INFORME N° 00001-2016-OEFA/DE-SDCA-CEAI

Asunto : Informe de Identificación de sitios contaminados en el Lote 8, ámbito de la cuenca baja del Marañón (Locación Yanayacu y el Oleoducto Corrientes – Saramuro), ejecutado en octubre de 2014, mayo y julio de 2015.

**INFORME DE IDENTIFICACIÓN DE SITIOS
CONTAMINADOS EN EL LOTE 8, ÁMBITO
DE LA CUENCA BAJA DEL MARAÑÓN
(LOCACIÓN YANAYACU Y EL
OLEODUCTO CORRIENTES –
SARAMURO)**

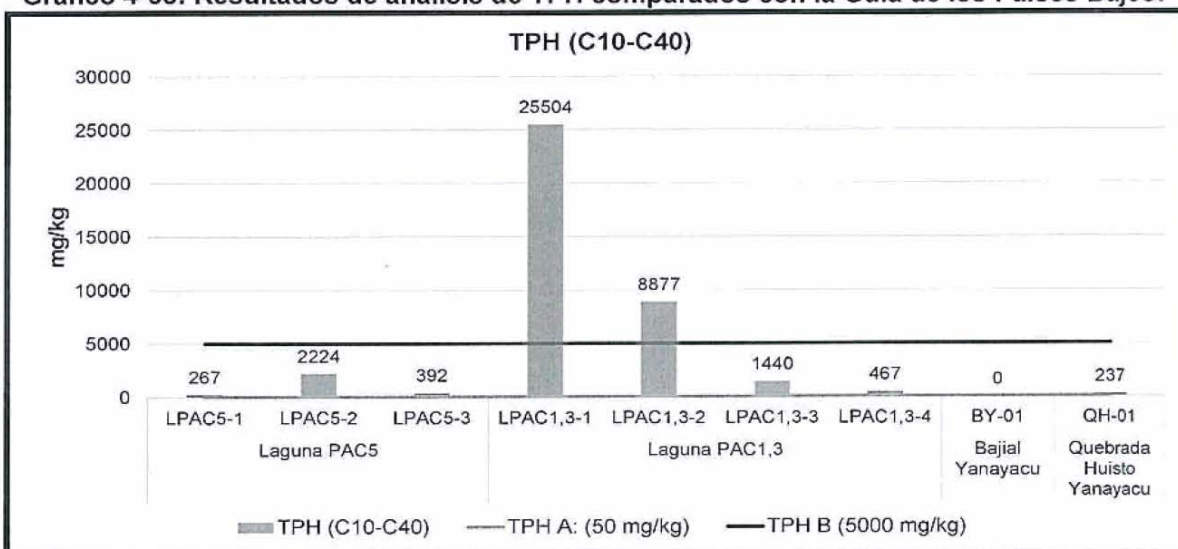
Gráfico 4-65: Resultados de análisis de TPH comparados con la Guía de los Países Bajos.
