DETECCIÓN DE FISURAS EN CELDAS SOLARES III-V DE TRIPLE JUNTURA POR ELECTROLUMINISCENCIA*

M. Tamasi^{1,2}, C.G. Bolzi¹, J. Olima¹, J.I. Perez¹, S. Muñoz¹

¹Dpto. Energía solar-Gerencia Investigación y Aplicaciones - Centro Atómico Constituyentes - CNEA

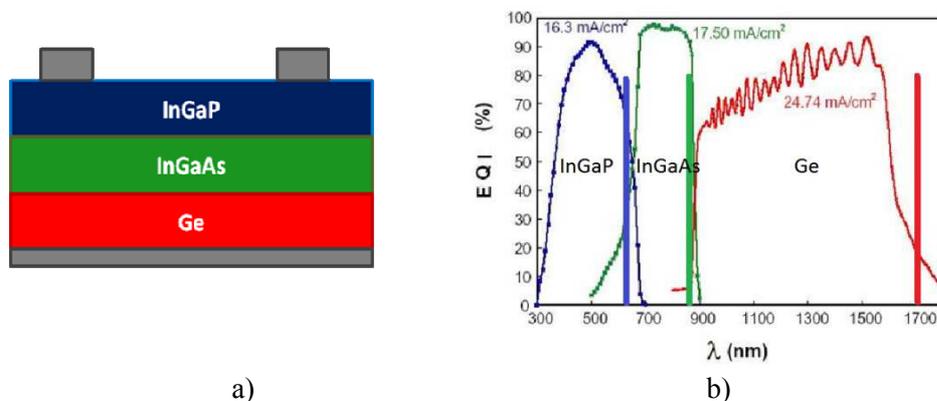
Figura 1. a) Esquema de la celda y b) gráfico de la respuesta espectral de las celdas y ubicación de las bandas de emisión.

Si se inyecta un exceso de portadores por polarización directa, en la celda se recombinan preferentemente en el borde del *gap* de tal manera que la radiación emitida se distribuye estrechamente alrededor del límite de baja energía de cada juntura. En la Figura 1 se muestra al lado del esquema de una celda triple juntura la ubicación de las bandas de emisión de cada una de las celdas, estando en la celda de arriba (InGaP) en la región visible a los $679\pm 10\text{ nm}$, en la intermedia (InGaAs) en $879\pm 12\text{ nm}$ y en la inferior (Ge) a $1700\pm 10\text{ nm}$.

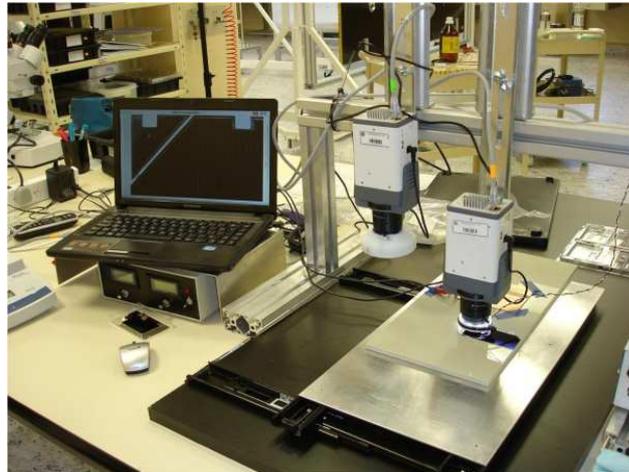
Figura 2. Equipo de inspección visual por el método de electroluminiscencia.

La cámara se utilizó para detección de fisuras en celdas individuales y en subcadenas de 8 celdas soldadas en serie. Para esto, se diseñó y construyó un soporte que permite variar la distancia entre

cámara y celdas y un movimiento en dos dimensiones para las celdas de manera de poder visualizar las distintas zonas en caso de que la imagen no sea completa o necesitar acercar la cámara.

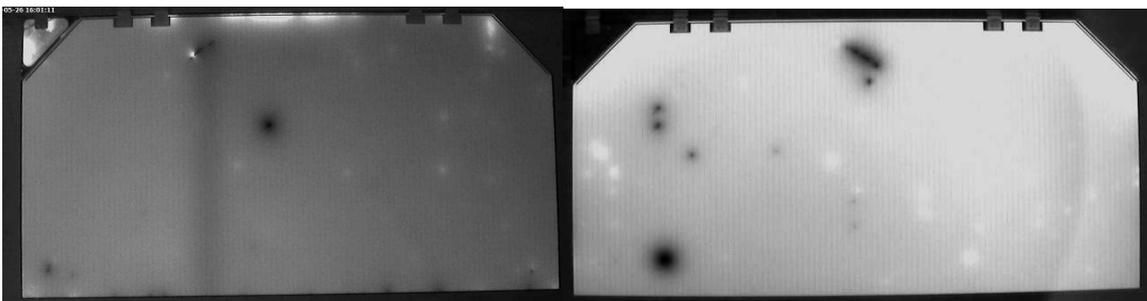
Figura 3. Celdas observadas por el método de electroluminiscencia sin fisuras..

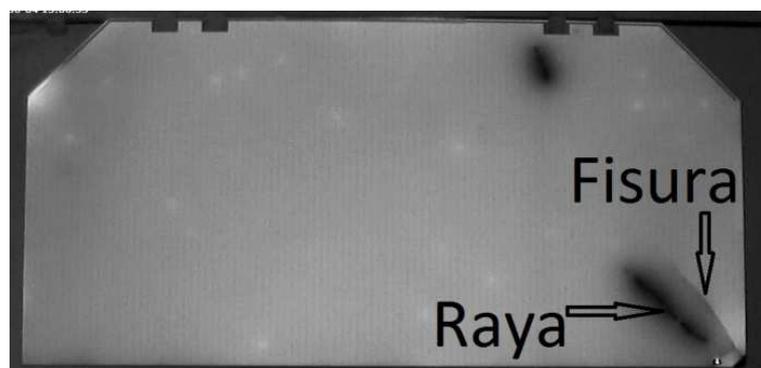
Figura 4. Celda en donde se aprecia la diferencia entre raya o defecto en la celda y fisura

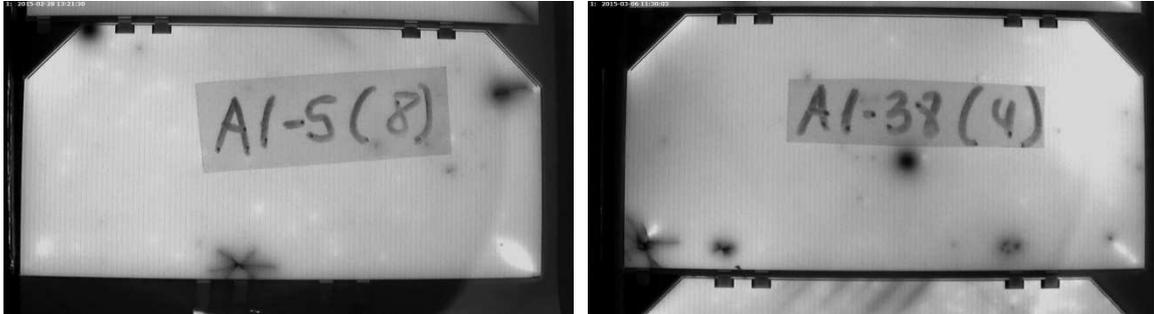
Figura 5. Celdas con fisuras detectadas en la zona de la soldadura posterior

Las imágenes de las Figuras 5 y 6 que se observan a continuación se presentan los distintos tipos de defectos encontrados que tienen relación con el proceso de integración. Una de las fisuras más frecuentes (Figura 5) se encuentran en las zonas de las soldaduras al realizar la interconexión de las celdas.

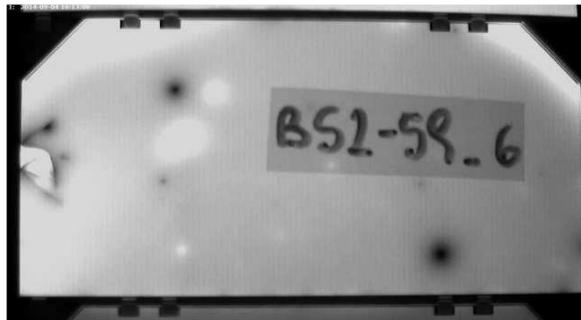
Figura 6. Celda con fisura en el borde lateral de la celda

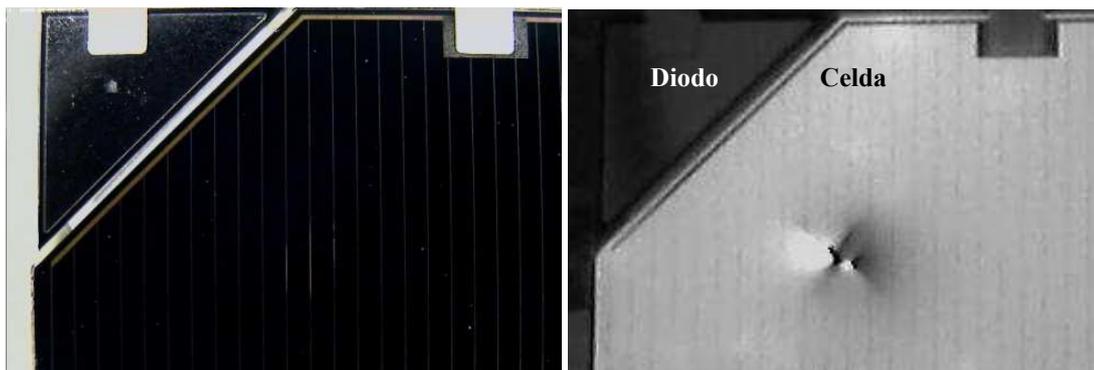
Figura 6. Imagen de una celda con cámara con el espectro visible y por electroluminiscencia.

La implementación de estas cámaras también permite registrar imágenes en el espectro visible y compararlas con el método de electroluminiscencia. En la Figura 7 se puede ver la comparación de una celda cuya fisura es muy difícil de detectar a ojo desnudo debido al tamaño (entre 1 y 2 mm) y la imagen obtenida por electroluminiscencia en donde se observa claramente una fisura que coincide con la zona de la soldadura del diodo a la cara posterior de la celda.
