Disertación del Ing. Jorge Luis Agüero en el acto de su incorporación como Académico Titular de la Academia de la Ingeniería de la Provincia de Buenos Aires realizada el 17-05-2012 y titulada **APAGONES: ¿Es posible evitarlos?**

Introducción: Esta presentación pretende definir técnicamente que son los “apagones”, cuales son las posibles causas (climáticas, técnicas y humanas) que los pueden originar, y que se puede hacer para minimizar su ocurrencia.

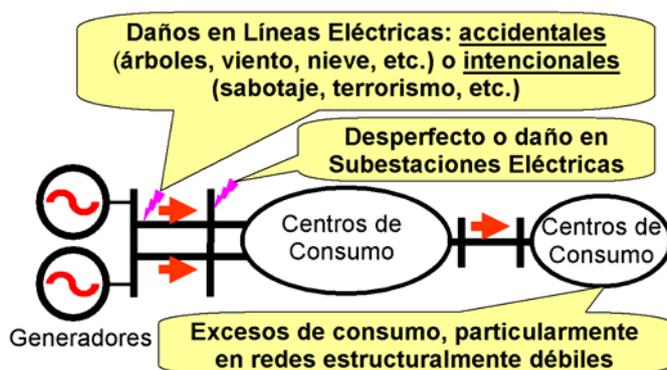
Fig.1

Las **Figs. 1 y 2** muestran el esquema de un sistema eléctrico. La **Fig.1** indica que los apagones pueden ser producidos por: a) daños en las líneas eléctricas del sistema de transporte en alta tensión, cuyos orígenes pueden ser accidentales (contacto con árboles, fuertes vientos o tornado, nieve acumulada, etc.) o intencionales (sabotaje, vandalismo, terrorismo, guerra, etc.), b) Desperfectos o daños en subestaciones eléctricas (fallas en: transformadores, descargadores, interruptores, seccionadores, etc.), y c) excesos de consumo, especialmente en redes estructuralmente débiles.

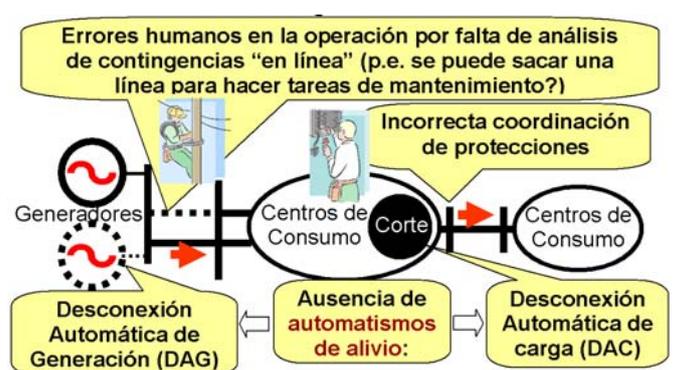
Fig.2

La parte superior de la **Fig. 2** indica que los apagones también pueden ser producidos involuntariamente por los operadores de los sistemas eléctricos, ya sea por errores humanos en la operación (por desconocimiento y/o por falta de herramienta de análisis “en línea” para la toma de decisiones), ya sea por incorrecta coordinación de protecciones, entre otras muchas causas.

La parte inferior de la **Fig. 2** muestra que los apagones también pueden ser producidos por falta de “automatismos de alivio”. Estos “automatismos de alivio” son de diversa índole y serán descriptos más adelante.

A modo de ejemplo, la **Fig. 2** muestra los “automatismos de alivio” denominados DAG (Desconexión Automática de Generación) y DAC (Desconexión Automática de Carga). Cuando se desconecta por falla una (ó más de una) línea de transmisión que vincula una zona eléctrica con mucha generación con el resto del sistema, las restantes línea que parten desde esa zona eléctrica se pueden sobrecargar dando origen a la desconexión en cascada de las mismas.

Entonces, para evitar la sobrecarga de las líneas de transmisión que quedan en servicio se procede a desconectar generación (DAG).

A igualdad de demanda, esta pérdida de generación produce una rápida caída de la frecuencia del sistema, que activa automatismos de desconexión de carga (DAC) que reestablece el equilibrio entre potencia demanda (carga) y potencia producida (generación) lo cual, a su vez, permite restablecer la frecuencia del sistema.

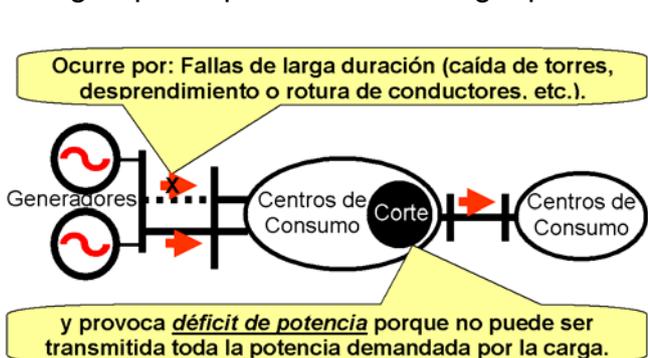
Fig.3

Como se explica en **Fig. 3**, la “Indisponibilidad del Sistema de Transporte” provoca “Déficit de Potencia” porque se tiene capacidad para generar potencia (disponibilidad de generadores, y de energía primaria; agua en embalse, gas, combustible líquido, etc.) pero no se tiene capacidad para transportar la potencia a los centros de consumo, quedando demanda insatisfecha (cortes programados).

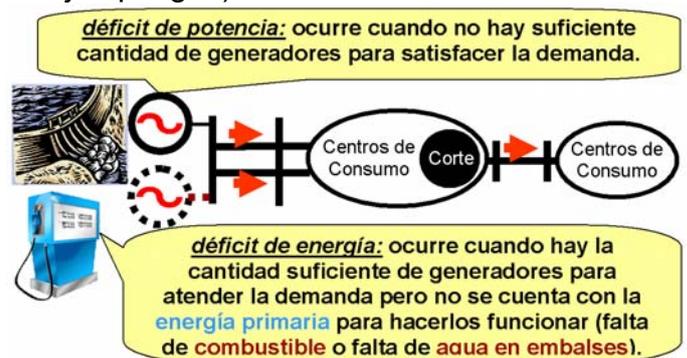
Fig.4

La **Fig.4** muestra que también hay “déficit de potencia” cuando no hay disponibilidad de generadores aunque haya energía primaria. Asimismo, la **Fig.4** muestra “Indisponibilidad por déficit de energía primaria” que se produce cuando hay suficiente parque generador pero falta energía primaria (agua en embalse, gas o combustible líquido, etc.).

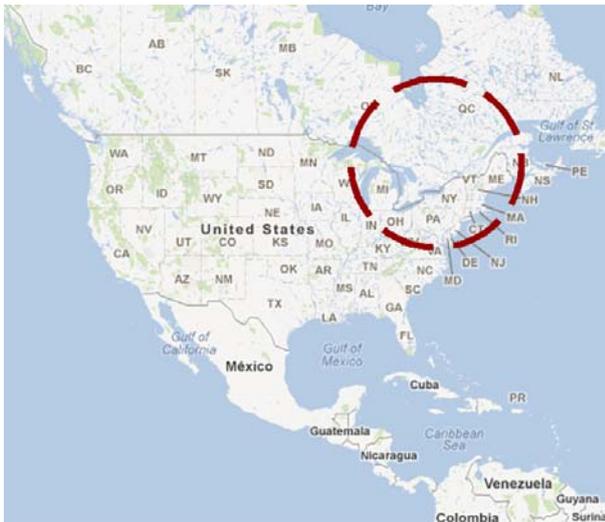
Fig.5. Apagón 14-8-2003. Zona afectada.

En **Figs. 5 y 6** se muestran la zona afectada por este apagón y una foto satelital del apagón.

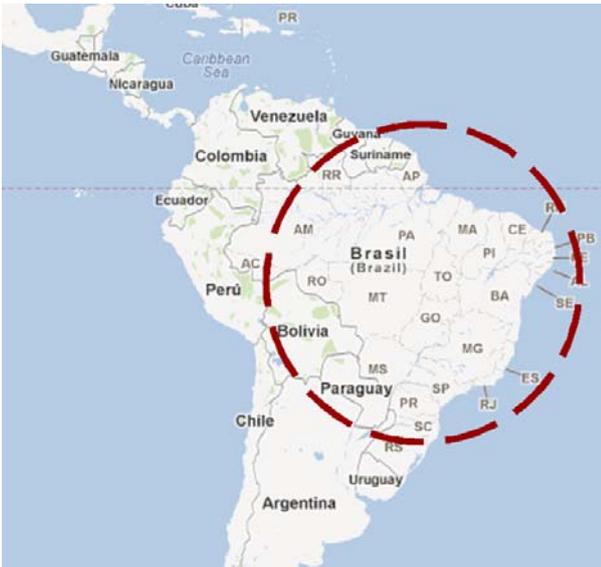
Fig.7. Apagón 10-9-2009. Zona afectada.

Apagón Centro y Sur Brasil y Paraguay del 10-9-2009: Este apagón dejó sin luz a 150 millones de personas durante 2 horas en 18 Estado de Brasil e incluyó al 90 % de la población de Paraguay.

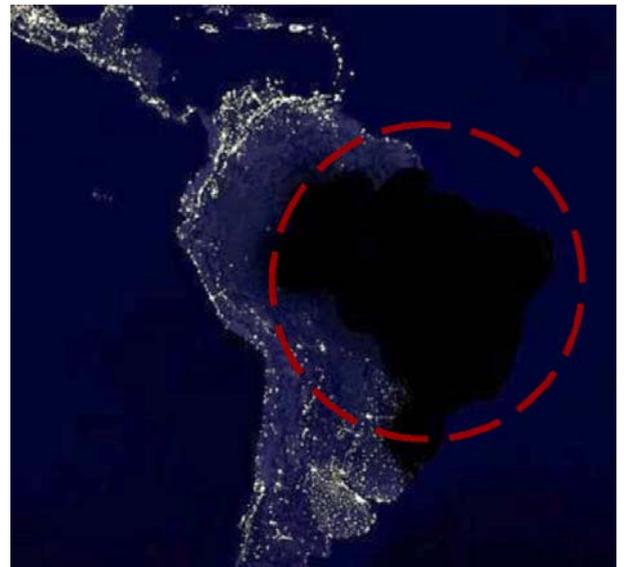
Fig.8. Foto satélite. Apagón 10-9-2009

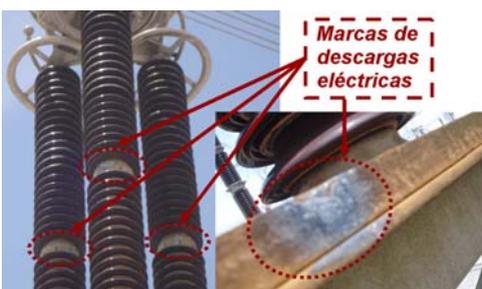
Fig.9

Los análisis post-falla indicaron que el apagón fue iniciado por a) Descargas atmosféricas y b) Contorneo de aisladores tipo pedestal por lluvias intensas (mayores a 3 mm/minuto) en Subestación Itaberá, ver **Fig.9**.

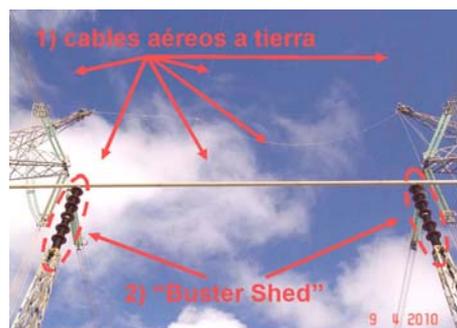
Fig.10

Como solución se decidió a) mejorar la protección contra descargas atmosféricas dentro de las subestaciones eléctricas, aumentando el blindaje mediante cables aéreos puestos a tierra, ver **Fig.10**; y b) Agregar “Buster Shed” a los aisladores tipo pedestal, ver **Fig.10**.

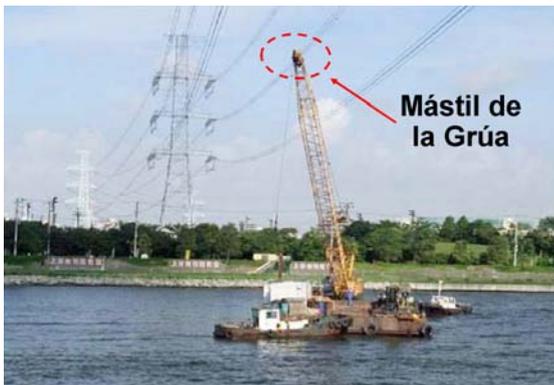
Apagón Tokio del 14-12-2006: A las 7:38 una grúa flotante de 33 m de altura impactó sobre una doble terna de 275 kV produciendo la rotura de cables y la desconexión de las líneas por protecciones, ver **Fig.12**. Quedaron sin suministro eléctrico 1.391.000 clientes (subtes, oficinas, negocios, casas, etc.), en un día de verano muy caluroso.

Fig.12. Apagón Tokio 14-12-2006.

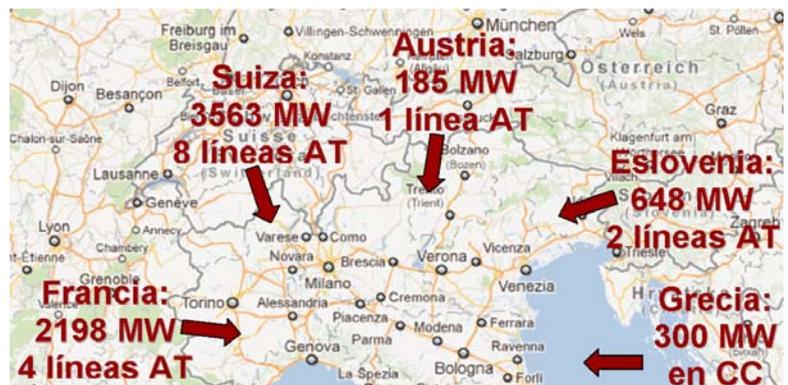
Apagón Italia del 28-9-2003: Este apagón es tomado como referencia en la literatura técnica, ver **Fig.13**.

Fig.13. Apagón Italia 28-9-2003

Previo al apagón, Italia tenía una demanda de 25.500 MW de los cuales 3.500 MW (14 %) eran bombas. Estas bombas toman agua desde un reservorio de baja altura y la envían a un reservorio de mayor altura para acumular energía. Estas bombas pueden funcionar como generadores eléctricos usando ahora a bomba como turbina que toma el agua del reservorio de mayor altura y la devuelve al reservorio de menor altura.

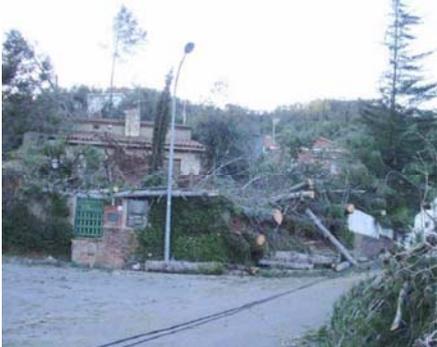
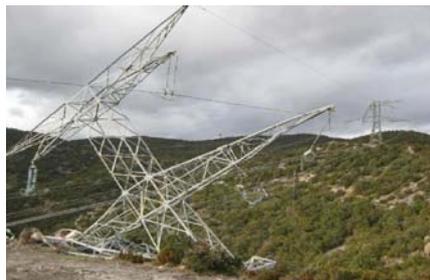
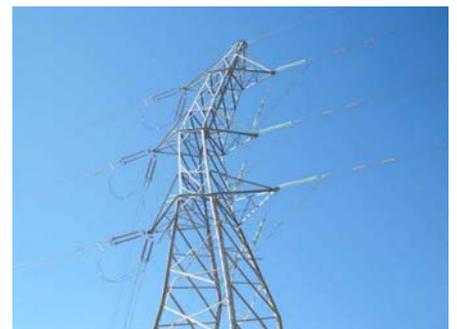
Fig.20. España/Francia

Fig.21. España/Francia

Fig.22. España/Francia

El pronóstico del 22 de enero de 2009 indicó que se aproximaba una tormenta normal de invierno. Entre las 12 hrs. y las 23 hrs. del 23 de enero la tormenta se transformó en ciclón con vientos de hasta 200 Km/hr. En las **Figs. 20 a 22** se muestra alguno de los disturbios sobre líneas AT provocados por el ciclón Klaus.

En Francia este ciclón provocó en el sistema transmisión la salida de servicio de 115 ET y 116 líneas aéreas de AT. Hubo 176 daños en 69 líneas de AT, correspondiendo el 88% a líneas con postes de cemento en áreas boscosas. La última de las 115 ET afectadas entró en servicio el 29-1-09 (6 días después), y la última de las 116 líneas AT afectadas entró en servicio el 3-2-09 (8 días después).

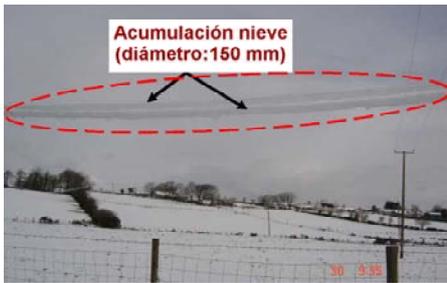
Fig.23. Irlanda del Norte

Apagón Irlanda del Norte del 30 y 31-3-2010: El apagón se produce por acumulación de nieve en conductores con diámetro que alcanzaron hasta 150 mm, ver **Fig.23**. Algunos conductores aumentaron su flecha hasta quedar a solo 3 m del suelo en medio del vano.

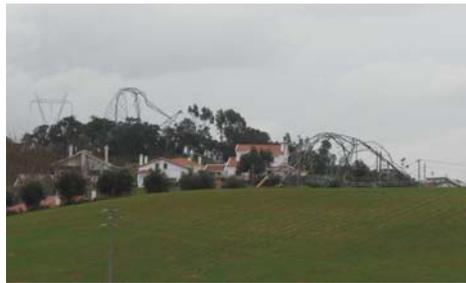
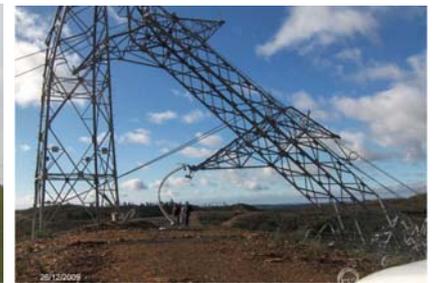
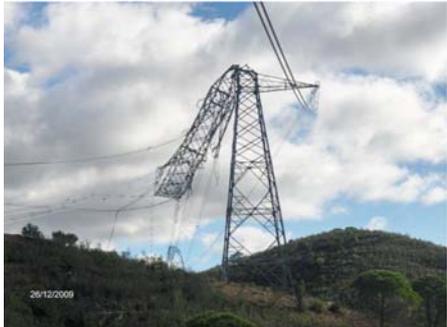
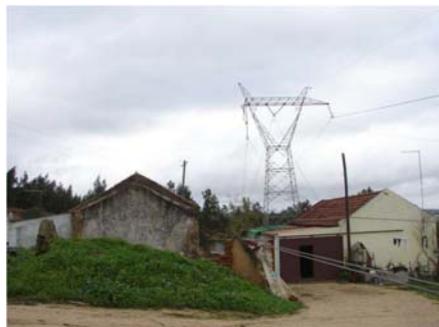
Fig.24. Portugal

Fig.25. Portugal

Fig.26. Portugal

Fig.27. Portugal

Apagón Portugal del 23-12-2009: El apagón fue consecuencia de vientos locales muy fuertes (superiores a 190 Km/hr) en Algarves y en Lisboa, ver **Figs. 24 a 28**. A las 2:38 en Algarves sale de servicio una doble línea 150 kV con 4 pilones (bases) dañados. De 4:34 a 4:48 en Lisboa: salen de servicio una línea simple y otra doble de 150 kV y 1 línea simple de 400 kV con un total de 2+6+6 pilones dañados. Quedan sin servicio 350.000 personas.

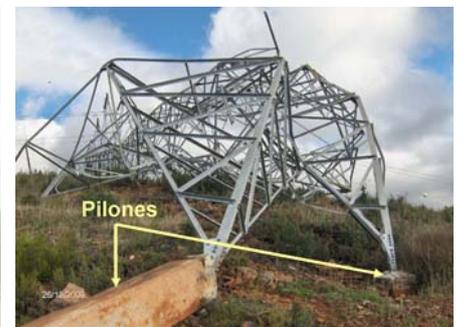
Fig.28. Portugal

Como consecuencia de este apagón se decidió mejorar el anclaje de las torres ya que los antiguos pilones, ver **Fig.28**, están diseñados para soportar vientos de hasta 150 Km/hr.

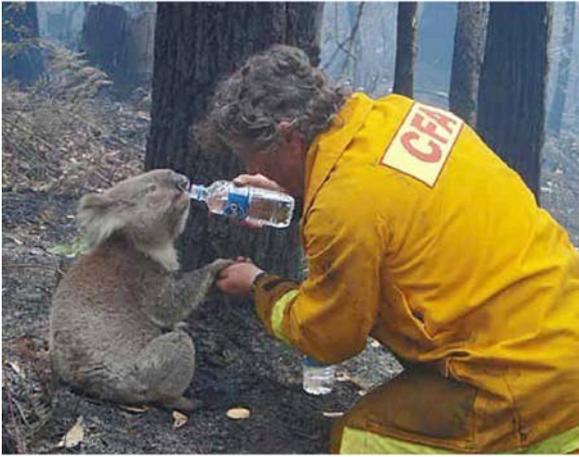
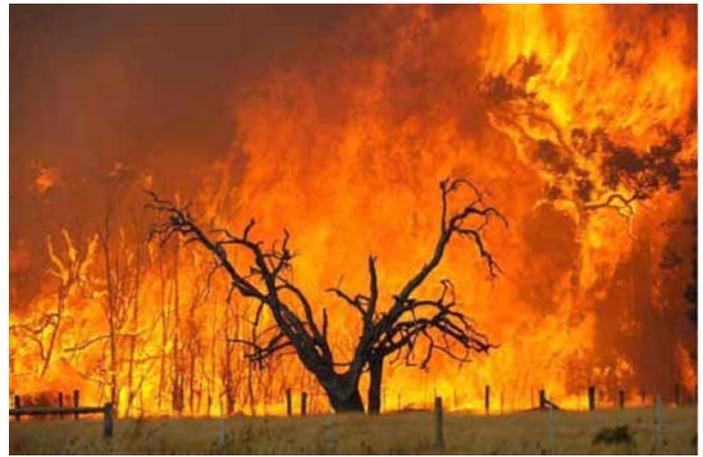
Fig.29. Sudeste Australia

Fig.30. Sudeste Australia

Apagón Sudeste Australia. Enero-Febrero 2009. Ola de Calor - Incendio Arbustos: El sábado 7 de febrero de 2009 en Victoria se alcanzaron temperaturas de 48 °C con baja humedad relativa y luego de 35 días sin llover. Estas condiciones climáticas provocaron incendios de arbustos que ocasionaron víctimas mortales (17 personas) y cuantiosas pérdidas materiales. Por los incendios salieron de servicio 6 líneas (1x500 kV, 2x220 kV y 3x132 kV). Esto provocó la separación del sistema eléctrico en 2 islas durante 1 hora. Los cortes de demanda fueron pequeños porque era fin de semana. Durante un día laborable se estima que se hubiera cortado 1.500 MW (15% de la demanda).

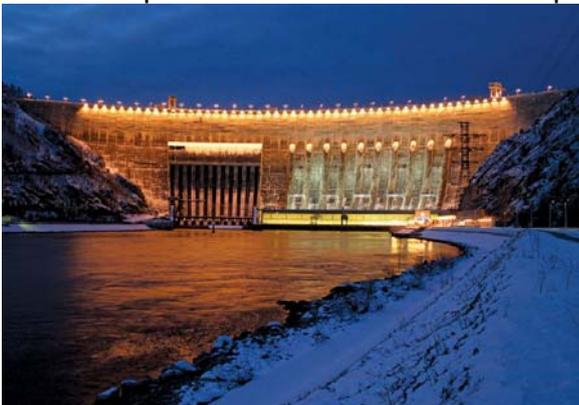
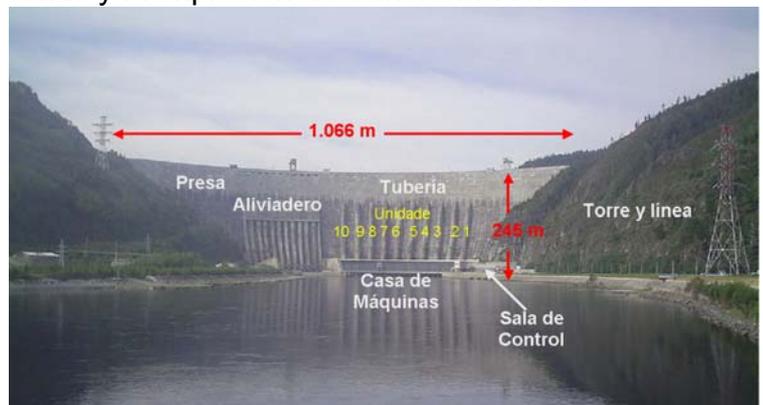
Fig.31. Sayano-Shushenskaya

Fig.32. Sayano-Shushenskaya

Apagón Khakassia, Rusia. Accidente Sayano-Shushenskaya del 7-8-2009: La central de Sayano-Shushenskaya es una de las 15 centrales hidroeléctricas más grandes del mundo, y fue construida en el año 1979 sobre el río Yenesei, ver **Figs. 31 a 37**. Tiene 10 turbinas Francis de 650 MW c/una (total: 6.500 MW, aprox. 1/3 de la máxima demanda de Argentina). El salto es de 245 m y el caudal es de 360 m³/s.

La unidad 2 tenía problemas de vibraciones. En la última reparación rellenaron grietas y cavidades en los álabes, pero no balancearon. En la madrugada del 7 de agosto del 2009 hasta los sensores sísmicos de la central acusaron las vibraciones de la unidad 2. Estaban intentando detener la unidad 2 cuando a las 8:13 se produjo una sobrepresión en la Unidad 2 (quizás debido a “golpe de ariete” por cierre rápido de distribuidor?). Esta sobrepresión “impulsó” la unidad 2 (900 tons) hasta el techo de la casa de máquinas, y “movió” a las unidades 7 y 9. El resto de las turbinas sufrió daños menores. En **Fig.32** se muestra un corte de la central donde se observa la toma de agua, la tubería (de aducción) de una turbina y el emplazamiento de un grupo turbina - generador. Las **Figs. 33 y 34** es una ampliación de la anterior donde se observa un grupo turbina (abajo) - generador (arriba). La **Fig.33** corresponde al estado previo a la falla, y la **Fig.34** al estado posterior a la falla donde se observa el desplazamiento de los grupos turbina-generador 7 y 9 (violeta) y la impulsión hacia el techo del grupo turbina-generador 2 (amarillo). Luego, el agua inundó la Sala de Máquinas y niveles inferiores provocando la muerte de 75 personas y la explosión de transformadores.

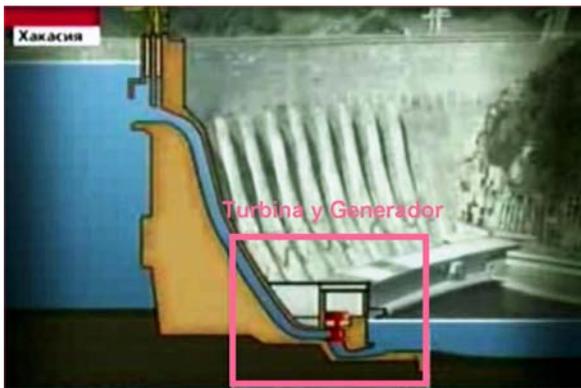
Fig.33. Corte Esquemático

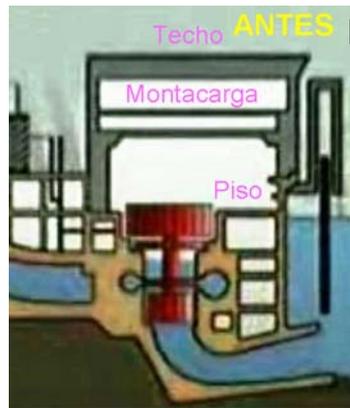
Fig.34. Ampliación

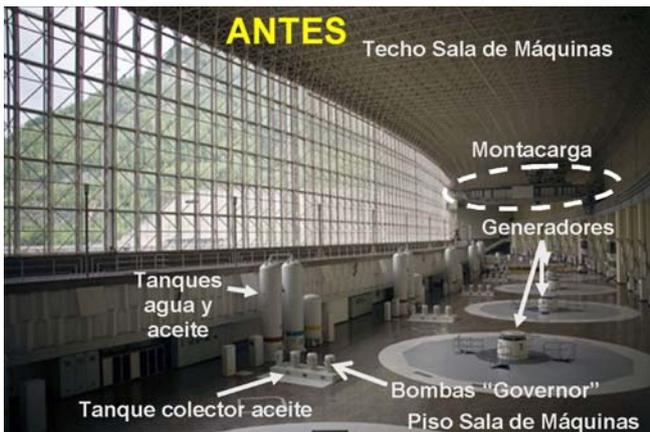
Fig.36. Sala Máquinas antes accidente

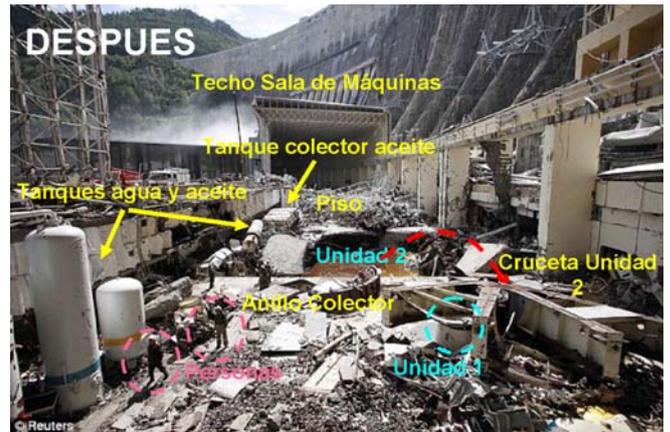
Fig.37. Sala Máquinas después accidente

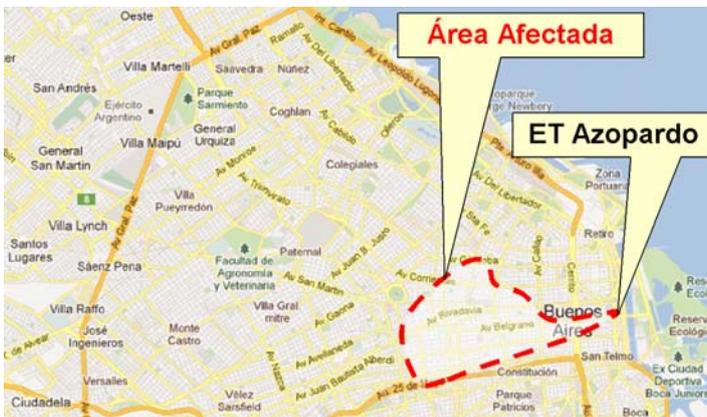
Fig.38. Apagón ET Azopardo. Área afectada

Apagón Ciudad Buenos Aires del 15-2-1999. ET Azopardo: El 15-2-1999 a las 3:14 cuando entraba en servicio la nueva ET Azopardo (Venezuela entre Paseo Colón y Azopardo) de EDESUR una falla en cable de 132 kV provoca un incendio que afecta a 3 cables de 132 kV (1 de repuesto) ubicados en el mismo ducto. Quedan sin suministro eléctrico las EETT vinculadas a ET Azopardo (Azopardo II, Independencia, Pozos y Once). Fueron cortados 150 MW de demanda afectando a 150.000 clientes (500.000 personas?) en días de verano muy calurosos.

Las Figs. 38 y 39 muestran respectivamente la zona afectada en la ciudad de Buenos Aires y el interior de la ET Azopardo donde se observa algunos de los empalmes de cables realizados. Los primeros intentos de reposición del servicio desde AT fallaron porque se realizaron defectuosamente algunos empalmes de cables. A los 3 días se repuso el servicio a 90.000 clientes desde MT (13.2 KV). Se instalaron moto-generadores de baja capacidad. A los 10 días se repuso totalmente el servicio desde AT (132 kV).

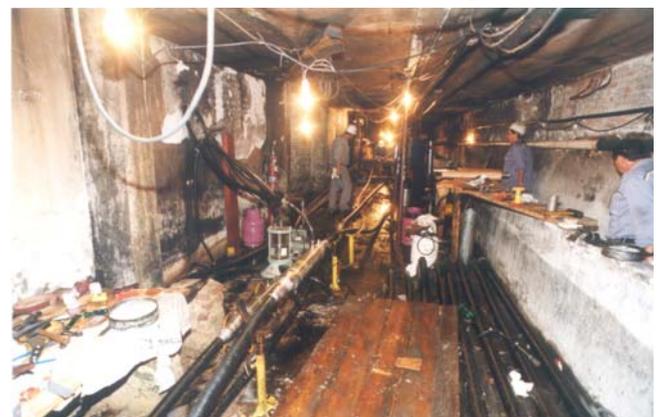
Fig.39. Apagón ET Azopardo. Interior ET

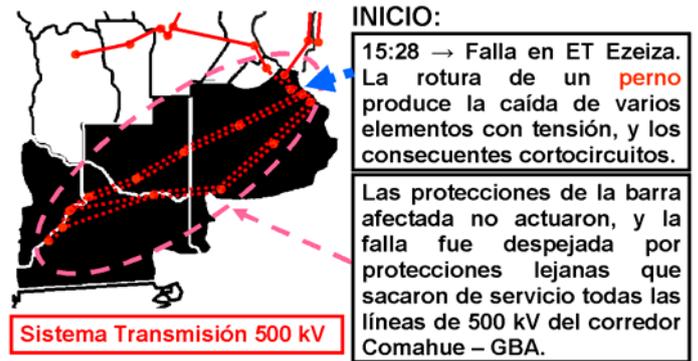
Fig.41. Apagón 24-11-2002

Apagón Buenos Aires, Río Negro, La Pampa y Neuquén del 24-11-2002: La Fig.41 muestra el sistema de transporte de 500 kV cuya salida de servicio dejó sin suministro eléctrico a las provincias de Buenos Aires, Río Negro, La Pampa y Neuquén. El apagón se origina en la SE Ezeiza por la rotura de un perno de un morseto montado sobre un aislador soporte y utilizado para la sujeción de la unión entre cables y barra tubo, ver Fig.42. La Fig.43 muestra los elementos caídos a tierra que provocaron cortocircuitos.

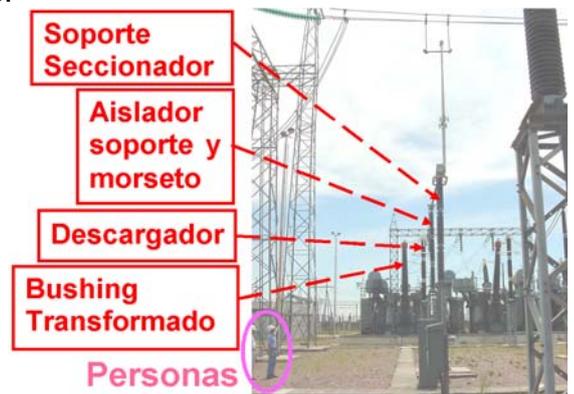
Fig.43. Elemento que cayeron

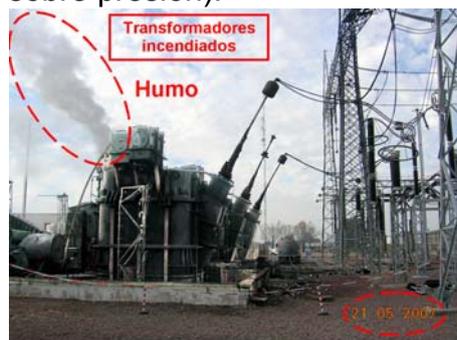
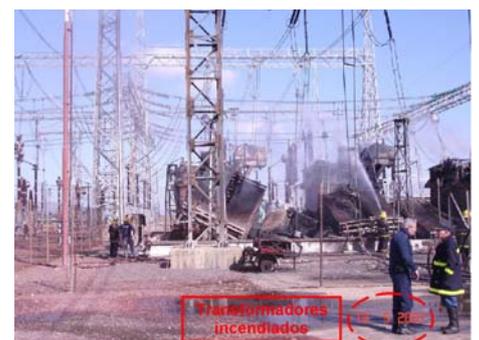
Fig.52. Vista lateral

Fig.53. Vista trasera

Apagón Gran Buenos Aires del 17-5-2007: A las 19 horas en la ET Ezeiza una falla interna del conmutador (rotura de chaveta) de un transformado monofásico 500/220/132 kV inicia un incendio que se propaga a los otros 2 transformadores monofásicos vecinos, a túneles de cables y a tableros, ver **Figs. 52 a 55**. Quedaron sin servicio varios barrios de Buenos Aires (Constitución, Caballito, Flores, Liniers, etc.), y varias localidades del Gran Buenos Aires (González Catán, Ezeiza, Tristán Suárez, Cañuelas, etc.). El servicio se repuso casi totalmente a las 20:30 (1:30 después). El transformador fallado tenía 35 años, y el conmutador no tenía válvula de alivio (descarga de sobre presión).

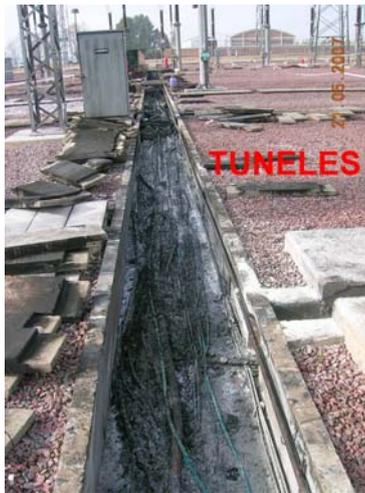
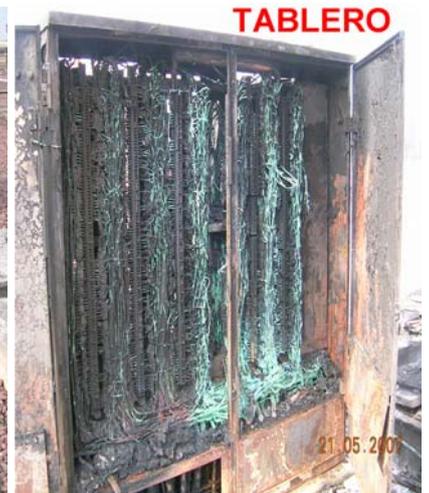
No hay paredes cortafuego entre los 3 transformadores que eviten la propagación del incendio. Tampoco hay piletas bajo los transformadores para contener el aceite derramado que se propagó por los túneles para cables, ver **Figs. 54 y 55**.

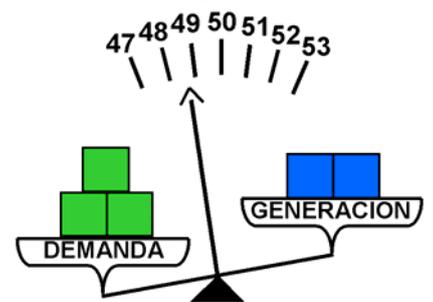
Fig.65.

Estabilidad. Frecuencia: Las Figs. 63 a 65 muestran la dependencia de la frecuencia con el balance entre la potencia generada y la potencia demandada. En el sistema argentino existen cortes de demanda automáticos que se producen cuando la frecuencia disminuye.

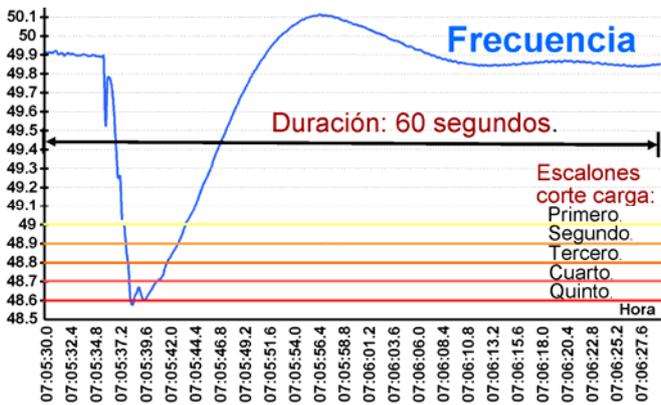
Fig.66. Cortes demanda por subfrecuencia.

Así, cuando se pierde generación se logra restablecer el equilibrio con la demanda. Por ejemplo, en nuestro país existen automatismos de Desconexión Automática de Generación (DAG) que actúan ante la pérdida de líneas de transmisión de 500 kV. En estos casos, se debilita el sistema de transmisión dado que los generadores deben aumentar su ángulo para transmitir la misma potencia con riesgo de funcionar en zona inestable según se ha visto (estabilidad angular). Para evitar esta inestabilidad se desconecta generación de modo tal de transmitir menor potencia por el sistema debilitado. Esto conlleva a un desbalance entre generación y demanda que se soluciona cortando demanda. En la Argentina hay 7 niveles de corte de demanda por subfrecuencia.

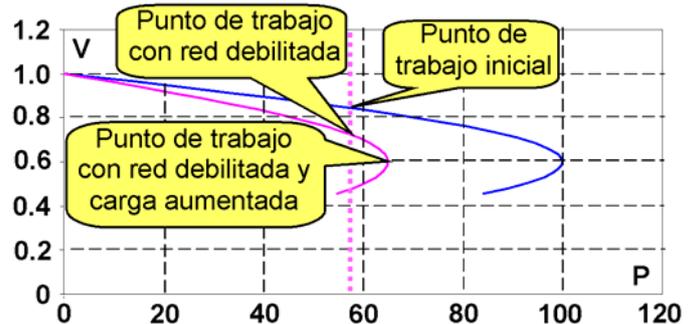
Fig.67. Relación Potencia-Tensión

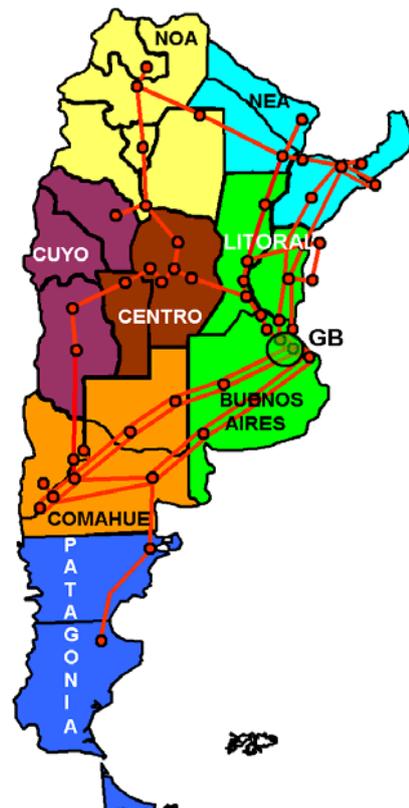
Fig.77. Sistema Argentino de Interconexión

Sistema eléctrico argentino: Las **Figs. 75 y 76** muestran respectivamente la potencia instalada en generadores (28665 [MW]) y el consumo de energía (110775 [GWh]) por área eléctrica del **Sistema Argentino de Interconexión (SADI)** mostrado en **Fig.77**.

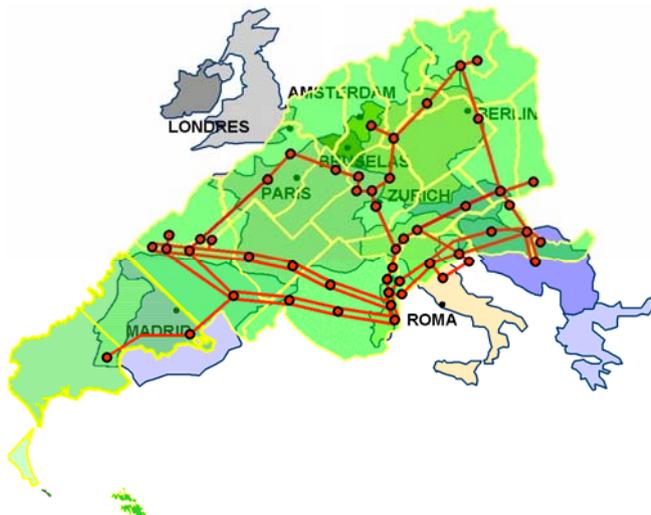
Fig.78. Europa versus SADI

La red de transmisión en 500 kV del SADI es muy extensa como se observa en **Fig.78**. Comparativamente con Europa, si la SE Santa Cruz Norte (Pico Truncado, Santa Cruz) estuviera en el sur de Portugal, entonces la SE Ezeiza (Ezeiza, Buenos Aires) estaría en Córcega, o la SE Monte Quemado (Monte Quemado, Santiago del Estero) estaría en Berlín. En Argentina la pérdida del generador más grande (Central embalse Río Tercero) representa el 5% de la generación total en un valle, y produce cortes de carga por subfrecuencia.

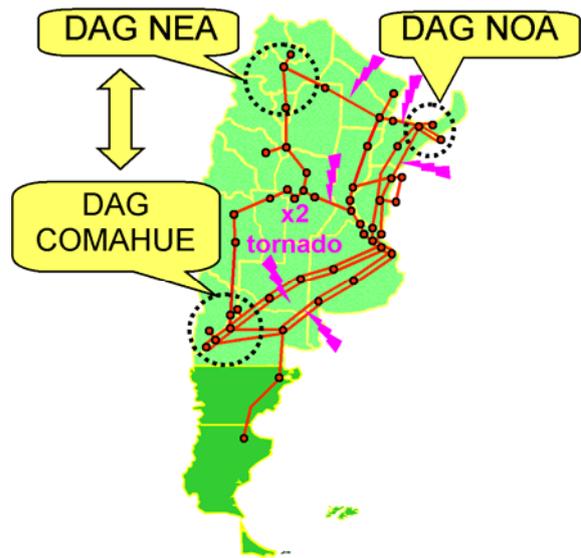
Fig.79. Esquema DAG SADI

El sistema de transmisión en 500 kV de Argentina se caracteriza por: a) No ser redundante ni estar lo suficientemente mallado (anillado); b) Ante falla simple requiere hasta 1.200 MW de Desconexión Automática de Generación (DAG), ver **Fig.79**; c) Ante falla doble requiere DAG por hasta 2.400 MW (20% demanda en valle), ver **Fig.79**; y d) los relé de corte de carga por subfrecuencia equilibran la demanda con la generación.

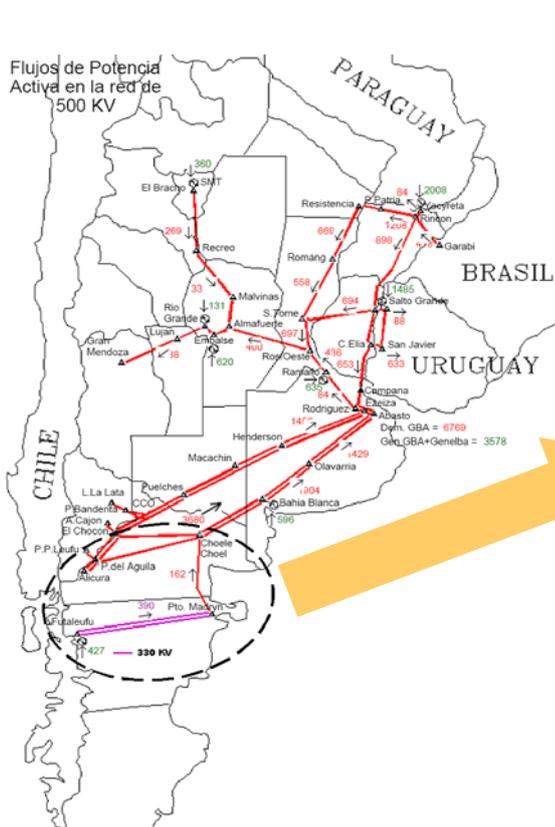
Ejemplo estudios de estabilidad. Falla SIP 14-12-06: A principios de 2006 se puso en servicio la línea de 500 kV entre SSEE Choele-Choel y Puerto Madryn que interconecta el Sistema Interconectado Patagónico (SIP) con el resto del sistema argentino (SADI). Previo a esta interconexión se realizaron muchos estudios de estabilidad ya que se interconectaba al SADI un sistema eléctrico (SIP) muy extenso y estructuralmente débil, ver **Figs. 80 y 81**.

Fig.80. Flujo Potencia 14-12-06

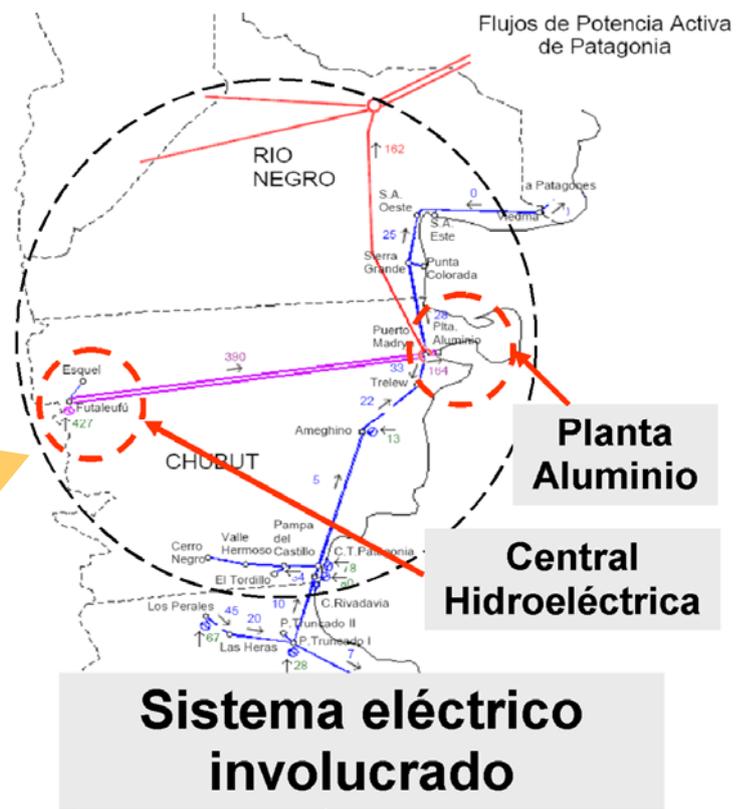
Fig.81. SIP Norte

El SIP Norte tiene un sistema de transmisión conformado con 2 líneas de 330 kV que vincula la Central Hidroeléctrica Futaleufú, ubicada en Esquel, con la SE Puerto Madryn, donde está instalada la fábrica productora de aluminio de Aluar, que demanda mucha potencia eléctrica (680 MW) y que dispone de mucha generación térmica propia (720 MW). En **Figs. 82 a 87** se muestran fotos del complejo hidroeléctrico Futaleufú. Previo a la falla, Futaleufú estaba generando 4×112 MW estando en servicio las 2 líneas de 330 kV, Aluar tenía una demanda neta de 126 MW + 169 MW por sus 2 arribos, y el SIP exportaba 123 MW al SADI.

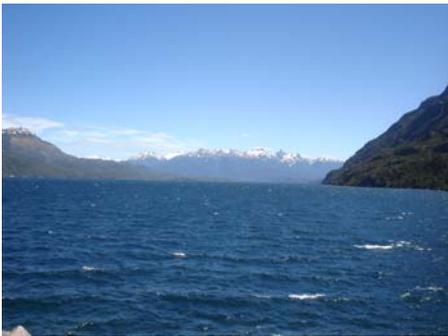
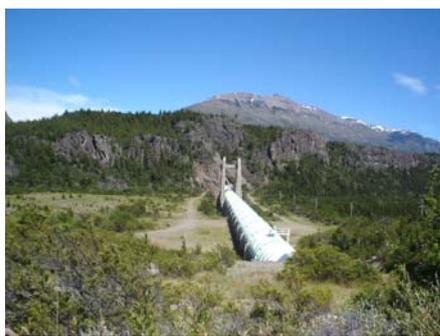
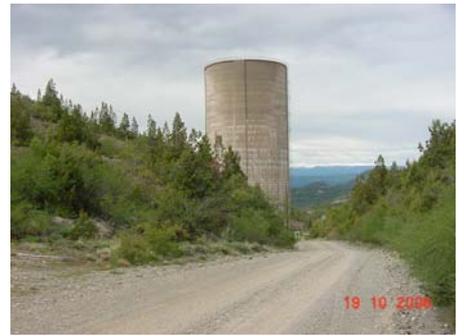
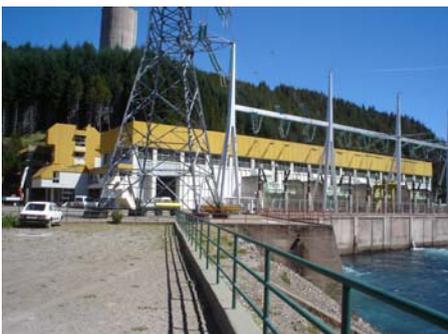
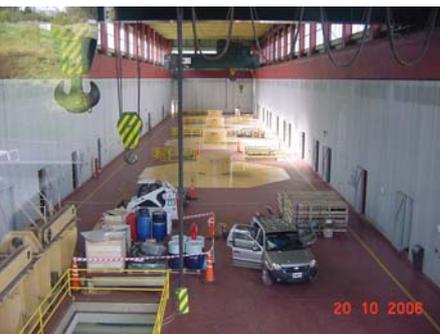
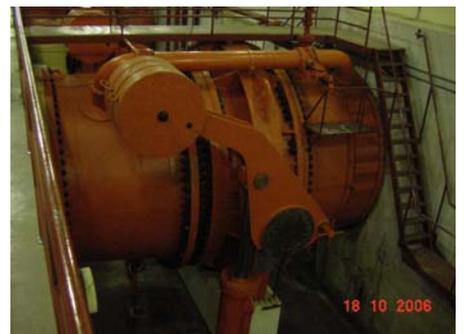
Fig.82. Embalse Amutui Quimei

Fig.83. Tubería aducción

Fig.84. Chimenea de equilibrio

Fig.85. Edificio de la Central

Fig.86. Sala de máquinas

Fig.87. Válvula mariposa

El diagnóstico postfalla indicó que: a) con la interconexión SADI-SIP la central Futaleufú disminuyó su margen de estabilidad angular, ya que su “centro de carga” se trasladó desde Puerto Madryn al área Gran Buenos Aires, es decir se alejó eléctricamente); y b) se debía mejorar los modelos de Futaleufú incluyendo el “acoplamiento hidráulico” entre las unidades generadoras. Este “acoplamiento” aumenta transitoriamente la potencia generada en las unidades en servicio por el aumento de la presión de agua en la entrada de sus turbinas debido a la desconexión de otra turbina.

Entonces, Se elaboraron modelos del sistema hidráulico de Futaleufú que fueron verificados mediante: a) la realización de ensayos sobre el sistema de suministro de agua en la central Futaleufú; y b) la reproducción de fallas en el sistema eléctrico. Los modelos desarrollados fueron usados en: a) Estudios de estabilidad para redefinición de de automatismos en el SIP; y b) Reajuste de sistemas de control (Power System Stabilizer – PSS) e implementación de un automatismo de Reducción Rápida de Generación (RAG) en Central Futaleufú.

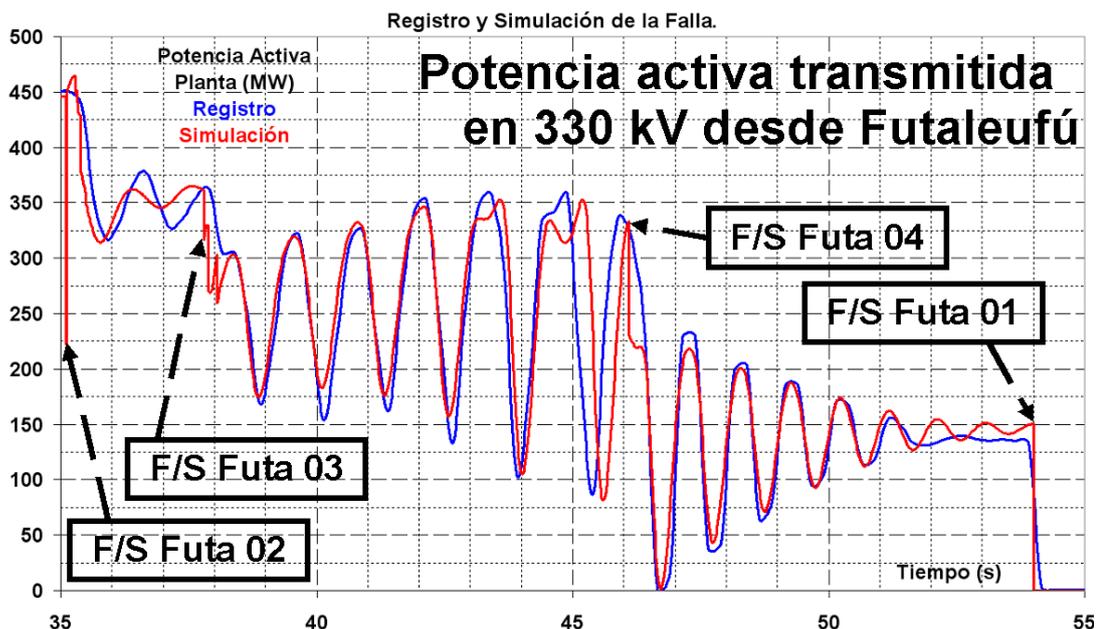
La **Fig. 88** muestra la evolución temporal de la potencia transmitida desde central Futaleufú por el sistema de 330 kV durante la falla del 14-12-2006. Se observa el comportamiento oscilatorio inestable luego del disparo de la segunda unidad (F/S Futa 03), y el nivel de potencia (aprox. 140 MW) que alcanza la última unidad disparada (F/S Futa 01) debido a la sobrepresión del agua, superior al valor de despacho inicial (450/4 MW).

Fig.88. Registro (trazo azul) y simulación con modelos (trazo rojo). Falla en SIP del 14-12-06
