INFORME TÉCNICO

Caso: CDIF “Santa Brígida”

Proyecto EUROCLIMA «Edificios municipales energéticamente eficientes y sustentables»

Caso: Centro de Desarrollo infanto Familiar (CDIF) Santa Brígida. San Miguel. Prov de Buenos Aires

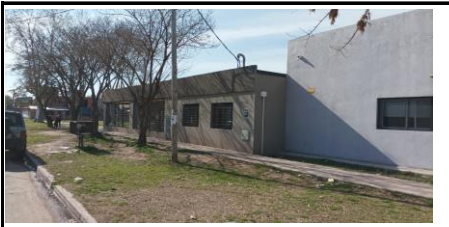
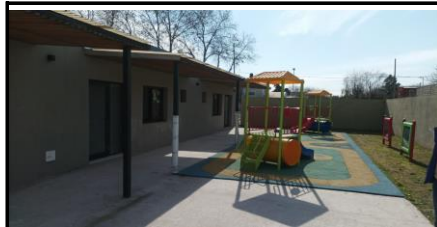
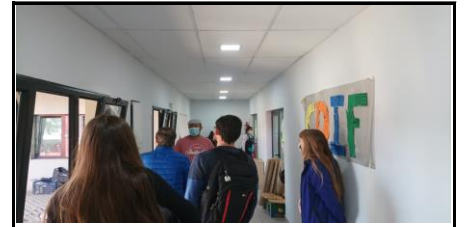
FOTOGRAFÍAS DEL EDIFICIO

Chapa con cielorraso de aislant de 5mm.
Rt= 0,919 m².K/W; K= 1,09 W/m².K

Ladrillo cerámico hueco 18cm x 18cm x 18cm x 33cm

Piso cerámico

Carpintería	Aluminio con vidrio de seguridad de 3+3mm
Instalaciones térmicas	Aires Acondicionados frio - calor
Instalaciones lumínicas	Lámparas LED

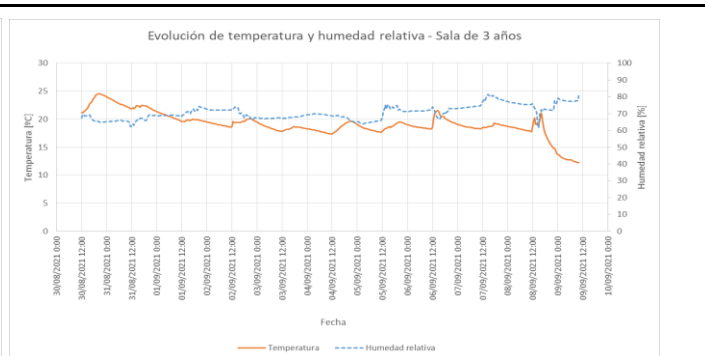
Hobo interior: H44

Lectura: 30/08/2021 12:00
 09/09/2021 10:00
 T [°C] Prom: 19,17
 HR [%] Prom: 70,58

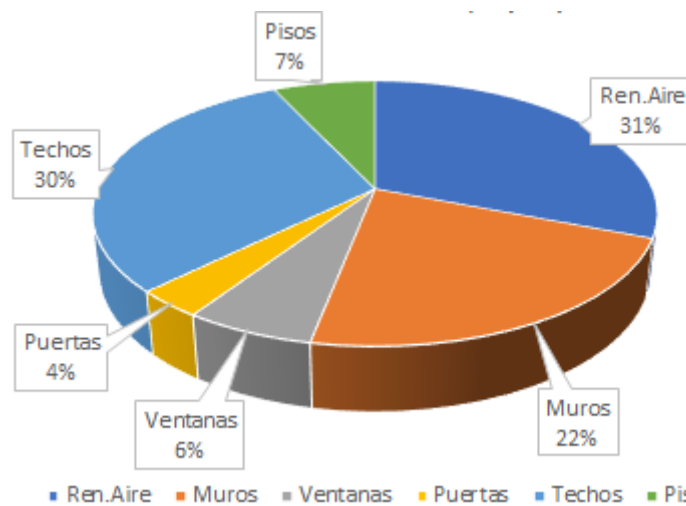
Figura 1: Pérdidas térmicas discriminadas situación original

A fin de definir estrategias de rehabilitación se analizan las pérdidas y se encuentra que es factible intervenir los techos (27%), muros (22%), puertas (4%), pisos (7%), RA (31%) y vidriados (6%), según Figura 1, a fin de lograr mejoras en la demanda de energía.

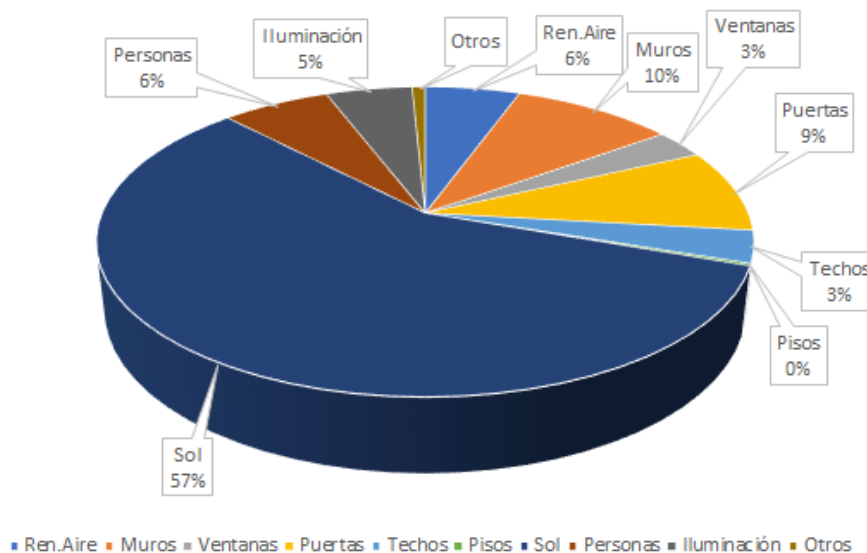
Figura 6: Aportes térmicos discriminados. Situación original verano.

La figura 6 muestra la discriminación de aportes térmicos en el edificio. Se destacan el asoleamiento con el 57%, los techos con el 3%, los muros con un 10%, las puertas 9% y las ventanas con un 3%. En la condición de invierno se propuso mejoras en estos, pero es importante la protección solar. Este análisis simplificado no considera el aporte solar mediante temperatura sol aire o similar ni el efecto de la inercia térmica que quizá modificaría la distribución de aportes. No es posible modificar aporte de personas, iluminación o renovaciones de aire al ser un edificio de apoyo a niños.

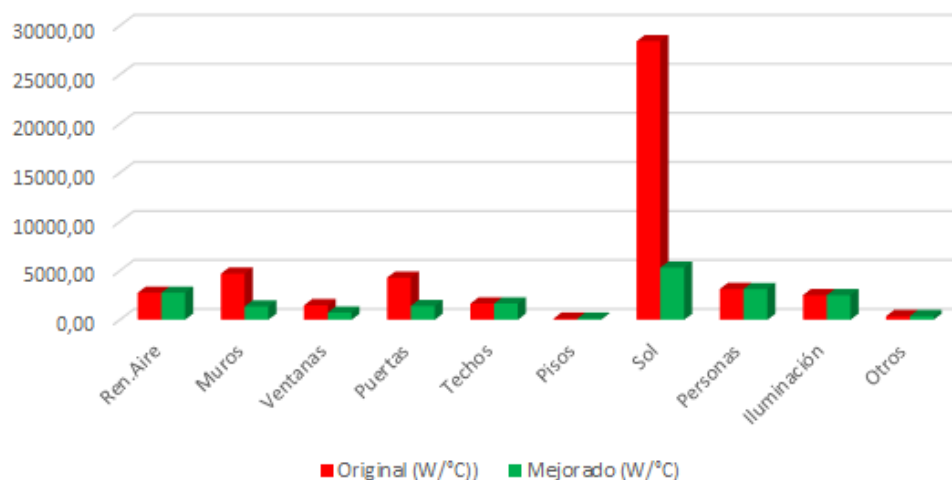
En la figura 9 se comparan el edificio original con el que resulta de las propuestas de mejoras. Destacan las reducciones en muros, ventanas, techos y en asoleamiento.

Figura 9: Comparación de edificio original y mejorado. Situación verano.

La figura 9 compara las demandas de energía entre el edificio original y el mejorado. Las reducciones más importantes se dan en asoleamiento, muros y vidriados. seguido de ventanas por conducción e iluminación.
