ESTUDIO DE SUPERFICIE DE α - FE Y ACEROS INOXIDABLES IMPLANTADOS CON ^{12}C

Se han implantado iones ^{12}C con una energía de 180 keV y una dosis del orden de 10^{17} at/cm² en α -Fe y en aceros inoxidable AISI 304 y 316 en distintas fases en equilibrio. Se estudian las modificaciones superficiales que tienen lugar atendiendo a sus anteriores estados cristalinos. Se observaron cambios importantes en las superficies de las muestras implantadas tales como la formación de ampollas (blisters), escamas (flakes), y ataque preferencial producidos por el impacto de los iones sobre la superficie. Se relacionan las modificaciones superficiales con las estructuras cristalinas de las muestras previas a la implantación.

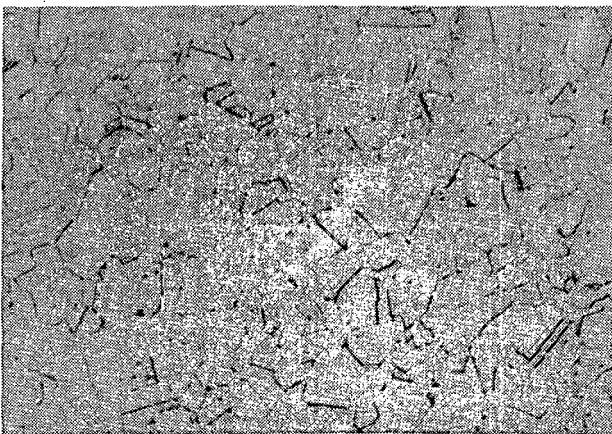
Figura 3: 304 Austenítico. X 100

Las Figuras 1, 3, 5, 7 y 9 son metalografías de los materiales antes de la implantación, se revelan en ellas las características propias de estos materiales y de sus respectivos tratamientos térmicos y de

La Fig. 1, de un acero inoxidable 304 martensítico, muestra granos alargados por la deformación previa, con láminas de martensita y carburos tanto en bordes de grano como en matriz. En la Fig. 2, del mismo material pero implantado, aparece un grano alargado no bien destacado por el implante, la superficie es regularmente poceada, con agujeros que presumiblemente fueran lugares ocupados por carburos, los que no fueron observados luego del implante. La Fig. 3 corresponde a un 304 austenítico, con granos crecidos por el recocido, maclas y carburos, (puntos negros de la foto). La Fig. 4 es del 304 austenítico pero implantado, obsérvese el grano revelado por un ataque tanto en su interior como en su borde y una macla no atacada. La Fig. 5 es una foto del 316 de estructura martensítica con carburos. La Fig. 6 muestra el mismo material con borde de grano no bien destacado; la superficie presenta una menor densidad de agujeros. La Fig. 7 es un 316 recocido, aparecen granos crecidos, carburos principalmente en matriz y maclas. La Fig. 8 es del 316 austenitizado implantado; se observa borde de grano atacado y una macla. Existen pozos donde seguramente se ubican carburos. La Fig. 9 es de α - Fe de granos deformados y abundantes carburos. La Fig. 10 muestra una escama, agujero

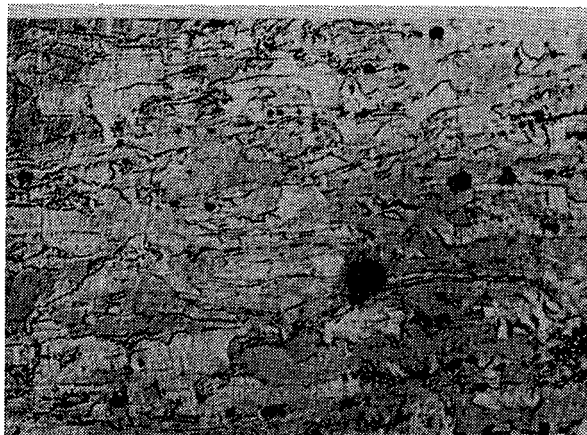
Figura 9: a - Fe. X 100
