# Valve-in-Valve TAVI como opción a la reoperación en disfunción de bioprótesis valvulares de colocación quirúrgica

### Caso 1

### Caso 2

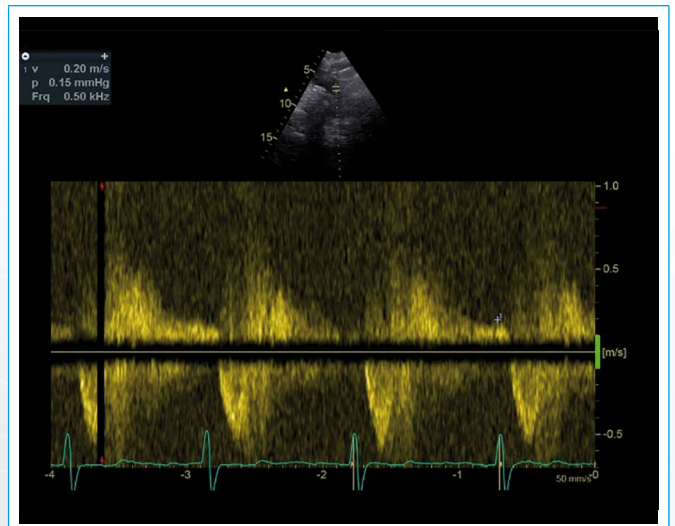
**Figura 1.** Espectro del Doppler pulsado a nivel de aorta descendente, donde se evidencia reflujo holodiastólico por insuficiencia aórtica significativa

La ecocardiografía muestra deterioro moderado de la función sistólica del VI con hipocinesia global e insuficiencia aórtica significativa (Video 1). Además, existía insuficiencia mitral moderada, central, con escasa aposición de ambas valvas y moderada tracción con descenso de la coaptación (Video 2). La bioprótesis aórtica tenía valvas engrosadas, con rotura del velo colocado en el seno coronario derecho que prolapsaba hacia el tracto de salida (Video 3), generando insuficiencia grave, ancha (Video 4), con inversión marcada del flujo en aorta torácica descendente (Figura 1).

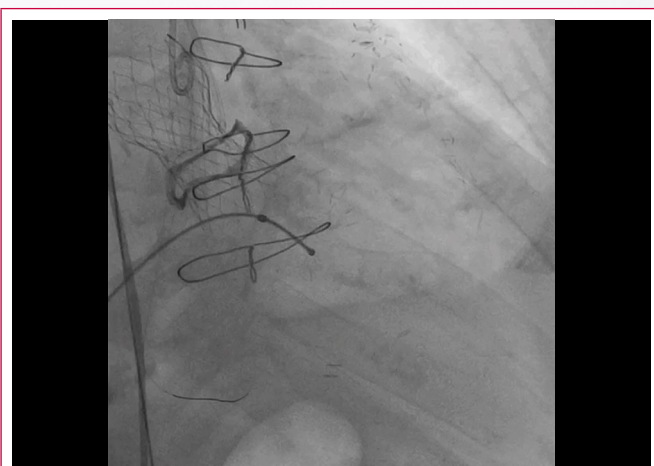
**Video 5.** Cinefluoroscopia. Se constata anillo de sutura de la bioprótesis Sorin Mitroflow® y *stent* de Core valve Evolut® R adecuadamente colocados tras el procedimiento de *valve-in-valve*. Existe una guía con *stent* montado en la coronaria derecha a modo de protección durante el implante. Sin evidencia de reflujo residual

un estudio con cardio-TC para medir las dimensiones del anillo y la raíz de la aorta (Figura 2, Figura 3 y Figura 4). Se colocó en posición aórtica una válvula Core valve Evolut® R N.º 26 (Video 5), constándose un gradiente residual ligero y disminución de presiones de fin de diástole. No se observó *leak* residual ni insuficiencia aórtica. En el control por ecocardiografía transtorácica se comprobó que la bioprótesis quedó colocada correctamente, con reflujo mínimo (Video 6) y con gradiente medio residual de 8,7 mmHg (Figura 5).

En el Caso 1 se estimó una distancia de *ostium* coronario derecho al anillo adecuada (1,7 cm), distancia entre *ostium* coronario y cuadro valvular de 6 mm y un seno de 32,6 mm x 35,7 mm. Se consideró una situación de bajo riesgo y se decidió protección de la coronaria derecha con cuerda con *stent* montado durante implante (véase el **Vídeo 5**); no hubo complicaciones.

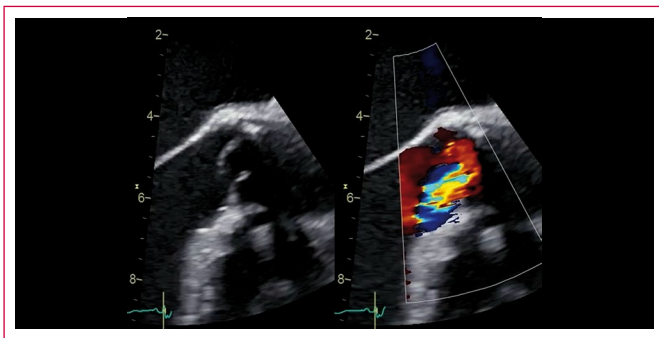
**Video 8.** Vista transesofágica. Corte sagital a nivel de la válvula aórtica y tracto de salida del VI. Bioprótesis aórtica con cambios degenerativos y valvas prolapantes. Con Doppler color se evidencia dos orificios regurgitantes con *jet* de dirección excéntrica hacia posterior

La ecocardiografía muestra un deterioro leve de la función sistólica del VI con hipocinesia global e insuficiencia aórtica significativa (Video 7). La bioprótesis aórtica presenta cambios degenerativos con valvas discretamente prolapsantes y dos orificios regurgitantes, uno central y otro en la comisura entre el velo colocado en el seno coronario izquierdo y el no coronario, con un *jet* de reflujo ancho, que cruza todo el tracto de salida (Video 8 y Video 9).

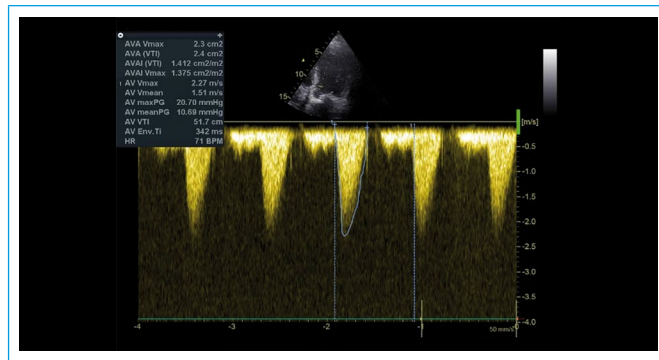
**Figura 6.** Espectro del Doppler continuo a nivel de válvula aórtica tras la colocación inmediata de VIV TAVI. Se constata gradiente medio residual bajo (10,7 mmHg)

tica. En el control por ecocardiografía transtorácica se comprobó bioprótesis normoinsera, sin insuficiencia (**Vídeo 11**) con gradiente medio residual 10 mmHg (**Figura 6**).
