Remoção a Laser de Cabos-Eletrodos de Marcapassos e Cardioversores-Desfibriladores Implantáveis

Crevelari ES, Costa R, Martinelli Filho M, Tamaki WT. Remoção a laser de cabos-eletrodos de marcapassos e cardioversores-desfibriladores implantáveis. Reblampa 2003; 16(1): 11-16.

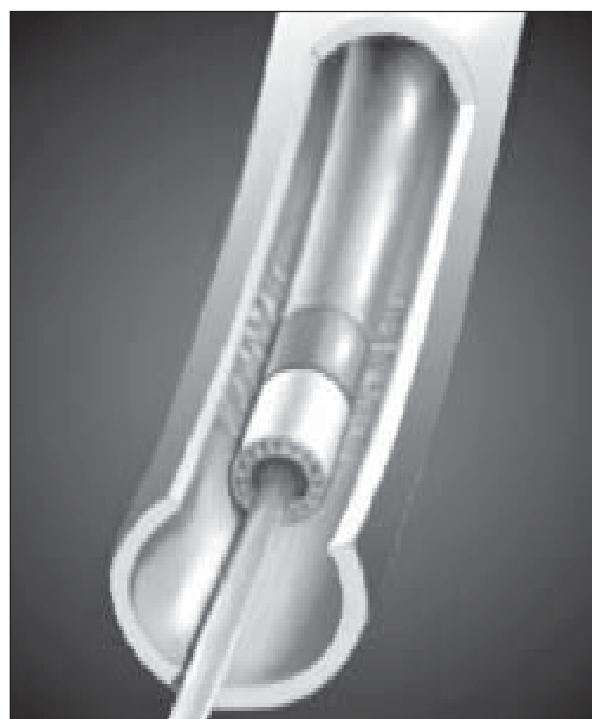
Figura 3 - Desenho ilustrativo do sistema de extração de eletrodos a LASER.

A bainha de LASER consiste em fibras ópticas dispostas em círculos, fixadas entre os tubos externo e interno de polímero. As fibras terminam no extremo distal dentro de uma ponta polida e, no extremo proximal, dentro de um acoplador que se une ao sistema de Excimer LASER. Na ponta distal, as fibras estão protegidas por bandas de aço inoxidável externas e internas que formam um marcador radiopaco. Quando se ativa o LASER retira-se uma pequena quantidade de tecido, liberando o eletrodo de forma gradual e controlada.

A bainha externa SPECTRANETICS é um tubo tipo introdutor de 32 cm de comprimento, desenhado para se ajustar à bainha de LASER. O tubo está cortado em um ângulo de 45° biselado em ambos extremos. A bainha externa utilizada durante o procedimento de extração como introdutor, condutor e para alinhar a bainha de LASER é empregada como con-

dutor para retirar a bainha de LASER com o eletrodo extraído e também pode ser utilizada como via para implantar um novo eletrodo (figura 3).

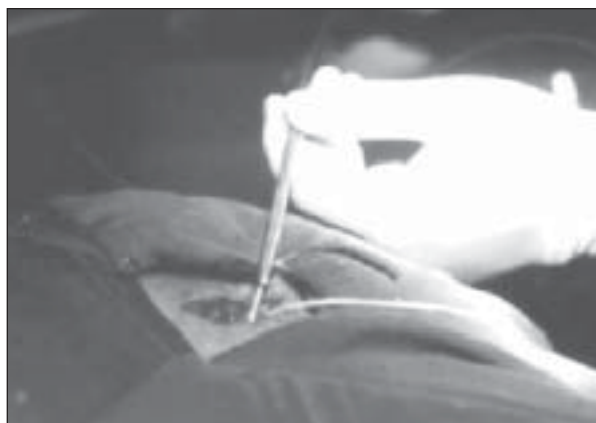
Figura 4 - Foto mostrando a técnica de remoção de eletrodos com LASER.

Após a abertura da loja do marcapasso, com o eletrodo já liberado do gerador de pulsos, o cabo é cuidadosamente dissecado do tecido cicatricial que o envolve e a "luva" de fixação é removida (figura 4). Uma suave tração manual é então aplicada para verificar se a remoção é possível sem a utilização do conjunto de bainhas de remoção, sem contudo danificar o cabo-eletrodo. Caso a remoção manual não seja factível, o procedimento de extração é continuado.

bainhas (a interna, que emite os raios LASER, e a externa, de polipropileno) é aplicado sobre o cabo-eletrodo, utilizando-o como guia para a sua introdução. As aplicações de raios LASER são então iniciadas, cada uma durando cinco segundos, sempre acompanhadas pela fluoroscopia. Conforme a bainha de LASER avança em direção ao coração, a bainha externa de polipropileno é também introduzida, liberando-se as aderências do cabo-eletrodo às estruturas venosas e cardíacas, até que a porção mais distal do cabo-eletrodo seja atingida pela bainha de LASER. Nesse momento, interrompe-se a utilização dos raios LASER e, com a própria bainha emissora de LASER, realiza-se um apoio circunferencial sobre o miocárdio e, aplicando-se tração sobre o cabo-eletrodo, esse é removido do miocárdio. A seguir, todo o conjunto (bainha externa, bainha de LASER e cabo-eletrodo) é removido, realizando-se a hemostasia no local da introdução do cateter por compressão simples.
