UNIVERSIDAD CÉSAR VALLEJO

ESCUELA PROFESIONAL DE ARQUITECTURA

Características Físico-Espaciales y Habitabilidad del Espacio  
Público en el sector G de Mi Perú, Callao, 2022

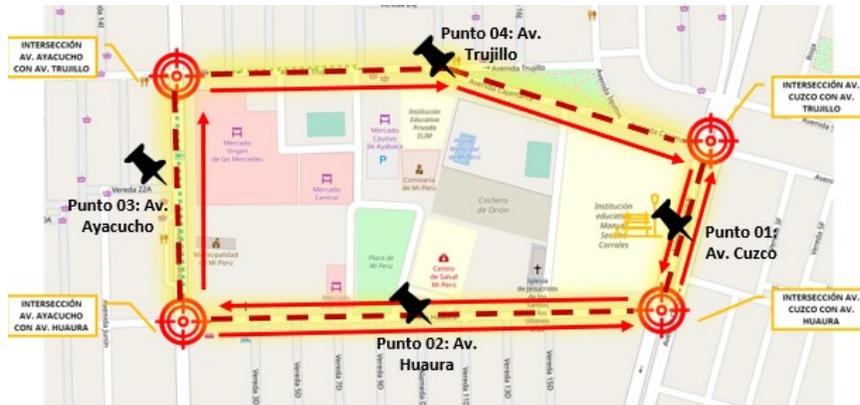
**Figura 14:** Puntos de observación de las características físico-espaciales in situ

- N°1. Av. Cuzco
- N°2. Av. Huaura
- N°3. Av. Ayacucho
- N°4. Av. Trujillo

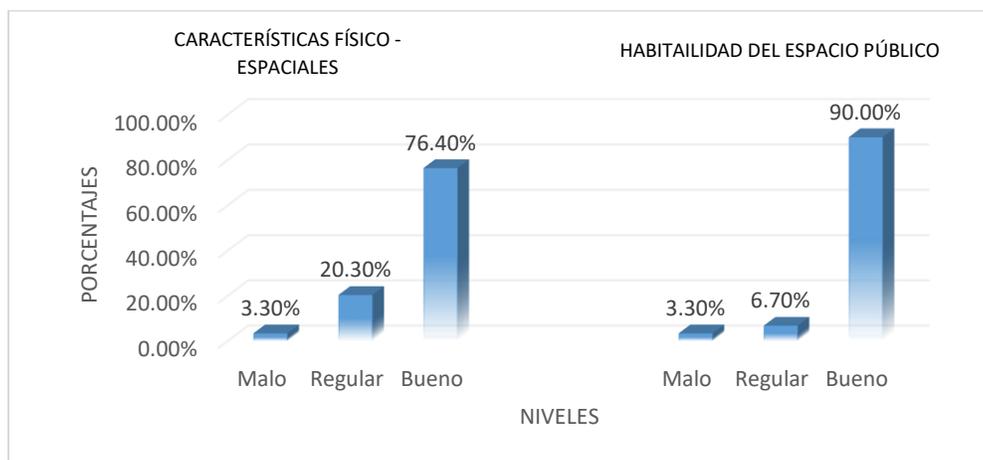
**Figura 15 –** Valoración cuantitativa de la calidad de las características físico-espaciales y la habitabilidad del espacio público

Según la figura N° 15, se puede observar, que las características físico-espaciales se relacionan directamente con la habitabilidad del espacio público según la percepción de los usuarios, donde estos mencionan que el 76% de las características satisface sus necesidades básicas, además el 90% reconoce que, el espacio público es habitable, ya que los elementos son agradables tanto para residentes del lugar como visitantes, de esta manera el resultado del coeficiente del Rho de Spearman nos muestra una correlación significativa de 0.880\*\* entre las dos variables, por lo tanto, se descarta la hipótesis nula. (ver Tabla 12)

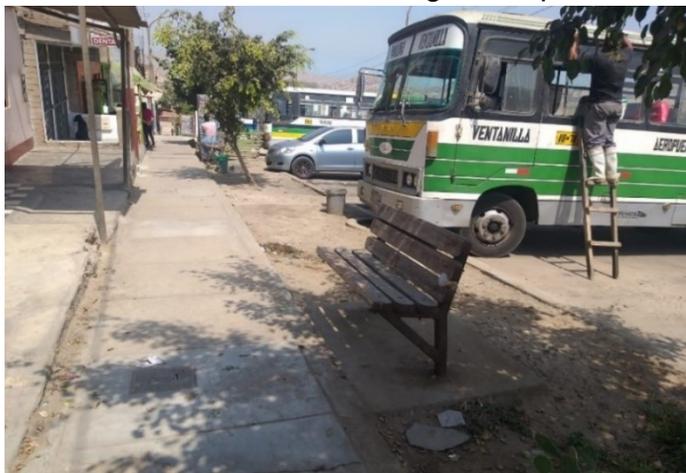
**Figura 16:** Función del estacionamiento agredido por los micros “JV”

Por el contrario, las fichas de observación nos permiten observar que un 66.70% sobre la función que cumple el espacio consta de veredas, cruces, calzadas, berma, estacionamientos, parques/plaza, otros; (ver anexo 11), donde los cuatro puntos de estudio muestran una deficiencia en las funciones de cada elemento en el espacio, como por ejemplo la bolsa de estacionamiento en la Av. Cuzco es utilizada como cochera por los micros de la empresa JV, ocasionando un desorden en la lectura espacial.

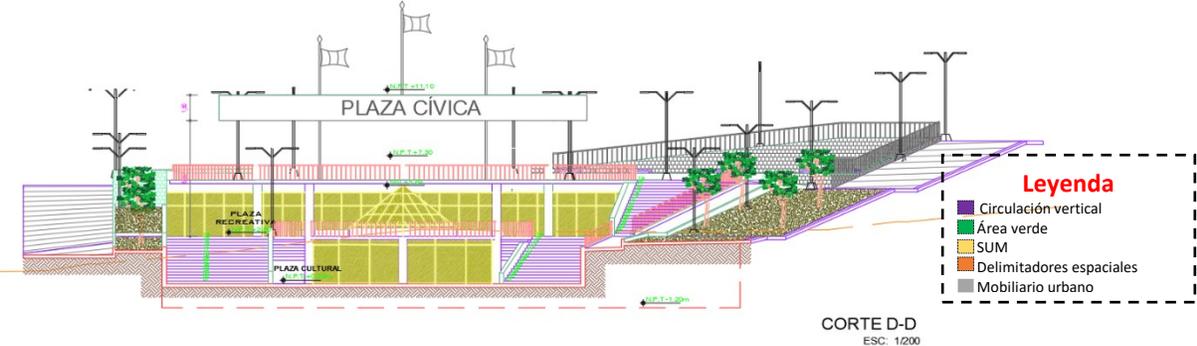
**Figura 18:** Perfil de la Plaza Cívica

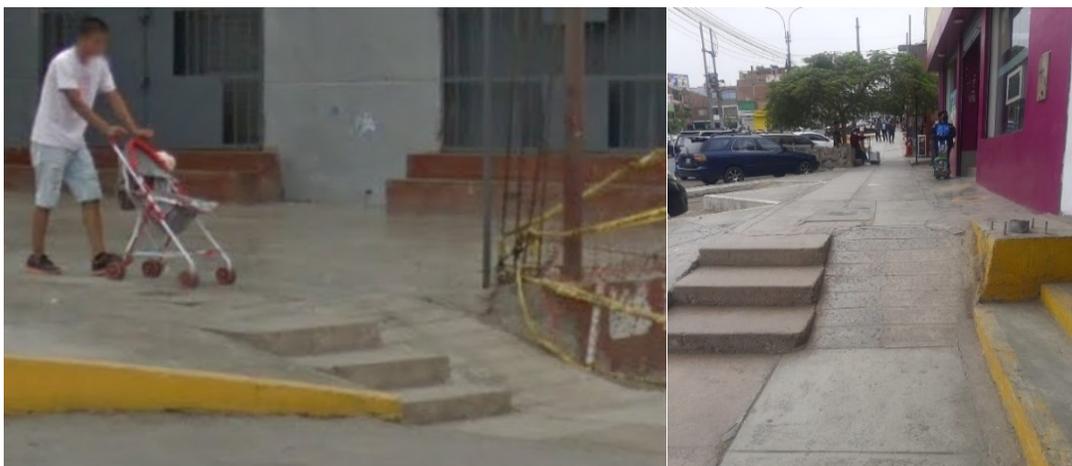
**Figura 19:** Rampa con pendiente elevada

De igual importancia, se realizaron mediciones in situ, para entender si el ancho de las aceras es el correcto para el desplazamiento de las personas de acuerdo a sus actividades en el espacio público, que se muestra en la tabla N° 14. (Ver anexo 16); Donde, el especialista expresa que las dimensiones de las aceras deben cumplir con el ancho mínimo necesario que es de 1.20m reuniendo las condiciones de seguridad, continuidad para el óptimo tránsito por las mismas.

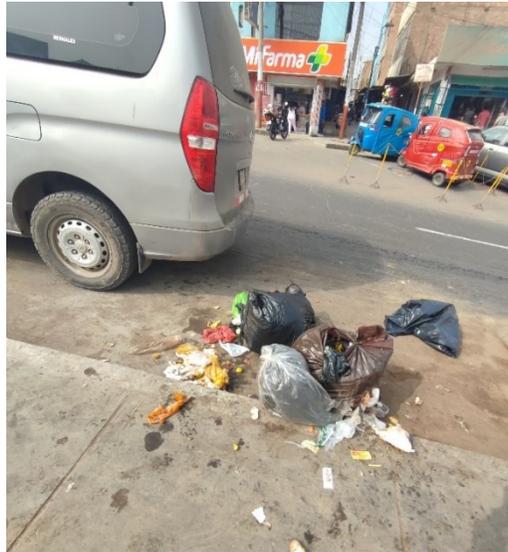
**Figura 20:** Contaminación visual

Por otra parte, los pobladores manifestaron su incomodidad con respecto al confort acústico, “(...) *influye en la salud pues genera estrés, ya que es incómodo no sólo el ruido de las bocinas, sino, el ruido de transportes de carga pesada, más aún con el mal estado de las vías*”, como lo sostiene el entrevistado – (PE – 04) (Ver anexo 15). Por lo que, los pobladores mencionaron que ya se adaptaron a pesar de la incomodidad que les genera el ruido. Además, afirmaron que el confort visual es negativo en los cuatro puntos de estudio, ya que existe un atropello a la visión por el un desorden ocasionado por los desechos en las calles. (ver figura 20)

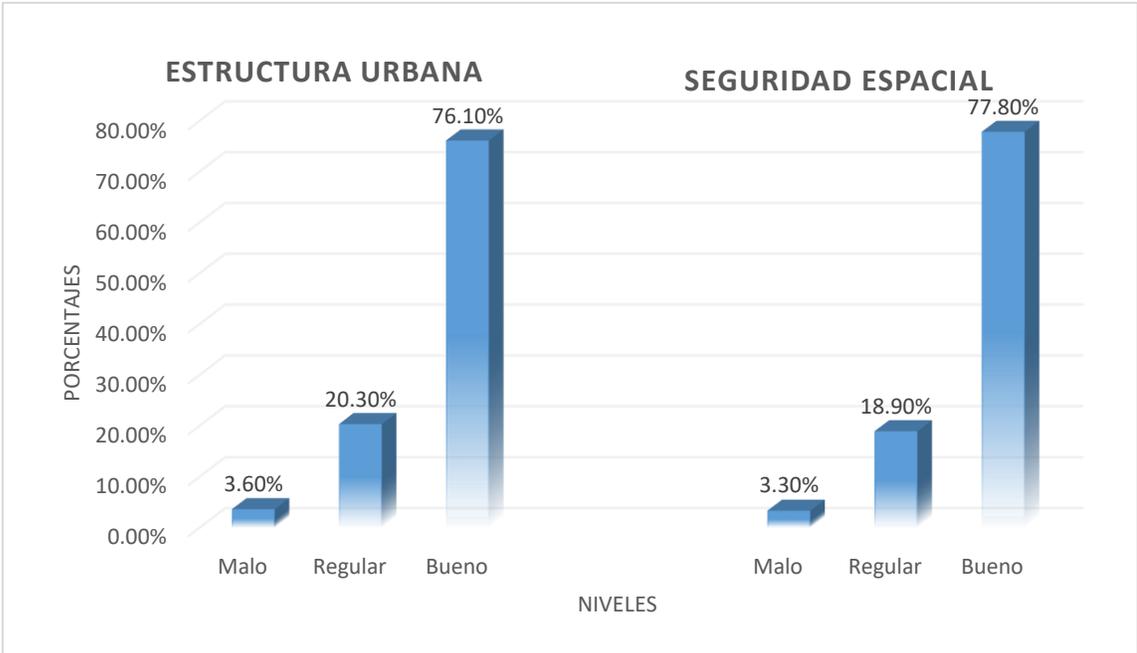
**Figura 21 – Valoración cuantitativa de la calidad de la estructura urbana y la seguridad espacial**

Según la figura N° 21, se puede observar que la estructura se relaciona directamente con la seguridad espacial según la percepción de los usuarios, donde estos mencionan que la estructura urbana se encuentra en un buen nivel con un 76%, que los satisface con respecto a la seguridad que sienten al momento de transitar por este espacio. Del cual, las fichas de observación in situ, (ver tabla 15), muestran los usos y las funciones que predominan en los cuatro puntos de estudio, donde el vehículo está por encima del espacio brindado para los peatones, afectando al confort de las personas que transitan en su día a día por este sector;

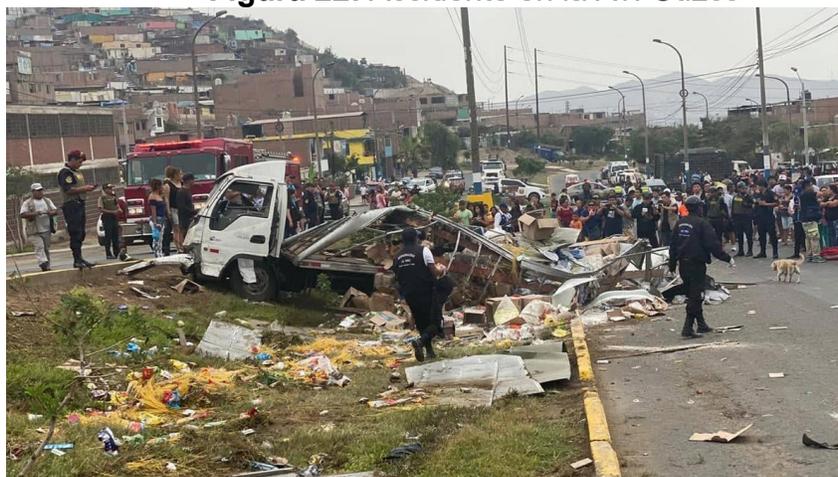
**Figura 22:** Accidente en la Av. Cuzco

Asimismo, el especialista manifestó que en la Av. Cuzco no existe un respeto hacia las reglas básicas de tránsito, ya que en esta avenida circulan todo tipo de vehículos generando un caos de superposición de modos de transporte, originando un escenario sumamente peligroso e inseguro para el peatón. Del mismo modo, manifestó, para que los peatones tengan mejores condiciones de seguridad en los espacios públicos. 1er: las vías en los espacios públicos deben estar bien iluminadas entonces la delincuencia no se concretará, 2do: áreas de la ciudad donde no exista horas muertas, es decir, los usos del suelo deben ser mixtos, compartir las actividades residenciales con las comerciales, de servicio, entre otros, para evitar la delincuencia; logrando una mixtura de actividades, siendo los vecinos los permanentes guardianes ya que ellos otorgan mejores condiciones de vigilancia y 3ero: la presencia de personal de servicio, sea policía o serenazgo.

Asimismo, la Av. Cuzco es el único punto que no cuenta con la señalización vertical, siendo este uno de los factores de tantos siniestros viales ocurridos en esta avenida colectora; a pesar de ser una vía interdistrital presenta muchas deficiencias en cuanto a su infraestructura peatonal. (ver anexo 11)

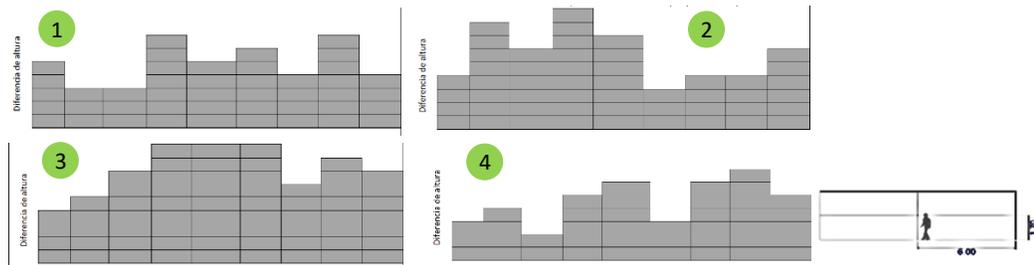
**Figura 24:** Altura de las edificaciones de los 4 puntos de estudio

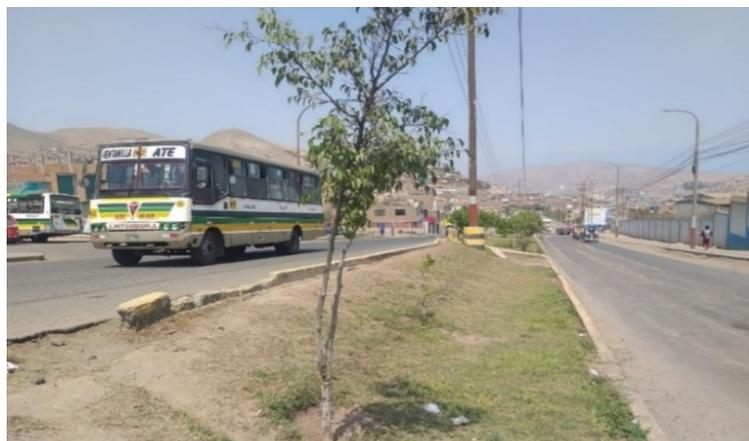
**Figura 25:** Delimitadores espaciales en mal estado y deficientes

Asimismo, el delimitador espacial con menor presencia, es del flujo peatonal (ver anexo 11); donde, en la Av. Cuzco son deficientes, siendo perjudicial para la seguridad de las personas, ya que no presenta bolardos como elementos protectores de segregación, sino que simplemente está delimitado por sardineles en mal estado. (ver figura 25), donde la delimitación espacial en los cuatro puntos del área de estudio se encuentra en estado natural; pues no son legibles y por el contrario ponen en riesgo la vida de las personas generando espacios inhabitables, esto se muestra en la Av. Trujillo, donde se desarrolla el comercio informal en su plenitud. (ver figura 26). De igual importancia, el uso del suelo minoritario es destinado a las áreas verdes dentro de los cuatro puntos de estudio con un porcentaje del 16.28% (1 714.28m<sup>2</sup>), cuando la OMS – ONU Hábitat recomienda, 9 m<sup>2</sup>/hab., por lo que, utilizando este criterio, considerando una población total al 2019 de 360 habitantes en el sector G según el INEI; sólo abastecería un 53% de hab./m<sup>2</sup>, mientras que el 47% restante es perjudicado.

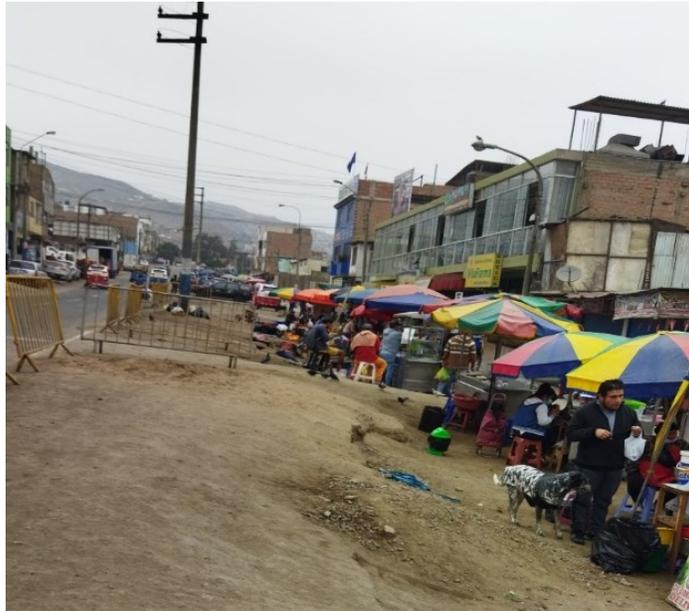
**Figura 26:** Delimitadores espaciales de protección y cierre – Av. Trujillo

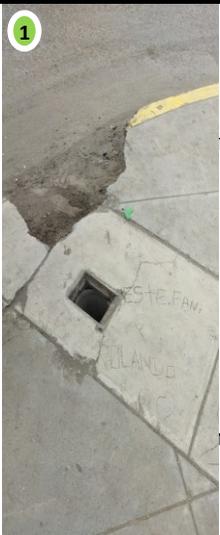
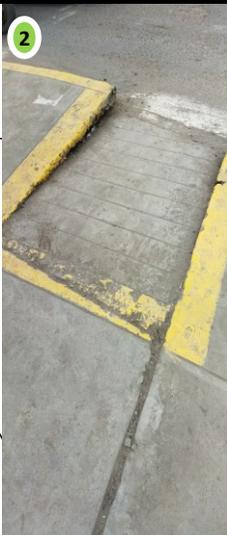
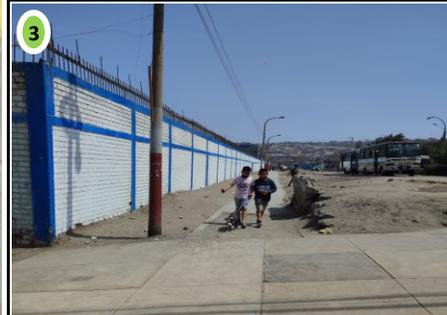
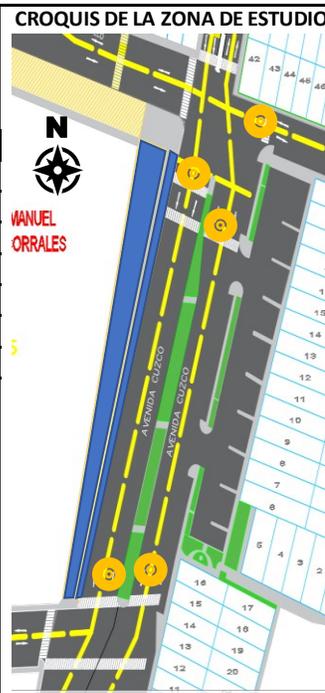
<div style="display: flex; justify-content: space-between;"> <div style="writing-mode: vertical-rl; transform: rotate(180deg); font-weight: bold; padding-right: 5px;">NOTAS</div> <div> <p>El estado de la superficie tanto de las aceras como de las rampas en la avenida Cuzco, se encuentran en buen estado de conservación con un 80%; por otra parte el 20% restante viene a ser el estado deplorable de las aceras y rampas. Además esta avenida no es muy transitada debido a que las personas se sienten temerosas de transitar por este lugar donde a menudo suceden accidentes ocasionando la muerte de las personas, las vías presentan baches lo que agrava mas la situación de la siniestralidad vial. El estado de conservación de las pinturas de las señalizaciones horizontales son malas, así mismo no presenta semaforización en los cruces peatonales; todas estas características en bajas condiciones afecta al libre tránsito de las personas.</p> </div> </div>

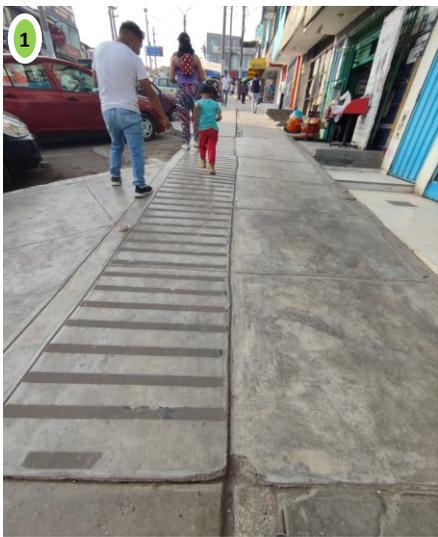
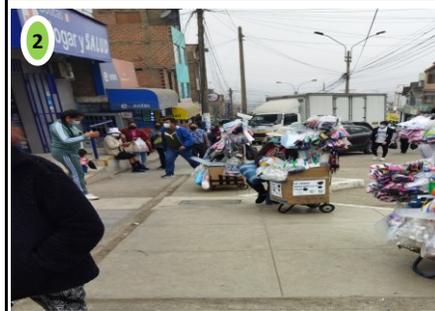
El estado de la superficie tanto de las aceras como de las rampas en la avenida Ayacucho, se encuentran en buen estado de conservación con un 60%; por otra parte el 20% restante viene a ser el estado regular de las aceras y rampas. Además esta avenida por ser una zona netamente comercial se encuentra muy congestionada debido mas que todo al comercio informal, ya que estas personas no respetan el espacio público y lo invaden dejándolo en malas condiciones para habitarlo, por otra parte algunas partes del tramo presentan montículos de basura, contaminando así el medio ambiente, ya que e mercado colinda con esta avenida dejando notar que las autoridades no hacen un buen trabajo de seguridad y cuidado al medio ambiente y por lo tanto esto repercute al confort de las personas y por ende a su salud.

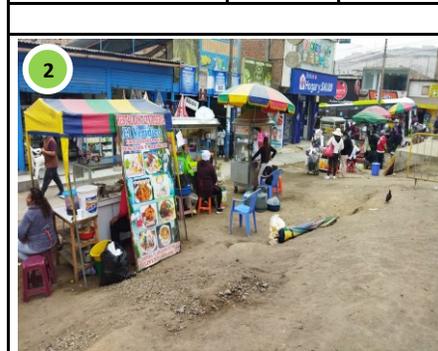
El estado de la superficie tanto de las aceras como de las rampas en la avenida Trujillo, se encuentran en buen estado de conservación con un 50%; por otra parte el 30% restante viene a ser el estado regular de las aceras y rampas y el 20% está en mal estado. Además esta avenida por ser una zona netamente comercial se encuentra muy congestionada debido mas que todo al comercio informal, el espacio público se encuentra totalmente desordenado y sucio, lo cual genera un disgusto al transitar por este tramo de la avenida Trujillo, por otro lado, este tramo presenta gran área en estado natural, lo cual genera polvareda y es dañino para la salud de los pobladores contaminando así el medio ambiente, precisando que toda esta parte colinda con el mercado y comercio zonal.

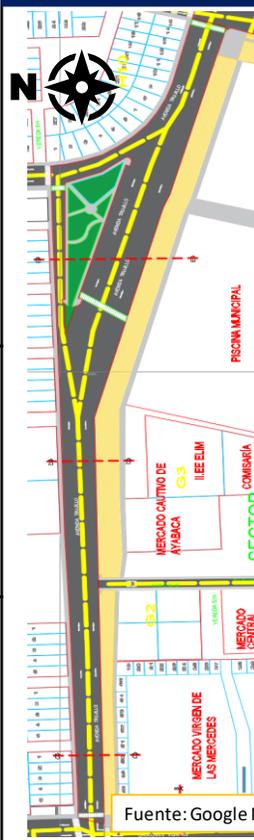
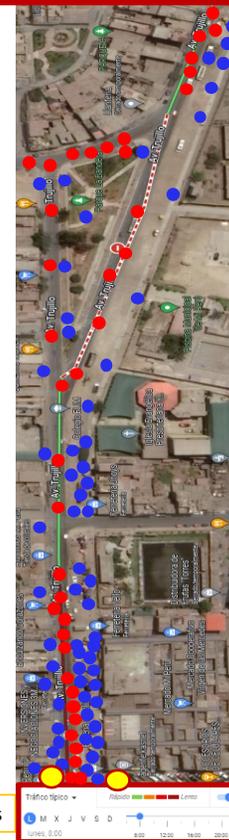
Existe gran congestión en esta Av., especialmente en horas punta, con una congestión del 93% incluyendo congestión de personas, vehículos y la zona comercial, los horarios que tomamos en cuenta fueron de 12 a 1 pm, que se evidenció el flujo tanto peatonal como vehicular, esto se da en esta avenida porque presenta tanto comercio informal como formal, además que se encuentra el mercado, colegios y la piscina municipal. La congestión de personas se da en los cruces peatonales, siendo estos las intersecciones de la Av. Trujillo con las Av. Ayacucho y Cuzco; la congestión de autos se da principalmente en el cruce con la Ayacucho, donde se encuentra el comercio ambulante en su gran mayoría justo donde se ubican los semáforos vehiculares y peatonales. Por otra parte, la congestión de vehículos en los cruces de esta avenida mayormente son de mototaxistas y colectivos. Asimismo, el espacio usado en esta avenida está destinado en su mayoría con un 56.56% al vehículo, restándole importancia al peatón con un 14.01%, de la misma manera, el espacio destinado a las áreas verdes es deficiente con un 4.98%.

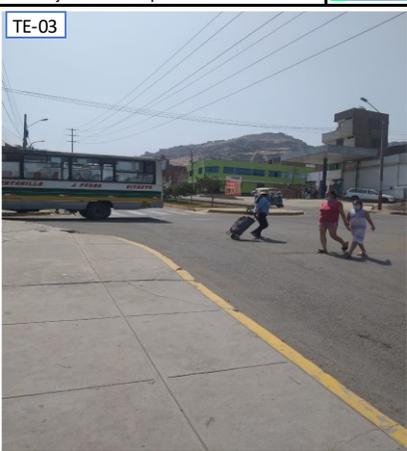
TE-03

Los delimitadores en la Av. Cuzco viene a ser la berma central que divide las dos vías, sin embargo en algunos tramos esta berma se encuentra en mal estado con un 0.92% de estado regular, y también están incluidas las aceras, que son elementos de soporte urbano. Por otra parte, el área en estado natural al costado del colegio Manuel Seoane Corrales, aún sin tratamiento con un estado regular de 2.43% que delimita con las aceras, es un protector para la seguridad de las personas y en específico los escolares que circulan diariamente por ahí.

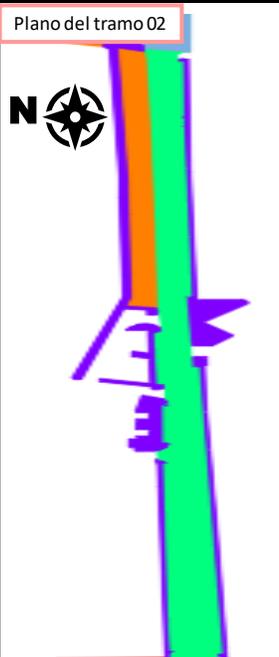
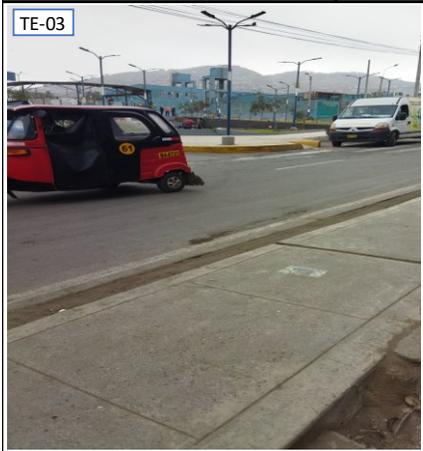
Los delimitadores en la Av. Huaura están presentes pero con tratamiento deficiente, esto se visualiza en la figura TE-02; ya que, al no tratar el espacio pierde su función y por lo tanto, no delimita claramente los espacios, es decir, al colindar con el colegio Manuel Seoane, al momento de que los escolares salgan de sus clases se encontrarán con este espacio que separa la calzada del colegio, y es evidente que es un retro para amortiguar los posibles peligros que pudieran ocasionarse de no existir, sin embargo, el área por no estar tratada no se puede tener una lectura clara de los delimitadores espaciales. En cuanto a la deficiencia de los delimitadores espaciales en la Av. Huaura, corresponde a un 9.79% e intermedio con un 19.07%.

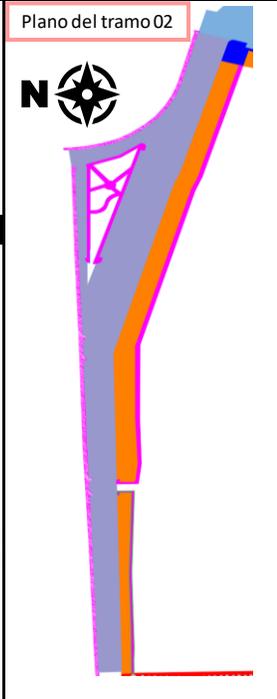
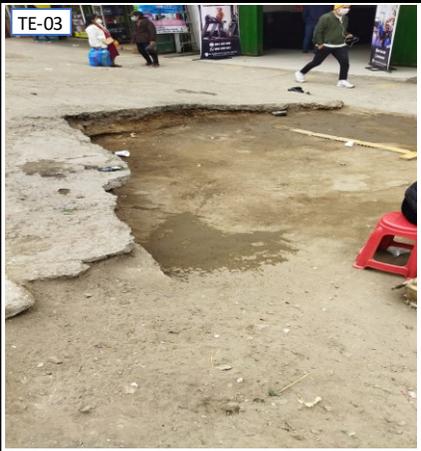
Los delimitadores en la Av. Trujillo no presenta delimitadores espaciales, esto se muestra en el espacio sin tratamiento, como se ve en la figura TE-01; aquí se desarrollan actividades económicas, es específico el comercio informal, los delimitadores espaciales son deficientes en un 24.93% donde esta área colinda con la vía, poniendo en riesgo la vida de las personas que allí realizan sus actividades, además de que genera un caos ya que, los mototaxistas lo usan como estacionamiento, esto perjudica la salud de las personas no sólo por la polución que se genera en este ambiente, sino que además el comercio ambulatorio que se desarrolla allí realiza venta de comida, siendo esto antihigiénico que perjudica la salud de quienes comen en un lugar desordenado e insalubre.

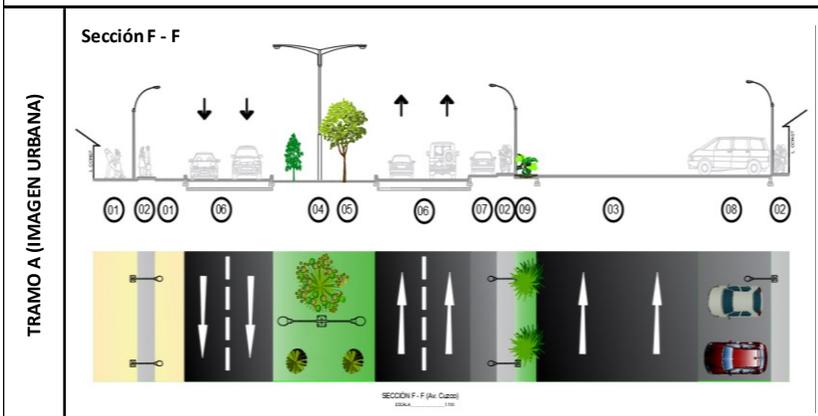
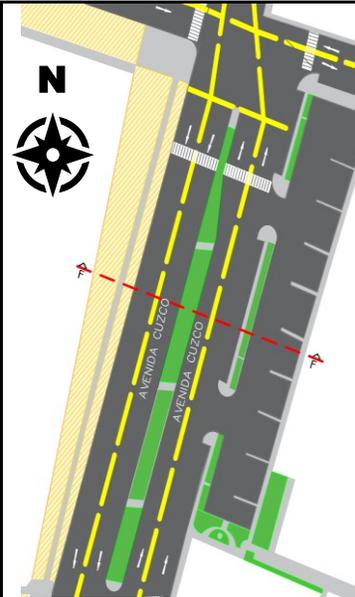
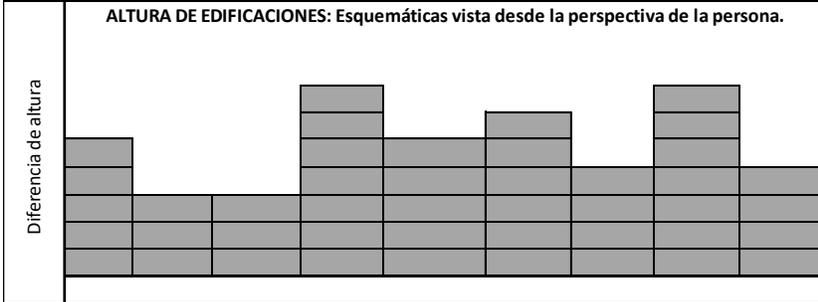
DISTANCIA (m)	1	2	3	4	5	6	7	8	9	10	11	12
TRAMO 01	47.40	I. Terreno natural	II. Vereda	III. Terreno natural	IV. Vía principal	V. Berma central	VI. Vía principal	VII. Berma lateral	VIII. Vereda	IX. Arborización	X. Vías auxiliares	XI. Estacionamiento	XII. Vereda
Av. Cuzco	47.40	856.20	356.10	346.68	2204.62	483.44	1852.81	235.58	298.44	163.78	828.38	704.20	225.39
<b>TOTAL (m2)</b>		<b>8555.62</b>

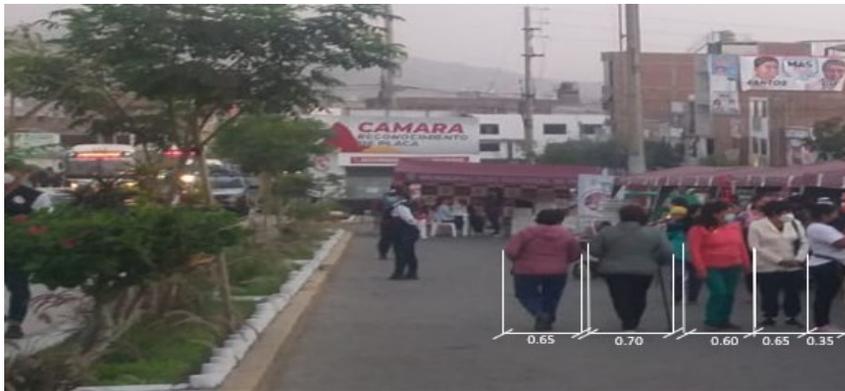
**Figura 52:** Ancho efectivo de personas adultas

De acuerdo a lo observado en el sector G, se observó distintas dimensiones respecto al ancho de las personas adultas, según sus características fisonómicas resultaron distintos valores por cada persona, pero el promedio general es de 0.60 metros, valor dictaminado por el RNE.

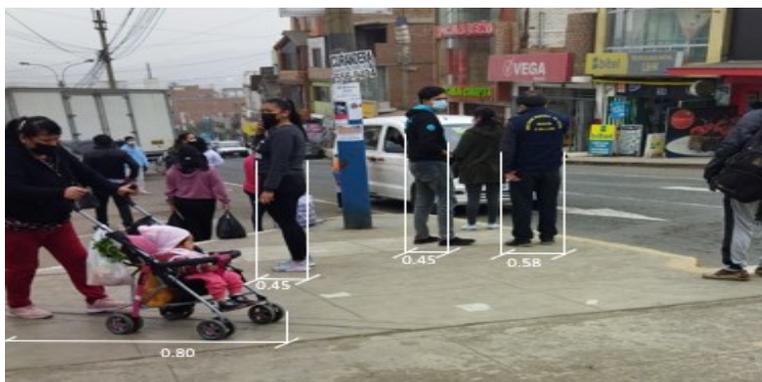
**Figura 53:** Ancho efectivo de personas con coche de bebé

De lo observado en la avenida Ayacucho, las personas con coche de bebé ocupan un promedio de 0.80 mts. como ancho efectivo en el espacio.

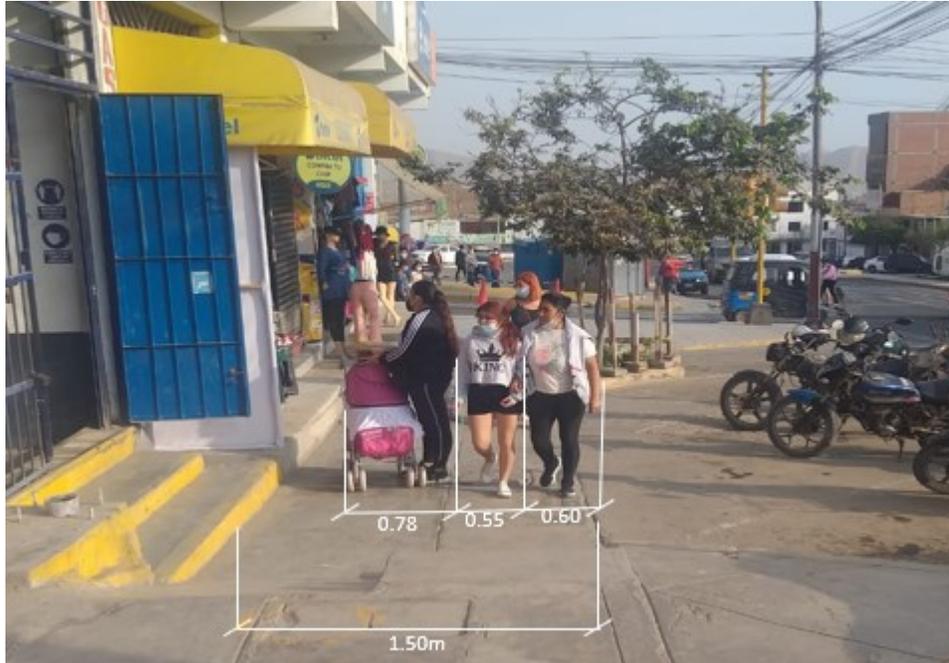
**Figura 54:** Ancho efectivo de personas con coche de bebé

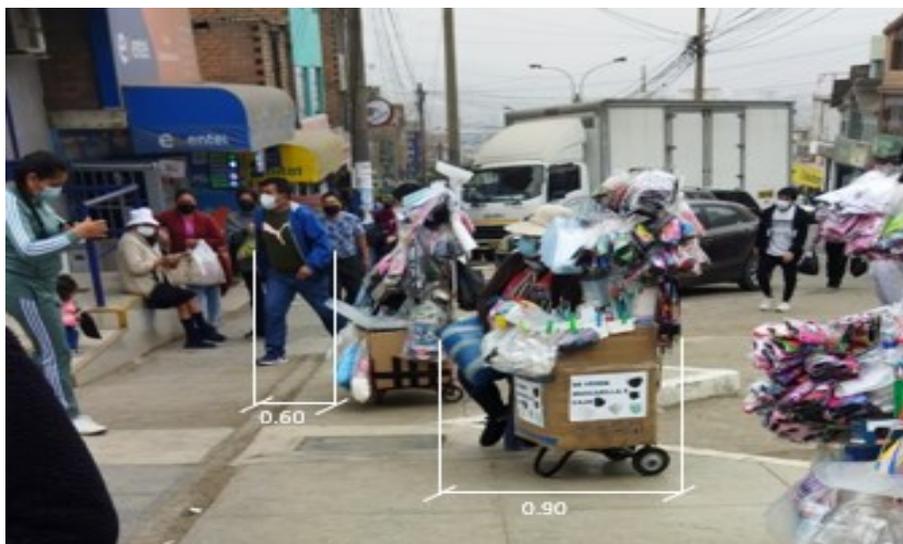
**Figura 55:** Ancho efectivo de comerciantes informales

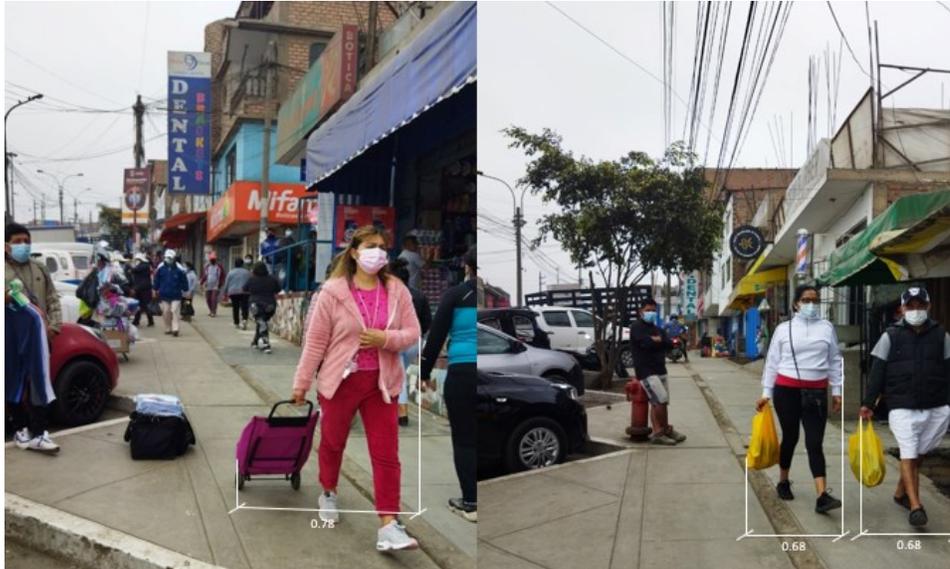
**Figura 56:** Ancho efectivo de personas con bulto

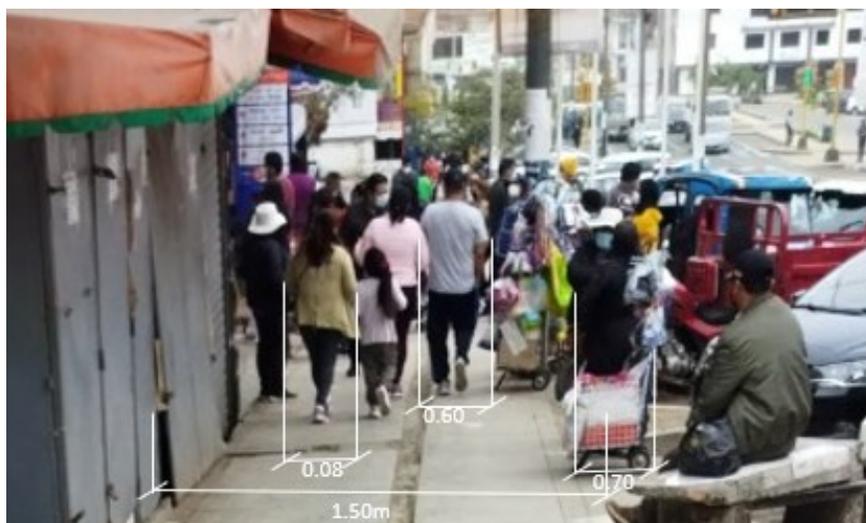
**Figura 57:** Ancho efectivo de adultos con niños

De acuerdo a lo observado en el sector G, se observó distintas dimensiones respecto al ancho de las personas adultas y niños, obteniendo un promedio de 0.65mt.

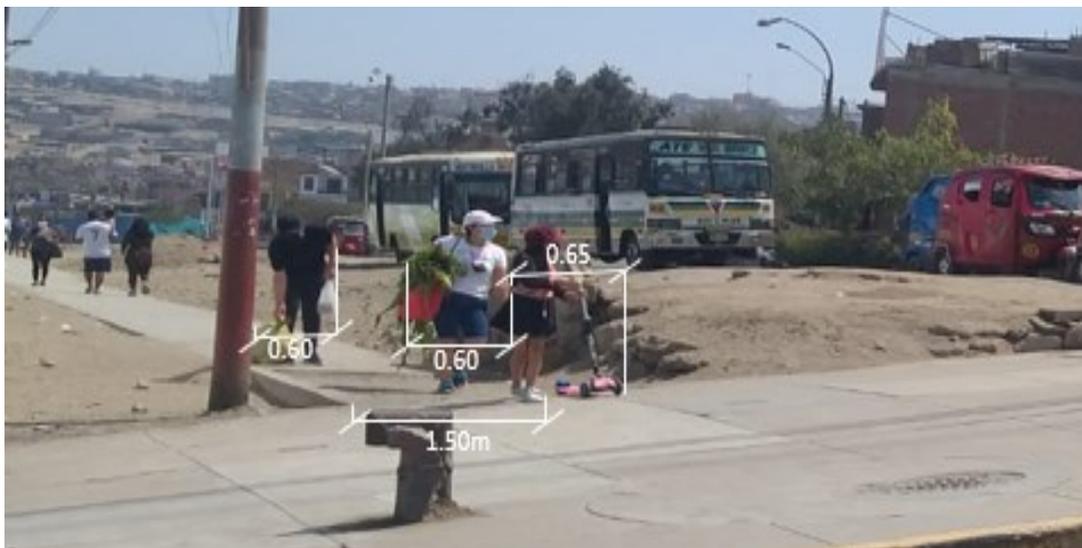
**Figura 61:** Ancho efectivo de niños con scooter

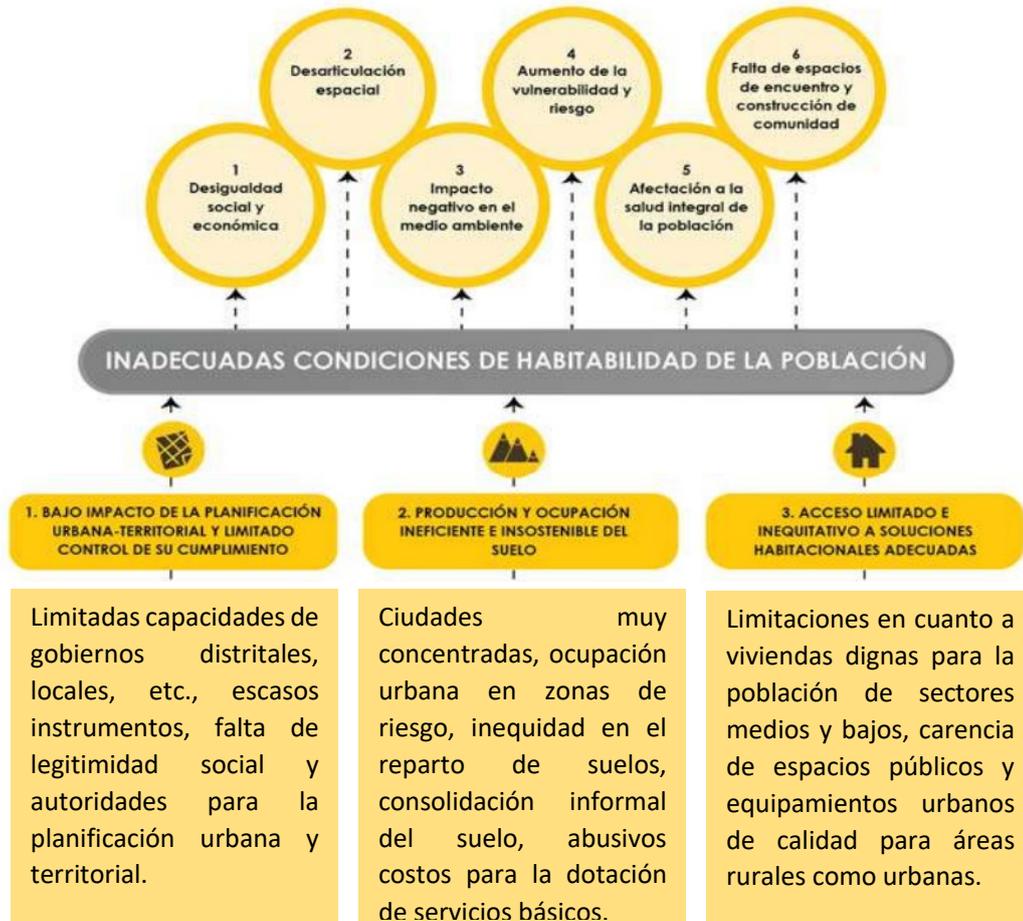
**Figura 04:** Inadecuadas condiciones de Habitabilidad de la población

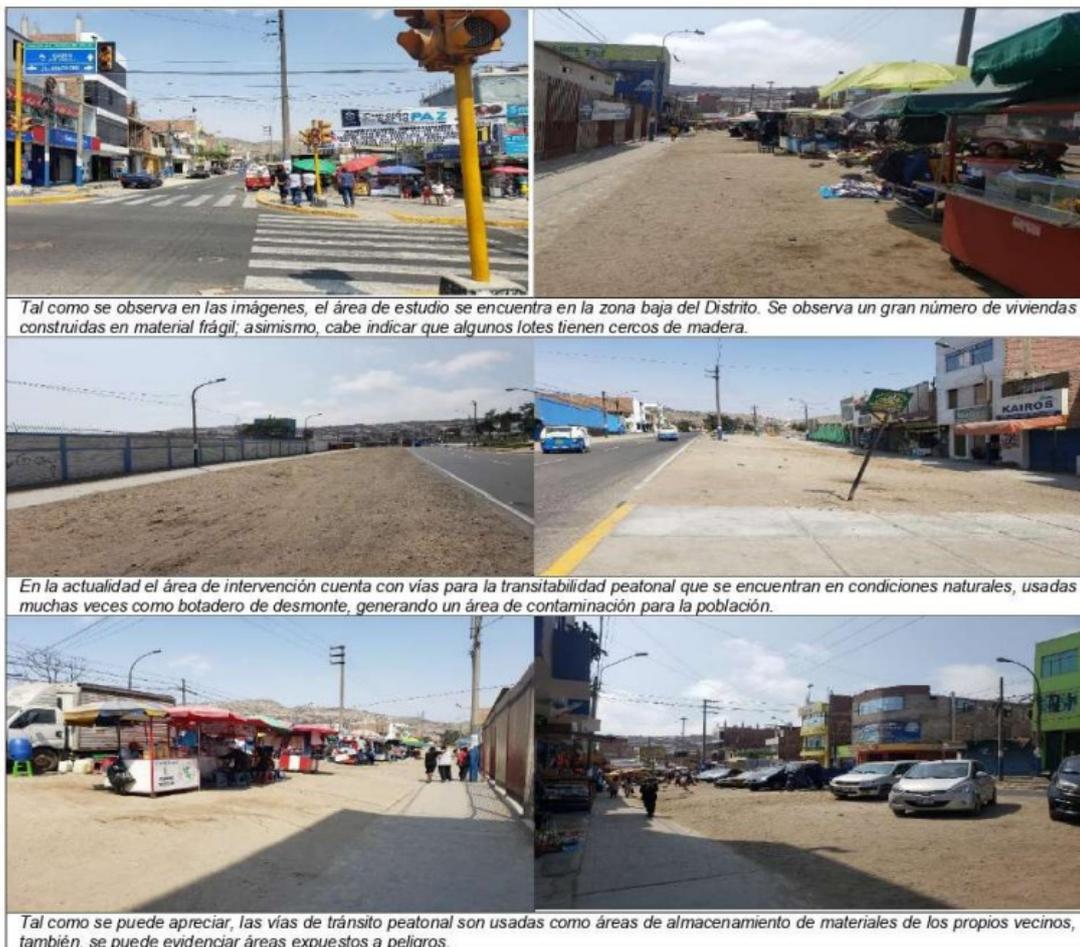
**Figura 05:** Características físicas espaciales del área de estudio

A **nivel local**, en el distrito de Mi Perú, Callao, estas condiciones inadecuadas (ver figura 05), se dan porque en su origen no se consolidó como una habilitación urbana, sino como AA. HH, luego se convirtió en centro poblado, finalmente en distrito, ya que, al asentarse los primeros pobladores, no se tuvo en cuenta el proceso de saneamiento físico legal de predios urbanos, dotación de los servicios básicos y en última instancia la accesibilidad (vías, veredas, etc.); lo que caracteriza
