# Inspekcija cevovoda u eksploataciji i analiza uzroka otkaza

## 1 Uvod

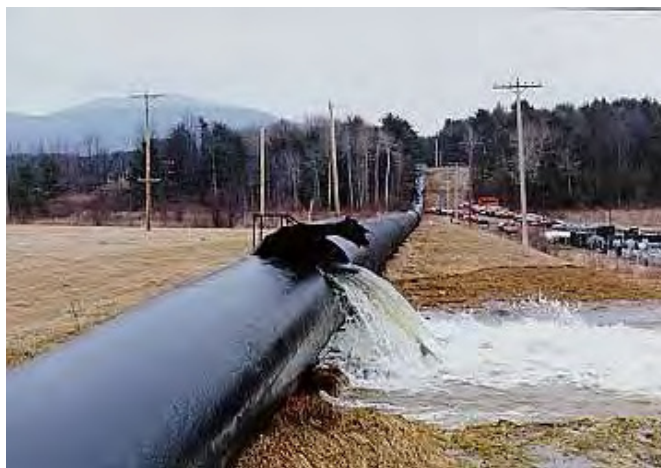
Slika 2: Lom nastao u zoni uticaja toplote [27]

Osnovni oblici propusta koji dovode do loma su prikazani na slikama 2 -5 [27]. Najčešći i najvažniji su: lom usled unutrašnjeg pritiska, opšte izvijanje, lokalno izvijanje i neadekvatni oslonci.

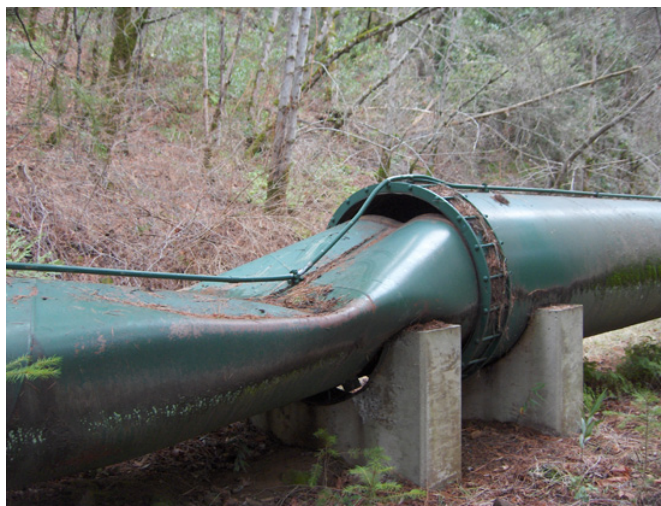
Slika 3: Lom usled izvijanja cevovoda [27]

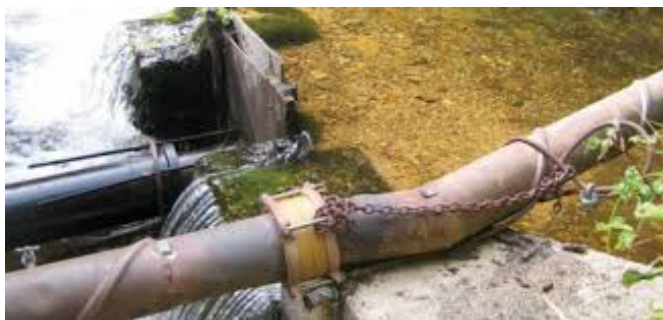
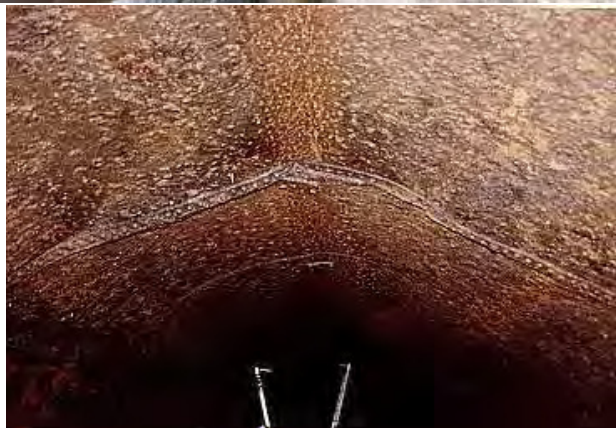
Slika 4: Lokalno izvijanje najverovatnije usled koncentracije opterećenja [27]

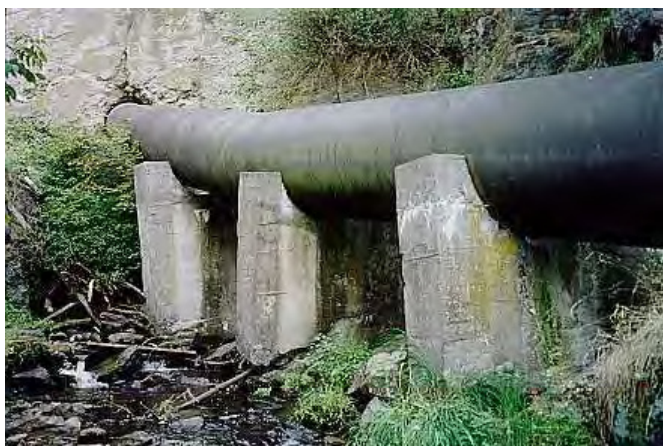
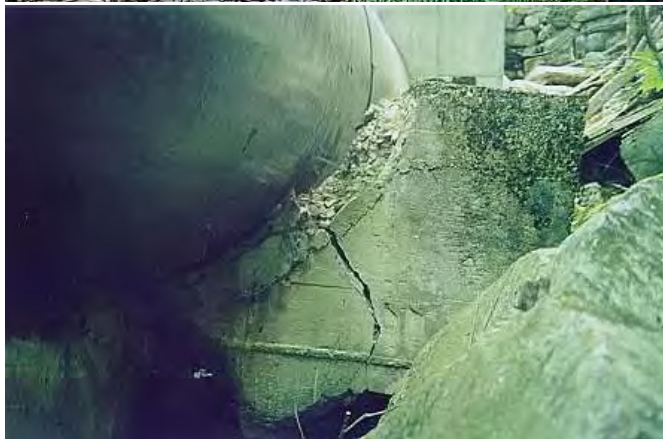
Slika 5: Neadekvatni oslonci [27]

Glavno oštećenje, odnosno lom omotača cevovoda, bilo je u levoj grani cevovoda (gledajući nizvodno) na mestu gde se grane cevovoda za snabdevanje vodom u set generatora br 1. Kao rezultat pucanja, na konusnoj površini sekcije cevovoda (duge 2 m, sa minimalnim i maksimalnim prečnikom od 2,1 i 2,4 m, respektivno), i deo usisne cevi snabdevanja vodom turbine seta 1 su se podelili duž šava njihovog spoja (debljina zida cevovoda razbijene sekcije bila je 8 mm). Karakteristična odlika destrukcije je prelom u kontinuitetu od gornjeg longitudinalnog šava do kružnih spojeva u dva poprečna preseka. Izgled preloma površine duž zavarenog spoja je karakterističan za krti lom (slika 4.). Pored razaranja u levom ogranka cevovoda, desna strana istog cevovoda je bila izložena prslinama. Prsline su pronađene u zavarenom spoju u uglu spoja između cevovoda i priključne cevi turbine seta br 1 (slika 5).

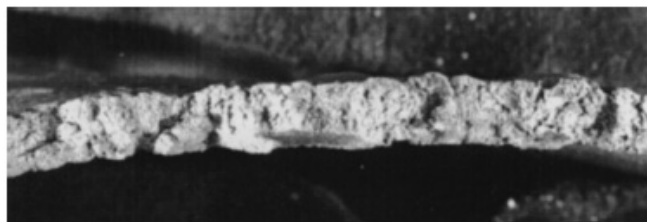
FIG. 4. Macroscopic Picture of Cracked Weld Joint

Slika 6: Mikrografski snimak loma u zavarenom spoju [23]

Ova pukotina se pojavila duž podužnog šava spoja (0,7 m dugačak), kao u glavnom materijalu ulazne cevi (0,3 m dugačka). Vredno je napomenuti da je ova tačka poklopila sa površinom plastičnih deformacija polomljenog dela levog ogranka cevovoda. Ova tačka ukazuje da je povezivanje konusnog dela cevovoda sa ulaznom cev i bio tačka nastanka pucanja uzrokovana prekomernim pritiskom. Nakon peskarenja, nepolomljeni omotač cevovoda je vizuelno ispitan, tokom kojeg je primarni pažnja posvećena zavarenim spojevima. Inspekcija je otkrila brojne nedostatke u zavarenim spojevima. Ovi nedostaci su se uglavnom odnosili na neprimenjenoj termičkoj obradi posle zavarivanja na spoljašnjim površinama cevovoda i neodgovarajućoj geometriji zavara. Pokazano je da u svetlu sadašnjih zahteva za bezbednost, defekti u zavarenom spoju nisu bili dozvoljeni i ne mogu da garantuju bezbedan rad cevovoda.
