LEVANTAMENTO FLORÍSTICO E ANÁLISE DOS CONFLITOS DA ARBORIZAÇÃO URBANA DA REGIÃO CENTRAL DE CABO VERDE, MINAS GERAIS

FLORISTIC SURVEY AND ANALYSIS OF CONFLICTS IN URBAN AFFORESTATION OF THE CENTRAL REGION OF CABO VERDE, MINAS GERAIS

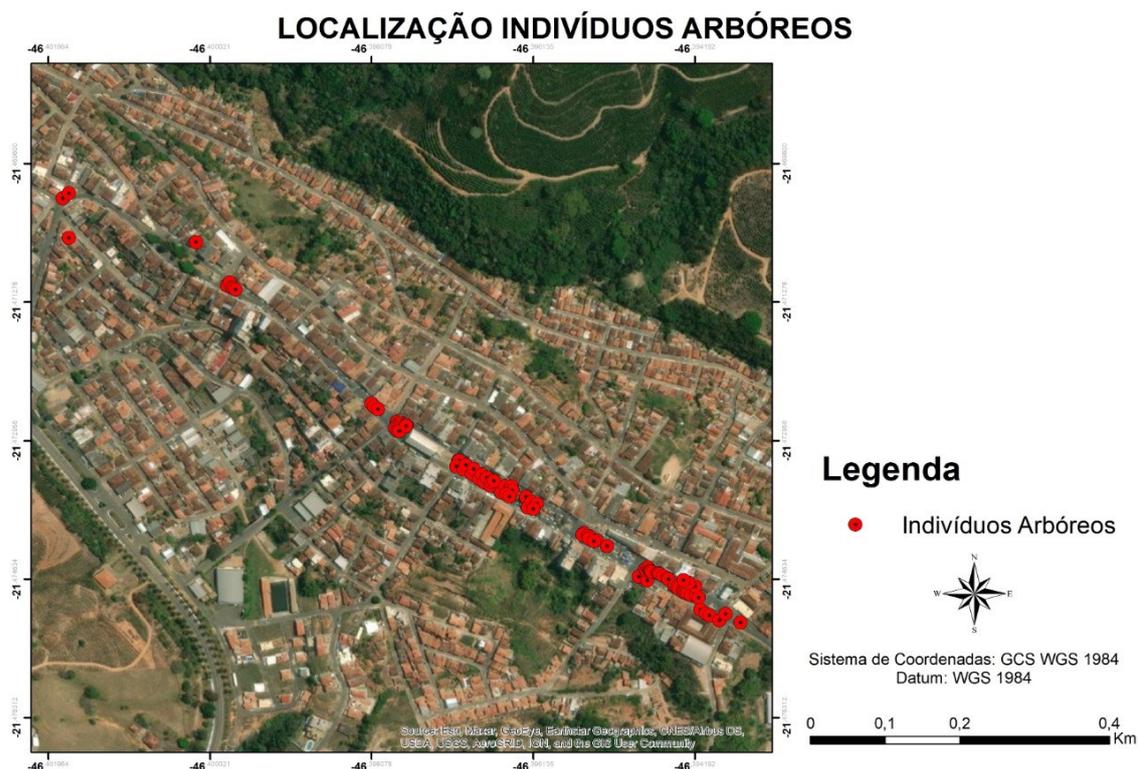
A Figura 3 representa a distribuição dos indivíduos encontrados na área de estudo, nota-se a maior presença das espécies ao longo da avenida principal da região central.

Figura 3. Mapeamento contendo a distribuição dos indivíduos encontrados na região central de Cabo Verde – MG

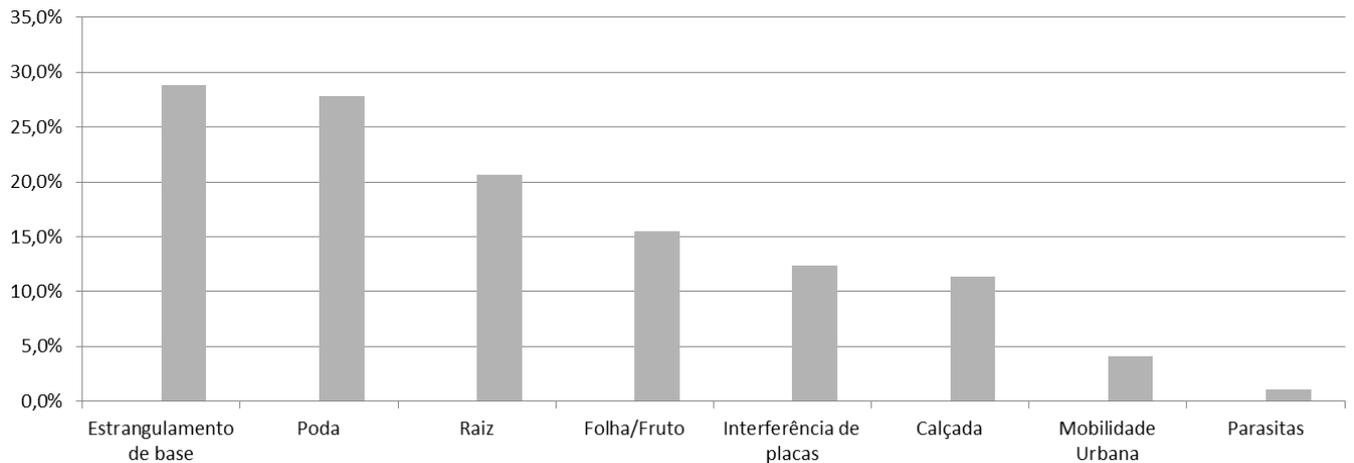
Entre os conflitos mais frequentes (Figura 4) o mais presente foi o estrangulamento de base (Figura 5), em que a raiz se encontra totalmente cercada por concreto e sem espaço para seu desenvolvimento adequado, havendo também o impedimento à infiltração de água proporcionando, por vezes, o aumento do escoamento superficial.

Figura 4. Conflitos encontrados na arborização urbana da região central de Cabo Verde – MG
 Figure 4. Conflicts found in urban afforestation in the central region of Cabo Verde - MG

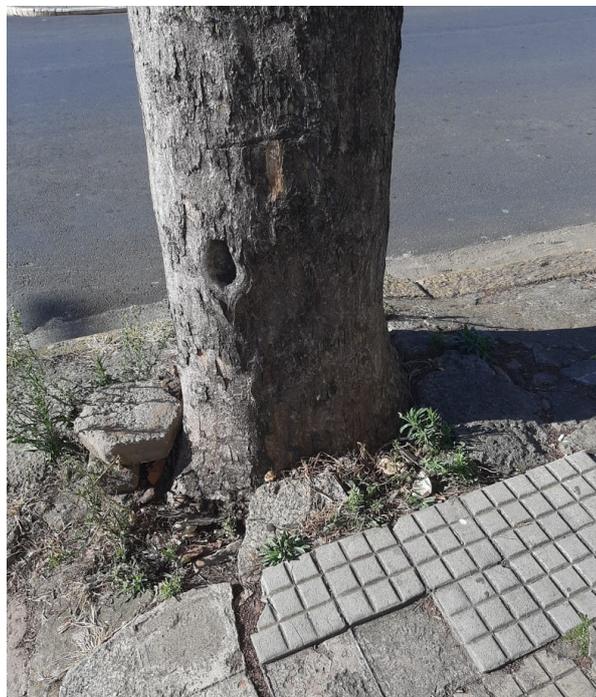
Figura 5. Estrangulamento de base, estouro da calçada e impedimento da infiltração de água no solo na região central de Cabo Verde – MG
 Figure 5. Base strangulation, sidewalk burst and impediment of water infiltration into the soil in the central region of Cabo Verde - MG

O indivíduo ilustrado na Figura 5 é da espécie *Cenostigma pluviosum* (sibipiruna) localizada na calçada da Avenida Oscar Ornelas. Além do estrangulamento de base a mesma árvore apresentou sérios problemas em relação à poda, o segundo conflito mais encontrado. Cerca de 27,84% dos indivíduos possuem alguma interferência causada pela falta de poda (Figuras 6 e 7). Os galhos secos sem a presença de folhas se entrelaçam com a fiação elétrica, podendo acarretar em prejuízos para o município, os munícipes e a companhia elétrica.

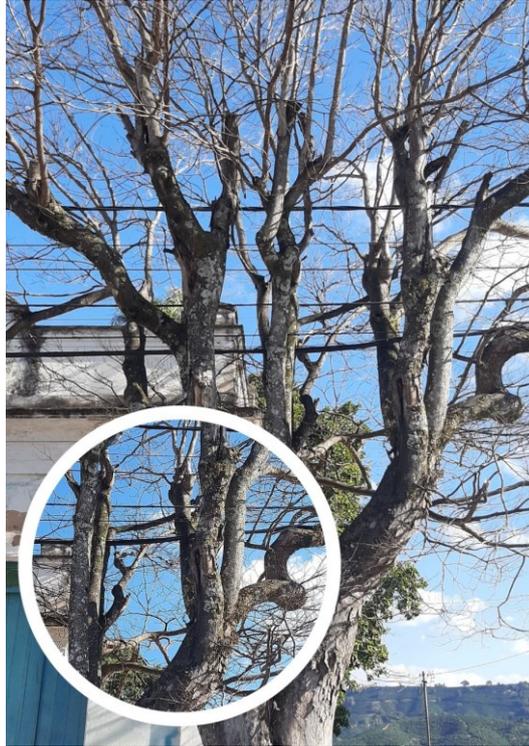
Figura 6. Indivíduos com necessidade de poda causando problemas com a fiação elétrica na região central de Cabo Verde – MG

A poda, que no município de Cabo Verde é realizada pela Companhia Elétrica de Minas Gerais (CEMIG) e pela Prefeitura Municipal, trata da remoção de partes da árvore. Possuindo diversas funções, a poda de manutenção, em geral, serve para remover galhos indesejados, mortos ou doentes, além de servir para limitar e estimular o crescimento adequado. No município, observa-se também deficiência na realização das podas de formação, fundamental na adequação da muda na fase do viveiro. Salienta-se que a poda incorreta pode levar à formação de ramos frágeis e problemas de compartimentalização, favorecendo a penetração de pragas, instalação de doenças, queda de ramos e até a morte do indivíduo arbóreo (VOLPE-FILIK; SILVA; LIMA, 2007).

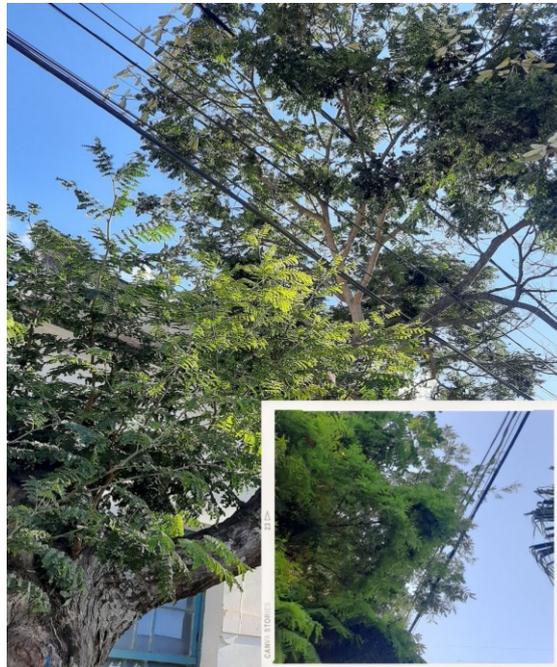
Figura 7. Necessidade de poda de manutenção em indivíduos que entram em contato com a fiação elétrica na região central de Cabo Verde – MG

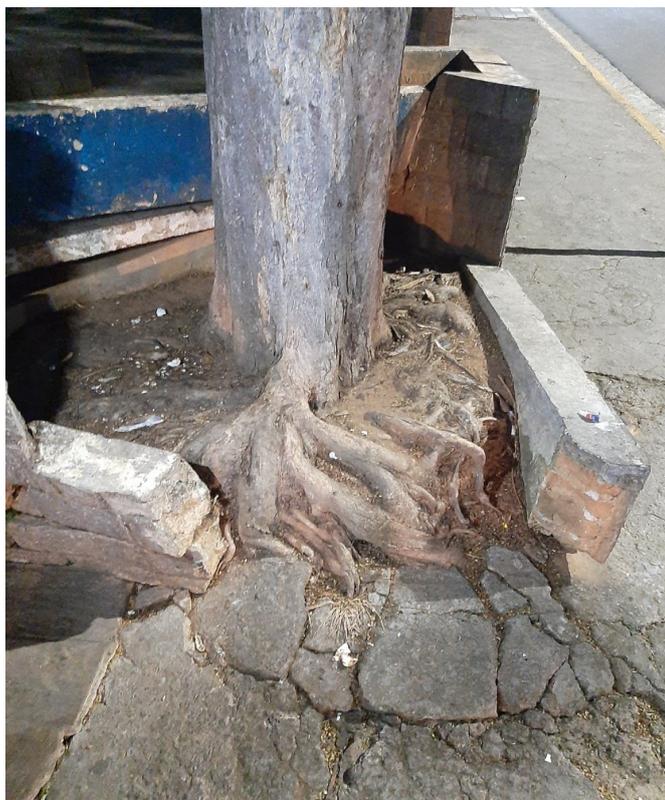
As árvores presentes na parte central da praça Capitão Luiz Romão Siqueira, são as que apresentaram maiores conflitos relacionados ao sistema radicular (Figura 8), provavelmente consequência de um plantio incorreto ou escolha inadequada da espécie.

Figura 8. Indivíduo com raiz superficial causando o estouro da calçada e canteiro na praça Capitão Luiz Romão Siqueira, em Cabo Verde - MG

A praça em questão se encontra bastante precarizada, com a maioria das árvores com raízes envolvidas em conflito, afetando os bancos e assentos e também os canteiros, além de prejudicar a passagem de pedestres e cadeirantes nas calçadas e no interior da praça.

Volpe-Filik, Silva e Lima (2007) trazem que, em média, 25% dos custos anuais com manutenção da arborização urbana são gastos com prejuízos gerados por raízes em calçadas, ruas e sistemas de esgoto e água. Não se encontrou referência a estes custos em relação à arborização de Cabo Verde, mas foi possível observar vários reparos realizados pela Prefeitura Municipal em alguns pontos da região central em que as raízes causaram danos.

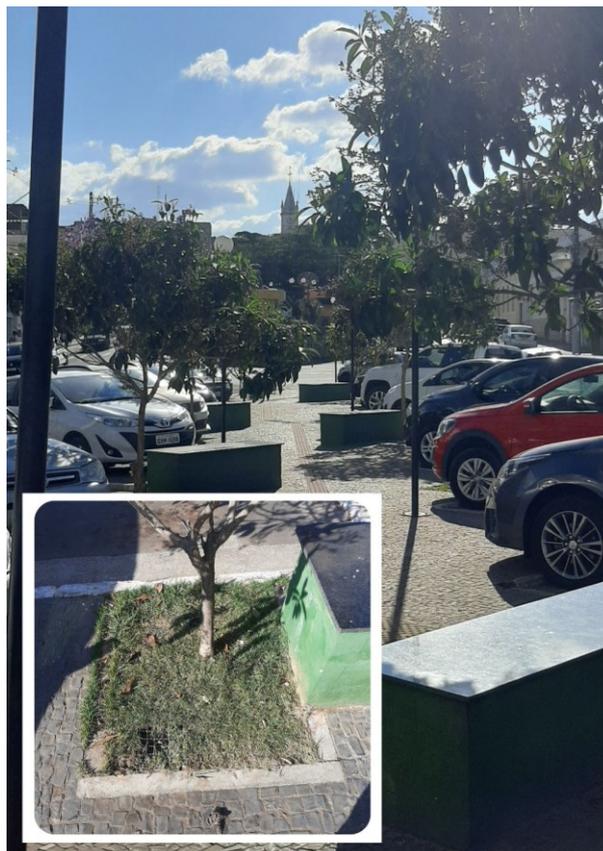
Em comparação, ao final da mesma praça Capitão Luiz Romão Siqueira, reformada recentemente, as árvores estão em canteiros maiores que respeitam a expansão do sistema radicular (Figura 9), além do plantio ter sido realizado com a profundidade adequada. Nesta praça estão presentes todos os exemplares de *Cupressus sempervirens* (cipreste italiano), dois *Handroanthus chrysotrichus* (Mart. ex DC.) Mattos (ipê-amarelo) e cerca de 43% do total de *Pleroma granulosum* (quaresmeira) encontradas na região central de Cabo Verde. A reforma da praça foi finalizada em 2018, seguindo um projeto de revitalização.

Figura 9. Novo canteiro na praça Capitão Luiz Romão Siqueira com espaço adequado para crescimento dos indivíduos, em Cabo Verde - MG

Este tipo de intervenção traz benefícios ao ambiente urbano, pois leva à melhoria de condição para desenvolvimento dos indivíduos arbóreo/arbustivos, maior adequação estética e possibilidade do uso do espaço como ponto de convivência e lazer.
