**INFORME N° 00361-2019-OEFA/DEAM-SSIM**

ASUNTO : Informe de Evaluación Ambiental para la identificación del sitio impactado por actividades de hidrocarburos con código S0008-A, ubicado en el ámbito de la cuenca del río Marañón, distrito de Urarinas, provincia y departamento de Loreto.

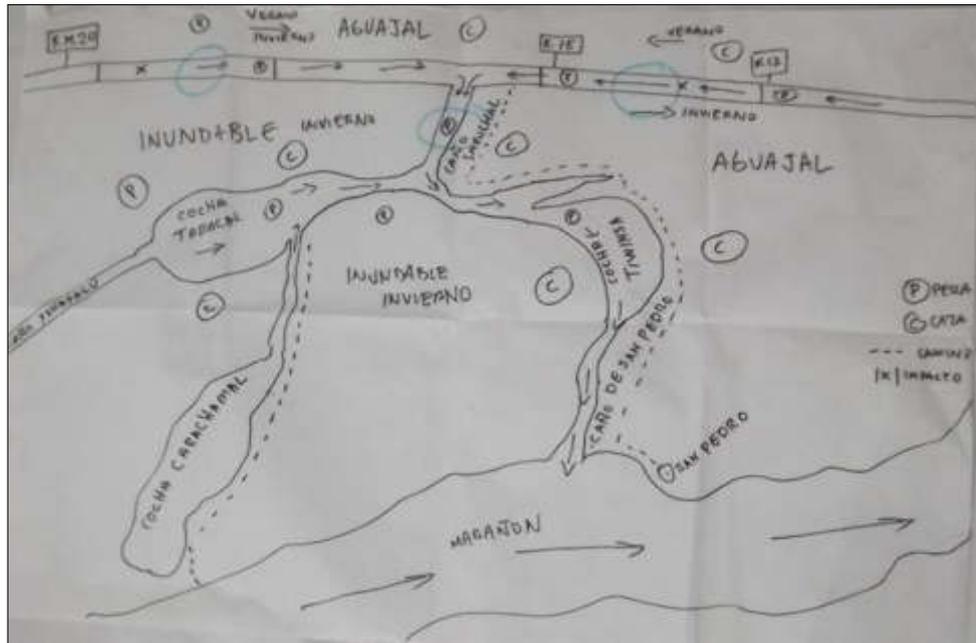
Figura 3-2. Croquis de conectividad hídrica entregado por la comunidad nativa San Pedro

En la reunión sostenida con la comunidad nativa San Pedro, el 23 de octubre de 2018, la comunidad manifestó su interés a fin de identificar nuevos sitios impactados por actividades de hidrocarburos y entregó un croquis, en el cual se observa la conectividad hídrica entre el río Marañón, este sitio, el canal de flotación y la cocha Tiwinsa, tal como se muestra en la (Figura 3-2).

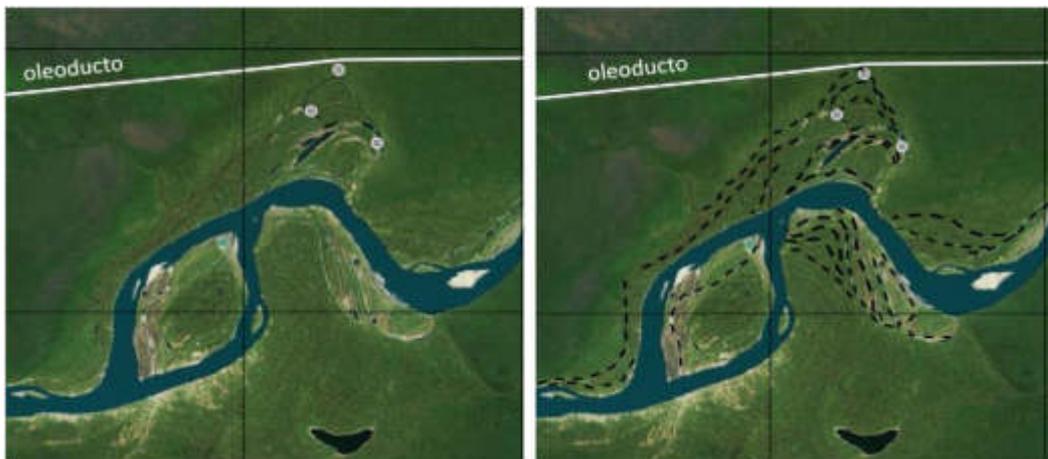
Figura 3-7. Migración de cauces de canales de meandro en la zona de estudio - Líneas punteadas.

Otro elemento importante es la formación de canales fluviales en la llanura amazónica en donde hay un equilibrio entre sedimentación y erosión. Los sedimentos suelen depositarse en la parte convexa del meandro, avanzando hacia la orilla; mientras que en la cóncava, debido a la fuerza centrífuga, predomina la erosión y el retroceso de dicha orilla. Los procesos sedimentarios a lo largo del tiempo geológico han dejado sus huellas en los ríos migrando sus cauces. En la zona de estudio (Figura 3-7, círculos plomos sitios en evaluación), se observan estos canales fluviales que han migrado en diferentes tiempos (líneas negras punteadas).

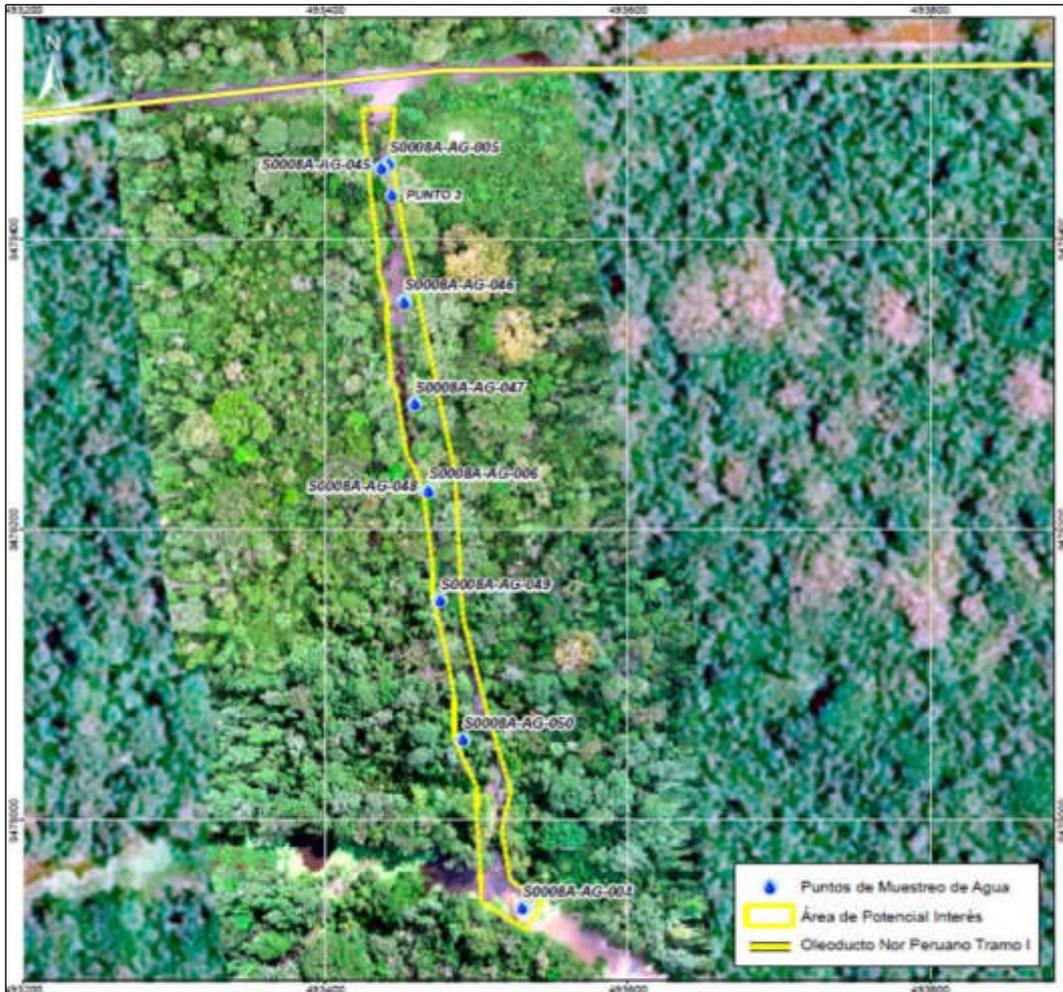
Figura 7-1. Distribución de puntos de muestreo de agua superficial

La distribución de los puntos de muestreo de agua superficial se presenta en la Figura 7-1. (Anexo 1.2)

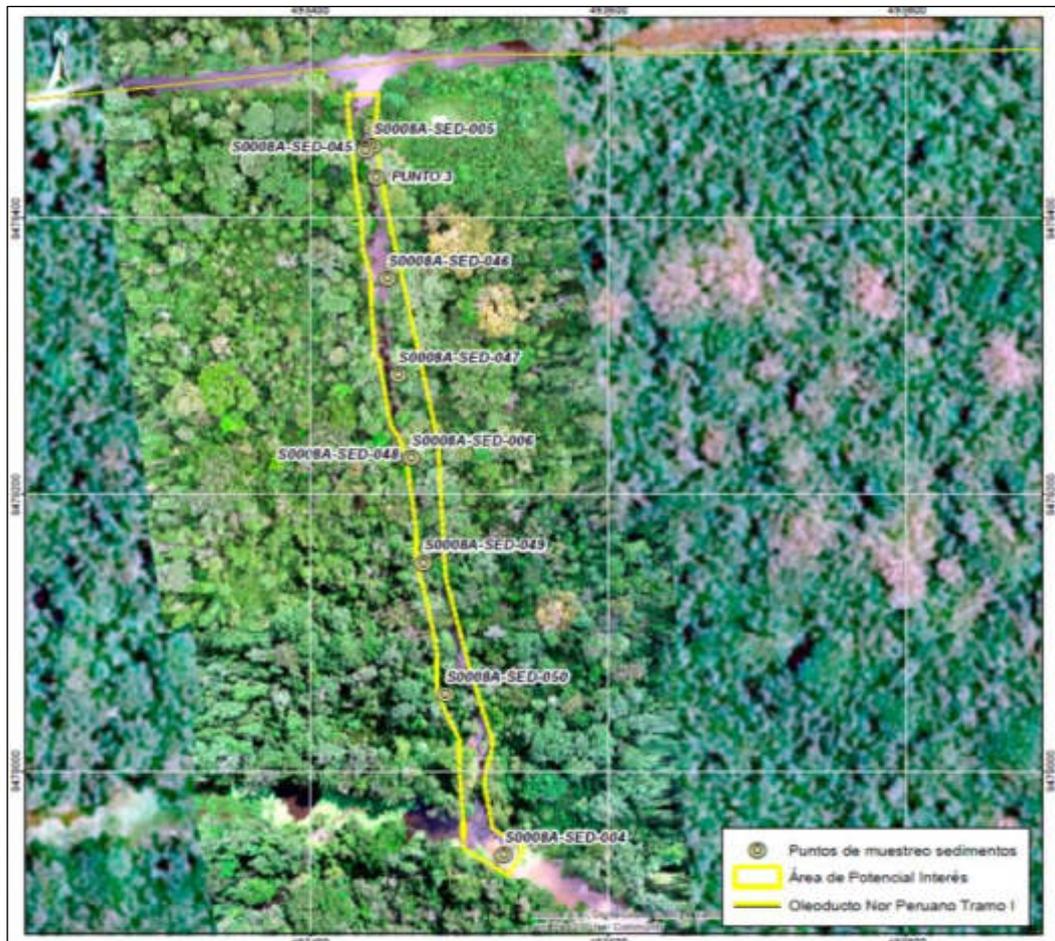
Figura 7-2. Distribución de puntos muestreo de sedimento

La distribución de puntos de muestreo de sedimentos se presenta en la Figura 7-2.

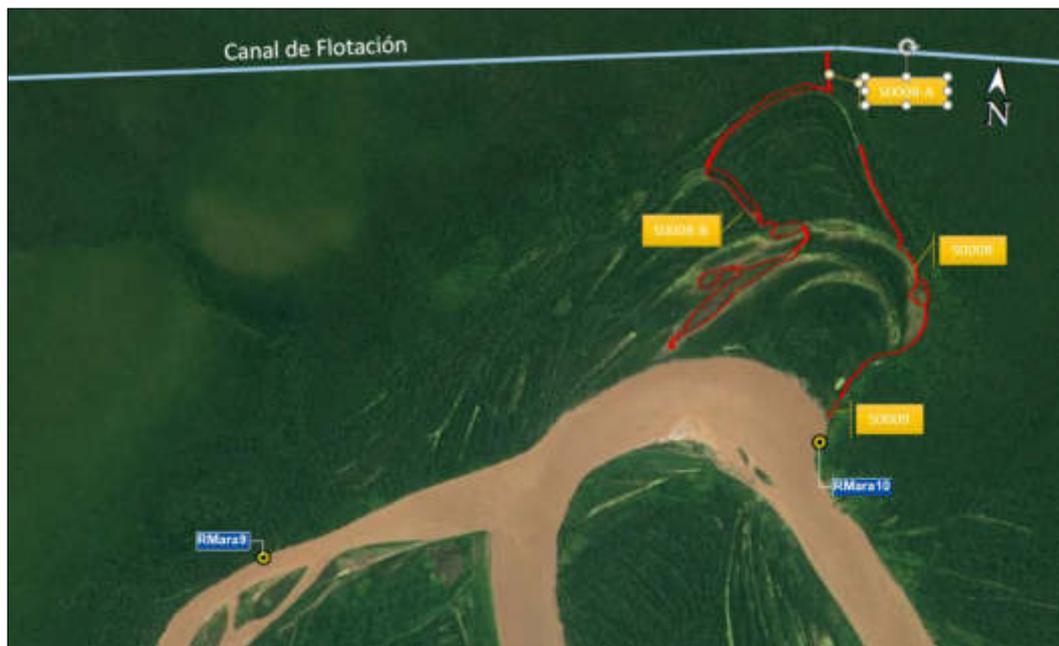
Figura 9-1. Ubicación de puntos de monitoreo de vigilancia ambiental en el río Marañón (2019)

SSIM, los cuales muestran los resultados de febrero, abril y junio del 2019 respectivamente; se tiene que, en las estaciones de monitoreo RMara9-V y RMara10 ubicados en el río Marañón, las cuales se encuentran aguas arriba y abajo de la quebrada San Pedro, para estas dos estaciones de vigilancia ambiental, se registran valores que superan el ECA para agua - Categoría 4, en el parámetro plomo (0,0025 mg/L).

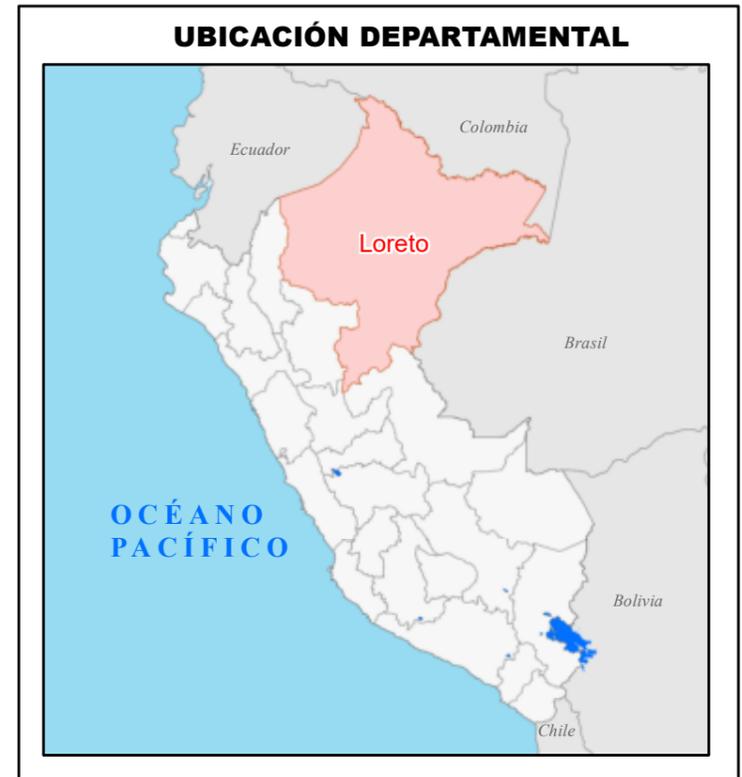
Mapa de ubicación de puntos de muestreo con
excedencias de agua superficial en el sitio con código
S0008-A

PERÚ Ministerio del Ambiente	Organismo de Evaluación y Fiscalización Ambiental
EVALUACIÓN AMBIENTAL PARA LA IDENTIFICACIÓN DEL SITIO IMPACTADO UBICACIÓN DE PUNTOS DE MUESTREO Y EXCEDENCIAS DEL ECA AGUA DEL SITIO S0008-A	
Escala : 1/800 Datum Horizontal WGS84 Proyección Transversa de Mercator Sistema de Coordenadas - UTM - Zona 18 Sur	
Elaborado: CSIG OEFA	Fecha: Agosto 2019
Fuente: Cartas Nacionales, escala 1:100 000 - IGN; Fotografía Aérea tomada en Abril del 2019 Subdirección de Sitios Impactados de la Dirección de Evaluación Ambiental - OEFA

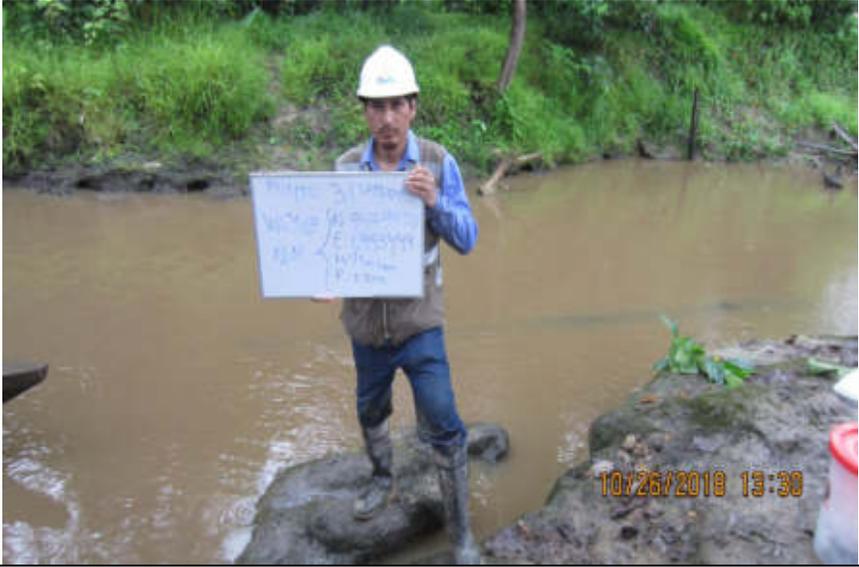
Distrito	Urarinas	Provincia	Loreto	Departamento	Loreto
FOTOGRAFÍA N.º 2 PUNTO 3

Fecha: 26/10/2018					
Hora: 13:30					
COORDENADAS UTM -WGS 84 – ZONA 18M					
Este (m): 493444					
Norte (m): 9479430					
Altitud (m s.n.m.): 91					
Precisión: ± 3					
DESCRIPCIÓN:		Vista de la ubicación georreferenciada del punto de muestreo de agua superficial con código PUNTO 3 en la quebrada Sapuchal, donde se puede observar agua turbia de color marrón oscuro.

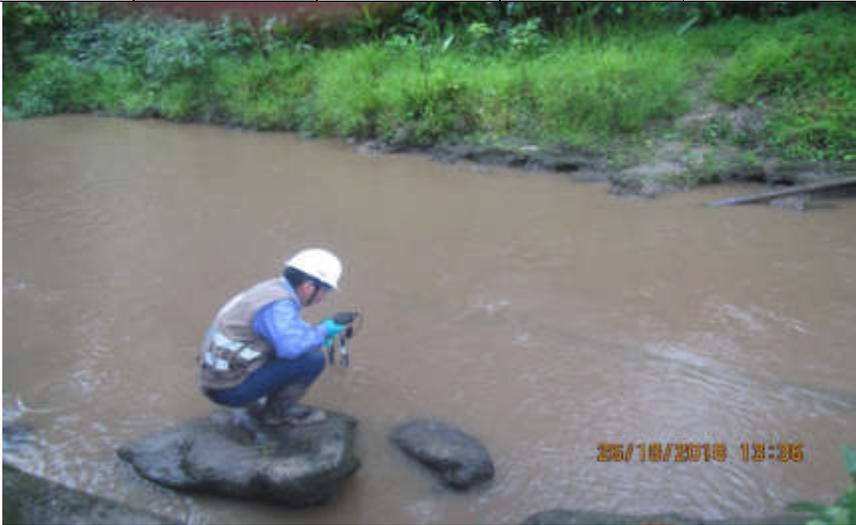
Distrito	Urarinas	Provincia	Loreto	Departamento	Loreto
FOTOGRAFÍA N.º 3 PUNTO 3

Fecha: 26/10/2018					
Hora: 13:36					
COORDENADAS UTM -WGS 84 – ZONA 18M					
Este (m): 493444					
Norte (m): 9479430					
Altitud (m s.n.m.): 91					
Precisión: ± 3					
DESCRIPCIÓN:		Vista de la medición de parámetros in situ en el punto de muestreo de agua superficial con código PUNTO 3 en la quebrada Sapuchal.

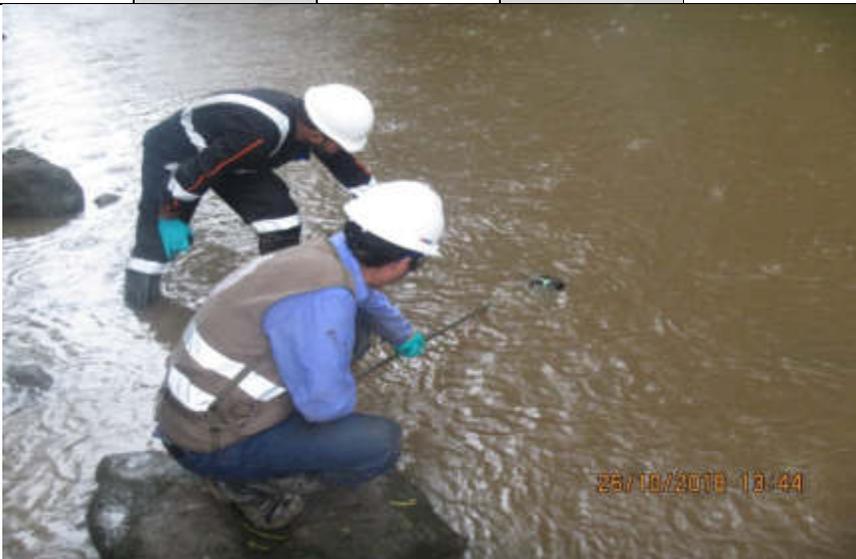
Distrito	Urarinas	Provincia	Loreto	Departamento	Loreto
FOTOGRAFÍA N.º 4 PUNTO 3

Fecha: 26/10/2018					
Hora: 13:44					
COORDENADAS UTM -WGS 84 – ZONA 18M					
Este (m): 493444					
Norte (m): 9479430					
Altitud (m s.n.m.): 91					
Precisión: ± 3					
DESCRIPCIÓN:		Vista del muestreo de agua superficial en el punto con código PUNTO 3 en la quebrada Sapuchal, donde se observa contramuestra del parámetro hidrocarburos totales de petróleo (TPH).

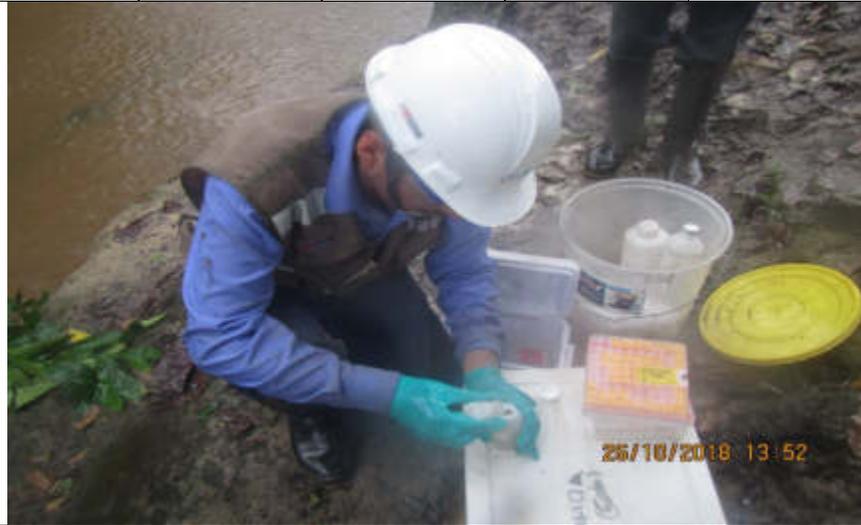
Distrito	Urarinas	Provincia	Loreto	Departamento	Loreto
FOTOGRAFÍA N.º 5 PUNTO 3					
Fecha: 26/10/2018					
Hora: 13:52					
COORDENADAS UTM -WGS 84 – ZONA 18M					
Este (m): 493444					
Norte (m): 9479430					
Altitud (m s.n.m.): 91					
Precisión: ± 3					
Fecha: 26/10/2018					
Vista de la preservación de las muestras de agua superficial tomadas en el punto con código PUNTO 3 en la quebrada Sapuchal, donde se observa preservación del parámetro metales totales.

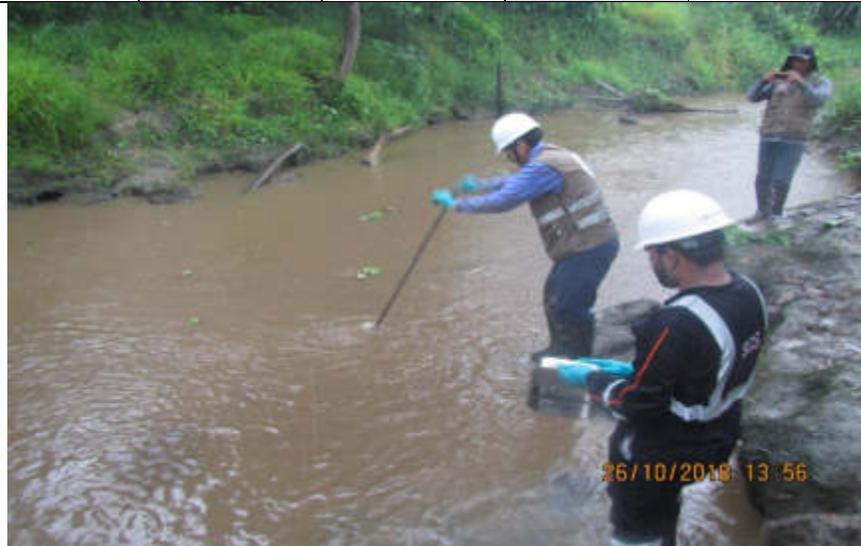
Distrito	Urarinas	Provincia	Loreto	Departamento	Loreto
FOTOGRAFÍA N.º 6 PUNTO 3					
Fecha: 26/10/2018					
Hora: 13:52					
COORDENADAS UTM -WGS 84 – ZONA 18M					
Este (m): 493444					
Norte (m): 9479430					
Altitud (m s.n.m.): 91					
Precisión: ± 3					
DESCRIPCIÓN:					
Vista del muestreo de sedimento en el punto con código PUNTO 3 en la quebrada Sapuchal.

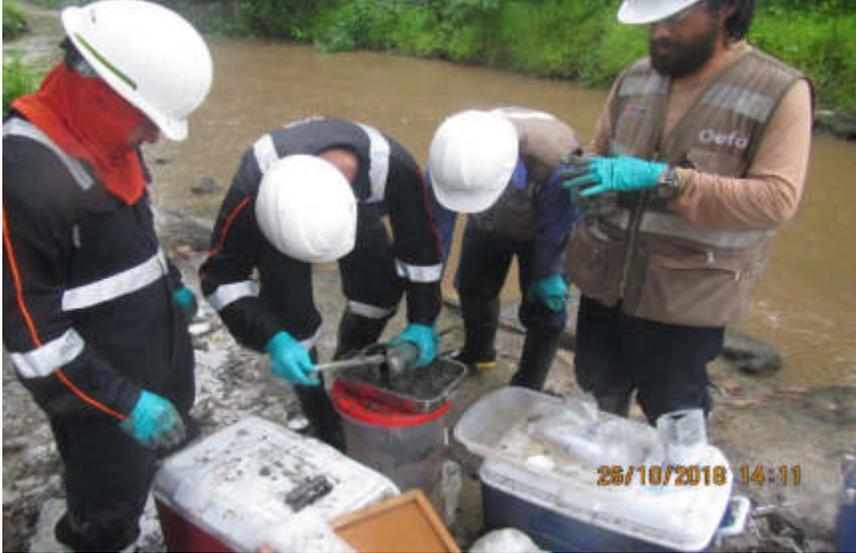
Distrito	Urarinas	Provincia	Loreto	Departamento	Loreto
FOTOGRAFÍA N.º 7 PUNTO 3

Fecha: 26/10/2018					
Hora: 14:11					
COORDENADAS UTM -WGS 84 – ZONA 18M					
Este (m): 493444					
Norte (m): 9479430					
Altitud (m s.n.m.): 91					
Precisión: ± 3					
DESCRIPCIÓN:		Vista de la muestra de sedimento colectada en una bandeja de acero inoxidable para contramuestra en el punto con código PUNTO 3 en la quebrada Sapuchal.

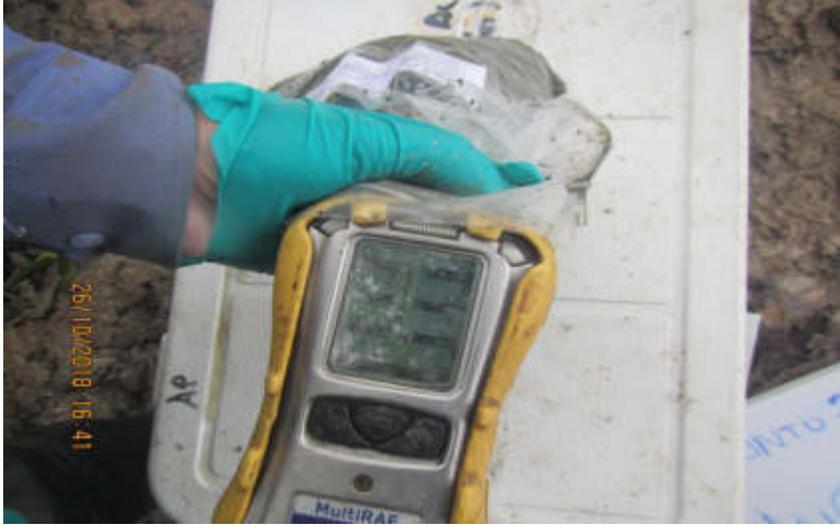
Distrito	Urarinas	Provincia	Loreto	Departamento	Loreto
FOTOGRAFÍA N.º 8 PUNTO 3

Fecha: 26/10/2018					
Hora: 16:41					
COORDENADAS UTM -WGS 84 – ZONA 18M					
Este (m): 493444					
Norte (m): 9479430					
Altitud (m s.n.m.): 91					
Precisión: ± 3					
DESCRIPCIÓN:		Vista de la medición de los compuestos orgánicos volátiles en la muestra de sedimento con código PUNTO 3 en la quebrada Sapuchal con el equipo PID (Lectura VOC: 1 mg/m ³).

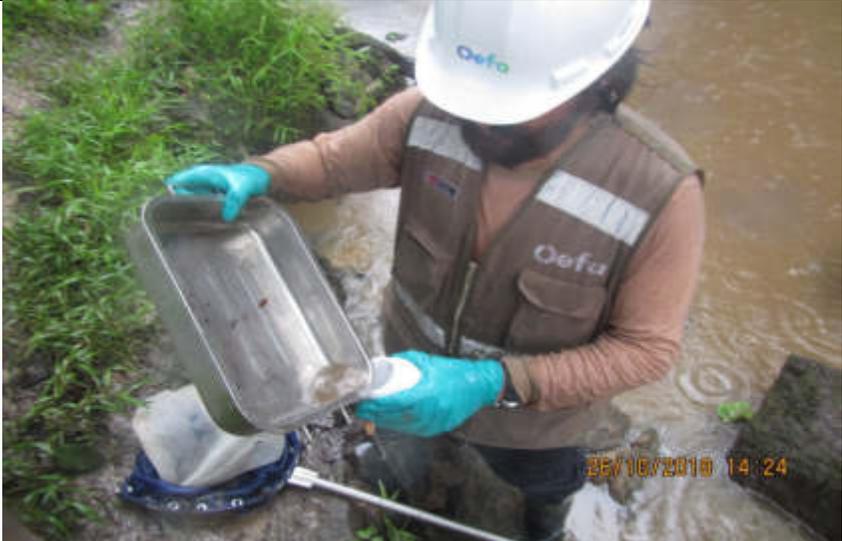
Distrito	Urarinas	Provincia	Loreto	Departamento	Loreto
FOTOGRAFÍA N.º 10 PUNTO 3

Fecha: 26/10/2018					
Hora: 14:24					
COORDENADAS UTM -WGS 84 – ZONA 18M					
Este (m): 493444					
Norte (m): 9479430					
Altitud (m s.n.m.): 91					
Precisión: ± 3					
DESCRIPCIÓN:		Trasvase de la muestra colectada de macroinvertebrados bentónicos a un frasco de plástico para su preservación y traslado, en el punto de muestreo de comunidades hidrobiológicas con código PUNTO 3, en la quebrada Sapuchal.

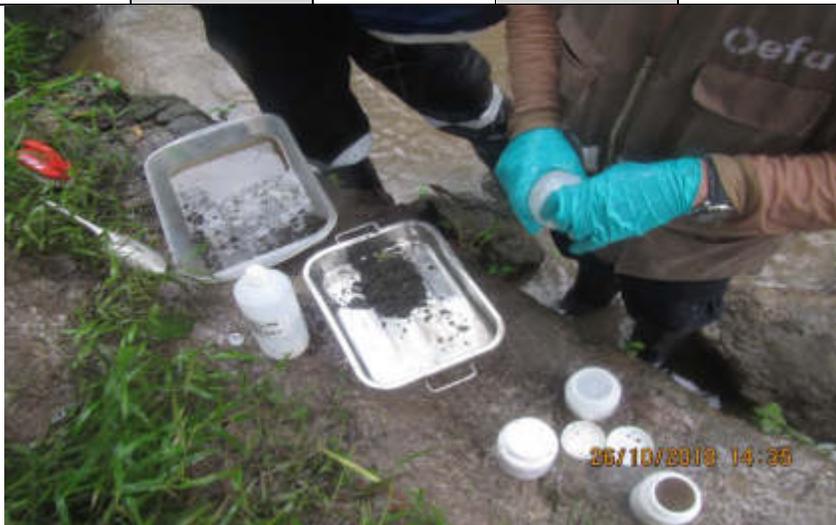
Preparación de la muestra colectada de macroinvertebrados bentónicos para su trasvase a un frasco de plástico y posterior fijación y traslado, en el punto de muestreo de comunidades hidrobiológicas con código PUNTO 3, en la quebrada Sapuchal.

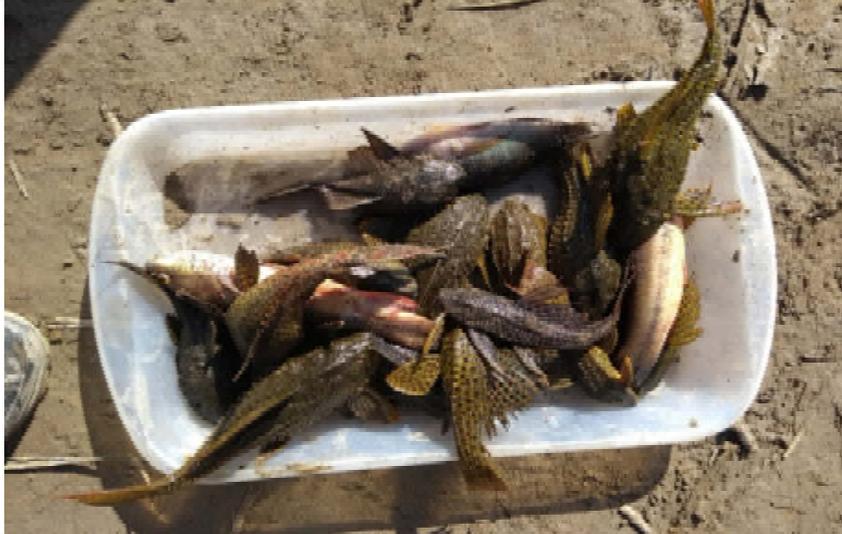
Distrito	Urarinas	Provincia	Loreto	Departamento	Loreto
FOTOGRAFÍA N.º 13 PUNTO 3

Fecha: 27/10/2018					
Hora: 15:27					
COORDENADAS UTM -WGS 84 – ZONA 18M					
Este (m): 493444					
Norte (m): 9479430					
Altitud (m s.n.m.): 91					
Precisión: ± 3		DESCRIPCIÓN:			
Colecta de peces en el punto de muestreo de comunidades hidrobiológicas con código PUNTO 3, en la quebrada Sapuchal, utilizando una red de espera.

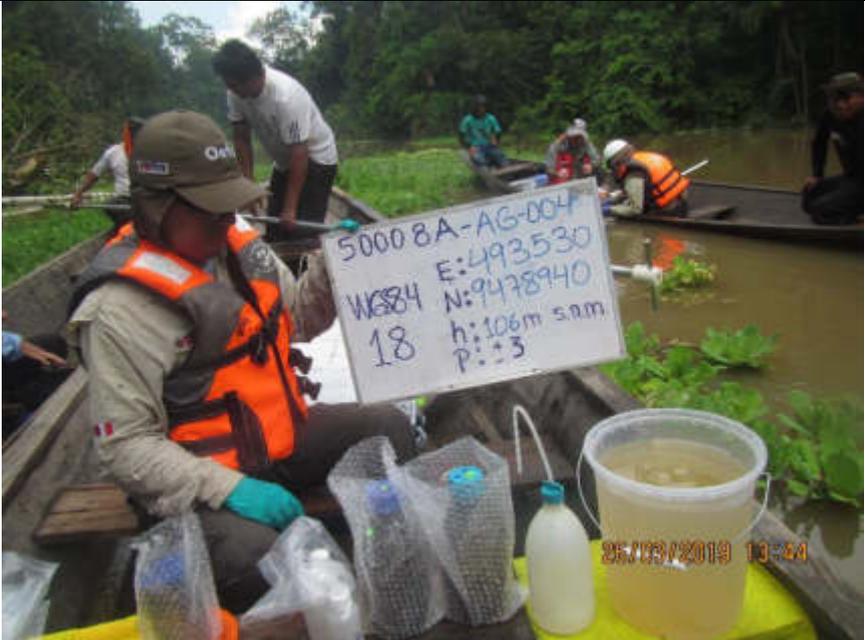
Fecha: 26/03/2019					
Hora: 13:44					
COORDENADAS UTM -WGS 84 - ZONA 18M					
Este (m): 493530					
Norte (m): 9478940					
Altitud (m s.n.m): 106					
Precisión: ± 3					
DESCRIPCIÓN:		Muestra de agua superficial tomada en el punto S0008A-AG-004.			
Evaluación ambiental de calidad de agua superficial, sedimento e hidrobiología en el sitio S0008-A, ubicado en el ámbito de la cuenca del río Marañón, en el distrito de Urarinas, provincia y departamento de Loreto					
CUE: 2019-05-0018			CUC: 0011-3-2019-402		
Distrito	Urarinas	Provincia	Loreto	Departamento	Loreto

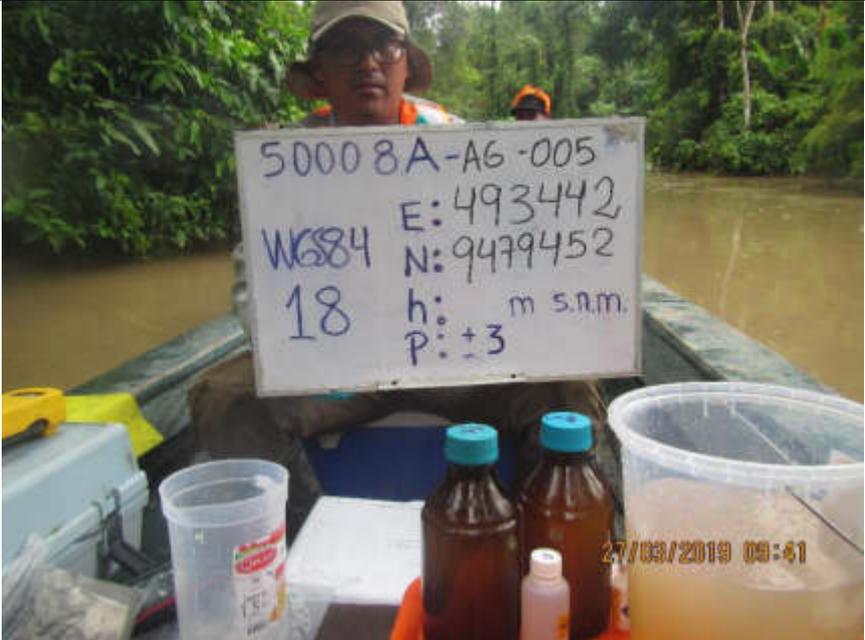
FOTOGRAFÍA N.º 2 S0008A-AG-005

Fecha: 27/03/2019					
Hora: 09:41					
COORDENADAS UTM -WGS 84 - ZONA 18M					
Este (m): 493442					
Norte (m): 9479452					
Altitud (m s.n.m): 106					
Precisión: ± 3					
DESCRIPCIÓN:		Muestra de agua superficial tomada en el punto S0008A-AG-005.

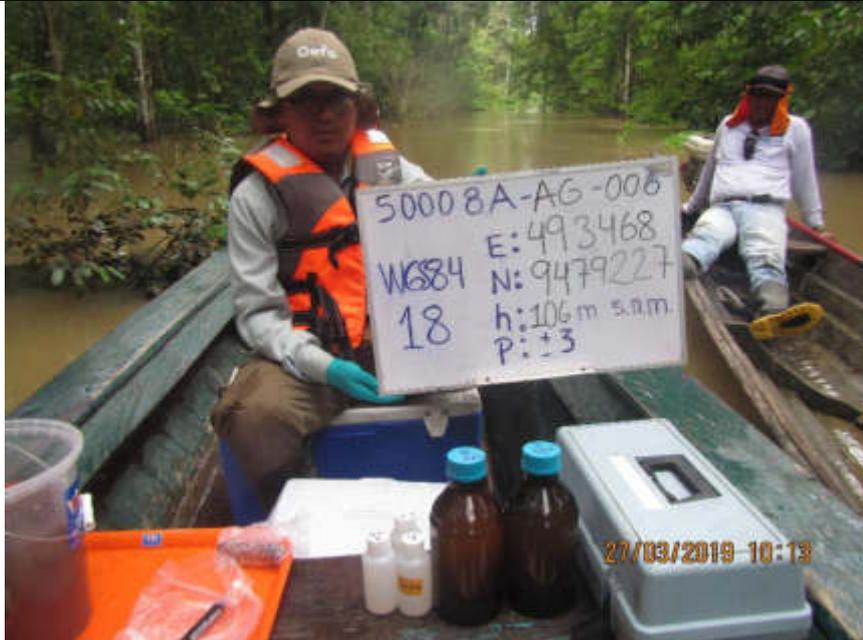
Distrito	Urarinas	Provincia	Loreto	Departamento	Loreto
FOTOGRAFÍA N.º 3 S0008A-AG-006					
Fecha: 27/03/2019					
Hora: 10:13					
COORDENADAS UTM -WGS 84 – ZONA 18M					
Este (m): 493468					
Norte (m): 9479227					
Altitud (m s.n.m): 106					
Precisión: ± 3

DESCRIPCIÓN: Muestra de agua superficial tomada en el punto S0008A-AG-006.

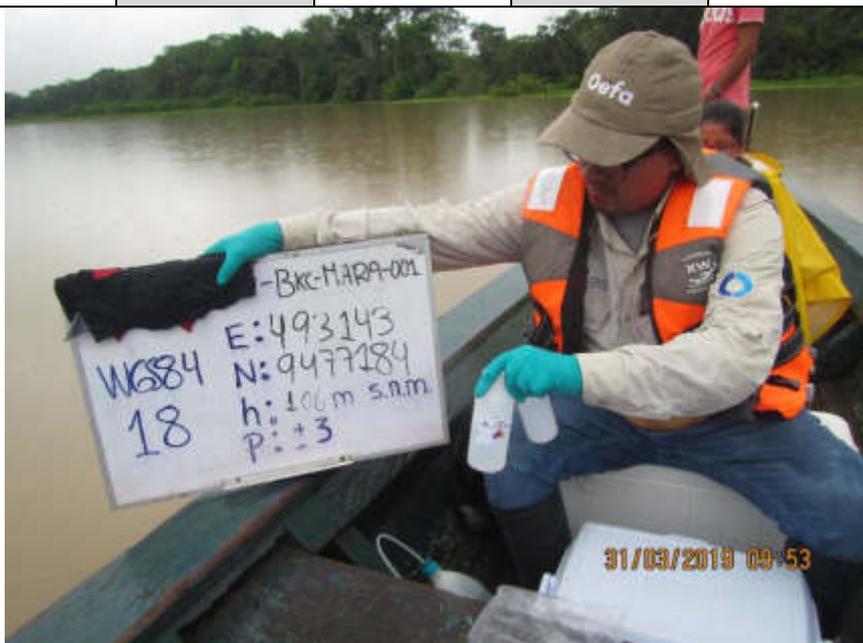
Distrito	Urarinas	Provincia	Loreto	Departamento	Loreto
FOTOGRAFÍA N.º 4 BKC-MARA-001					
Fecha: 31/03/2019					
Hora: 09:53					
COORDENADAS UTM -WGS 84 – ZONA 18M					
Este (m): 493143					
Norte (m): 9477184					
Altitud (m s.n.m): 106					
Precisión: ± 3

DESCRIPCIÓN: Muestra Blanco de Campo codificada como BKC-MARA-001

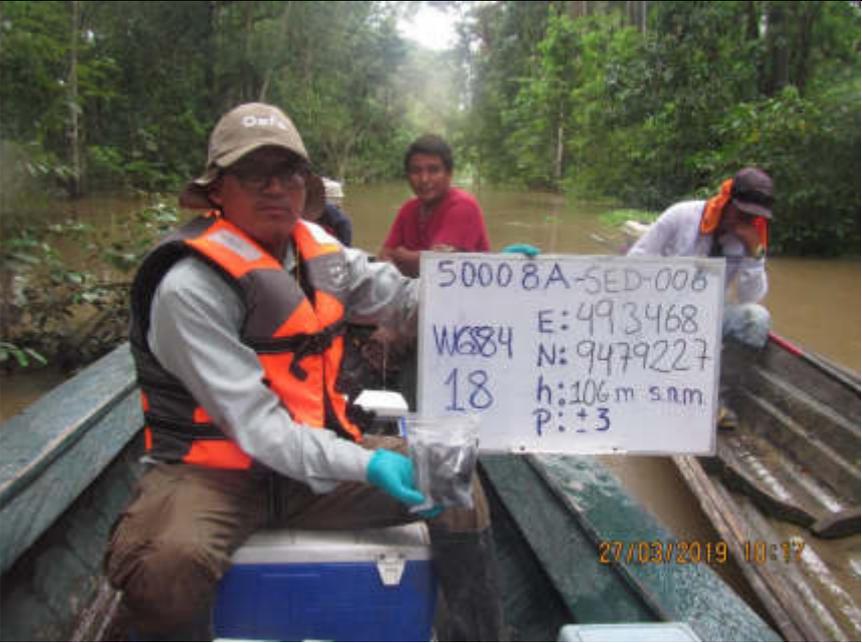
Distrito	Urarinas	Provincia	Loreto	Departamento	Loreto
FOTOGRAFÍA N.º 7 S0008A-SED-006

DESCRIPCIÓN: Muestra de sedimento tomada en el punto S0008A-SED-006.

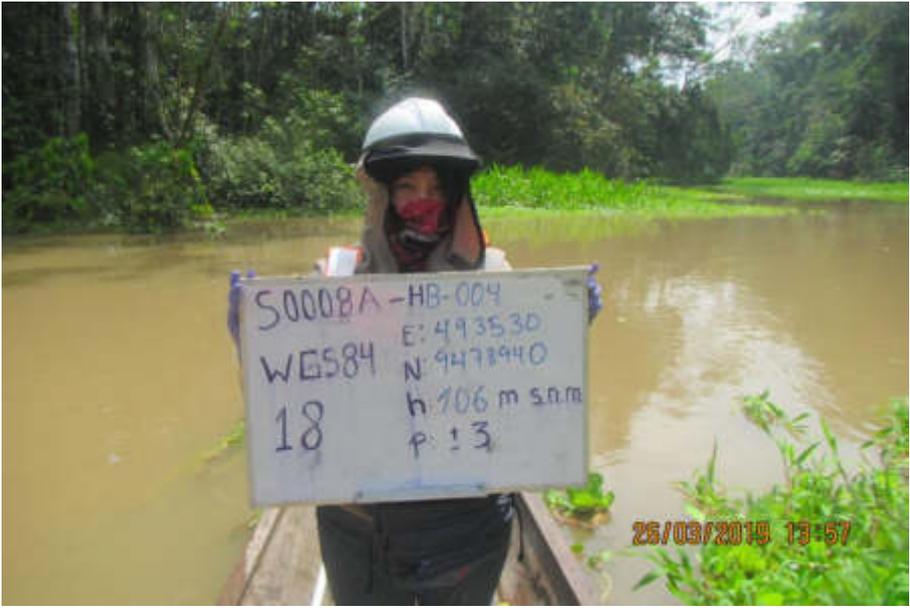
Distrito	Urarinas	Provincia	Loreto	Departamento	Loreto
FOTOGRAFÍA N.º 8 S0008A-HB-004

Descripción: Punto de muestreo hidrobiológico S0008A-HB-004 ubicado en la quebrada Tiwinza

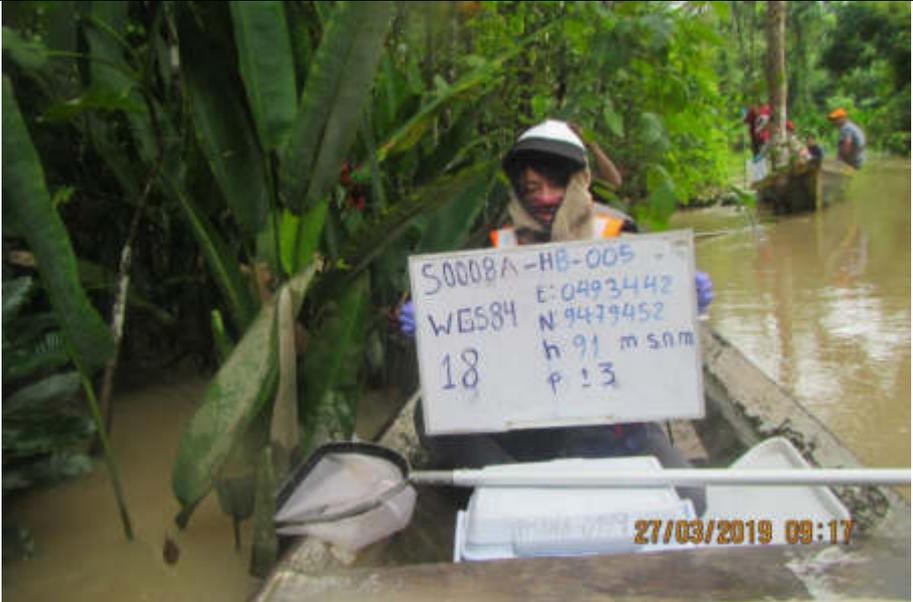
Distrito	Urarinas	Provincia	Loreto	Departamento	Loreto
FOTOGRAFÍA N.º 9 S0008A-HB-005					
Fecha: 27/03/2019					
Hora: 9:17					
Coordenadas UTM -WGS 84 – Zona 18L					
Este (m): 493442					
Norte (m): 9479452					
Altitud (m s. n. m.): 91					
Precisión: ± 3

Descripción: Punto de muestreo hidrobiológico S0008A-HB-005 ubicado en la quebrada Sapuchal, a 50 m del canal de flotación del ONP

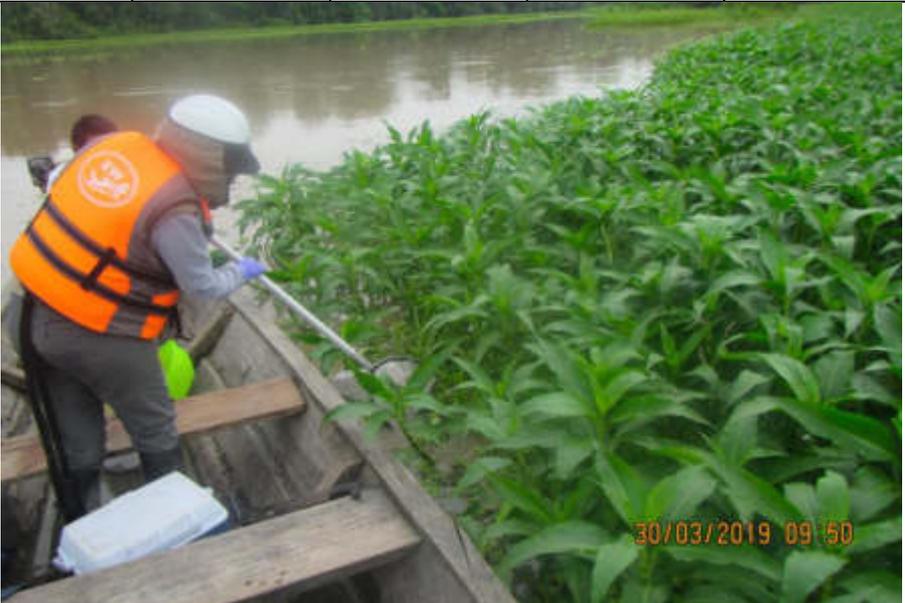
Distrito	Urarinas	Provincia	Loreto	Departamento	Loreto
FOTOGRAFÍA N.º 10					
Colecta de macroinvertebrados bentónicos

Descripción: Colecta de muestras utilizando una D-net

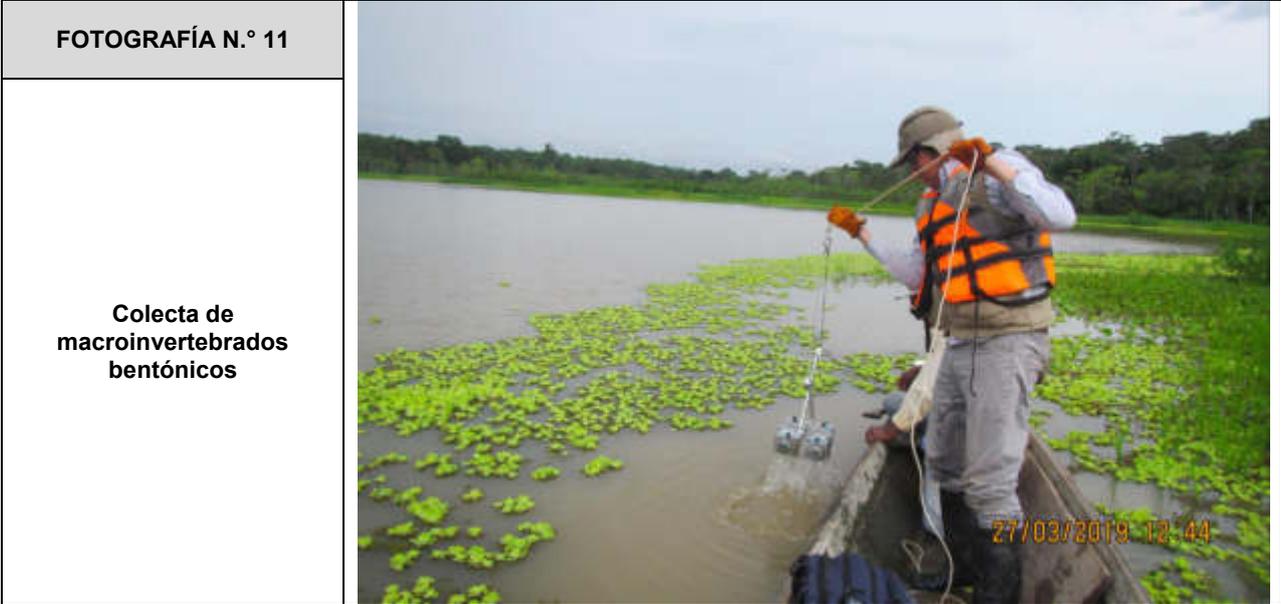
Descripción: Colecta de muestras utilizando una draga de acero tipo Van Veen

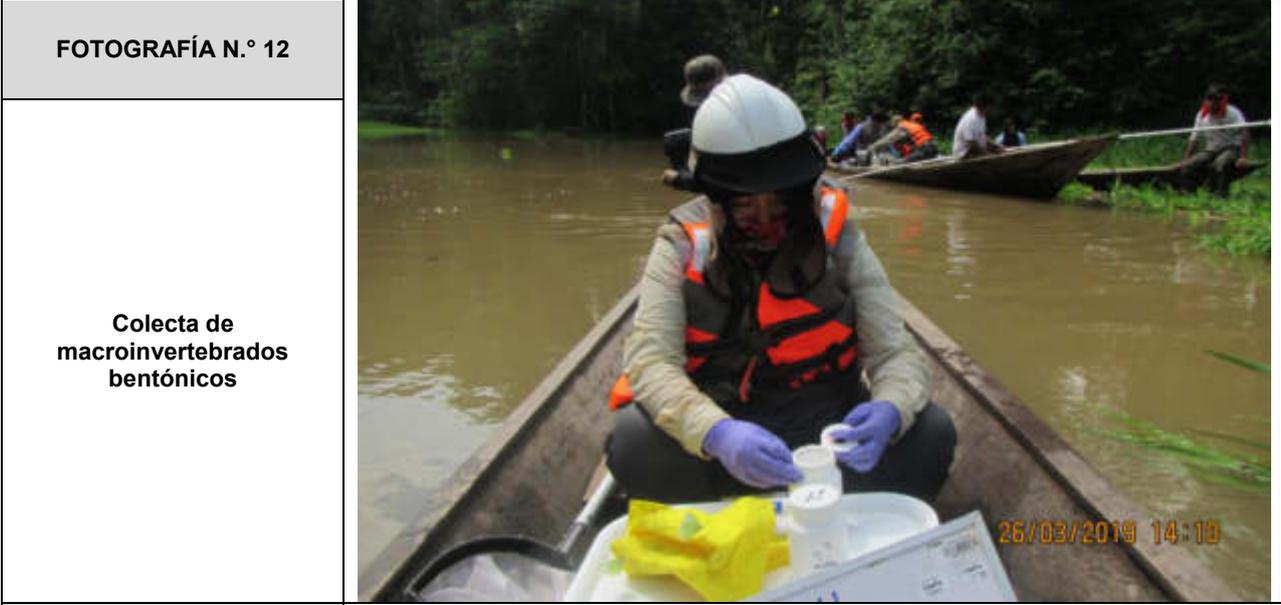
Descripción: Acondicionamiento, rotulado y preservación de la muestra de macroinvertebrados bentónicos

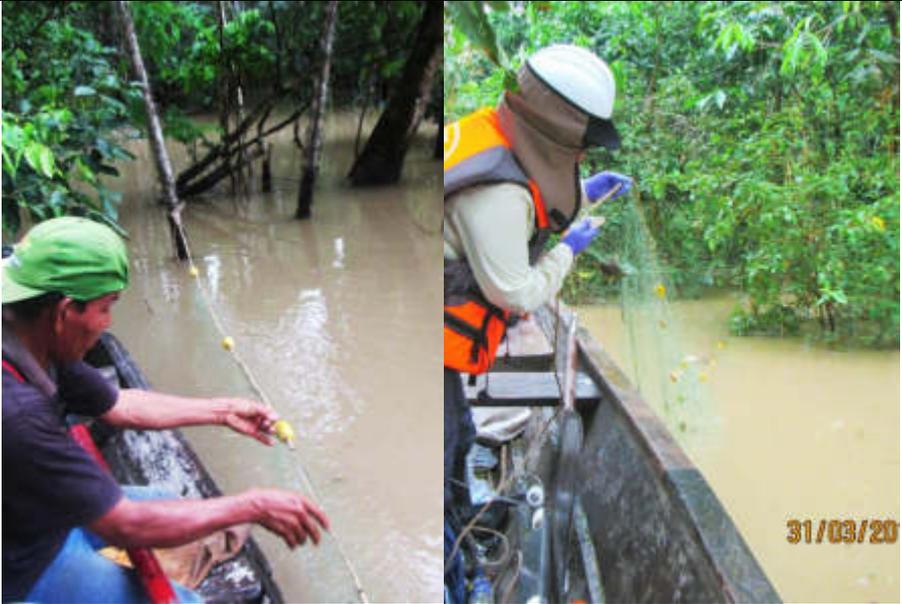
Distrito	Urarinas	Provincia	Loreto	Departamento	Loreto
FOTOGRAFÍA N.º 13					
Colecta de necton

Descripción: Instalación y desinstalación de las redes de espera para la colecta de necton

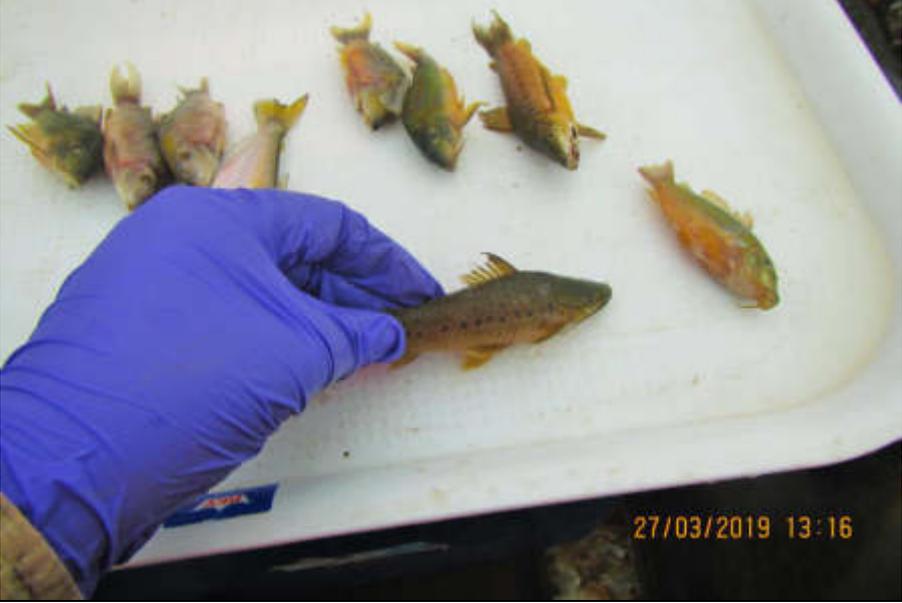
Distrito	Urarinas	Provincia	Loreto	Departamento	Loreto
FOTOGRAFÍA N.º 14					
Colecta de necton

Descripción: Muestras de necton colectadas en la red de espera

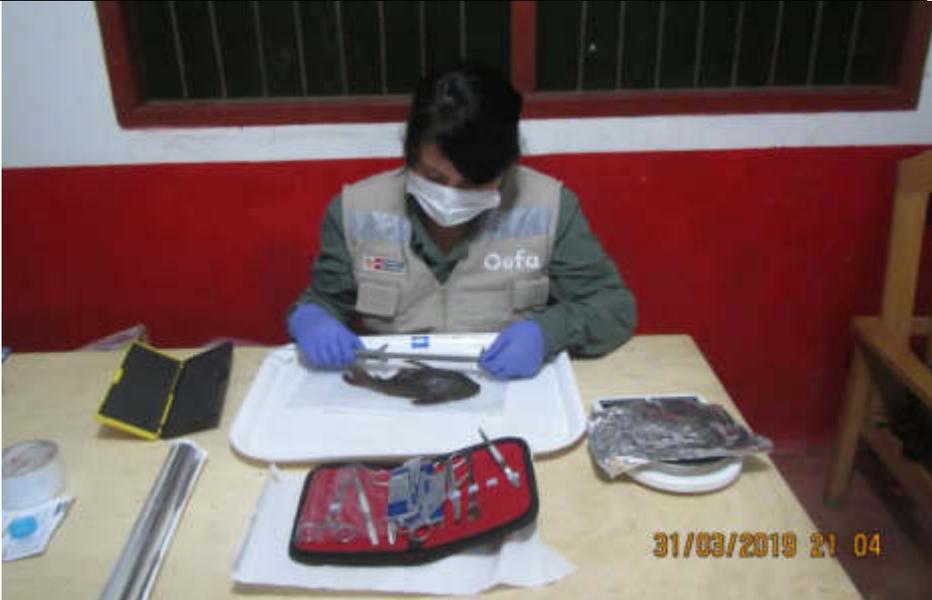
Distrito	Urarinas	Provincia	Loreto	Departamento	Loreto
FOTOGRAFÍA N.º 15					
<p>Extracción de tejido muscular en peces</p>

Procesamiento (medida y pesado) de las muestras de necton para la extracción de tejido muscular

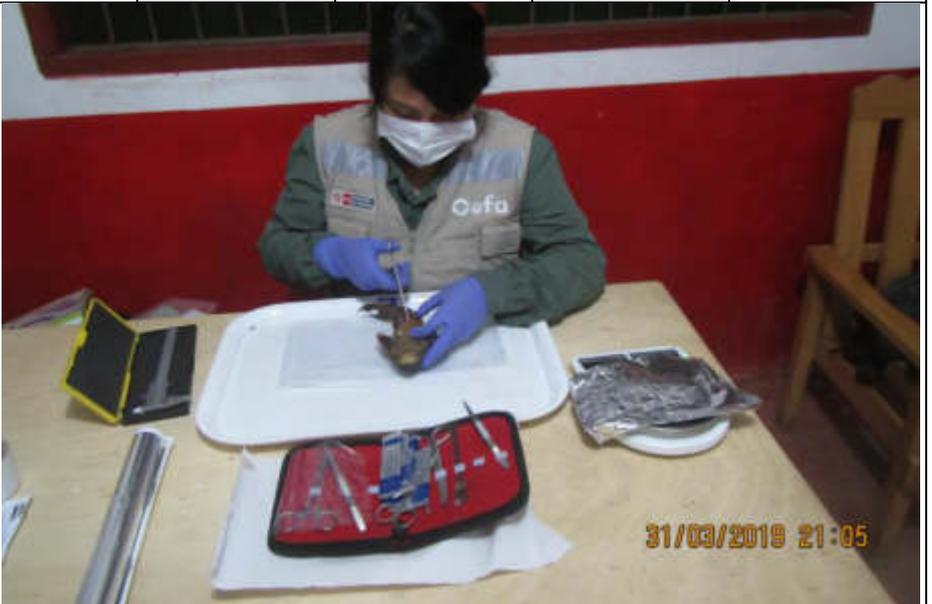
Distrito	Urarinas	Provincia	Loreto	Departamento	Loreto
FOTOGRAFÍA N.º 16					
<p>Extracción de tejido muscular en peces</p>

Descripción:					
Diseción de las muestras de necton para la extracción de tejido muscular

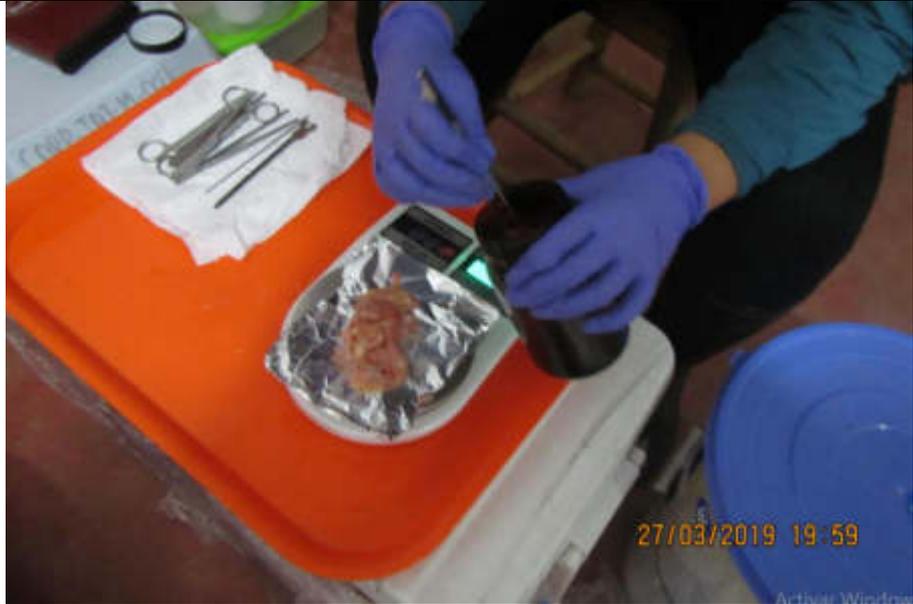
FOTOGRAFÍA N.º 17

Descripción: Pesado del tejido extraído para verificar la cantidad de muestra requerida por el laboratorio

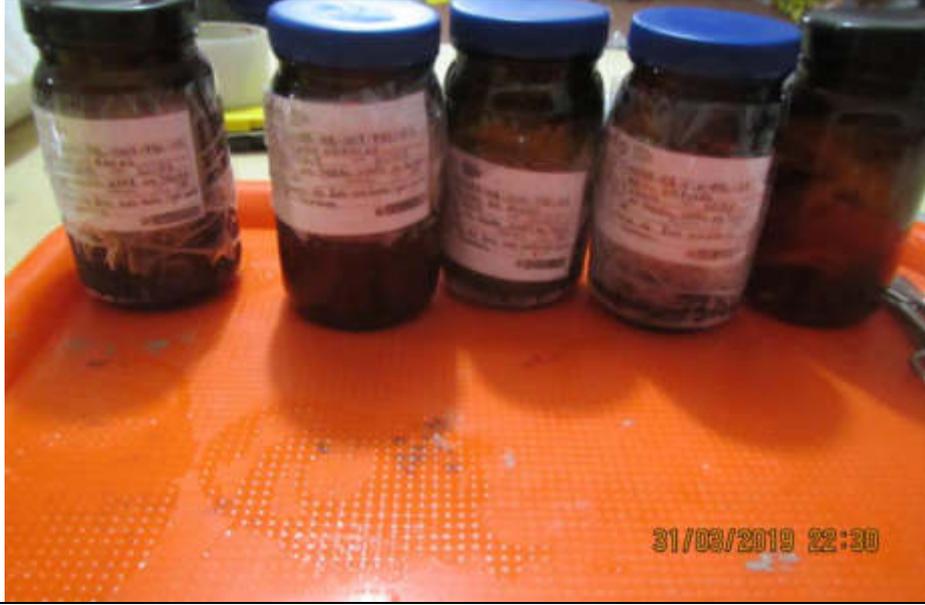
FOTOGRAFÍA N.º 18

Descripción: Muestra acondicionada para su envío al laboratorio encargado del análisis

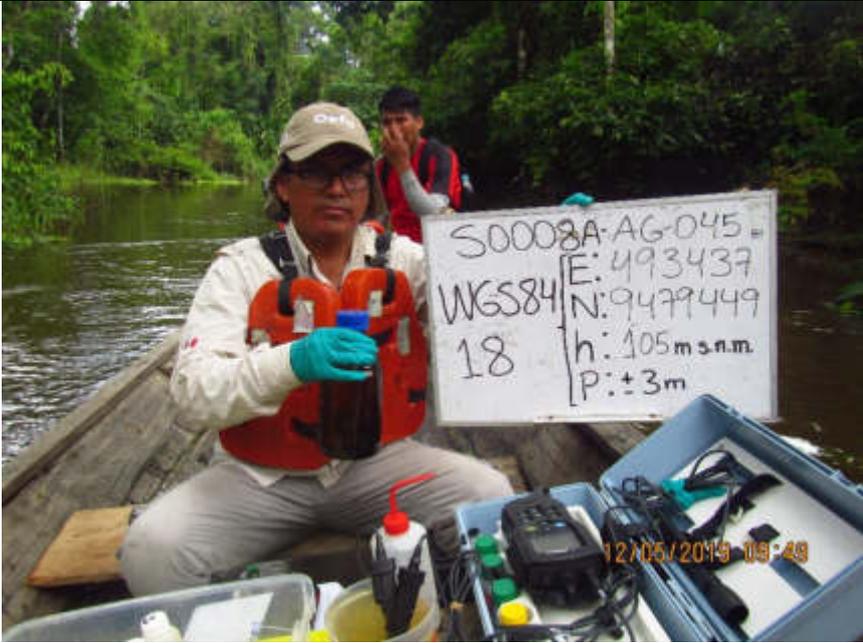
Fecha: 12/05/2019					
Hora: 09:49					
COORDENADAS UTM -WGS 84 – ZONA 18M					
Este (m): 493437					
Norte (m): 9479449					
Altitud (m s.n.m): 105					
Precisión: ± 3					
DESCRIPCIÓN:		Muestra de agua superficial tomada en el punto S0008A-AG-045.			
Evaluación ambiental adicional de calidad de agua superficial, sedimento y fotogrametría en el sitio S0008-A, ubicado en el ámbito de la cuenca del río Marañón, en el distrito de Urarinas, provincia y departamento de Loreto					
CUE: 2019-05-0018			CUC: 002-5-2019-402		
Distrito	Urarinas	Provincia	Loreto	Departamento	Loreto

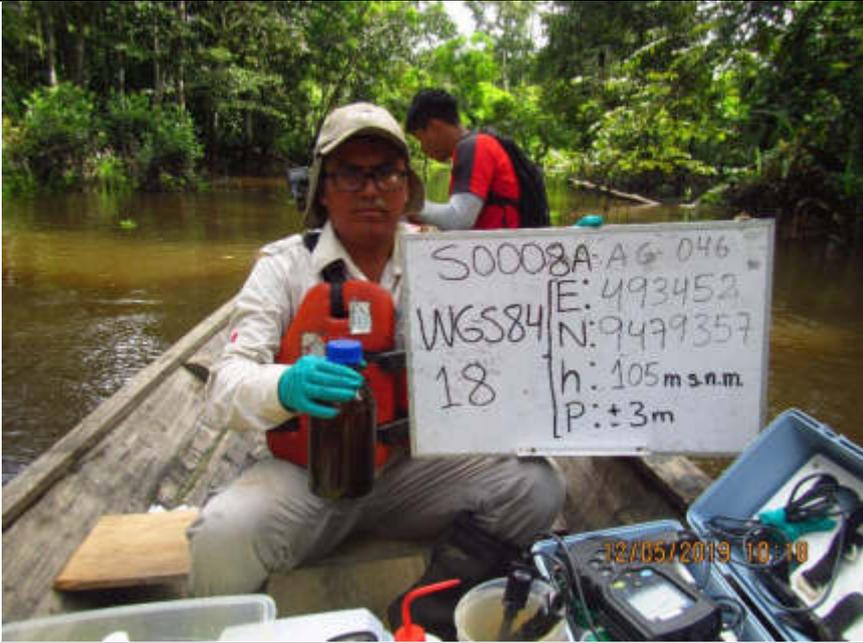
FOTOGRAFÍA N.º 2 S0008A-AG-046

Fecha: 12/05/2019					
Hora: 10:18					
COORDENADAS UTM -WGS 84 – ZONA 18M					
Este (m): 493452					
Norte (m): 9479357					
Altitud (m s.n.m): 105					
Precisión: ± 3					
DESCRIPCIÓN:		Muestra de agua superficial tomada en el punto S0008A-AG-046.
