**INFORME N° 00361-2019-OEFA/DEAM-SSIM**

ASUNTO : Informe de Evaluación Ambiental para la identificación del sitio impactado por actividades de hidrocarburos con código S0008-A, ubicado en el ámbito de la cuenca del río Marañón, distrito de Urarinas, provincia y departamento de Loreto.

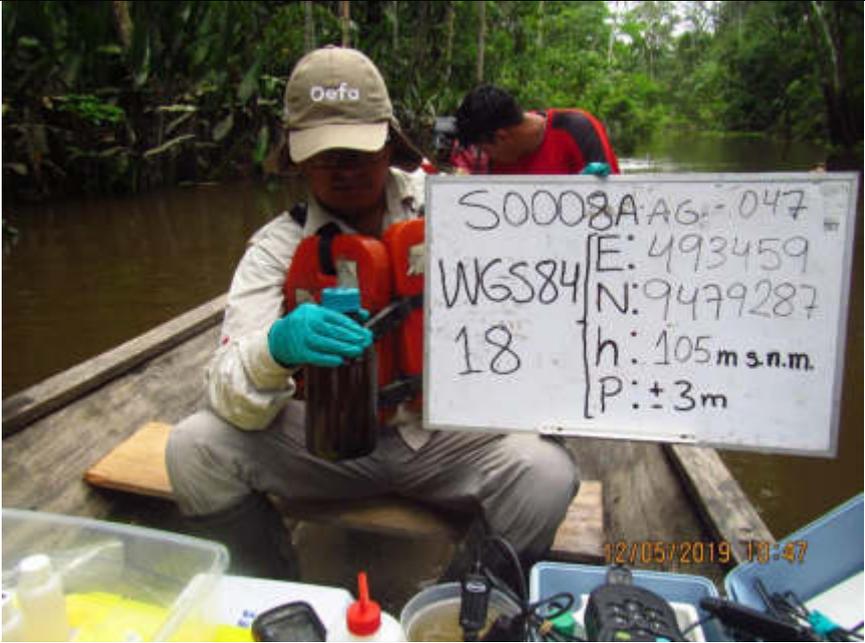
Distrito	Urarinas	Provincia	Loreto	Departamento	Loreto
FOTOGRAFÍA N.º 3 S0008A-AG-047

Fecha: 12/05/2019					
Hora: 10:47					
COORDENADAS UTM -WGS 84 – ZONA 18M					
Este (m): 493459					
Norte (m): 9479287					
Altitud (m s.n.m): 105					
Precisión: ± 3					
DESCRIPCIÓN:	Muestra de agua superficial tomada en el punto S0008A-AG-047.

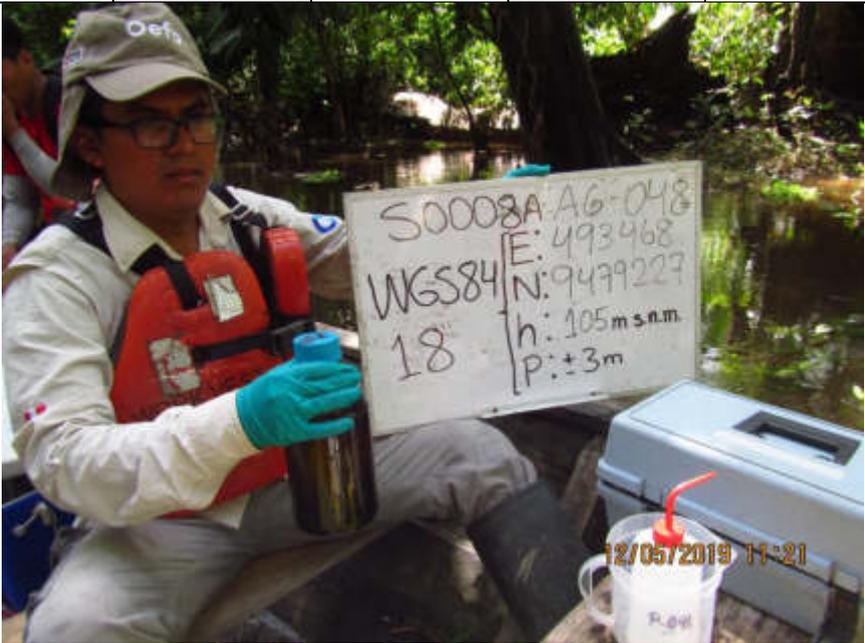
Distrito	Urarinas	Provincia	Loreto	Departamento	Loreto
FOTOGRAFÍA N.º 4 S0008A-AG-048

Fecha: 12/05/2019					
Hora: 11:21					
COORDENADAS UTM -WGS 84 – ZONA 18M					
Este (m): 493468					
Norte (m): 9479227					
Altitud (m s.n.m): 105					
Precisión: ± 3					
DESCRIPCIÓN:	Muestra de agua superficial tomada en el punto S0008A-AG-048.

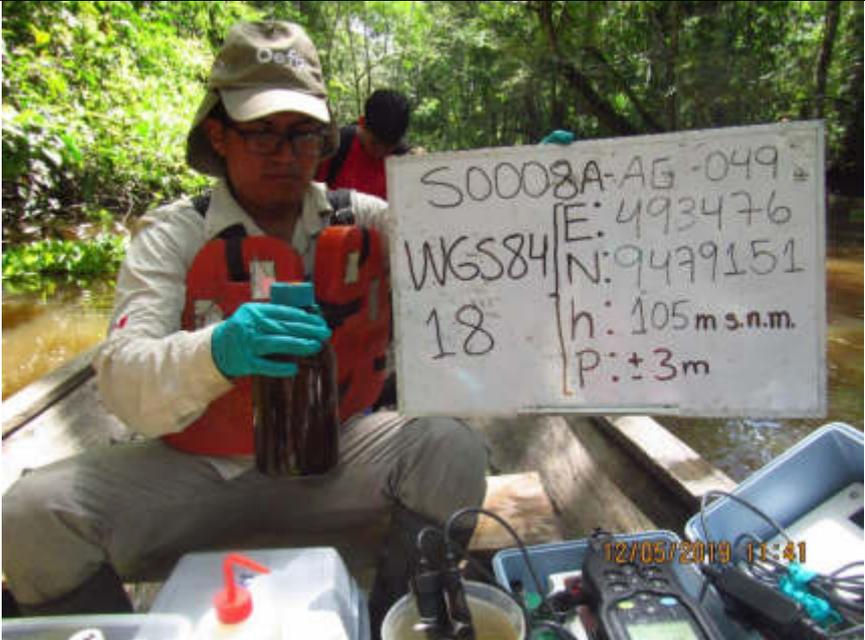
Fecha: 12/05/2019					
Hora: 11:41					
COORDENADAS UTM -WGS 84 – ZONA 18M					
Este (m): 493476					
Norte (m): 9479151					
Altitud (m s.n.m): 105					
Precisión: ± 3					
DESCRIPCIÓN:		Muestra de agua superficial tomada en el punto S0008A-AG-049.			
Evaluación ambiental adicional de calidad de agua superficial, sedimento y fotogrametría en el sitio S0008-A, ubicado en el ámbito de la cuenca del río Marañón, en el distrito de Urarinas, provincia y departamento de Loreto					
CUE: 2019-05-0018			CUC: 002-5-2019-402		
Distrito	Urarinas	Provincia	Loreto	Departamento	Loreto

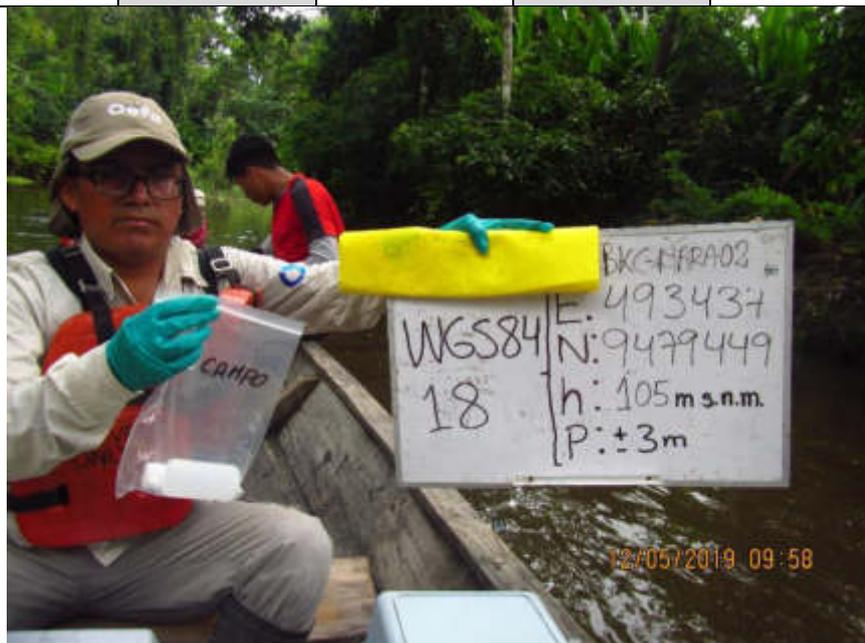
Distrito	Urarinas	Provincia	Loreto	Departamento	Loreto
FOTOGRAFÍA N.º 8 BKC-MARA-02					
Fecha: 12/05/2019					
Hora: 09:58					
COORDENADAS UTM -WGS 84 – ZONA 18M					
Este (m): 493437					
Norte (m): 9479449					
Altitud (m s.n.m): 105					
Precisión: ± 3					
DESCRIPCIÓN: Muestra Blanco de Campo codificada como BKC-MARA-02

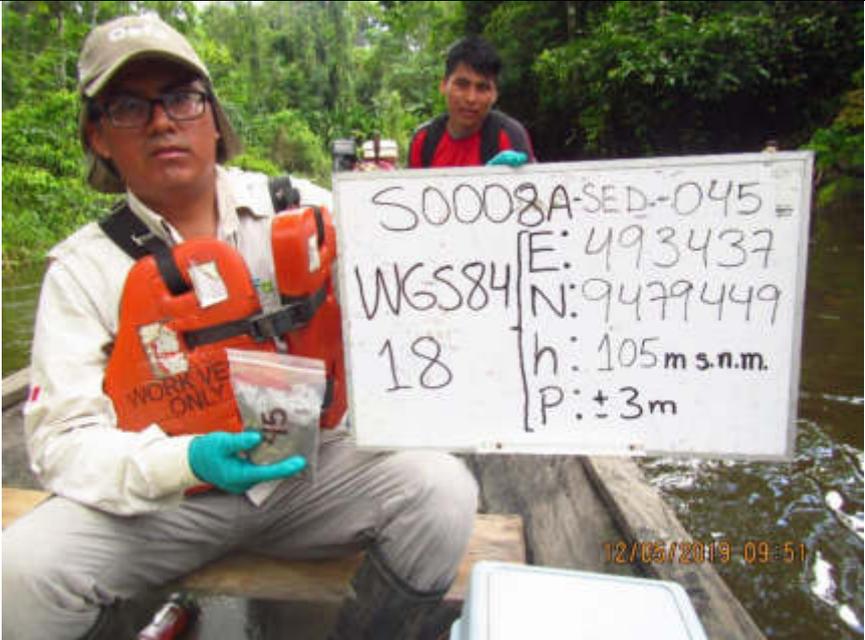
Distrito	Urarinas	Provincia	Loreto	Departamento	Loreto
FOTOGRAFÍA N.º 9 S0008A-SED-045

Muestra de sedimento tomada en el punto S0008A-SED-045.

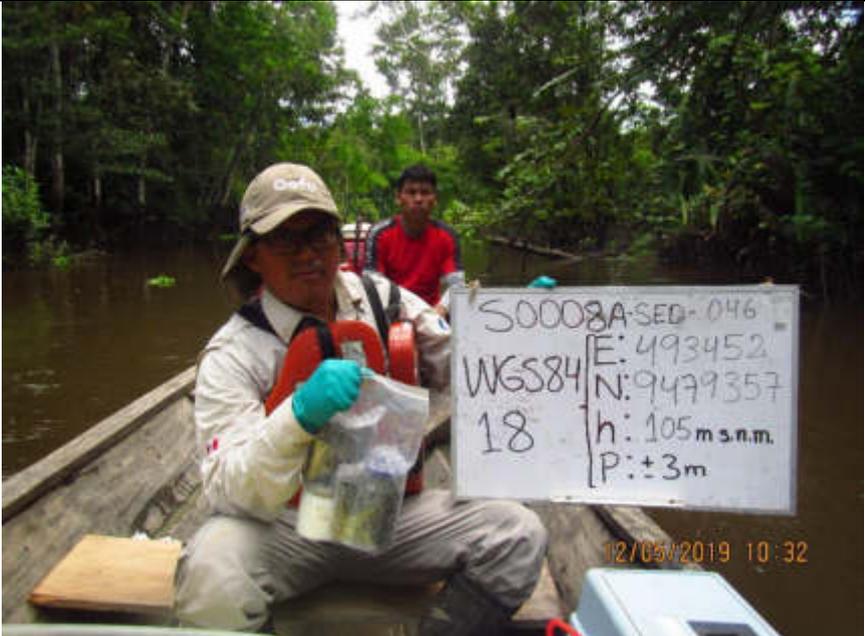
Distrito	Urarinas	Provincia	Loreto	Departamento	Loreto
FOTOGRAFÍA N.º 10 S0008A-SED-046

Muestra de sedimento tomada en el punto S0008A-SED-046.

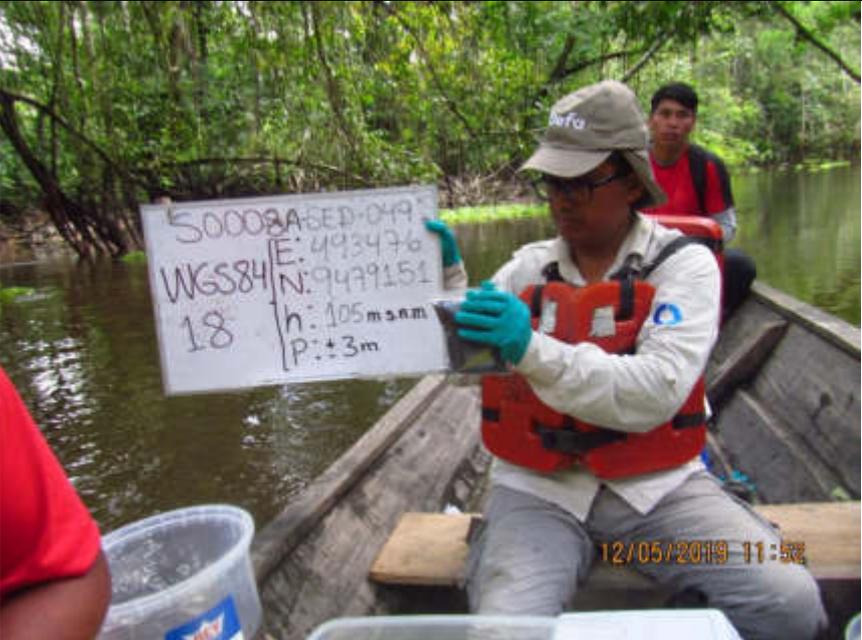
Distrito	Urarinas	Provincia	Loreto	Departamento	Loreto
FOTOGRAFÍA N.º 13 S0008A-SED-049					
Fecha: 12/05/2019					
Hora: 11:52					
COORDENADAS UTM -WGS 84 – ZONA 18M					
Este (m): 493476					
Norte (m): 9479151					
Altitud (m s.n.m): 105					
Precisión: ± 3

Muestra de sedimento tomada en el punto S0008A-SED-049.

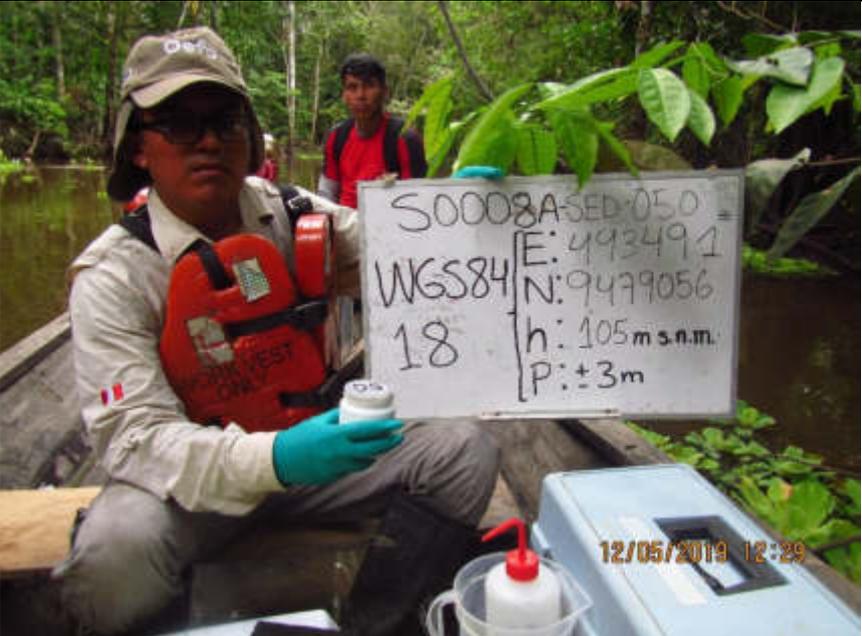
Distrito	Urarinas	Provincia	Loreto	Departamento	Loreto
FOTOGRAFÍA N.º 14 S0008A-SED-050					
Fecha: 12/05/2019					
Hora: 12:29					
COORDENADAS UTM -WGS 84 – ZONA 18M					
Este (m): 493491					
Norte (m): 9479056					
Altitud (m s.n.m): 105					
Precisión: ± 3

Muestra de sedimento tomada en el punto S0008A-SED-050.

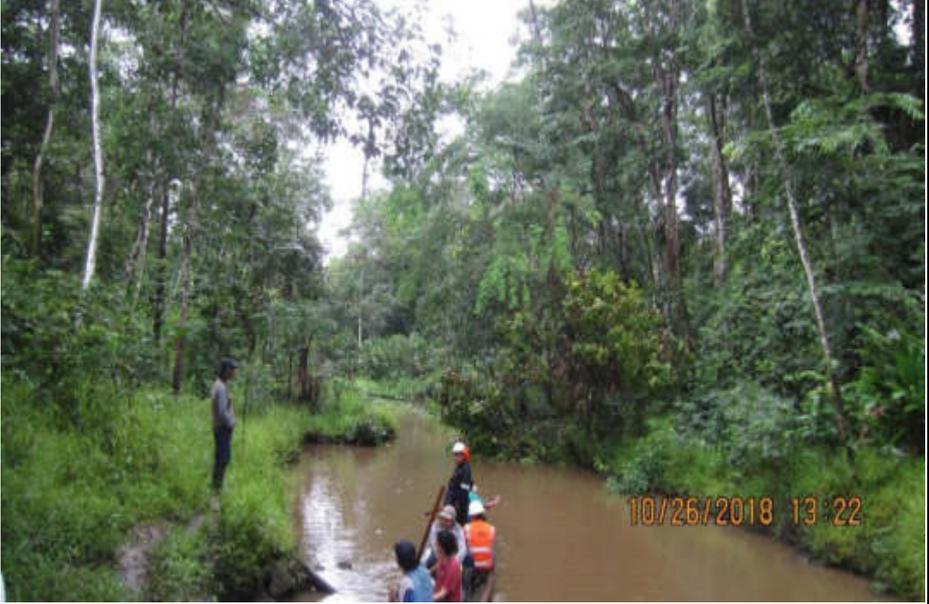
Fecha: 26/10/2018					
Hora: 13:22 horas					
COORDENADAS UTM -WGS84 – ZONA 18M					
Este (m): 493444					
Norte (m): 9479430					
Altitud (m s.n.m): 91					
Precisión: ± 3					
DESCRIPCIÓN:	Vista panorámica del sitio S0008-A, en el punto de muestreo PUNTO 3, donde se observa la quebrada Sapuchal y su entorno; asimismo, se aprecia vegetación herbácea y arbórea circundante. No se registró presencia de hidrocarburo a nivel organoléptico.

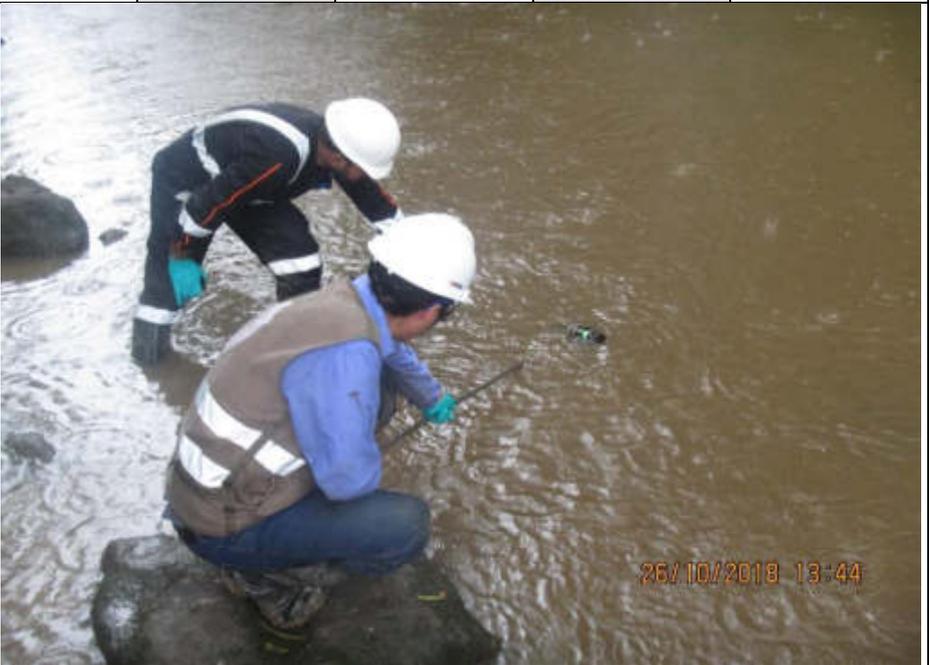
Fecha: 26/10/2018					
Hora: 13:44 horas					
COORDENADAS UTM -WGS84 – ZONA 18M					
Este (m): 493444					
Norte (m): 9479430					
Altitud (m s.n.m): 91					
Precisión: ± 3					
DESCRIPCIÓN:	Primera etapa de evaluación: muestreo de agua superficial en el punto de muestreo PUNTO 3, con la participación de personal de Petroperú S.A, monitor ambiental y apoyos locales de la comunidad nativa San Pedro; en el cual, no se identificó presencia de hidrocarburos a nivel organoléptico.

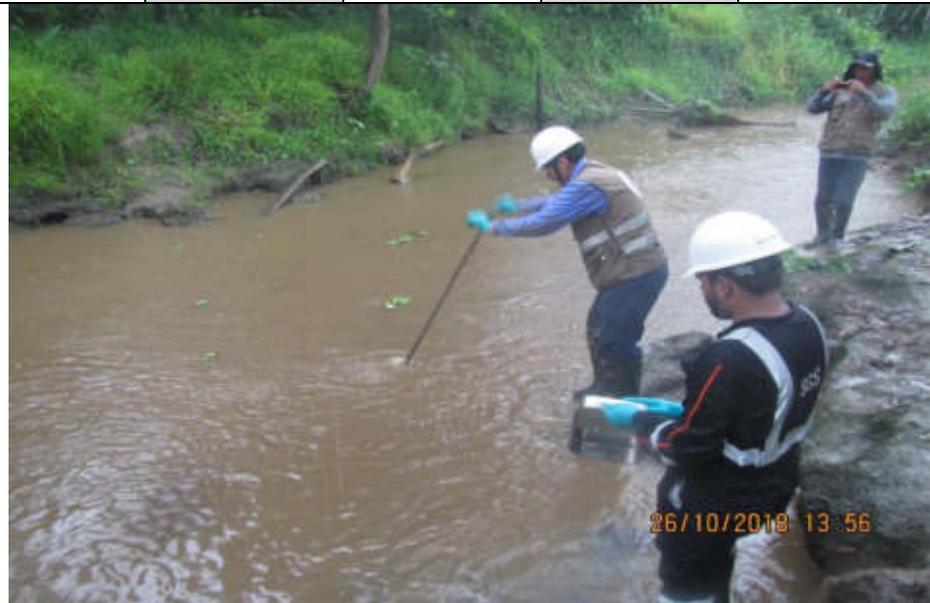
Primera etapa de evaluación: muestreo de sedimentos en el punto de muestreo PUNTO 3, con la participación de personal de Petroperú S.A, monitor ambiental y apoyos locales de la comunidad nativa San Pedro; en el cual, no se identificó presencia de hidrocarburos a nivel organoléptico.

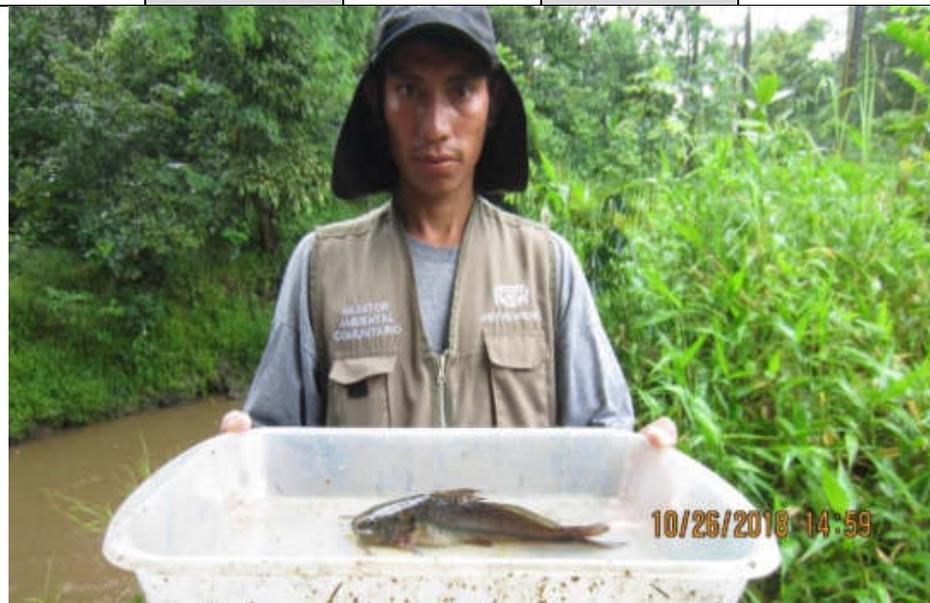
Primera etapa de evaluación: Colecta de comunidades hidrobiológicas en el punto de muestreo PUNTO 3, con la participación del monitor ambiental de la comunidad nativa San Pedro.

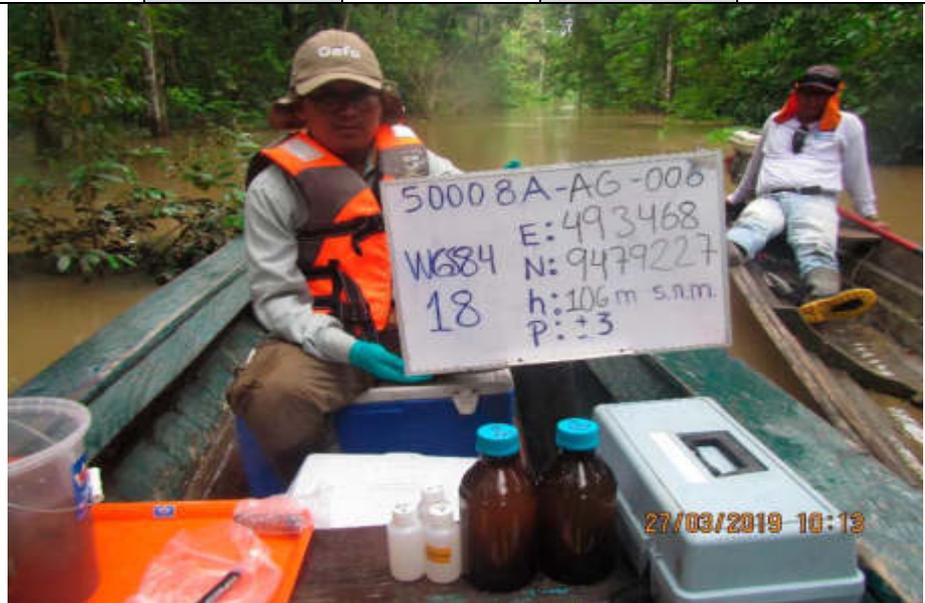
Segunda etapa de evaluación: muestreo de agua superficial en el punto de muestreo S0008A-AG-006; en el cual, no se identificó presencia de hidrocarburos a nivel organoléptico.

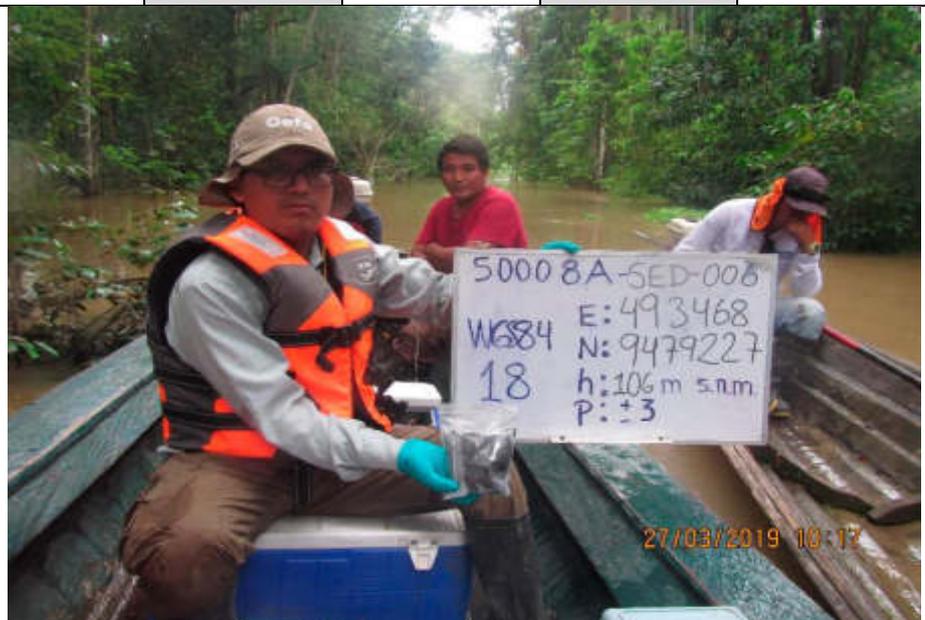
Segunda etapa de evaluación: muestreo de sedimentos en el punto de muestreo S0008A-SED-006; en el cual, no se identificó presencia de hidrocarburos a nivel organoléptico.

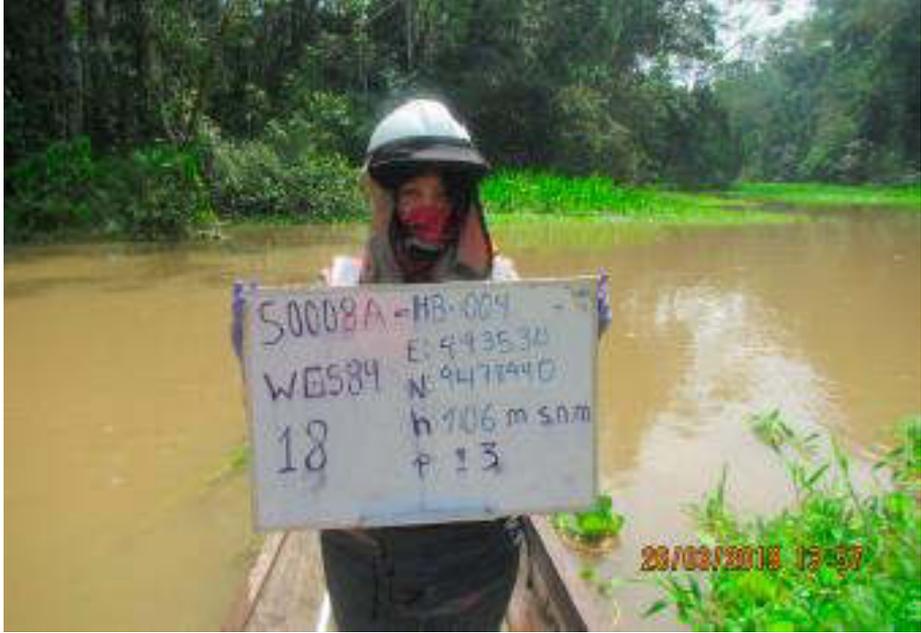
Fecha: 27/03/2019					
Hora: 13:57 horas					
COORDENADAS UTM -WGS84 – ZONA 18M					
Este (m): 0493530					
Norte (m): 9478940					
Altitud (m s.n.m): 106					
Precisión: ± 3					
DESCRIPCIÓN:		Segunda etapa de evaluación: ubicación del punto de muestreo de hidrobiología S0008A-HB-004.

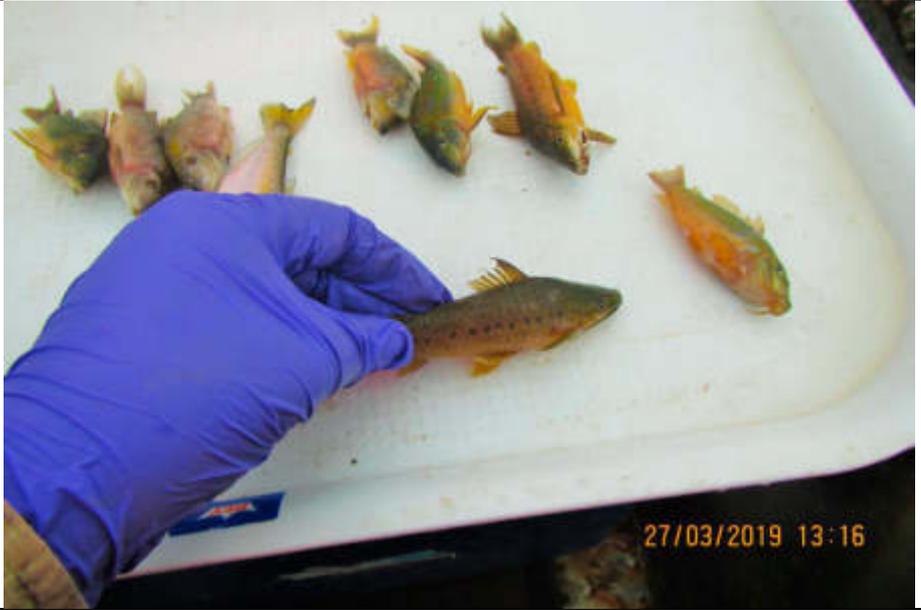
Fecha: 27/03/2019					
Hora: 13:16 horas					
COORDENADAS UTM -WGS84 – ZONA 18M					
Este (m): 0493530					
Norte (m): 9478940					
Altitud (m s.n.m): 106					
Precisión: ± 3					
DESCRIPCIÓN:		Segunda etapa de evaluación: Colecta de comunidades hidrobiológicas en el punto de muestreo S0008A-HB-004.

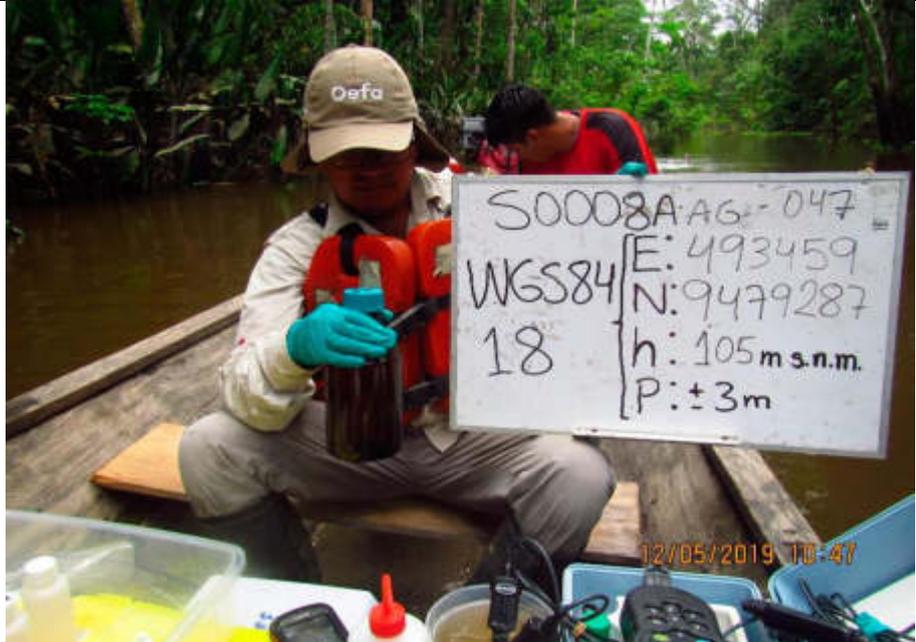
Distrito	Ururinas	Provincia	Loreto	Departamento	Loreto
FOTOGRAFÍA N.º 9 S0008A-AG-047					
Fecha: 12/05/2019					
Hora: 10:47 horas					
COORDENADAS UTM -WGS84 – ZONA 18M					
Este (m): 0493459					
Norte (m): 9479287					
Altitud (m s.n.m): 105					
Precisión: ± 3

Tercera etapa de evaluación: muestreo de agua superficial en el punto de muestreo S0008A-AG-047; en el cual, no se identificó presencia de hidrocarburos a nivel organoléptico.

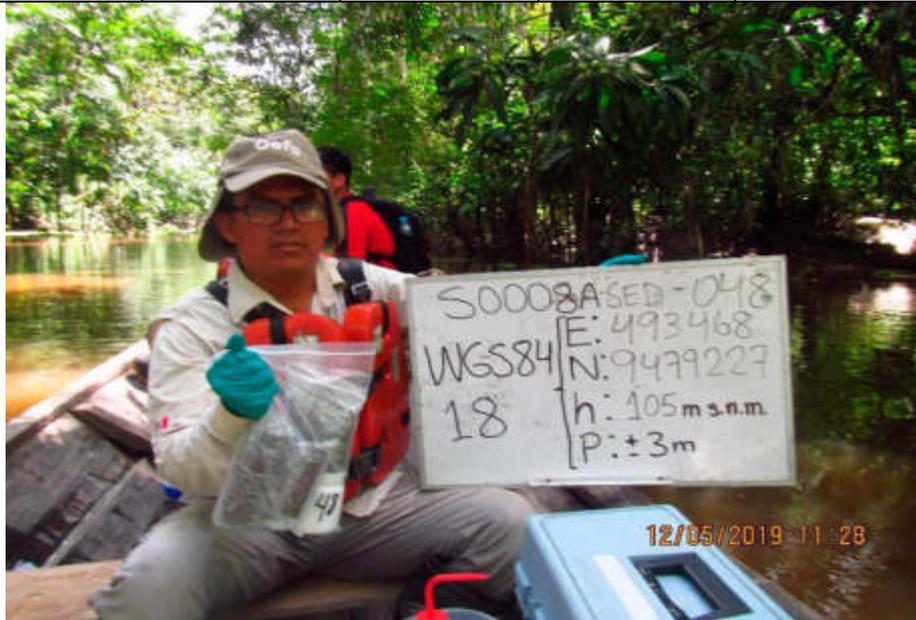
Distrito	Ururinas	Provincia	Loreto	Departamento	Loreto
FOTOGRAFÍA N.º 10 S0008A-AG-048					
Fecha: 12/05/2019					
Hora: 11:28 horas					
COORDENADAS UTM -WGS84 – ZONA 18M					
Este (m): 0493468					
Norte (m): 9479227					
Altitud (m s.n.m): 105					
Precisión: ± 3

Tercera etapa de evaluación: muestreo de sedimentos en el punto de muestreo S0008A-SED-048; en el cual, no se identificó presencia de hidrocarburos a nivel organoléptico.
