INFORME N° 00357-2019-OEFA/DEAM-SSIM

- A** : **FRANCISCO GARCÍA ARAGÓN**
Director de Evaluación Ambiental
- DE** : **ARMANDO MARTÍN ENEQUE PUICÓN**
Subdirector de Sitios Impactados
- MILENA JENNY LEÓN ANTUNEZ**
Coordinadora de Sitios Impactados
- ASUNTO** : Informe de Evaluación Ambiental para la identificación del sitio impactado por actividades de hidrocarburos con código S0211, ubicado en el ámbito la cuenca del río Pastaza, distrito de Andoas, provincia de Datem del Marañón, departamento de Loreto.
- CUE** : 2018-05-0019
- REFERENCIA** : Planefa 2019¹
Informe N.° 0182-2018-OEFA/DEAM-SSIM
Informe N.° 0351-2018-OEFA/DEAM-SSIM
- FECHA** : Lima, 29 de agosto de 2019

a.	Zona evaluada	Sitio con código S0211 ubicado en el ámbito de la cuenca del río Pastaza.
b.	Problemática identificada	Evaluar la calidad ambiental del sitio S0211 para su identificación como sitio impactado por actividades de hidrocarburos y la estimación del nivel de riesgo a la salud y al ambiente.
c.	La actividad se realizó en el marco de	Planefa 2019
d.	Periodo de ejecución	Del 02 al 05 de abril de 2019
e.	Tipo de evaluación	Identificación de Sitios Impactados por actividades de Hidrocarburos según normativa esp

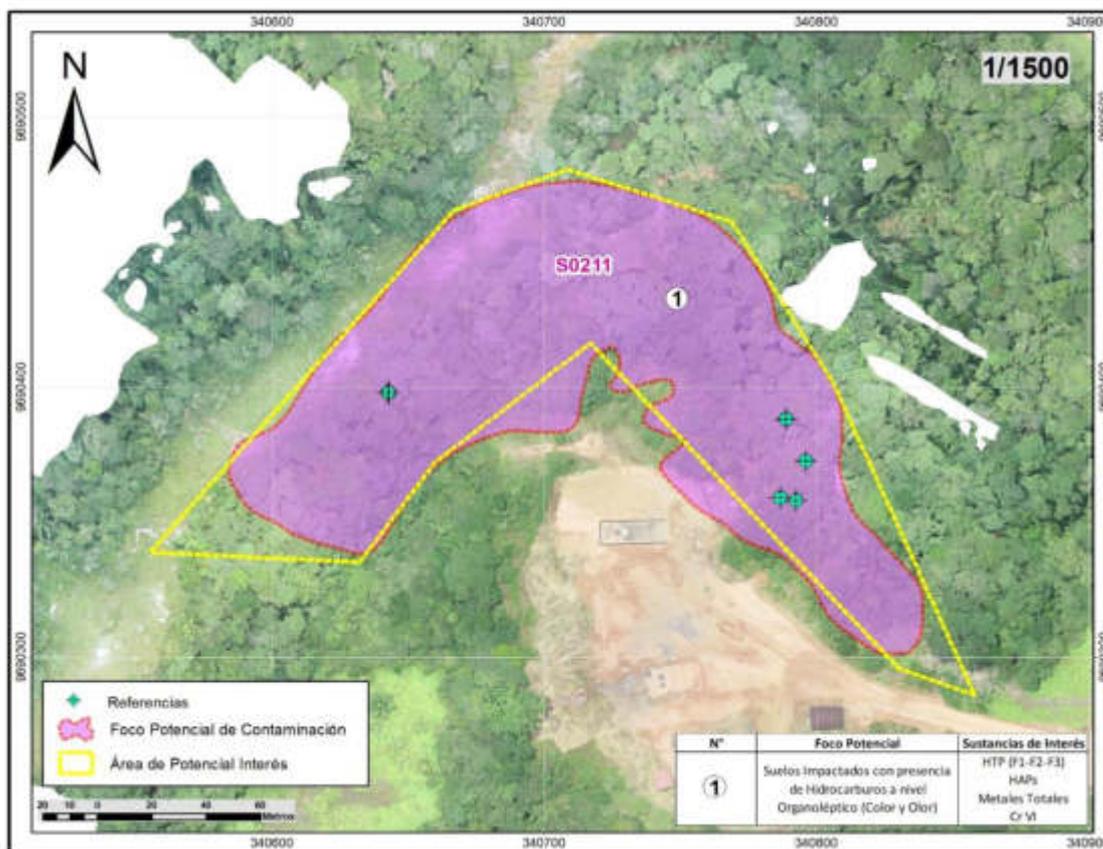
Figura 3-2. Focos potenciales de contaminación en el sitio S0211

La Figura 3-2 presenta un mapa con la demarcación de los focos potenciales de contaminación identificados en el sitio y sus posibles sustancias de interés.

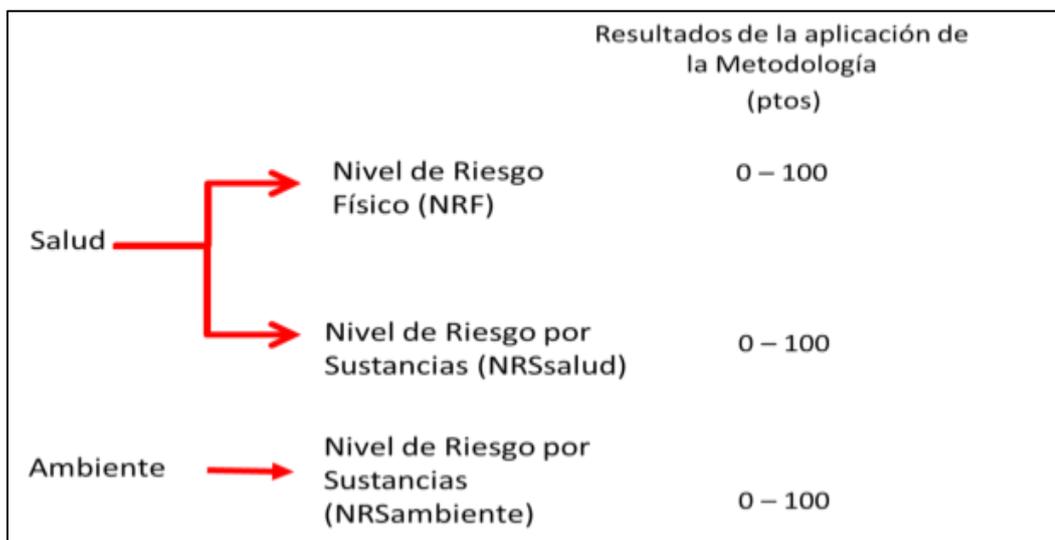
Figura 7-5. Indicadores de riesgos por presencia de peligros de tipo físico y por presencia de sustancias contaminantes

Cabe recordar que la metodología, establece tres indicadores que muestran los riesgos por la presencia de peligros de tipo físico y por la presencia de sustancias contaminantes.

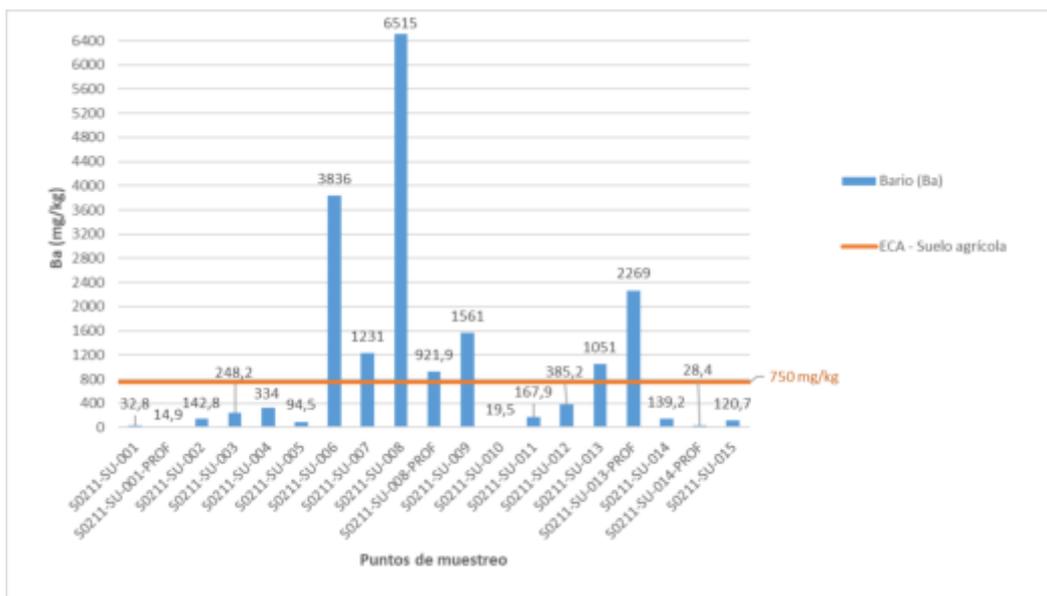
Figura 8-1. Resultados de bario (Ba) en suelo para el sitio S0211

En la Figura 8-1 se presentan las concentraciones de bario en las muestras de suelo del sitio S0211, en la cual se puede apreciar que de las diecinueve (19) muestras nativas tomadas en el sitio, las muestras de los puntos S0211-SU-006, S0211-SU-007, S0211-SU-008, S0211-SU-008-PROF (tomada a una profundidad menor a 1,6 m), S0211-SU-009, S0211-SU-013 y S0211-SU-013-PROF (tomada a una profundidad menor a 1,6 m) superaron el ECA para suelo de uso agrícola.

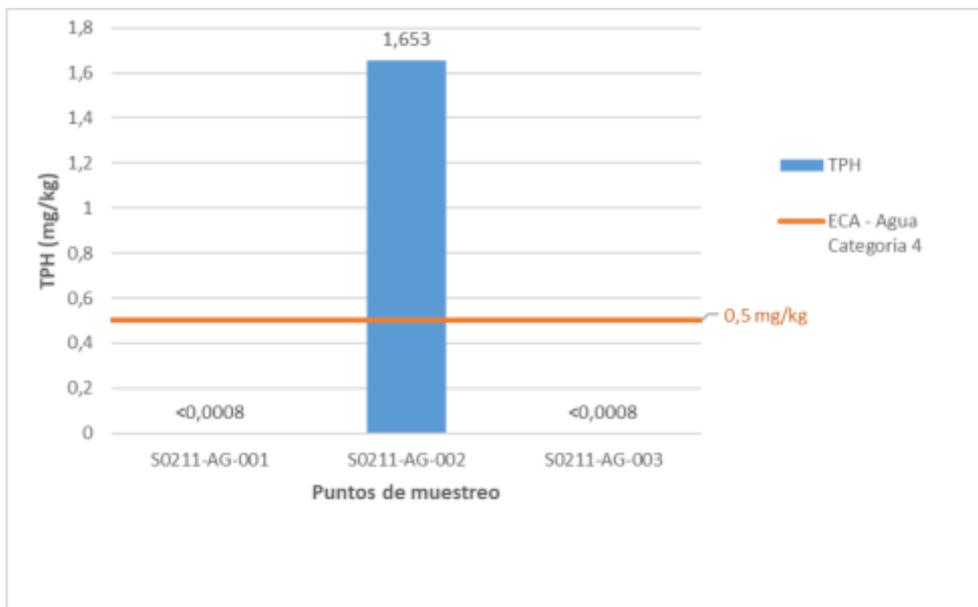
Figura 8-7. Resultados de Hidrocarburos totales de petróleo (TPH) en agua superficial para el sitio S0211

En la Figura 8-7 se presentan las concentraciones de TPH en las muestras de agua superficial del sitio S0211, en la cual se puede apreciar que de las tres (03) muestras tomadas en el sitio, la muestra del punto S0211-AG-002, superó el ECA para agua, categoría 4: conservación del ambiente acuático para ríos de la selva.

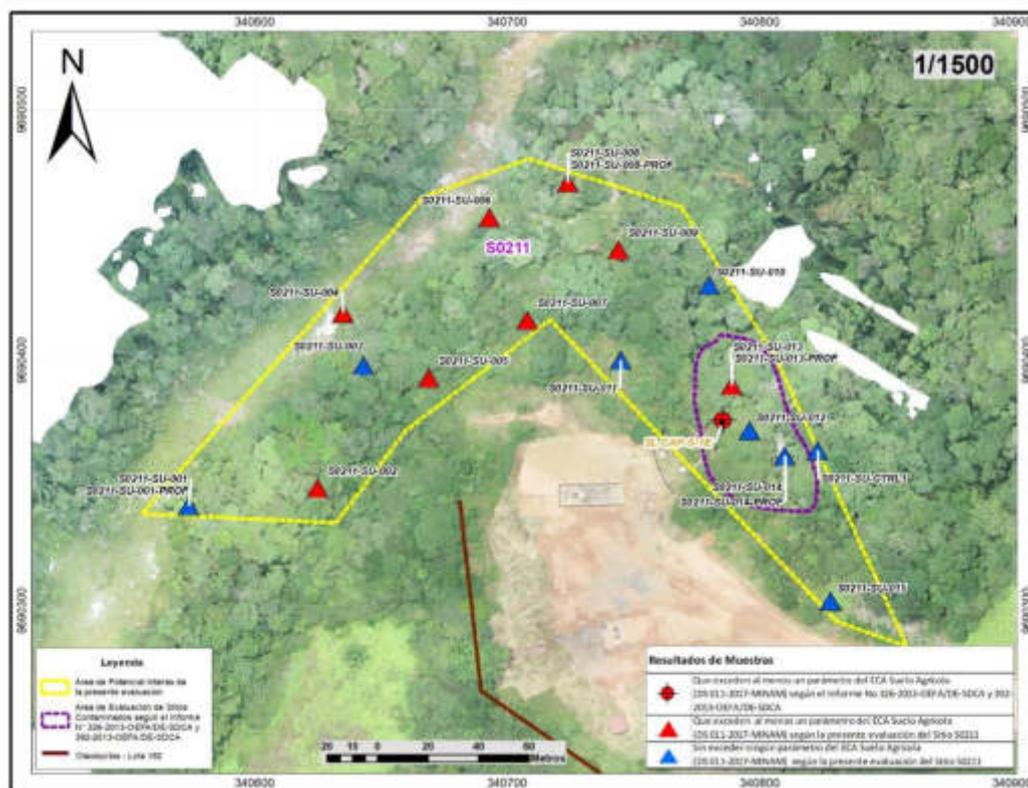
Figura 9-1. Áreas de antecedentes y puntos de muestreo

N.º 002-2013-MINAM). En la presente evaluación se tiene que además de la fracción F2, también excedió la fracción F3, así como en los metales plomo (Pb), bario (Ba) y cadmio (Cd), para suelo agrícola (Decreto Supremo N.º 011-2017-MINAM) en el sitio S0211.

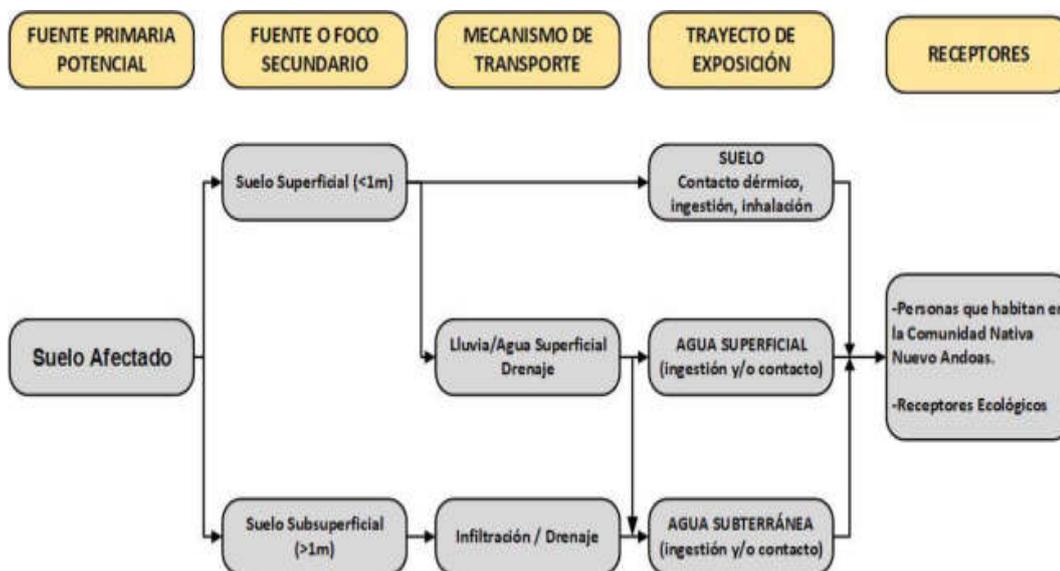
Figura 9-2. Esquema del Modelo conceptual inicial para el sitio S0211

Para el sitio de S0211 se estableció el esquema conceptual que muestra la interacción del sitio con el componente ambiental suelo.

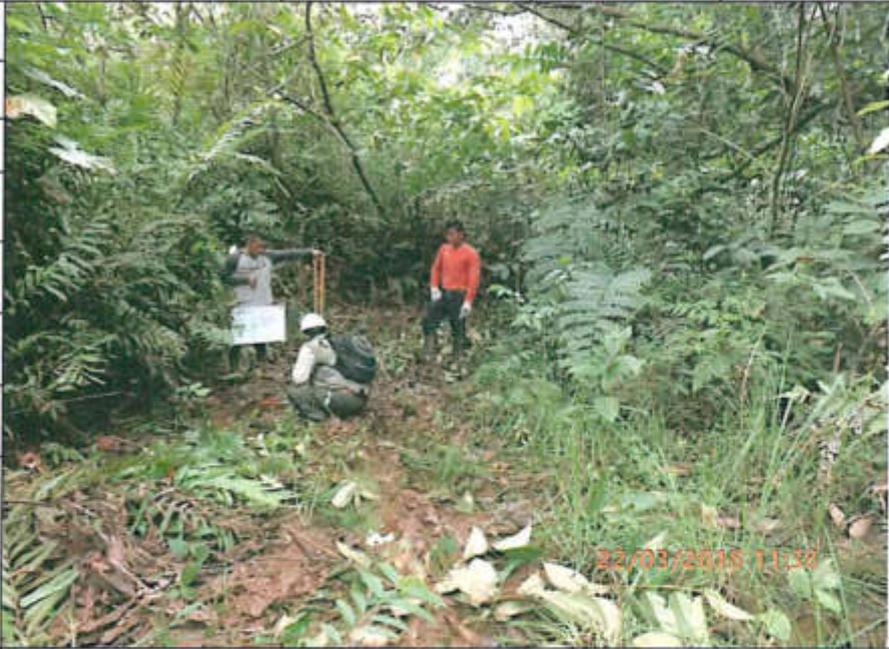
Distrito	Andoas	Provincia	Datem del Maraón	Departamento	Loreto
FOTOGRAFÍA N.º 5 R000134					
Fecha: 22/03/2018					
Hora: 11:38 horas					
COORDENADAS UTM -WGS84 – ZONA 18M					
Este (m): 0340796					
Norte (m): 9690373					
Altitud (m.s.n.m): 220 m					
Precisión: ± 3

<p>22/03/2018 11:38</p>					
DESCRIPCIÓN: Vista panorámica del sitio S0211, se observa vegetación herbácea, arbustiva y arbórea.

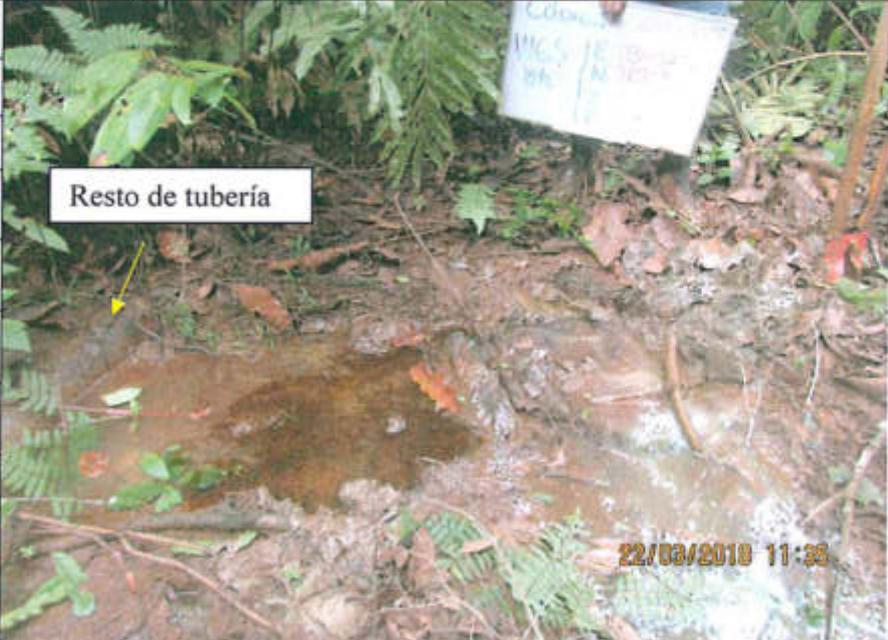
Distrito	Andoas	Provincia	Datem del Maraón	Departamento	Loreto
FOTOGRAFÍA N.º 6 R000134					
Fecha: 22/03/2018					
Hora: 11:35 horas					
COORDENADAS UTM -WGS84 – ZONA 18M					
Este (m): 0340796					
Norte (m): 9690373					
Altitud (m.s.n.m): 220 m					
Precisión: ± 3

<p>Resto de tubería</p> <p>22/03/2018 11:35</p>					
DESCRIPCIÓN: Evaluación organoléptica del componente ambiental suelo en la referencia R000134, se evidenció afectación por hidrocarburos en el suelo saturado; además se observa un resto de tubería.

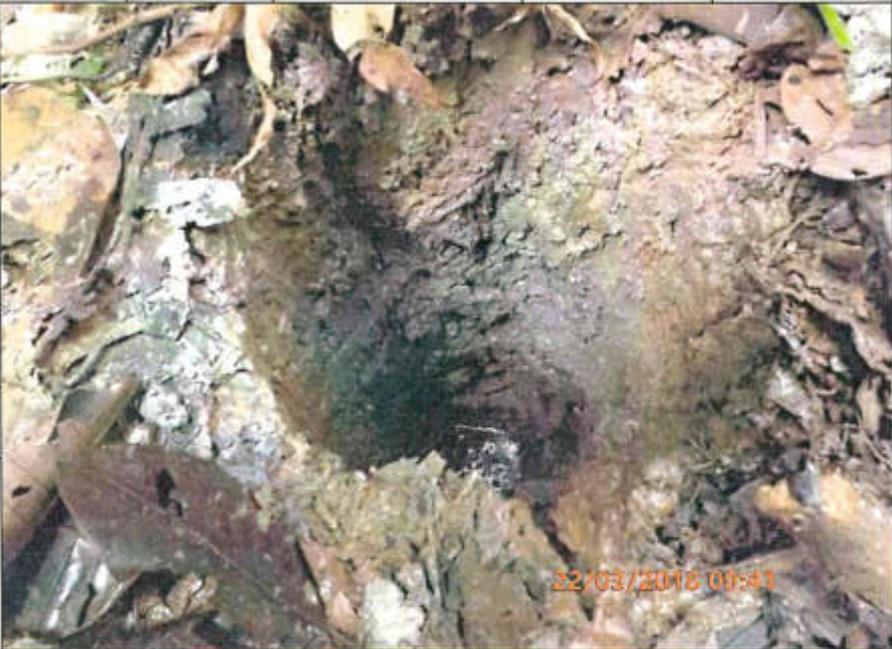
VISITA DE RECONOCIMIENTO DE POSIBLE SITIO IMPACTADO S0211						
CUE: 2018-05-0072			CUC: 03-03-2018-402			
Distrito	Andoas	Provincia	Datem del Maraón	Departamento	Loreto	
FOTOGRAFÍA N.º 7 R001482

Fecha: 22/03/2018						
Hora: 09:41 horas						
COORDENADAS UTM -WGS84 – ZONA 18M						
Este (m): 0340789						
Norte (m): 9690388						
Altitud (m.s.n.m): 218 m						
Precisión: ± 3	22/03/2018 09:41					
DESCRIPCIÓN:	Se observa afectación por hidrocarburos a nivel organoléptico (color, olor e iridiscencia en la capa de agua del suelo saturado) en el perfil del suelo. Dicha excavación se realizó hasta 0,9 m de profundidad.					
VISITA DE RECONOCIMIENTO DE POSIBLE SITIO IMPACTADO S0211						
CUE: 2018-05-0072			CUC: 03-03-2018-402			
Distrito	Andoas	Provincia	Datem del Maraón	Departamento	Loreto	
FOTOGRAFÍA N.º 8 R001482

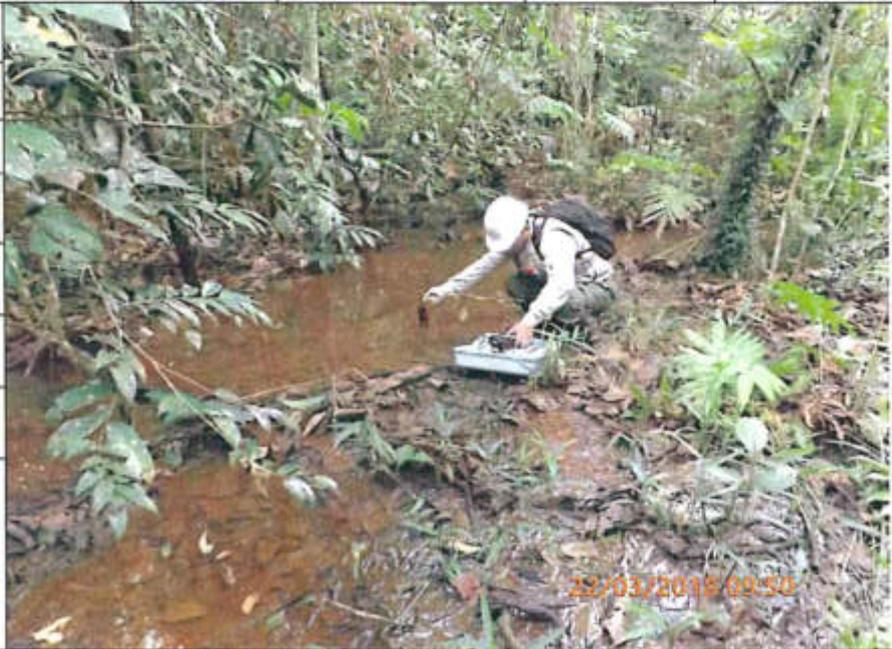
Este (m): 0340789						
Norte (m): 9690388						
Altitud (m.s.n.m): 218 m						
Precisión: ± 3	22/03/2018 09:50					
DESCRIPCIÓN:	En el sitio se encuentra la «Quebrada 1-S0211», en la cual se realizó la evaluación organoléptica y se encontró evidencia de afectación por hidrocarburos (Iridiscencia e hidrocarburos en fase libre).

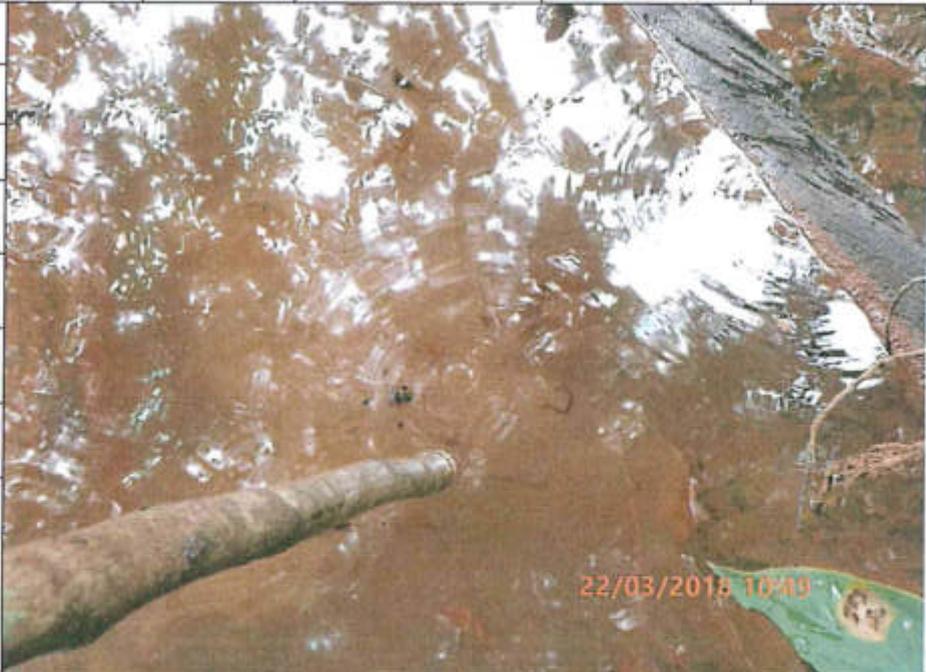
FOTOGRAFÍA N.º 9 R001482					
						Fecha: 22/03/2018					
						Hora: 10:49 horas					
						COORDENADAS UTM -WGS84 – ZONA 18M					
						Este (m): 0340789					
						Norte (m): 9690388					
Altitud (m.s.n.m): 218 m											
Precisión: ± 3											
DESCRIPCIÓN:		Evaluación organoléptica del componente ambiental sedimentos, en el cual se observó afectación por hidrocarburos (desprendimiento de hidrocarburos en fase libre después de realizar los hincados).

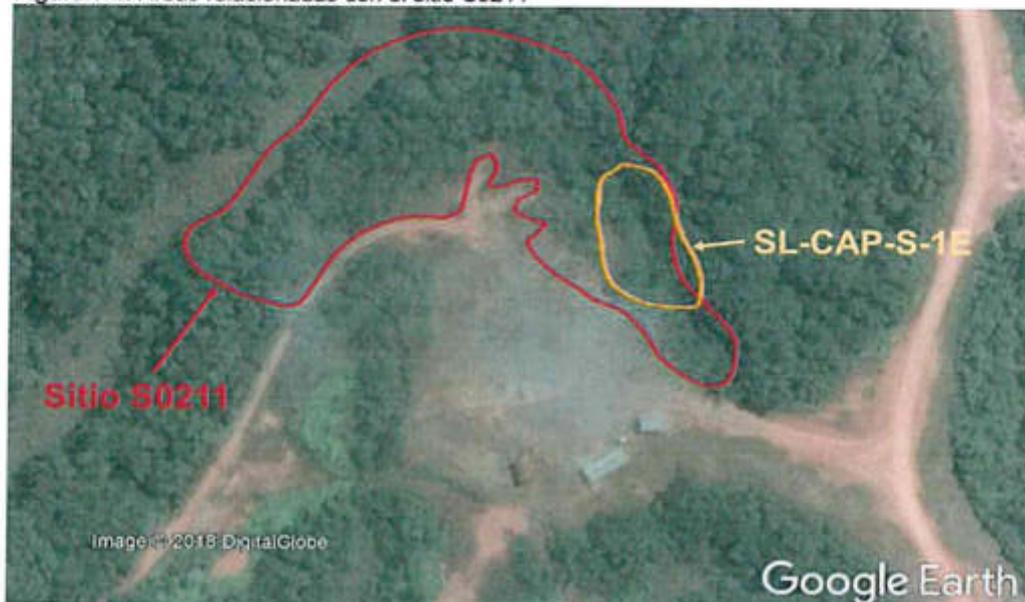
Figura 7-1. Áreas relacionadas con el sitio S0211

32. Para determinar el área de estudio de la evaluación ambiental se consideró el área de 19 271 m² comprendida en el Informe N.º 0182-2018-OEFA/DEAM-SSIM y el área de 2378 m² señalada en el informe N.º 392-2013-OEFA/DE-SDCA (SL-CAP-S-1E), conforme se observa en la Figura 7-1.

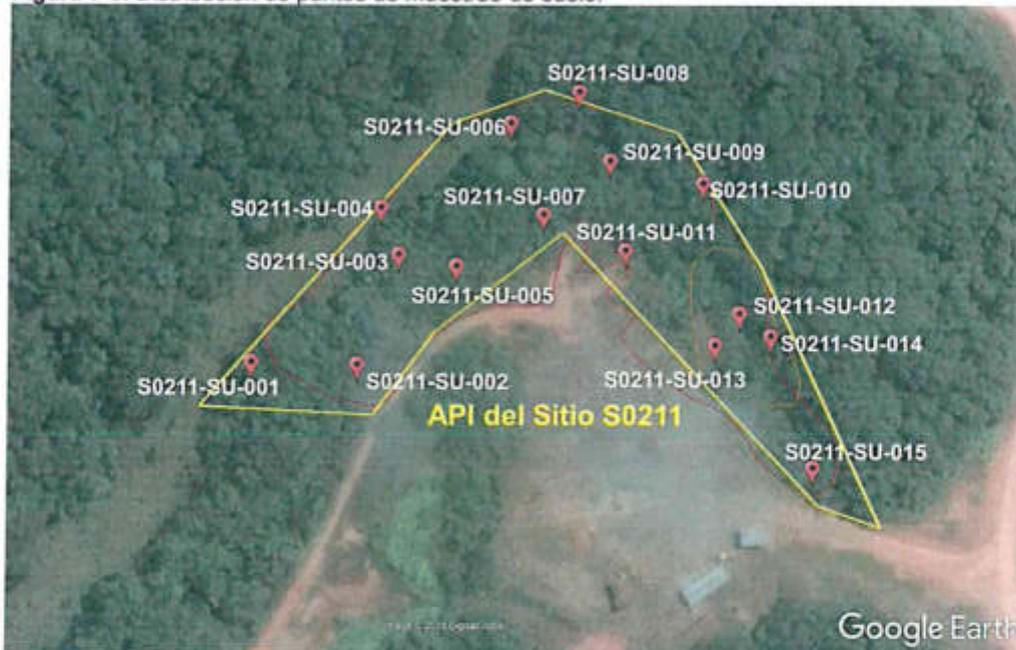
Figura 7-3. Distribución de puntos de muestreo de suelo.

- 38. La distribución de los puntos de muestreo se realiza de modo que cubra el área con información analítica previa (Informe N.º 326-2013-OEFA/DE-SDCA y N.º 392-2013-OEFA/DE-SDCA) y las áreas sin información analítica (informe N.º 0182-2018-OEFA/DEAM-SSIM). En ese sentido, se propone para el presente PEA del sitio S0211 realizar quince (15) puntos de muestreo para confirmar o descartar la presencia de contaminantes presentes en el suelo (Figura 7-3 y Tabla 7-2).

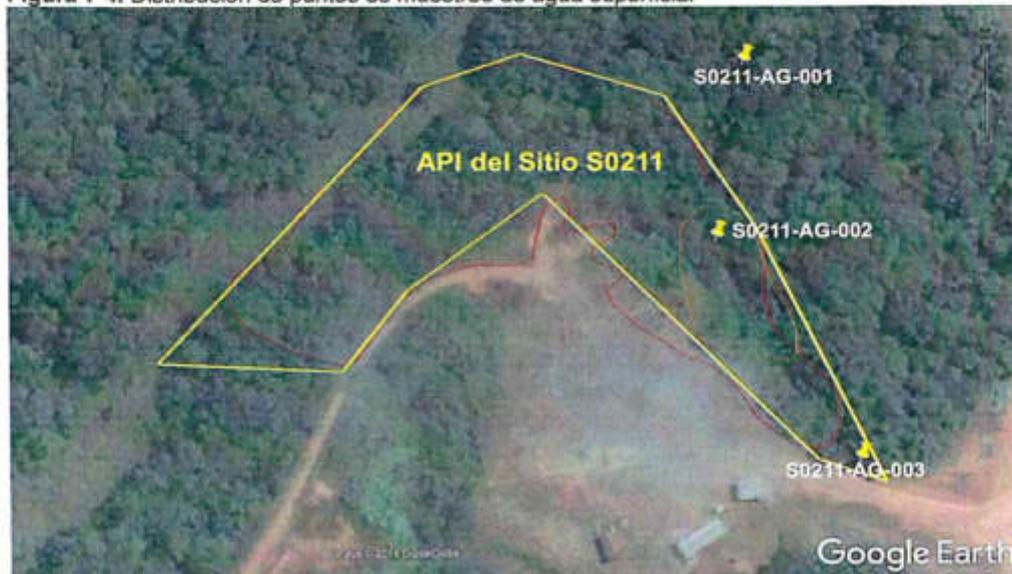
Figura 7-4. Distribución de puntos de muestreo de agua superficial

47. Para la evaluación ambiental del componente agua superficial se consideró la información obtenida en el Informe de visita de reconocimiento, en el que se describe la presencia de una quebrada en la parte baja del sitio con afectación por hidrocarburos a nivel organoléptico, siendo necesario realizar la evaluación de este cuerpo de agua para descartar o afirmar la presencia de contaminantes que podría haber sido movilizado desde el área impactada hacia el cuerpo de agua.
48. El API para el componente agua superficial será el área definida por el tramo de la quebrada que cruza el API establecida para el componente suelo; asimismo, se incluye el área de la quebrada donde se tomará un (1) punto de muestreo ubicado a 88 m al norte del punto de muestreo S0211-AG-002 (Figura 7-4).

50. Para determinar el número y ubicación de puntos de muestreo se analizó la información del Informe de visita de reconocimiento del sitio S0211; asimismo, se tomó en cuenta las guías técnicas de referencia para el muestreo del componente a evaluar.
51. Para el presente PEA del sitio S0211, se propone realizar tres (3) puntos de muestreo a fin de determinar la presencia de posibles contaminantes que podrían haber sido movilizados desde el área impactada hacia el cuerpo de agua. La distribución de los puntos de muestreo se presenta a continuación y se detalla en el mapa respectivo. (Anexo 8).

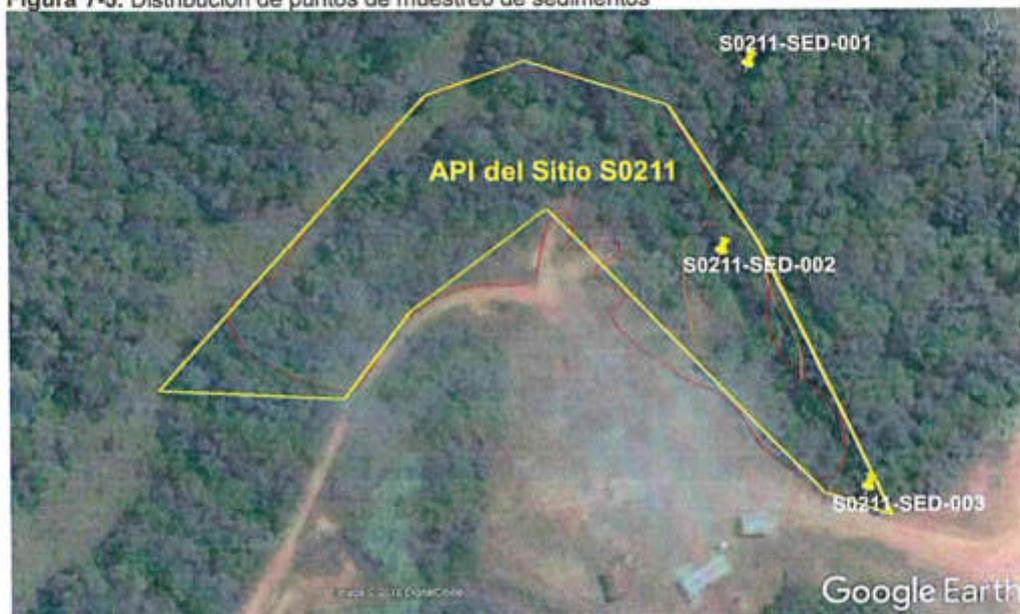
Figura 7-5. Distribución de puntos de muestreo de sedimentos

- 59. Para determinar el número y ubicación de puntos de muestreo se analizó la información del Informe de visita de reconocimiento del sitio S0211; asimismo, se tomó en cuenta las guías técnicas de referencia para el muestreo del componente a evaluar.
- 60. Para el presente PEA del sitio S0211, se propone tres (3) puntos de muestreo. La distribución de los puntos de muestreo se presenta a continuación y se detalla en el mapa respectivo (Anexo 9).

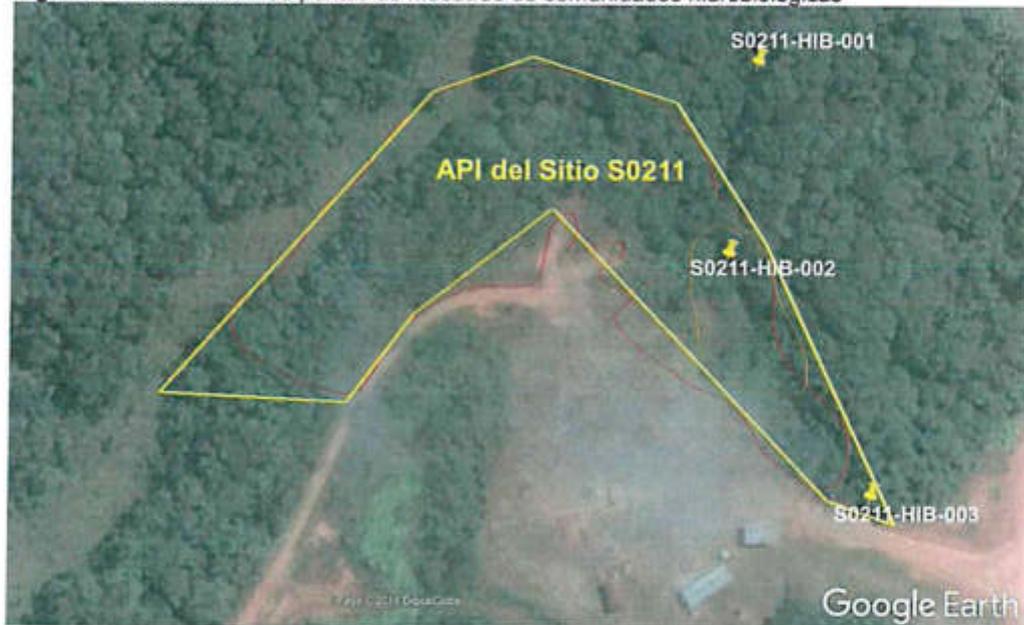
Figura 7-6. Distribución de puntos de muestreo de comunidades hidrobiológicas

69. La ubicación de los puntos de muestreo de las comunidades hidrobiológicas serán en los mismos puntos de toma de muestras de agua superficial y sedimentos. Los puntos de muestreo se presentan a continuación y se detallan en el mapa respectivo (Anexo 10).

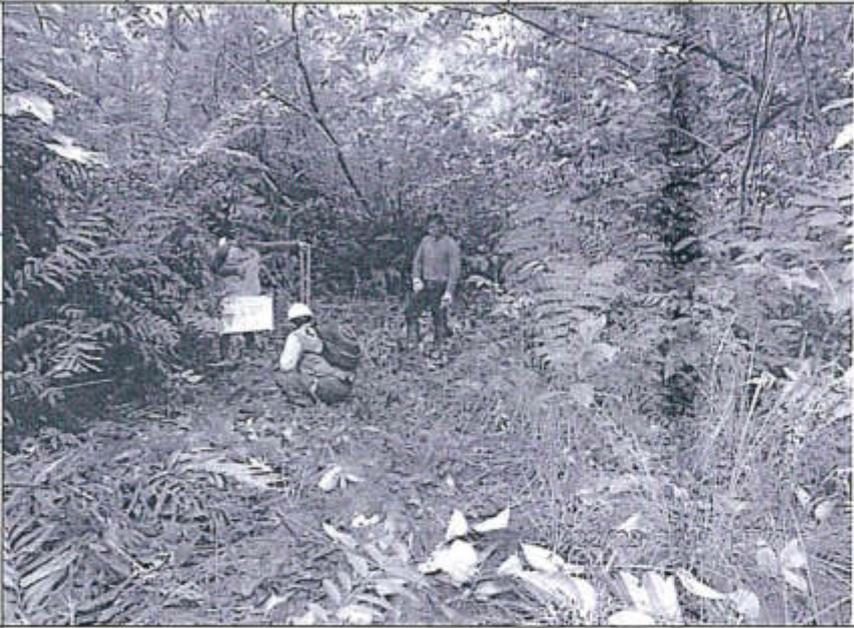
VISITA DE RECONOCIMIENTO DE POSIBLE SITIO IMPACTADO S0211						
CUE: 2018-05-0072			CUC: 03-03-2018-402			
Distrito	Andoas	Provincia	Datem del Marañón	Departamento	Loreto	
FOTOGRAFÍA N.º 5 R000134

Fecha: 22/03/2018						
Hora: 11:38 horas						
COORDENADAS UTM -WGS84 – ZONA 18M						
Este (m): 0340796						
Norte (m): 9690373						
Altitud (m.s.n.m): 220 m						
Precisión: ± 3						
DESCRIPCIÓN:	Vista panorámica del sitio S0211, se observa vegetación herbácea, arbustiva y arbórea.					
VISITA DE RECONOCIMIENTO DE POSIBLE SITIO IMPACTADO S0211						
CUE: 2018-05-0072			CUC: 03-03-2018-402			
Distrito	Andoas	Provincia	Datem del Marañón	Departamento	Loreto	
FOTOGRAFÍA N.º 6 R000134

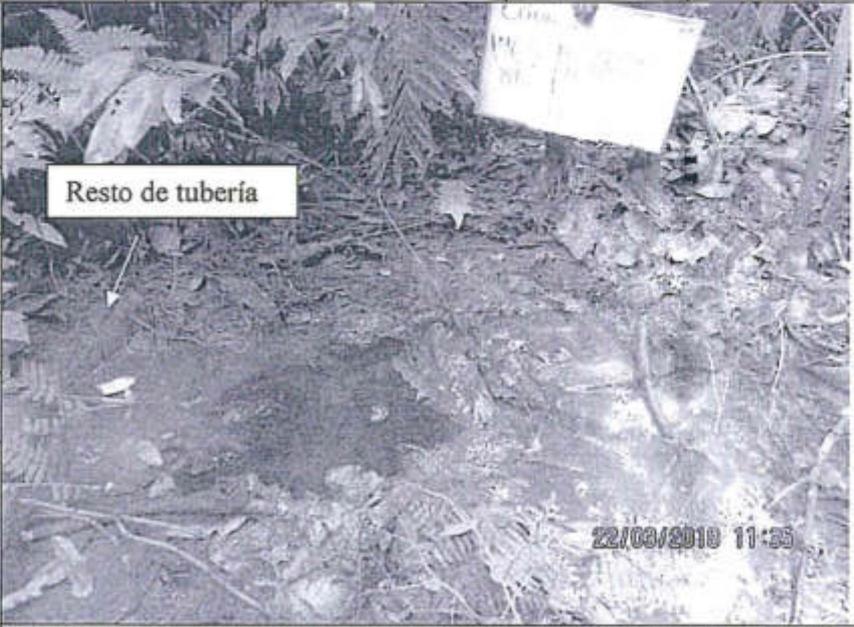
Fecha: 22/03/2018						
Hora: 11:35 horas						
COORDENADAS UTM -WGS84 – ZONA 18M						
Este (m): 0340796						
Norte (m): 9690373						
Altitud (m.s.n.m): 220 m						
Precisión: ± 3						
DESCRIPCIÓN:	Evaluación organoléptica del componente ambiental suelo en la referencia R000134, se evidenció afectación por hidrocarburos en el suelo saturado; además se observa un resto de tubería.

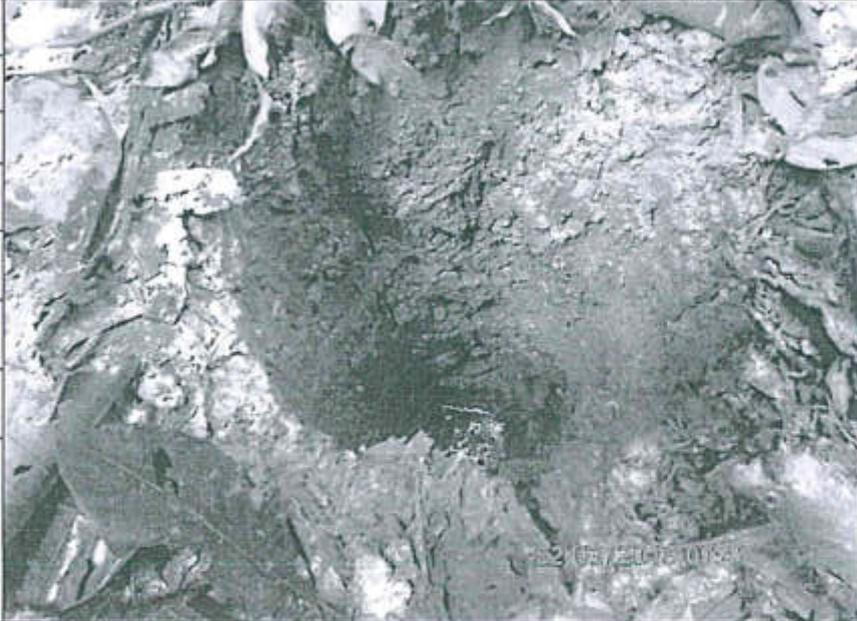
VISITA DE RECONOCIMIENTO DE POSIBLE SITIO IMPACTADO S0211					
CUE: 2018-05-0072			CUC: 03-03-2018-402		
Distrito	Andoas	Provincia	Datem del Marañón	Departamento	Loreto
FOTOGRAFÍA N.º 7 R001482

Fecha: 22/03/2018					
Hora: 09:41 horas					
COORDENADAS UTM -WGS84 – ZONA 18M					
Este (m): 0340789					
Norte (m): 9690388					
Altitud (m.s.n.m): 218 m					
Precisión: ± 3					
DESCRIPCIÓN:		Se observa afectación por hidrocarburos a nivel organoléptico (color, olor e iridiscencia en la capa de agua del suelo saturado) en el perfil del suelo. Dicha excavación se realizó hasta 0,9 m de profundidad.			
VISITA DE RECONOCIMIENTO DE POSIBLE SITIO IMPACTADO S0211					
CUE: 2018-05-0072			CUC: 03-03-2018-402		
Distrito	Andoas	Provincia	Datem del Marañón	Departamento	Loreto
FOTOGRAFÍA N.º 8 R001482

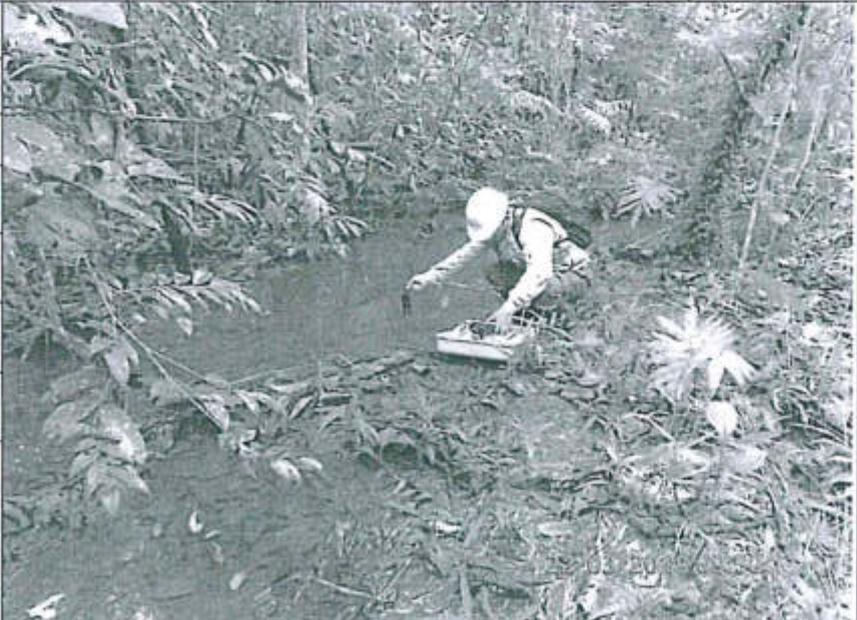
Fecha: 22/03/2018					
Hora: 09:50 horas					
COORDENADAS UTM -WGS84 – ZONA 18M					
Este (m): 0340789

Norte (m): 9690388					
Altitud (m.s.n.m): 218 m					
Precisión: ± 3					
DESCRIPCIÓN:		En el sitio se encuentra la «Quebrada 1-S0211», en la cual se realizó la evaluación organoléptica y se encontró evidencia de afectación por hidrocarburos (iridiscencia e hidrocarburos en fase libre).

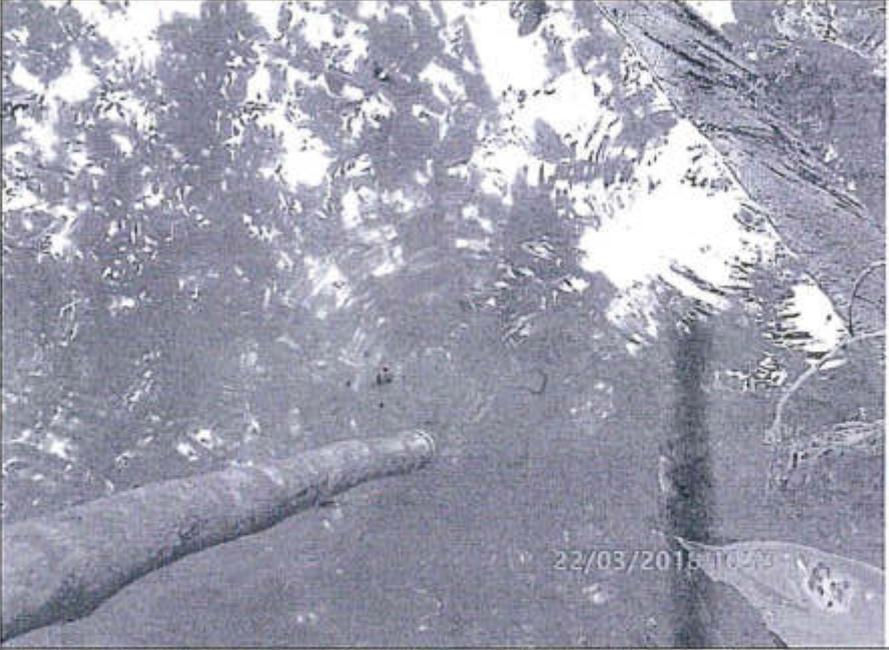
Distrito	Andoas	Provincia	Datem del Marañón	Departamento	Loreto
FOTOGRAFÍA N.º 9 R001482

Fecha: 22/03/2018					
Hora: 10:49 horas					
COORDENADAS UTM -WGS84 – ZONA 18M					
Este (m): 0340789					
Norte (m): 9690388					
Altitud (m.s.n.m): 218 m					
Precisión: ± 3					
DESCRIPCIÓN:		Evaluación organoléptica del componente ambiental sedimentos, en el cual se observó afectación por hidrocarburos (desprendimiento de hidrocarburos en fase libre después de realizar los hincados).

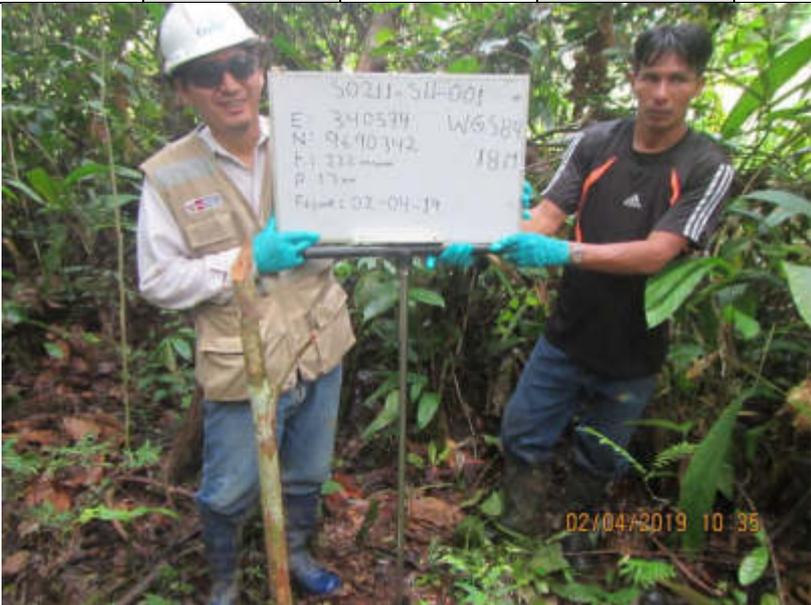
Distrito	Andoas	Provincia	Datem del Marañón	Departamento	Loreto
<p>FOTOGRAFÍA N.º 1 S0211-SU-001</p> <p>Fecha: 02/04/2019</p> <p>Hora: 10:35</p> <p>COORDENADAS UTM -WGS 84 – ZONA 18M</p> <p>Este (m): 0340574</p> <p>Norte (m): 9690342</p> <p>Altitud (m s.n.m.): 222</p> <p>Precisión: ± 3</p>

<p>DESCRIPCIÓN: Muestreo en el punto S0211-SU-001, se muestra suelo arcilloso.</p>

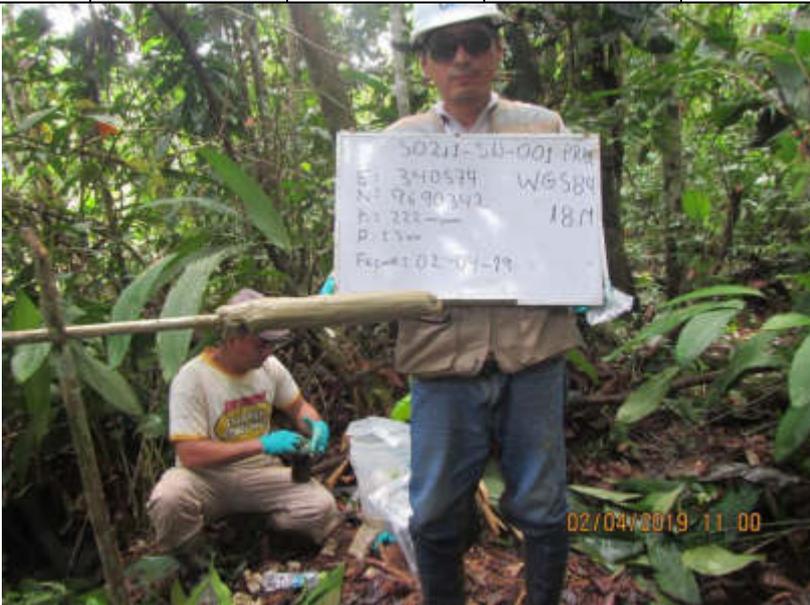
Distrito	Andoas	Provincia	Datem del Marañón	Departamento	Loreto
<p>FOTOGRAFÍA N.º 2 S0211-SU-001-PROF</p> <p>Fecha: 02/04/2019</p> <p>Hora: 11:00</p> <p>COORDENADAS UTM -WGS 84 – ZONA 18M</p> <p>Este (m): 0340574</p> <p>Norte (m): 9690342</p> <p>Altitud (m s.n.m.): 222</p> <p>Precisión: ± 3</p>

<p>DESCRIPCIÓN: Muestreo en el punto S0211-SU-001-PROF, se muestra suelo arcilloso.</p>

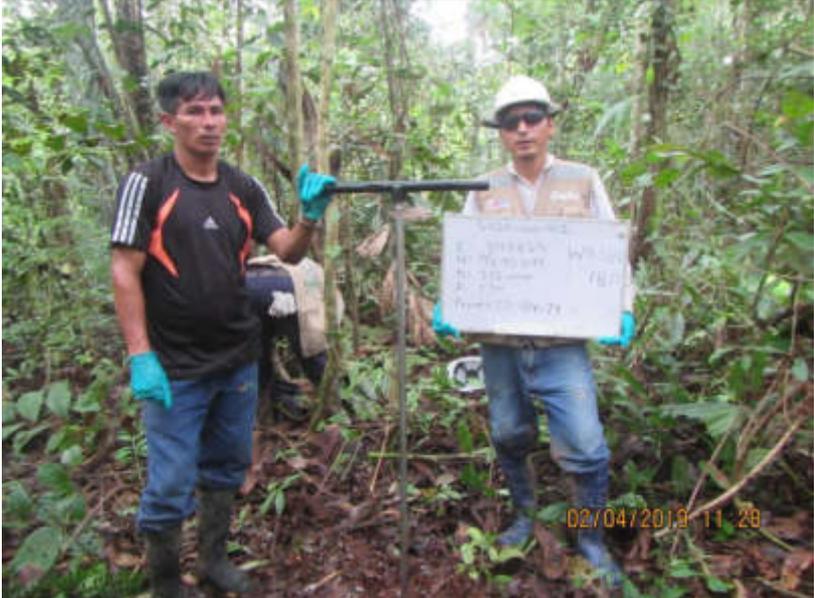
Distrito	Andoas	Provincia	Datem del Marañón	Departamento	Loreto
FOTOGRAFÍA N.º 3 S0211-SU-002					
Fecha: 02/04/2019					
Hora: 11:27					
COORDENADAS UTM -WGS 84 – ZONA 18M					
Este (m): 0340625					
Norte (m): 9690349					
Altitud (m s.n.m.): 211					
Precisión: ± 3

Muestreo en el punto S0211-SU-002, se muestra suelo con materia orgánica.

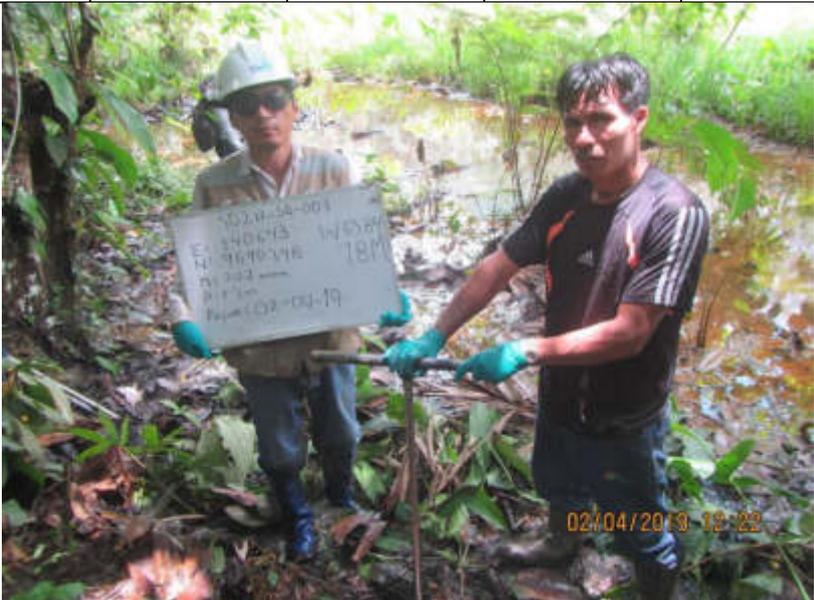
Distrito	Andoas	Provincia	Datem del Marañón	Departamento	Loreto
FOTOGRAFÍA N.º 4 S0211-SU-003					
Fecha: 02/04/2019					
Hora: 12:22					
COORDENADAS UTM -WGS 84 – ZONA 18M					
Este (m): 0340643					
Norte (m): 9690398					
Altitud (m s.n.m.): 207					
Precisión: ± 3

Muestreo en el punto S0211-SU-003, se muestra suelo arcilloso saturado.

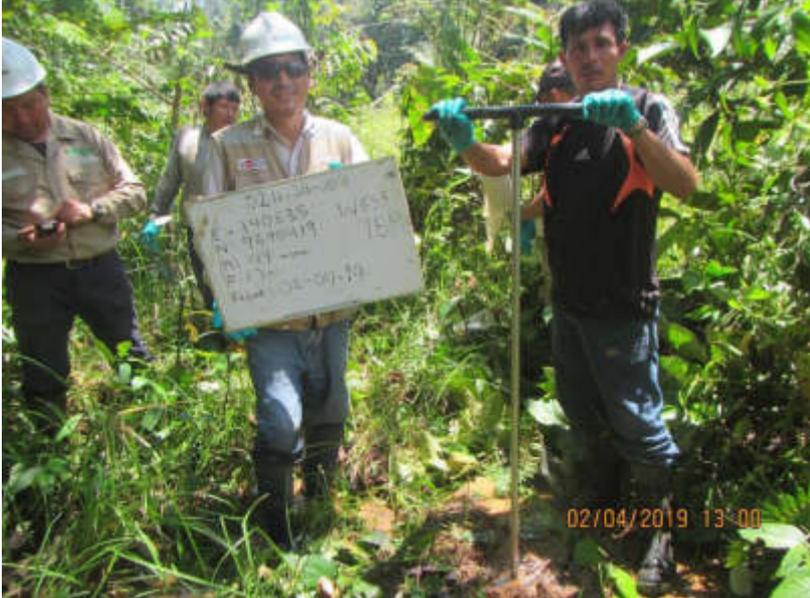
Distrito	Andoas	Provincia	Datem del Marañón	Departamento	Loreto
FOTOGRAFÍA N.º 5 S0211-SU-004					
Fecha: 02/04/2019					
Hora: 13:00					
COORDENADAS UTM -WGS 84 – ZONA 18M					
Este (m): 0340635					
Norte (m): 9690419					
Altitud (m s.n.m.): 219					
Precisión: ± 3

Muestreo en el punto S0211-SU-004, se muestra suelo saturado, se observa también vegetación herbácea.

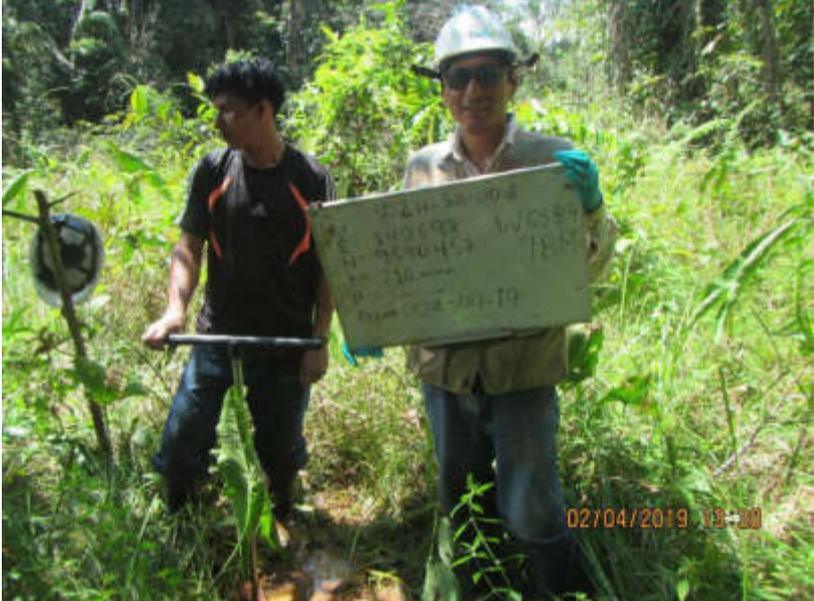
Distrito	Andoas	Provincia	Datem del Marañón	Departamento	Loreto
FOTOGRAFÍA N.º 7 S0211-SU-006					
Fecha: 02/04/2019					
Hora: 13:30					
COORDENADAS UTM -WGS 84 – ZONA 18M					
Este (m): 0340693					
Norte (m): 9690457					
Altitud (m s.n.m.): 220					
Precisión: ± 3

Muestreo en el punto S0211-SU-006, se muestra suelo saturado y vegetación.

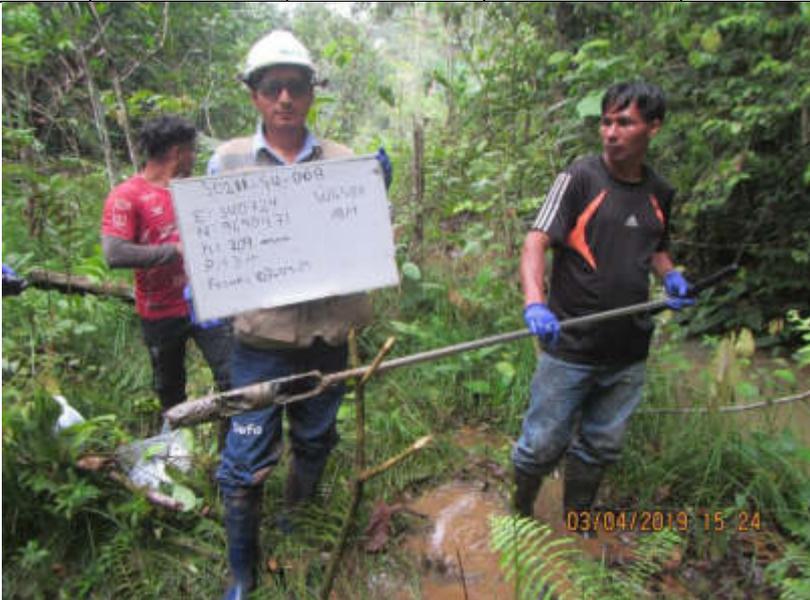
Distrito	Andoas	Provincia	Datem del Marañón	Departamento	Loreto
<p>FOTOGRAFÍA N.º 9 S0211-SU-008</p> <p>Fecha: 03/04/2019</p> <p>Hora: 15:24</p> <p>COORDENADAS UTM -WGS 84 – ZONA 18M</p> <p>Este (m): 0340724</p> <p>Norte (m): 9690471</p> <p>Altitud (m s.n.m.): 209</p> <p>Precisión: ± 3</p>

DESCRIPCIÓN: Muestreo en el punto S0211-SU-008, se muestra suelo saturado, se observa vegetación herbacea

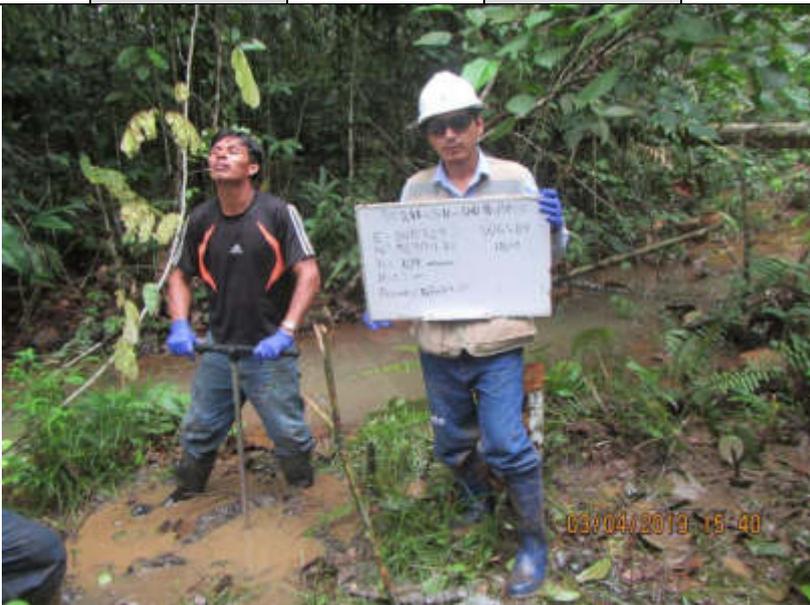
Distrito	Andoas	Provincia	Datem del Marañón	Departamento	Loreto
<p>FOTOGRAFÍA N.º 10 S0211-SU-008-PROF</p> <p>Fecha: 03/04/2019</p> <p>Hora: 15:41</p> <p>COORDENADAS UTM -WGS 84 – ZONA 18M</p> <p>Este (m): 0340724</p> <p>Norte (m): 9690471</p> <p>Altitud (m s.n.m.): 209</p> <p>Precisión: ± 3</p>

<p>DESCRIPCIÓN: Muestreo en el punto S0211-SU-008-PROF, se muestra suelo saturado</p>

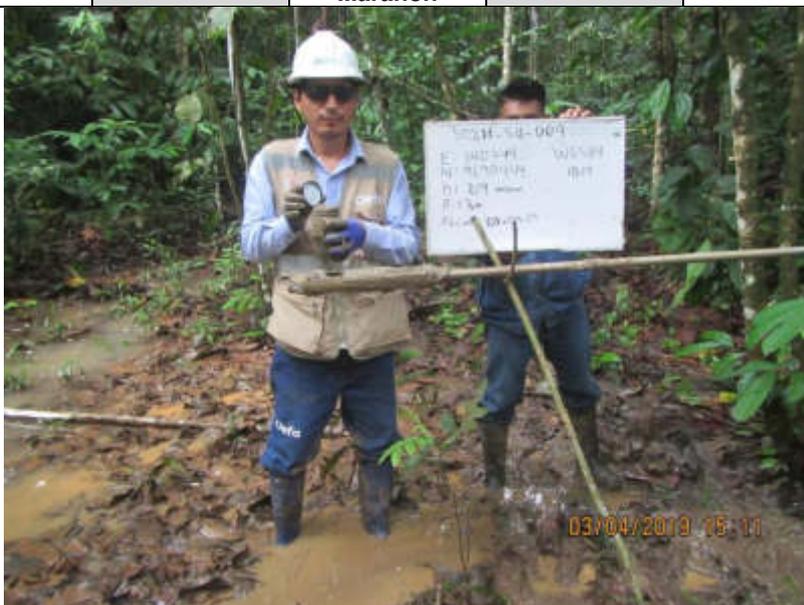
Distrito	Andoas	Provincia	Datem del Marañón	Departamento	Loreto
FOTOGRAFÍA N.º 11 S0211-SU-009					
Fecha: 03/04/2019					
Hora: 14:54					
COORDENADAS UTM -WGS 84 – ZONA 18M					
Este (m): 0340744					
Norte (m): 9690444					
Altitud (m s.n.m.): 219					
Precisión: ± 3

Muestreo en el punto S0211-SU-009, se muestra suelo saturado.

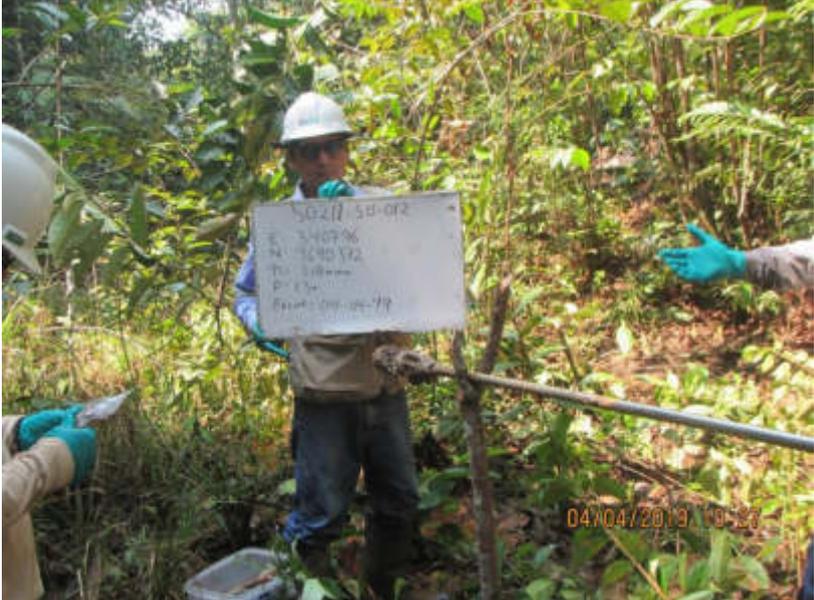
Distrito	Andoas	Provincia	Datem del Marañón	Departamento	Loreto
FOTOGRAFÍA N.º 14 S0211-SU-012					
Fecha: 04/04/2019					
Hora: 10:27					
COORDENADAS UTM -WGS 84 – ZONA 18M					
Este (m): 0340796					
Norte (m): 9690372					
Altitud (m s.n.m.): 218					
Precisión: ± 3

Muestreo en el punto S0211-SU-012, se muestra suelo saturado y con vegetación.

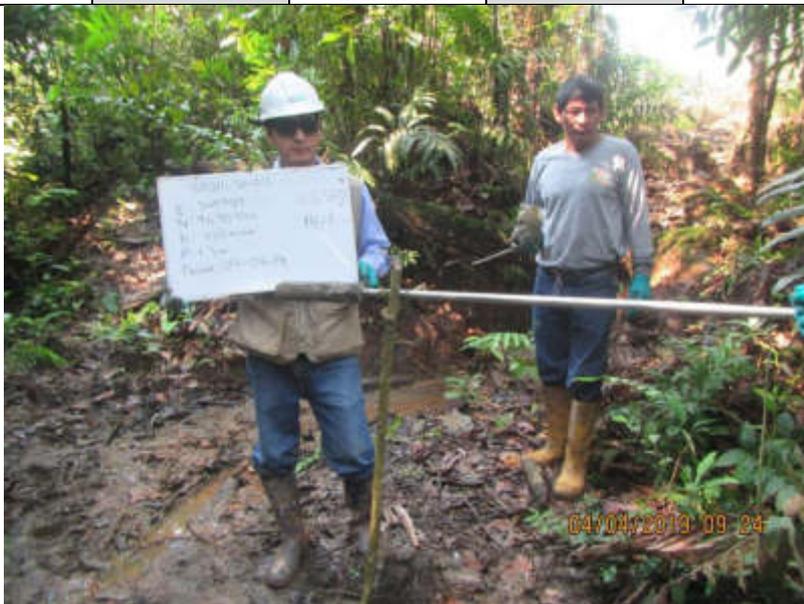
Distrito	Andoas	Provincia	Datem del Marañón	Departamento	Loreto
FOTOGRAFÍA N.º 15 S0211-SU-013					
Fecha: 04/04/2019					
Hora: 09:24					
COORDENADAS UTM -WGS 84 – ZONA 18M					
Este (m): 0340789					
Norte (m): 9690390					
Altitud (m s.n.m.): 220					
Precisión: ± 3					
DESCRIPCIÓN:		Muestreo en el punto S0211-SU-013, se muestra suelo saturado.
