INFORME N° 00357-2019-OEFA/DEAM-SSIM

- A** : **FRANCISCO GARCÍA ARAGÓN**
Director de Evaluación Ambiental
- DE** : **ARMANDO MARTÍN ENEQUE PUICÓN**
Subdirector de Sitios Impactados
- MILENA JENNY LEÓN ANTUNEZ**
Coordinadora de Sitios Impactados
- ASUNTO** : Informe de Evaluación Ambiental para la identificación del sitio impactado por actividades de hidrocarburos con código S0211, ubicado en el ámbito la cuenca del río Pastaza, distrito de Andoas, provincia de Datem del Marañón, departamento de Loreto.
- CUE** : 2018-05-0019
- REFERENCIA** : Planefa 2019¹
Informe N.° 0182-2018-OEFA/DEAM-SSIM
Informe N.° 0351-2018-OEFA/DEAM-SSIM
- FECHA** : Lima, 29 de agosto de 2019

a.	Zona evaluada	Sitio con código S0211 ubicado en el ámbito de la cuenca del río Pastaza.
b.	Problemática identificada	Evaluar la calidad ambiental del sitio S0211 para su identificación como sitio impactado por actividades de hidrocarburos y la estimación del nivel de riesgo a la salud y al ambiente.
c.	La actividad se realizó en el marco de	Planefa 2019
d.	Periodo de ejecución	Del 02 al 05 de abril de 2019
e.	Tipo de evaluación	Identificación de Sitios Impactados por actividades de Hidrocarburos según normativa esp

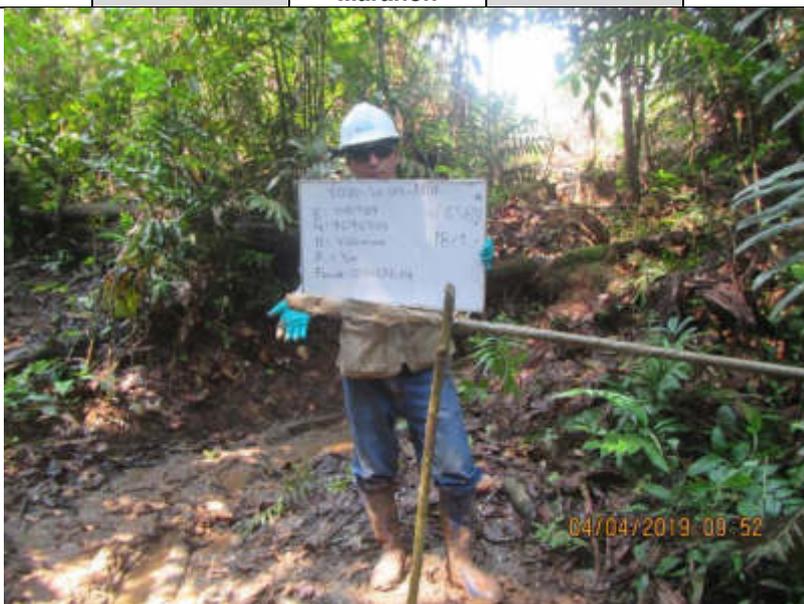
Distrito	Andoas	Provincia	Datem del Marañón	Departamento	Loreto
FOTOGRAFÍA N.º 16 S0211-SU-013-PROF.					
Fecha: 04/04/2019					
Hora: 09:53					
COORDENADAS UTM -WGS 84 – ZONA 18M					
Este (m): 0340789					
Norte (m): 9690390					
Altitud (m s.n.m.): 220					
Precisión: ± 3					
DESCRIPCIÓN:		Muestreo en el punto S0211-SU-013-PROF, se muestra suelo saturado y arcilloso.

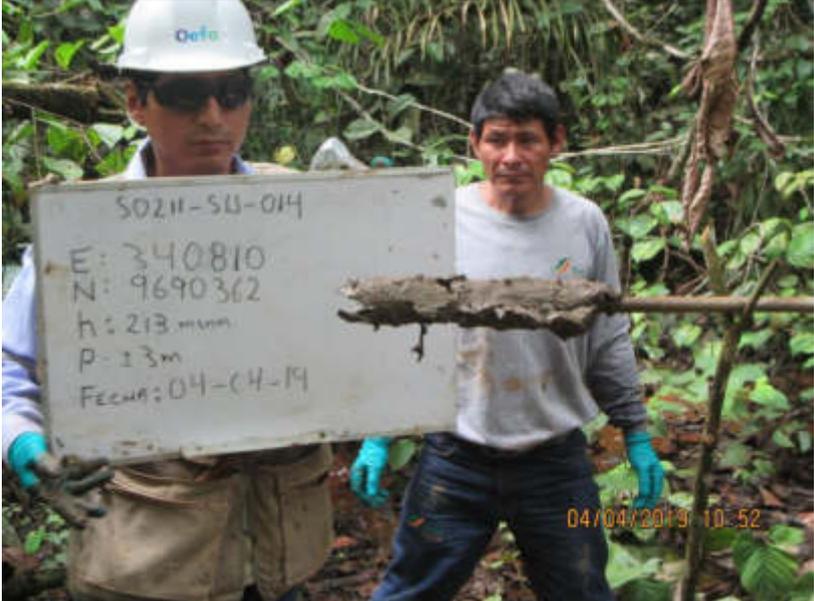
Distrito	Andoas	Provincia	Datem del Marañón	Departamento	Loreto
FOTOGRAFÍA N.º 17 S0211-SU-014					
Fecha: 04/04/2019					
Hora: 10:52					
COORDENADAS UTM -WGS 84 – ZONA 18M					
Este (m): 0340810					
Norte (m): 9690362					
Altitud (m s.n.m.): 213					
Precisión: ± 3

Muestreo en el punto S0211-SU-014, se muestra suelo saturado.

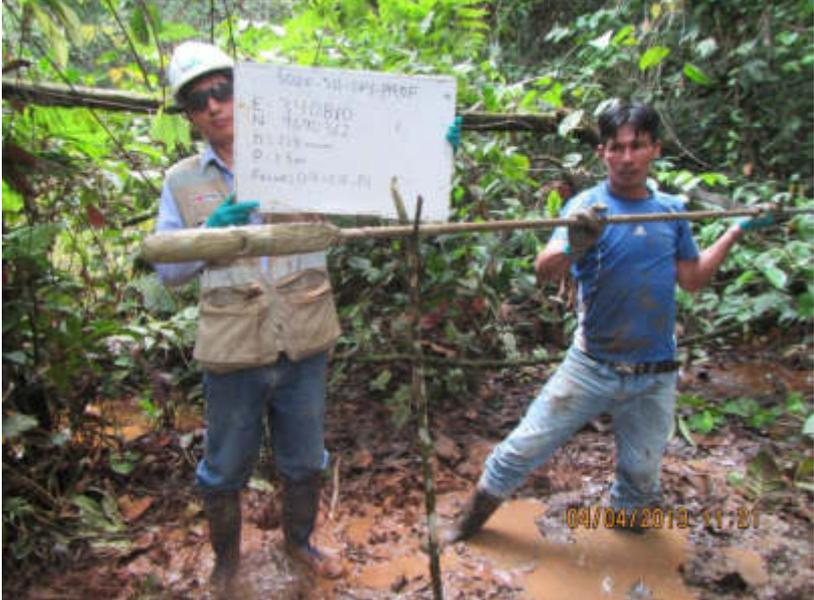
Distrito	Andoas	Provincia	Datem del Marañón	Departamento	Loreto
FOTOGRAFÍA N.º 18 S0211-SU-014-PROF					
Fecha: 04/04/2019					
Hora: 11:21					
COORDENADAS UTM -WGS 84 – ZONA 18M					
Este (m): 0340810					
Norte (m): 9690362					
Altitud (m s.n.m.): 213					
Precisión: ± 3

Muestreo en el punto S0211-SU-014-PROF., se muestra suelo saturado

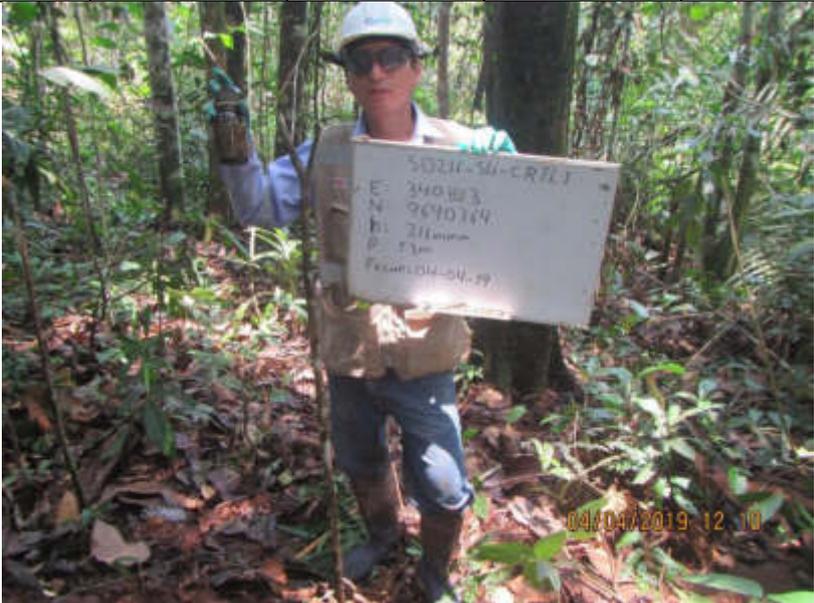
<p>DESCRIPCIÓN: Muestreo en el punto S0211-SU-CTRL1, se muestra suelo con vegetación herbácea.</p>

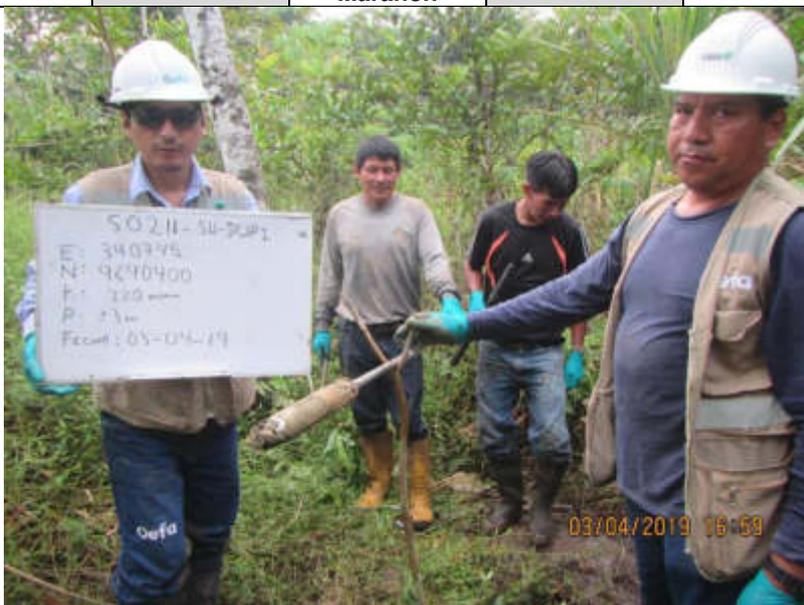
Muestreo en el punto S0211-SU-DUP1, se muestra suelo saturado.

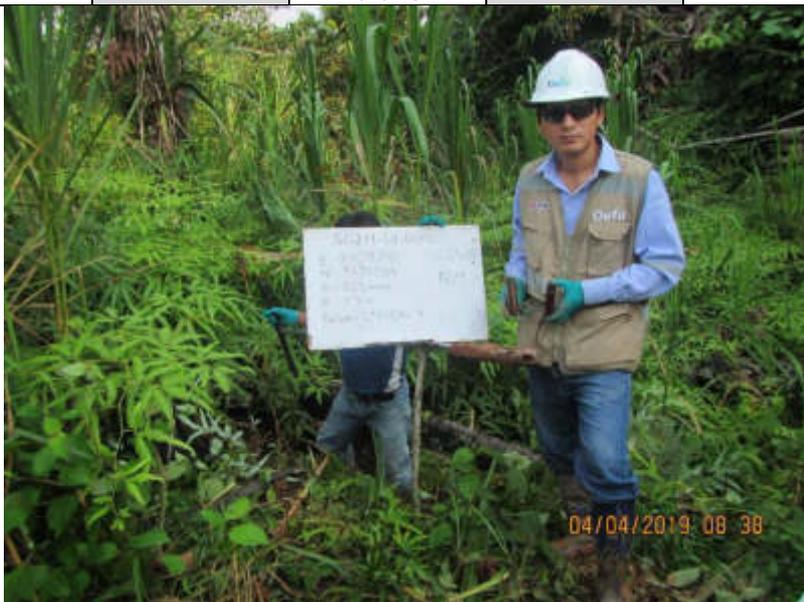
Muestreo en el punto S0211-SU-DUP2, se muestra suelo saturado con vegetación herbácea.

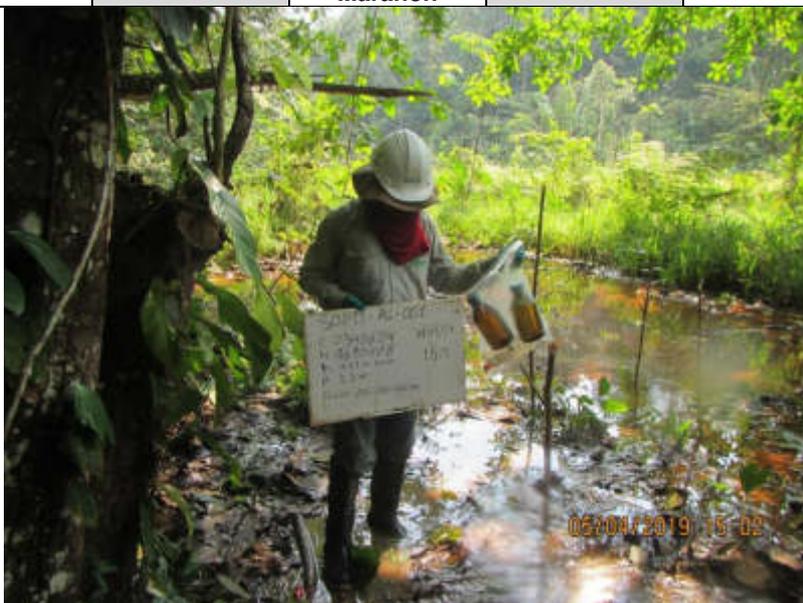
Muestreo en el punto S0211-AG-001, ubicado en la margen izquierda de la quebrada s/n.

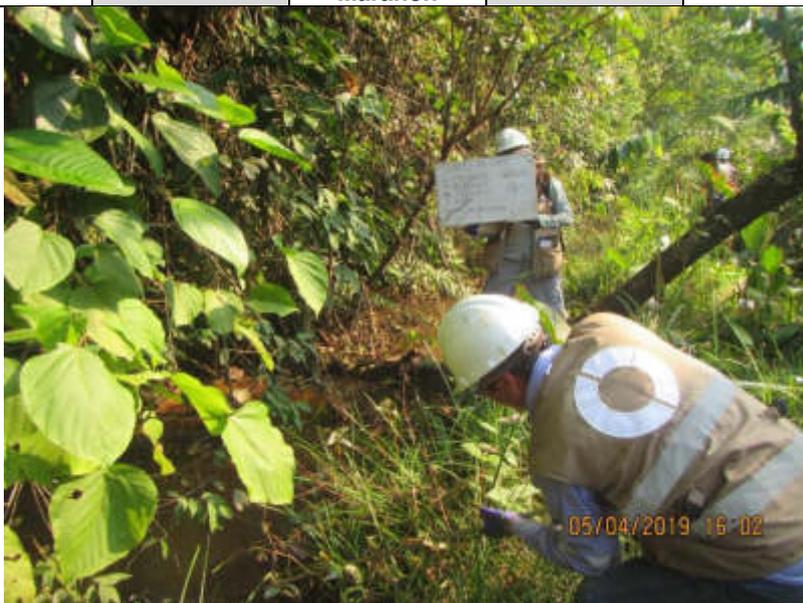
Muestreo en el punto S0211-AG-002, ubicado en la margen izquierda.

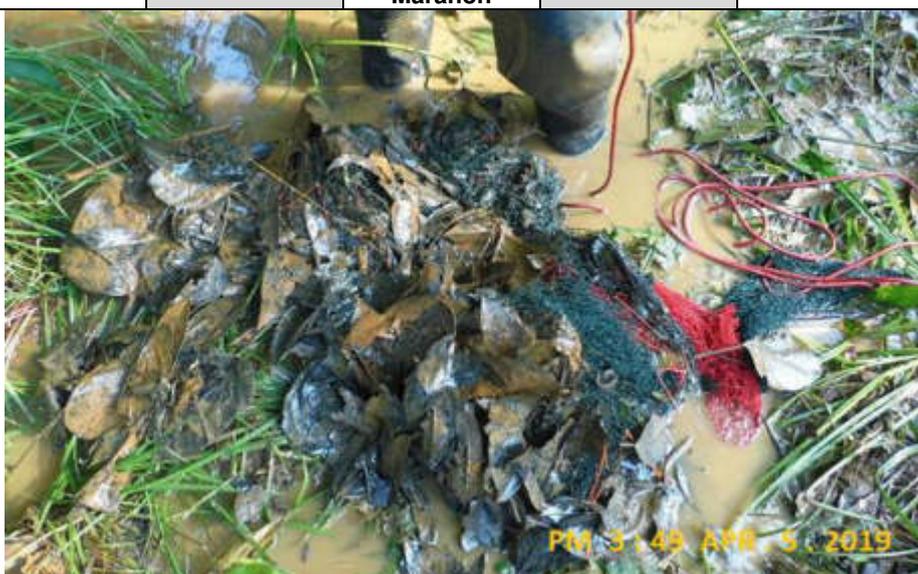
Distrito	Andoas	Provincia	Datem del Marañón	Departamento	Loreto
FOTOGRAFÍA N.º 36 S0211-HIB-002					
Fecha: 05/04/2019					
Hora: 16:17					
COORDENADAS UTM -WGS 84 – ZONA 18M					
Este (m): 340660					
Norte (m): 9690432					
Altitud (m s.n.m): 212					
Precisión: ± 3					
Fecha: 05/04/2019					
Presencia de abundante hojarasca durante la colecta de peces con red de lance (atarraya o tarrafa) en el sitio S0211-HIB-002, Quebrada S/N.

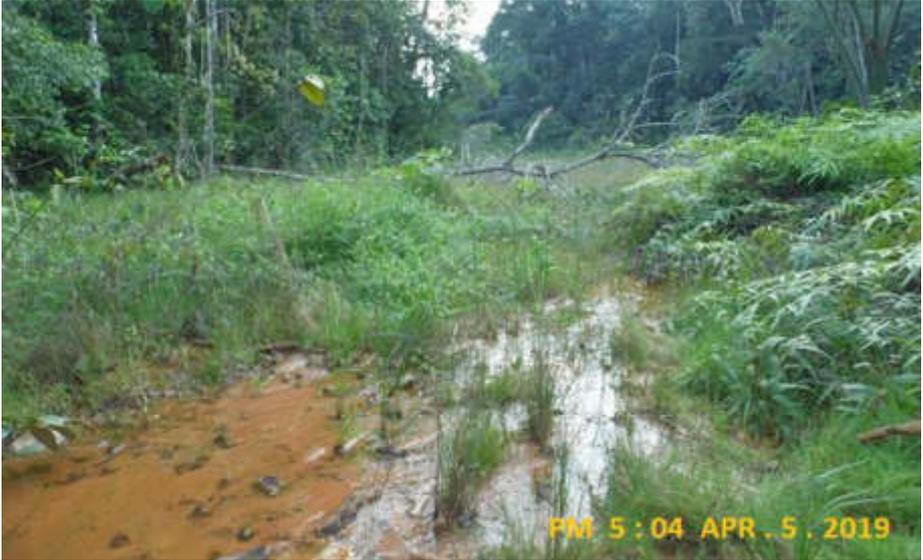
Distrito	Andoas	Provincia	Datem del Marañón	Departamento	Loreto
FOTOGRAFÍA N.º 38 S0211-HIB-003					
Fecha: 05/04/2019					
Hora: 17:16					
COORDENADAS UTM -WGS 84 – ZONA 18M					
Este (m): 340757					
Norte (m): 9690567					
Altitud (m s.n.m): 217					
Precisión: ± 3

<p>Fecha: 05/04/2019</p> <p>Dificultad de colecta de peces por presencia de abundante vegetación sumergida y bajo nivel de agua en el sitio S0211-HIB-003, Quebrada S/N.</p>

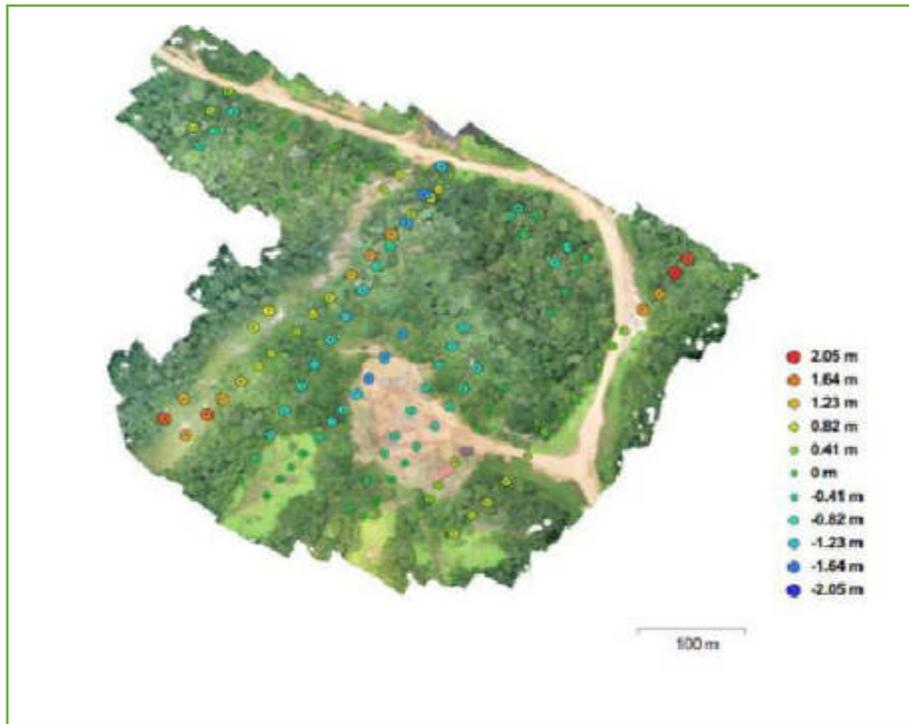
Fig.3. Ubicación de la cámara y estimación de error

El error en el eje Z está representado por el color de la elipse, los errores en los ejes X,Y están representados por la forma de elipse; las ubicaciones estimadas de la cámara están marcadas con un punto negro

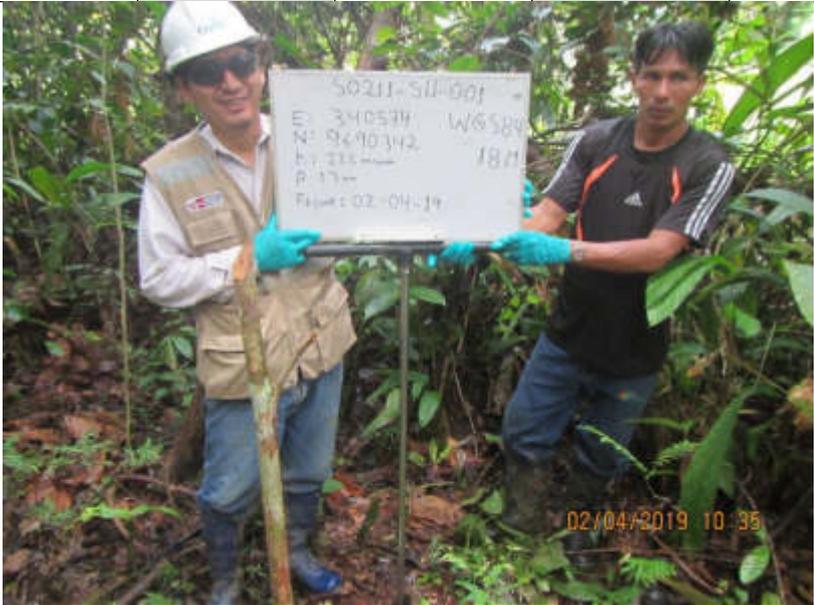
Distrito	Andoas	Provincia	Datem del Marañón	Departamento	Loreto
<p>FOTOGRAFÍA N.º 1 S0211-SU-001</p> <p>Fecha: 02/04/2019</p> <p>Hora: 10:35</p> <p>COORDENADAS UTM -WGS 84 - ZONA 18M</p> <p>Este (m): 0340574</p> <p>Norte (m): 9690342</p> <p>Altitud (m s.n.m.): 222</p> <p>Precisión: ± 3</p>

<p>DESCRIPCIÓN: Muestreo en el punto S0211-SU-001, se muestra suelo arcilloso.</p>

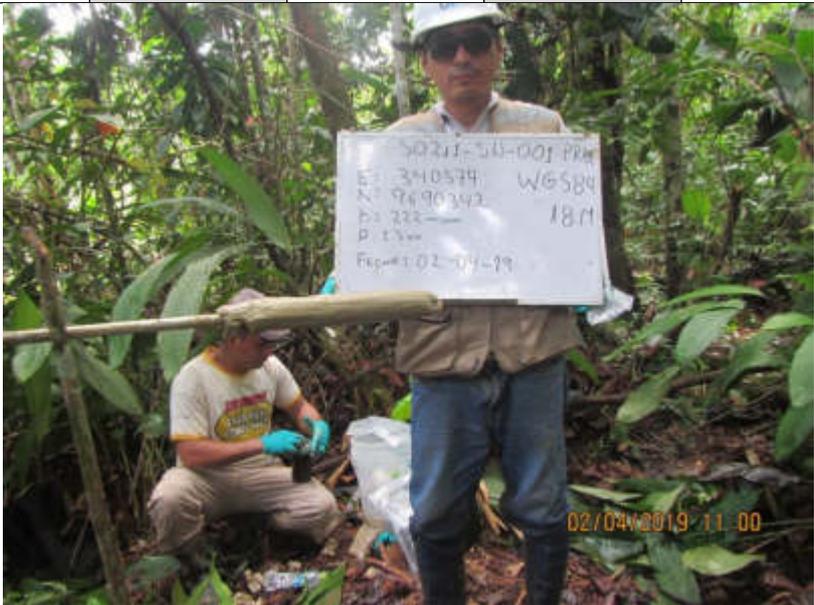
Distrito	Andoas	Provincia	Datem del Marañón	Departamento	Loreto
<p>FOTOGRAFÍA N.º 2 S0211-SU-001-PROF</p> <p>Fecha: 02/04/2019</p> <p>Hora: 11:00</p> <p>COORDENADAS UTM -WGS 84 - ZONA 18M</p> <p>Este (m): 0340574</p> <p>Norte (m): 9690342</p> <p>Altitud (m s.n.m.): 222</p> <p>Precisión: ± 3</p>

<p>DESCRIPCIÓN: Muestreo en el punto S0211-SU-001-PROF, se muestra suelo arcilloso.</p>

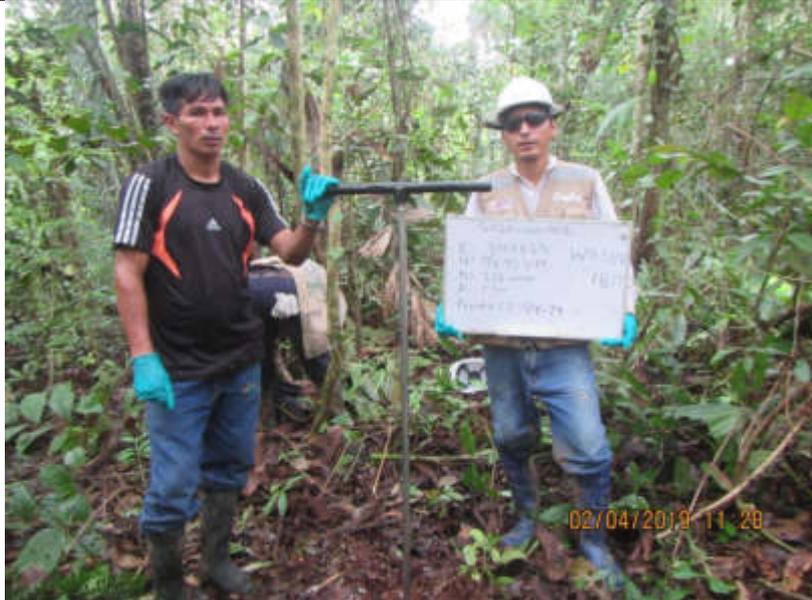
Distrito	Andoas	Provincia	Datem del Marañón	Departamento	Loreto
FOTOGRAFÍA N.º 3 S0211-SU-002					
Fecha: 02/04/2019					
Hora: 11:27					
COORDENADAS UTM -WGS 84 – ZONA 18M					
Este (m): 0340625					
Norte (m): 9690349					
Altitud (m s.n.m.): 211					
Precisión: ± 3

Muestreo en el punto S0211-SU-002, se muestra suelo con materia orgánica.

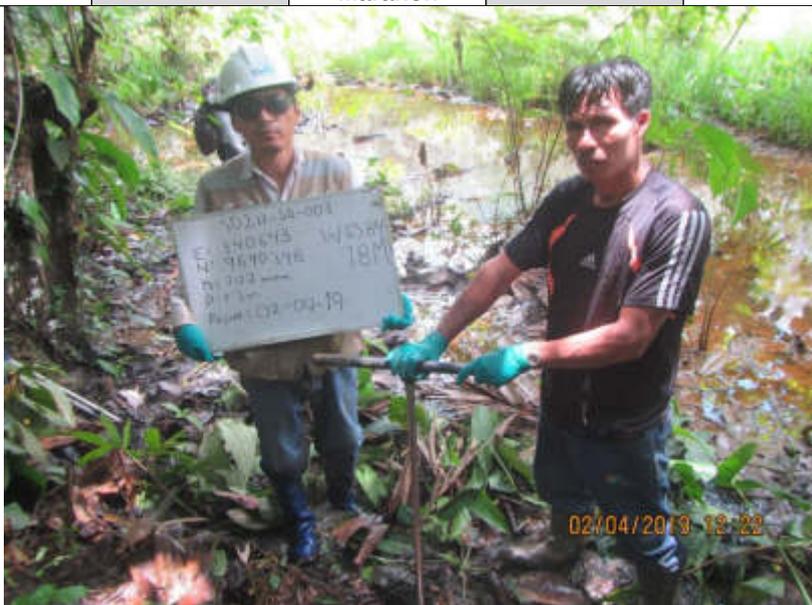
Distrito	Andoas	Provincia	Datem del Marañón	Departamento	Loreto
FOTOGRAFÍA N.º 4 S0211-SU-003					
Fecha: 02/04/2019					
Hora: 12:22					
COORDENADAS UTM -WGS 84 – ZONA 18M					
Este (m): 0340643					
Norte (m): 9690398					
Altitud (m s.n.m.): 207					
Precisión: ± 3

Muestreo en el punto S0211-SU-003, se muestra suelo arcilloso saturado.

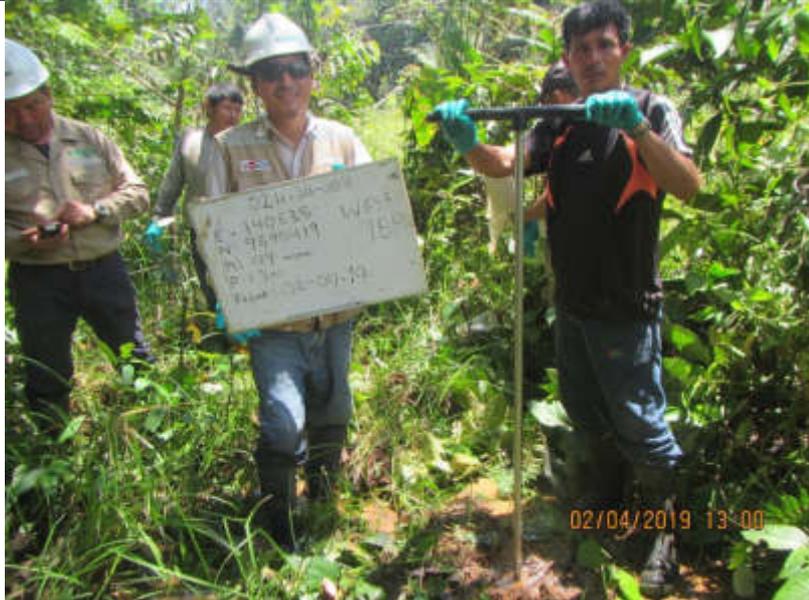
Distrito	Andoas	Provincia	Datem del Marañón	Departamento	Loreto
FOTOGRAFÍA N.º 5 S0211-SU-004					
Fecha: 02/04/2019					
Hora: 13:00					
COORDENADAS UTM -WGS 84 – ZONA 18M					
Este (m): 0340635					
Norte (m): 9690419					
Altitud (m s.n.m.): 219					
Precisión: ± 3

Muestreo en el punto S0211-SU-004, se muestra suelo saturado, se observa también vegetación herbácea.

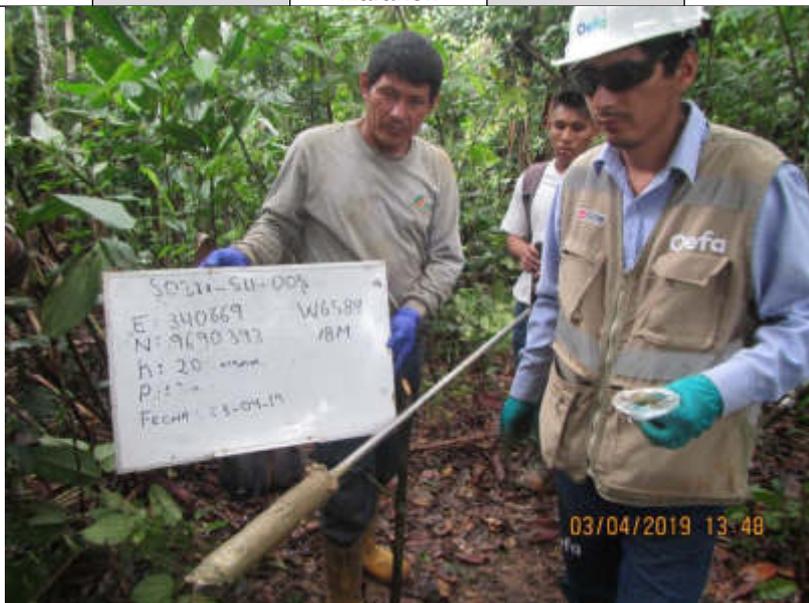
Distrito	Andoas	Provincia	Datem del Marañón	Departamento	Loreto
FOTOGRAFÍA N.º 6 S0211-SU-005					
Fecha: 03/04/2019					
Hora: 13:40					
COORDENADAS UTM -WGS 84 – ZONA 18M					
Este (m): 0340669					
Norte (m): 9690393					
Altitud (m s.n.m.): 208					
Precisión: ± 3

Muestreo en el punto S0211-SU-005, se muestra suelo con vegetación.

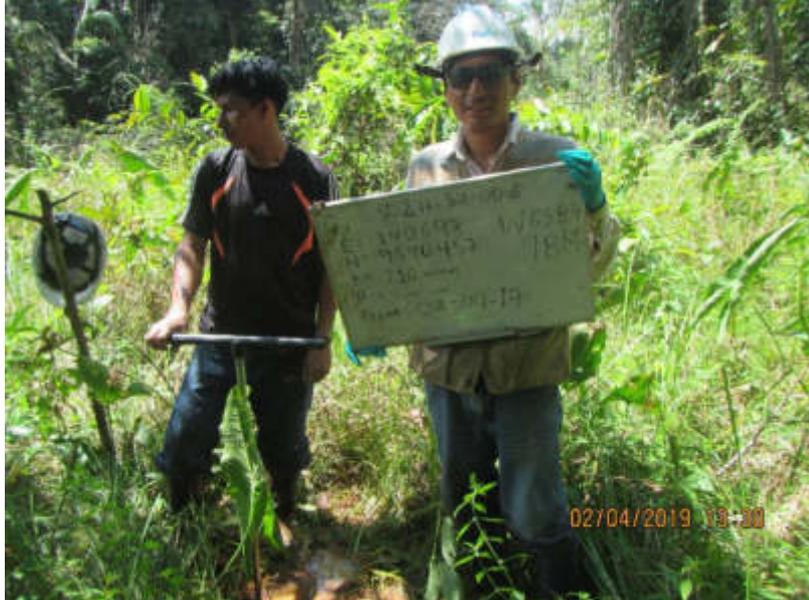
Distrito	Andoas	Provincia	DateM del Marañón	Departamento	Loreto
FOTOGRAFÍA N.º 7 S0211-SU-006					
Fecha: 02/04/2019					
Hora: 13:30					
COORDENADAS UTM -WGS 84 - ZONA 18M					
Este (m): 0340693					
Norte (m): 9690457					
Altitud (m s.n.m.): 220					
Precisión: ± 3

Muestreo en el punto S0211-SU-006, se muestra suelo saturado y vegetación.

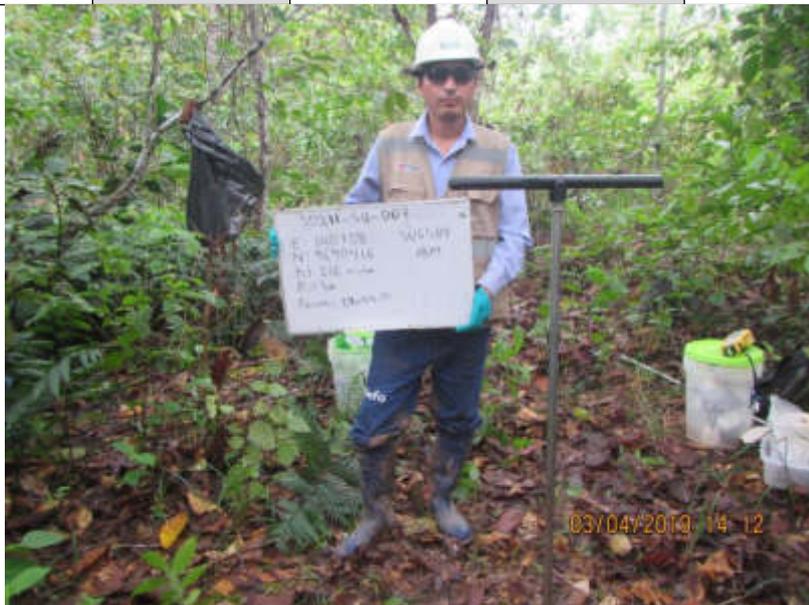
Distrito	Andoas	Provincia	DateM del Marañón	Departamento	Loreto
FOTOGRAFÍA N.º 8 S0211-SU-007					
Fecha: 03/04/2019					
Hora: 14:12					
COORDENADAS UTM -WGS 84 - ZONA 18M					
Este (m): 0340708					
Norte (m): 9690416					
Altitud (m s.n.m.): 216					
Precisión: ± 3

Muestreo en el punto S0211-SU-007, se muestra suelo con materia orgánica.

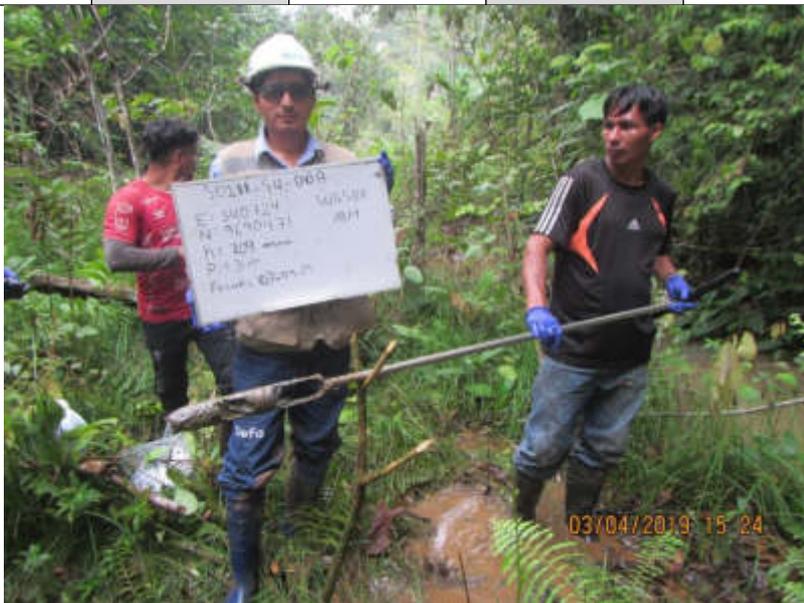
Distrito	Andoas	Provincia	Datem del Marañón	Departamento	Loreto
FOTOGRAFÍA N.º 9 S0211-SU-008					
Fecha: 03/04/2019					
Hora: 15:24					
COORDENADAS UTM -WGS 84 – ZONA 18M					
Este (m): 0340724					
Norte (m): 9690471					
Altitud (m s.n.m.): 209					
Precisión: ± 3

DESCRIPCIÓN: Muestreo en el punto S0211-SU-008, se muestra suelo saturado, se observa vegetación herbácea

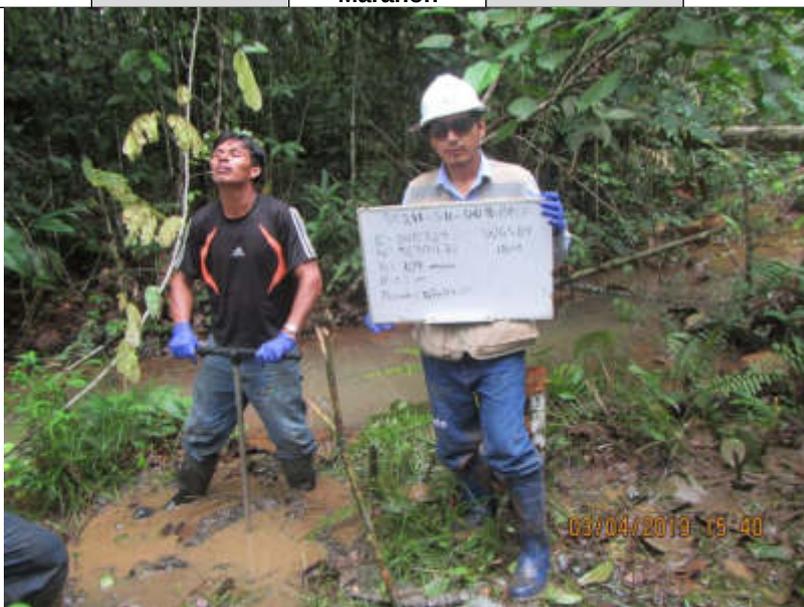
Distrito	Andoas	Provincia	Datem del Marañón	Departamento	Loreto
FOTOGRAFÍA N.º 10 S0211-SU-008-PROF					
Fecha: 03/04/2019					
Hora: 15:41					
COORDENADAS UTM -WGS 84 – ZONA 18M					
Este (m): 0340724					
Norte (m): 9690471					
Altitud (m s.n.m.): 209					
Precisión: ± 3

DESCRIPCIÓN: Muestreo en el punto S0211-SU-008-PROF, se muestra suelo saturado

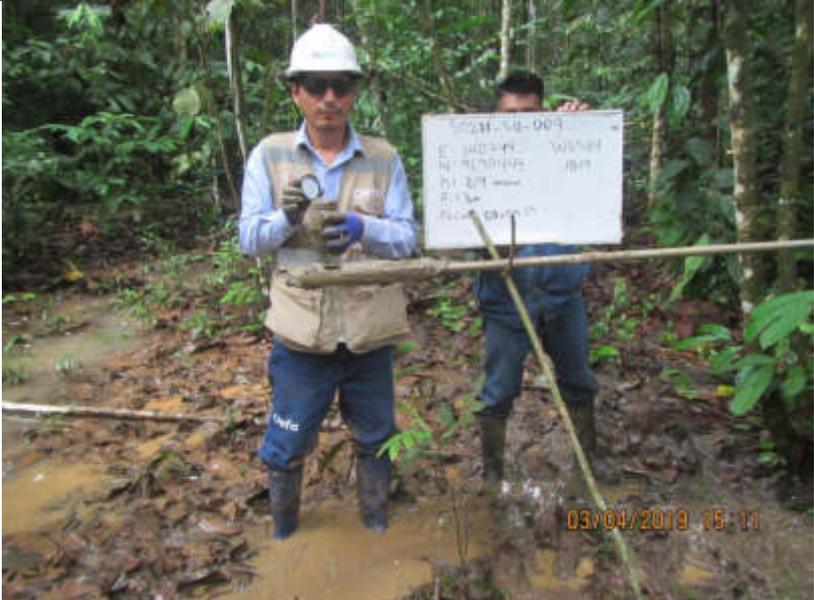
Distrito	Andoas	Provincia	Datem del Marañón	Departamento	Loreto
FOTOGRAFÍA N.º 11 S0211-SU-009					
Fecha: 03/04/2019					
Hora: 14:54					
COORDENADAS UTM -WGS 84 - ZONA 18M					
Este (m): 0340744					
Norte (m): 9690444					
Altitud (m s.n.m.): 219					
Precisión: ± 3

DESCRIPCIÓN: Muestreo en el punto S0211-SU-009, se muestra suelo saturado.

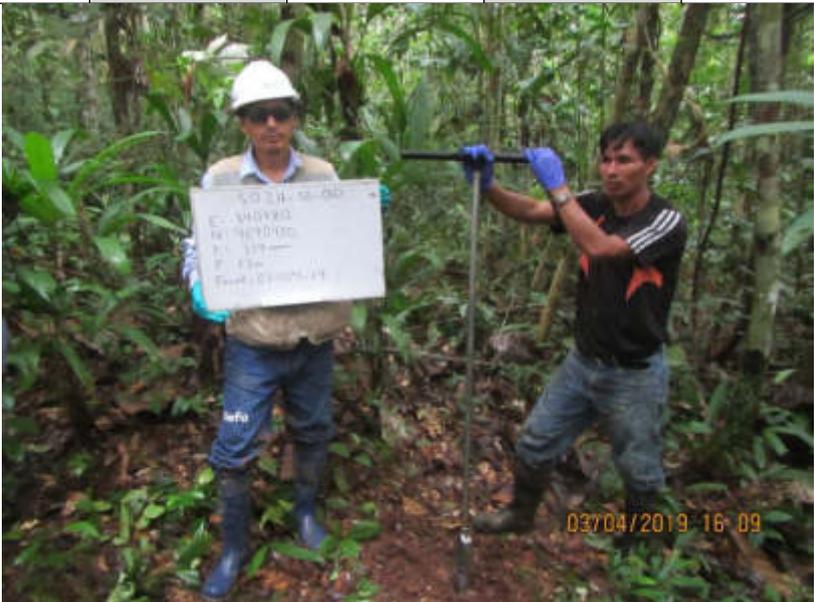
Distrito	Andoas	Provincia	Datem del Marañón	Departamento	Loreto
FOTOGRAFÍA N.º 12 S0211-SU-010					
Fecha: 03/04/2019					
Hora: 16:09					
COORDENADAS UTM -WGS 84 - ZONA 18M					
Este (m): 0340780					
Norte (m): 9690430					
Altitud (m s.n.m.): 229					
Precisión: ± 3

DESCRIPCIÓN: Muestreo en el punto S0211-SU-010, se muestra suelo con materia orgánica.

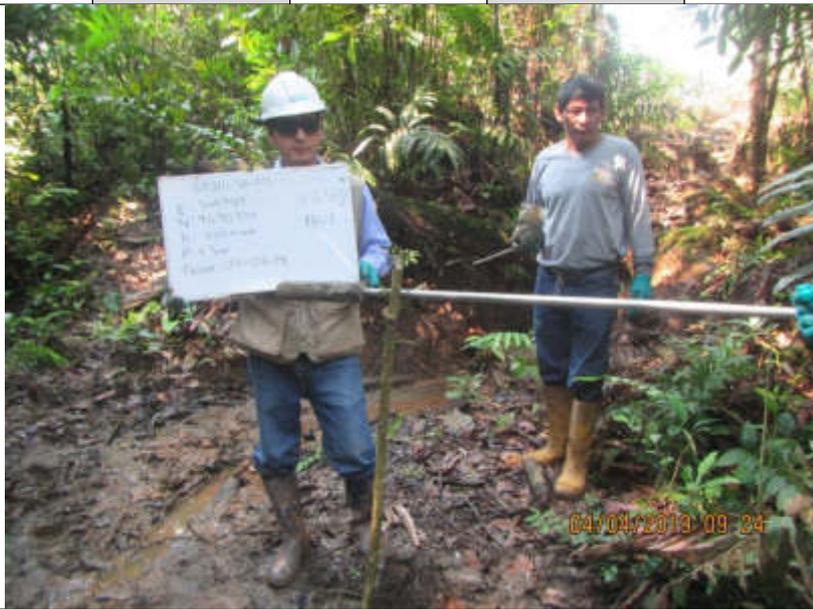
FOTOGRAFÍA N.º 15 S0211-SU-013
Fecha: 04/04/2019
Hora: 09:24
COORDENADAS UTM -WGS 84 – ZONA 18M
Este (m): 0340789
Norte (m): 9690390
Altitud (m s.n.m.): 220
Precisión: ± 3

DESCRIPCIÓN: Muestreo en el punto S0211-SU-013, se muestra suelo saturado.

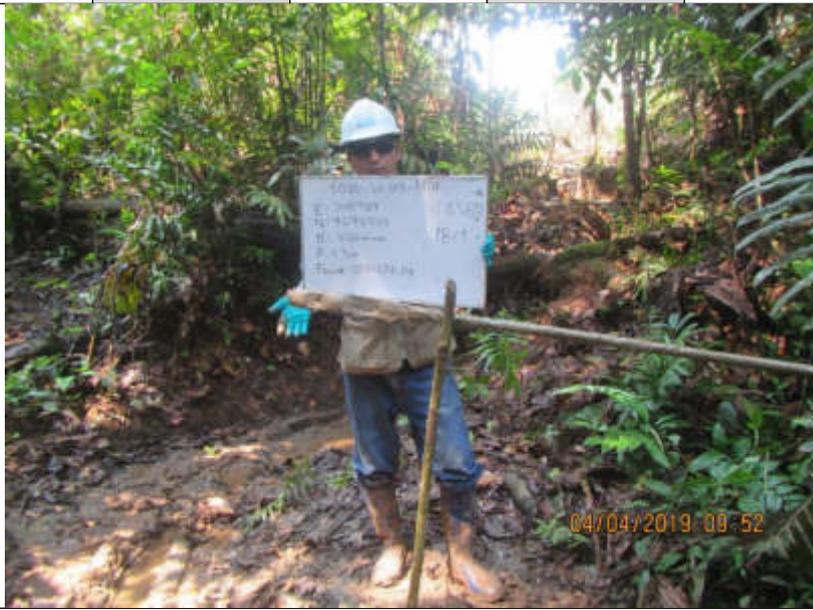
FOTOGRAFÍA N.º 16 S0211-SU-013-PROF.
Fecha: 04/04/2019
Hora: 09:53
COORDENADAS UTM -WGS 84 – ZONA 18M
Este (m): 0340789
Norte (m): 9690390
Altitud (m s.n.m.): 220
Precisión: ± 3

DESCRIPCIÓN: Muestreo en el punto S0211-SU-013-PROF, se muestra suelo saturado y arcilloso.

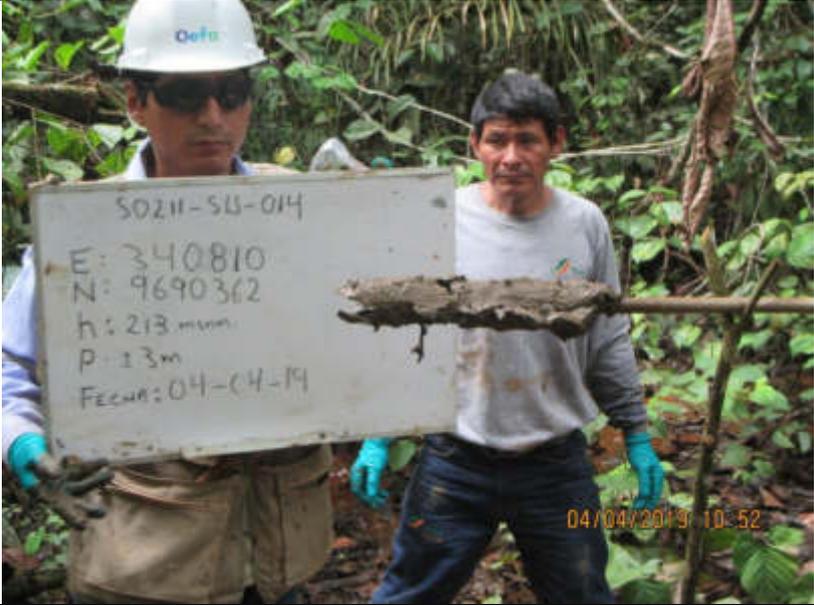
Distrito	Andoas	Provincia	Datem del Marañon	Departamento	Loreto
FOTOGRAFÍA N.º 17 S0211-SU-014

Fecha: 04/04/2019					
Hora: 10:52					
COORDENADAS UTM -WGS 84 - ZONA 18M					
Este (m): 0340810					
Norte (m): 9690362					
Altitud (m s.n.m.): 213					
Precisión: ± 3					
DESCRIPCIÓN:	Muestreo en el punto S0211-SU-014, se muestra suelo saturado.				
EJECUCIÓN DEL MUESTREO AMBIENTAL DE CALIDAD DE SUELO EN EL SITIO S0211 UBICADO EN EL ÁMBITO DE LA CUENCA DEL RÍO PASTAZA, EN EL DISTRITO DE ANDOAS, PROVINCIA DATEM DEL MARAÑON Y DEPARTAMENTO DE LORETO					
CUE: 2018-05-0072			CUC: 0005-2-2019-402		
Distrito	Andoas	Provincia	Datem del Marañon	Departamento	Loreto
FOTOGRAFÍA N.º 18 S0211-SU-014-PROF

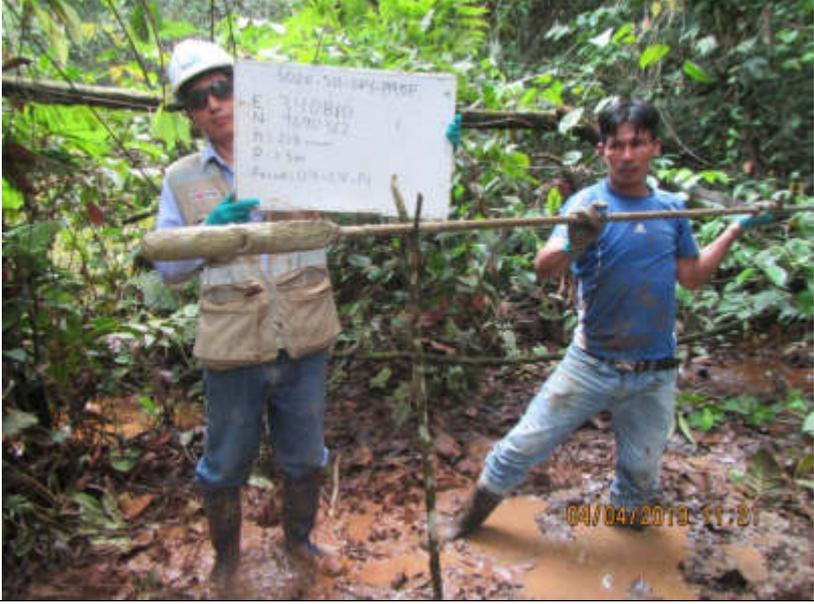
Fecha: 04/04/2019					
Hora: 11:21					
COORDENADAS UTM -WGS 84 - ZONA 18M					
Este (m): 0340810					
Norte (m): 9690362					
Altitud (m s.n.m.): 213					
Precisión: ± 3					
DESCRIPCIÓN:	Muestreo en el punto S0211-SU-014-PROF., se muestra suelo saturado

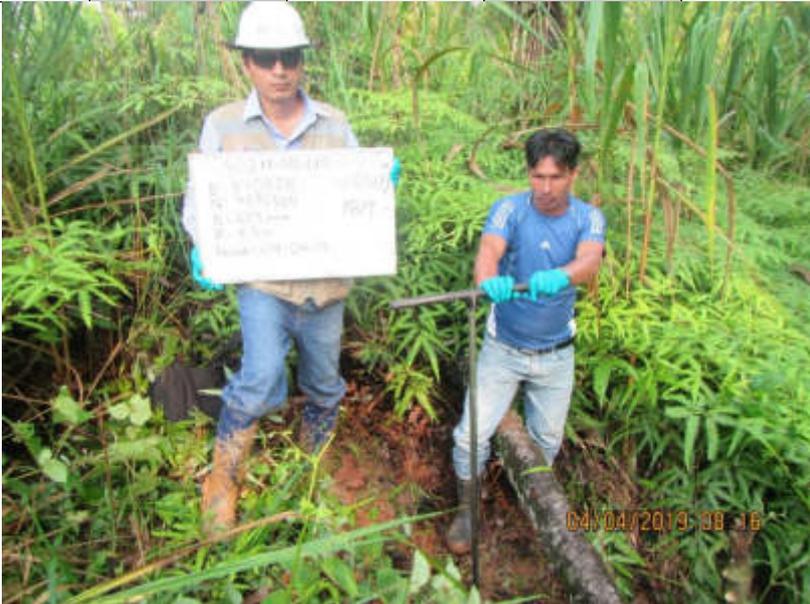
Distrito	Andoas	Provincia	Datem del Marañon	Departamento	Loreto
FOTOGRAFÍA N.º 19 S0211-SU-015

Fecha: 04/04/2019					
Hora: 08:22					
COORDENADAS UTM -WGS 84 – ZONA 18M					
Este (m): 0340828					
Norte (m): 9690304					
Altitud (m s.n.m.): 223					
Precisión: ± 3					
DESCRIPCIÓN:	Muestreo en el punto S0211-SU-015, se muestra suelo con vegetación herbácea.				
EJECUCIÓN DEL MUESTREO AMBIENTAL DE CALIDAD DE SUELO EN EL SITIO S0211 UBICADO EN EL ÁMBITO DE LA CUENCA DEL RÍO PASTAZA, EN EL DISTRITO DE ANDOAS, PROVINCIA DATEM DEL MARAÑON Y DEPARTAMENTO DE LORETO					
CUE: 2018-05-0072			CUC: 0005-2-2019-402		
Distrito	Andoas	Provincia	Datem del Marañon	Departamento	Loreto
FOTOGRAFÍA N.º 20 S0211-SU-CTRL1

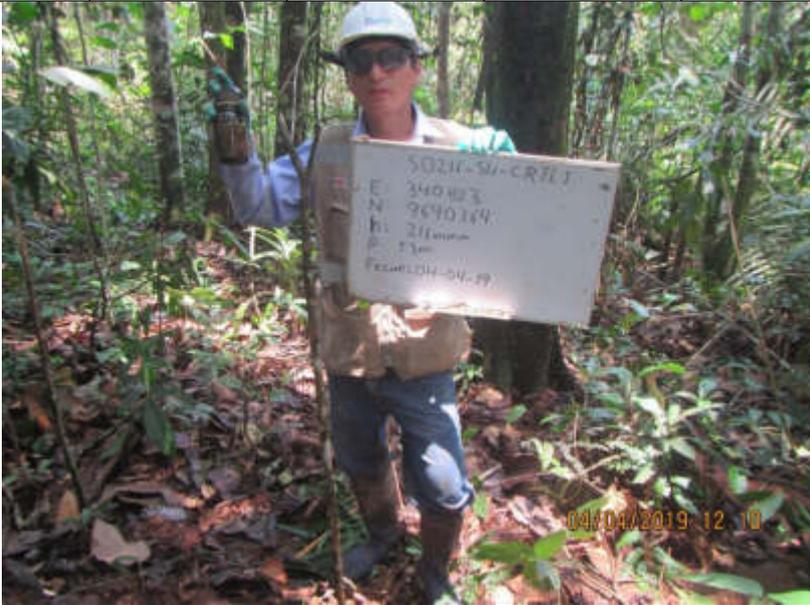
Fecha: 04/04/2019					
Hora: 11:57					
COORDENADAS UTM -WGS 84 – ZONA 18M					
Este (m): 0340823					
Norte (m): 9690364					
Altitud (m s.n.m.): 211					
Precisión: ± 3					
DESCRIPCIÓN:	Muestreo en el punto S0211-SU-CTRL1, se muestra suelo con vegetación herbácea.

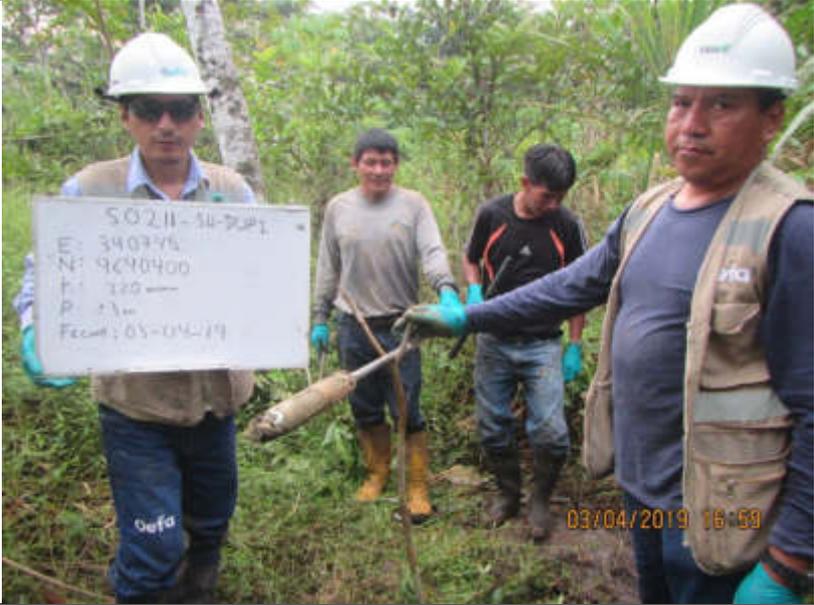
Marañon			
FOTOGRAFÍA N.º 21 S0211-SU-DUP1

Fecha: 03/04/2019					
Hora: --:--					
COORDENADAS UTM -WGS 84 – ZONA 18M					
Este (m): 0340745					
Norte (m): 9690400					
Altitud (m s.n.m.): 220					
Precisión: ± 3					
DESCRIPCIÓN:		Muestreo en el punto S0211-SU-DUP1, se muestra suelo saturado.			
EJECUCIÓN DEL MUESTREO AMBIENTAL DE CALIDAD DE SUELO EN EL SITIO S0211 UBICADO EN EL ÁMBITO DE LA CUENCA DEL RÍO PASTAZA, EN EL DISTRITO DE ANDOAS, PROVINCIA DATEM DEL MARAÑON Y DEPARTAMENTO DE LORETO					
CUE: 2018-05-0072			CUC: 0005-2-2019-402		
Distrito	Andoas	Provincia	Datem del Marañon	Departamento	Loreto
FOTOGRAFÍA N.º 22 S0211-SU-DUP2

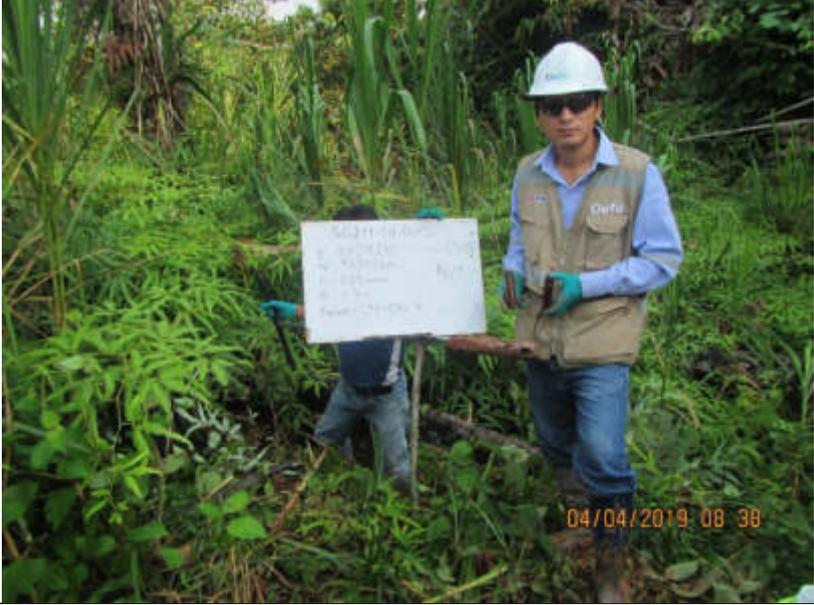
Fecha: 04/04/2019					
Hora: --:--					
COORDENADAS UTM -WGS 84 – ZONA 18M					
Este (m): 0340828					
Norte (m): 9690304					
Altitud (m s.n.m.): 223					
Precisión: ± 3					
DESCRIPCIÓN:		Muestreo en el punto S0211-SU-DUP2, se muestra suelo saturado con vegetación herbácea.

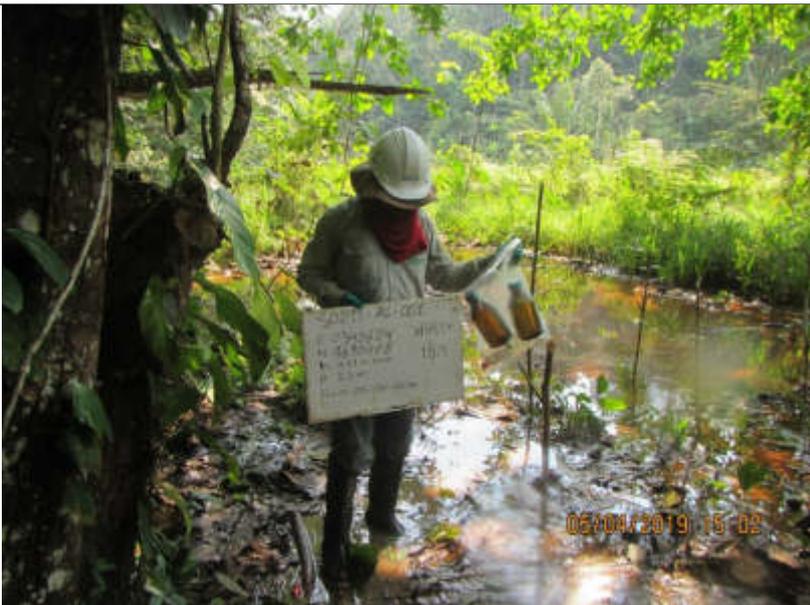
FOTOGRAFÍA N.º 23 S0211-AG-001

Fecha: 05/04/2019					
Hora: 15:02					
COORDENADAS UTM -WGS 84 – ZONA 18M					
Este (m): 0340624					
Norte (m): 9690408					
Altitud (m s.n.m.): 211					
Precisión: ± 3					
DESCRIPCIÓN:		Muestreo en el punto S0211-AG-001, ubicado en la margen izquierda de la quebrada s/n.			
EJECUCIÓN DEL MUESTREO AMBIENTAL DE CALIDAD DE SUELO EN EL SITIO S0211 UBICADO EN EL ÁMBITO DE LA CUENCA DEL RÍO PASTAZA, EN EL DISTRITO DE ANDOAS, PROVINCIA DATEM DEL MARAÑÓN Y DEPARTAMENTO DE LORETO					
CUE: 2018-05-0072			CUC: 0005-2-2019-402		
Distrito	Andoas	Provincia	Datem del Marañón	Departamento	Loreto
FOTOGRAFÍA N.º 24 S0211-AG-002

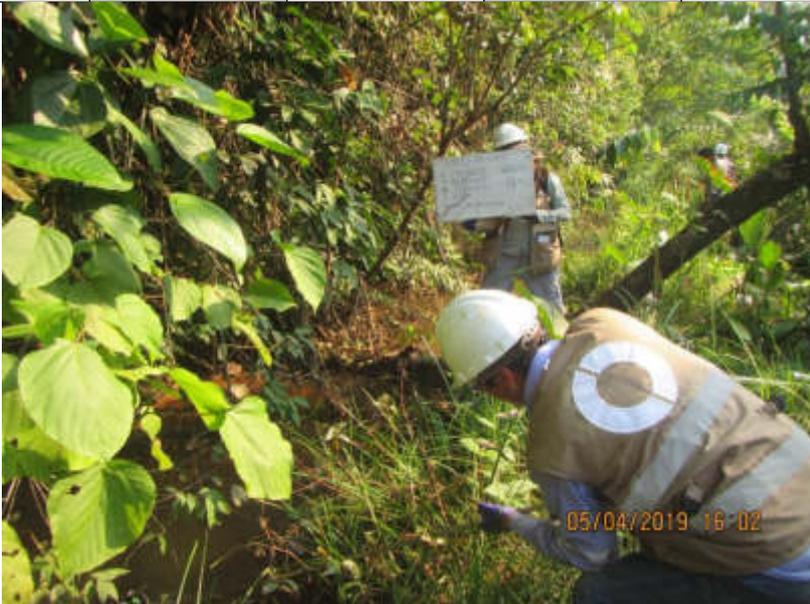
Fecha: 05/04/2019					
Hora: 16:02					
COORDENADAS UTM -WGS 84 – ZONA 18M					
Este (m): 0340660					
Norte (m): 9690432					
Altitud (m s.n.m.): 212					
Precisión: ± 3					
DESCRIPCIÓN:		Muestreo en el punto S0211-AG-002, ubicado en la margen izquierda.

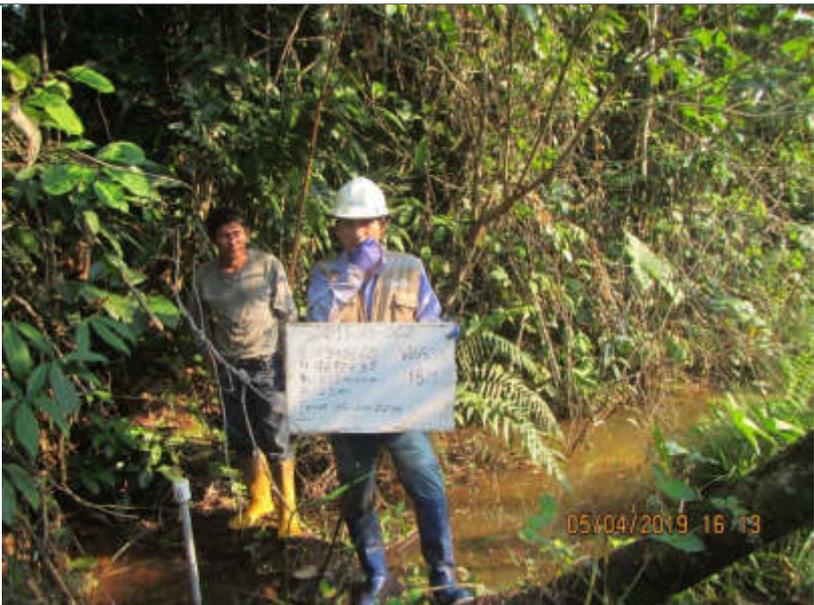
FOTOGRAFÍA N.º 27 S0211-SED-002

Fecha: 05/04/2019					
Hora: 16:13					
COORDENADAS UTM -WGS 84 – ZONA 18M					
Este (m): 0340660					
Norte (m): 9690432					
Altitud (m s.n.m.): 212					
Precisión: ± 3					
DESCRIPCIÓN:		Muestreo en el punto S0211-SED-002.			
EJECUCIÓN DEL MUESTREO AMBIENTAL DE CALIDAD DE SUELO EN EL SITIO S0211 UBICADO EN EL ÁMBITO DE LA CUENCA DEL RÍO PASTAZA, EN EL DISTRITO DE ANDOAS, PROVINCIA DATEM DEL MARAÑÓN Y DEPARTAMENTO DE LORETO					
CUE: 2018-05-0072		CUC: 0005-2-2019-402			
Distrito	Andoas	Provincia	Datem del Marañón	Departamento	Loreto
FOTOGRAFÍA N.º 28 S0211-SED-003

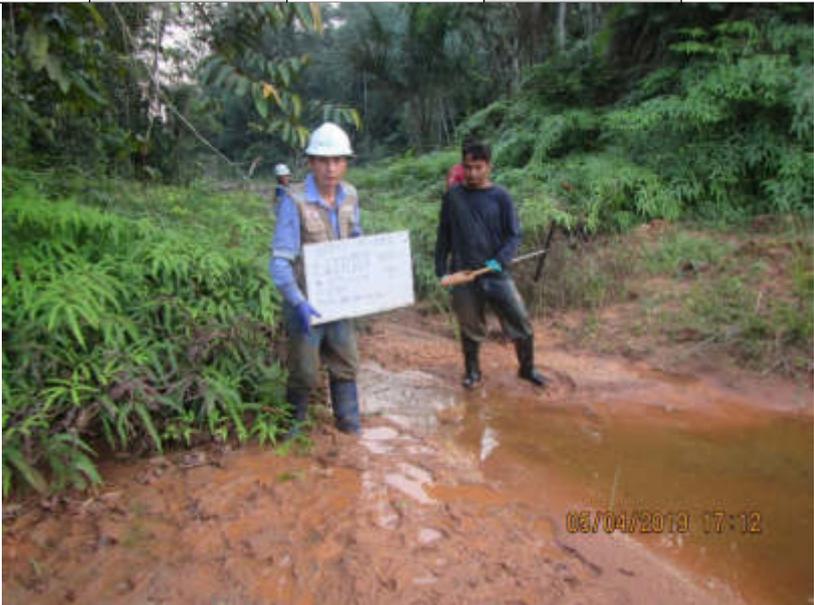
Fecha: 05/04/2019					
Hora: 17:12					
COORDENADAS UTM -WGS 84 – ZONA 18M					
Este (m): 0340757					
Norte (m): 9690567					
Altitud (m s.n.m.): 217					
Precisión: ± 3					
DESCRIPCIÓN:		Muestreo en el punto S0211-SED-003.

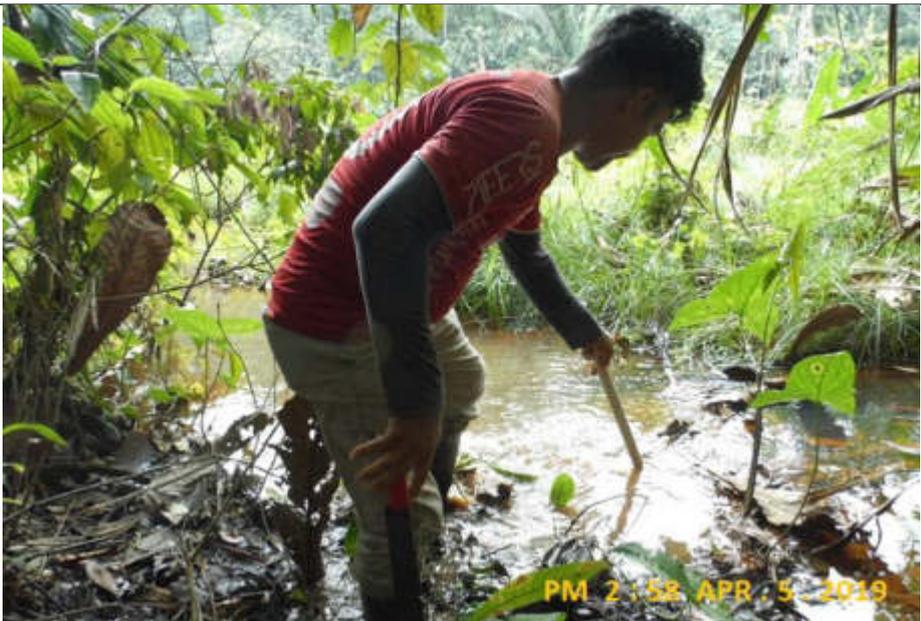
FOTOGRAFÍA N.º 31 S0211-HIB-001

Fecha: 05/04/2019	
Hora: 15:30	
COORDENADAS UTM -WGS 84 - ZONA 18M	
Este (m): 340624	
Norte (m): 9690408	
Altitud (m.s.n.m): 211	
Precisión: ± 3	
DESCRIPCIÓN:	Colecta de macroinvertebrados bentónicos en el sitio S0211-HIB-001, Quebrada S/N, utilizando una red D-net.

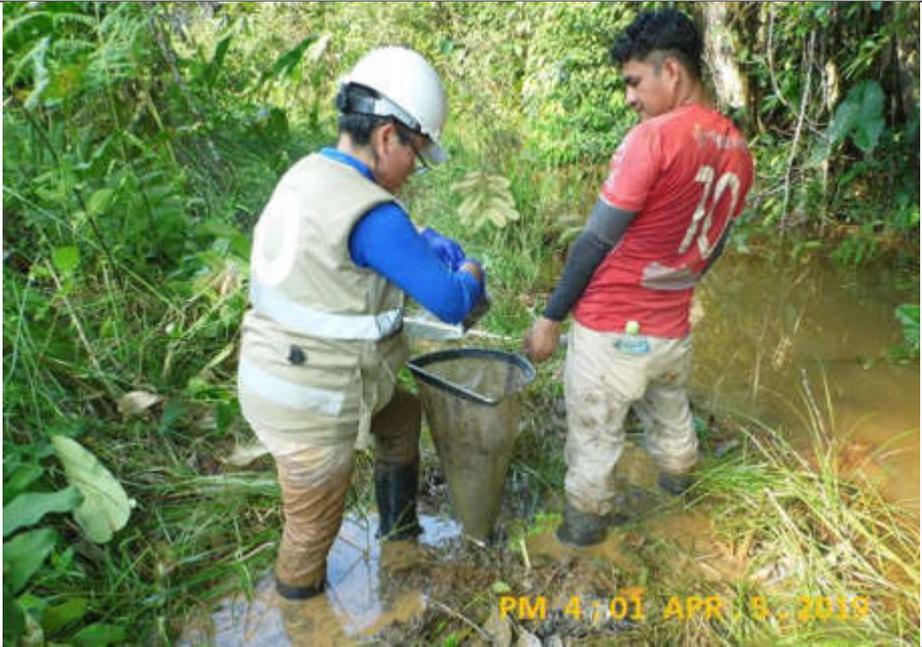
FOTOGRAFÍA N.º 35 S0211-HIB-002

Fecha: 05/04/2019	
Hora: 16:17	
COORDENADAS UTM -WGS 84 – ZONA 18M	
Este (m): 340660	
Norte (m): 9690432	
Altitud (m.s.n.m): 212	
Precisión: ± 3	<p>DESCRIPCIÓN:</p> <p>Colecta de macroinvertebrados bentónicos en el sitio S0211-HIB-002, Quebrada S/N, utilizando una red D-net.</p>

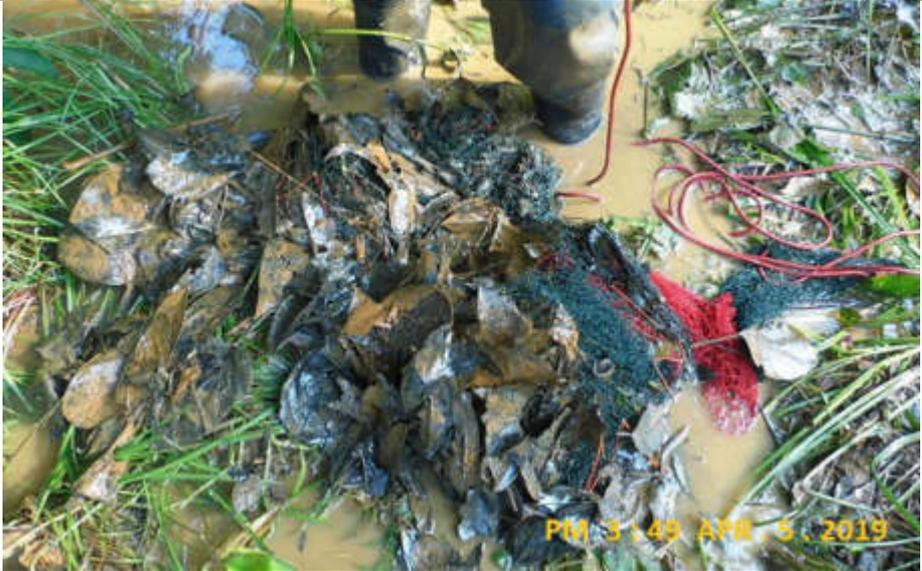
Distrito	Andoas	Provincia	Datem del Marañón	Departamento	Loreto
FOTOGRAFÍA N.º 36 S0211-HIB-002

Fecha: 05/04/2019					
Hora: 16:17					
COORDENADAS UTM -WGS 84 – ZONA 18M					
Este (m): 340660					
Norte (m): 9690432					
Altitud (m s.n.m): 212					
Precisión: ± 3	<p>Fecha: 05/04/2019</p> <p>Presencia de abundante hojarasca durante la colecta de peces con red de lance (atarraya o tarrafa) en el sitio S0211-HIB-002, Quebrada S/N.</p>
