**INFORME N° 00158-2020-OEFA/DEAM-SSIM**

ASUNTO : Coordinadora de Sitios Impactados
Informe de Evaluación Ambiental para la identificación del sitio impactado por actividades de hidrocarburos con código S0517, microcuenca PAS-19, ubicado en el Lote 192, en el ámbito la cuenca del río Pastaza, distrito Andoas, provincia Datem del Marañón, departamento Loreto.

FECHA : Lima, 30 de diciembre de 2020

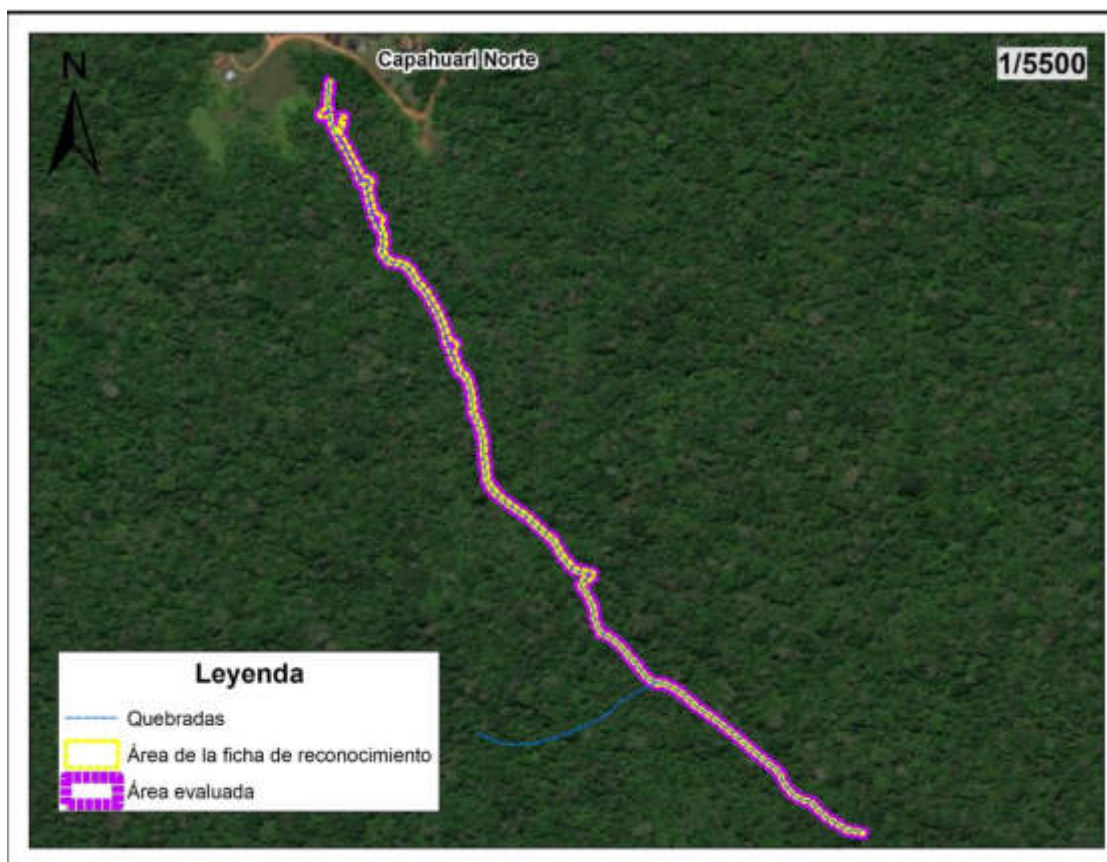
Figura 3.2. Área evaluada para el sitio S0517, al sur de la Batería Capahuari Norte del Lote 192.

El sitio S0517 no estuvo contemplado dentro del PEA de la microcuenca PAS-19; sin embargo, a pedido de la comunidad (monitor ambiental) se realizó acciones de reconocimiento en un sitio impactado, luego se procedió a la ejecución de los trabajos de muestreo, sobre el sitio S0517 el cual presentaba evidencias de afectación por hidrocarburos en el suelo y sedimentos. En atención a ello, se realizó la toma de muestras en un área evaluada de 6554 m² (0,6554 ha) (ver figura 3.2).

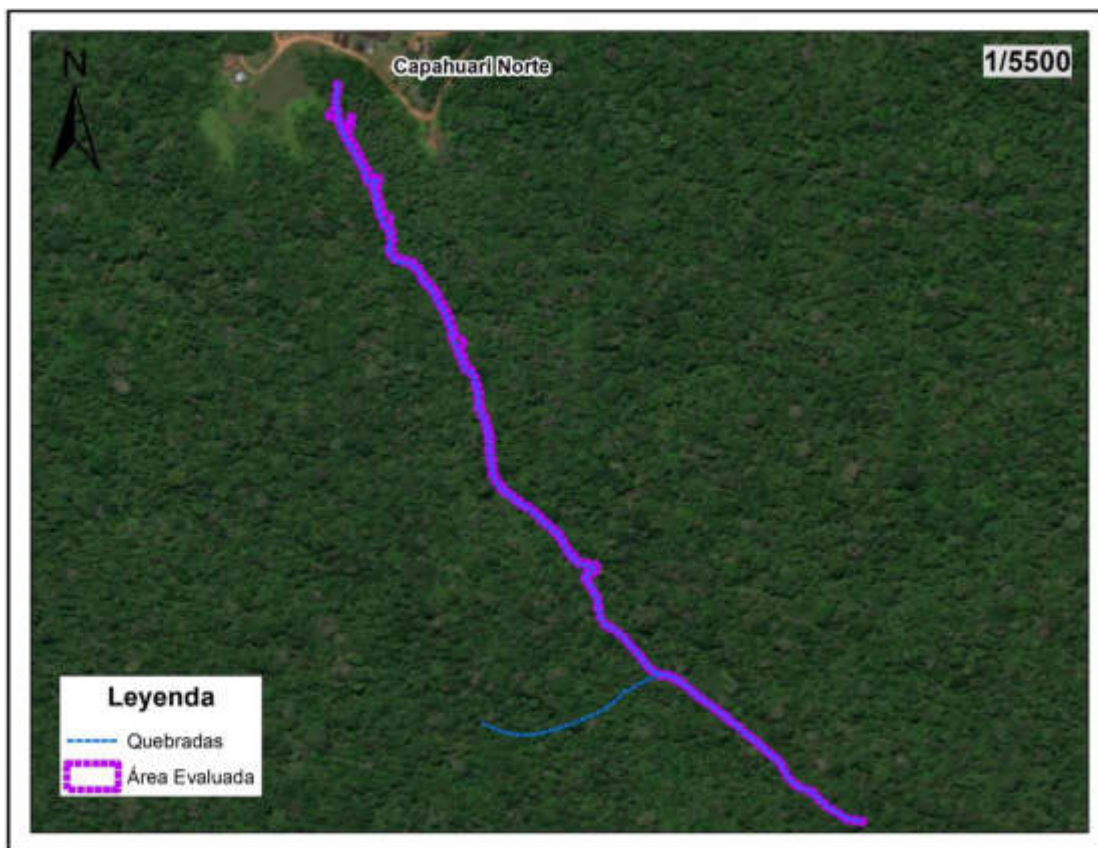
7.1.1 Área evaluada

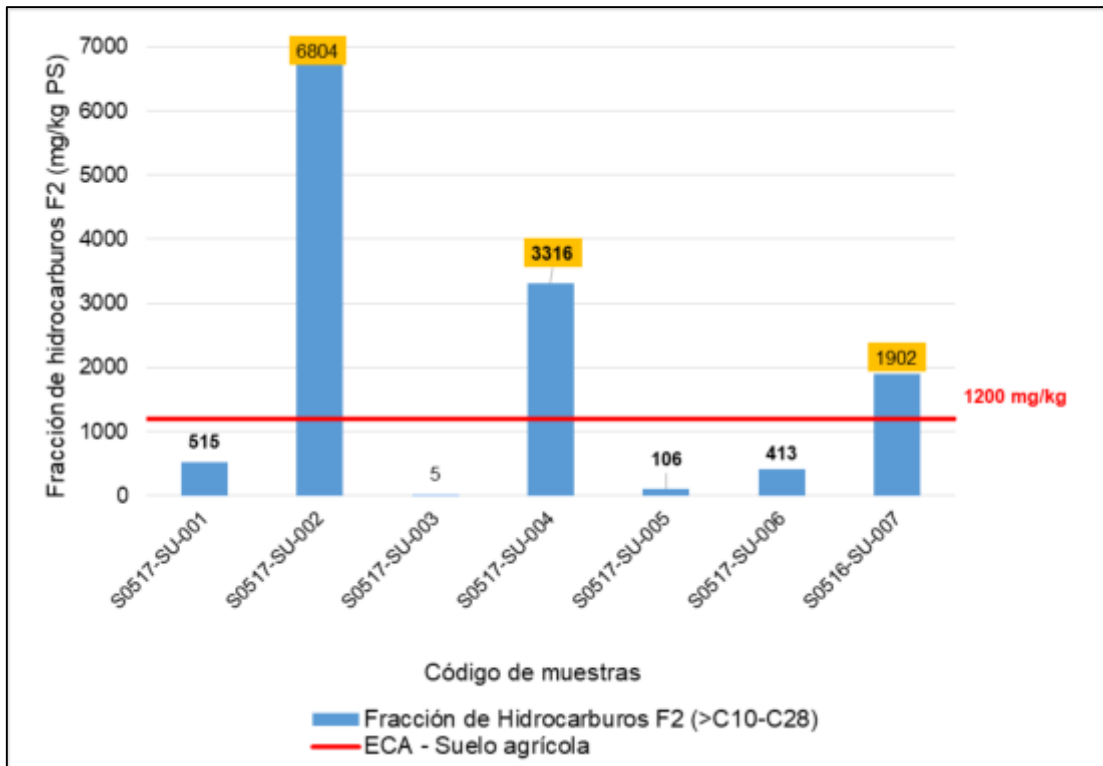
Figura 8.1. Resultados de fracción de hidrocarburos F2 (>C10-C28) en el sitio S0517

En la Figura 8.1 se presentan la concentración de la fracción de hidrocarburos F2 (>C₁₀-C₂₈) en las muestras de suelo tomadas en el sitio S0517; de las 7 muestras tomadas en el sitio, las muestras con código S0517-SU-002, S0517-SU-004 y S0516-SU-007 (tomadas a una profundidad entre 0,20 – 0,50 m) superaron los ECA para suelo, uso agrícola.

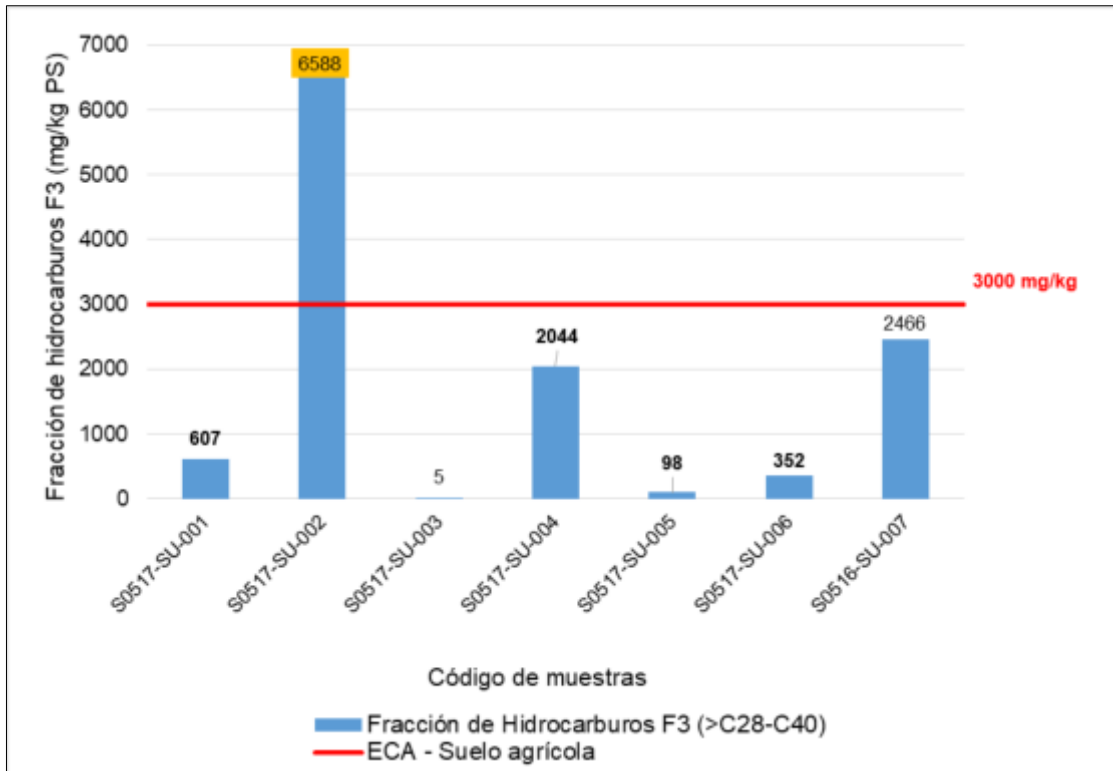
Figura 8.3. Resultados de fracción de hidrocarburos F3 (>C28-C40) en el sitio S0517

En la Figura 8.3 se presentan la concentración de la fracción de hidrocarburos F3 (>C10-C28) en las muestras de suelo tomadas en el sitio S0517; de las 7 muestras tomadas en el sitio, la muestra con código S0517-SU-002 (tomada a una profundidad entre 0,20 – 0,50 m) supero los ECA para suelo, uso agrícola.

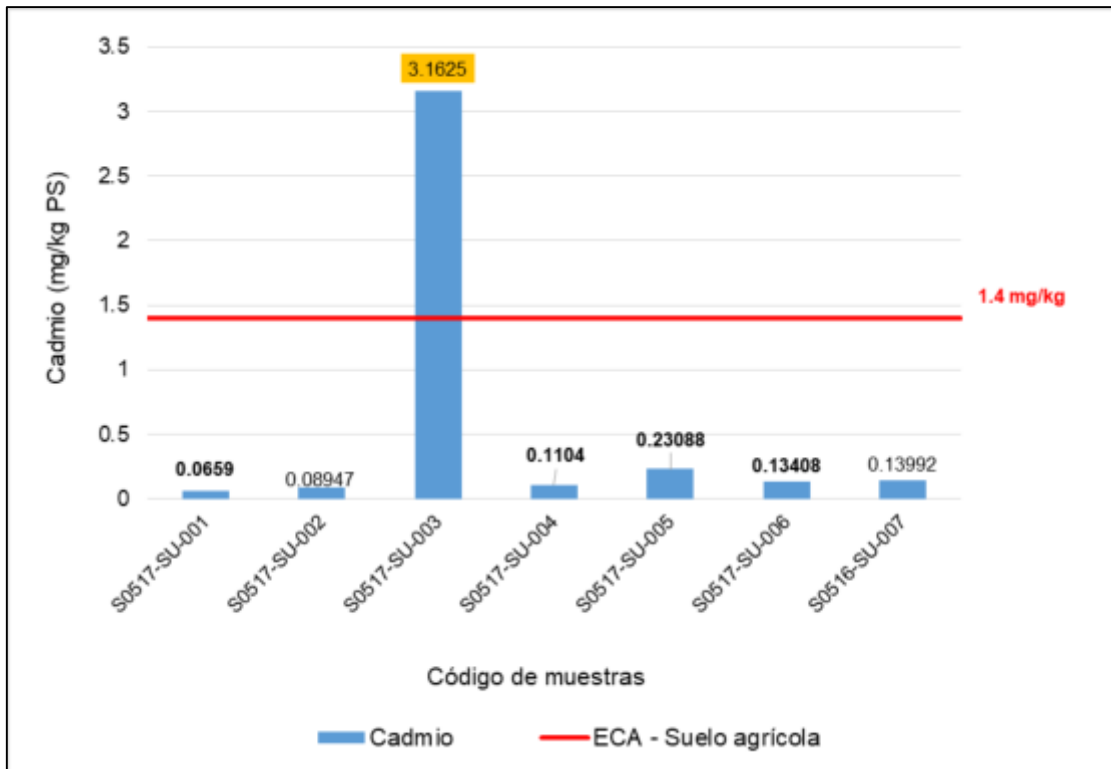
Figura 8.5. Resultados de cadmio en el sitio S0517

En la Figura 8.5 se presentan la concentración de cadmio en las muestras de suelo tomadas en el sitio S0517; de las 7 muestras tomadas en el sitio, la muestra con código S0517-SU-003 (tomada a una profundidad entre 0,70 – 1,00 m) supero los ECA para suelo, uso agrícola.

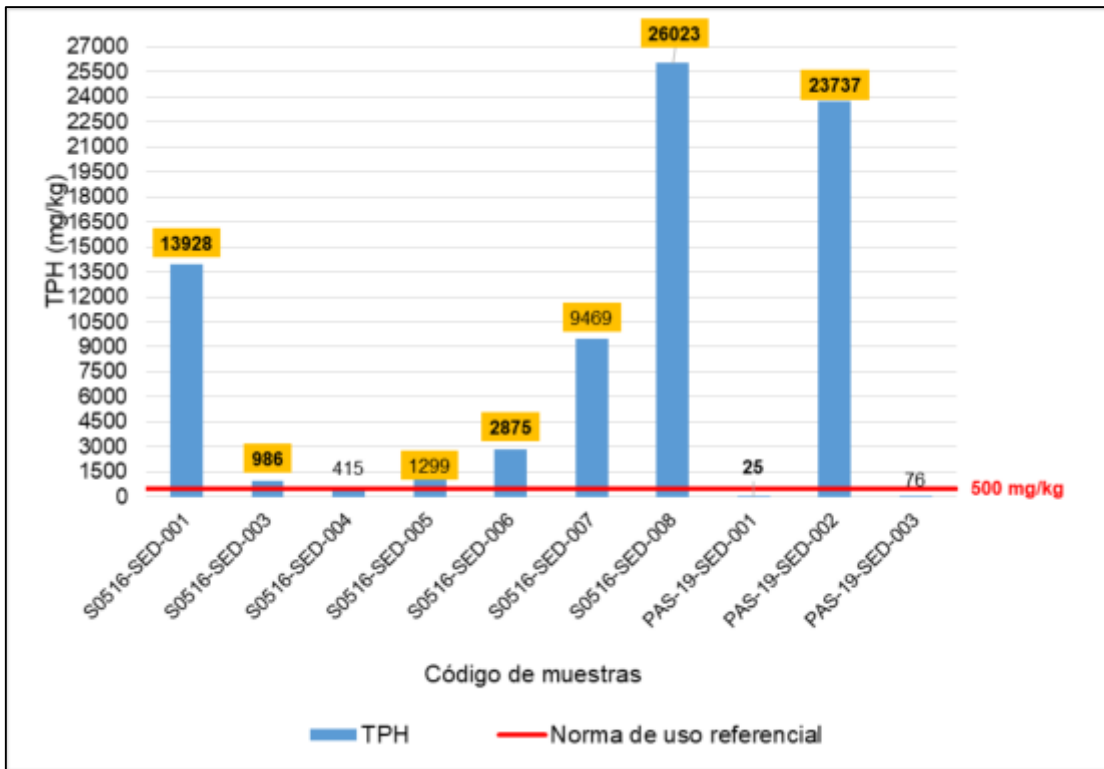
Figura 8.9. Resultados de hidrocarburos totales de petróleo (TPH) para el sitio S0517

- (iii) Respecto a la evaluación de sedimento, 7 de las 10 muestras, tomadas en la quebrada s/n, superan el valor referencial (500 mg/kg) del Protocolo de detección ecológico del Manual de usuario del Atlántico RBCA (Risk – Based Corrective Action) para el parámetro hidrocarburos totales de petróleo (TPH).

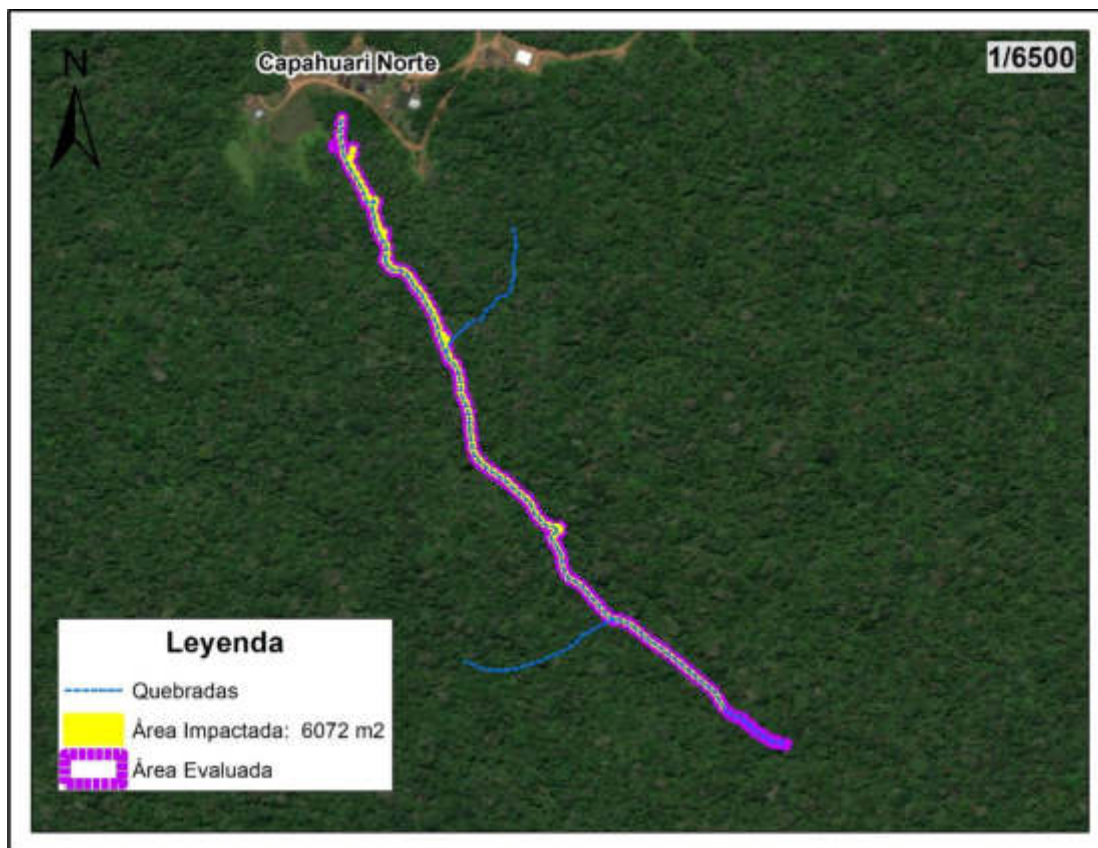
Figura 9.1. Área impactada del sitio S0517

- (vii) De las evaluaciones realizadas en los componentes ambientales suelo y sedimentos en el área evaluada de 6554 m² (0,6554 ha) para el sitio S0517, y de los resultados obtenidos se estima un área impactada de 6072 m² (0,6072 ha).

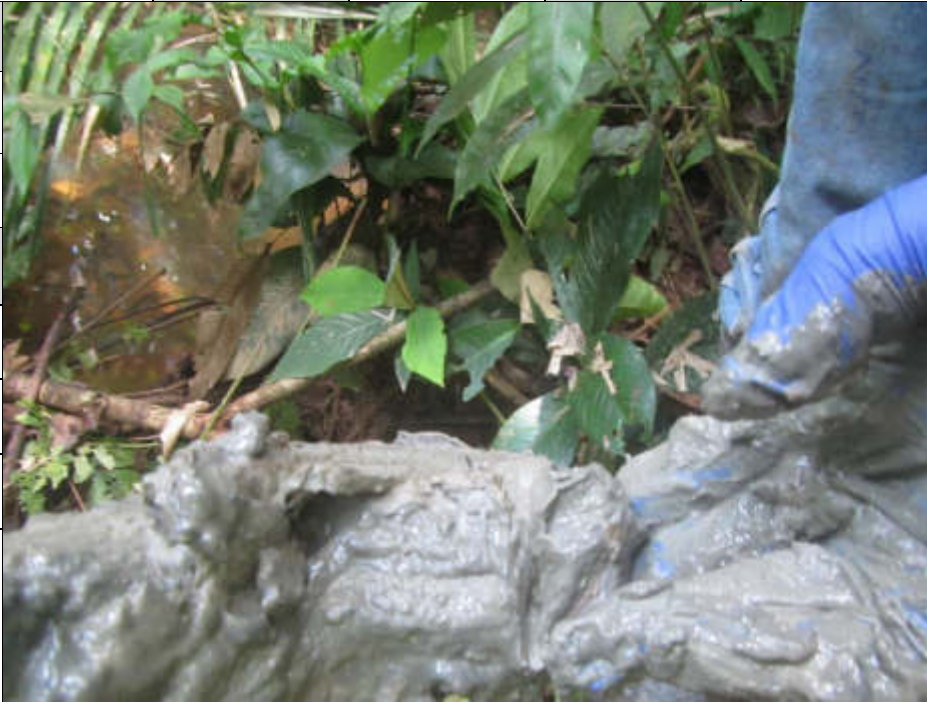
Fecha: 06/10/2020					
Hora: 10:30 horas					
COORDENADAS UTM -WGS84 – ZONA 18M					
Este (m): 0333807					
Norte (m): 9702118					
Altitud (m.s.n.m): 228					
Precisión: ± 3					
DESCRIPCIÓN:	Hincado 2, se evidenció afectación organoléptica (olor y color) por hidrocarburos.

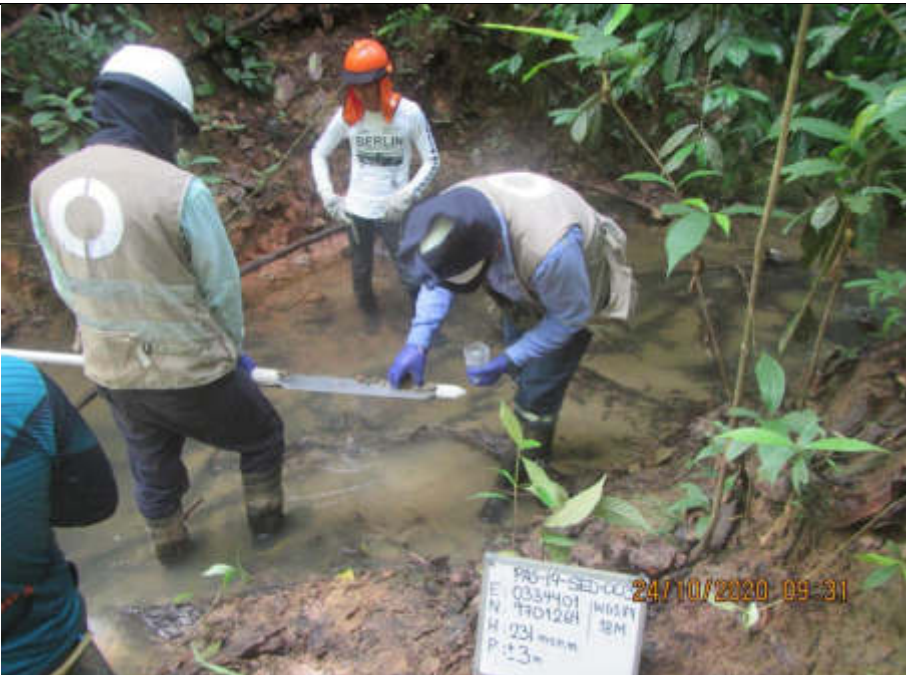
Precisión: ± 4 m		
Descripción:		Muestra de agua superficial tomada en el punto PAS-19-AS-003, en la quebrada s/n.
FOTOGRAFÍA N.º 48		
Fecha: 24/10/2020		
Hora: 09:31		
Coordenadas UTM -WGS 84 – Zona 18M		
Este (m): 334401		
Norte (m): 9701264		
Altitud (m s. n. m.): 231

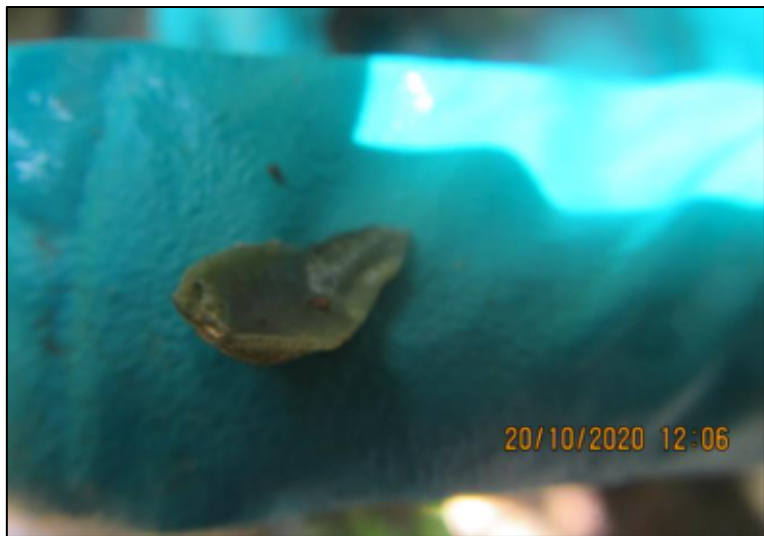
Figura 9. Individuo de Hirudinida (Organismo tolerante)

De las observaciones realizadas en campo se evidenció lo siguiente:
 En el punto S0517-HB-002 y S0517-HB-001 se observó varios individuos grandes de «sanguijuelas» Hirudinida, que suelen ser organismos tolerantes, ver Figura 9.

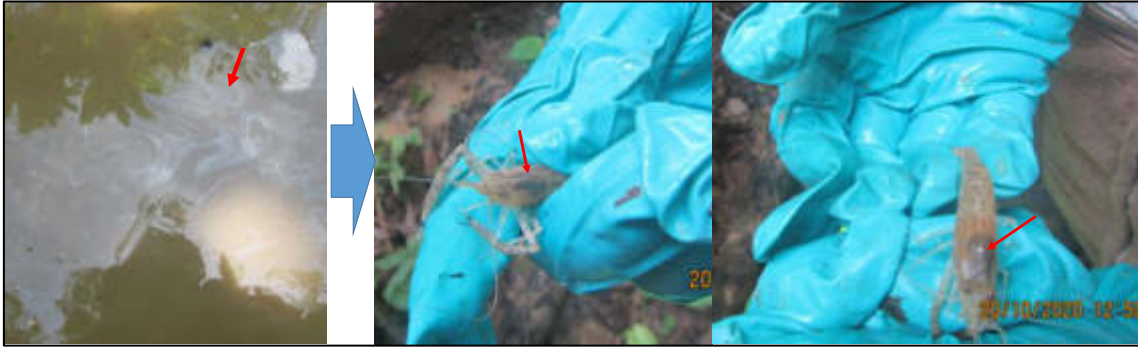
Figura 10. Iridiscencia en el punto S0517-HB-002 e individuos de *Macrobrachium* sp encontrados.

En el punto S0517-HB-002 se observó iridiscencia después de realizar la remoción del sedimento para la colecta hidrobiológica y se encontraron organismos de «camarones» *Macrobrachium* sp. cubiertos por una sustancia oleosa, también, estos organismos presentaban el área de la hepatopáncreas oscura, ver Figura 10.

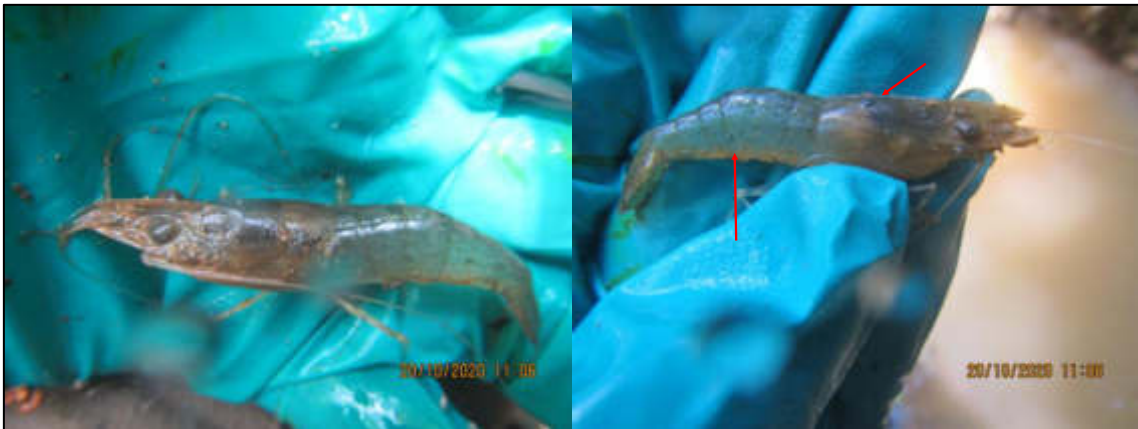
Figura 11. Individuos de *Macrobrachium* sp encontrados con una sustancia oleosa en el exoesqueleto.

En el punto S0517-HB-001 se observó organismos de «camarones» *Macrobrachium* sp. cubiertos por una sustancia oleosa y con el área de la hepatopáncreas oscura, ver Figura 11.

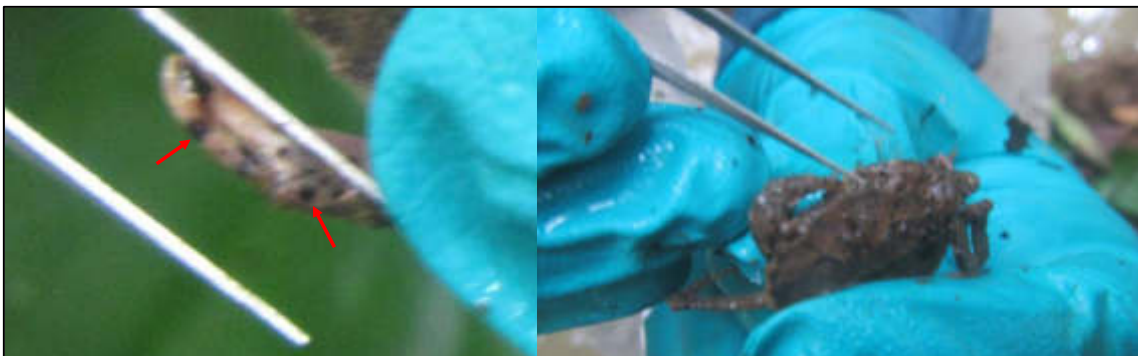
Figura 12. Individuos de Trichodactylidae «cangrejo» con manchas negras y oleosas en la quela.

En el punto PAS-19-HB-002, donde se registró altas concentraciones de TPH (23 737 mg/kg) se observó organismos de *Macrobrachium* sp. «camarón», Trichodactylidae «cangrejo», Hydropsychidae y Perlidae cubiertos por una sustancia oleosa y negras similar a hidrocarburos, ver Figura 12, 13 y 14.

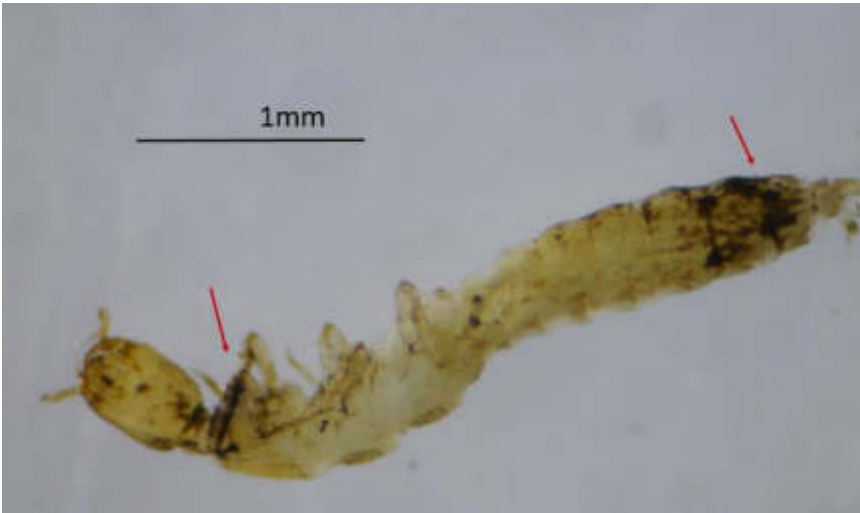
Distrito	Andoas	Provincia	Datem del Maraón	Departamento	Loreto
FOTOGRAFÍA 2 PAS-19-HB-002

<p>Descripción: En la muestra PAS-19-HB-002 se observó larvas de Dytiscidae con manchas negras y oleosas en el exoesqueleto.</p>

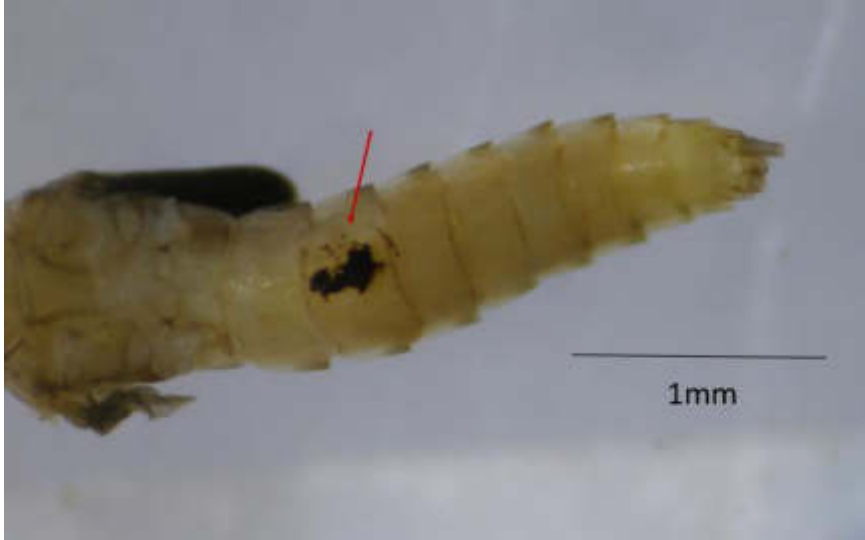
Distrito	Andoas	Provincia	Datem del Maraón	Departamento	Loreto
FOTOGRAFÍA 3 PAS-19-HB-002

Descripción: En la muestra PAS-19-HB-002 se observó ninfas de Baetidae con manchas negras y oleosas en el exoesqueleto.

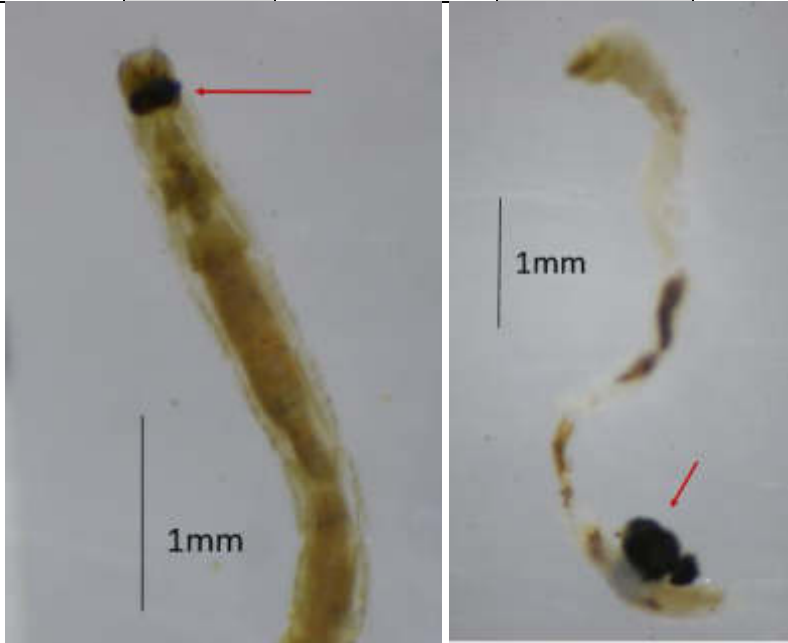
Distrito	Andoas	Provincia	Datem del Maraón	Departamento	Loreto
FOTOGRAFÍA 4 PAS-19-HB-002

Descripción: En la muestra PAS-19-HB-002 se observó larvas de Chironomidae con una masa negra y oleosa adherida en las propatas.

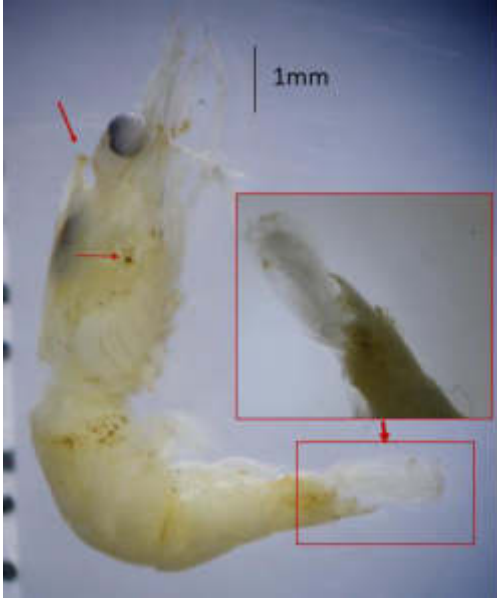
Descripción: En la muestra PAS-19-HB-002 se observó se observó organismos de *Macrobrachium* sp. con manchas negras y oleosas en el exoesqueleto, también con rostrum, telson y uropodos rotos

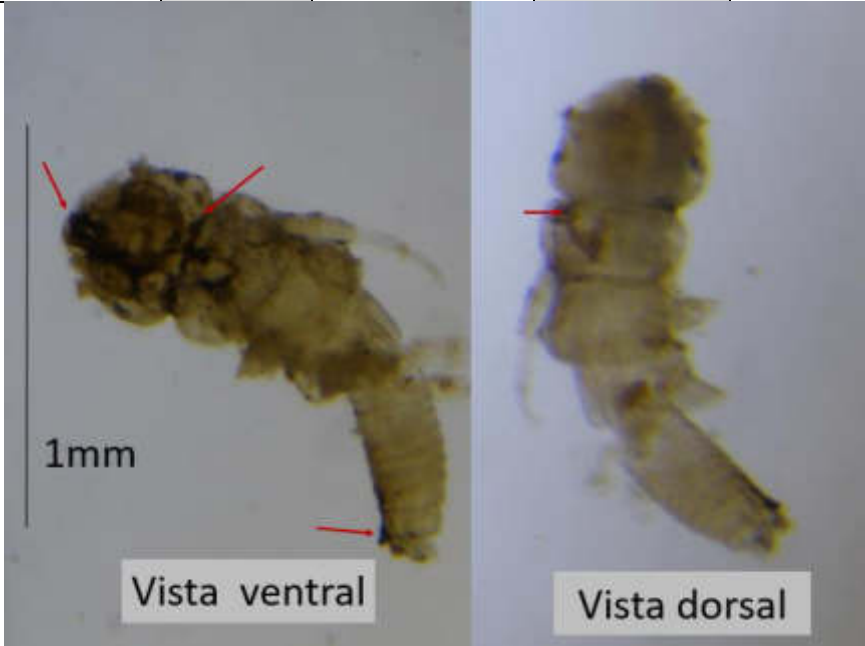
Descripción: En la muestra PAS-19-HB-002 se observó ninfas de Perlidae con manchas negras y oleosas en el exoesqueleto.

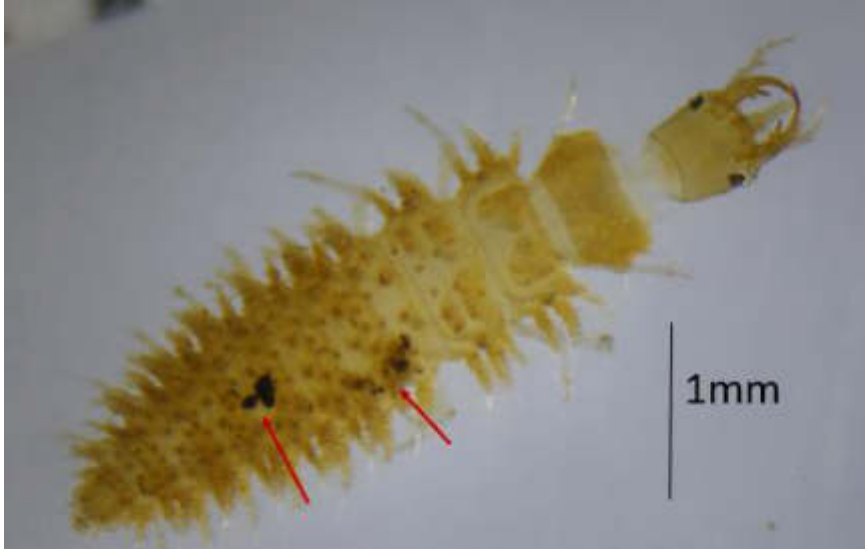
Distrito	Andoas	Provincia	Datem del Marañón	Departamento	Loreto
FOTOGRAFÍA 7 PAS-19-HB-002

<p>Descripción: En la muestra PAS-19-HB-002 se observó una larva de <i>Derallus</i> sp. con manchas negras y oleosas en el exoesqueleto.</p>

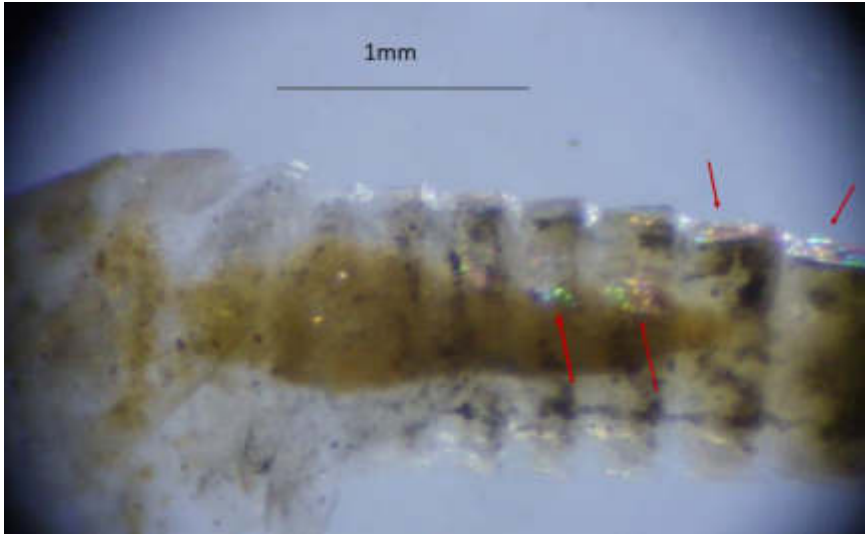
Distrito	Andoas	Provincia	Datem del Marañón	Departamento	Loreto
FOTOGRAFÍA 8 PAS-19-HB-002

<p>Descripción: En la muestra PAS-19-HB-002 se observó se observó ninfas de Leptophlebiidae con iridiscencia en el exoesqueleto.</p>

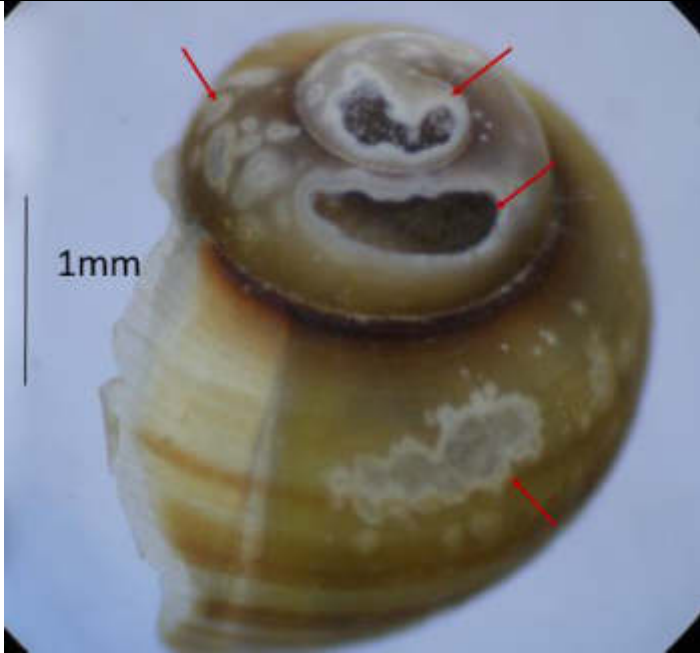
<p>Descripción: En la muestra PAS-19-HB-002 se observó se observó organismos de <i>Pomacea</i> sp. con lesiones, fragilidad y formación de agujeros en la superficie de la concha.</p>

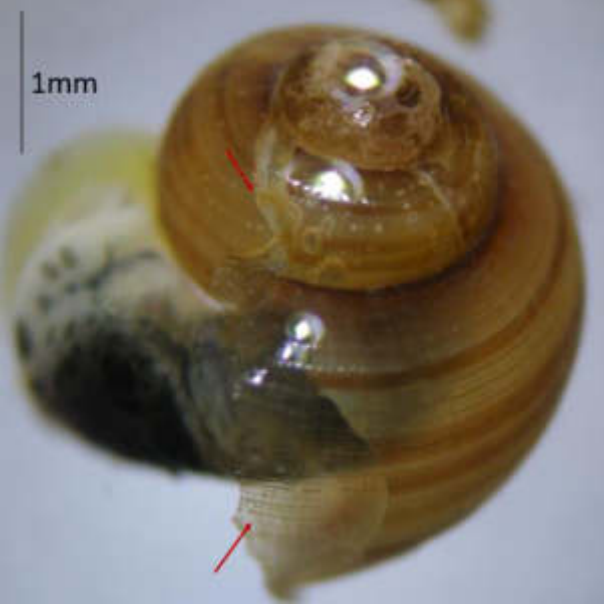
<p>Descripción: En la muestra PAS-19-HB-002 se observó se observó organismos de <i>Pomacea</i> sp. con lesiones, fragilidad y formación de agujeros en la superficie de la concha.</p>

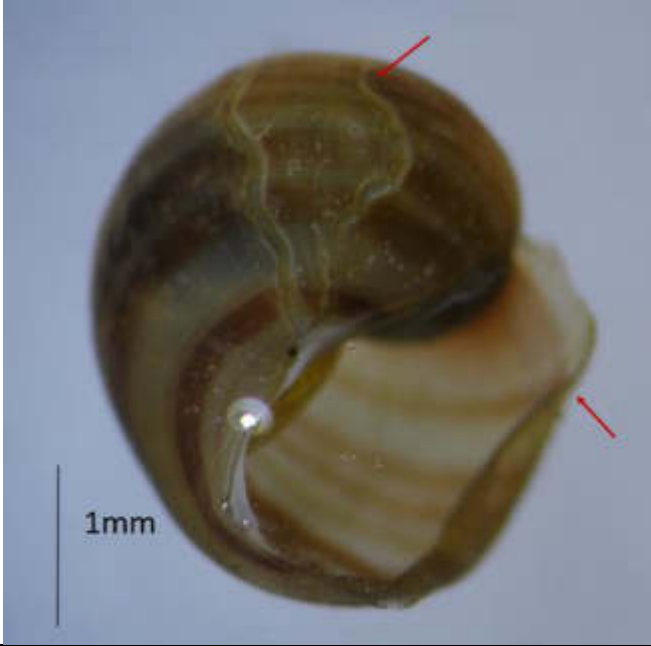
Descripción: En la muestra PAS-19-HB-002 se observó se observó organismos de <i>Pomacea</i> sp. con lesiones y fragilidad de la concha.				
Distrito	Andoas	Provincia	Datem del Maraón	Departamento	Loreto
FOTOGRAFÍA 12 PAS-19-HB-002

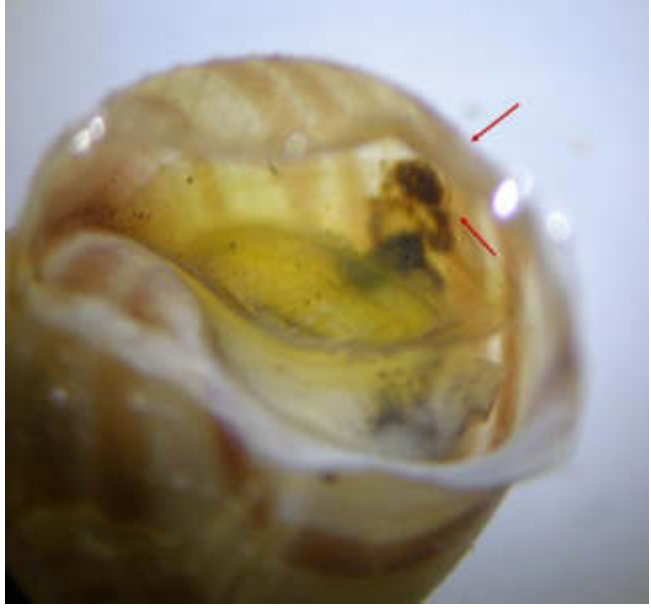
Descripción: En la muestra PAS-19-HB-002 se observó se observó organismos de <i>Pomacea</i> sp. con fragilidad de la concha con manchas negras y oleosas.

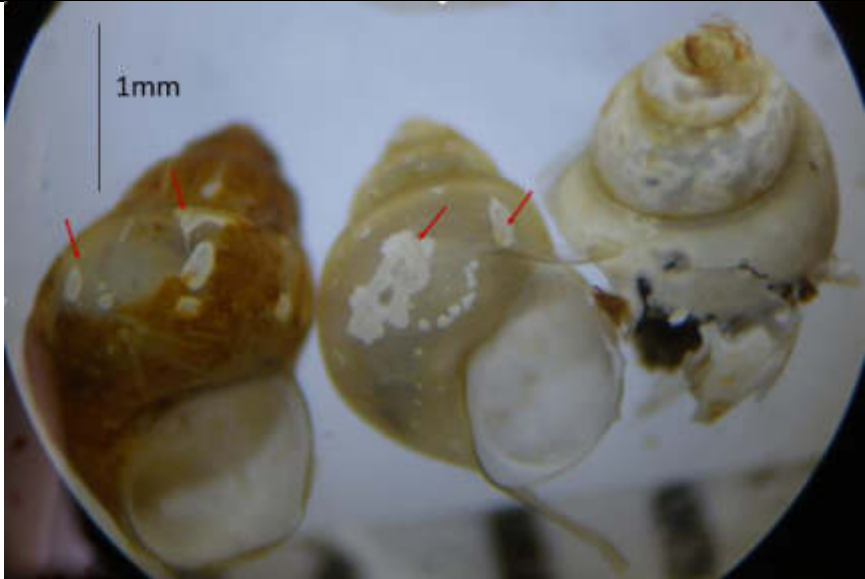
Descripción: En la muestra PAS-19-HB-002 se observó se observó organismos de Lymnaeidae con lesiones, fragilidad y formación de agujeros en la superficie de la concha.

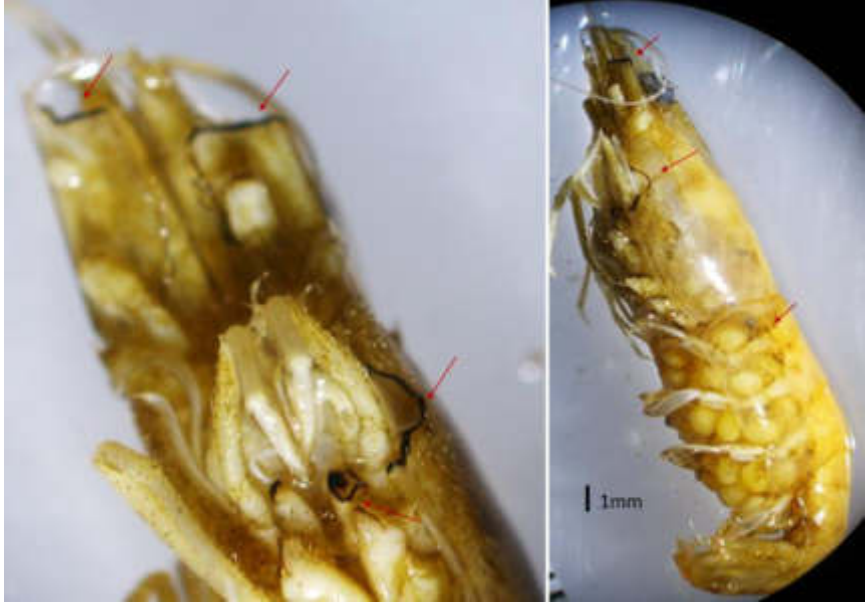
Descripción: En la muestra PAS-19-HB-002 se observó se observó organismos de *Macrobrachium* sp. con manchas negras y oleosas en el exoesqueleto, también con lesiones melanizadas (oscuras) en el exoesqueleto.

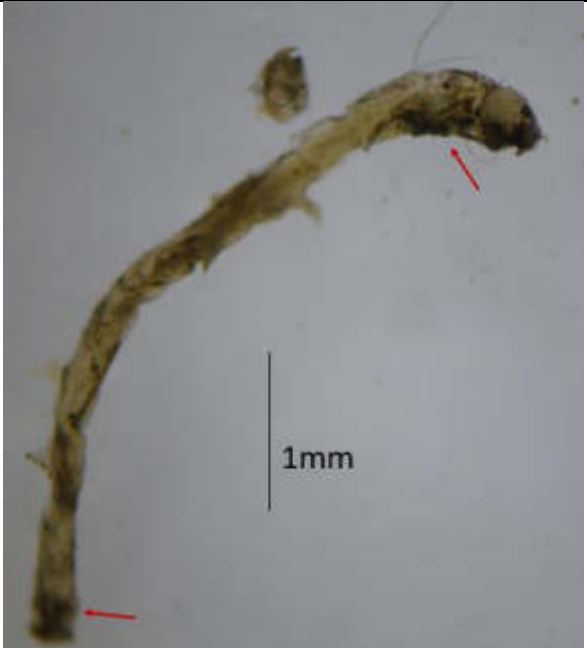
Distrito	Andoas	Provincia	Datum del Maraón	Departamento	Loreto
<p>FOTOGRAFÍA 15 PAS-19-HB-002</p>

<p>Descripción:</p>	<p>En la muestra PAS-19-HB-003 se observó larvas de Chironomidae con manchas negras y oleosas en el exoesqueleto.</p>

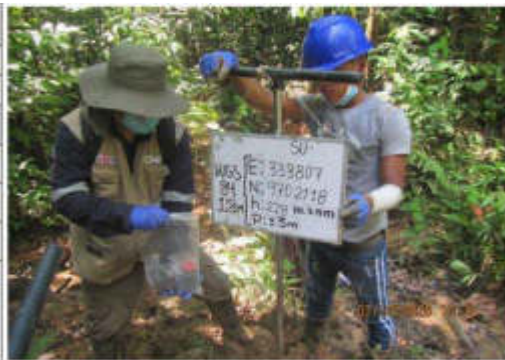
Muestra de suelo tomada en el punto S0517-SU-002.

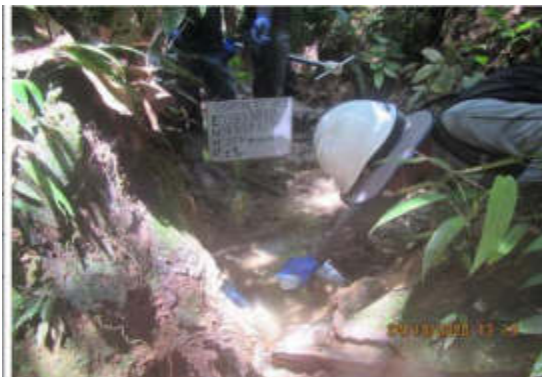
Muestra de agua superficial tomada en el punto S0516-AS-003, en la quebrada. En la foto y cadena describe S0516-AS-003, corresponde al S0517-AS-003.

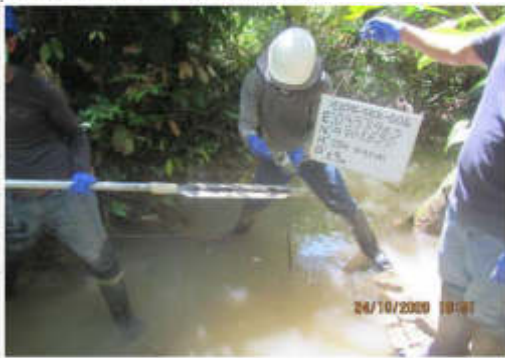
Muestra de sedimentos tomada en el punto S0516-SED-006, en la quebrada. En la foto y cadena describe S0516-SED-006, corresponde al S0517-SED-006.

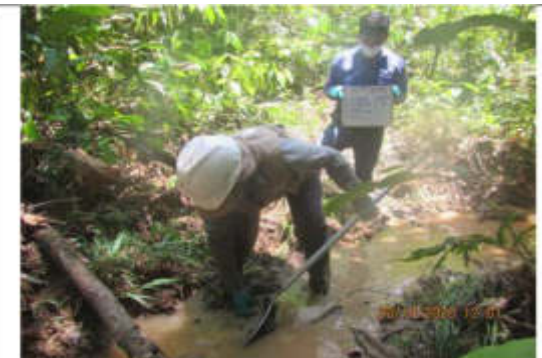
Muestreo de macrobentos con red D-net en el punto S0517-HB-002 en la quebrada s/n.
