INFORME N° 00155-2020-OEFA/DEAM-SSIM

**EVALUACIÓN AMBIENTAL PARA LA IDENTIFICACIÓN DEL
SITIO IMPACTADO POR ACTIVIDADES DE
HIDROCARBUROS CON CÓDIGO S0374, MICROCUENCA
PAS-13, UBICADO EN EL LOTE 192, EN EL ÁMBITO DE LA
CUENCA DEL RÍO PASTAZA, DISTRITO ANDOAS,
PROVINCIA DATEM DEL MARAÑÓN Y DEPARTAMENTO
LORETO**

SUBDIRECCIÓN DE SITIOS IMPACTADOS

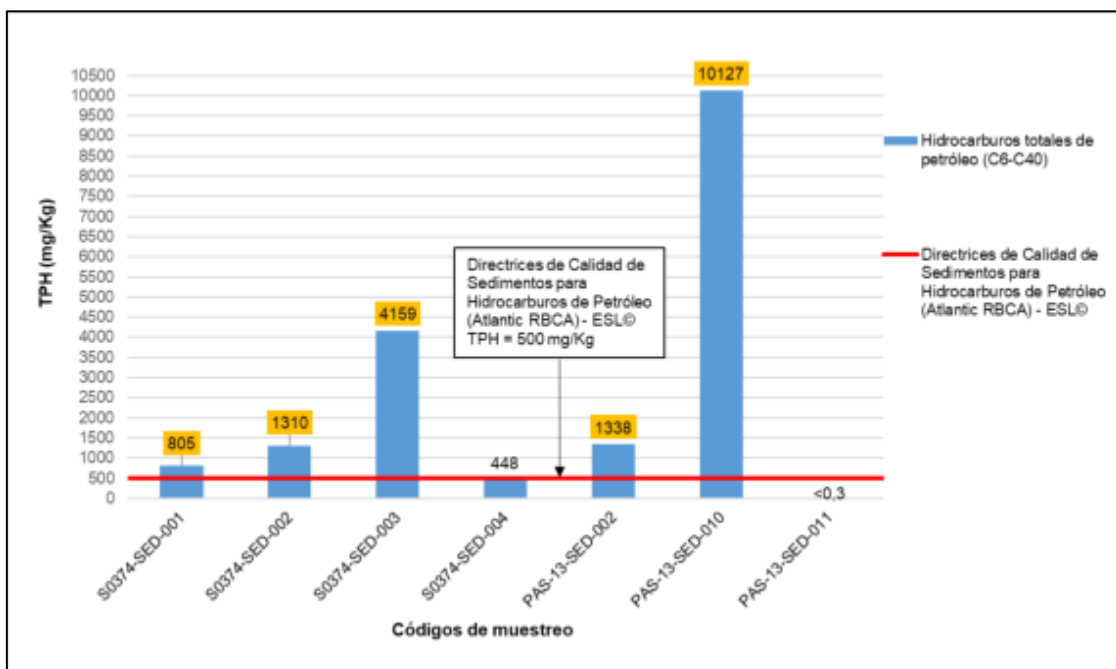
Figura 8.2. Resultados de TPH de las muestras de sedimento para el sitio S0374

En la Figura 8.2 y 8.3 se presentan las concentraciones de TPH en las muestras de sedimento tomadas en el sitio S0374; de las 7 muestras tomadas, 5 muestras con códigos S0374-SED-001, S0374-SED-002, S0374-SED-003, PAS-13-SED-002 y PAS-13-SED-010, superaron el valor ESL (*Ecological Screening Level*) establecido para TPH en el Protocolo de detección ecológico Anexo 2 del Manual de usuario del Atlántic RBCA para sitios impactados con petróleo en el Atlántico canadiense.

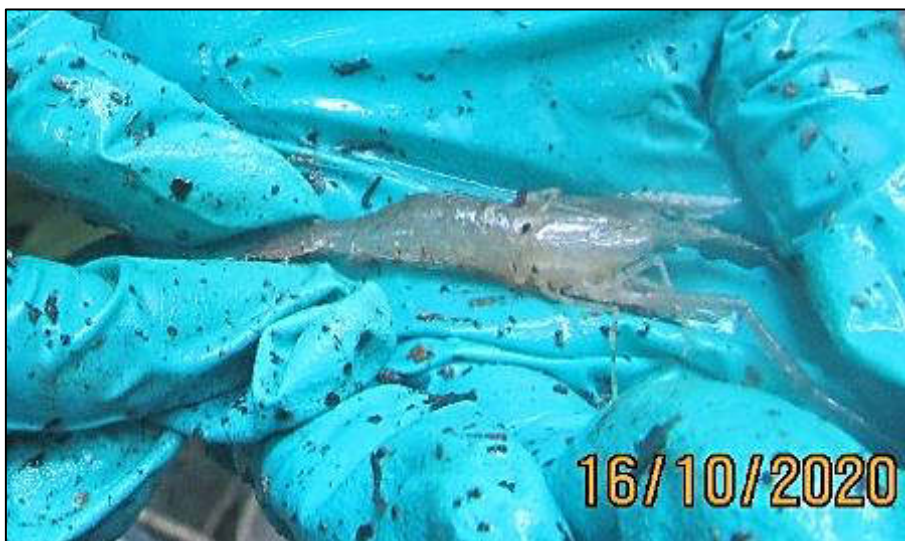
Figura 8.14. Individuo de *Macrobrachium* sp. con sustancia oleosa que cubría el exoesqueleto.

En el punto S0374-HB-002, durante las actividades de campo se observó organismos de *Macrobrachium* sp. «marunch» «camarón» con una sustancia oleosa que cubría el exoesqueleto que desapareció cuando se preservaron las muestras en alcohol 70 %, ver Figura 8.14.

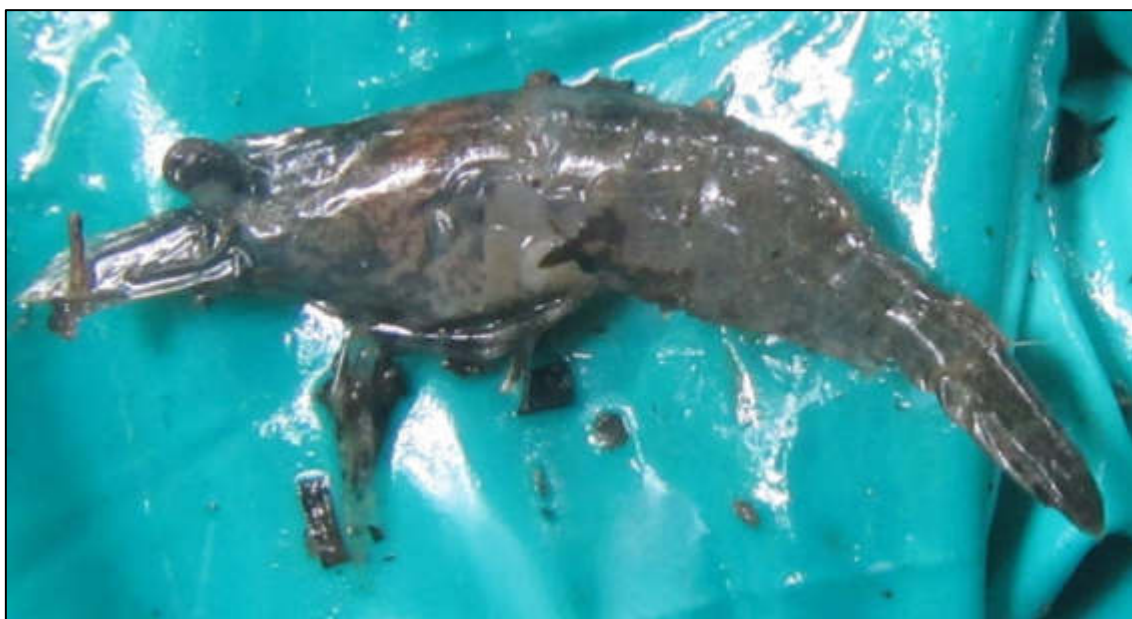
Figura 8.15. Individuos de *Macrobrachium* sp. con manchas negras y una sustancia oleosa e iridiscente del sedimento que cubría el exoesqueleto.

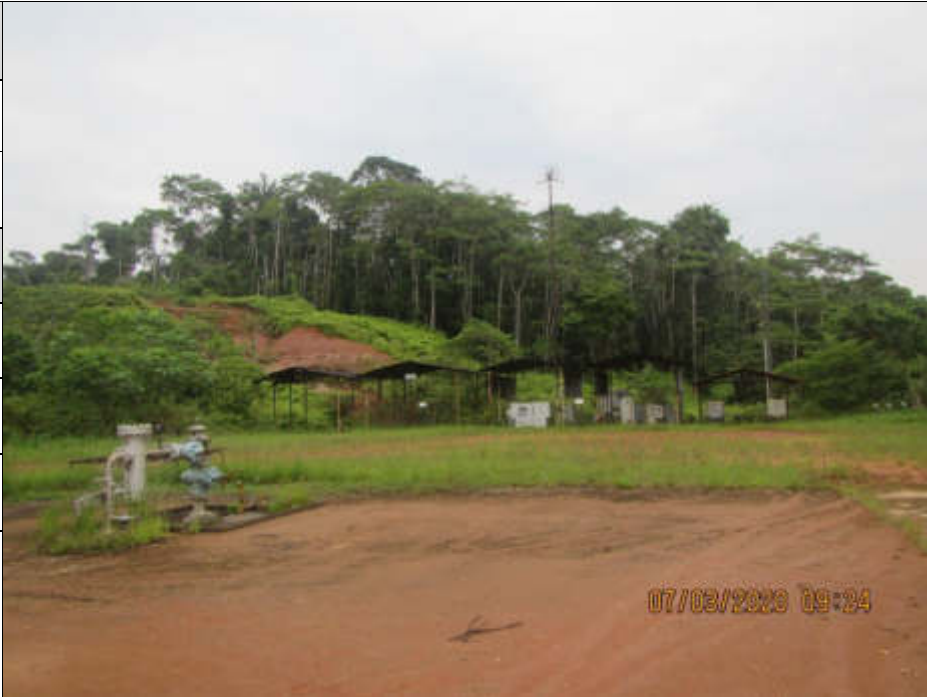
Fotografía 1

Fecha: 07/03/2020	
Hora: 09:24 horas	
COORDENADAS UTM -WGS84 – ZONA 18M	
Este (m): 0332527	
Norte (m): 9705885	
Altitud (m s.n.m): 262	
Precisión: ± 3	
DESCRIPCIÓN:	Plataforma “J” que contiene a los pozos CN-10 y CN-12, y patio de químicos (lado derecho, al fondo), a aproximadamente 700 m suroeste del sitio S0374.
Fotografía 2 R001734	 
Fecha: 07/03/2020	
Hora: 09:43 horas	
COORDENADAS UTM -WGS 84 – ZONA 18M	
Este (m): 0332600	
Norte (m): 9706062	
Altitud (m s.n.m): 226	
Precisión: ± 3	
DESCRIPCIÓN:	Hincado 1 en la referencia R001734, a aproximadamente 400 m (en línea recta) al suroeste del sitio S0374, en una zona de mayor pendiente. No olor, no color, no iridiscencia, en suelo saturado antes del hincado.

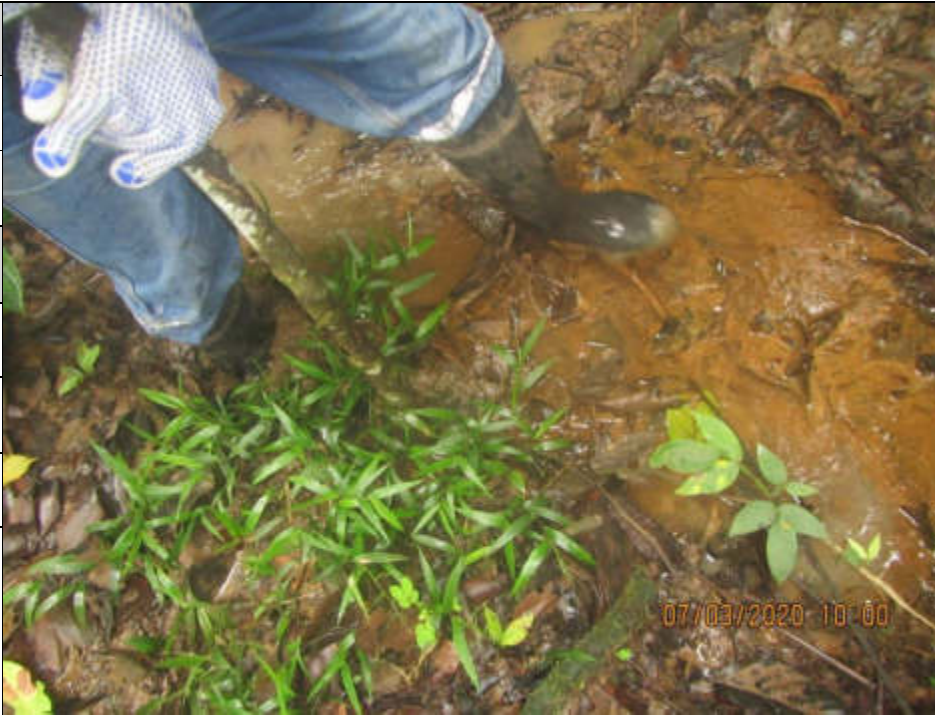
Fotografía 5 Hincado 1

Fecha: 07/03/2020	
Hora: 10:00 horas	
COORDENADAS UTM -WGS 84 – ZONA 18M	
Este (m): 0332629	
Norte (m): 9706072	
Altitud (m s.n.m): 232	
Precisión: ± 3	
DESCRIPCIÓN:	Hincado 2 (Hincado 1 en GPS) en el sitio S0374. No olor, no color, ni iridiscencia en agua y sedimento, antes del hincado.
Fotografía 6 Hincado 1

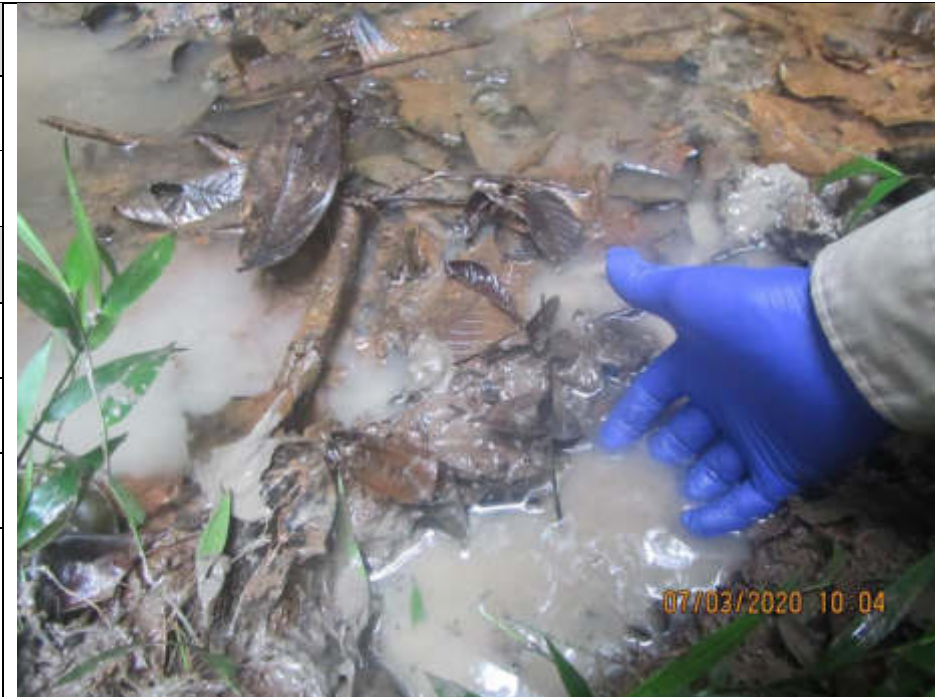
Fecha: 07/03/2020	
Hora: 10:04 horas	
COORDENADAS UTM -WGS 84 – ZONA 18M	
Este (m): 0332629	
Norte (m): 9706072	
Altitud (m s.n.m): 232	
Precisión: ± 3	
DESCRIPCIÓN:	Hincado 2 (Hincado 1 en GPS) en el sitio S0374. Con olor a hidrocarburo e iridiscencia, después del hincado en sedimento. Sustrato predominantemente arcilloso grisáceo con abundante hojarasca.

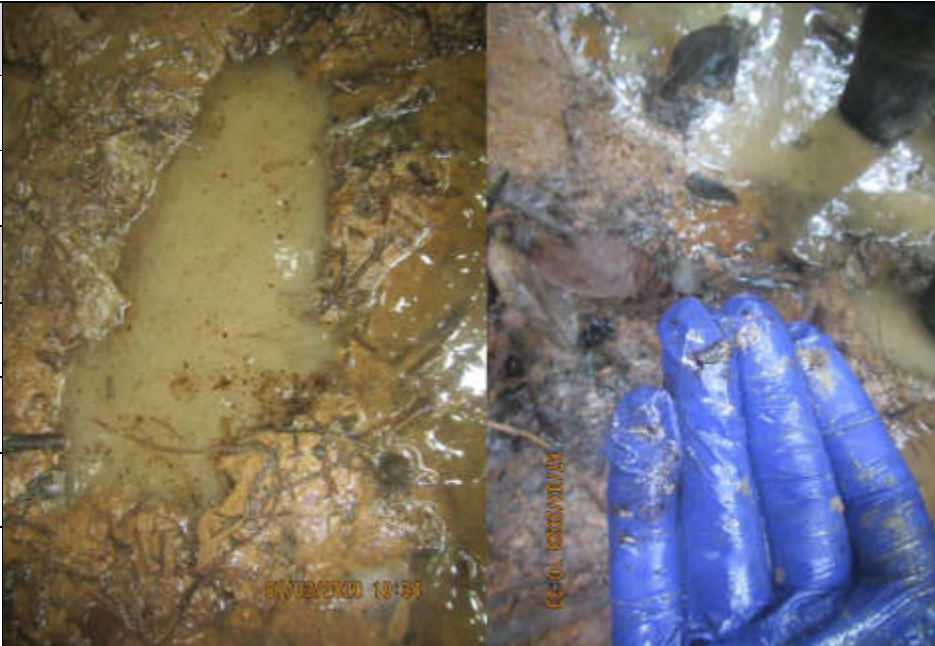
Fotografía 11 R003265

Fecha: 07/03/2020	
Hora: 10:34 horas	
COORDENADAS UTM -WGS 84 – ZONA 18M	
Este (m): 0332620	
Norte (m): 9706103	
Altitud (m s.n.m): 239	
Precisión: ± 3	
DESCRIPCIÓN:	Hincado 4 en la referencia R003265. Moderado olor a hidrocarburo, iridiscencia y formación de gotículas de hidrocarburo al hincado en suelo saturado y sedimento (hincado en pequeño ramal de quebrada, a 1 m de la referencia R003265).
Fotografía 12 R003265	 
Fecha: 07/03/2020	
Hora: 10:33 horas	
COORDENADAS UTM -WGS 84 – ZONA 18M	
Este (m): 0332620	
Norte (m): 9706103	
Altitud (m s.n.m): 239	
Precisión: ± 3	
DESCRIPCIÓN:	Huella de majas cerca al punto de referencia R003265, en un área de suelo saturado con afectación organoléptica por hidrocarburos.

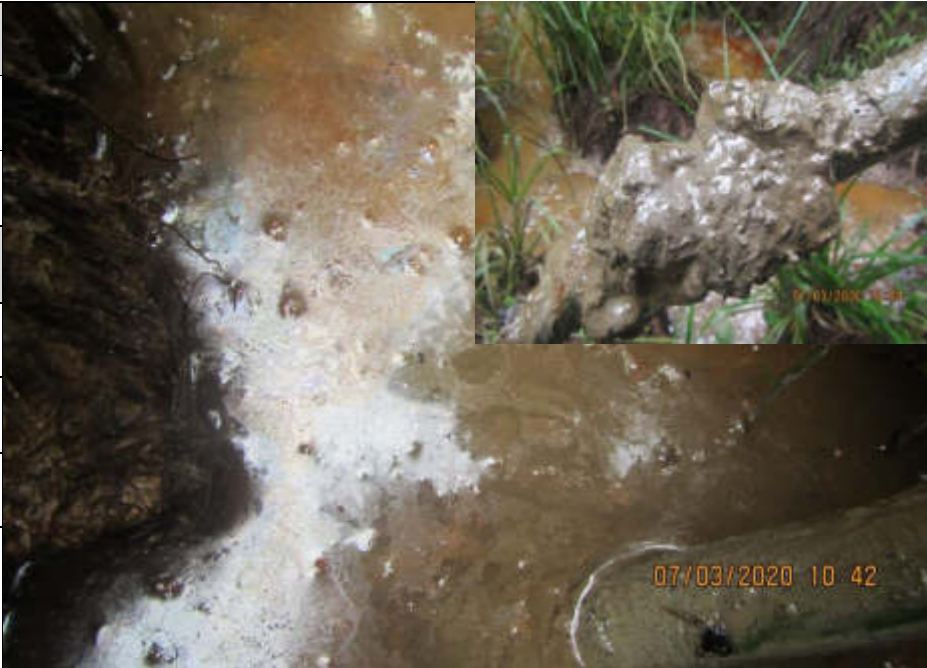
Fotografía 15 Collpa

Fecha: 07/03/2020	
Hora: 10:42 horas	
COORDENADAS UTM -WGS 84 – ZONA 18M	
Este (m): 0332624	
Norte (m): 9706108	
Altitud (m s.n.m): 239	
Precisión: ± 3	
DESCRIPCIÓN:	Hincado 5 en collpa de mamíferos. Se percibió un fuerte olor a hidrocarburo e iridiscencia, después del hincado. Sustrato arcilloso-limoso rico es minerales y con impregnaciones de hidrocarburo, cerca de la referencia R003263.
Fotografía 16 R003263

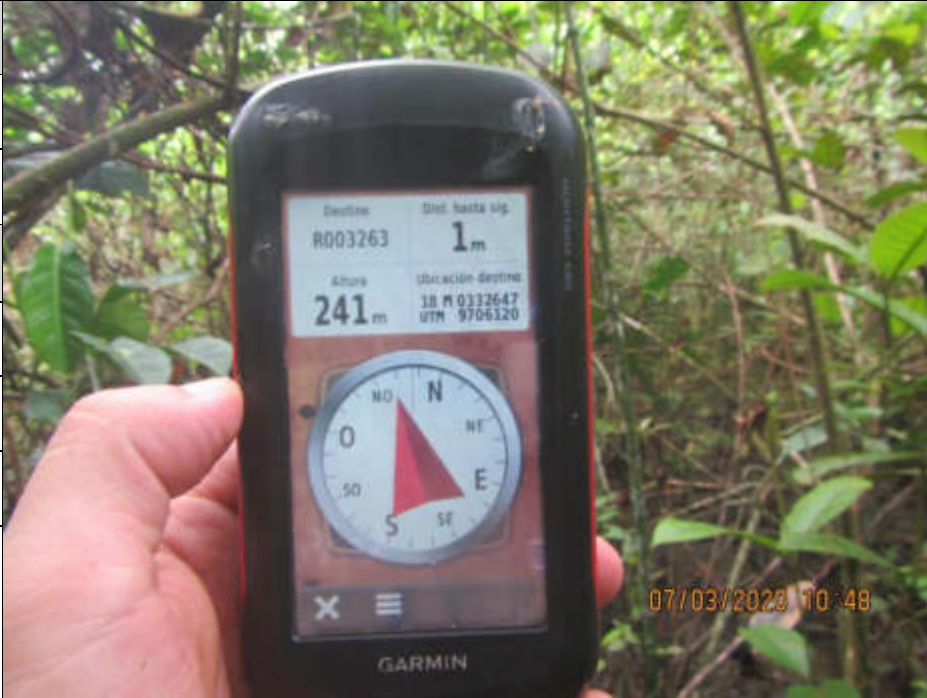
Fecha: 07/03/2020	
Hora: 10:48 horas	
COORDENADAS UTM -WGS 84 – ZONA 18M	
Este (m): 0332647	
Norte (m): 9706120	
Altitud (m s.n.m): 241	
Precisión: ± 3	
DESCRIPCIÓN:	Hincado 6 en la referencia R003263, a aproximadamente 310 m (en línea recta) al suroeste y arriba del sitio S0374. Zona de bosque inundable. Liger o olor e iridiscencia en suelo saturado antes del hincado.

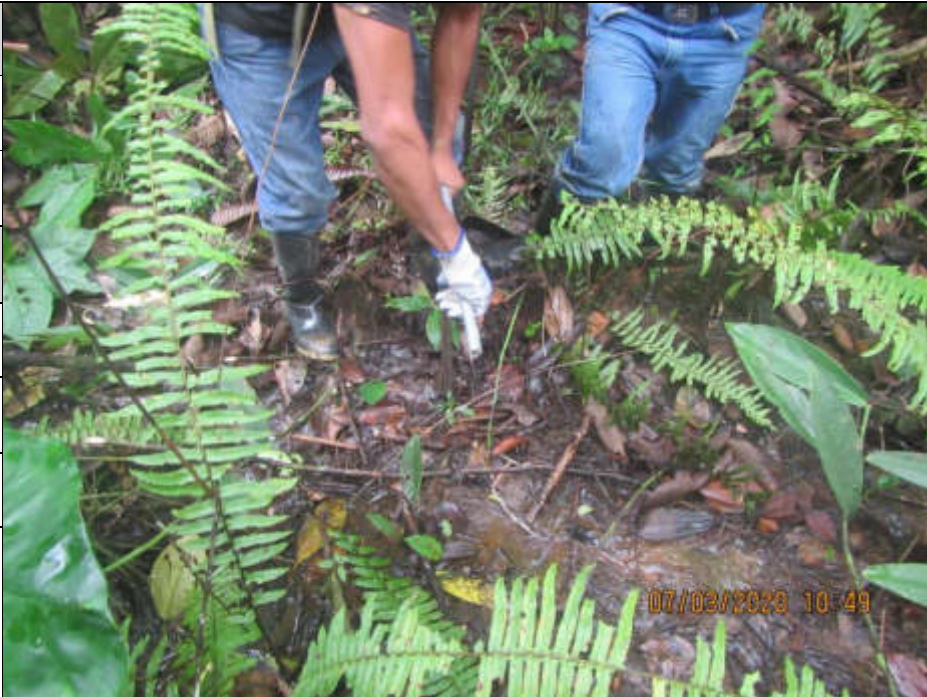
Fotografía 17 R003263

Fecha: 07/03/2020	
Hora: 10:49 horas	
COORDENADAS UTM -WGS 84 – ZONA 18M	
Este (m): 0332647	
Norte (m): 9706120	
Altitud (m s.n.m): 241	
Precisión: ± 3	
DESCRIPCIÓN:	Hincado 6 en la referencia R0003263, antes del sitio S0374. Zona con abundante vegetación herbácea y arbustiva. Fuerte olor a hidrocarburo al realizar el hincado en suelo saturado.
Fotografía 18 R003263

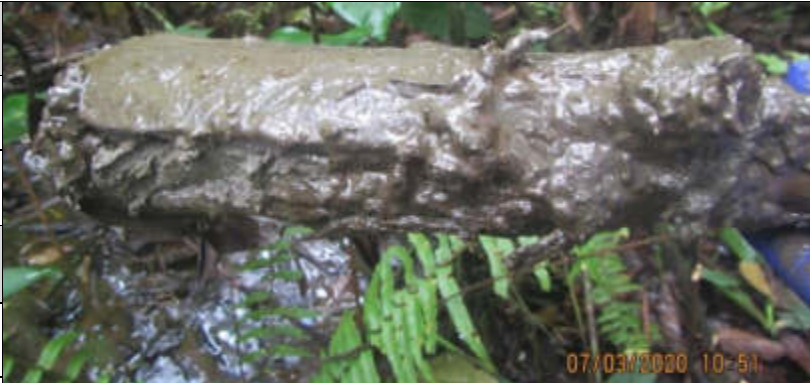
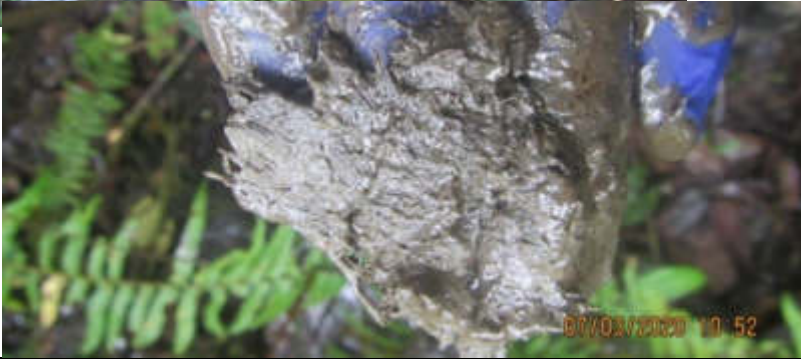
Fecha: 07/03/2020	
Hora: 10:51 horas	
COORDENADAS UTM -WGS 84 – ZONA 18M	
Este (m): 0332647	
Norte (m): 9706120	
Altitud (m s.n.m): 241	
Precisión: ± 3	
DESCRIPCIÓN:	Hincado 6 en la referencia R0003263. Suelo saturado predominantemente arcilloso de color gris con restos de materia orgánica, de aspecto oleoso al contacto.

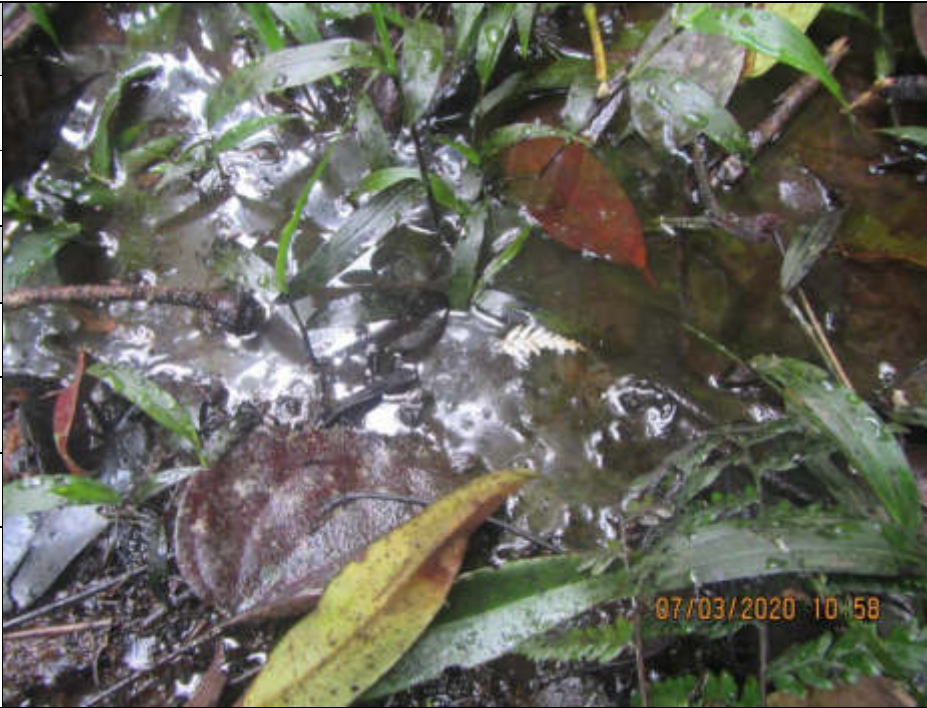
Fotografía 21

Fecha: 07/03/2020	
Hora: 10:58 horas	
COORDENADAS UTM -WGS 84 – ZONA 18M	
Este (m): 0332653	
Norte (m): 9706115	
Altitud (m s.n.m): 241	
Precisión: ± 3	07/03/2020 10:58
DESCRIPCIÓN:	Hincado 7, manchas de hidrocarburo en gramíneas (Poaceae) y manchas en suelo saturado, alrededor de la referencia R003263.
Fotografía 22 R002850

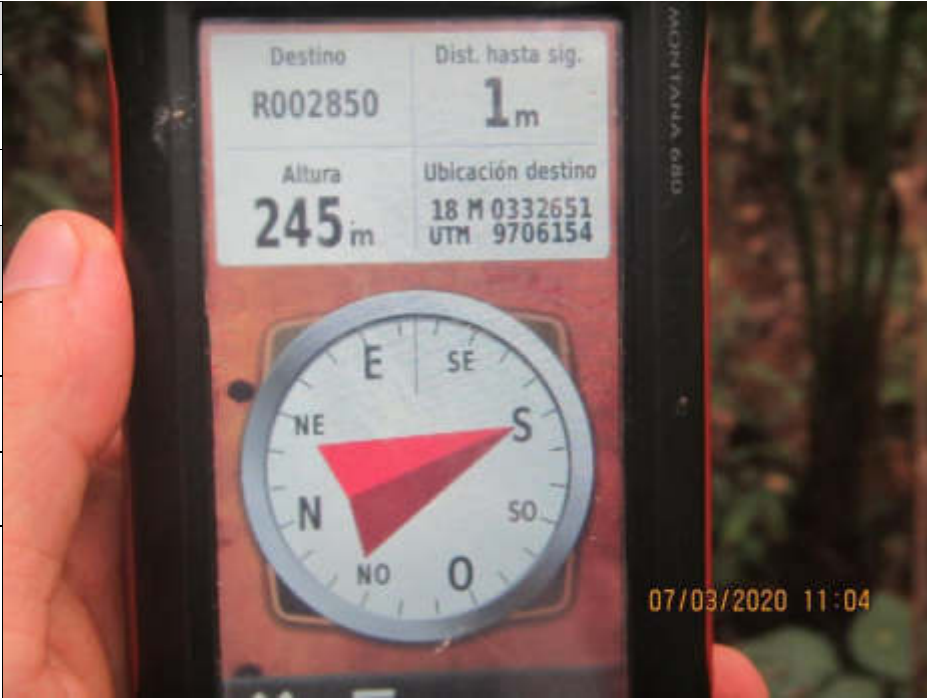
Fecha: 07/03/2020	
Hora: 11:04 horas	
COORDENADAS UTM -WGS 84 – ZONA 18M	
Este (m): 0332651	
Norte (m): 9706154	
Altitud (m s.n.m): 245	
Precisión: ± 3	07/03/2020 11:04
DESCRIPCIÓN:	Hincado 8 en la referencia R002850, a aproximadamente 290 m (en línea recta) al suroeste del sitio S0374. No olor, no color, no iridiscencia, antes del hincado.

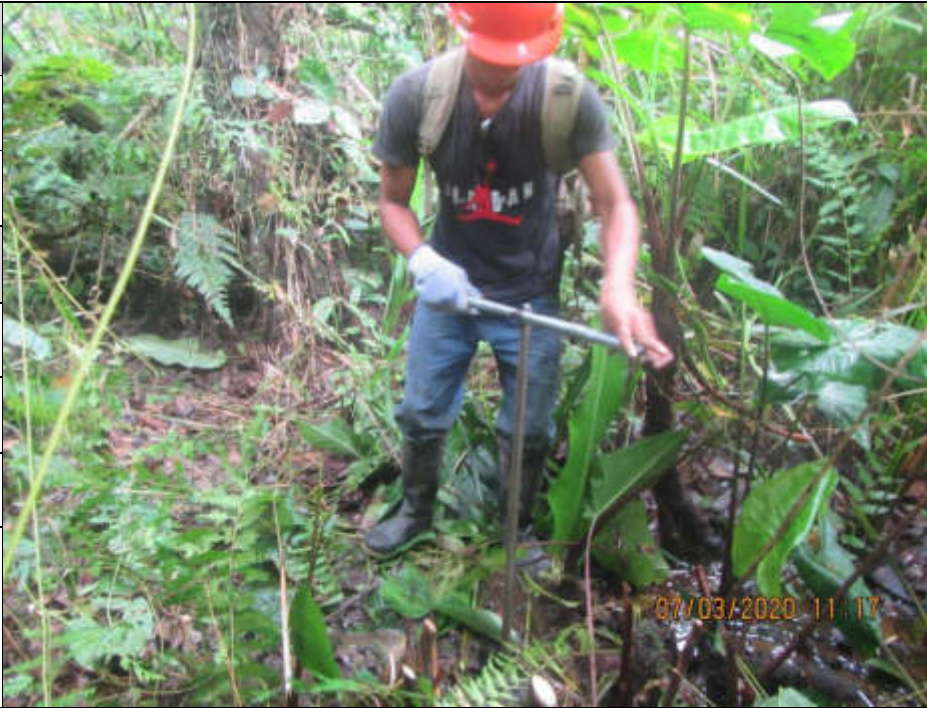
Fotografía 27 R003264

Fecha: 07/03/2020	
Hora: 11:17 horas	
COORDENADAS UTM -WGS 84 – ZONA 18M	
Este (m): 0332620	
Norte (m): 9706168	
Altitud (m s.n.m): 239	
Precisión: ± 3	
DESCRIPCIÓN:	Hincado 9 en la referencia R003264. Ligero olor a hidrocarburo, iridiscencia y formación de gotículas de hidrocarburo, en suelo saturado, después del hincado.
Fotografía 28 R003264	 
Fecha: 07/03/2020	
Hora: 11:18 horas	
COORDENADAS UTM -WGS 84 – ZONA 18M	
Este (m): 0332620	
Norte (m): 9706168	
Altitud (m s.n.m): 239	
Precisión: ± 3	
DESCRIPCIÓN:	Hincado 9 en la referencia R003264. Suelo saturado arcilloso-limoso de color gris con restos de materia orgánica y hojarasca. El aspecto brillante (oleoso) se debe a la afectación por hidrocarburo en este componente.

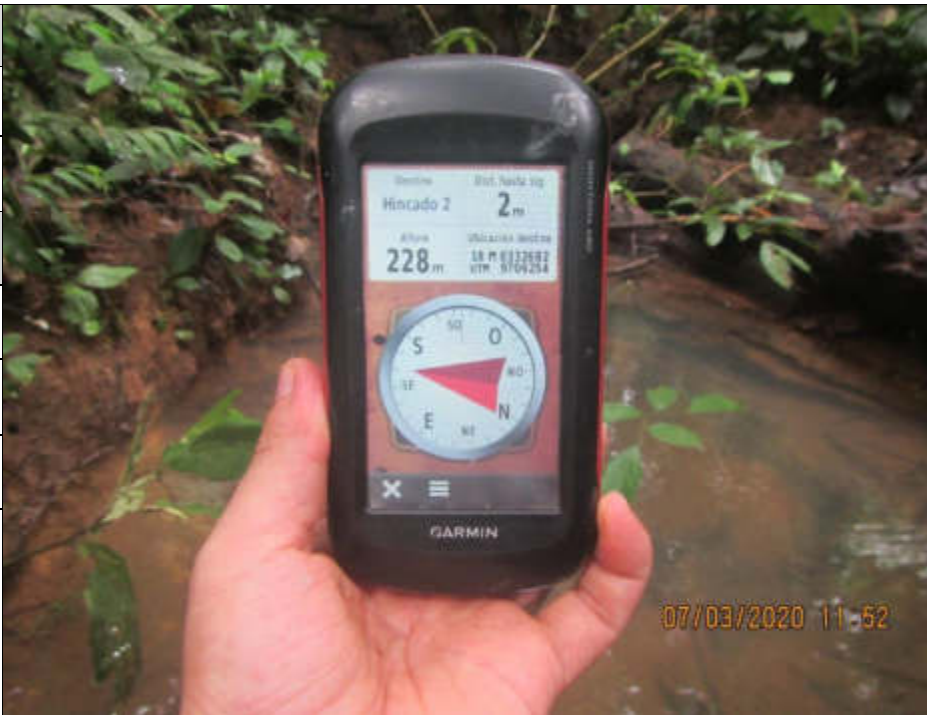
Fotografía 34 Hincado 2

Fecha: 07/03/2020	
Hora: 11:52 horas	
COORDENADAS UTM -WGS84 – ZONA 18M	
Este (m): 0332682	
Norte (m): 9706254	
Altitud (m s.n.m): 228	
Precisión: ± 3	
DESCRIPCIÓN:	Hincado 12 (Hincado 2 en GPS), en la quebrada s/n 1; tramo de aguas con transparencia total, abajo de la confluencia de ramales y aportantes de la quebrada. No olor, no color, no iridiscencia, en agua y sedimento antes del hincado.

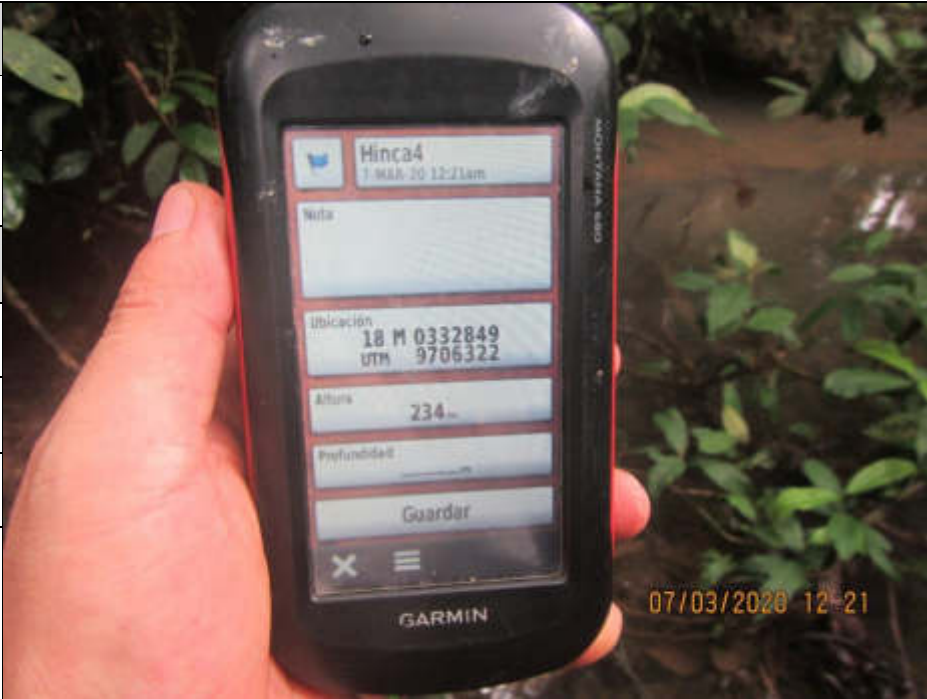
Fotografía 39 Hincado 4

Fecha: 07/03/2020	
Hora: 12:21 horas	
COORDENADAS UTM -WGS 84 – ZONA 18M	
Este (m): 0332849	
Norte (m): 9706322	
Altitud (m s.n.m): 234	
Precisión: ± 3	
DESCRIPCIÓN:	Hincado 14 (Hinca4 en GPS), en la quebrada s/n 1, tramo de aguas claras. Sin olor, sin color ni iridiscencia en agua y sedimento, antes del hincado.
Fotografía 40 Hincado 4	 
Fecha: 07/03/2020	
Hora: 12:23 horas	
COORDENADAS UTM -WGS 84 – ZONA 18M	
Este (m): 0332849	
Norte (m): 9706322	
Altitud (m s.n.m): 234	
Precisión: ± 3	
DESCRIPCIÓN:	Hincado 14 (Hinca4 en GPS) en el sitio S0374. Con formación de iridiscencia luego del hincado superficial, olor no perceptible.

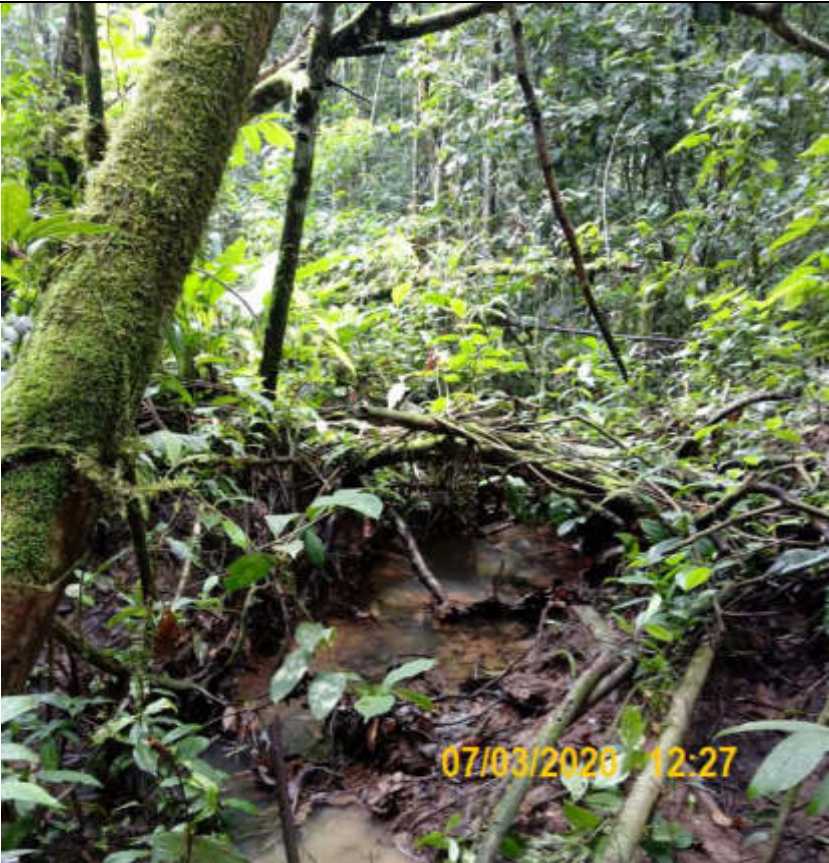
<p>Fecha: 07/03/2020</p>	
<p>Hora: 12:27 horas</p>	
<p>COORDENADAS UTM -WGS84 – ZONA 18M</p>	
<p>Este (m): 0332849</p>	
<p>Norte (m): 9706322</p>	
<p>Altitud (m s.n.m): 234</p>	
<p>Precisión: ± 3</p>	
<p>DESCRIPCIÓN:</p>	<p>Bosque primario alrededor del punto de hincado N° 5. Vegetación ribereña muy densa y cubriendo parcialmente el cauce de la quebrada.</p>
<p>Fotografía 42</p>

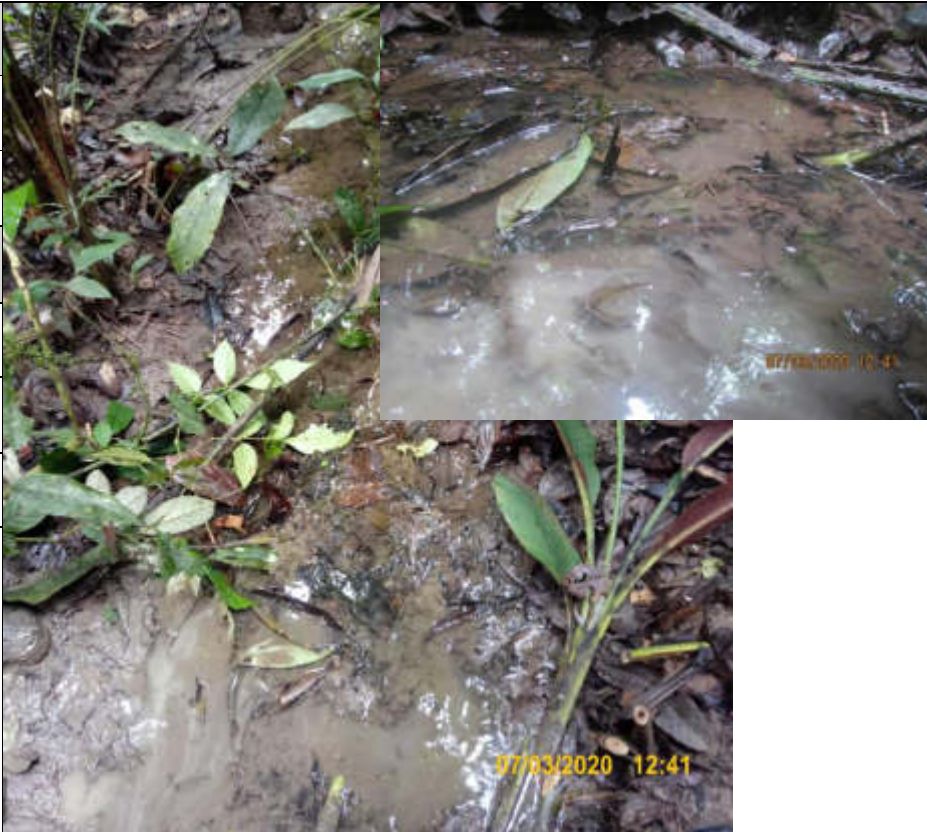
Fecha: 07/03/2020		
Hora: 12:41 horas		
COORDENADAS UTM -WGS 84 – ZONA 18M		
Este (m): 0332917		
Norte (m): 9706290		
Altitud (m s.n.m): 233		
Precisión: ± 3		
DESCRIPCIÓN:	Hincado 15 (Hinca5 en GPS) en suelo saturado de línea de escorrentía. Ligera iridiscencia luego del hincado, olor no perceptible. Abundante materia orgánica en el suelo.	
Fotografía 46 Hincado 6

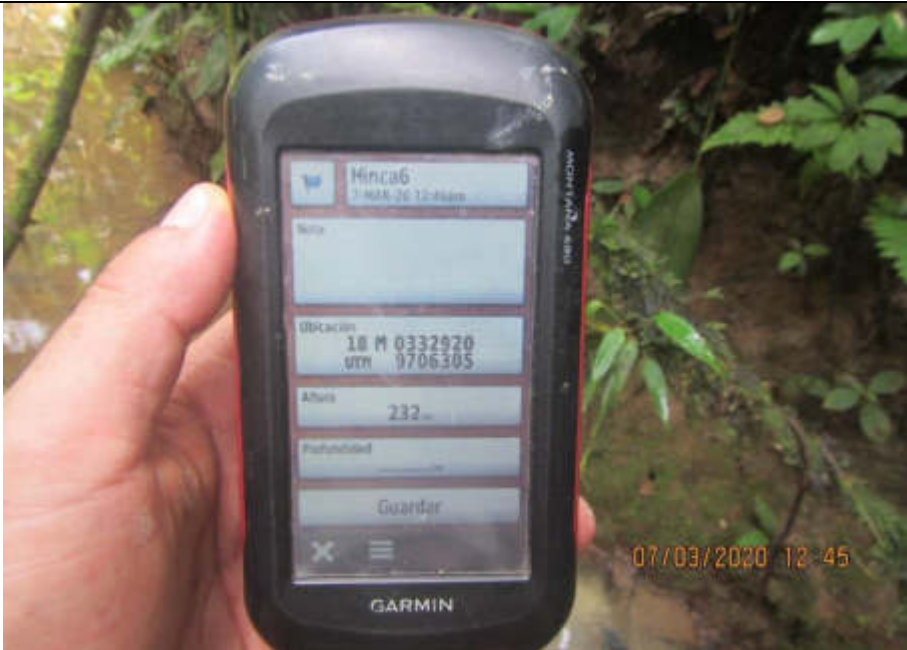
Fecha: 07/03/2020		
Hora: 12:45 horas		
COORDENADAS UTM -WGS84 – ZONA 18M		
Este (m): 0332920		
Norte (m): 9706305		
Altitud (m s.n.m): 232		
Precisión: ± 3		
DESCRIPCIÓN:	Hincado 16 (Hinca6 en GPS), en la quebrada s/n 1, próximo a la desembocadura de la línea de escorrentía del hincado 5.

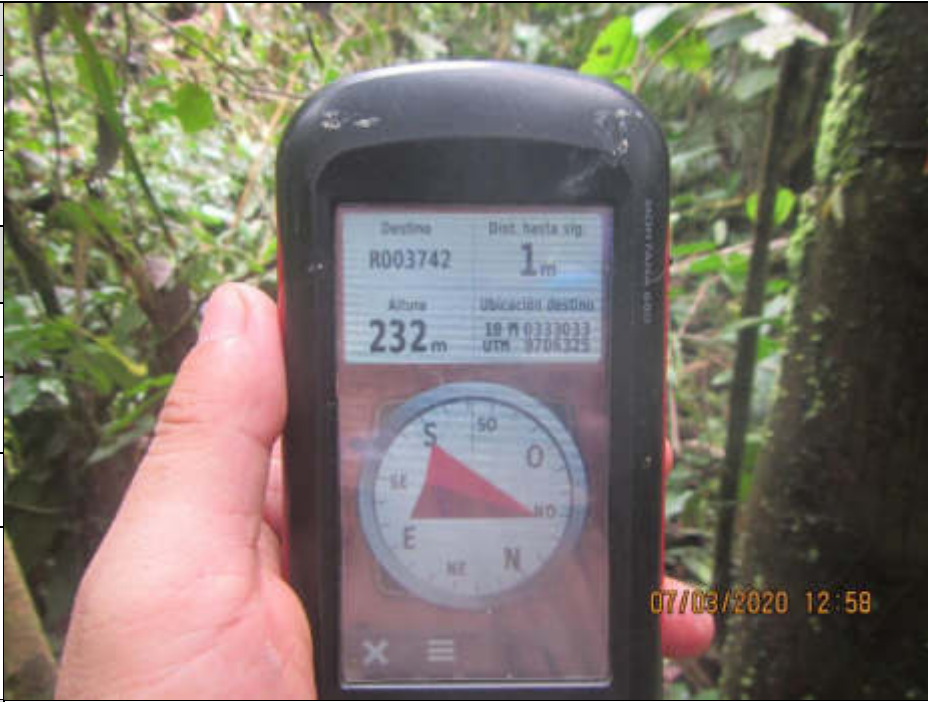
Fecha: 07/03/2020	
Hora: 12:58 horas	
COORDENADAS UTM -WGS 84 – ZONA 18M	
Este (m): 0333033	
Norte (m): 9706325	
Altitud (m s.n.m): 232	
Precisión: ± 3	
DESCRIPCIÓN:	Hincado 17 en la referencia R003742, ubicada dentro del sitio S0374. No olor, no color, no iridiscencia, antes del hincado.

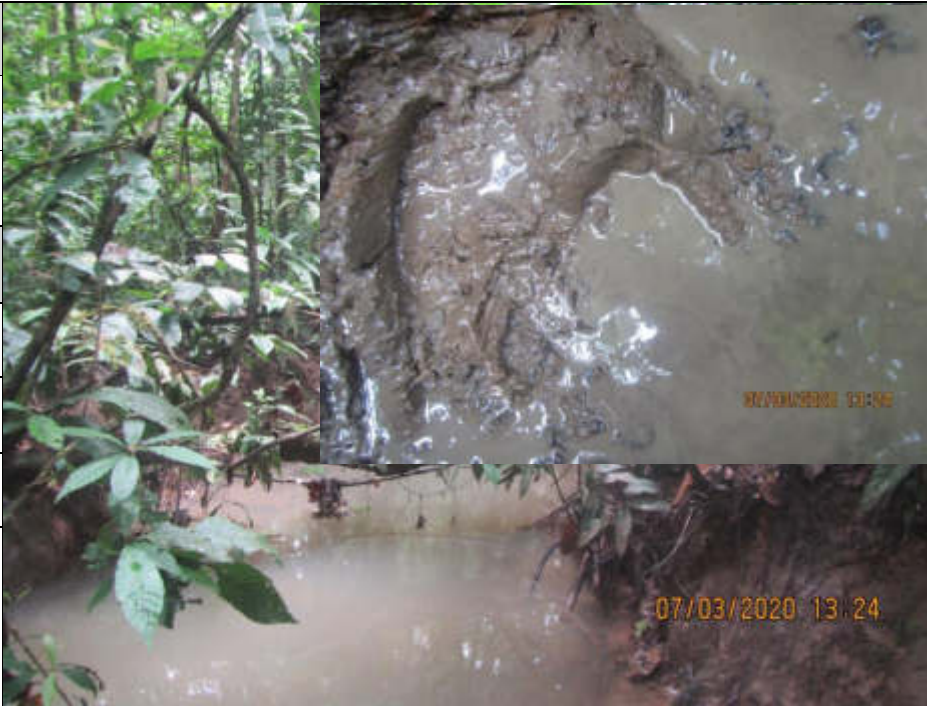
Fotografía 53 Hincado 8

Fecha: 07/03/2020	
Hora: 13:24 horas	
COORDENADAS UTM -WGS 84 – ZONA 18M	
Este (m): 0333022	
Norte (m): 9706358	
Altitud (m s.n.m): 233	
Precisión: ± 3	
DESCRIPCIÓN:	Hincado 19 (Hinca8 en GPS) en el sitio S0374. Liger o ol or a hidrocarburo y formación de iridiscencia, después del hincado. Sustrato arcilloso-arenoso, con restos de materia orgánica. Vegetación arbustiva y arbórea en los alrededores.
Fotografía 54 Hincado 9

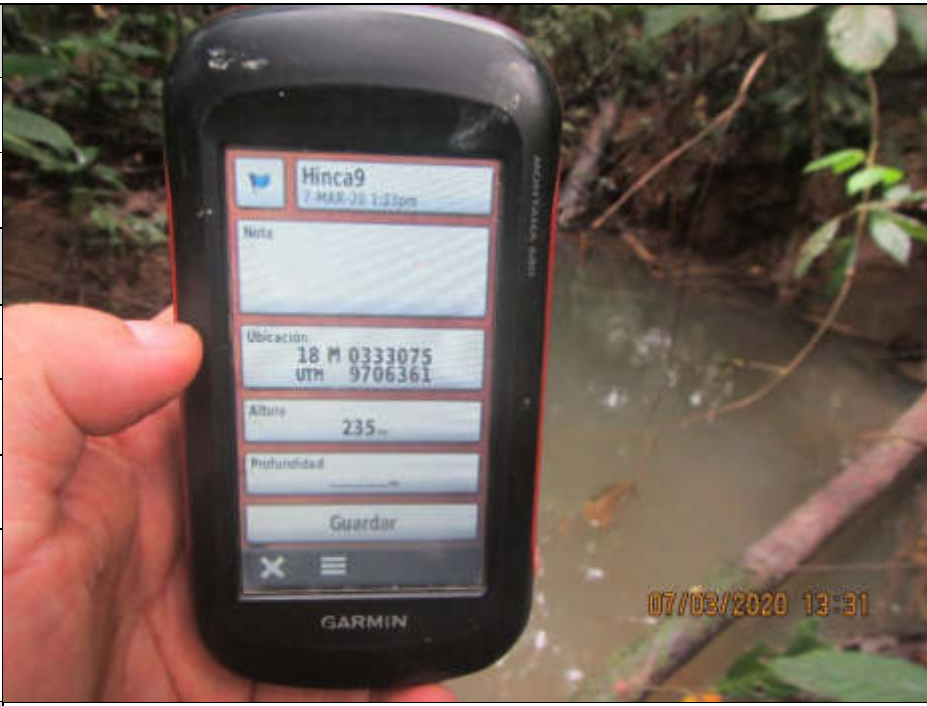
Fecha: 07/03/2020	
Hora: 13:31 horas	
COORDENADAS UTM -WGS 84 – ZONA 18M	
Este (m): 0333075	
Norte (m): 9706361	
Altitud (m s.n.m): 235	
Precisión: ± 3	
DESCRIPCIÓN:	Hincado 20 (Hinca9 en GPS) en el sitio S0374, realizado en la quebrada s/n 1, tramo de aguas ligeramente turbias.

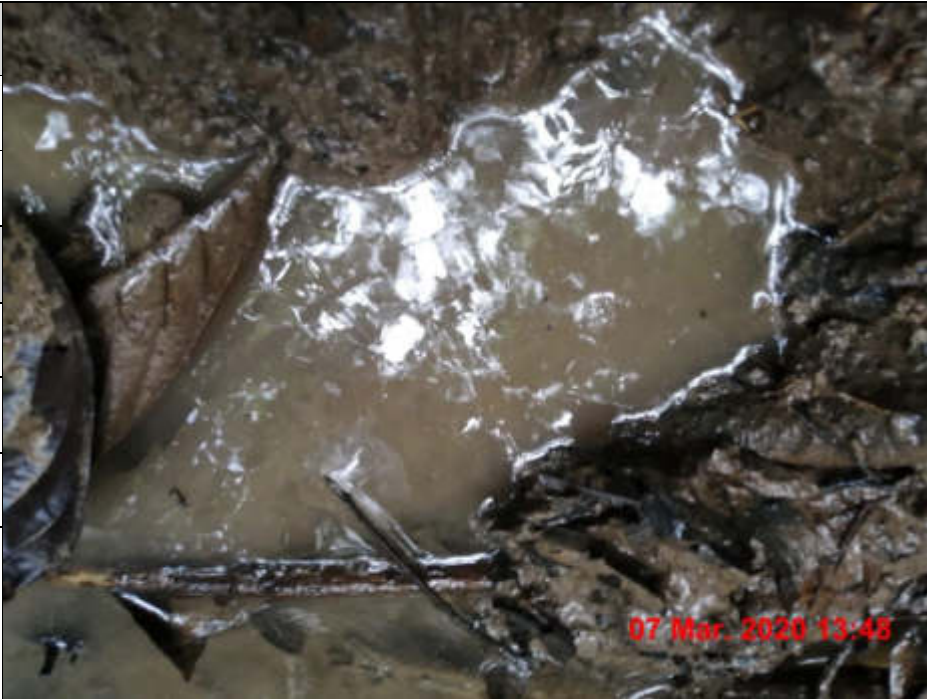
Fotografía 57 R003885 (Hincado 10)

Fecha: 07/03/2020	
Hora: 13:48 horas	
COORDENADAS UTM -WGS 84 – ZONA 18M	
Este (m): 0333058	
Norte (m): 9706374	
Altitud (m s.n.m): 240	
Precisión: ± 3	
DESCRIPCIÓN:	Hincado 21 (Hinca10 en GPS) en la referencia R003885. Sustrato predominantemente arcilloso de color gris. Ligero olor a hidrocarburo, y formación de iridiscencia, después del hincado.

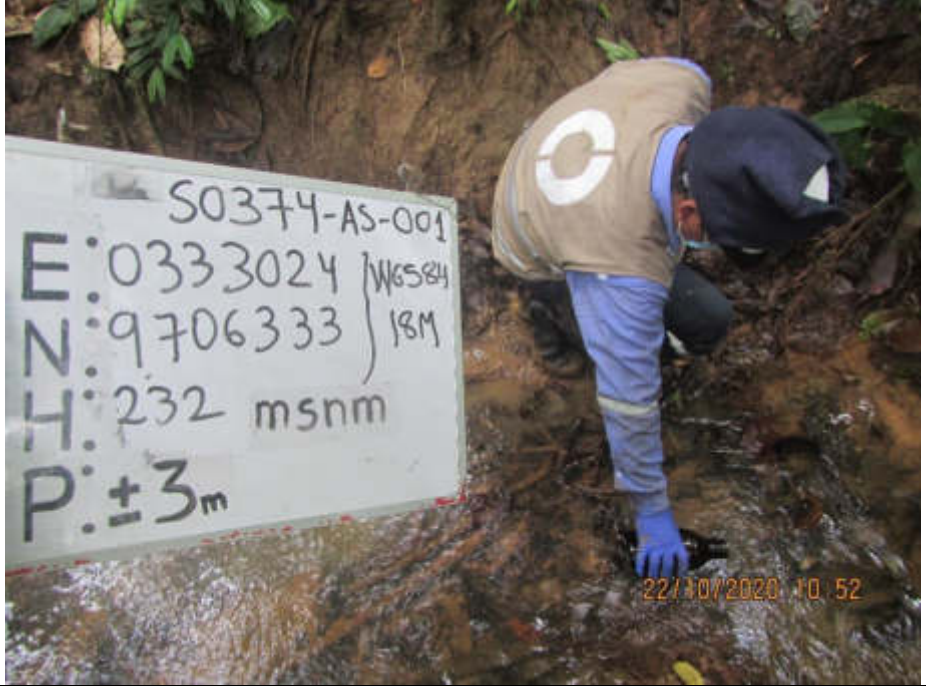
FOTOGRAFÍA N.º 1
Fecha: 22/10/2020
Hora: 10:52
COORDENADAS UTM -WGS 84 – ZONA 18M
Este (m): 333024
Norte (m): 9706333
Altitud (m s.n.m): 232
Precisión: ± 3

DESCRIPCIÓN: Muestra de agua superficial tomada en el punto S0374-AS-001.

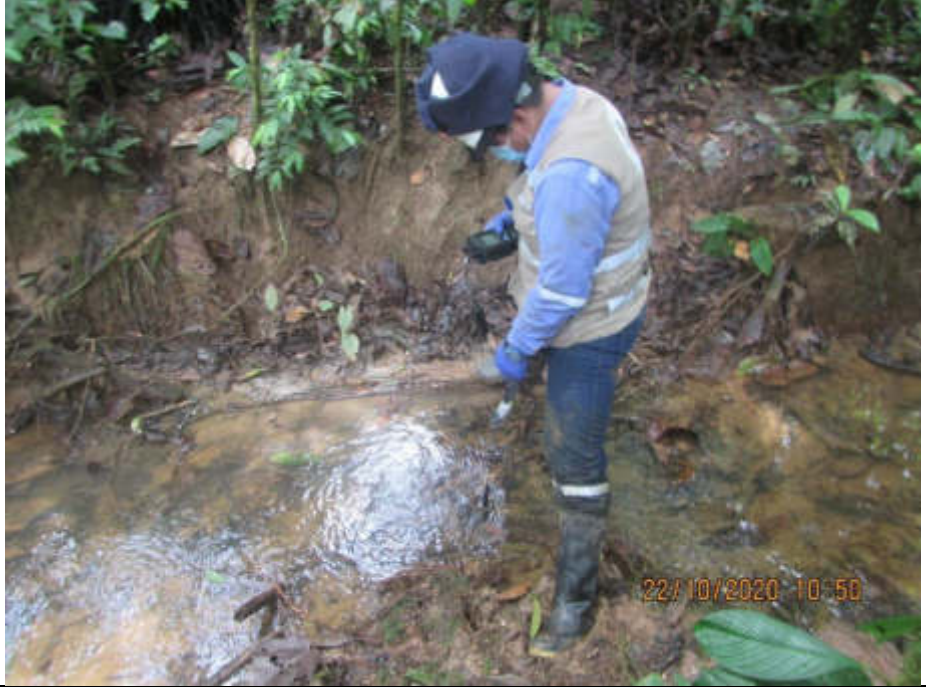
FOTOGRAFÍA N.º 2
Fecha: 22/10/2020
Hora: 10:50
COORDENADAS UTM -WGS 84 – ZONA 18M
Este (m): 333024
Norte (m): 9706333
Altitud (m s.n.m): 232
Precisión: ± 3

DESCRIPCIÓN: Medición de parámetros de campo con el multiparámetro en el punto S0374-AS-001.

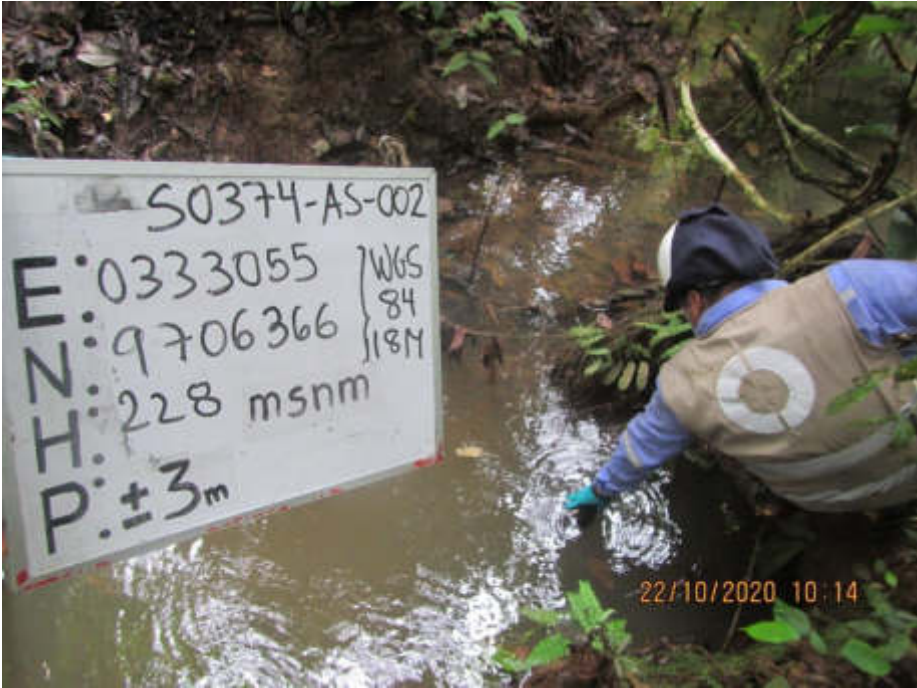
FOTOGRAFÍA N.º 5

Fecha: 22/10/2020	
Hora: 10:14	
COORDENADAS UTM -WGS 84 – ZONA 18M	
Este (m): 333055	
Norte (m): 9706366	
Altitud (m s.n.m): 228	
Precisión: ± 3	
DESCRIPCIÓN:	Muestra de agua superficial tomada en el punto S0374-AS-002.
FOTOGRAFÍA N.º 6

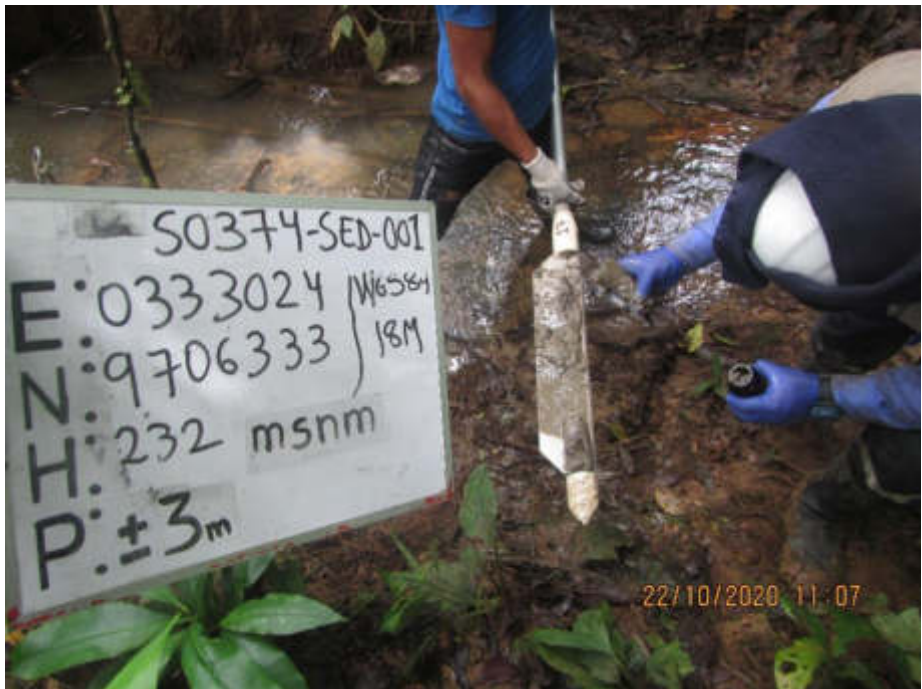
Muestra de sedimento tomada en el punto S0374-SED-001.

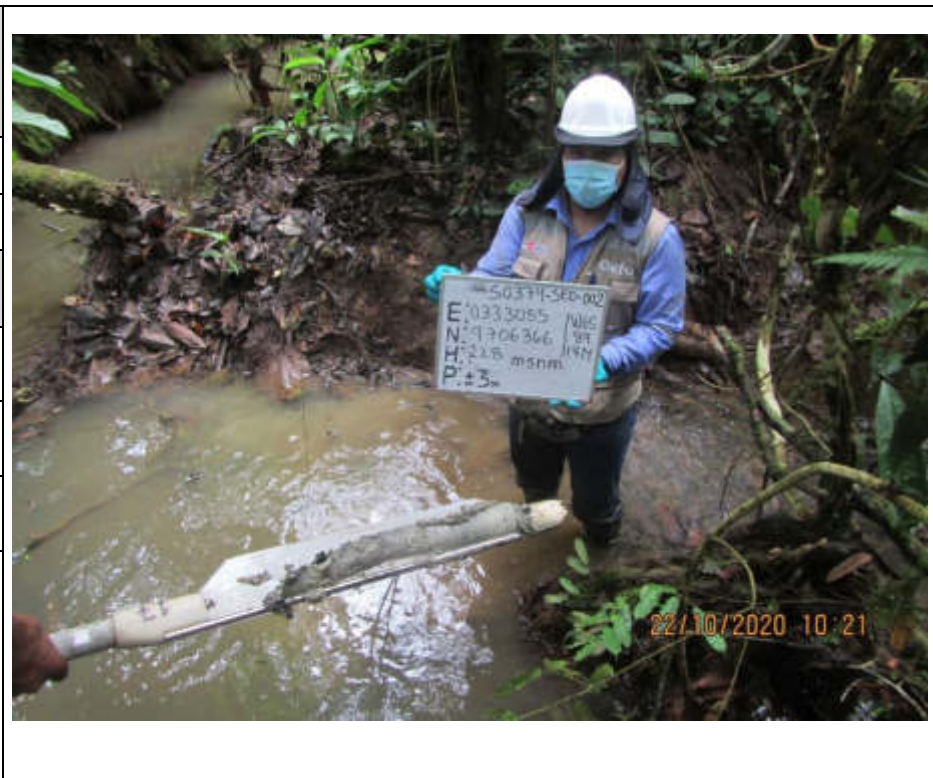
FOTOGRAFÍA N.º 13
Fecha: 22/10/2020
Hora: 10:21
COORDENADAS UTM -WGS 84 – ZONA 18M
Este (m): 333055
Norte (m): 9706366
Altitud (m s.n.m): 228
Precisión: ± 3

Muestra de sedimento tomada en el punto S0374-SED-002.

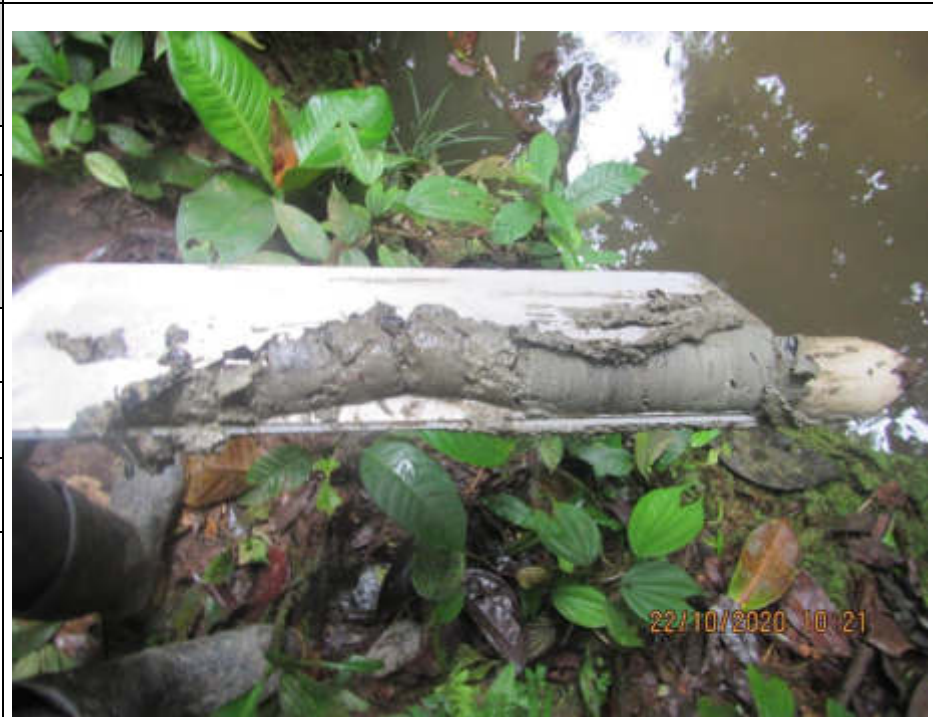
FOTOGRAFÍA N.º 14
Fecha: 22/10/2020
Hora: 10:21
COORDENADAS UTM -WGS 84 – ZONA 18M
Este (m): 333055
Norte (m): 9706366
Altitud (m s.n.m): 228
Precisión: ± 3

Vista cercana del sedimento recolectado en el punto S0374-SED-002.

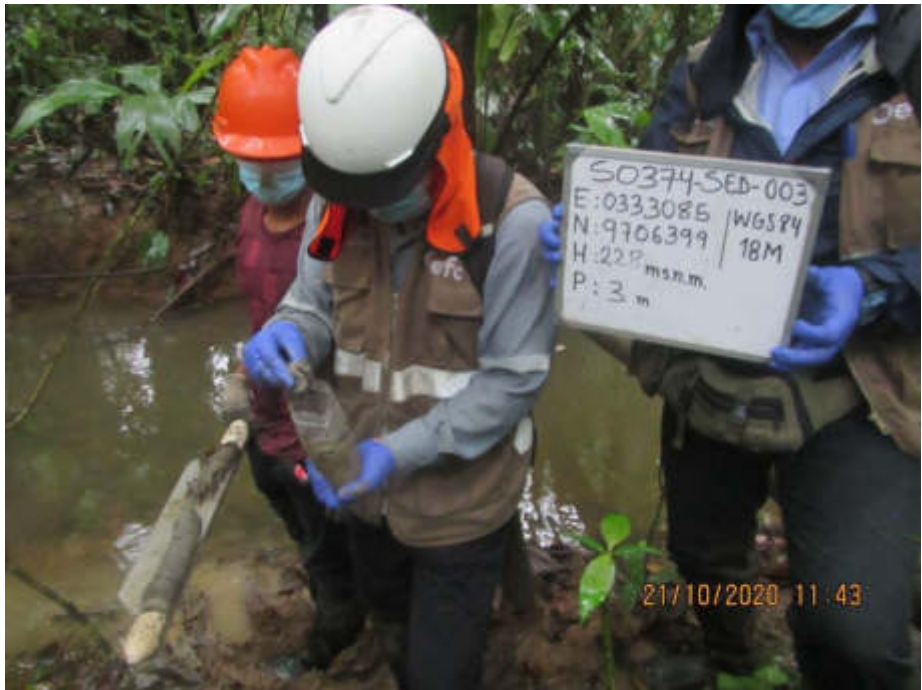
FOTOGRAFÍA N.º 15
Fecha: 21/10/2020
Hora: 11:43
COORDENADAS UTM -WGS 84 – ZONA 18M
Este (m): 333085
Norte (m): 9706399
Altitud (m s.n.m): 228
Precisión: ± 3

Muestra de sedimento tomada en el punto S0374-SED-003.
