INFORME N° 00155-2020-OEFA/DEAM-SSIM

**EVALUACIÓN AMBIENTAL PARA LA IDENTIFICACIÓN DEL
SITIO IMPACTADO POR ACTIVIDADES DE
HIDROCARBUROS CON CÓDIGO S0374, MICROCUENCA
PAS-13, UBICADO EN EL LOTE 192, EN EL ÁMBITO DE LA
CUENCA DEL RÍO PASTAZA, DISTRITO ANDOAS,
PROVINCIA DATEM DEL MARAÑÓN Y DEPARTAMENTO
LORETO**

SUBDIRECCIÓN DE SITIOS IMPACTADOS

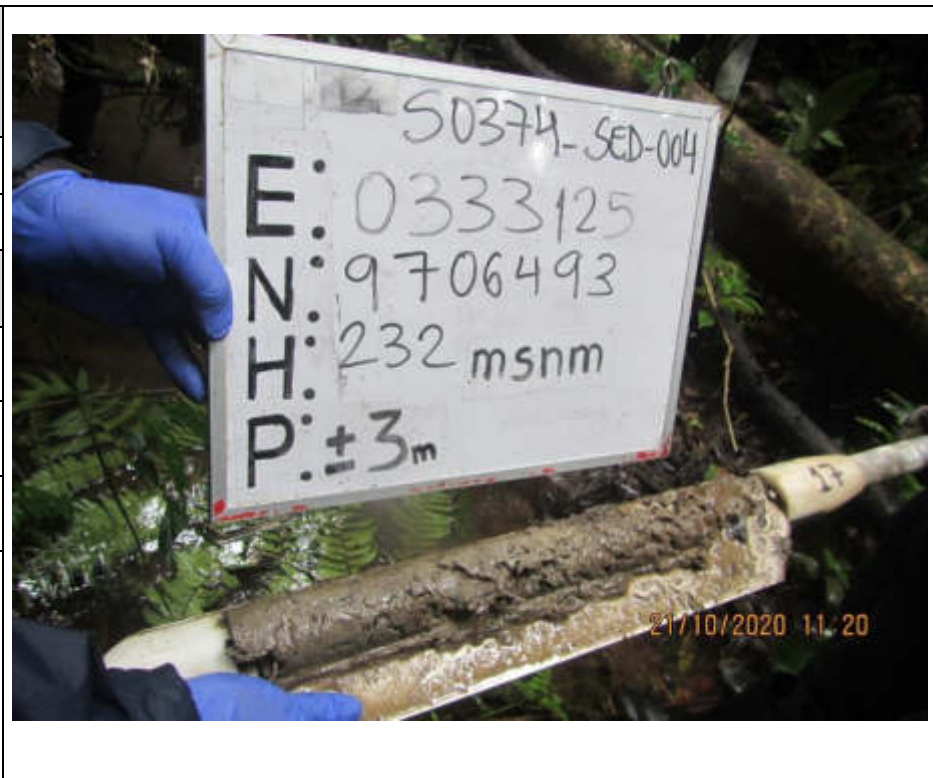
DESCRIPCIÓN:	Muestra de sedimento tomada en el punto S0374-SED-004.
---------------------	--

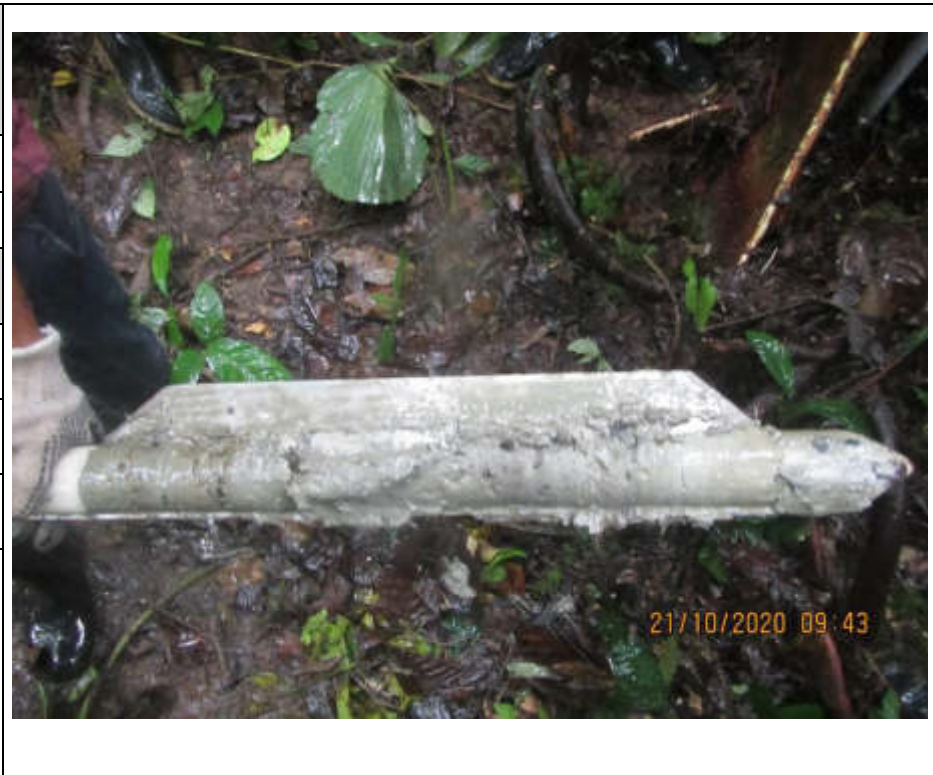
DESCRIPCIÓN:	Vista cercana del sedimento recolectado en el punto PAS-13-SED-002.
---------------------	---

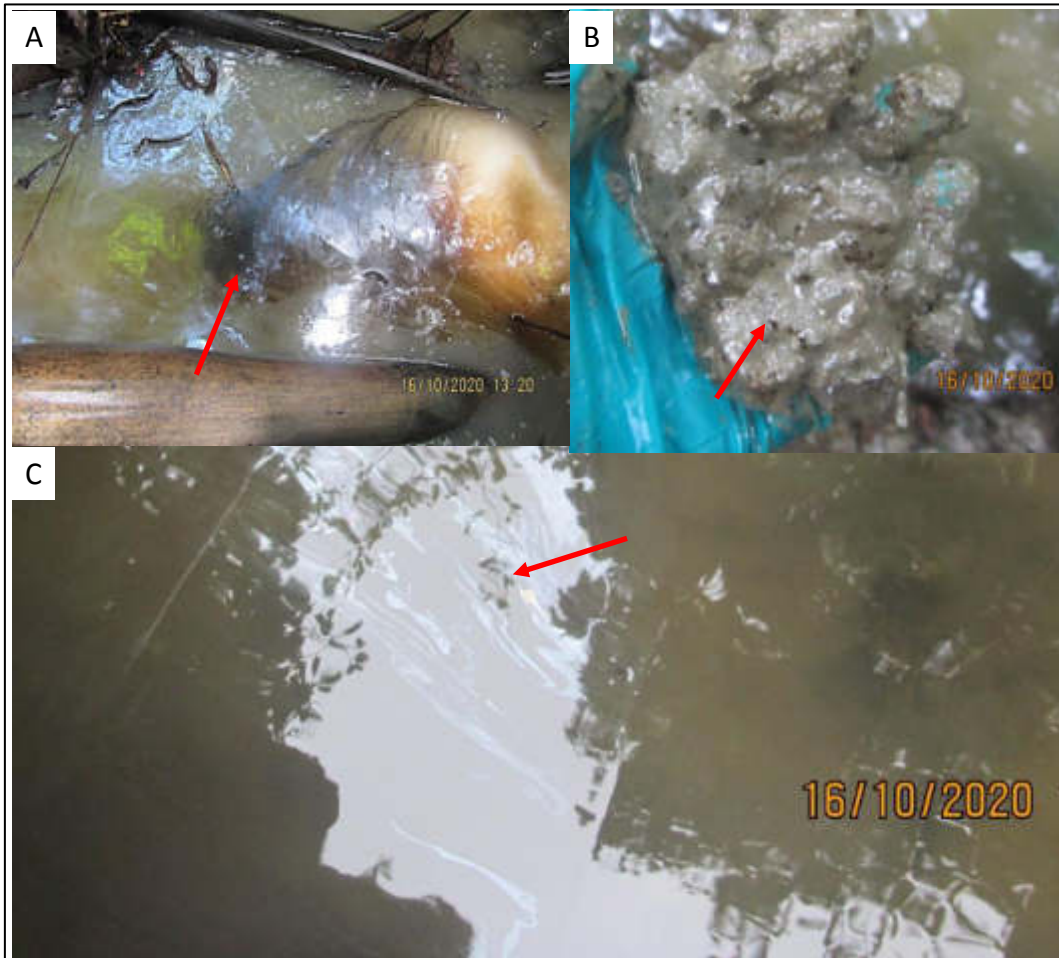
Figura 8. A) En el punto S0374-HB-001 se evidenció olor, color e iridiscencia similar a hidrocarburos, B) En el punto PAS-13-HB-001 se evidenció olor, color e iridiscencia similar a hidrocarburos C) Iridiscencia en el punto S0374-HB-002

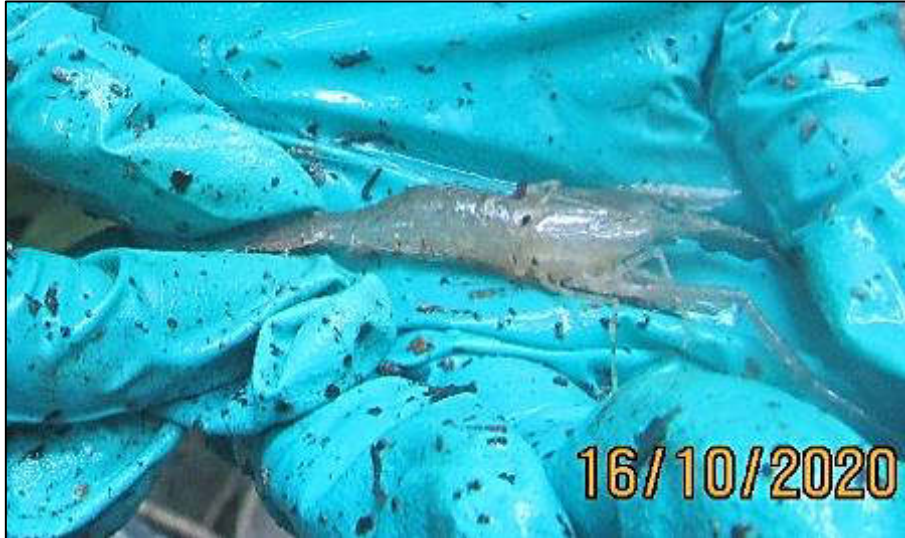
En el punto S0374-HB-002, durante las actividades de campo se observó organismos de *Macrobrachium* sp. «marunch» «camarón» con una sustancia oleosa que cubría el exoesqueleto que desapareció cuando se preservaron las muestras en alcohol 70 %, ver Figura 11.

Figura 11. Individuo de *Macrobrachium* sp. con sustancia oleosa que cubría el exoesqueleto.

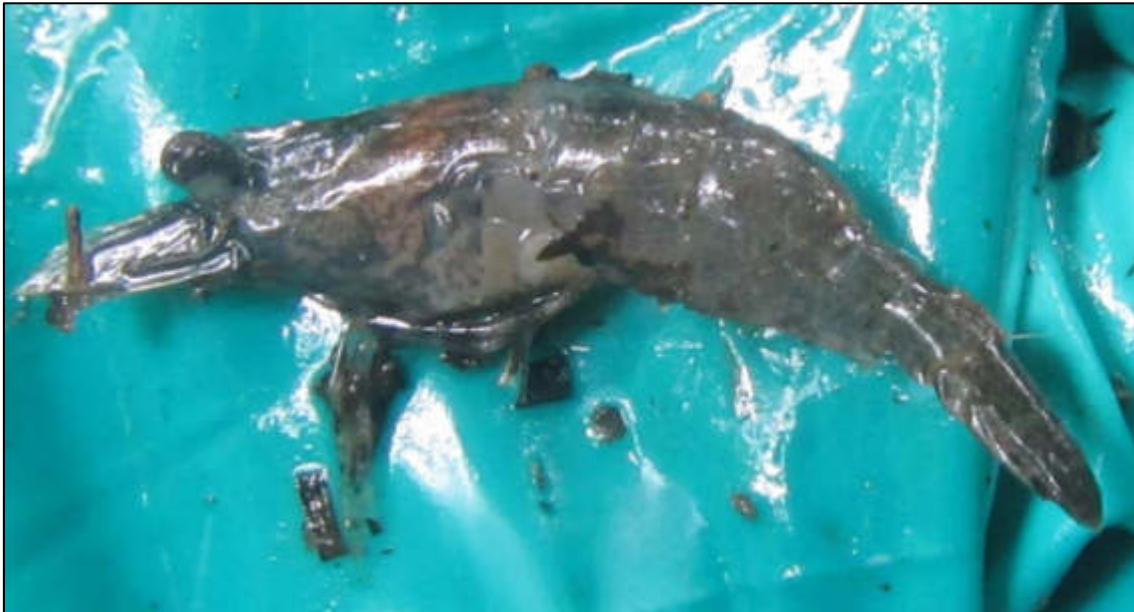
Figura 12. Individuos de *Macrobrachium* sp. con manchas negras y una sustancia oleosa e iridiscente del sedimento que cubría el exoesqueleto.

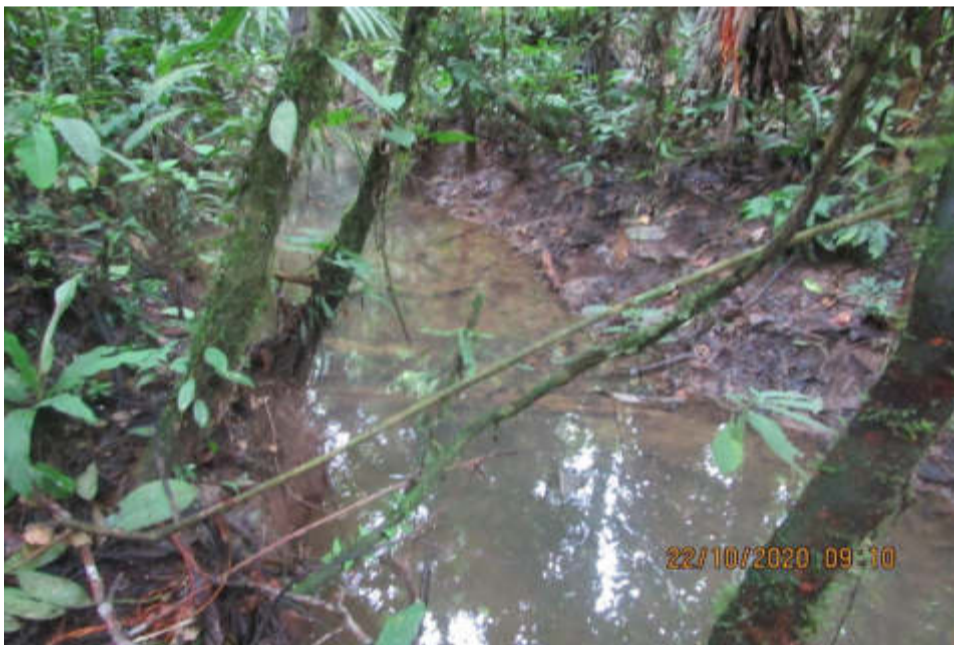
Vista de la quebrada sin nombre del sitio S0374, en el punto de muestreo PAS-13-AS-001.

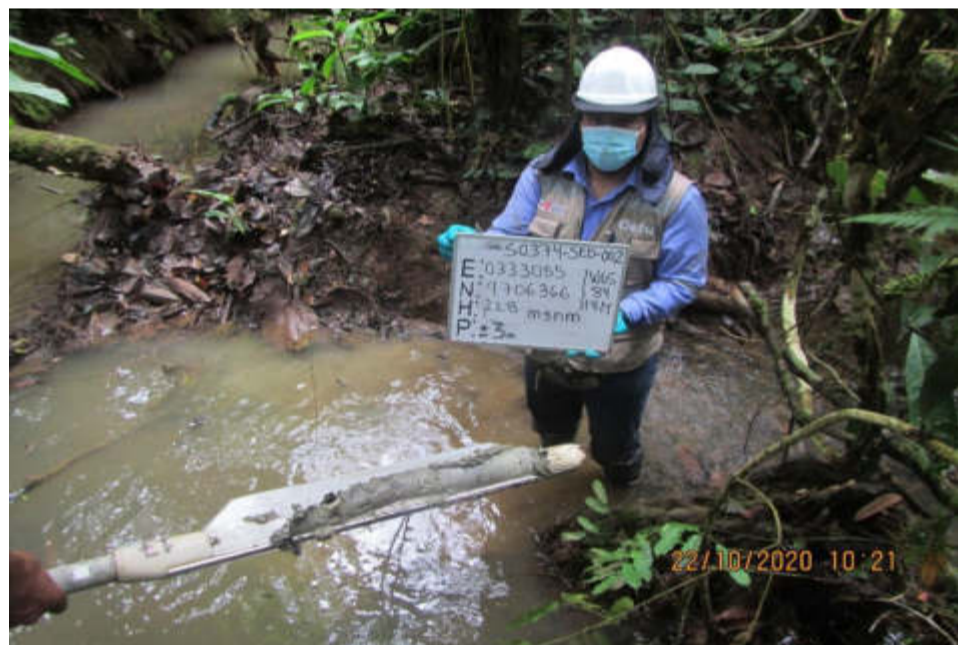
Vista del punto de muestreo S0374-SED-002, ubicado en la quebrada sin nombre del sitio S0374.

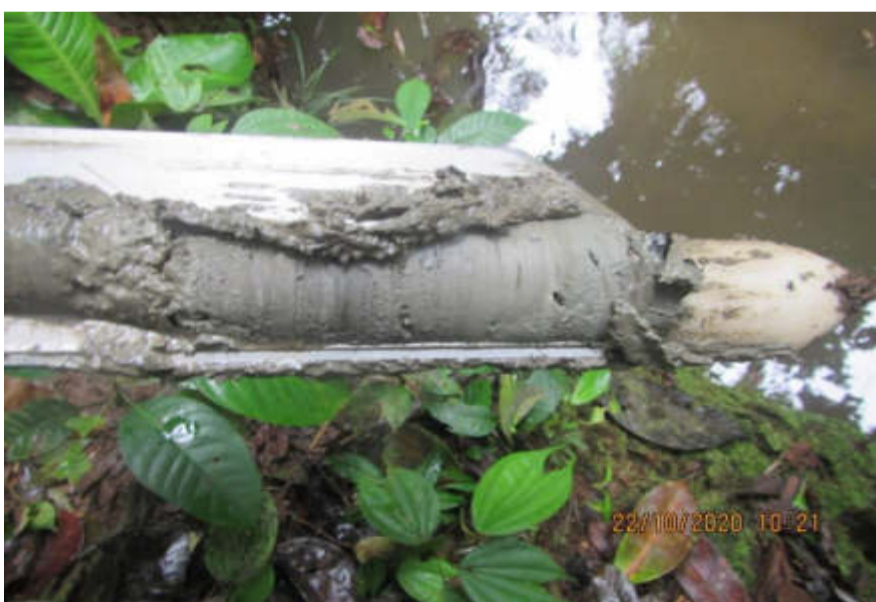
Vista cercana del sedimento (S0374-SED-002) de la quebrada sin nombre, se evidenció olor a hidrocarburos.

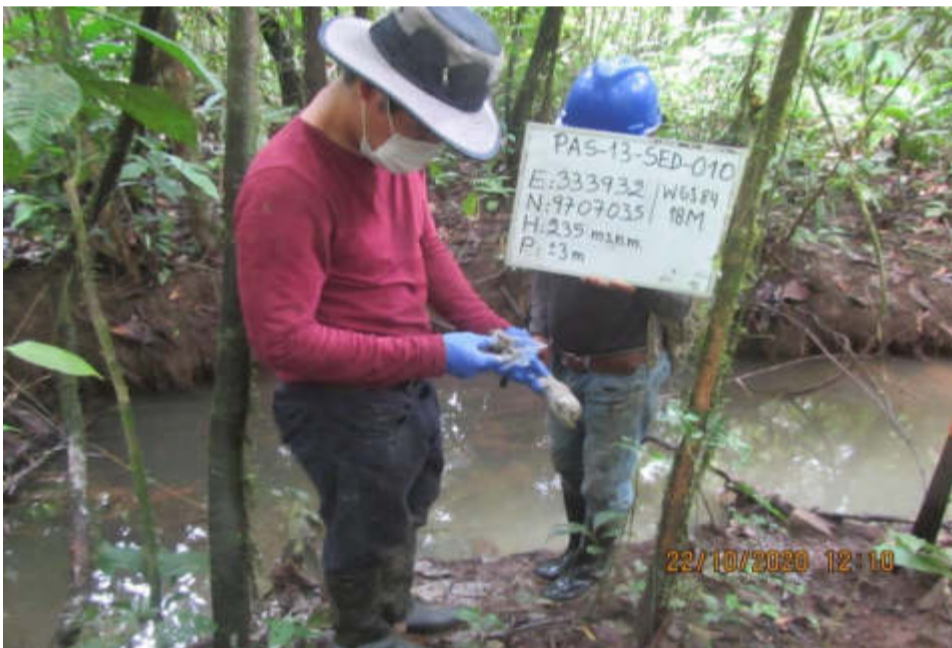
Muestra de sedimento con código PAS-13-SED-010 tomada en la quebrada sin nombre del sitio S0374.

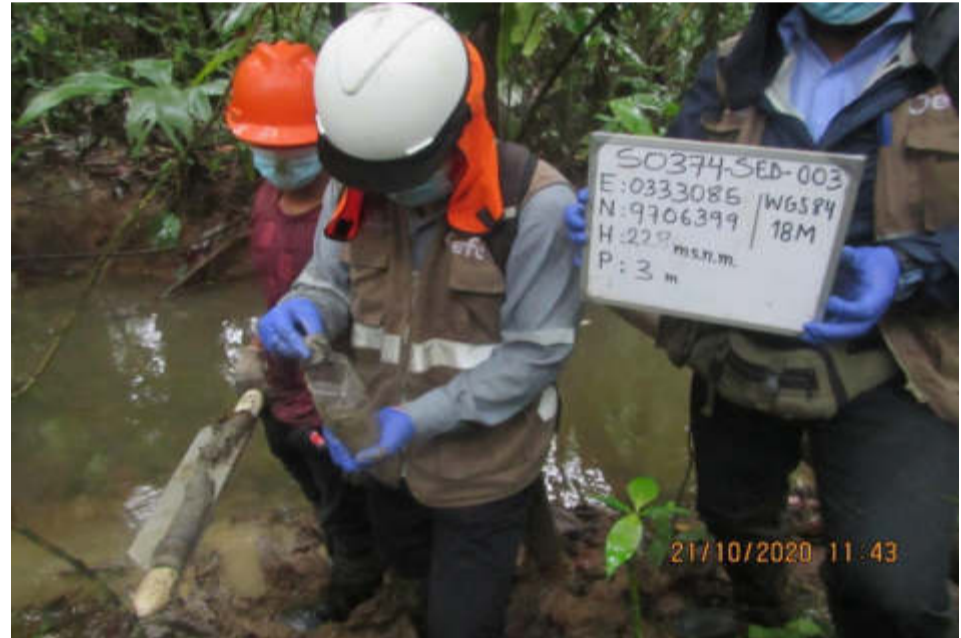
Muestra de sedimento con código S0374-SED-003 tomada en la quebrada sin nombre del sitio S0374.

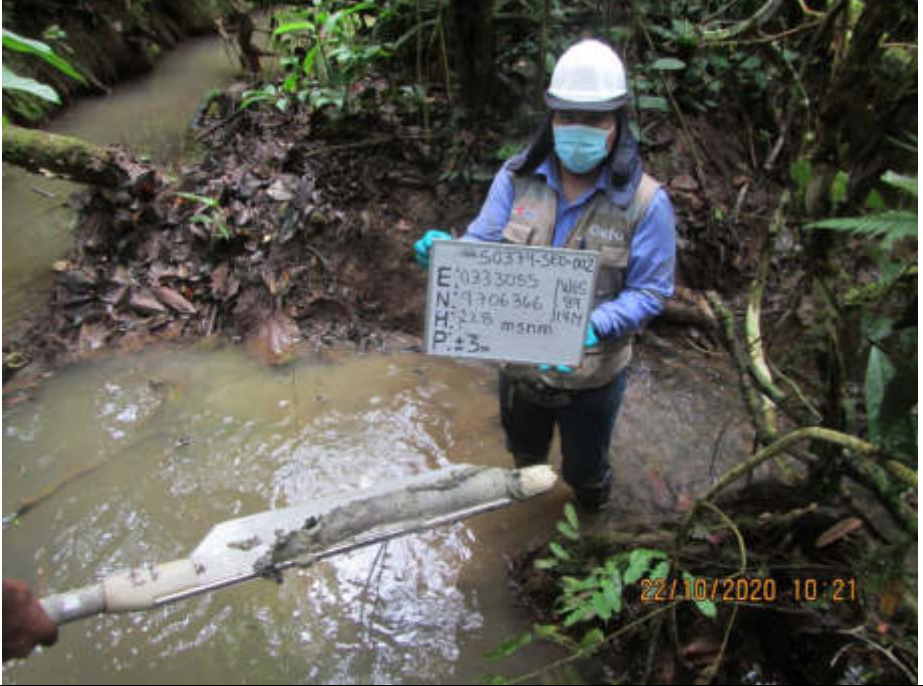
FOTOGRAFÍA N.º 1
Fecha: 22/10/2020
Hora: 10:21
COORDENADAS UTM -WGS 84 – ZONA 18M
Este (m): 333055
Norte (m): 9706366
Altitud (m s.n.m): 228
Precisión: ± 3

DESCRIPCIÓN: Vista del punto de muestreo S0374-SED-002, ubicado en la quebrada sin nombre del sitio S0374.

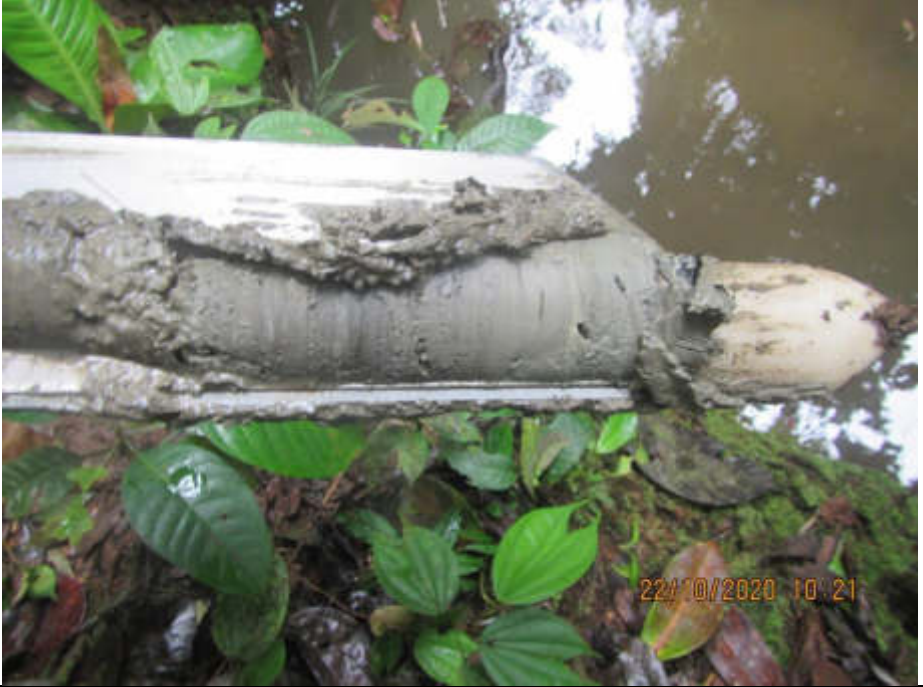
FOTOGRAFÍA N.º 2
Fecha: 22/10/2020
Hora: 10:21
COORDENADAS UTM -WGS 84 – ZONA 18M
Este (m): 333055
Norte (m): 9706366
Altitud (m s.n.m): 228
Precisión: ± 3

DESCRIPCIÓN: Vista cercana de los sedimentos de la quebrada sin nombre del sitio S0374, en el punto S0374-SED-002, el parámetro TPH supero la norma referencial.

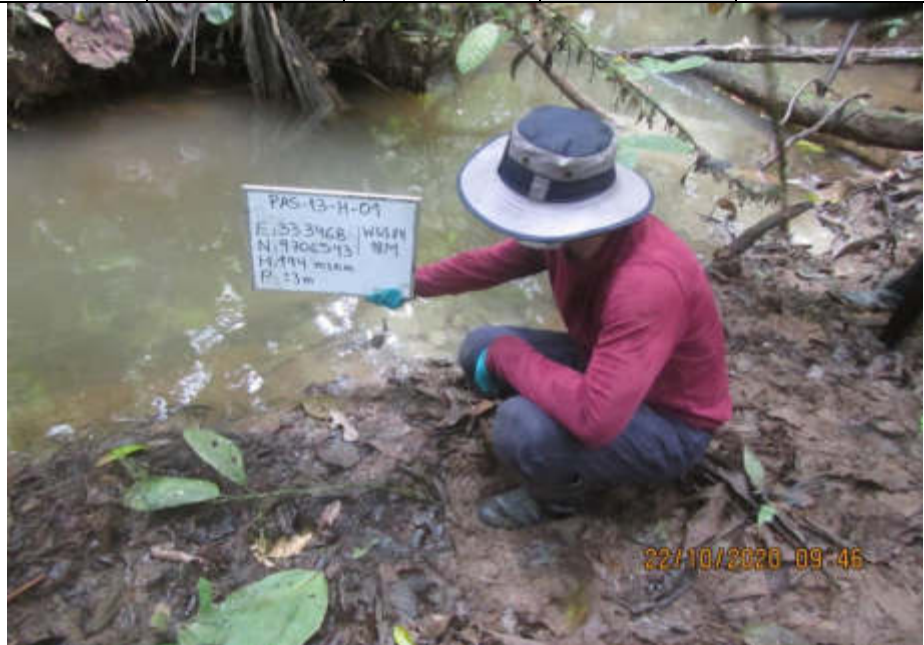
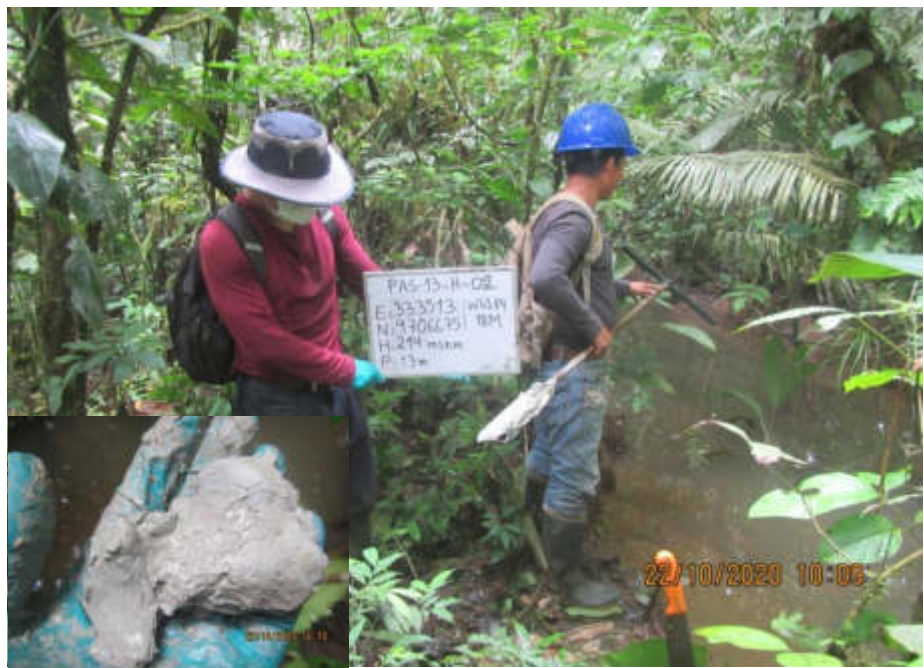
Distrito	Andoas	Provincia	Datem del Marañon	Departamento	Loreto
FOTOGRAFÍA N.º 5					
Fecha: 22/10/2020					
Hora: 09:46					
COORDENADAS UTM -WGS 84 – ZONA 18M					
Este (m): 333468					
Norte (m): 9706543					
Altitud (m s.n.m): 194					
Precisión: ± 3					
DESCRIPCIÓN: Hincado PAS-13-H-01 en la quebrada sin nombre del sitio S0374, presenta sedimento con afectación a nivel organoléptico (ligero olor a hidrocarburos).					
FOTOGRAFÍA N.º 6					
Fecha: 22/10/2020					
Hora: 10:09					
COORDENADAS UTM -WGS 84 – ZONA 18M					
Este (m): 333513					
Norte (m): 9706675					
Altitud (m s.n.m): 214					
Precisión: ± 3					
DESCRIPCIÓN: Hincado PAS-13-H-02 en la quebrada sin nombre del sitio S0374, presenta sedimento con afectación a nivel organoléptico (ligero olor a hidrocarburos).
