2020-I01-021798

**INFORME N° 00128-2020-OEFA/DEAM-SSIM**

**EVALUACIÓN AMBIENTAL PARA LA IDENTIFICACIÓN DEL SITIO IMPACTADO POR ACTIVIDADES DE HIDROCARBUROS CON CÓDIGO S0444, MICROCUENCA PAS-40, UBICADO EN EL LOTE 192, EN EL ÁMBITO DE LA CUENCA DEL RÍO PASTAZA, DISTRITO ANDOAS, PROVINCIA DATEM DEL MARAÑÓN, DEPARTAMENTO LORETO**

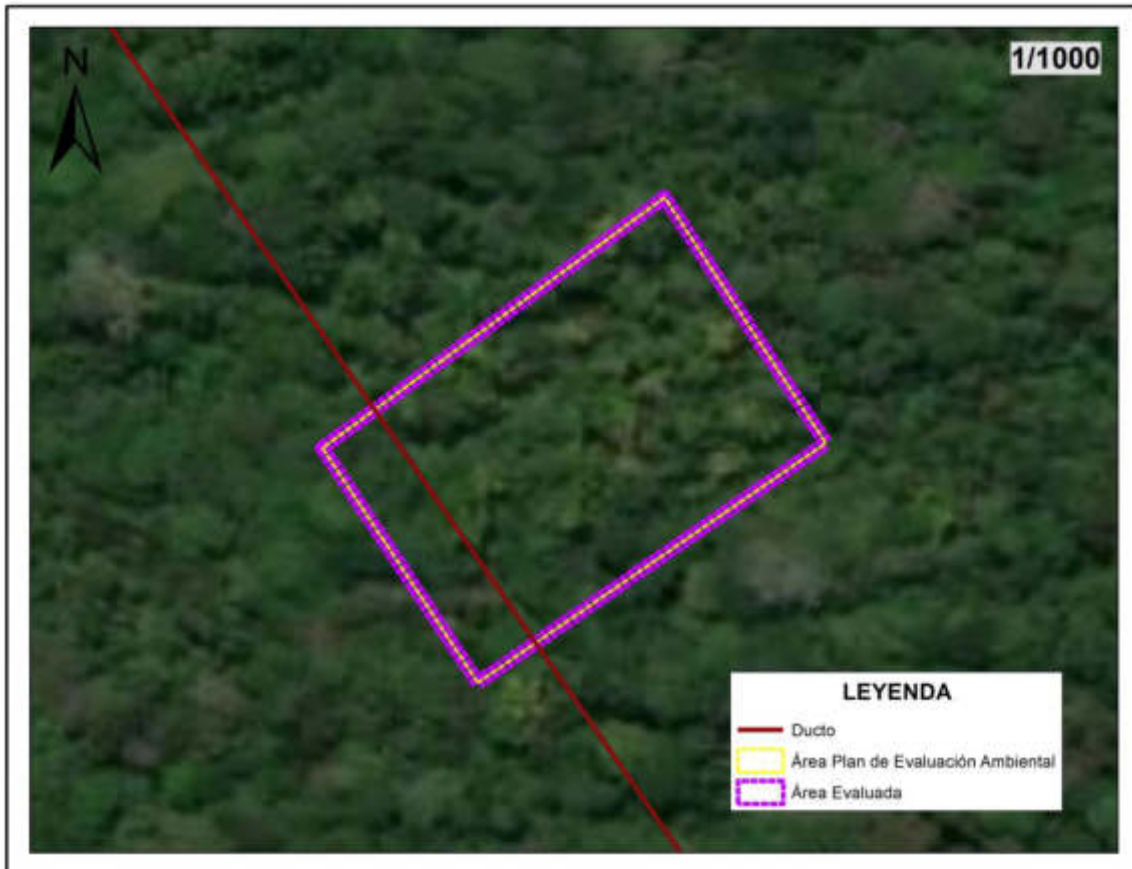
**Figura 3.2.** Área evaluada para el sitio S0444, al lado este del ducto del Lote 192

En el PEA de la microcuenca PAS-40, para el sitio S0444 se planteó evaluar 6957 m<sup>2</sup> (0,696 ha); sin embargo, durante las actividades en campo, al noreste del sitio se tomó un punto adicional a fin de ampliar la información analítica del sitio. (Figura 3.2).

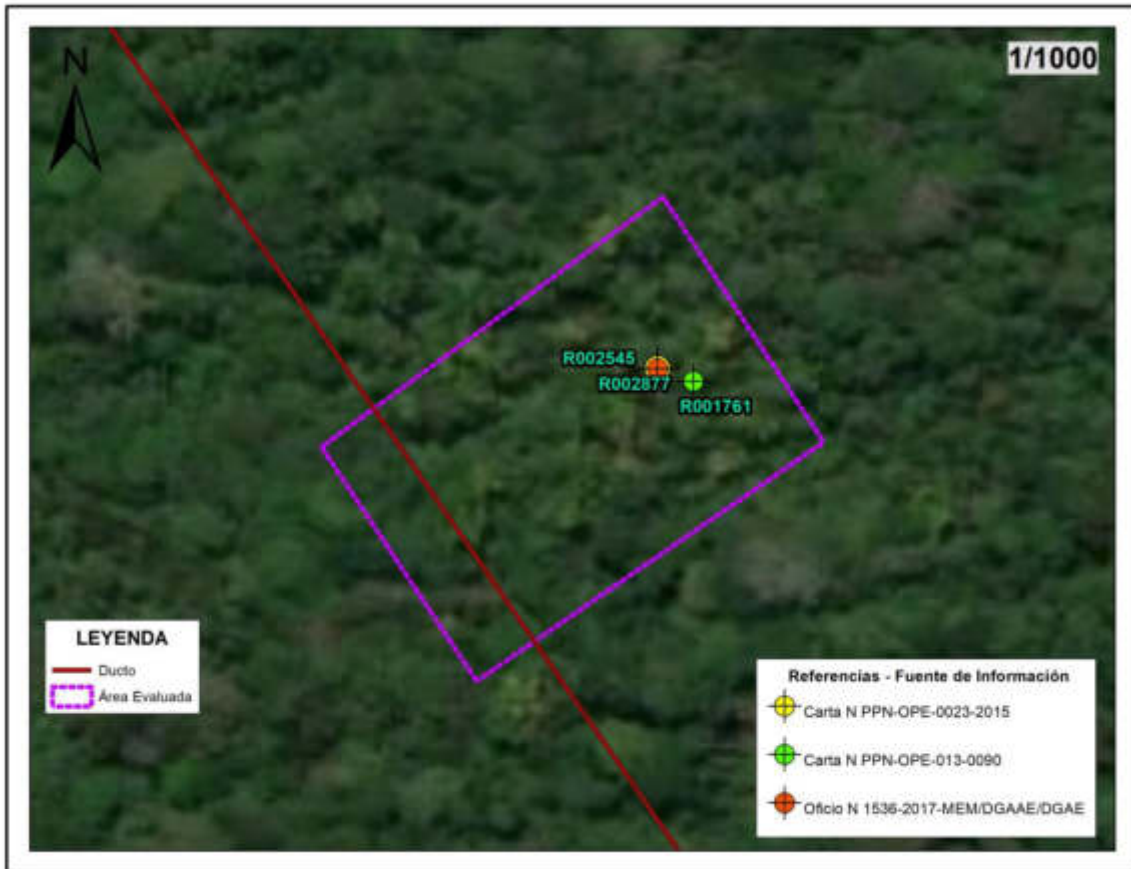
Figura 4.1. Información asociada al sitio S0444

En la Figura 4.1 se muestra la ubicación espacial de las referencias asociadas al sitio S0444.

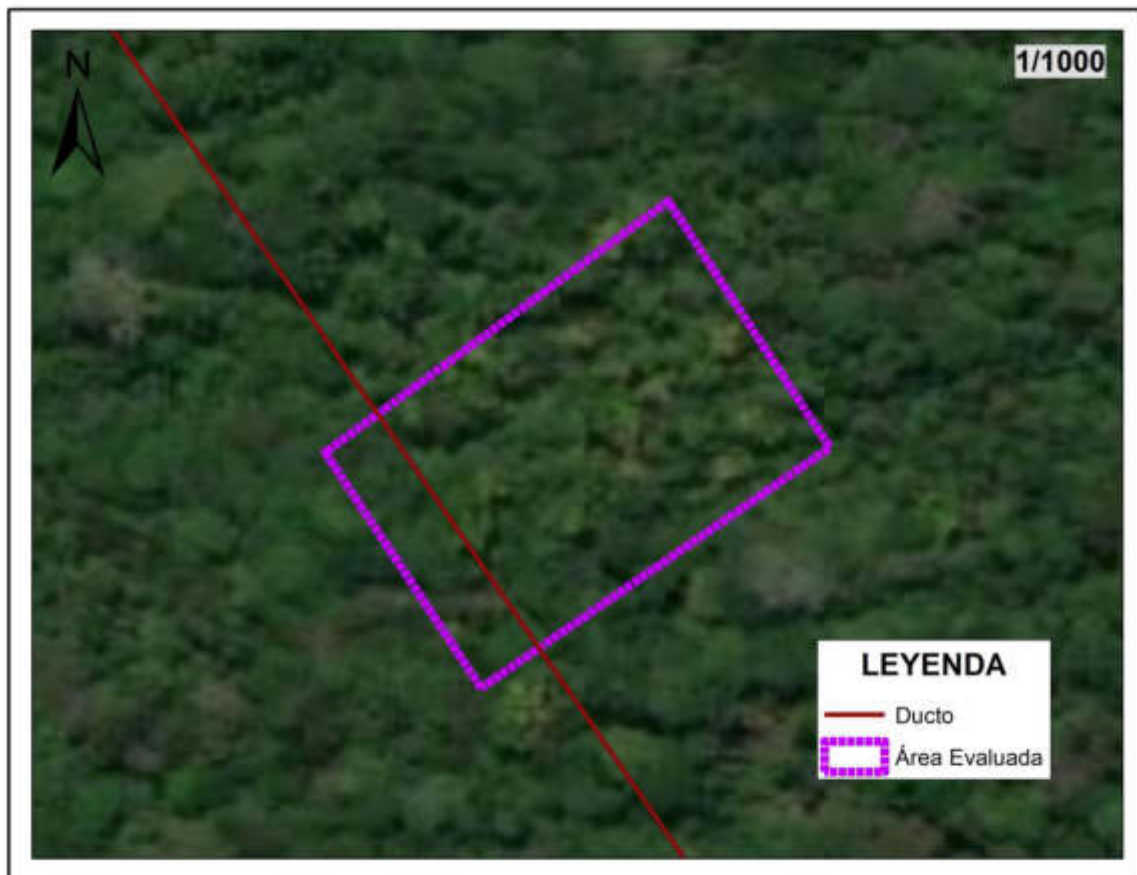
Figura 7.1. Área evaluada para el sitio S0444

El PEA de la microcuenca PAS-40, para el sitio S0444 planteó la necesidad de incluir el muestreo ambiental de suelo en el área de potencial interés (en adelante, API), a fin de ampliar la información recogida en el reconocimiento, incluir resultados analíticos de parámetros de los ECA para suelo y verificar la información documentaria de los antecedentes, por lo tanto, se consideró un área de 6957 m<sup>2</sup> (0,696 ha).

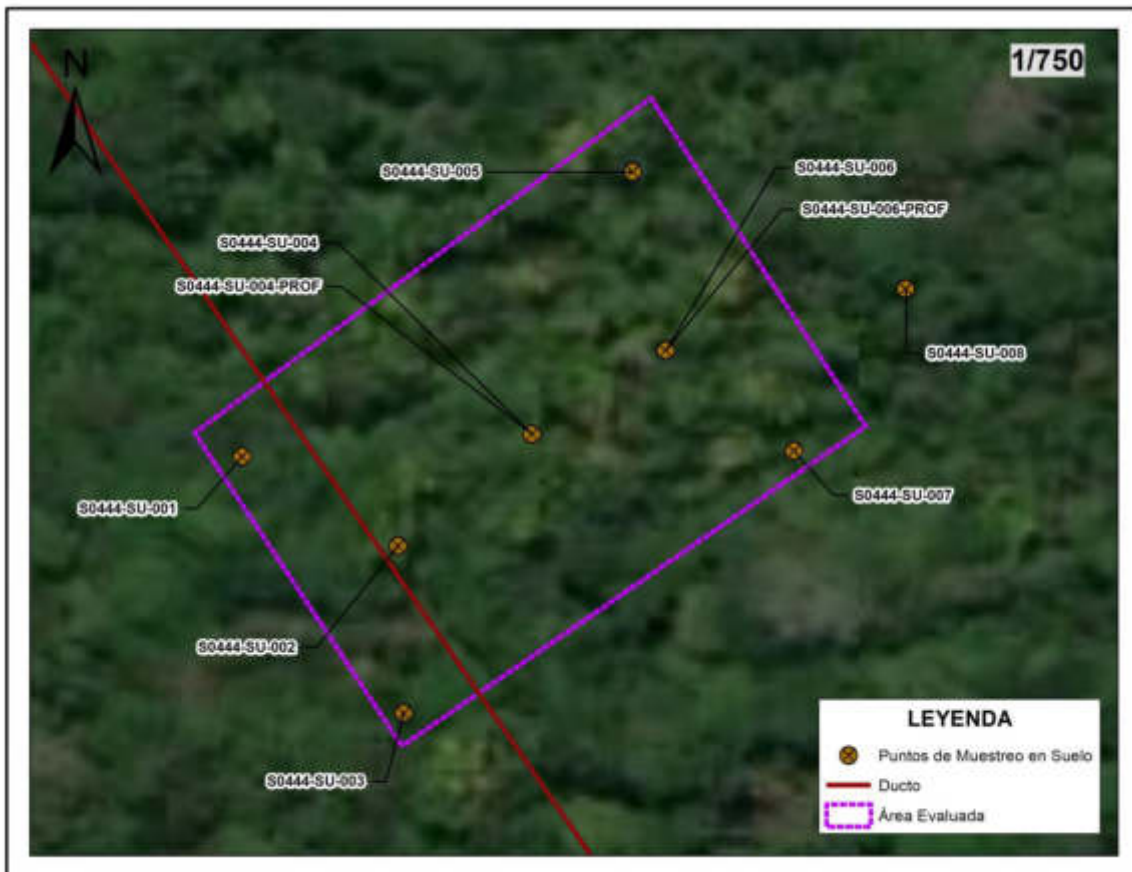
Figura 7.2. Ubicación de los puntos de muestreo de suelo en el sitio S0444.

N.º	Código de Punto de muestreo	Código muestra	Muestreo		Coordenadas UTM WGS 84–Zona 18M		Altitud (m s. n. m.)	Descripción
			Fecha	Hora	Este (m)	Norte (m)		
		S0444-SU-006-PROF	19/10/2020	13:10	339276	9692033	229	Punto de muestreo de suelo a nivel de profundidad, ubicado dentro del sitio S0444, a aproximadamente 62 m al lado este del ducto.
7	S0444-SU-007	S0444-SU-007	19/10/2020	13:53	339299	9692015	229	Punto de muestreo de suelo a nivel superficial, ubicado dentro del sitio S0444, a aproximadamente 70 m al lado este del ducto.
8	S0444-SU-008	S0444-SU-008	19/10/2020	14:13	339319	9692044	232	Punto de muestreo de suelo a nivel superficial, ubicado dentro del sitio S0444, a aproximadamente 103 m al lado este del ducto (punto control).

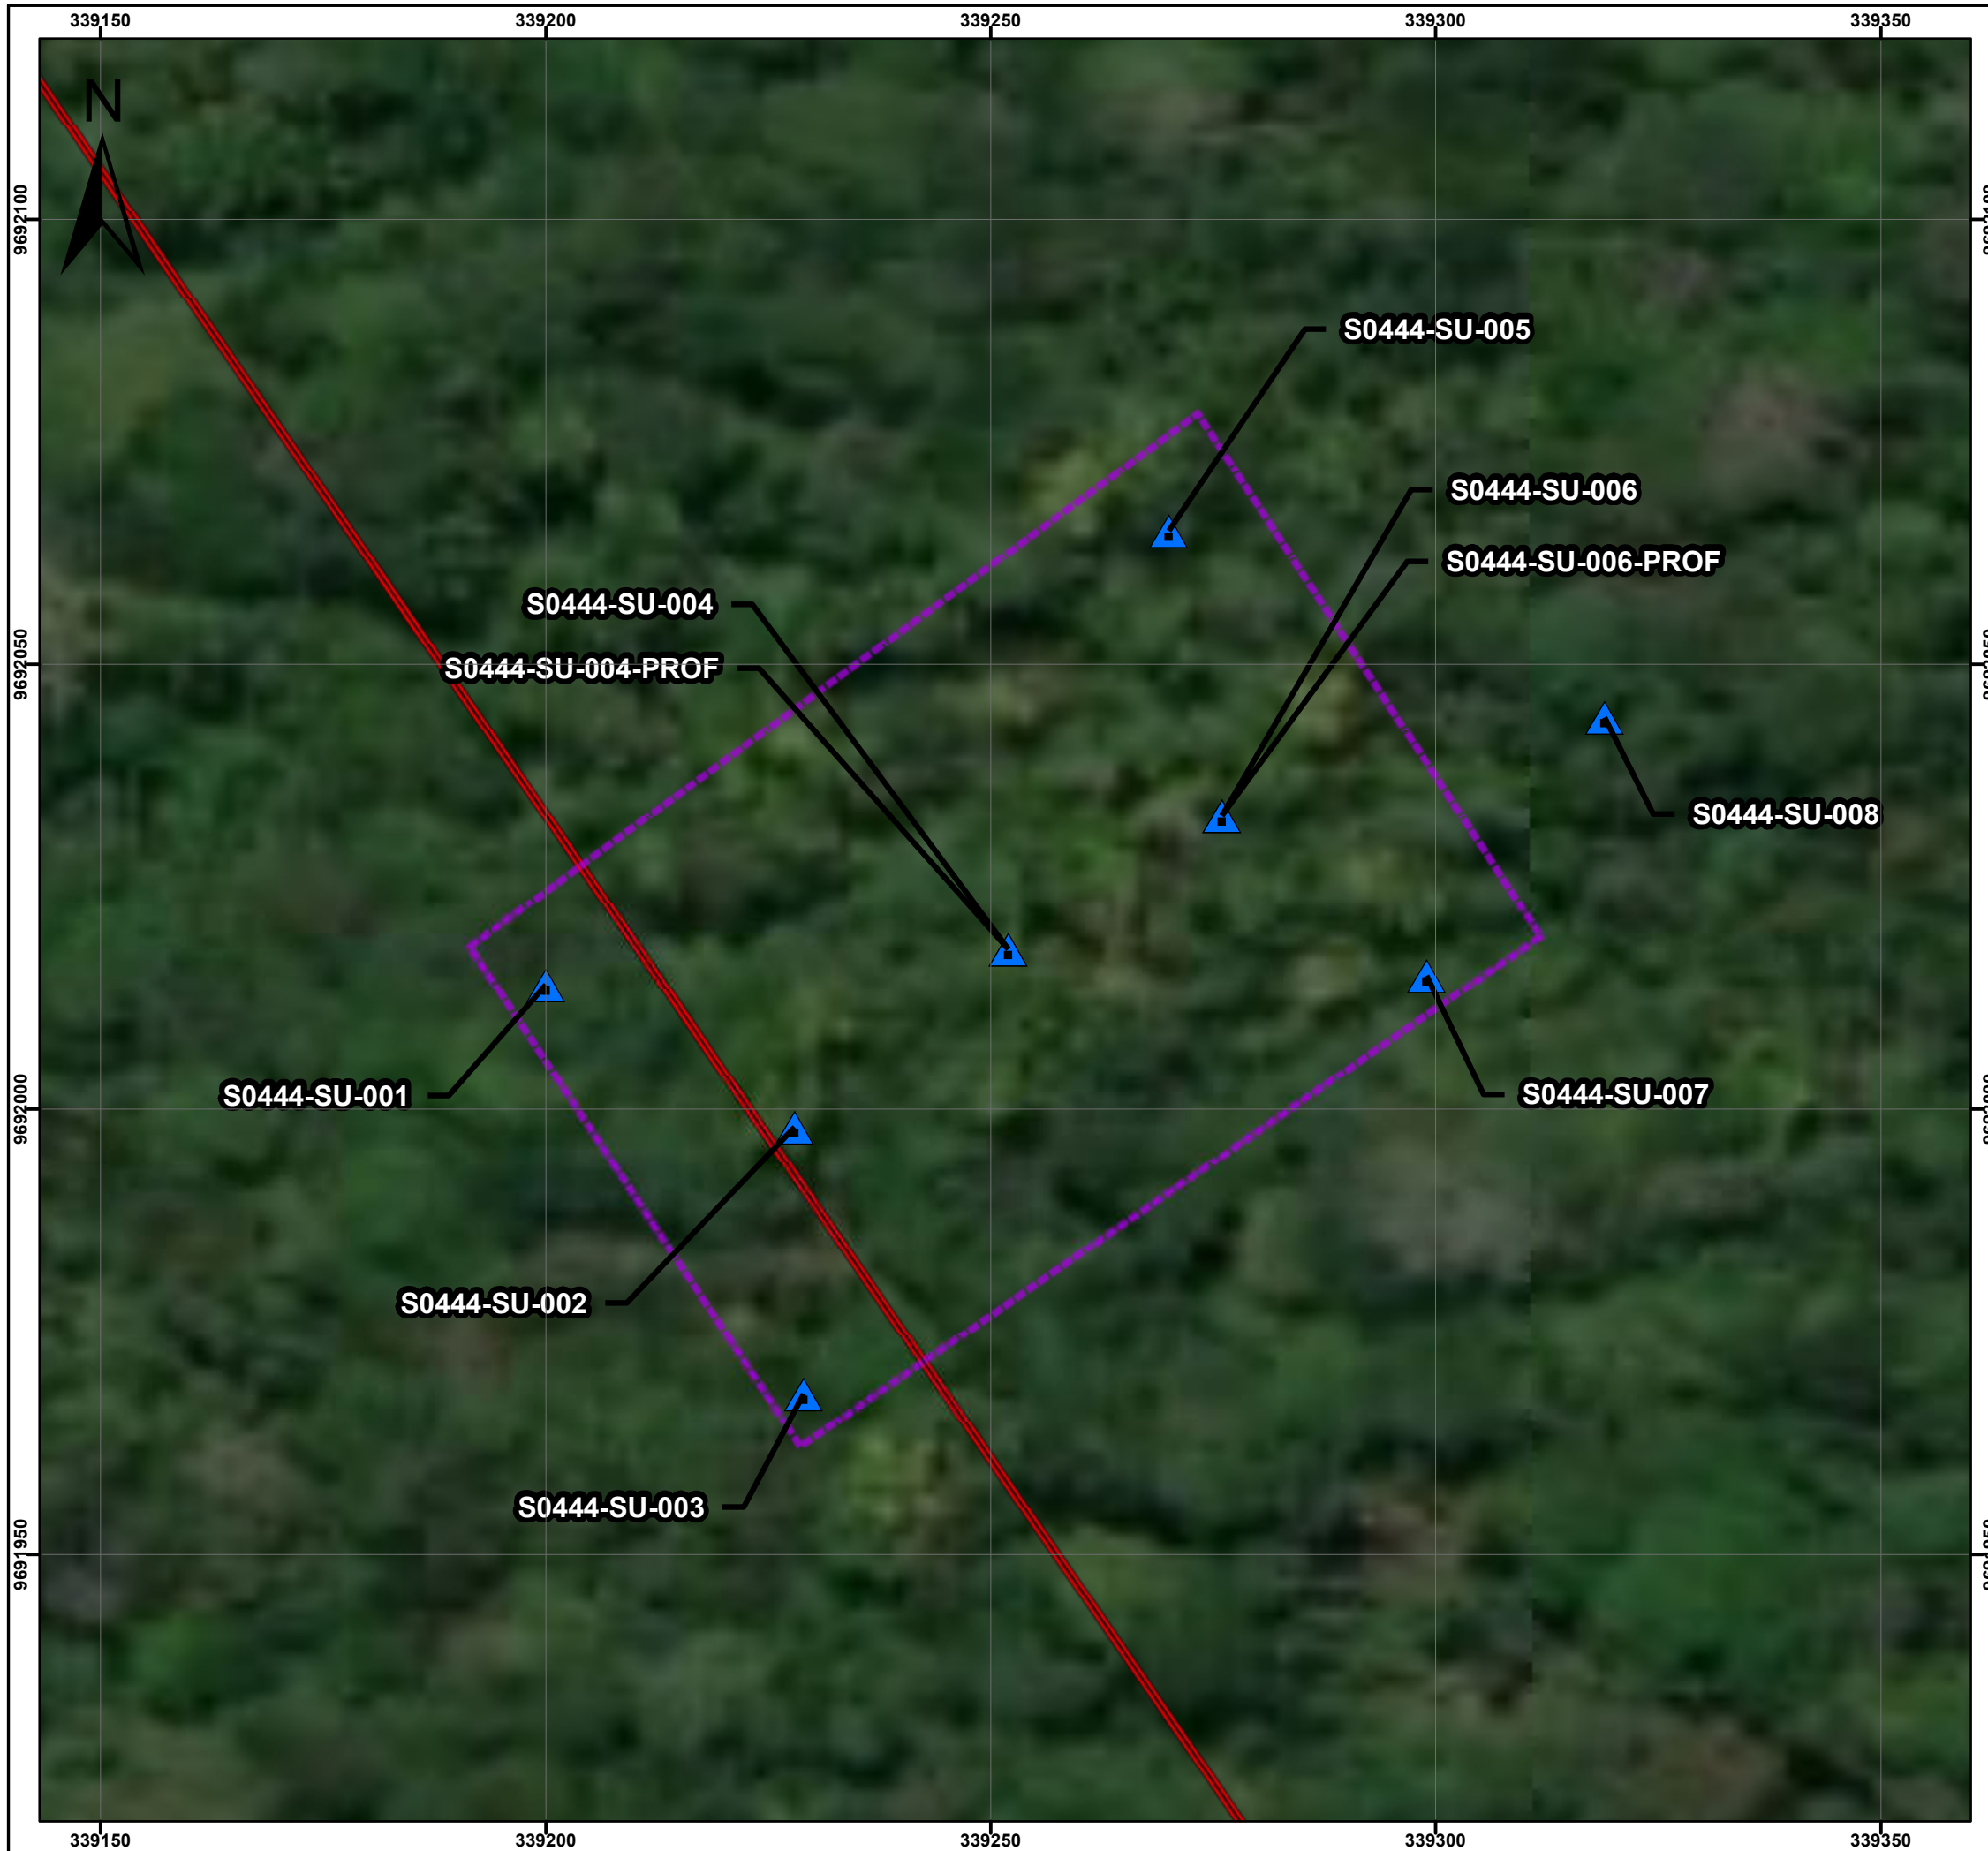
Mapa de puntos de muestreo

<b>PERÚ</b>	Ministerio del Ambiente	Organismo de Evaluación y Fiscalización Ambiental
	Departamento Loreto - Provincia Dátem del Marañón - Distrito Andoas		
<b>EVALUACIÓN AMBIENTAL PARA LA IDENTIFICACIÓN DEL SITIO IMPACTADO</b>			
<b>MAPA DE PUNTOS DE MUESTREO Y EXCEDENCIA DEL ECA SUELO, EN EL SITIO CON CÓDIGO S0444</b>			
Escala : 1/750 Datum Horizontal WGS84 Proyección Transversa de Mercator Sistema de Coordenadas - UTM - Zona 18 Sur			
Elaborado: <b>CSIG OEFA</b>		Fecha: Diciembre 2020	
Fuente: Cartas Nacionales, escala 1:100 000 - IGN; Centros Poblados - INEI, Subdirección de Sitios Impactados de la Dirección de Evaluación Ambiental - OEFA

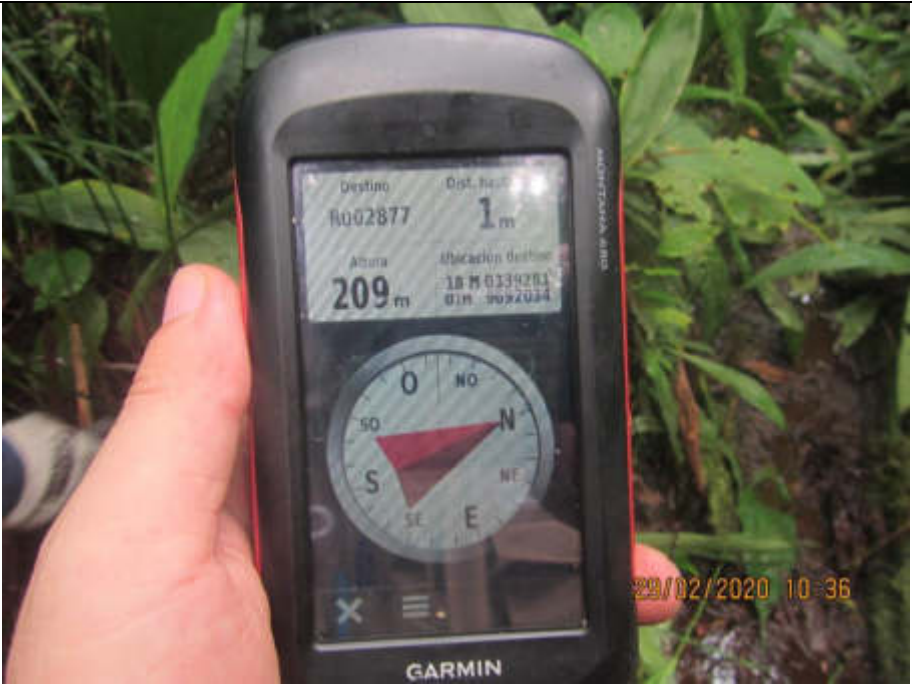
<p><b>Fotografía 5</b> <b>S0444</b></p>

<p><b>Fecha:</b> 29/02/2020</p>	
<p><b>Hora:</b> 10:36</p>	
<p><b>Coordenadas</b> <b>UTM -WGS 84 – Zona 18 M</b></p>	
<p><b>Este (m):</b> 0339281</p>	
<p><b>Norte (m):</b> 9692034</p>	
<p><b>Altitud (m s. n. m.):</b> 209</p>	
<p><b>Precisión:</b> ± 3</p>	
<p><b>Descripción:</b></p>	<p>Hincado en la referencia R002877, en el componente suelo, no se percibió organolépticamente presencia de hidrocarburos.</p>
<p><b>Fotografía 6</b> <b>S0444</b></p>

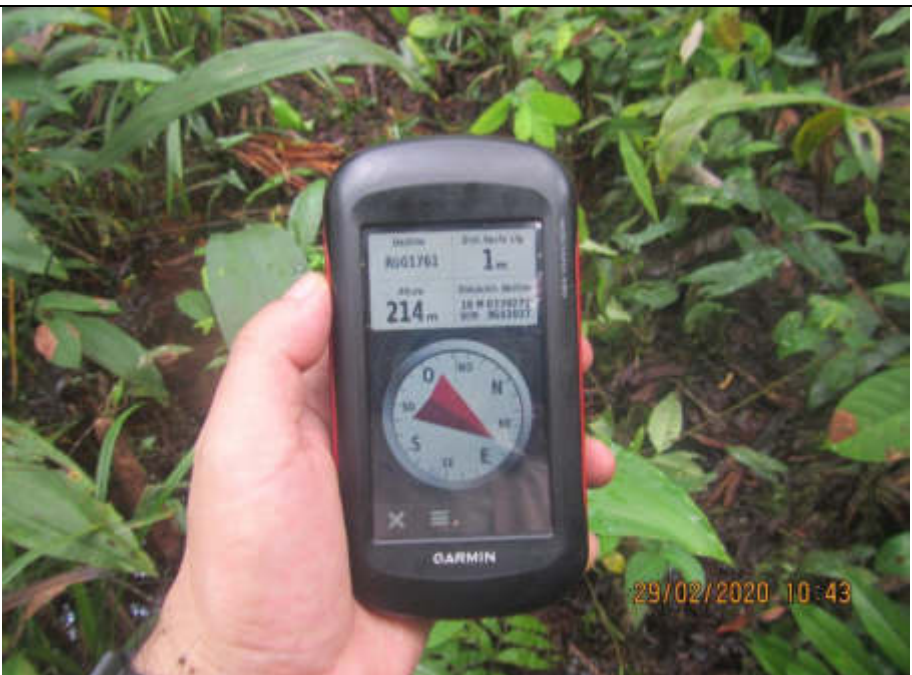
<p><b>Fecha:</b> 29/02/2020</p>	
<p><b>Hora:</b> 10:43</p>	
<p><b>Coordenadas</b> <b>UTM -WGS 84 – Zona 18 M</b></p>	
<p><b>Este (m):</b> 0339272</p>	
<p><b>Norte (m):</b> 9692037</p>	
<p><b>Altitud (m s. n. m.):</b> 214</p>	
<p><b>Precisión:</b> ± 3</p>	
<p><b>Descripción:</b></p>	<p>Hincado en la referencia R001761, en el componente suelo, no se percibió organolépticamente presencia de hidrocarburos.</p>

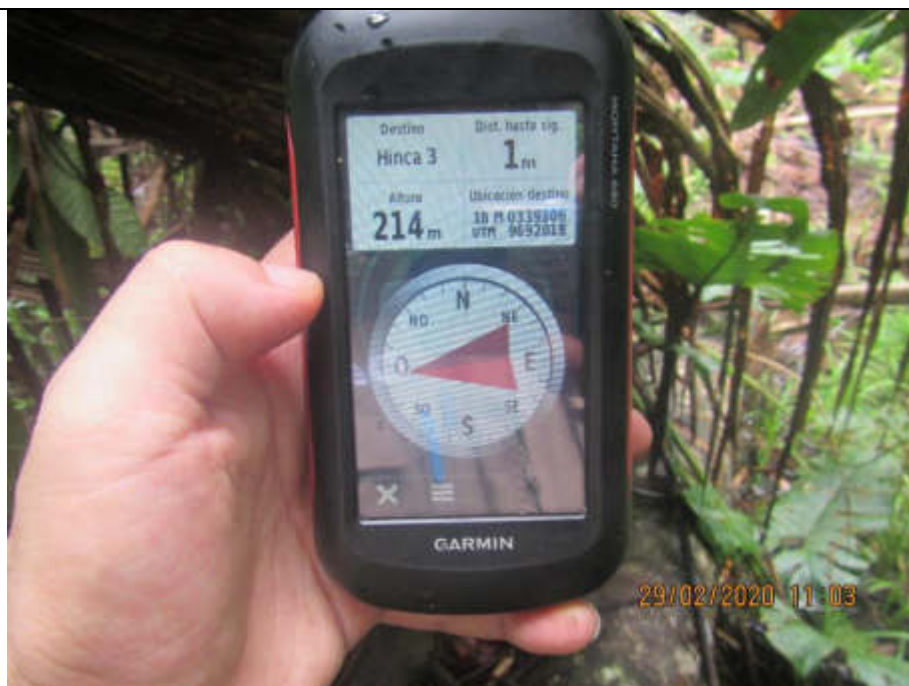
<b>Fotografía 9</b> <b>S0444</b>
<b>Fecha:</b> 29/02/2020
<b>Hora:</b> 11:03
<b>Coordenadas</b> <b>UTM -WGS 84 – Zona 18 M</b>
<b>Este (m):</b> 0339306
<b>Norte (m):</b> 9692018
<b>Altitud (m s. n. m.):</b> 214
<b>Precisión:</b> ± 3
<b>Descripción:</b>

Hincado 3 del componente suelo, no se percibió organolépticamente hidrocarburos.

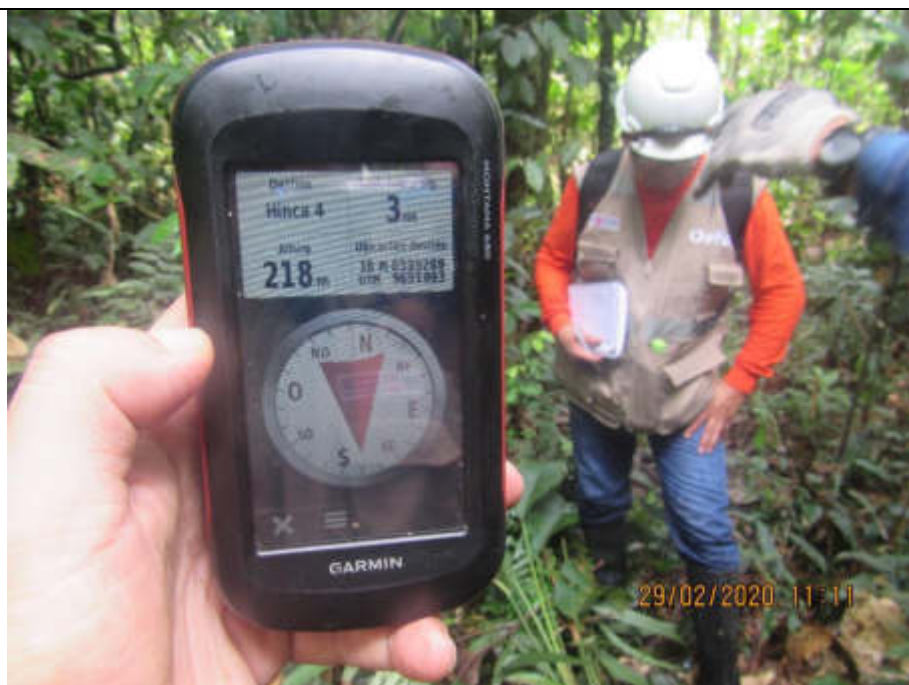
<b>Fotografía 10</b> <b>S0444</b>
<b>Fecha:</b> 29/02/2020
<b>Hora:</b> 11:11
<b>Coordenadas</b> <b>UTM -WGS 84 – Zona 18 M</b>
<b>Este (m):</b> 0339269
<b>Norte (m):</b> 9691993
<b>Altitud (m s. n. m.):</b> 218
<b>Precisión:</b> ± 3
<b>Descripción:</b>

Hincado 4 del componente suelo, no se percibió organolépticamente hidrocarburos.

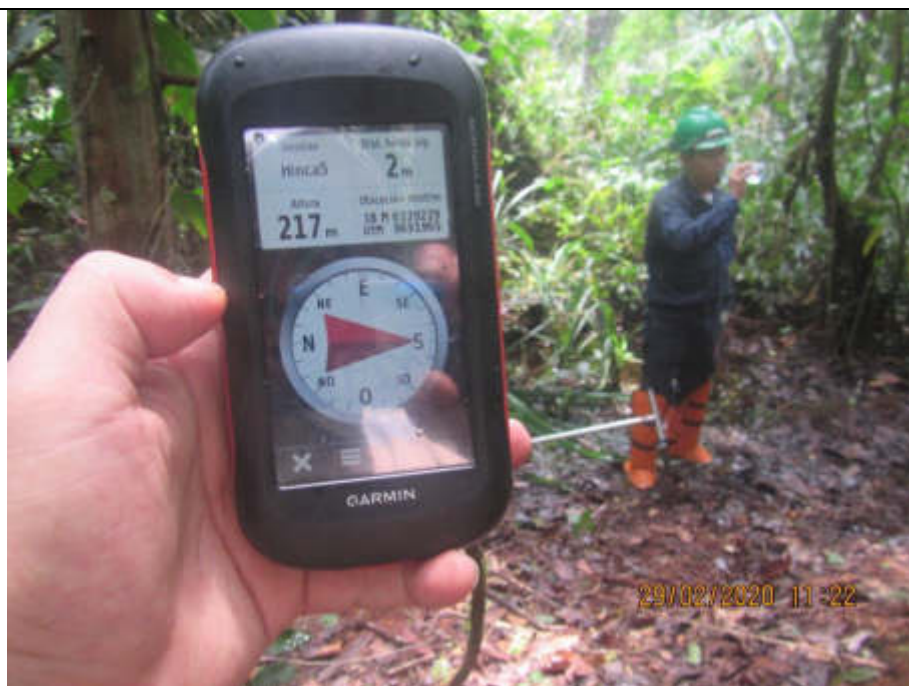
<b>Fotografía 11</b> <b>S0444</b>
<b>Fecha:</b> 29/02/2020
<b>Hora:</b> 11:22
<b>Coordenadas</b> <b>UTM -WGS 84 – Zona 18 M</b>
<b>Este (m):</b> 0339229
<b>Norte (m):</b> 9691965
<b>Altitud (m s. n. m.):</b> 217
<b>Precisión:</b> ± 3
<b>Descripción:</b>

Hincado 5 del componente suelo, no se percibió organolépticamente hidrocarburos.

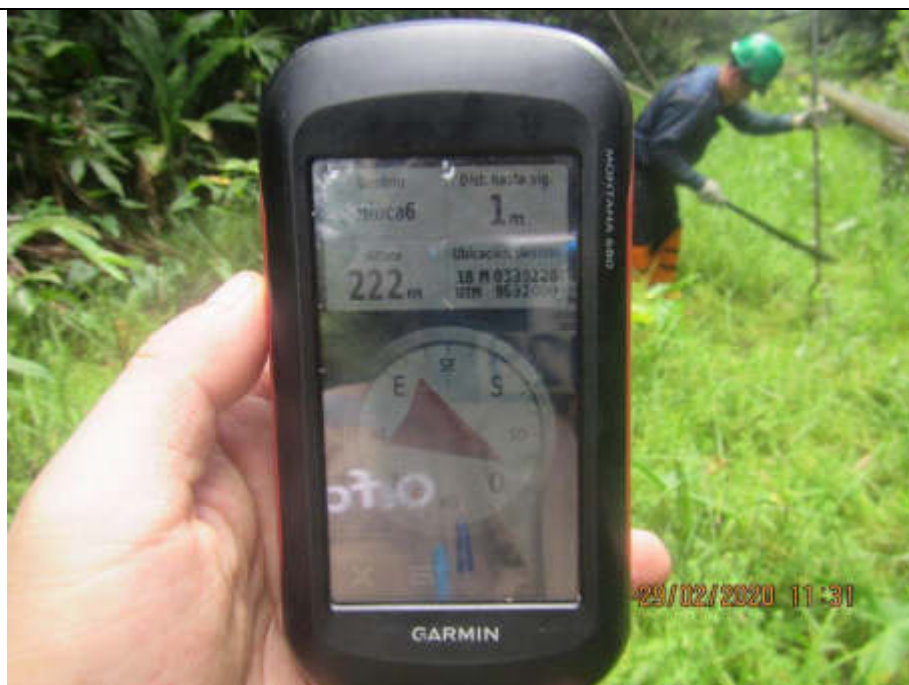
Hincado 6 del componente suelo, se percibió olor e iridiscencia de hidrocarburos en el componente suelo a 0.5 mbns.

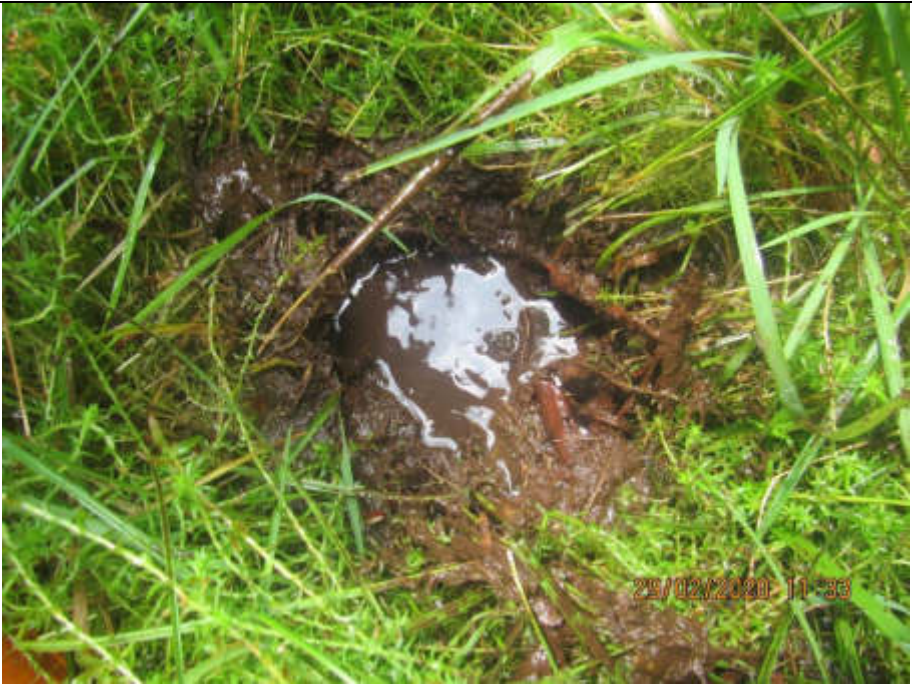
<b>Fotografía 13</b> <b>S0444</b>

<b>Fecha:</b> 29/02/2020	
<b>Hora:</b> 11:33	
<b>Coordenadas</b> <b>UTM -WGS 84 – Zona 18 M</b>	
<b>Este (m):</b> 0339228	
<b>Norte (m):</b> 9692000	
<b>Altitud (m s. n. m.):</b> 222	
<b>Precisión:</b> ± 3	
<b>Descripción:</b>	Hincado 6 del componente suelo, se percibió olor e iridescencia de hidrocarburos en el componente suelo a 0.5 mbns.

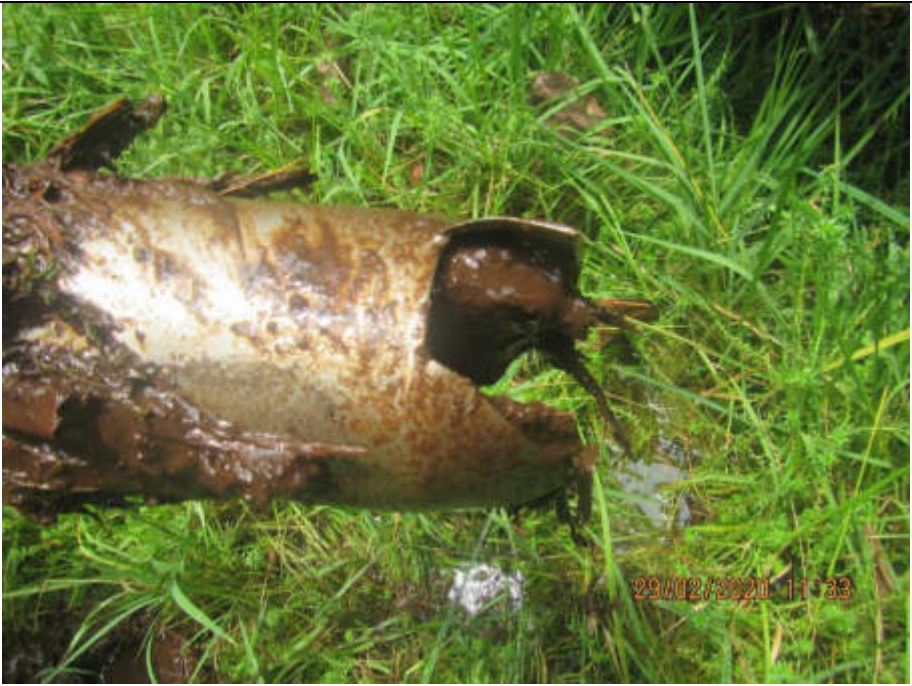
<b>Fecha:</b> 29/02/2020	
<b>Hora:</b> 11:33	
<b>Coordenadas</b> <b>UTM -WGS 84 – Zona 18 M</b>	
<b>Este (m):</b> 0339228	
<b>Norte (m):</b> 9692000	
<b>Altitud (m s. n. m.):</b> 222	
<b>Precisión:</b> ± 3	
<b>Descripción:</b>	Hincado 6 del componente suelo, se percibió olor e iridescencia de hidrocarburos en el componente suelo a 0.5 mbns.

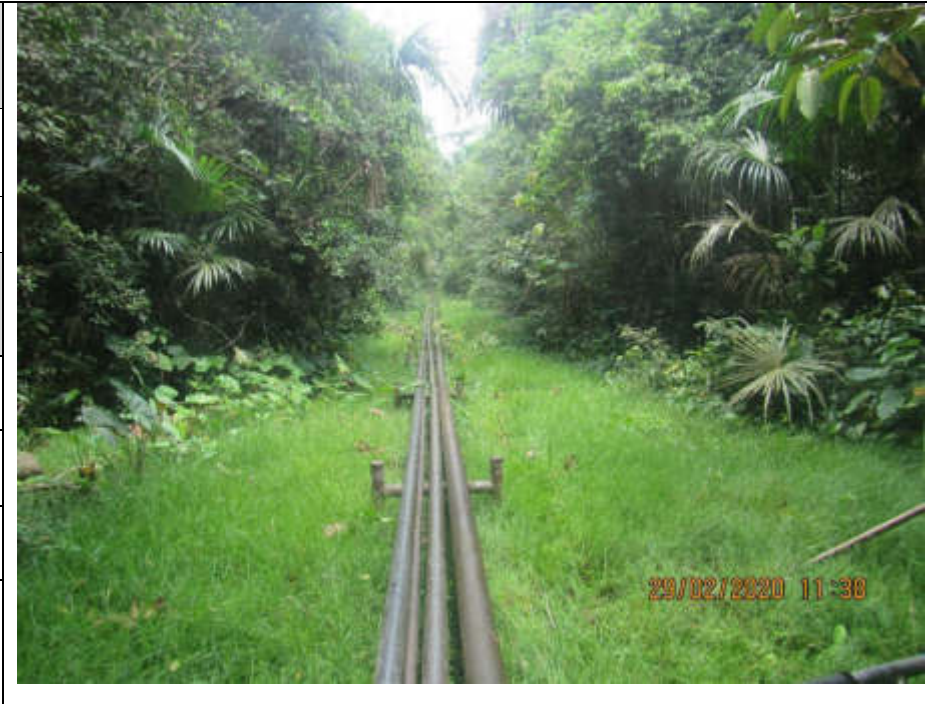
<b>Fecha:</b> 29/02/2020	
<b>Hora:</b> 11:38	
<b>Coordenadas</b> <b>UTM -WGS 84 – Zona 18 M</b>	
<b>Este (m):</b> 0339228	
<b>Norte (m):</b> 9692000	
<b>Altitud (m s. n. m.):</b> 210	
<b>Precisión:</b> ± 3	
<b>Descripción:</b>	Vista panorámica del sitio S0444, ubicado en una zona inundable, con suelo saturado y arcilloso-limoso; el sitio es atravesado por el ducto que transporta hidrocarburos desde Capahuari Norte hasta la Estación Andoas.
<b>Fotografía 16</b>  <b>S0444</b>

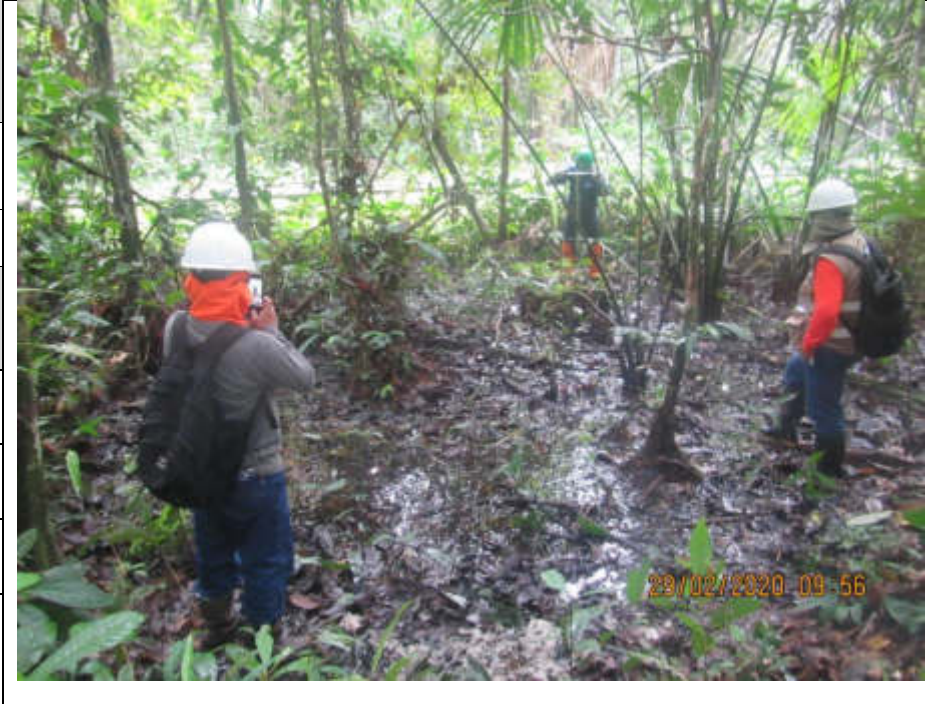
<b>Fecha:</b> 29/02/2020	
<b>Hora:</b> 09:56	
<b>Coordenadas</b> <b>UTM -WGS 84 – Zona 18 M</b>	
<b>Este (m):</b> 0339209	
<b>Norte (m):</b> 9691995	
<b>Altitud (m s. n. m.):</b> 210	
<b>Precisión:</b> ± 3	
<b>Descripción:</b>	Vista panorámica del sitio S0444, en zona de inundación, suelo arcilloso-limoso, abundante materia orgánica y saturado.

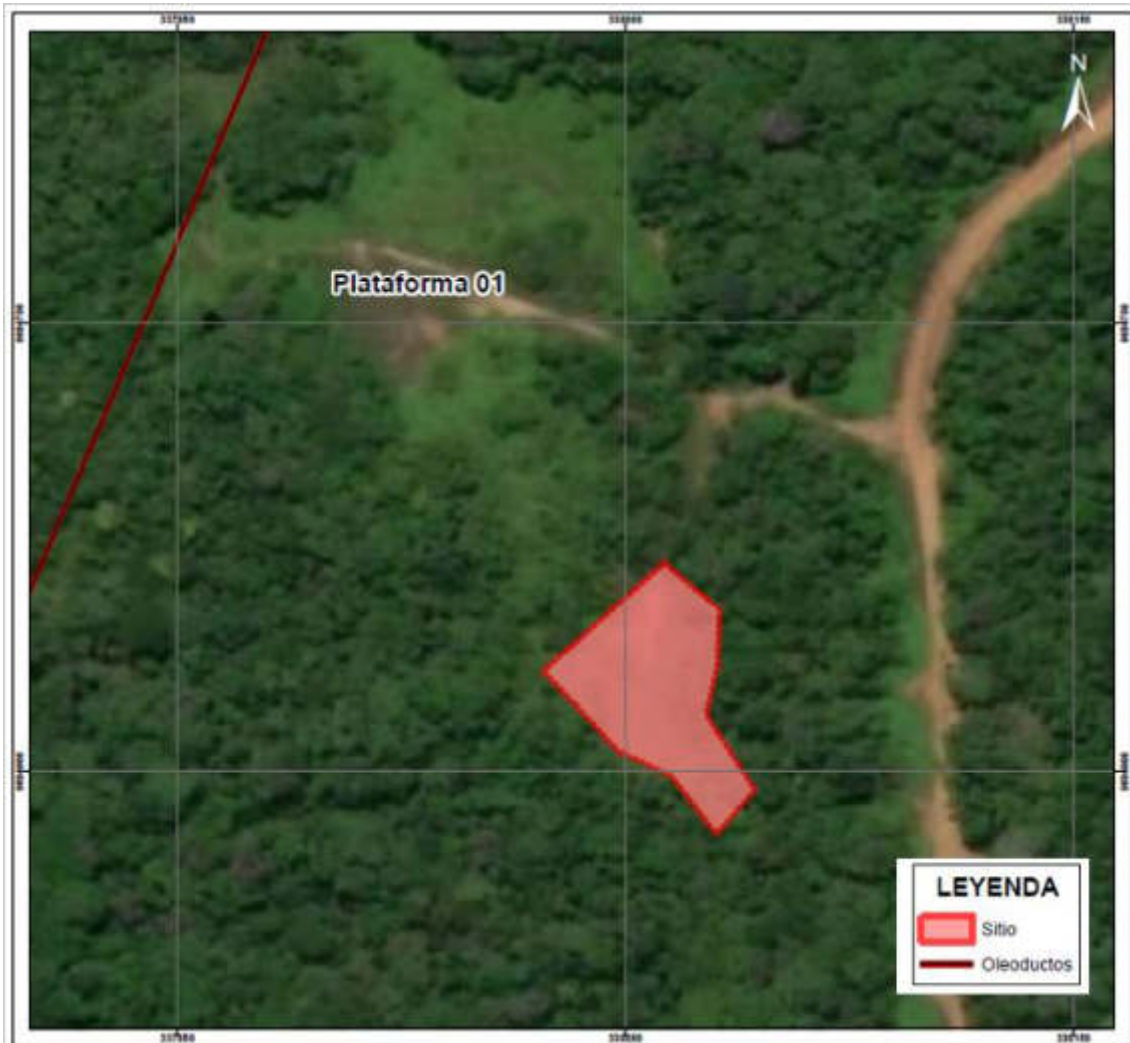
Figura 5.3. Ubicación del sitio S0387

El sitio S0387 se ubica en el territorio de la comunidad nativa Titiyacu, a 4,5 km (en línea recta) al noreste de la comunidad y a 120 m al sureste de la Plataforma 01 del yacimiento Capahuari Norte del Lote 192 que contiene al pozo CAPC-01, corresponde a un área con vegetación herbácea y suelo arcilloso compactado principalmente, así como, bosque secundario al sureste con suelo saturado, con pendiente ligeramente inclinada hacia el bosque secundario (Figura 5.3 y Anexo D.2).

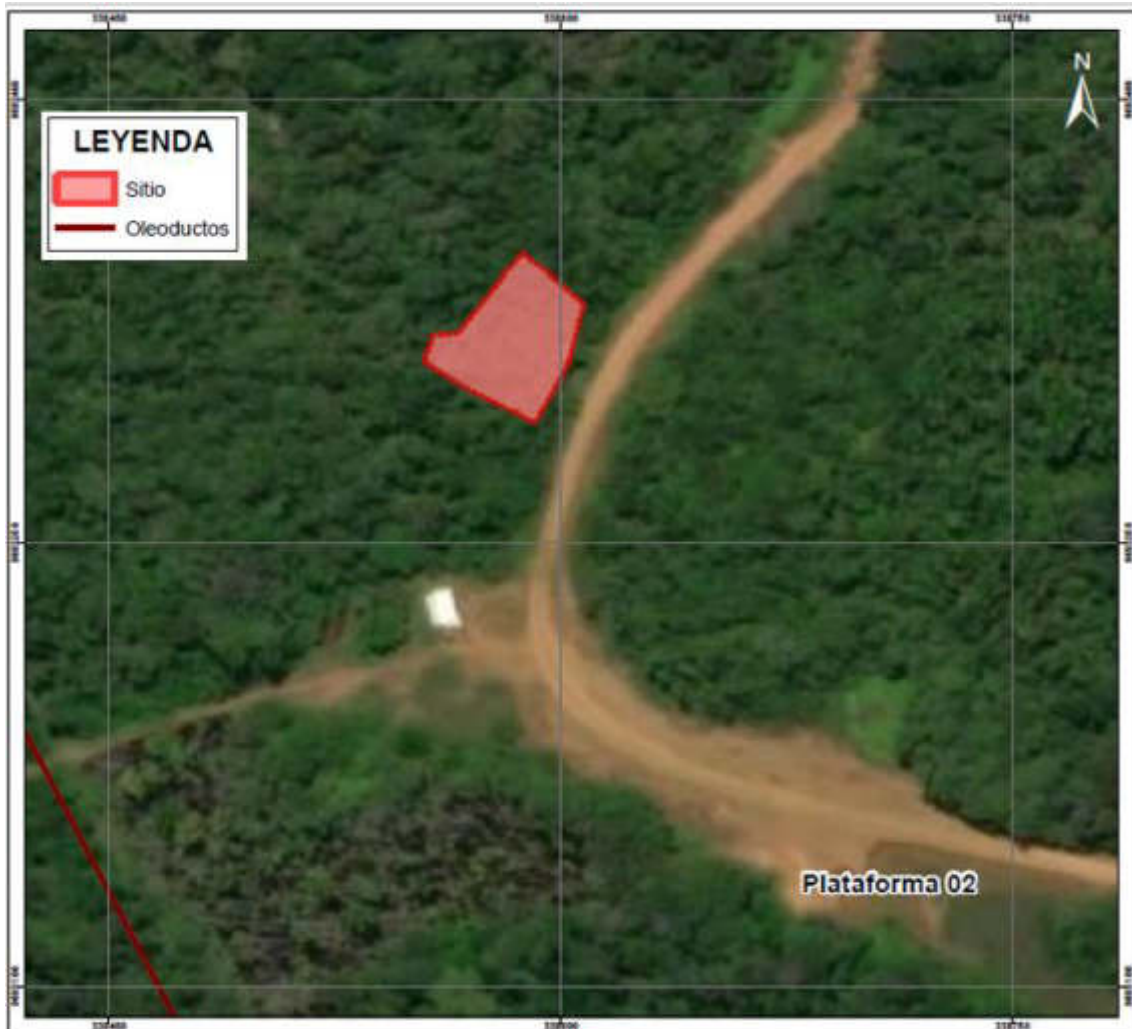
Figura 5.4. Ubicación del sitio S0388

El sitio S0388 se encuentra dentro del territorio de la comunidad nativa Titiyacu, a la altura del Km 2 de la carretera Andoas-Capahuari Norte, corresponde a un bosque secundario inundable, con vegetación arbórea y suelo arcilloso. El sitio es atravesado por la quebrada Ulisescocha (de acuerdo a la ANA) de 2 m aproximadamente de ancho (Figura 5.4 y Anexo D.2).

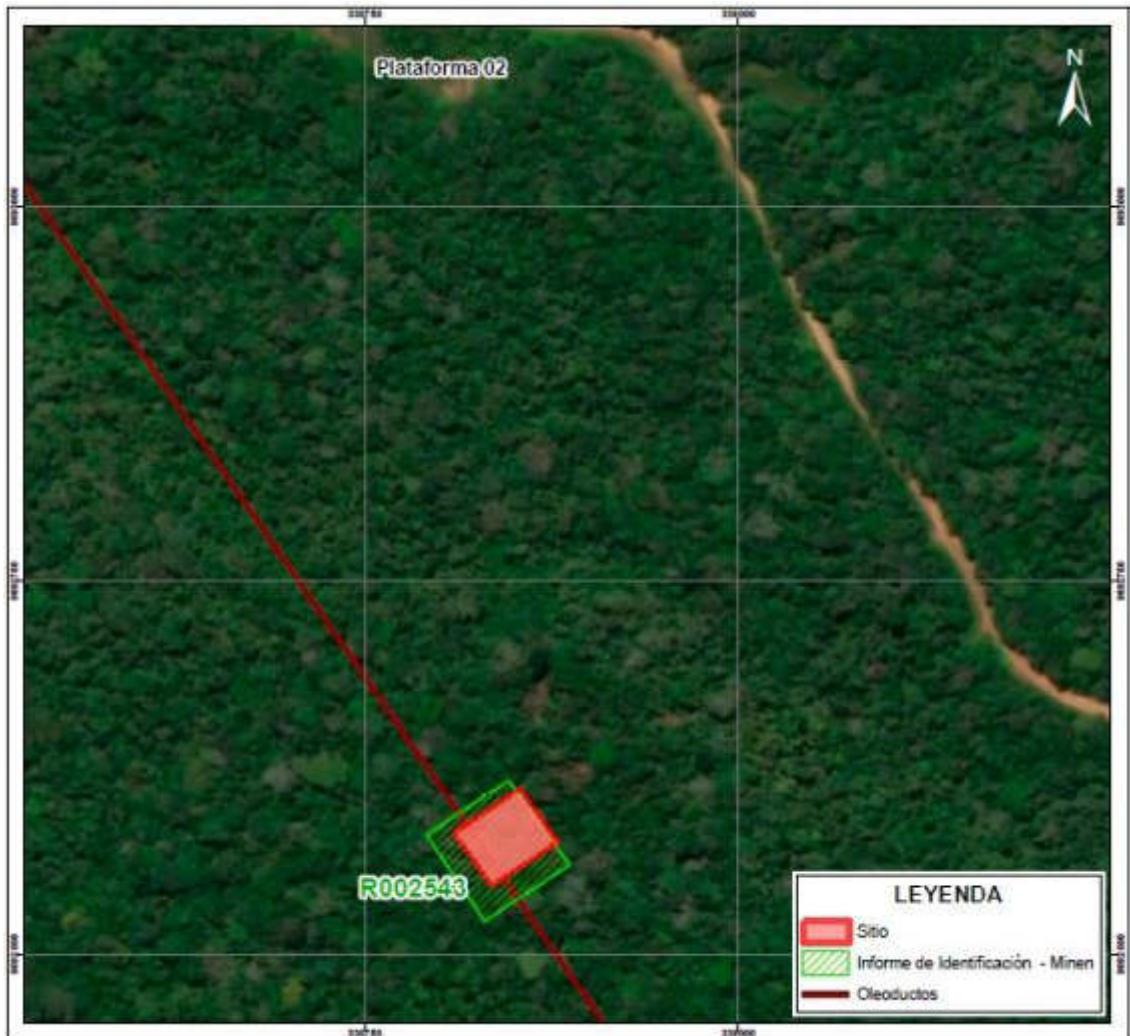
Figura 5.9. Ubicación del sitio S0443

El sitio S0443 se ubica en el territorio de la comunidad nativa Nuevo Porvenir a 3,5 km al noreste de la comunidad, está compuesto por un bosque primario con predominancia de especies arbóreas y herbáceas con un sendero que conecta la trocha carrozable con el derecho de vía del ducto de producción. El suelo predominantemente es arcilloso-limoso (Figura 5.9 y Anexo D.2).

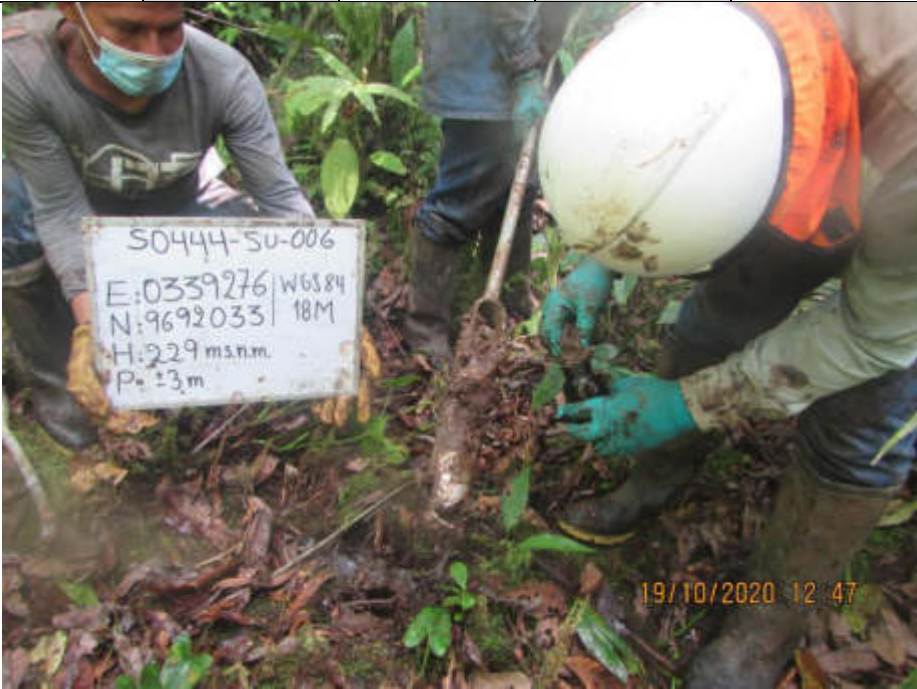
Fecha: 19/10/2020					
Hora: 12:47					
COORDENADAS UTM -WGS 84 – ZONA 18M					
Este (m): 339276					
Norte (m): 9692033					
Altitud (m s.n.m): 229					
Precisión: ± 3		19/10/2020 12:47			
<b>DESCRIPCIÓN:</b>		Punto de muestreo de suelo a nivel superficial, ubicado dentro del sitio S0444, a aproximadamente 62 m al lado este del ducto.			
<b>FOTOGRAFÍA N.º 8 S0444-SU-006-PROF</b>

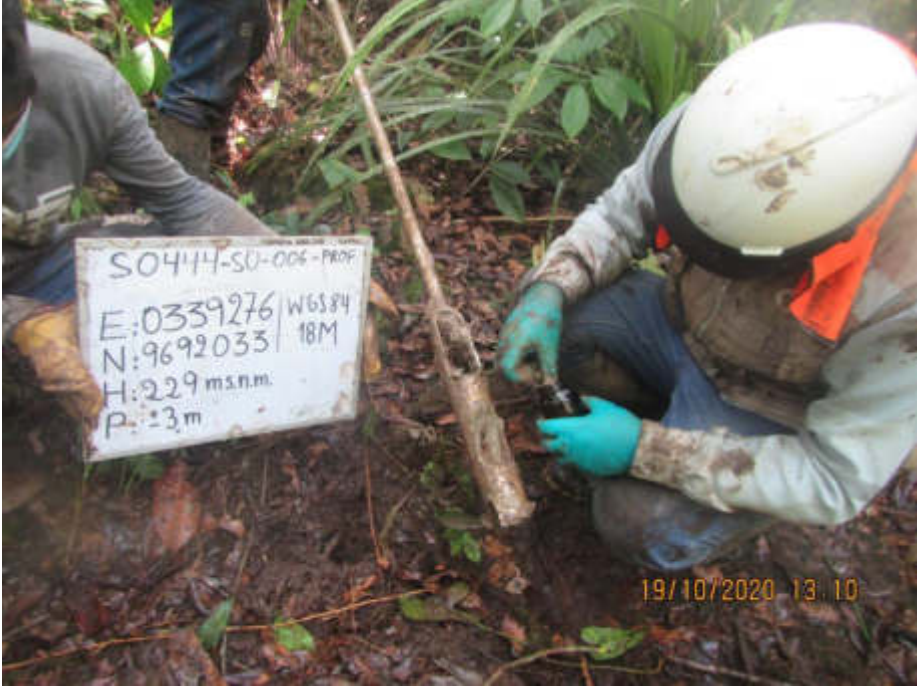
Fecha: 19/10/2020					
Hora: 13:10					
COORDENADAS UTM -WGS 84 – ZONA 18M					
Este (m): 339276					
Norte (m): 9692033					
Altitud (m s.n.m): 229					
Precisión: ± 3		19/10/2020 13:10			
<b>DESCRIPCIÓN:</b>		Punto de muestreo de suelo a nivel de profundidad, ubicado dentro del sitio S0444, a aproximadamente 62 m al lado este del ducto.

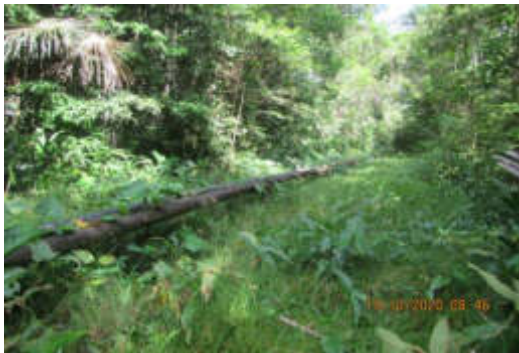
Vista del oleoducto que transporta hidrocarburos desde el campo de producción Capahuari Norte hasta la Estación de Andoas que se superpone con el Sitio S0444.

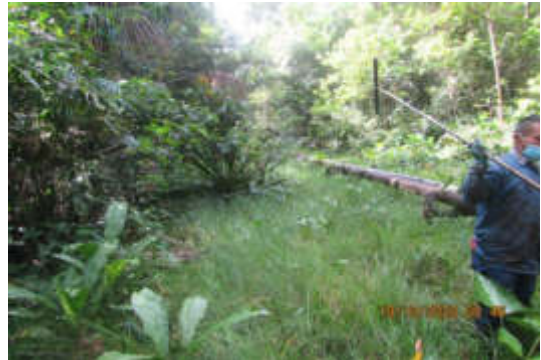
Vista del derecho de vía del oleoducto que transporta hidrocarburos desde el campo de producción Capahuari Norte hasta la Estación de Andoas que se superpone con el Sitio S0444 y de la vegetación herbácea presente en el mismo.

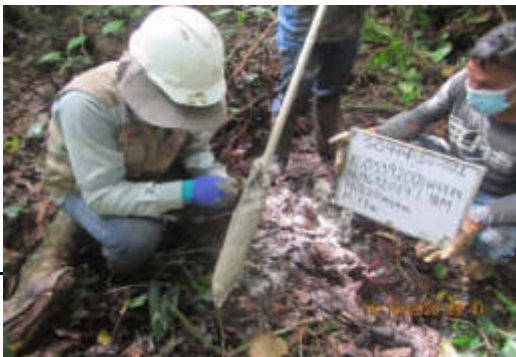
Muestra de suelo tomada en el punto S0444-SU-001

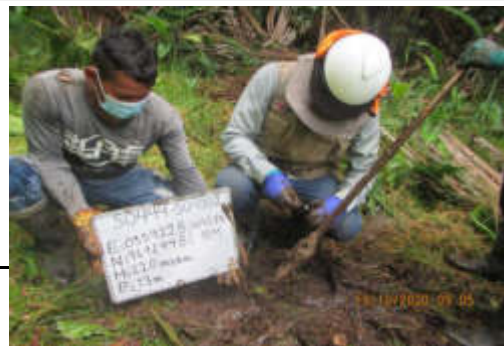
Muestra de suelo tomada en el punto S0444-SU-002

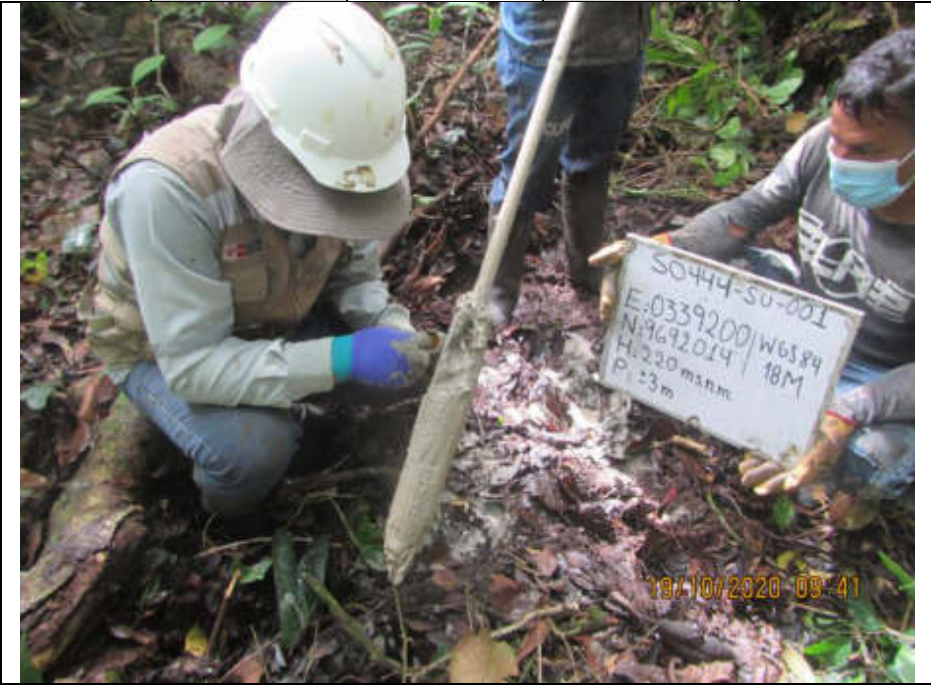
<b>Fecha:</b> 19/10/2020					
<b>Hora:</b> 09:41					
<b>COORDENADAS</b> <b>UTM -WGS 84 – ZONA 18M</b>					
<b>Este (m):</b> 339200					
<b>Norte (m):</b> 9692014					
<b>Altitud (m s.n.m):</b> 220					
<b>Precisión:</b> ± 3					
<b>DESCRIPCIÓN:</b>		Muestra de suelo tomada en el punto S0444-SU-001			
<b>FOTOGRAFÍA N.º 2</b>
