2020-I01-021798

**INFORME N° 00128-2020-OEFA/DEAM-SSIM**

**EVALUACIÓN AMBIENTAL PARA LA IDENTIFICACIÓN DEL SITIO IMPACTADO POR ACTIVIDADES DE HIDROCARBUROS CON CÓDIGO S0444, MICROCUENCA PAS-40, UBICADO EN EL LOTE 192, EN EL ÁMBITO DE LA CUENCA DEL RÍO PASTAZA, DISTRITO ANDOAS, PROVINCIA DATEM DEL MARAÑÓN, DEPARTAMENTO LORETO**

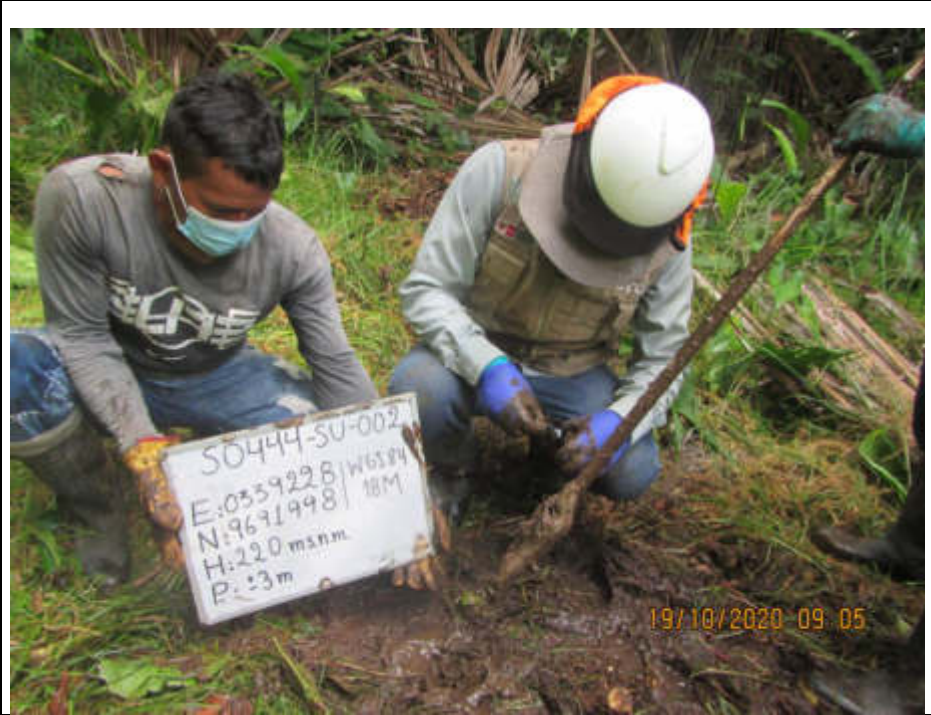
<b>Fecha:</b> 19/10/2020					
<b>Hora:</b> 09:05					
<b>COORDENADAS</b> <b>UTM -WGS 84 – ZONA 18M</b>					
<b>Este (m):</b> 339228					
<b>Norte (m):</b> 9691998					
<b>Altitud (m s.n.m):</b> 220					
<b>Precisión:</b> ± 3					
<b>DESCRIPCIÓN:</b>		Muestra de suelo tomada en el punto S0444-SU-002
