Organismo de Evaluación y
Fiscalización Ambiental - OEFA

INFORME N° 00029-2020-OEFA/DEAM-SSIM

ASUNTO : Evaluación Ambiental para la identificación del sitio impactado por actividades de hidrocarburos con código S0288, ubicado en el ámbito de la cuenca del río Tigre, distrito Tigre, provincia y departamento Loreto

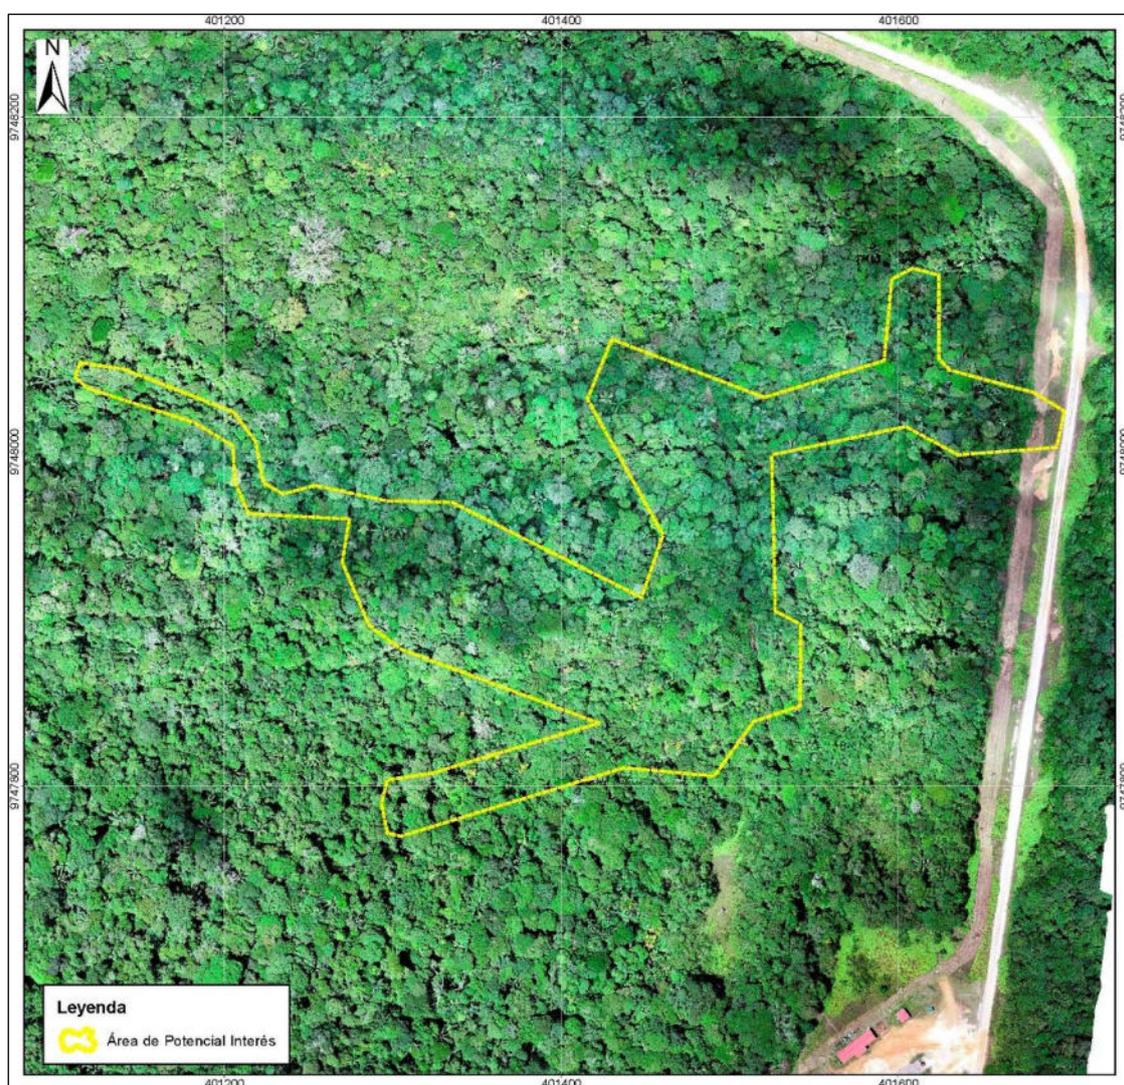
Figura 3.2. Ortofoto del sitio S0288 tomada por un sistema de aeronave pilotada a distancia
Nota: Tomas realizadas el 8 de noviembre de 2019, a una altura de 160 m.

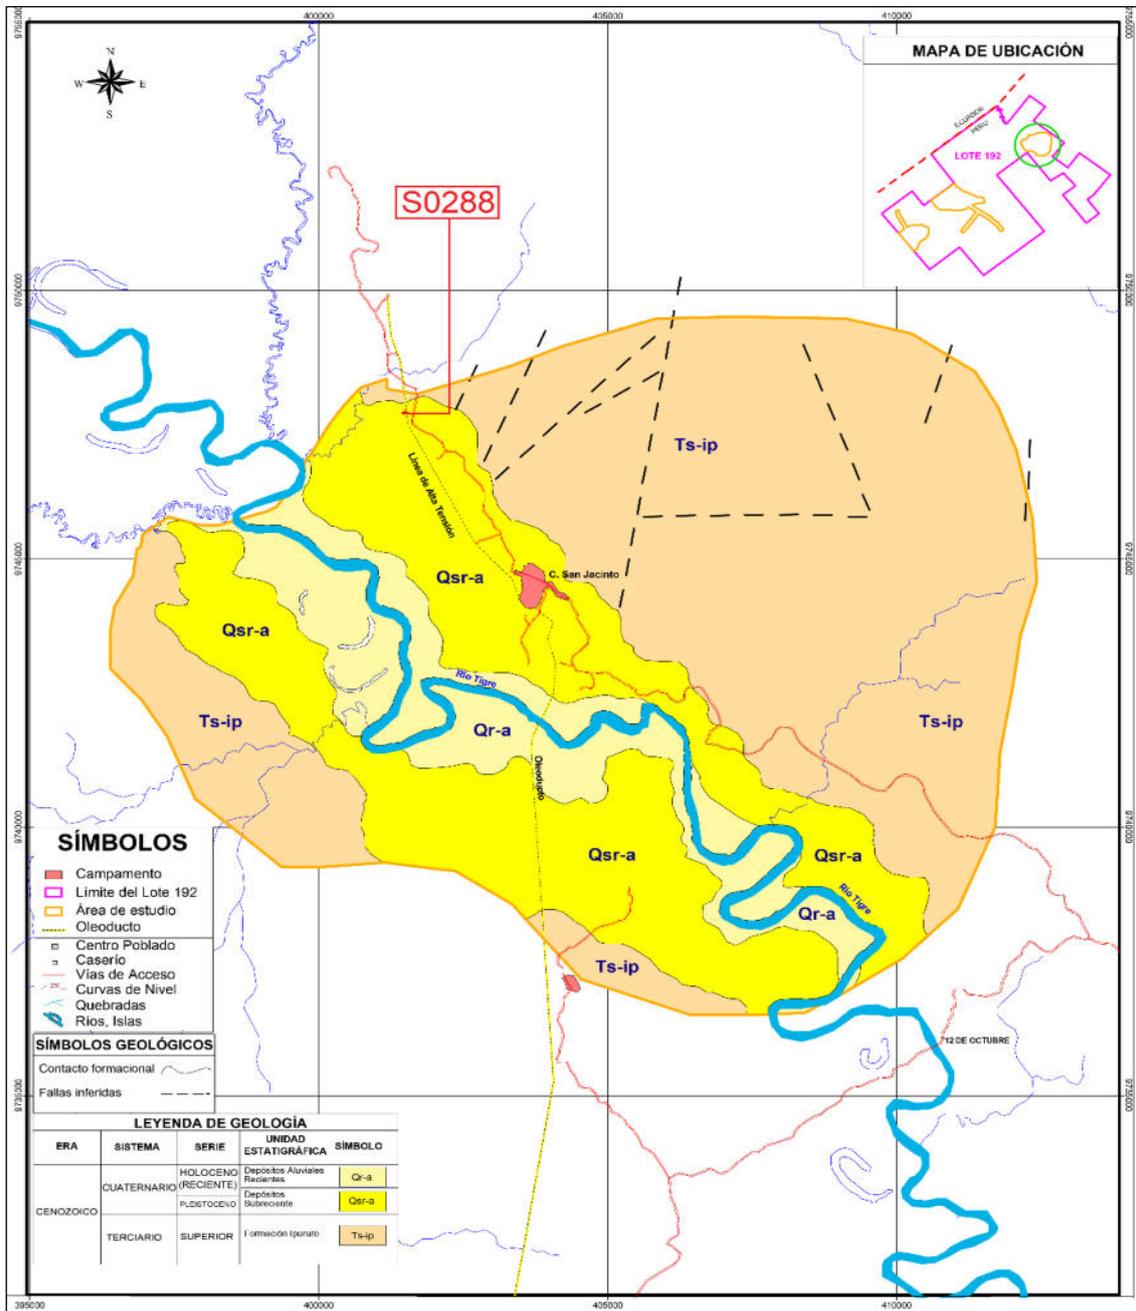
Figura 3.3. Ubicación del Sitio S0288 en el mapa geológico del EIA Centrales Térmicas y Unidad de Producción de Combustible – Lote 1AB, actualizado según los registros y observaciones de campo (Anexo 3: Fichas de campo)

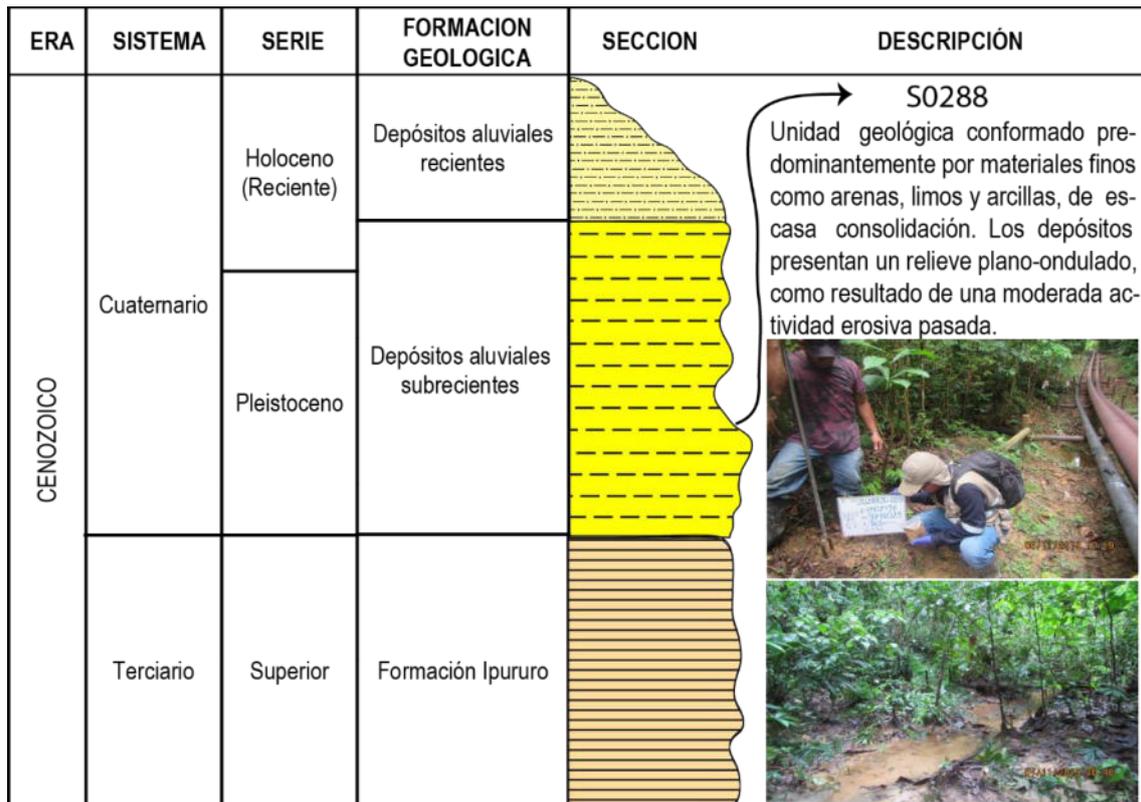
A nivel local y de acuerdo con todos los muestreos realizados, el sitio S0288 se ubica sobre los Depósitos Aluviales Subrecientes¹⁰ (Figura 3.4) el cual está conformado predominantemente por materiales finos como arenas, limos y arcillas, de escasa consolidación. Su espesor en los muestreos alcanzó desde la superficie hasta los 1,5 m de profundidad.

Figura 3.4. Formaciones Geológicas del sitio S0288

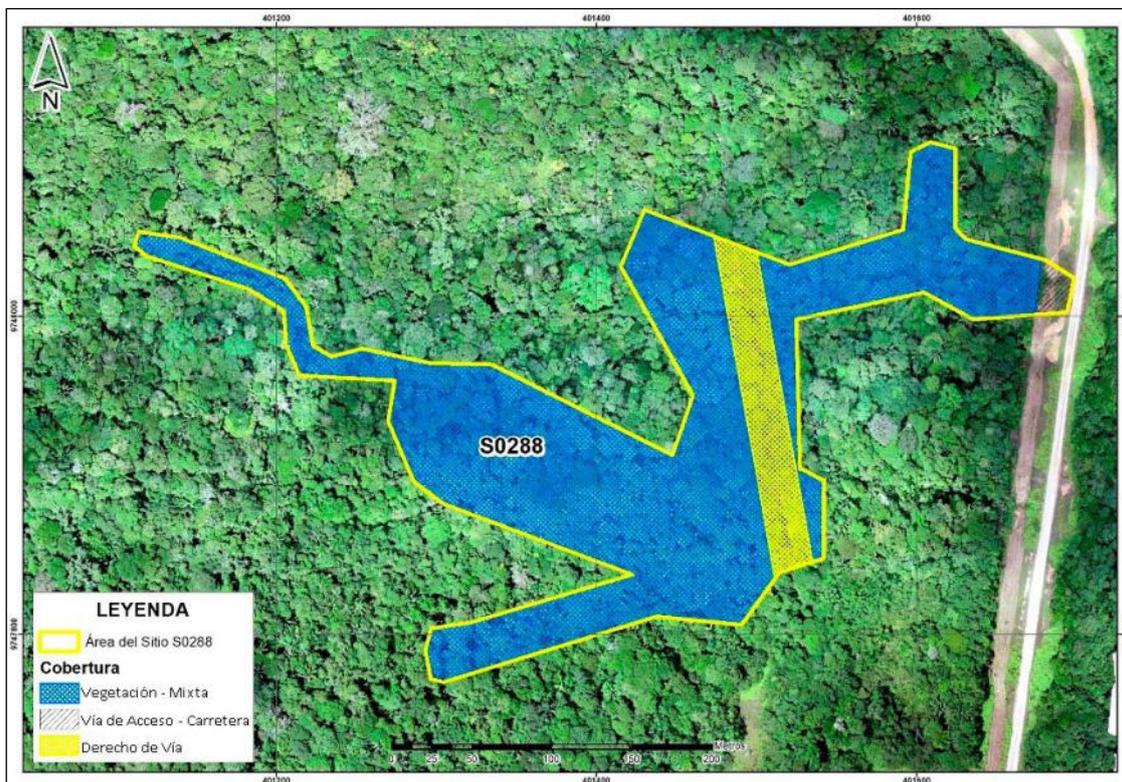
Figura 3.7. Caracterización con RPAS del sitio S0288

Asimismo, se puede visualizar la predominancia de la cobertura de vegetación mixta sobre la cobertura del derecho de vía y la vía de acceso – carretera, en el sitio evaluado con código S0288.

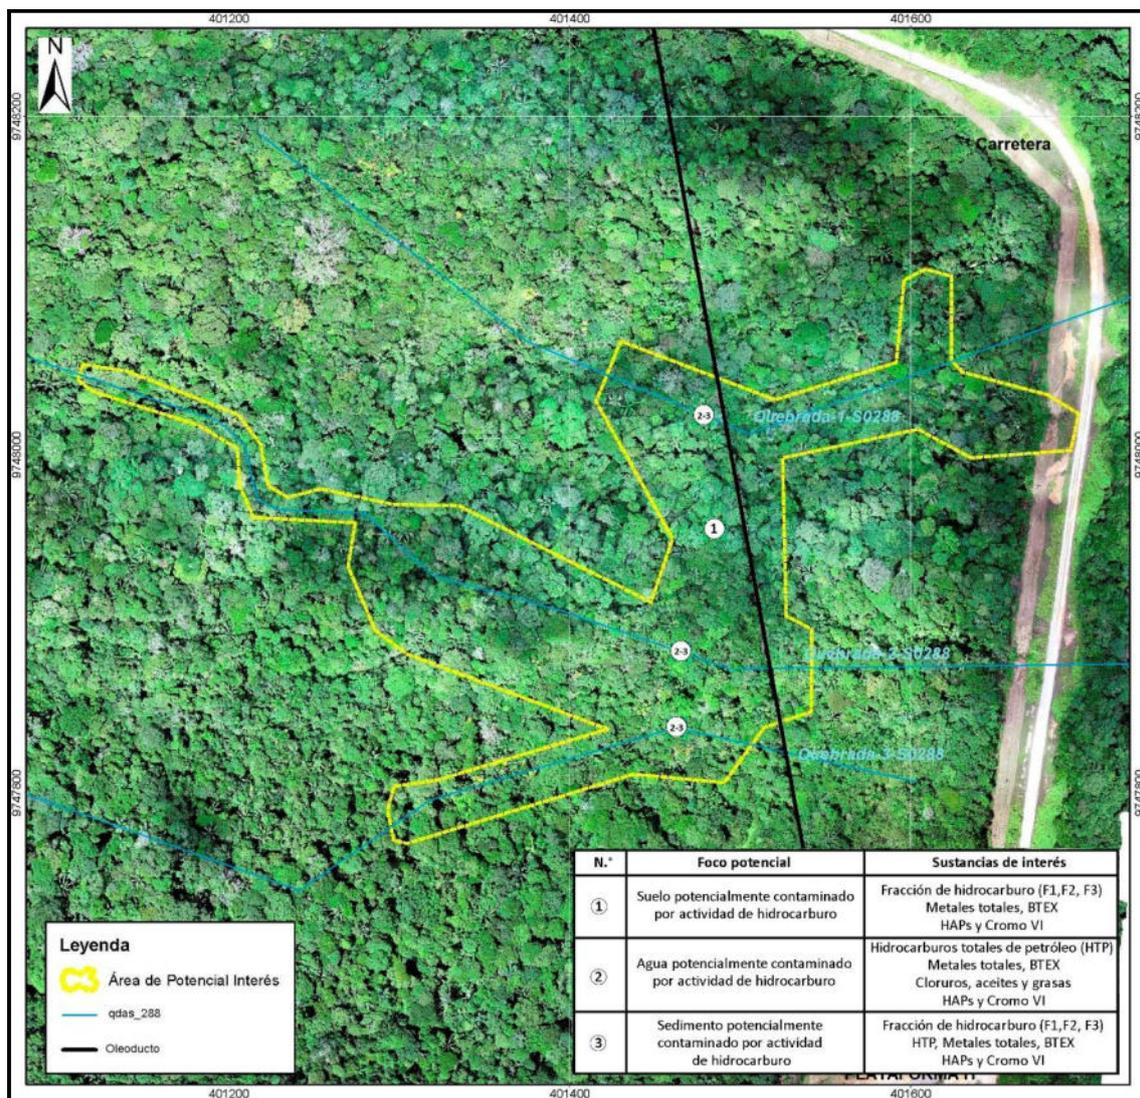
La Figura 3.8 presenta un mapa con la demarcación del foco potencial de contaminación identificado en el sitio S0288 y sus posibles sustancias de interés.

Figura 3.8. Focos potenciales de contaminación en el sitio S0288

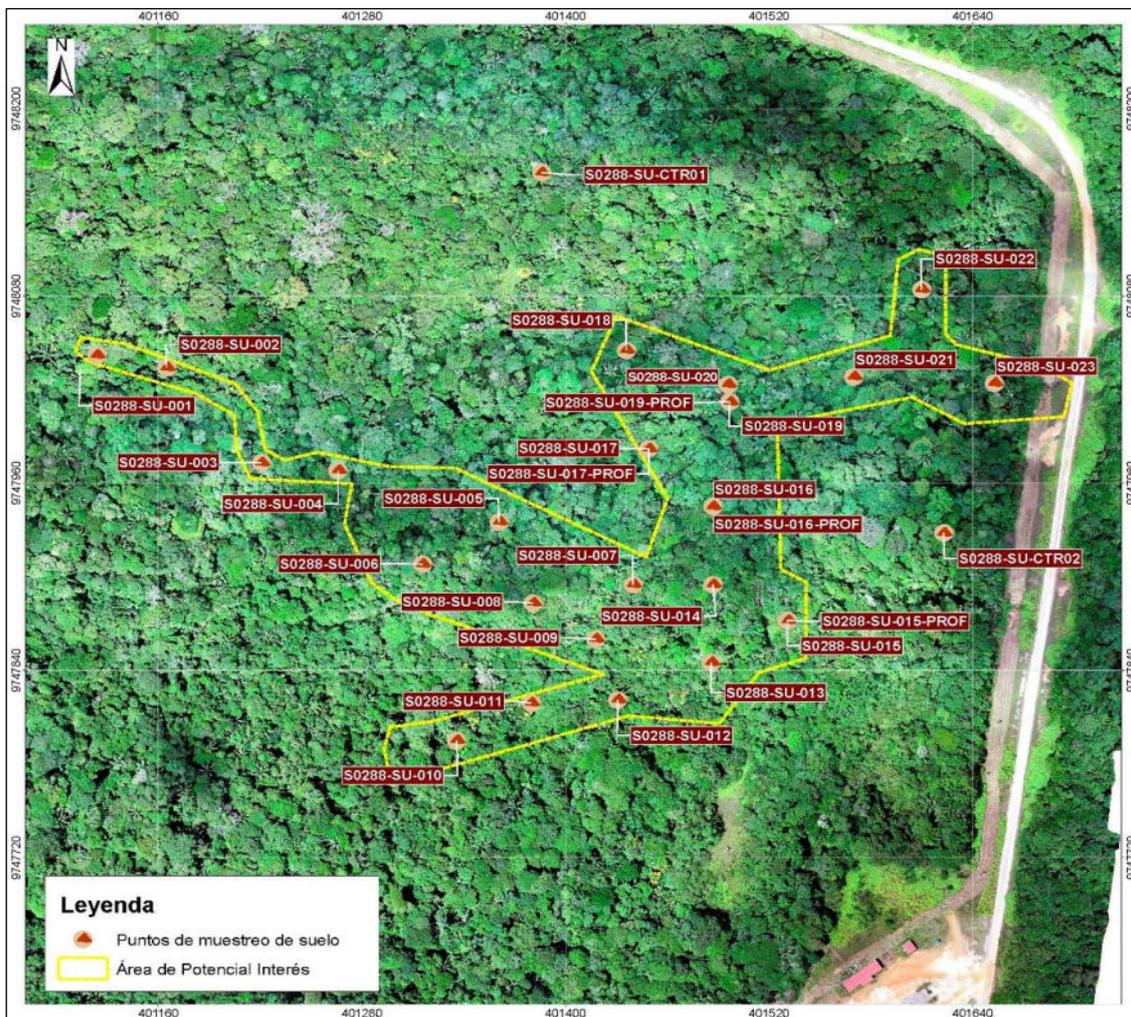
Figura 7.1. Ubicación de los puntos de muestreo de suelo en el sitio S0288

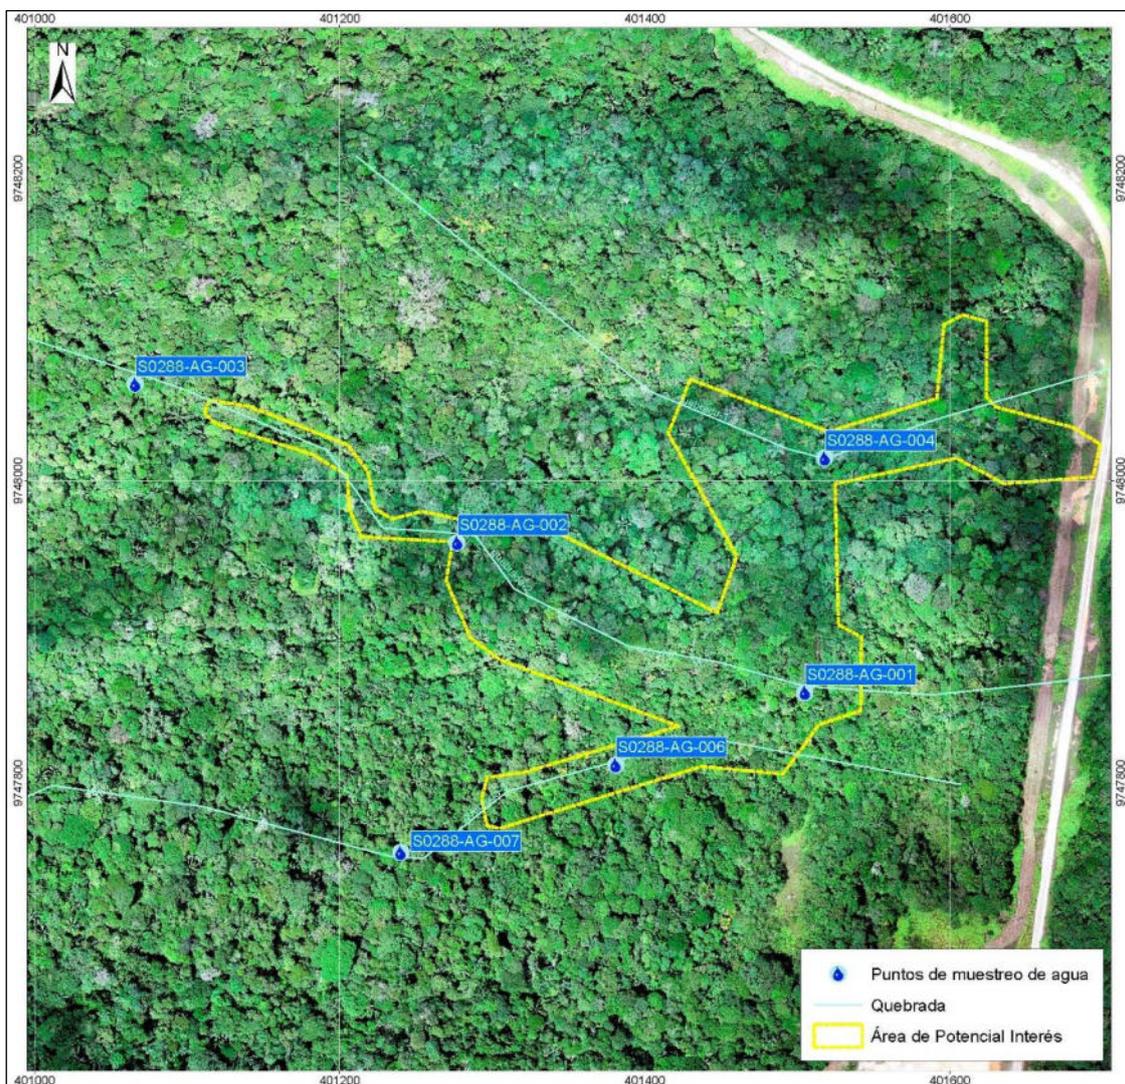
Figura 7.2. Distribución de puntos de muestreo de agua superficial

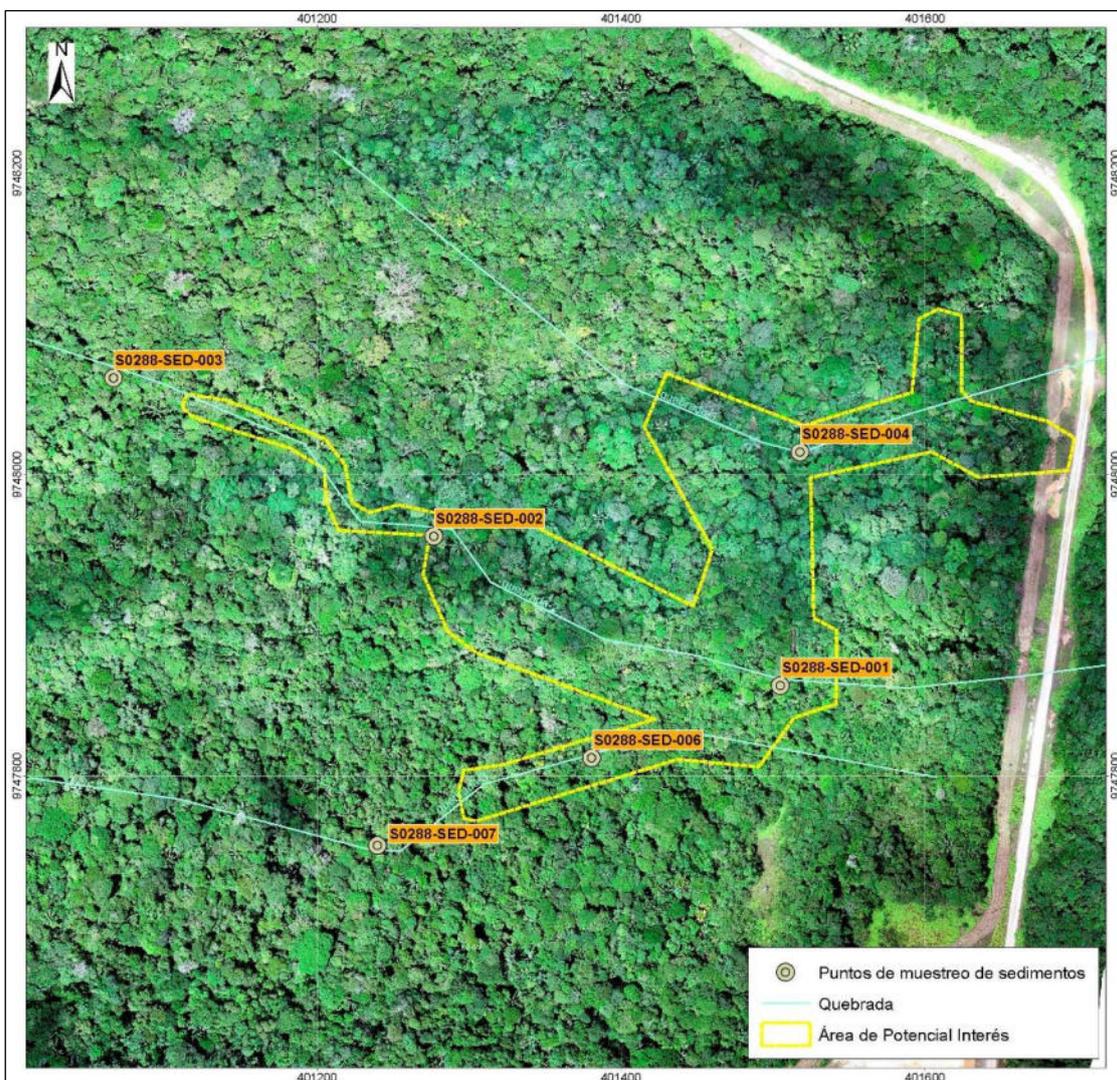
Figura 7.3. Distribución de puntos muestreo de sedimento

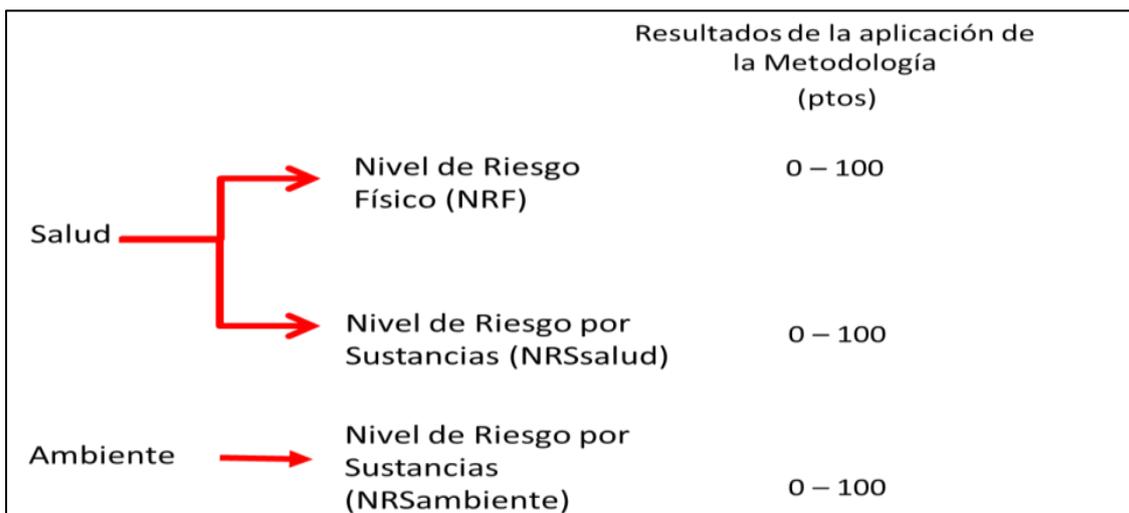
Figura 7.5. Indicadores de riesgos por presencia de peligros de tipo físico y por presencia de sustancias contaminantes

Cabe recordar que la metodología, establece 3 indicadores que muestran los riesgos por la presencia de peligros de tipo físico y por la presencia de sustancias contaminantes.

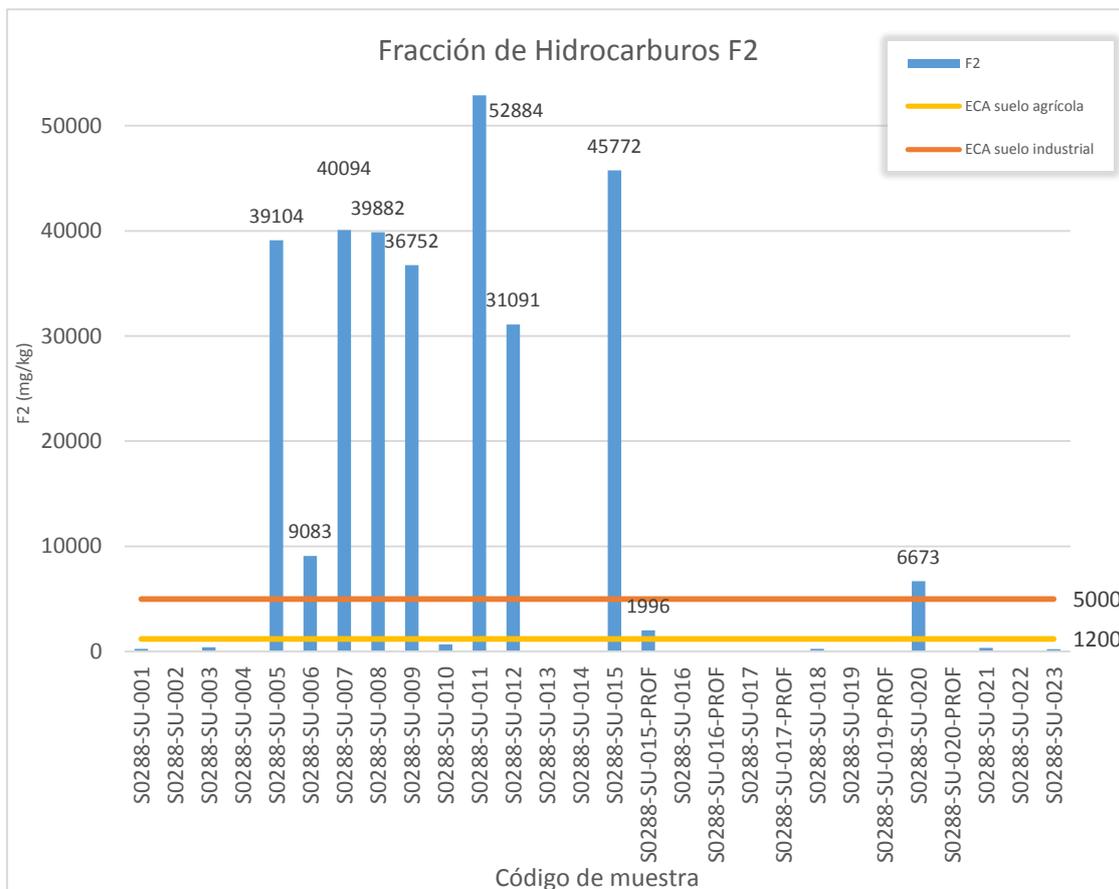
Figura 8.1. Fracción de hidrocarburos F2 en el suelo del sitio S0288

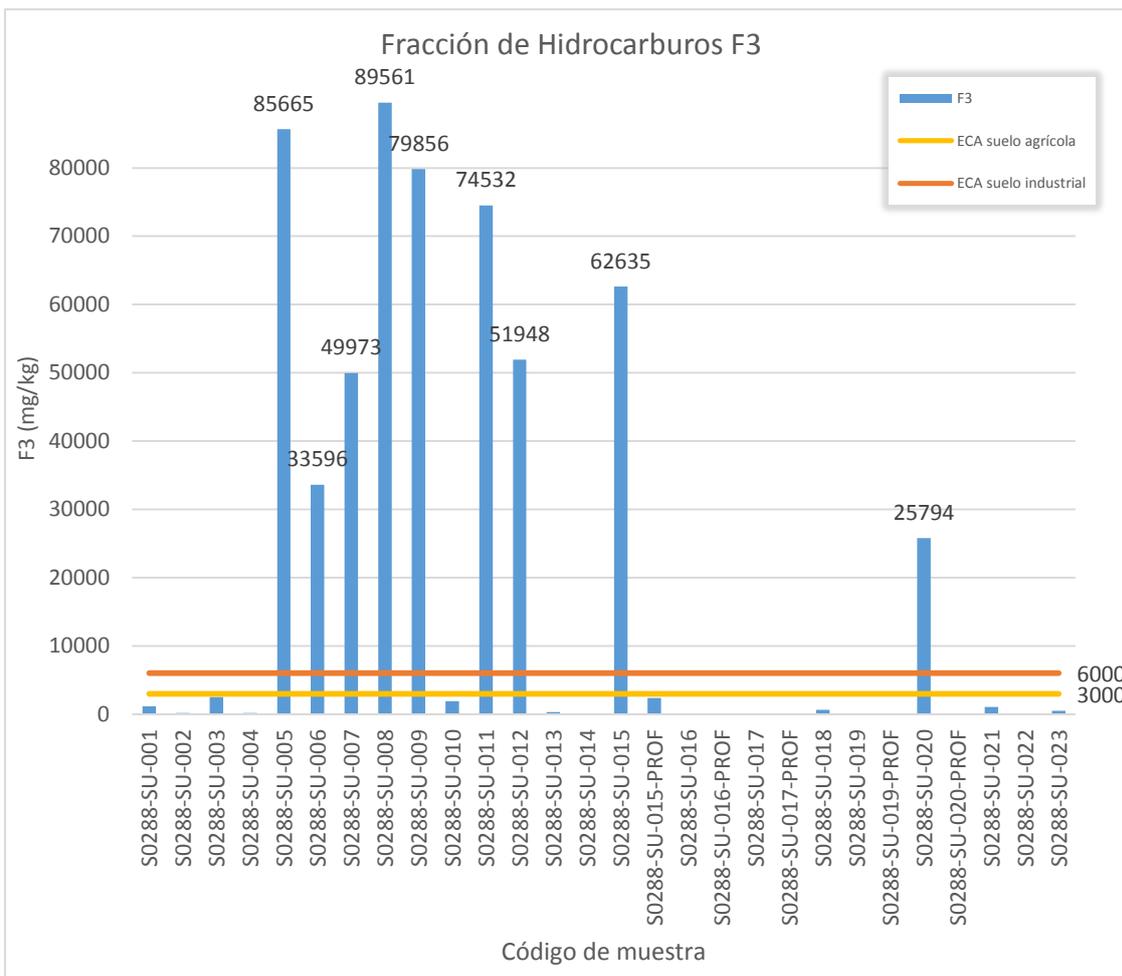
Respecto a la fracción de hidrocarburos F3, 9 muestras superaron el ECA para suelo de uso agrícola e industrial, como se muestra en la Figura 8.2, y en el mapa de excedencias (Anexo 1.6).

Figura 8.2. Fracción de hidrocarburos F3 en el suelo del sitio S0288

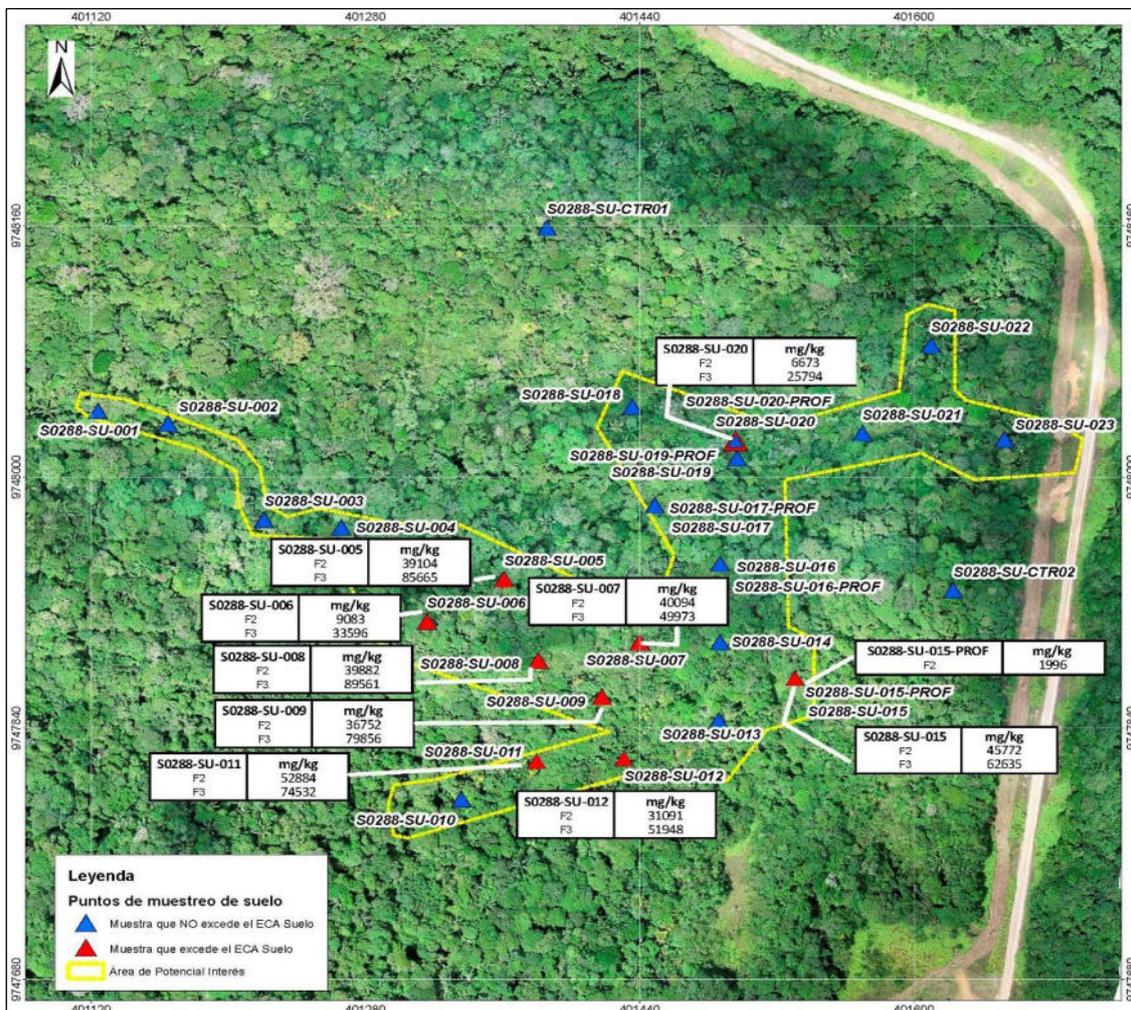
En la Figura 8.3 se muestran los puntos de muestreo de suelo con las excedencias de los ECA para suelos de uso agrícola e industrial, evaluados en el sitio S0288 y los puntos ubicados fuera de este sitio.

Figura 8.3. Puntos de muestreo con concentraciones que superan el ECA suelo

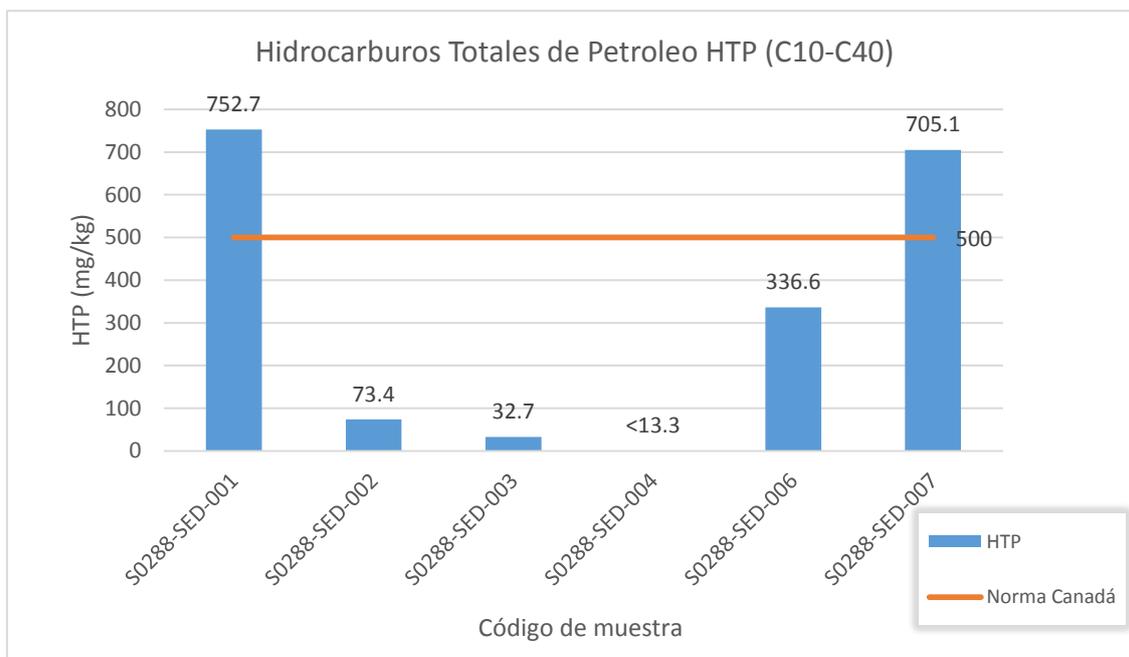
Respecto a los hidrocarburos totales de petróleo (HTP) y de acuerdo con los resultados analíticos obtenidos, 2 muestras con código S0288-SED-001 y S0288-SED-007 superaron la norma referencial de Canadá, como se muestra en la Figura 8.4, y en el mapa de excedencias (Anexo 1.7).

Figura 8.4. Hidrocarburos totales de petróleo HTP en el sedimento del sitio S0288

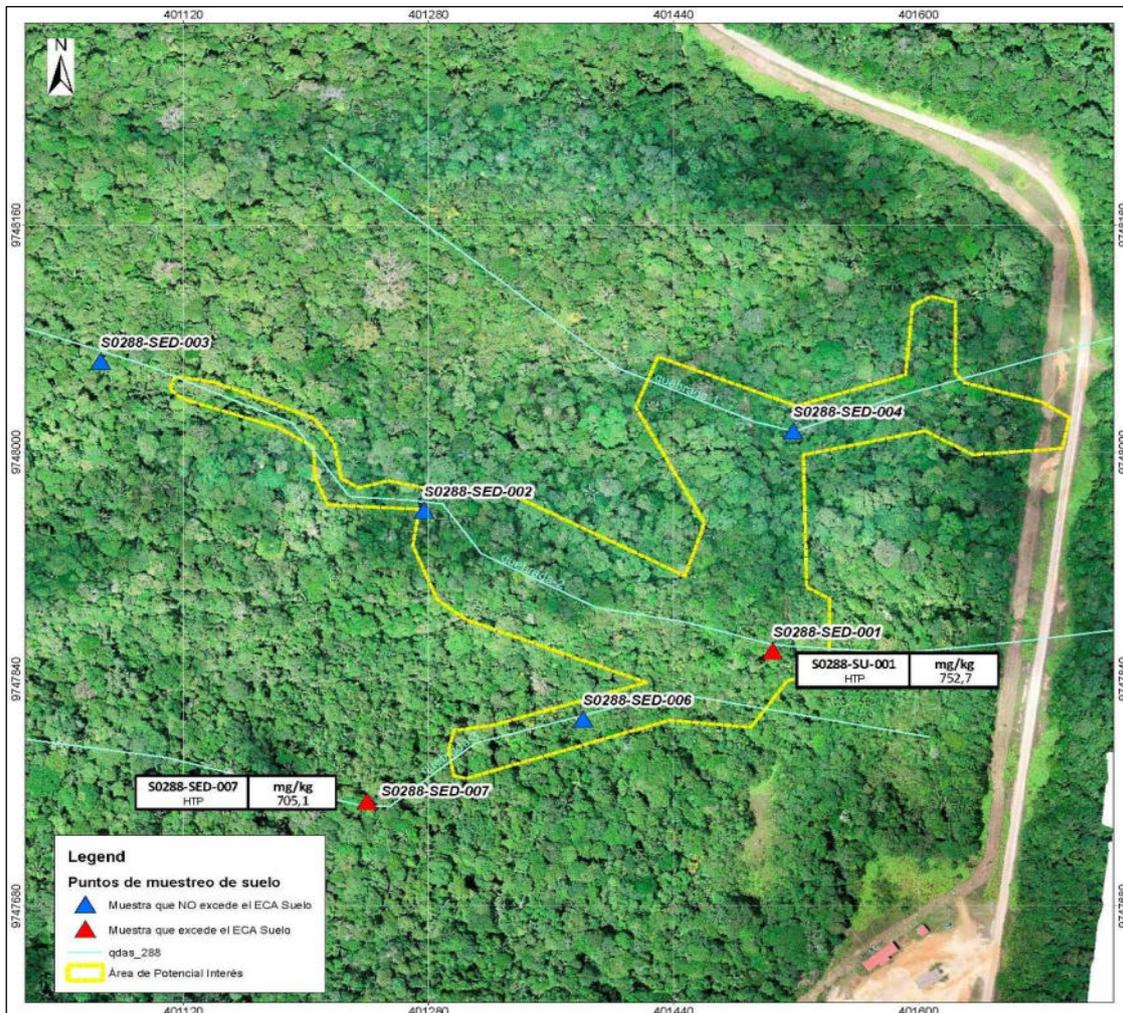
Figura 8.5. Puntos de muestreo con concentraciones que superan la norma referencial para sedimentos

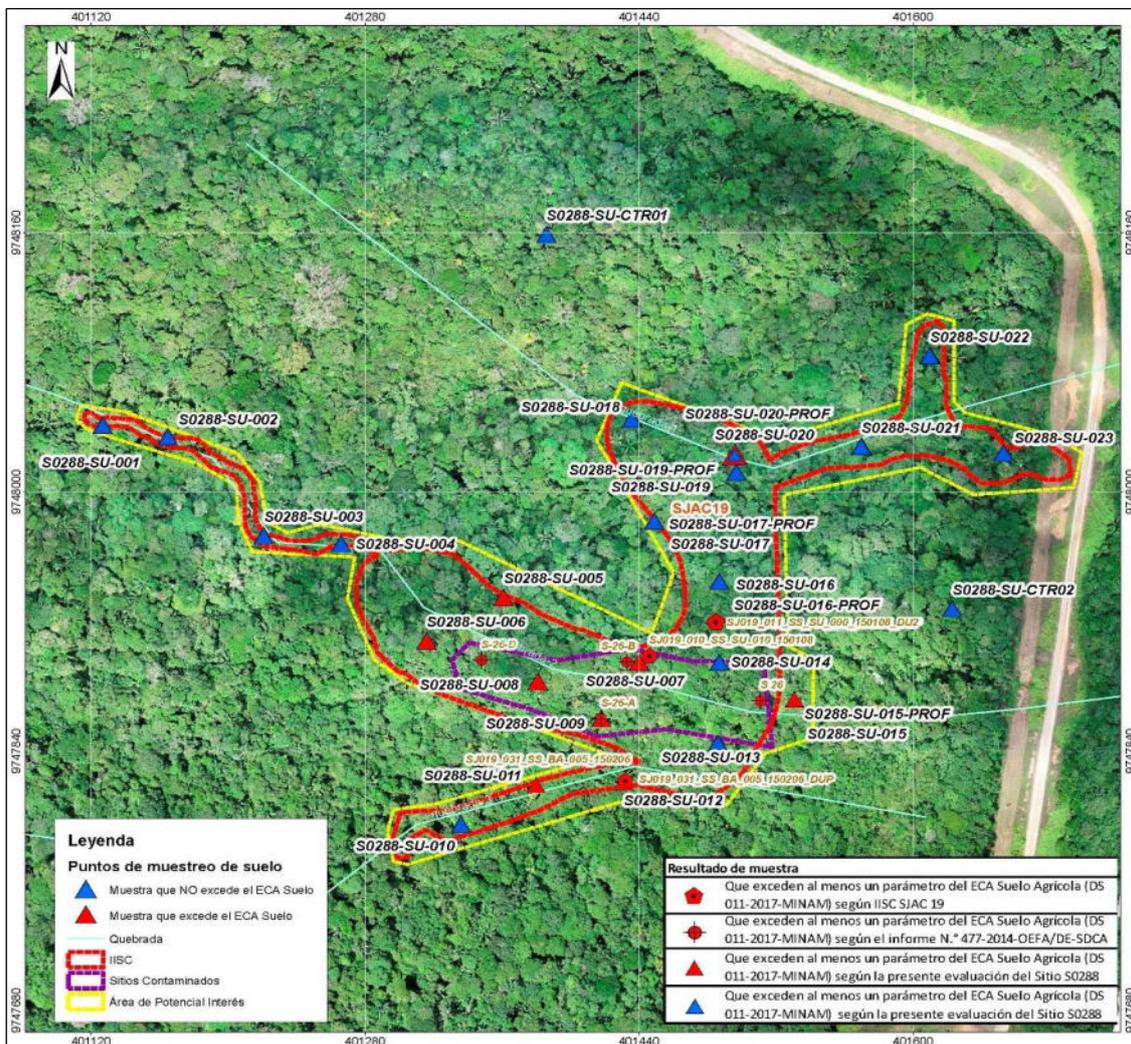
Los resultados corroboran la presencia de hidrocarburos en su fracción F2 y F3 con concentraciones que superan el ECA para suelo de uso agrícola e industrial, pero, no la presencia de metales que superen el ECA para suelo agrícola e Industrial (Figura 9.1).

Figura 9.1. Puntos de muestreo con concentraciones que superan el ECA suelo: Sitios Contaminados 2014, IISC 2015 y Sitio S0288 2019

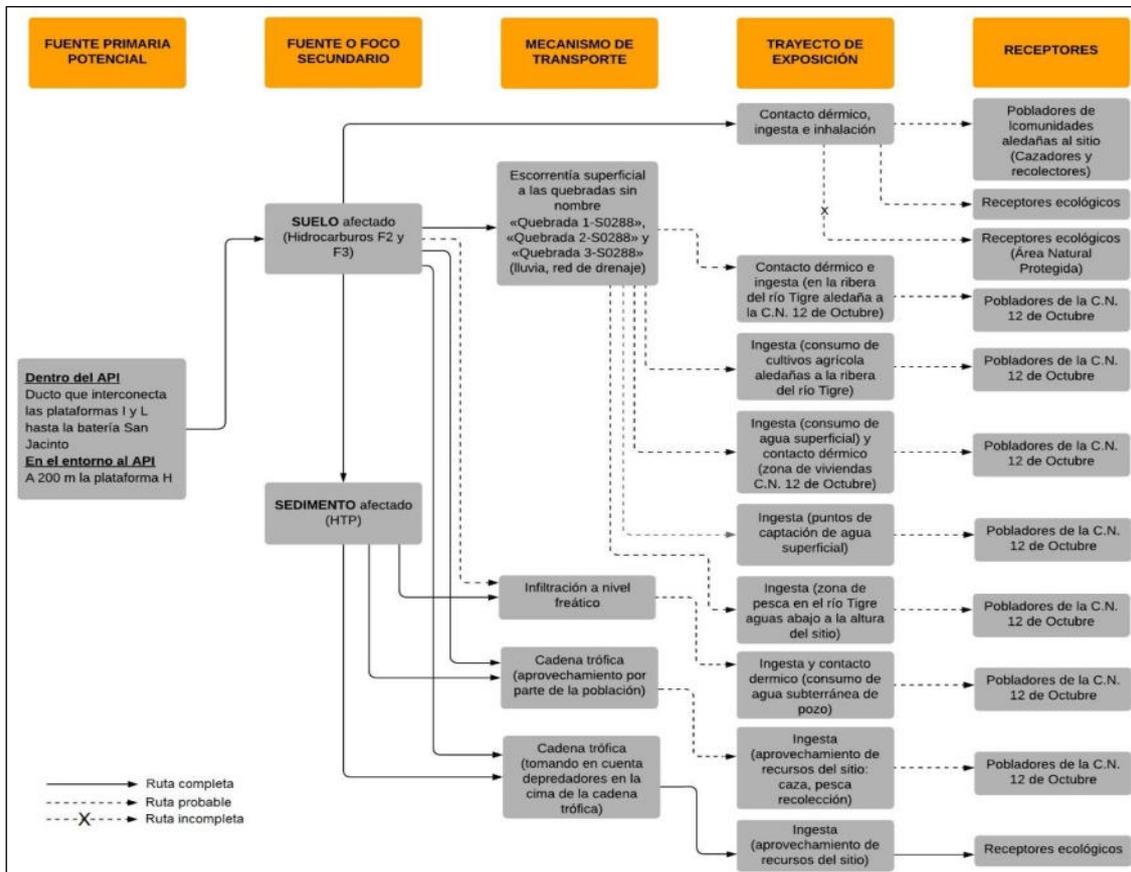
Figura 9.2. Esquema del Modelo conceptual preliminar producto de la evaluación para el sitio S0288

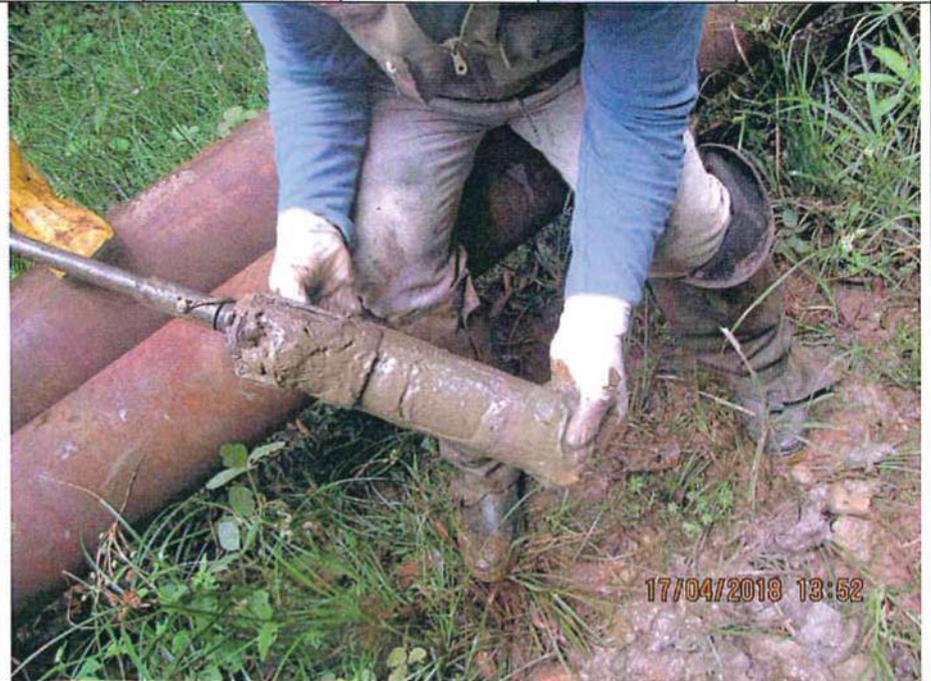
DESCRIPCIÓN: Punto de referencia R001896 el cual se ubicó en las líneas de producción que pasa por el sitio S0288.

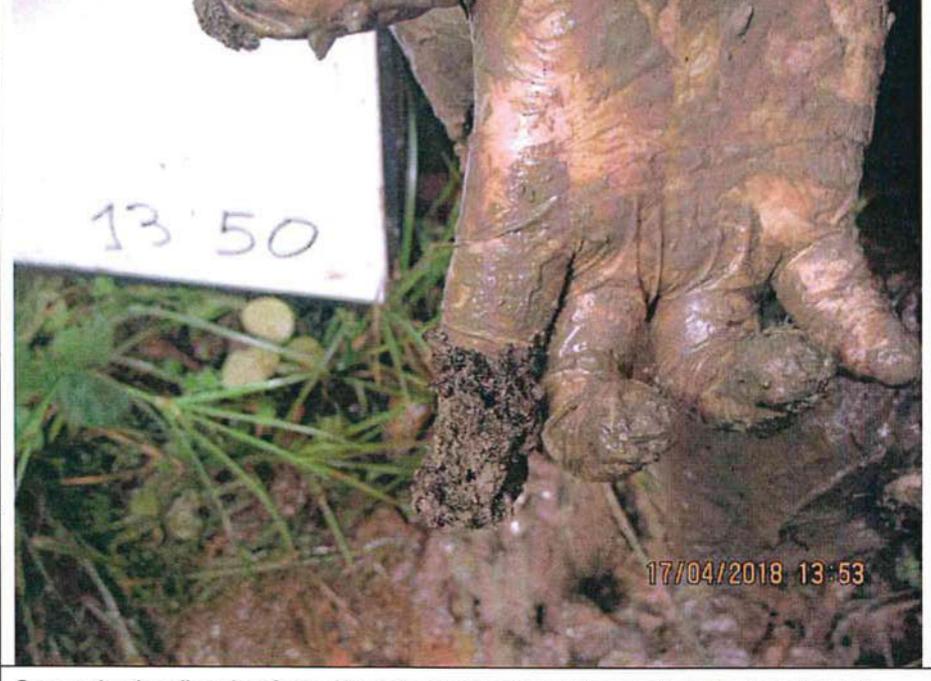
DESCRIPCIÓN: Se puede visualizar la afectación del componente suelo en el punto de referencia R001896.

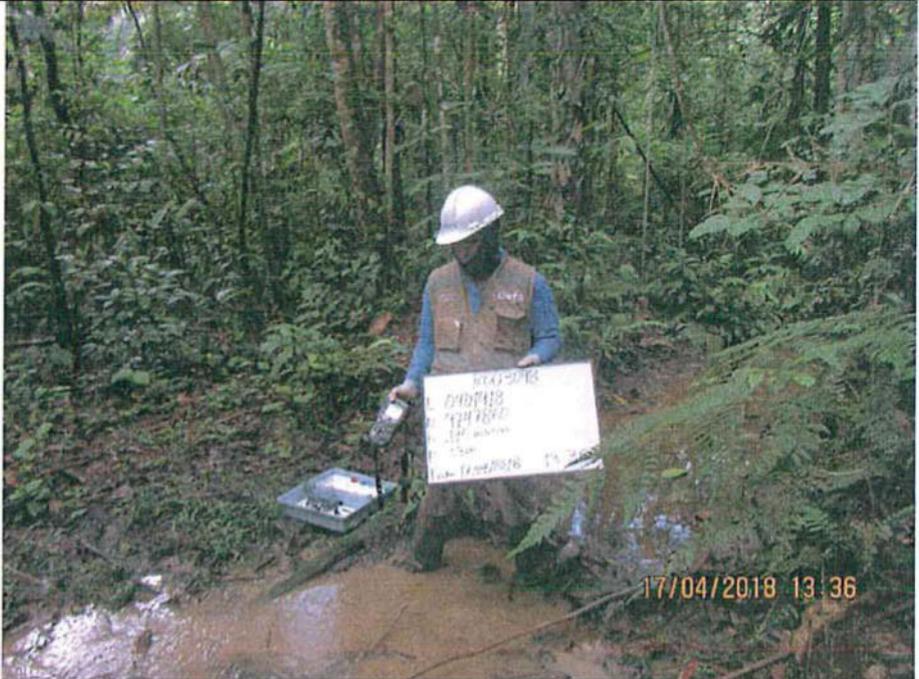
VISITA DE RECONOCIMIENTO DE POSIBLE SITIO IMPACTADO S0288					
CUE: 2018-05-0149			CUC: 001-04-2018-402		
Distrito	Tigre	Provincia	Loreto	Departamento	Loreto
FOTOGRAFÍA N.º 5 R003048

Fecha: 17/04/2018					
Hora: 13:36 horas					
COORDENADAS UTM -WGS 84 – ZONA 18M					
Este (m): 0401418					
Norte (m): 9747860					
Altitud (m.s.n.m): 175					
Precisión: ± 3					
DESCRIPCIÓN:	Vista de la ubicación de la referencia R003048 en terreno, el cual se encuentra sobre la Quebrada 1-S0288.				
VISITA DE RECONOCIMIENTO DE POSIBLE SITIO IMPACTADO S0288					
CUE: 2018-05-0149			CUC: 001-04-2018-402		
Distrito	Tigre	Provincia	Loreto	Departamento	Loreto
FOTOGRAFÍA N.º 6 R003048

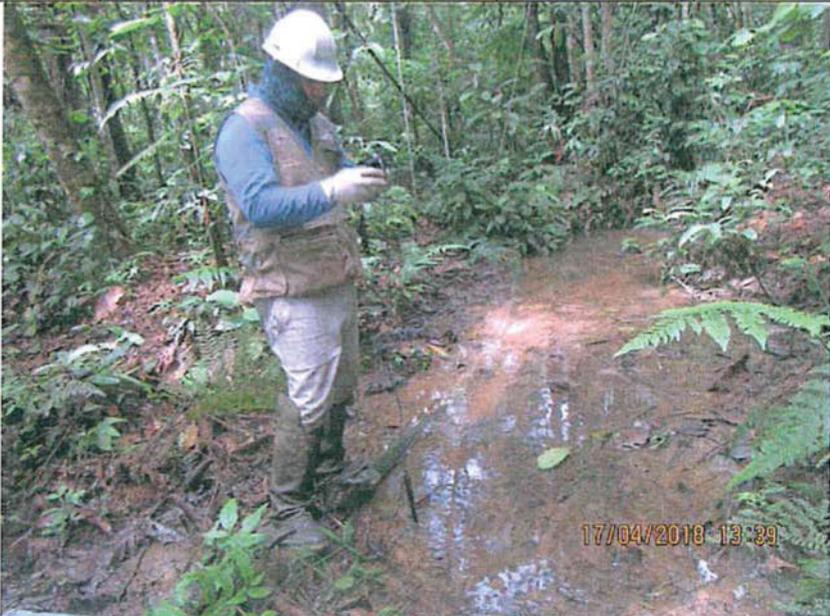
Fecha: 17/04/2018					
Hora: 13:39 horas					
COORDENADAS UTM -WGS 84 – ZONA 18M					
Este (m): 0401418					
Norte (m): 9747860					
Altitud (m.s.n.m): 175					
Precisión: ± 3					
DESCRIPCIÓN:	Quebrada 1-S0288, el cual se realizó las mediciones de parámetros in situ, se visualizó afectación por hidrocarburos.
