**PERÚ**Ministerio
del AmbienteOrganismo de Evaluación y
Fiscalización Ambiental - OEFASSIM: Subdirección de
Sitios ImpactadosDecenio de la Igualdad de Oportunidades para Mujeres y Hombres
Año de la Universalización de la Salud**2020-I01-024058****INFORME N° 00144-2020-OEFA/DEAM-SSIM**

a.	Zona evaluada	Sitio con código S0373, ubicado a 40 m al noreste de la plataforma K, donde se encuentran los pozos con código UWI CAPN-1001D y OXY_1AB_6_13, yacimiento Capahuari Norte del Lote 192, distrito Andoas, provincia Datem del Marañón, departamento Loreto.
b.	Centroide del sitio S0373	332311E / 9707018N
	Coordenadas UTM WGS84 Zona 18 Sur	
c.	Problemática identificada	Evaluar la calidad ambiental del sitio S0373 para su identificación como sitio impactado por actividades de hidrocarburos y la estimación del nivel de riesgo a la salud y al ambiente.

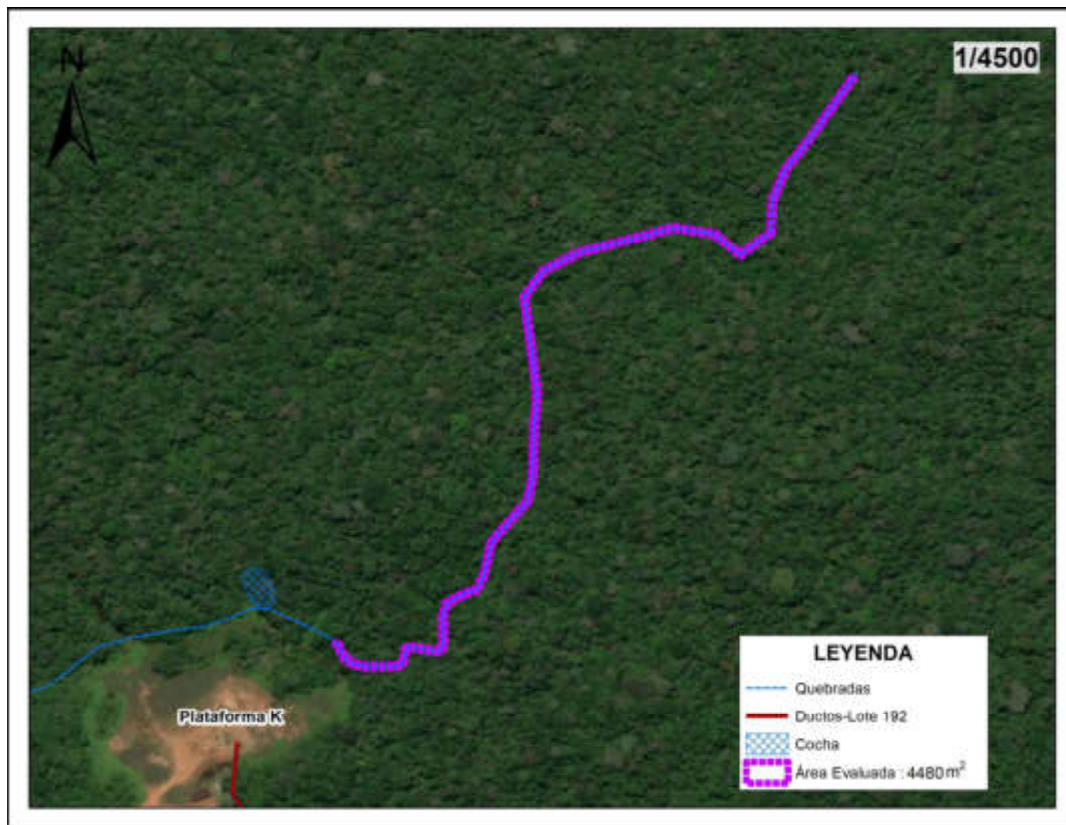
El PEA de la microcuenca PAS-13, para el sitio S0373 planteó la necesidad de incluir el muestreo ambiental en los componentes agua superficial y sedimentos. El área evaluada fue de 4480 m² (0,480 ha), la cual está conformada por el curso de la quebrada s/n, evaluándose un recorrido aproximado de 1 km (Figura 7.1).

Figura 7.1. Área evaluada para el sitio S0373

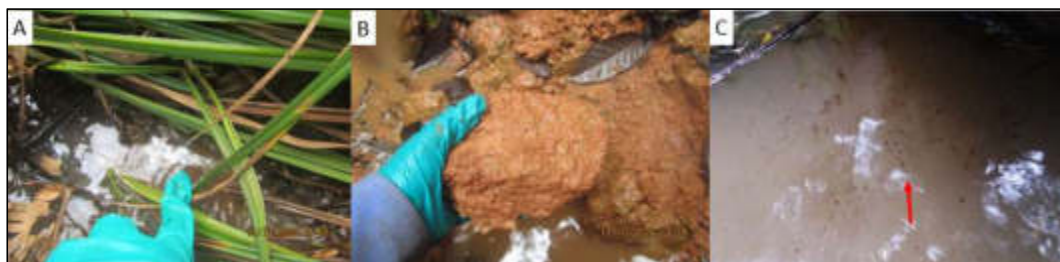
Durante las actividades de ejecución (fase de campo), en el punto PAS-13-HB-003 se evidenció olor, iridiscencia y una sustancia negra y oleosa similar a hidrocarburos (al remover el sustrato) lo que se pudo corroborar ya que este punto muestra excedencias respecto de la norma de referencia (Norma Canadiense) para TPH, encontrándose concentraciones de 1139 mg/Kg. En el punto de muestreo S0373-HB-001 no se detectó afectación organoléptica por hidrocarburos y tampoco se detectó hidrocarburos en sedimentos en dicho punto. En el punto de muestreo aguas arriba (S0172-SED-001) se evidenció olor, iridiscencia y sustancias oleosas similar a hidrocarburos, lo que se pudo corroborar ya que se detectó hidrocarburos en dicho punto, aunque no muestra excedencias respecto de la norma de referencia. Ver Tabla 8.8 y Figura 8.13.

Figura 8.13. A) Iridiscencia en la superficie del agua en el punto S0172-HB-001, B) Sedimento sin aparente afectación organoléptica por hidrocarburos en el punto S0373-HB-001, C) Sustancia negra y oleosa en el punto PAS-13-HB-003.

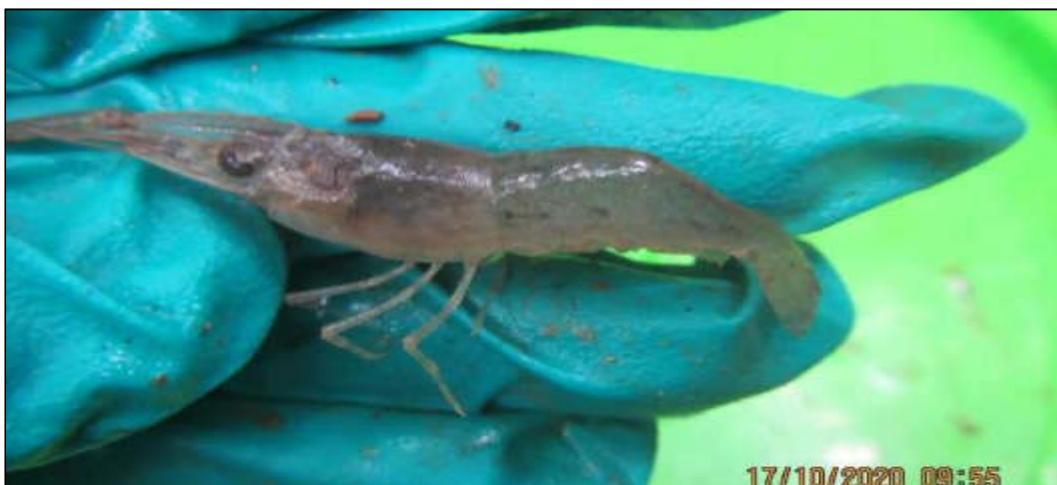
En el punto PAS-13-HB-003 se observó en campo organismos de *Macrobrachium* sp. «marunch» cubierto con una sustancia oleosa y manchas. Ver Figura 8.16.

Figura 8.16. *Macrobrachium* sp. en el punto de muestreo PAS-13-HB-001

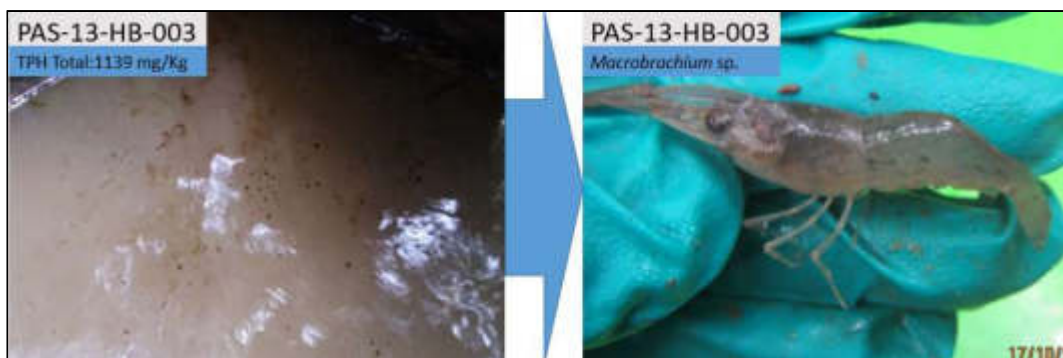
organismos de *Macrobrachium* sp. cubiertos por una sustancia oleosa y con manchas negras similares a hidrocarburos que se lavaban y desaparecían cuando eran fijados con alcohol (Figura 9.2).

Las sustancias oleosas y manchas negras evidenciadas en el exoesqueleto de *Macrobrachium* sp. puede deberse a que estos organismos se entierran en el sedimento y estarían en contacto directo y expuestos al TPH encontrado. Se puede inferir que la contaminación por hidrocarburos pone en peligro la desaparición de las poblaciones de este género de macroinvertebrados acuáticos. Además, existen estudios en *Macrobrachium* sp. que proporcionan evidencia de que la contaminación por hidrocarburos puede afectar los perfiles de expresión de proteínas en la hepatopáncreas, proteínas que están involucradas en el metabolismo, desintoxicación, transporte de carbohidratos y aminoácidos entre otros (Pasquevich et al., 2013). Esto altera su metabolismo normal y genera estrés metabólico, pudiendo mantenerse, pero no desarrollarse adecuadamente.

Figura 9.2. Hidrocarburos liberados con la remoción del sedimento durante la colecta de macrobentos e individuo de *Macrobrachium* sp. cubierto con una sustancia oleosa y gris sobre el exoesqueleto, punto PAS-13-HB-003

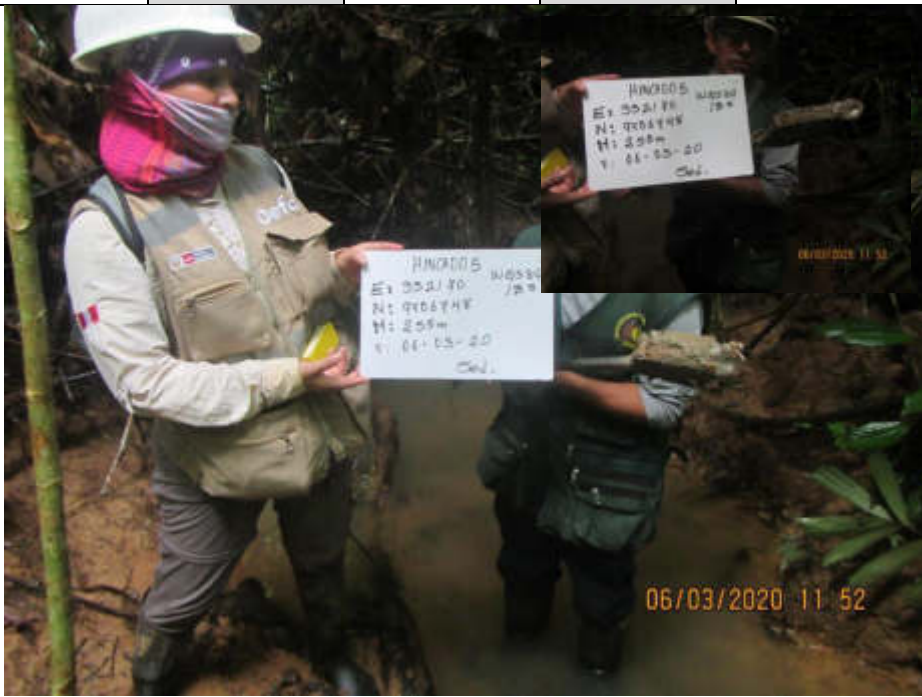
Fecha: 06/03/2020					
Hora: 11:52					
Coordenadas UTM -WGS 84 – ZONA 18M					
Este (m): 332170					
Norte (m): 9706748					
Altitud (m s.n.m.): 255					
Precisión: ± 3					
Descripción:	Hincado H05 , en sedimento, en zona de recodo de la quebrada, iridiscencia en agua después de la remoción de los sedimentos

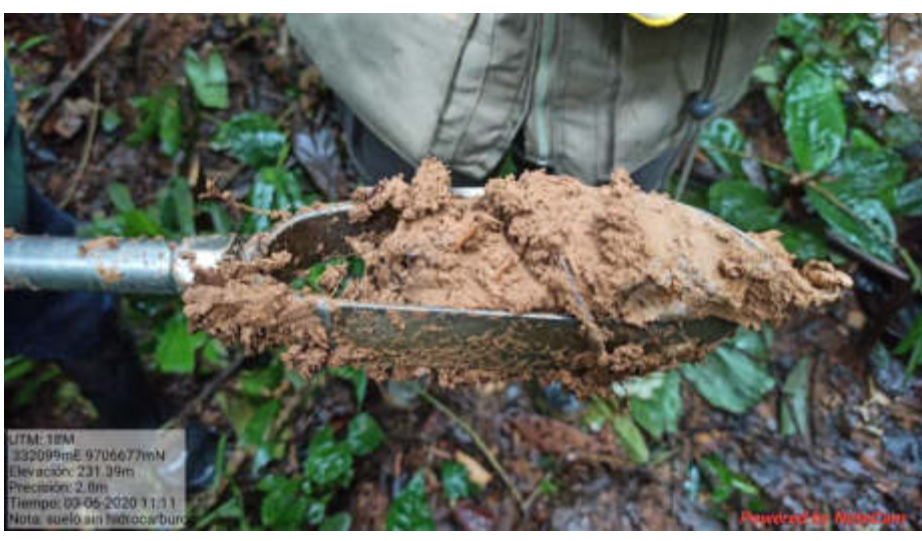
Distrito	Andoas	Provincia	Datem del Maraón	Departamento	Loreto
Fotografía 06 Hincado H06

Fecha: 06/03/2020					
Hora: 11:11					
Coordenadas UTM -WGS 84 – ZONA 18M					
Este (m): 332099					
Norte (m): 9706677					
Altitud (m s.n.m.): 255					
Precisión: ± 3					
Descripción:	¡Error! No se encuentra el origen de la referencia. , hincado en suelo, sin presencia de Hidrocarburo

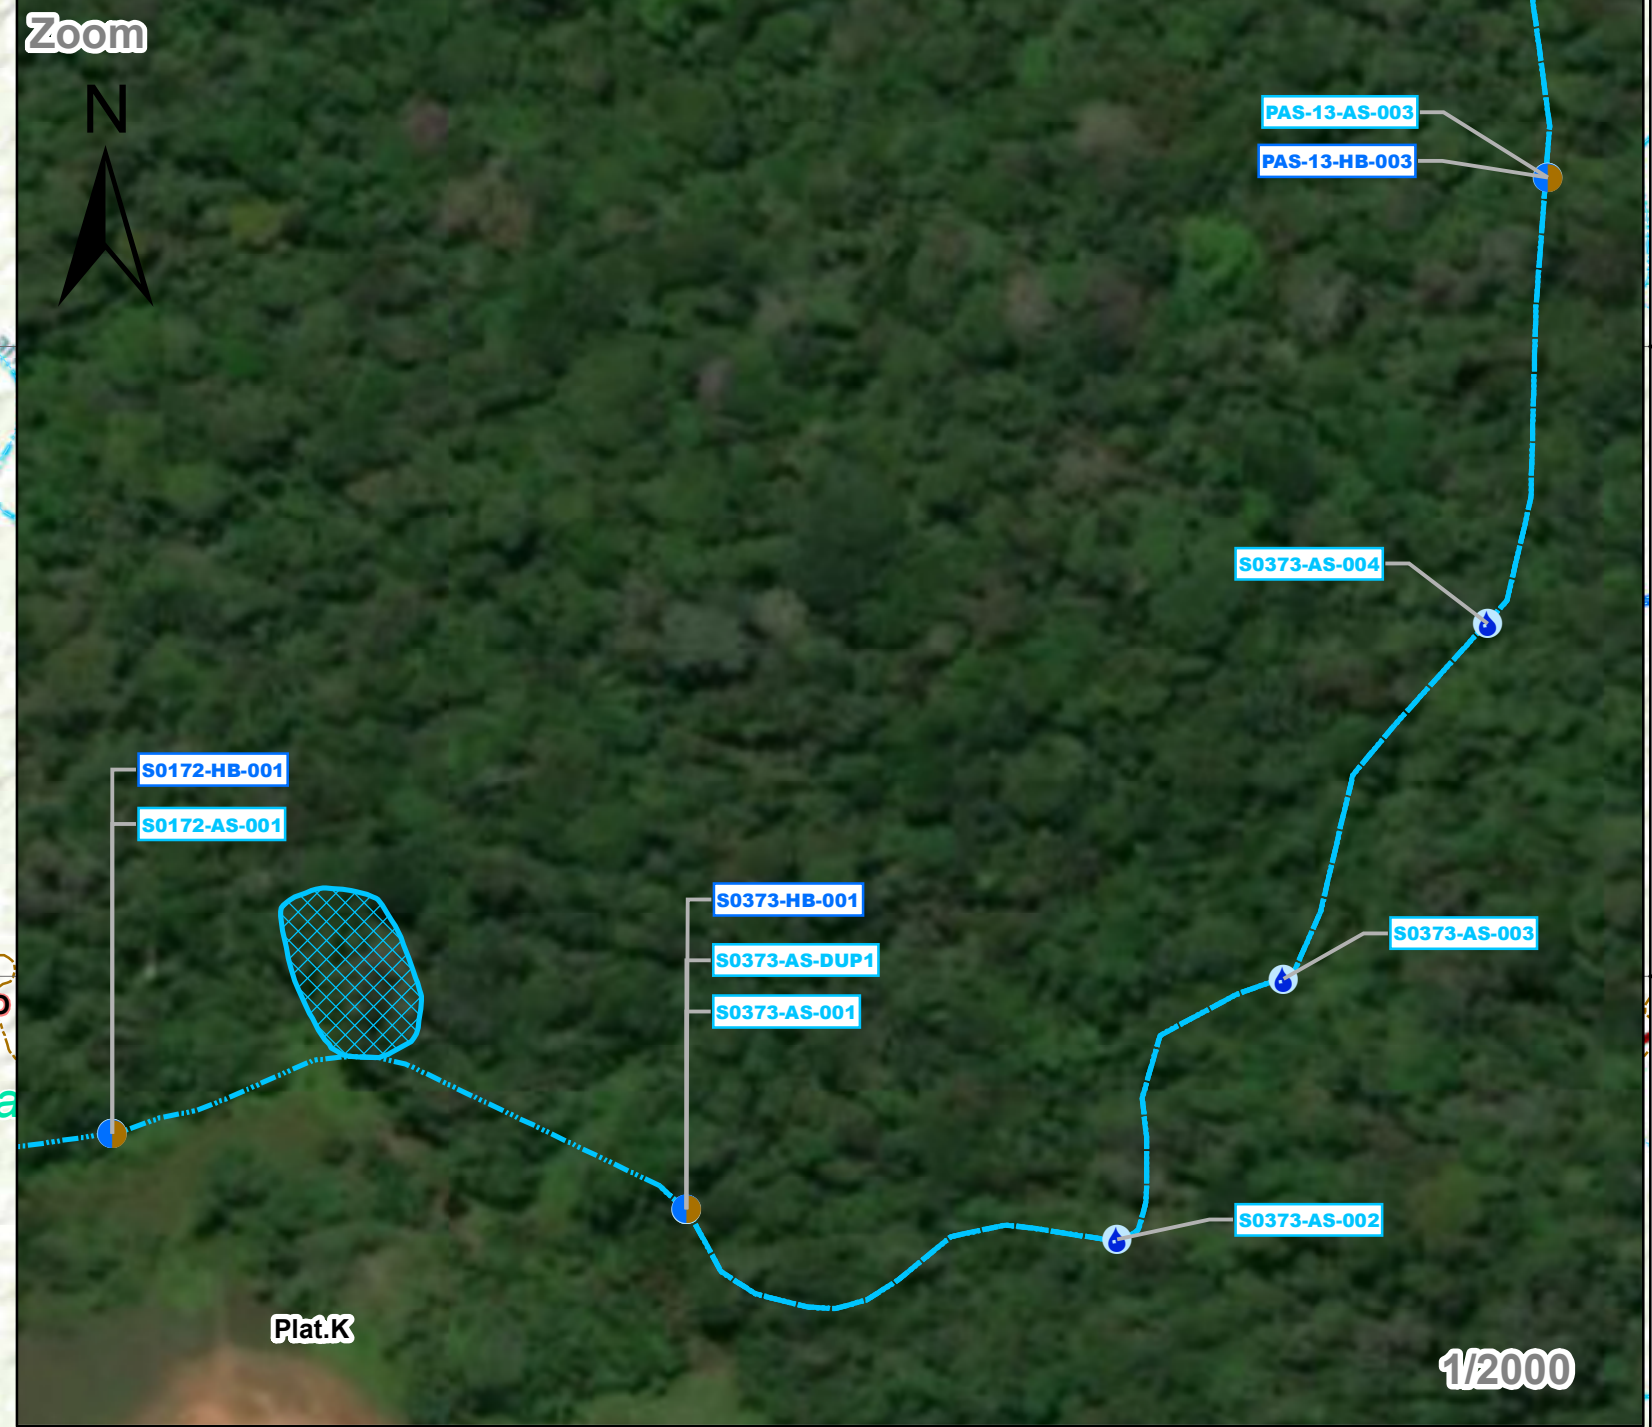
Código	Coordenadas UTM WGS 84 Zona 18 Sur	
	Este (m)	Norte (m)
S0373-AS-001	332026	9706711
S0373-AS-002	332140	9706703
S0373-AS-003	332184	9706772
S0373-AS-004	332238	9706866
S0373-AS-DUP1	332026	9706711
S0373-HB-001	332026	9706711
S0172-AS-001	331874	9706731
PAS-13-AS-003	332254	9706984
S0172-HB-001	331874	9706731
PAS-13-HB-003	332254	9706984

PERÚ Ministerio del Ambiente Organismo de Evaluación y Fiscalización Ambiental
 Departamento Loreto - Provincia Dátum del Marañón - Distrito Andoas
EVALUACIÓN AMBIENTAL PARA LA IDENTIFICACIÓN DEL SITIO IMPACTADO
MAPA DE UBICACIÓN DE PUNTOS DE MUESTREO DE AGUA SUPERFICIAL Y COMUNIDADES HIDROBIOLÓGICAS EN EL SITIO CON CÓDIGO S0373
 Escala : 1/60 000
 Datum Horizontal WGS84
 Proyección Transversa de Mercator
 Sistema de Coordenadas - UTM - Zona 18 Sur
 Elaborado: **CSIG OEFA** Fecha: Noviembre 2020
 Fuente: Cartas Nacionales, escala 1:100 000 - IGN; Centros Poblados - INEI, Subdirección de Sitios Impactados de la Dirección de Evaluación Ambiental - OEFA

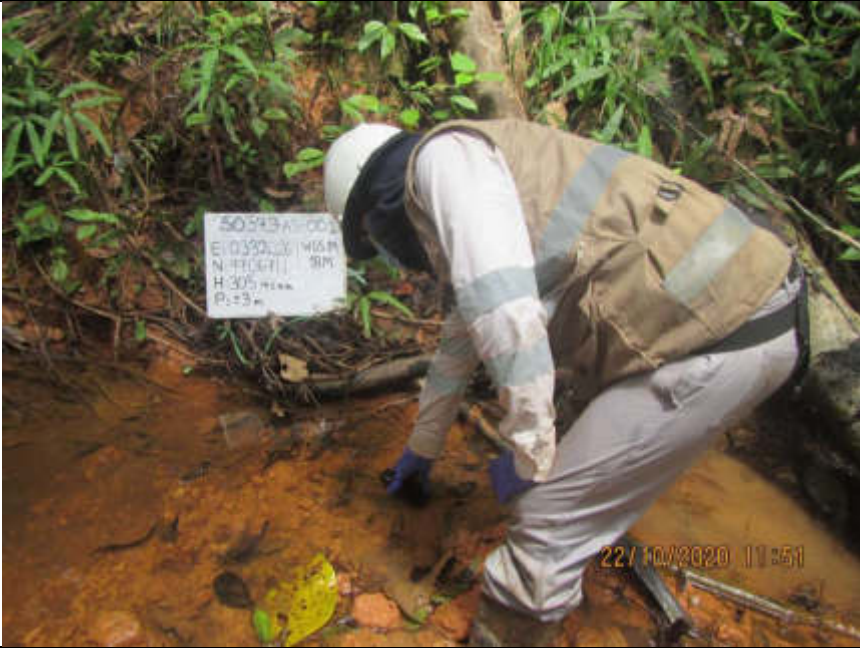
DESCRIPCIÓN: Muestra de agua superficial tomada en el punto S0373-AS-001.					
FOTOGRAFÍA N.º 2					
Fecha: 22/10/2020					
Hora: 12:05					
COORDENADAS UTM -WGS 84 – ZONA 18M					
Este (m): 332026					
Norte (m): 9706711					
Altitud (m s.n.m): 305					
Precisión: ± 3

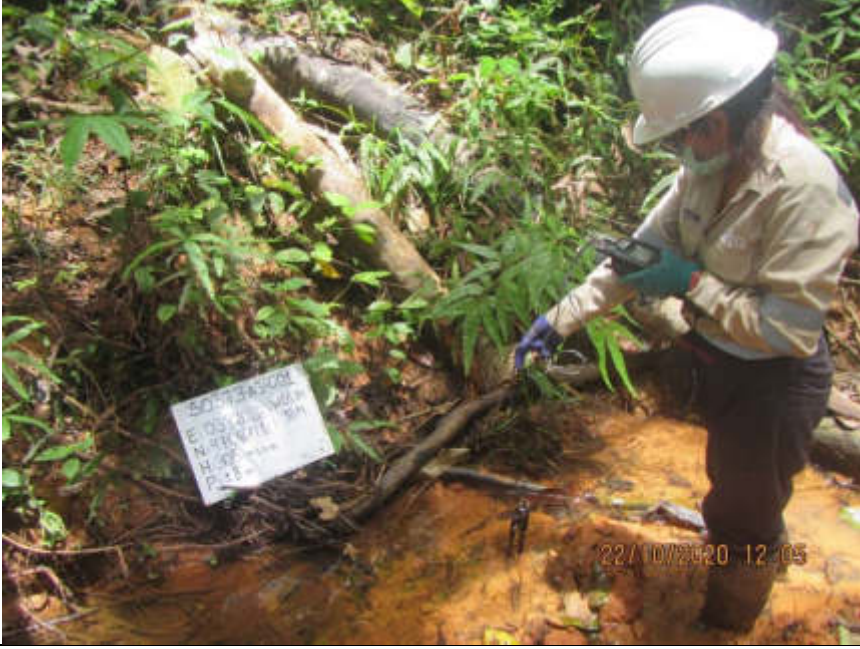
DESCRIPCIÓN: Lectura con multiparametro en el punto S0373-AS-001.

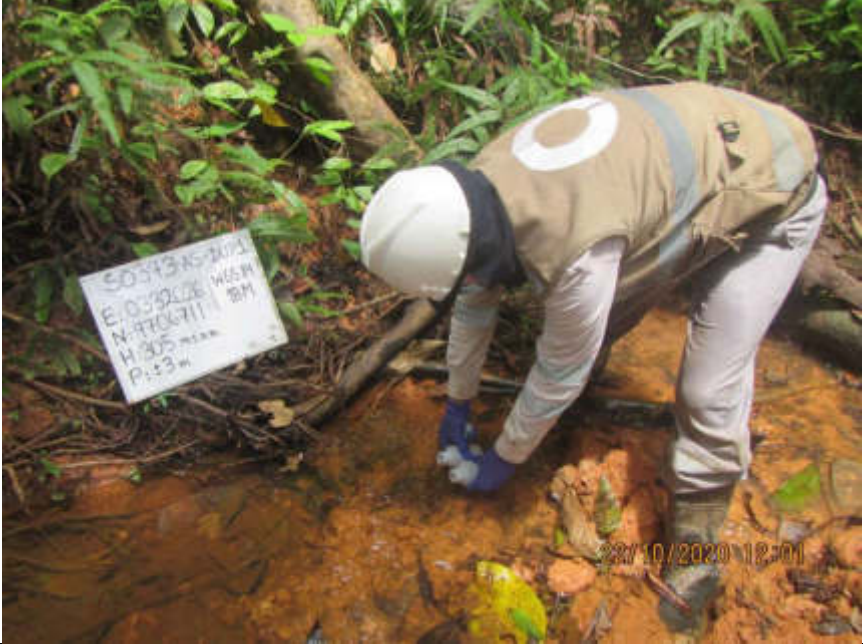
<p>FOTOGRAFÍA N.º 3</p>

<p>Fecha: 22/10/2020</p>	
<p>Hora: 12:01</p>	
<p>COORDENADAS UTM -WGS 84 – ZONA 18M</p>	
<p>Este (m): 332026</p>	
<p>Norte (m): 9706711</p>	
<p>Altitud (m s.n.m): 305</p>	
<p>Precisión: ± 3</p>	
<p>DESCRIPCIÓN:</p>	<p>Muestra de agua superficial tomada en el punto S0373-AS-DUP01</p>
<p>FOTOGRAFÍA N.º 4</p>

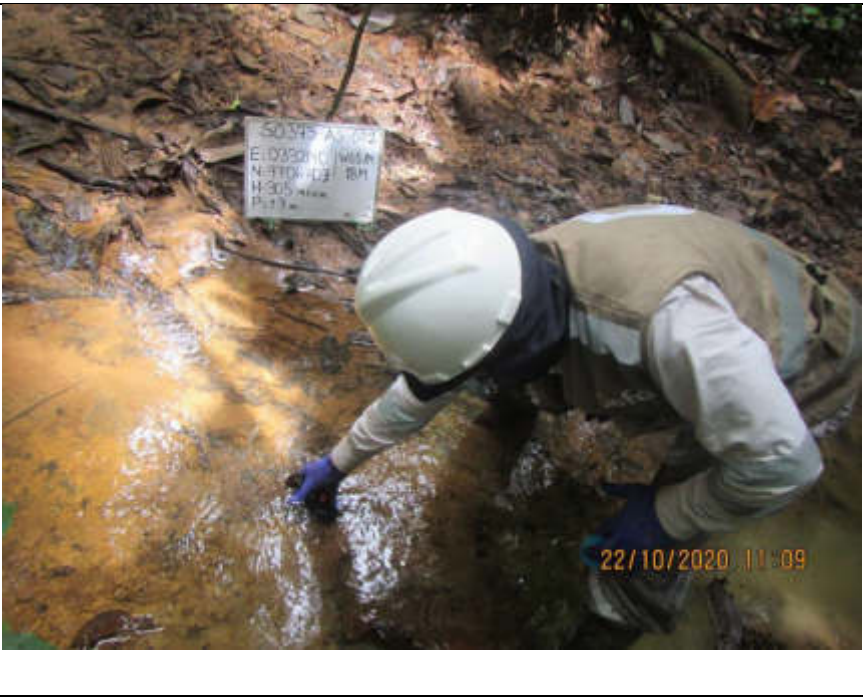
<p>Fecha: 22/10/2020</p>	
<p>Hora: 11:09</p>	
<p>COORDENADAS UTM -WGS 84 – ZONA 18M</p>	
<p>Este (m): 332140</p>	
<p>Norte (m): 9706703</p>	
<p>Altitud (m s.n.m): 305</p>	
<p>Precisión: ± 3</p>	
<p>DESCRIPCIÓN:</p>	<p>Muestra de agua superficial tomada en el punto S0373-AS-002.</p>

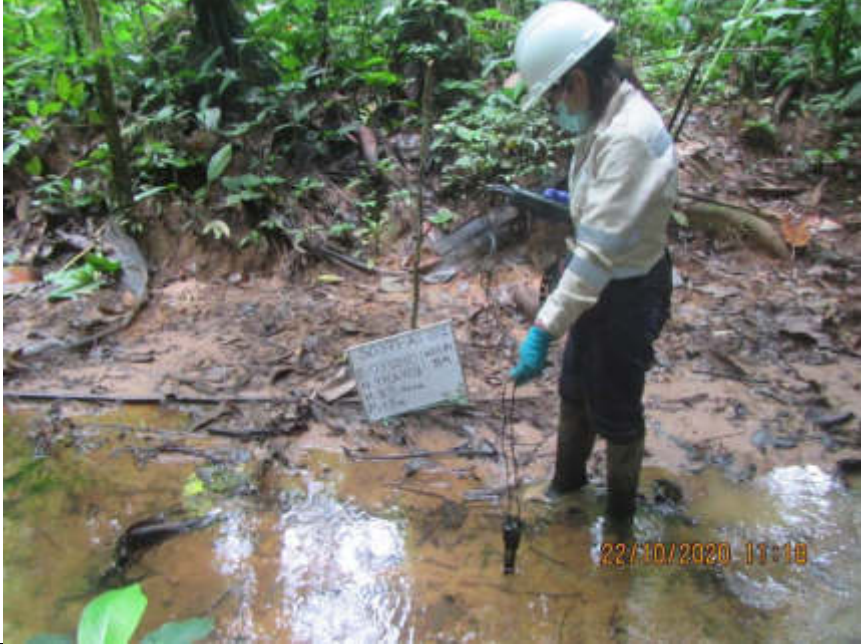
<p>FOTOGRAFÍA N.º 5</p>

<p>Fecha: 22/10/2020</p>	
<p>Hora: 11:18</p>	
<p>COORDENADAS UTM -WGS 84 – ZONA 18M</p>	
<p>Este (m): 332140</p>	
<p>Norte (m): 9706703</p>	
<p>Altitud (m s.n.m): 305</p>	
<p>Precisión: ± 3</p>	
<p>DESCRIPCIÓN:</p>	<p>Lectura con multiparametro en el punto S0373-AS-002.</p>
<p>FOTOGRAFÍA N.º 6</p>

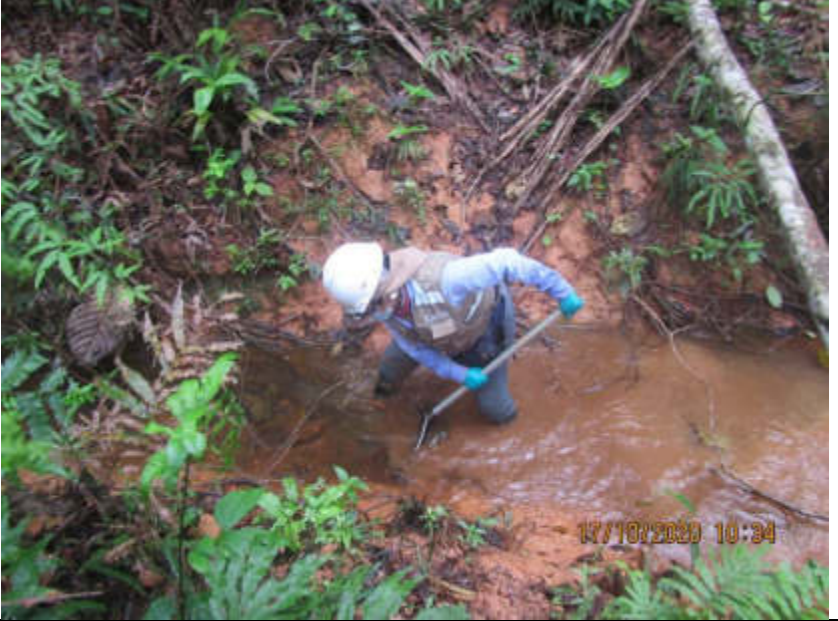
<p>FOTOGRAFÍA N.º 15</p>

<p>Fecha: 17/10/2020</p>	
<p>Hora: 10:34</p>	
<p>COORDENADAS UTM -WGS 84 – ZONA 18M</p>	
<p>Este (m): 332026</p>	
<p>Norte (m): 9706711</p>	
<p>Altitud (m s.n.m): 247</p>	
<p>Precisión: ± 5</p>	
<p>DESCRIPCIÓN:</p>	<p>Muestreo de macrobentos con red D-net en el punto S373-HB-001 en la quebrada s/n.</p>
<p>FOTOGRAFÍA N.º 16</p>

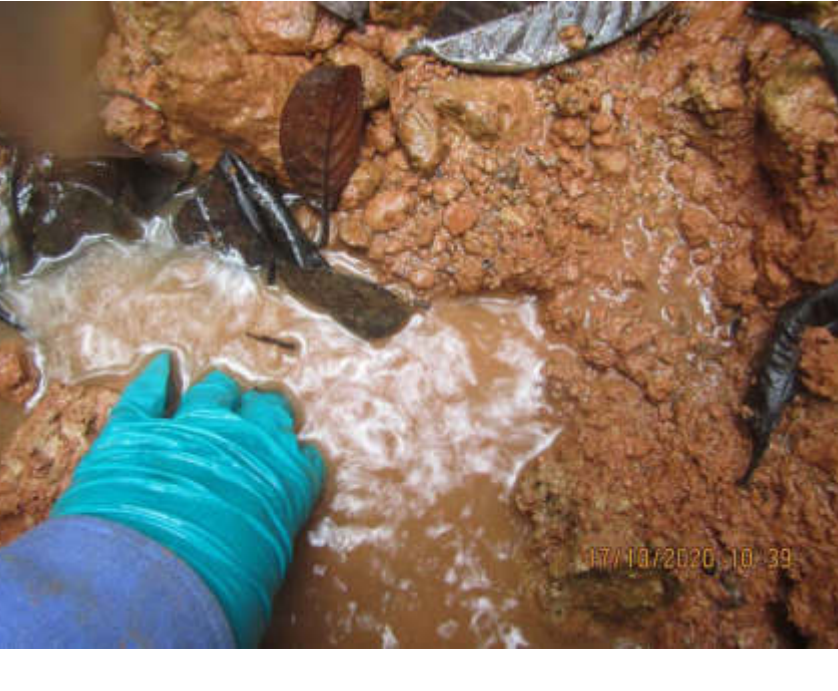
<p>Fecha: 16/10/2020</p>	
<p>Hora: 11:10</p>	
<p>COORDENADAS UTM -WGS 84 – ZONA 18M</p>	
<p>Este (m): 332026</p>	
<p>Norte (m): 9706711</p>	
<p>Altitud (m s.n.m): 247</p>	
<p>Precisión: ± 5</p>	
<p>DESCRIPCIÓN:</p>	<p>Punto de muestreo hidrobiológico S0373-HB-001 en la quebrada s/n. Se observó ligera iridiscencia en el agua cerca al borde del canal cuando se realizaba la pesca; luego de remover el sustrato.</p>

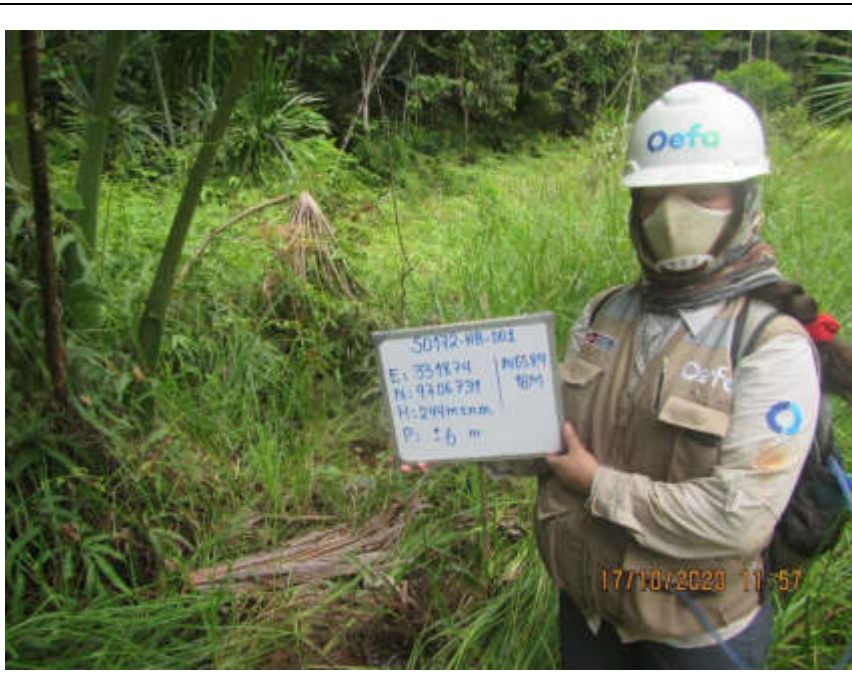
Fecha: 17/10/2020	
Hora: 11:10	
COORDENADAS UTM -WGS 84 – ZONA 18M	
Este (m): 332026	
Norte (m): 9706711	
Altitud (m s.n.m): 247	
Precisión: ± 5	
DESCRIPCIÓN:	Pesca con red de arrastre en el punto S0373-HB-001 en la quebrada s/n.
FOTOGRAFÍA N.º 18

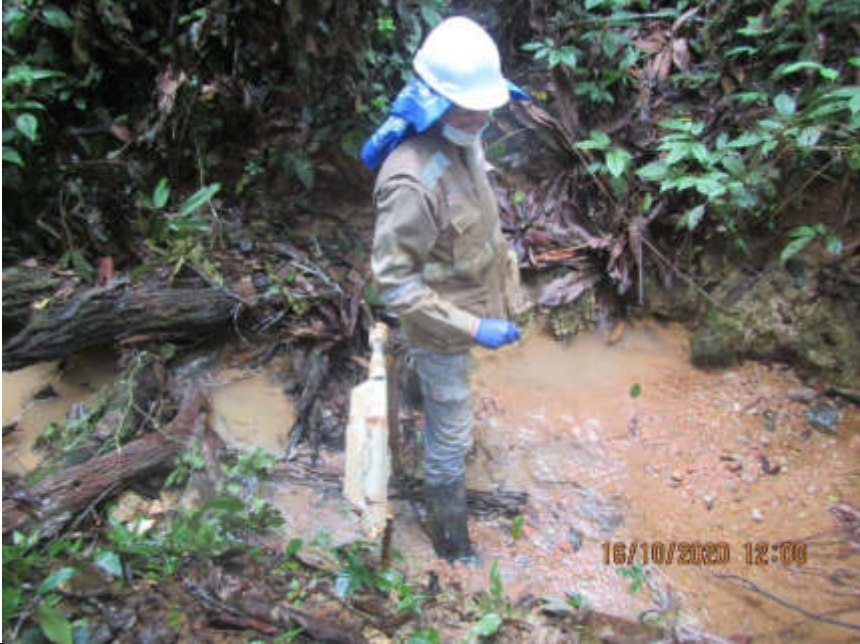
<p>FOTOGRAFÍA N.º 23</p>

<p>Fecha: 16/10/2020</p>	
<p>Hora: 12:00</p>	
<p>COORDENADAS UTM -WGS 84 – ZONA 18M</p>	
<p>Este (m): 332062</p>	
<p>Norte (m): 9706685</p>	
<p>Altitud (m s.n.m): 241</p>	
<p>Precisión: ± 5</p>	
<p>DESCRIPCIÓN:</p>	<p>Muestra de sedimento en el punto S0373-SED-001.</p>
<p>FOTOGRAFÍA N.º 24</p>

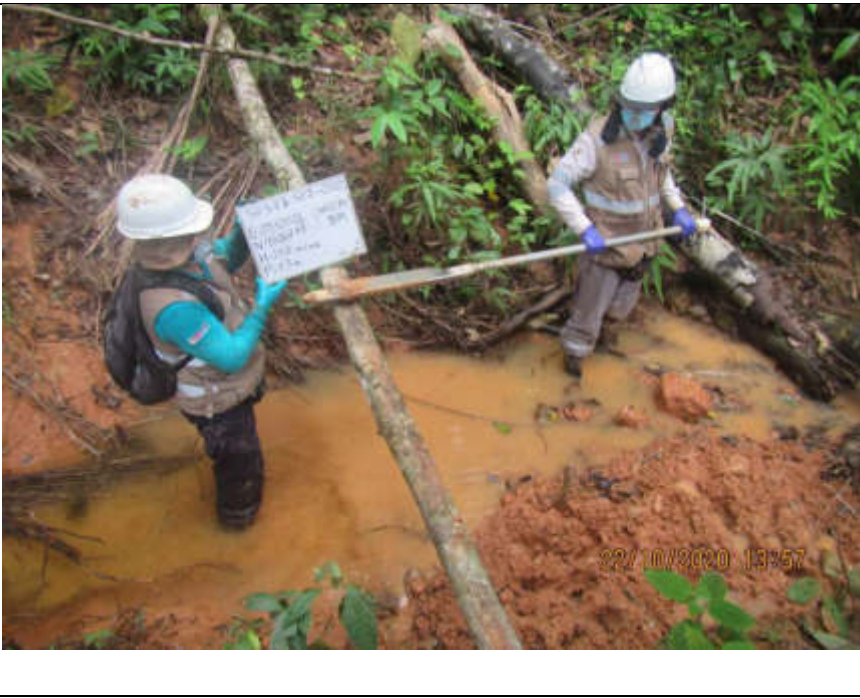
<p>Fecha: 22/10/2020</p>	
<p>Hora: 13:57</p>	
<p>COORDENADAS UTM -WGS 84 – ZONA 18M</p>	
<p>Este (m): 332026</p>	
<p>Norte (m): 9706711</p>	
<p>Altitud (m s.n.m): 257</p>	
<p>Precisión: ± 3</p>	
<p>DESCRIPCIÓN:</p>	<p>Punto de muestreo de sedimentos S0373-SED-002.</p>

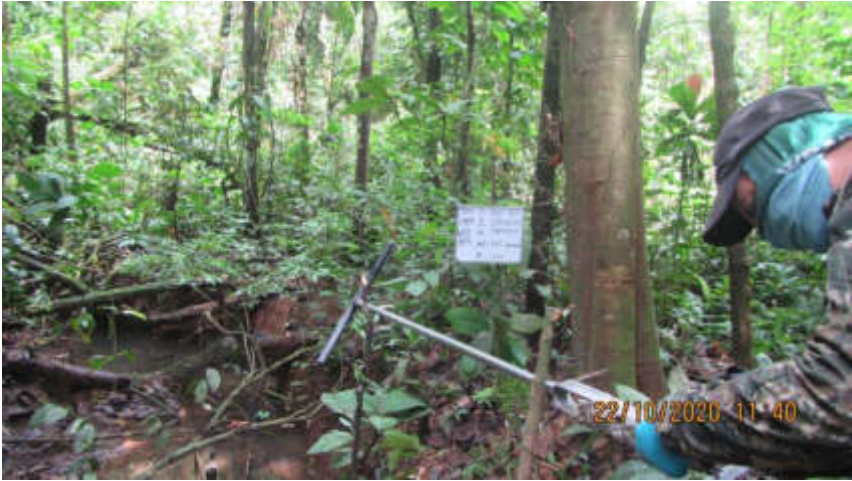
<p>FOTOGRAFÍA N.º 45</p>

<p>Fecha: 22/10/2020</p>	
<p>Hora: 11:40</p>	
<p>COORDENADAS UTM -WGS 84 – ZONA 18M</p>	
<p>Este (m): 332602</p>	
<p>Norte (m): 9707339</p>	
<p>Altitud (m s.n.m): 247</p>	
<p>Precisión: ± 6</p>	
<p>DESCRIPCIÓN:</p>	<p>Muestra de sedimento en el punto PAS-13-SED-022.</p>
<p>FOTOGRAFÍA N.º 46</p>

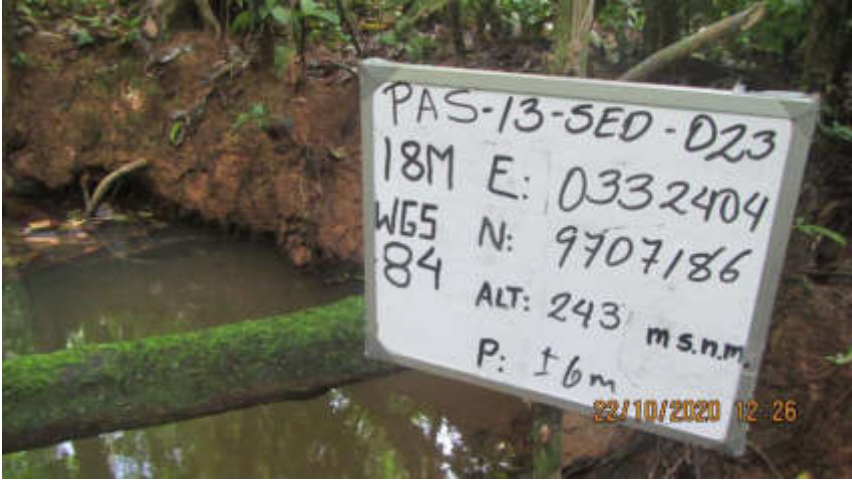
<p>Fecha: 22/10/2020</p>	
<p>Hora: 12:26</p>	
<p>COORDENADAS UTM -WGS 84 – ZONA 18M</p>	
<p>Este (m): 332404</p>	
<p>Norte (m): 9707186</p>	
<p>Altitud (m s.n.m): 243</p>	
<p>Precisión: ± 6</p>	
<p>DESCRIPCIÓN:</p>	<p>Punto de muestreo de sedimentos PAS-13-SED-023.</p>

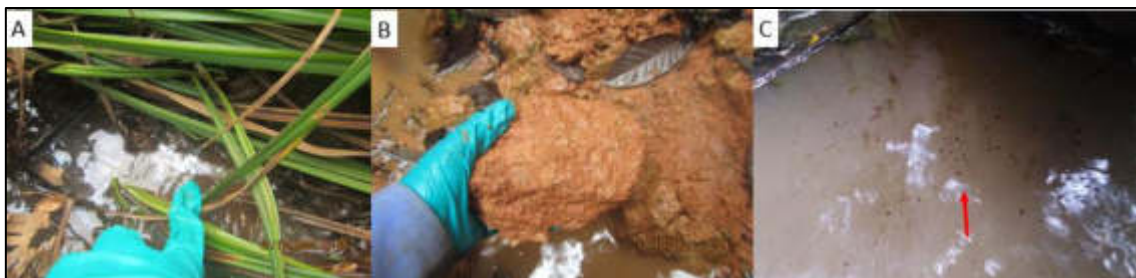
Durante las actividades de ejecución (fase de campo), en el punto PAS-13-HB-003 se evidenció olor, iridiscencia y una sustancia negra y oleosa similar a hidrocarburos (al remover el sustrato) lo que se pudo corroborar ya que este punto muestra excedencias respecto de la norma de referencia (Norma Canadiense) para TPH, encontrándose concentraciones de 1139 mg/Kg. En el punto de muestreo S0373-HB-001 no se detectó afectación organoléptica por hidrocarburos y tampoco se detectó hidrocarburos en sedimentos en dicho punto. En el punto de muestreo aguas arriba (S0172-SED-001) se evidenció olor, iridiscencia y sustancias oleosas similar a hidrocarburos, lo que se pudo corroborar ya que se detectó hidrocarburos en dicho punto, aunque no muestra excedencias respecto de la norma de referencia. Ver Tabla 17 y Figura 10.

Figura 10. A) Iridiscencia en la superficie del agua en el punto S0172-HB-001, B) Sedimento sin aparente afectación organoléptica por hidrocarburos en el punto S0373-HB-001, C) Sustancia negra y oleosa en el punto PAS-13-HB-003.

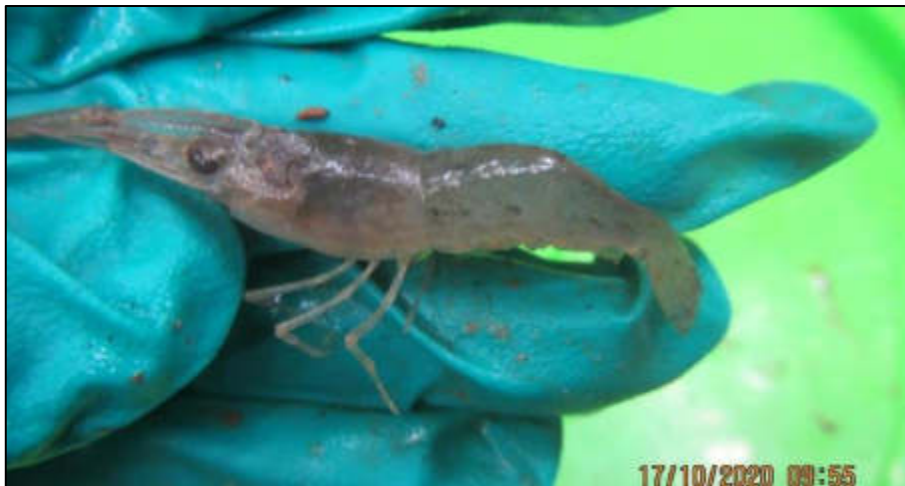
En el punto PAS-13-HB-003 se observó en campo organismos de *Macrobrachium* sp. «marunch» cubierto con una sustancia oleosa y manchas. Ver Figura 13.

Figura 13. *Macrobrachium* sp. en el punto de muestreo PAS-13-HB-001

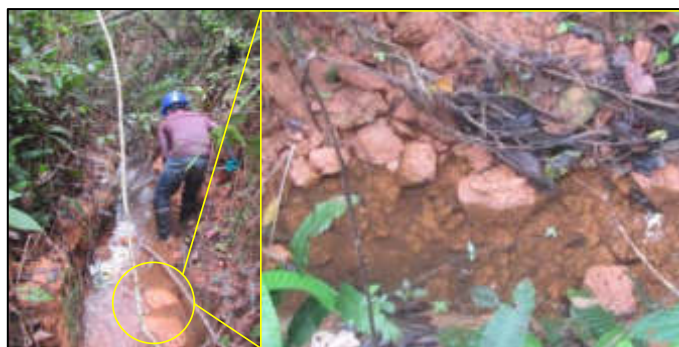
La quebrada s/n corresponde a ambientes acuáticos de aguas claras, que generalmente están cerca de las nacientes y son tributarios de los ríos de aguas blancas. Se caracterizan por presentar coloración cristalina clara, los niveles de pH varían de ligeramente ácido a básico (6.2 a 8.8) y sus aguas se vuelven turbias después de la remoción del sedimento o de la caída de lluvias, proceso que tiene un espacio temporal bastante corto (Maco,2006).

Figura 15. Aguas claras y cristalinas en el Sitio S0373

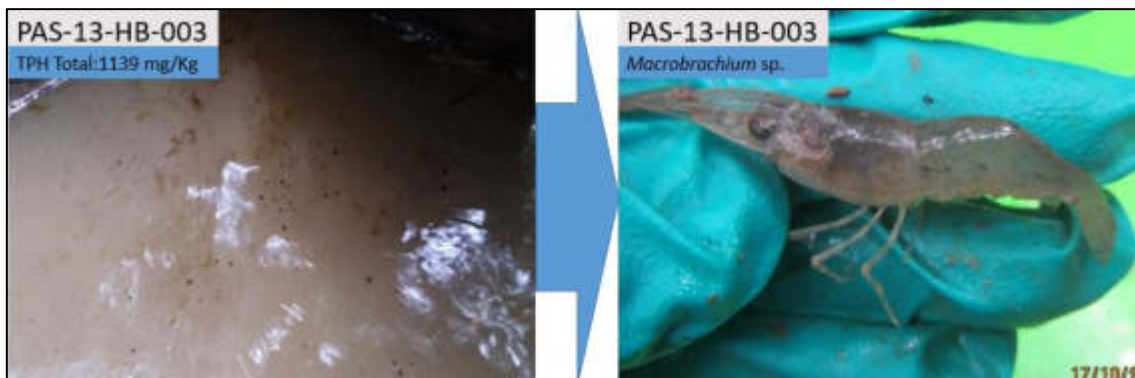
Con respecto los organismos del macrobentos, la mayor abundancia en el sitio S0373 corresponde al orden Decápoda (31 %), principalmente representada por *Macrobrachium* sp. estos son organismos de interés alimenticio y la comunidad de Titiyacu lo conoce como «Marunch», sin embargo, manifestaron que debido a la contaminación ya no pueden consumir este recurso, siendo, cada vez, es más escaso. Además de su importancia alimenticia para las comunidades, estos organismos cumplen un papel importante para la dinámica ambiental de los ecosistemas de ríos, y representan un componente importante en los procesos de recirculación de energía y nutrientes del sistema bentónico (March & Pringle, 2003), ya que remueven el sustrato del fondo e incluso algunas especies pueden procesar la hojarasca acumulada en beneficio de otras especies y del ciclo de nutrientes, lo que significa todo un proceso de revitalización del fondo (García-Guerrero *et al.*, 2013). Sin embargo, en la etapa de campo, en el punto PAS-13-HB-003 se observó sedimentos con afectación organoléptica (olor, color e iridiscencia) que pudo ser comprobada con los resultados de TPH en sedimento, los cuales excedieron los valores de referencia (1139 mg/kg) donde también se observó organismos de *Macrobrachium* sp. cubiertos por una sustancia oleosa y con manchas negras similares a hidrocarburos que se lavaban y desaparecían cuando eran fijados con alcohol. Las sustancias oleosas evidenciadas y manchas negras en exoesqueleto de *Macrobrachium* sp. puede deberse a que estos organismos se entierran en el sedimento y estarían en contacto directo y expuestos al TPH encontrado, por lo que la contaminación por hidrocarburos pone en peligro la desaparición de las poblaciones de este género de macroinvertebrados acuáticos. Además, hay algunos estudios en *Macrobrachium* sp. que proporcionan evidencia de que la contaminación por hidrocarburos puede afectar los perfiles de expresión de proteínas en la hepatopáncreas, proteínas que están involucradas en el metabolismo, desintoxicación, transporte de carbohidratos y aminoácidos entre otros (Pasquevich *et al.*, 2013) Alterando así su metabolismo normal y generando estrés metabólico, pudiendo mantenerse, pero no desarrollarse adecuadamente.

Figura 16. Hidrocarburos liberados con la remoción del sedimento durante la colecta de macrobentos e individuo de *Macrobrachium* sp. cubierto con una sustancia oleosa y gris sobre el exoesqueleto en el punto PAS-13-HB-003

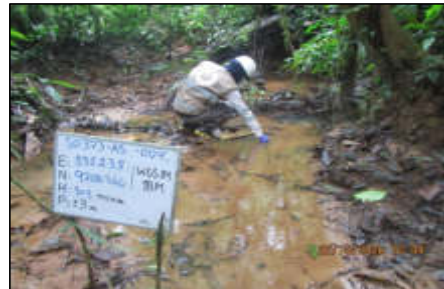
Muestra de agua superficial tomada en el punto 50373-AS-004.

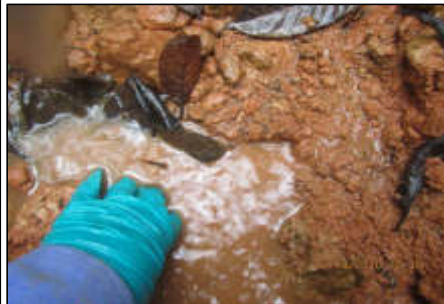
Punto de muestreo hidrobiológico 50373-HB-001 en la quebrada s/n. Se observó ligera iridescencia en el agua cerca al borde del canal cuando se realizaba la pesca; luego de remover el sustrato.

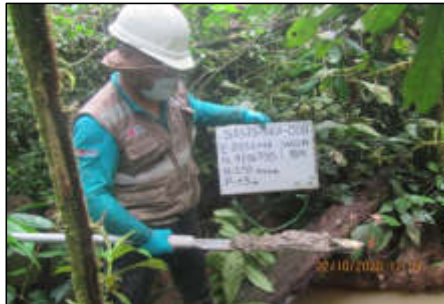
Muestra de sedimento en el punto 50373-SED-008.

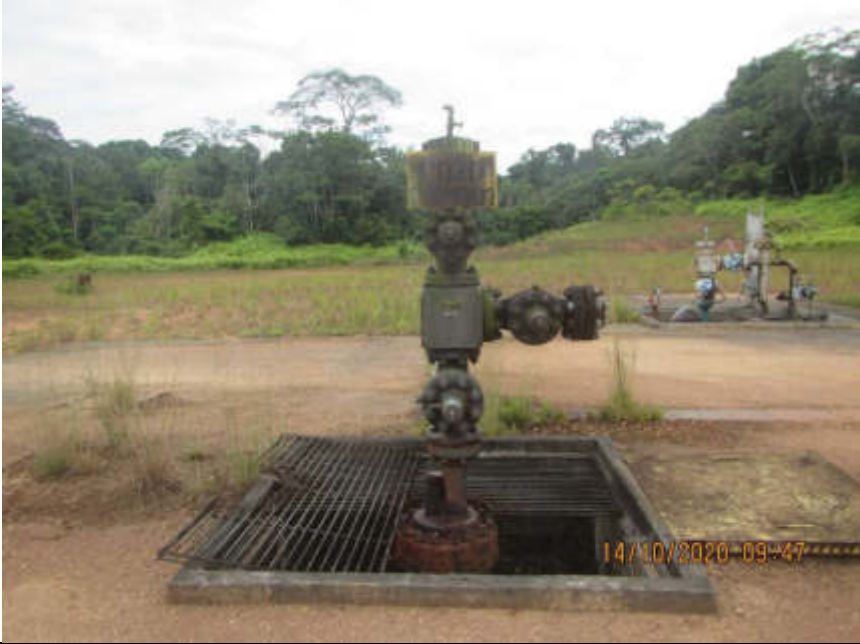
DESCRIPCIÓN: Vista del pozo petrolero CAPN-1001D.					
FOTOGRAFÍA N.º 2					
Fecha: 14/10/2020					
Hora: 09:48					
COORDENADAS UTM -WGS 84 – ZONA 18M					
Este (m): 331911					
Norte (m): 9706614					
Altitud (m s.n.m): 246					
Precisión: ± 3

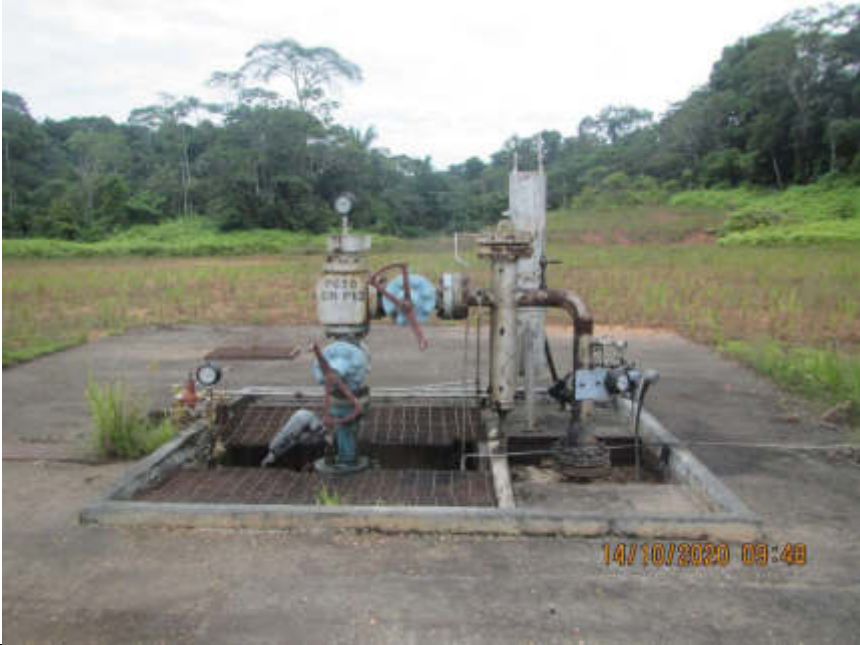
DESCRIPCIÓN: Vista del pozo petrolero OXY_1AB_6_13.
