**INFORME N° 00138-2020-OEFA/DEAM-SSIM**

ASUNTO : Informe de Evaluación Ambiental para la identificación del sitio impactado por actividades de hidrocarburos con código S0516, microcuenca PAS-19, ubicado en el Lote 192, en el ámbito de la cuenca del río Pastaza, distrito Andoas, provincia Datem del Marañón y departamento Loreto.

**EVALUACIÓN AMBIENTAL PARA LA IDENTIFICACIÓN DEL
SITIO IMPACTADO POR ACTIVIDADES DE
HIDROCARBUROS CON CÓDIGO S0516, UBICADO EN EL
LOTE 192, MICROCUENCA PAS-19, EN EL ÁMBITO DE LA
CUENCA DEL RÍO PASTAZA, DISTRITO ANDOAS,
PROVINCIA DATEM DEL MARAÑÓN, DEPARTAMENTO
LORETO.**

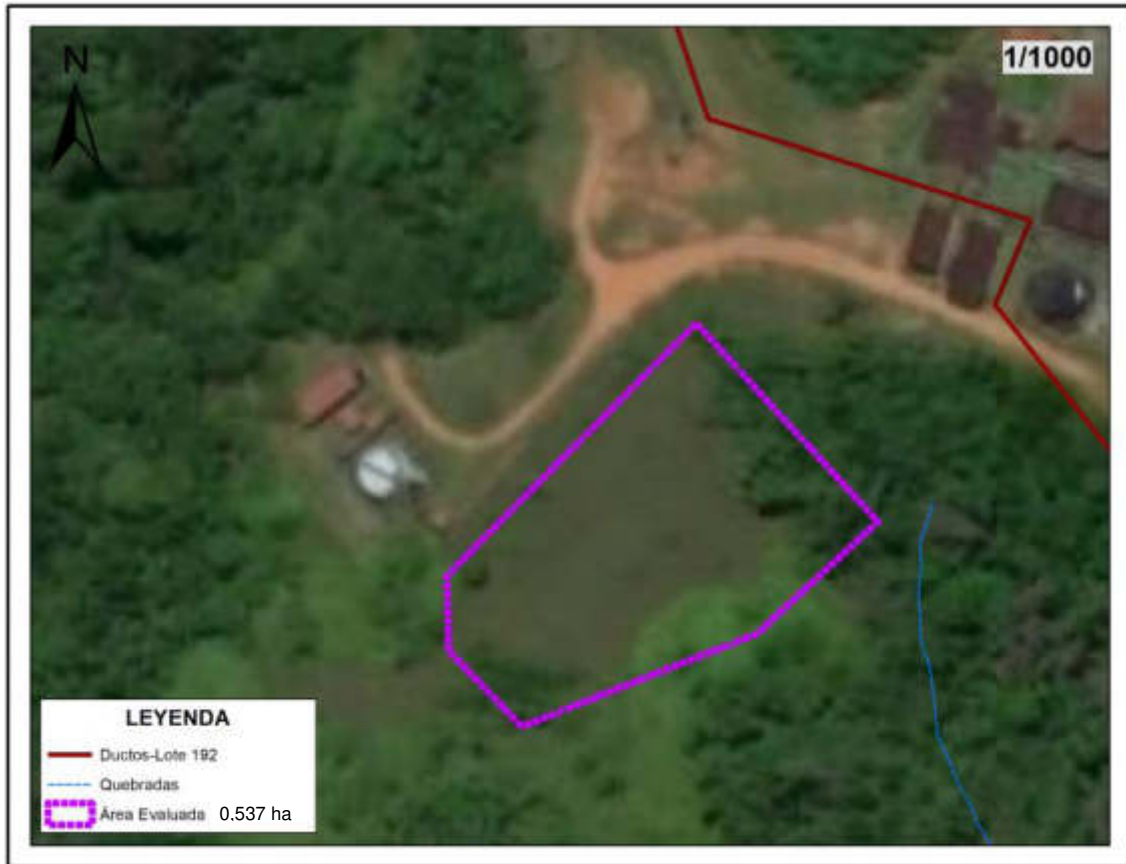
Figura 3.2. Imagen satelital del área evaluada del sitio S0516.

El sitio S0516 no estuvo contemplado dentro del PEA de la microcuenca PAS-19; sin embargo, en este PEA se contemplaron acciones de reconocimiento y muestreo para la referencia R002790 que se encontraba pendiente de atención; asimismo, durante la ejecución de los trabajos de muestreo, el monitor ambiental hizo referencia sobre el sitio S0516 el cual presentaba evidencias de afectación por hidrocarburos en el suelo. En atención a ello, se realizó la toma de muestras en un área evaluada de 5376,8 m² (0,537 ha) (Figura 3.2).

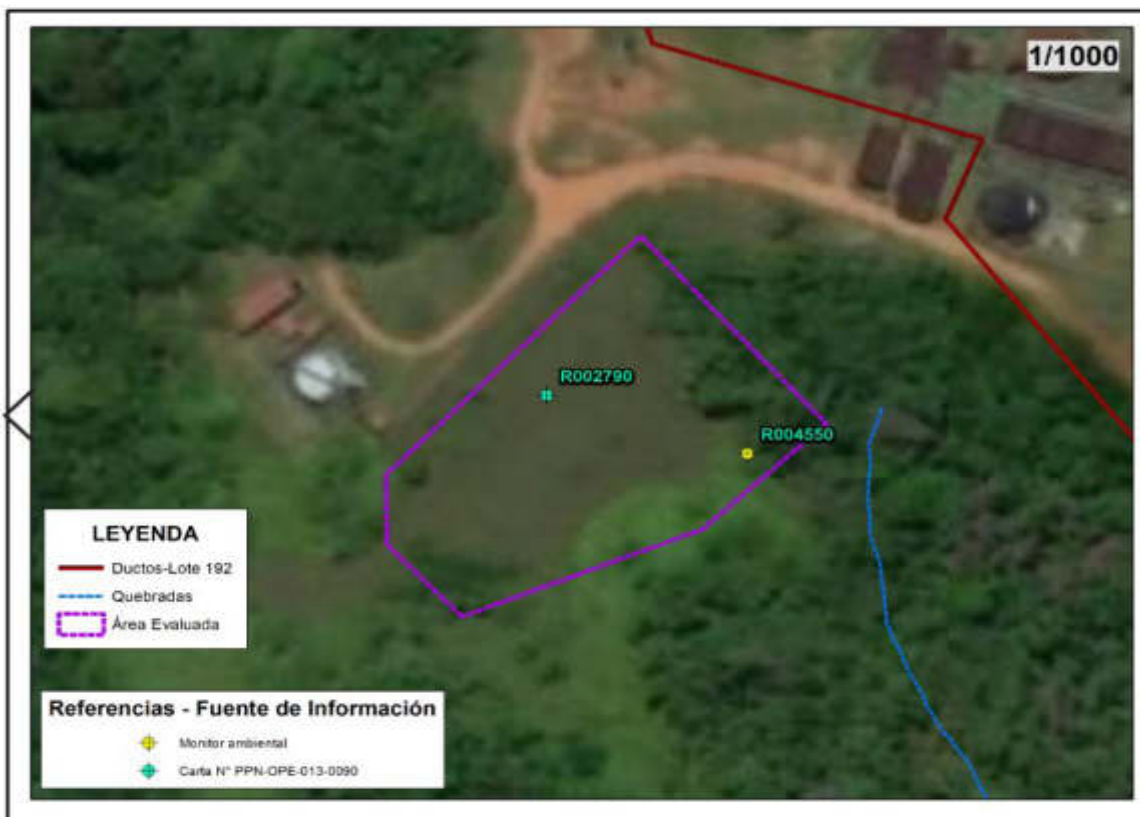
Figura 4.2. Referencias asociadas al sitio S0516

En la Figura 4.2 se muestra la ubicación espacial de la referencia asociada al sitio S0516:

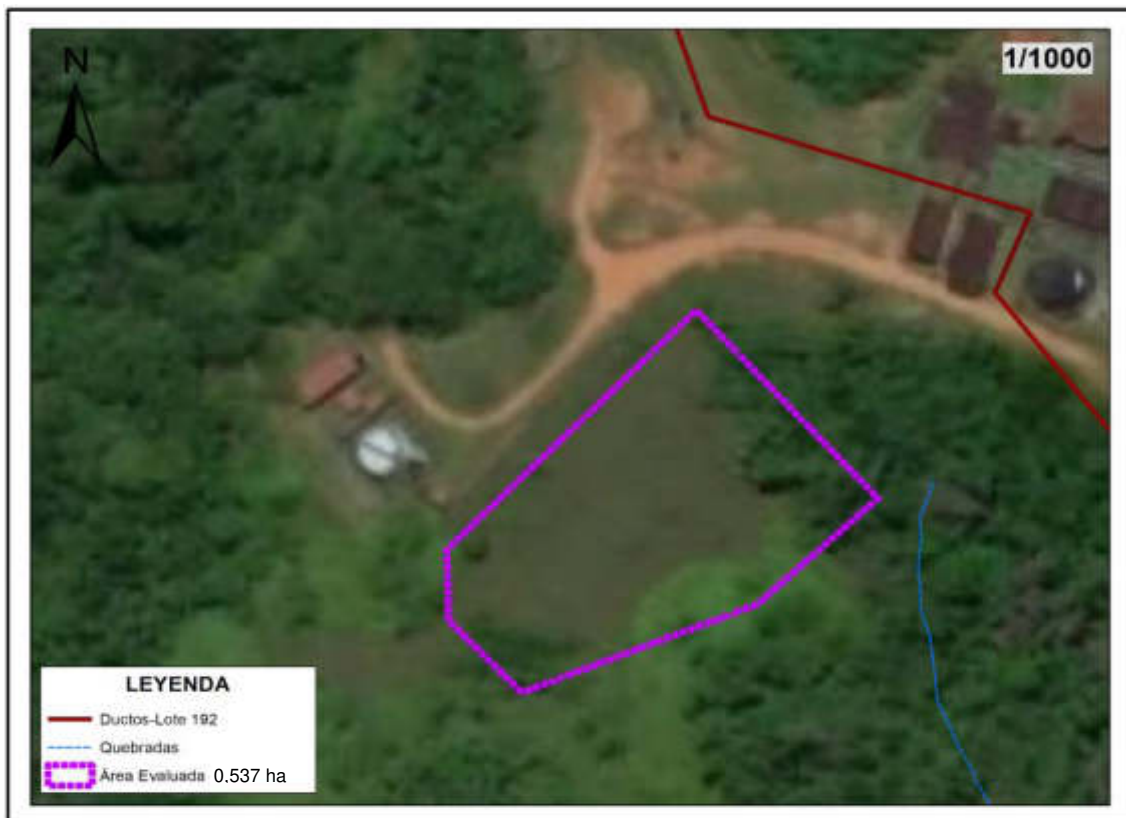
Figura 7.1. Área evaluada del sitio S0516

La evaluación para el sitio S0516 planteó la necesidad de incluir el muestreo ambiental el componente suelo. El área evaluada fue de 5376,8 m² (0,537 ha).

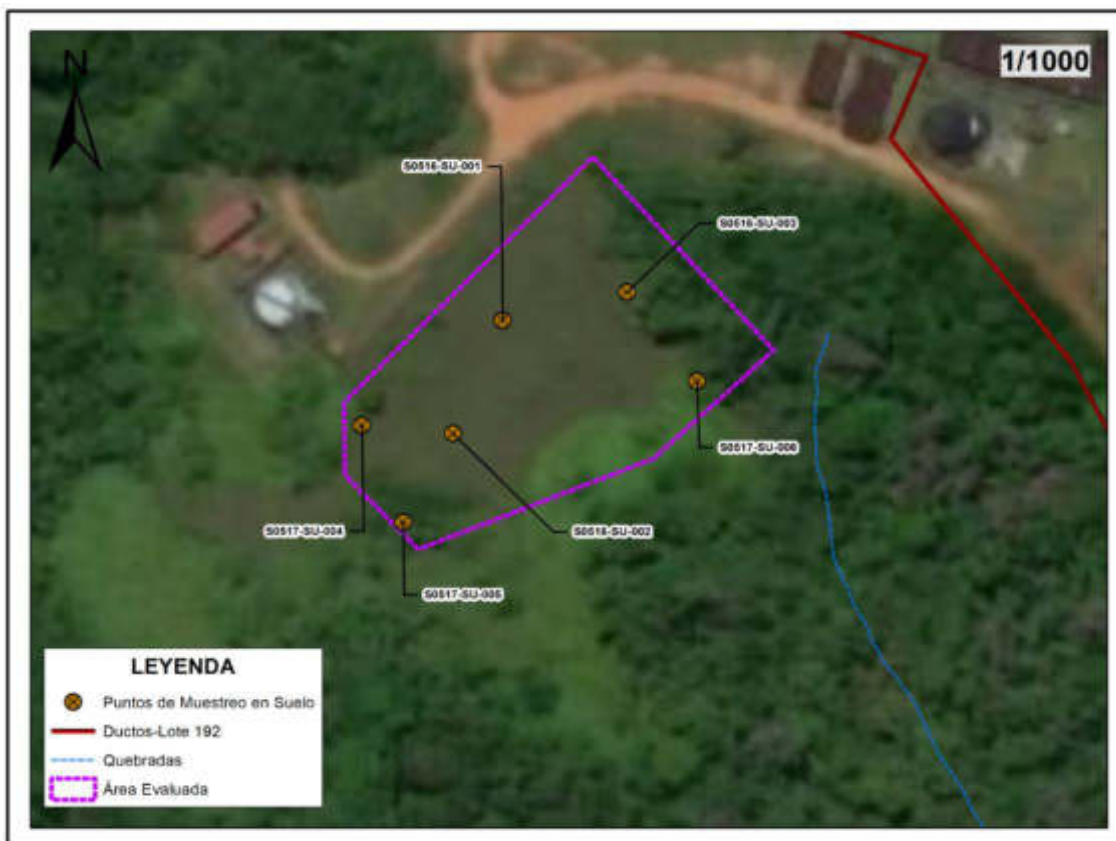
Figura 7.2. Ubicación de los puntos de muestreo de suelo en el sitio S0516.

Código muestra	Coordenadas UTM WGS 84–Zona 18M		Altitud (m s. n. m.)	Descripción
	Este (m)	Norte (m)		
S0516-SU-DUP01	333695	9702187	222	Muestra duplicado de la muestra S0516-SU-002

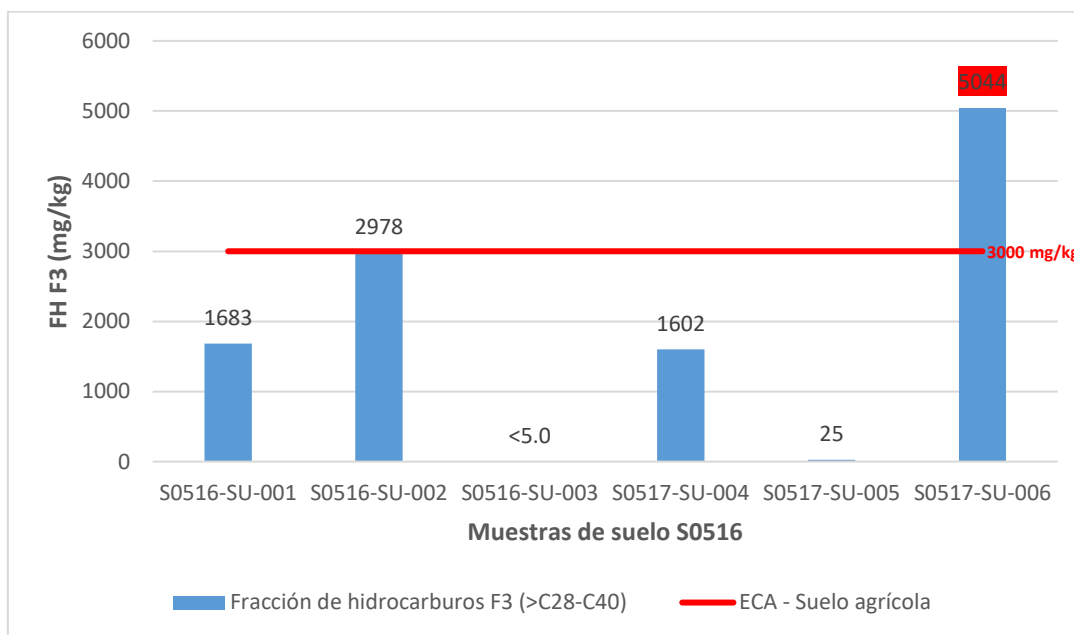
Figura 8.3. Concentraciones de fracción de hidrocarburos F3 para el sitio S0516

En la Figura 8.3 se presentan las concentraciones de la fracción de hidrocarburos F3 en las muestras de suelo del sitio S0516, en la cual se puede apreciar que, de las 6 muestras tomadas en el sitio, solo la muestra S0517-SU-006 superó el ECA para suelo, uso Agrícola para este parámetro.

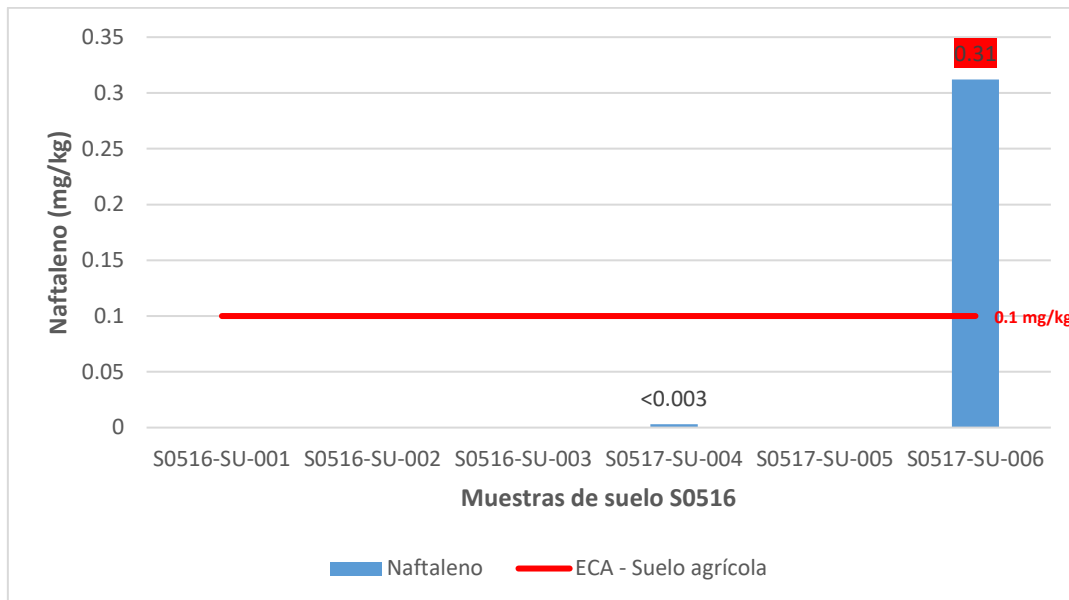
Figura 8.5. Concentraciones de naftaleno para el sitio S0516

En la Figura 8.5 se presentan las concentraciones de naftaleno en las muestras de suelo del sitio S0516, en la cual se puede apreciar que, de las 6 muestras tomadas en el sitio, solo la muestra S0517-SU-006 superó los ECA para suelo, uso Agrícola para este parámetro.

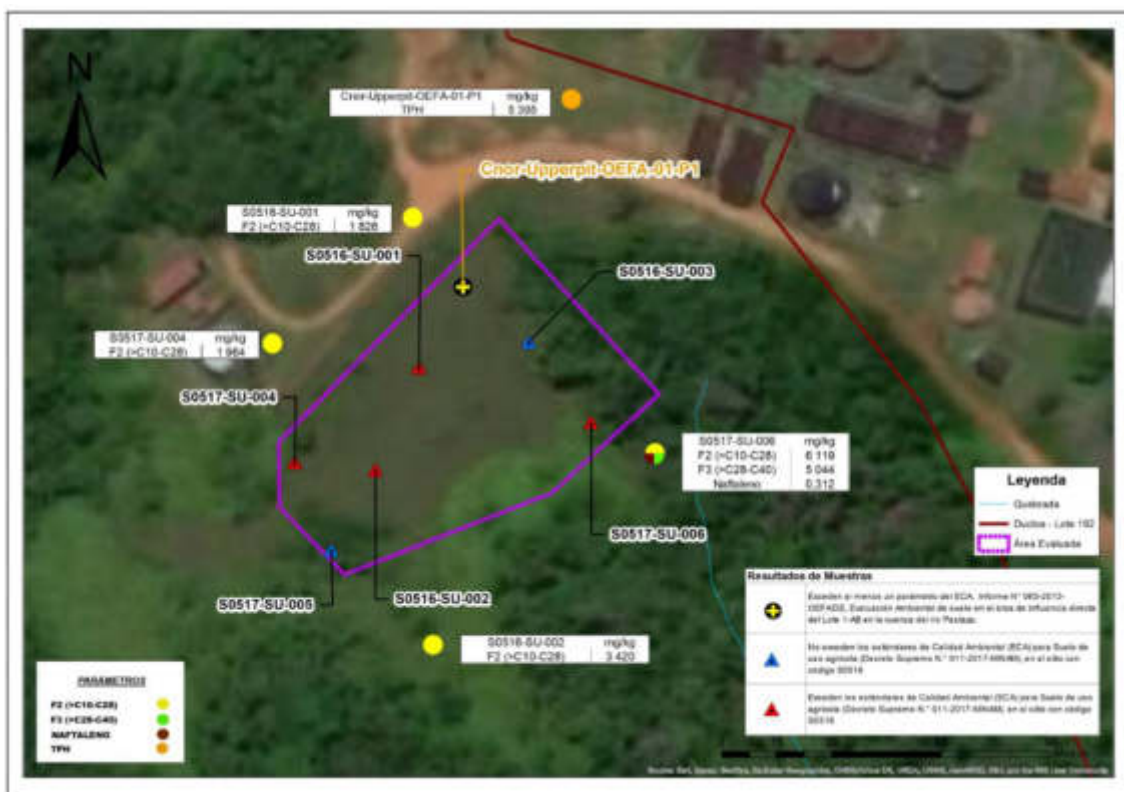
Figura 9.1. Mapa de antecedentes del sitio S0516

De acuerdo a lo manifestado en el Informe Técnico N° 180859-2010-OS/GFHL-UPPD por Osinergmin, se tiene los resultados de TPH (método EPA 815D) como parte de la supervisión de los compromisos del Plan de Manejo Ambiental (PMA) del ex Lote 1AB, los mismos que reportaron una concentración por debajo del límite de detección para este parámetro (<2 mg/kg), lo cual no va acorde a los resultados de las concentraciones de F2 y F3 obtenidos en la presente evaluación ambiental.

Asimismo, considerando los resultados del Informe N° 065-2013-OEFA/DE, por OEFA, la concentración de TPH obtenida (5395 mg/kg) es concordante con las concentraciones de F2 (6119 mg/kg) y F3 (5044 mg/kg) del punto de muestreo S0517-SU-006 obtenido en la presente evaluación ambiental; indicando que aún existe remanentes de hidrocarburos en el sitio S0516, específicamente en el área donde se ubicaba el antiguo *Upper Pit*.
