第59回自然災害科学総合シンポジウム (2022年度防災研究所重点推進型共同研究) 講演論文集

トンガ海底火山噴火とそれに伴う津波の予測と災害に関する総合調査 —科学研究費特別研究促進費による突発災害調査研究令和3年度報告—

トンガの噴火により四国沿岸で発生した漁船被害等に関する調査

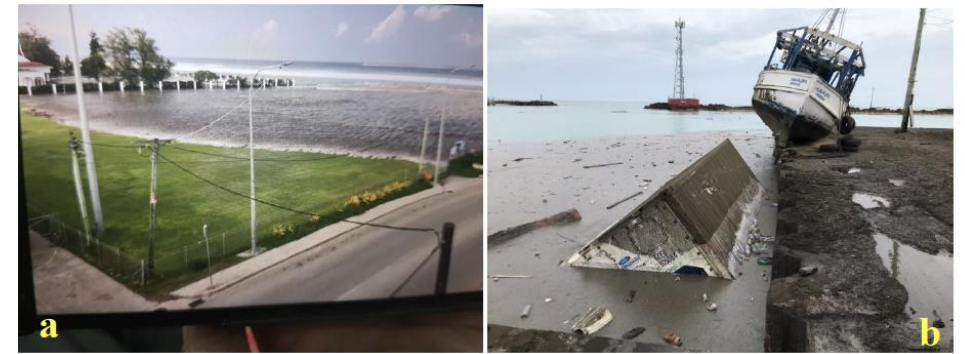
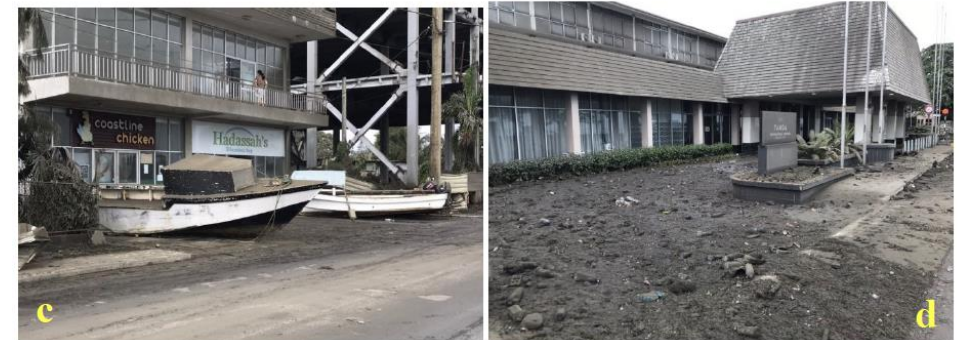
Fig. 10 Scenes from Nuku'alofa (a) tsunami surge coming on the grounds of the Royal Palace at 17:47 local time (b, c) some smaller vessels were floated on to the wharf decks (d) inundation at the Tanoa Hotel along the waterfront.

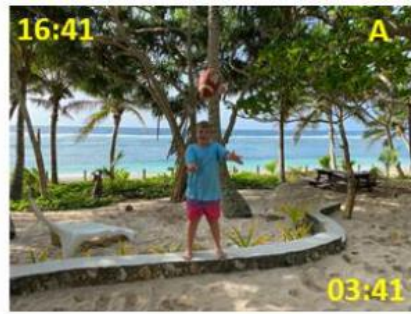
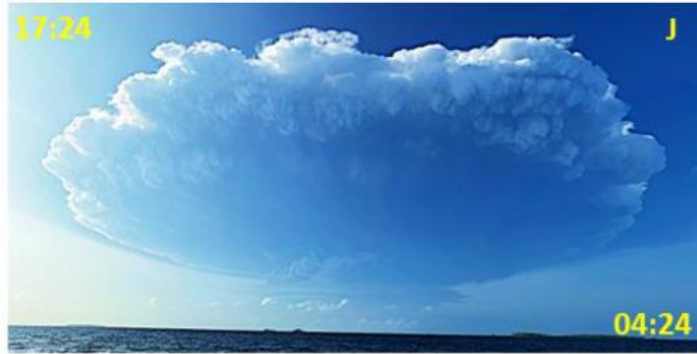
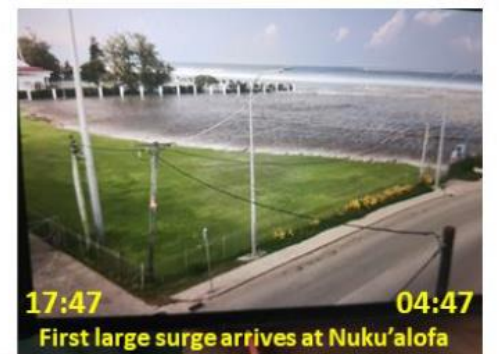
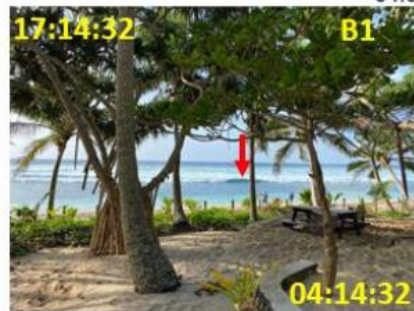
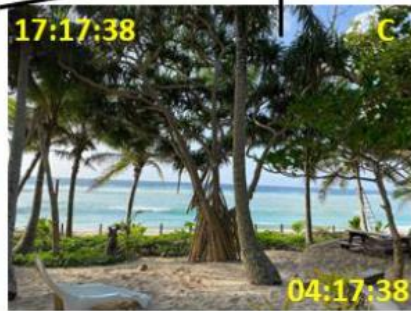
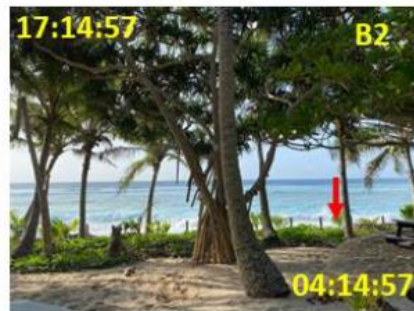
Photos from a guest at the Ha'atafu Beach Resort of the first small surges. The 16:41 photo is prior to the onset of tsunami activity. The 17:14 photos show a surge (red arrows) propagating towards shore and hitting the beach. The 17:17 photo shows another surge. These surges prompted the guest to return to her room and start packing to leave and likely prompted the men in the sequence at right to evacuate the beach.

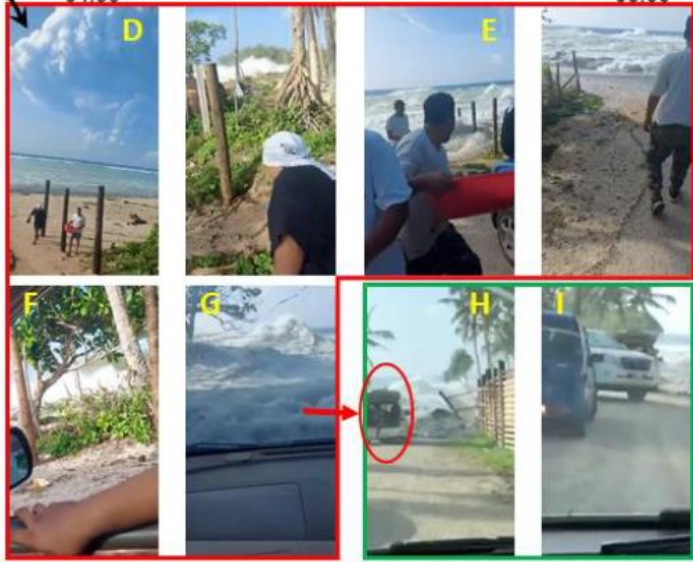
Video 1 (red), shows men evacuating the beach after the first surges. They filmed as a wave hits, then continue filming from a car as a larger surge comes ashore. Video 2 (green) shot from further inland shows the back of the car (circled in red) and the departing car of the Ha'atafu beach resort guest who took the photos shown to the left

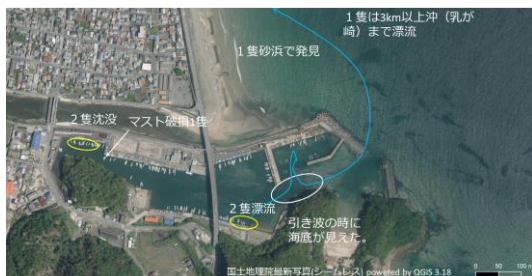
図-2 穴喰漁港の漁船被害の概要

徳島県穴喰漁港の概況を図-2に示す。住民が目撃した情報によれば、15日22:00頃は漁港内では大きな海面の揺れが見られなかったが、23:30頃には潮位変化が大きく、漁港内で渦を巻いていた。漁港の中は大きく揺れたものの、漁港のすぐ北に隣接する穴喰川は漁港で見られる静かであった。押し波と引き波の間隔が10分前後で繰り返され、これまで経験した地震による津波の時の海面の変化とは異なる。16日0:46頃に海陽町で防災無線での注意喚起放送(2回目)があり、1:00過ぎ頃に最大波が到達。引き潮の時間帯と重なったこともあり、開口部付近は橋の上から海底が見えるまで海面が下がり、漁港内の水が茶色く濁った。夜が明けても海面の揺れが続いていた。

穴喰漁港では、湾奥で漁船が2隻沈没し、1隻の船のマストが折れる被害が発生した。穴喰大橋の南東側の岸壁に停泊していた漁船2隻の係留ロープが切

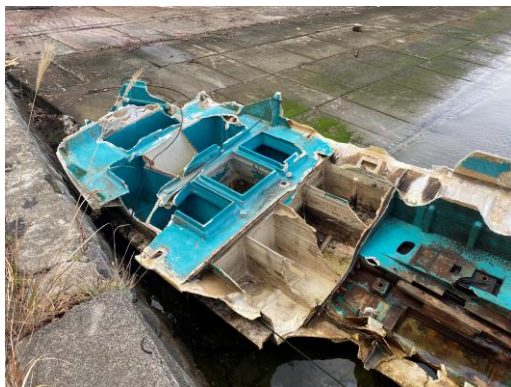
写真-1 穴喰漁港で漂流した漁船の損傷状況

れ、流失。1隻は近隣の砂浜で発見されたが、もう1隻が漁港から約3km北東側の乳の崎まで漂流した。1月末の調査において、解体前の漁船が1隻引き揚げられて静置されていた(写真-1)。

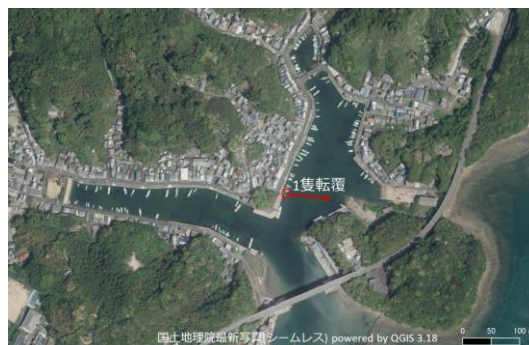
図-3 甲浦漁港での被害概要

甲浦漁港では、1隻の漁船転覆被害が確認されている。被災した漁船の停泊位置を図-3に示す。2又に分かれる分岐点付近の岸壁に槍付け係留されていた漁船が転覆し、対岸側付近に漂流している様子が翌朝上空を飛行したNHKの取材ヘリ(NHK, 2022)によって確認されている。当時目撃した漁協関係者によると、1月15日20時過ぎから少しずつ海面が揺れ始め、16日0:00過ぎると揺れが大きくなったと証言している。転覆した漁船が引き上げられていたが、他の船体などとの衝突や船体と海底面との摩擦による損傷は見られなかった。

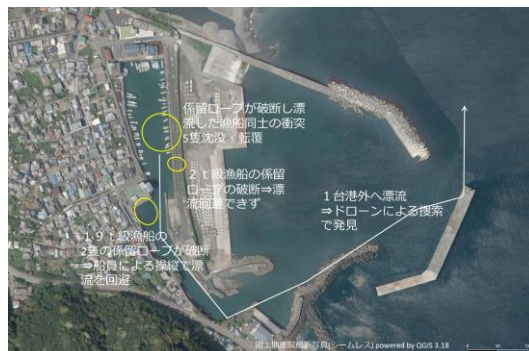
図-4 佐喜浜漁港の被害概況

佐喜浜漁港では、1カ所の漁港では最多となる8隻の漁船被害が発生した。漁港内の漁船の概況を図-4に、室戸市の対応と漁民の証言を時系列として整理した内容を表-1に示す。高知県沿岸に津波注意報が発表される前から、湾内の海面昇降と海水の流動に伴い、船のぶつかる音がしはじめ、津波注意報が

室戸市佐喜浜漁港を対象領域とした結果を図-12に示す。図-12の上段に配置した粒子(トレーサー)が、押し波によって奥へと流動する際に、図-4に示している転覆被害が発生した区域や19t級の漁船が停泊していた区域などで渦が形成され、局所的に流速が大きくなる。図-12に見られる渦は漁港の最奥部には到達せず、粒子も初期位置付近で安定して存在する。最奥部では海面昇降が大きくとも、質量保存の法則の関係から水平の流速変化が相対的に小さくなり、係留ロープに加わる張力が弱い。一方、開口部付近や、渦形成域は、水平流速変化が大きく、係留ロープが破断する危険性が高いことが示唆される。張力に関する定量的な知見を得るために、今後更なる解析が求められる。

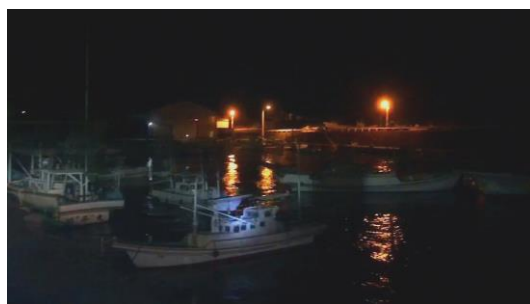
写真-2 漁港内で漂流する漁船(高知県漁連副会長植元氏提供)

写真-2、写真-3は現地漁民が撮影した動画からキャプチャしたものである。気象庁が1月15日19時3分に発表した津波予報の段階では、若干の海面変動が発生する可能性であったことから、漁港内では船首を岸壁に向けて係留する槍付け係留がされていた。写真-2では、一番手前の漁船は槍付け係留されたままであるものの、それ以外の3隻は、船首が岸壁側を向いていなかったり、岸壁から離れていたりしており、ロープの破断により漂流している様子が伺える。写真-3は、開口部側に停泊していた2t級の漁船（漁船A）のロープが破断し、押し波と共に漁港奥側へと漂流し、船首が小型の漁船Bの左舷後方に衝突する瞬間である。漁船Bの船体が右側に転倒し始めている様子が伺える。漁港内で転覆・沈没で発見された5隻の漁船は、構内奥の中央付近に集中していた（例えば写真-4）。明け方になり、漁船が1隻沖に漂流し

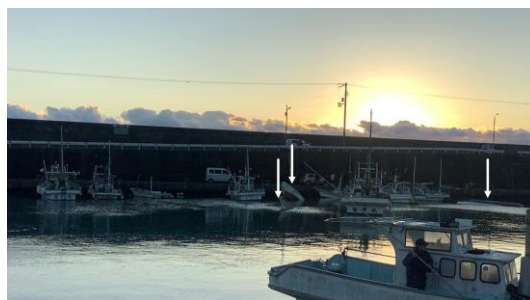
写真-4 漁港内の転覆・沈没状況(白矢印の船)、(高知県漁連副会長植元氏提供)

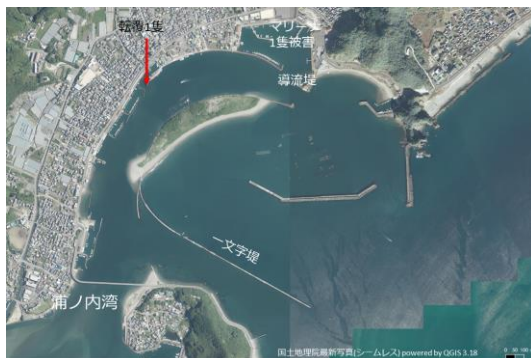
図-5 宇佐漁港周辺の概要

宇佐漁港は前面に位置する沿岸州の東西両端から導流堤や一文字堤が設置されており、外海からの長波が両側から進入する構造となっている(図-5)-。一文字堤の南側は浦ノ内湾と接続しており、浦ノ内湾の反射波の一部が漁港側に進入しうる。そのため、波の増幅については、他の被害が発生した漁港と比べて複雑な条件を有しているものと見られる。

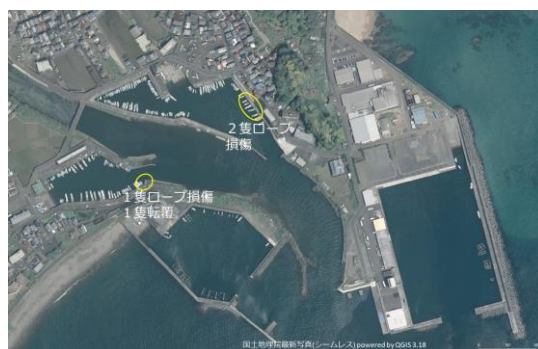
図-8 佐賀漁港における被害箇所

佐賀漁港では、伊与木川の河口兩岸の船溜まりでロープ損傷に伴う船内への浸水や転覆により計4隻が被害を受けた(図-8)。兩岸の船溜まりの開口部側で波の進入を直接的に受けやすく流速の大きい位置と見られる。被災した船が停泊した船溜まりの外側にも左右1カ所ずつ船溜まりがあるが、船舶への被害が報告されていない。

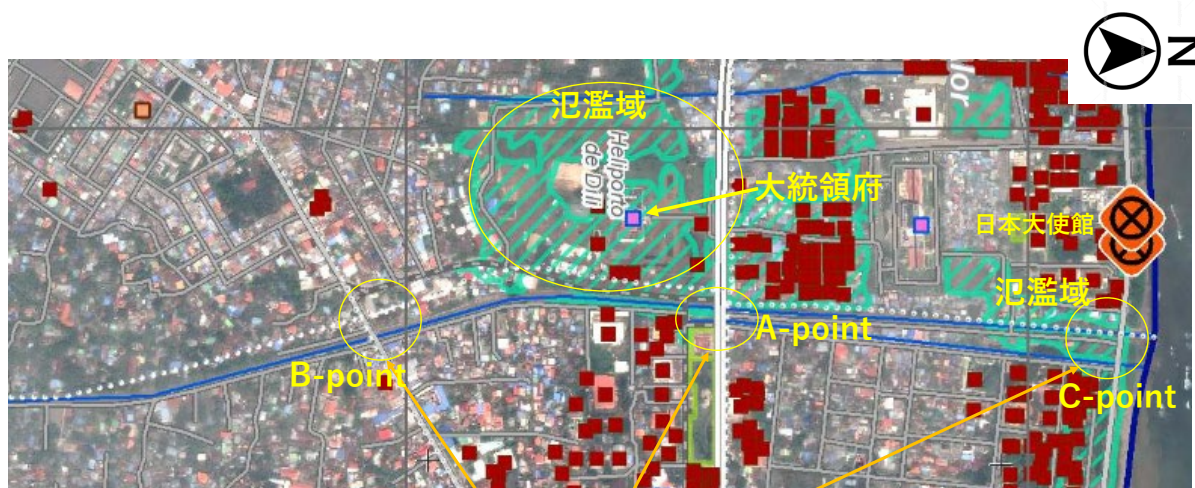
図8 Maolo川周辺の拡大図

図8にMaolo川周辺の拡大図を示す。Maolo川の氾濫は図7における氾濫域AとBの原因となっている。Maolo川の左岸側には大統領府があり、河口付近の左岸側に日本大使館がある。図8中のA-、B-、C-pointは東ティモール大学教員が調査した箇所である。A-point近傍の写真を写真1に示す。撮影日は現地時間で2021年4月8日である。以降キャプションの撮影日は現地時間である。また年は省略する。河床と橋桁の間隔は狭いことが確認できる。橋が洪水流の流下

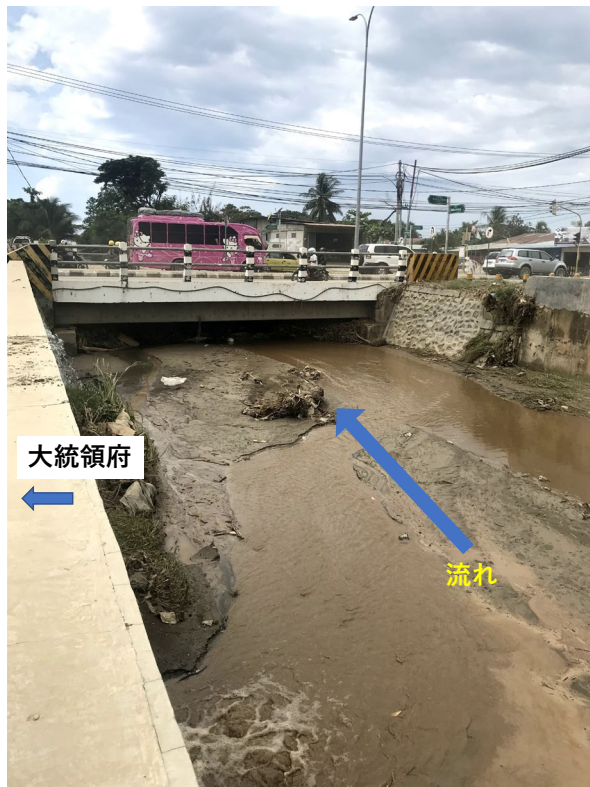
写真1 氾濫域 A の A-point (4月8日撮影)

を阻害してバックウォーターが発生し、それに起因して越水が発生し右岸側および左岸側に氾濫していたものと考えられる。

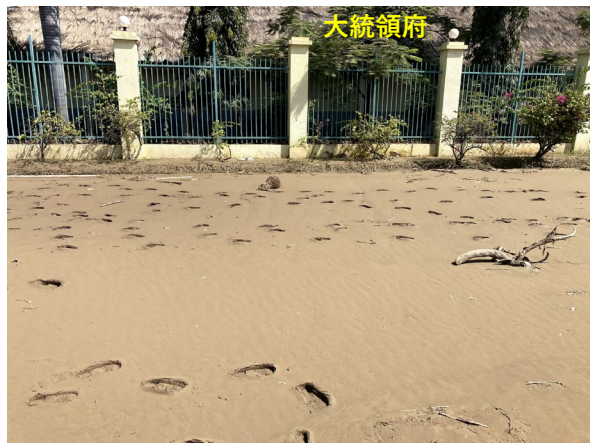
写真2 大統領府前の通りの状況 (4月7日撮影)

写真2は橋につながる通りに面している大統領府前の写真である。Maolo川からの氾濫水によって運ばれてきた泥が幅広く堆積していることがわかる。

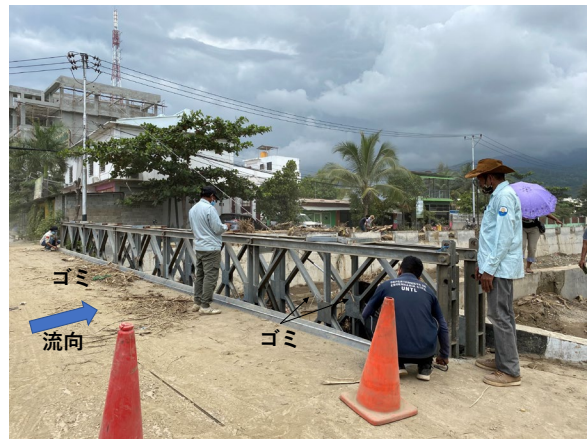
写真3 氾濫域 A の B-point (4月8日撮影)

写真1の橋から46m程度上流側にある橋の様子を写真3に示す。トラス状の欄干を持つ長さ13m程度の橋である。流木ゴミが橋上・下流側や欄干に引っかかっており洪水は橋の上を流れて行ったことが示唆される。

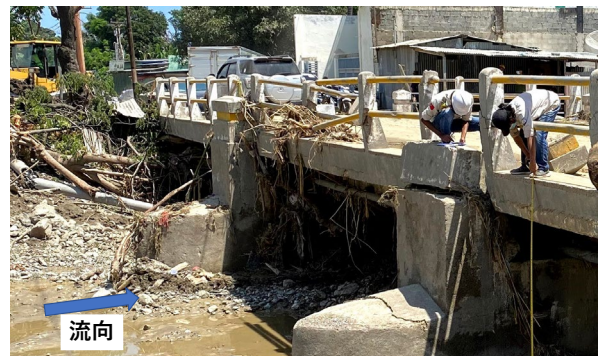
写真6 氾濫域CのA-point（4月8日撮影）

A-pointの状況を写真6に示す。欄干が破壊されゴミが引っかかっている。上段の欄干程度まで水位が上昇していたと推測される。また橋脚上部に亀裂が確認できる。床版にかかる流体力などにより発生したものと考えられる。ここには示していないが別の写真から橋や周辺道路には氾濫でもたらされた砂や土砂に覆われていたことが確認できている、二河川の合点から少し下流に位置するため流量が増大し、この橋が通水障害となったものと考えられる。この橋より下流側においても流下能力不足のため氾濫域が広がったものと考えられる。

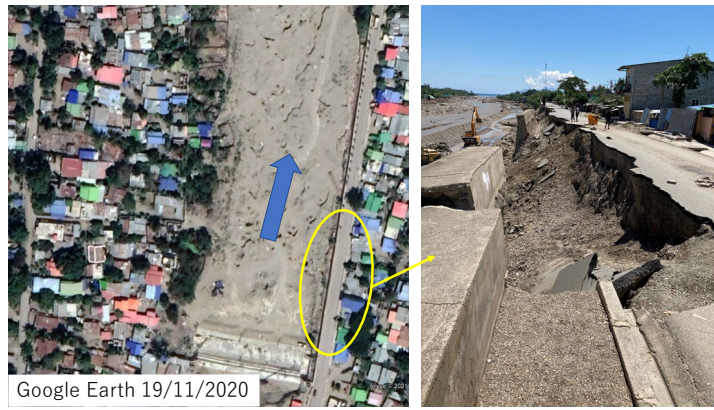
写真8 A-pointの被災状況（Comoro川）（4月12日撮影）

Google Earthの2020年11月19日の状況である。Comoro川に限らず東ティモールの河川は乾季など雨が無い場合には水無川の状態となる。堰から少し下流側の右岸側の○で囲まれた箇所が今回の被災箇所である。周辺には甚大な氾濫は認められていないが、洪水流

により護岸が破壊されている。

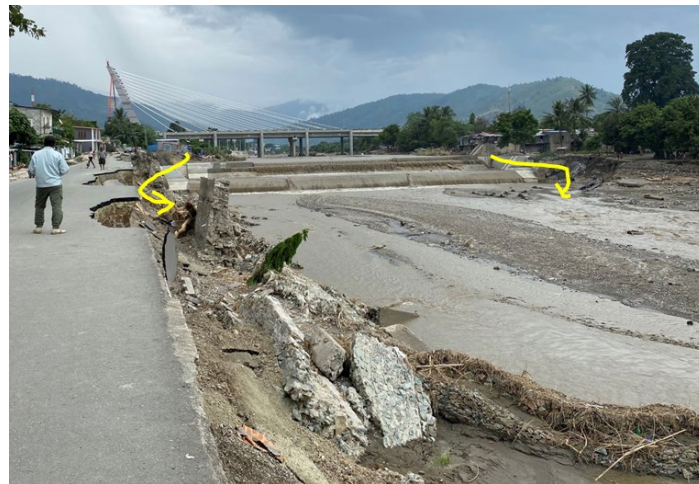
写真9 A-pointの被災状況（Comoro川）（4月8日撮影）

写真9には同じ被災箇所を下流側から上流側に向かって撮影したものである。堰の損傷は認められていないことが分かる。しかしながら堰の両端の護岸が浸食されていることが分かる。洪水流が堰の両端

を迂回し、柔らかい側岸を浸食することは良く知られており、迂回流と呼ばれている。写真9から、今回も迂回流が発生して堰近傍の護岸や道路を破棄したものと考えられる。日本大使館前の洗堀と同様、デイリの道路は比較的軟弱な地盤にアスファルト舗装されている程度であるため強靱さが不足していたのであろう。

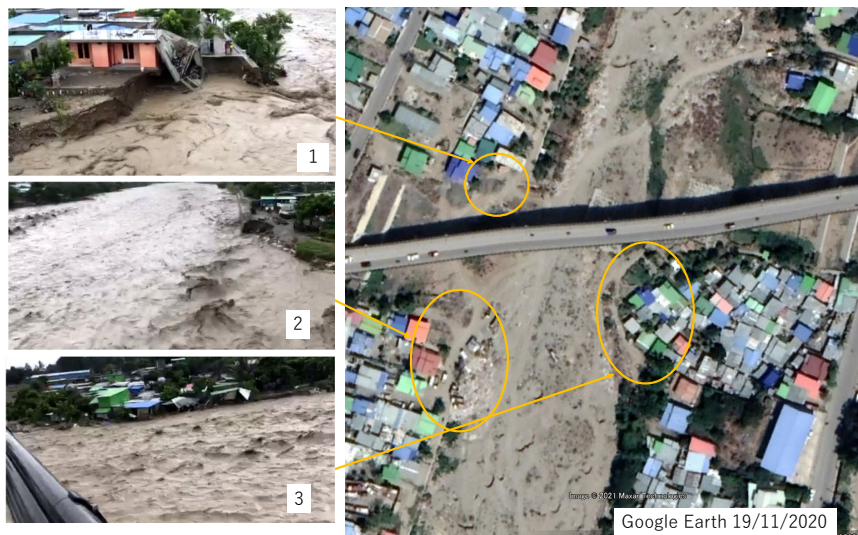
写真10 B-pointの被災状況（Comoro川）（4月4日撮影）

写真10にB-pointの被災状況を示す。右側はGoogle Earthの2020年11月19日の状況である。左側に洪水時に撮影された動画のスナップショットを示す。スナップショット(写真9-3)から水位が高い状況となっていることが分かる。右岸側の家屋はかろうじて浸水を免れている状況であるが、左岸側の家屋(写真9-1, 写真9-2)は洪水流に巻き込まれて流されてしまっている。特に写真9-1が示す場所では護岸浸食があり、家屋が流されている。Comoro川では住居のある下流域では左岸側の方が右岸側よりも低いため、このような被害が生じた。

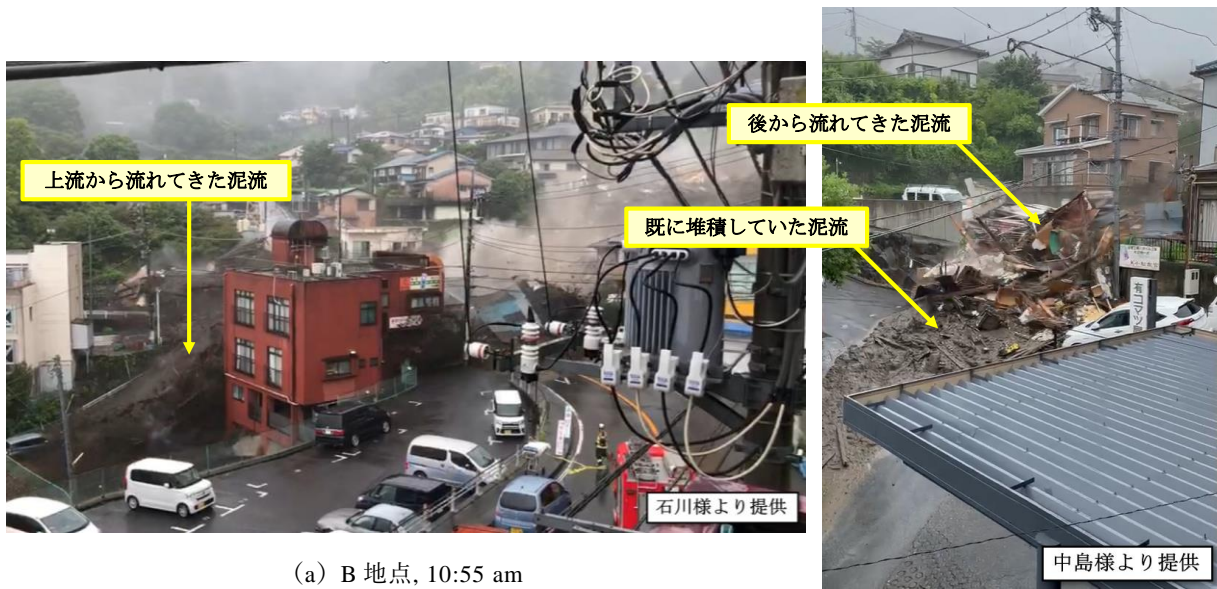
(a) B 地点, 10:55 am

(b) C 地点, 11:15 am

(c) D 地点, 12:10 am

図-4 住民によって撮影された泥流

す泥流は、図-4 (a) に示す泥流が確認されてから約 20 分経過しており、両泥流は異なるものである。図-4 (b) の泥流の下流部は 11 時 15 分よりも前に既に流れてきていた泥流でちょうど図-4 (b) に示す地点で停止していた。一方、図-4 (b) の泥流の上流部は撮影時に流れてきた泥流である。つまり、図-4 (b) は停止していた泥流の上を別の泥流が覆い被さるように流れてきている状況を示している。図-3 に「D」として示している場所で 12 時 10 分に撮影された泥流の動画をキャプチャーしたものを図-4 (c) に示す。泥流は家屋を破壊するとともに、逢初橋の高欄を乗り越えて逢初川に流れ込んでいる。

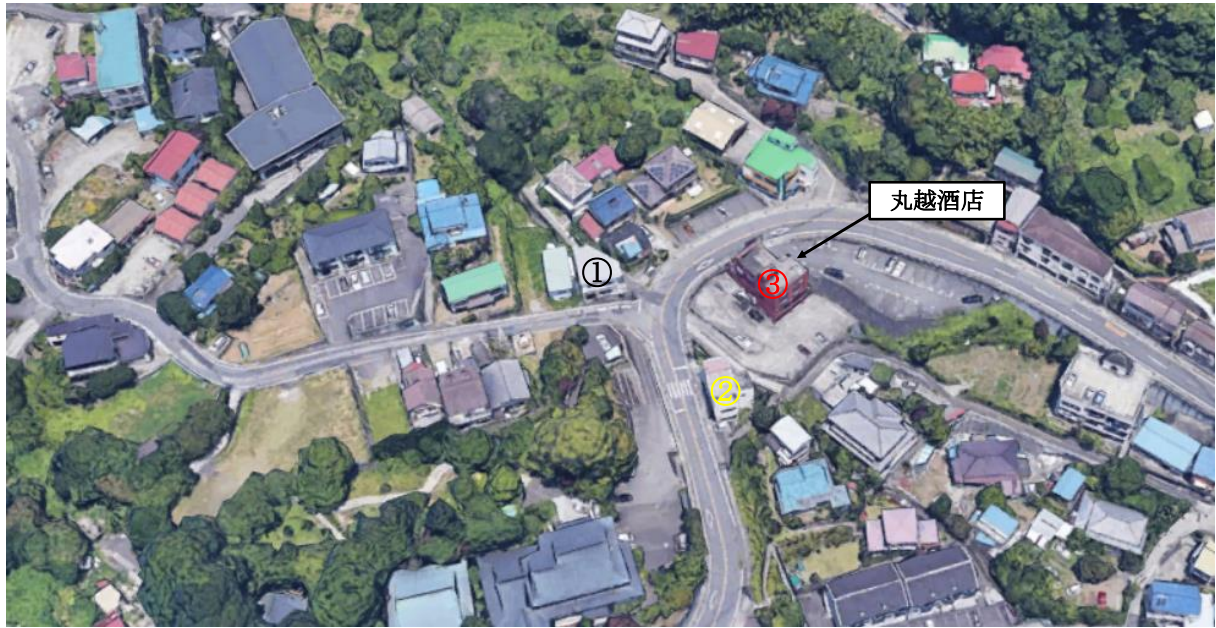
(a) 被災前 (Google Earth)

(b) 被災後 (アジア航測撮影)

(c) 泥流流動域に残存した建物と (b) で示した青線に沿った地盤高

図-6 泥流流動範囲と建物の破壊、宅地内の地形との関係

図-6 に泥流流動範囲と建物の破壊、宅地内の地形との関係を示す。図-6 (c) に示すように、対象地点は明確な谷地形を形成しており、溪流横断方向の地盤高の変化が大きい。その結果、泥流の流動幅は 50m～80m と地盤の低い範囲に限定されている。これは、溪流・河川の流れ方向に対して直角方向（横断方向）に数十メートル移動すれば泥流が流れてこない地盤の高い場所に避難できることを示している。これらのことから、谷地形が発達している土砂災害危険地域については、溪流・河川横断方向に容易に移動できる道路を整備するとともに、溪流の流れに対して直角方向に数十メートル移動するだけで避難できることを住民が認識することにより、泥流による人的被害を大きく減少できる可能性があると考えられる。また、図-6 (a) と (b) を比較すると、多くの家屋や樹木が泥流によって流出しているが、①～③の番号を付けた建物は、泥流流動域内にあるにもかかわらず残存していることが分かる。図-7 に建物①～③の被災直後の様子を示す。これらの建物は鉄筋コンクリート構造の建物であることがわかる。流動痕跡や泥流を撮影した動画などから、対象地点の泥流は深さ約 3m、速度約 8m/s で流れていたようである。しかし、対象地点を流れた泥流は、木造家屋は破壊する流体力を有していたが、鉄筋コンクリート構造の建物を破壊するほど大きな流体力ではなかったことがわかる。土石流・泥流によって木造家屋のみが破壊され、鉄筋コンクリート構造の建物は残存する現象は、2014 年の広島市安佐南区八木三丁

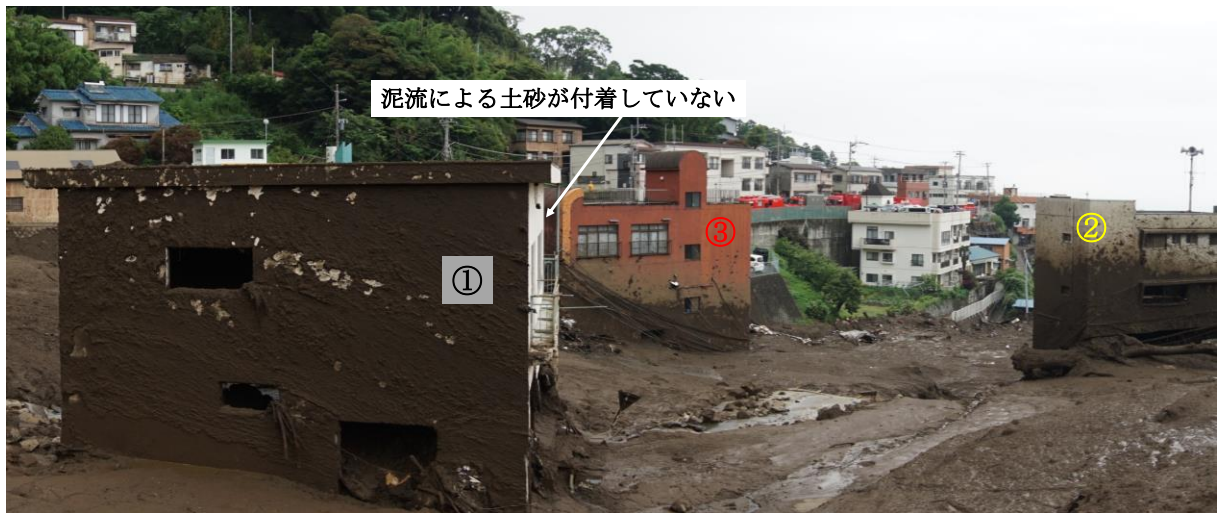
図-7 泥流流動域に残存した建物

(3) 泥流流動域内では、多くの木造家屋は流出していたが、鉄筋コンクリート構造の建物は破壊されていなかった。また、ある鉄筋コンクリート構造の建物の一階は泥流が通過していたが、二階に流れ込んだ泥流は少量であった。これは、鉄筋コンクリート構造の建物の上階の下流側への避難は、生存率を高めることを示している。
