IL RESTAURO DELLA EX “CASA GIL” DI TRASTEVERE A ROMA, LUIGI MORETTI 1932-1937

SIMONA SALVO

L'INTERVENTO DI RESTAURO

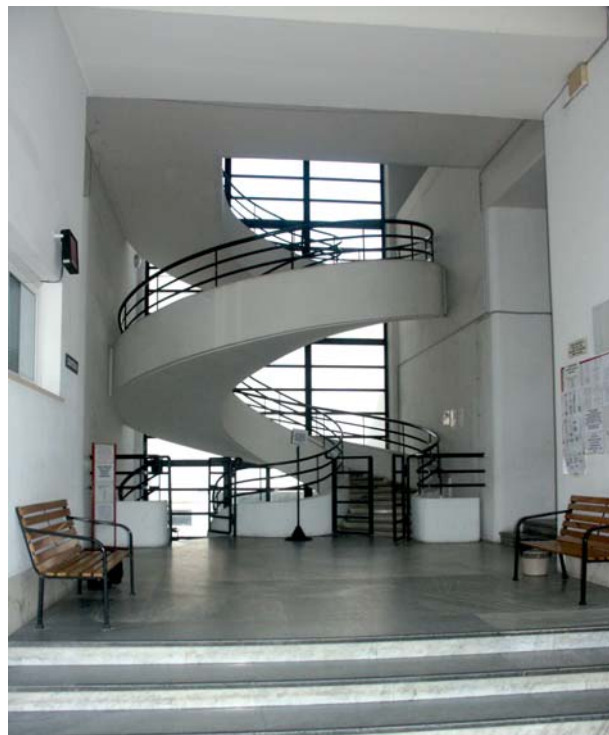
FIGURA 4 • Roma, ex "Casa Gil" a Trastevere. La scala elicooidale che distribuisce gli spazi per aule, ambulatori e palestre accessibili da via Ascianghi in un'immagine attuale.

All'interno di questa composizione, che si articola sia in orizzontale sia in verticale, ricoprono un ruolo specifico i percorsi e, in particolare, gli elementi di collegamento verticale cui Moretti affida un compito di raccordo innanzitutto spaziale e, in seconda istanza, distributivo. Vere e proprie “cerniere spaziali”, i corpi scala della “Casa Gil” sono dislocati in punti imprevedibili della composizione, trovandovi, comunque, una perfetta funzionalità. Anche la scala a elica che distribuisce il corpo di fabbrica dove si trovano le aule, gli studi medici e le attrezzature sportive, pur invitando ad accedere all'edificio da via Ascianghi nega l'asse di attraversamento che conduce al cortile interno e, quindi, al refettorio (**fig. 4**). Il percorso, poi, è studiato nei minimi dettagli: l'elica, infatti, è disegnata secondo una matrice matematico-logaritmica dove

i gradini hanno alzate decrescenti man mano che si sale per alleviare la fatica di chi sale.

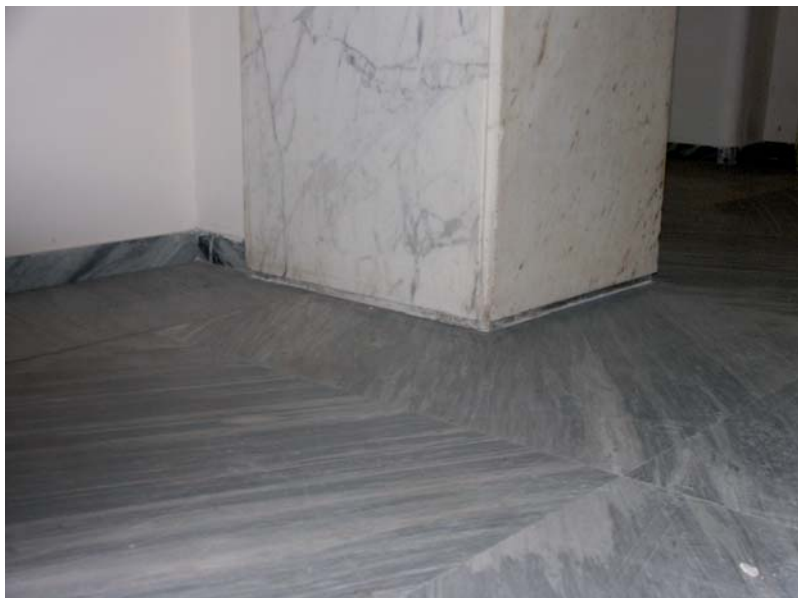
FIGURA 6 • Roma, ex "Casa Gil" a Trastevere. Dettaglio del raccordo, fra le superfici del pavimento e dei pilastri della "galleria degli onori", realizzato con una sottile rientranza a sezione curvilinea colorata con tonalità scure.

Non vi è dubbio, peraltro, che i sottili accorgimenti compositivi e costruttivi proposti dal progetto di Moretti trovino un'esecuzione a perfetta regola d'arte che denuncia la presenza di maestranze con elevate capacità tecniche, in grado – qui e in altre realizzazioni dello stesso autore e, in generale, in quegli anni – di garantire una perfetta realizzazione. Si tratta di un aspetto assolutamente importante che accompagnerà Moretti in tutta la sua vita professionale consentendogli di ottenere risultati notevoli con espedienti quasi impercettibili, sostenuta e resa dal magistero artigianale della manodopera edile dell'Italia di quegli anni, non ancora investita dall'impatto con l'industrializzazione proprio della seconda metà del Novecento. Così, nella "Casa Gil" e altrove, Moretti realizza minuti raccordi curvilinei fra superfici ortogonali per accompagnare piegature e giunzioni fra materiali diversi, oltre ad altri raffinati accorgimenti come l'infinitesimale rastremazione verso l'alto della torre dell'arengo che l'occhio nudo non coglie ma che si lascia apprezzare nelle prospettive di scorcio, o l'andamento a conchiglia della gradinata d'accesso alla torre (**fig. 6**).

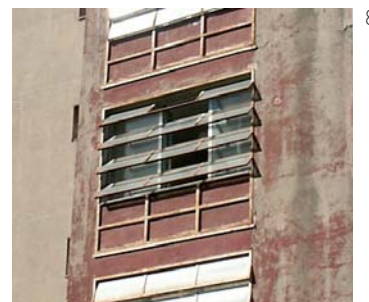
FIGURA 8 • Roma, ex "Casa Gil" a Trastevere. Dettaglio delle aperture sul fianco sud della torre dell'arengo; si notano l'aggiunta di un infisso supplementare all'interno degli ambienti e la tamponatura della fascia bassa dell'infisso originario, entrambe risalenti alla seconda metà degli anni novanta.

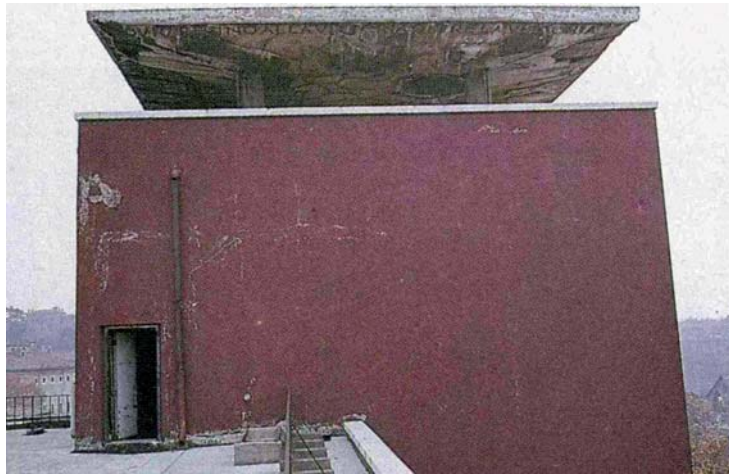
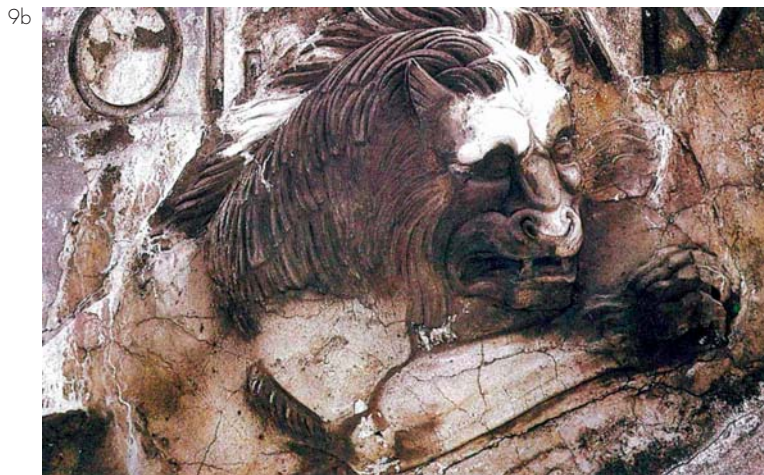
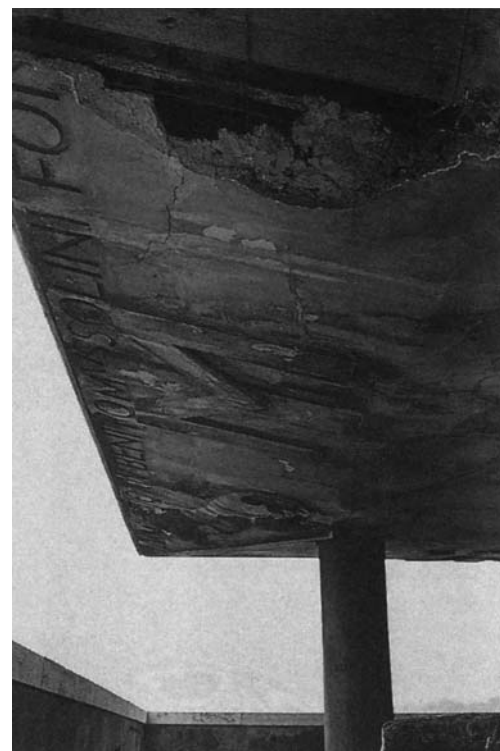
FIGURA 9 • Roma, ex "Casa Gil" a Trastevere. La pensilina posta sulla sommità della torre dell'arengo alla fine degli anni Ottanta (a). All'epoca sull'intradosso della struttura s'intravedevano ancora le raffinate decorazioni a bassorilievo in stucco (b e c) visibili anche dalla quota stradale (Finelli, 1989).

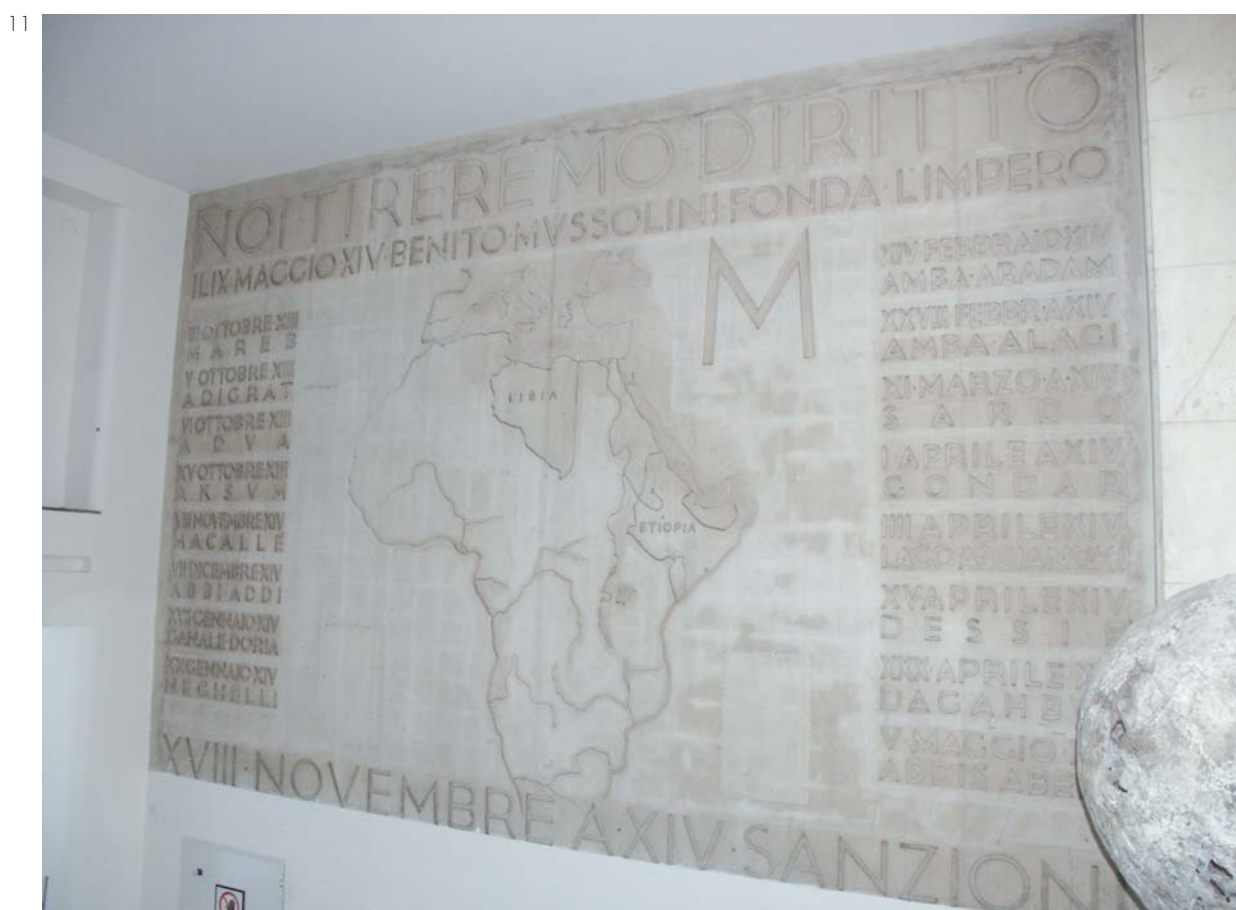
FIGURA 11 • Roma, ex "Casa Gil" a Trastevere. La grande carta geografica, raffigurante le colonie dell'impero nell'anno 1936, incisa su stucco e posta a occupare la parete divisoria fra la "galleria degli onori" e il corpo di fabbrica con le palestre *en plein air*.

forse irreparabilmente, la sopravvivenza della decorazione peraltro mutilata dall'apertura di una porta al centro della parete decorata e dalla rimozione dello zoccolo di marmo scuro alto 40 cm circa; i bassorilievi in stucco che decoravano l'intradosso della pensilina di copertura della torre dell'arengo, esposti per anni alle intemperie, si sono staccati frantumandosi (**figg. 9a e b**) e le effigi più cariche di significati politici e ideologici sono state rimosse o eliminate, oppure smontate e "archivate": è il caso delle belle aquile in lamina di lega di bronzo che formavano il parapetto del balcone dell'arengario, ritrovate negli scantinati dell'edificio (**fig. 10**). Epigrafi e incisioni operate direttamente sulle superfici architettoniche hanno conosciuto, invece, un destino diverso. Quelle poste sulla sommità della torre, alte e poco evidenti, sopravvivono poiché pressoché illeggibili, come anche il motto "Noi siamo gli anticipatori di un avvenire" inciso sulla controfacciata dell'ingresso principale, poco illuminato e relegato in uno spazio reso angusto dall'aggiunta di nuove pareti d'ambito; oppure come la grande carta geografica incisa sulla parete che divide l'ex galleria d'onore dalle palestre, dimenticata e nascosta per anni, da un pesante drappo rosso (PRISCO, QUILICI, 2007) (**fig. 11**).

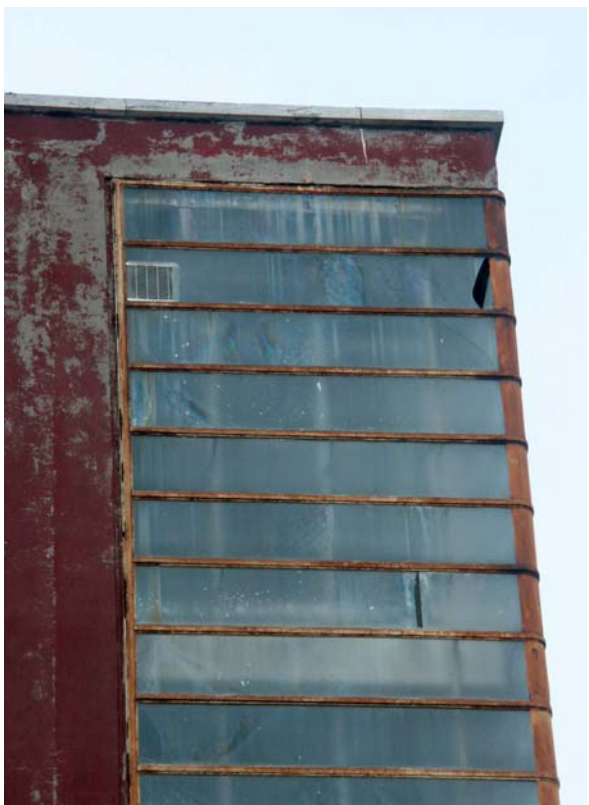
FIGURA 12 • Roma, ex "Casa Gil" a Trastevere. Dettaglio della vetrata che avvolge l'angolo della torre dell'arengo fra piazza Ascianghi e via Induno; infissi e vetrate originali sono stati sostituiti operando pesanti modifiche fra cui il non trascurabile posizionamento di un montante in corrispondenza dello spigolo esterno, in origine del tutto trasparente.

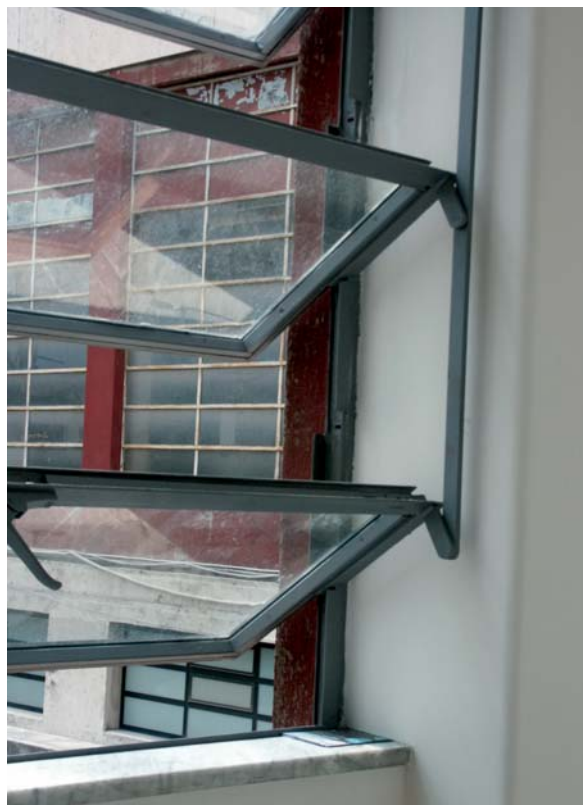
FIGURA 13 • Roma, ex "Casa Gil" a Trastevere. Dettaglio degli infissi delle grandi aperture che illuminano la "galleria degli onori" dopo il restauro. È bastata la sostituzione delle vetrate, la semplice manutenzione e la verniciatura delle superfici metalliche per restituire agli elementi originali piena funzionalità ed efficienza.

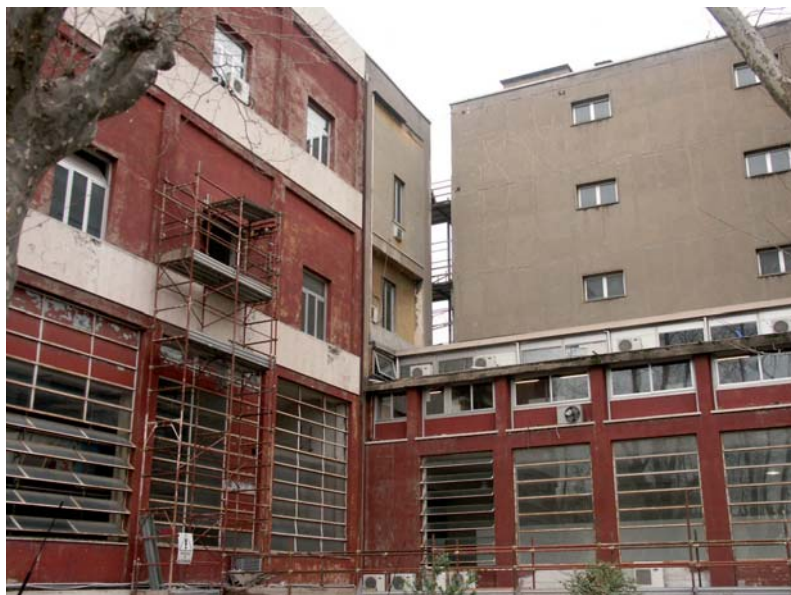
FIGURA 14 • Roma, ex "Casa Gil" a Trastevere. Dettaglio dei prospetti che si affacciano, ad angolo, sulla piscina all'aperto; si tratta della prospettiva che ha forse subito le modifiche più gravi.

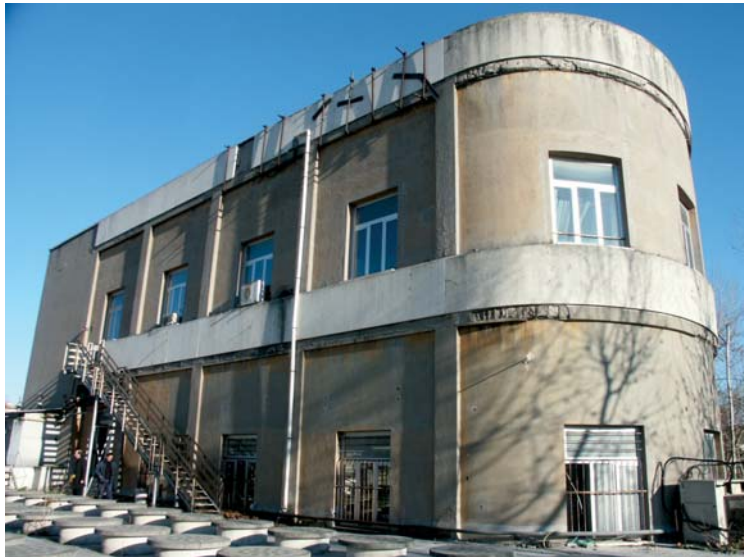
FIGURA 15 • Roma, ex "Casa Gil" a Trastevere. Dettaglio del corpo di fabbrica delle palestre *en plein air*. La modifica più incisiva consiste nella chiusura delle campate, un tempo aperte, fra i pilastri della struttura portante, cui si aggiungono il degrado del cemento armato e delle superfici intonacate, il distacco di alcune lastre di rivestimento del fascione sommitale e l'aggiunta maldestra di una scala antincendio.

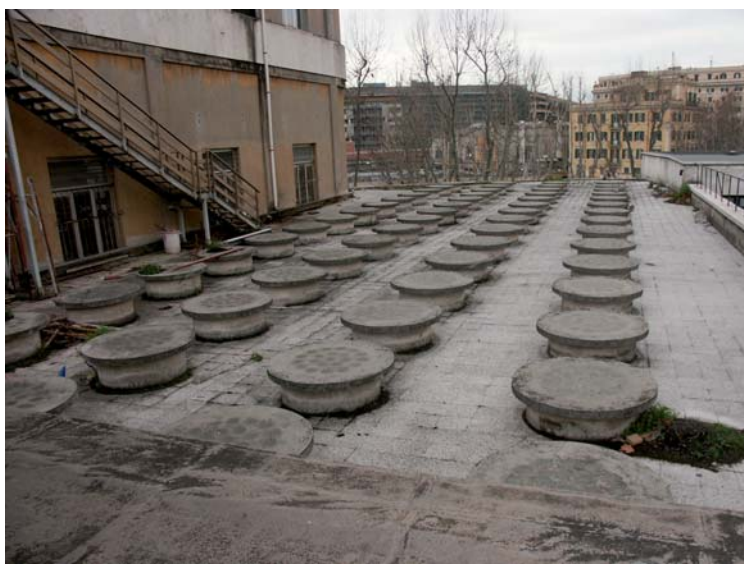
FIGURA 16 • Roma, ex "Casa Gil" a Trastevere. La copertura praticabile sovrastante la grande palestra chiusa, caratterizzata da lucernari a fungo resi trasparenti dalla presenza di formelle di vetro annegate in dischi di cemento armato. Appare insolita la perfetta tenuta all'acqua e all'aria di queste strutture sperimentali che, in altre opere coeve, hanno invece sovente causato infiltrazioni di umidità.

Altre forme di degrado, per esempio, la reiterata stesura di vari strati di tinta con cromie diverse – dal beige al rosso pompeiano – a partire dagli anni Settanta, contribuiscono a una non corretta ricezione dell'opera negli anni a noi più vicini (**fig. 14**). La facciata verso via Induno, in particolare, si presenta ammalorata per una diffusa presenza di umidità dovuta a perdite e infiltrazioni provenienti dai discendenti incassati nelle murature, lasciati privi di manutenzione; quelle verso via Ascianghi, invece, oltre a un diffuso dilavamento, mostrano circoscritti problemi di degrado delle superfici in cemento armato e il distacco di alcune lastre di rivestimento lungo il profilo curvo del corpo di fabbrica delle palestre all'aperto (**fig. 15**). Ciò lascia però intendere che la costruzione ha reagito piuttosto bene all'aggressione degli agenti atmosferici malgrado la mancanza pressoché totale di manutenzione. Non si può, infatti, non notare come le parti che si sono conservate siano, nonostante tutto, in condizioni discrete e, in alcuni casi, persino funzionanti: sono ancora intatti e perfettamente impermeabili, per esempio, i bei lucernari circolari con formelle rotonde in vetrocemento che illuminano la grande palestra (**figg. 16 e 17**).

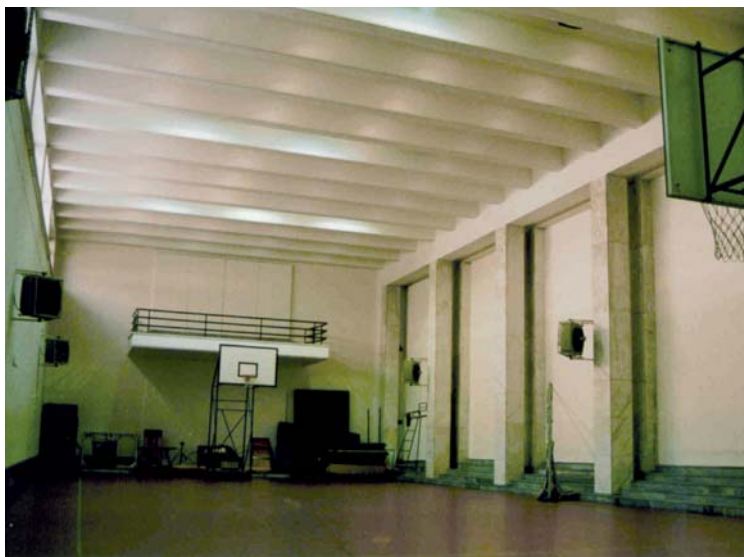
FIGURA 17 • Roma, ex "Casa Gil" a Trastevere. La grande palestra al chiuso nello stato attuale; la parete di destra, comunicante col primo livello del volume che conteneva le palestre all'aperto, era originariamente aperta e costituita dai soli pilastri rivestiti con lastre di marmo venato.

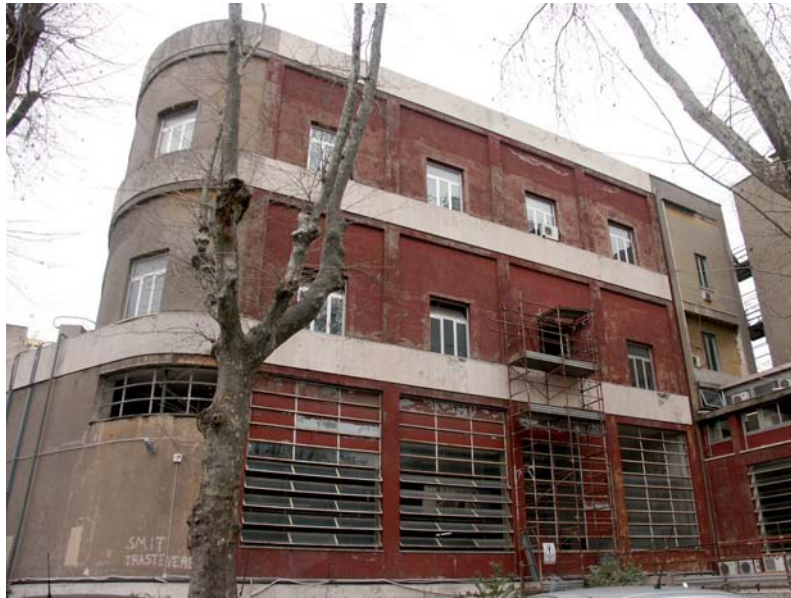
FIGURA 18 • Roma, ex "Casa Gil" a Trastevere. Il corpo di fabbrica che conteneva le palestre all'aperto nello stato attuale. Il restauro attualmente in corso ha consentito di ritrovare l'apertura ad andamento circolare che illuminava in testata l'ambiente al primo livello, rimasta inglobata all'interno della tamponatura con, ancora, l'infisso metallico originario in buone condizioni.

Il cantiere si è poi spostato nel corpo adiacente che ospitava le palestre *en plein air*, intendendo procedere dal basso verso l'alto fino a recuperare l'intero volume. Qui, dopo aver rimosso arredi fissi e finiture recenti di poco conto, si è pensato di intervenire il meno possibile, restituendo gli spazi all'uso per attività seminariali e convegnistiche.

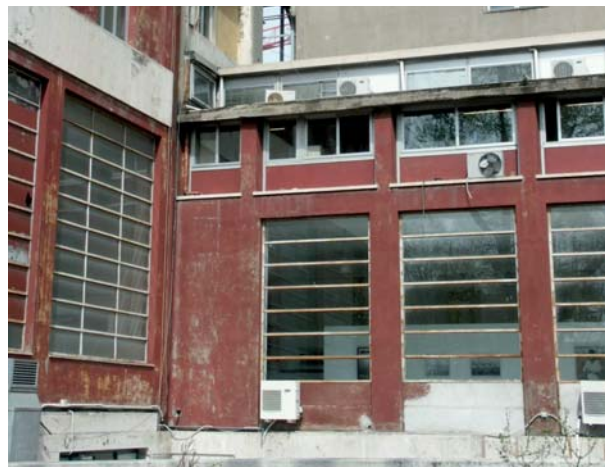
FIGURA 19 • Roma, ex "Casa Gil" a Trastevere. Dettaglio del prospetto esterno delle grandi vetrate che illuminano a tutt'altezza la "galleria degli onori"; si nota la tamponatura intonacata della fascia bassa delle aperture, risalente alla seconda metà degli anni Novanta. L'aggiunta, tuttavia, non ha comportato la perdita dell'infisso metallico rimasto inglobato all'interno della muratura e ancora ben visibile.

appare oggi difficilmente revocabile nonostante non sussista alcuna ragione materiale che possa impedire la ricomposizione spaziale dell'opera. Altre trasformazioni, inoltre, hanno “addomesticato” il carattere innovativo più estremo dell'opera, difficile da accettarsi a fronte di una visione troppo pragmatica dell'uso dell'edificio: la chiusura delle pareti perimetrali delle palestre *en plein air*, per esempio, rappresenta un'aggiunta teoricamente rimovibile (a meno di voler riconoscere in essa un valore storico, seppure marginale) oltre che tecnicamente fattibile con la semplice eliminazione delle tamponature e degli infissi aggiunti nell'immediato dopoguerra. Tale chiusura, tuttavia, appare ormai consolidata e i margini d'intervento attuali si riducono al trattamento superficiale delle pareti perimetrali, lasciando fuori discussione la loro rimozione (**fig. 18**). Altrettanto può dirsi della tamponatura con parapetti in muratura degli infissi a tutta altezza della facciata verso via Induno, la cui rimozione andrebbe in senso contrario a una ormai radicata tendenza a schermare e a proteggere alla vista gli spazi interni degli edifici (**fig. 19**).

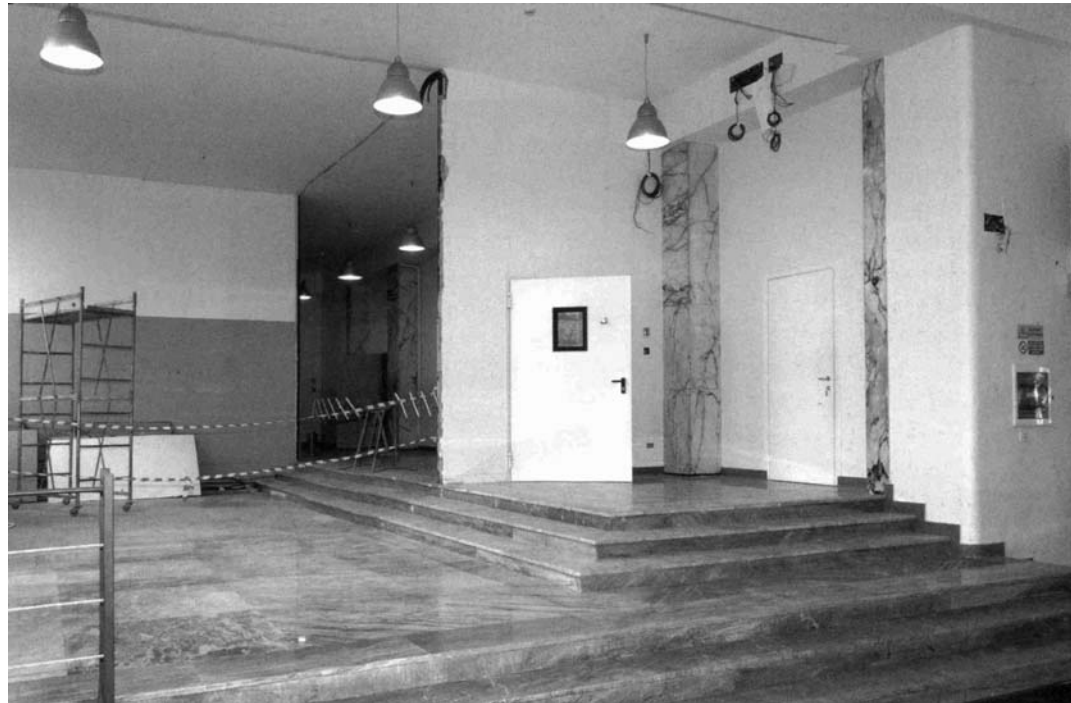
FIGURA 22 • Roma, ex "Casa Gil" a Trastevere. I lavori di rimozione delle pareti aggiunte nella "galleria degli onori".

L'intervento è partito dal “riaccorpamento” degli spazi di competenza della Regione Lazio: attraverso la semplice eliminazione delle partizioni che dividevano il grande spazio (**fig. 22**), oggi sono stati in buona parte ricomposti la “galleria d'onore e delle memorie”, con accesso da largo Ascianghi, e il “salone d'onore”, ambiente nevralgico dell'intera composizione e luogo d'intersezione fra volumi, funzioni e percorsi (**fig. 23**). L'operazione ha consentito di riconquistare una spazialità che, seppure ancora distante da quella finale, dichiara già tutte le proprie potenzialità figurative, apprezzate in occasione di varie mostre, convegni e seminari (**fig. 24**). L'intenzione è, infatti, di completare l'opera di restauro riconquistando lo spazio unico del salone d'onore, che si estende con un fronte su via Induno e un altro su via Ascianghi, rimuovendo le tamponature che chiudono le cam-

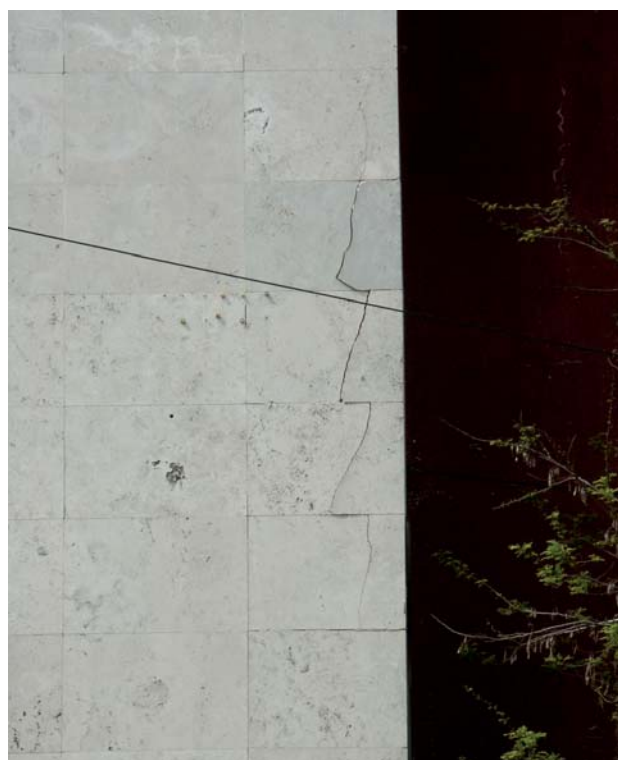
FIGURA 25 • Roma, ex "Casa Gil" a Trastevere. Grafico del progetto esecutivo di Luigi Moretti per la realizzazione del rivestimento con lastre in travertino del prospetto verso largo Ascianghi della torre dell'arengo (a); si notino la cura e il disegno dettagliato delle varie lastre che costituiscono il rivestimento (Archivio Storico dello Stato, Luigi W. Moretti, cartella 2, disegno 27). Dettaglio dello spigolo nord del rivestimento dove le lastre si sono fratturate in seguito a un intervento errato di ricolleggio mediante l'inserimento di grappe metalliche (b).

I lavori attualmente in corso, inoltre, stanno interessando le superfici esterne della torre, rivestite d'intonaco e lastre di travertino. Sulle prime, atteso i saggi conoscitivi preliminari che sembrano confermare lo scarso valore degli strati sovrapposti, verrà eliminato lo strato di tinteggiatura superficiale, rosso scuro per le parti di proprietà della Regione Lazio e ocra per quelle del Comune, in entrambi i casi molto dilavato; verificato lo stato degli intonaci, s'intende infatti riproporre una tinta bianca che ben si accordi con le calde superfici del travertino. Le lastre di rivestimento, ancora in ottime condizioni, a meno di alcuni elementi angolari fratturatisi in seguito a una scriteriata chiodatura operata in passato (**figg. 25a e b**), non richiedono altro che una blanda pulitura che mantenga intatta la patina spontaneamente formatasi sulle superfici nel tempo.

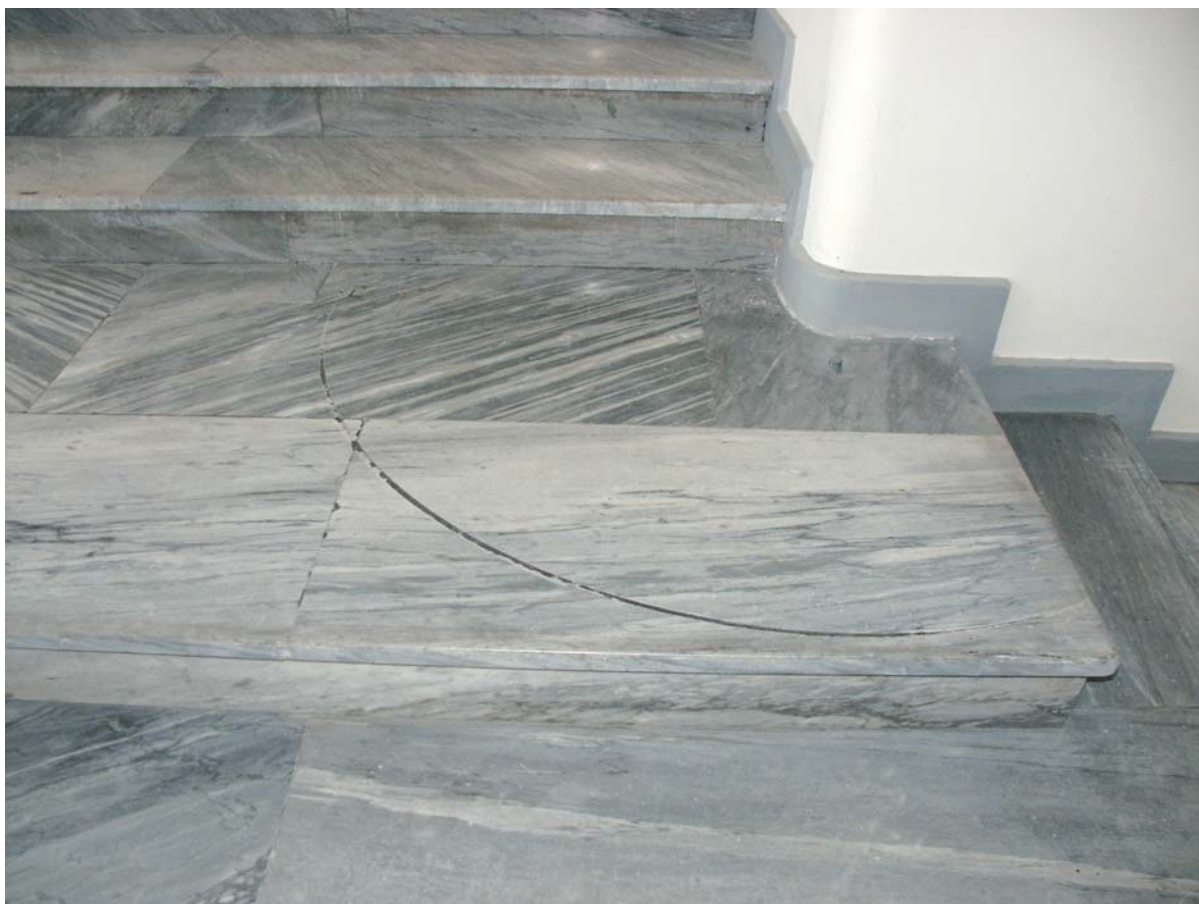
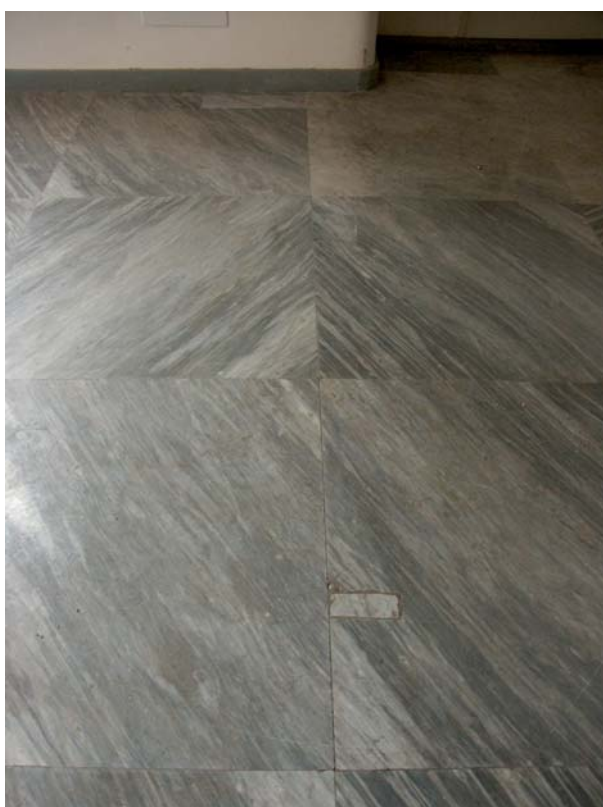
26a

FIGURA 26 • Roma, ex "Casa Gil" a Trastevere. Dettaglio delle piccole risarciture effettuate per integrare le lacune della pavimentazione, in lastre di marmo bardiglio, causate dalla impropria destinazione d'uso dell'edificio. Con l'intervento di restauro si è preferito conservare e reintegrare, piuttosto che ripristinare, le lastre danneggiate, poiché si tratta di rivestimenti autentici ricchi di valenze testimoniali ed estetiche; inoltre, nonostante il fatto che le parti degradate attestavano un periodo di decadenza, ma comunque significativo, dell'opera, la scelta conservativa esprime anche il rispetto per le tracce apportate dal tempo sulle vecchie superfici.
