Damage Tolerant Metallic Fuselage -DaTMet-

Schlussbericht
zum Projekt im Verbund
Cost efficient Metallic Fuselage
-CoMe-

Schlussbericht zum Projekt DaTMet

Förderkennzeichen: 20W1713E
Laufzeit des Vorhabens: 01.01.2018 – 31.12.2021
Verbundpartner: Airbus Operations GmbH
Premium Aerotec GmbH
Fraunhofer-Gesellschaft zur Förderung der Angewandten Forschung e.V.
Interne Bericht-Nr.: IB 334-01/22

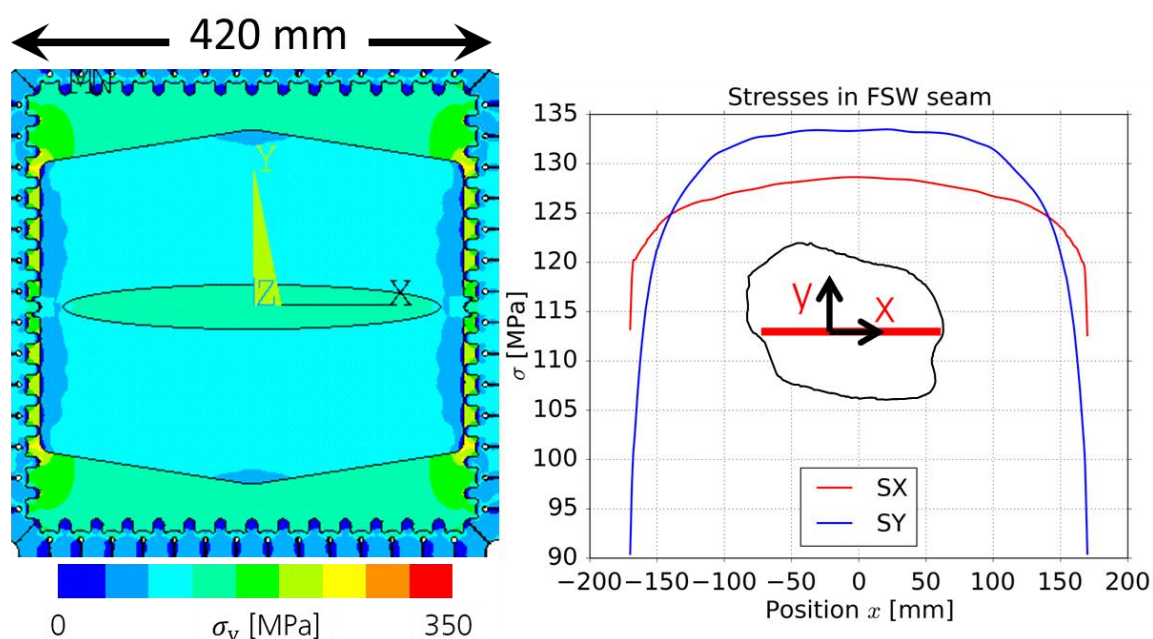
Abbildung 2-8 Simulationsergebnisse des Prüfbereichs von V1. (a) Von Mises Vergleichsspannung und (b) Spannungskomponenten im Nahtbereich

Diese weisen bis zu einem Abstand von ca. 100 mm ausgehend von der Mitte ein ausgeprägtes Plateau auf. Zum Rand des ellipsenförmigen Ausschnitts hin fallen die Spannungen jedoch deutlich ab, sodass im Idealfall hier keine Risse initiieren sollten.

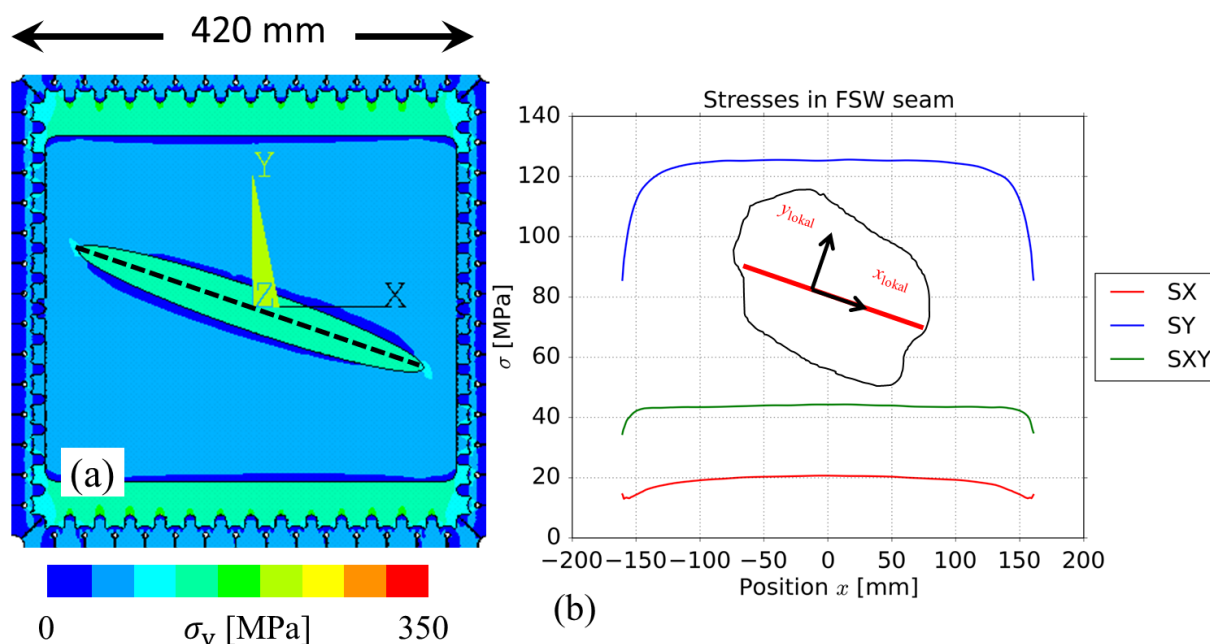
Abbildung 2-10 Simulationsergebnisse des Prüfbereichs von V2. (a) Von Mises Vergleichsspannung und (b) Spannungskomponenten im Nahtbereich

Die Simulationsergebnisse für Variante 2 der Kreuzprobe sind in Abbildung 1 7 dargestellt. Die von Mises Vergleichsspannung zeigt, dass sich hier keine Spannungsüberhöhungen in dem Bereich zwischen Patch und Zungen bilden. Dies kann durch die anliegenden Drucklasten erklärt werden. Abbildung 1 7 (b) zeigt die Spannungsverläufe von σ_x , σ_y und σ_{xy} entlang der Schweißnaht im lokalen Koordinatensystem. Die maximalen Werte innerhalb der Plateaus von σ_y und σ_{xy} sind in guter Übereinstimmung mit den geforderten Werten von 130 MPa bzw. 50 MPa. Hierbei weicht σ_x mit einer Spannung von ca. 20 MPa vom vorgegeben Spannungsniveau ab und konnte auch nicht weiter reduziert werden. Den größten Einfluss auf die Schädigungsentwicklung sollte jedoch die Normalspannung in y-Richtung aufweisen, womit σ_x lediglich einen Anteil von ca. 15 % hiervon aufweist und damit vernachlässigbar ist.

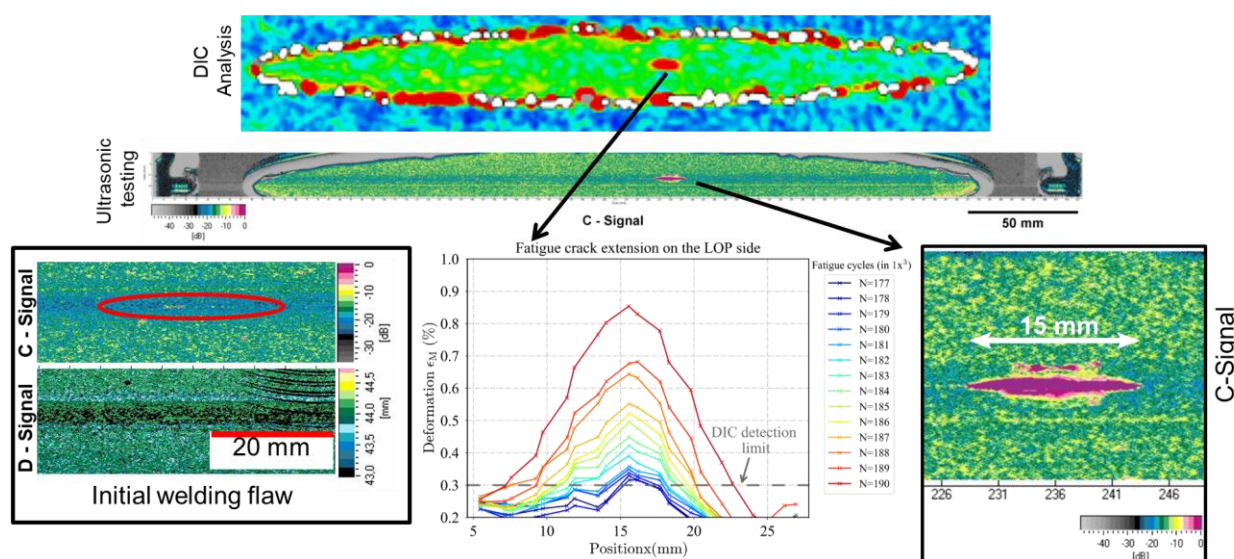
Abbildung 2-13: Vergleich der DIC-Aufnahme mit den Ultraschall-Bildern vor und nach dem Ermüdungsversuch

Ein ursprünglicher Schweißfehler im Wurzelbereich wurde durch Ultraschallprüfung an der gleichen Stelle wie der Ermüdungsriss "schwach" erkannt. Außer an dieser Stelle konnte kein kontinuierlicher LOP durch US-Prüfung festgestellt werden. Eine Post Mortem Ultraschallprüfung ergab ein starkes Signal an der gleichen Stelle, an der der Ermüdungsriss erfasst wurde. Die Länge des mit der US-Prüfung detektierten Fehlers stimmt mit der Länge des DIC-Rissbereichs überein. (Abbildung 2-13)

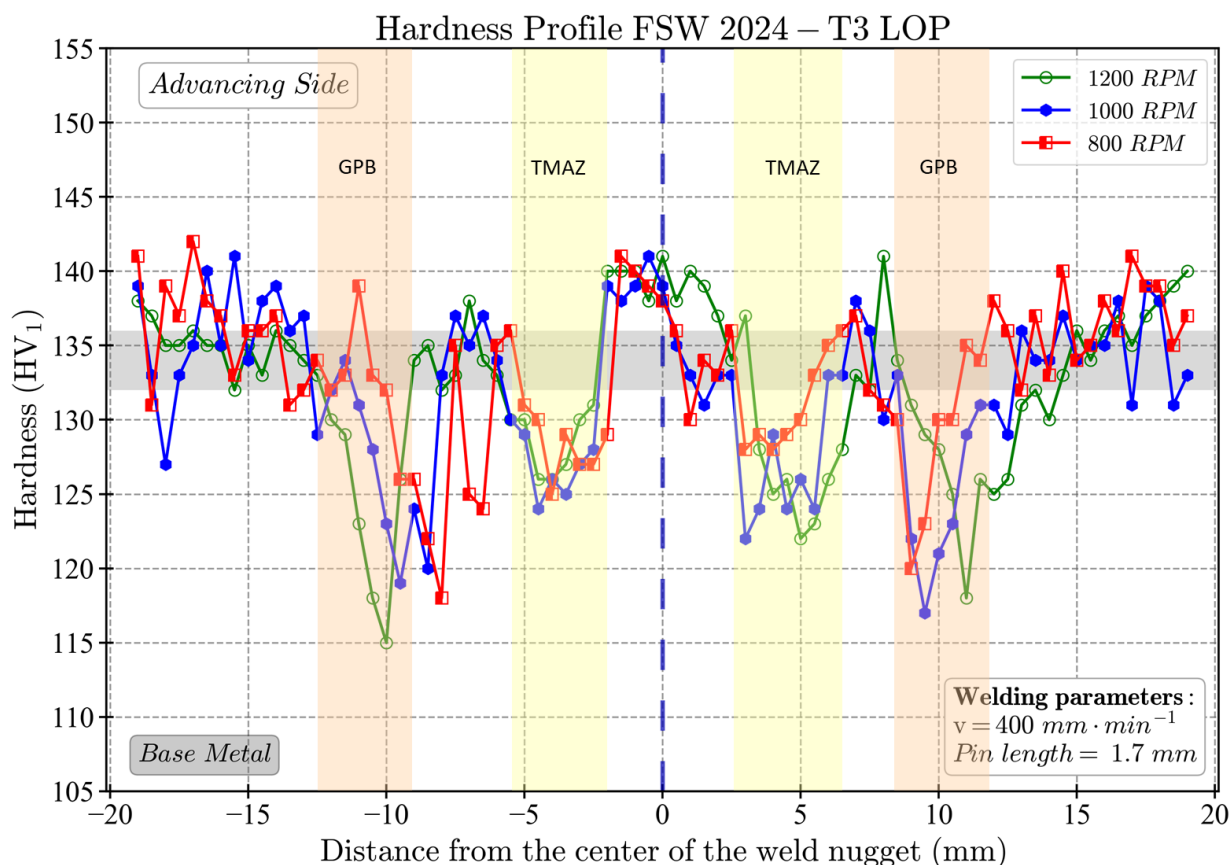
Abbildung 2-19: Auswirkung der Pin-Länge auf das Härteprofil von FSW-Nähten AA2024-T3 in 2 mm Dicke

In der Wärme Einfluss Zone (WEZ) zwischen -6 mm und -2,5 mm bzw. 0,5 und 5,5 erfolgte eine Enthärtung der FSW-geschweißten Legierung AA2024-T3. Die Entfestigung in diesen Bereichen wird mit Überalterungsprozessen in Verbindung gebracht, die durch Vergrößerung der S(S') entsteht. In größerer Entfernung von diesen entfestigten Zonen kam es zu einer Härtesteigerung, wobei Höchstwerte von ca. 140 HV1 bei -7,5 mm bzw. 7,5 mm erreicht wurden. Ein zweiter Härteabfall trat in einem Abstand $\pm 9 - \pm 10,5$ mm von der Mitte der Schweißnaht auf. Hierbei ist eine Rückbildung von GPB-Zonen für die zweite Entfestigung der Verbindung verantwortlich.

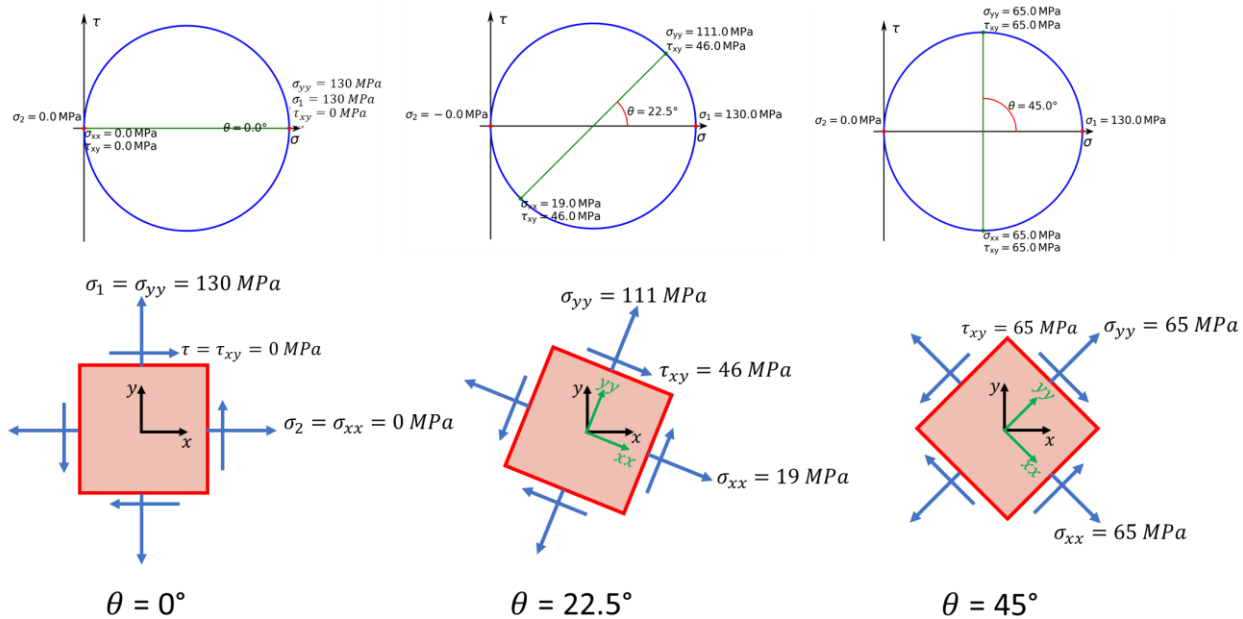
Abbildung 2-22: Mohrsche Spannungskreise zu den Spannungszuständen der Schweißnahtorientierungen

Anhand des Mohrschen Spannungskreises in Abbildung 2-22 lassen sich die auf die Schweißnaht wirkenden Spannungen veranschaulichen. Die Hauptspannung beträgt jeweils $\sigma_1 = 130 \text{ MPa}$. Da die Proben einseitig belastet werden, wird die Hauptspannung als Vergleichsspannung σ_{eqv} betrachtet. Offensichtlich wird die nicht gedrehte Schweißnaht (FSW-0° und LOP-0°) unter maximaler Normalspannung ermüdet, die der Hauptspannung σ_1 (σ_{eqv}) entspricht. Bei der 22,5° geneigten FSW-Verbindung nimmt die Normalspannung ($\sigma_{yy'}$) ab und gleichzeitig steigt die Spannung parallel zum LOP ($\sigma_{xx'}$), sowie die Scherspannung ($\tau_{xy'}$). Die maximalen Schubspannungen werden bei 45° erreicht. Es wird grundsätzlich erwartet, dass die unterschiedlichen Spannungszustände verschiedene Versagensmechanismen verursachen.

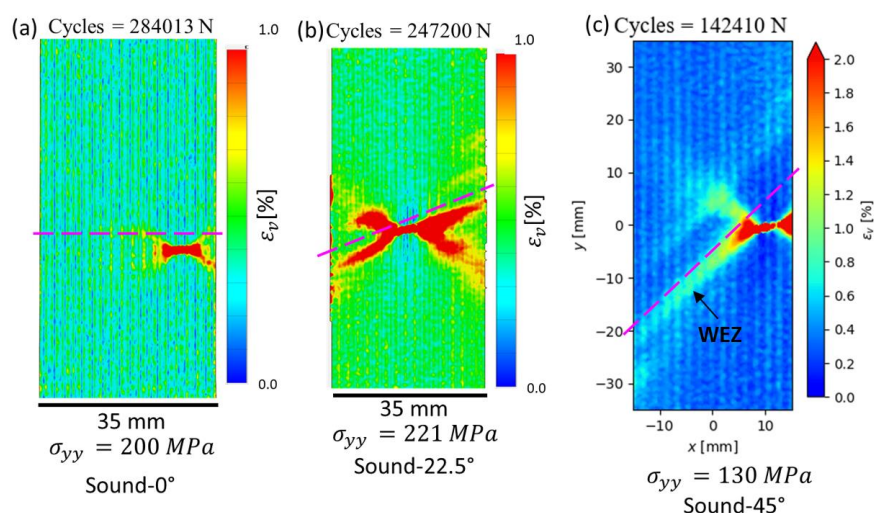
Abbildung 2-26: DIC Bild mit Ermüdungsriss von (a) 0° - (b) 22.5° - und (c) 45° -orientierten fehlerfreien FSW-Naht 2024-T3. Die pinken Linien markieren die Mitte der Schweißnaht

Die DIC-Daten in Abbildung 2-26 zeigt die Ermüdungsrissentstehung kurz vor dem Versagen bei fehlerfreien Schweißnähten in allen Nahtorientierungen. In allen Proben entstand der Ermüdungsriss in Spannungskonzentrationen der Wärmeeinflusszone. Diese korrespondieren mit den Härte minima in den Härteverläufen der Schweißnähte. Die pinken Linien markieren die Mitte der Schweißnaht.

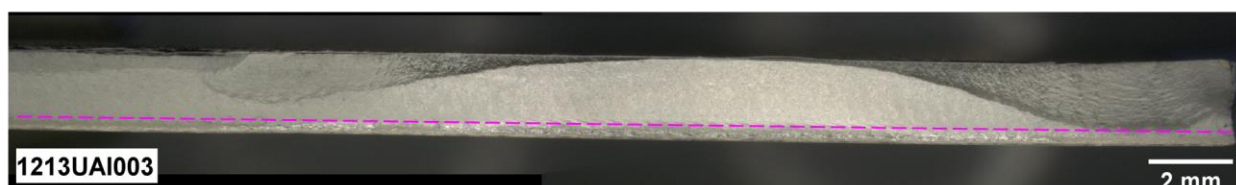
Abbildung 2-35: Bruchflächen der LOP-0°-Proben entsprechend den DIC-Bildern in Abbildung 2-27. Die pinke Linie stellt die Grenze der LOPs dar.

Abbildung 2-35 zeigt die Bruchflächen der LOP-0°-Proben. Die Risse, die das Versagen verursachten, haben eine halb elliptische Form und entstanden an der Grenze (rosa Linien auf den Bruchflächen) zwischen dem LOP und der Schweißnahtwurzel. Bei den LOP-0°-Proben $\sigma_{yy}' = 300$ MPa und $\sigma_{yy}' = 270$ MPa sind mehrere Schadensstellen zu beobachten. Auf der Bruchfläche sind mehrere Risse (Halbellipsen) zu sehen, von denen sich jedoch nur einer über die gesamte Bruchdicke erstreckt. Die Risse wuchsen in der Ebene senkrecht zur Hauptspannung.

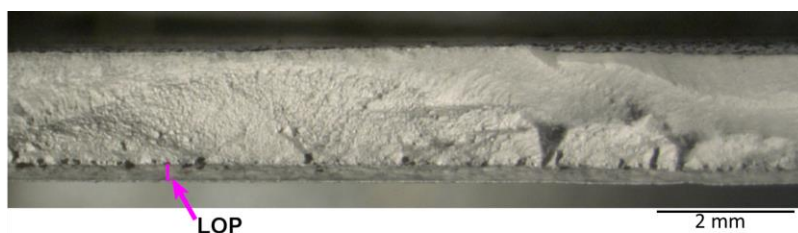
Abbildung 2-37: Bruchflächen der LOP-45° Proben entsprechend den DIC-Bildern in Abbildung 2-33.

Abbildung 2-37 zeigt die Bruchflächen der Proben mit einer 45° geneigten Schweißnaht. Die Bruchmorphologie ist ähnlich wie bei den LOP-22,5°-Proben. Die höhere Spannung $\sigma_{yy}' = 165$ MPa führte zu einer fast vollständigen Trennung des LOP, den mehrere halb elliptischen Rissen mit einer 45° geneigten Ebene in Bezug auf die Hauptbelastungsachse aufwies. Bei niedrigeren σ_{yy}' -Niveaus befindet sich die Rissinitiation in einem Teil des LOP, jedoch entwickelte sich der Riss versetzt in unterschiedlichen Ebenen senkrecht zur Hauptspannung. Wie bei den 22,5°-Proben war das Versagen der Proben auf die Trennung der Zwiebelringe in der Schweißnaht zurückzuführen.

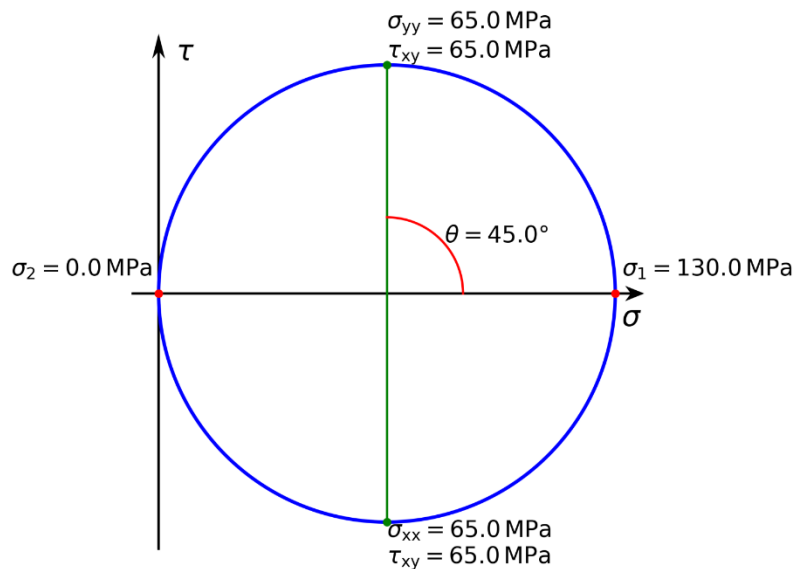
Abbildung 2-49: Mohrscher Spannungskreis

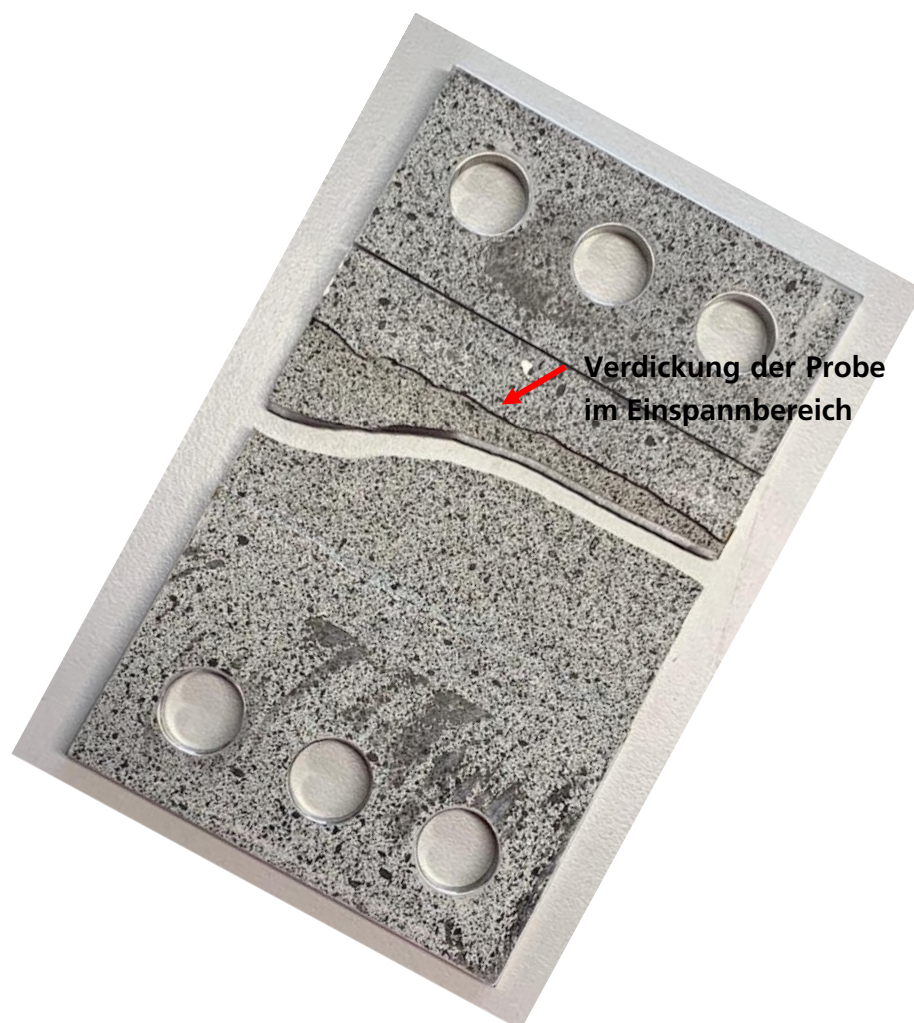
Abbildung 2-55: Bruchverlauf der 30°-Probe (90x145mm)

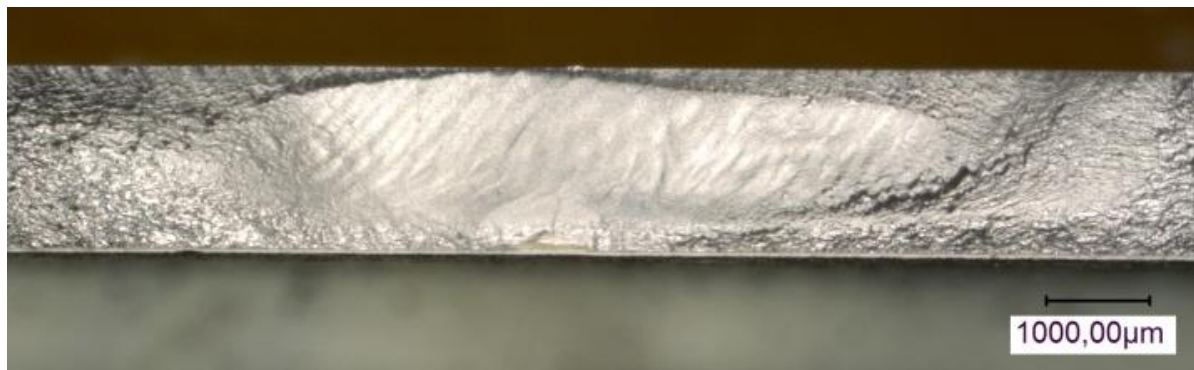
Abbildung 2-56: Bruchbild mit Rissentstehung
