EL CUARTEL DE CARABINEROS Y LA BATERÍA ANTIAÉREA DE PUNTA PRIMA (Orihuela-Torre Vieja. Alicante)

Resumen: Se describe la intervención arqueológica realizada en el entorno de punta Prima (Torre Vieja-Orihuela) donde en el siglo XIX se construyó un cuartel de carabineros para control del contrabando costero. Tales edificios, además de un refugio antiaéreo construido posteriormente, fueron utilizados más tarde para establecer una Batería Antiaérea, dentro del Plan de Defensa de Costa de la Base Naval de Cartagena. Durante la Guerra Civil Española, en estas instalaciones se acuarteló un destacamento del Regimiento de Artillería nº 3 de Cartagena.

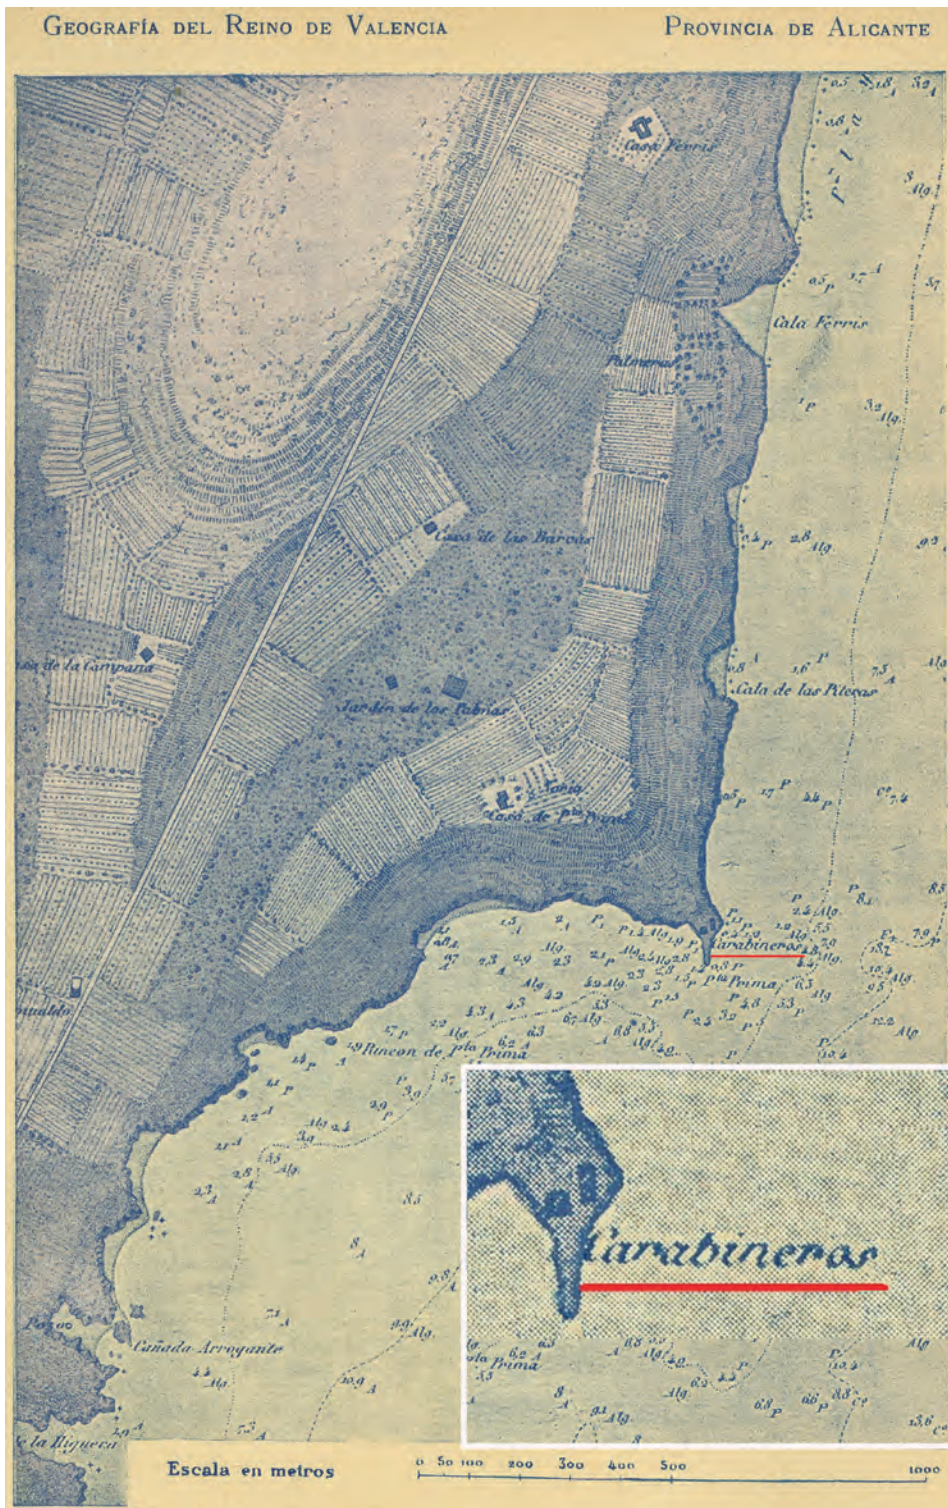
En la Geografía General del Reino de Valencia (Carreras-Candi, 1913), en el volumen de la provincia de Alicante, redactado por F. Figueras Pacheco, se incluye también un plano en el que se grafiá el Cuartel de Carabineros con dos edificaciones.

Fig. 3. Plano de “Torrevieja. - Rada Meridional, desde Cala Ferris á Cala Mosca” de 1913. Geografía Gral. Del Reino de Valencia. Provincia de Alicante. C. Carreras Candi / F. Figueras Pacheco.

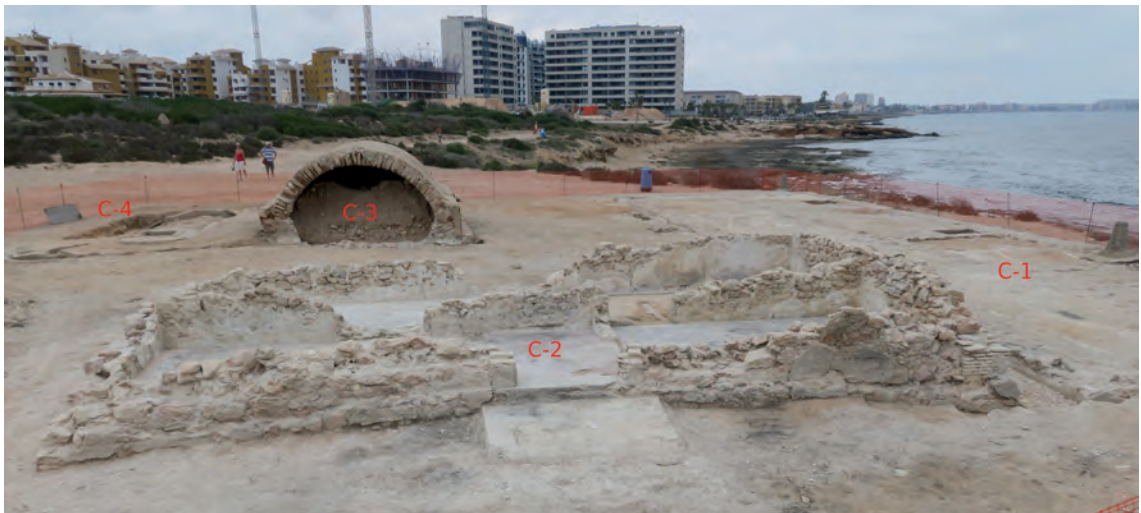
Fig. 5. Vista general de la zona correspondiente a las construcciones relacionadas con el Cuartel una vez finalizada la intervención (Foto: Alebus).

Las construcciones exhumadas fueron convenientemente tapadas por la promotora con un manto de fibra geotextil sobre el que se colocó una capa de tierra seleccionada, impidiendo de esta manera el deterioro de las construcciones descubiertas y evitando accidentes a los visitantes.

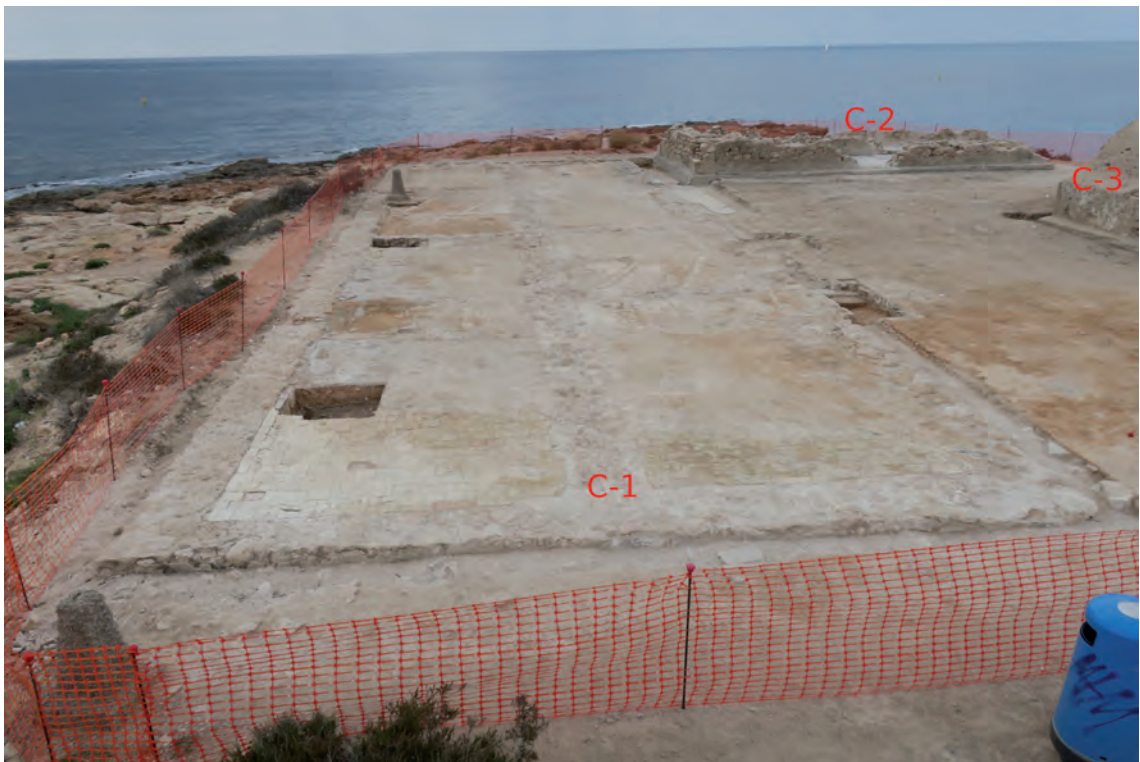
Fig. 8. Vista general del cuartel tras la excavación (Foto Alebus).

El nivel de arrasamiento de la estructura es tal que en la mayor parte de casos los muros no conservan alzado. Sólo en lugares puntuales donde se ha mantenido el pavimento es posible intuir las características de los muros a partir de la cimentación.

La cimentación de los muros de carga presenta una anchura de 80 cm, siendo la fábrica de mampostería por hiladas tomada con mortero de cal, probablemente aérea, con arenas finas de color blanquecino y gravas y cantos rodados de diferentes calibres, hasta 45 mm. Los mampuestos se pueden identificar con la costra caliza local (costra caliche).

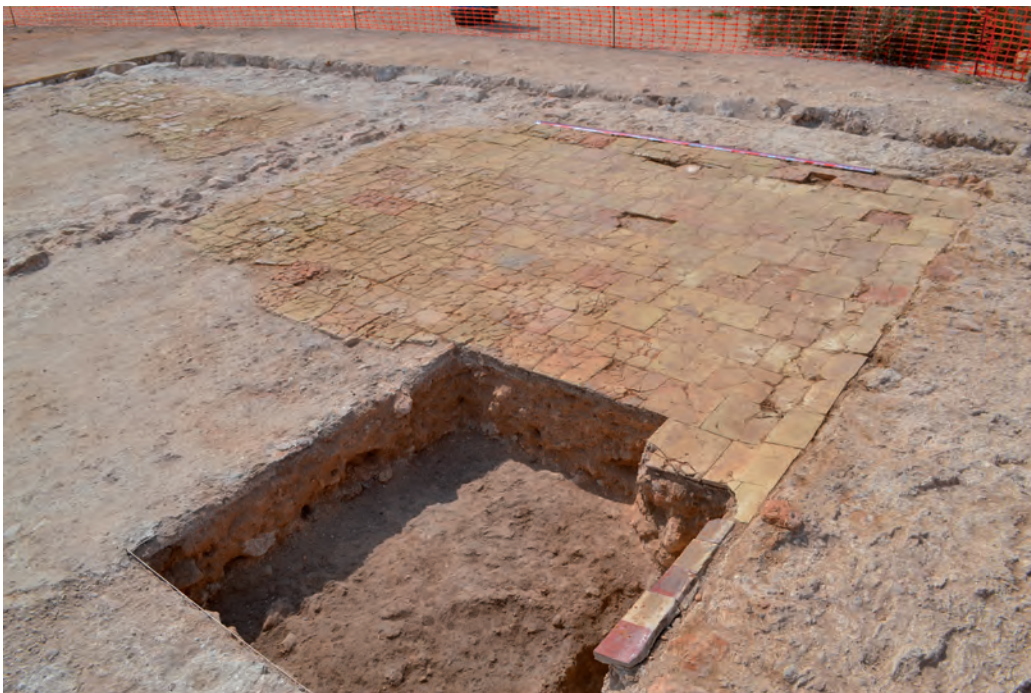
Fig. 9. Detalle del pavimento del edificio C-1 (Foto Alebus).

Se conservan restos de un único nivel de pavimentación formado por dos tipos de baldosa. Por un lado, un suelo de barro constituido por losetas de 20 x 20 x 2 cm, de color amarillo-crema, con alguna pieza de color rojizo; por otro, losas de pavimento hidráulico de iguales dimensiones, con decoración formada por cuartos de baldosa de color gris y granate alternados.

La mayor parte del pavimento del edificio fue expoliado. Hay zonas en las que son claramente visibles las huellas de las baldosas arrancadas. El área mejor conservada corresponde con las dos habitaciones a cada uno de los lados del muro central transversal, en la zona más cercana al extremo septentrional de la construcción (Estancias C1-1 y C1-2). Aquí es visible una considerable extensión del suelo de barro cocido, situada en el lado más alejado de la puerta de acceso a las estancias. En la más cercana, el pavimento estaba formado por la baldosa hidráulica descrita. Hay indicios que apuntan a que el mismo esquema se repetía en las habitaciones al sur del pasillo distribuidor (C1-5 y C1-6), ya que en la C1-6 se conservan restos de baldosa de barro e hidráulica que repiten el esquema anterior. Parece como si hubiesen reservado el pavimento más valorado para la zona de la habitación más cercana a las entradas, estando, posiblemente, la del fondo, cubierta por camas u otro tipo de mobiliario. La letrina correspondiente a la C1-4 conserva también restos muy arrasados de pavimento de baldosas de barro de color amarillo.

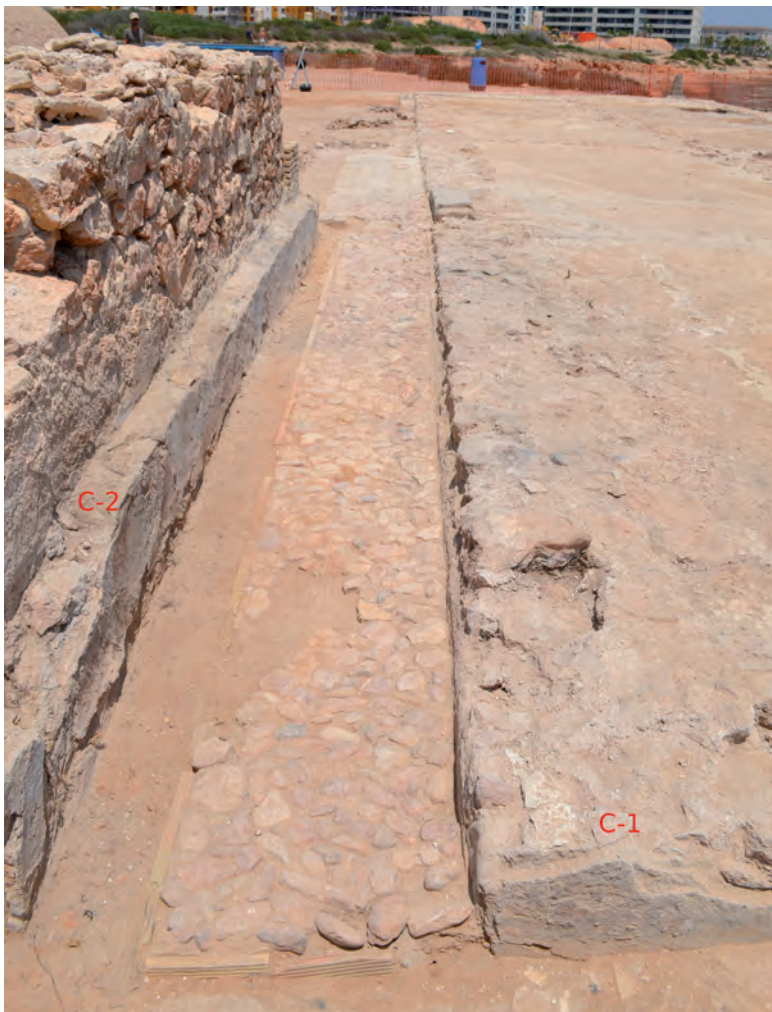
Fig. 10. Vista de la acera perimetral del edificio C-1 (Foto Alebus).

Se conserva un tramo de acera exterior del edificio, adosado al borde del muro oriental, en el que se abre los umbrales. Tenemos constancia por las huellas dejadas en el pavimento de que, al menos, se extendía a lo largo de 15,30 m desde el vértice SO de la construcción, conservando sólo 11,75 m de pavimento; el resto fue expoliado.

En el tramo norte es de baldosa de barro macizo de color amarillento de 20x20x2 cm, mientras que, en el meridional, coincidiendo con la alineación del umbral, el pavimento pasa a ser de canto rodado y piedra caliza plana. En ambos casos, el borde exterior está delimitado por un ladrillo “del 4” colocado en vertical.

Desde el norte, mantiene una anchura de 1 m hasta el tramo meridional del umbral, coincidiendo con la esquina del edificio de menor tamaño (C-2), cuya presencia provoca que la acera dibuje un retranqueo desde el ángulo NE para dejar el hueco necesario para configurar un canal de evacuación de aguas.

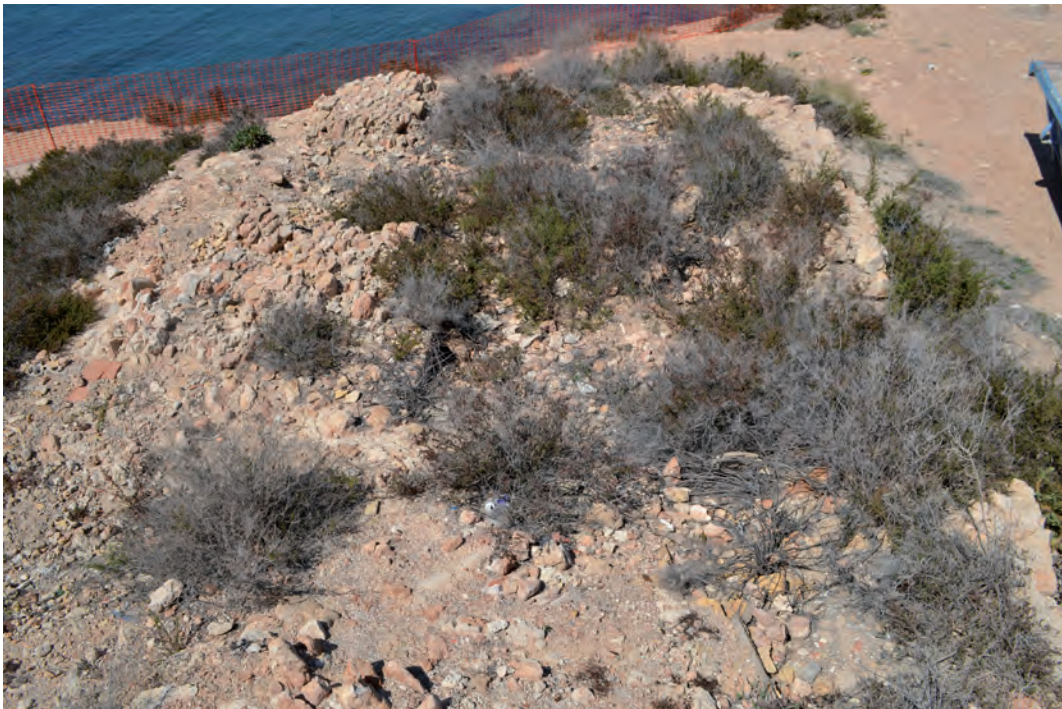
Fig. 11. Vistas del edificio C-2 anterior al inicio de la intervención arqueológica (Foto Alebus).

Con anterioridad al inicio de la intervención arqueológica, se podía reconocer gran parte del perímetro exterior del edificio, que se encontraba sepultado por el derrumbe fruto del colapso del mismo. La excavación ha consistido, básicamente, en la retirada del escombros que cubría el pavimento y los muros de la construcción.

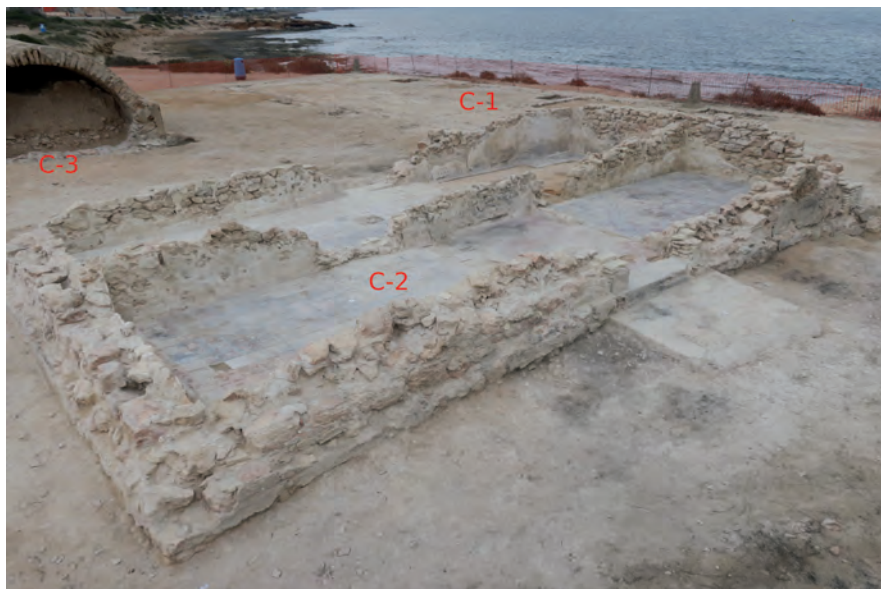
Fig. 13. Edificio C-2 (Foto Alebus).

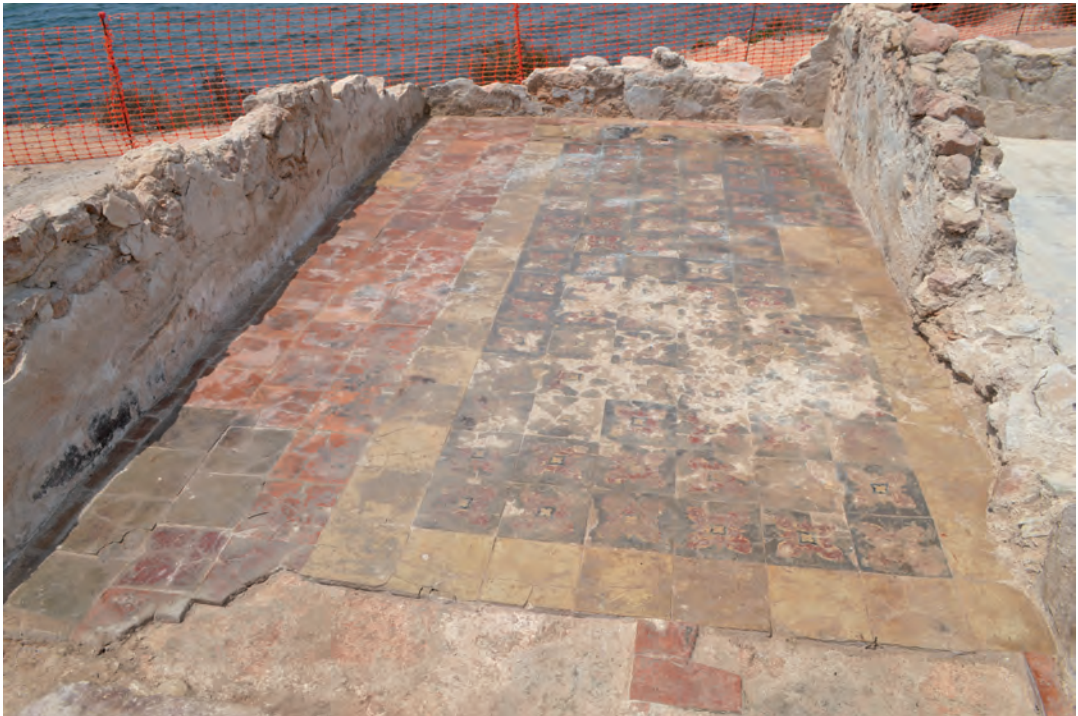
Fig. 14. Detalle del pavimento del edificio C-2 (Foto Alebus).

El pavimento, con múltiples reparaciones, está formado por baldosas de 20 x 20 cm que corresponden a todos los tipos representados en las diferentes estancias del cuartel. La mezcla de tipos de baldosa indica un alto nivel de reparación del suelo con los materiales que tenían a su disposición (o que aprovecharon los retales sobrantes de la pavimentación del resto de las estancias para formar el suelo de la presente).

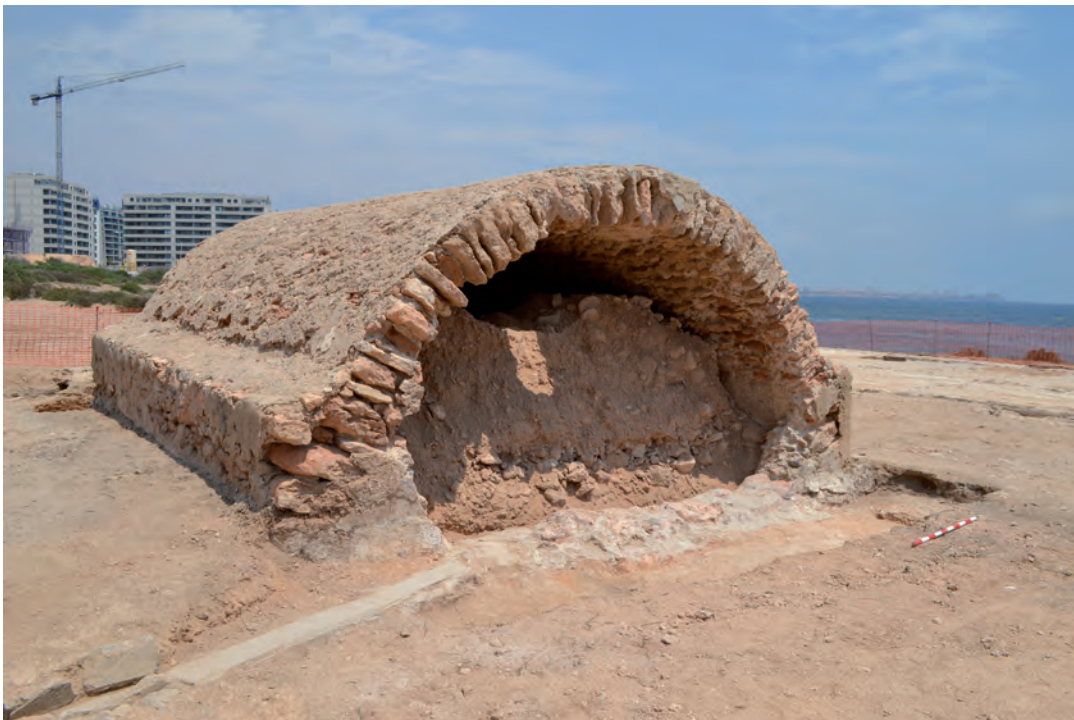
Fig. 15. Aljibe C-3 (Foto Alebus).

Al norte de la C-2 y al oeste de la C-3, se puede observar la existencia de un aljibe de planta rectangular, con unas dimensiones de 5,80 X 5,50 m, teniendo el eje mayor una orientación NNO-SS.

La fábrica es de mampostería de la ya mencionada piedra caliza local, con mampuestos de tamaño medio tomados con mortero de cal con arena, grava y canto rodado.

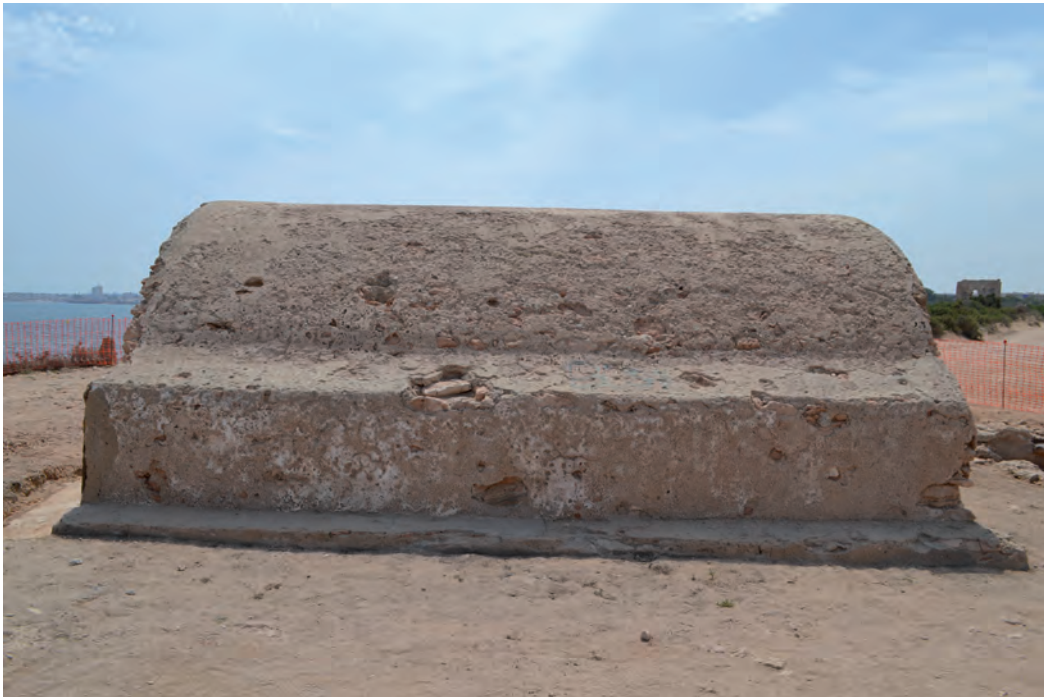
Fig. 16. Vista lateral del aljibe C-3 (Foto Alebus).

En el año 2010 el interior fue rellenado con tierra y los restos de muros del edificio C-2, para evitar la entrada de personas al interior de la construcción y, con ello, la probabilidad de accidentes. En la excavación sólo se ha retirado el relleno interno suficiente como para permitir la documentación del muro de cierre, impidiendo de esta manera la entrada de personas. Al exterior de las diferentes fábricas se observa la existencia de restos de enlucido con un mortero de cal hidráulica.

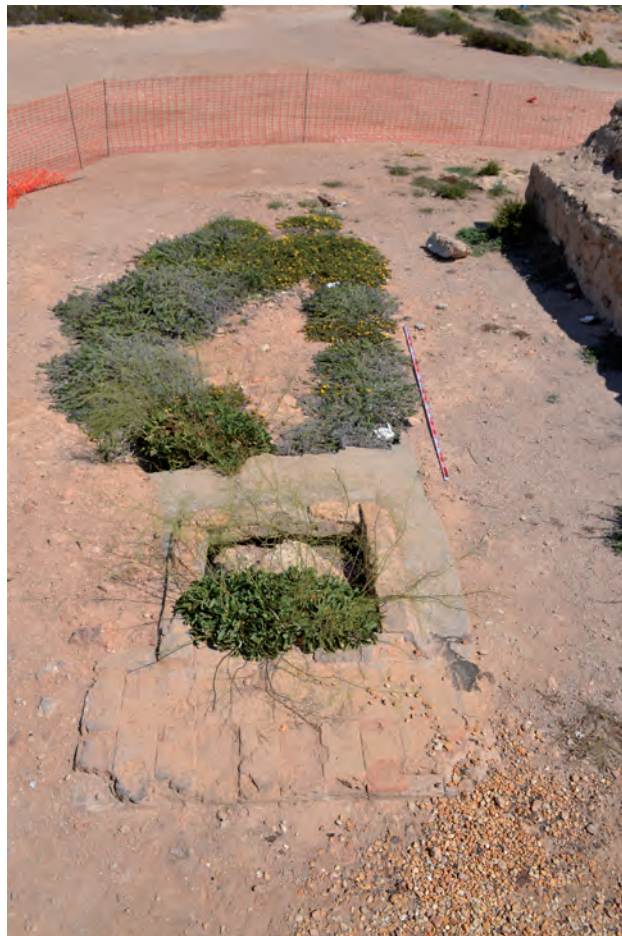
Fig. 17. Aljibe C-4. Vista previa a la excavación (Foto Alebus).

El aljibe era parcialmente visible con anterioridad al inicio de la intervención arqueológica. Se podía reconocer la zona más meridional y parte de la estructura de la cubierta. El interior se encontraba colmatado prácticamente en su totalidad.

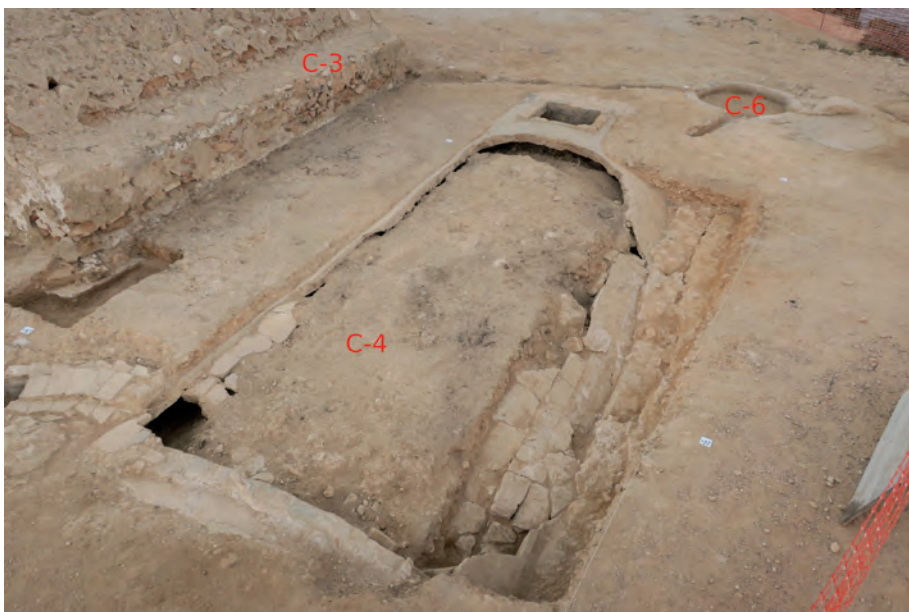
Fig. 18. Detalle del aljibe C-4 (Foto Alebus).

La bóveda está constituida por una fábrica “tipo sándwich” que en la superficie de trasdós e intradós está formada por sendas capas de ladrillo macizo de 27,50 x 14 x 3,50 cm colocados con el lado largo paralelo al eje longitudinal del aljibe, separadas por una capa de mortero de cal hidráulica de 3,5 cm de espesor. Se conserva en la totalidad del tercio oriental del aljibe, parcialmente enterrada por el relleno que forma la superficie de circulación actual, así como en el extremo meridional, coincidiendo con la zona en la que se abre el brocal. Desconocemos la profundidad que alcanza el vaso del aljibe, que sólo ha sido excavado hasta documentar su planta por razones de seguridad.

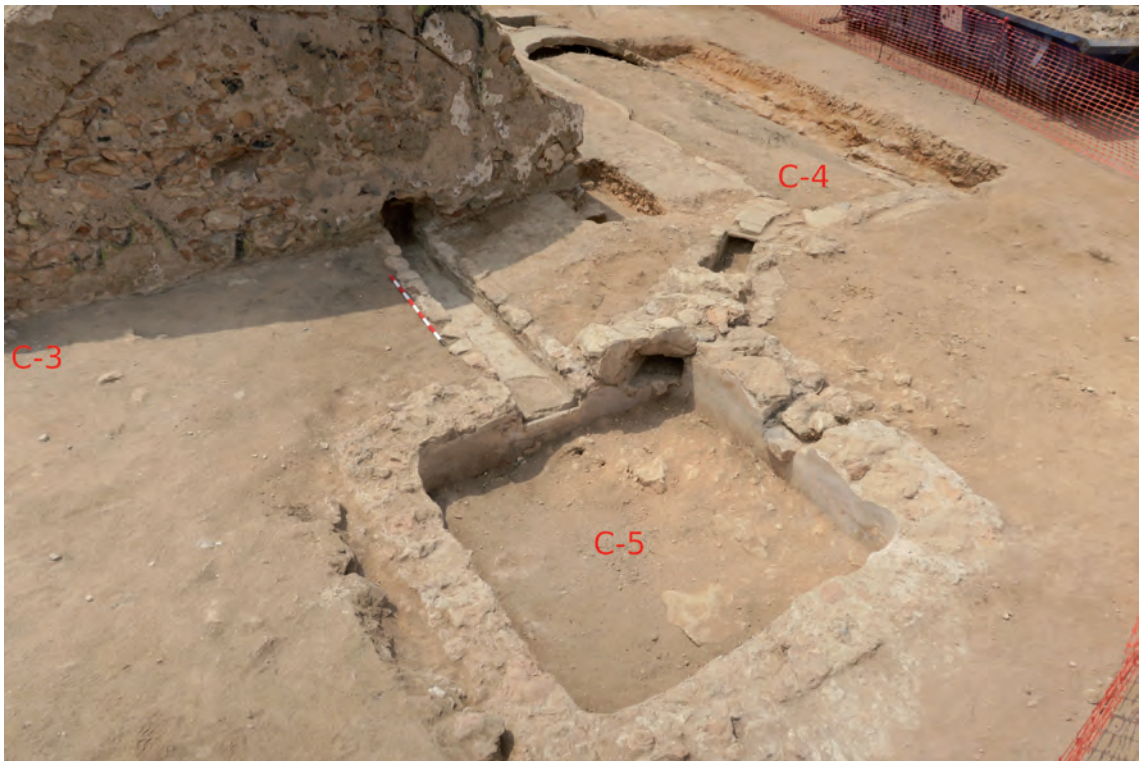
Fig. 19. Pozo de decantación C-5 y sistema de conducciones. Foto Alebus.

En el punto de encuentro con el pozo, se observan los restos de una reja metálica que debería impedir el acceso de animales al aljibe. Aquí, la anchura de la conducción es de 35 cm y la altura hasta la cubierta de unos 20 cm. Conforme se acerca al aljibe,

la construcción pierde algo de anchura, llegando a tener 20 cm en el lecho. La longitud máxima visible es de 2,95 m; su trazado rectilíneo presenta una leve curva en el tramo de encuentro con C-4. Tanto las paredes como el suelo del canal parecen estar enlucidos con mortero de cal hidráulica.

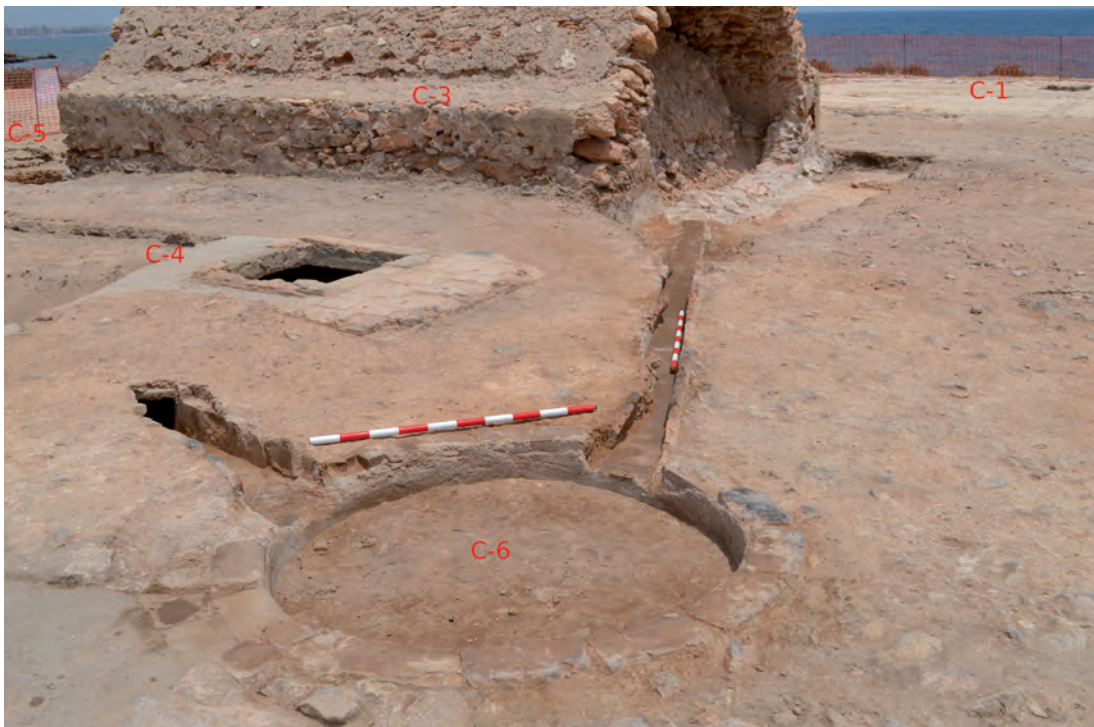
Fig. 20. Pozo de decantación C-6 y sistema de conducciones (Foto Alebus).

El pozo se alimenta a partir de un canal que incide por el oeste. Se trata de una conducción abierta con forma de abanico, con el lado corto tangente al borde del pozo. Está delimitada en el extremo norte por un murete de mampostería, prácticamente perdido, y por un segmento de muro por el lado sur, constituido en este caso por una gran piedra. Ambos están enlucidos con mortero de cal.

El suelo está formado por una capa de mortero de cal hidráulica con árido y pequeños cantos. Se conserva una superficie de 1,30 m² de pavimento, con una anchura en el borde exterior de 1,55 m que se reduce hasta los 40 cm en el borde del pozo. La zona inmediata al borde exterior del pozo está reforzada con ladrillo macizo para evitar la acción erosiva del agua.

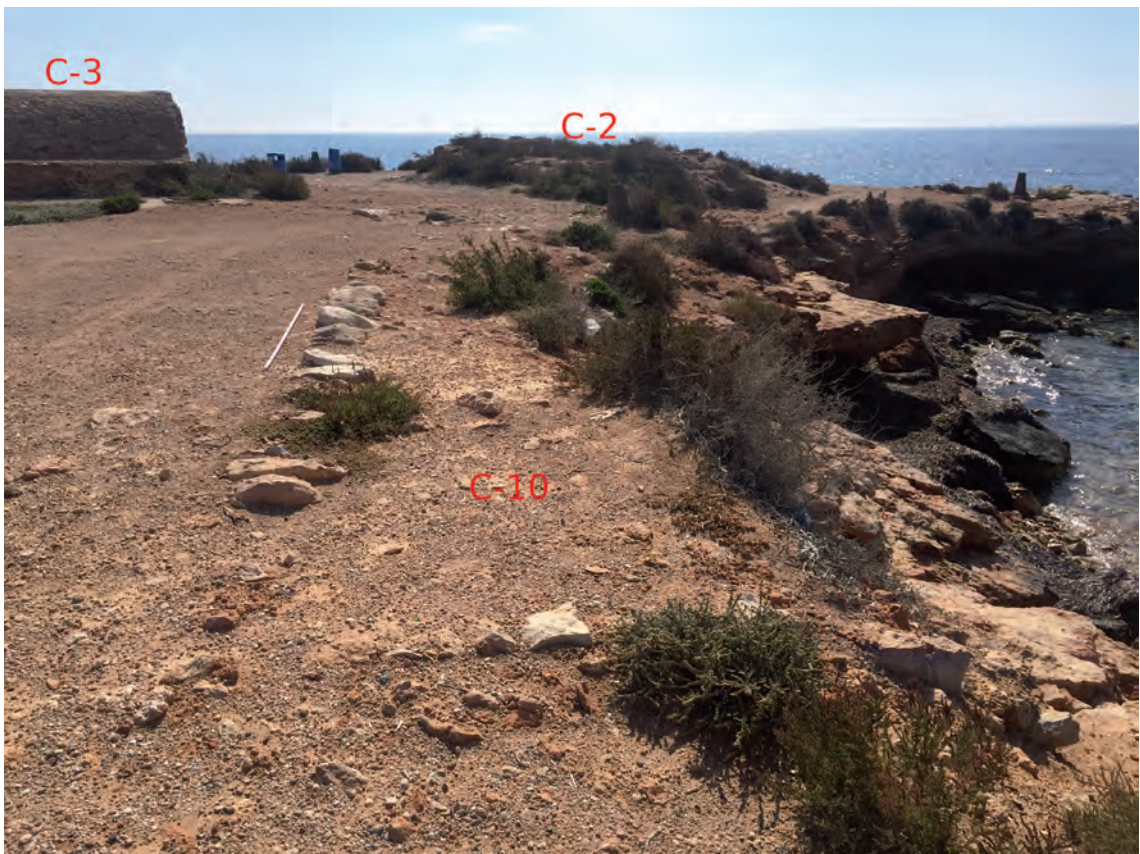
Fig. 22. Restos de la construcción C-10 (Foto Alebus).

En la zona más cercana a los cuarteles, las fotografías aéreas del vuelo CHS/Ruíz de Alda revelan la existencia de una construcción de planta rectangular, con el lado largo paralelo a la línea de costa, muy próxima a la franja donde baten las olas (C-10). Se puede distinguir a ras de suelo la existencia de restos de construcciones que forman un rectángulo cerrado por la cara norte, mientras que la sur ha sido destruida por el desplome de la plataforma rocosa donde se asentaba por acción de la erosión marina. Se puede distinguir la presencia de un muro de 7,50 m de longitud perpendicular a la línea de costa, del que parten en ambos extremos sendos muros con dirección al mar. En el actual cortado que delimita la plataforma continental, se reconocen los restos de una conducción de agua que podría identificarse con un desagüe.

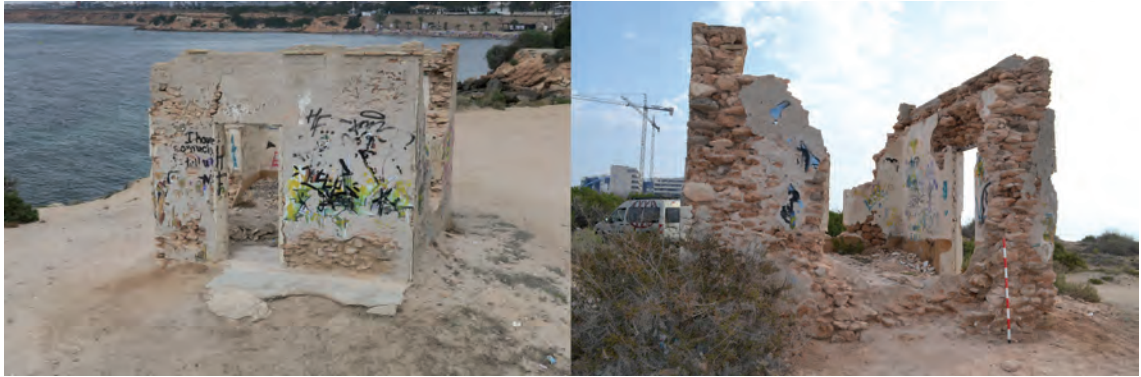
Fig. 23. Caseta C-7. Vista general y vista desde el sur (Foto Alebus).

inferior. La cara meridional se conserva en peor estado, ya que ha perdido gran parte de su alzado, de manera que sólo se conserva la esquina con el paño meridional y la jamba norte de la ventana. Los mampuestos que forman la cara exterior no se conservan en la mitad septentrional del muro. En la intervención inicial se procedió a calzar la esquina con la fachada oeste para evitar el desplome de la estructura.

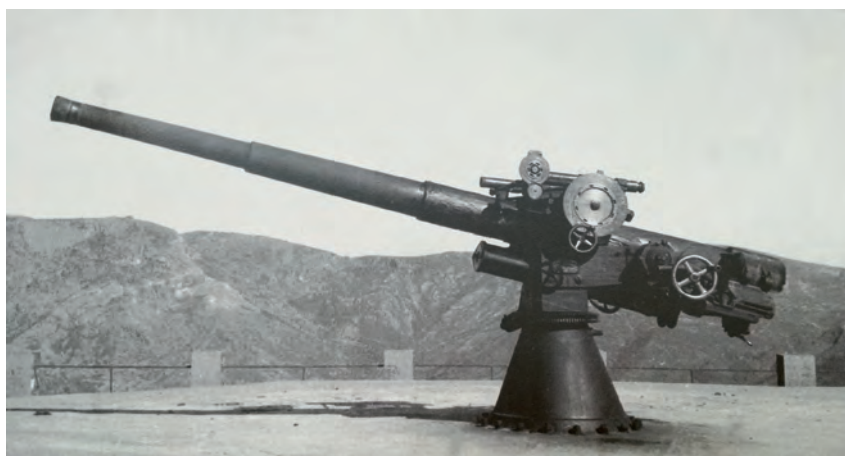
Fig. 27. Cañón Vickers-Amstron de 76,2 mm desmontado de la Batería de Punta Prima.
