SEGURANÇA DE PROCESSO BASEADA EM RISCO: ESTUDO DE
CASO DE UM ACIDENTE EM UMA PLANTA DE OLEFINAS NOS
ESTADOS UNIDOS

Trabalho de Conclusão de Curso apresentado à Escola de Química da Universidade Federal do Rio de Janeiro, como parte dos requisitos necessários à obtenção do grau de Engenheiro Químico.

O acidente foi investigado pelo *U.S. Chemical Safety Hazard and Investigation Board* (CSB). A investigação culminou em um relatório final, publicado em 2016 pela CSB. O acidente ocorreu em 2013, seis anos após a publicação do sistema de gestão de segurança RBPS e foi responsável pela morte de duas pessoas, além de ferir outras 167 (CSB, 2016).

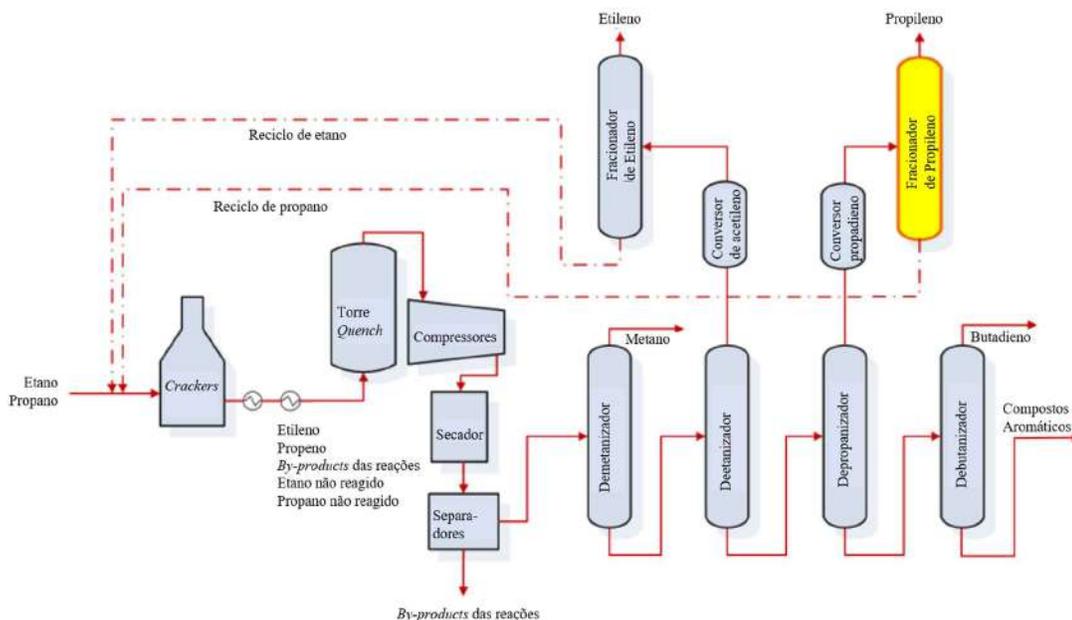
Figura 3.1 - Exemplo de unidade produtora de olefinas por Craqueamento à Vapor.

Assim sendo, a tecnologia do Craqueamento a Vapor faz com que os hidrocarbonetos saturados sejam transformados em hidrocarbonetos insaturados, por meio do fornecimento de energia térmica ao sistema. Suas plantas são, desse modo, tipicamente compostas por quatro seções principais: (i) fornos (ou *crackers*), (ii) seção de resfriamento, (iii) seção de secagem e compressão e (iv) seções de separação (FAKHROESLAM; SADRAMELI, 2020; GHOLAMI *et al.*, 2021). A Figura 3.1 ilustra o processo produtivo, à base de etano e propano.

A primeira seção, onde estão presentes os *crackers*, é considerada a principal do processo produtivo em uma planta de olefinas. Nesses equipamentos ocorrem as reações de transformação das cadeias de hidrocarbonetos, utilizados como matéria prima, em olefinas leves. Essas reações são extremamente endotérmicas e necessitam que calor seja cedido ao sistema por meio de uma fonte externa de energia. Esse calor é, geralmente, obtido pela queima de combustíveis nos fornos, o que garante altas temperaturas de operação nos *crackers* (GHOLAMI *et al.*, 2021).

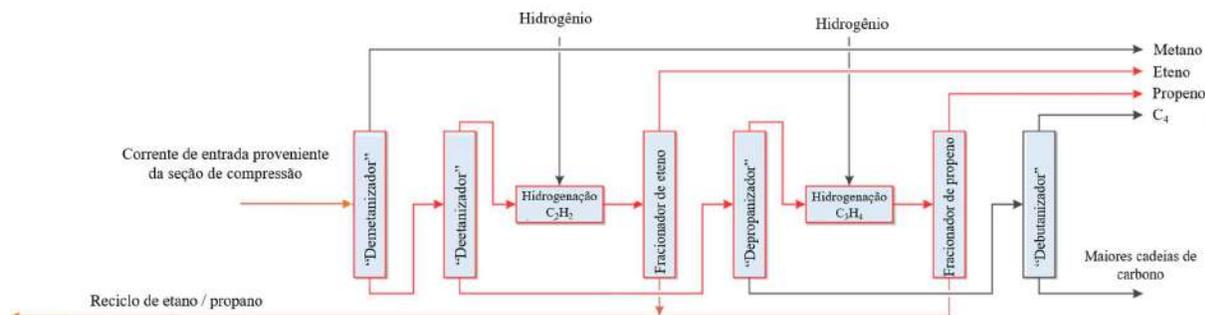
Figura 3.2 - Configuração "demetanzador" front-end para a seção de separação.

Em seguida, a corrente efluente da terceira repartição do Craqueamento a Vapor é direcionada ao último setor do processo, a seção de separação. Em geral, nele emprega-se a destilação criogênica para a separação da corrente gasosa. Essa seção é geralmente composta por 6 colunas de destilação. Três configurações distintas de sequência dessas colunas podem ser encontradas na indústria: “demetanizador” *front-end*, “deetanizador” *front-end* e “depropanizador” *front-end* (FAKHROLESLAM; SADRAMELI, 2020). A primeira das três configurações é descrita em detalhes no parágrafo a seguir e exemplificada na Figura 3.2. Essa primeira configuração era a configuração adotada na planta da Williams.

Para a configuração “demetanzador” *front-end*, a corrente entra na primeira coluna, o “demetanzador”, que separa a corrente de entrada em uma de topo, rica em H_2 , CO e CH_4 , e uma de fundo, que será enviada para a segunda coluna, o “deetanizador”. Essa coluna divide a entrada em uma corrente de topo, rica em compostos C_2 e em uma de fundo com os demais componentes. A corrente de topo será direcionada a um reator de hidrogenação (“Hidrogenação C_2H_2 ”) que converte o etino a eteno, antes de ser enviada ao fracionador de eteno. Esse por sua vez, separa a corrente em uma que será rica em eteno e outra que será rica em etano. Já a corrente de fundo do “deetanizador” é levada ao “depropanizador”. Esse último separa os compostos C_3 na corrente de topo. Essa corrente é direcionada a um reator de hidrogenação (“Hidrogenação C_3H_4 ”) que converte propadieno a propeno antes de entrar no fracionador de propeno. Esse último separa a entrada em uma corrente rica em propeno e outra rica em propano. Por fim, a corrente de fundo do “depropanizador” é enviada a última coluna de destilação, o “debutanizador”, que separa componentes C_4 , na corrente de topo, dos componentes com maiores cadeias de carbono, na corrente de fundo (FAKHROESLAM; SADRAMELI, 2019).

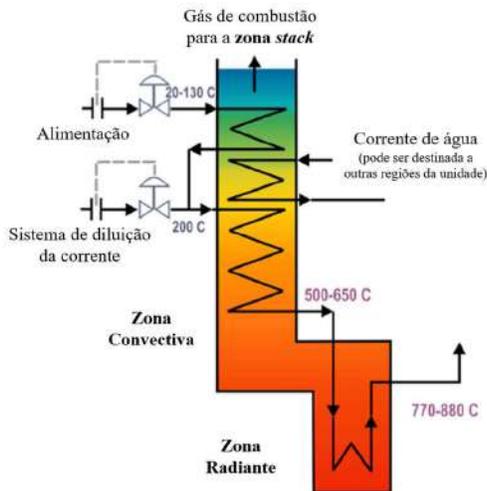
Figura 3.3 - Exemplo de um cracker empregado na produção de olefinas.

Os equipamentos centrais do processo de obtenção de olefinas por Craqueamento a Vapor são os fornos (*crackers*) da unidade. Em geral, o processo de craqueamento (ou seja, a transformação de hidrocarbonetos em moléculas simples como olefinas leves) ocorre em reatores tubulares. Esses estão presentes dentro dos fornos, a baixa pressão e a altas temperaturas – variando entre 600°C e 900°C. O *cracker* é formado por três zonas: a zona convectiva, zona radiante e a zona *stack* (SADRAMELI, 2015). A Figura 3.3 demonstra uma representação esquemática do equipamento.

A corrente de hidrocarbonetos é pré-aquecida na região de convecção pela presença de gases derivados da combustão. Uma corrente de diluição é misturada à de hidrocarbonetos com três objetivos: aumentar a temperatura da alimentação, diluir a corrente de entrada e mitigar a formação de coque. Em seguida a corrente pré-aquecida e diluída é direcionada a seção radiante, onde é aquecida à temperatura ótima de craqueamento, graças ao calor liberado pela

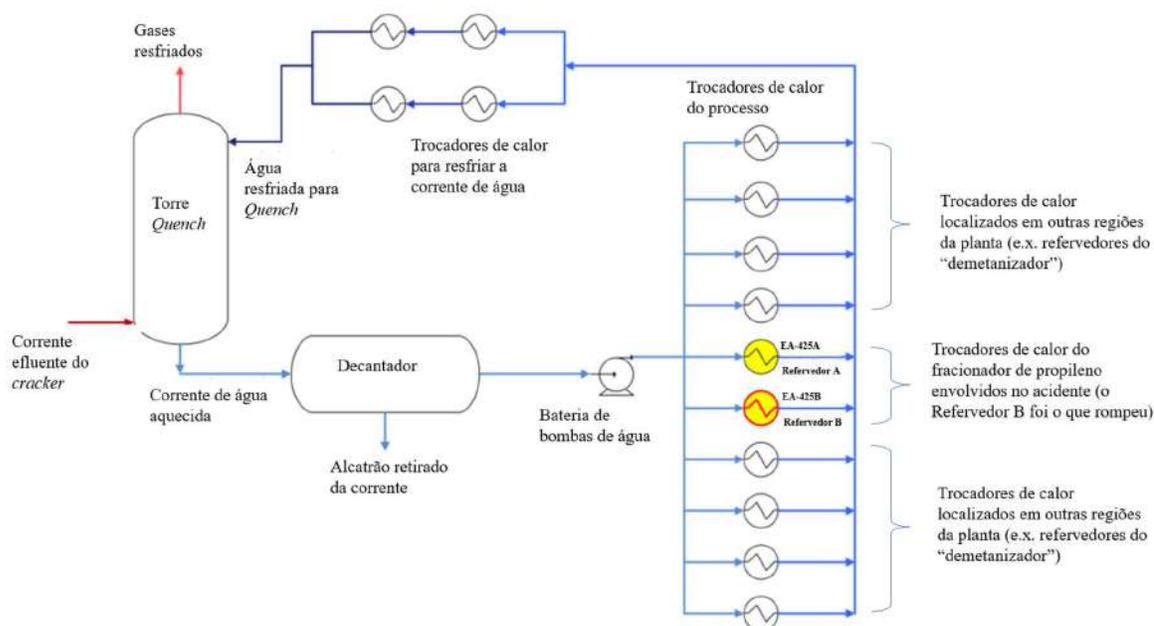
Figura 3.4 - Seção de Quench da planta da Williams Geismar.

A Figura 3.4 exemplifica o sistema de circulação de água da unidade da Williams (CSB, 2016). Nela estão exemplificados os equipamentos presentes nesse setor, como a torre *quench*, o decantador (para sedimentação do alcatrão), os trocadores de calor para resfriamento da corrente de água que entra na torre e os trocadores de calor da unidade (precedidos por uma bateria de bombas). Os últimos estão localizados em diferentes regiões da planta, como por exemplo nas diferentes colunas de destilação. Na Figura 3.4 destaca-se dois trocadores de calor, os refeedores A e B, com os respectivos códigos EA-425A e EA-425B. Esses foram os equipamentos envolvidos no acidente, como será detalhado no capítulo 4.

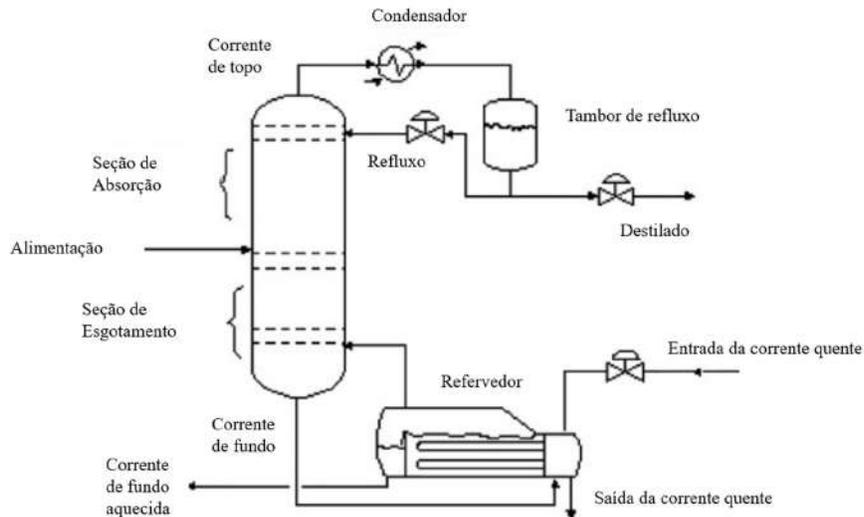
Figura 3.5 - Exemplo de coluna de destilação.

A Figura 3.5 ilustra uma coluna de destilação típica. Nela estão destacados as seções de absorção e de esgotamento, além dos equipamentos que compõem a coluna. Como a Figura 3.5 exemplifica uma coluna com apenas uma corrente de entrada, o setor de absorção consiste na parcela entre a alimentação e a corrente de topo e o setor esgotamento de consiste na parcela entre a alimentação e a corrente de fundo.

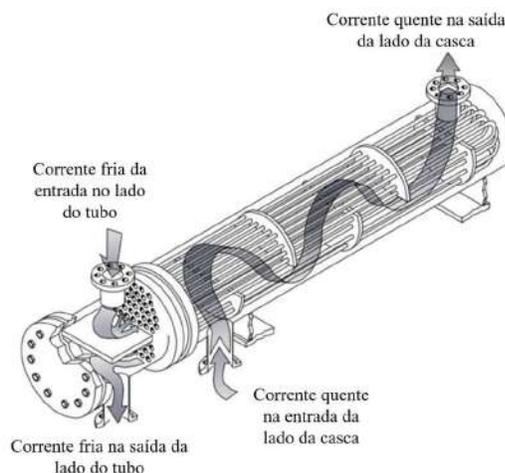
Figura 3.6 - Trocador de calor casca e tubo com a corrente quente no lado da casca.

volta de correntes frias – por exemplo, no lado interno dos tubos, denominado lado do tubo – presentes em tubos dentro da casca cilíndrica. Diversas configurações são possíveis para esses trocadores de calor, inclusive a inversão da configuração das correntes frias e quentes (PARISHER; RHEA, 2022). A Figura 3.6 exemplifica uma das possíveis configurações, onde a corrente quente ocupa o lado da casca do trocador de calor.

Os trocadores de calor da coluna de destilação empregada como fracionador de propeno na unidade de olefinas da Williams utilizavam a água de processo aquecida, corrente quente, no lado dos tubos e a corrente de hidrocarbonetos, corrente fria, no lado da casca. A corrente de hidrocarbonetos era composta 95% por propano, sendo os outros 5%, majoritariamente propeno, e C4s – hidrocarbonetos compostos por 4 carbonos. A corrente de água entrava nos refeedores a uma temperatura inicial de 85°C e vaporizava parcialmente a corrente de propano que entrava, aproximadamente, a 55°C. (CSB, 2016).

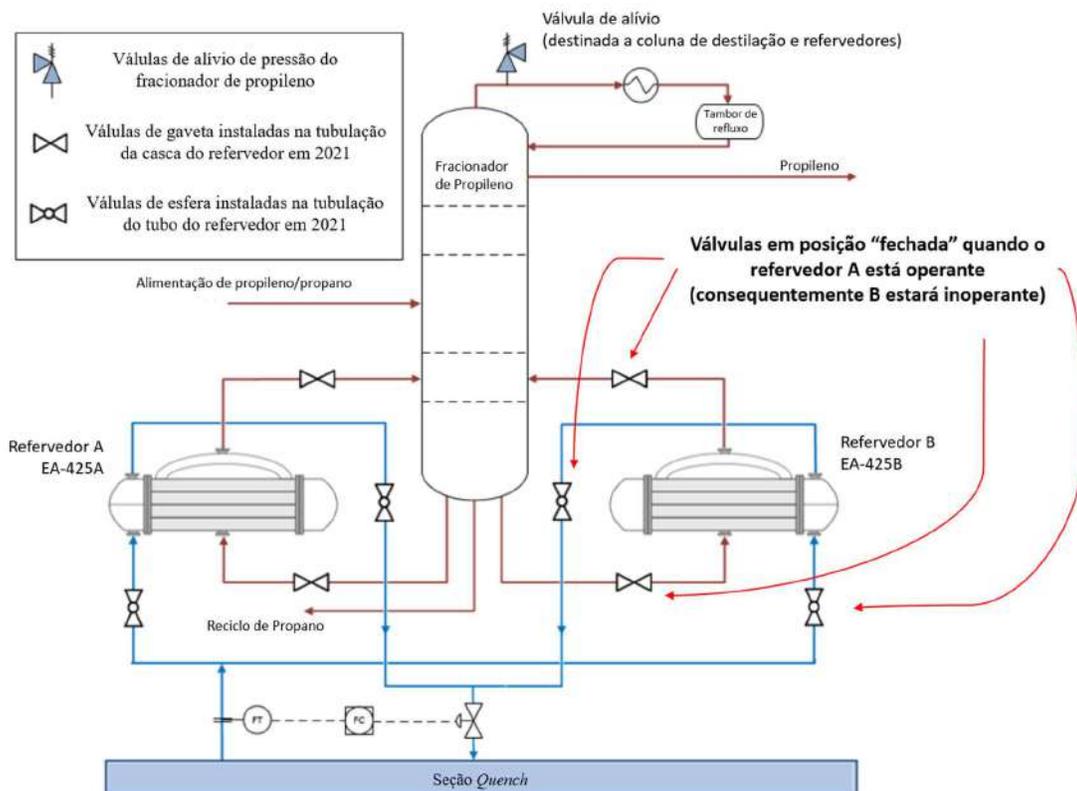
Figura 3.8 - Configuração do fracionador de propeno da planta da Williams após 2001.

Em 2001, a Williams promoveu uma modificação na planta, instalando válvulas nas correntes de entrada e saída das correntes de processo que passavam pelos refervedores. Essa alteração permitia a organização um processo contínuo, com apenas um único refervedor por vez em operação. Isso porque, a configuração promovida permitia a limpeza e manutenção de um dos equipamentos enquanto o outro estava em operação. Consequentemente, eliminou-se a necessidade de paradas periódicas para a remoção de alcatrão dos refervedores. Dessa maneira um deles permaneceria isolado do processo e inoperante (CSB, 2016). A Figura 3.8 é uma ilustração do fracionador de propeno após as alterações, destacando as válvulas instaladas em 2001 e a válvula de alívio de pressão do fracionador de propeno.

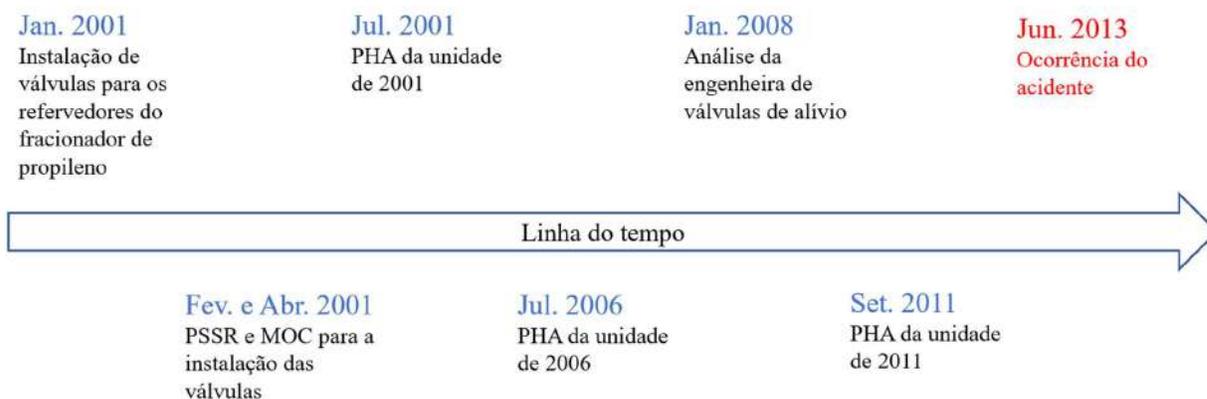
Figura 4.1 - Linha do tempo de acontecimentos que contribuíram para o acidente de 2013.

A Figura 4.1 demonstra a linha do tempo com os principais eventos que antecederam o acidente, a partir dos quais serão analisados os fatores contribuintes da explosão:

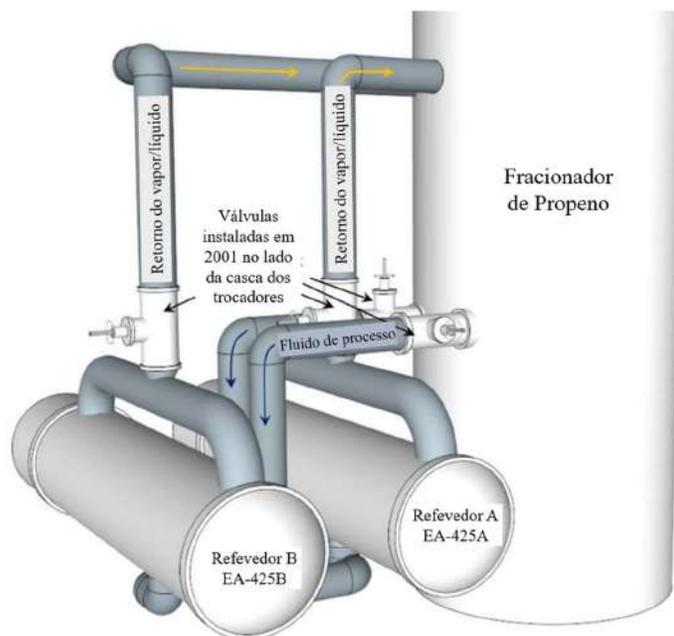
Figura 4.2 - Posição das válvulas instaladas em 2001 no fracionador de propeno (não indica a tubulação referente ao lado do tubo dos trocadores de calor).

Ao introduzir tais modificações na planta, a Williams aumentou o risco de ocorrência de sobrepressão em equipamentos da unidade produtora de olefinas, especialmente em relação ao sistema do fracionador de propeno. Isso porque, como a válvula de alívio de pressão dessa etapa do processo encontrava-se no topo da coluna de destilação, os trocadores de calor poderiam eventualmente ficar isolados justamente desse mecanismo de segurança. Isso aconteceria em cenários onde as novas válvulas localizadas na tubulação da corrente de hidrocarbonetos, ou seja, no lado da casca dos trocadores, estivessem em posição “fechada”, fazendo com que o caminho entre o refeedor e a válvula de alívio estivesse obstruído.

Desse modo, o calor fornecido pela corrente quente, nesse caso, a corrente de água, ou proveniente de qualquer outra fonte externa à corrente de hidrocarbonetos poderia aumentar a temperatura e, conseqüentemente a pressão do conteúdo de hidrocarbonetos que se encontrasse no interior do refeedor. Sem nenhum mecanismo de alívio de pressão, e com as válvulas na

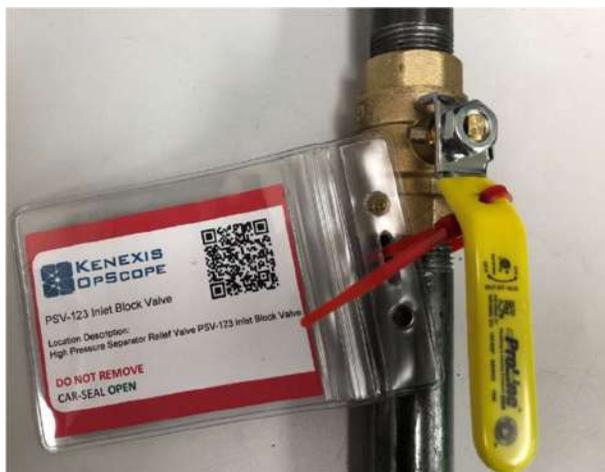
Figura 4.3 - Exemplo de bloqueio de válvulas em posição aberta.

Destaca-se que válvulas podem ser travadas com diferentes tipos de cadeados e instrumentos. A título exemplificativo, é possível utilizar cabos metálicos com travas na ponta ou lacres para garantir a permanência da válvula em uma determinada posição, conforme se verifica na Figura 4.3, na qual essa está travada em posição aberta graças a aplicação de um tipo de lacre (MARSZAL, 2021).

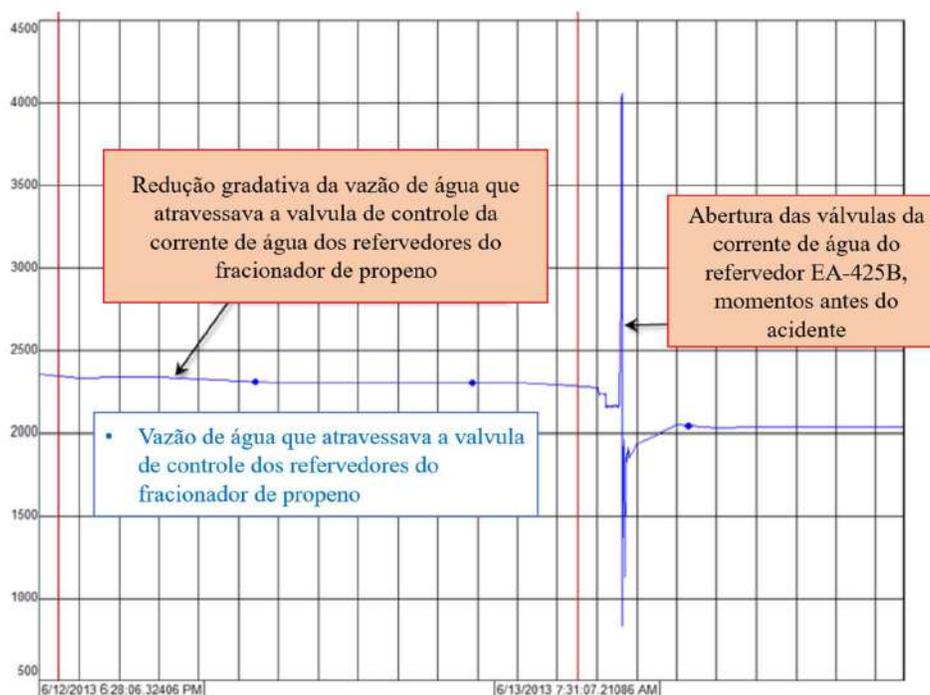
Figura 4.4 - Alteração da vazão de água observada no dia do acidente.

Na reunião diária do dia 13 de junho de 2013, a força de trabalho de operações e de manutenção da Williams Geismar Olefins Plant identificou uma alteração no comportamento das vazões de água no sistema de resfriamento da planta. O gerente da planta, presente na reunião, verificou a gradual queda de vazão de água no refervedor operante do fracionador de propeno, o refervedor EA-425A. A Figura 4.4 ilustra a alteração na vazão de água no dia do acidente.

Em seguida, sem a existência de um procedimento operacional para casos como esse, a equipe determinou que estaria a cargo do supervisor de operações verificar a causa da queda de vazão observada. Ao analisar o equipamento, o operador identificou, como possível razão para a diferença de vazões observada, a incrustação no refeedor do fracionador de propeno devido ao acúmulo de alcatrão no equipamento. De acordo com o supervisor, seria necessário alterar o refeedor em operação, direcionando a corrente proveniente da coluna de destilação e do sistema de resfriamento para o trocador de calor, até então inoperante. Vale ressaltar que a conclusão alcançada, qual seja, de que a incrustação teria levado à alteração da vazão de água, lastreou-se nas experiências prévias do supervisor.

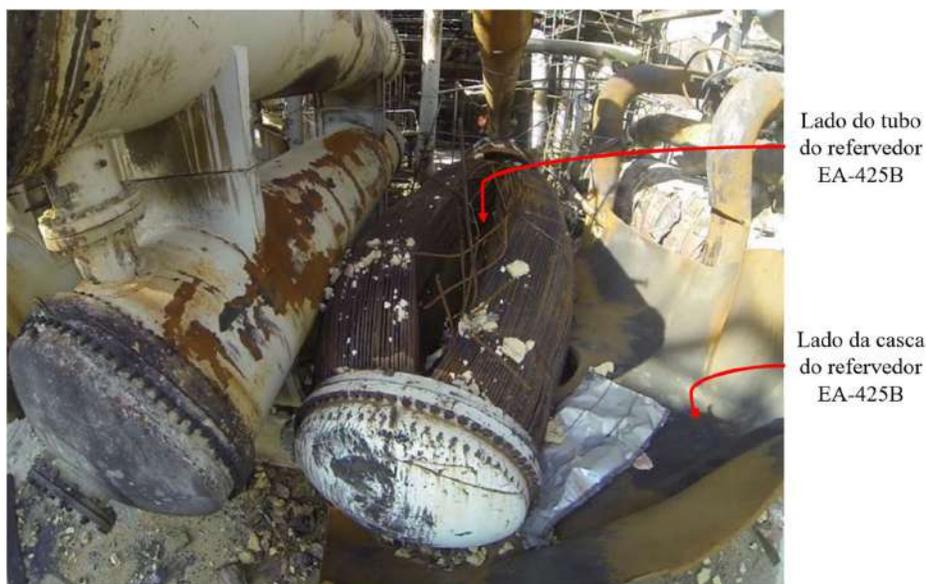
Figura 4.5 - Aparência do refeedor EA-425B após a explosão.

Às 8 horas e 36 minutos, três minutos após a abertura das válvulas, a sobrepressão ocasionou uma fratura na estrutura do refeedor. A investigação (CSB, 2016) promoveu um estudo metalúrgico que estimou que a fratura do trocador de calor ocorreu provavelmente devido a pressões entre 674 psig e 1212 psig. A elevada pressão do sistema provocou o aumento abrupto da fratura e a consequente ruptura do equipamento, liberando o conteúdo líquido para a atmosfera. Por sua vez, o líquido superaquecido vaporizou rapidamente e o vapor se expandiu de maneira violenta para a atmosfera, ocasionando um BLEVE (MELHEM, 2018). A Figura 4.5 ilustra o refeedor EA-425B após a explosão (CSB, 2016).

A CSB (2016) analisou três causas distintas para a sobrepressão que levou ao acidente, sendo elas, (i) o aumento de pressão devido ao aumento da pressão de vapor da corrente líquida, (ii) a expansão e ignição interna pela presença de metil acetileno e propadieno (MAPD), (iii) além da expansão térmica da corrente líquida. Conforme já adiantado, concluiu-se que a foi a expansão térmica a responsável pela catástrofe.

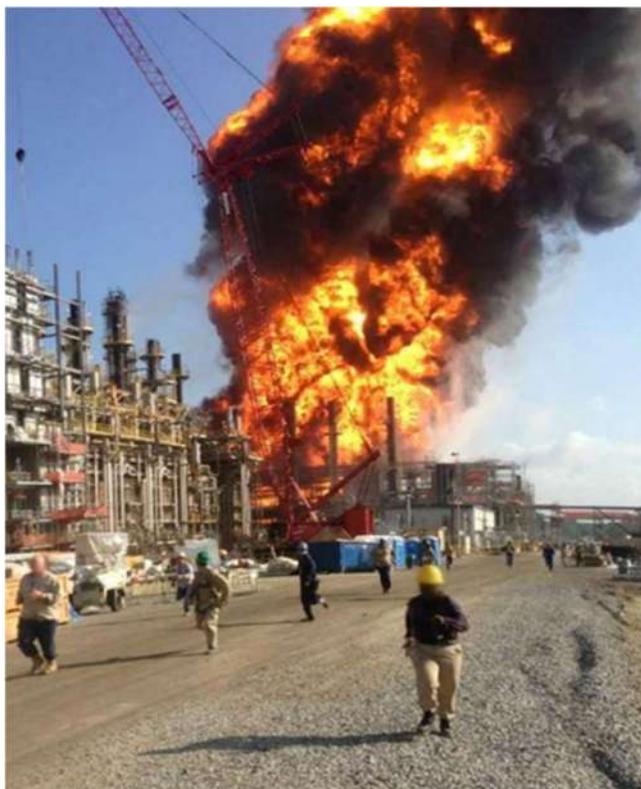
Figura 4.6 - Explosão ocorrida na planta da Williams Geismar em 2013.

A nuvem de propano liberada encontrou alguma fonte de ignição na planta da Williams, provocando uma bola de fogo, em uma explosão de nuvem de vapor (MELHEM, 2018). A explosão e o fogo foram provocaram a morte de dois funcionários da Williams, incluindo o supervisor responsável pela abertura da válvula, além de 167 feridos – à época do acidente a planta passava por uma expansão e um grande número de trabalhadores da construção se encontravam na unidade (CSB, 2016). A Figura 4.6 retrata a bola de fogo decorrente do acidente.

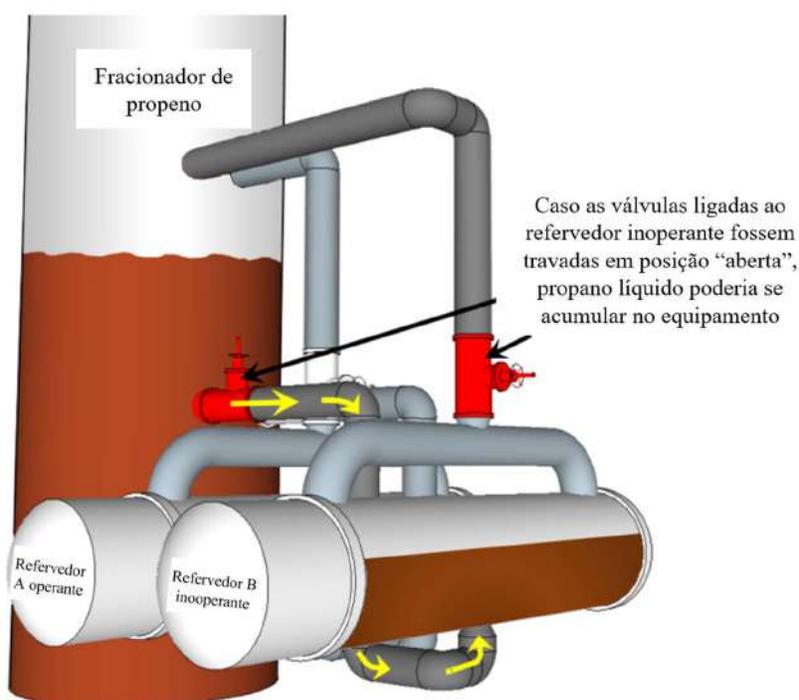
Figura 5.1 - Cenário de acúmulo de propano líquido no refervedor inoperante (não indica a tubulação referente ao lado do tubo dos trocadores de calor).

garantiria a segurança inerente do equipamento e, portanto, incomum segundo os investigadores (CSB, 2016). A Figura 5.1 exemplifica esse cenário. Sob premissas corretas, outra medida poderia ter sido proposta, como a instalação de válvulas de alívio nos próprios refervedores ou até mesmo o isolamento total do refervedor inoperante, instalando raquetes tanto nas correntes de água quanto nas correntes de fluido de processo.

Outro fator que exemplifica deficiências em relação a integridade e confiabilidade dos equipamentos é a ausência de mecanismos de prevenção de entrada da mistura líquida rica em propano no refeedor inoperante. Válvulas, como as localizadas na entrada e na saída do lado da casca dos refeedores, podem vaziar permitindo a entrada de propano no equipamento (CSB, 2016). O refeedor EA-425B havia sido submetido a uma última manutenção há mais de um ano antes do acidente. Durante esse período, a mistura rica em propano proveniente do processo entrou no equipamento, seja por vazamento, seja por uma abertura indevida dessas válvulas (CSB, 2016). De acordo com esse elemento do RBPS, a Williams deveria estabelecer atividades para prevenir a liberação repentina de energia. Para o processo em questão, isso pode significar o isolamento de equipamentos inoperantes da corrente pressurizada e rica em propano, impedindo o acúmulo de líquido inflamável em seu interior. A organização poderia ter estabelecido mecanismos de bloqueios mais eficazes, como raquetes.

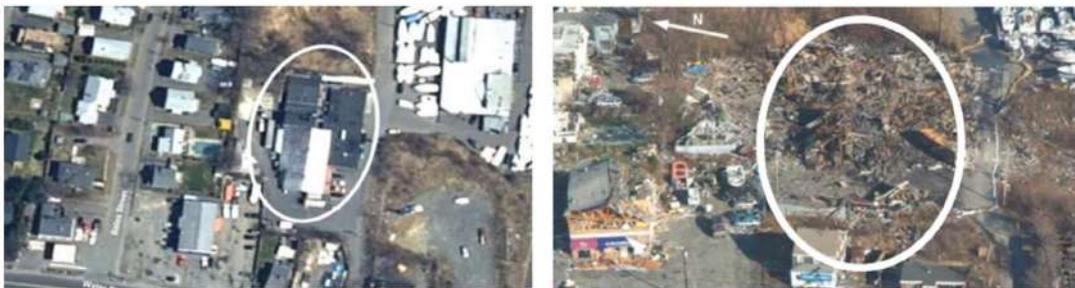
Figura 5.2 - Imagens da fábrica de tintas de Danvers, Massachusetts, Estados Unidos antes (esquerda) e depois (direita) da explosão de 2006

A discussão a respeito de como endereçar equipamentos *out-of-service* se mantém relevante e atual. Após o acidente, a Williams indicou que os vasos da unidade nesse status não necessitavam de mecanismos de alívio de pressão. Porém, vale ressaltar que, em novembro de 2022, a CCPS (2022b), em sua publicação “Fora de serviço não significa seguro”, destacou a importância de continuar a monitorar os dados de processo e os alarmes de equipamentos *out-of-service*, além de tratá-los nas inspeções de campo como se estivessem em operação. No documento, destaca-se o incidente ocorrido em uma fábrica de tintas em Danvers, Massachusetts, Estados Unidos em 2006, onde, devido ao desligamento de equipamentos, vapores inflamáveis escaparam de um tanque e provocaram a explosão da unidade. A análise da publicação indica que, possivelmente, a definição da Williams dada para os equipamentos *out-of-service* não tenha sido a mais adequada. Para uma maior adequação, também deveria ter sido destacada a necessidade de um monitoramento dos dados provenientes desses – no caso do refeedor do fracionador de propeno, poder-se-ia esperar a obrigatoriedade do monitorar os níveis de propeno. A Figura 5.2, destaca os grandes danos provocados a unidade na fábrica de tintas pela explosão.
