# **INSERÇÃO DE FATORES HUMANOS EM ANÁLISE BOW TIE**

Monografia em Engenharia Química

## **4 ESTUDO DE CASO: VAZAMENTO DE FOSGÊNIO EM PLANTA DA EMPRESA DUPONT**

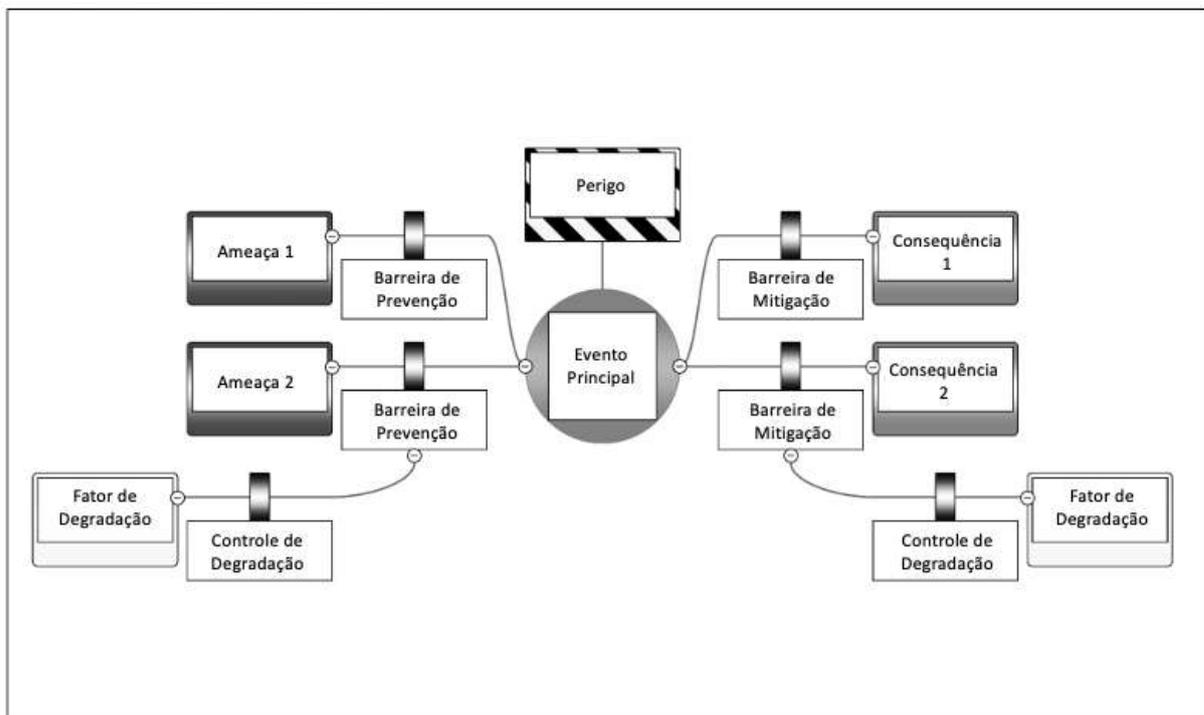
Figura 1 – Representação do diagrama *Bow Tie*

Esse diagrama é um *Bow Tie* padrão e representa o cenário acidental e seus fatores. A sua simplicidade está diretamente associada ao objetivo da metodologia de apresentar as interações entre causas e consequências de um evento que saiu do controle de uma forma que seja compreensível por não especialistas (CCPS, 2018).

1. Perigo: início do diagrama;
2. Evento Principal: o acidente catastrófico que pode acontecer caso perca-se o controle do perigo;
3. Ameaças: fatores que podem gerar o evento;
4. Consequências: impactos causados pelo evento;
5. Barreiras de prevenção: como as causas são tratadas para redução da probabilidade de ocorrência;
6. Barreiras de mitigação: como os impactos da ocorrência do evento são controlados ou reduzidos;
7. Fatores de degradação: fatores que degradam cada barreira de prevenção ou mitigação, podendo resultar em falha;
8. Controles de degradação: o que é feito para mitigar os fatores de degradação e manter as barreiras operando de maneira consistente.

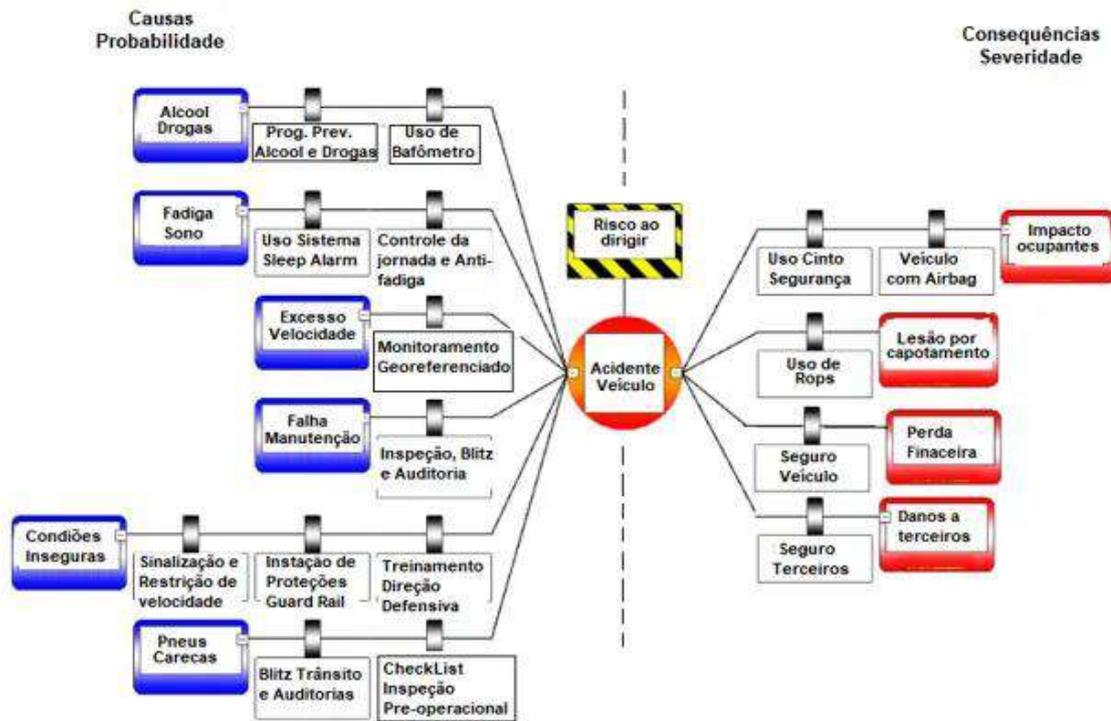
Figura 2 – Exemplo do diagrama *Bow Tie* para acidente veicular considerado como evento principal

Com as informações organizadas de forma estruturada, o diagrama *Bow Tie* pode ser usado para mostrar o papel de cada elemento na prevenção/mitigação do acidente e conscientizar as pessoas da importância de manter cada barreira operando em perfeito estado. É possível também utilizá-lo para análises de priorização de atividades. Pensando de forma corporativa, após todo o mapeamento das barreiras e controles de degradação, deve-se criar um plano de gerenciamento desses elementos com o objetivo de garantir seu perfeito funcionamento. Para isso, é fundamental que o *Bow Tie* seja construído com qualidade e por profissionais especializados, pois um diagrama desenvolvido de forma falha pode trazer uma falsa impressão de segurança. De acordo com a CCPS (2018), um diagrama *Bow Tie* é uma excelente ferramenta de comunicação de como os perigos de acidentes são controlados. A Figura 2 apresenta um exemplo prático do diagrama aplicado, onde Barbosa (2018) considera o evento principal como sendo "acidente veicular" e o perigo como "risco ao dirigir". Além disso, Barbosa propôs 6 ameaças, como por exemplo "fadiga/sono" e "excesso de velocidade", e 4 consequências foram destacadas: "impacto ocupantes", "lesão por capotamento", "perda financeira" e "danos a terceiros". No cenário de "fadiga/sono", por exemplo, ele propôs as seguintes barreiras preventivas: "uso do sistema *sleep alarm*" e "controle da jornada e anti-fadiga". Já no caso do cenário de "excesso de velocidade", "monitoramento georreferenciado" foi a barreira preventiva sugerida. Para a consequência "impacto ocupantes", Barbosa considerou duas barreiras mitigadoras: "uso de cinto de segurança" e "veículo com *Airbag*". Para a consequência "lesão por capotamento", "uso de ROPS" (onde ROPS é a sigla em inglês para *Roll Over Protective Structure*, ou seja, Estrutura Protetora Contra Capotamento) foi a barreira mitigadora escolhida.

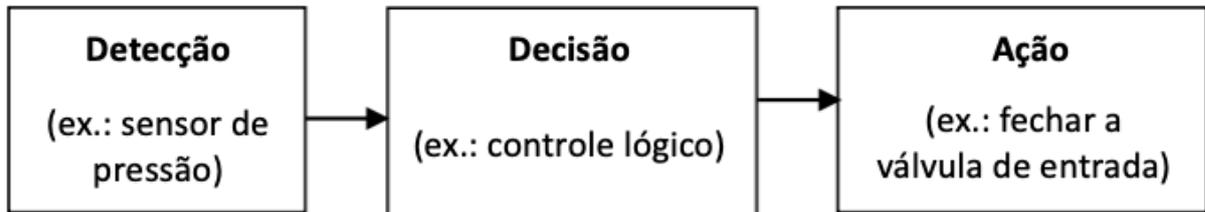
Figura 3 – Representação das ações do mecanismo de detecção das barreiras ativas

As barreiras podem ser medidas físicas ou não, que atuam na prevenção ou contenção do perigo, e podem ser ativas ou passivas. Barreiras passivas são medidas físicas que reduzem os riscos somente por estarem presentes no ambiente. Exemplos são diques, portas antifogo, guarda-corpo, tinta anticorrosão etc. Já barreiras ativas devem atuar “detectando”, “decidindo” e “agindo”. Na prática, um mecanismo de detecção identifica o estado atual de operação do sistema e uma decisão é tomada. Caso seja identificado que o estado atual está fora dos limites estabelecidos, uma ação diferente é realizada pela barreira (Figura 3) (CCPS, 2018).

De acordo com o CCPS (2018), as barreiras só são assim consideradas se atuarem executando as três ações listadas acima. Por exemplo: um sistema de detecção de gás não é considerado uma barreira se ele só detecta e reporta a situação. A barreira seria o sistema de detecção somado aos outros sistemas que tomam decisão e agem sobre o que foi identificado. Nesse caso, tratar o sistema de detecção de gás individualmente como uma barreira seria um erro. A seguir é apresentado alguns exemplos de sistemas que, individualmente, não são considerados como barreiras no *Bow Tie*, quando implementados sozinhos (CCPS, 2018):

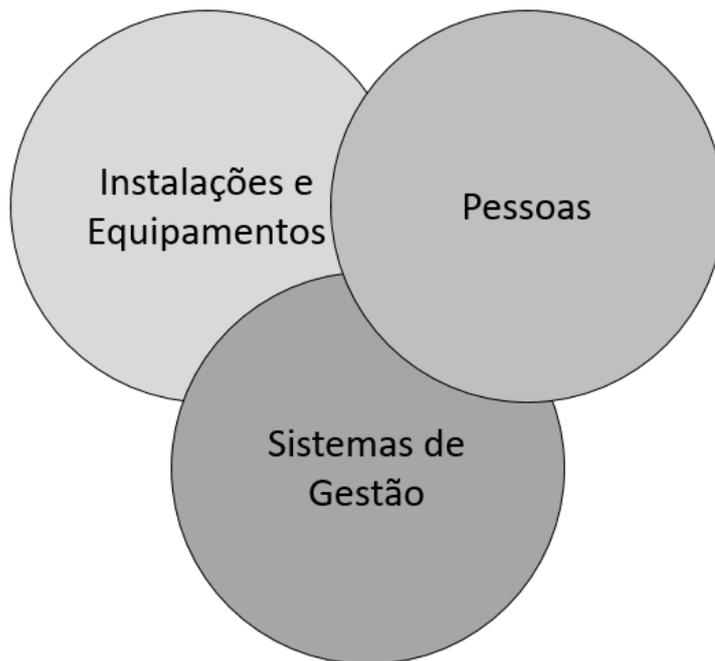
Figura 4 – Representação das interações entre indivíduos, instalações, equipamentos e sistemas de gestão.

Nesse modelo, representado na Figura 4, o conjunto “instalações e equipamentos” está associado ao ambiente físico de trabalho, design dos equipamentos e confiabilidade dos mesmos. O conjunto “pessoas” considera as habilidades individuais, percepções e fatores relacionados à saúde física, saúde mental e fadiga dos trabalhadores. A interação entre os trabalhadores e computadores

Quando se trata de gestão de segurança de processos é fundamental que os fatores humanos sejam considerados. A OGP (*International Association of Oil & Gas Producers*), em 2005, definiu “Fatores Humanos” como termo usado para descrever a interação entre indivíduos entre si, com instalações, equipamentos e sistemas de gestão (Figura 4). E essas interações são influenciadas pelo ambiente de trabalho e a cultura das pessoas envolvidas (CROWL, 2007).

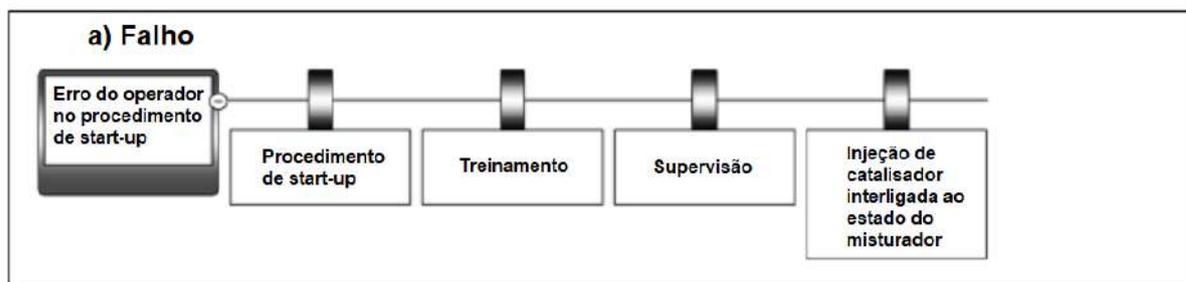
Figura 8 – Abordagem deficitária da falha humana em um diagrama *Bow Tie*

Em *Bow Tie*, o termo "falha humana" já foi usado como uma ameaça onde todo um caminho principal foi atribuído a ele, porém, segundo CCPS (2018) essa abordagem não é ideal. O termo é muito vago e impreciso para ser considerado como uma ameaça, gerando dificuldade em definir um fluxo de barreiras eficiente e que atenda aos critérios de validação. Em geral, tratar a falha humana como uma ameaça em um sistema tende a gerar falhas na metodologia. A Figura 7 apresenta uma fração de *Bow Tie* onde o erro do operador no procedimento de *start-up* de um equipamento é tratado como ameaça. A partir disso, são estabelecidas barreiras para prevenir que

esse erro ocasione o evento principal, e a maioria foca em atuar sobre o comportamento humano: procedimento, treinamento, supervisão. A eficácia dessas barreiras depende da atuação do operador, algo que é prejudicial para a integridade do sistema. Para o leitor do *Bow Tie*, ao analisar o diagrama e notar quatro barreiras associadas a essa tarefa, pode-se ter uma falsa sensação de que há quatro barreiras vigentes, porém na prática só existem duas: o operador executar a tarefa conforme procedimento e a interligação da injeção de catalisador. Além disso, considerando que uma barreira deve ser capaz de prevenir por si só um acidente, não podemos considerar treinamento e procedimento como barreiras, visto que são somente recursos para que o operador execute a tarefa da maneira correta. Um treinamento pode não ter sido compreendido pelo operador, e um procedimento é somente um papel com as tarefas descritas. Classificá-los como barreiras não atende aos requisitos definidos no capítulo 2. Somado a isso, a ameaça “erro do operador no procedimento de start-up” é muito vaga: podem existir infinito erros, e essas barreiras não contemplam todos eles.

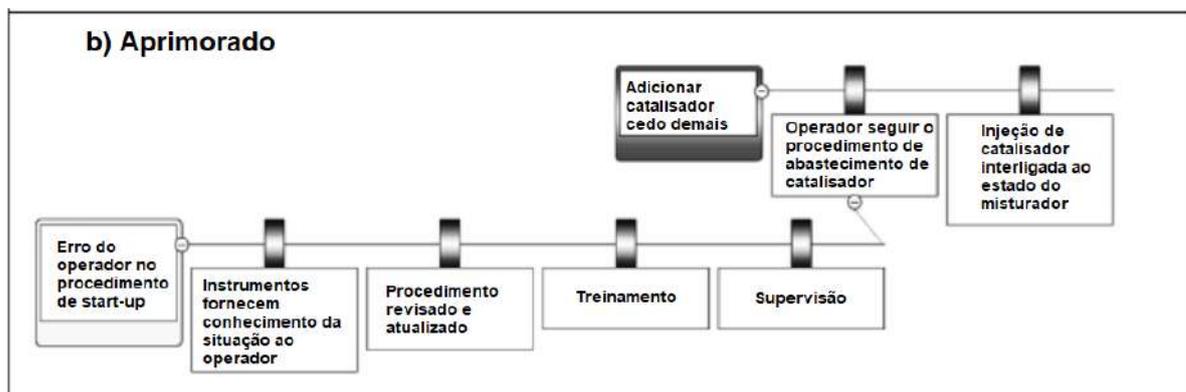
Figura 9 – Abordagem aprimorada da falha humana em um diagrama *Bow Tie*

A maneira mais correta de tratar a falha humana em avaliações de risco *Bow Tie* é alocando-a como um fator de degradação, capaz de degradar ou invalidar uma barreira. Isso permite que as organizações enxerguem a necessidade de construir barreiras robustas que consideram controles de degradação contra a própria falha humana, reduzindo assim a probabilidade do ser humano falhar. Na Figura 9, está representada a mesma situação acima, porém aborda a falha humana como um fator de degradação para uma barreira existente. É importante notar que, nesse caso, a avaliação está mais rica, as barreiras mais claras, há a definição de controles de degradação e o caminho como um todo é mais robusto (CCPS, 2018). A ameaça ao processo, que é o operador adicionar o catalisador cedo demais, agora está mais

clara. Dessa forma, os gestores da unidade podem ser mais objetivos em definir e gerenciar as barreiras desse sistema. Fica evidente também que só há duas barreiras sobre esse processo, e o que deve ser feito para garantir que a barreira “operador seguir o procedimento de abastecimento do catalisador” funcione. Para isso, deve haver no local instrumentos que informam o operador da condição do sistema, o operador deve estar treinado no procedimento revisado em frequência pré-estabelecida, e deve haver supervisão da atividade. Tudo isso deve estar funcionando bem para que a barreira permaneça íntegra. Outro objetivo dessa abordagem é mostrar que, se o treinamento do operador não está em dia, por exemplo, a efetividade da barreira está comprometida e só existirá no sistema uma barreira confiável. Na abordagem anterior, essa mesma situação deixaria o leitor com a sensação de que ainda haveria três barreiras operando.

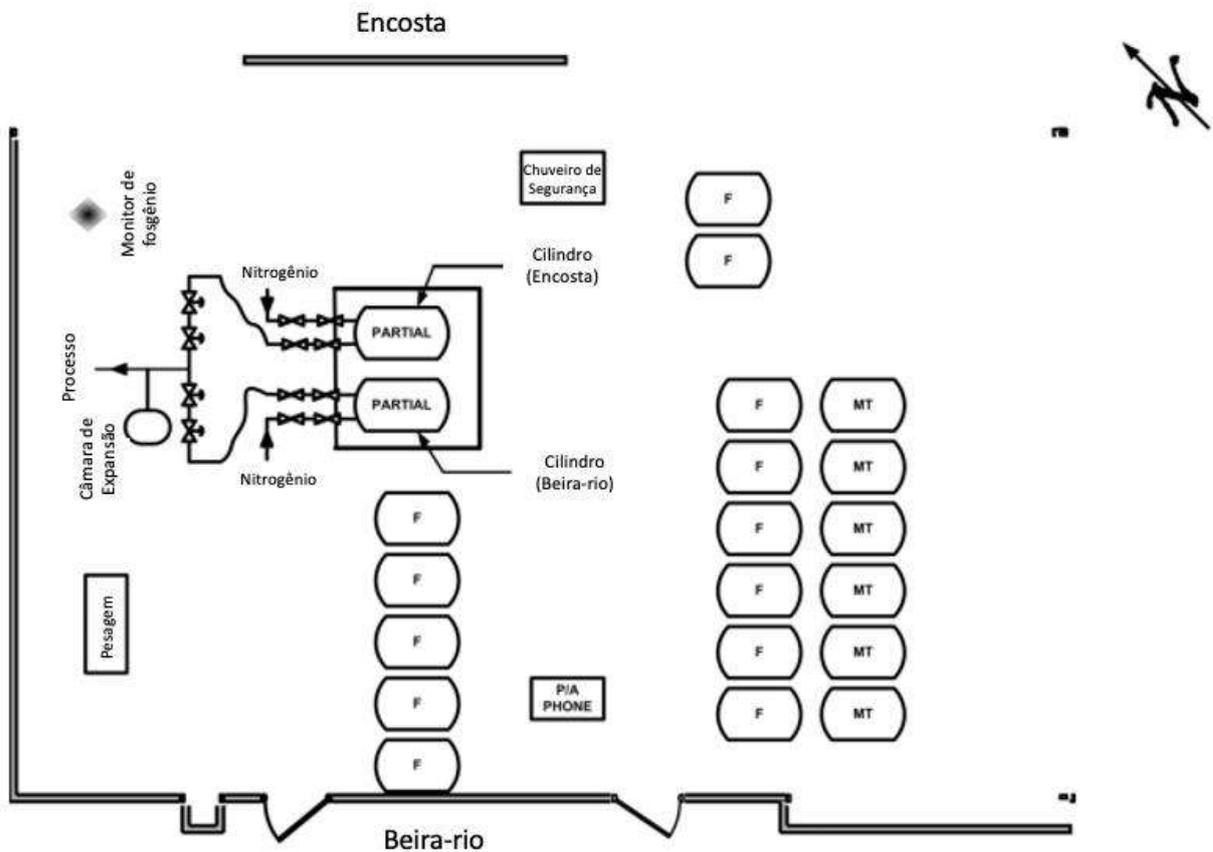
Figura 11 – Unidade SLM: Galpão de fogsênio e localização dos cilindros cheios (F) e vazios (MT) no dia do evento

Na manhã seguinte, dia 23, os trabalhadores da unidade SLM solicitaram à equipe de manutenção a troca da mangueira do cilindro de fosgênio localizado no lado da encosta, devido a alteração de fluxo identificada no dia anterior. A equipe, por sua vez, efetuou a remoção e descontaminação do conjunto de válvulas. Após tal procedimento, a mangueira revelou uma ruptura em seu revestimento de aço inoxidável trançado e, além disso, a parte interna estava notoriamente danificada. O operador, ao perceber os danos, informou aos seus colegas o estado crítico do material e que estaria, possivelmente, prestes a romper definitivamente. Eles, por sua vez, acordaram entre si de que reportariam o caso aos supervisores na segunda-feira, para que estes pudessem conduzir e direcionar uma devida investigação, já que os próprios funcionários informaram à CSB que nunca tinham visto uma mangueira em estado tão crítico quanto aquele. A liberação de fosgênio em si ocorreu na tarde do mesmo dia 23, após o rompimento de uma mangueira conectada a um dos cilindros de fosgênio. A Figura 11 ilustra o galpão de armazenagem do químico, bem como a localização e disposição dos cilindros no dia do evento.

O fogsênio, recebido por fornecedor em cilindros de 1 tonelada, era armazenado no “galpão de fogsênio” – estrutura coberta, parcialmente murada, onde ocorrem as operações de transferência e armazenagem de fogsênio (Figura 11). Todos os equipamentos utilizados para estes fins encontravam-se dentro ou próximo a esta estrutura. Mangueiras com revestimento interno de politetrafluoroetileno (PTFE), popularmente conhecido como Teflon®, eram utilizadas para conectar o cilindro de fogsênio aos demais equipamentos.

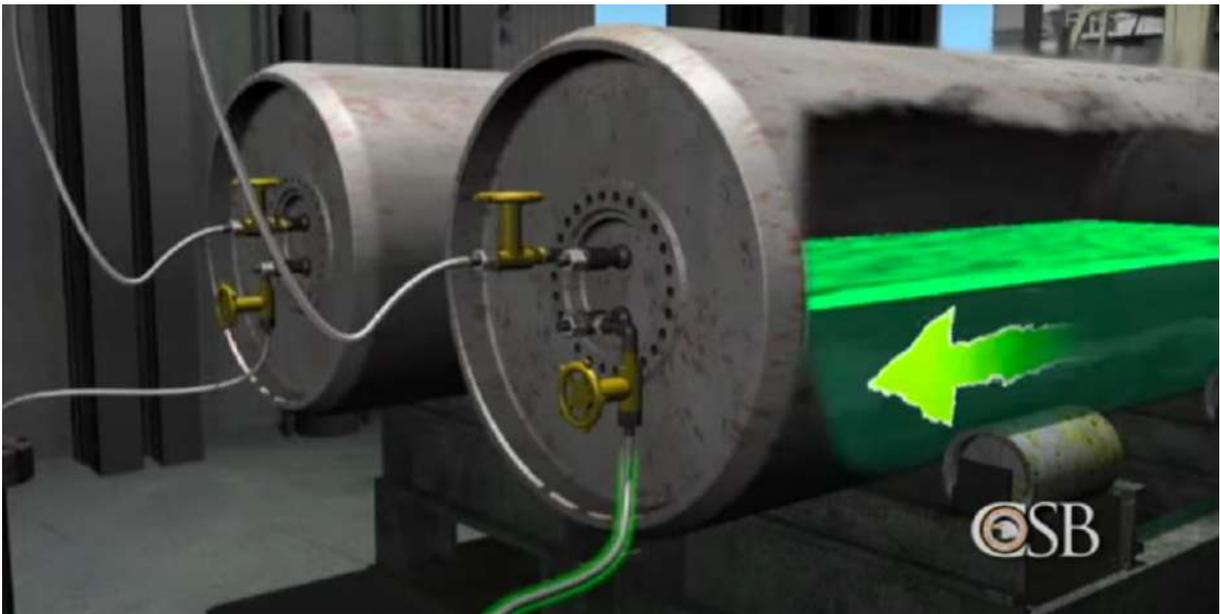
Figura 12 – Ilustração do fluxo de transferência do fosgênio líquido dos cilindros em uso.

válvulas para o cilindro cheio e fechando as válvulas para o cilindro vazio. As mangueiras permaneciam acopladas nesta operação e, o resquício de fosgênio líquido da mangueira previamente em uso, era purgado com nitrogênio. Em condições normais de operação da planta, o processo consumia de dois a três cilindros de fosgênio por dia.

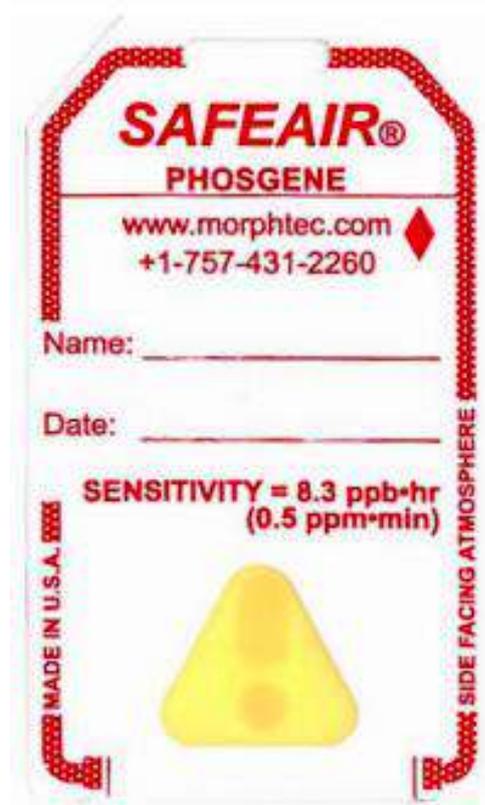
Figura 13 – Dosímetro de fosgênio.

Apesar de ter recebido atendimento médico hospitalar imediatamente, o operador apresentou graves complicações de saúde rapidamente, vindo a óbito no dia após a dada exposição, 24 de janeiro de 2010. Outros dois operadores também foram expostos ao fosgênio, porém sem ferimentos ou complicações de saúde. De acordo com a CSB, presume-se que 2 kg de fosgênio foram vazados para o ambiente nesse evento.

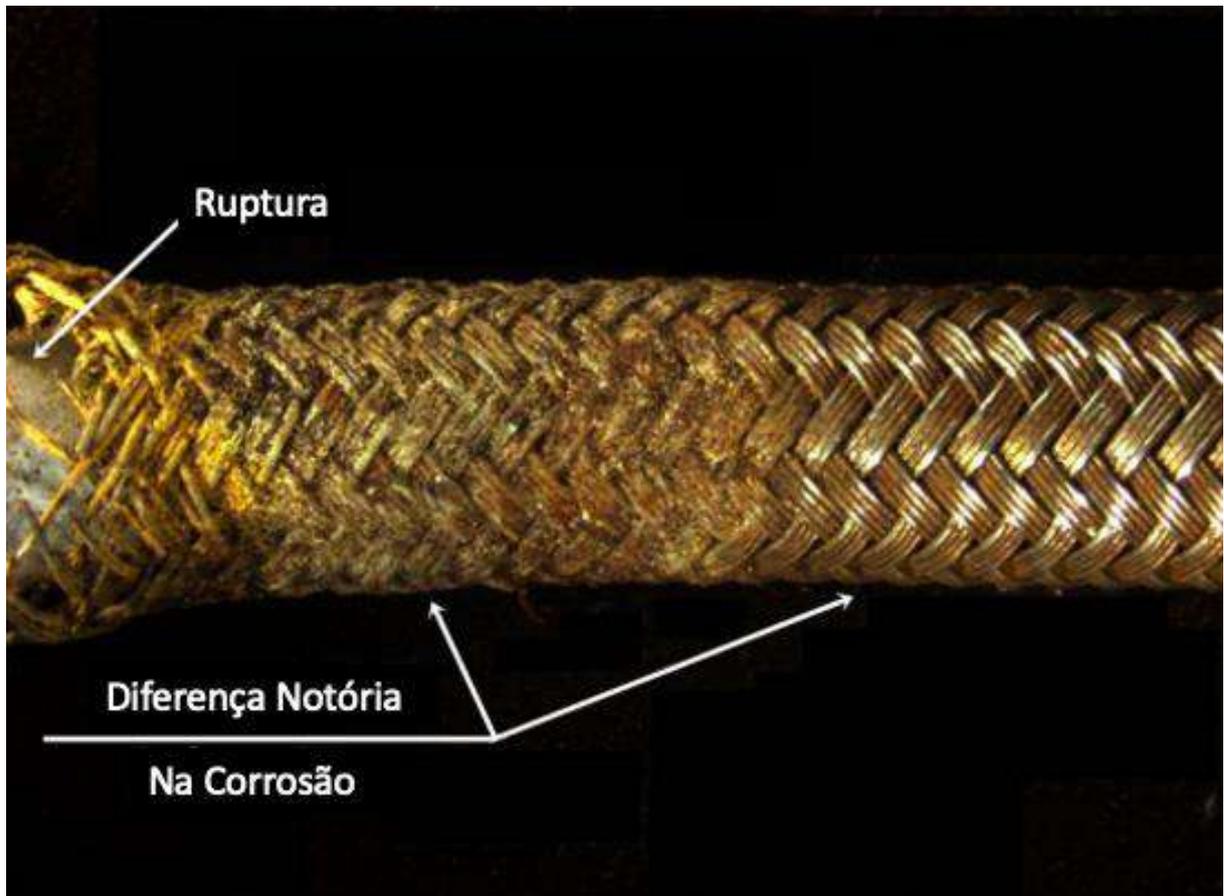
Figura 14 – O efeito da etiqueta na corrosão do aço inoxidável da mangueira de transferência

A CSB informa em seu relatório que o material utilizado na confecção da mangueira de transferência possuía alta permeabilidade, sendo esta apontada como ponto chave para a ocorrência do acidente. O Teflon®, presente no revestimento interno da mangueira, era permeável e suscetível a vapor de fosgênio, se difundindo através do tubo. A fita adesiva utilizada para fixar a etiqueta contribuiu para a retenção do gás fosgênio no exterior do aço inoxidável sobretrancado e o ácido clorídrico (HCl), proveniente do fosgênio, aumentou o ataque corrosivo. Como a etiqueta adesiva funcionava como uma barreira, aprisionando o fosgênio que permeava através do interior da mangueira, a concentração ácida resultante era muito maior sob a etiqueta do que em qualquer outro lugar da mangueira (Figura 14). E, devido essa degradação, a recomendação era de que a manutenção, segundo o procedimento de operação padrão de segurança do processo (POPs), fosse feita a cada 30 dias, com a substituição das mangueiras de transferência dos cilindros de fosgênio. No entanto, segundo a investigação da CSB, havia mais de 7 meses desde a última troca das mangueiras relacionadas ao acidente. Essa demora na troca foi justificada, pela

equipe da DuPont, devido a mudança do software responsável pelo gerenciamento de manutenção, o qual não sinalizou a necessidade da troca do material no devido intervalo de tempo.

Conforme a CSB (2011) expõe em seu relatório, o vazamento ocorreu após a corrosão e rompimento da mangueira de fosgênio, uma vez que seu material (aço inoxidável e revestimento interno de Teflon ®) era suscetível à corrosão pelo químico utilizado. Muitos fatores humanos estão relacionados ao acidente, contribuindo diretamente para que o mesmo ocorresse, começando pelo fato da empresa, já em 1987, ter o conhecimento de que a utilização de tais mangueiras, trançadas de aço inoxidável e revestidas de Teflon ®, indicava perigo eminente ao processo. Na época, o especialista da DuPont recomendou fortemente a troca por mangueiras revestidas com Monel, uma liga de níquel de alta resistência mecânica, alta resistência à corrosão atmosférica e ácida. Porém, o mesmo salientou que, apesar do Monel ser mais caro que a mangueira de Teflon ® utilizada, duraria ao menos três vezes mais até que fosse necessária sua manutenção e substituição – enquanto as usadas precisariam ser substituídas a cada trinta dias. Ainda assim, a empresa decidiu por não aderir à mudança recomendada.

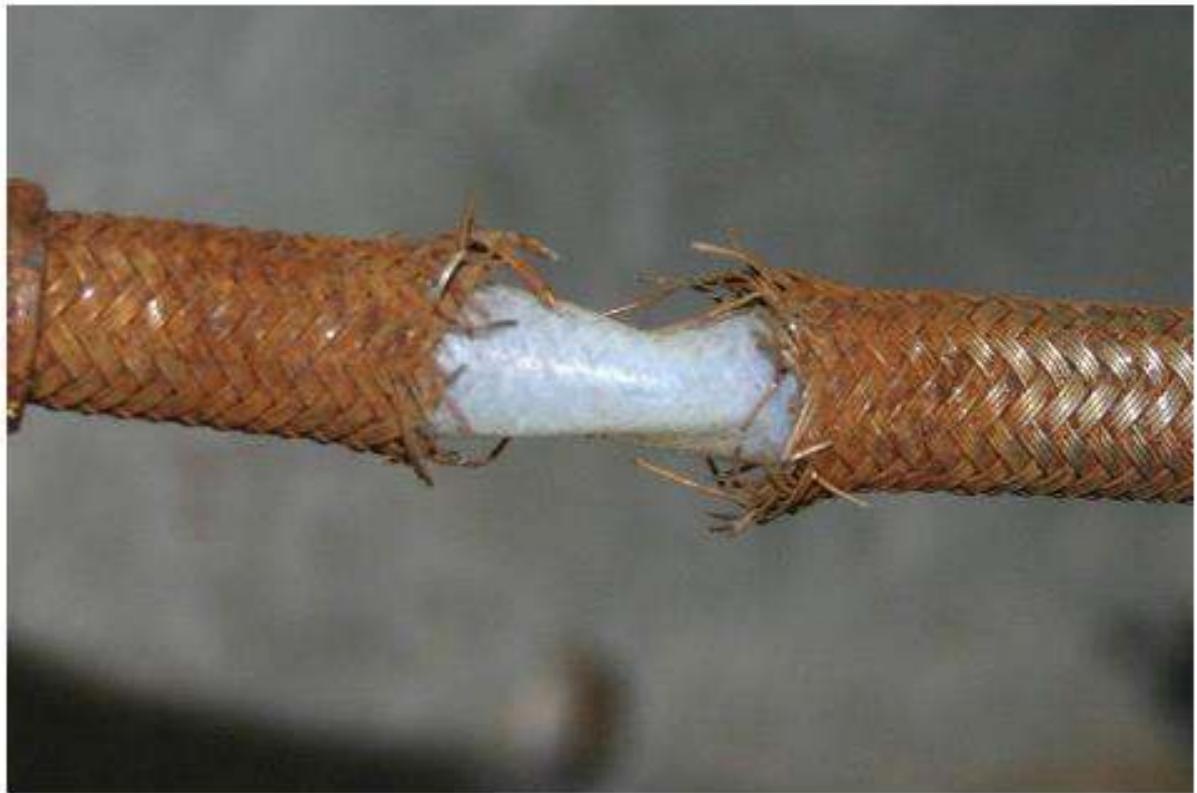
Figura 16 – Mangueira danificada do cilindro de fosgênio da encosta. A etiqueta adesiva que cobria a seção danificada descolou durante o procedimento de descontaminação.

A CSB (2011) aponta que, na manhã do evento, os operadores solicitaram à manutenção a substituição da mangueira de fosgênio do cilindro da encosta, devido a suspeita de restrição de fluxo. Embora o cilindro ainda estivesse parcialmente cheio, ele foi removido de serviço e substituído pelo cilindro cheio, à beira-rio. A mangueira de abastecimento de fosgênio do cilindro da encosta e o conjunto de válvulas foram removidos e descontaminados por imersão em água. Quando a mangueira foi removida da água, a etiqueta de identificação adesiva branca havia caído, revelando uma trança de aço inoxidável quebrada e um revestimento de PTFE colapsado, uma possível causa da restrição do fluxo (Figura 16).

Um operador declarou à CSB que quando viu a seção danificada da mangueira, reportou a seus colegas de equipe o fato, enfatizando que a mesma estava perto de romper e que eles tiveram sorte de tê-la encontrado e trocado a tempo. Esta descoberta não foi classificada como um quase acidente (*near miss*) ou incidente, dado que os supervisores responsáveis da área não foram alertados sobre o defeito identificado. Na investigação da CSB, os operadores disseram que nunca tinham visto uma mangueira de aço inoxidável, usada nos cilindros de fosgênio, corroída de tal forma, até o ponto de ruptura. Embora tenham ficado surpresos e preocupados com tal descoberta, eles planejaram reportar aos supervisores sobre o caso na segunda-feira de manhã, cerca de 48 horas depois, já que a equipe de supervisão não trabalhava aos fins de semana. Além disso, os operadores disseram que esperavam que os supervisores conduzissem uma investigação completa; entretanto, como o incidente ocorreu em um sábado, o evento não foi devidamente investigado.

Quanto a esse relato, sugere-se que, caso houvesse uma equipe supervisora trabalhando aos finais de semana e um sistema em vigor onde os operadores pudessem reportar e registrar os incidentes ocorridos nos finais de semana, a supervisão tomaria conhecimento em tempo hábil e a investigação do quadro poderia ter sido devidamente iniciada antes do evento com o vazamento de fosgênio ocorrer, apesar de não garantir que o mesmo teria sido completamente evitado. Se tratando de questões de segurança atreladas a um químico extremamente tóxico como o fosgênio, a implementação de equipes de supervisão nos finais de semana seria uma atitude organizacional ideal, de forma a prevenir e/ou amenizar possíveis acidentes. A Figura 17 traz um comparativo do estado das mangueiras que estavam em uso nos cilindros da encosta e à beira-rio com uma mangueira nova.

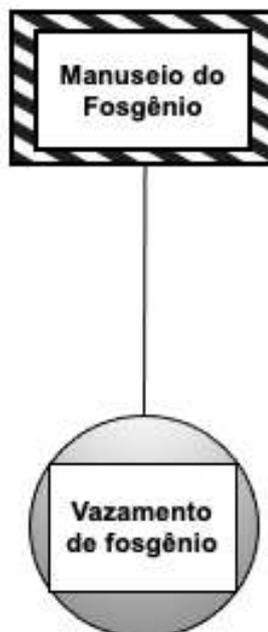
Figura 21 – Evento principal considerado como sendo “Vazamento de fosgênio”.

Na Figura 21 consta a representação do vazamento de fosgênio como evento principal.

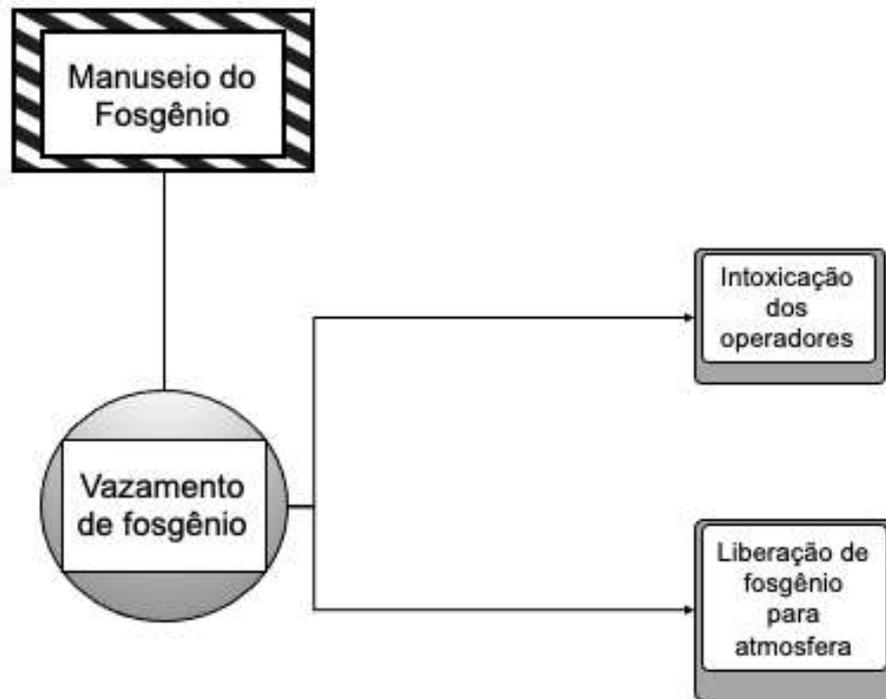
Figura 22 – Consequências consideradas caso haja perda de controle do perigo associado.

As “Consequências” a serem incluídas no diagrama são cenários negativos que podem acontecer após a perda de controle do “Perigo”. Definir todas as consequências não é um processo trivial, pois prever tudo que pode acontecer com a

ocorrência do evento principal envolve muitas variáveis, muitas delas desconhecidas. Como o *Bow Tie* é uma metodologia gráfica e visual, a abordagem é incluir apenas as principais consequências para manter o diagrama visualmente simples e compreensível. Considerando o acidente ocorrido e relatado no Capítulo 4, é evidente que a primeira consequência a ser citada é a intoxicação dos operadores da unidade. Como a toxicidade está relacionada à concentração, baseado em modelos já estabelecidos e validados de dispersão de gás, como o de Pasquill Gifford (CROWL; LOUVAR, 2014), entende-se que quanto mais próximo do ponto de vazamento maior a concentração do composto tóxico, portanto, em caso de vazamento, os operadores que trabalham próximos aos cilindros de fosgênio serão expostos a concentrações mais elevadas do químico.

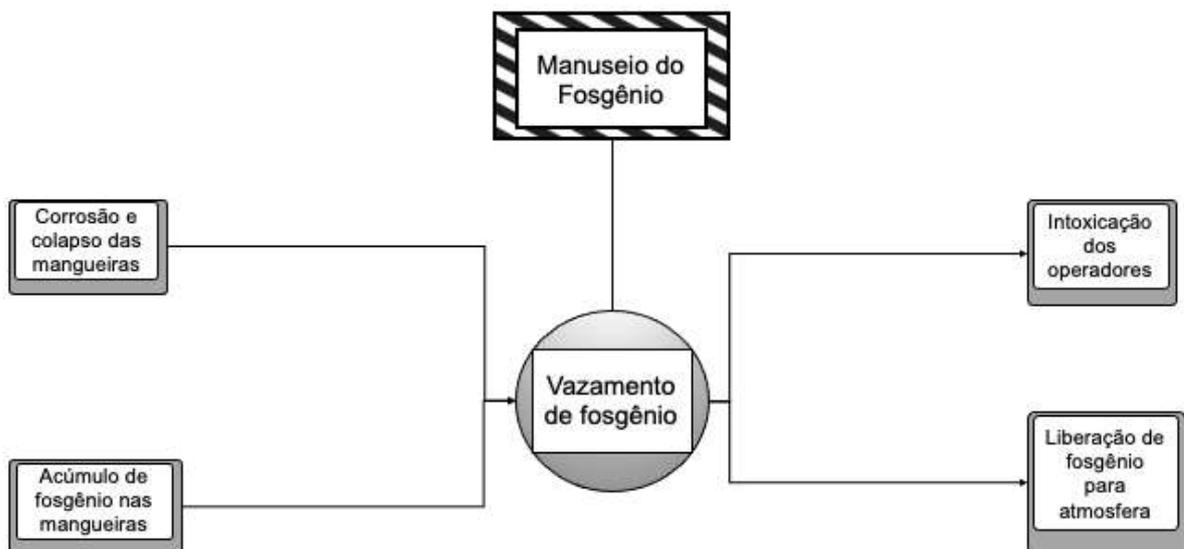
Figura 23 – Ameaças consideradas, à esquerda do diagrama, que podem ocasionar a perda de controle do perigo.

As “ameaças” à segurança do processo são os fatores que podem originar a perda de controle do perigo, com potencial de ocasionar o evento principal. No cenário estudado, foram identificadas algumas ameaças que poderiam resultar no vazamento de fosgênio. Diretamente conectado à elas estão as “barreiras de prevenção”, que são as medidas que a organização implementou buscando garantir que aquela ameaça não ocasionará o evento principal.

Como o acidente ocorreu devido ao rompimento de uma mangueira de transferência do fosgênio, a corrosão da mangueira será considerada como uma ameaça ao processo. A Dupont possuía conhecimento que a mangueira era um fator importante na garantia da segurança da unidade SLM e por isso definiu em procedimento operacional padrão a troca de tais mangueiras a cada 30 dias. Para isso, existia uma rotina no SAP que emitia ordens de serviço nessa frequência que notificavam a equipe de manutenção a fazer as trocas. Contudo, foi identificado que em 2006 houve uma alteração no software que interrompeu a emissão dessas ordens e assim permaneceu até o momento do vazamento. Apesar da Dupont ter conhecimento que uma barreira era necessária para garantir a integridade das mangueiras, não havia nenhuma barreira vigente nos anos que precederam o evento.

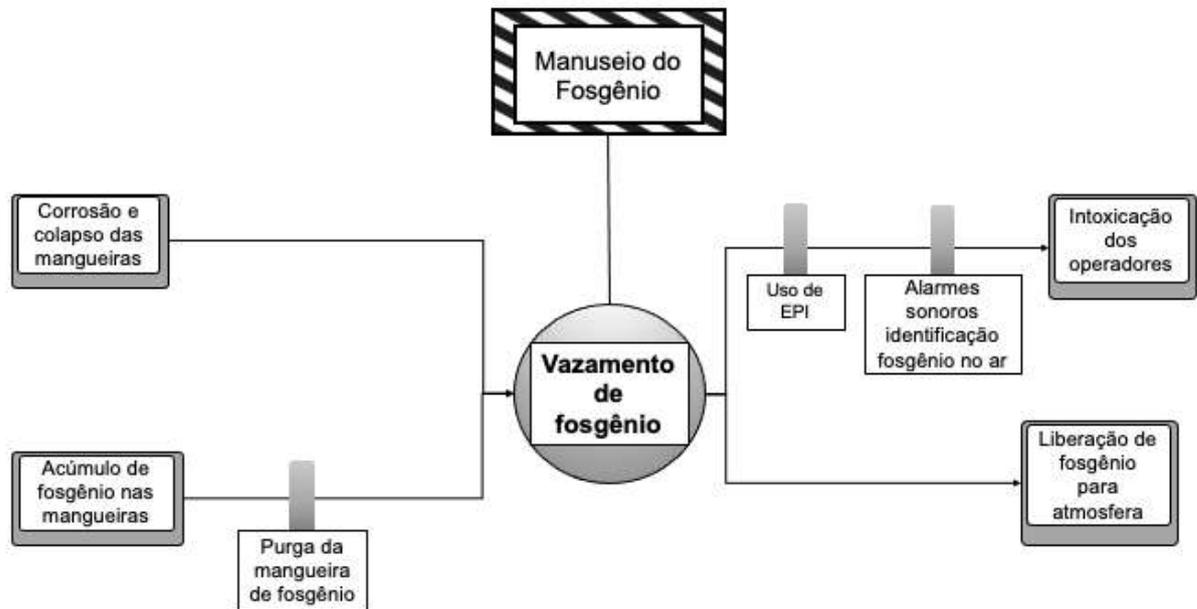
Figura 24 – Representação das ameaças e consequências, à esquerda e direita, respectivamente, bem como suas barreiras de prevenção e mitigadoras para o caso no diagrama *Bow Tie*.

Em um processo com um sistema de segurança robusto existem barreiras ligadas tanto às ameaças quanto às consequências para prevenir ou mitigar o evento principal. No caso estudado é possível identificar algumas barreiras em vigência no

momento do acidente, mas nem todas as ameaças e consequências possuíam tratativas. Abordando a ameaça “Corrosão e colapso das mangueiras”, a organização possuía duas formas de reduzir o risco do rompimento das mangueiras de fosgênio. Primeiro, estabelecia em um manual os materiais que deveriam ser usados nas mangueiras; segundo, definiu em procedimento operacional de segurança que houvesse uma rotina de troca de mangueiras a cada 30 dias. A partir do relatório de investigação da CSB, é possível concluir que a unidade SLM utilizava mangueiras em desacordo com o descrito no manual e as mangueiras eram trocadas esporadicamente, não havendo um processo robusto vigente. Devido a tal negligência por parte da empresa, esses fatores não serão considerados como barreiras uma vez que não estavam implementados na planta de Belle. Não foram identificadas outras barreiras que prevenissem a ocorrência do vazamento devido à corrosão e colapso das mangueiras. Quanto à ameaça “Acúmulo de fosgênio nas mangueiras”, a purga com nitrogênio que era executada pelos operadores será considerada como uma barreira preventiva pois reduz a probabilidade de ocorrência da ameaça se praticada corretamente. Essa atividade estava descrita no procedimento operacional de segurança de troca de cilindros e é possível inferir pelo relatório da CSB que o mesmo era seguido, apesar do acidente.

A barreira “Purga da mangueira de fosgênio”, definida no *Bow Tie* da Figura 24, é responsável por eliminar o fosgênio remanescente nas mangueiras e é uma tarefa executada pelos operadores da unidade. Essa tarefa estava descrita no procedimento operacional padrão de segurança da unidade: após o cilindro em operação esvaziar completamente, o operador fechava suas válvulas e abria as válvulas do cilindro cheio ao lado. Depois, realizava a purga da mangueira com nitrogênio para garantir que não havia fosgênio acumulado no cilindro ou na mangueira e, dessa forma, o operador poderia substituir o cilindro na balança com segurança. Considerando que a atividade é completamente dependente da execução correta do operador, o seu erro será

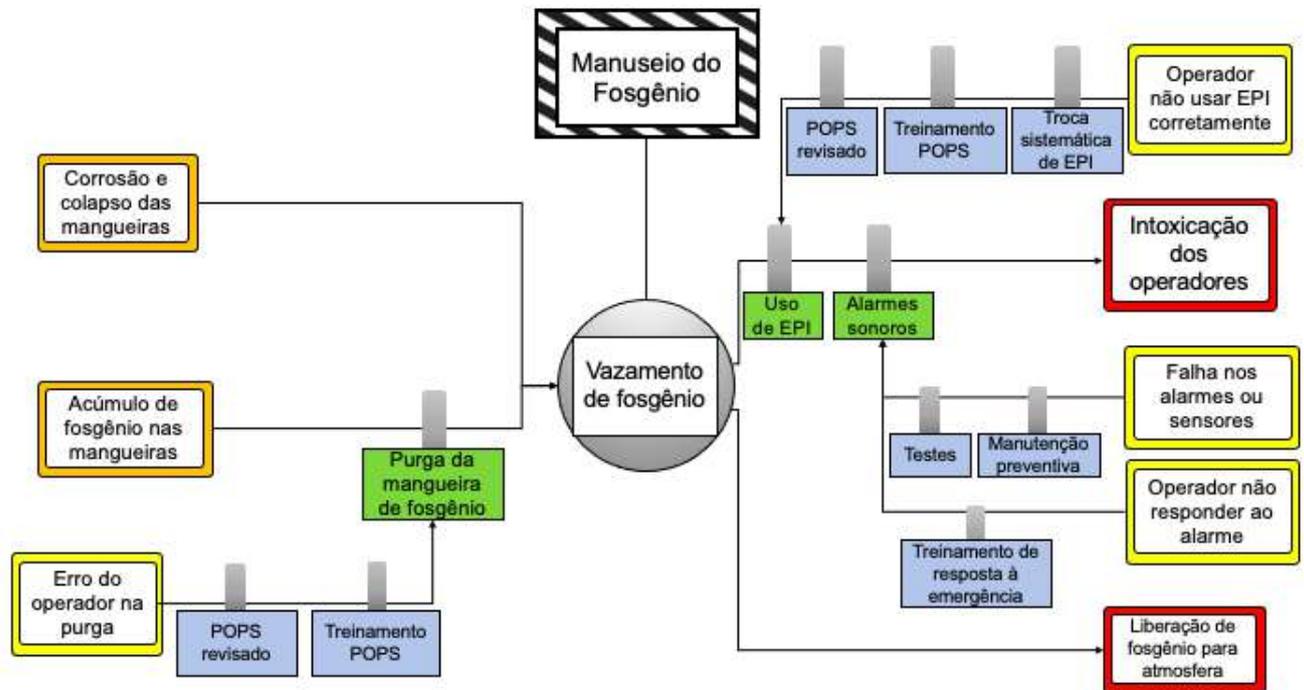
Figura 25 – Representação final do diagrama *Bow Tie* para o processo de manuseio do fosgênio da unidade SLM.

Com o estudo da metodologia *Bow Tie* e avaliação minuciosa do cenário completo do acidente foi possível desenvolver o diagrama da Figura 25. Nele estão representados todos os itens de *Bow Tie* de forma simples e objetiva. É importante ressaltar que a base para a elaboração foi o relatório do acidente, e imagina-se que nem todos os fatores de segurança da unidade foram contemplados pela CSB. É plausível considerar que haviam, além do que foi incluído no diagrama, outras condições inseguras na unidade que não foram divulgadas ao público. Portanto, para elaborar um diagrama *Bow Tie* completo da unidade e que represente fielmente o seu sistema de segurança, é necessário um conhecimento mais avançado do processo e suas variáveis. Como nem todas as informações da planta da Dupont foram divulgadas, o *Bow Tie* se restringe às informações descritas no relatório do acidente.

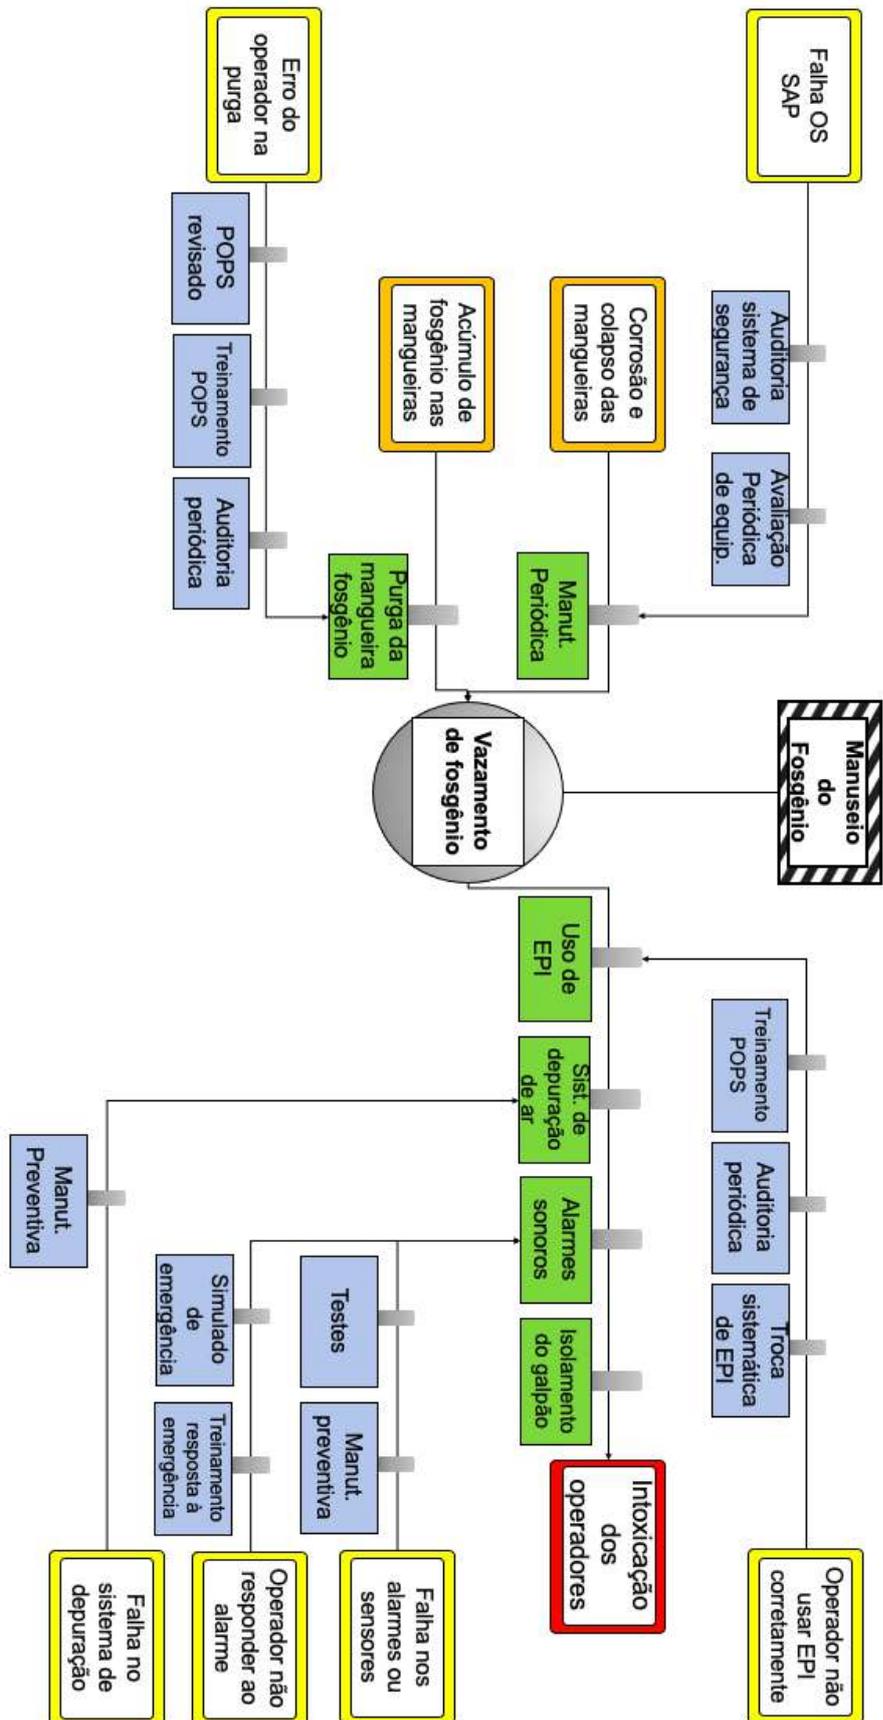
Figura 26 – Representação final do diagrama *Bow Tie* sugerido para a unidade SLM.

atividades, porém o deixaria menos suscetível à níveis de contaminação que podem causar danos mais severos à saúde.
