## **Síntese da experiência no planejamento de trilhas ecológicas: caso sobre a trilha do vigia no sudeste do Parque Estadual da Serra do Tabuleiro.**

**Synthesis of experience in ecological trail planning: a case on the Vigia Track in the southeast of the state Park of Serra do Tabuleiro.**

O objetivo deste artigo é relatar os primeiros resultados dos estudos desenvolvidos na Trilha do Vigia, localizada no Parque Estadual da Serra do Tabuleiro – PEST, no município de Palhoça, SC, estudos integrantes do Projeto Retrilhar.

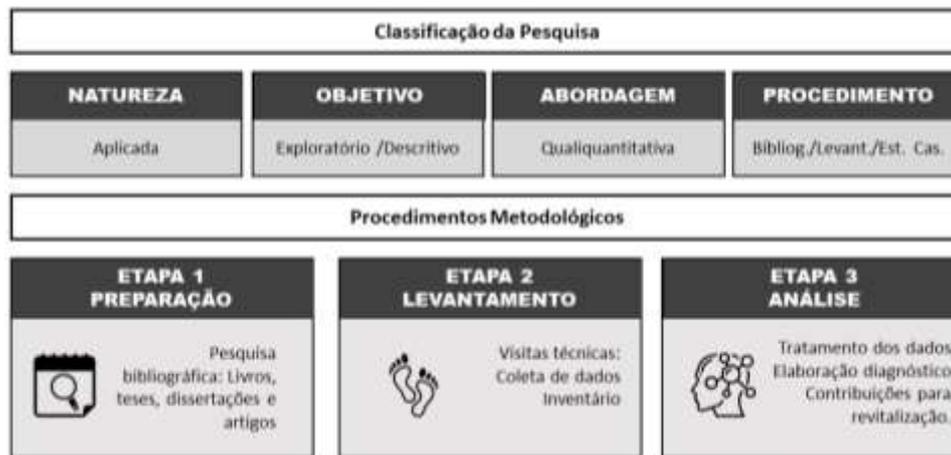
**Figura 1:** Caracterização geral e procedimento metodológico

Na primeira etapa – preparação - realizou-se uma revisão da literatura em livros, teses, dissertações e artigos sobre o tema, tendo como resultado a fundamentação teórica deste artigo.

Na segunda etapa – levantamento - foram realizadas as visitas técnicas para levantamento de dados. Nas visitas que ocorreram em 2018, obteve-se a extensão da trilha, declividades em graus e percentuais, a identificação dos trechos com problemas, de riscos e perigos, a identificação dos pontos atrativos e tempo em rota.

Na terceira etapa os dados foram reunidos e planilhados, e em seguida organizados e tratados para produção de informações. O resultado dessa etapa foi a junção de todos os dados em um único documento que permitiu estabelecer um diagnóstico da trilha do Vigia e das ações necessárias para sua revitalização. O documento finalizado foi entregue ao Instituto de Meio Ambiente de Santa Catarina – IMA, para a Fundação Cambirela de Meio Ambiente de Palhoça – FCAM e Secretaria Municipal de Turismo do Município, a quem compete a implantação.

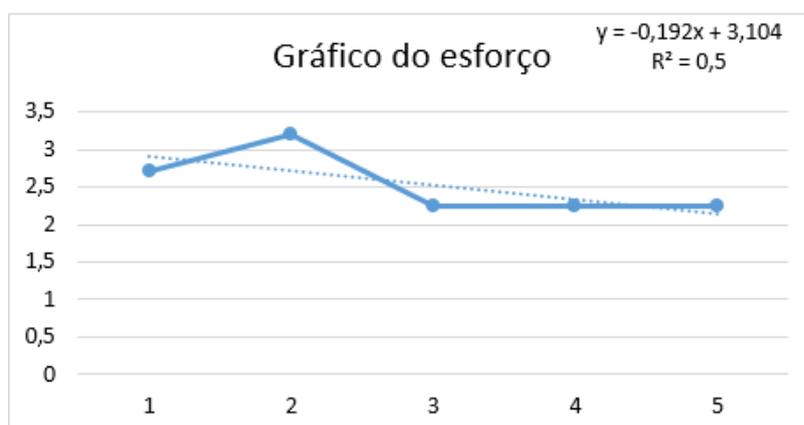
**Gráfico 1:** Grau de esforço na trilha do vigia.

A partir do Gráfico 1 percebe-se que o início da trilha apresenta um grau de esforço em aclave de 21,52% e o trecho 2 apresenta um grau de esforço em declive de 25,32%. O esforço para subir aumenta com o tempo de permanência no "estado subindo". Para descer "o esforço cai" até o valor de manutenção do movimento chegar a 17,72%, grau de esforço para o início da reta no trecho 3, que permanece constante até o final do trecho 5.

Segundo a classificação de Andrade e Rocha (2008), a trilha do Vigia classifica-se como linear e seu grau de dificuldade, de acordo com Lemos e Santos, (1996), é fácil/plana. O clinômetro digital foi utilizado para a coleta dos dados referentes à inclinação do solo, que foi realizada em cinco pontos equidistantes e distintos, em trechos de 100 metros da trilha. Com esses dados coletados foi possível estabelecer o grau de esforço nos cinco trechos, conforme o Gráfico 1:

Considerando a forma linear do Gráfico 1 resultando em um sistema pendular de ida e vinda no eixo da trilha pelos usuários, identifica-se problemas e aspectos ambientais relacionados com a compactação do solo, que contribui para o afundamento do piso gerando perda de borda e intensificação do escavamento do piso por força de rápido escoamento superficial. Essa dinâmica forma uma espécie de bermão do lado externo do leito, que por sua estrutura característica, estabelece uma barreira para o escoamento das águas em forma de calha, com presença de muitos atalhos. Ainda foi possível verificar ao longo dos trechos da trilha, em seções específicas, a presença de lixo marginal, afloramentos rochosos (matacões), clareiras com presença de restos de fogueira, e rochas aflorantes dos dois lados da trilha que estreitam o seu leito.

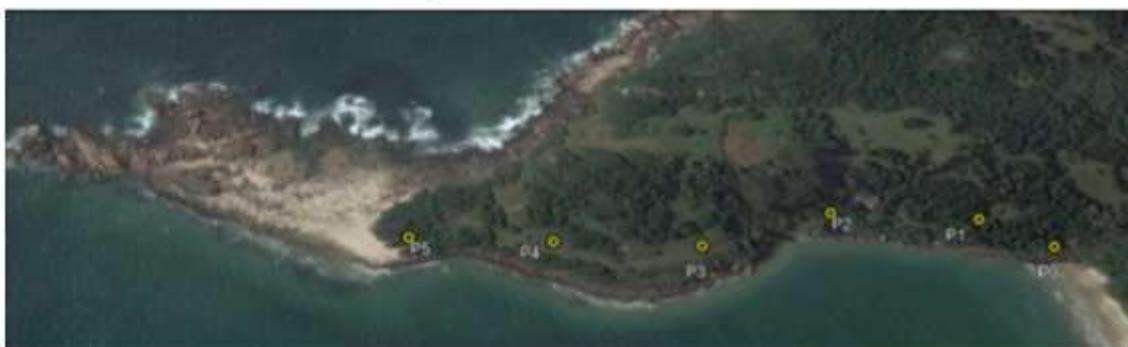
**Figura 2:** Definição dos trechos da trilha.

A Figura 2 apresenta os trechos: de P0 a P1 – trecho 1; de P1 a P2 – trecho 2; de P2 a P3 – Trecho 3; de P3 a P4 – trecho 4 e de P4 a P5 – trecho 5. Do trecho 1 ao trecho 4 identificou-se o solo tipo textura média e o trecho 5, tipo arenoso. Segundo Lechner (2006), o tipo de solo chamado de textura média é uma mistura de areia, silte e argila em variadas quantidades; suas características dependem das proporções desta mistura, mas geralmente são bem drenados. Enquanto o tipo arenoso é composto por partículas maiores com estrutura granulosa mais grosseira, muito bem drenado; sujeito a erosão eólica e hídrica (MORAES, 2014; BITTENCOURT ET AL, 2008).

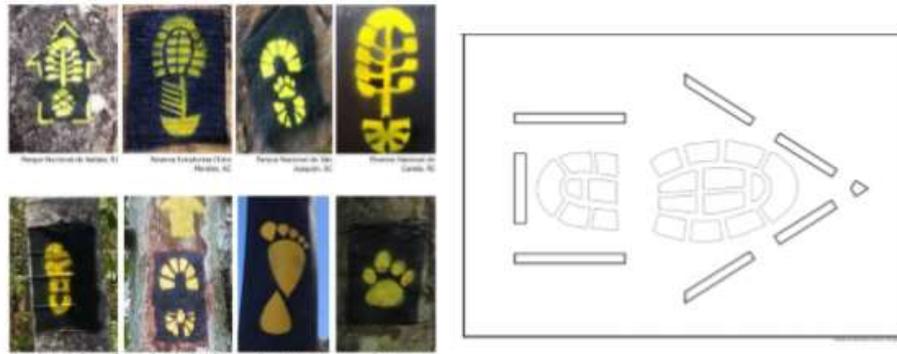
**Figura 2:** Proposta de sinalização.  
**Fonte:** ICMBio, 2018.

A sinalização de percurso, é a classe que auxilia ao visitante a confiança de percorrer os caminhos da trilha de forma segura e forma o conjunto mínimo necessário a sinalização de uma trilha. Utiliza-se a sinalização direcional, que indica a direção e o sentido ao visitante; sinalização confirmatória que reafirma a decisão do usuário em seguir a sinalização direcional e finalmente sinalização indutiva que busca chamar a atenção do usuário para que

ele siga pelo caminho que a administração da unidade de conservação tem interesse. A Figura 2 apresenta o modelo definido.

As placas compõem-se basicamente de 3 Áreas de Informações: Área de cabeçalho, área de informação e área de logomarca. Na área de cabeçalho aplica-se o nome da unidade de conservação com fundo marrom na barra horizontal no topo da placa. Na Área de informação, serão aplicados os textos e elementos gráficos necessários para informar, educar e advertir o usuário. Trata-se do maior campo abaixo do cabeçalho com fundo bege em textos em português preto e inglês e espanhol, se for o caso, na cor marrom. Na área de logomarca, serão aplicadas as identidades visuais dos gestores e parceiros. Trata-se de uma barra vertical, lateral no lado direito da placa, de fundo branco com as logomarcas coloridas.

De acordo com o manual do Governo do Estado de Santa Catarina, foram estabelecidos seis modelos de sinalização: infográfico global da unidade com um portal de acesso; placa normativa de comportamento; interpretativa de mirante; orientação de trilhas e caminhos; normativa de postura ética e de orientação de segurança, cada qual com suas dimensões e textos inerentes a finalidade específica.
