UNIVERSIDAD CÉSAR VALLEJO

Evaluación y Diseño Estructural del Pabellón C de la Institución
Educativa Inmaculada Concepción, Tumbes – Tumbes - 2022

TESIS PARA OBTENER EL TÍTULO PROFESIONAL DE
INGENIERO CIVIL

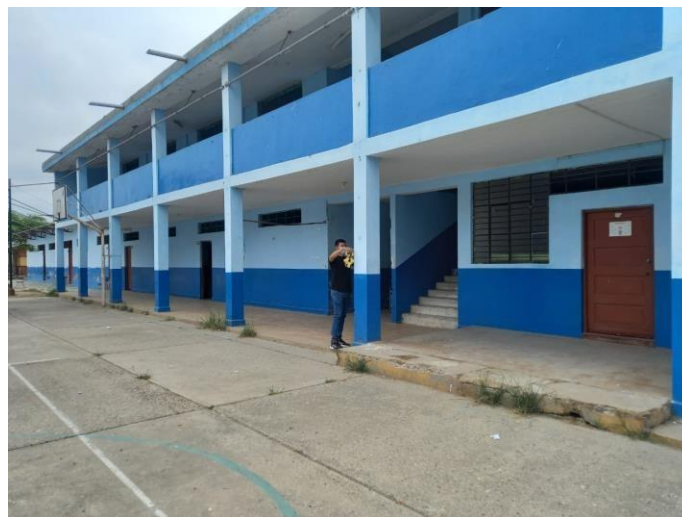
Figura 3. Pabellón C de la IE. Inmaculada Concepción.

La estructura del Pabellón C , está constituida por 2 pisos y ambos cuentan con 4 aulas 1 un área de Psicología. Esta estructura tiene 65 años de antigüedad y un área techada de 255.28 m².

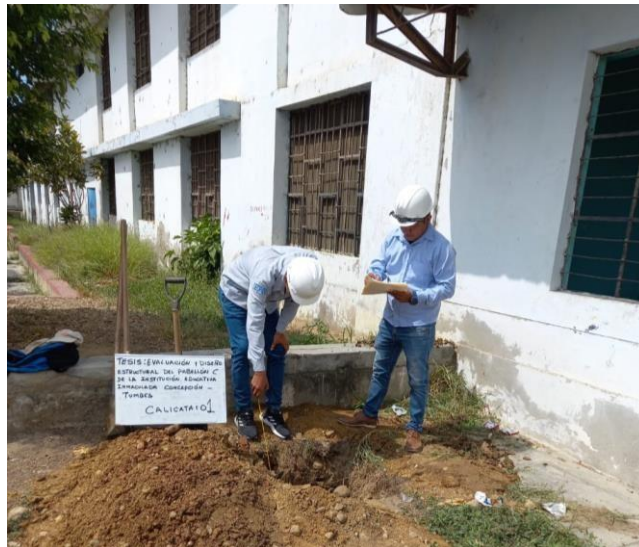
Figura 6. Calicata N.^a 01

Se realizó 1 excavación a tajo abierto, el cual tuvo un fondo de 1.40 metros tal como se especifica en la normativa.

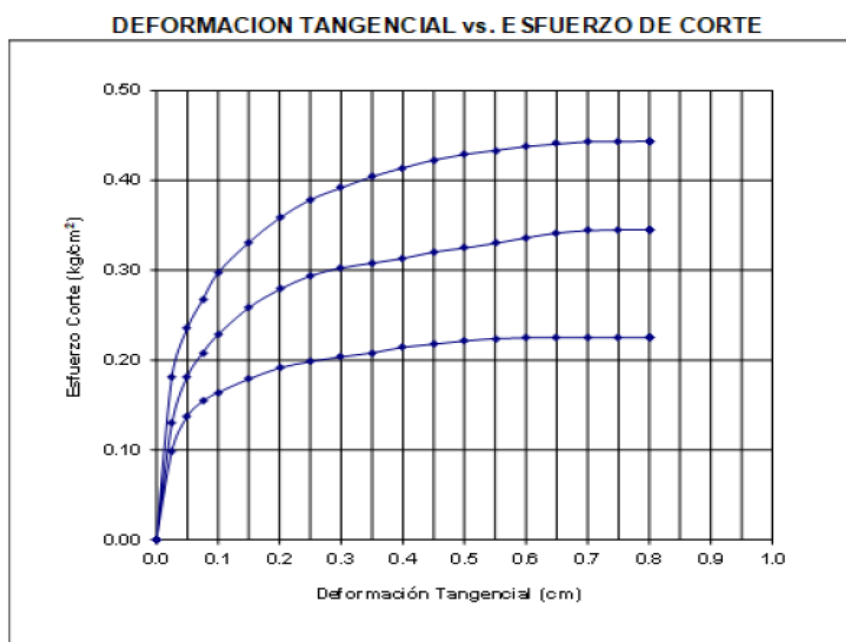
Figura 8. Deformación tangencial VS Esfuerzo de corte

ENSAYO DE CORTE DIRECTO (A.S.T.M.D- 3080)

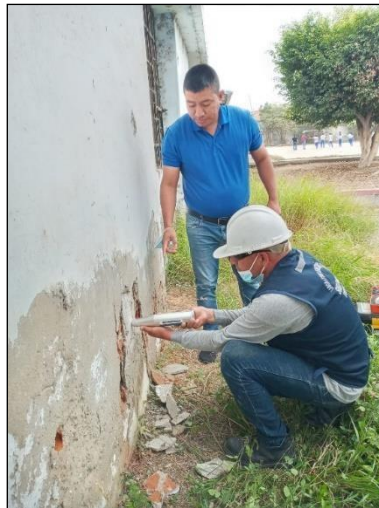
Figura 10. Ensayo de Esclerometría

Se realizaron 6 puntos en columnas.

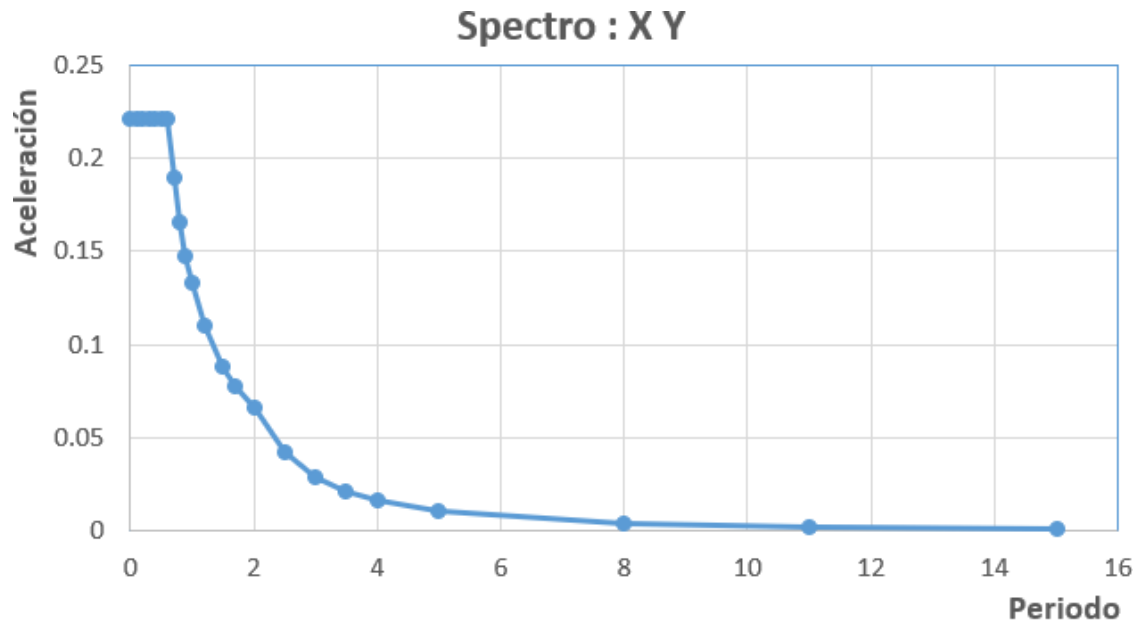
Figura 13. Espectro de Aceleración Sísmica

Se ha realizado un análisis modal espectral, dinámico (> 95%) y estático (100 %) para la dirección en X & Y, utilizando los parámetros de sismo según la zona y tipo de suelo . Como también la aceleración espectral en los tres planos .

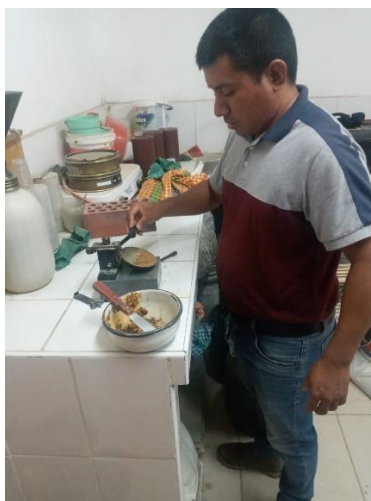
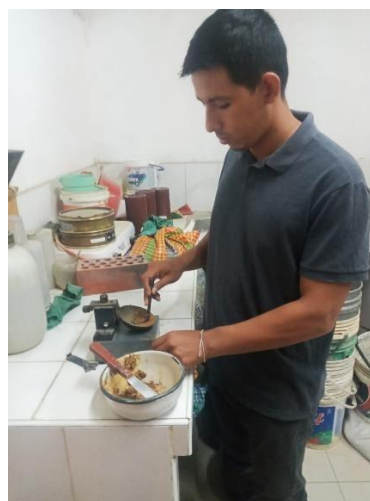
LÍMITE LÍQUIDO (ASTMD – 423)

Es la cantidad de agua máxima que puede almacenar un suelo expresado en porcentaje con el cual el suelo cambia de estado líquido a plástico, dicho ensayo se determina en la Copa Casa grande.

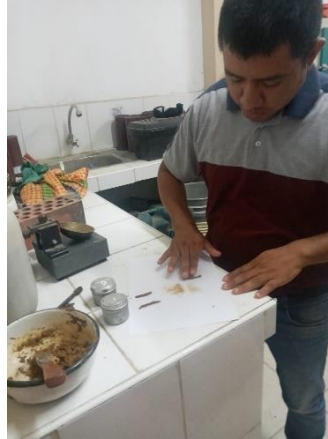
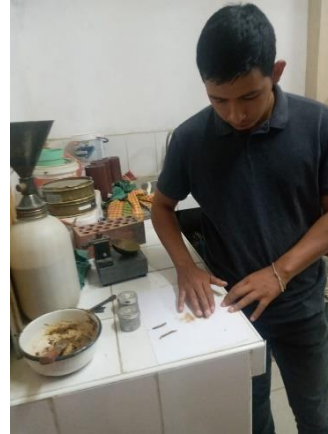
LIMITE PLASTICO (ASTMD – 424)

El límite plástico es la humedad mínima expresada como porcentaje del peso del material secado al horno, para el cual los suelos cohesivos pasan de un estado semisólido a un estado plástico.

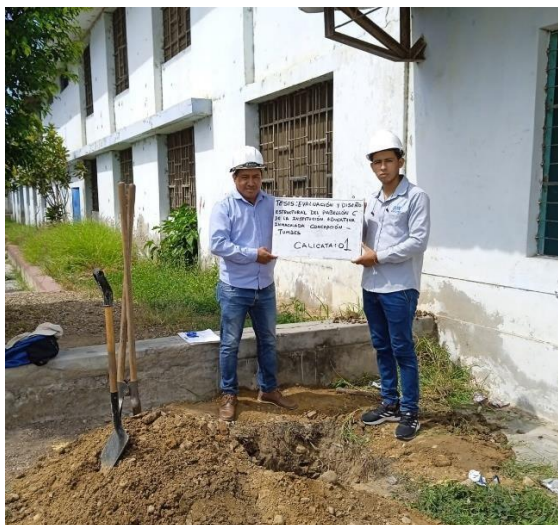
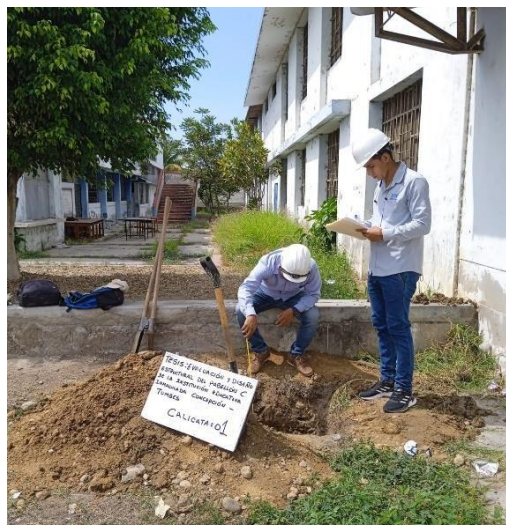
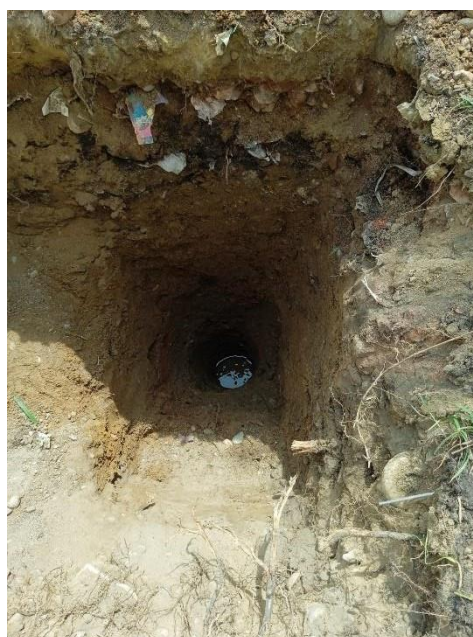
CALICATA N°01

VISTA PANORAMICA

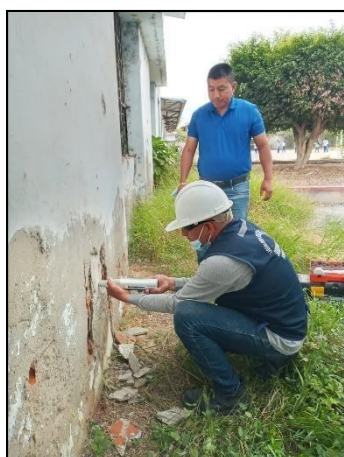
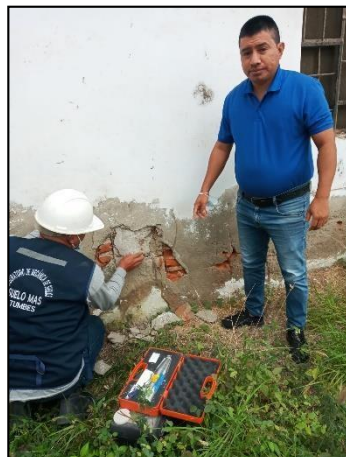
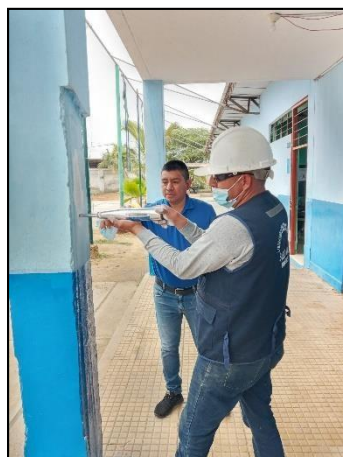
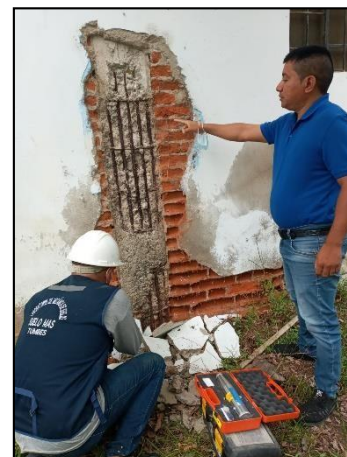
ENSAYO DE ESCLEROMETRO

COLUMNAS
