**UNIVERSIDAD DE HUANUCO**  
**FACULTAD DE INGENIERIA**  
**PROGRAMA ACADÉMICO DE INGENIERIA CIVIL**

**TESIS**

**“SISTEMA DE BANQUETAS PARA LA ESTABILIZACION DE  
LADERA UBICADA EN EL KM 180+300 DE LA RUTA NACIONAL  
PE-3N - SAN RAFAEL HUANUCO - 2021”**

PARA OPTAR EL TÍTULO PROFESIONAL DE INGENIERO CIVIL

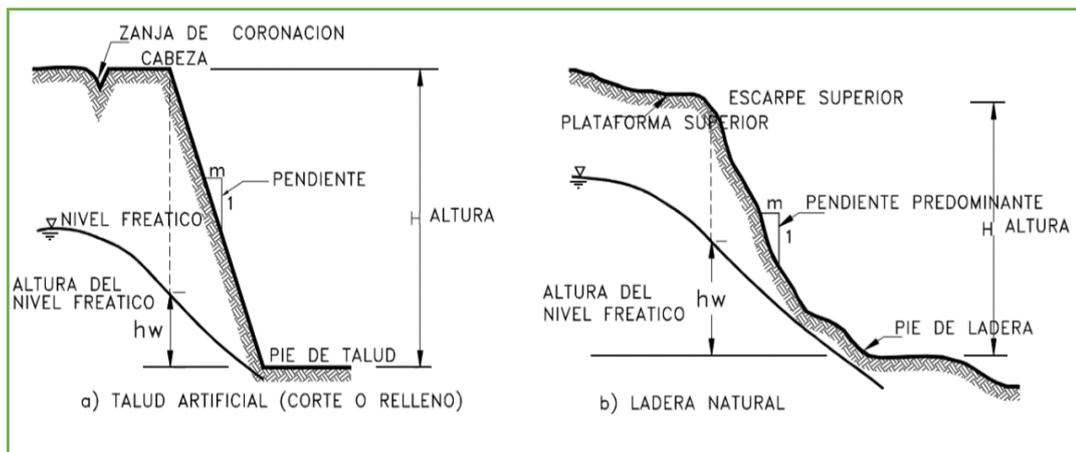
#### Figura 1

*Nomenclatura de taludes y laderas.*

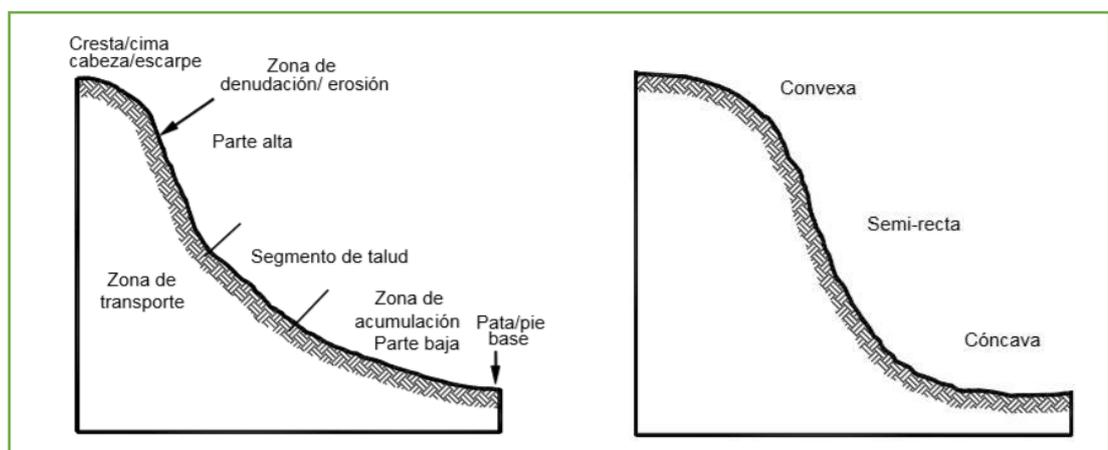
## Figura 3

### Partes de un Talud o Ladera

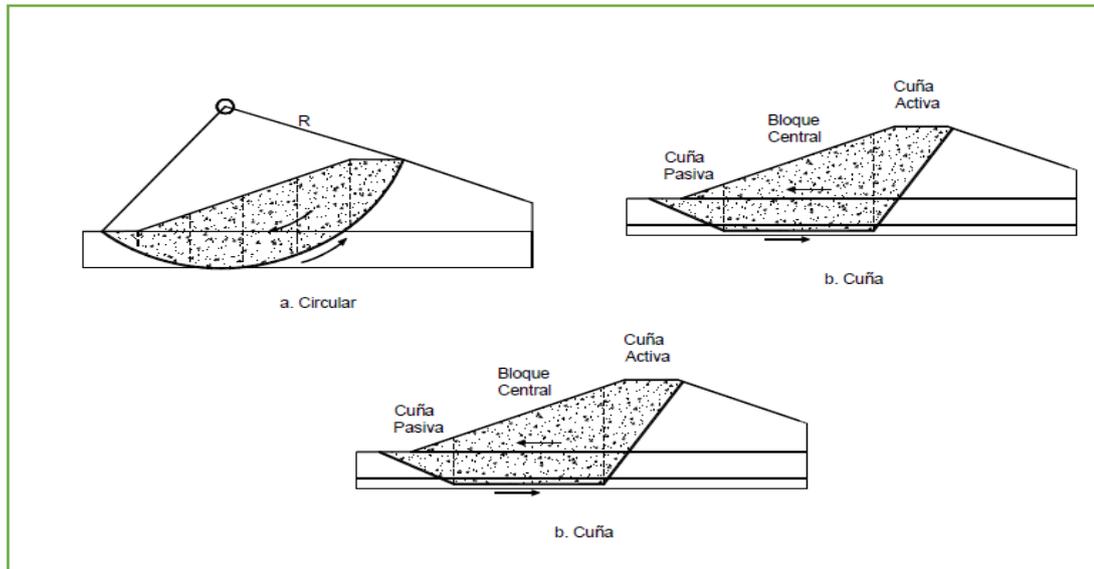
**Figura 4**

En las rocas blandas (suelos), estas superficies suelen presentar una superficie curva, además, suelen denominarse como “superficies de falla rotacionales o también círculos de falla”. En lo que refiere al análisis de

*Formas de la superficie de falla*

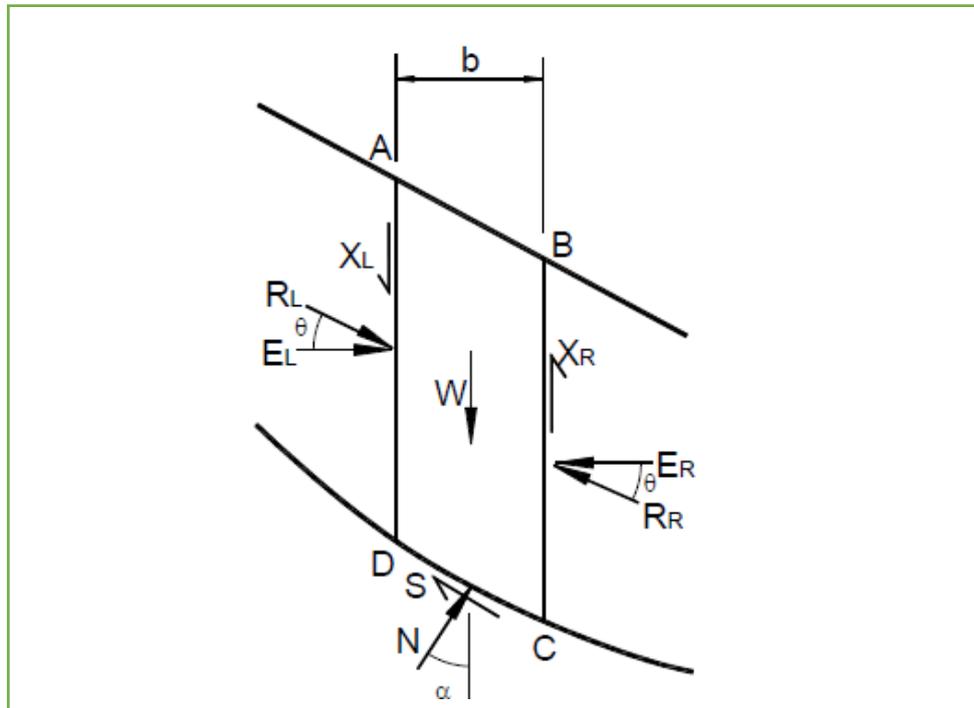
## Figura 7

*Fuerzas que actúan sobre las dovelas en el método de Spencer*

Para la resolución de las ecuaciones  $F$  y  $\theta$ , se hace uso de un sistema de ensayo y error, en el cual se toman los valores de estos factores constantemente hasta conseguir un nivel admisible de error. Posterior a ello, los datos obtenidos de  $F$  y  $\theta$ , pasa a calcularse el resto de las fuerzas las dovelas individuales.

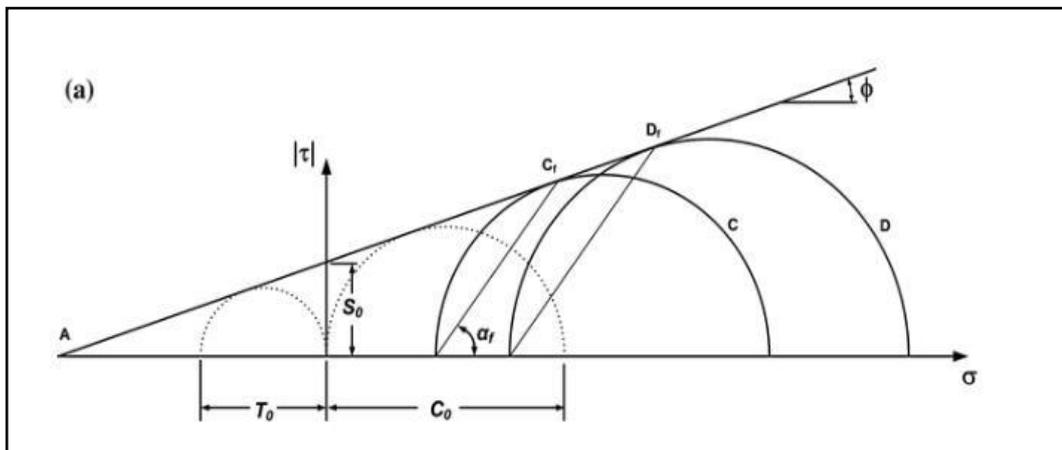
**Figura 8**

- $\tau$  y  $\sigma_n$  es la tensión tangencial y normal en el plano de rotura.
- $c$  y  $\phi$  es la cohesión y ángulo de fricción interna del suelo.

*Envolvente del Criterio de rotura lineal de Morh-Coulomb, entre la tangencial y la tensión normal*

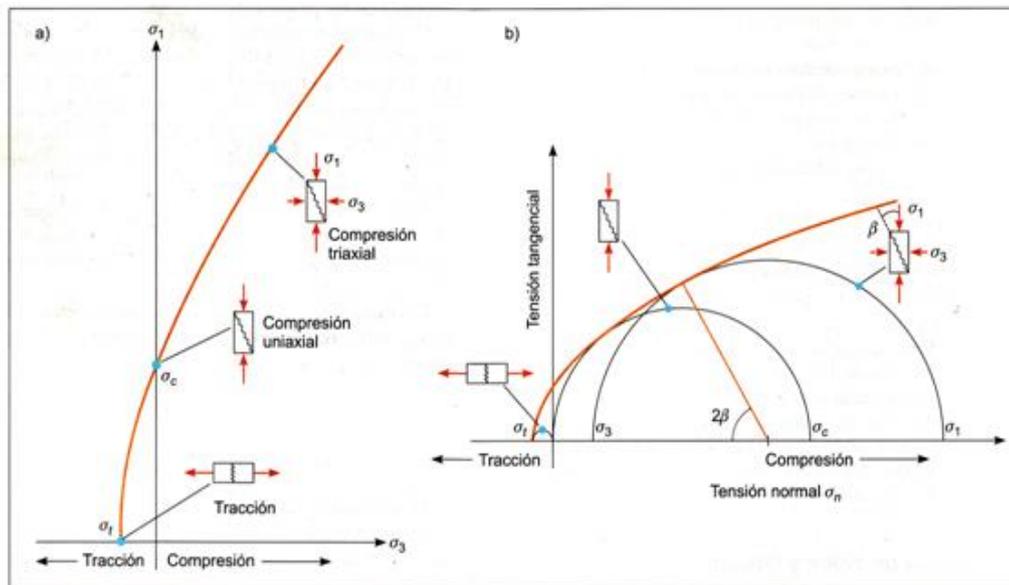
**Figura 9**

En el criterio de Hooke y Brown, que representa un criterio de falla no lineal que se ajusta mejor al comportamiento de la matriz rocosa, a diferencia del criterio de Morch-Coulomb, la gráfica es cóncava. También es un criterio empírico para evaluar la calidad de rocas isotrópicas en condiciones triaxiales.

*Envolvente de Hoek y Brown, que comparan el esfuerzo máximo y mínimo*

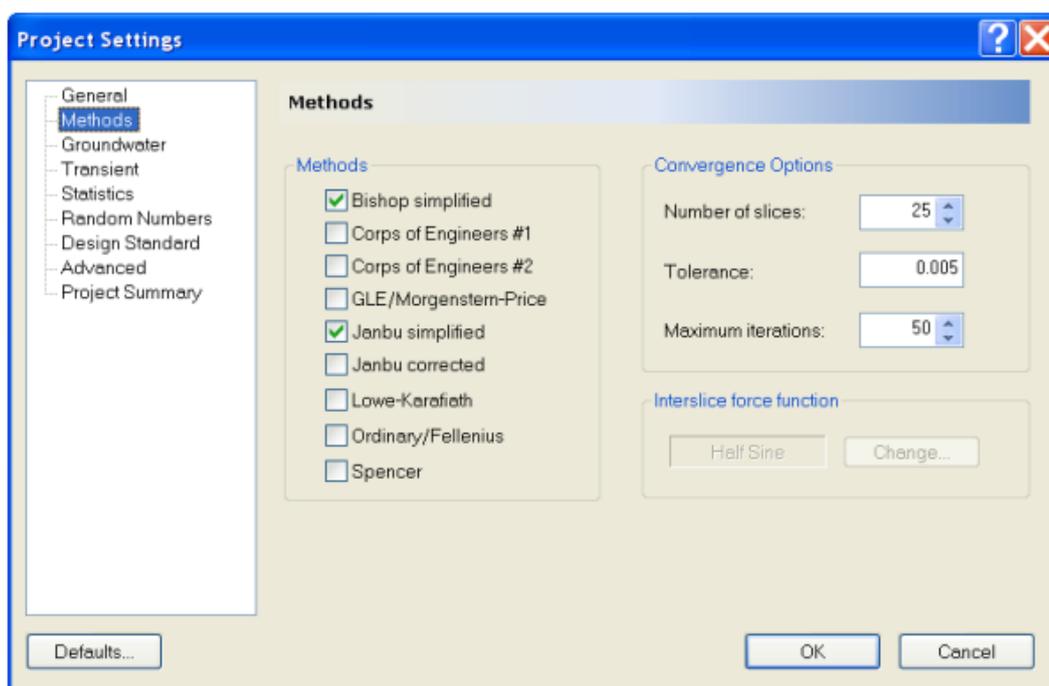
**Figura 13**

*Métodos de estabilización en el Slide 6.0.*

Se puede considerar circular a la superficie de deslizamiento mediante los métodos: Janbu, Bishop, Spencer y Fellenius/Peterson, o poligonal mediante los métodos: Sarma, Spencer y Janbu. Este programa incluye un modelado multipanorama de construcción en análisis finito de infiltración de agua subterránea, y soporte de diseño análisis probabilístico (Medina y Cartaya, 2018).

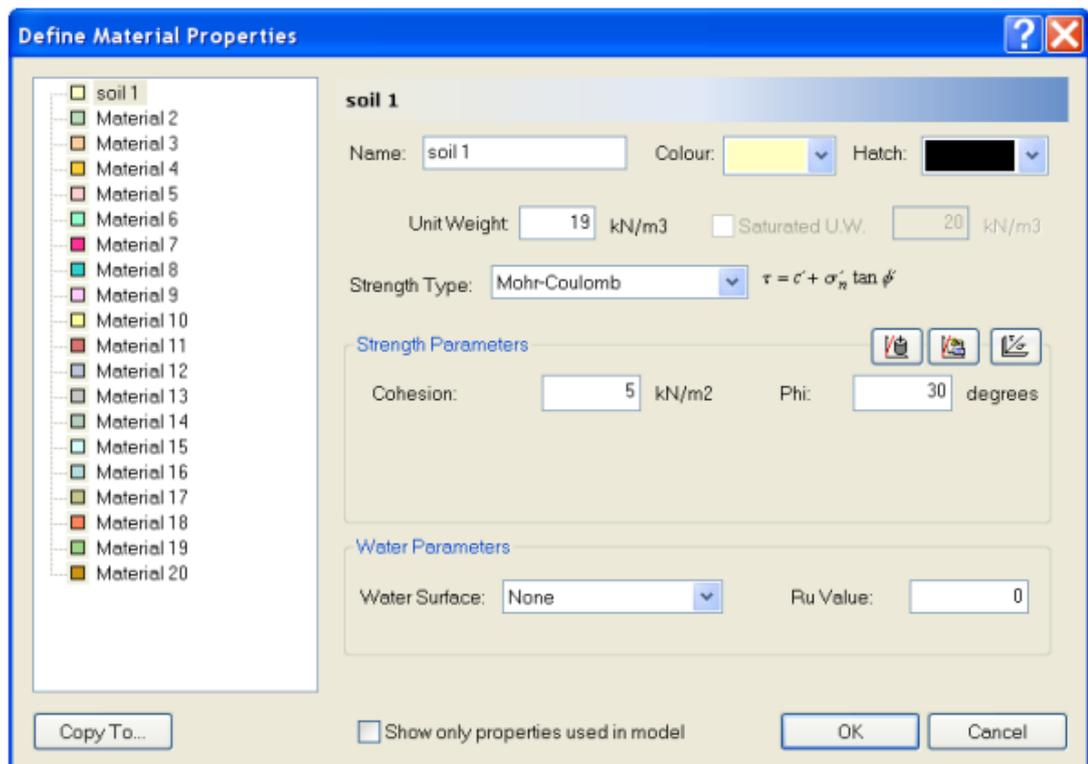
**Figura 14**

*Definir propiedades de material en el Slide 6.0*

El programa Slide 6.0 permite ingresar y procesar datos según las propiedades del tipo de material, el criterio establecido y las dimensiones del subsuelo, de la misma manera la ubicación del nivel de la napa freática para condiciones húmedas.

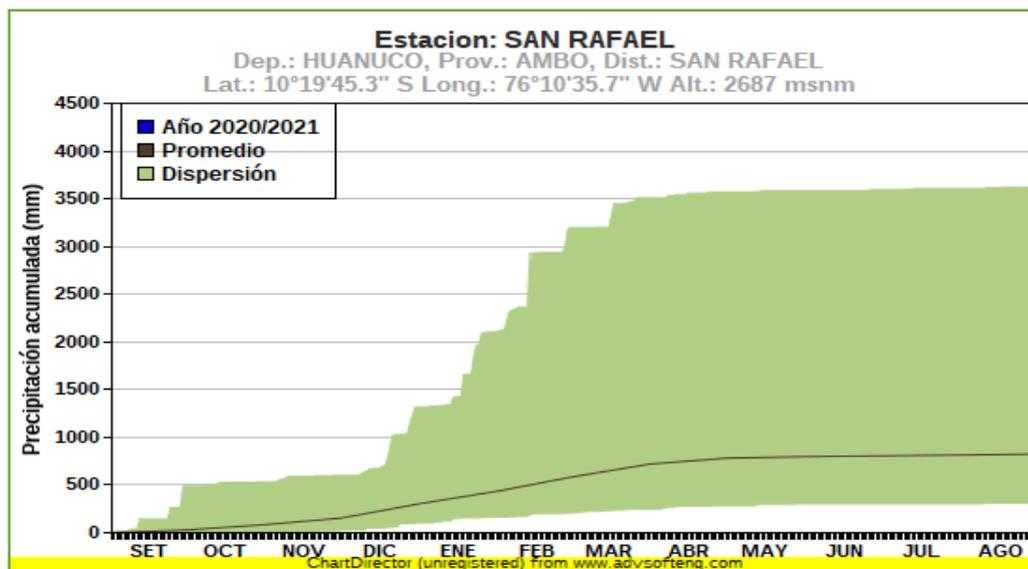
**Figura 15**

*Precipitación pluvial acumulada promedio*

Tal como se puede observar, la zona verde viene a ser la dispersión de precipitaciones acumuladas durante el año 2020/2021 llegando a más de 3500 mm, mientras que la línea la cual traza la zona de dispersión viene a ser la precipitación pluvial acumulada promedio llegando a 700 mm; es lluvioso en verano y seco en invierno con fuertes heladas.

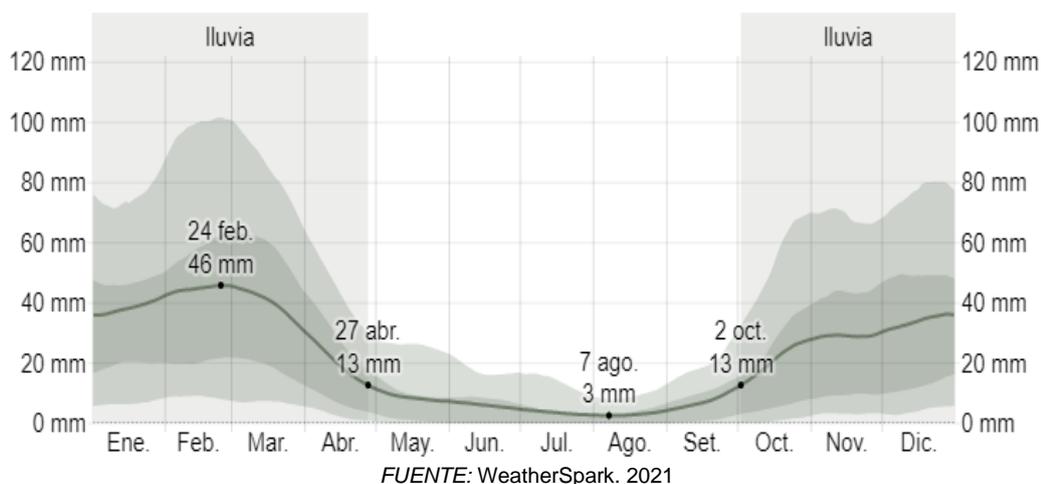
**Figura 16**

*Registro de precipitación mensual promedio en la estación Cayna*

Respecto a las precipitaciones mensuales promedio, en la estación meteorológica de Cayna se puede observar la línea promedio a la dispersión de lluvias mensuales (WeatherSpark, 2021), indicando tiempo de lluvias entre enero y abril, llegando a los 46 mm en el mes de febrero, ingresando a una temporada “seca” entre los meses de mayo a agosto; de 13 mm a 3 mm respectivamente y culminando el año con el retorno de las lluvias entre los meses de setiembre a diciembre del 2021.

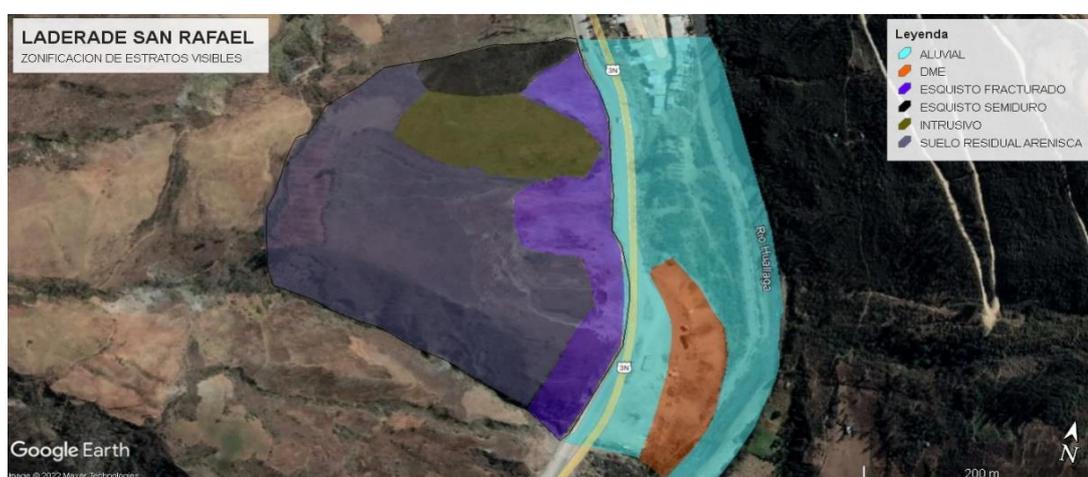
**Figura 17**

*Geología de la Ladera de San Rafael – Progresiva Km. 180+300*

En el área de estudio se realizó la zonificación de estratos visibles, identificándose por regiones de diferente color tal como se muestra. Por la cresta y la mayor parte de la zona de denudación de la ladera se observa la presencia de material residual como también de esquistos semiduros e intrusivos que descansan sobre arenisca tanto sana como fracturada, además toda la franja del pie de la ladera presenta esquistos, pero fracturados y al posicionarse adyacente al río también se identifican depósitos aluviales con cierta área de depósito de material excedente (DME).

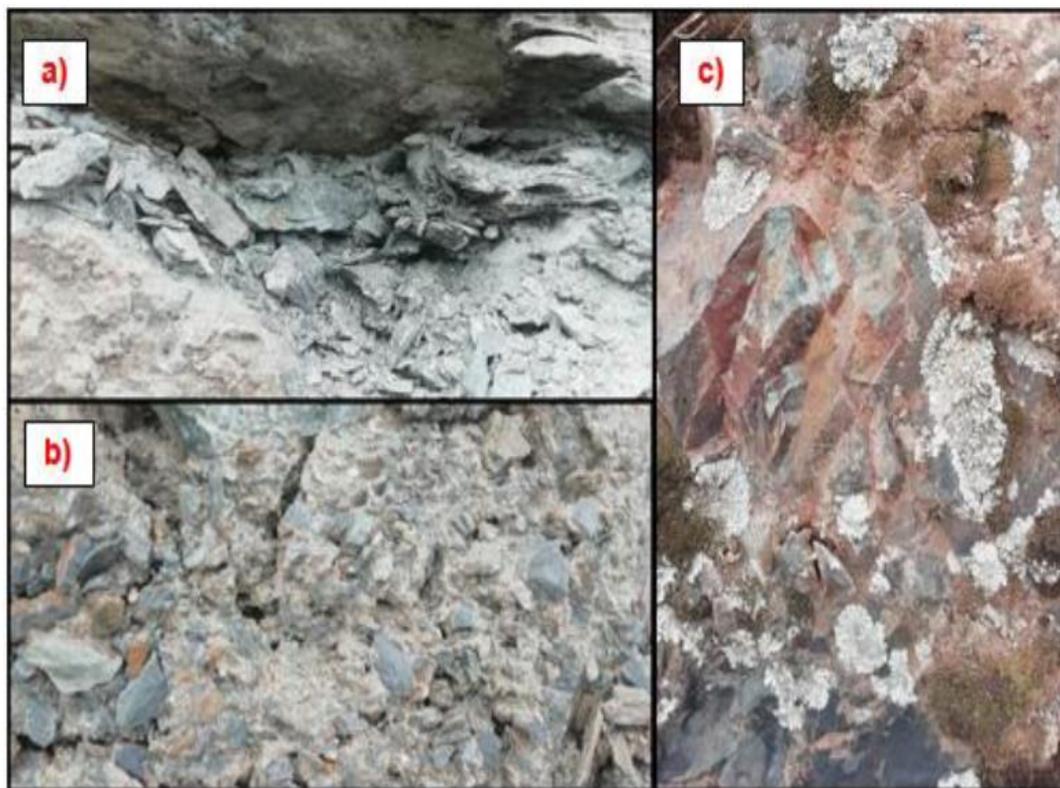
## Figura 18

### *Estratos diversos identificados*

NOTA: Se tiene la siguiente clasificación: a) Esquistos, b) Aluvial con fragmentos de esquistos fracturados, y c) Intrusivo andesítico

Se constataron los estratos ya identificados con la geología regional correspondientes al aluvial, esquistos e intrusivos andesíticos, además de signos evidentes de sobrepastoreo y deforestación agresiva, factores que han degradado la resistencia de la ladera contra la erosión.

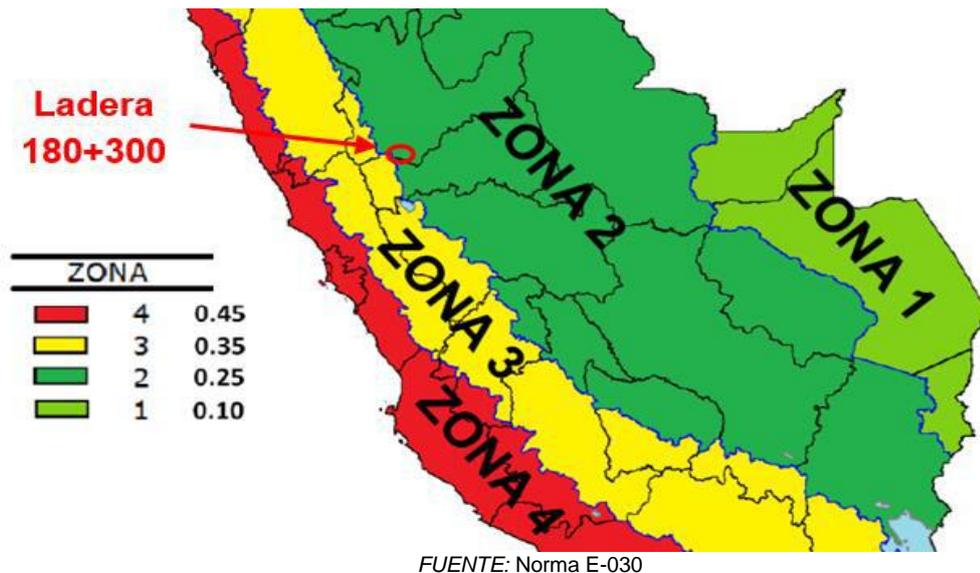
**Figura 19**

*Ubicación de ladera en la zonificación sísmica nacional*

Con base en lo mencionado, en la presente evaluación se utiliza un valor de coeficiente sísmico de  $1/2$  de la aceleración horizontal pico del suelo. El distrito de San Rafael se ubica en la zona 2, a esta zonificación le corresponde una aceleración máxima horizontal en suelo rígido de  $0.25g$ , siendo su probabilidad de excedencia de  $10\%$  en  $50$  años, por lo que para el análisis pseudoestático se ha considerado un coeficiente sísmico,  $k_h$ , igual a **0.125**, que representa la sismicidad de la zona y los niveles de aceleración esperados en el área de estudio para eventos con periodo de retorno de  $475$  años.

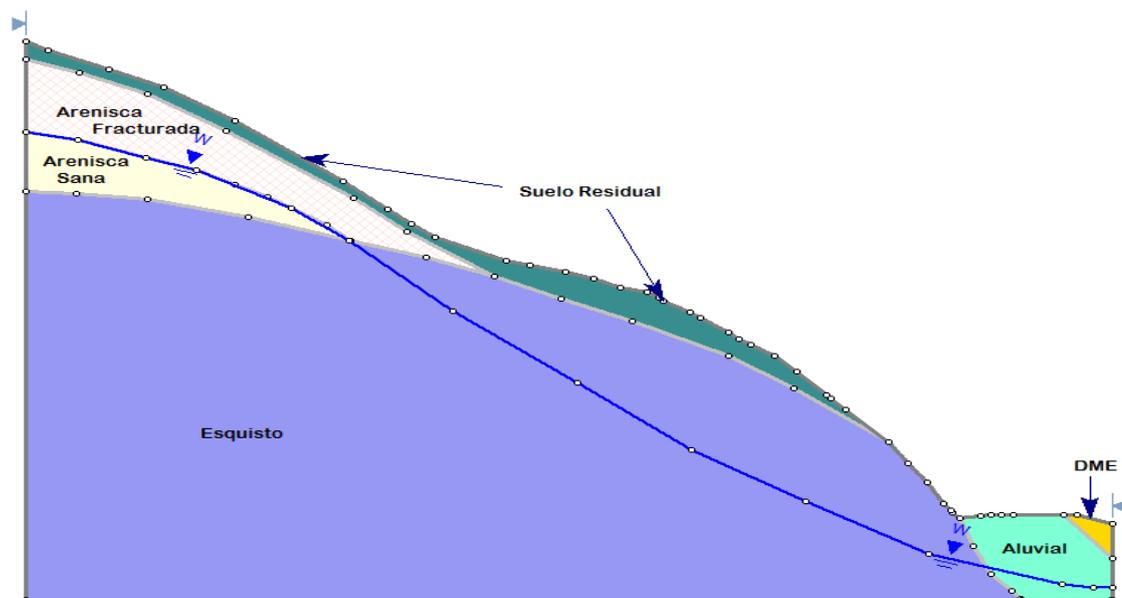
**Figura 20**

*Perfil estratigráfico inferido*

La secuencia estratigráfica definida para la ladera es la siguiente: un suelo residual superficial de 2.0 a 5.0 m de espesor, bajo el cual subyace una arenisca, la misma que se ha considerado fracturada en los primeros 20.0 m de profundidad. Esta arenisca sobre yace a los esquistos del Complejo Marañón, los cuales afloran sobre la parte baja de la ladera hasta una altura entre 20.0 y 30.0 m. Debido a los deslizamientos, los suelos residuales han reposado totalmente en la zona central de la ladera, aproximadamente entre las progresivas 180+300 a 180+460. En la parte norte, se ha observado que la ladera queda restringida por un macizo intrusivo. Se infiere que, debido a la cercanía con el río Huallaga, la plataforma inferior sobre la que descansa la vía se encuentra conformada por suelos aluviales que sobre yacen a los esquistos del Complejo Marañón.

Los datos que el software Slide 6.0 requieren según el criterio de Mohr-Coulomb son el peso específico, cohesión y el ángulo de fricción, la cual se definieron con los estudios especiales en laboratorio de los suelos residuales (Ver Tabla 3). Para los depósitos aluviales y material excedente se tendrán en cuenta valores estimados ya que no altera la estabilidad según el perfil estratigráfico (Ver Figura 20).

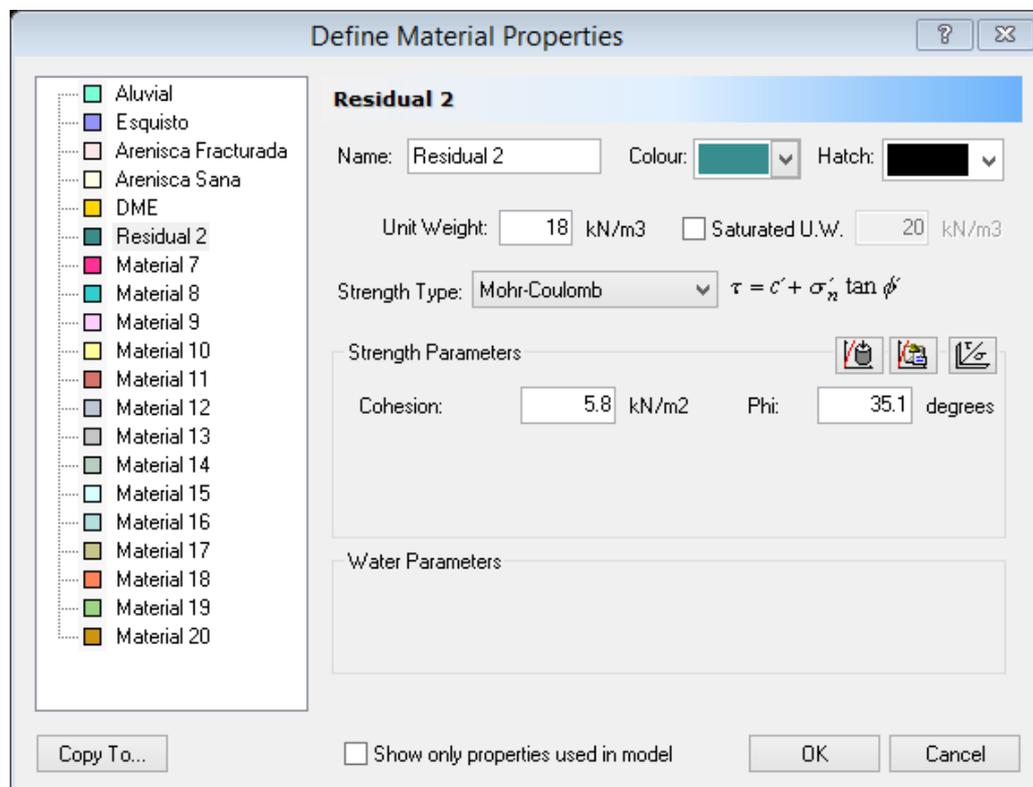
**Figura 21**

*Definición de propiedades del material según el criterio de Mohr-Coulomb*

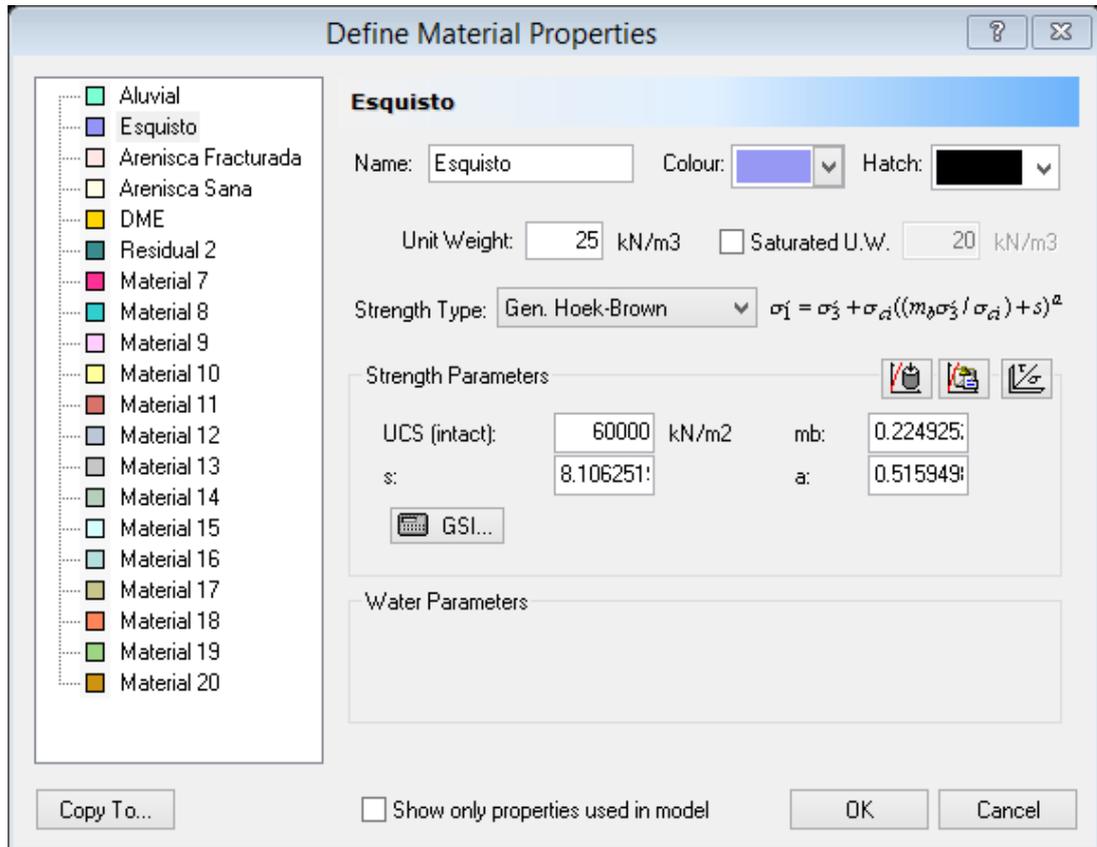
**Figura 22**

*Definición de propiedades del material según el criterio de Hoek - Brown*

Según este criterio, el software Slide 6.0 solicita datos como el peso específico (Ver Tabla 4) y constantes de evaluación de los macizos rocosos que son en este caso para los Esquistos y Arenisca Fracturada.

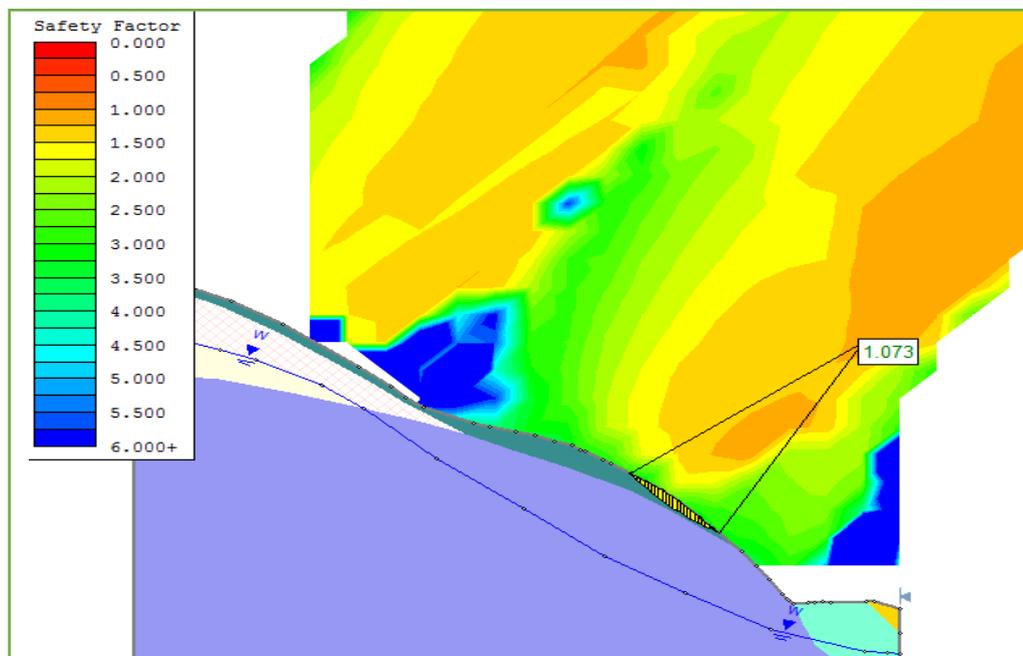
**Figura 25**

*Sección 180+300, análisis estático en condición "seca". F.S.=1.073*

El perfil de la ladera a analizar presenta diferentes factores de seguridad según el color de la región en el que se encuentre; los niveles van desde los factores de seguridad más altos con un color azul, cambiando a los niveles moderados que esta entre el color verde y amarillo, llegando a los niveles más bajos con el color naranja y siendo ya inestable con el color rojo.

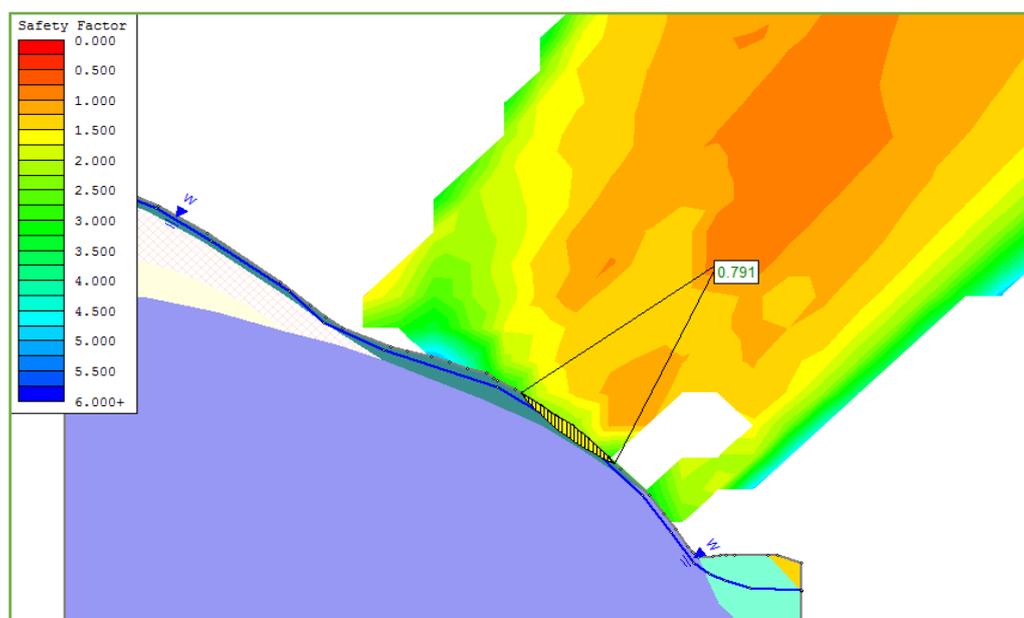
**Figura 26**

*Sección 180+300, análisis estático en condición "húmeda". F.S.=0.791*

En condiciones de precipitaciones fuertes, la línea de la napa freática se ubica al margen de toda la ladera, en la que el factor de seguridad más crítico es de 0.791 siendo parte de la región de color rojo por ser menor a 1, lo cual sugiere inestabilidad provocando deslizamientos inminentes del material superficial residual de la ladera.

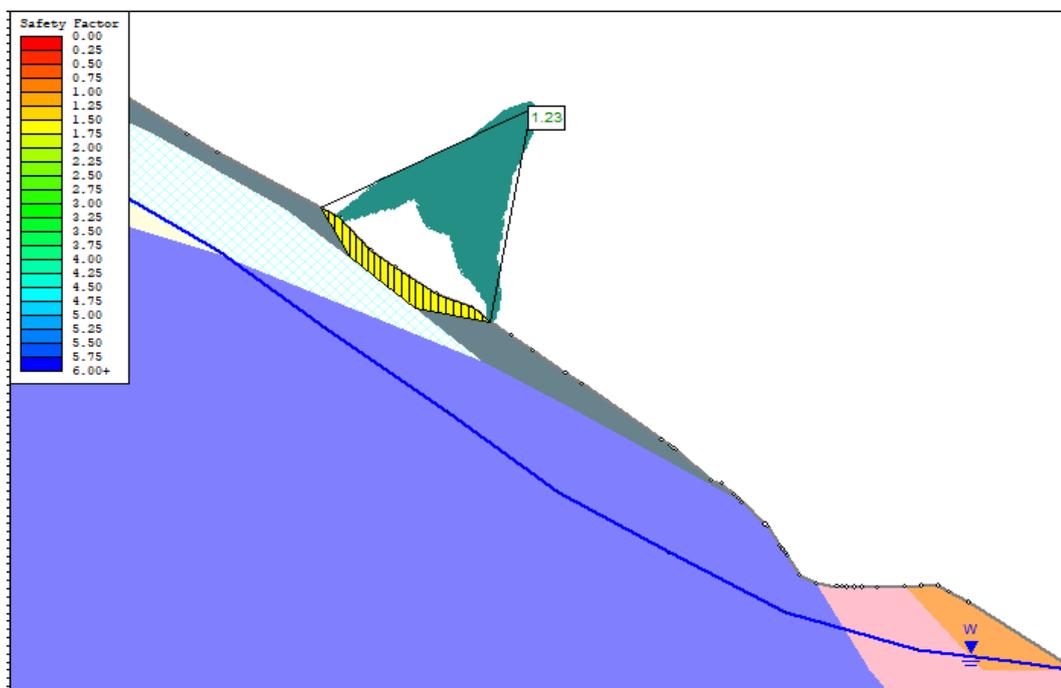
**Figura 27**

*Sección 180+360, análisis estático en condición “seca”. F.S.=1.23*

En la sección del KM. 180+360, se proyecta una nueva topografía y estratigrafía, podemos observar que, mediante condición seca, esta presenta estabilidad en la capa de suelo residual con un factor de seguridad de 1.23, no superando al valor de 1.50 para un análisis estático.

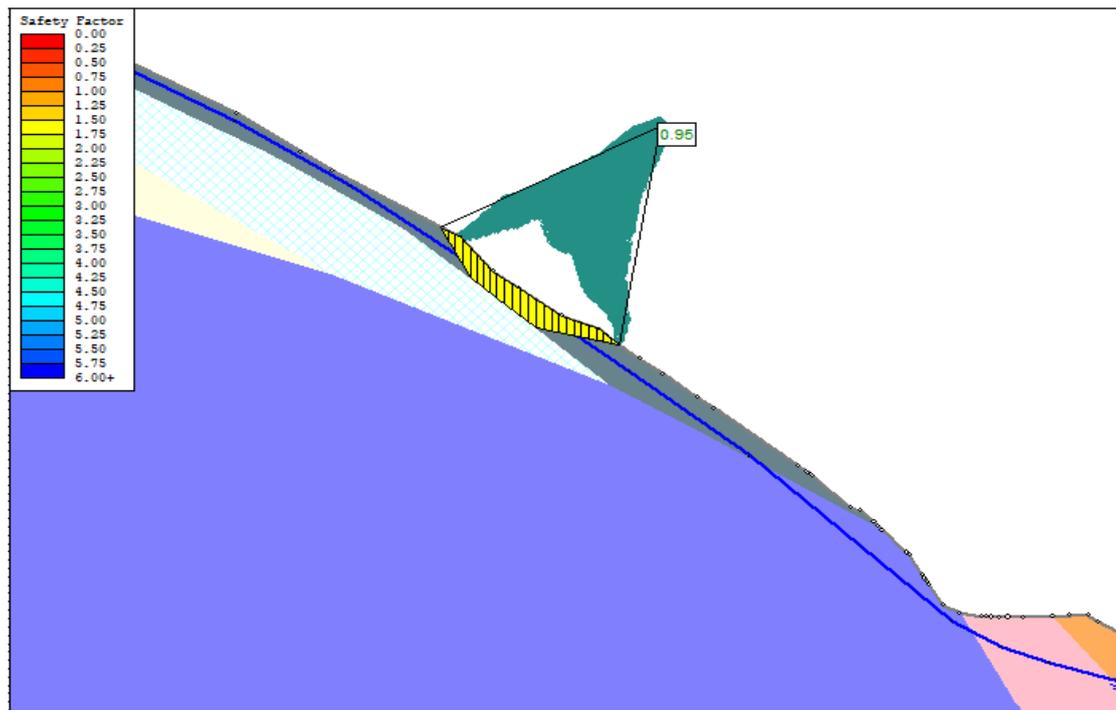
### Figura 28

Sección 180+360, análisis estático en condición "húmeda". F.S.=0.95

En un escenario de condiciones húmedas en el KM. 180+360, al insertar la línea de la napa freática en la superficie de la ladera por las intensas lluvias en la zona, esta presenta un factor de seguridad de 0.95 no superando al valor de 1.50 para un análisis estático.

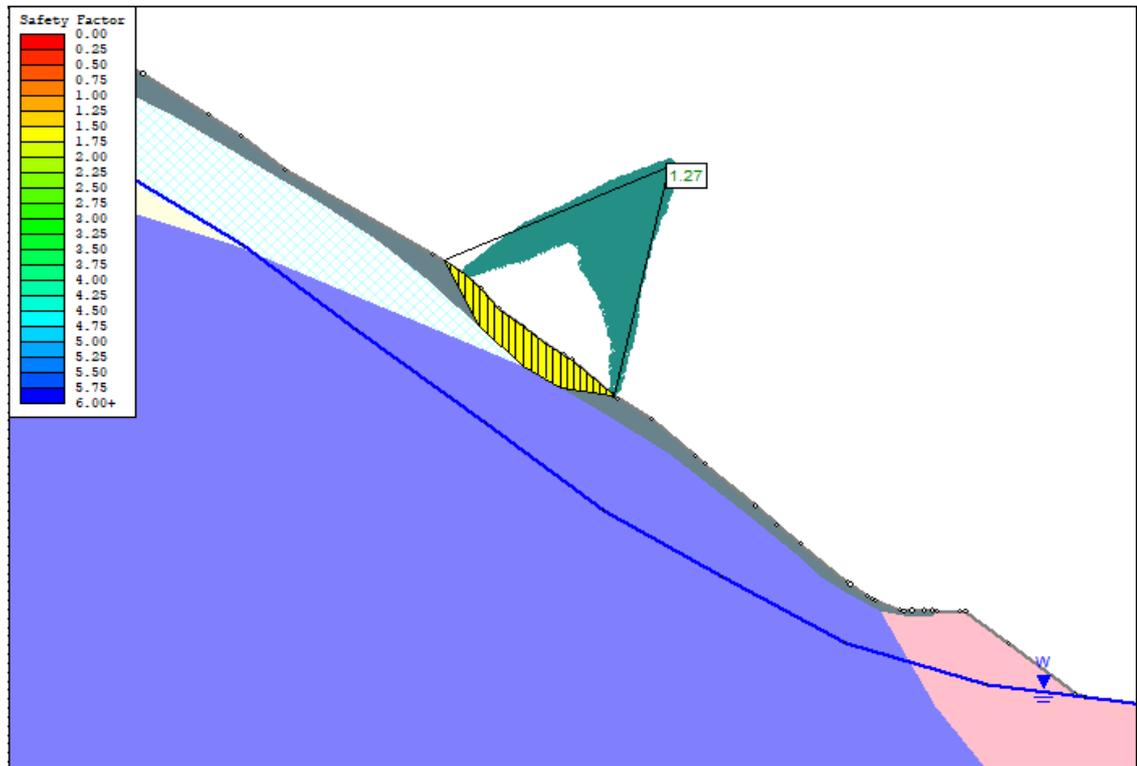
**Figura 29**

*Sección 180+440, análisis estático en condición “seca”. F.S.=1.27*

La sección del KM. 180+440 presenta una nueva topografía y estratigrafía, en la cual nos muestra la ausencia del depósito de material excedente (DME), de tal forma que en este nuevo escenario al considerar un análisis en condiciones secas; ubicando la línea de napa freática por debajo de la capa de arenisca fracturada pero atravesando a la capa de esquisto, podemos decir que también presenta estabilidad en la capa del suelo residual con un factor de seguridad de 1.27, no superando al valor de 1.50 para un análisis estático.

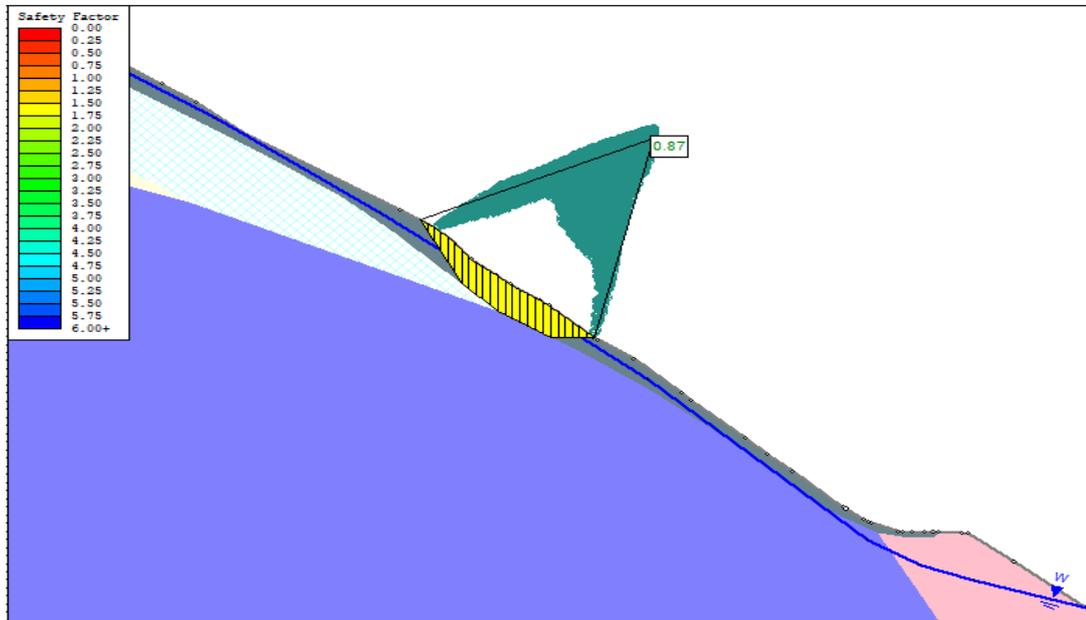
**Figura 30**

*Sección 180+440, análisis estático en condición “húmeda”. F.S.=0.87*

En un escenario de condiciones húmedas en el KM. 180+440 ubicando la línea de napa freática al borde de la ladera, presenta un coeficiente de seguridad de 0.87 siendo menor a 1 lo cual sugiere inestabilidad, provocando deslizamientos inminentes del material superficial residual de la ladera.

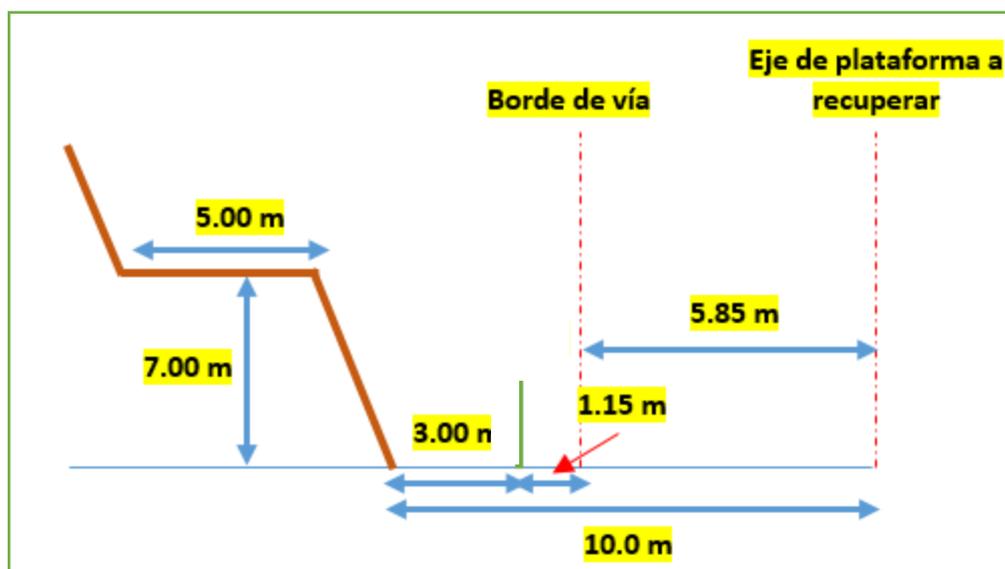
**Figura 31**

*Esquema del Sistema de Estabilización*

Así, después de una serie de simulaciones con diversas configuraciones, la conformación del talud de corte ha quedado definida por la geometría mostrada.

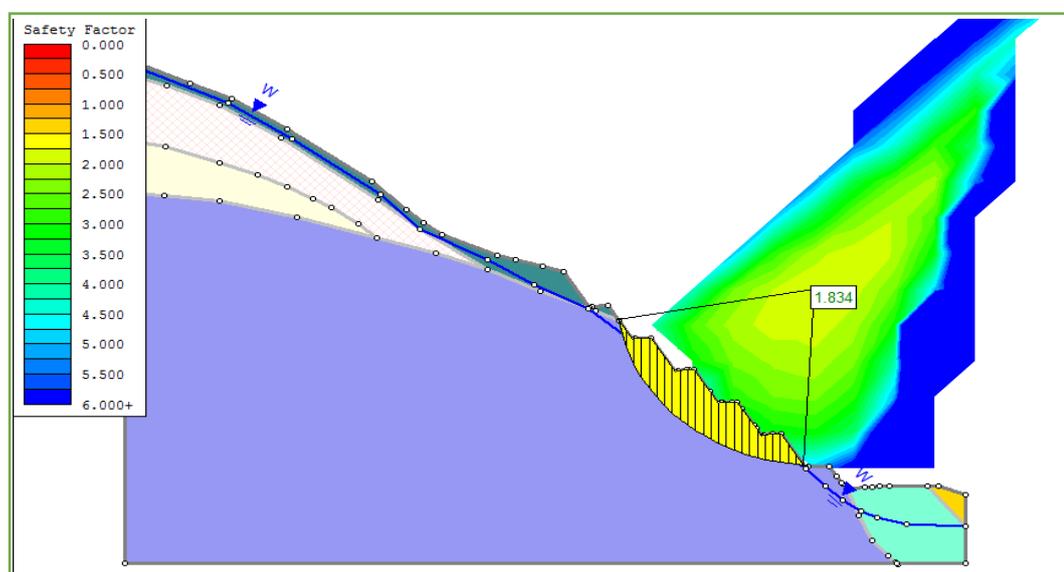
*Sección de estabilización. Análisis estático. F.S.=1.834*

Se ubica el nivel de la napa freática en la superficie de la ladera estabilizada en el Km 180+300, obteniendo un factor de seguridad de 1.834 situado dentro de una región de color verde, rodeada por la región de color

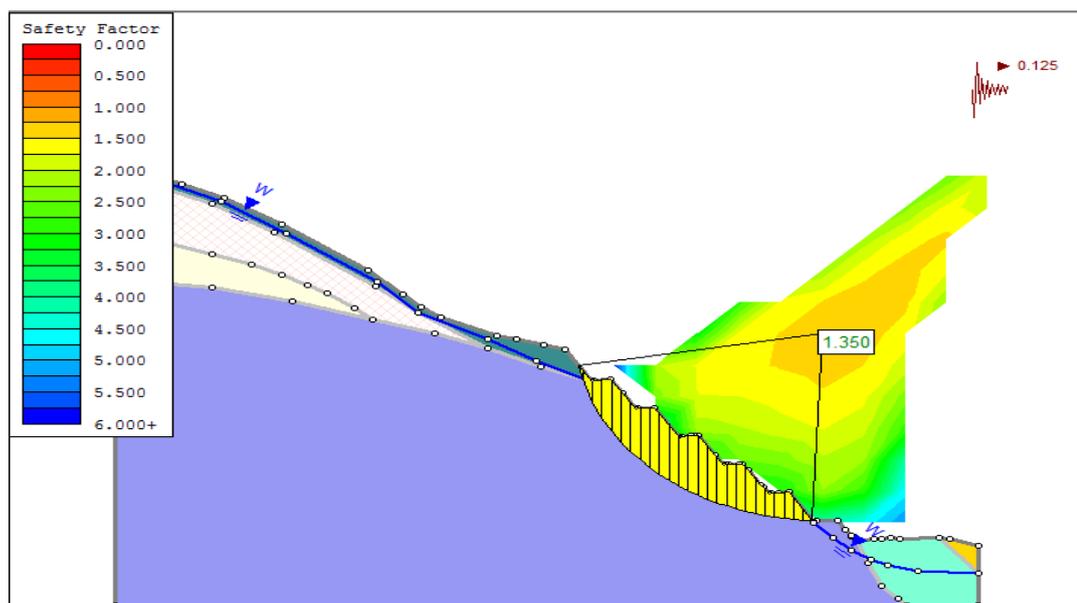
*Sección de estabilización. Análisis pseudo-estático ( $kh = 0.125$ ). F.S.=1.35*

En el análisis pseudoestático se ha considerado un factor sísmico ( $kh$ ), igual a 0.125, que representa la sismicidad de la zona y los niveles de aceleración esperados en el área de estudio para eventos con periodo de retorno de 475 años. El resultado del modelamiento de estabilidad, muestra

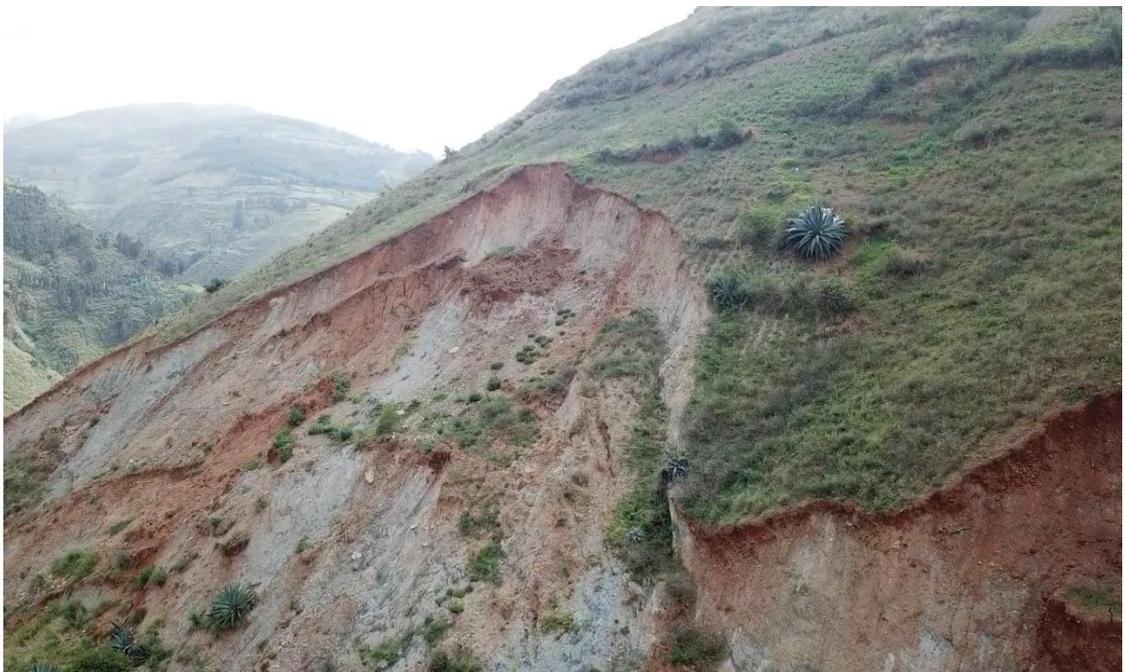
Presencia de grietas en la parte superior de la ladera

Se puede observar en primera instancia las grietas ya sean de hundimiento y tracción en el margen superior, provocando la filtración de agua por las constantes lluvias en la zona, por lo tanto los materiales que constituyen la ladera son saturados provocando la poca resistencia al esfuerzo cortante, por otro lado están aumentando los empujes hidrostáticos teniendo como resultado general la desestabilización de ladera, estando supeditados a masas en movimiento, por lo que se tiene que realizar una delimitación de las zonas de peligro, antes eventos de remoción de masa. La franja afectada por el deslizamiento se extiende en aproximadamente unos 180.0 m paralela al eje de la vía, en tanto que la afectación vertical debido al deslizamiento se evidencia en un desnivel de casi 100.0 m desde la plataforma, inclusive se observa que en la parte superior aún se están desarrollando superficies de deslizamiento.

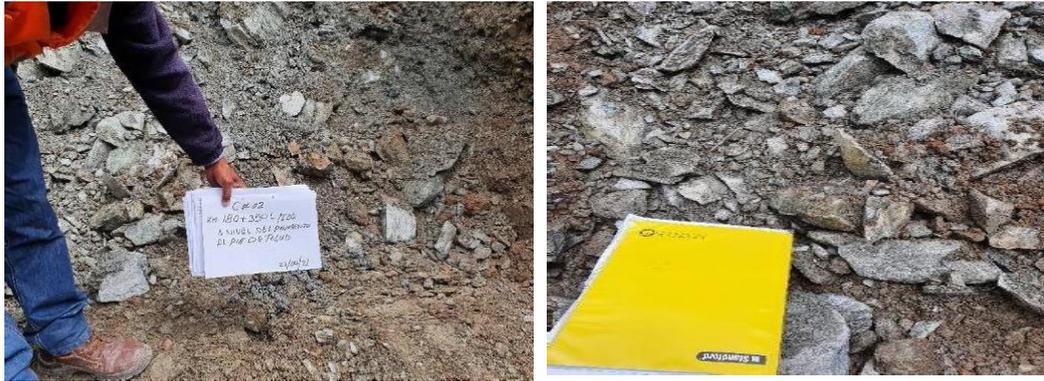
Vista de los estratos superiores (Material generado por sedimentación y deslizamiento del material superior del talud)

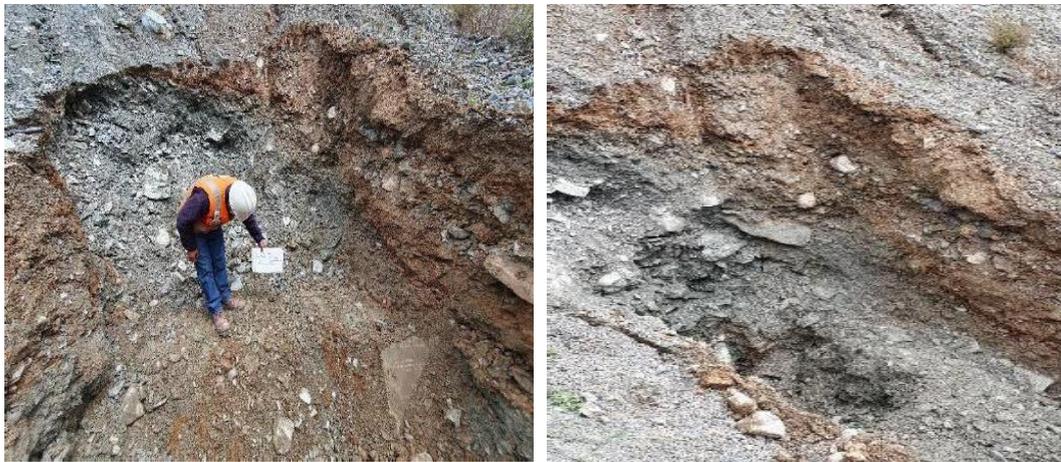
Material deslizado y sedimentado (1era material superior a la calicata)

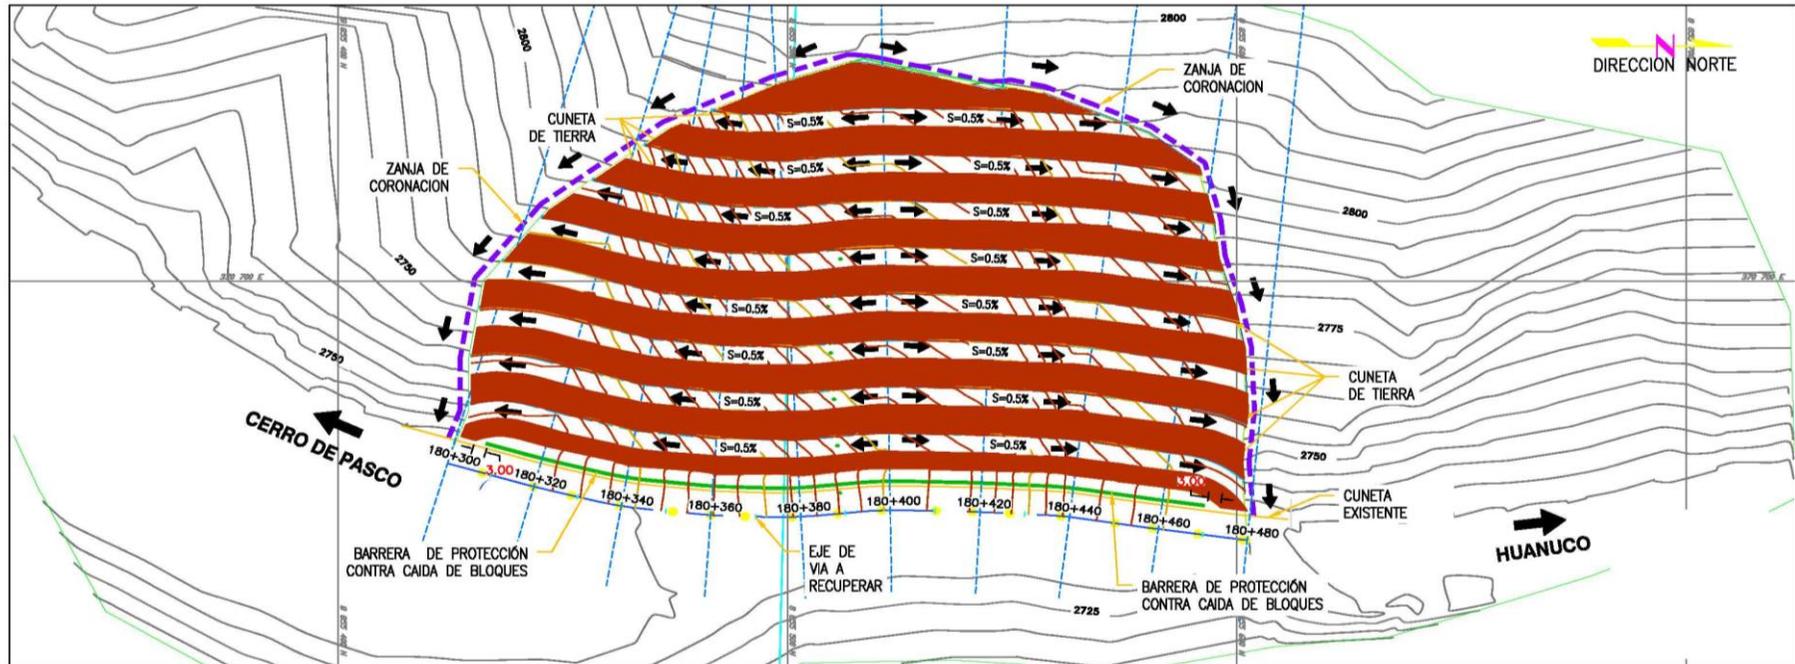
**Plano del Sistema de Banquetas.**

PLANTA – ESTABILIZACION DE TALUD KM: 180+300 AL 180+480
