UNIVERSIDAD CÉSAR VALLEJO

Evaluación de la vulnerabilidad sísmica estructural de viviendas de albañilería confinada del barrio Niño Dios, distrito de Cutervo, Cajamarca.

TESIS PARA OBTENER EL TÍTULO PROFESIONAL DE:

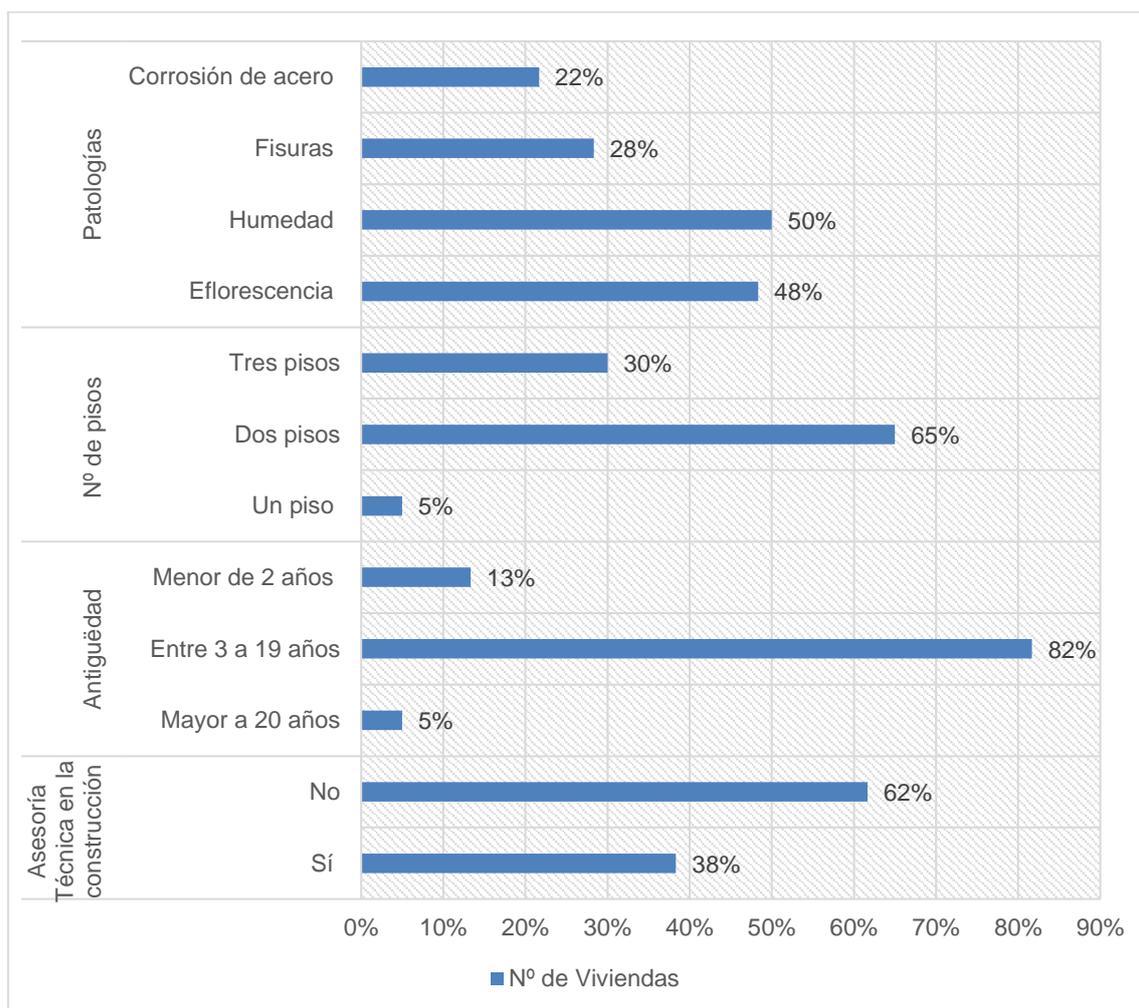
Figura 2. Caracterización de las viviendas de albañilería confinada del Barrio Niño Dios

De acuerdo a la Tabla 4 y Figura 2, se muestra que las 60 viviendas de albañilería confinada analizadas del barrio Niño Dios presentan características similares desde la asesoría técnica hasta las patologías, donde el 38% de las viviendas sí recibió asesoría técnica y 62% de las viviendas no recibió asesoría técnica para la construcción; en cuanto a la antigüedad el 13% es menor de 2 años, el 82% tiene entre 3 a 19 años de construcción y el 5% es mayor a 20 años; se observó que el 5% de las viviendas son de un piso, el 65% de las viviendas es de dos, y el 30% es de tres pisos. Así mismo el 48% presentó eflorescencia, el 50% presentó humedad, el 30% presentó fisuras en muros y el 25% presentó corrosión de acero en vigas y columnas.

- Se caracterizó la unidad de muestreo según su sistema constructivo en este caso de albañilería confinada, mismas que con respecto a la asesoría técnica el 63% no contó de alguna en el momento de su construcción, del mismo modo la mayoría de las viviendas no son muy antiguas relativamente ya que un 82% oscilan entre los 3 a 19 años, el 65% de las mismas tienen dos, Así mismo 48% presentaron eflorescencia, el 50% presentó humedad, 30% presentó fisuras en muros y el 25% presentó corrosión de acero en vigas y columnas.

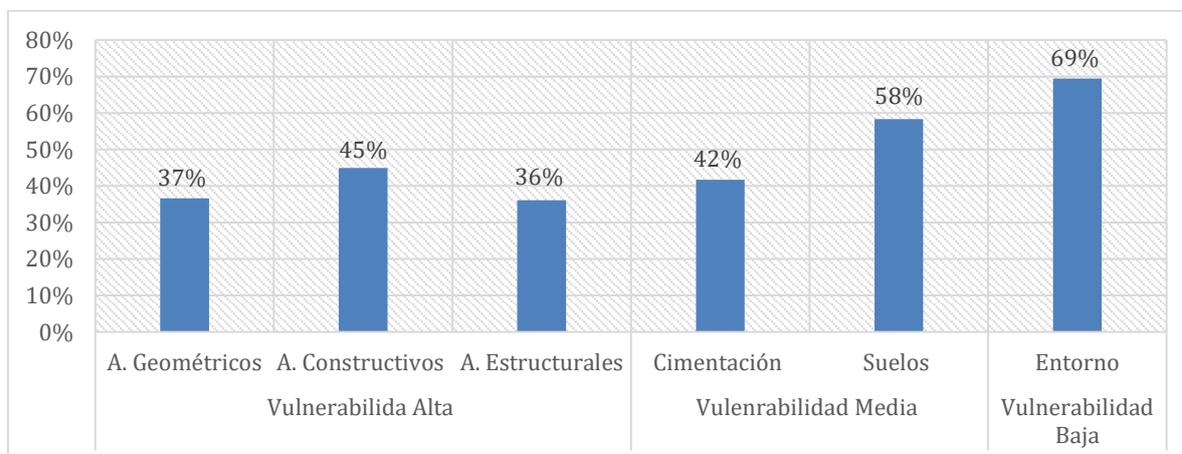
Figura 3. Vulnerabilidad de las viviendas de albañilería confinada según los parámetros del método AIS.

Según la Tabla 5 y Figura 3, de acuerdo a los parámetros del método AIS, las viviendas presentaron vulnerabilidad alta en un 37% en cuanto a los aspectos geométricos, el 45% presentó vulnerabilidad alta en los aspectos constructivos, el

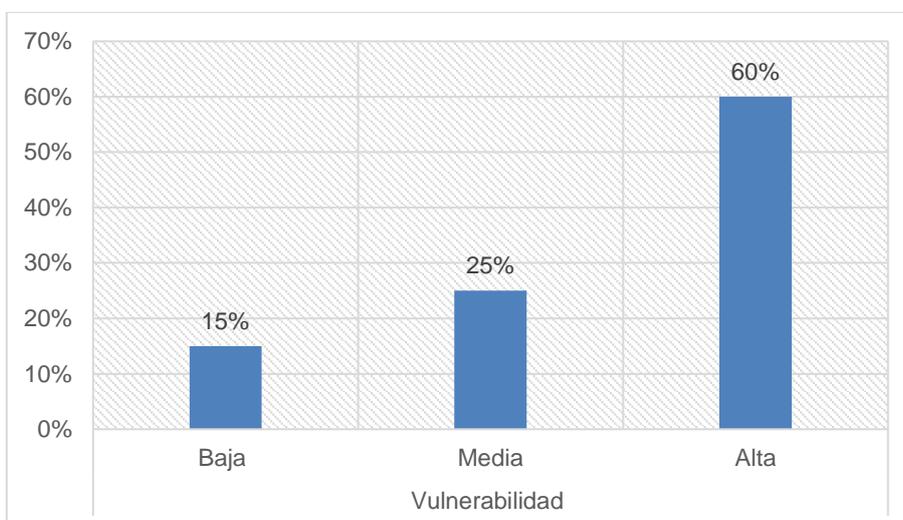
Figura 4. Vulnerabilidad sísmica de las viviendas de albañilería confinada mediante método AIS.

En la Tabla 6 y Figura 4, se observa que con la aplicación del método AIS el 60% de las viviendas de albañilería confinada presentaron vulnerabilidad alta, el 25% fue de vulnerabilidad media y el 15% presentó vulnerabilidad baja, se muestra que la vulnerabilidad sísmica de las viviendas es alta.

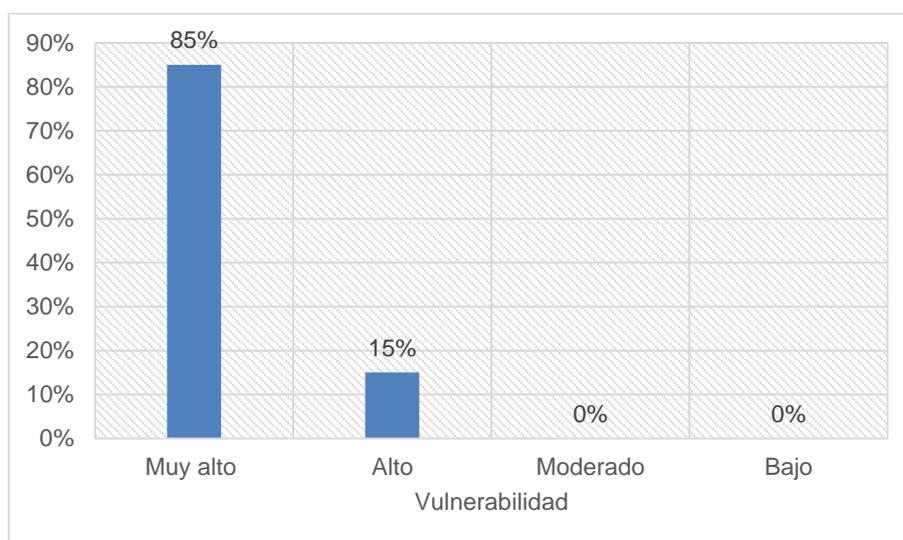
Figura 5. Vulnerabilidad sísmica de las viviendas de albañilería confinada mediante método INDECI.

En la Tabla y Figura 5, se observa que mediante la ficha de verificación INDECI en la sección “D” se encuentran 12 características de la construcción de la vivienda (Ver Anexo 07), el cual cada uno tiene un valor de 1 a 4, de tal manera que para identificar el nivel de vulnerabilidad se realiza la sumatoria de valores de la sección “D” donde se obtiene un rango de valor, en este caso el 85% de las viviendas tienen vulnerabilidad muy alta con un rango de valor mayor a 24, 15% viviendas presentaron vulnerabilidad alta con un rango de valor entre 18 a 24, donde también ninguna vivienda presentó vulnerabilidad moderada o baja.

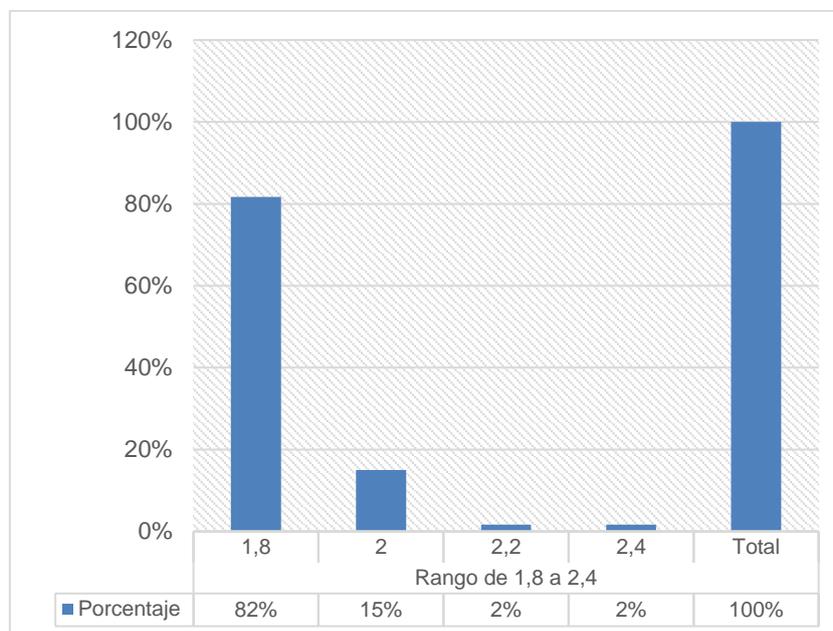
Figura 6. Rangos de valor del peligro sísmico medio de las viviendas de albañilería confinada.

En la Tabla 8 y Figura 6, se muestran los valores obtenidos para determinar el peligro sísmico, que según Tarque y Mosqueira al tener una sismicidad media en el total las viviendas y de haber obtenido un rango de 1,8 (82%), 2 (15%), 2,2 (2%) y 2,4 (2%) en la suma de los tres parámetros (sismicidad, suelo y topografía), el peligro sísmico de las viviendas de albañilería fue medio.

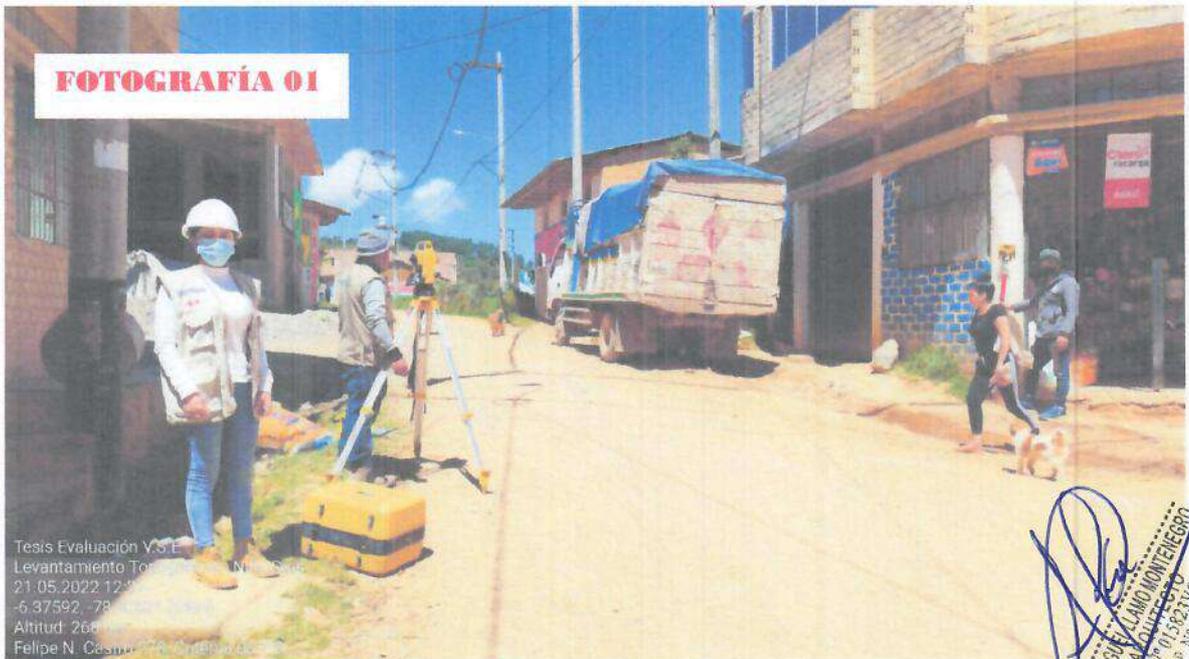
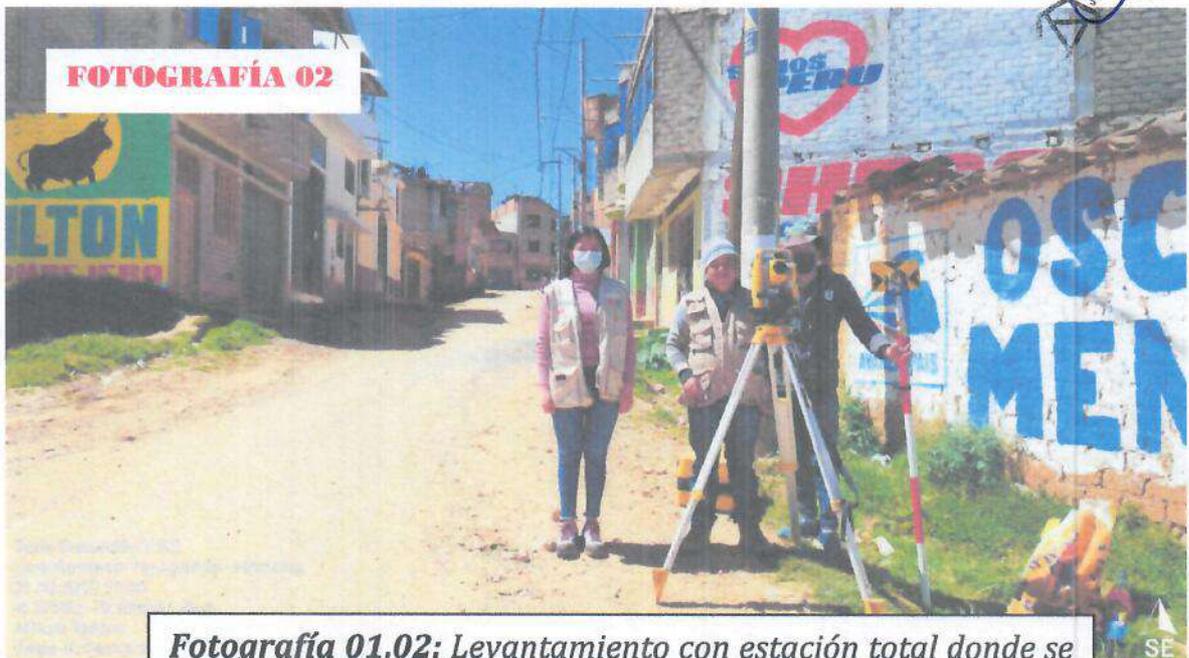
Fotografía 01,02: Levantamiento con estación total donde se realizara el proyecto.

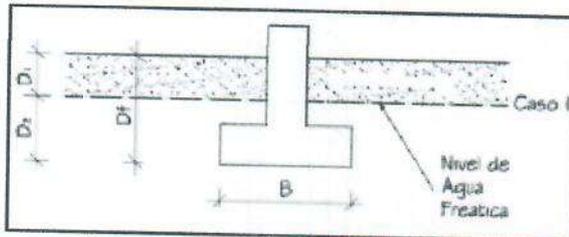
CASO I: N.A.F = 0 ≤ D1 ≤ Df

$q =$	$q = D_1 \gamma + D_2 (\gamma_{sat} - \gamma_w)$
$\gamma_2 = \gamma'$	$\gamma' = \gamma_{sat} - \gamma_w$

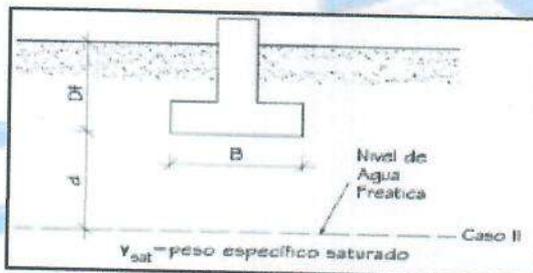
CASO II: N.A.F = 0 ≤ d ≤ B

$q =$	$q = \gamma D_f$
$\gamma_2 = \bar{\gamma}$	$\bar{\gamma} = \gamma' + \frac{d}{B} (\gamma - \gamma')$

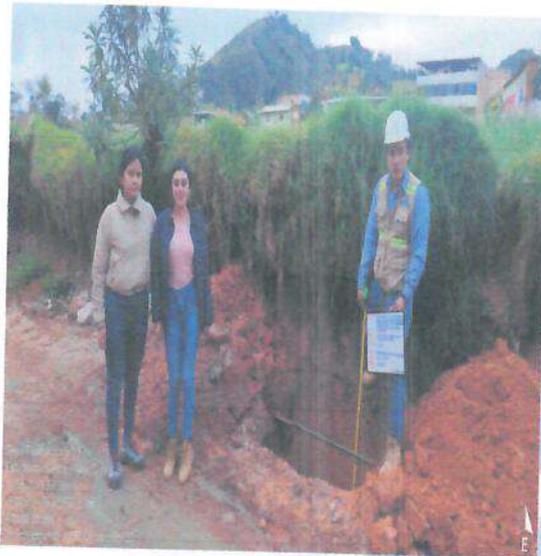
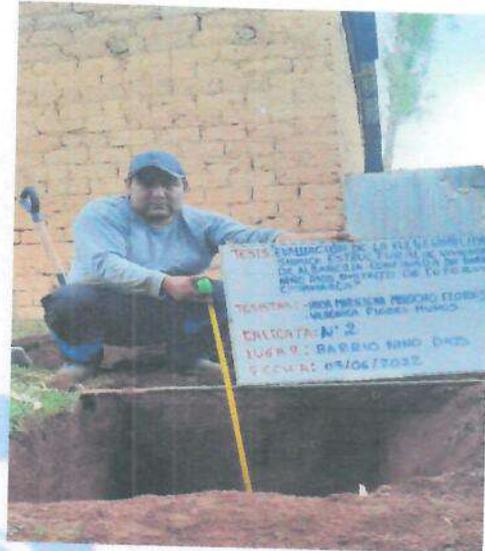
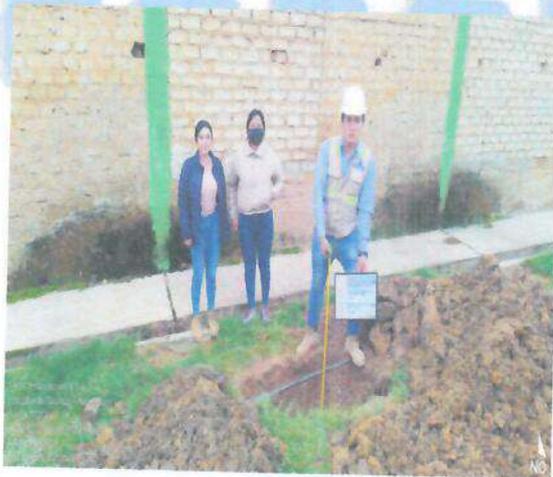
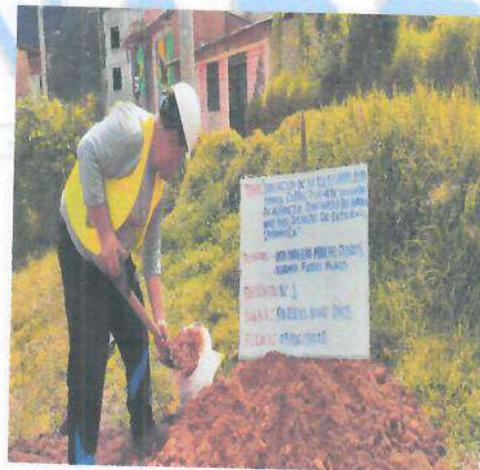
Fig.01: Excavación de calicatas en campo.

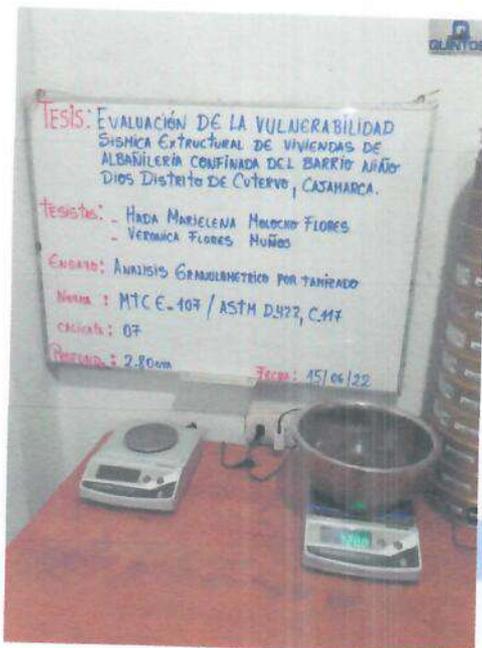
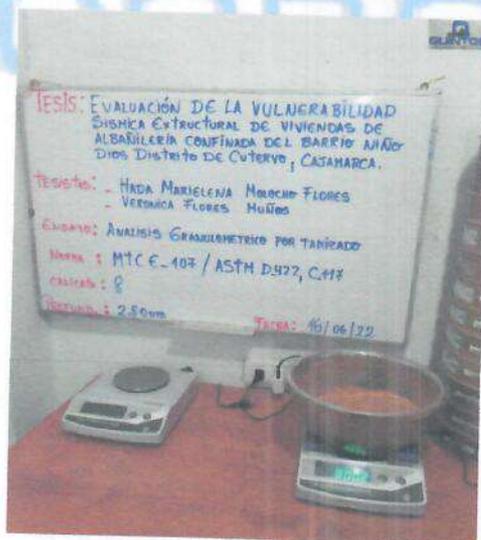
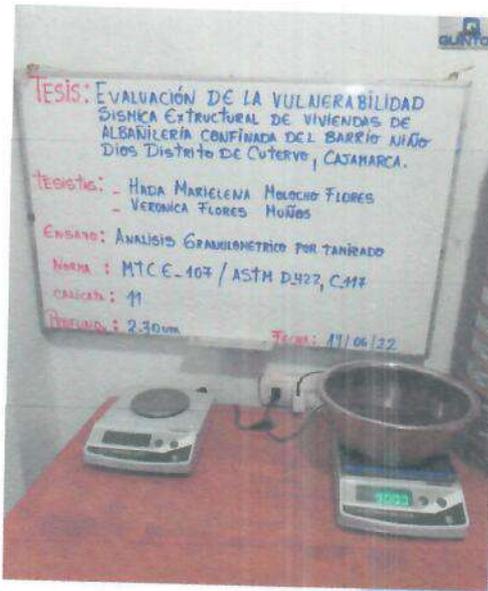
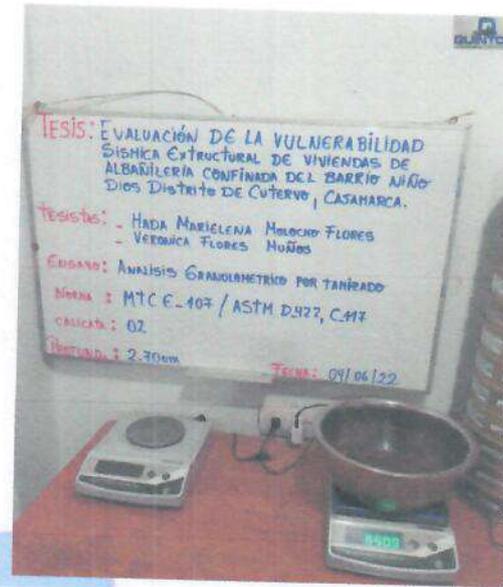
Fig.05: Pesado del material retenido del ensayo granulométrico.

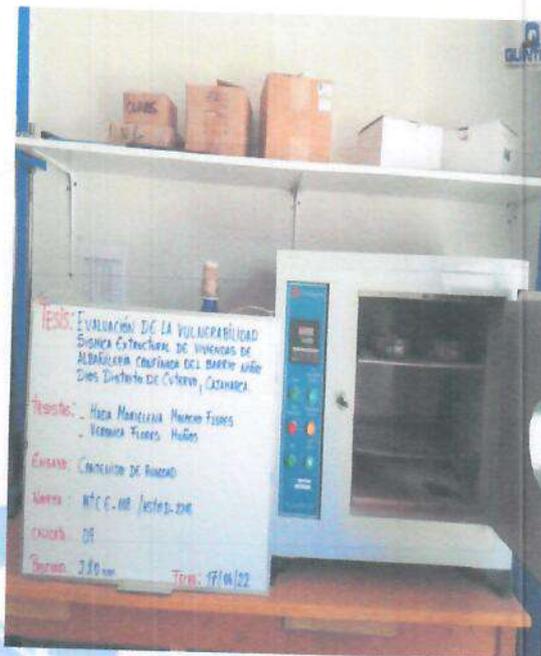
Fig.06: Secado de las muestras a temperaturas controladas.

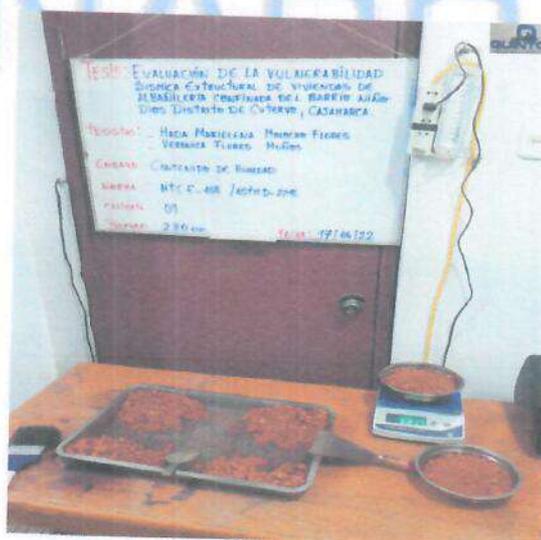
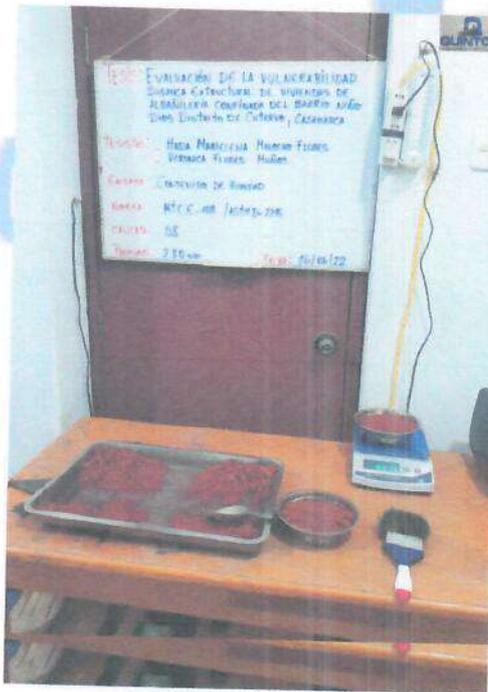
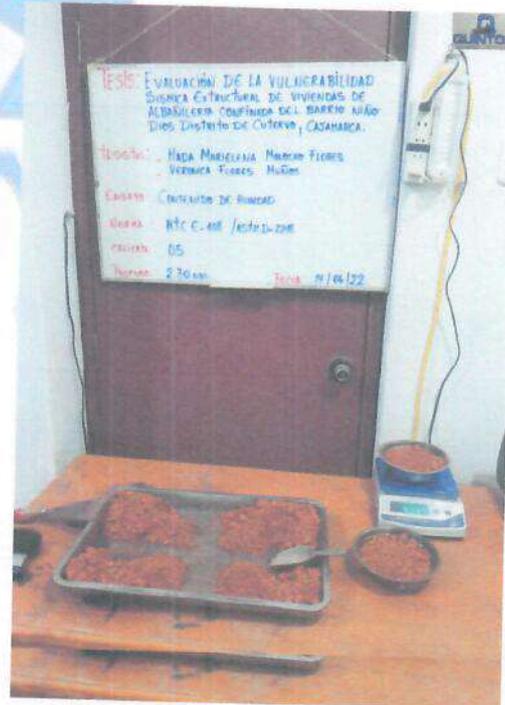
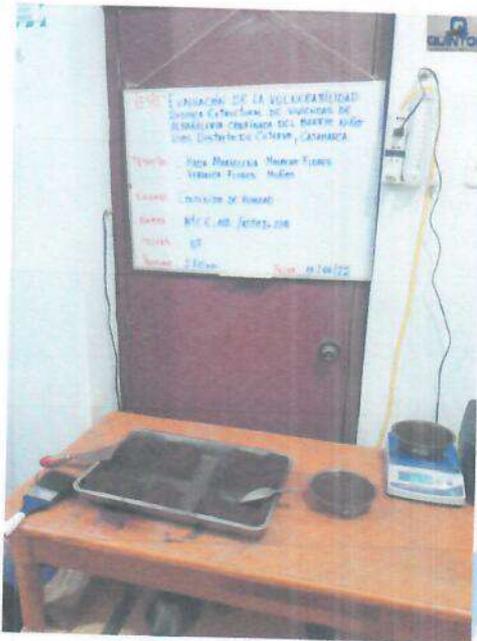
Fig.08: Cuarteo manual de las muestras para el contenido de humedad.

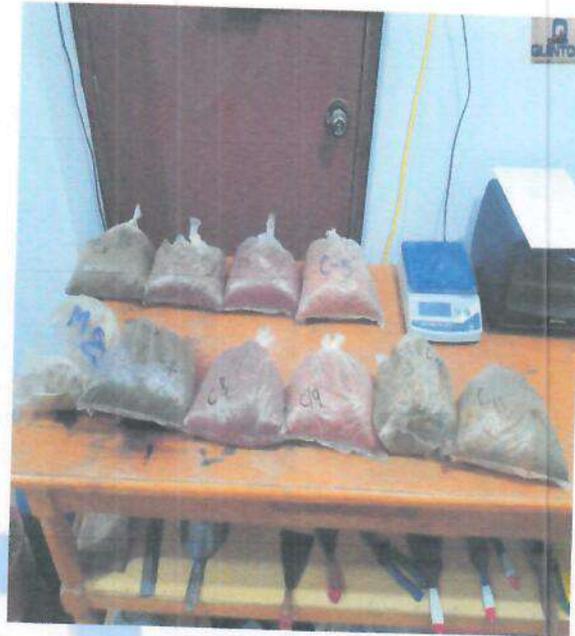
Fig.14: Muestras para el ensayo del Contenido de Humedad Natural.

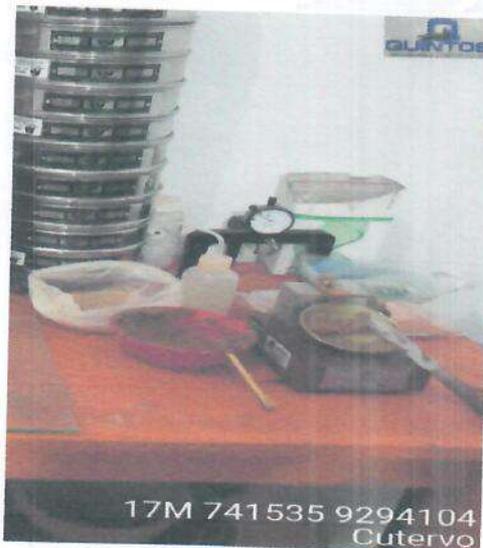
Fig.15: Proceso del ensayo de Limite Liquido.

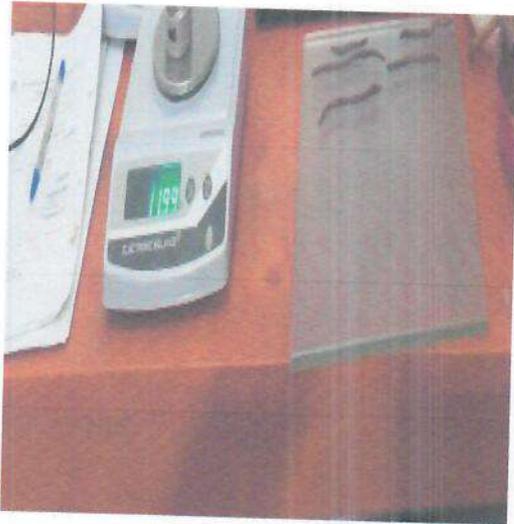
Fig.16: Proceso del ensayo de Limite Plástico.

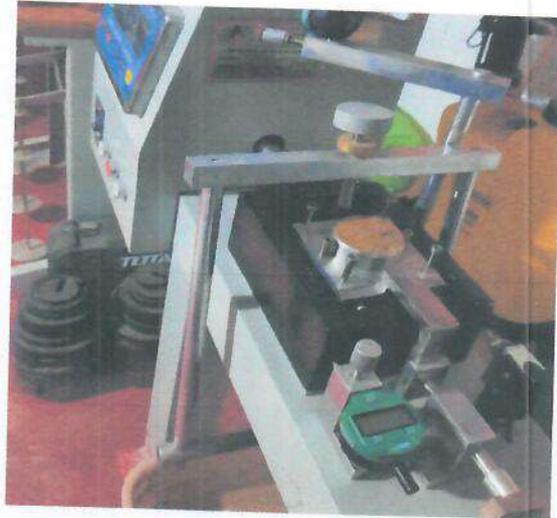
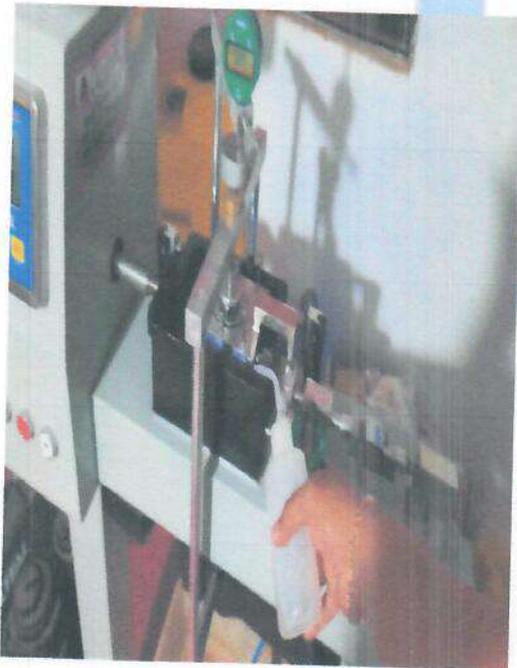
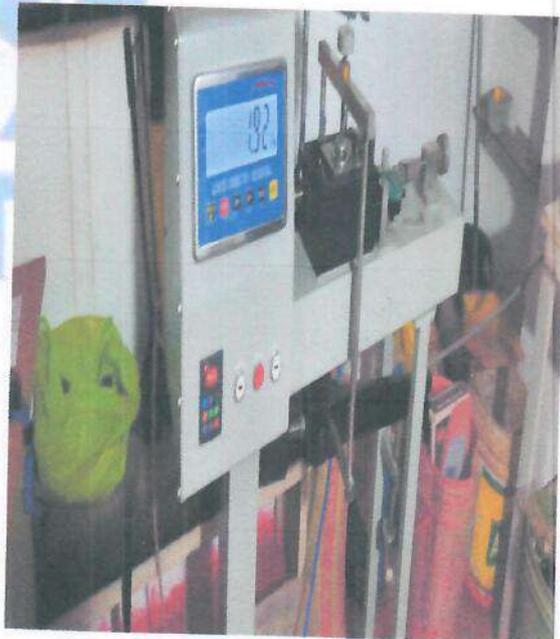
Fig.18: Proceso del ensayo de Corte Directo.
