“ANÁLISIS Y PROPUESTA DE MEJORAMIENTO DE LA
SEGURIDAD VIAL Y REDUCCIÓN DE LOS-ACCIDENTES
DE TRÁNSITO EN LA INTERSECCIÓN DE LAS AVENIDAS
VÍA DE EVITAMIENTO SUR Y ATAHUALPA, CAJAMARCA -
2021”

Tesis para optar al título profesional de:

Cajamarca - Perú

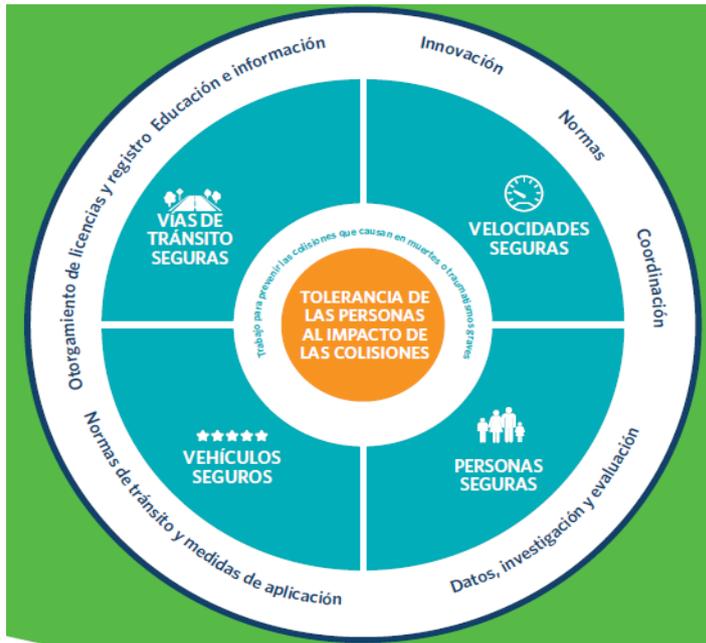
Figura 12. El enfoque de sistemas seguros para la seguridad vial.

- Nivel humano (factores humanos), las acciones se orientan a mejorar actitudes y comportamientos por parte de peatones y conductores. Las más usadas corresponden a educación a peatones que deben ser repetidas en forma regular.
- Nivel del vehículo (vector), las acciones se orientan a mejorar condiciones mecánicas y de seguridad como luces, frenos, entre otros. Las modificaciones en la parte delantera de carros y vehículos evidencian descensos en la severidad de lesiones y muertes por atropellamientos de 20% entre peatones y ciclistas. Existen iniciativas que ayudan a reducir las colisiones relacionadas con la velocidad y alientan al uso de la bicicleta y traslado a pie (más seguras), así también a la reducir los niveles de emisiones y el ruido del tránsito.

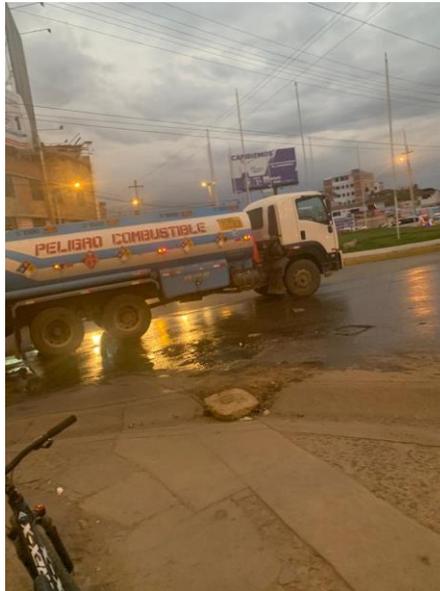
Figura 20. Camión cisterna de combustible transitando la intersección de las avenidas Vía de Evitamiento Sur y Atahualpa de la ciudad de Cajamarca.
Fuente: Elaboración propia.

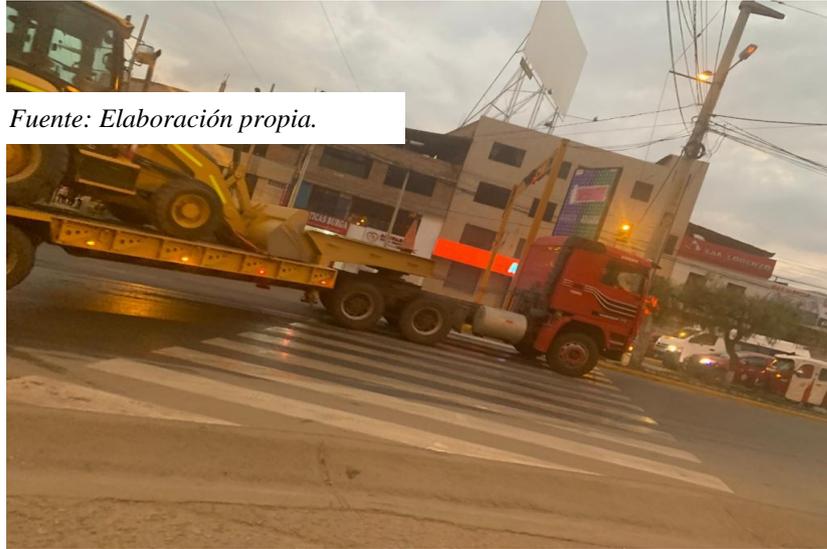
Figura 21. Camión de carga pesada transitando la intersección de las avenidas Vía de Evitamiento Sur y Atahualpa de la ciudad de Cajamarca.

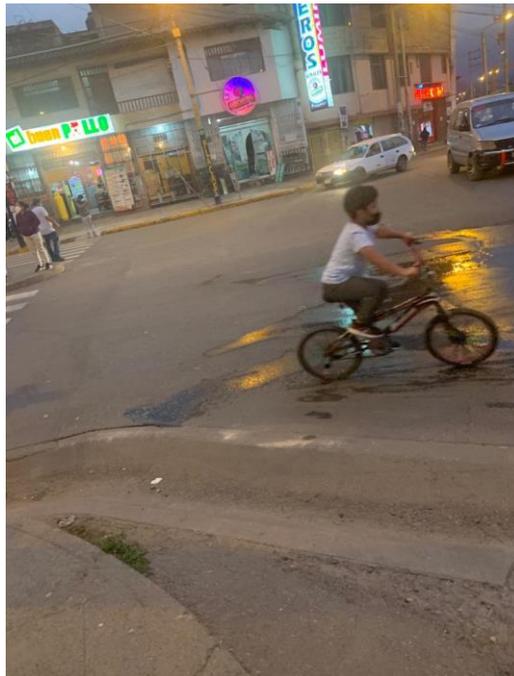
*Figura 22. Inexistencia de vías de ciclovía en la intersección de las avenidas Vía de Evitamiento Sur y Atahualpa de la ciudad de Cajamarca.
Fuente: Elaboración propia.*

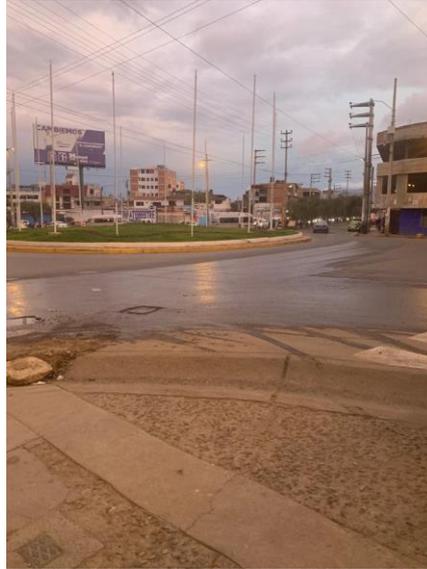
*Figura 23. Radio de giro y ancho de calzada correctos en la intersección de las avenidas Vía de Evitamiento Sur y Atahualpa de la ciudad de Cajamarca.
Fuente: Elaboración propia.*

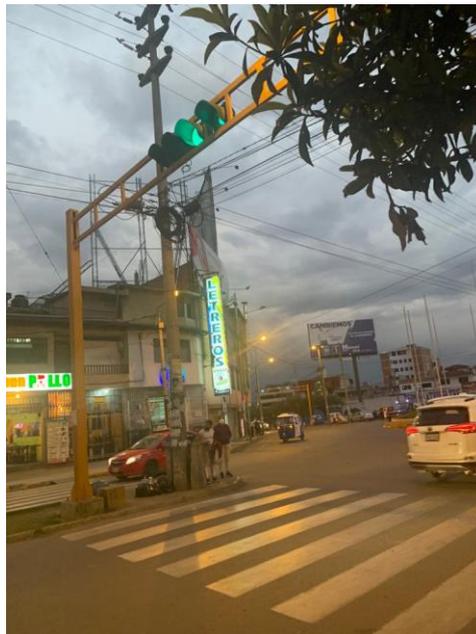
*Figura 24. Presencia de semáforos coordinados en las avenidas Vía de Evitamiento Sur y Atahualpa de la ciudad de Cajamarca.
Fuente: Elaboración propia.*

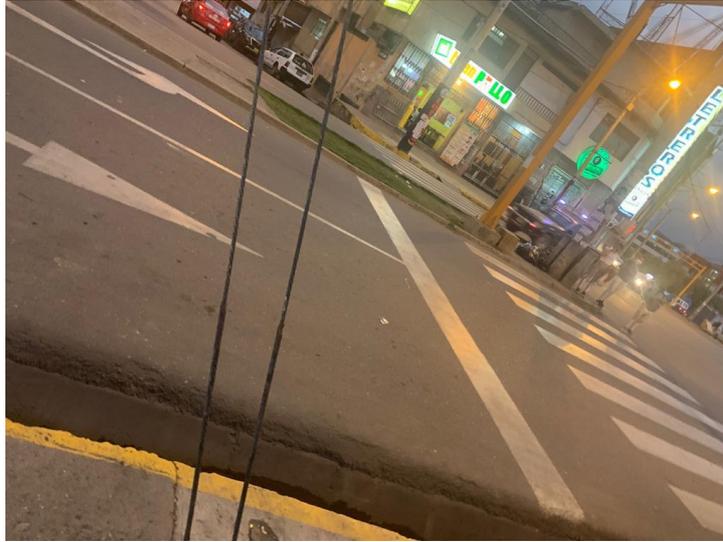
Figura 25. Presencia de líneas de cebra y señalizaciones de los carriles en las avenidas Vía de Evitamiento Sur y Atahualpa de la ciudad de Cajamarca.

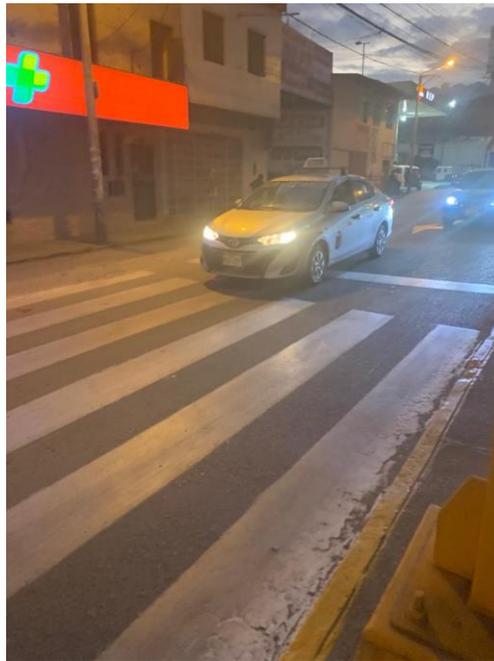
Figura 26. Conductor imprudente cruzándose en franjas de cebra que son para el cruce peatonal en la avenida Atahualpa de la ciudad de Cajamarca.

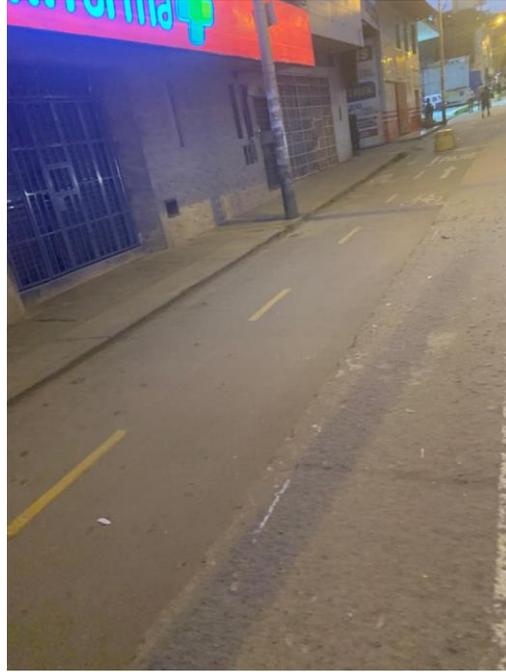
*Figura 27. Presencia de ciclovía en la avenida Atahualpa de la ciudad de Cajamarca.
Fuente: Elaboración propia.*

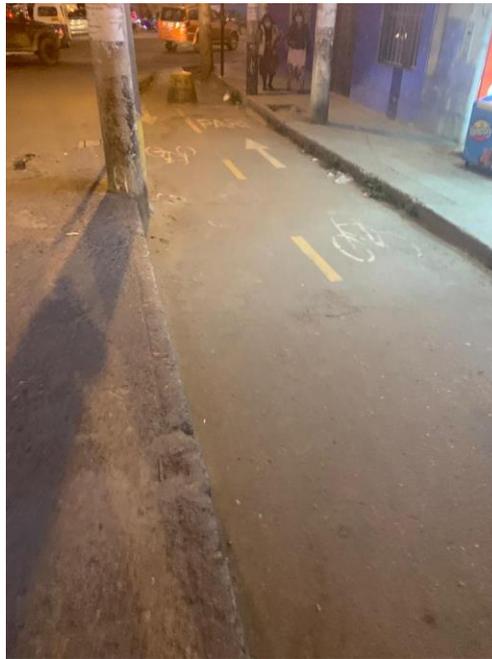
*Figura 28. Fin de ciclovía en la avenida Atahualpa de la ciudad de Cajamarca.
Fuente: Elaboración propia.*

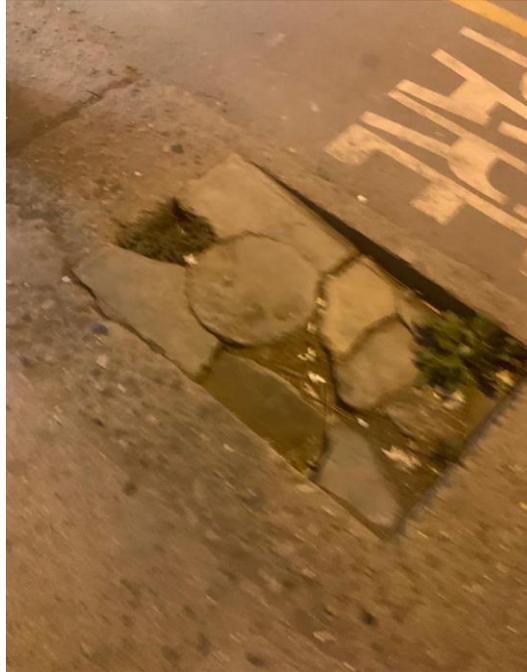
*Figura 29. Deterioro de la tapa de drenaje en la avenida Atahualpa de la ciudad de Cajamarca.
Fuente: Elaboración propia.*

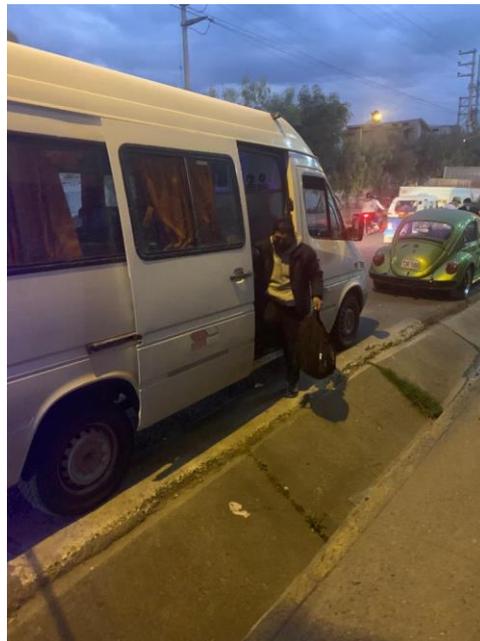
Figura 30. Carro de transporte sin locación segura para estacionarse y dejar o recoger pasajeros en la Vía de Evitamiento Sur de la ciudad de Cajamarca.

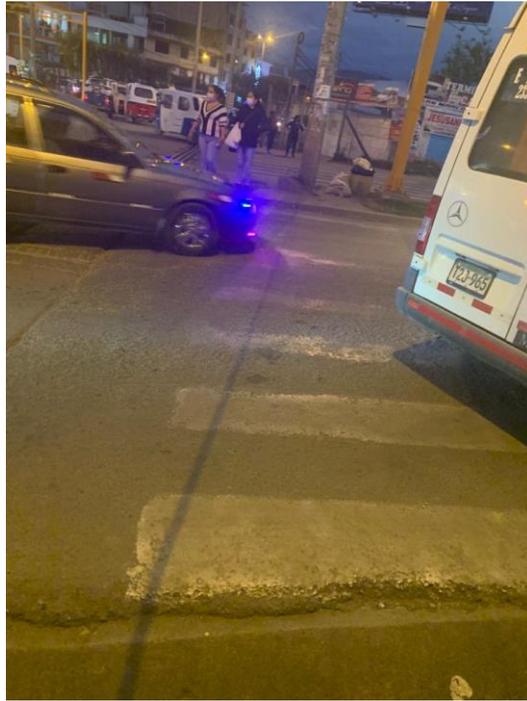
*Figura 31. Deterioro de la pintura de línea de cebra para el tránsito peatonal.
Fuente: Elaboración propia.*

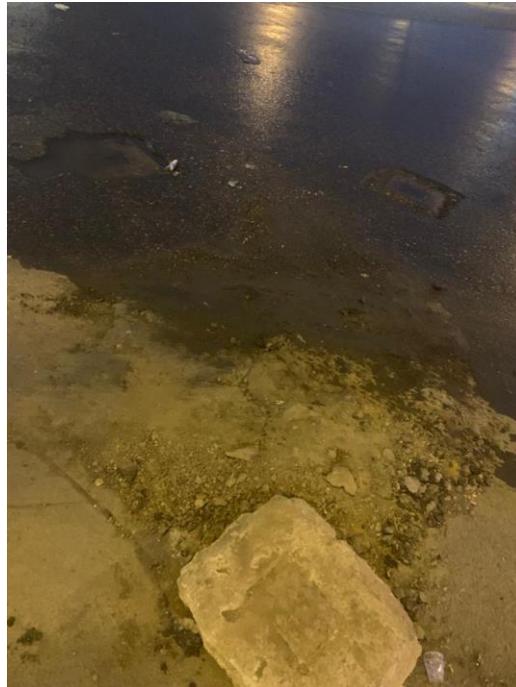
*Figura 32. Deterioro de la capa asfáltica con presencia de agujeros y desmonte en el pavimento en la intersección de las avenidas Vía de Evitamiento Sur y Atahualpa de la ciudad de Cajamarca.
Fuente: Elaboración propia.*

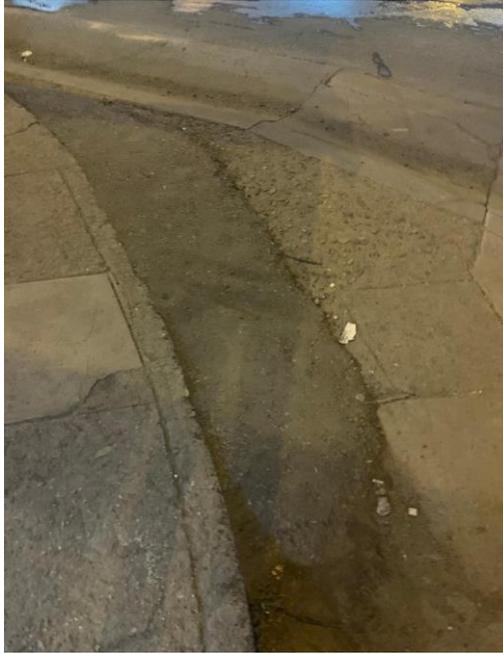
Figura 33. Única rampa para personas discapacitadas en las vías de la intersección de las avenidas Vía de Evitamiento Sur y Atahualpa de la ciudad de Cajamarca.

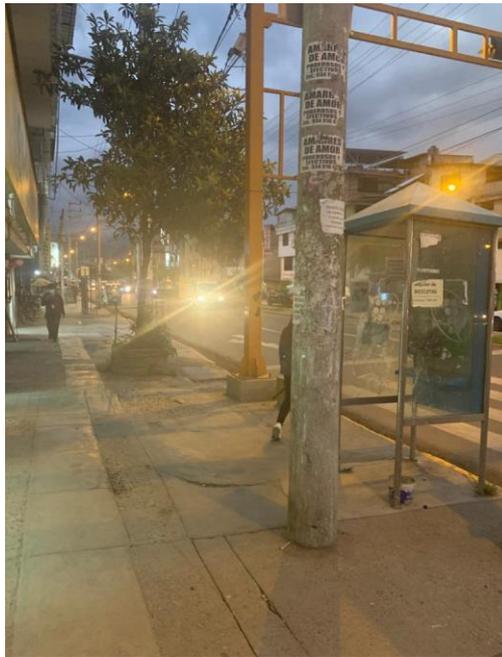
Figura 34. Sin presencia de señalización preventiva para el ingreso a la intersección de las avenidas Vía de Evitamiento Sur y Atahualpa de la ciudad de Cajamarca.

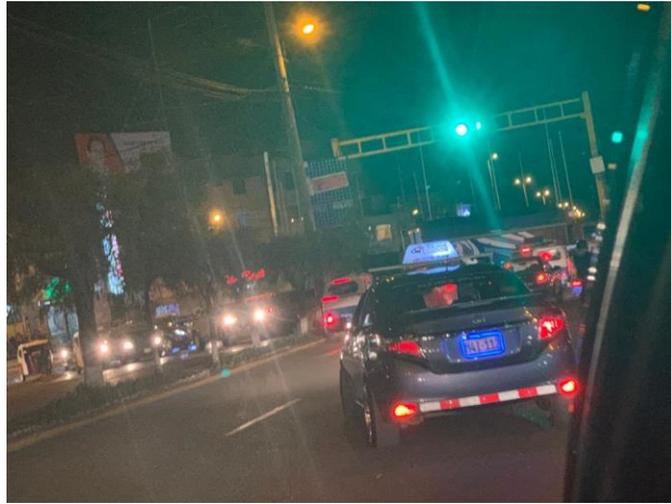
Figura 35. Tránsito ocasionado por falta de lugar para carga y descarga en las vías de la intersección de las avenidas Vía de Evitamiento Sur y Atahualpa de la ciudad de Cajamarca.

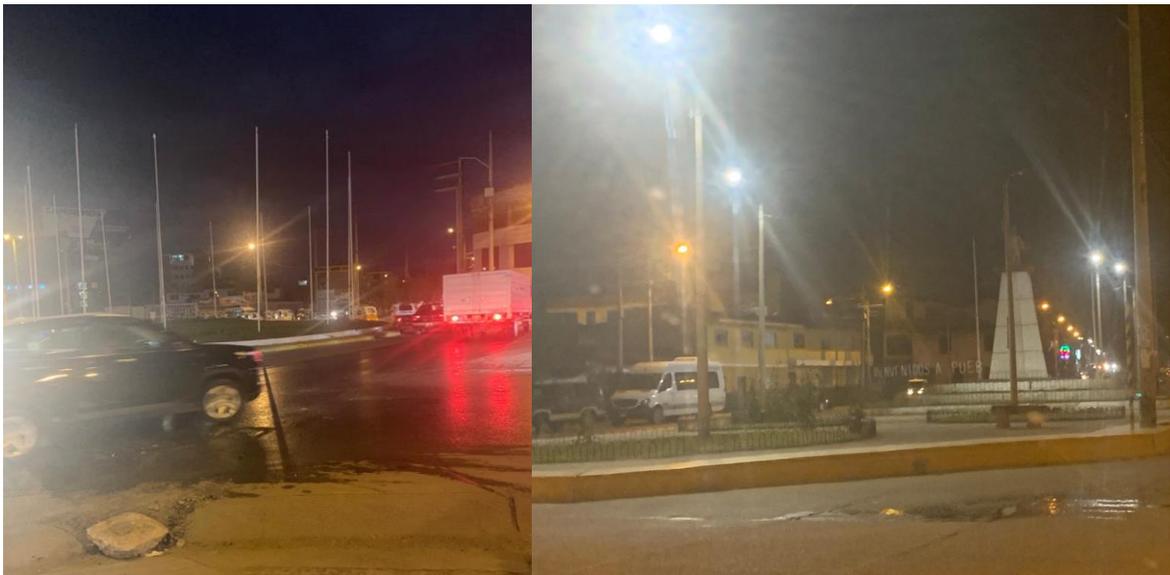
Figura 36. Comparación entre la iluminación de la intersección de las avenidas Vía de Evitamiento Sur y Atahualpa y la Plazuela Bolognesi de la ciudad de Cajamarca.
