MATERIALI E STRUTTURE. PROBLEMI DI CONSERVAZIONE

Durata e durabilità del calcestruzzo storico nell'architettura del XX secolo

CAROLINA DI BIASE

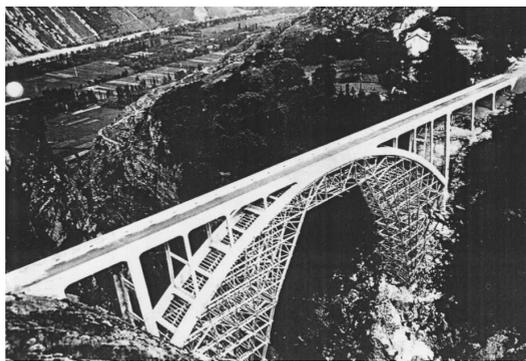
Fig. 1. Il Ponte di Gueroz, Vernayaz, Svizzera, in costruzione, 1933-34 [GUBLER 1991].

nufatti del XX secolo: nel caso della Chiesa di Saint-Antoine (1925-27, architetto Karl Moser) a Basilea, la prima costruita in Svizzera interamente in calcestruzzo armato a vista, le autorità tutorie avevano ordinato che le superfici grezze così come emerse dal disarmo rimanessero inalterate, e la conservazione dell'immagine avrebbe perciò richiesto la realizzazione di un'impronta in resina da collocare nella cassaforma, prima del nuovo getto destinato ad integrare le membrature. Viceversa, per conservare il Ponte di Gueroz (1931-1933), "monumento del genio civile elvetico" (Fig. 1) progettato dall'ingegnere Alexandre Sarrasin, senza che ne fosse alterato il sistema strutturale, gli ingegneri dei Ponts et Chaussées avevano concepito e avrebbero costruito un nuovo ponte, separando il traffico automobilistico da quello pedonale e ciclabile (Fig. 2); così, scrive ancora Gubler, "le deuxième pont révèle le premier"⁴, enfatizzando il significato di "luogo" di un paesaggio naturale dalla bellezza sublime, la gola di Trient.

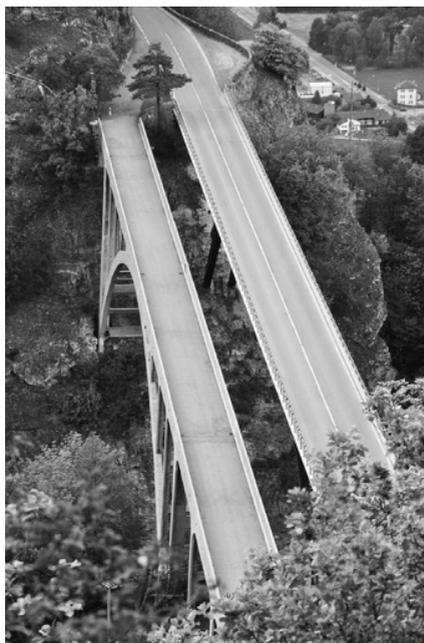
Fig. 2. Il ponte in calcestruzzo armato costruito negli anni '30 affiancato dal nuovo ponte (1994) <http://goo.gl/fQI37w>.

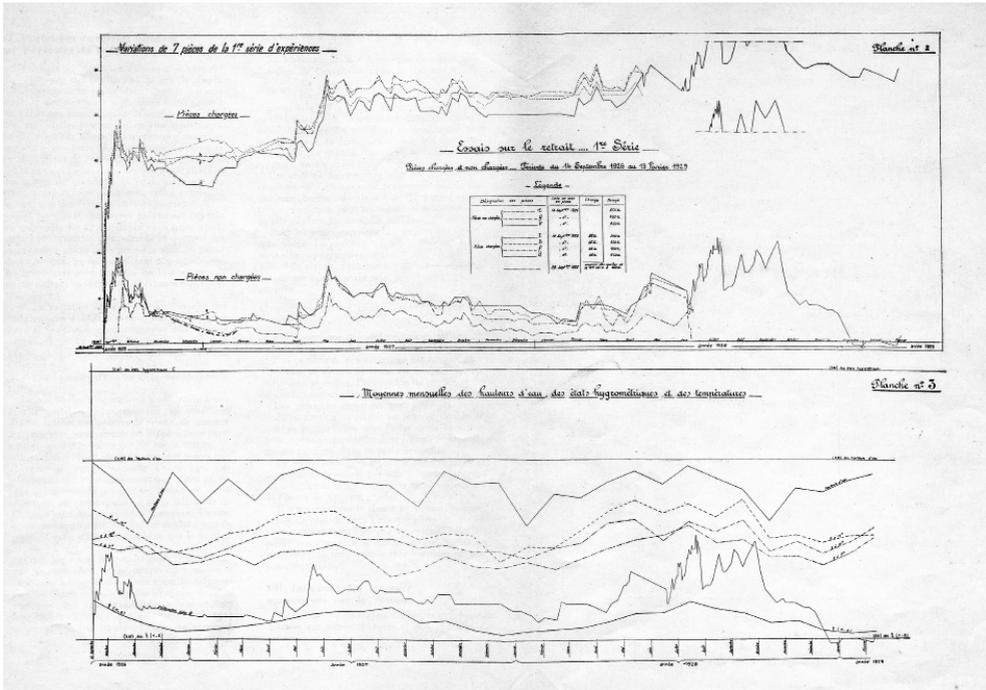
Fig. 3. Saggio sul ritiro. 1ª serie di esperimenti sulla “deformazione lenta” (*fluage, creep*). Grafico relativo al comportamento di campioni di calcestruzzo carichi e scarichi [FREYSSINET 1930].

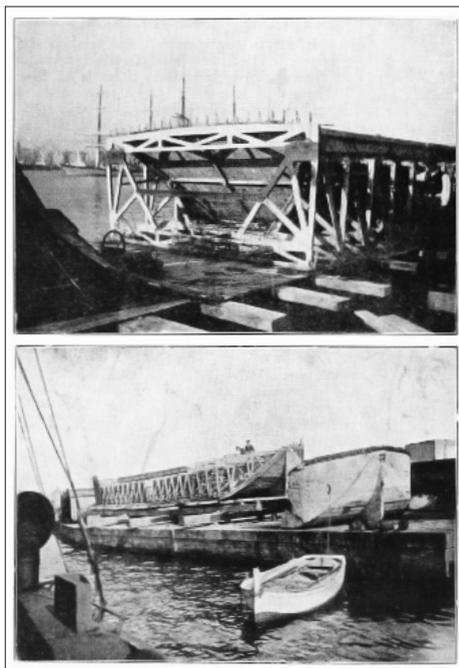
Fig. 6. Riparazione di un pontile in calcestruzzo armato a Napoli [DE FRANCESCO 1930]

assicurata dove il calcestruzzo appare sezionato”²¹. L'esempio è quello di un pontile in calcestruzzo armato a doppio fondo, danneggiato e interrotto da una mareggiata. “La riparazione fu eseguita ricostruendo completamente la zona posteriore, riparando le armature trasversali, aggiungendo una traversa per collegarle sia nella parte superiore che in quella inferiore, e sostituendo le armature ossidate in alcune zone dove il cemento si presentava più poroso, rispetto a quello della carena, ove il ferro appariva invece in perfetto stato di conservazione”²² (Fig. 6). Il contributo, che potrebbe essere stato scritto anche 30, 40 anni dopo, fa cenno al consolidamento, a Napoli, della platea di fondazione delle Prigioni giudiziarie e della carpenteria di copertura della scena del Teatro Mercadante, ove le estremità dell’orditura lignea principale sono sostituite da incalci in calcestruzzo armato.

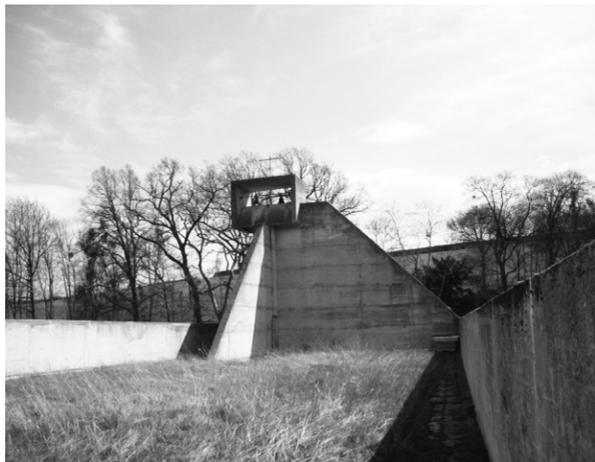
Fig. 7. Convento di Sainte-Marie de la Tourette, muro in calcestruzzo armato che cinge il tetto-terrazza della chiesa. Gettato senza giunti, il muro presenta lesioni verticali a intervalli regolari [foto dell'autore, 2010]

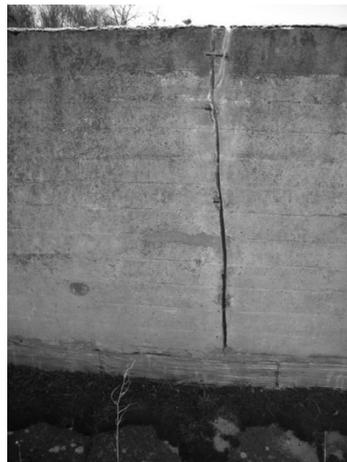
Fig. 8. Convento di Sainte-Marie de la Tourette, muro di recinzione del tetto terrazza della chiesa, lesione iniettata con schiuma poliuretanicca, sigillata con resina epossidica e parzialmente 'cucita' con elementi metallici, durante i lavori di restauro del 1981 [foto dell'a., 2010]

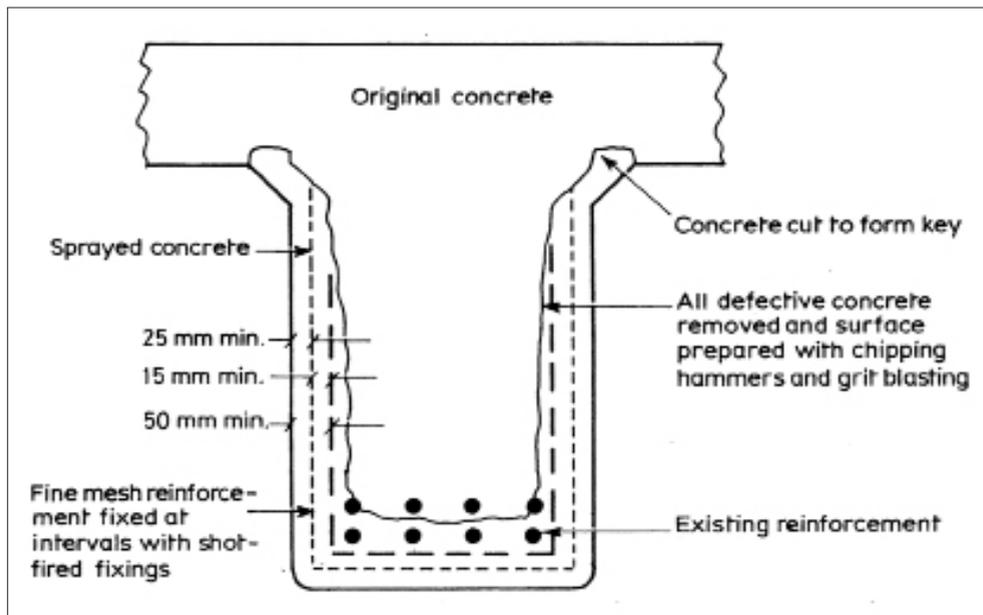
Fig. 9. Grafico esemplificativo della riparazione "a spruzzo" di una trave in calcestruzzo armato: vi sono indicate le fasi di intervento: rimozione, preparazione della superficie del calcestruzzo esistente, fissaggio di una rete sottile alle barre di armatura, integrazione con calcestruzzo "a spruzzo" [TABOR 1992]

un alto rapporto acqua/cemento), da percolazioni, particolarmente dannose in corrispondenza di giunti di dilatazione non adeguatamente protetti. Le prestazioni delle riparazioni, la maggior parte delle quali eseguite tra gli anni '60 e gli anni '90, si sono rivelate del tutto deludenti: il 20% si è deteriorato in 5 anni, il 55% in 10 anni, il 90% in 25 anni (Fig. 8). Le riparazioni più durevoli sono giunte a 52 anni. Quelle rivelatesi più efficaci, di carattere strutturale, sono le iniezioni eseguite all'interno delle lesioni, probabilmente prima che la corrosione si propagasse. I rappezzi/integrazioni, applicati nel 60% dei casi, hanno avuto successo per il 30%, mentre la percentuale sale al 50% quando vi è associato l'impiego di rivestimenti protettivi; tra i passaggi obbligati della riparazione attraverso rappezzi, vi è la completa rimozione del materiale deteriorato, il trattamento (e l'eventuale aggiunta) dei ferri di armatura e la preparazione delle superfici alle quali i materiali di riparazione dovranno aderire (Fig. 9).

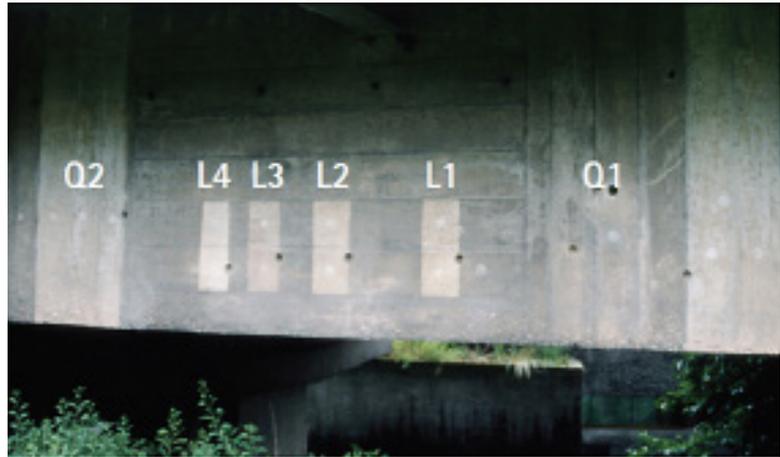
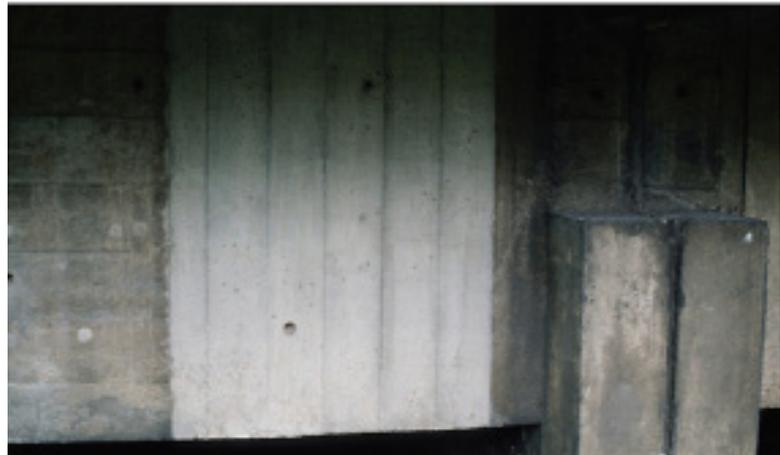
Tav. I. Saggi di pulitura con impiego di laser (L1, L2, L3, L4) e sabbiatura fine (Q1, Q2); in basso, saggio di pulitura con impacchi di attapulgitte [Cahier technique du Cercle des Partenaires du Patrimoine 2009].

a freddo); quelle meccaniche, con diversi tipi di abrasivi; la pulitura con impacchi di lana di roccia o attapulgit; con pellicole a base di alcool polivinilico o latex addizionato di argilla; la pulitura al laser; la pulitura chimica anche con uso di prodotti biocidi (*Tavv. I-II*, p. 115).

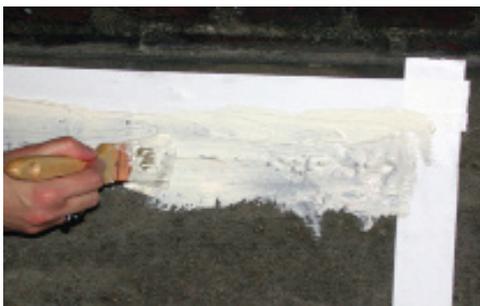
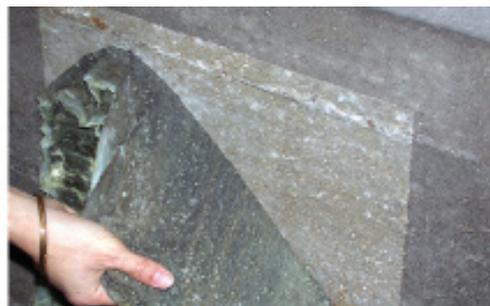
Tav. II. Saggio di pulitura con impiego di pasta di latex e successiva esfoliazione [Cahier technique du Cercle des Partenaires du Patrimoine 2009].
