**УЧРЕЖДЕНИЕ ОБРАЗОВАНИЯ
«БРЕСТСКИЙ ГОСУДАРСТВЕННЫЙ ТЕХНИЧЕСКИЙ УНИВЕРСИТЕТ»**

**СБОРНИК СТАТЕЙ
НАУЧНО-ТЕХНИЧЕСКОГО СЕМИНАРА
«РЕСТАВРАЦИЯ ИСТОРИКО-КУЛЬТУРНЫХ
ОБЪЕКТОВ КАК СОХРАНЕНИЕ НАСЛЕДИЯ
РЕСПУБЛИКИ БЕЛАРУСЬ»**

Р43 Реставрация историко-культурных объектов как сохранение наследия Республики Беларусь : сб. статей науч.-технич. семинара, Брест, 27 сентября 2022 г. / Брест. гос. техн. ун-т ; редкол.: Э. А. Тур, С. В. Басов, И. П. Павлова. – Брест : БрГТУ, 2022. – 99 с.

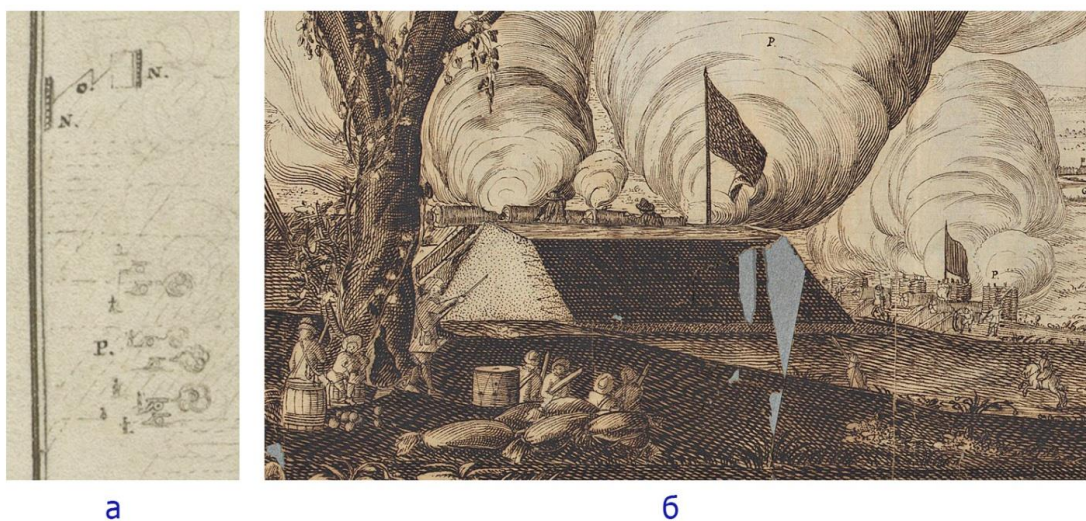
Осадные позиции возводились при осаде долговременных оборонительных сооружений (укреплённых городов, замков и крепостей). Как правило, это были траншеи, апроши, батареи, минные галереи [2, с. 140–141] (рисунок 7–8).

Рисунок 7 – Венгерские батареи и апроши на плане (а) и панораме (б) осады Берестья шведами в 1567 г.

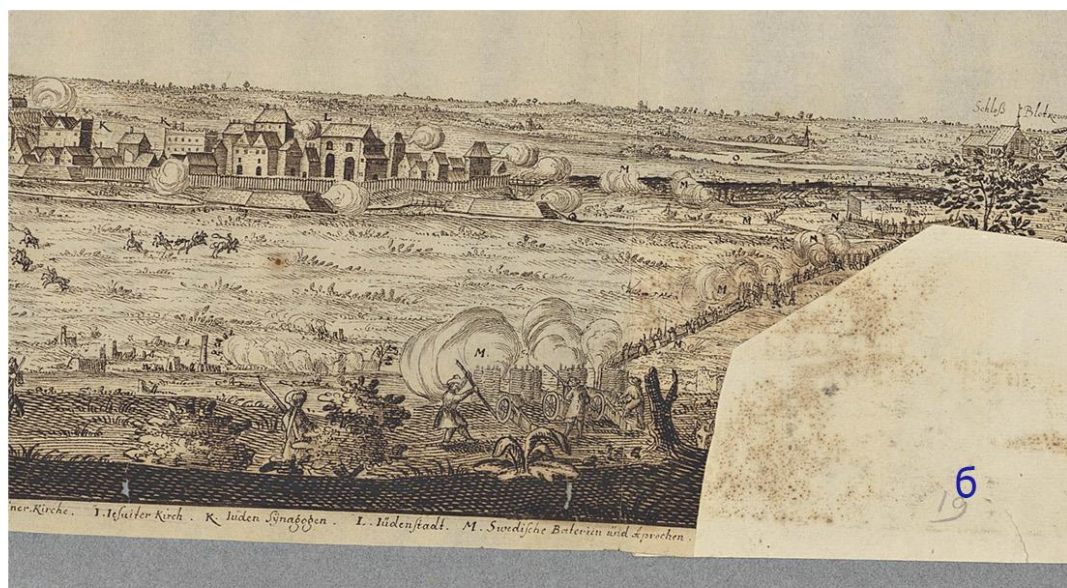
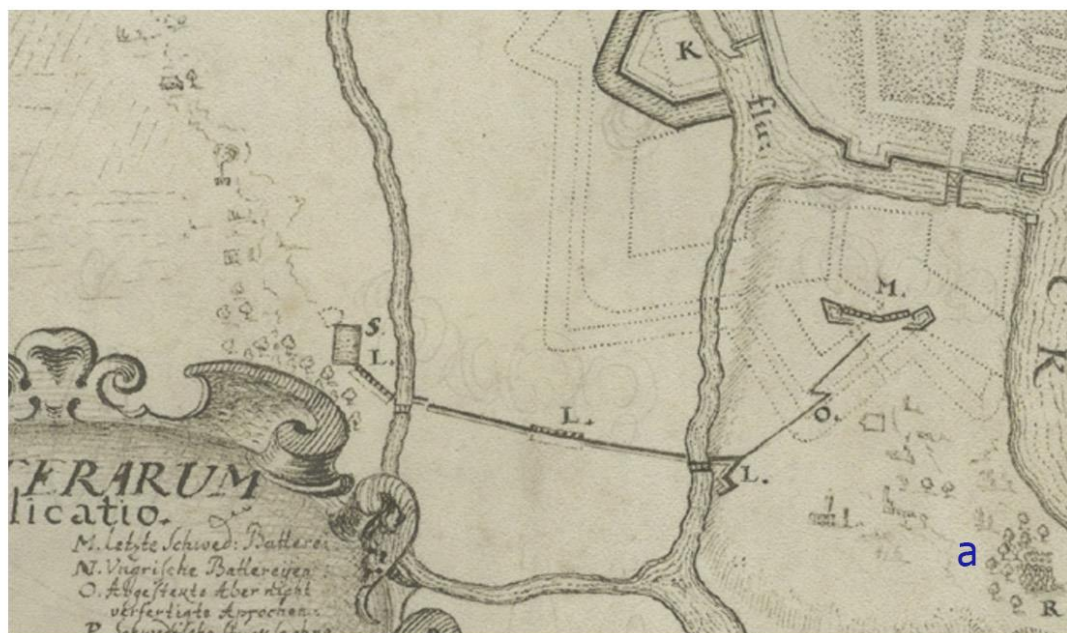
Рисунок 8 – Шведские батареи, шанцы, апроши и мосты на плане (а) и панораме (б) осады Берестья шведами в 1567 г.

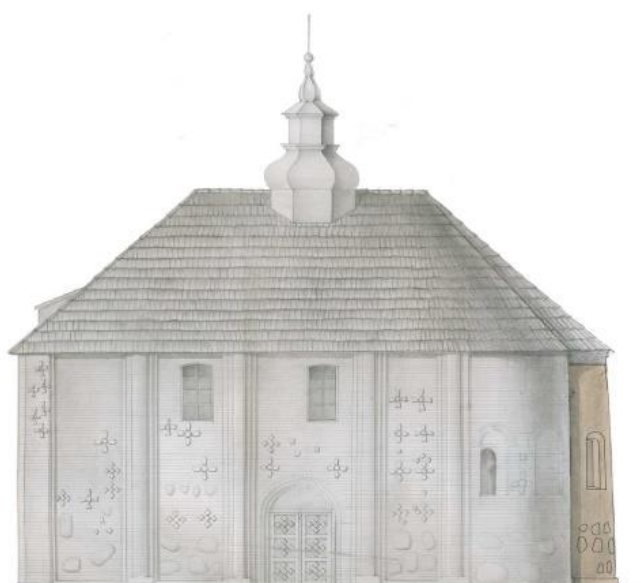
Рисунок 2 – Сохранившийся фасад. Утраченная стена

Коложская церковь является номинантом в список Всемирного наследия ЮНЕСКО. По решению Белорусского Министерства культуры Республики Беларусь было решено отказаться от уже разработанного проекта реставрации, носившего явно несуществующий вариант облика и предполагавшего использование газосиликатных материалов, в пользу рекомендаций международных экспертов и специалистов. Храм пережил несколько обрушений. Из-за оседания грунта, вымываемого рекой в 1853 г., обрушились южная стена и часть западной (рисунок 2). Позже была утрачена южная апсида алтаря. От каменного сооружения 800-летней давности сохранилась лишь половина церкви (рисунок 3).

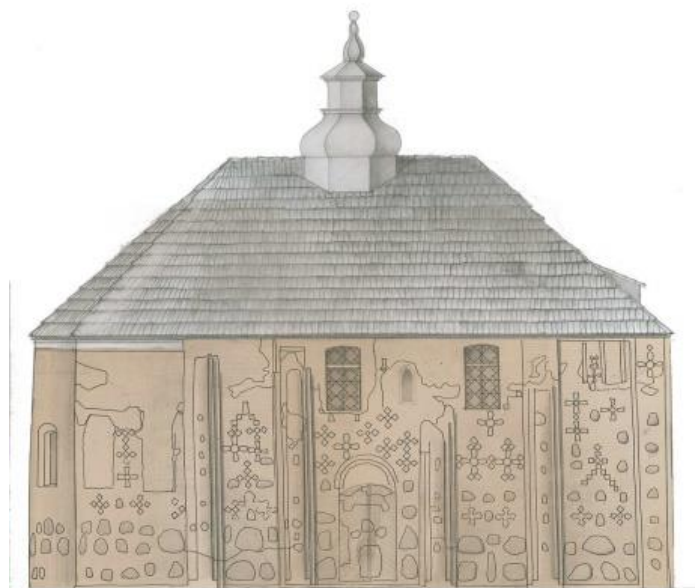
Рисунок 3 – Сохранившийся фасад. Сохранившаяся стена

Вторую половину возвели из дерева, предполагая, что ненадолго, в конце XIX в. В таком каменно-деревянном составе храм дожил до наших дней. К 2015 г. стало очевидно, что состояние памятника аварийное. Тогда и появился ряд вопросов:

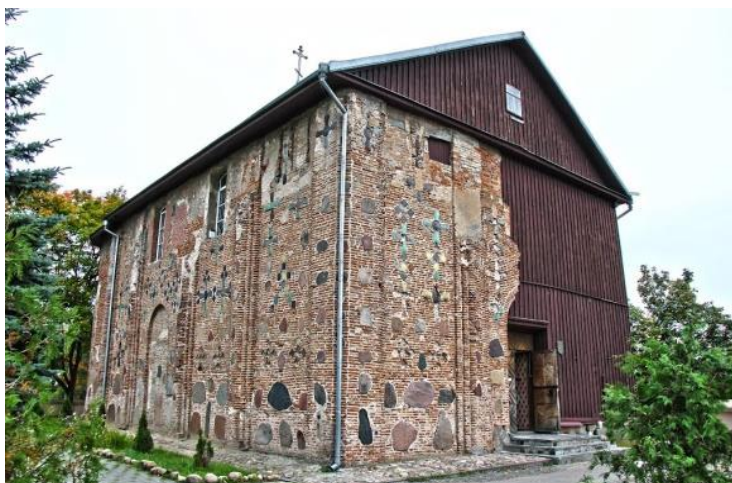
1. Специалисты говорят, что деревянная стена Коложской церкви может не выдержать ураган (рисунок 4). В сильный ветер в Коложской церкви срабатывают датчики движения. А в ненастную погоду прихожане могут заметить, как вибрирует деревянная стена храма. О необходимости реставрации действующего храма и уникального памятника XII в., представляющего самобытную гродненскую архитектурную школу, говорится давно. Десять лет назад даже был принят проект авторства Геннадия Лаврецкого, который вызвал немало споров. Этот проект предусматривал одновременно и реставрацию стен, и реконструкцию – достройку купола, крыши и замену деревянной стены на аналогичную сохраненной. Однако работы так и не были начаты. Полученную отсрочку ученые и представители православной церкви используют, чтобы более детально обсудить проблему. Настоятель храма отец Александр сразу предупреждает интересующихся проблемой: рецепта и решения, как реставрировать храм, вы не услышите, равно как и сроков начала работ, что дает пищу для размышления. Тем более, что проект Геннадия Лаврецкого под сомнением. В первую очередь, самим ученым.

Рисунок 4 – Коложская церковь в настоящее время

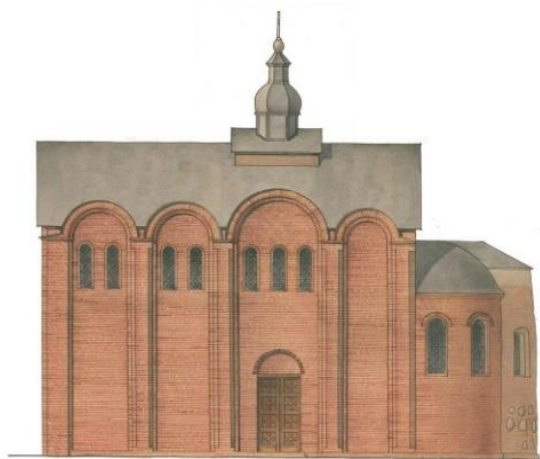
Существует как минимум два отличающихся по сути проекта реконструкции. Первый, который был в начале декабря этого года утвержден на заседании научно-методической рады при Министерстве культуры Беларуси, предполагает восстановление Коложи в том виде, который она имела непосредственно перед разрушением (рисунок 5). Второй проект заключается в возвращении церкви гипотетического облика XII в. (рисунок 6). Несмотря на то, что в Министерстве культуры решение принято, на самом деле все конечно еще может поменяться [4].

Рисунок 5 – Проект реставрации «под XIX век». Новая стена

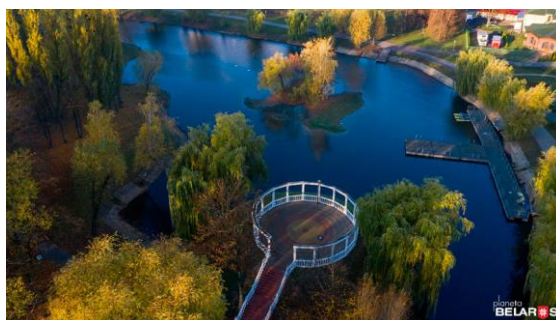
Рисунок 3 – Кобринский парковый пруд со смотровой площадкой

Парковый пруд природно-антропогенного происхождения. Это вытянутый небольшой прямоугольной формы пруд, бессточный, соединен с остатками мелиоративного канала, питание водоема происходит грунтовыми водами. В пруд попадают воды с автодорог через трубу. Площадь водоема до 0,02 км², глубина колеблется в пределах 0,5–1,3 м, дно песчаное, обильно заросшее высшими водными растениями и водорослями [2]. Берега водоема сильно преобразованы, укреплены с одной стороны набережной, со стороны ротонды бетонными блоками. Вода в водоеме мутная, водная растительность образует скопления ила. Зимой 2021 г. в пруду зафиксирован массовый замор рыбы. Это связано с тем, что в зимний период 2020–2021 гг. вода в водоеме промерзла практически до дна, так как уровень воды был ниже 1 м, это может быть связано с засушливым летом и низким уровнем осадков осенью 2020 года. Таким образом, экологическое состояние паркового пруда г. Кобрин вызывает беспокойство, водоем деградирует.

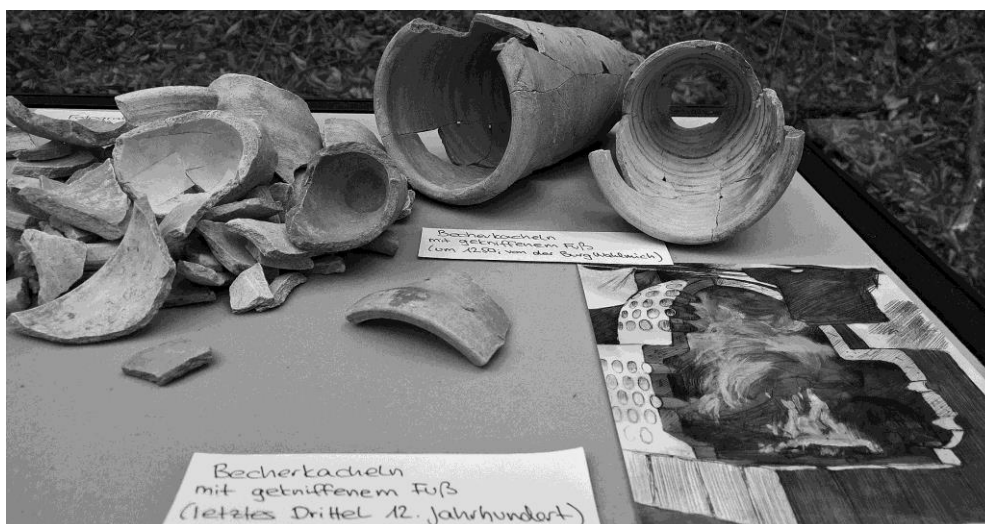
Технология обжига гончарных изделий позволила продолжить развитие обогревательных печей. В наружную сторону стен глинобитных печей в Европе, в том числе и на территории современной Беларуси, стали вмуровывать керамические вставки в форме гончарных сосудобразных изделий [1, с.722—727]. Они по виду были в виде стаканов, тарелок или горшков. Наружному ободу иногда придавали прямоугольную форму. Подобные печи до сих пор делаются в ряде европейских регионов. В Румынии как обычные традиционные печи, в других местах, например, в Германии, сосудобразные керамические вставки в печи и камины применяются в настоящее время как декор с историческими корнями. В XIII веке в Европе вместо сосудобразных вставок стали применять для облицовки наружной поверхности печей выпуклые керамические плитки, покрытые глазурью обычно зеленого, коричневого, черного цвета. В этот же период стали появляться прямоугольные плоские или рельефные, часто украшенные скульптурными изображениями изразцы. Они могли быть просто обожженными терракотовыми, так и покрытыми глазурью, разукрашенными различными цветами. Эти изделия и стали основой для строительства печей в различных регионах Европы, слегка видоизменяясь в зависимости от сырья, национальных традиций, особенностей конструкций местных печей (рисунок 1).

Рисунок 1 – Сосудообразная керамическая вставка. Германия, XII век

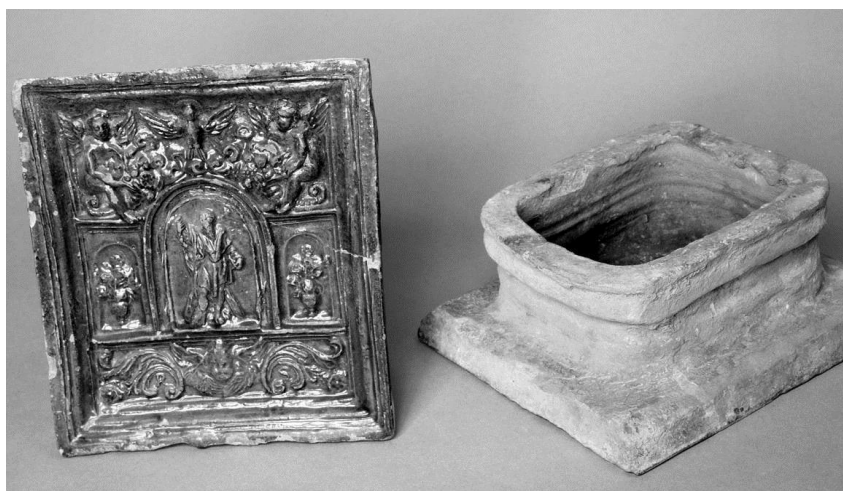
Рисунок 2 – Рельефный глазурованный изразец. XV век. Лоррах-Хааген. Германия

вую часть изразца осуществлялось как сухим, то есть посыпанием сухой глазурью, так и мокрым. Разведенная в воде глазурь наносилась окунанием или поливанием, а так же кистью. Основными цветами полив были белый, зеленый, синий, желтый, лазурный. По химическому составу красители были окислами металлов. Так, желтый цвет поливе придавал FeO, зеленый CuO, белый SnO₂, синий CoO, фиолетовый MgO. [3, с. 165–178].

Наибольшее развитие производства изразцов и печей из них на протяжении столетий происходило в Германии. Там настолько преуспели в их производстве, что формы для производства керамики приобретались там многими европейскими производителями печных изразцов. На возникновение особого типа немецких изразцов повлияло местное сырье. Территории немецких земель обладали большими запасами уникальной кремнистой глины. Особенностью этой глины была отличная печать тонкого рельефа в матрице, а так же необходимость высокотемпературного обжига, в результате из нее получался продукт с отличными физическими и декоративными свойствами. Технология изготовления изразцов и печей из них распространялась из немецких земель на Северную и Восточную Европу (рисунок 2).

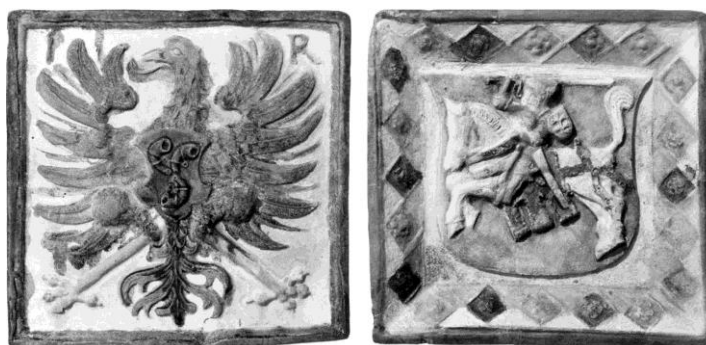
Рисунок 3 – Изразцы Нижнего замка. Вильнюс. XV–XVI вв.

На Беларуси изразцы эволюционировали одновременно с европейскими. Было выделено три типа изразцов по конструктивным признакам (сосудообразные, решетчатые и изразцы с прямоугольными орнаментированными лицевыми пластинами). [4, с. 70–75]. По формату и размерам они наиболее близки к венгерским и немецким аналогам (рисунок 3).

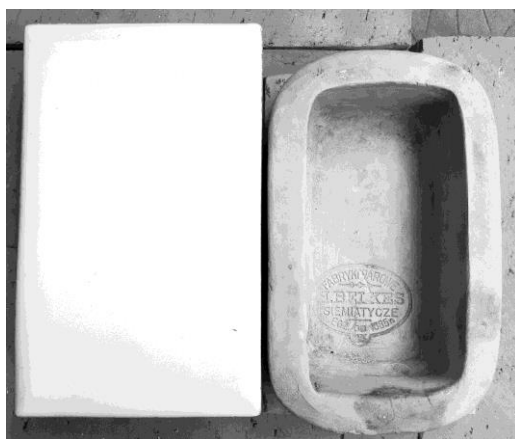
Рисунок 4 – Типичные изразцы, использовавшиеся на Беларуси. Прибужский регион. XIX век

Сами печи конструктивно были подобны голландским печам с их вертикальными каналами. Несмотря на эту близость, белорусские изразцы и печи из них обрели свой особенный стиль и, несмотря на влияние культур других стран, отстояли свою этническую индивидуальность (рисунок 4–5).

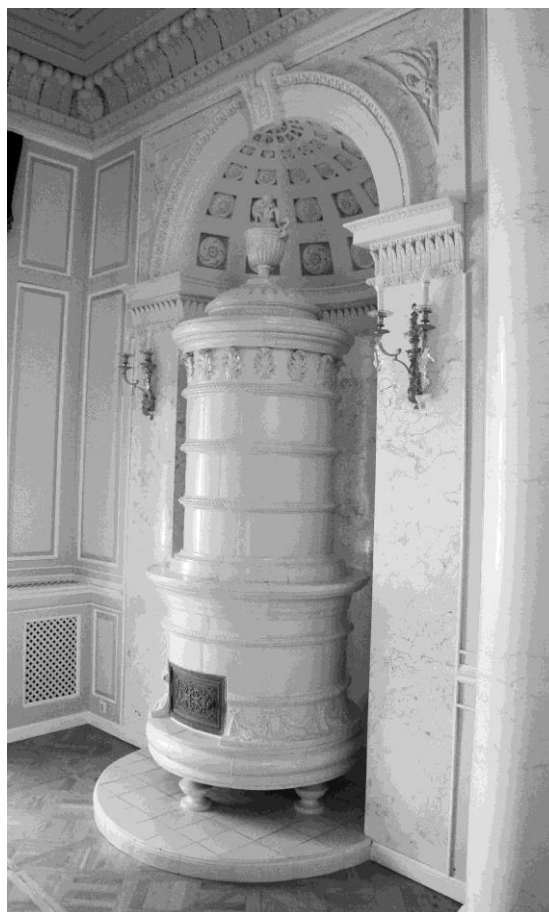
Рисунок 5 – Изразцовая печь в Несвижском замке. XVII век

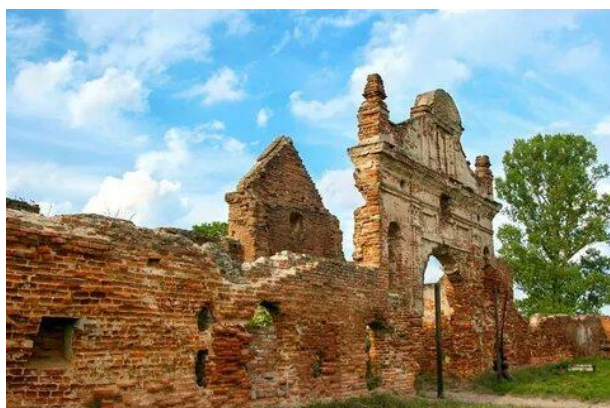
Рисунок 2 – Руины монастыря

Костёл, освящённый в 1666 году, — главное сооружение монастыря. Это трёхнефная базилика с тремя гранёными апсидами и гранёным тамбуром при входе, соединённая с монастырём коридорами, образующими замкнутый квадратный двор. К фасаду костёла была пристроена 8-гранная многоярусная башня-колокольня с барочным куполом и пушками на ярусах. Внутреннее пространство костёла разделялось на два богослужения: для мирян и затворников. Уцелели: брама, башня-звонница, корпус госпиталя и часть стены с одной из угловых башен (рис. 2, рис. 3).

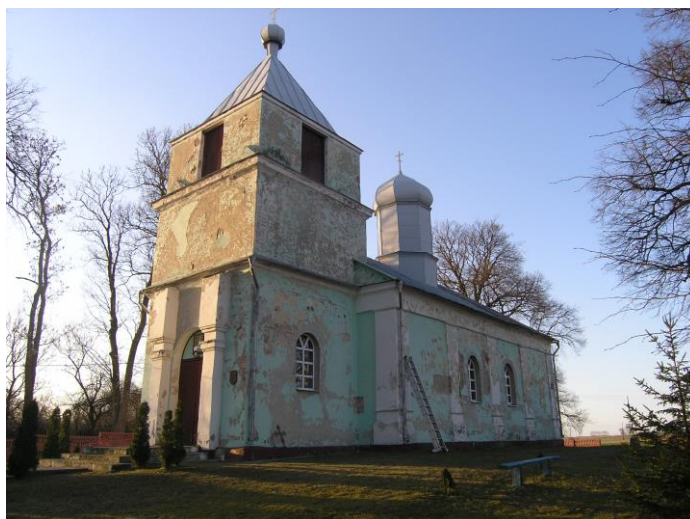
Рисунок 4 – Церковь в д. Сычи до реставрации

Были исследованы штукатурные и кладочные растворы с фасадов храма, а также окрасочные составы. Аутентичный известково-песчаный кладоч-

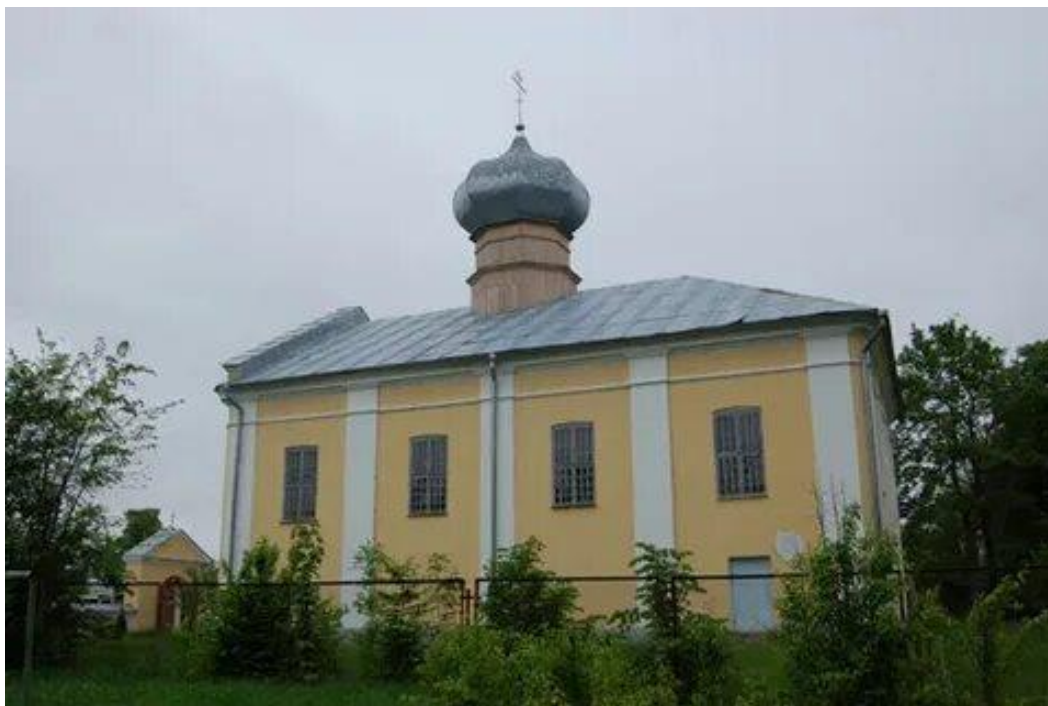
Рисунок 5 – Церковь Рождества Пресвятой Богородицы в д. Шебрин после реставрации

Особенностью храма является то, что он построен алтарём на юг. Внутри храма есть специальные ниши, улучшающие акустику. Также в алтаре храма есть галереи второго этажа, где на богослужении стояла шляхта и откуда она взирала на действия священника. Четыре восьмигранные деревянные колонны подпирают потолок церкви. Церковь построена из кирпича в лаконичном строгом и ритмичном стиле классицизма, который пришел на замену барокко во второй половине XVIII века. Простой и компактный прямоугольный в плане объем накрыт двухнаклонной крышей, трехугольный фронтоном которой завершает плоскостной фасад. Он, как и биновые фасады, ритмично расчленен широкими пилястрами, лучковыми окнами и нишами. Углы здания округлены. Зал храма четырьмя деревянными столбами поделен на три нефа. Апсида освещена восьмигранным световым проемом (рисунок 5).

Исследовались штукатурные растворы и окрасочные составы с внутренних стен здания. Определено, что внутренние поверхности стен здания и в раннее, и в позднее время окрашивались минеральными составами. Известково-песчаный штукатурный раствор светло-серого цвета состава с количественным соотношением компонентов 1:3. В качестве заполнителя использовался разнозернистый песок преимущественно средней (размер зерна 0,5–0,25 мм) и мелкой (0,25–0,125 мм) фракции. Отмечено присутствие мелких (1–2 мм) и крупных (5–6 мм) вкраплений извести. Вероятно, раствор был плохо вымешан перед нанесением на подложку. Первоначально основная плоскость стены (внутри здания) и лопатка (внутри здания) были окрашены составом светло-бежевого цвета на минеральной основе. Цвет близок к образцу «Cury 30» по каталогу «3D plus System» компании CAPAROL.

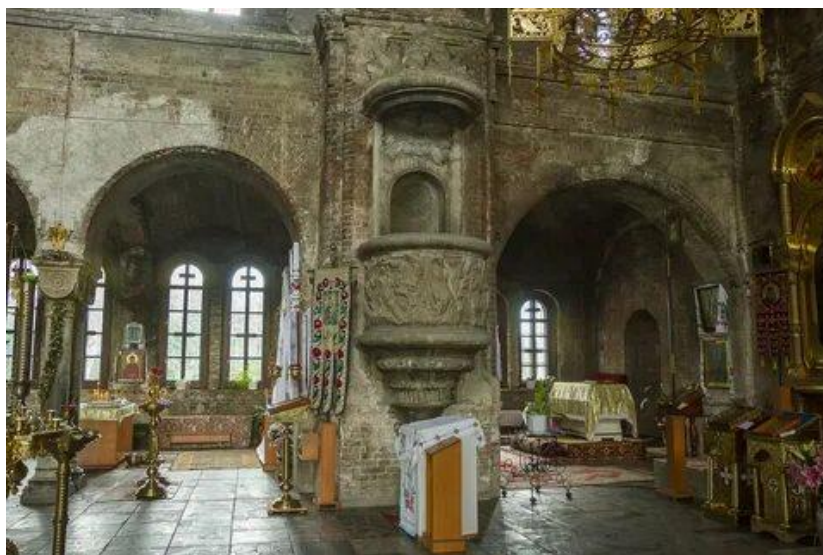
Рисунок 8 – Внутреннее убранство Свято-Никольского гарнизонного собора

На исследования были представлены штукатурные и затирочные известково-песчаные растворы. Наименование и характеристики исследованных штукатурных растворов, обнаруженных на внутренних поверхностях стен храма, приведены в таблице 1.

После включения Бреста в состав СССР, храм использовали в 1939—1941 гг. как гарнизонный клуб. Во время Великой Отечественной войны храм сильно пострадал. В 1972 г. была произведена его консервация с включением в мемориальный комплекс «Брестская крепость-герой» (рисунок 6). В 1991 г. состоялось первое послевоенное богослужение. После возвращения в 1994 г. православным верующим, храм был отреставрирован (к 2005 году) по старым чертежам и документам, но до сих пор ведутся работы по обновлению изнутри. Внешне собору вернули его облик, он был украшен золотым куполом с Георгиевским крестом. Бронзовый колокол, поднятый на звонницу 18 июня 2001 года, считается одним из крупнейших отлитых в Беларуси за последнее столетие (рисунок 7). Ввиду размещения храма на территории оборонительного объекта была невозможна его высотная трактовка. Итогом стал приземистый характер этой трёхнефной базилики, имеющей ступенчатую композицию. Перекрытием данной композиции служат покатые цилиндрические крыши. Составными частями композиции являются прямоугольный в плане основной объём и примыкающая к нему по продольной оси полукруглая апсида. Завершением основного объёма служит мощный, но низкий полусферический (полуциркульный) купол на 16-гранном барабане. Главный фасад имеет вид полукруглой арки с двумя ярусами. Для выделения первого яруса использован арочный входной портал, для второго — пятипролётная аркатура с размещёнными над ней часами-курантами. Аналогичную трактовку применили и для торцов боковых приделов. Архитектурная композиция храма имеет горизонтальное развитие, что призваны были подчеркнуть арочные оконные проёмы боковых фасадов, состоящие из трёх или пяти частей и разграниченные колоннами (однако были и одиночные оконные проёмы). Для углов храма применили креповку колоннами в три яруса. Для обогащения креповки массивных объёмов храма использованы закомары, аркатура, кресты-ниши, зубчатые фризы, капители колонн декорированы. В интерьере храма использованы мощные аркады, разделяющие нефы (первоначально было 8 колонн). Перекрытием последним служат цилиндрические своды (рисунок 8).

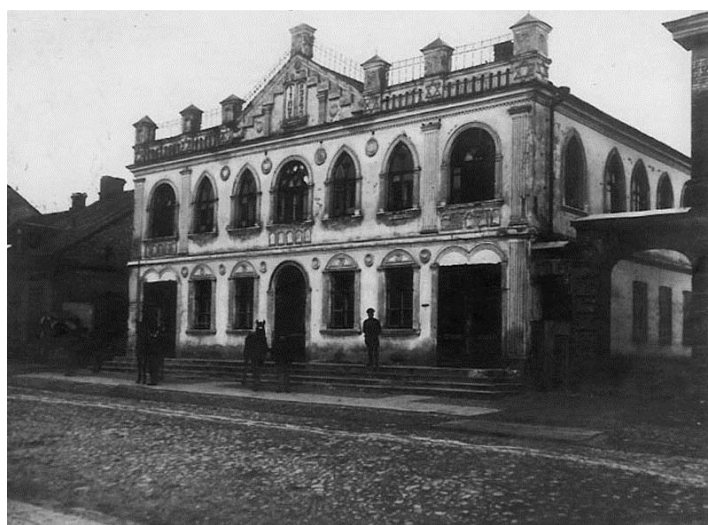
Синагога «Экдеш» была построена в конце XIX века, в период с 1884 по 1896 гг. Зал вмещал около 400 человек (рисунок 10). После начала Второй мировой войны она служила убежищем для беженцев из центральных районов Польши. Во время войны в ней был размещен госпиталь. С приходом советской власти использование синагоги как культового здания прекратилось. В здании синагоги находился кинотеатр, клуб «Прогресс». В последние годы оно использовалось под офисы.

Рисунок 10 – Здание синагоги в 1916 г.

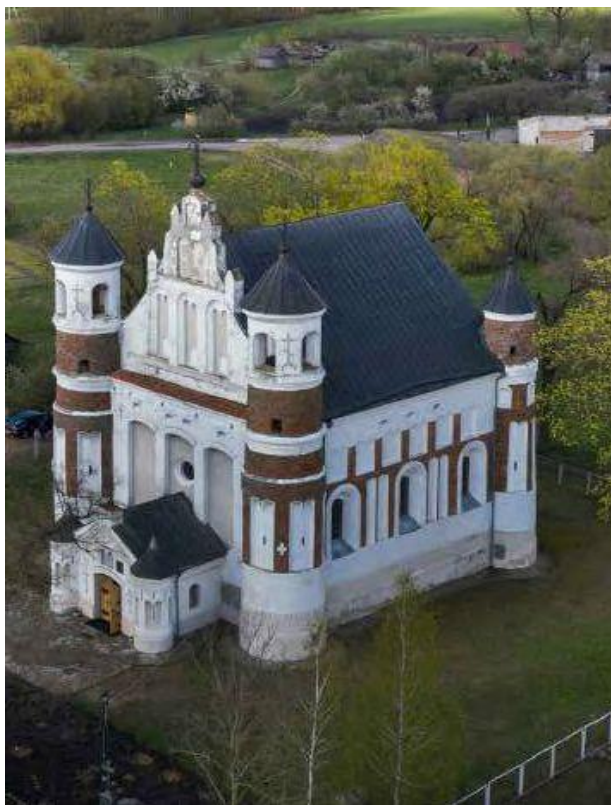
Краткая историческая справка. Церковь-крепость в д. Мурованка является одним из двух, наряду с храмом в Сынковичах, хорошо сохранившихся образцов православной готики оборонного типа в Беларуси, возведена в 1524 г. на средства местного феодала Шимки Мацкевича. Здание имеет трёхнефную четырёхстолпную структуру каменного храма зального типа с одной апсидой, перекрыто сложной системой звёздчатых и крестаплических нервюрных сводов, завершается высокой двускатной медной крышей со щипцами на торцах. Углы фланкированы круглыми башнями с шатровой кровлей и увенчаны крестами. Диаметр западных башен – около 4,5 м, восточных – около 2,5 м.

Рисунок 1 – Церковь-крепость в д. Мурованка

Распор сводов передаётся на угловые башни и мощные стены толщиной около 2 м, поэтому храм лишён контрфорсов – одного из отличительных элементов готического стиля. Под полом молельного зала устроен сводчатый склеп – крипта. Фундаменты сложены из необработанных валунов средних и больших размеров на известково-песочном растворе с заполнением пустот битым кирпичом и мелким камнем, глубина заложения до современной дневной поверхности – 2,8–3 м. Цоколь выступает от наружной плоскости стен на 0,5–0,7 м, поэтому общая толщина фундаментов достигает почти 3 м. Уровень древней поверхности XVI в. находится на глубине 0,6 м.

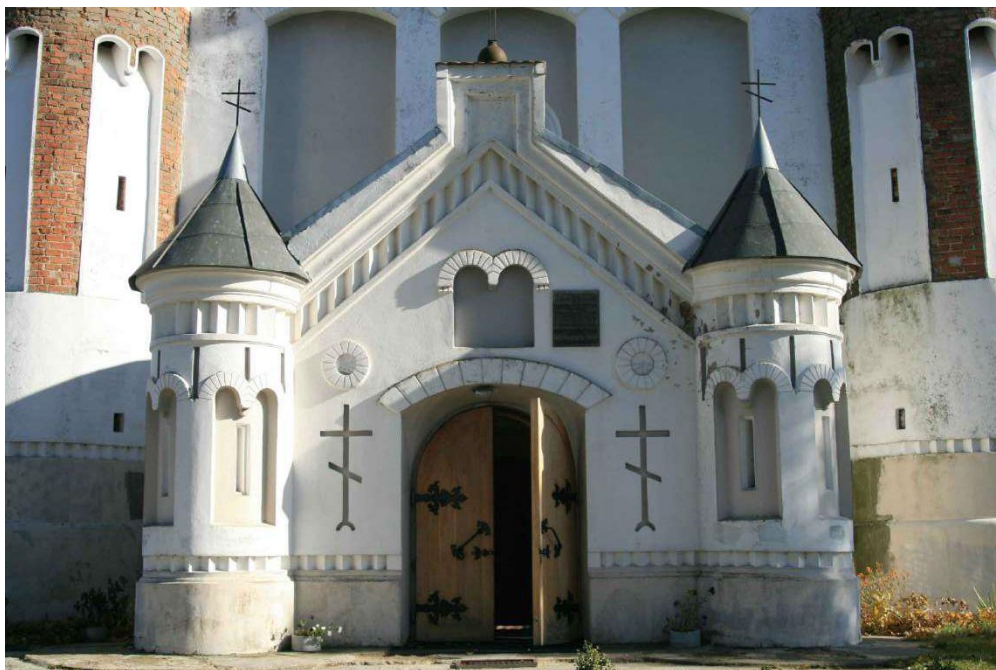
Стены возведены в технике готической кладки из кирпича-пальчатки на известково-песчаном растворе. Швы толщиной 3,5–2 см аккуратно подрезаны и имеют в профиле треугольную форму. Сложные кристаллические своды сложены из квадратного и брусочного кирпича, нервюры звёздчатых сводов – из кирпича стрелоподобной формы (рисунок 3).

Рисунок 3 – Главный вход в церковь
