**EVOLUÇÃO DO PROCESSO DE URBANIZAÇÃO E ALTERAÇÕES
AMBIENTAIS NA PRAIA DE SÃO MARCOS, SÃO LUÍS - MA**

Yata Anderson Gonzaga Masullo

Instituto Maranhense de Estudos Socioeconômicos e Cartográficos – IMESC
Departamento de Estudos Naturais e Territoriais - DERNAT
Av. do Vale, Renascença II, Edifício Zircônio, 1º andar, São Luís – MA, Brasil
yanderson3@hotmail.com

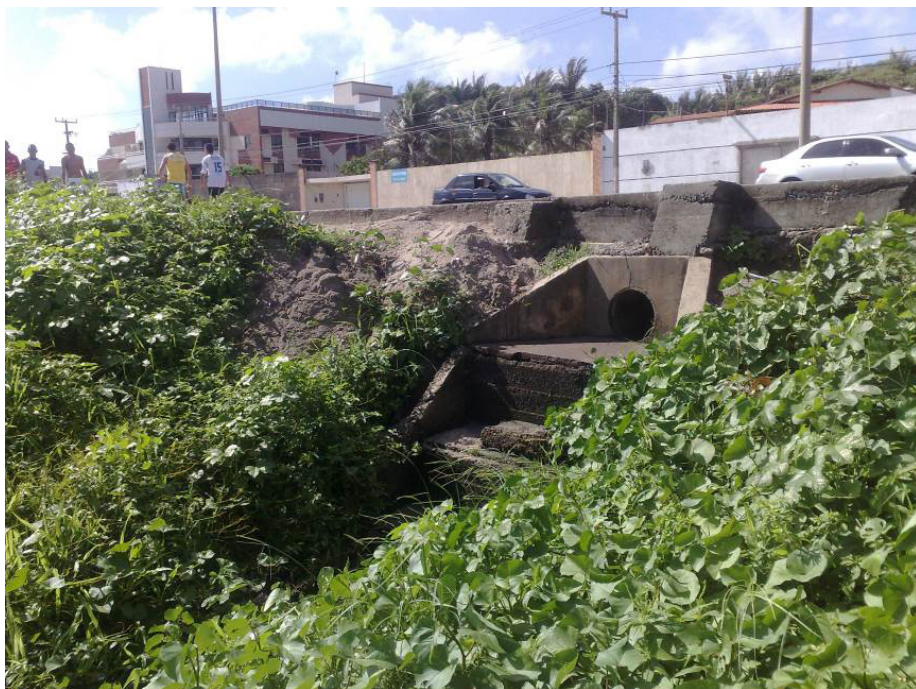
No tocante a problemática do saneamento básico, as altas concentrações de resíduos sólidos nas imediações das barracas de praia e nos terrenos baldios, causam a proliferação de micro e macro vetores. Nota-se que mesmo com o projeto de reurbanização da Avenida feito pelo governo do estado em 2002, os efluentes de residências e bares continuam sendo despejado na orla, atualmente grande parte das praias da Capital Maranhense possuem condições inapropriadas para uso, com enormes prejuízos para economia local dependente do turismo (Figura 6).

Figura 6 - Despejo de esgoto dos condomínios e residências na praia.

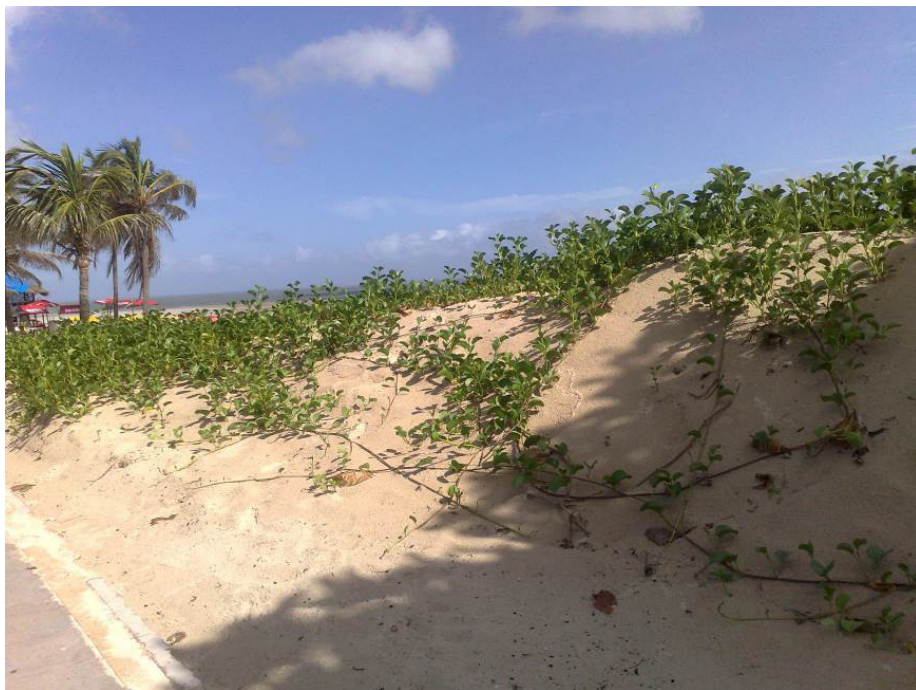
Estas mudanças na paisagem definiram áreas de intensa erosão e assoreamento, o mesmo traçado da avenida também não levou em conta o transporte eólico, o qual vem causando transtornos aos donos de barracas, bar, restaurantes, residências, motoristas e dentre outros, pela intensa acumulação de areias o que é natural do próprio ambiente, este fato é intensificado em épocas com menos frequência e intensidade das chuvas (Figura 7).

Figura 7 - Avanço da areia na praia de São Marcos em 2015.

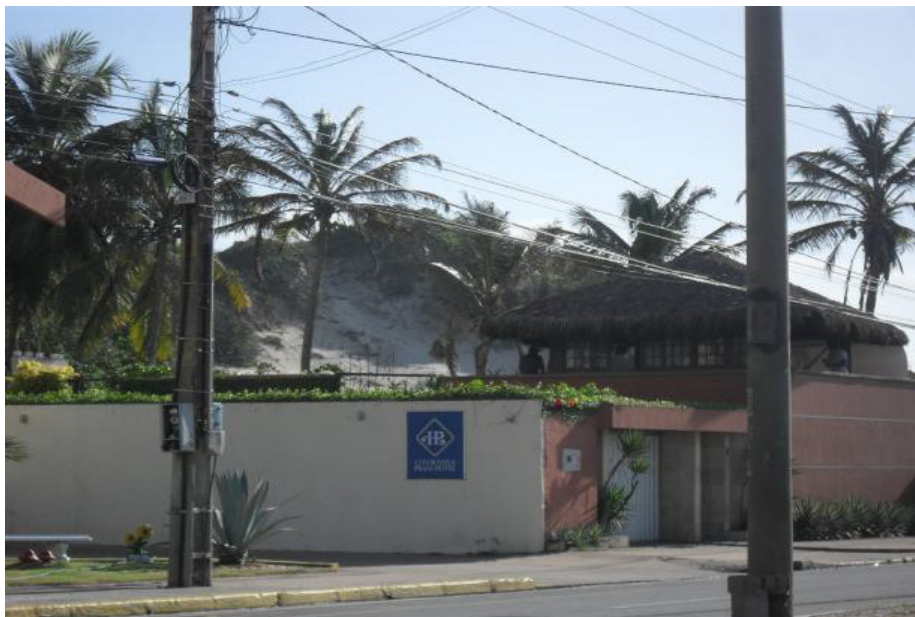
A remoção das dunas além de impedir a deposição dos sedimentos no seu local de origem provoca acumulação em outros locais, ocasionando uma progradação dos bancos arenosos, com a possibilidade de ampliação da faixa de restingas (Figura 8).

Figura 8 - Construção na encosta das dunas.

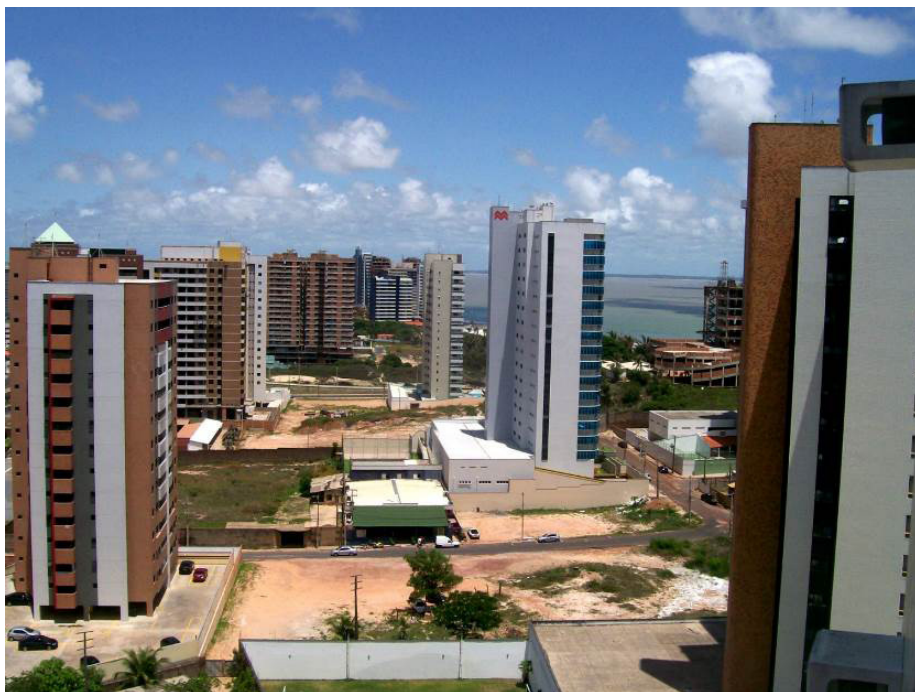
O processo de verticalização na localidade de estudo funciona em determinados casos como obstáculo a circulação dos ventos e brisas marítimas, interferindo na dinâmica natural do ambiente, além de estabelecer alterações na insolação implicando na geração de sombras e no aquecimento diferenciado da superfície (Figura 10). Desta maneira, a verticalização, principalmente sem planejamento, altera a dinâmica da paisagem da área, a exemplo do microclima, uma vez que proporciona significativas interferências no comportamento de variáveis como a insolação, a temperatura, ventilação e umidade, entre outras.

Figura 10 - Presença de Prédios residenciais construídos e em construção na franja costeira de São Marcos. Fonte: Masullo (2010).
