**PROCESSO EROSIVO NA ÁREA URBANA DE SÃO BENTO, CONDE-PARAÍBA:
SUSCETIBILIDADE DE COLAPSO DE EDIFICAÇÕES E VULNERABILIDADE
SOCIOAMBIENTAL**

**EROSIVE PROCESS IN THE URBAN AREA OF SÃO BENTO, CONDE-
PARAÍBA: SUSTAINABILITY OF PROPERTY COLLAPSE AND SOCIO-
ENVIRONMENTAL VULNERABILITY**

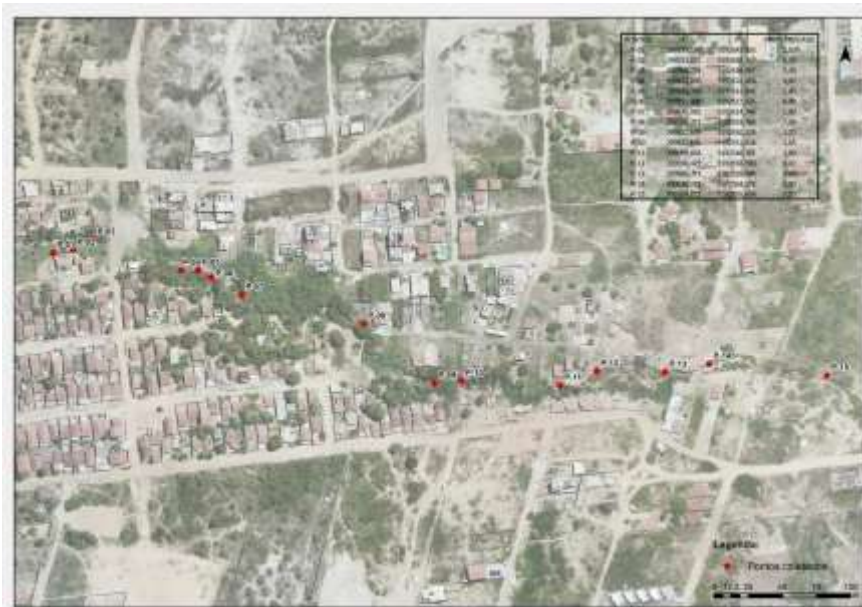
Figura 2 – Pontos de coleta de amostras de solo na área da erosão

As coletas de dados socioeconômicos foram efetuadas e coordenadas pelo departamento de Cadastro Técnico do Município e Coordenadoria de Habitação, aplicando os Boletins de Cadastro Imobiliário específicos à regularização fundiária (*in loco*) com as famílias residentes nas edificações. As amostras de solo foram deformadas, tendo sido coletadas na face e base da erosão (Figura 2), utilizando os critérios de mudança de textura, cor e estratigrafia de camadas, essas amostras foram encaminhadas para ensaios de granulometria e limites de Atterberg para avaliação física do solo.

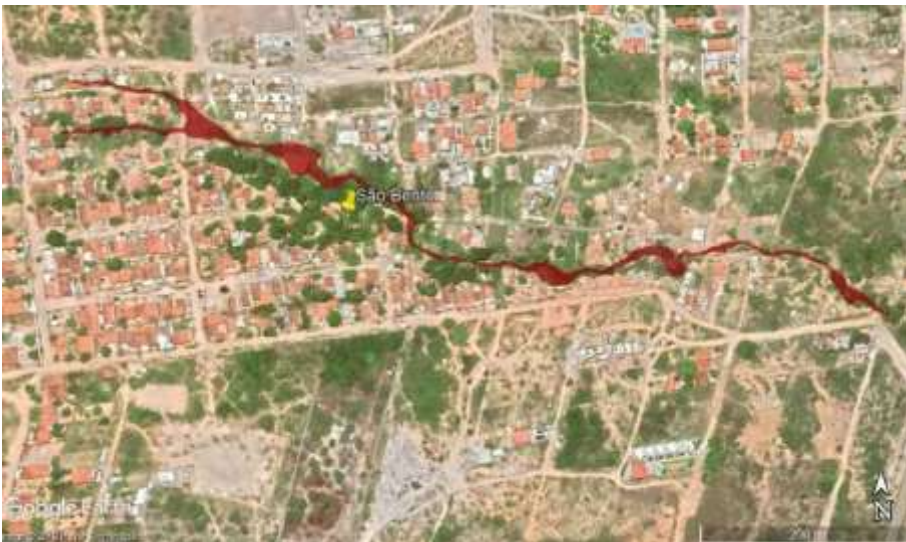
Figura 3 – Dimensão da área da erosão

A erosão possui uma área aproximada de 5.000 m² (Fig. 3) sendo circundada por edificações de ambos os lados e ainda conta com duas residências dentro da área erodida, e parte das residências se encontra próximo a borda da erosão.

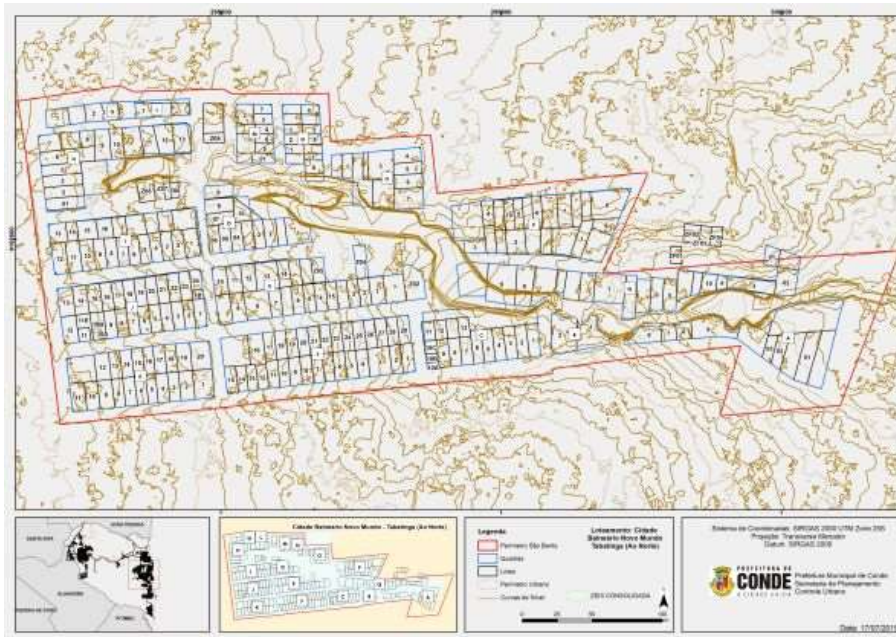
Figura 4 – Carta topográfica da comunidade e área de entorno

A direção do canal erodido é Noroeste–Sudoeste, a cota altimétrica mais alta é aproximadamente 55 m e a mais baixa 23 m, sendo a diferença de nível do terreno de 32 m (Fig. 4). O solo é arenoso, com áreas de concreção laterítica, com um perfil homogêneo em grande parte da área, no entanto, observa-se um perfil com variação estratigráfica típica da Formação Barreiras, ou seja, uma camada superior de areia média a fina, uma camada de linha de seixos, uma camada inferior de argila, e uma camada mais profunda (cerca de 4 m) de fração fina com características de óxido de ferro.

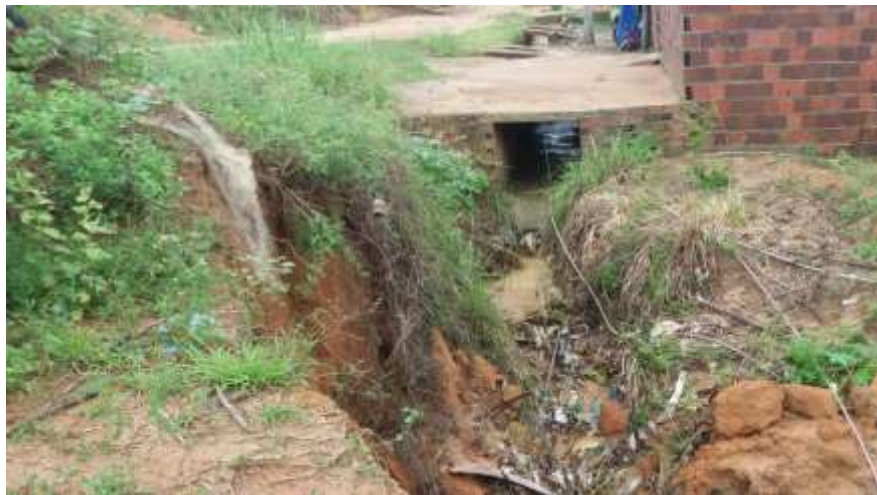
Figura 5 – Drenagem da via direcionada para o canal da erosão

Além dos processos naturais regidos pela Neotectônica (KING, 1956); (MARTIN *et al.*, 1986; IBGE, 2009; MAROTTA *et al.*, 2015), na formação da erosão nos sedimentos Barreiras, os elementos antrópicos são grandes alteradores da paisagem, e no local isso pode ser observado por meio da condução da água pluvial nas vias para o canal da erosão, além do despejo direto de águas servidas (principalmente da lavagem de roupas) para dentro da erosão, direcionando os canos na borda e auxiliando na evolução do processo erosivo (Fig. 5).

Considera-se a premência da necessidade da elaboração de um plano de prevenção aos riscos de perda de edificações por decorrência do processo erosivo, envolvendo estudos geomorfológicos e geotécnicos da dinâmica erosiva; de manejo para a área erodida e a remoção das edificações em risco iminente; de recuperação para a área erodida; e planejamento da drenagem urbana nas vias que circundam a ravina.

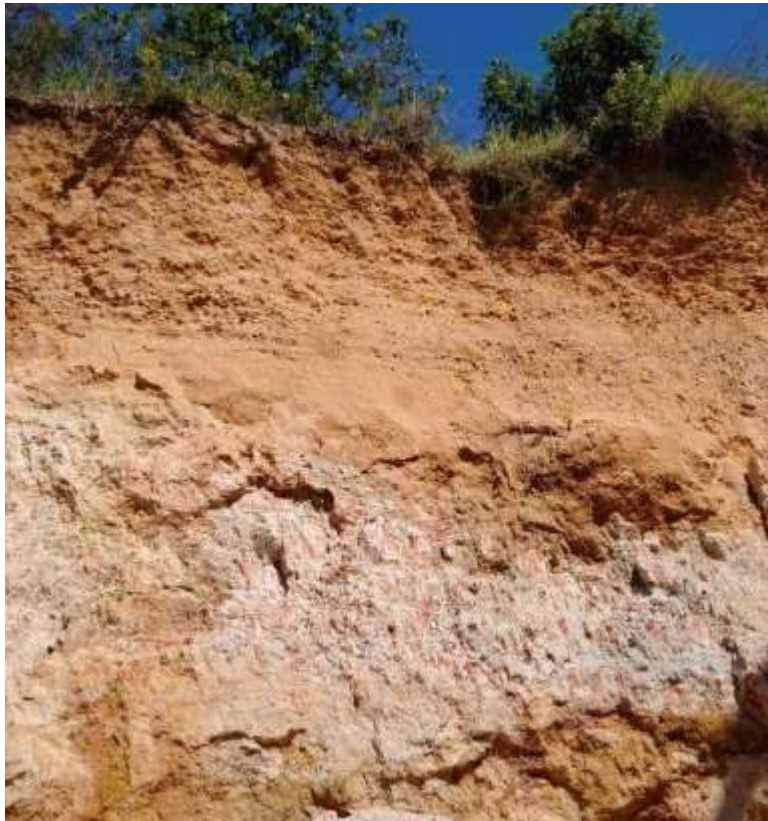
Figura 6 – Perfil de solo na face da erosão

A camada superficial da área é arenosa e, portanto, friável, permeável e pouco resistente à penetração sendo a 1ª camada solo arenoso, 2ª camada laterizada, 3ª camada argilosa, e 4ª camada solo fino com presença de óxidos de ferro (Fig. 6), o que implica afirmar que é um solo com potencial erosivo alto, o relevo é inclinado, entre 3-8%, classificado como suave ondulado.

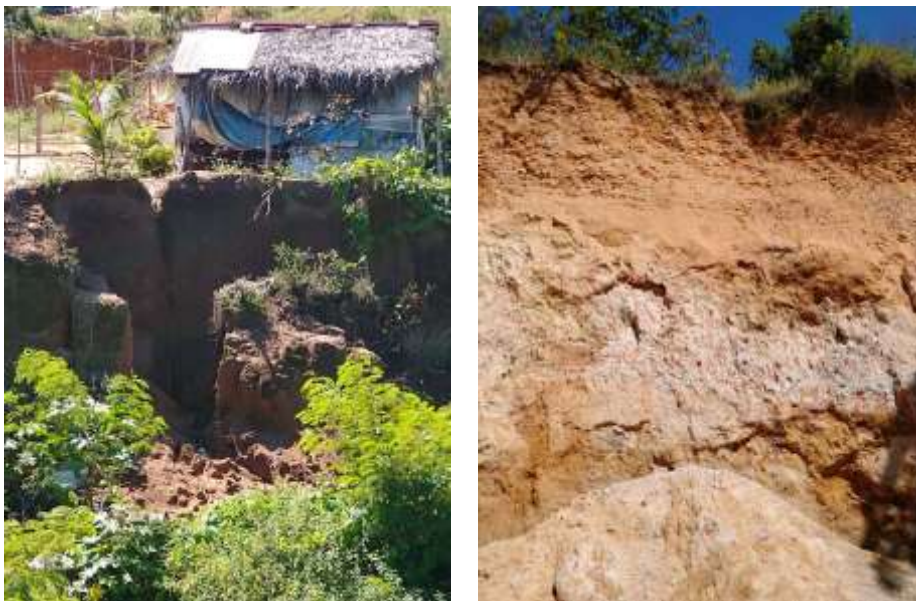
Figura 7a e 7b – Movimentos de massa, queda de bloco e deslizamento

Os movimentos de massa constatados foram dois: quedas de bloco e deslizamentos (Fig. 7a e 7b), ambos fazendo o processo de remoção de massa nas bordas, ocasionando o alargamento da erosão. No fundo da ravina, o sedimento é carreado para jusante através do caminho natural da água, tanto pluvial quanto de águas servidas. Não foi identificado o estágio de voçoroca (quando a erosão atinge o lençol freático), porém essa premissa pode se tornar verdadeira se o fluxo hídrico externo não for controlado e também observado o projeto de estabilização e recuperação da área degradada.

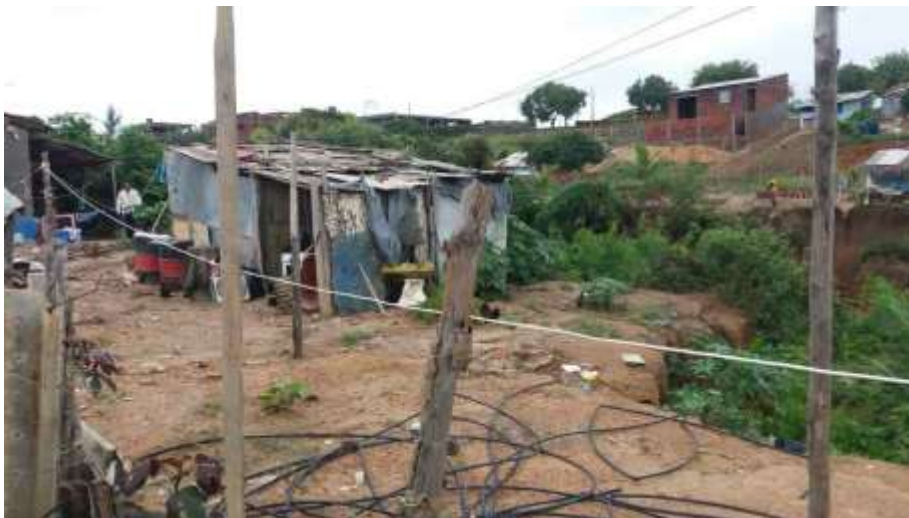
Figura 8 – Precarização das habitações

A comunidade de São Bento apresenta um estágio de pré-favelização com estruturas habitacionais de diferentes formas e materiais de construção. Algumas estáveis (alvenaria/cimentada) e outras mais precárias (materiais mistos). Os dados analisados apresentam uma situação com alto o grau de precariedade tanto das edificações quanto da população residente, precariedade econômica, saneamento básico, coleta de lixo e precariedade na questão de segurança de moradia ante a erosão.

Com base na visualização técnica, mapas, fotografias e relatos dos moradores, indica-se o remanejamento de 39 famílias para novas habitações. As Quadras A, B, D, H e as habitações Z são as que apresentaram maior risco. As vias de praticamente todas as Quadras ficaram danificadas por causa das chuvas, indicando a necessidade de um projeto urbanístico urgente.
