CONSERVAÇÃO DOS AZULEJOS MODERNOS PORTUGUESES (1950-1974)

PARTE I

CATARINA FIGUEIREDO MOURA GERALDES
Mestre em Conservação e Restauro

DOCTORAMENTO EM CONSERVAÇÃO E RESTAURO DO PATRIMÓNIO

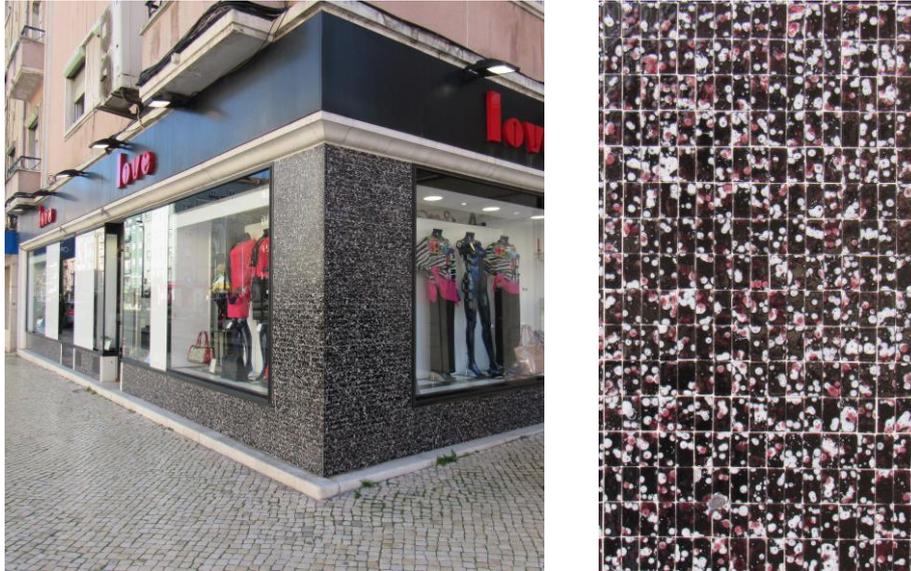
Figura 2.4. Esquerda) fachada de loja na Avenida de Roma Nº 19, Lisboa; direita) pormenor das pequenas cerâmicas vidradas.

Através da pesquisa de campo, com visitas a diversas cidades portuguesas, verificou-se a recorrente utilização de cerâmicas vidradas como demonstrado na Figura 2.4. Este tipo de revestimento é frequentemente utilizado nos edifícios modernos, variando somente as cores e padrões utilizados. Na maioria dos casos, a sua utilização encontra-se ao nível do piso térreo ou em determinados pormenores, como frentes de loja, colunas ou varandas. Embora semelhantes aos mosaicos de vidro, o material vidrado é distinto: trata-se de peças cerâmicas de pequenas dimensões. Pensa-se ser importante referenciá-los, uma vez que, tanto quanto se conseguiu averiguar, nunca foram sequer mencionados neste contexto apesar da mais-valia estética evidenciada em algumas aplicações.

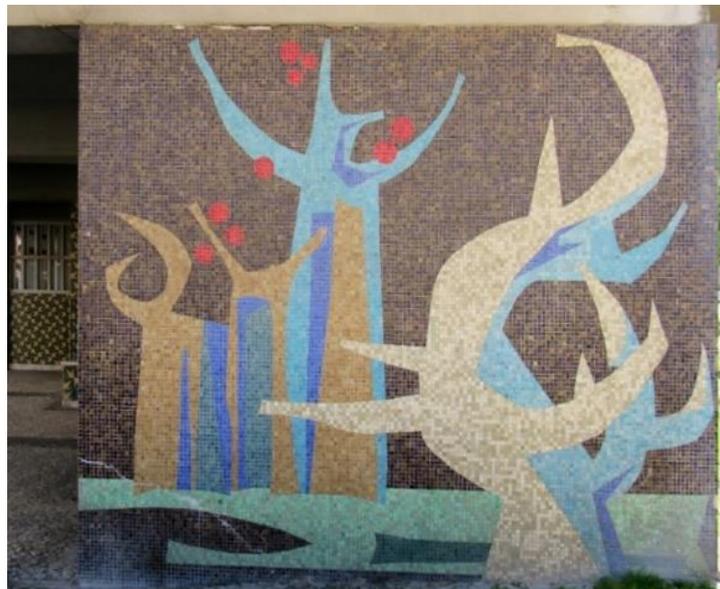
Figura 2.5. Painel de mosaicos Evinel, edifício Rua Silva e Albuquerque Nº 1, Lisboa.

Embora fora da linha principal de discussão, incluiu-se ainda uma pequena referência ao uso de mosaicos de vidro, conhecidos em Portugal pelo nome da primeira marca difundida: *Evinel*. Os mosaicos de vidro complementam frequentemente os azulejos e outras cerâmicas vidradas nos edifícios modernos por vezes substituindo-os integralmente, adquirindo os mesmos fins protetores e decorativos dos revestimentos azulejares (Figura. 2.5). Este tipo de revestimento será mencionado apenas nos casos em que ocorram em conjunto com azulejos modernos integrados num mesmo edifício.

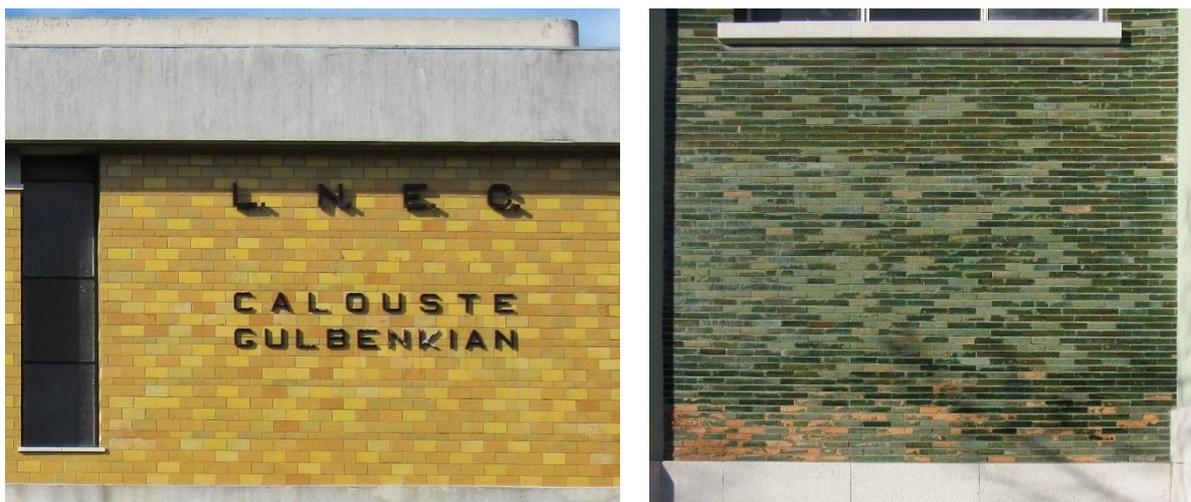
Figura 2.7. Dois exemplos de revestimento cerâmicas vidradas: esquerda) Edifício Calouste Gulbenkian, 1960, Laboratório Nacional de Engenharia Civil, Avenida do Brasil, Lisboa; direita) degradação presente neste tipo de revestimento. Casa da Moeda, Avenida de António José de Almeida Nº 42, Lisboa.

A Figura 2.7 ilustra dois exemplos do uso de azulejos ou cerâmicas vidradas de diferentes tons de uma única cor. Embora a sua decoração não seja gráfica, é essencial reforçar que o uso deste tipo de revestimento permite criar textura, variedade e interesse em áreas de fachada que, de outro modo, seriam simples e possivelmente desinteressantes. Estes revestimentos foram utilizados com alguma frequência em Portugal e não se lhes conhece precedente no Brasil. No entanto, no virar do século XIX para o XX, foram utilizados azulejos retangulares de cores lisas no revestimento de fachadas em Lisboa e em outras cidades, que podem ter inspirado estas aplicações (Geraldès, Pais, e Mimoso 2017b).

A preservação e conservação destes azulejos é essencial, uma vez que a sua perceção estética, bem como a funcionalidade, diminuem quando estes apresentam degradação (Figura. 2.7 direita).

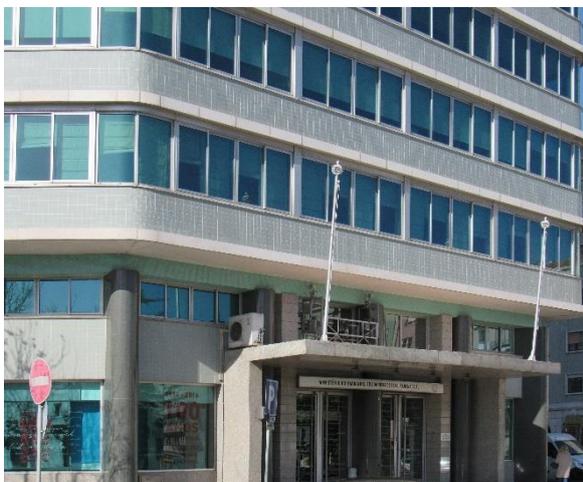
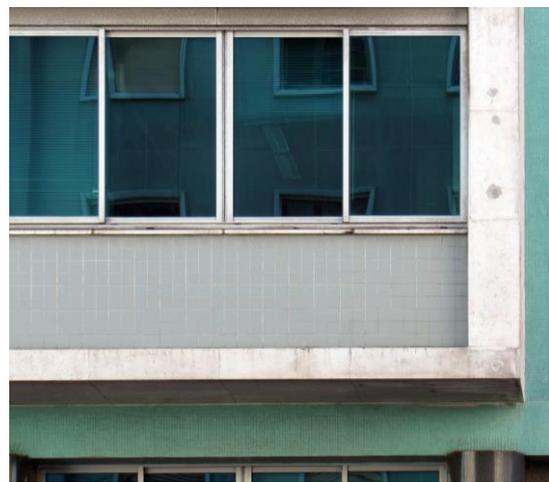
Figura 2.8 Exemplos de revestimento com cerâmica vidrada monocromática: esquerda) Ministério do Trabalho, Solidariedade e Segurança Social, Praça de Londres Nº 2, Lisboa; direita) pormenor dos azulejos lisos.

Ligeiramente diferente e muitas vezes com menor valor estético é o quarto subtipo: a cerâmica vidrada monocromática (lisa ou texturada). As Figura 2.8 e 2.9 ilustram dois exemplos em Lisboa, o Ministério do Trabalho Solidariedade e Segurança Social na Praça de Londres, e um dos edifícios do conjunto habitacional moderno “blocos amarelos” na Avenida do Brasil, do arquiteto Jorge Segurado (J. M. Fernandes 2011), considerado importante no contexto de arquitetura moderna Portuguesa. Este segundo exemplo reconhece especificamente uma intenção utilitária pelo autor, assim como um propósito estético, embora derivado de azulejos simples em duas cores diferentes, amarelo e cinzento. Construídos entre 1954-1963, os blocos habitacionais podem ser considerados exemplos iniciais da associação da utilidade dos azulejos com um valor estético sem comprometer o princípio de Le Corbusier de que "a arquitetura moderna não tem decoração" («Le Corbusier - Decorative Art Today (1925)» sem data).

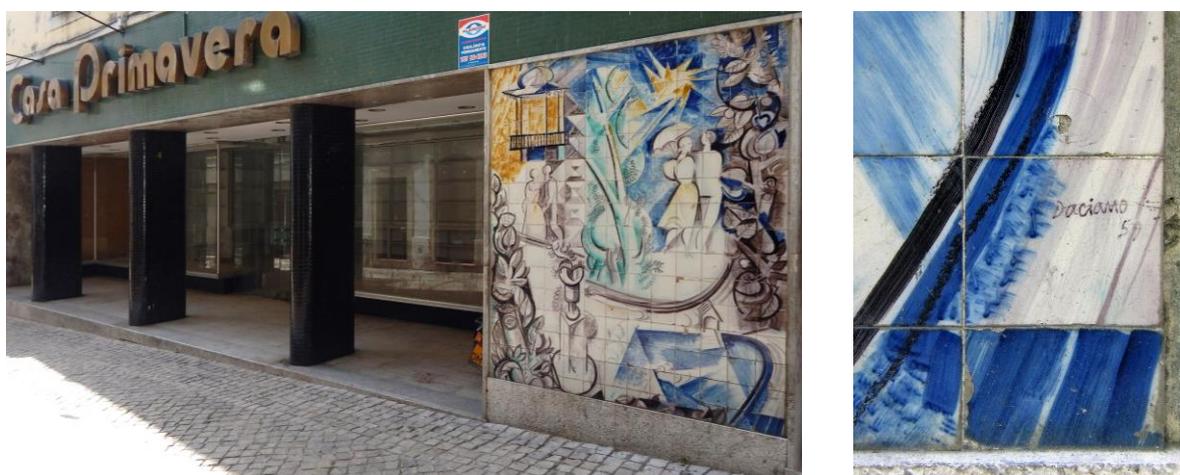
Figura 2.11 Esquerda) loja *Casa Primavera* na Rua Miguel Bombarda Nº 4, Torres Vedras; direita) assinatura "Daciano" e data "59" num dos azulejos do painel.

Um outro exemplo do mesmo tipo de revestimento é o painel de azulejos artísticos que ornamenta a fachada de uma loja em Torres Vedras (Figura 2.11), cujo design final resulta da integração do painel com a própria arquitetura. Assinado "Daciano" e datado de "1959" (Figura 2.11 direita), é um dos poucos exemplos da arte em azulejos de Daciano da Costa (1930-2005), artista português e designer notável («Atelier Daciano da Costa Arquitectura e Design, Lda» sem data). A loja identificada é provavelmente uma das suas primeiras obras, sendo que em 1972 Daciano desenhou os interiores do Centro de Congressos do Laboratório Nacional de Engenharia Civil (Freire 2017), incluindo toda a decoração, mobiliário e iluminação. Ao integrar-se no design completo da loja, o painel não está isolado e o seu valor estético pode ser considerado na seguinte base, se fosse removido e exibido num museu parte do seu valor permaneceria, porém, a parte oferecida pela integração num todo seria certamente perdida.

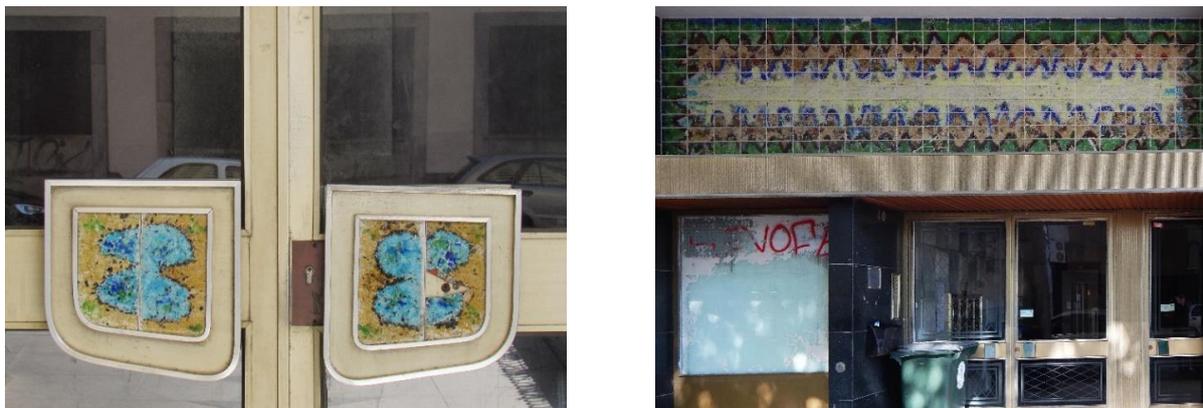
Figura 2.12 Esquerda) Rua D. João IV Nº 582, Porto; direita) Rua de Dona Estefânia Nº 40, Lisboa.

O revestimento decorativo inclui os casos considerados relevantes ou pelo menos curiosos, mas que não puderam ser incluídos em nenhuma das categorias anteriores, como o uso de painéis decorativos únicos (por exemplo varandas) ou pequenas áreas no nível superior com uma intenção estética (detalhes decorativos). Por vezes, em tais casos, a classificação num dos três tipos pode ser subjetiva, bem como a decisão de se considerar, ou não, um caso passível de inclusão. Os casos não integrados nas duas primeiras categorias devem ser considerados como detalhes / revestimentos decorativos. É difícil conferir valores nestes exemplos, pois muitas vezes não há, por exemplo, uma clara intenção de utilidade e a sua integração tem apenas uma intenção decorativa podendo ou não impactar. A Figura 2.12 ilustra dois desses exemplos identificados na cidade de Lisboa, um com

integração de pequenos painéis de azulejos modernos nos puxadores da porta de um edifício, e o outro sobre a porta de entrada de um prédio.

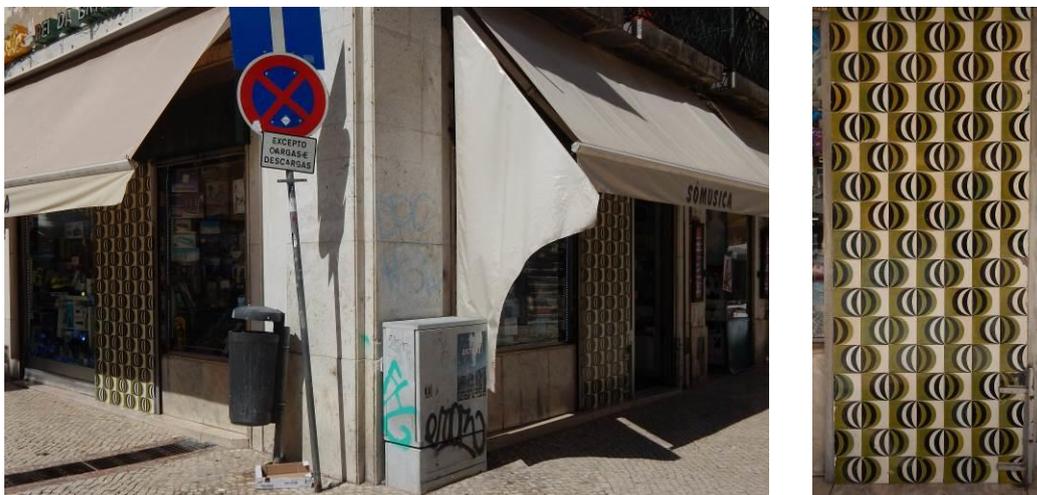
Figura 2.15 Rua da Portas de Santo Antão N° 77, Lisboa.

Outro exemplo situa-se em Lisboa, especificamente na zona histórica da cidade, a Baixa, e o azulejo foi desenhado pela conhecida artista Maria Keil (Figura 2.15), que identificou pessoalmente peças do mesmo padrão como sendo de sua autoria nas coleções do Museu Nacional do Azulejo. O mesmo padrão foi também identificado numa moradia privada sita na Av. Dom Vasco da Gama ao Restelo. No entanto, não foi encontrada menção a estas aplicações na bibliografia publicada.

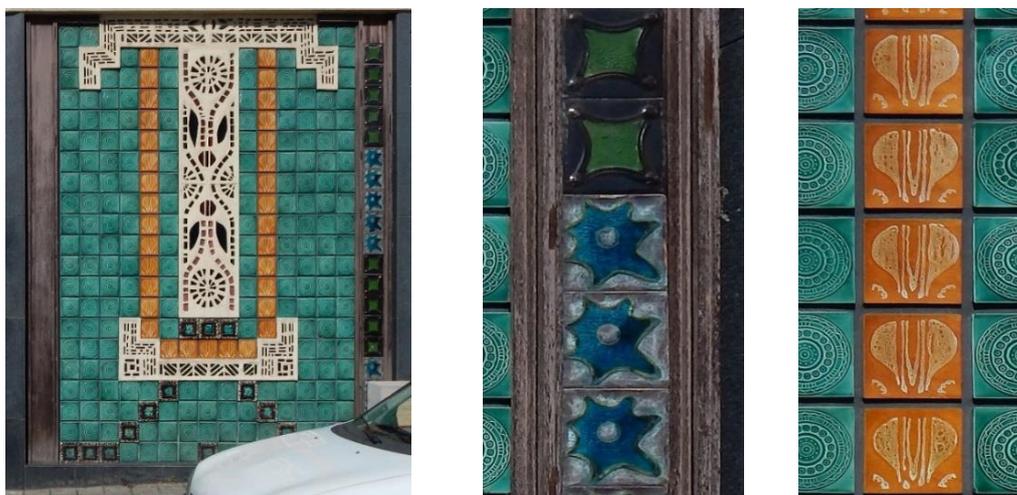
Figura 2.16 Esquerda) Rua das Águas Férreas N° 9, Porto; centro) azulejos com desenho idêntico aos de Ferreira da Silva para a SECLA; direita) azulejos de padrão produzido pela Fábrica Constância de Lisboa.

Um caso ligeiramente diferente é ilustrado na Figura 2.16, que mostra a frente de um bar moderno na cidade do Porto e, ainda que este seja recente, os azulejos que decoram a fachada são do período que interessa a este trabalho e testemunham uma técnica/estética notável. A composição do painel é feita através de conjuntos de azulejos texturados, alguns com desenhos idênticos aos de Ferreira da Silva para a SECLA, com áreas de vidro fundido (Cerâmica modernista em Portugal 2011) (Figura 2.16 centro), e azulejos com um padrão produzido pela Fábrica Constância de Lisboa (Constância, sem data), em tons de laranja e branco (Figura 2.16 direita) com um desenho de Teresa Raposo (Museu Nacional do Azulejo, sem data). E através da utilização conjunta de vários azulejos com diferentes padrões, conseguiu-se um efeito interessante na fachada.

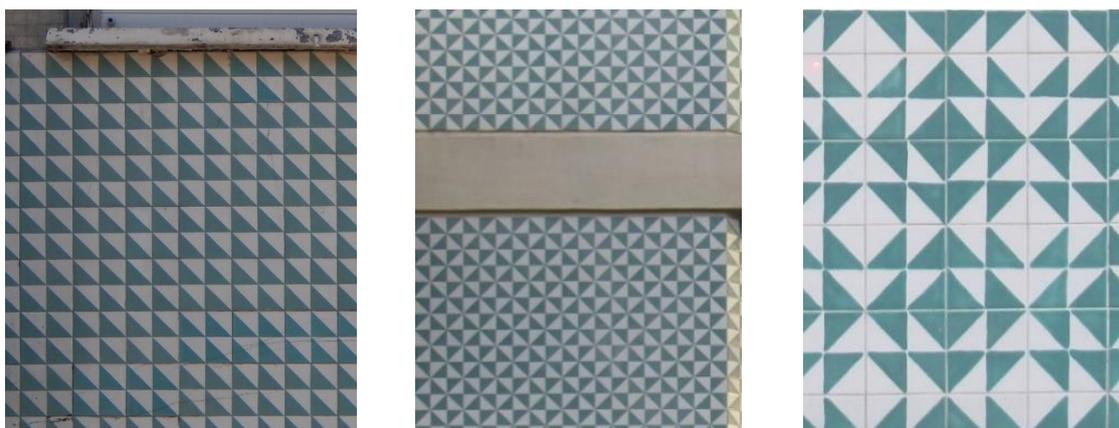
Figura 2.19 Três geometrias de aplicação usando o mesmo padrão. Esquerda) Rua de Júlio Dinis Nº 896; centro) Avenida da Boa Vista Nº 1624; direita) Avenida da República Nº 1473 (Vila Nova de Gaia).

Através do levantamento, levado a cabo em sucessivas visitas, mas necessariamente incompleto dada a extensão urbana em causa, verificou-se que um mesmo padrão pode ser encontrado em vários edifícios, porém, em zonas distintas da cidade, sendo que a distância entre alguns casos identificados varia entre 600 m (mínimo) a 6 km (máximo). Verificou-se também integrações com diferentes opções na geometria de aplicação usando o mesmo padrão (Figura 2.19), o que possibilita a criação de “novas” composições consoante a escolha da posição dos azulejos.

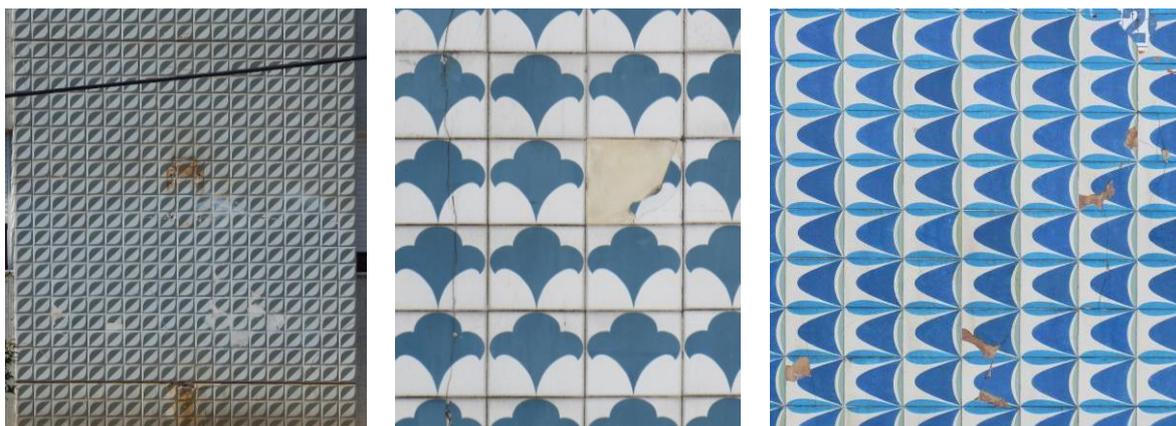
Figura 2.20 Azulejos com sinais de deterioração. Esquerda) Rua de António José da Silva Nº 60; direita) Rua 5 de Outubro Nº 139.

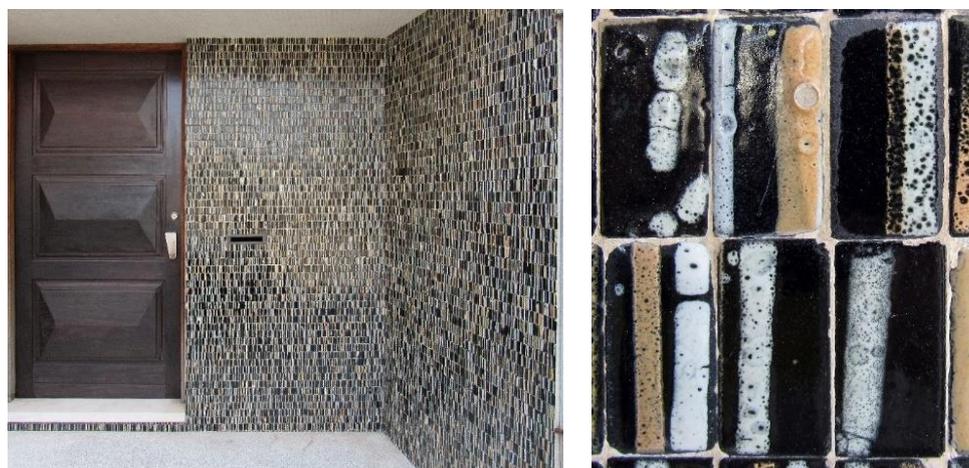
Figura 2.21 Azulejos Tijomel integrados na entrada de um edifício na Rua do Visconde de Setúbal, Porto.

O azulejo é uma arte tradicional em Portugal, muito mais do que um objeto, abrangendo uma riqueza de formas e dimensões. Através do processo de identificação e levantamento dos azulejos modernos em Portugal, foi encontrado um novo tipo de revestimento cerâmico vidrado classificável (L. M. Silva e Carvalho 2018) como azulejo (Figura 2.21). São unidades cerâmicas vidradas com cerca de 18 x 38 mm e a única diferença em relação ao conceito comum de “azulejo” resulta das reduzidas dimensões. Eram produzidos em várias cores e padrões abstratos.

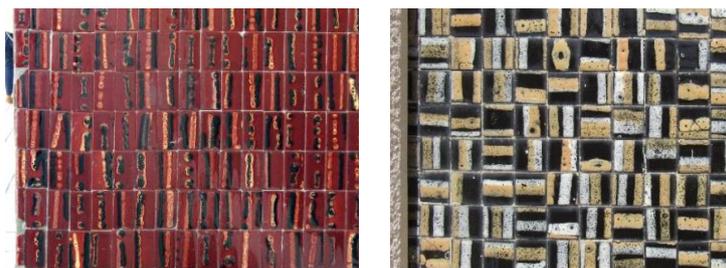
Figura 2.22 Esquerda) Rua de Fernandes Tomás Nº 493, Porto; direita) Praça da República Nº 11, Ourém.

Os revestimentos ao nível da rua são particularmente relevantes porque, como já foi apontado, a sua intenção decorativa mais facilmente surpreende o passeador, transmitindo, de facto, uma noção única de modernidade (Figura 2.22). O azulejo em si é muito simples, com uma cor de fundo (azul, branco, preto, etc.), por vezes sobreposta com áreas de uma outra cor. A riqueza da aplicação destes revestimentos reside no facto de se obter um efeito estético, quer através de um jogo de cores, quer alternando a disposição dos mesmos, vertical e horizontalmente, em soluções que seriam impossíveis no caso de pastilhas quadradas ou lambrilha, criando padrões interessantes em áreas de fachada que sem elas seriam inconspícuas.

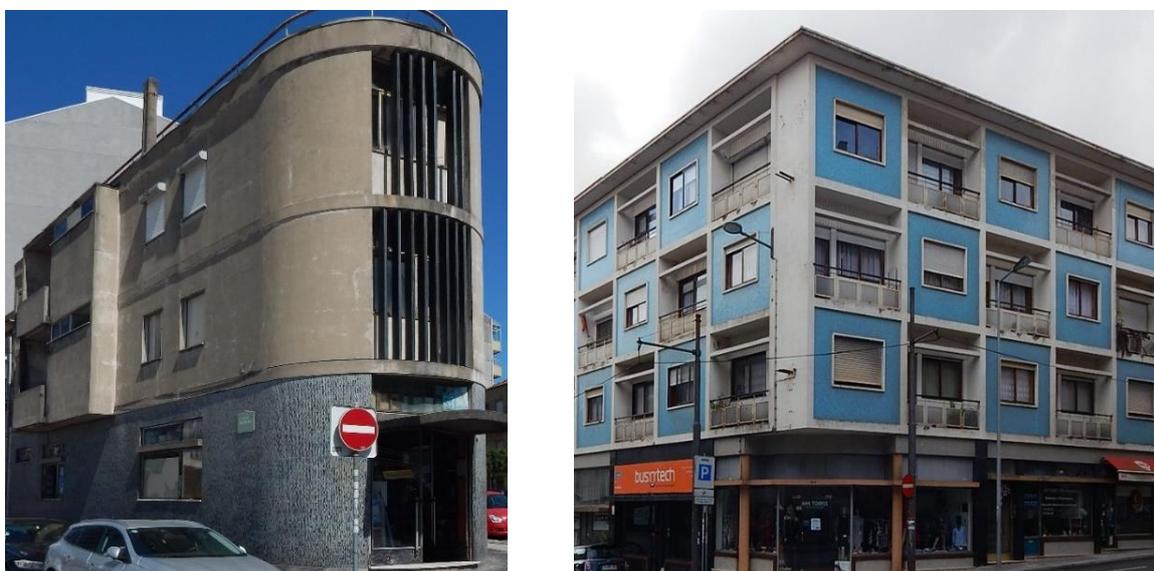
Figura 2.23. Esquerda) Rua 5 de Outubro Nº 93, Porto; direita) Rua da Boa Hora Nº 2, esquina com a Rua de Santa Catarina, Porto.

A cidade do Porto surpreendeu devido ao elevado número de exemplos encontrados, dos quais foram escolhidos 27 como mais interessantes, quer pela estética, quer pela originalidade da aplicação (por exemplo, em jogos de cores revestindo colunas, ladeando as entradas de prédios). Em contraste com os azulejos comumente utilizados na arquitetura portuguesa, que geralmente cobrem fachadas inteiras, nos exemplos identificados existe, muitas vezes, uma intenção estética e clara de decorar a superfície de forma atraente através de detalhes de pequena escala, como entradas ou varandas. Porém, identificou-se também exemplos onde o revestimento atinge uma área maior, criando interesse em fachadas que, de outra forma, seriam muito possivelmente simples e desinteressantes. O design moderno despretenhioso dos edifícios, contrasta com o revestimento atrativo ao nível da rua (Figura 2.23 esquerda) ou em toda a fachada (Figura 2.23 direita), um caso raro de uso extensivo dos azulejos Tijomel emoldurando as janelas salientes, contrastando com as varandas e sugerindo um tabuleiro de xadrez, criando assim um impacto estético nos observadores.

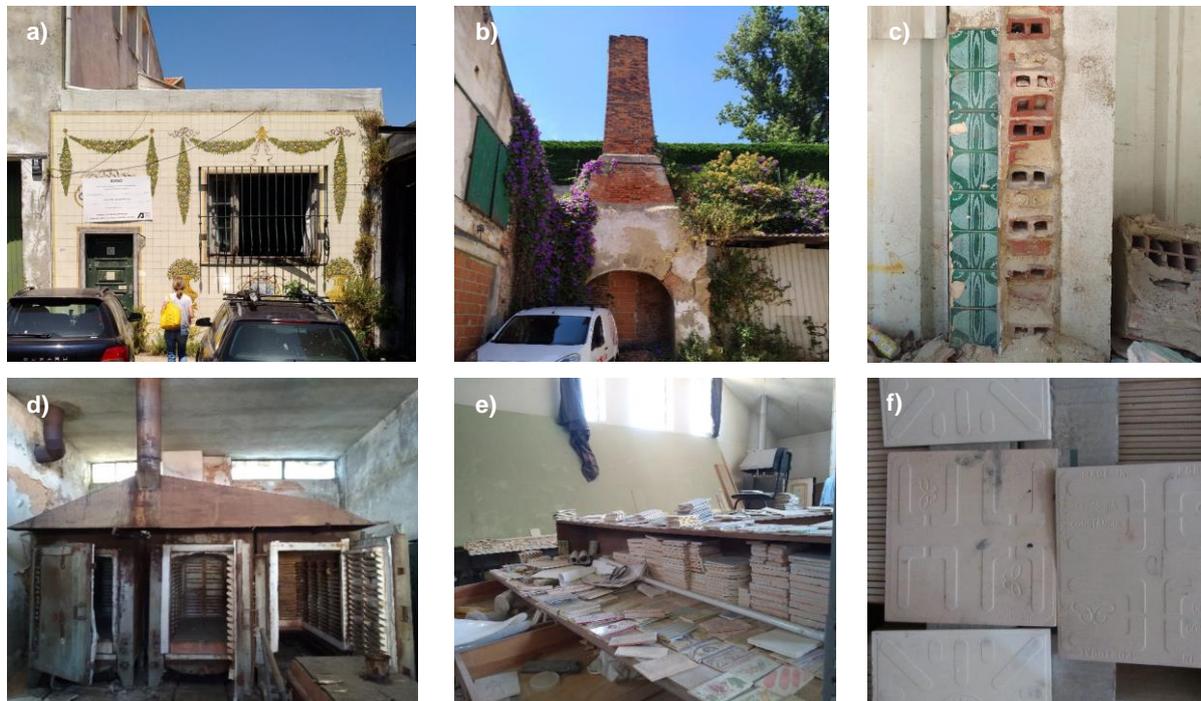
Figura 3.2 Visita às instalações da fábrica Constância em 2017. a) exterior da loja; b) vista do forno a lenha D. Fernando II e chaminé da fábrica; c) azulejos nas paredes do exterior da fábrica; d) forno elétrico para cozedura dos azulejos; e) sala de pintura dos azulejos e f) tardoos das chacotas com marca da fábrica.

Em 2017 surgiu a possibilidade de visitar as instalações da antiga fábrica (Figura 3.2) e perceber as zonas pertencentes à produção da cerâmica e azulejos. A fábrica estava encerrada e foi posteriormente demolida para futura construção de edifícios habitacionais.

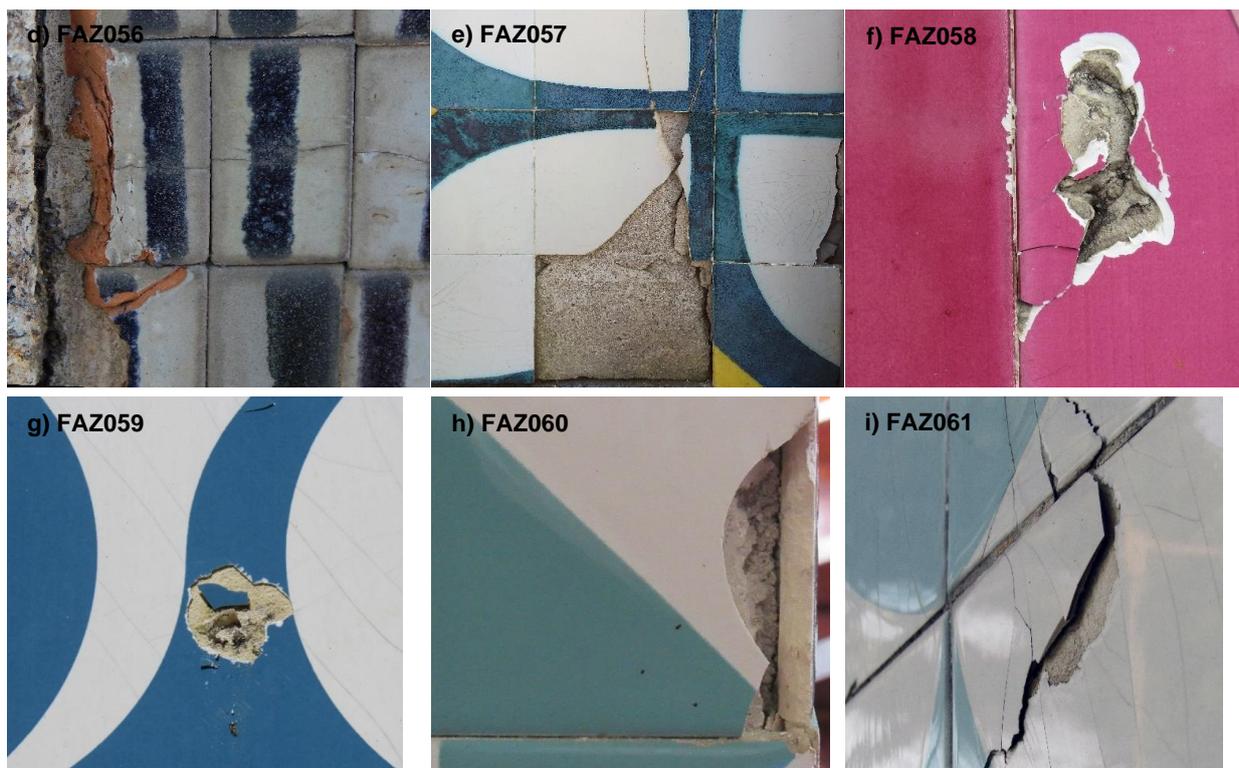
Figura 3.4 Áreas dos painéis de azulejos de exterior de onde foram colhidas as amostras.

A amostra identificada como FAZ053 foi colhida durante uma intervenção de restauro no painel em 2017, e a amostra FAZ055 é de um fragmento de azulejo disponibilizado por um colecionador. As fichas de identificação para cada painel de onde se colheu amostra para o estudo da composição, podem ser consultadas na Parte II, Anexo 2.

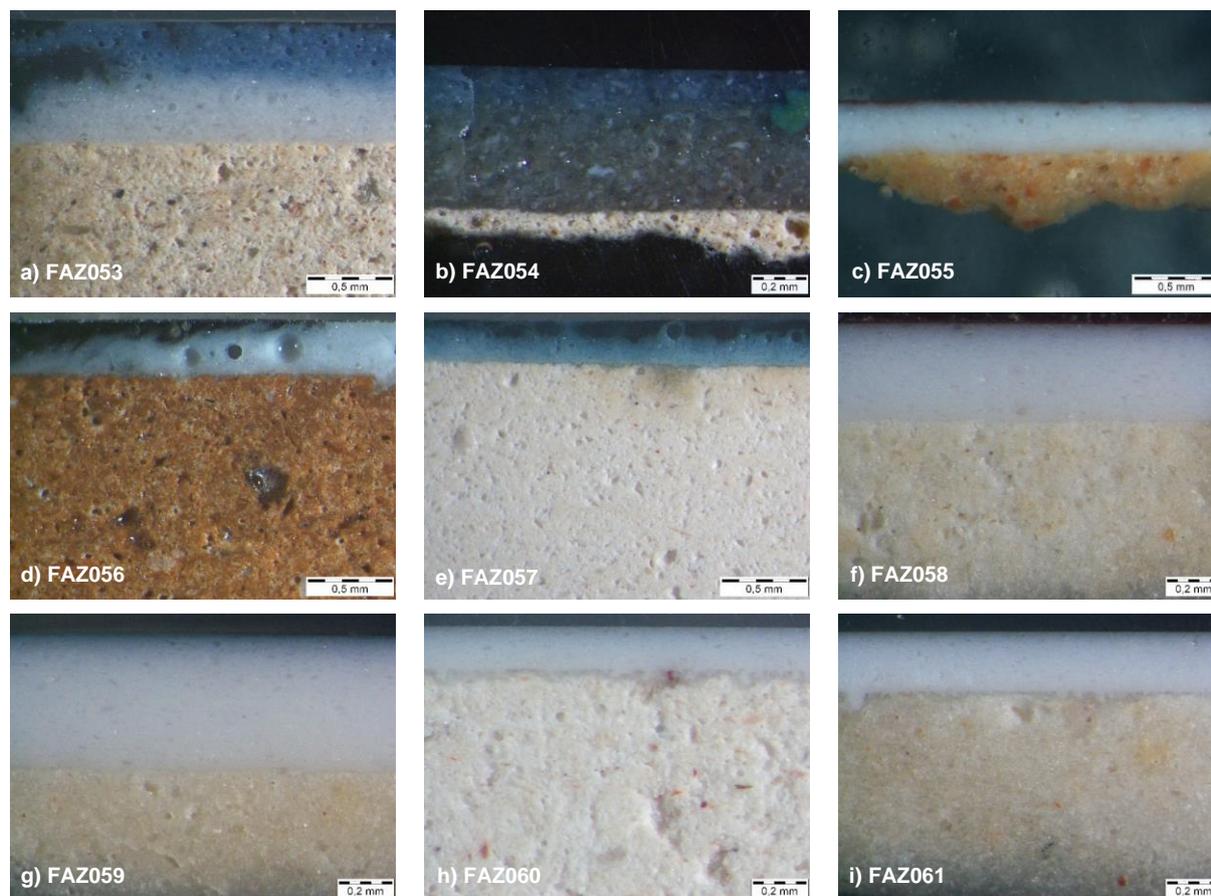
Figura 3.5 Imagens de microscopia ótica das amostras de diferentes produções.

A Figura 3.5 compara imagens de microscopia ótica de seções de todas as amostras colhidas de painéis de exterior com sinais de deterioração em várias regiões de Portugal. A maioria das chacotas é de cor amarelada, quase branca. A amostra FAZ055 é de cor laranja-claro e a FAZ056 é de cor castanho-avermelhada bastante uniforme, surpreendentemente semelhante às chacotas de algumas amostras de azulejos históricos, por exemplo, do revestimento de azulejos do século XVI da capela de São Roque em Lisboa (Mimoso et al. 2019, 93). A observação das seções de amostra por microscopia ótica revelou que FAZ053 (Viúva Lamego), FAZ054 (Sant'Anna) e FAZ055 (Lusitânia)

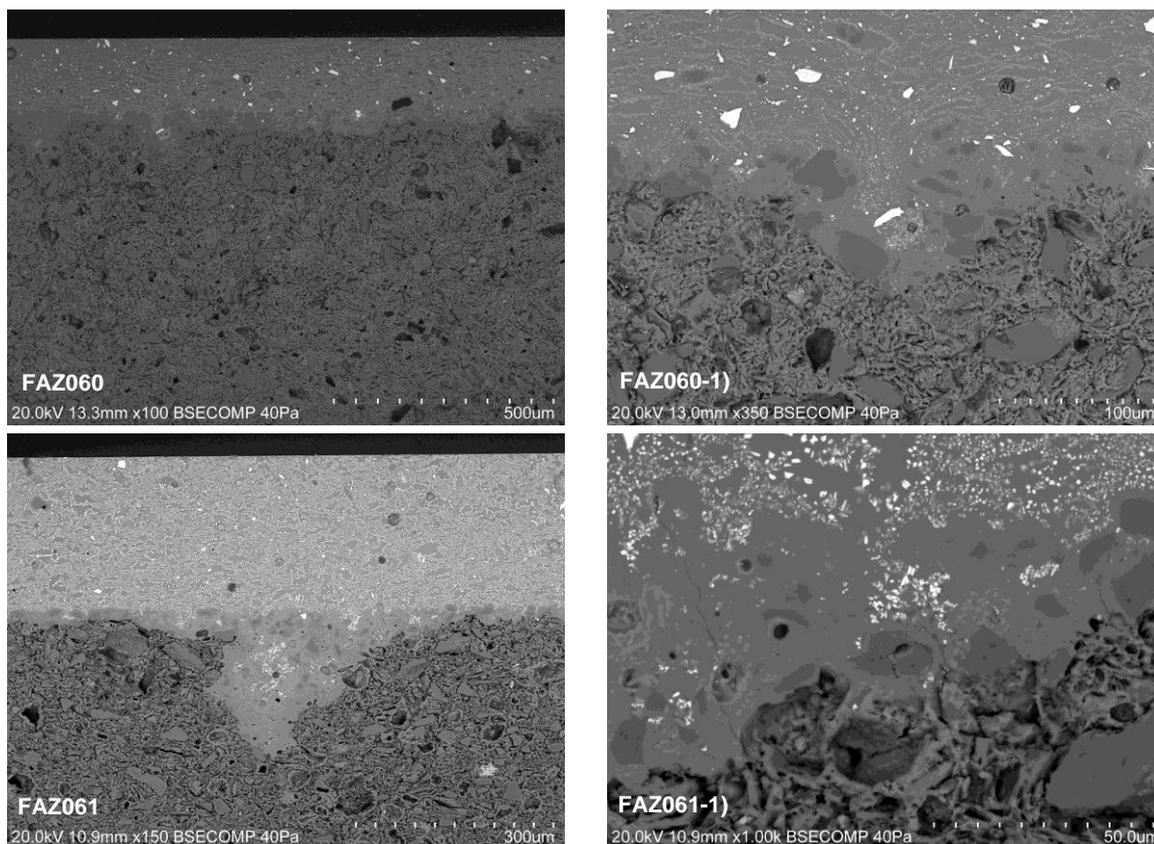
Figura 3.7 Imagens MEV-EDS dos vidrados em azulejos de diferentes produções: à esquerda em ampliações de cerca de 100 x para mostrar o aspeto geral dos vidrados; à direita com ampliação de 350 x para mostrar a interface com a chacota.

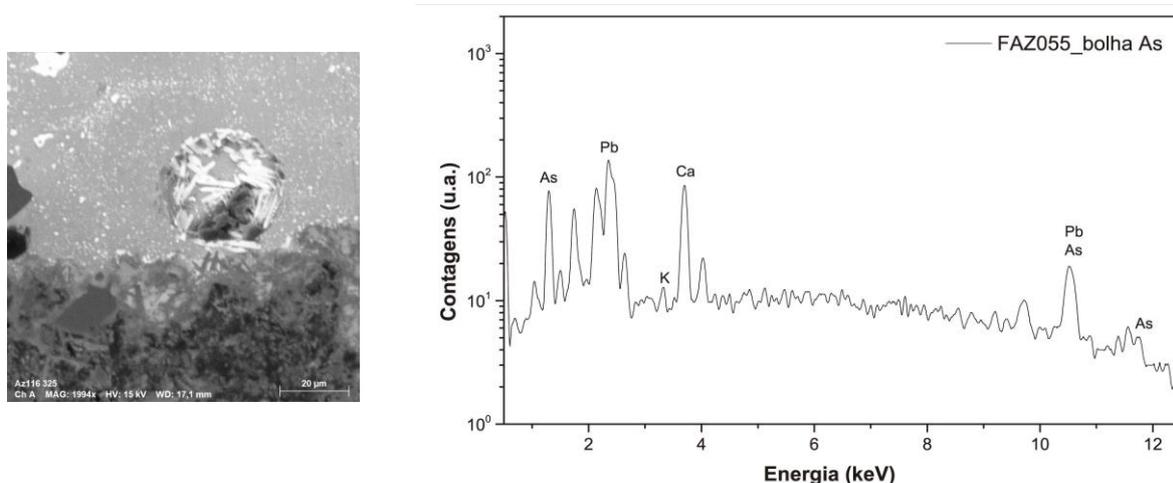
Figura 3.8 Visão detalhada dos cristais ricos em arsénio, cálcio e chumbo (provavelmente arseniato de cálcio com chumbo integrado a partir da frita) dentro de uma bolha no vidro de FAZ055 e parte relevante do espectro de EDS resultante.

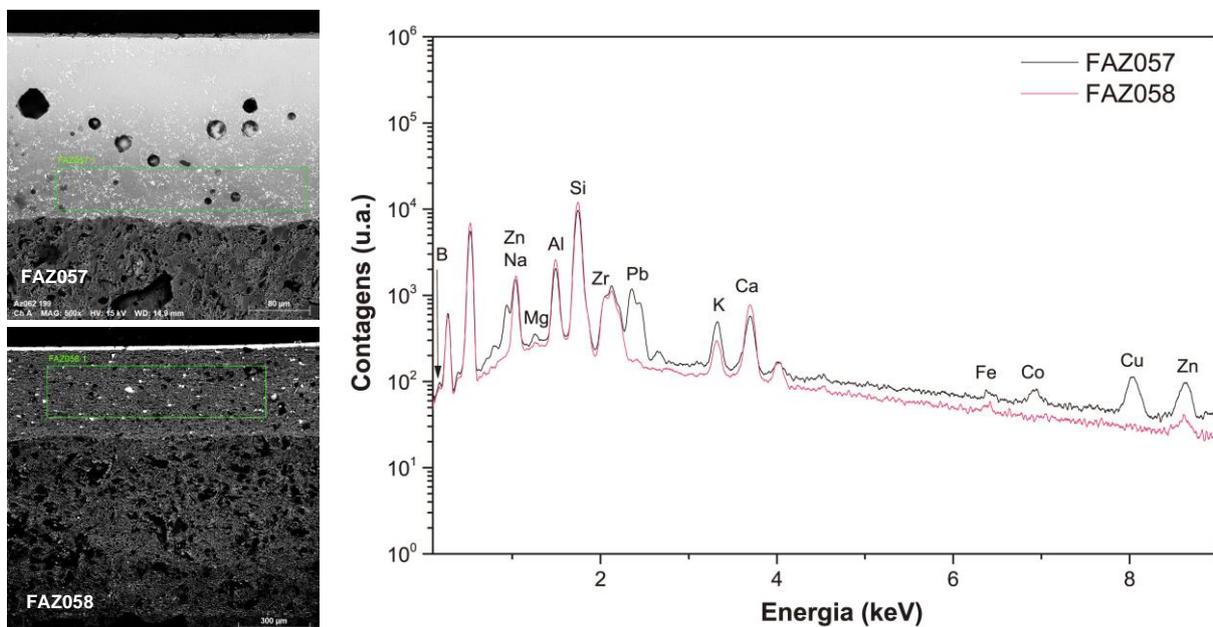
Figura 3.9 Seleção da área do vidro em FAZ057 e FAZ058 e parte relevante dos espectros EDS resultantes.

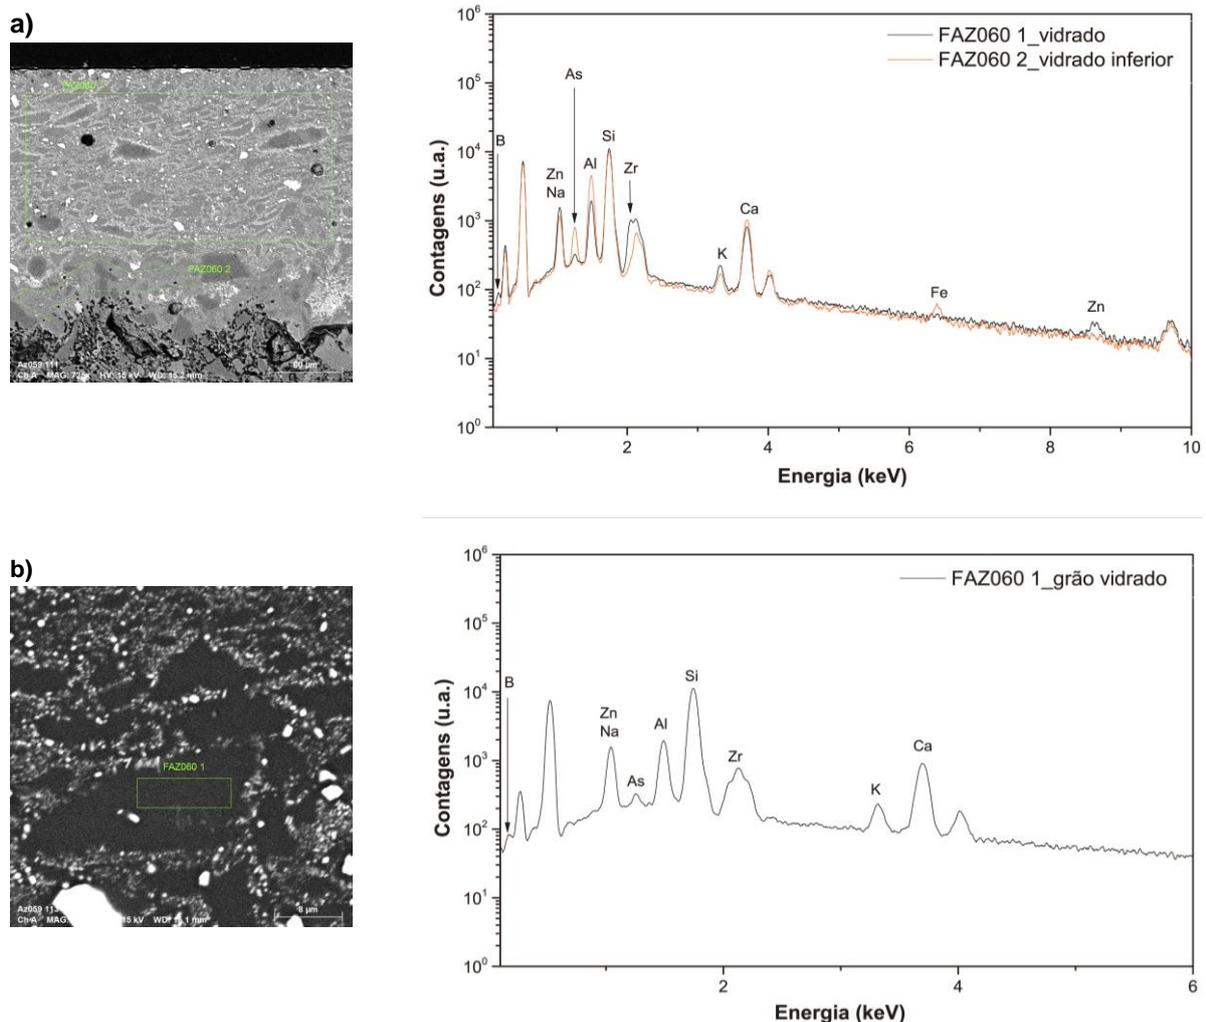
Figura 3.12 a) Seleção da área de vidro superior e inferior em FAZ060, e parte relevante dos espectros EDS resultantes; b) Seleção do glóbulo do vidro em FAZ060 e parte relevante do espectro EDS resultante.

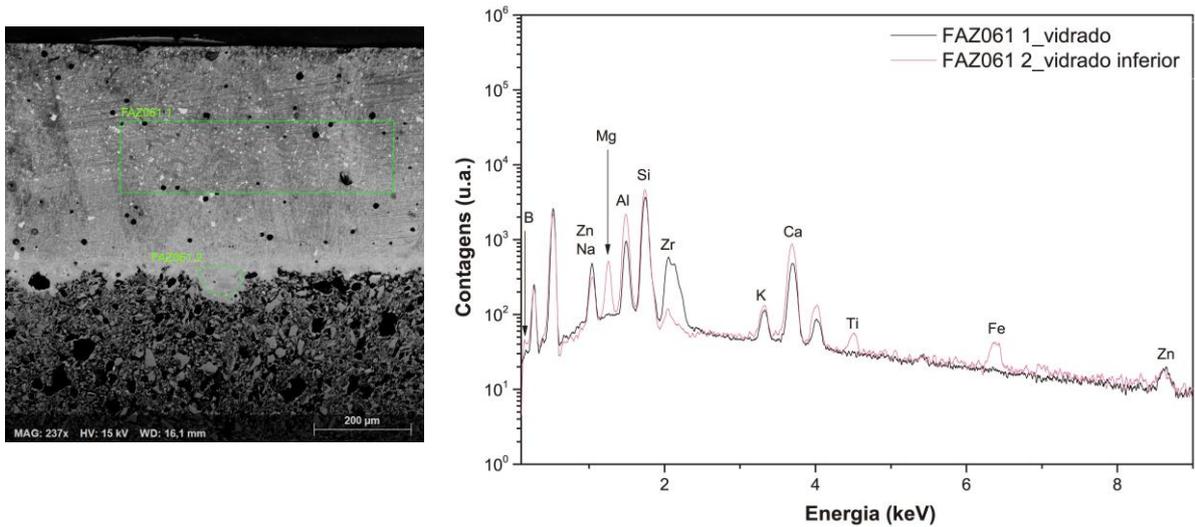
Figura 3.13 Seleção da área do vidro superior e inferior em FAZ061, e parte relevante dos espectros EDS resultantes.

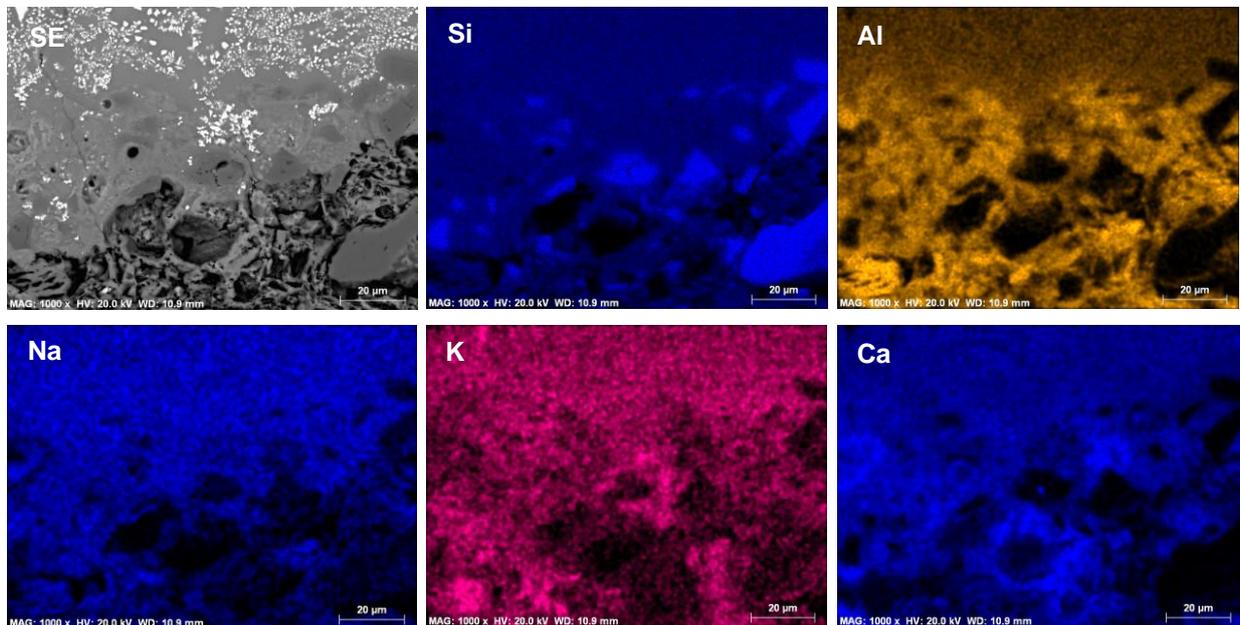
Figura 3.14 Imagem MEV e mapas analíticos do vidro inferior na amostra FAZ061.

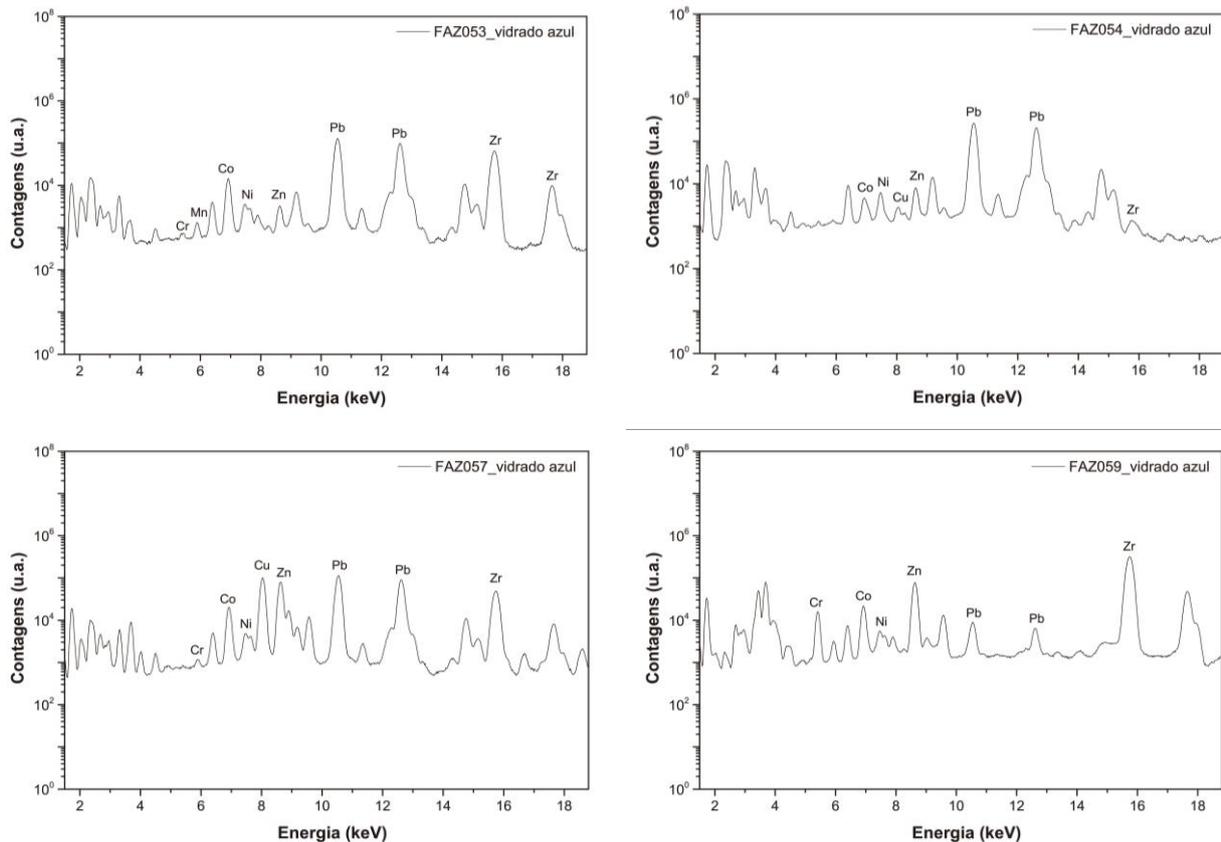
Figura 3.15 Espectros de EDFRX da cor azul dos quatro painéis analisados pelo presente estudo, FAZ053, FAZ054, FAZ057 e FAZ059.

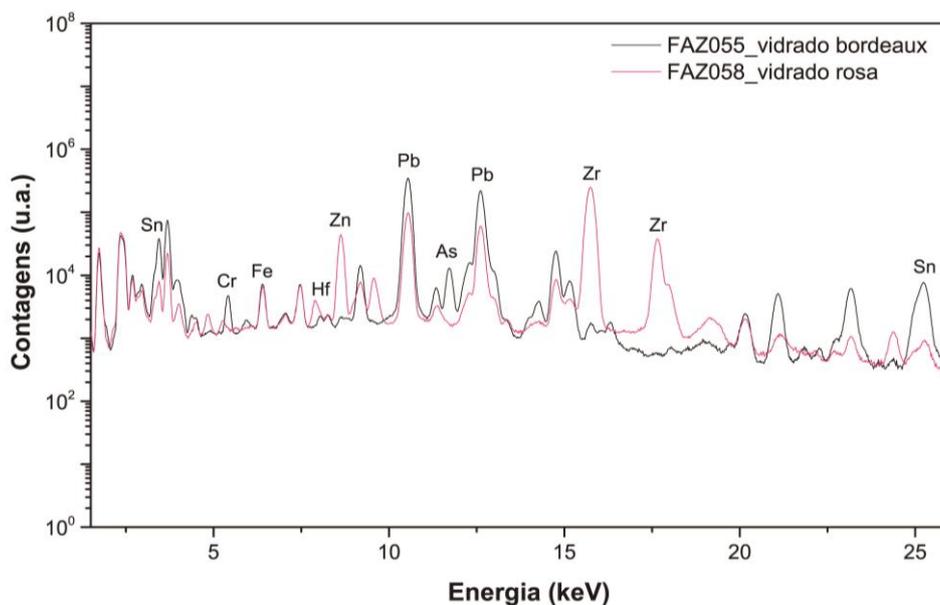
Figura 3.21 Comparação de espectros de ED-FRX das cores bordeaux na amostra FAZ055 (espectro preto) e rosa na amostra FAZ058 (espectro rosa).

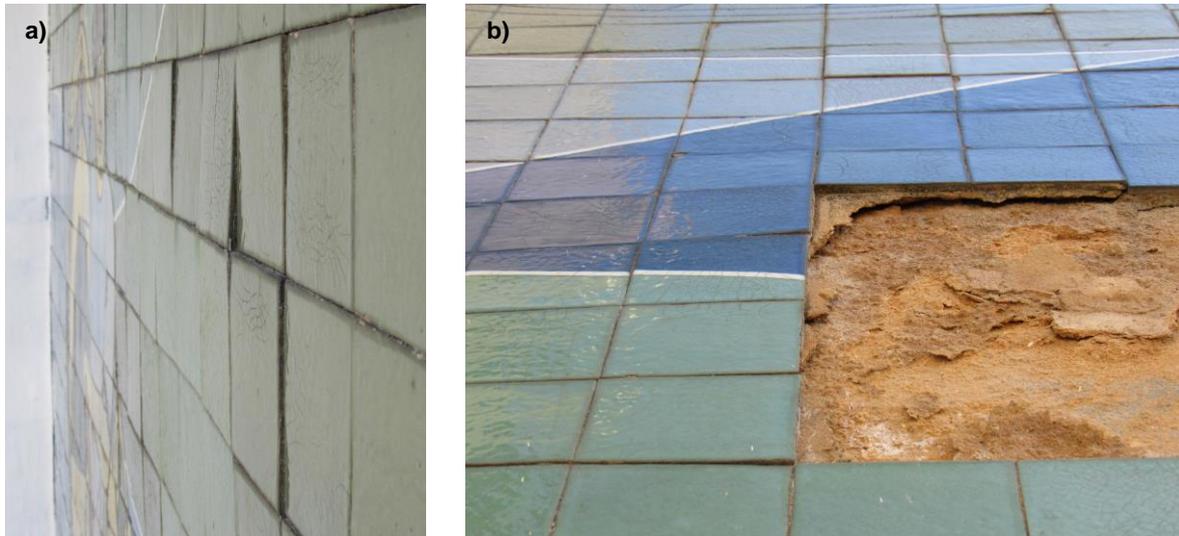
Figura 4.2 a) Empolamento dos azulejos num painel da Avenida Infante Santo; b) Consequente queda e ausência dos azulejos após empolamento.

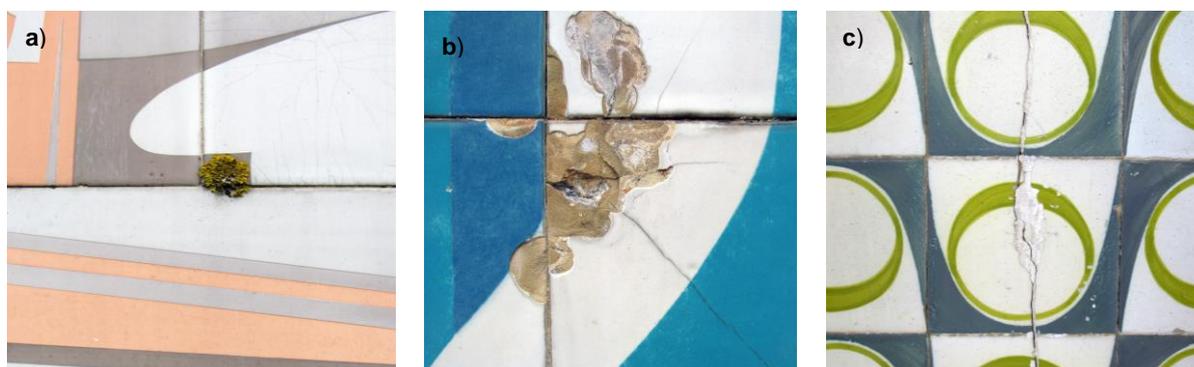
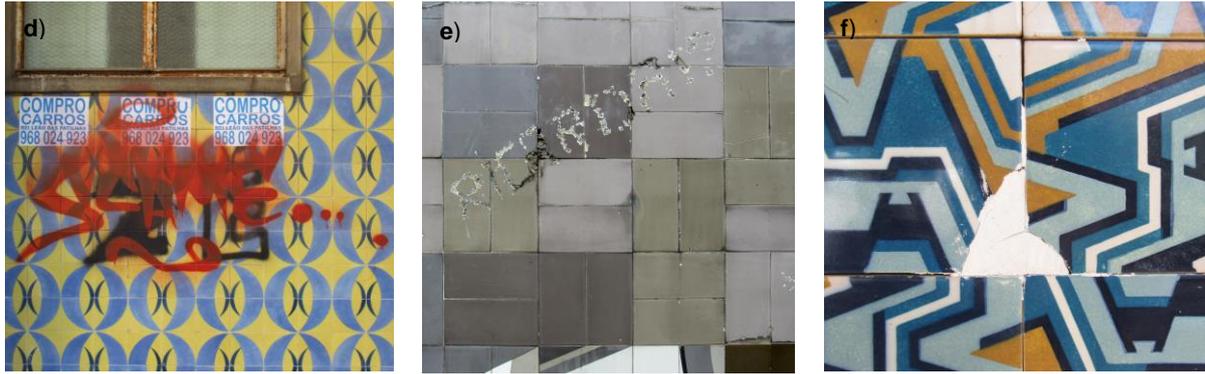
Figura 4.4 Algumas formas de degradação e danos por ação humana identificados nos azulejos modernos: a) colonização biológica; b) falhas de vidro e chacota fissurada; c) fratura de azulejo; d) graffiti sobre os vidrados; e) punção de forma aleatória; f) colmatação de uma lacuna com uma pasta branca.

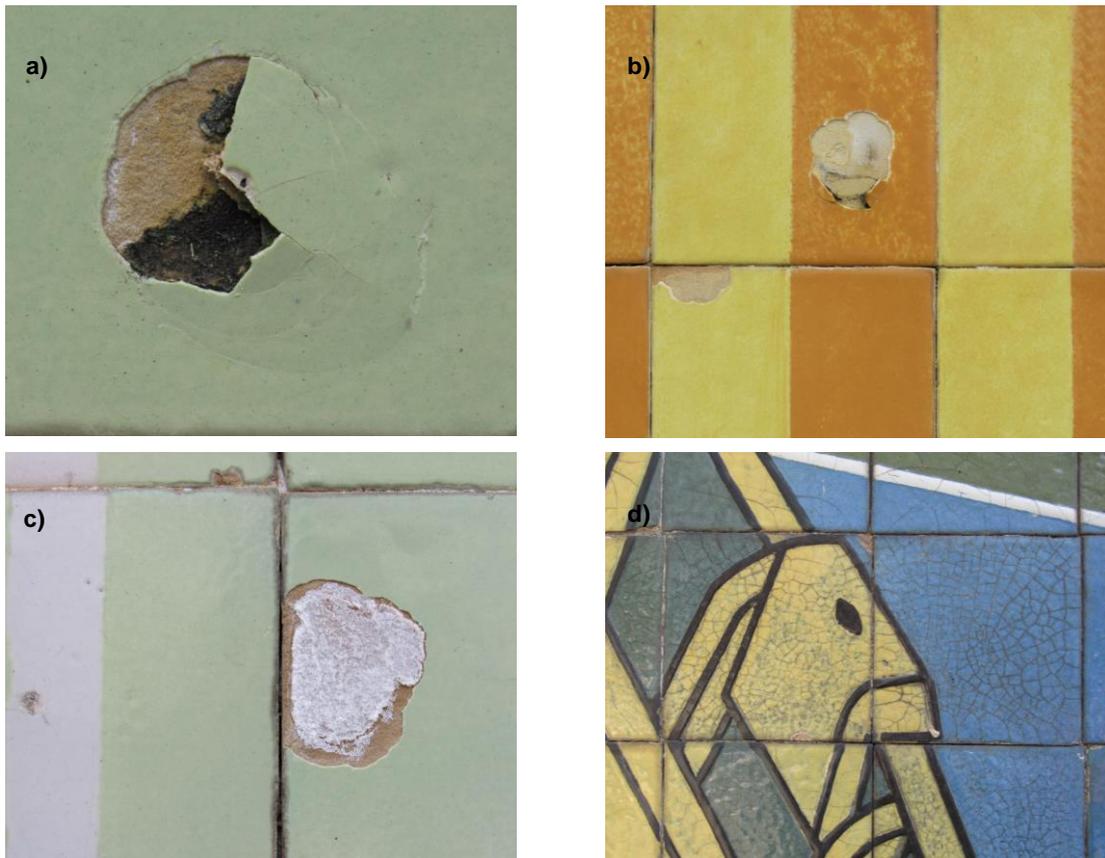
Figura 4.5 a) perda de vidro; b) falha de vidro ao centro do azulejo; c) e pústula salina; d) fissuração (craquelé) muito marcada.
