CONSERVAÇÃO DOS AZULEJOS MODERNOS PORTUGUESES (1950-1974)

PARTE I

CATARINA FIGUEIREDO MOURA GERALDES
Mestre em Conservação e Restauro

DOCTORAMENTO EM CONSERVAÇÃO E RESTAURO DO PATRIMÓNIO

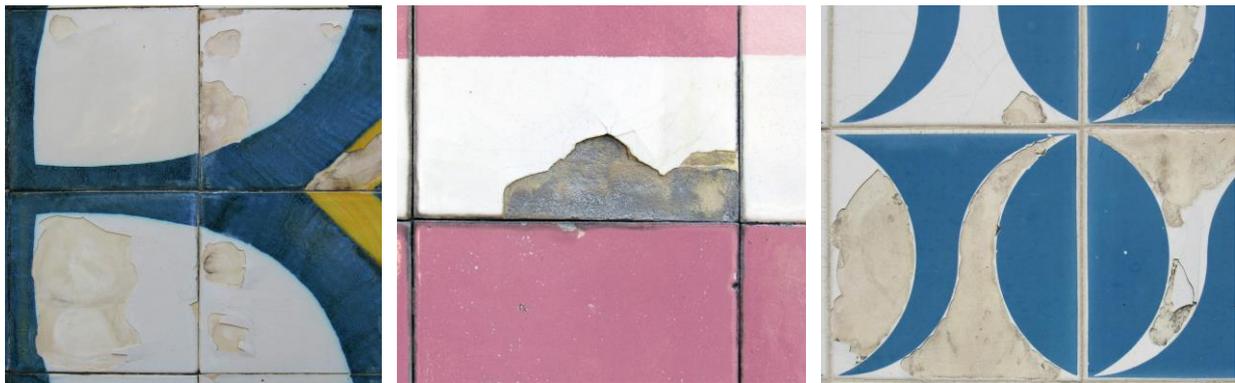
Figura 4.6 Exemplos de perda de vidrado do Tipo C (sem chacota aderente): esquerda) azulejos da Fábrica Constância; centro) azulejos da Fábrica Viúva Lamego; direita) azulejos da Fábrica Estaco.

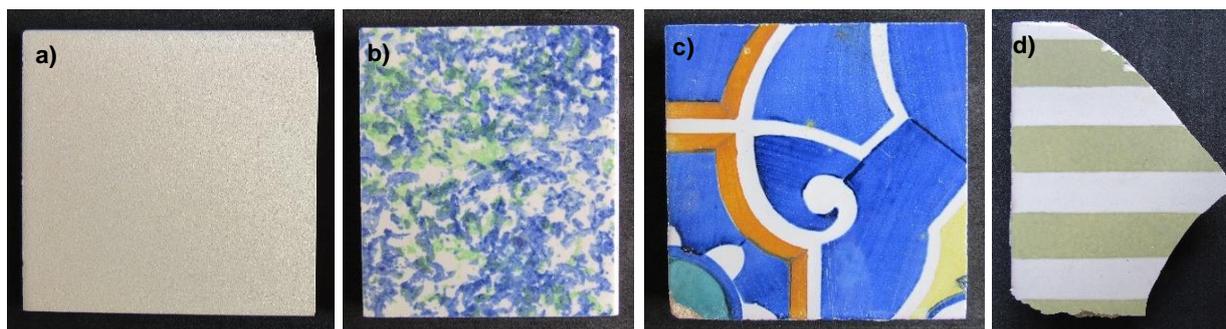
Figura 5.1 a) ch. referência; b) FAZ052, fábrica Constância; c) FAZ055 fábrica Lusitânia; d) FAZ062, fábrica Viúva Lamego.

As pastas formuladas foram testadas como material de preenchimento numa chacota industrial (doravante designado ch. referência, Figura 5.1 a) da fábrica Constância, cujas propriedades físicas e / ou químicas são semelhantes às de um azulejo moderno. Quatro fragmentos de azulejos modernos de diferentes produções, designados por FAZ0548, FAZ052, FAZ055 e FAZ062 (Figura 5.1 b, c e d)

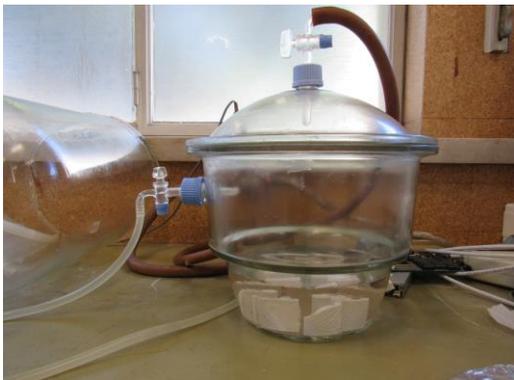
O ensaio experimental foi realizado de acordo com um procedimento do LNEC baseado na norma europeia EN-1936 (S. Pereira, Mimoso, e Silva 2011). A porosidade aberta foi determinada pelo método de ponderação hidrostática, com amostras saturadas (3 para cada formulação) sob condições de vácuo (Figura 5.4). O peso seco (M_1) foi obtido com as amostras secas a 40°C . Nas fórmulas apresentadas na Figura 5.4 o M_2 corresponde ao peso imerso e o M_3 ao peso saturado. As amostras foram colocadas numa câmara de vácuo e deixadas durante 24h, para retirada de todo o ar existente. Após esse tempo, a água desmineralizada é introduzida até que as amostras sejam cobertas e, são deixadas em vácuo por mais 24h. A pressão atmosférica é restabelecida e as amostras ficam imersas em água por mais 24h. A porosidade aberta (P), a absorção máxima de água (MWU), a densidade real (DR) e aparente (DA) foram determinadas através das seguintes equações:

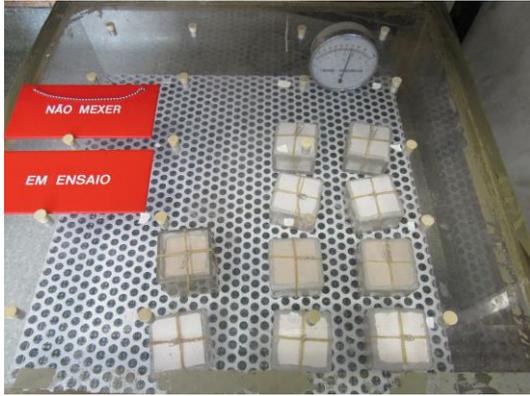
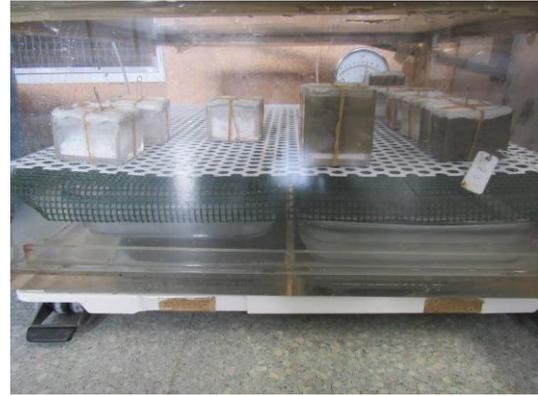
Figura 5.5 Ensaio de permeabilidade ao vapor de água efetuado às pastas estudadas e chacotas modernas.

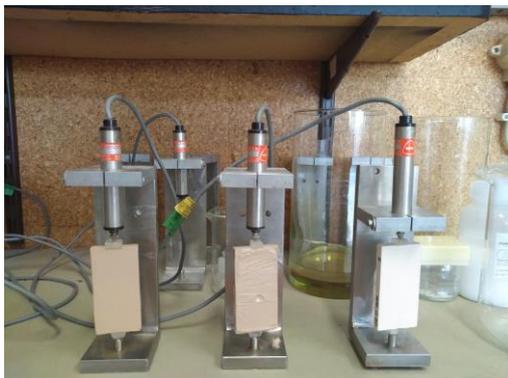
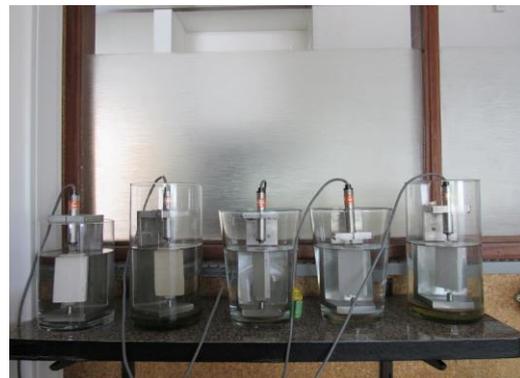
A expansão hídrica foi medida usando transdutores Linear Strain Conversion (LSC) Full Bridge 350 de acordo com o procedimento LNEC LERO PE-10 (Laboratório Nacional de Engenharia Civil 1996) baseado nas Recomendações Provisórias RILEM 25 PEM. As amostras com cerca de 7 x 3 x 1 cm foram secas a 40 °C em estufa ventilada e arrefecidas no dessecador antes do procedimento de medição. Na parte superior foram coladas pequenas placas de Perspex (acrílico) com silicone transparente Soudal para permitir que o ponto do transdutor ficasse fixo e evitar qualquer deslizamento ou penetração na amostra. Cada amostra e transdutor foram montados numa estrutura de aço inoxidável, colocados dentro de um recipiente cilíndrico de vidro e cobertos com água desmineralizada (Figura 5.6). Os testes foram realizados em condições de laboratório (20 ± 2 °C), com medições registadas a cada 5 min até 48 h. O coeficiente linear de expansão hídrica (ϵ) é calculado após 48 h de imersão por meio da fórmula:

Figura 5.6 Ensaio de expansibilidade hídrica realizado às pastas estudadas, chacotas e azulejos modernos.

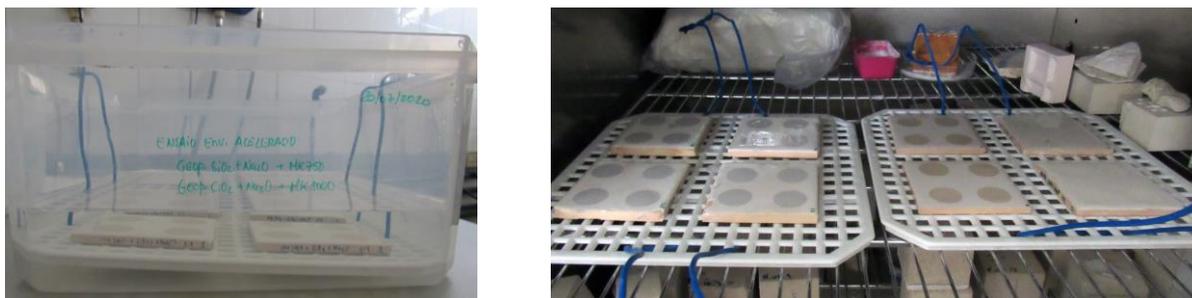
Figura 5.9 Ensaio de envelhecimento acelerado das pastas de geopolímeros e Ledan® C30: esquerda - molhagem dos provetes; direita - secagem em estufa a 60 °C.

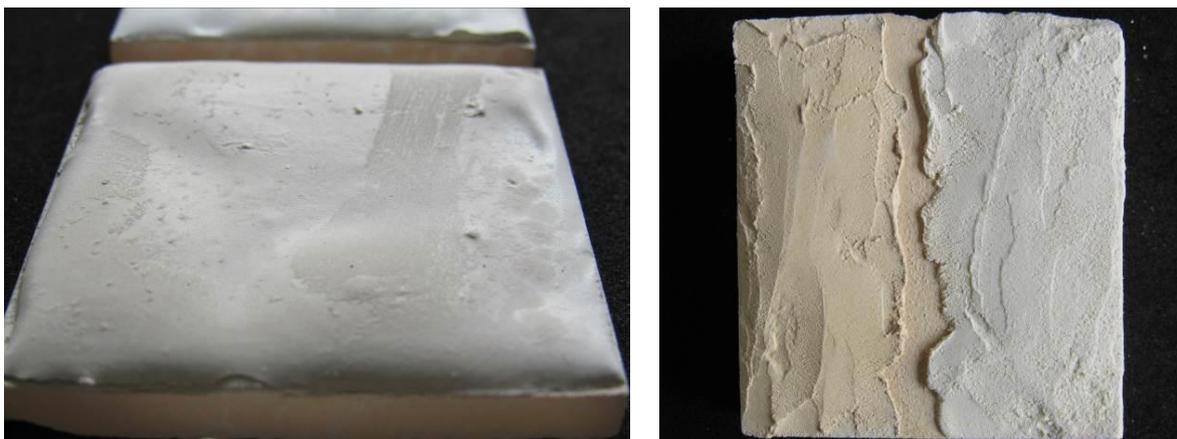
Figura 5.11 a) Gp1000_7:1 com leve brilho na superfície da pasta; b) GpNaOH_1000 com textura granulada obtida no estudo (Geraldtes et al. 2016).

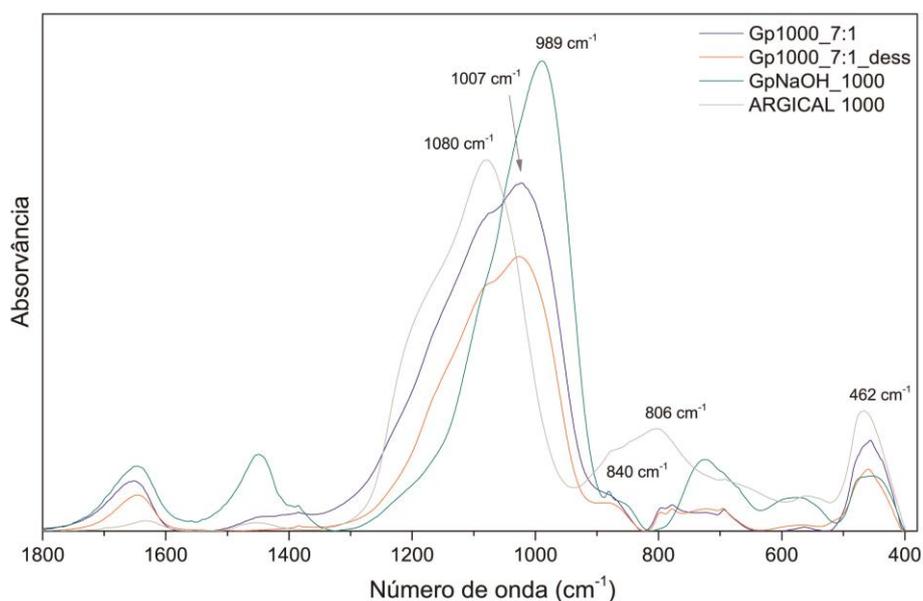
Figura 5.12 Espectro de FTIR do metacaulino ARGICAL-M 1000® e dos geopolímeros Gp1000_7:1 sem e com dessalinização.

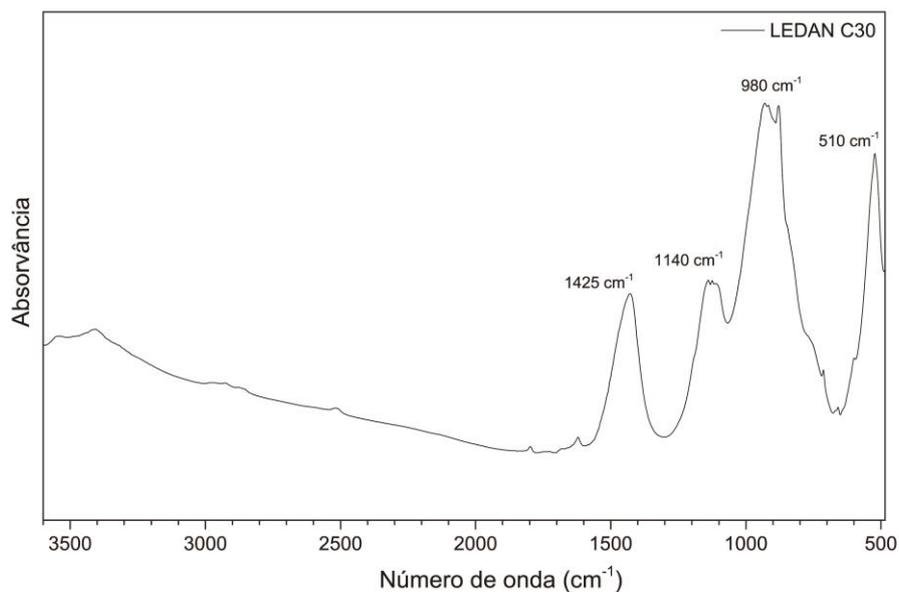
Figura 5.13 Espectro de FTIR do Ledan® C30.

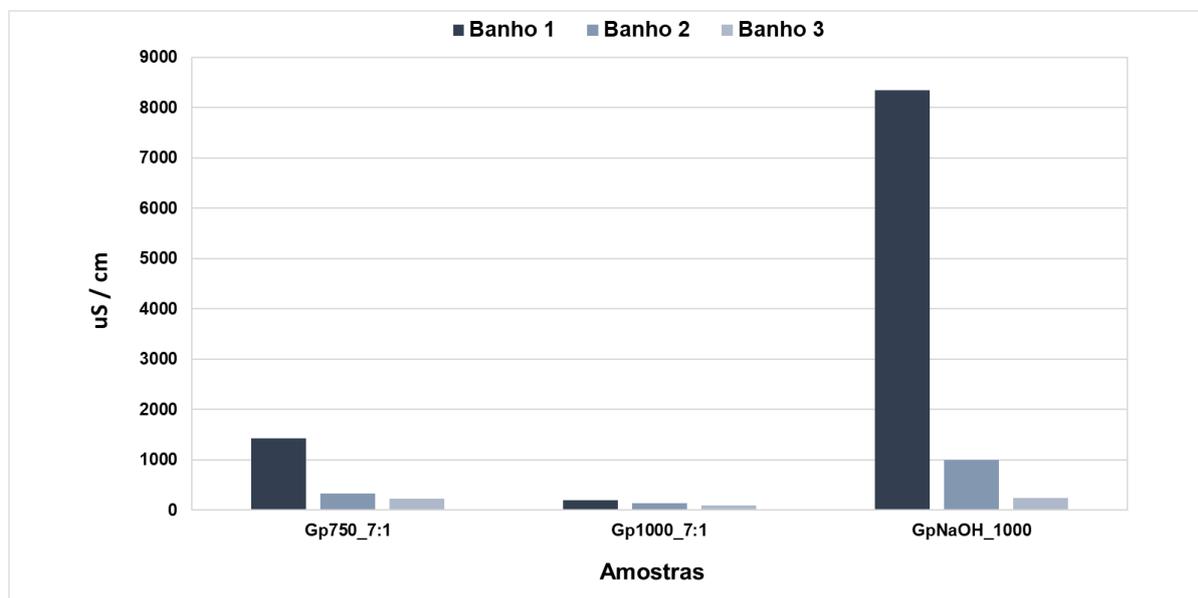
Figura 5.14 Condutividade elétrica medida durante a dessalinização das pastas de geopolímeros Gp750_7:1, Gp1000_7:1 e GpNaOH_1000.

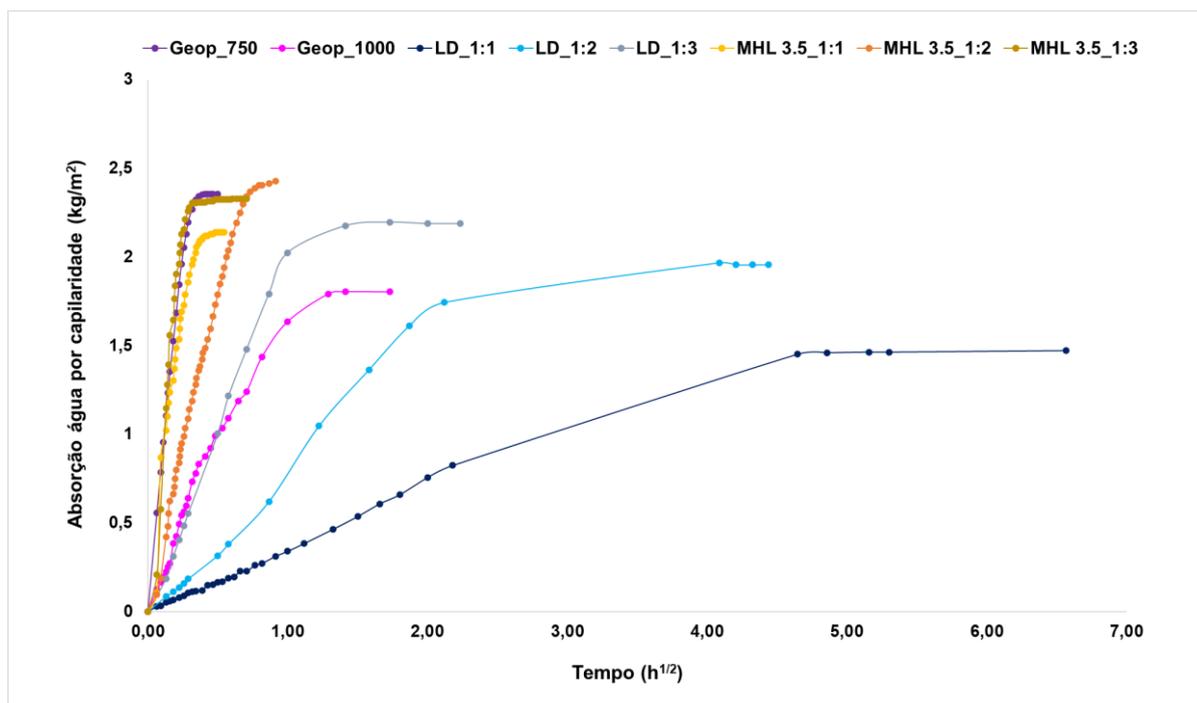
Figura 5.15 Curvas de absorção de água por capilaridade das pastas estudadas.

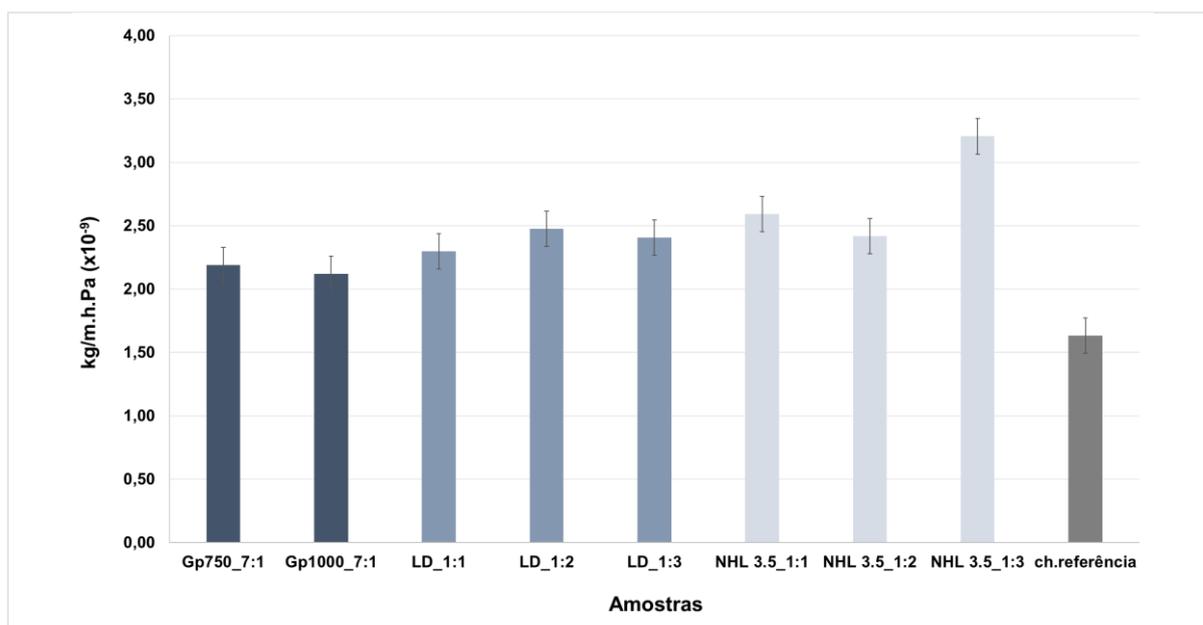
Figura 5.16 Valores de permeabilidade ao vapor de águas nas pastas estudadas e ch. Referência.

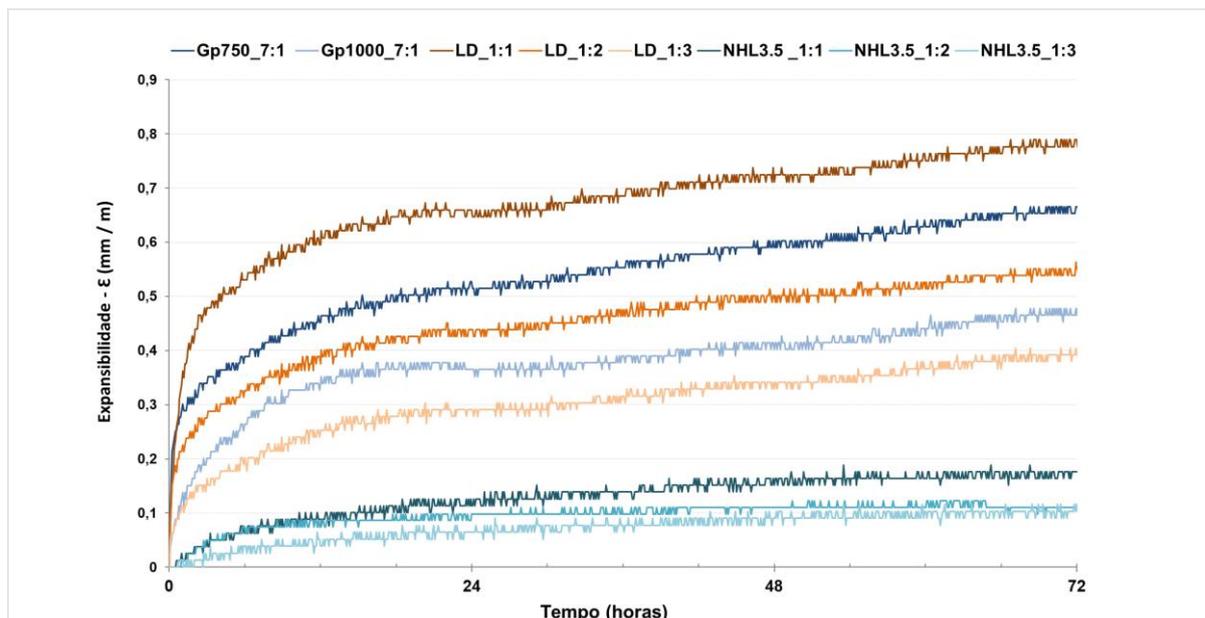
Figura 5.17 Coeficiente de expansibilidade hídrica das pastas estudadas vs tempo.

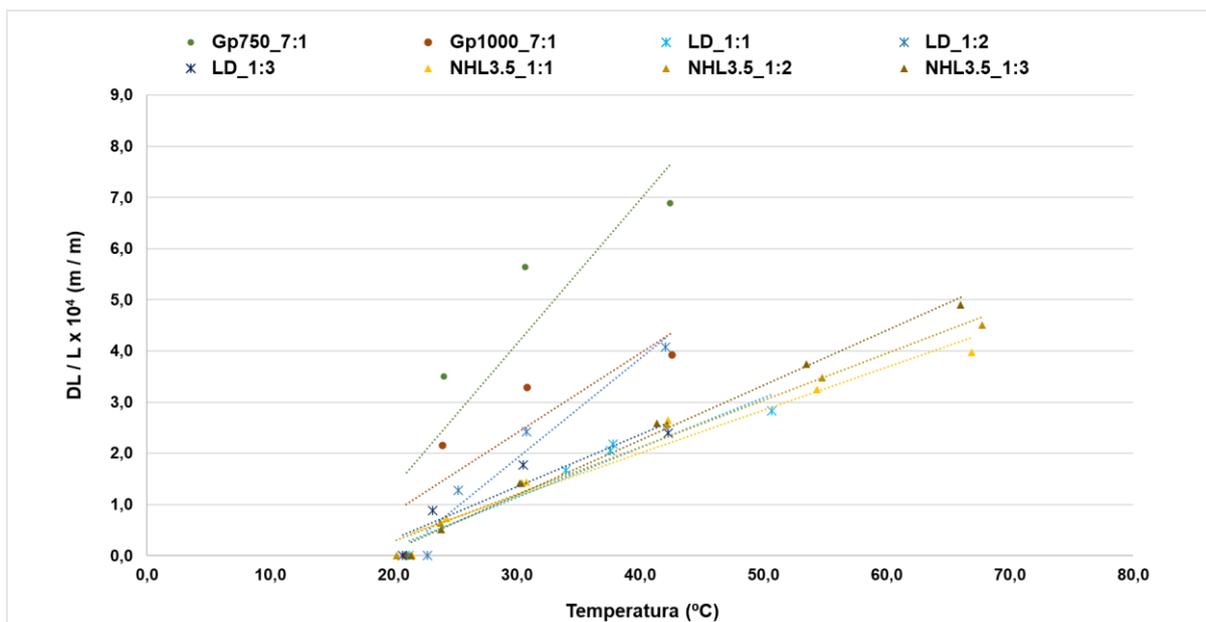
Figura 5.18 Curva do coeficiente de expansibilidade térmica das pastas estudadas.

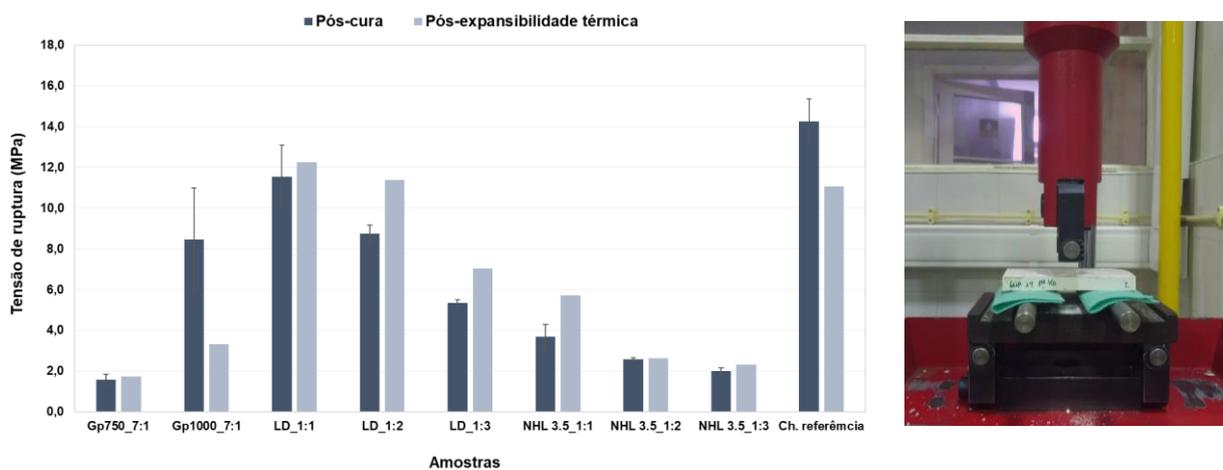
Figura 5.19 Resistência à flexão das pastas estudadas após 30 dias de cura e após ensaio de expansibilidade térmica.

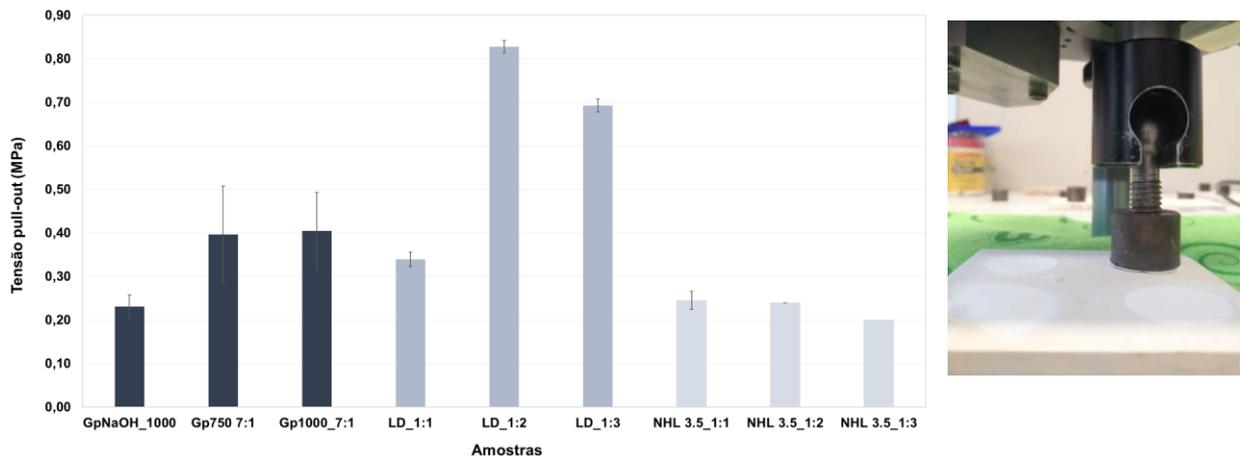
Figura 5.20 Resultados da tensão de aderência das pastas estudadas aplicadas no substrato cerâmico de referência “ch. referência” após a cura de 30 dias a 20 °C.

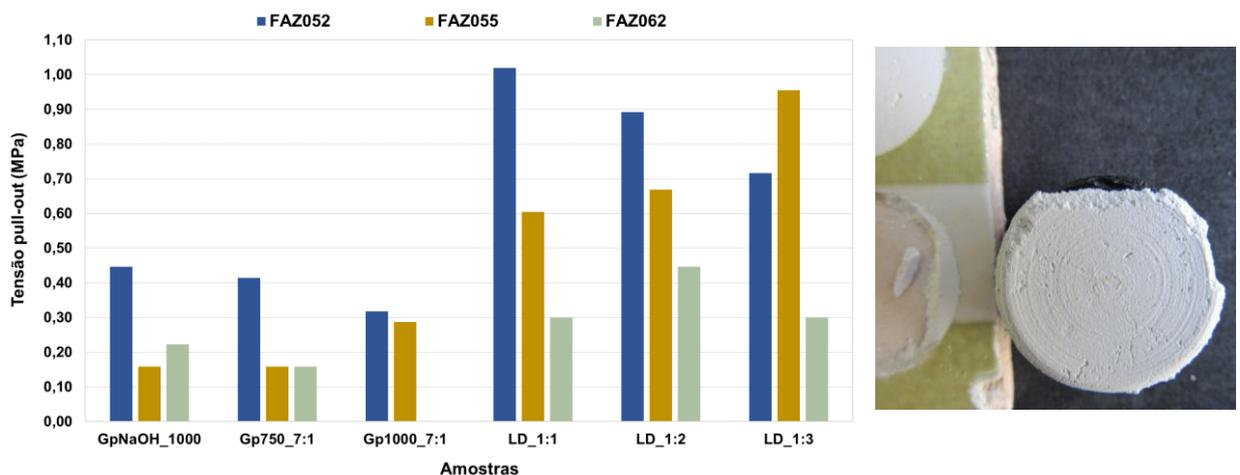
Figura 5.21 Tensão aderência das pastas geopoliméricas e Ledan® C30 aplicadas no nos azulejos modernos FAZ052, FAZ055 e FAZ062, após a cura de 30 dias a 20 °C.

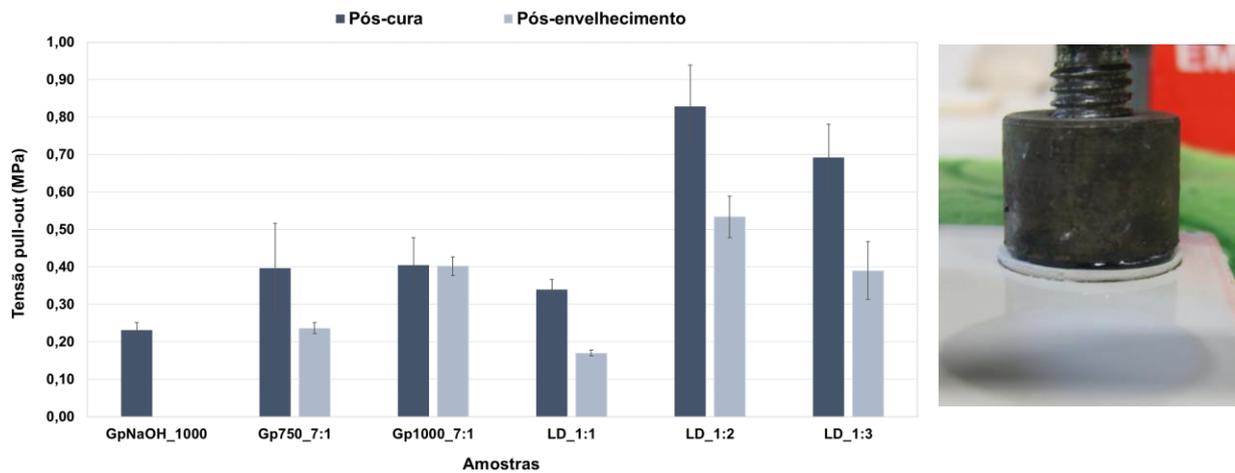
Figura 5.22 Resultados da tensão de aderência das pastas de geopolímeros e Ledan® C30, aplicadas na ch. referência após a cura de 30 dias a 20 °C e após ensaio de envelhecimento acelerado de 30 dias.

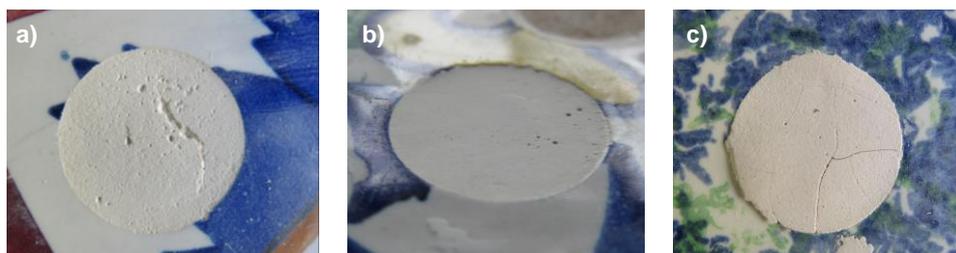
Figura 5.23 Pastas geopoliméricas após o envelhecimento acelerado: a) GpNaOH_1000 com presença de fissuras em FAZ055; b) Gp750_7:1 com sinais de retração em FAZ055; c) Gp1000_7:1 com presença de fissuras em FAZ052.

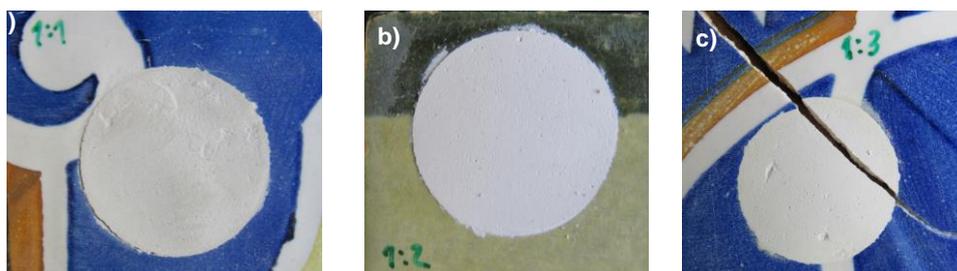
Figura 5.24 Pastas Ledan® C30 aplicadas nos azulejos modernos pós envelhecimento: a) destacamento na interface vidro / pasta em FAZ055; b) destacamento na interface vidro / pasta em FAZ062; c) FAZ055 partido após 2 dias de ensaio.

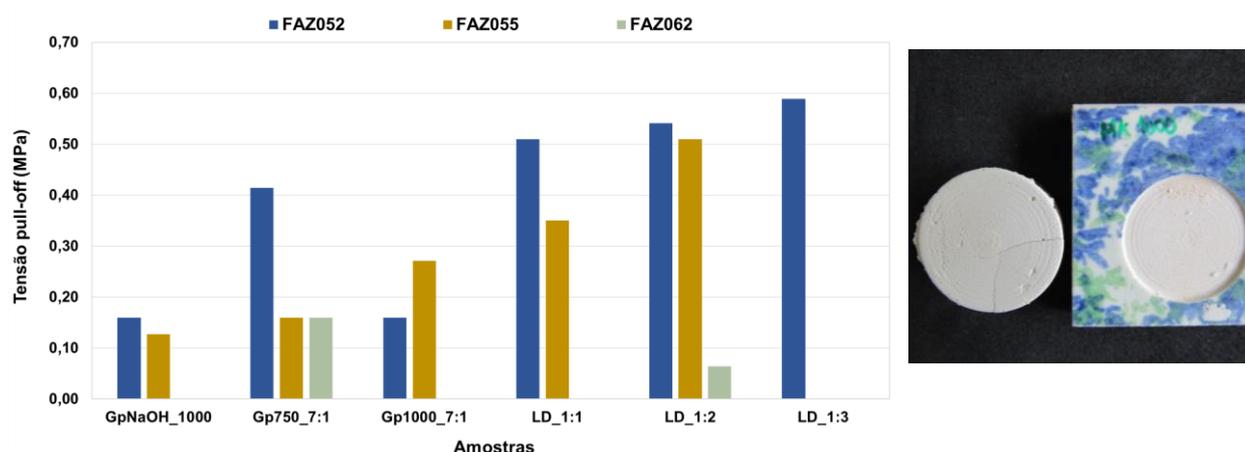
Figura 5.25 Resultados da força de aderência das pastas de geopolímeros e Ledan® C30 aplicadas nos azulejos modernos após ensaio de envelhecimento acelerado de 30 dias.

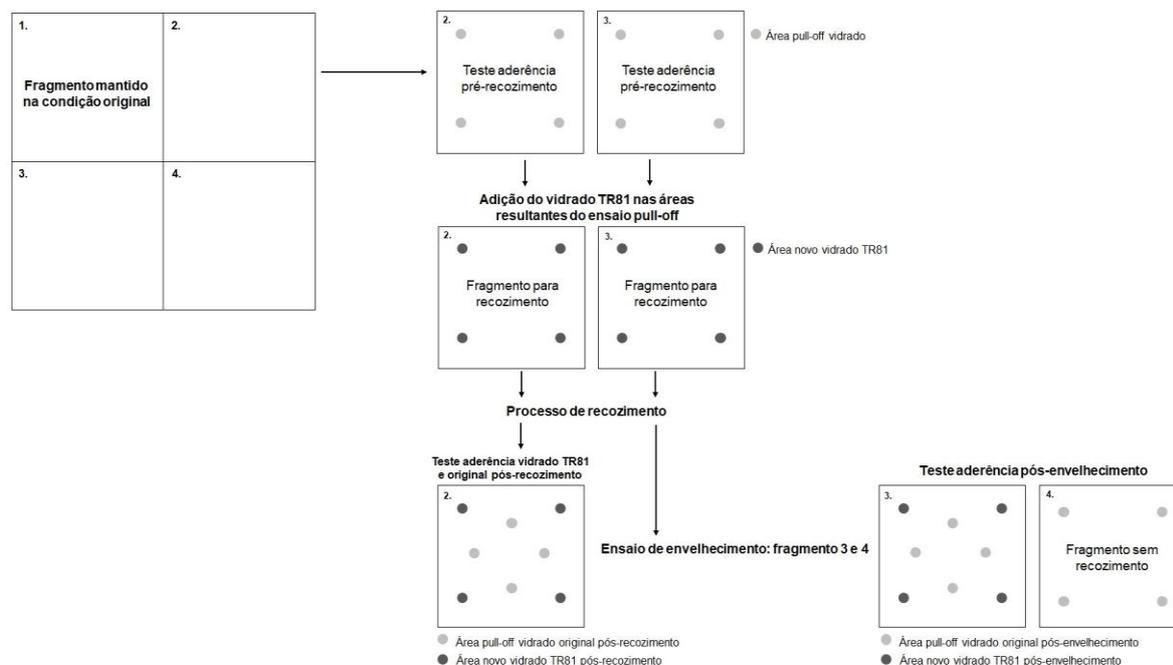
Figura 6.2 Diagrama dos passos realizados para o recozimento. Cada azulejo ficou fragmentado em quatro, três para ensaios e um para referência. Nº1 mantido na condição original; nº2 ensaios pós-recozimento; nº3 e nº4 ensaio de envelhecimento e testes pós-envelhecimento.

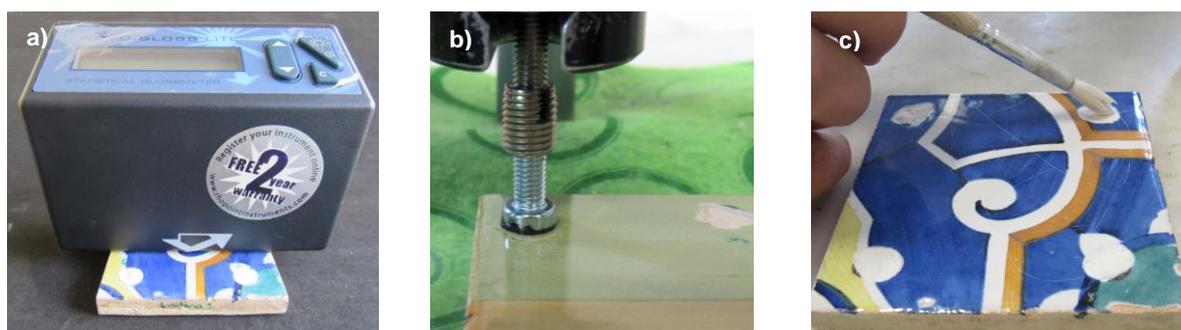
Figura 6.3 a) medição do brilho dos vidrados; b) ensaio de aderência (pull-off) pré-recozimento; c) aplicação do novo vidrado branco TR81 para o recozimento.

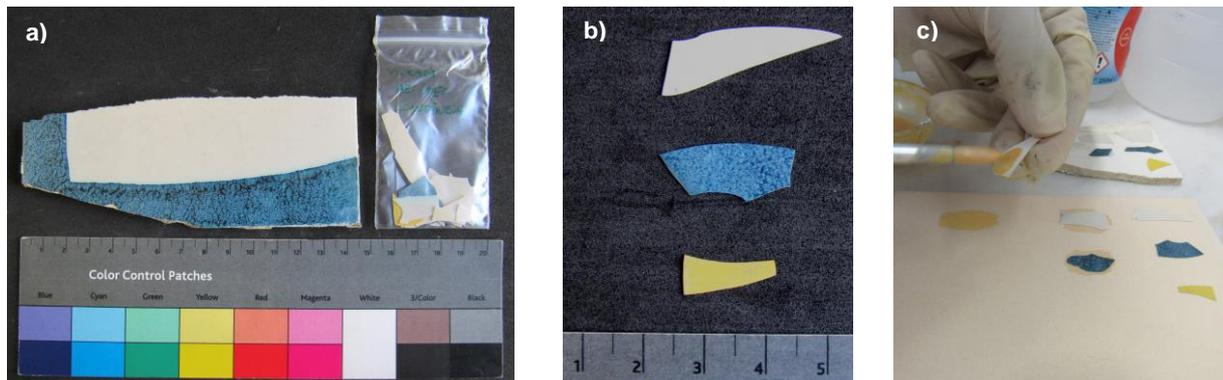
Figura 6.4 a) FAZ093, azulejo pertencente a conjunto azulejar com fissuras no vidro; b) fragmentos de vidro colhidos junto ao painel; c) aplicação de PB 72 e óxido de chumbo nos fragmentos de vidro

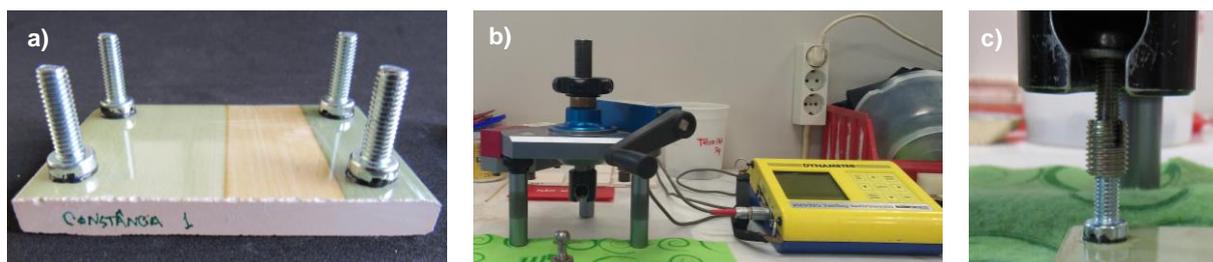
Figura 6.5 a) parafusos M5 (\varnothing 5 mm) aplicados com resina epóxi, b) equipamento pull-off para ensaio de aderência, c) sistema utilizado no ensaio de aderência dos vidrados antes a após o recozimento.

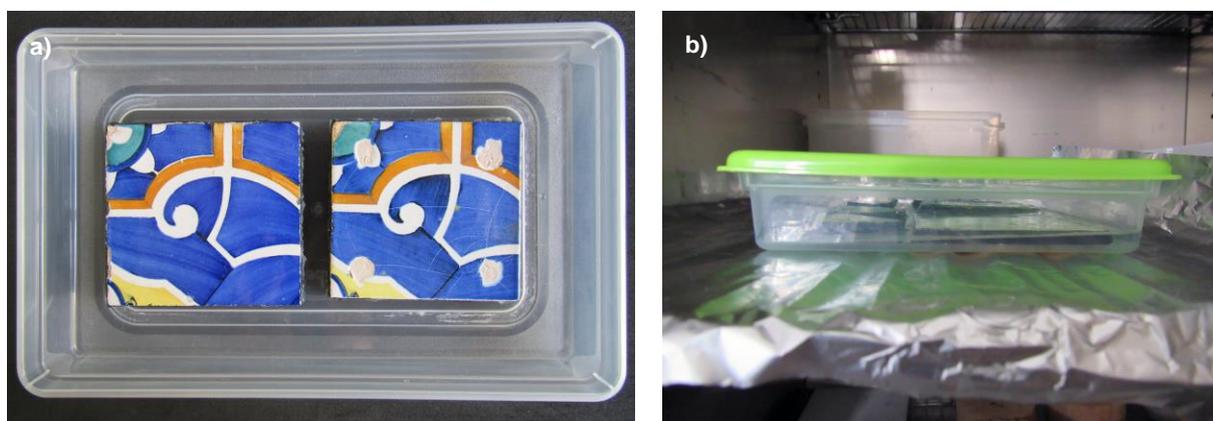
Figura 6.6 Ensaio de envelhecimento acelerado: a) fragmentos sem e com recozimento colocados nas caixas com solução alcalina; b) vista de lado da caixa porta-amostras colocada na estufa a 60 °C.

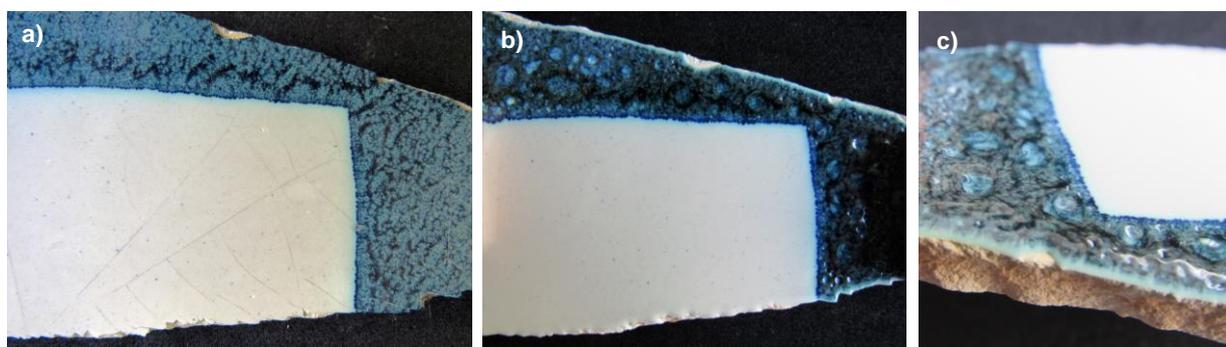
Figura 6.8 Azulejo FAZ093: a) antes do recozimento fissuras visíveis no vidrado branco; b) após o recozimento: eliminação de fissuras no vidrado branco e presença de bolhas no vidrado azul; c) detalhe das bolhas do vidrado azul.

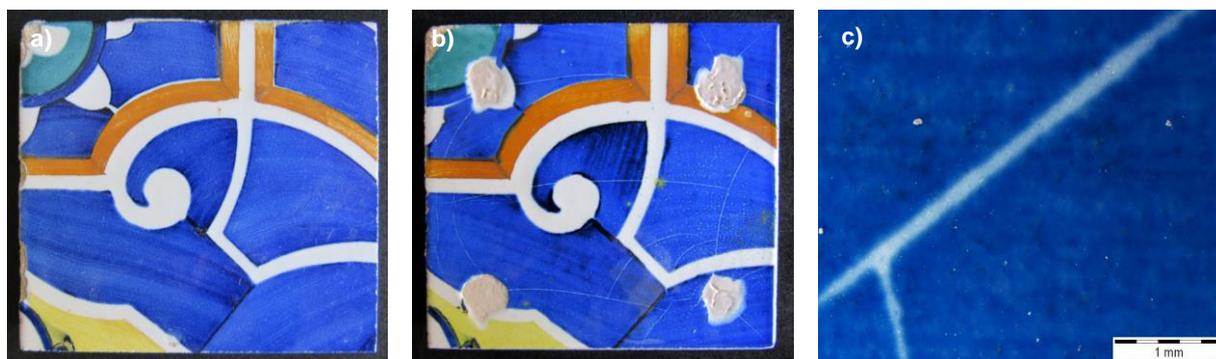
Figura 6.9 Azulejo FAZ049-1: a) sem recozimento; b) evidência das fissuras após o recozimento; c) imagem de microscopia ótica da fissura com preenchimento do vidrado branco subjacente.

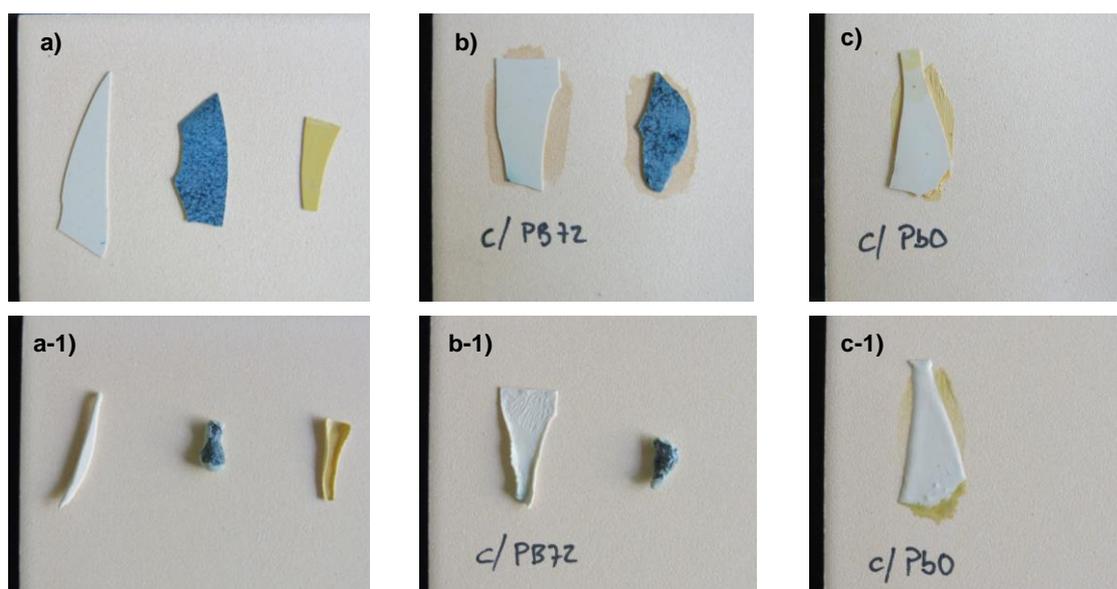
Figura 6.10 Fragmentos de vidro sobre o substrato cerâmico de referência antes (fila superior de imagens) e após o recozimento (fila inferior): a) colocados apenas no substrato; b) fixos com recurso ao adesivo PB72; c) fixos com recurso a óxido de chumbo.

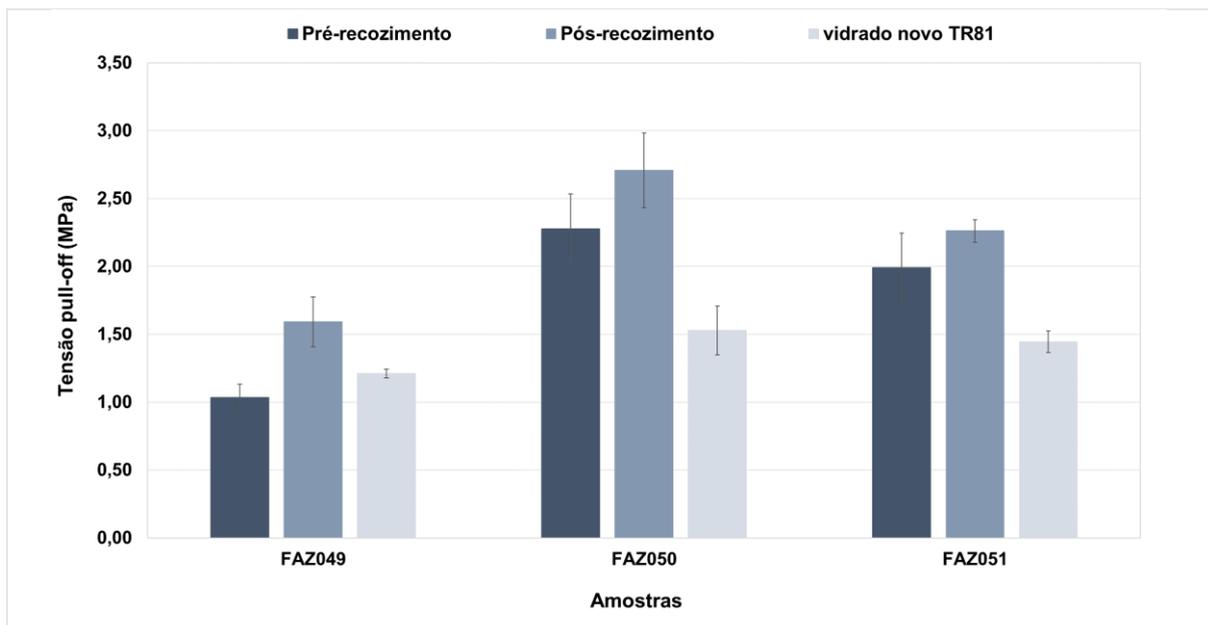
Figura 6.11 Gráfico com resultados de pull-off nos vidrados originais e TR81 antes e após o recozimento.

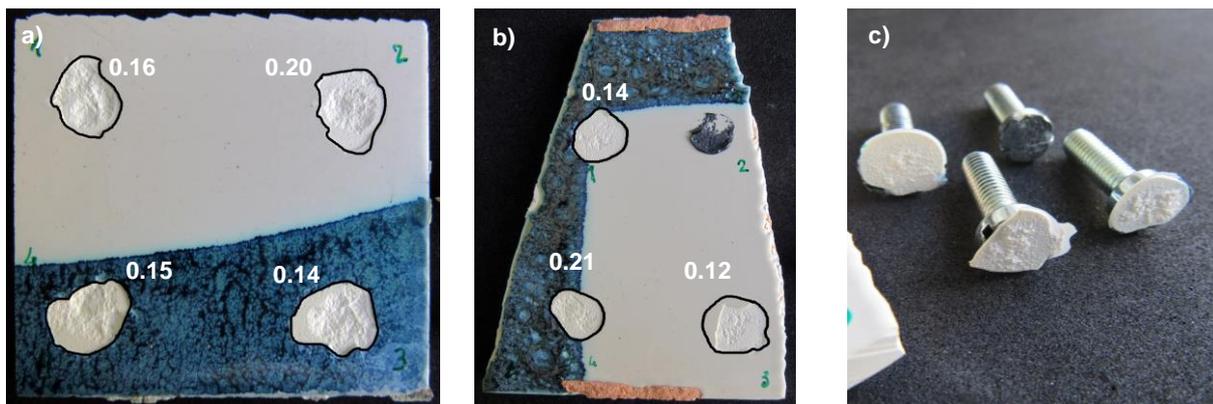
Figura 6.12 Testes de pull-off em FAZ093: a) resultados da força final sem recozimento (kN); b) resultados da força final com recozimento (kN); c) fratura após o recozimento.

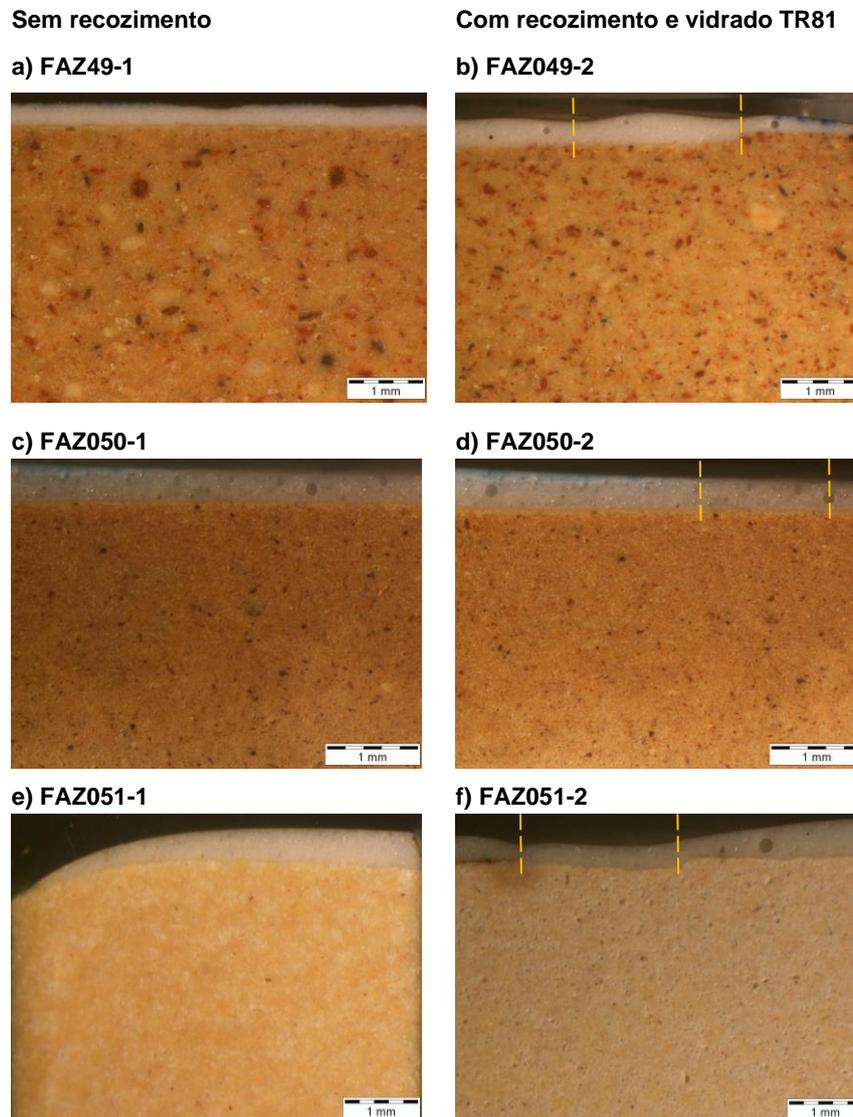
Figura 6.13 Observação por microscopia ótica dos vidrados sem recozimento e com recozimento e vidro TR81 adicionado (identificado entre os tracejados a amarelo).

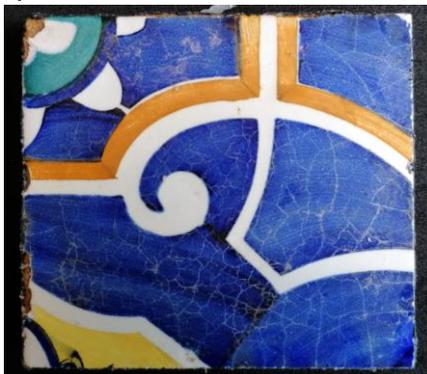
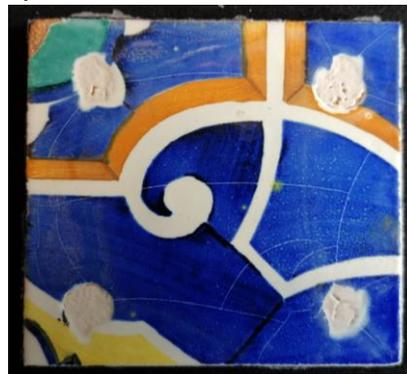
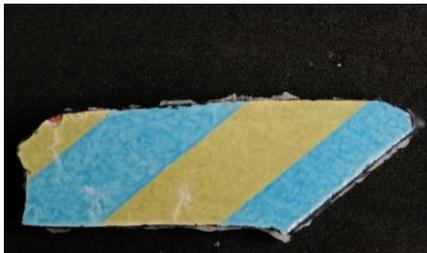
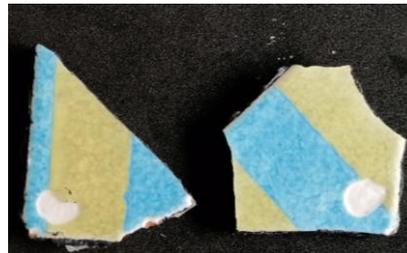
O teste mostrou-se eficaz no sentido de criar deterioração nos azulejos, sendo que visualmente as amostras recozidas mostram menos os efeitos nocivos do envelhecimento quando comparadas com as amostras que não foram sujeitas ao processo, nas quais são visíveis as fissuras no vidro e eflorescências (Figura 6.16 a, c, e).

Figura 6.16 Fragmentos sem e com recozimentos após o ensaio de envelhecimento alcalino acelerado.

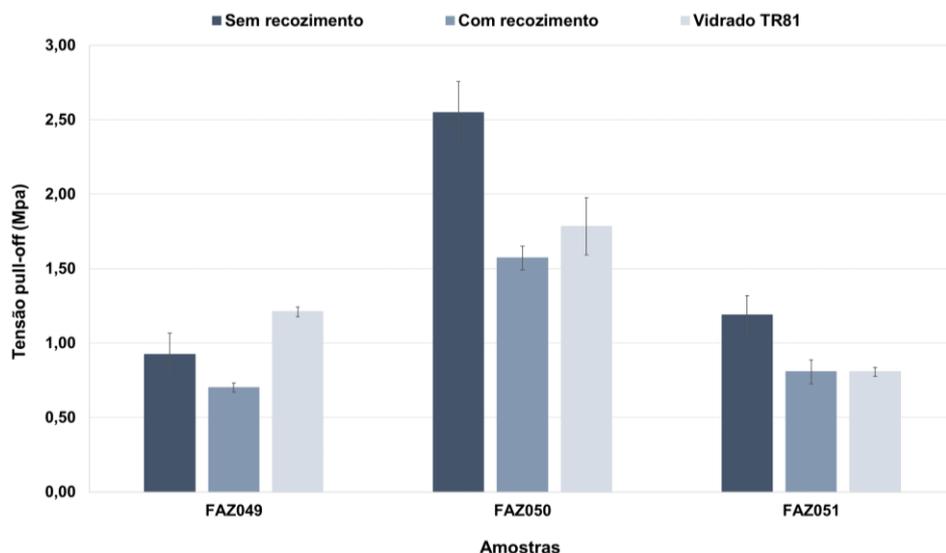
Figura 6.17 Gráfico com os resultados do ensaio pull-off após o ensaio de envelhecimento alcalino nas amostras sem e com recozimento, e do vidrado TR81 adicionado.

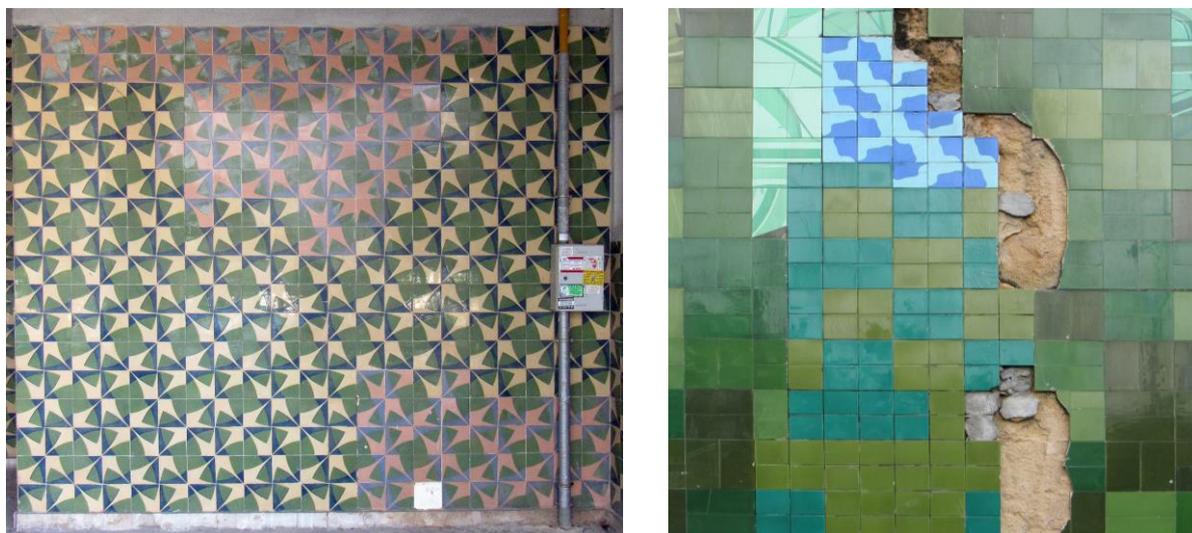
Figura 6.20 Intervenções de restauro com recurso a réplicas ou azulejos diferentes ao dos painéis.
