*Projeto de Arqueologia de Braga
Salvamento de Bracara Augusta*

**Reabilitação de edifício na Rua de Santa Margarida, 137-139
Freguesia de S. Vicente, Braga**

Trabalhos Arqueológicos de Sondagens prévias e Acompanhamento

Relatório Final

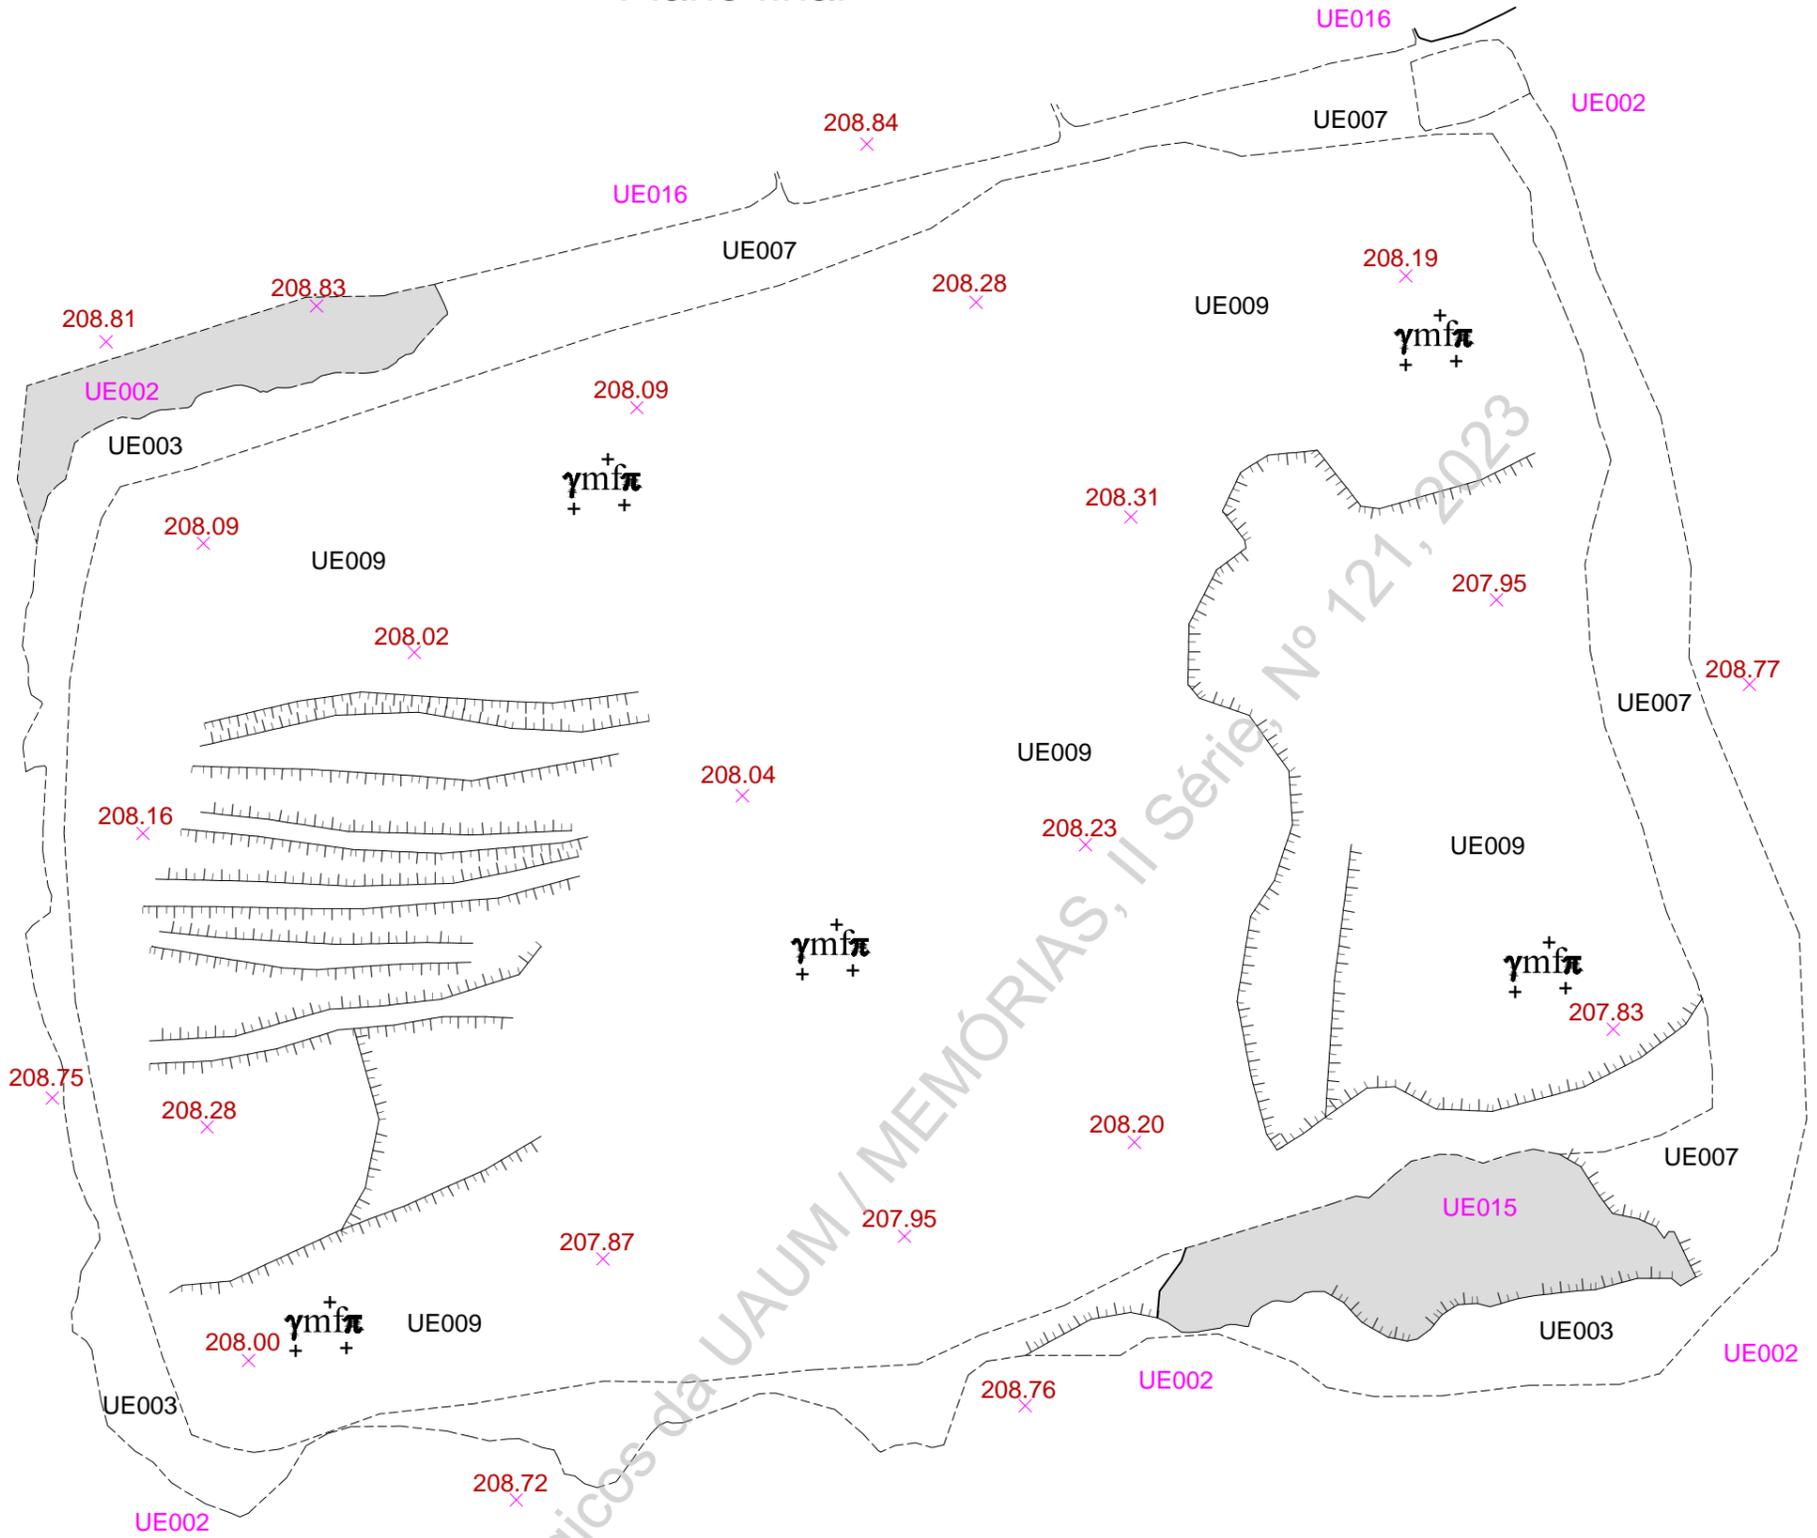
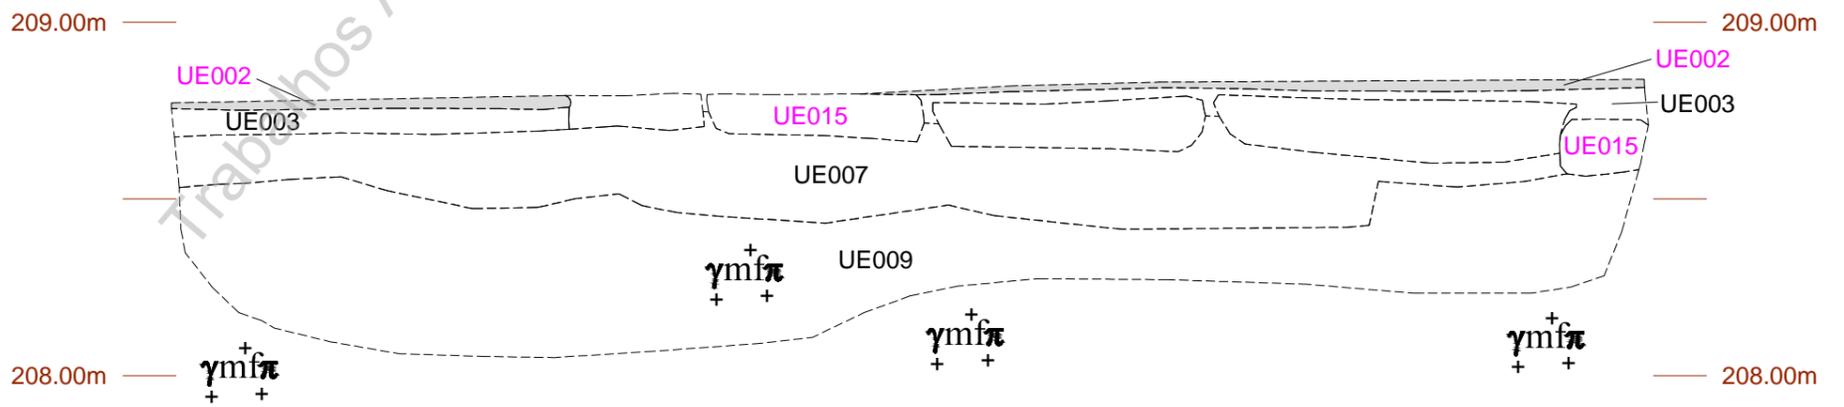
Plano final e perfil norte da sondagem 1

A sondagem 1 foi implantada no interior da habitação e possui uma forma algo retangular e dimensões de cerca de 4,2x3,7m.

A decapagem iniciou-se com o levantamento do pavimento atual (UE002), o que permitiu por a descoberto um nível de preparação (UE003) constituído por pequenos elementos graníticos colmatados com uma argamassa em areia e cal. Sob esses níveis associados ao pavimento da habitação foi identificado um robusto enchimento (UE007) que complanou o terreno, nivelando-o, e onde foram implantadas infraestruturas hidráulicas, das quais foi possível identificar um tubo em grés (UE008) e sua fundação (UE014).

Contudo, na extremidade norte da sondagem foi possível identificar um lajeado em granito (UE016) que revestia o pavimento do corredor de acesso à antiga casa, bem como a sapata (UE015) de um dos pilares que sustentam o atual edificado, no canto sul da área intervencionada.

Os trabalhos nessa sondagem foram terminados ao ter sido atingida a manta saibrosa (UE009), sobre a qual foi disposta a referida camada de enchimento (UE007), a uma altitude média de 208,00m.

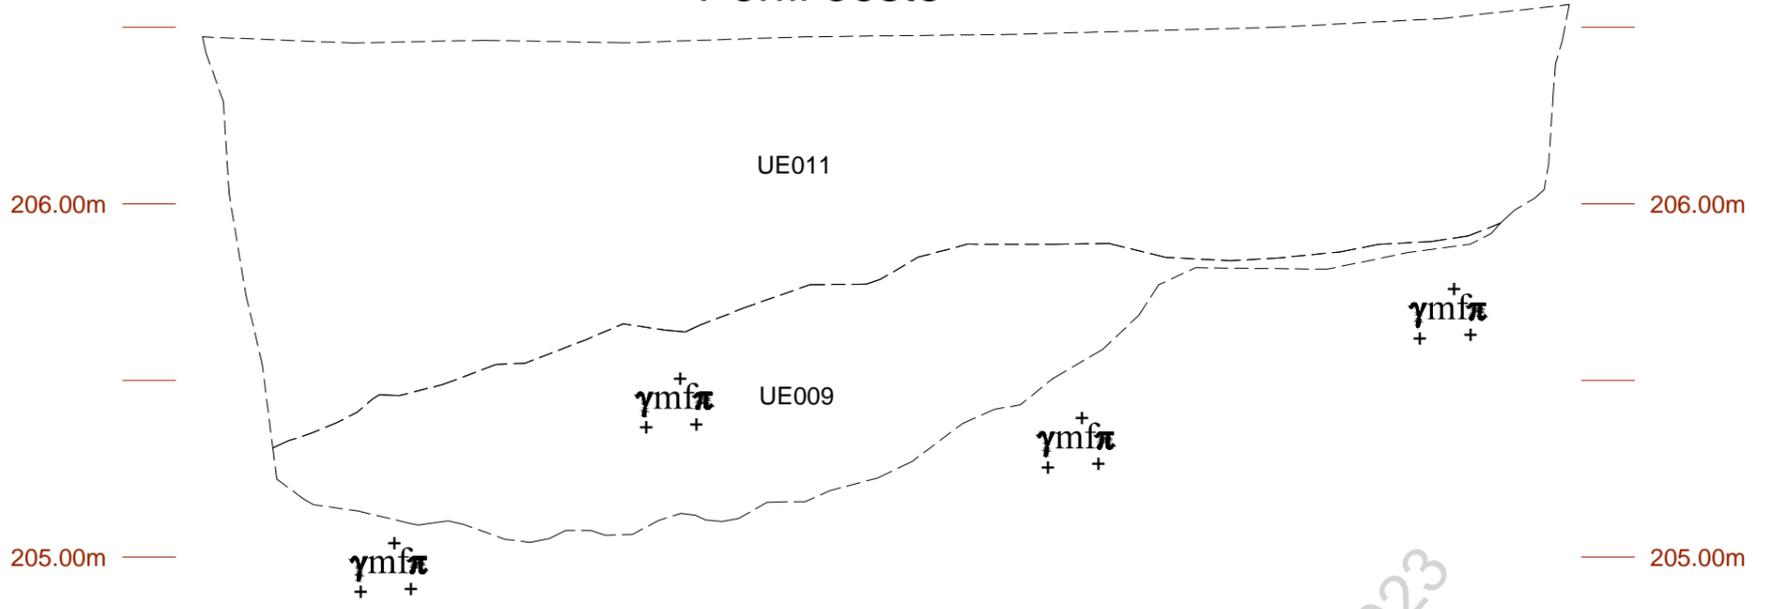
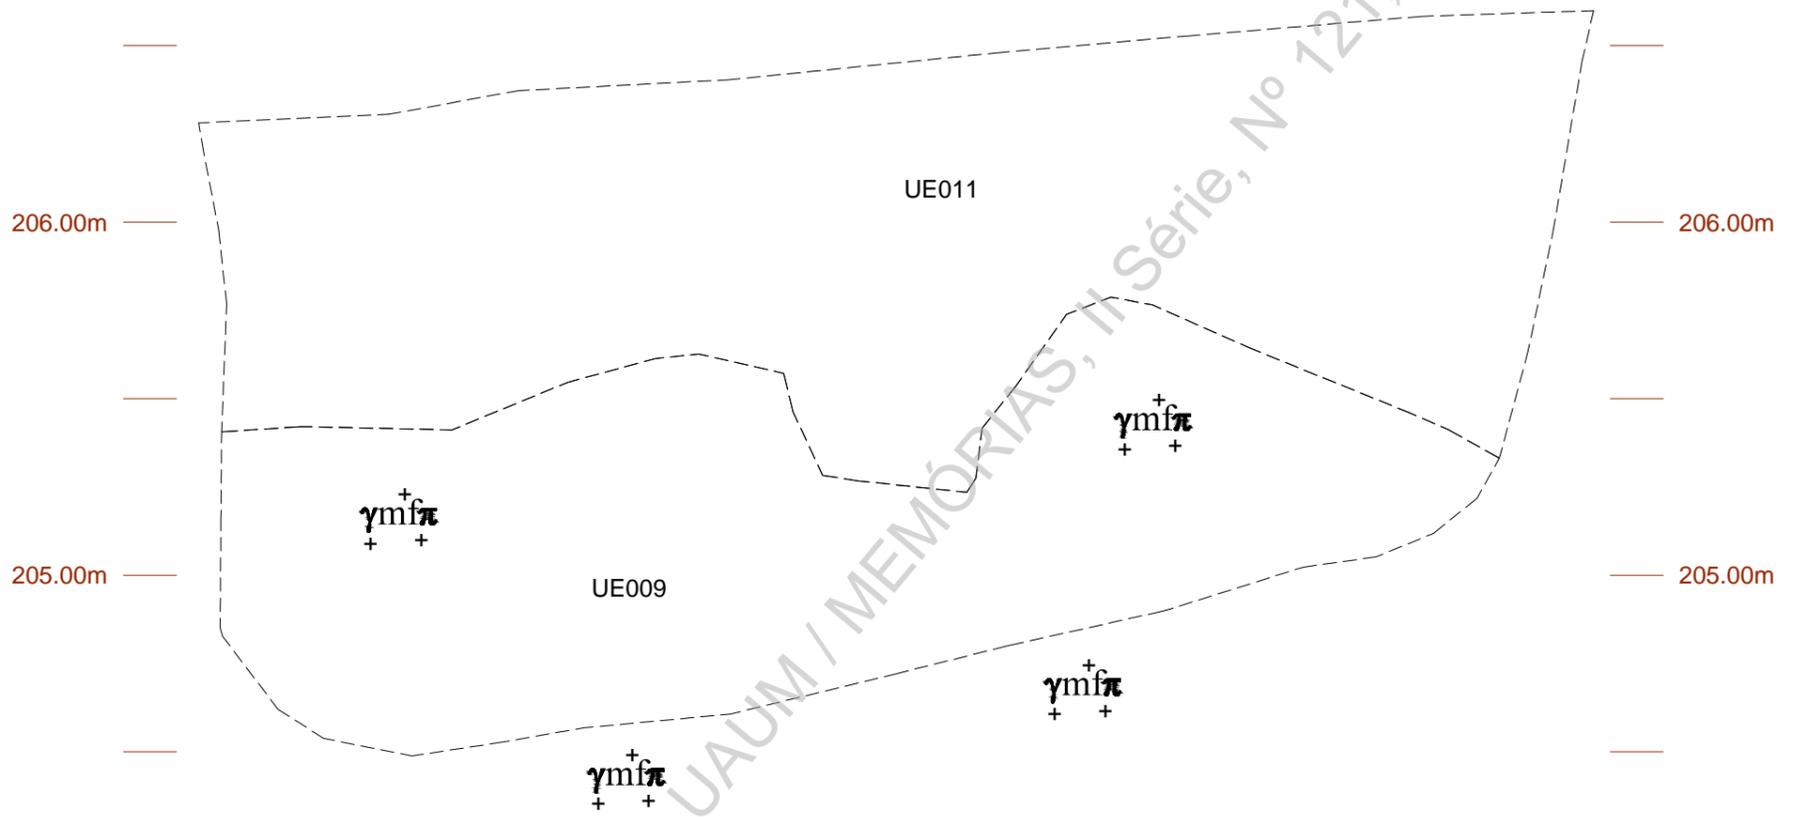
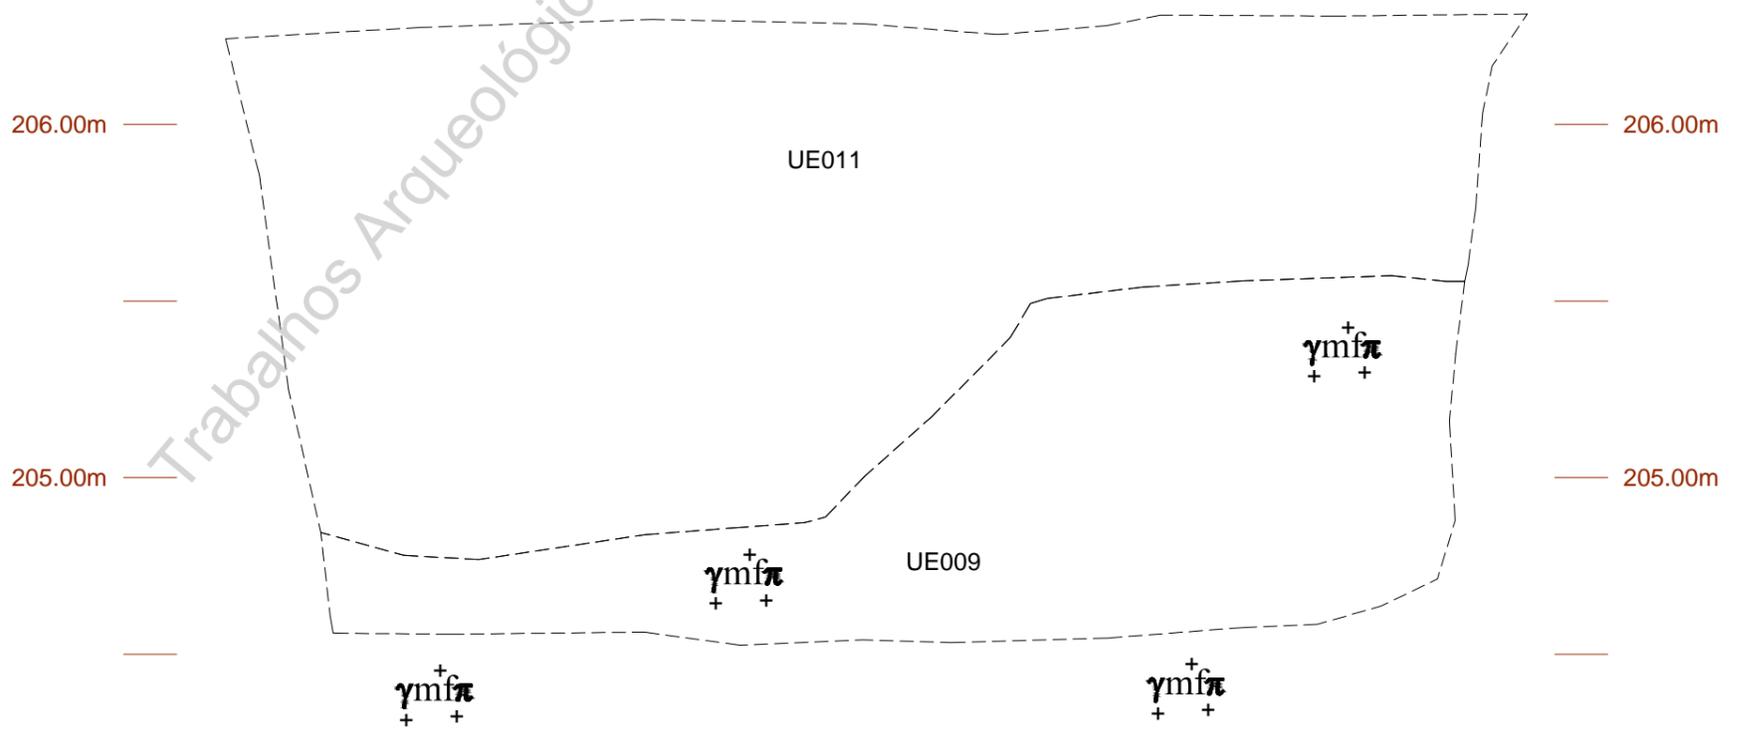
Perfis oeste, sul e este da sondagem 2

A sondagem 2 foi implantada no logradouro do lote e possui uma forma algo retangular e dimensões de cerca de 4,1x4,4m.

A decapagem iniciou-se com a remoção da camada vegetal (UE011) que recobria a área intervencionada, verificando-se que na mesma foi aberta uma vala de entulho (UE012) cujo enchimento (UE013) era composto maioritariamente por brita.

Os trabalhos na sondagem 2 foram terminados ao ter sido atingida a alterite granítica (UE009), sob a camada vegetal (UE011), a uma altitude média de 205,00m.

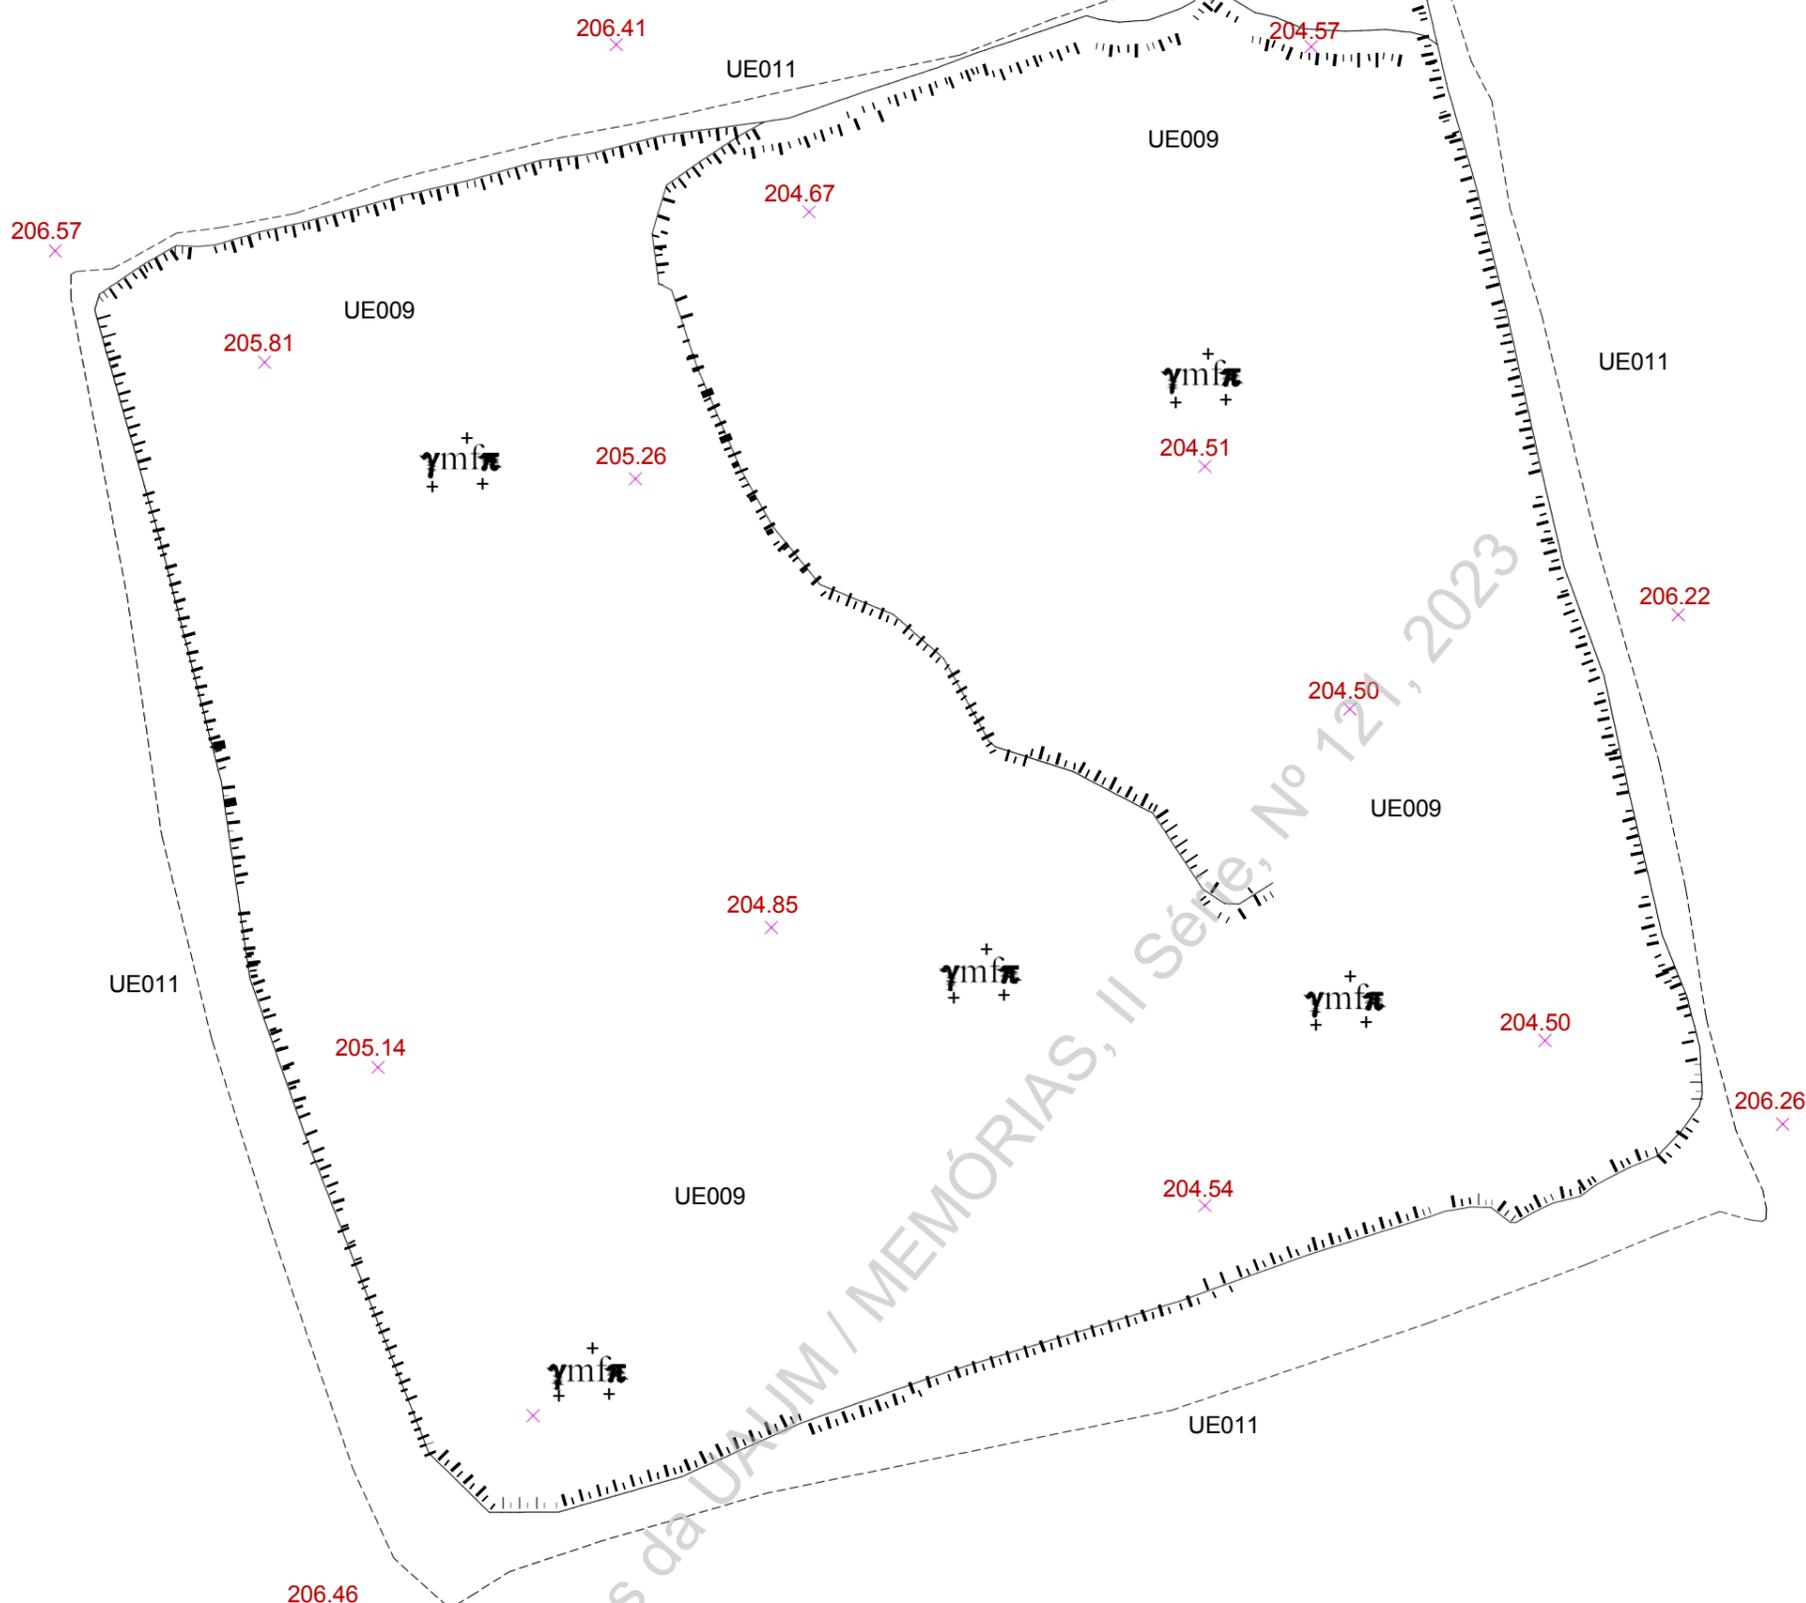
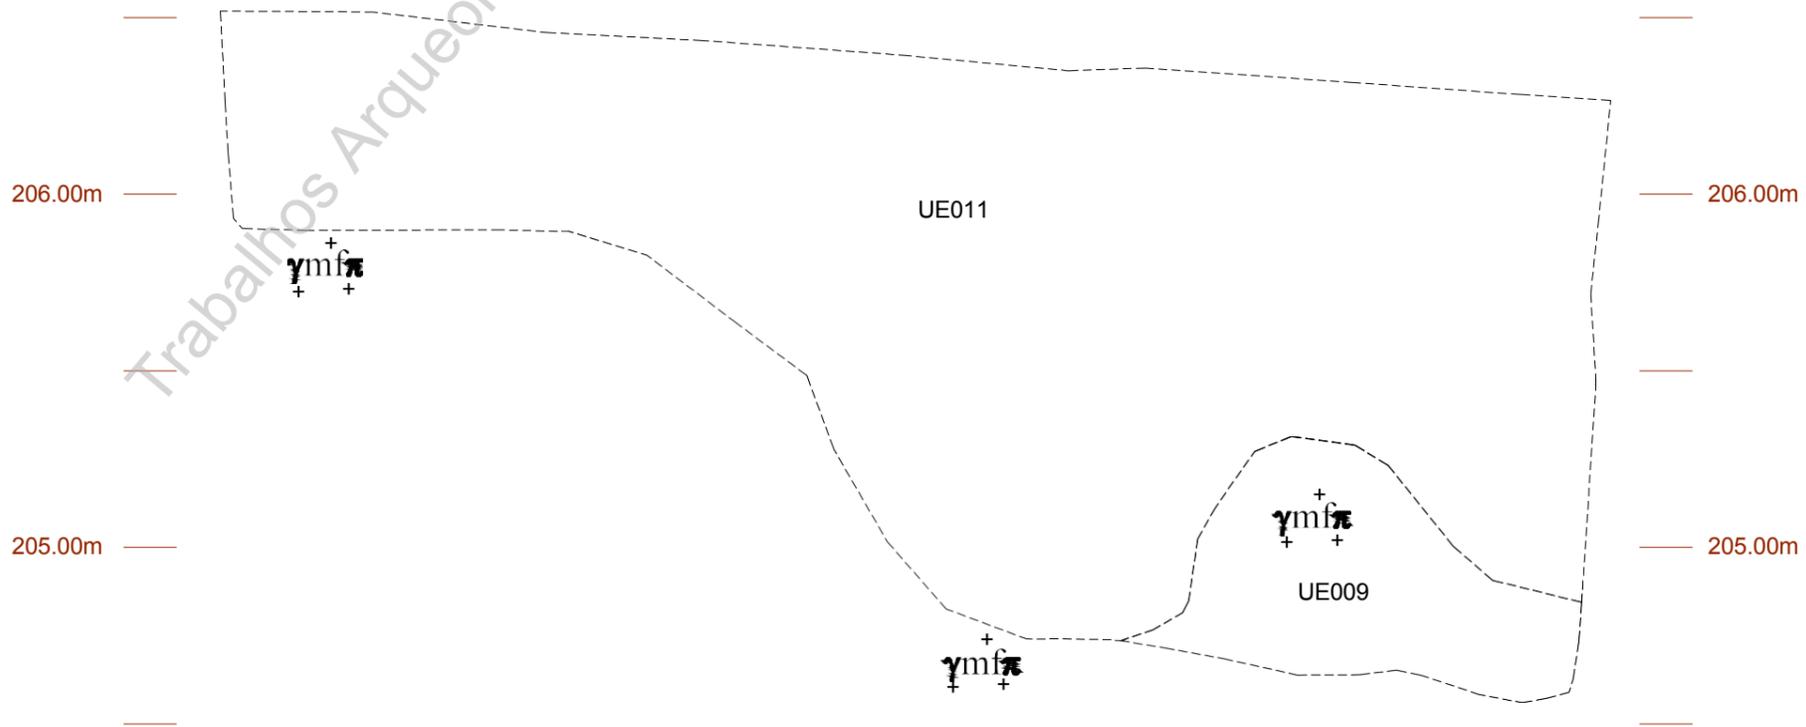
Projeto de Arqueologia de Braga - Salvamento de Bracara Augusta		UAUM 8 2022
	BRA 19 RSM 137-139		
	Plano final e perfil norte da sondagem 3		
Universidade do Minho Unidade de Arqueologia

A sondagem 3 foi implantada no logradouro do lote intervencionado e possui uma forma algo quadrada e cerca de 3,90m de lado.

Os trabalhos foram iniciados com a retirada da camada vegetal (UE011), que apresentava aproximadamente entre 1-1,50m de profundidade e recobria a manta saibrosa (UE009).

A intervenção na sondagem 3 foi dada por terminada ao ser identificada a alterite granítica (UE009) em toda a sua extensão, a uma altitude média de 205,00m.

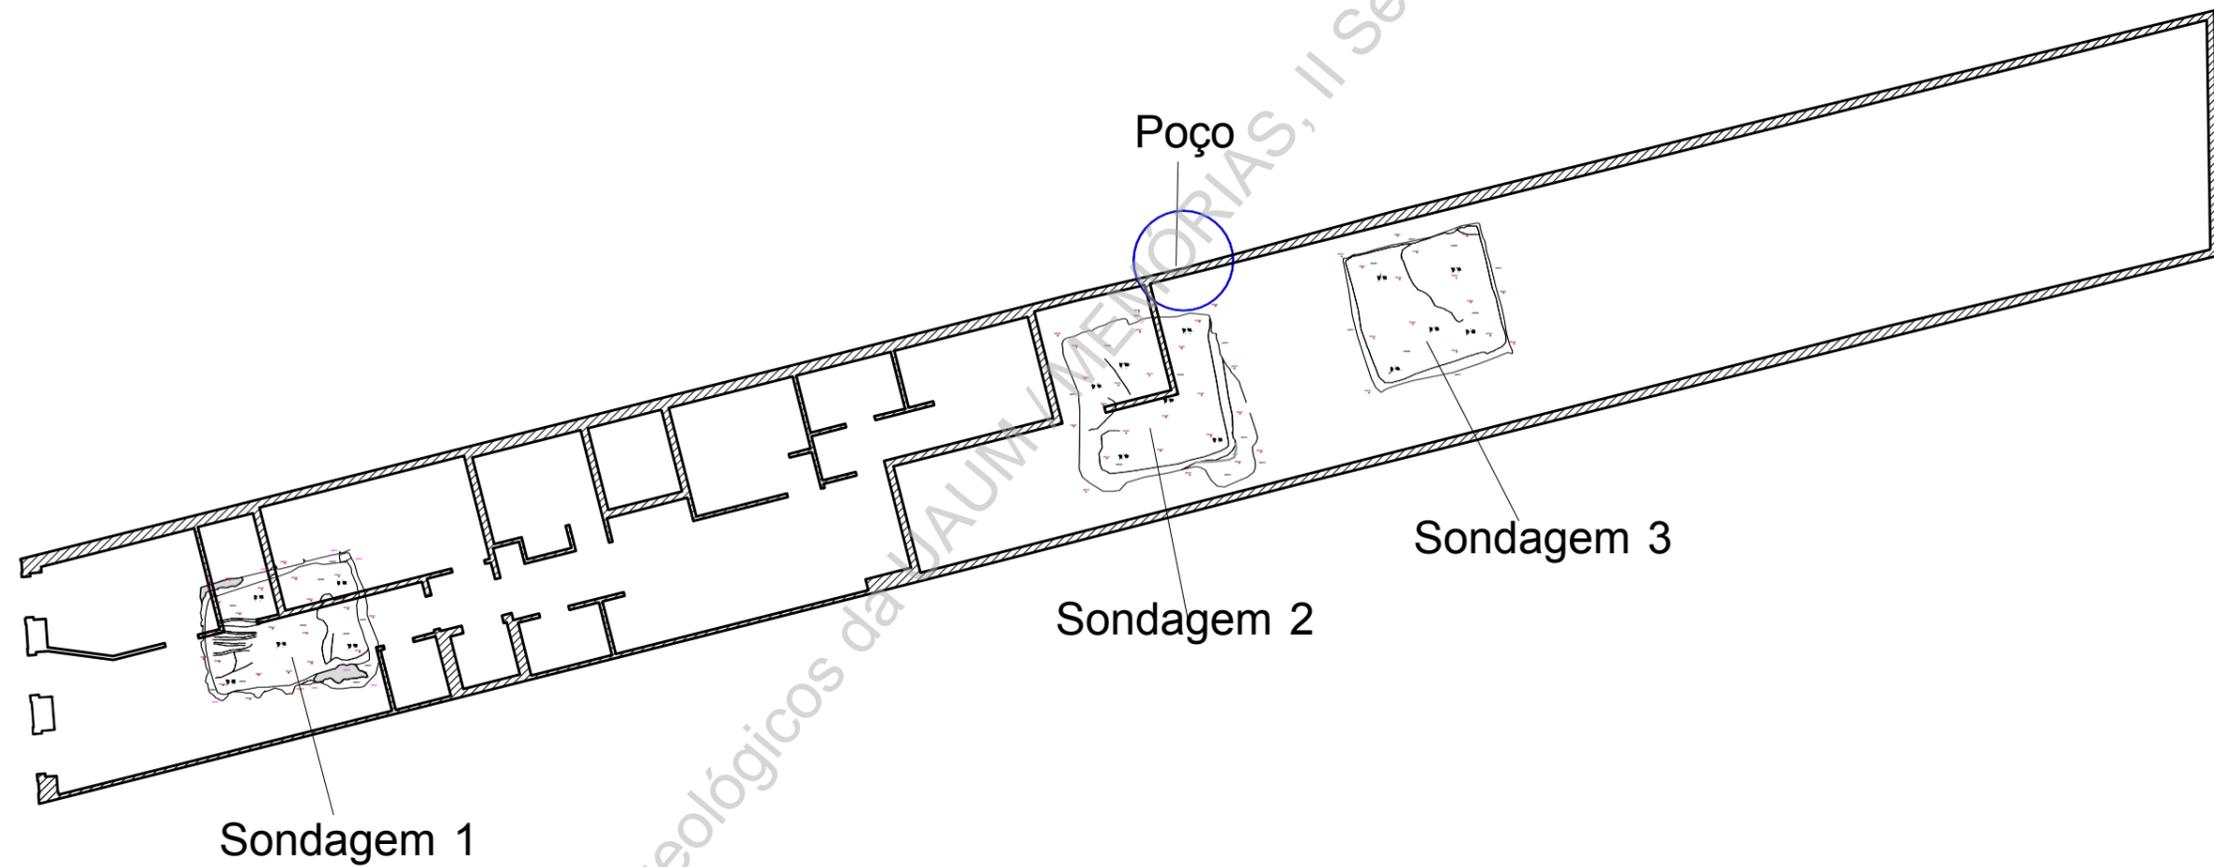
Planta geral

A fase de acompanhamento teve por finalidade o registo do desaterro necessário para atingir a cota projetada pela Arquitetura para a implantação das fundações do novo edificado.

Uma vez removida a escada interna que permitia vencer o desnível entre a dianteira e a traseira do lote, possibilitando o acesso ao logradouro, foi iniciada a decapagem do compartimento junto à fachada oeste do edificado, onde estava prevista uma maior remoção de terras de modo a criar um andar inferior à cota da rua de Santa Margarida.

No decorrer desses trabalhos fomos individualizando a continuidade dos níveis anteriormente identificados na sondagem 1. Com efeito, sob as preparações dos pavimentos atuais, caracterizamos os enchimentos que nivelavam o terreno, e que se sobrepunham à manta saibrosa, que foram encontrados ao longo de todo o espaço intervencionado, bem como os alicerces dos muros que delimitavam a antiga habitação.

Por outro lado, acompanhamos o desaterro realizado na área do logradouro, com o objetivo de implantar uma garagem com acesso ao lote, sendo acesso realizado a partir de um caminho associado à rua Dr. Manuel Vieira de Matos. À semelhança do que se verificou no interior do espaço construído, anteriormente relatado, a remoção de terras na zona a este permitiu o registo da continuidade das camadas identificadas durante a abertura das sondagens 2 e 3, tratando-se de robustos enchimentos (UE011) que se estendiam, verticalmente, desde a superfície do terreno até o nível geológico e, horizontal, por toda a área intervencionada, a saber, desde o caminho por onde se projeta a entrada da garagem, a este, até ao espaço construído.

Contudo, sensivelmente a meio do logradouro, junto ao muro que delimita o lote a norte, foi identificado um poço (UE018) construído em alvenaria irregular de granito picado.

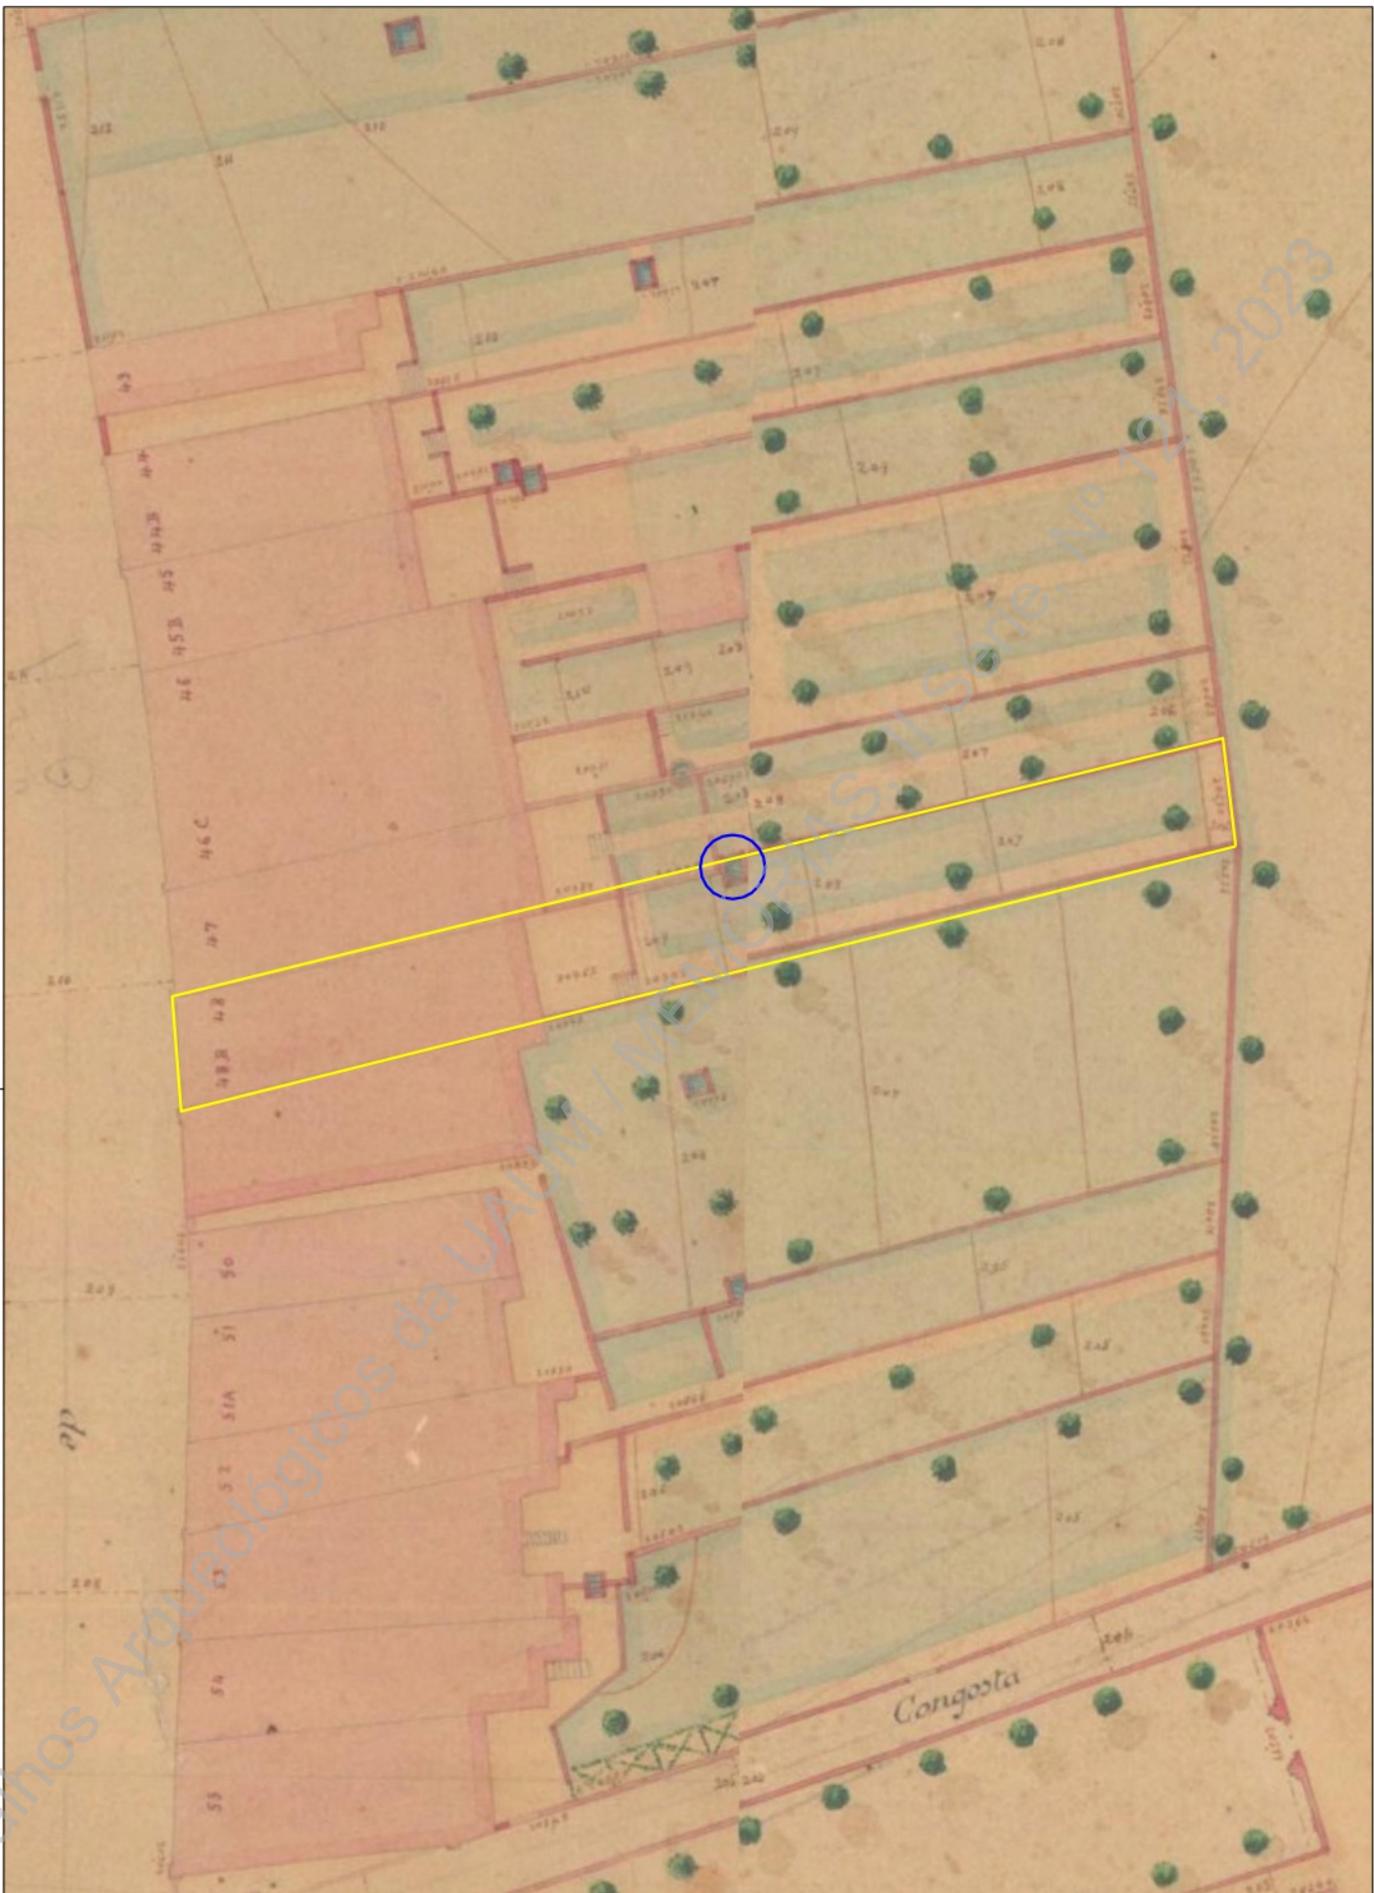
Projeto de Arqueologia de Braga - Salvamento de Bracara Augusta		13	UAUM
	BRA 19 RSM 137-139			
Universidade do Minho Unidade de Arqueologia	Planta Topográfica de Braga - Francisque Goullard (1883/1884)		2022

Por outro lado, na área do logradouro foi possível identificar um poço de época moderna, referenciado na Planta Topográfica de Braga, de Francisque Goullard (1883/84), que foi preservado *in situ* e protegido com recurso a brita e manta geotêxtil.

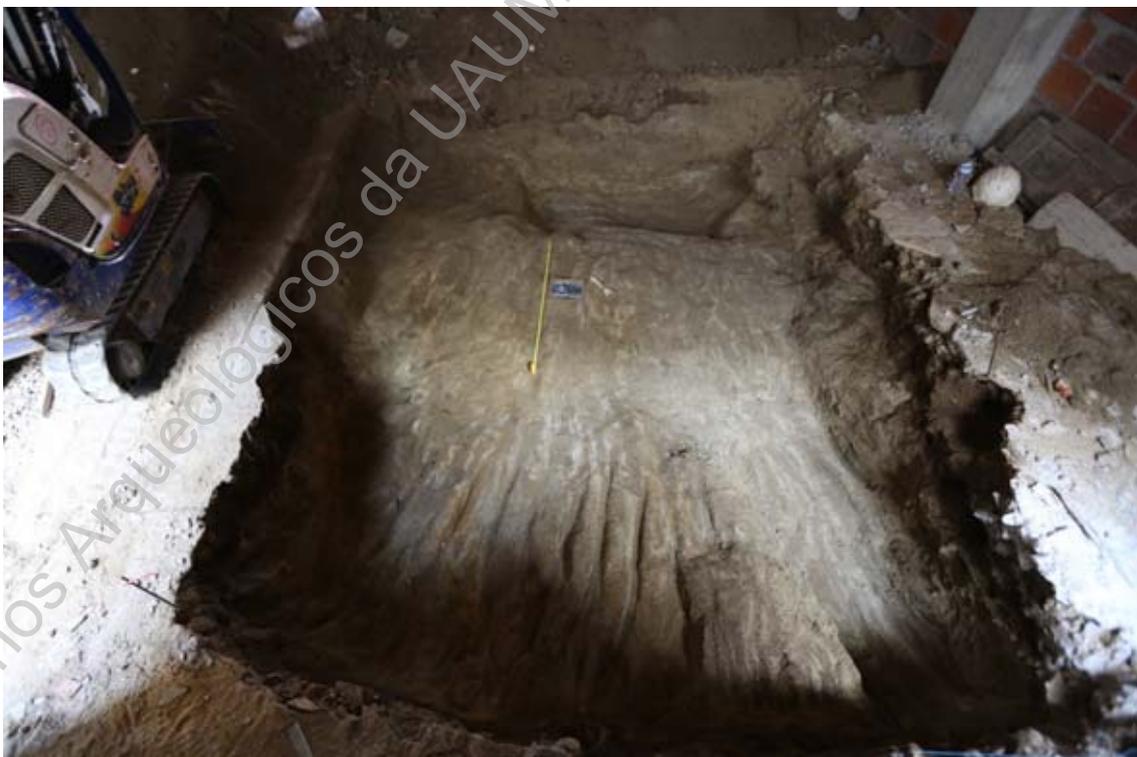
Foto 8 (Z45A2996) – Plano final da sondagem 1.

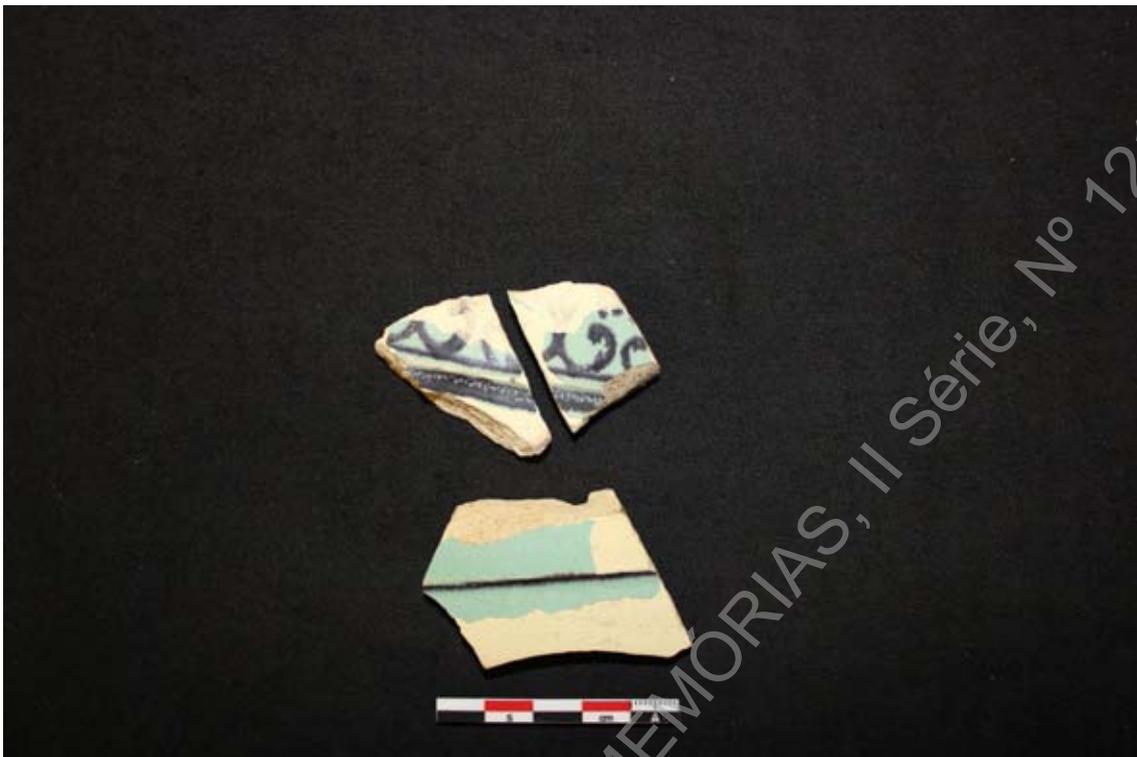
O espólio exumado na sondagem 1 é tanto diminuto como concentrado, tendo sido recolhido em apenas uma camada. Com efeito, no enchimento de nivelamento UE007 foram identificados sete

fragmentos cerâmicos, cujos fabricos incluem cerâmica cinzenta tardia, vidrada moderna, faiança, comum de época moderna e grés.

Foto 13 (IMG_0398) – Fragmentos de parede em faiança, UE007, sondagem 1.

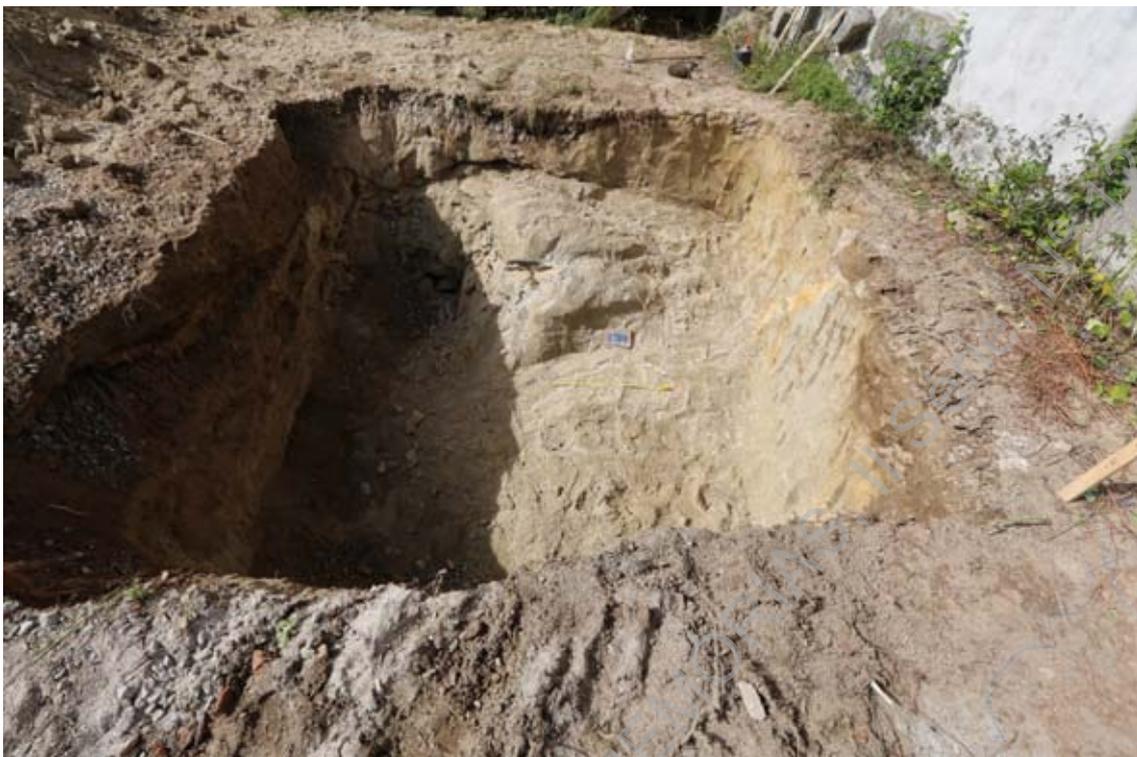
Foto 17 (Z45A3154) – Plano final da sondagem 2.

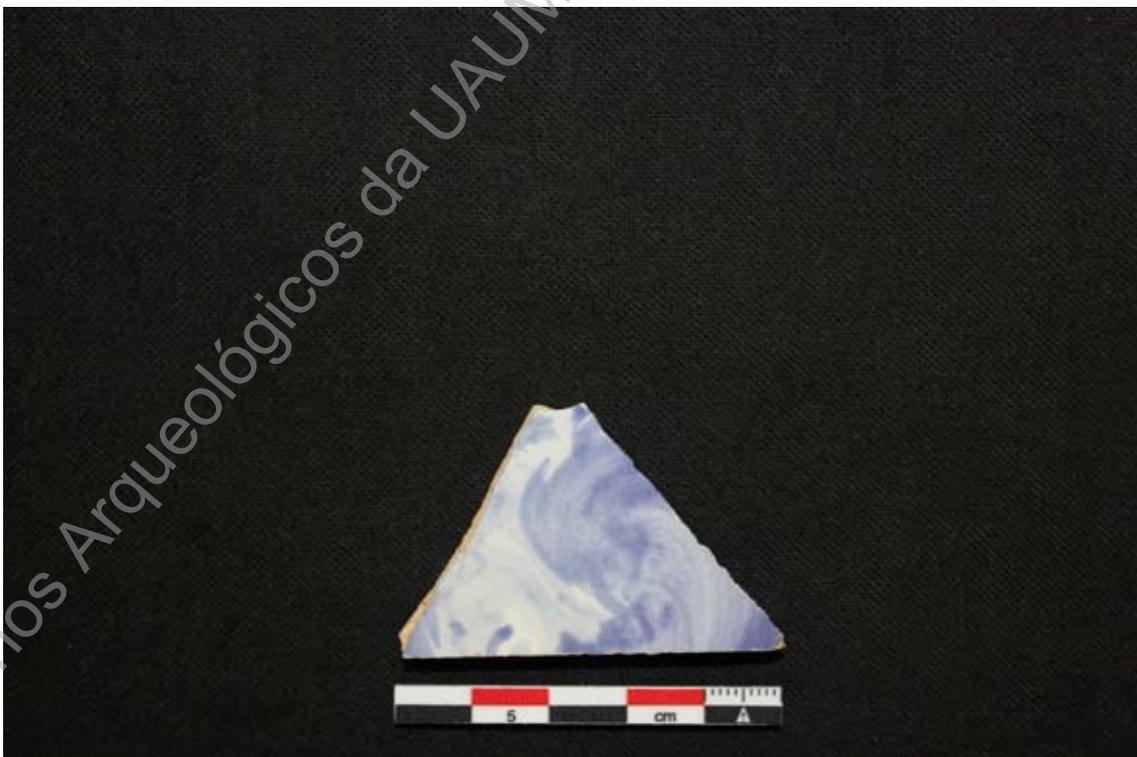
O espólio identificado na sondagem 2 é significativamente reduzido, tratando-se, com efeito, de apenas um fragmento de azulejo proveniente da UE013.

Foto 22 (IMG_0382) – Fragmento de azulejo, UE013, sondagem 2.

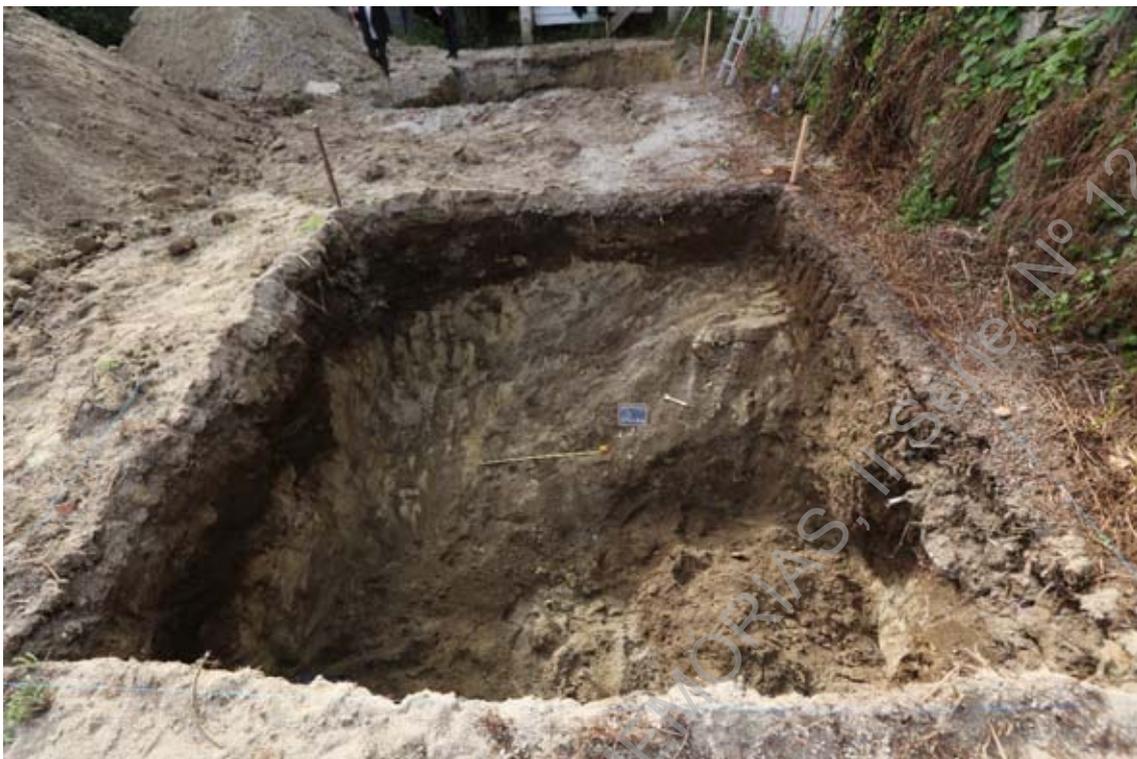
Foto 25 (Z45A3360) – Plano final da sondagem 3.

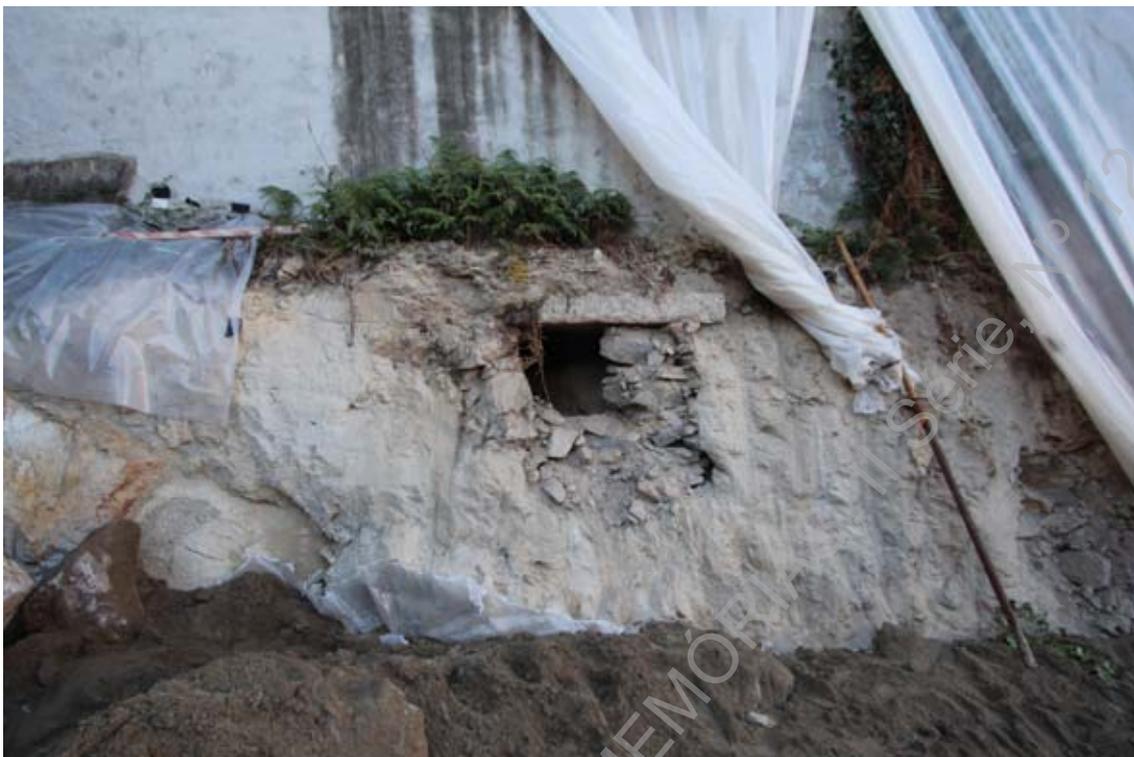
Foto 35 (IMG_0939) – Identificação de poço UE017 e 018 aquando dos trabalhos de desaterro.
