*Projeto de Arqueologia de Braga
Salvamento de Bracara Augusta*

**Reabilitação de edifício na Rua de Santa Margarida, 137-139
Freguesia de S. Vicente, Braga**

Trabalhos Arqueológicos de Sondagens prévias e Acompanhamento

Relatório Final

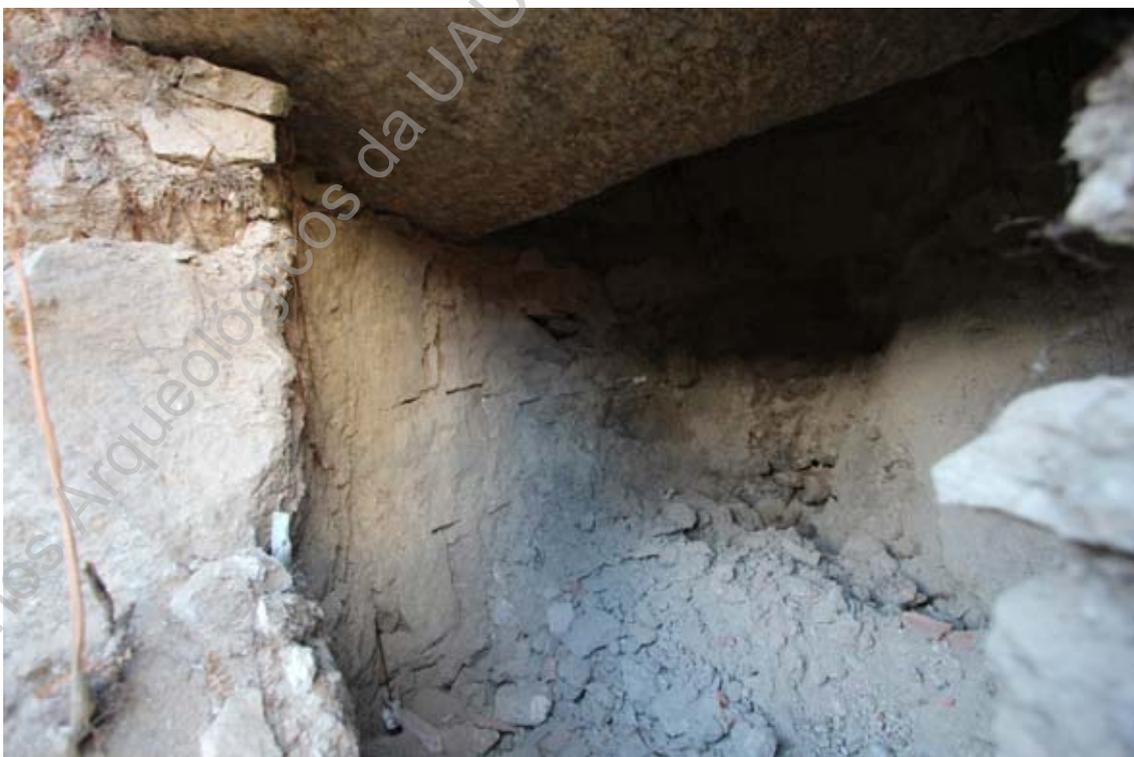
Contudo, sensivelmente a meio do logradouro, junto ao muro que delimita o lote a norte, foi identificado um poço (UE018) construído em alvenaria irregular de granito picado.

Foto 36 (IMG_0959) – Pormenor do interior do poço UE017 e 018.
