**TESIS PARA OPTAR POR EL TÍTULO PROFESIONAL DE INGENIERO  
INDUSTRIAL**

**“Análisis técnico económico para la adquisición de un equipo de izaje y  
su incidencia en la reducción de costos en el mantenimiento de las  
bombas verticales Goulds VIC –T, de la plataforma de bombeo PLS2, en  
minera Shahuindo SAC”**

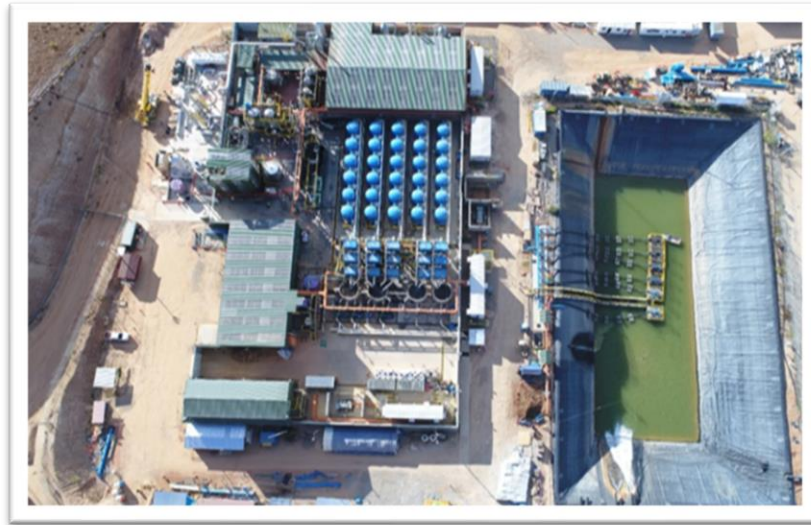
**Figura 3** Planta ADR (36000 TMD)

- **Planta chancado & Aglomeración** con una capacidad operativa de 36000 TMD.
- **Planta ADR** (Adsorción, Desorción y Reactivación) con una capacidad operativa de 36 000 TMD y poza PLS1. (Pregnant Leaching Solution)

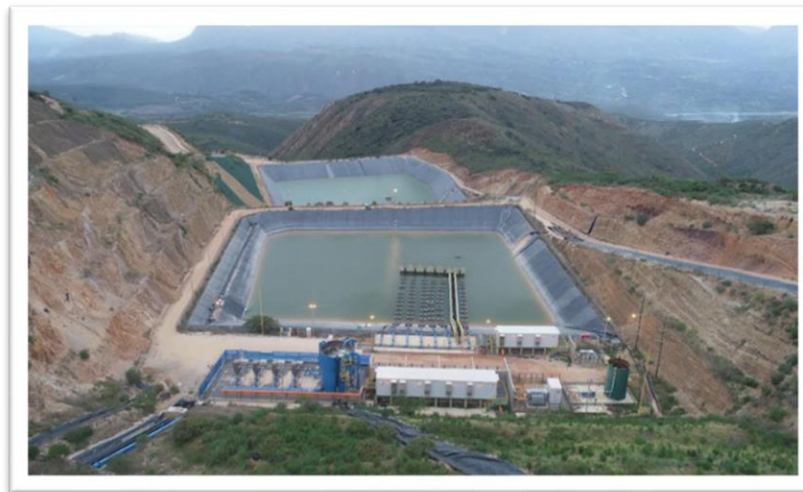
**Figura 4** Plataforma de bombeo PLS2

- Plataforma de bombeo y poza PLS2. (Pregnant Leaching Solution)

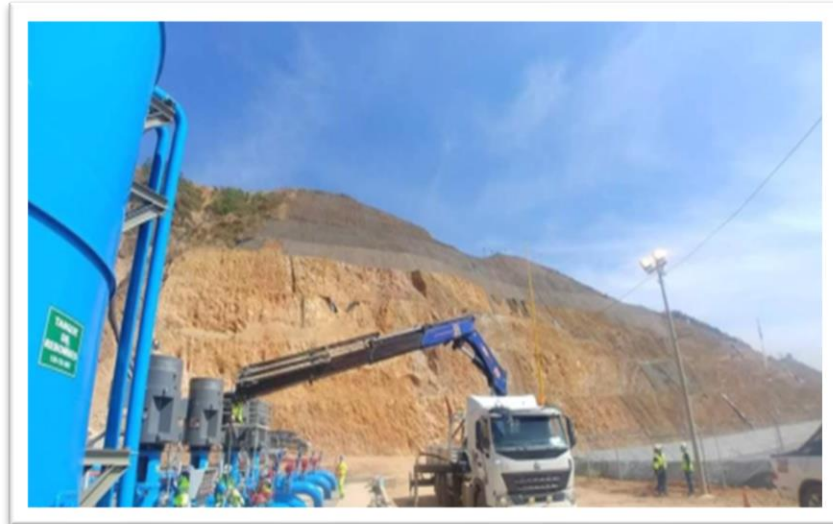
**Figura 6** Izaje de bomba vertical con camión grúa 22 Tn  
**Fuente:** Elaboración propia.

El trabajo actual de mantenimiento se realiza empleando un sistema de izaje mediante camión grúa, sin embargo, debido a

las condiciones climáticas y acceso a la plataforma de bombeo, muchas veces, hace imposible acceder. Ahora bien, se ha identificado que incluso con el camión grúa de 22 TN, es riesgoso realizar el trabajo, debido a la configuración del equipo, que requiere articular su extensión para maniobrar.

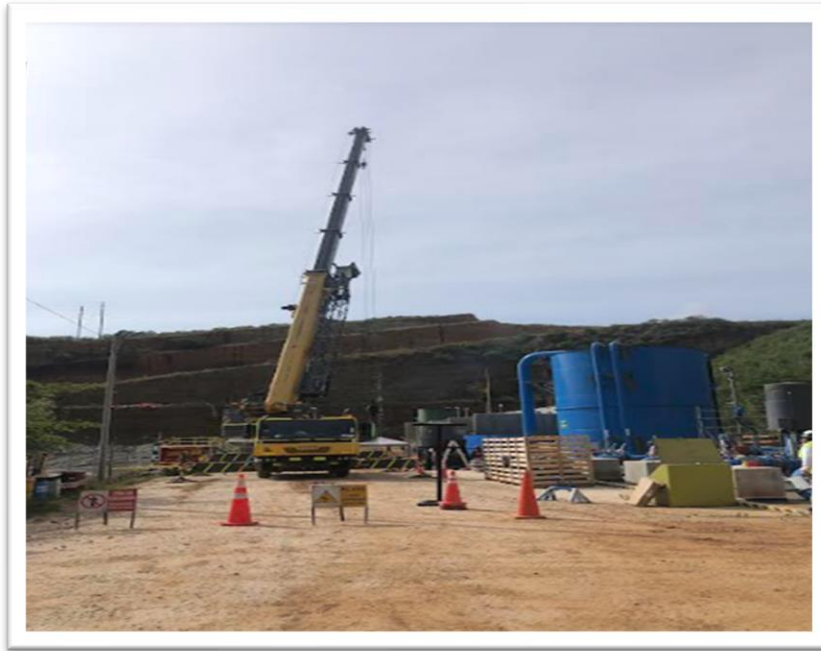
**Figura 7** Izaje de bomba vertical con camión grúa telescópica  
**Fuente:** Elaboración propia.

Por lo tanto, se evaluó realizar el alquiler de una grúa telescópica, para tener mejor control de la maniobra de realizar el mantenimiento de las bombas.
