## **RELATÓRIO GEOTÉCNICO**

### **Avaliação e Capacidade Resistente do Solo de Fundação**

**ENTIDADE:** Câmara Municipal de Vila Flor

**OBRA:** Requalificação Geral/ Ampliação da Escola Primária N.º1 de Vila Flor, para Reinstalação do Juízo de Competência Genérica

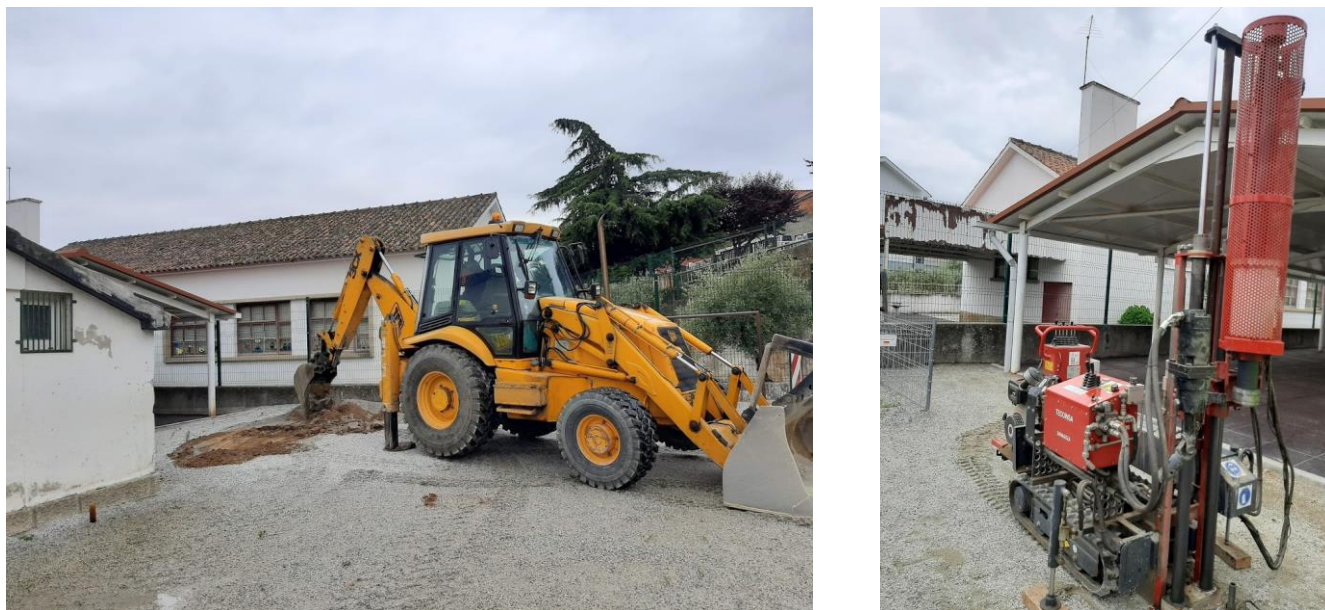
Figura 2 – Local de realização dos ensaios e equipamento de perfuração.

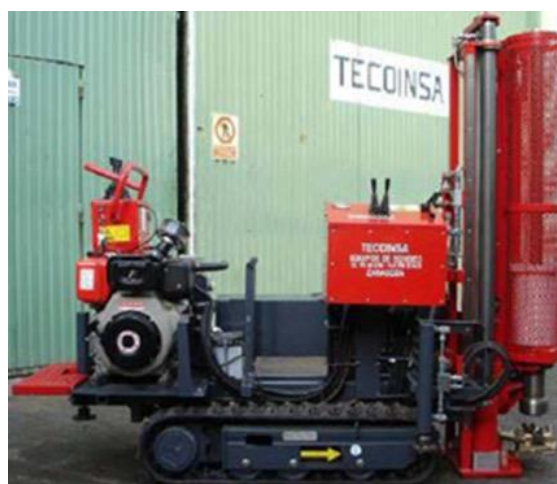
O ensaio DPSH consiste na cravação de uma ponteira normalizada no terreno, com o objetivo de aferir a resistência dinâmica aparente e a tensão admissível (ver Figura 3).

Figura 3 – Ensaio com penetrómetro dinâmico (DP). Equipamento de ensaio do Instituto Politécnico de Bragança.

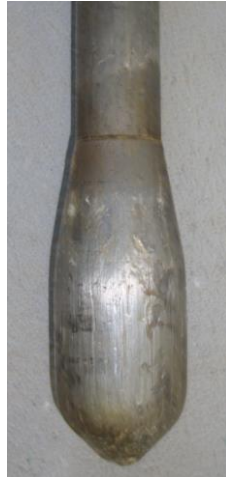
(L). O diâmetro das varas é inferior ao da base do cone da ponta donde resulta a resistência à penetração apenas de forças de reação do terreno sobre a superfície cônica da ponta.

**Figura 4** – Vara e ponteira usada no DPSH

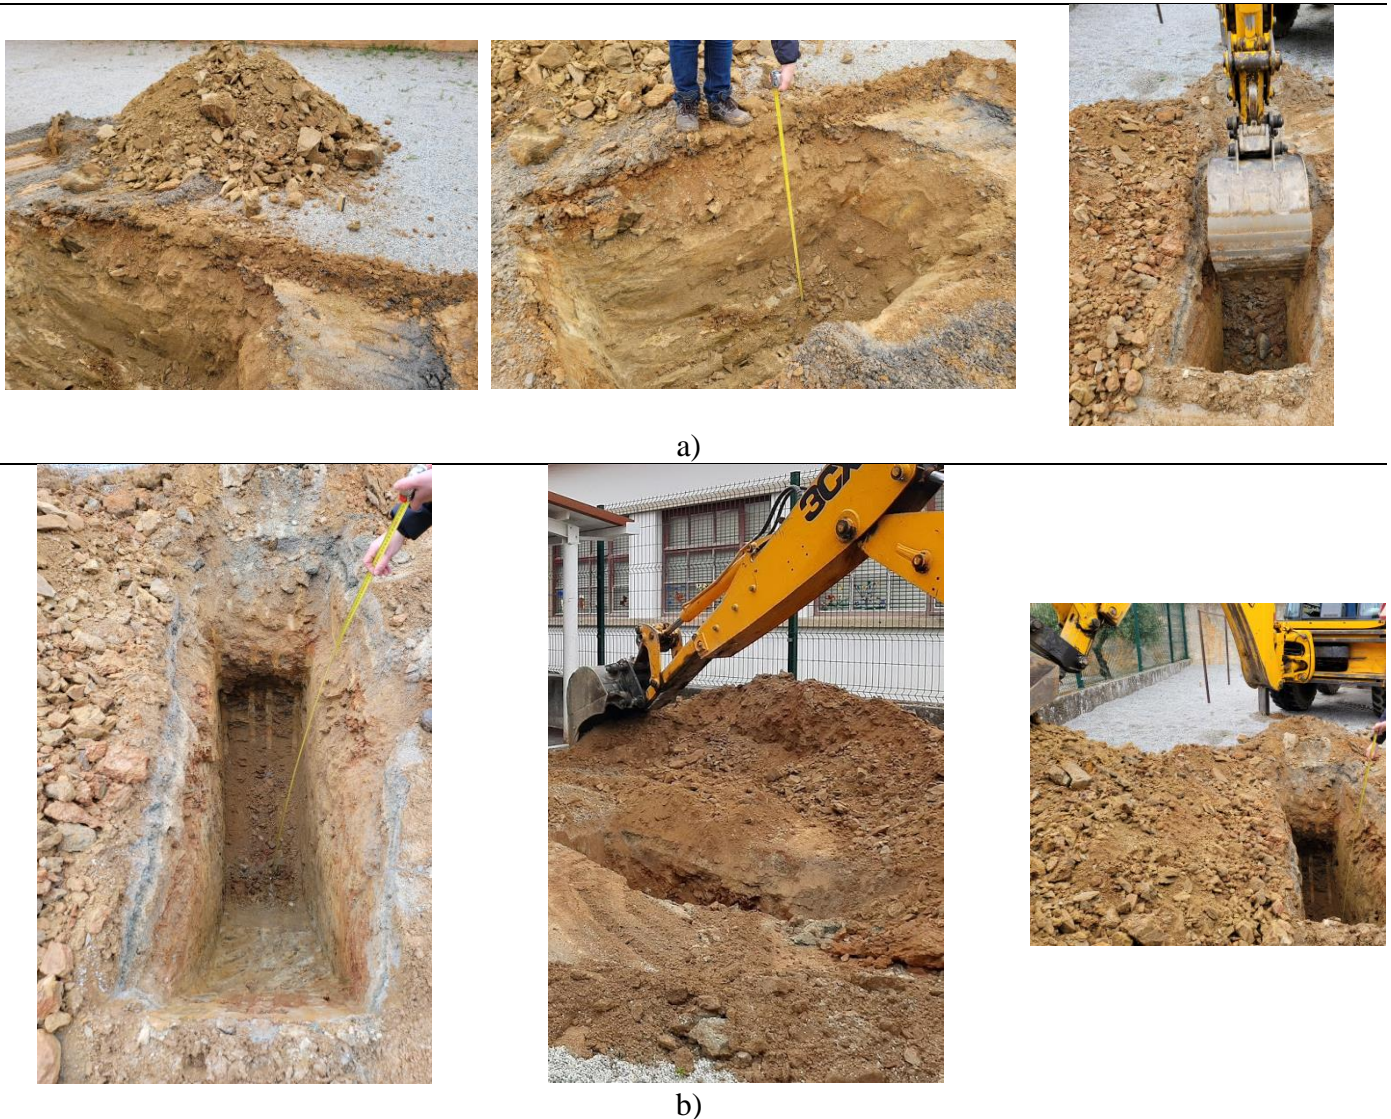
A inspeção visual dos solos foi efetuada através da abertura de dois poços de prospeção até aproximadamente 1,30 metros de profundidade no Poço 1 e 2,30 metros no Poço 2, com uma máquina escavadora, permitindo deste modo o acesso a um técnico para realizar uma inspeção visual das paredes e fundo do poço e recolher amostras deformadas representativas do solo. O solo colhido posteriormente é usado para se proceder à sua identificação e classificação em laboratório. Os poços são meios de prospeção que têm como vantagem poder-se efetuar a inspeção visual do terreno atravessado; facilidade em colher amostras deformadas em quantidade considerável, qualquer que seja o tipo de solo.

Os poços de inspeção foram identificados como PI1 e PI2, ver no Desenho 1 do Anexo I. Na Figura 5 estão ilustrados os dois poços de inspeção realizados e o aspeto do solo intersectado.

**Figura 5** – Poços de prospeção: a) PI1; b) PI2

Da análise dos resultados obtidos é possível verificar que o material existente na camada superficial do aterro na zona PI1, é um solo grosso, cascalho siltoso com areia, sendo a percentagem de cascalho cerca de 56%, e na zona do PI2, é um solo grosso, cascalho siltoso com areia, sendo a percentagem de cascalho de cerca 54% do material. O diâmetro médio das partículas (D50) nos dois solos é de cerca de 7 mm e 5,5 mm para o poço PI1 e PI2, respetivamente.

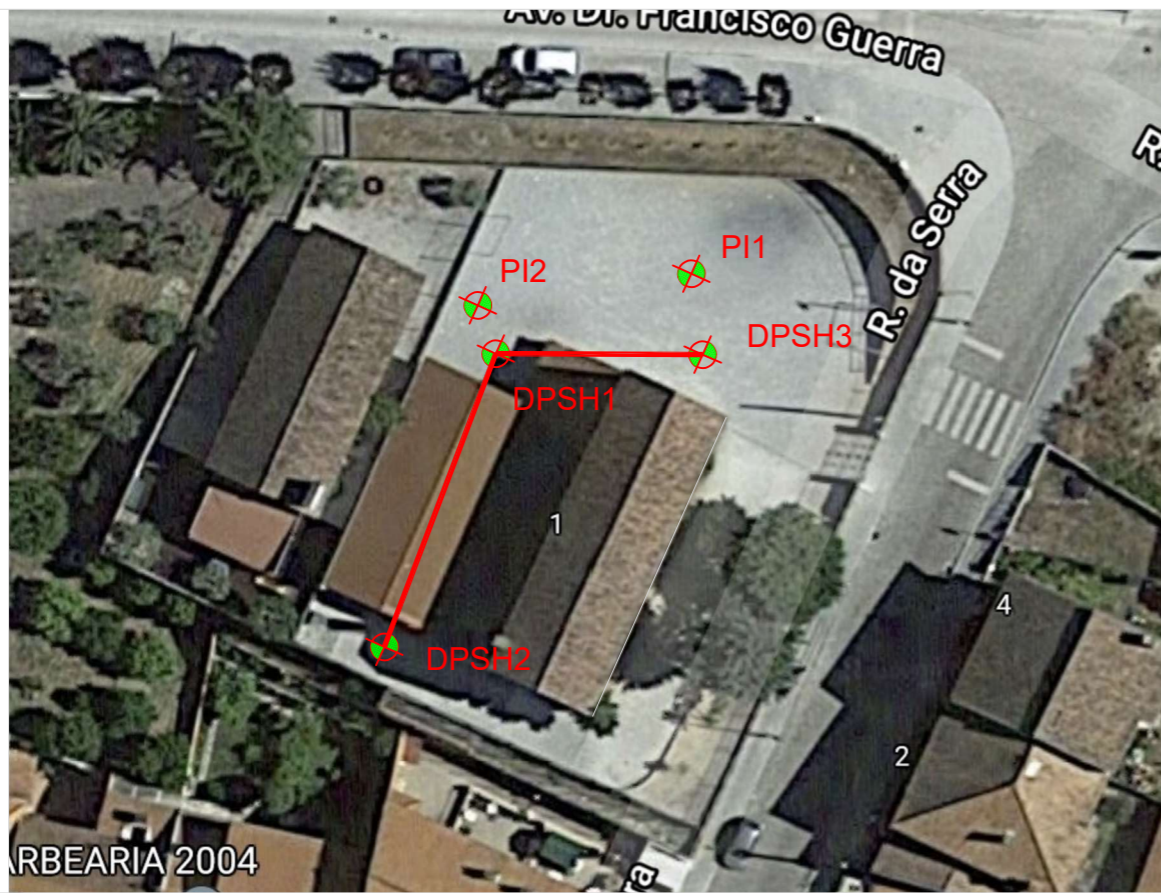
**ANEXO I (Cortes e planta dos pontos de ensaio DPSH e Poços de  
Prospecção)**

Os pontos de realização dos ensaios DPSH, pontos de caracterização da compactação com o gamadensímetro e dos poços de prospeção geotécnica encontram-se representados no Desenho nº1 do Anexo I.

- DPSHi** - Pontos de realização do Ensaio DPSH Dynamic Penetration Super-Heavy
- Pli** - Pontos de prospeção/Inspeção

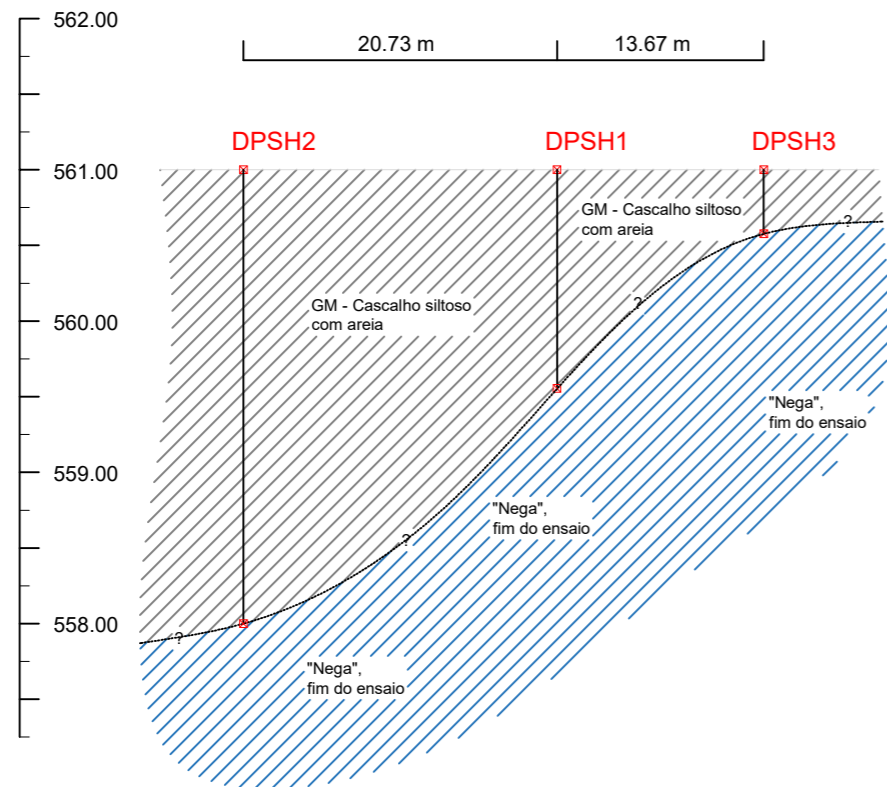
Perfil interpretativo dos resultados do ensaio DPSH1 a DPSH3

Da análise dos resultados dos ensaios, é possível observar que as profundidades de ensaio foram de 1,4 metros para o DPSH1, 3,0 metros para o DPSH2 e de 0,4 metros para o DPSH3. O valor do  $N_{20}$  médio, sem considerar a nega (último valor de cada ensaio) é igual a 12,1. Este valor é baixo o que permite referir a baixa compactidade dos solos atravessados pelo ensaio. Ao longo da realização dos três ensaios DPSH, foi possível verificar que a ponteira e as varas, quando extraídas do solo, apresentavam pouca humidade não podendo assim confirmar a presença de água no solo de fundação.
