## **ADLFI. Archéologie de la France - Informations**

# Erquy – L'épave d'Erquy-les-Hôpitaux

Fouille programmée (2014-2015)

Olivia Hulot et Marine Jaouen

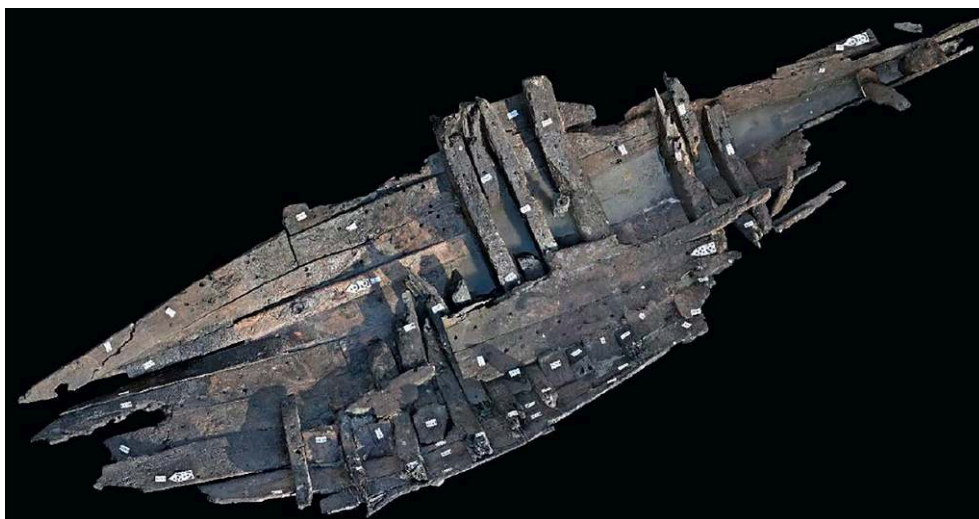
Fig. 1 – Orthophotographie du site après détourage

- 7 Deux campagnes de fouille ont été nécessaires pour étudier entièrement les restes de ce caboteur breton, long de 9 m pour 3 m de large. Les étapes de sa construction et le savoir-faire du maître charpentier de l'époque, se dévoilent peu à peu au fil de son étude. Aucun traité d'architecture navale n'est connu pour ce type de bateau et seule l'archéologie permet de témoigner des principes de construction mis en œuvre pour assembler une coque. Celle d'Erquy-les-Hôpitaux, est construite en orme et elle était conçue pour résister à de lourdes charges.

- 8 Ce bateau de transport destiné à des navigations côtières régionales possède une série de caractéristiques architecturales originales : construction à franc-bord faisant appel majoritairement à de l'orme, sauf la quille en hêtre, membrures de forte section, absence de fixation des varangues à la quille, allonges non assemblées aux varangues sauf celles du maître-couple et de la première membrure en avant de celui-ci... Ces caractéristiques, et notamment les membrures « flottantes » et la structure très forte de la coque, soulèvent des questions sur le principe et les méthodes de construction de ce bateau originaire peut-être du sud Bretagne. Les caractéristiques architecturales du bateau ne se rattachent pas, en effet, à celles qui sont attestées classiquement dans les sources écrites de l'époque, à savoir celles d'une architecture « à carvel » prenant appui, au plan de la conception des formes de la coque comme à celui de la construction, sur des membrures (celles de la partie centrale tout au moins) prédéterminées et gabariées et dont les varangues sont fixées à la quille et les allonges assemblées aux varangues.
