**MODIFICACIÓN DE IMAGEN URBANA
EN LA CIUDAD DE SAN PABLO DEL MONTE, TLAXCALA
PARA LA TRANSFORMACIÓN DEL SITIO
EN UN RECORRIDO TURÍSTICO**

TESIS PARA OBTENER EL TÍTULO DE LICENCIADO EN ARQUITECTURA

CLAVE DE TESIS: ARQ2020-1/036-02

PRIMAVERA 2022

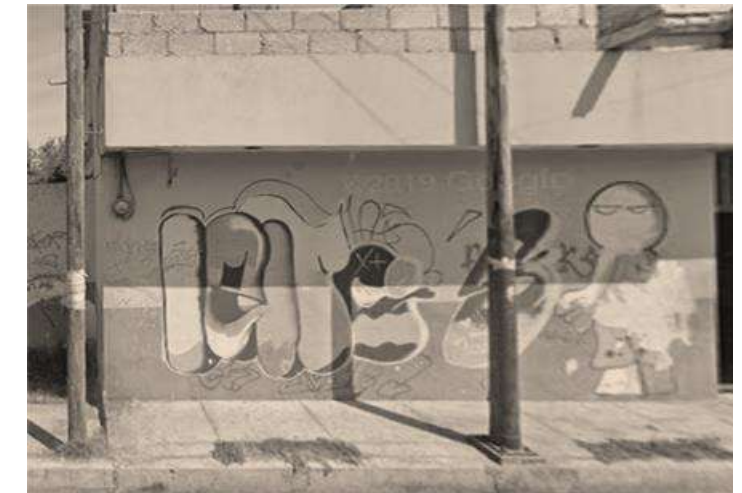
Ilustración 53: Vivienda la calle Francisco I. Madero (2020)

El vandalismo es conocido como aquellas actividades o conductas que tienen como fin dañar propiedades públicas y/o privadas, entre esas actividades la más común es “realizar pinturas” inapropiadas en dichos bienes, regularmente el vandalismo suele ser hecho por manifestaciones o por personas encubiertas bajo el anonimato. El vandalismo suele afectar directamente en la economía de los propietarios, puesto a que son daños significativos y en algunas ocasiones irreparables.

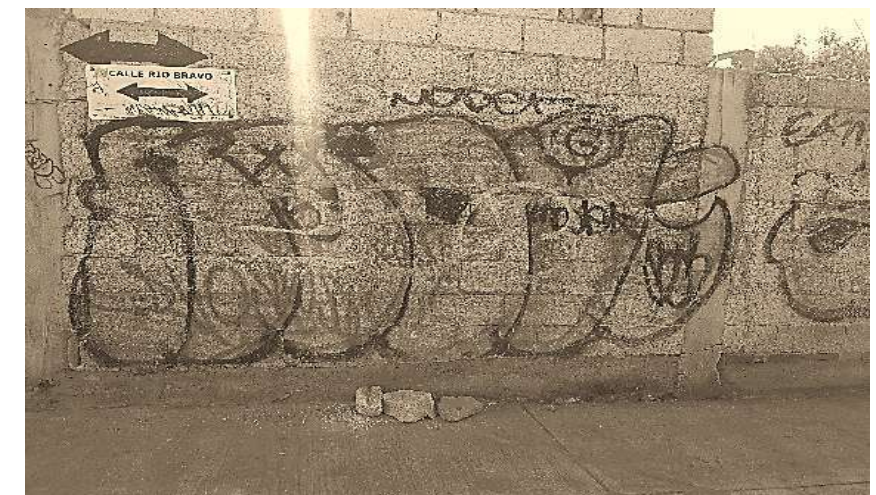
Ilustración 66.- Grafiti Calle de San Pablo del Monte - Autor: Diana Lizeth Tapia Moso (2020)

Las calles de San Pablo del Monte se hallaron con distintas fachadas y muros que fueron víctimas del vandalismo, los cuales tienen grafitis. (Ver ilustraciones 66 a 72)

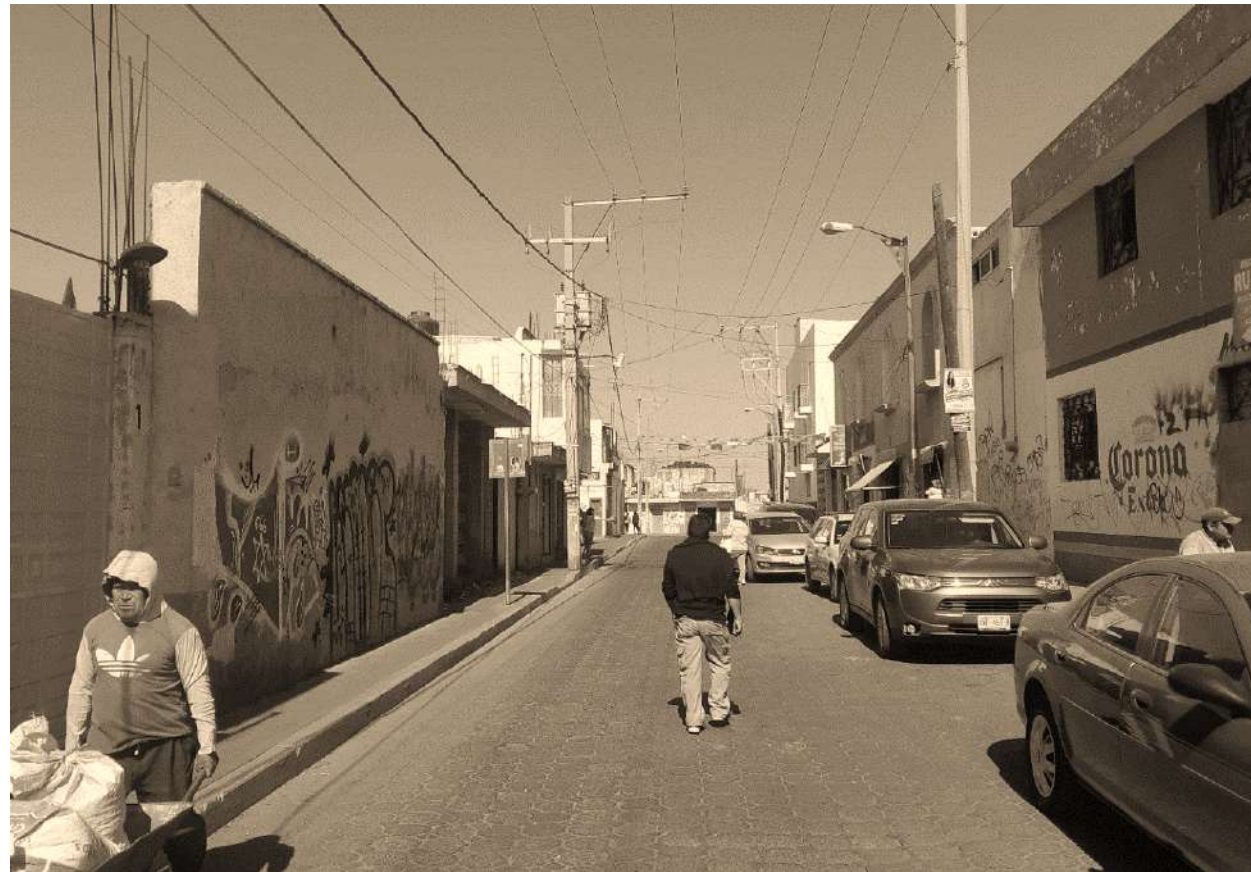
Ilustración 93; Imagen urbana de los barrios de San Pablo del Monte.

En cuanto a su imagen urbana, gran parte de las viviendas que podemos observar transitando por los barrios, se encuentran garafateadas o en mal estado, como ya se ha mencionado, gran parte de estas son autoconstrucción, por lo tanto, es normal ver gran parte de estas construcciones aun en obra gris o incluso obra negra, esto realmente va deteriorando la imagen urbana de los barrios, y esto es algo que la población realmente nota cuando transita por las calles. (Ver ilustraciones 93 a 95 y gráficos 27 y 28)

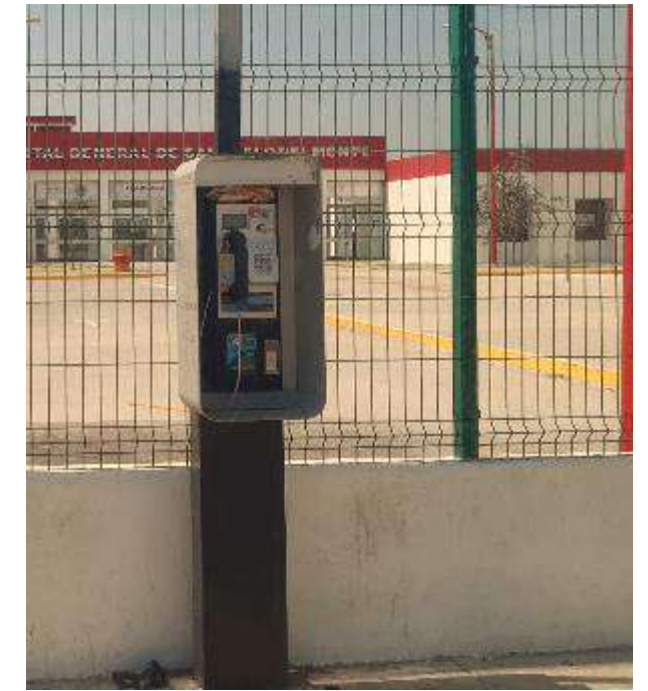
Ilustración 129; Mobiliario complementario en San Pablo, autoría propia. (Año 2020).

Con el mapa que se muestra a continuación, podemos observar que en la ruta propuesta realmente no se cuenta con todos los grupos de mobiliario que existen, sin embargo se cuenta con cuatro de los cinco tipos expuestos con anterioridad; en muchos casos el mobiliario se encuentra en un estado deteriorado o simplemente se carece de él; en cuanto al mobiliario de iluminación, al igual que el corresponde a desechos se cuenta con luminarias urbanas, así como botes de basura en ciertos puntos de la ciudad y con respecto al mobiliario complementario a lo largo de las calles, encontramos cabinas de teléfono por algunas esquinas de los barrios. (Ver ilustración 129).

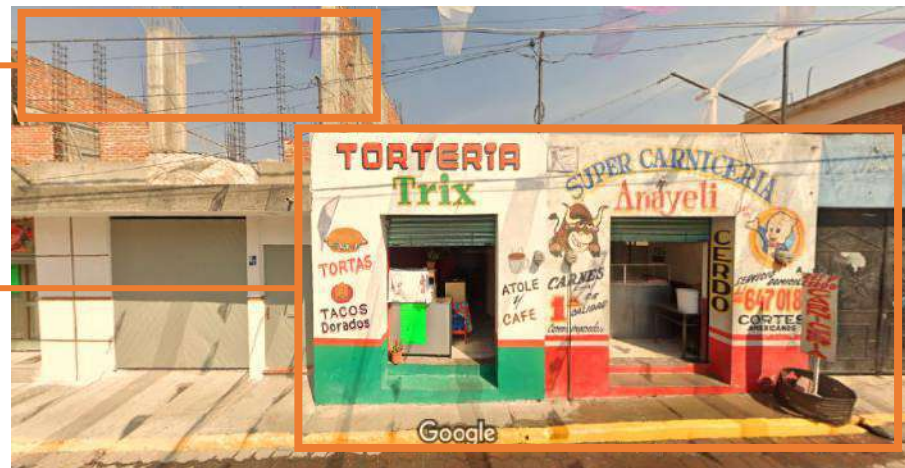
Ilustración 218: Vivienda y locales comerciales en calle Morelos Norte/ Perfil noroeste, Tramo A2 (2020)

Deterioro de imagen urbana y falta de paleta de colores de

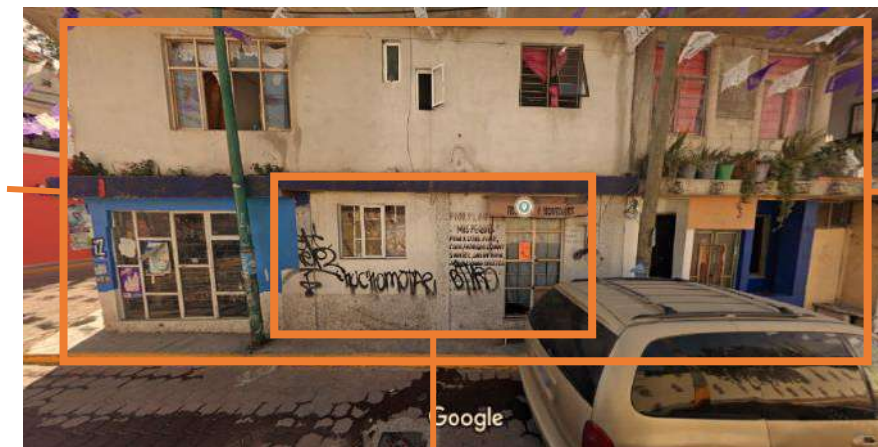
Contaminación visual por vandalismo en forma de grafiti urbano.

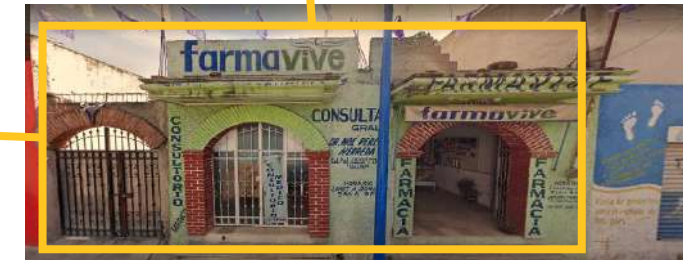
Falta paleta de colores con respecto al contexto.

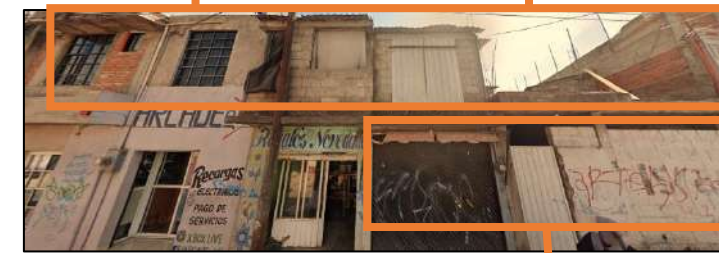
Contaminación visual por vandalismo en forma de grafiti urbano.

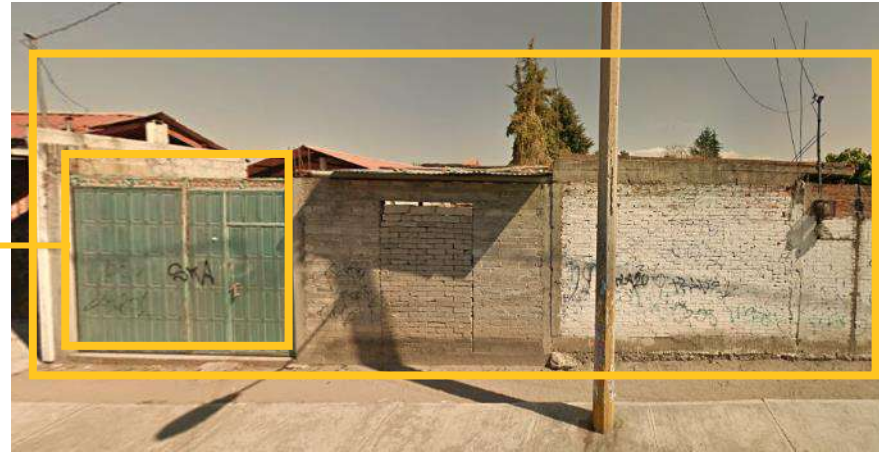
Deterioro de imagen urbana y falta de paleta de colores de acuerdo al contexto.

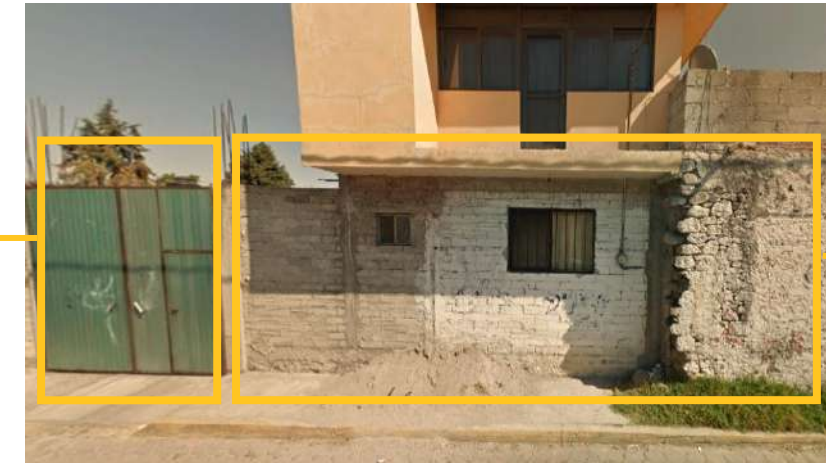
Deterioro de imagen urbana y falta de paleta de colores de acuerdo al contexto.

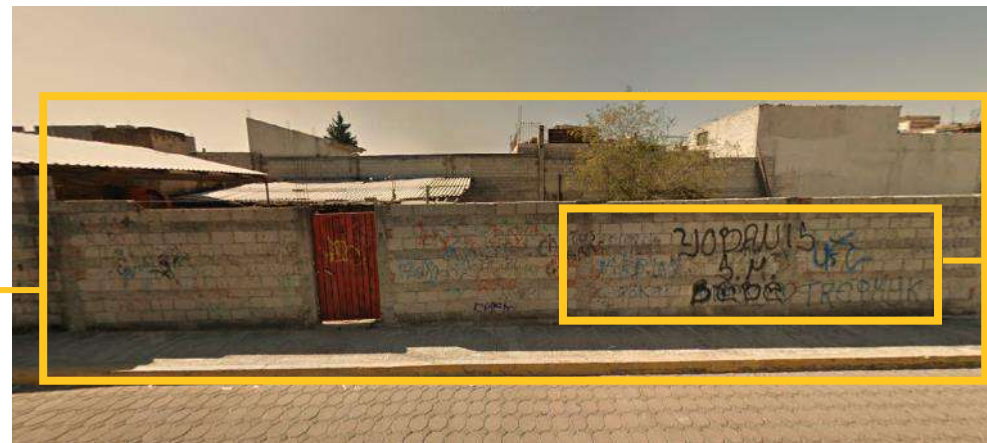
Contaminación visual por vandalismo en forma de grafiti urbano.

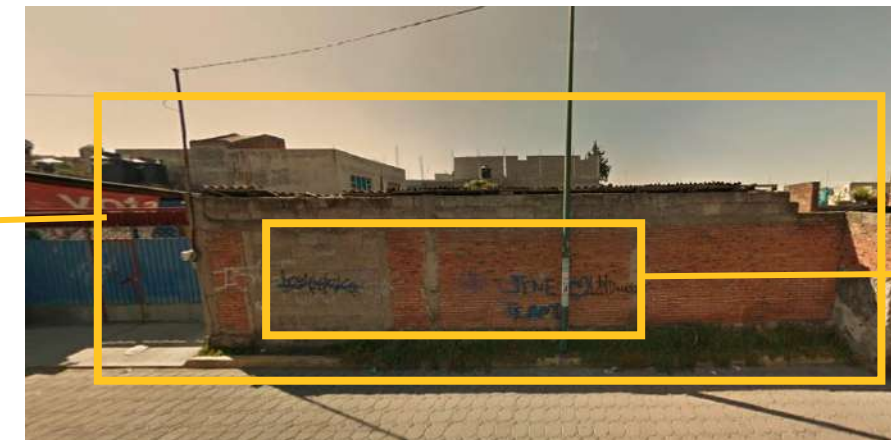
Contaminación visual por vandalismo en forma de grafiti urbano.
