Μεταπτυχιακή Διατριβή Ειδίκευσης  
Master Thesis

**«Υδρογεωμορφολογικές επιπτώσεις των δασικών πυρκαγιών. Στοιχεία από την Ελληνικό χώρο»**

«Hydrogeomorphic effects of forest fires. Case studies (or data) from Greece»

Θεόδωρος Κονδύλης / Theodoros Kondylis

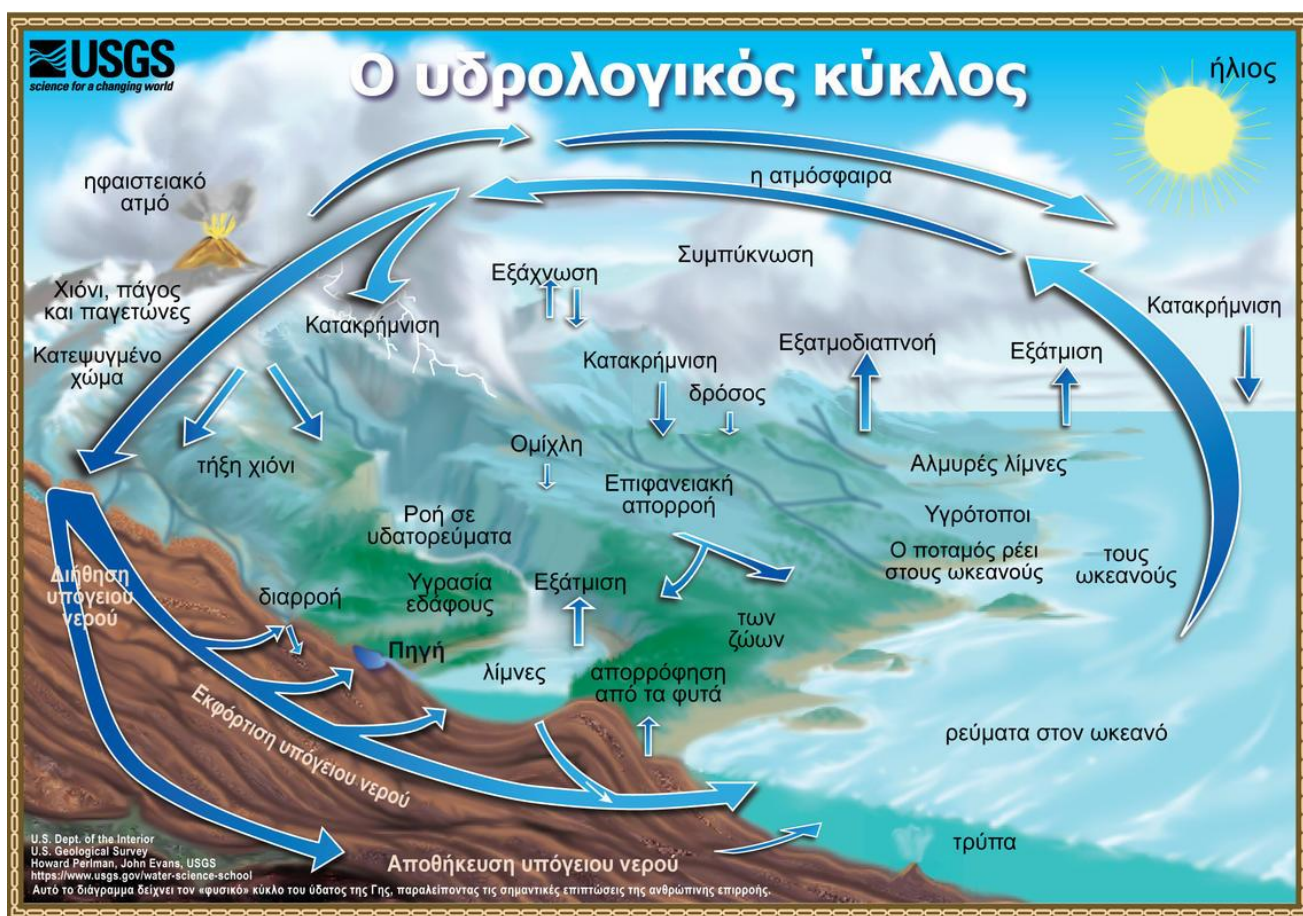
Εικόνα 2.1 Ο υδρολογικός κύκλος πηγή: <https://www.usgs.gov/media/images/water-cycle-greek>

Για να κατανοήσουμε αυτή την επίδραση της πυρκαγιάς αρκεί να δούμε την λειτουργία του υδρολογικού κύκλου.

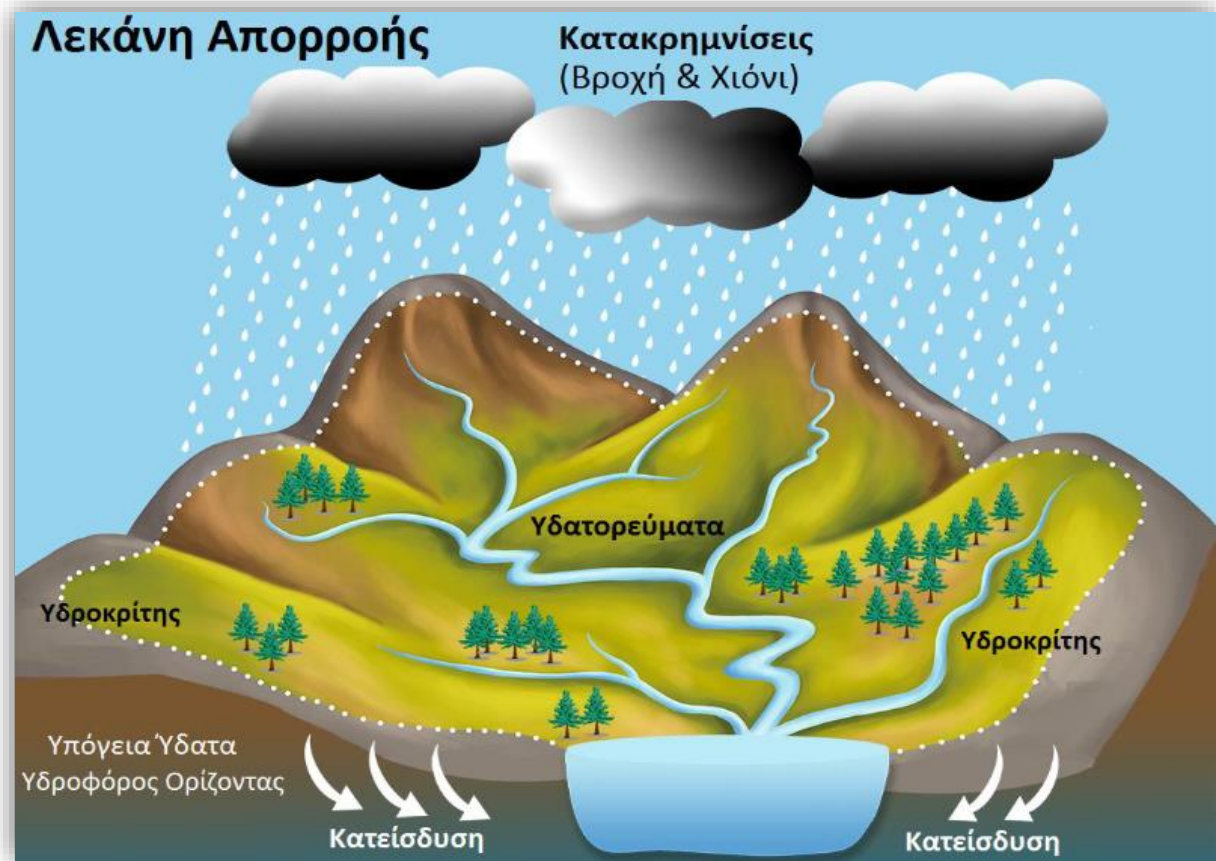
Εικόνα 2.6 Απεικόνιση της λειτουργίας μιας λεκάνης απορροής, πηγή: Γ.Λευθεριώτης Π.Πατρών

Λεκάνη απορροής ονομάζουμε μια ηπειρωτική λεκάνη με την μορφή κοιλώματος που διοχετεύει νερό και ιζήματα από τις κλιτίες των λόφων στις κοίτες των υδρορευμάτων. Πρόκειται για την εδαφική έκταση όπου συγκεντρώνεται το σύνολο της απορροής μέσω υδατορευμάτων, ποταμών ή και λιμνών και οδηγούνται στη θάλασσα με ενιαίο στόμιο ποταμού, εκβολές ή δέλτα, όπως χαρακτηριστικά απεικονίζεται στην «Εικόνα 2.6»

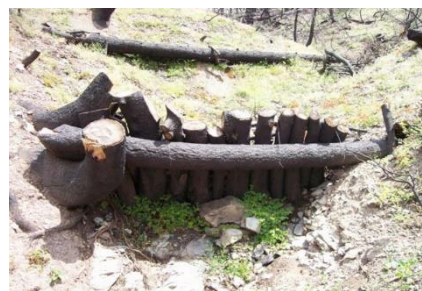
Εικόνα 4.3 Κορμοφράγματα, πηγή: Παπαθεοδοσίου Μιχαήλ (2009)

Για την αποκατάσταση των πυρόπληκτων περιοχών πρέπει να εφαρμόζεται συνδυασμός των παραπάνω μεθόδων, καθώς τα κορμοδέματα μπορούν να κατασκευαστούν και σε περιοχές με μεγαλύτερες κλίσεις, όπου δεν είναι δυνατό να κατασκευαστούν ξύλινα φράγματα

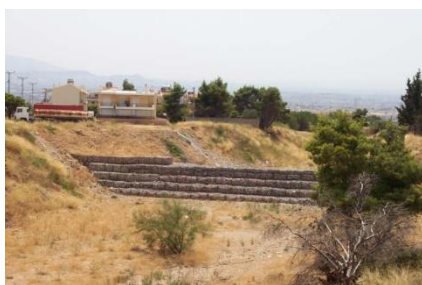
Εικόνα 4.4 Φράγμα σαρζανέτ, πηγή: Παπαθεοδοσίου Μιχαήλ (2009)

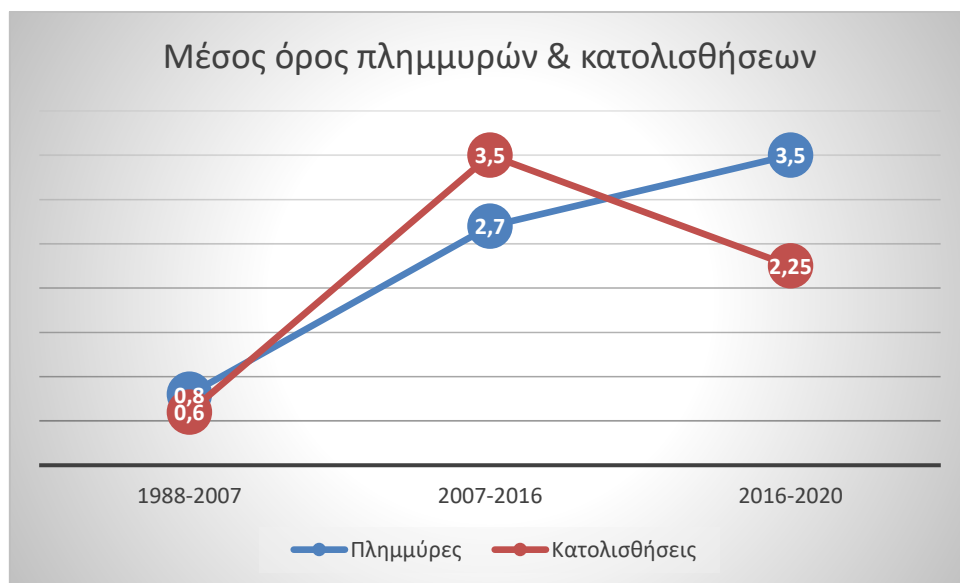
Πίνακας 5.2 Μέσος όρος πλημμυρών & κατολισθήσεων 1988-2007 & 2007-2016 & 2016-2020

Σε συνέχεια της έρευνας αυτής και μελετώντας στην παρούσα εργασία τα συμβάντα πλημμυρών και κατολισθήσεων το διάστημα 2016-2020 παρατηρήσαμε σαφή μείωση της συχνότητας των κατολισθητικών γεγονότων. Αντίθετα, παραμένει αύξουσα η πορεία των πλημμυρικών συμβάντων, όπως χαρακτηριστικά παρουσιάζεται στο «Πίνακας 5.2».

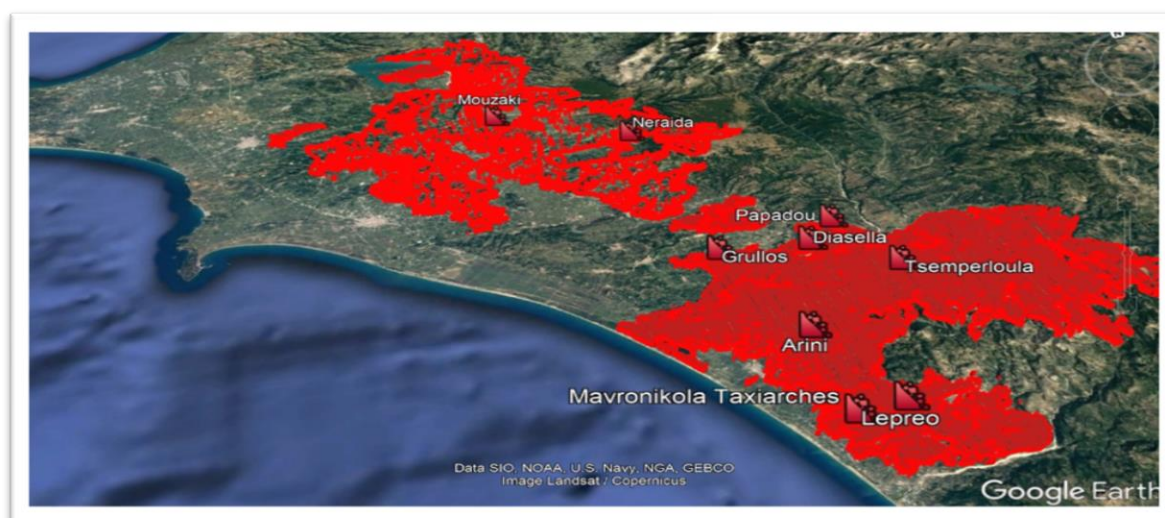
Εικόνα 5.1 Ενσωμάτωση συμβάντων κατολισθήσεων 2016-2020 πεδίου πυρκαγιάς 2007 στην Google Earth

Στον χάρτη της Google Earth «Εικόνα 5.1» έχουμε προσαρμόσει τα γεγονότα κατολισθήσεων το διάστημα της εργασίας μας 2016-2020, παρουσιάζοντάς τα χωρικά και όπως αναλύσαμε εξακολουθούν να συμβαίνουν με μειωμένο ρυθμό εντός του πεδίου της πυρκαγιάς.

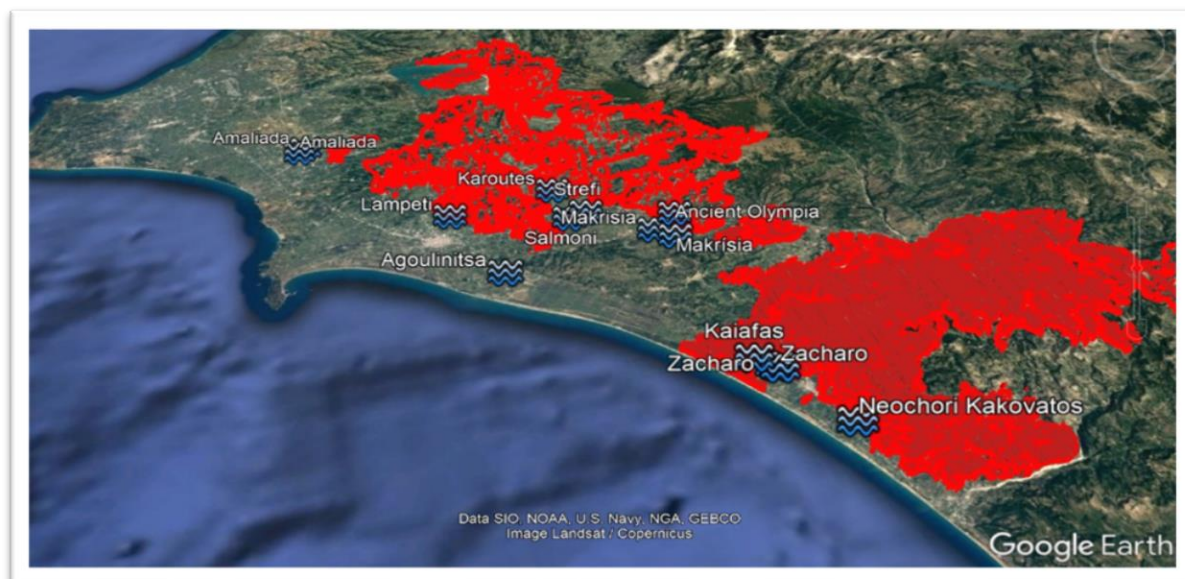
Εικόνα 5.2 Ενσωμάτωση συμβάντων πλημμυρών 2016-2020 πεδίου πυρκαγιάς 2007 στην Google Earth

Στον παρακάτω χάρτη της Google Earth «Εικόνα 5.2» έχουμε προσαρμοσθεί τα γεγονότα πλημμυρών το διάστημα της εργασίας μας 2016-2020, παρουσιάζοντάς τα χωρικά και όπως αναλύσαμε εξακολουθούν να συμβαίνουν με φθίνουσα τάση.
