Luonnonvara- ja biotalouden tutkimus 3/2023

Turvallisuusviestinnän vaikutus maatalousalan konetapaturmiin

Jarkko Leppälä, Matts Nysand, Ari Ronkainen, Antti Suokannas
ja Risto Rautiainen

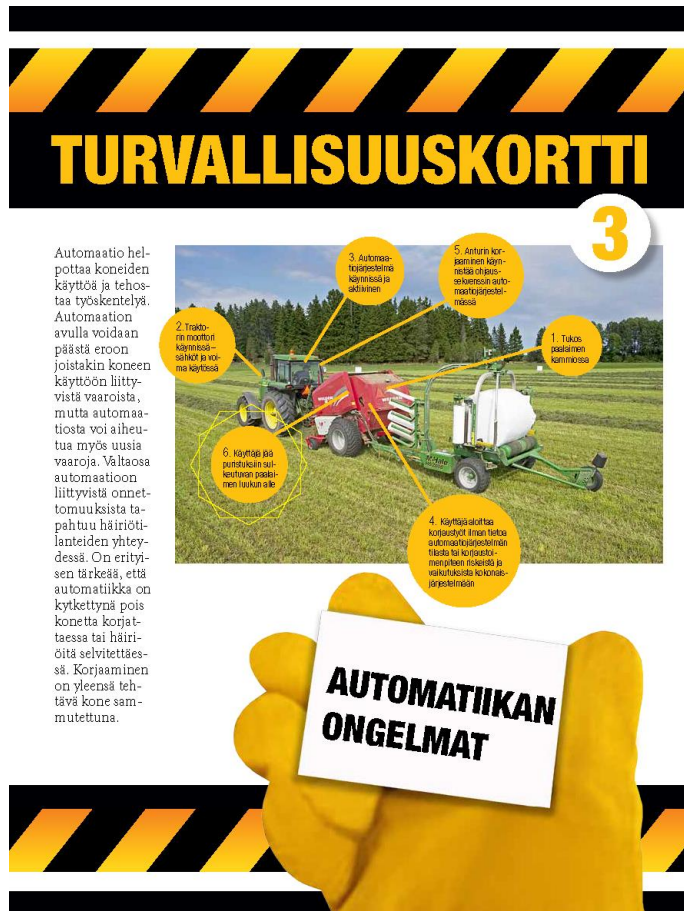
Automaatio helpottaa koneiden käyttöä ja tehostaa työskentelyä. Automaation avulla voidaan päästä eroon joistakin koneen käyttöön liittyvistä vaaroista, mutta automaatiosta voi aiheutua myös uusia vaaroja. Vältä osaa automaatioon liittyvistä onnettomuuksista tapahtuu häiriötilanteiden yhteydessä. On erityisen tärkeää, että automatiikka on kytkettynä pois koneelta korjattaessa tai häiriöitä selvitettyä. Korjaaminen on yleensä tehävä kone sammutettuna.

Kuva 7. Automatiikan ongelmat-tietokortissa käsiteltiin mm. paalainten automaatiotoimintoihin liittyviä riskitekijöitä.

turvallisuustietokortissa esiteltiin esimerkkinä vakava paalainonnettomuus ja siihen johtaneita yleisiä automatiikan ongelmia (Kuva 7). Täten tilastotarkastelussa voitiin tarkistaa paalaimiin ja heinäntekokoneisiin liittyvät konetapaturmat.

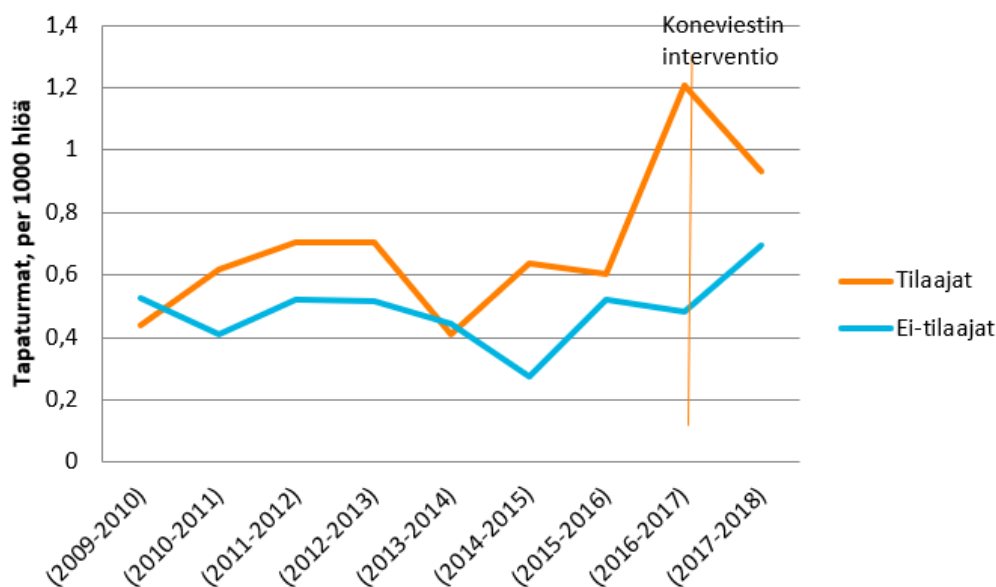
Kuva 18. Tapaturmat suhteellisesti mitattuna per 1 000 henkilöä kotieläinsuojan koneet aiheuttajina vuosina 2009–2018.

Teknologia on kehittynyt kotieläintiloilla viimeisen kymmenen vuoden aikana erityisesti lypsykarjatiljoilla, mutta myös muilla kotieläintiloilla ruokinnassa käytettävien koneiden ja lantakoneiden kehittymisen myötä. Kuvassa näkyy tapaturmien vähentymisen trendi ei-tilaajien joukossa kotieläintiloilla käytettävien koneiden tapaturmissa vuoteen 2015 asti, jolloin tapaturmat lähtivät hieman kasvuun. Koneviestin tilaajien joukossa tapaturmat eivät vähentyneet samalla tavalla paitsi juuri ennen vuotta 2015, jonka jälkeen myös tilaajien tapaturmat lähtivät kasvuun kotieläintiloilla käytettävien koneiden osalta. Ei voida kieltää, etteikö kotieläinsuojassa käytettävien koneiden tapaturmissa nähdään tilaajien kuvaajassa selkeä vähentyminen Koneviestin turvallisuustietokortin julkaisua seuraavan vuoden aikana. Tapaturmien lukumäärät näillä konemuuttujilla ovat kuitenkin niin pieniä, että niiden merkittävyys on pieni ja vähentyminen voidaan myös tulkita vuosittaisen vaihtelun piiriin kuuluvaksi (Kuva 18).

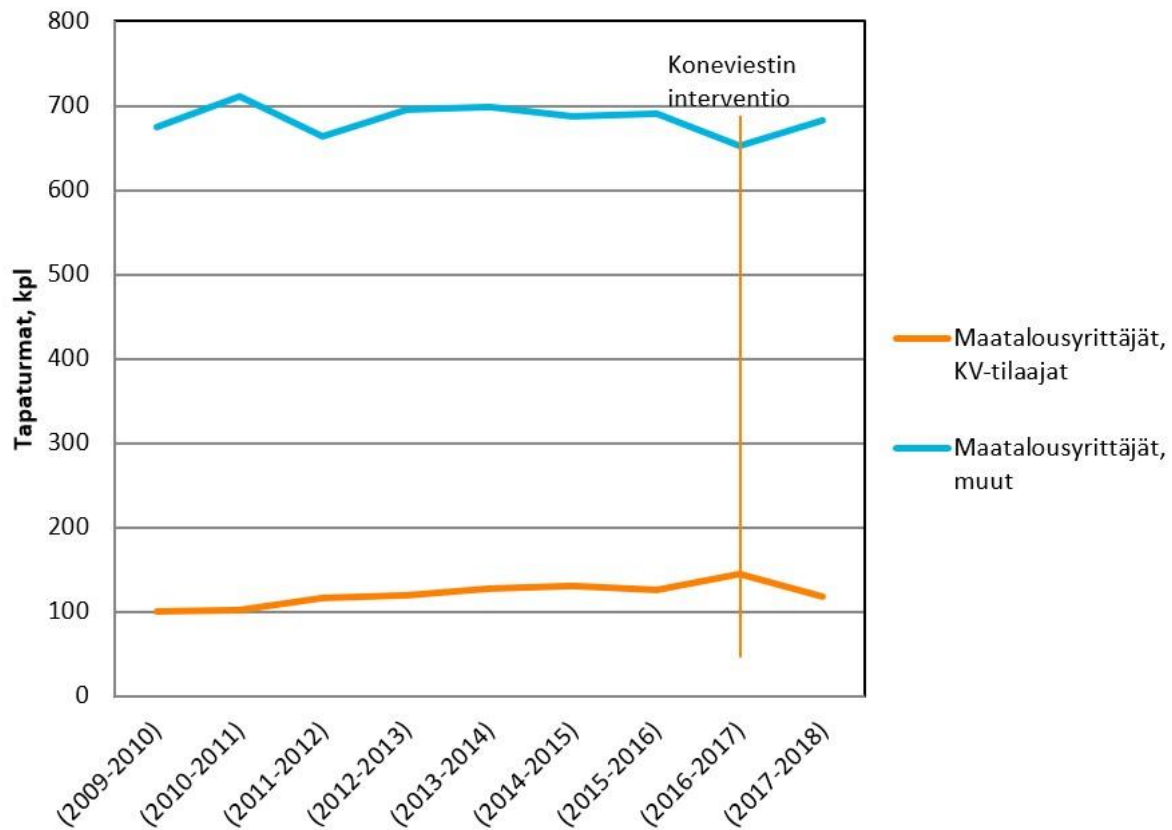
Kuva 22. Kaikki tietokortin julkaisun jälkeen tapahtuneet yhteenlasketut konetapaturmat maatalousyrittäjillä v. 2009–2018.

Kuvassa 22 on kaikkien tietokorttien yhteenlaskettu vaikutus maatalouden konetapaturmien lukumääriin ja kuvassa 23 on näiden tapaturmien kehitys suhteellisesti mitattuna 1 000 henkilöä kohden. Kokonaisuutena voidaan päätellä, että lievää vaikutusta maatalouden konetapaturmiin on havaittavissa Koneviestin tilaajilla tietokorttien julkaisun jälkeen. Koneviestin intervention vaikutus ilmenee ehkä selvemmin suhdelukukuvaajassa (Kuva 22), kun huomioidaan muutaman edellisen vuoden tapaturmakehitys, joissa tilaajakanta on ollut lähimpänä vuotta 2017. Jos tarkastellaan 10 vuotta aikaisempia tapaturmia, niin niissä tilaajakanta on voinut muuttua jopa 20–30 % vuoteen 2017 verrattuna. Lisäksi tulee huomioida, että maatalousyrittäjien määrä on vähentynyt 10 vuoden aikana lähes 20 000:lla, minkä vuoksi tarvitaan tarkastelua suhteessa maatalousyrittäjien lukumäärään. Toisaalta aikaisemmin on osoitettu, että maatalousyrittäjien määrän vähentyminen ei ole näkynyt konetapaturmien kehityksessä eli konetapaturmat eivät ole aikaisemmin juurikaan vähentyneet, vaikka maatalousyrittäjien määrä on vähentynyt. Lisäksi v. 2016 poistui MATA-bonus järjestelmä, mikä näyttäisi lisänneen tapaturmien ilmoittamista, mutta silti interventiovuonna konetapaturmat vähenivät interventioyhtymässä monilla konelajeilla pariin edelliseen vuoteen nähden kuten traktoreilla, heinäkoneilla, peräkärryillä, kuormaimilla, kotieläinsuojan koneilla ja mönkijöillä.
