Boa Vista 1: estudo arqueológico de um navio na Lisboa Ribeirinha (séculos XVII-XVIII)

Volume 1 – Texto

**Tese de Doutoramento em História,
especialidade de Arqueologia**

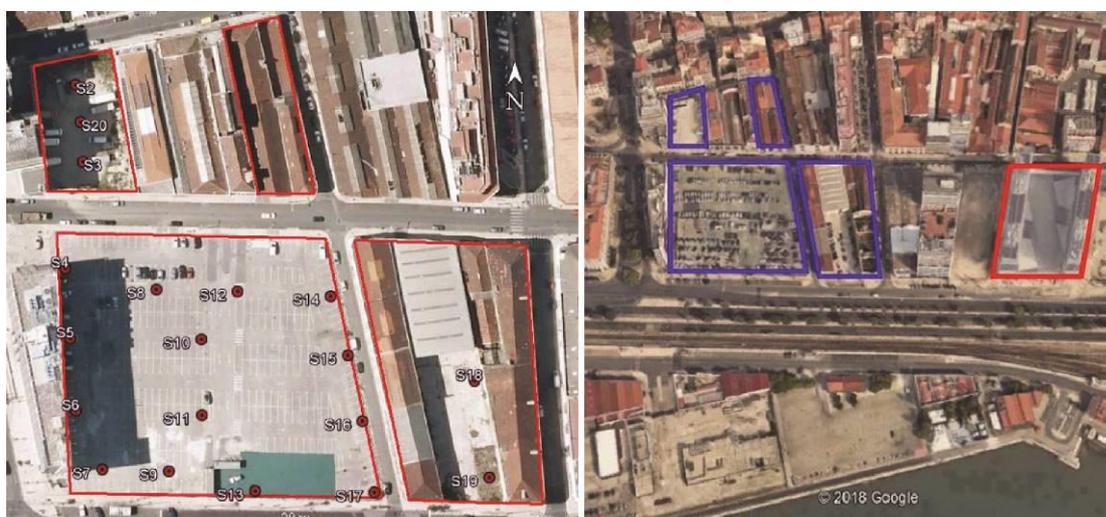
Figura 6 – À esquerda: localização dos pontos de amostragem (Zungailia e Martins, 2017, p. 28); à direita a localização das mesmas (a azul) e da área da intervenção arqueológica.

nenhum na zona da intervenção arqueológica que para aqui nos interessa (Geotest, 2005a e 2005b; Instituto Superior Técnico, 1995). Todos eles assinalam que os níveis do aterro oitocentista encontram-se contaminados, mas apenas pelas indústrias coevas e não as subsequentes. Em 2015 e 2016 foram realizados novos trabalhos de amostragem dos solos (Fig. 7). A estratégia de investigação envolveu a recolha e análise de amostras de solo das camadas superiores e inferiores, até uma profundidade máxima de 5 m. As camadas superiores foram analisadas para metais, hidrocarbonetos de petróleo, hidrocarbonetos aromáticos policíclicos e policlorobifenilos (Zungailia e Martins, 2017, pp. 6-7).

Os resultados foram indexados às normas de Ontário de 2011 (Ontario Ministry of the Environment, 2011). Os compostos que ultrapassaram estas normas ou os valores de referência em pelo menos uma amostra, foram designados como compostos químicos de interesse. No geral, os solos apresentaram um elevado teor de humidade a partir dos 2-3 m de profundidade, indicando a proximidade do nível freático, que foi detectado a cerca de 2,5-3 m de profundidade. Até aos 1-1,5 m de profundidade os solos constituem-se por um aterro areno-argiloso, com incrustações de argamassa, alvenaria, madeira e cerâmica. Em algumas sondagens registou-se um aterro constituído por cinzas, escórias e madeira incarbonizada. Nas zonas mais

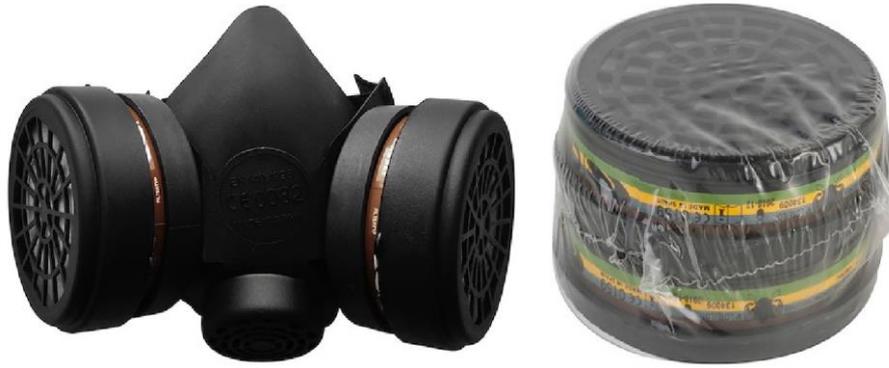
Figura 7 – Máscara e filtros utilizados durante os trabalhos de limpeza e registo de peças náuticas de BV1.

No decorrer dos trabalhos de registo no depósito do CAL, e já depois de terem sido lavadas, as madeiras continuaram a cheirar a essas substâncias, tendo-se registado inclusivamente algumas irritações oculares e na garganta. Deste modo, parece evidente que estivemos expostos a substâncias nocivas para a saúde, como os COV's que são problemáticos devido à sua utilização em actividades industriais antigas e ao risco de intrusão de vapores para o ar no interior de edifícios (Zungailia e Martins, 2017, pp. 18). Conquanto e tendo em vista a conclusão de um dos principais passos no decurso da realização do nosso estudo, procurámos soluções que nos permitissem prosseguir com os trabalhos de limpeza e registo. Assim, utilizámos alguns equipamentos individuais de protecção (EPI's), de modo a minimizar os danos, como máscaras em borracha de protecção para gás orgânico do tipo FPP1 em conjunto com uns filtros de protecção ABEK 1 para vapores orgânicos (Fig. 6), mas também luvas de latex reforçado e óculos de protecção.

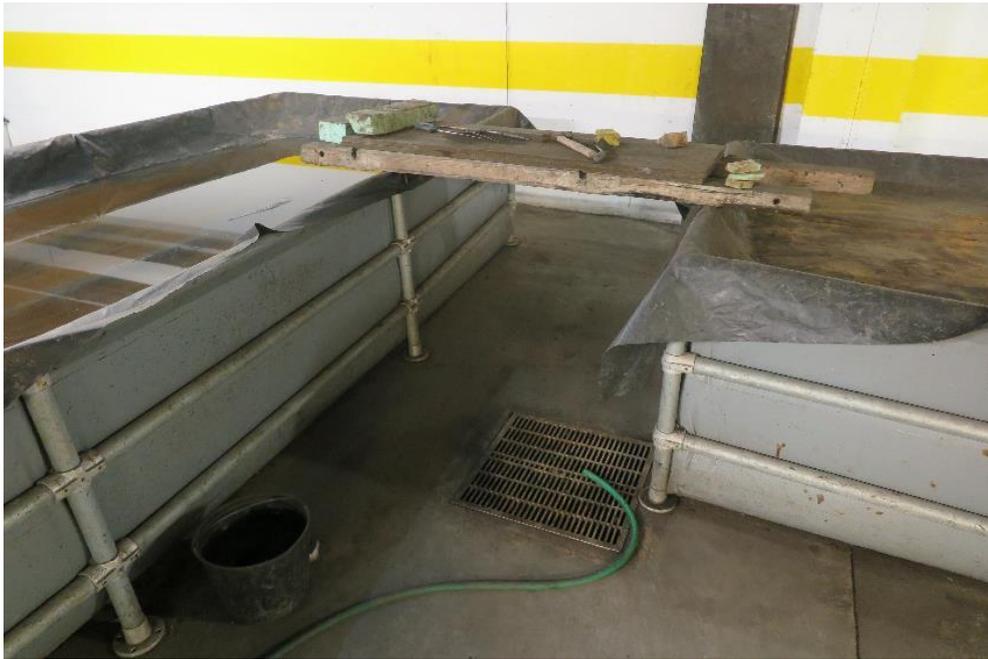
Figura 8 – Área de trabalho onde se efectuou a limpeza pormenorizada de cada madeira.

Para a limpeza das peças náuticas, foi criada uma área de trabalho (Fig. 8) que consistia numa bancada onde se manuseava e limpava cada peça, com o recurso a algumas ferramentas – pequenas goivas, espetos de metal e madeira, colherins, martelo para partir as concreções e escovas de cerdas) – e água doce (Fig. 9). De modo a que cada peça não tivesse muito brilho, proveniente da água remanescente da limpeza, o que poderia causar problemas aquando do processamento informático do levantamento fotográfico, optou-se por deixar as peças a secar naturalmente, por norma, de um dia para o outro. Deste modo, obtiveram-se as condições ideais para o registo, sem comprometer a preservação da peça.

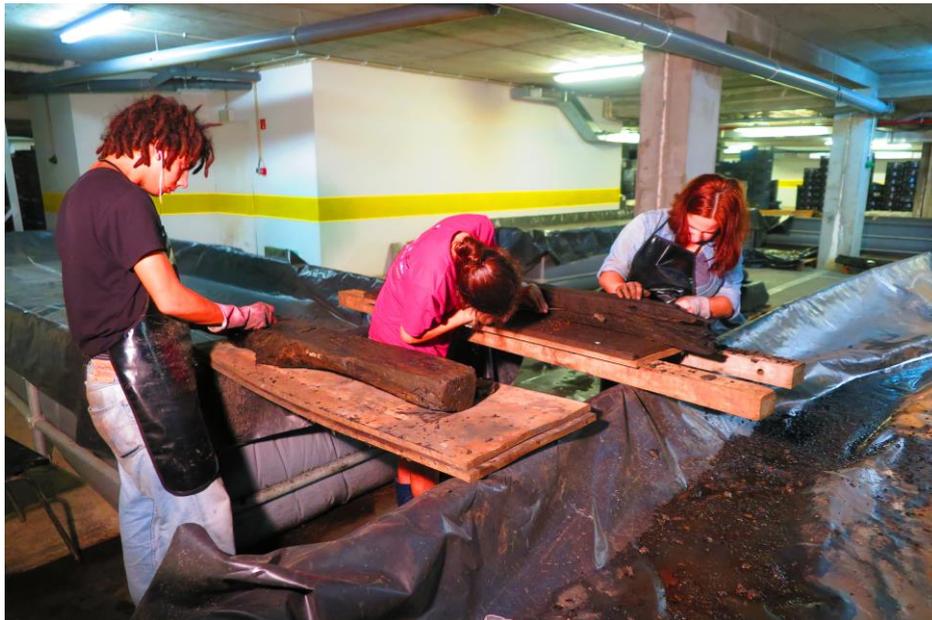
Figura 9 – Trabalhos de limpeza pormenorizada de cada peça náutica.

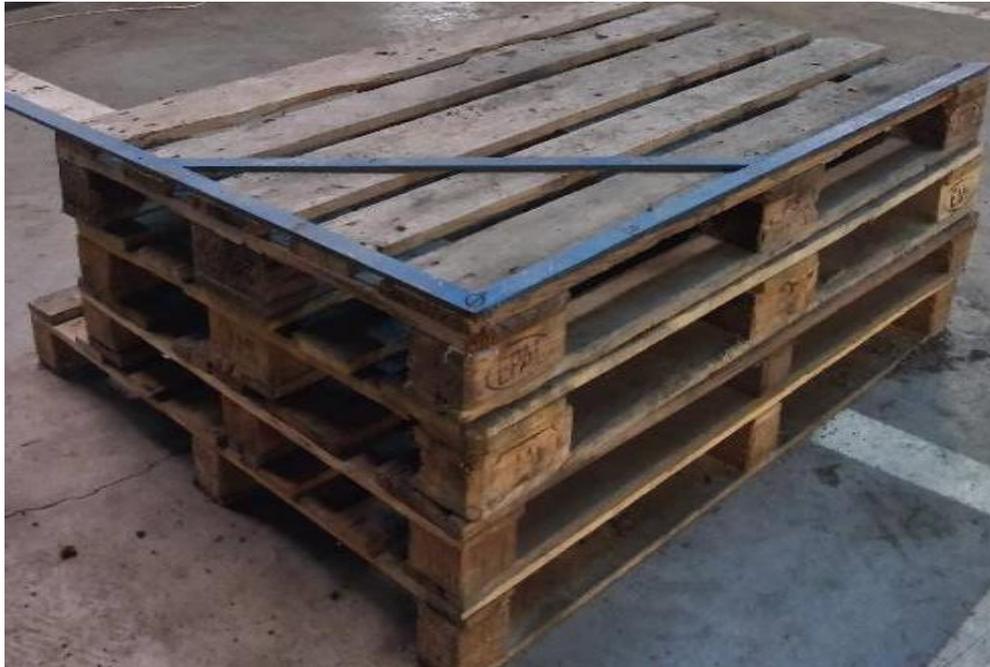
Figura 10 – Plataforma e esquadro referência, onde se efectuaram as fotogrametrias.

A segunda fase assentou no registo fotogramétrico propriamente dito. Com esse fim, criou-se uma plataforma (Fig. 10) composta por três paletes de madeira empilhadas umas sobre as outras, perfeitamente niveladas, cuja função era, única e exclusivamente, diminuir o desconforto para quem fotografava as peças, processo que

podia durar todo um dia de trabalho. Sobre esta estrutura colocaram-se vários pequenos tacos de madeira, também eles empilhados uns sobre os outros, onde por sua vez, se pousava a peça a fotografar. Estes tacos tiveram como função conferir uma determinada distância/altura entre a peça e a base, evitando assim algumas alterações/fantomas, que o software acabava por criar, em parte devido à falta de luz.

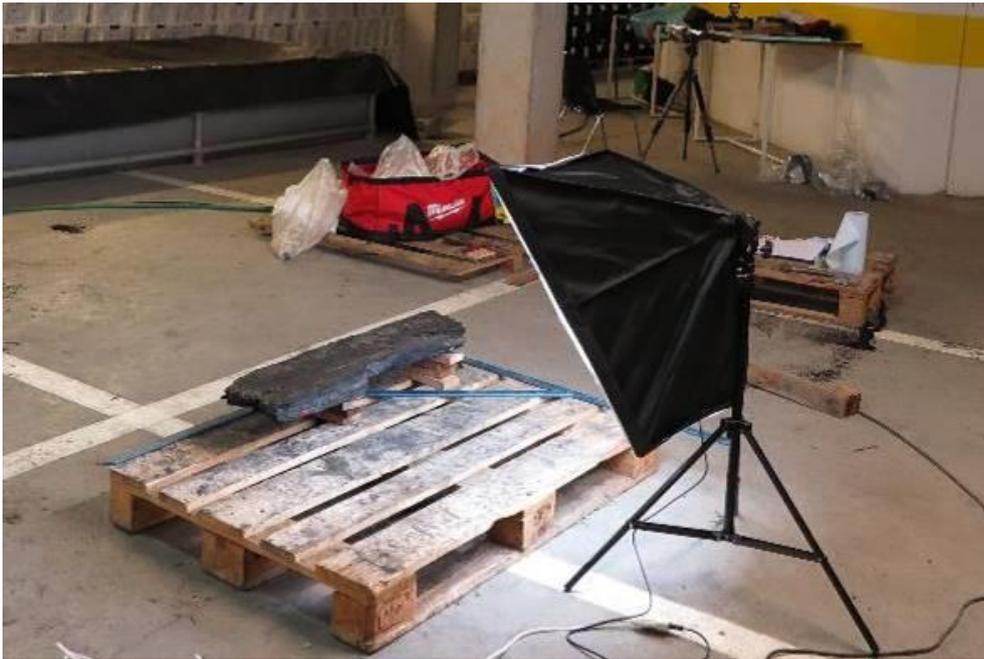
Figura 11 – Caixas de luz que permitiram o registo fotogramétrico.

As condições de luz, como referido anteriormente, eram muito deficientes, o que implicou a utilização de duas caixas de luz (Fig. 11). Desta forma, conseguiu-se criar uma luz homogénea, ideal para fotografar em espaços fechados e com muito pouca luz. Sobre a dita plataforma colocou-se um esquadro em ferro, devidamente marcado em intervalos regulares, que funcionaram como pontos de controlo. Mais tarde, criou-se um referencial cartesiano, com as três dimensões (X, Y e Z), que serviu para orientar devidamente a peça, já em suporte digital.

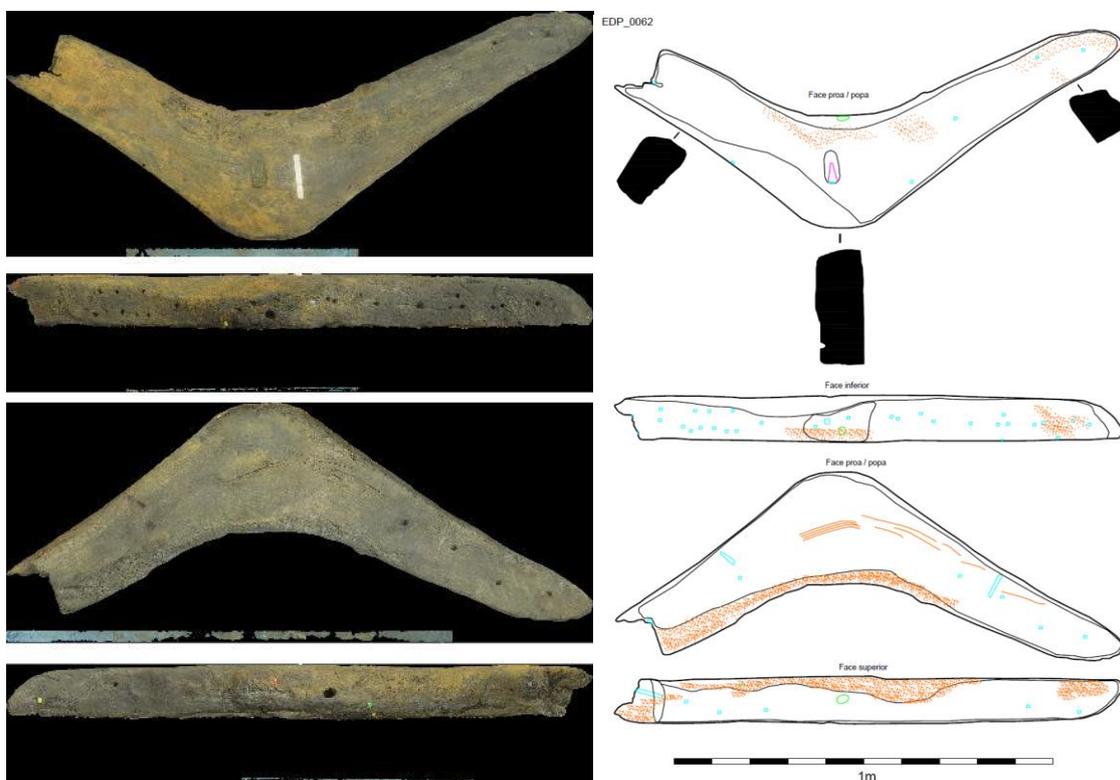
Figura 12 – Resultados da ortofotografia depois do processamento no Agisoft Metashape e da estampa final após vectorização em AutoCAD.

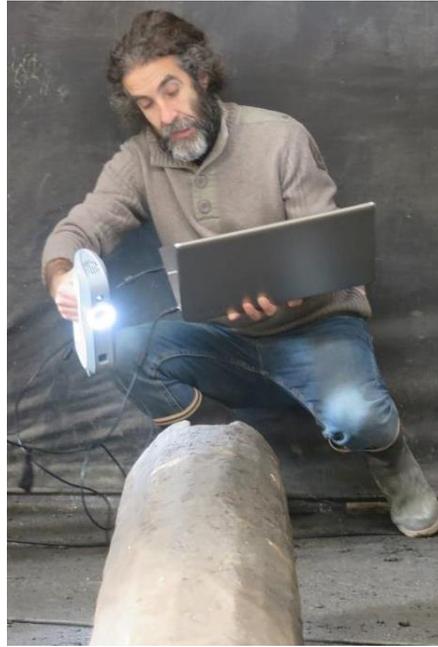
Figura 13 – Laser scan durante a aquisição de dados.

Já na fase final do registo arqueográfico, o grupo de arqueologia do CHAM adquiriu uma nova ferramenta, um *laser scan* da Artec (Fig. 13), que permite a obtenção de modelos tridimensionais de alta resolução. Deste modo, fica bem patente que o registo arqueográfico das peças de BV1 foi efectuado segundo várias metodologias, o que enriqueceu sobremaneira o registo arqueográfico. Neste momento, conseguimos compreender as vantagens e desvantagens de todos os métodos usados, bem como adequar uma determinada metodologia consoante a peça a registar, o que é uma enorme mais-valia em futuros trabalhos de arqueografia de peças náuticas.

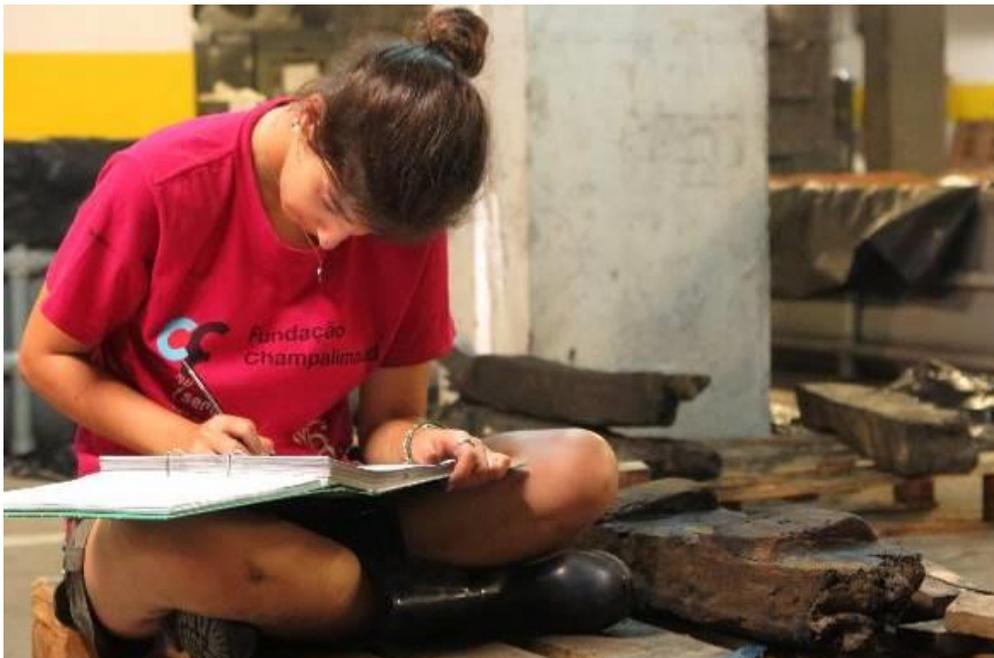
Figura 14 – Preenchimento de fichas individuais.

A terceira fase assentou na observação directa das madeiras e no preenchimento de fichas de registo individuais (Figs. 14 e 15), nas quais se apontaram as medidas gerais, se fez uma descrição pormenorizada, se descreveu o estado de conservação, os métodos de conversão, os entalhes, as pregaduras e se efectuou um croqui de cada madeira.

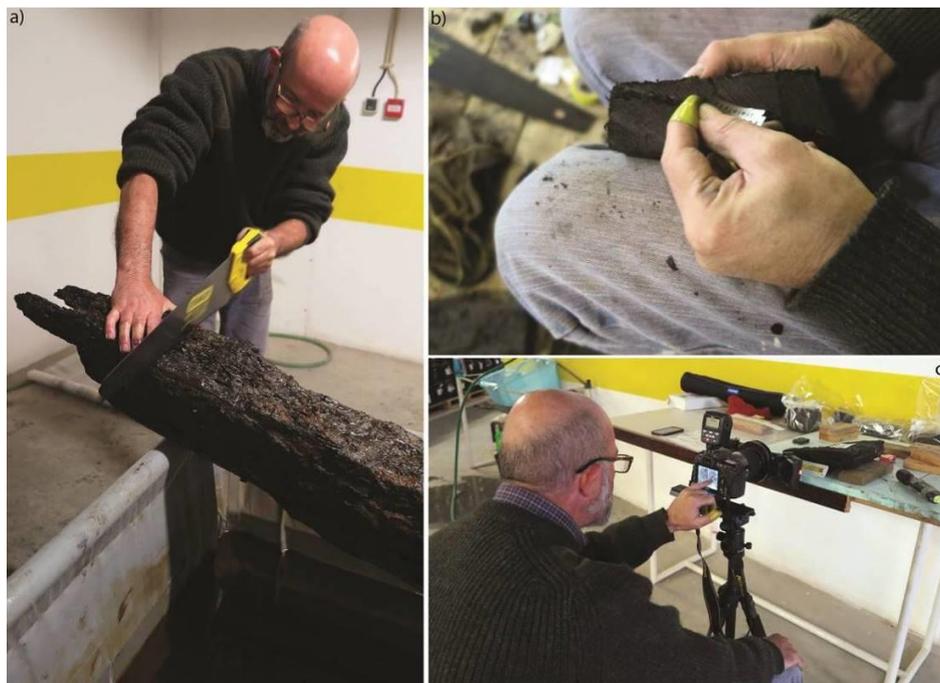
Figura 19 – Várias etapas da recolha de amostras efectuada pelo Prof. Doutor Nigel Nayling: a) recolha de amostra; b) retoque da amostra; c) registo da amostra. (Fotos: arquivo CHAM).

O processo de amostragem (Fig. 19) consistiu em diversas fases. A primeira foi a observação macroscópica das peças e a avaliação do seu potencial dendrológico. Depois de previamente seleccionadas, as peças foram amostradas através de um corte transversal efectuado com um serrote. De seguida procedeu-se à limpeza e ao retoque da amostra através de uma pequena lâmina de barbear. Por fim, fotografou-se a amostra com máquina fotográfica digital e, depois, analisou-se em software especializado, que permite a observação dos anéis de crescimento e a sua edição.

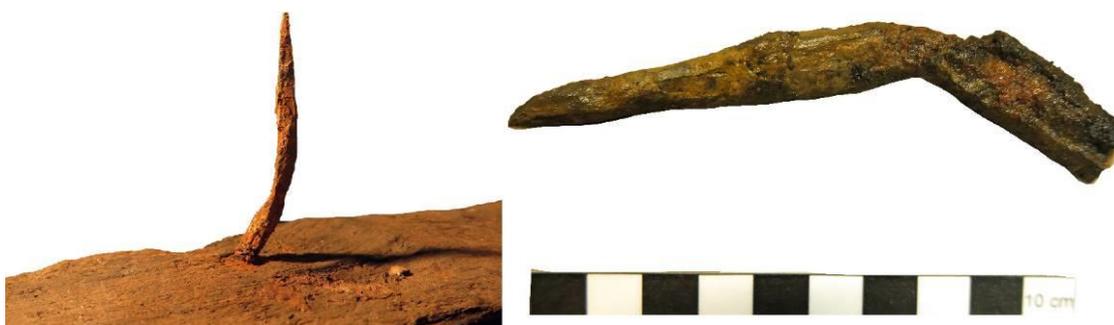
Figura 20 – Amostras de pregos retiradas durante os trabalhos de limpeza e registo das peças náuticas.

Apesar dos diversos tipos de amostras terem sido projectados para uma fase posterior do estudo, reconhecemos que seria mais lógico e célere proceder à amostragem enquanto se realizava a limpeza e o registo das madeiras. Assim não foi necessário voltar ao contacto com as peças náuticas. Neste sentido, recolheram-se amostras de pêlo, de conchas, de fibras integrantes dos cabos e de ferro. As amostras de ferro resumem-se a duas ou três recolhas efectuadas aos pregos que ainda subsistiam *in situ* nas peças, principalmente, nas tábuas (Fig. 20). Infelizmente, não foi possível realizar análises de identificação dos componentes dos pregos, pelo que também não sabemos a sua origem.

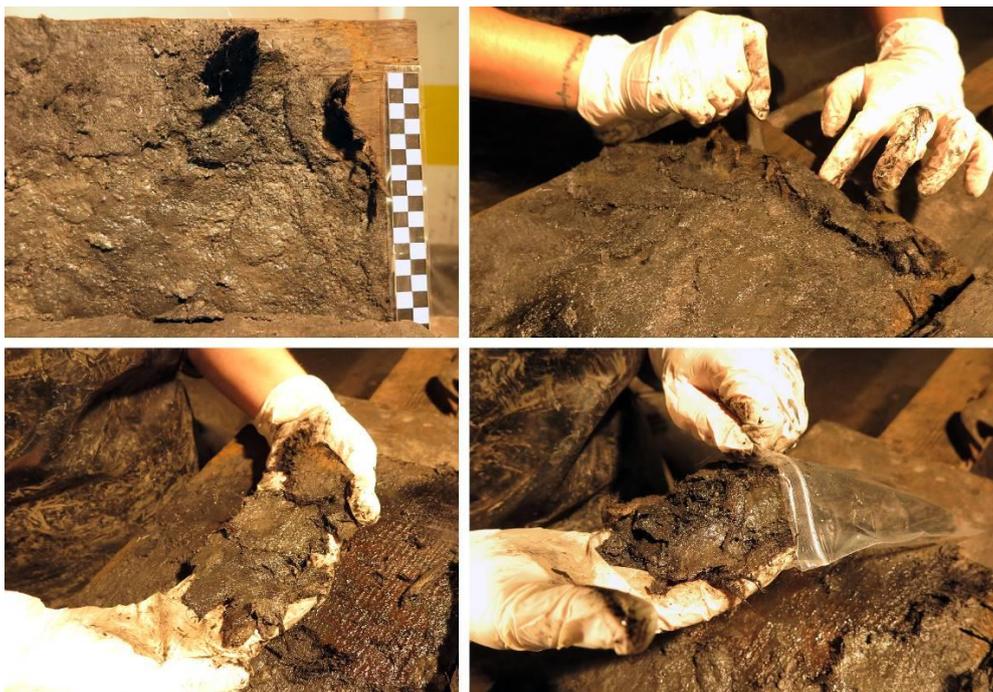
Figura 21 – Processo de recolha de amostras do pêlo existente entre as tábuas de forro exterior e de sobrecostado.

Durante o trabalho de limpeza e registo individual das madeiras do casco, foram retiradas dezenas de amostras de pêlo procedente da zona entre o forro exterior e o sobrecostado, mas também na zona dos vários talões de quilha e do couce de popa (Fig. 21). Assim, o objectivo das análises foi o de identificar a que animal pertencia o tipo de pêlo utilizado na impermeabilização de BV1. Nesse sentido, entrou-se em contacto com Francisco Petrucci-Fonseca do cE3c (Centre for Ecology, Evolution and Environmental Changes), da Faculdade de Ciências de Universidade de Lisboa, com vista precisamente à identificação do tipo de pêlo. No caso da amostra recolhida (EDP_0198), para além da observação macroscópica dos pêlos, recorreu-se à análise das características da cutícula e da medula. Para a identificação do tipo de células da cutícula, procedeu-se à sua observação num microscópio electrónico de varrimento, enquanto para a identificação das células da medula observou-se ao microscópio óptico, com uma ampliação de 40x, uma montagem simples dos pêlos em água, depois de desengordurados e secos.

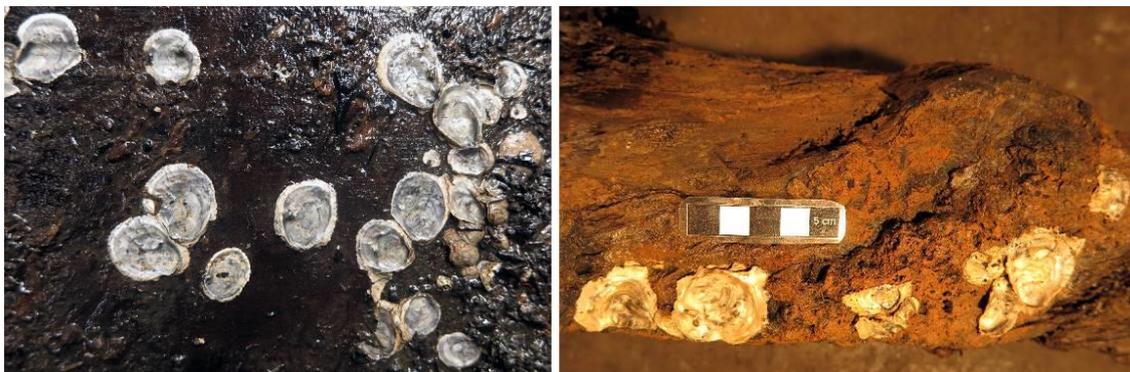
Figura 22 – Conchas existentes nas faces exteriores das tábuas do forro exterior e sobrecostado de BV1.

Algumas das conchas identificadas ao longo das tábuas do forro exterior e do sobrecostado (Fig. 22), principalmente nas suas faces exteriores, foram enviadas para Andreia Salvador, especialista em gastrópodes marinhos e curadora do Museu Nacional de História Natural de Londres (NHM), e à qual agradecemos a cedência dos

dados que são inéditos. Os resultados concluíram que tratam-se de *Ostrea edulis L.*, ou seja, ostras europeias comuns.

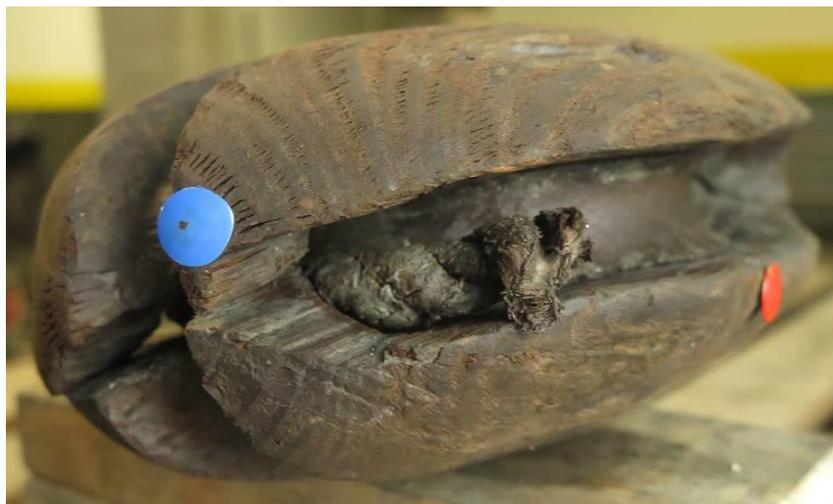
Figura 23 – Cabo registado in situ no moitão grande e enviado para análise de radiocarbono.

Com vista à obtenção de uma datação absoluta mais precisa através do radiocarbono (C14), analisaram-se duas amostras: a primeira, das fibras que integravam parte do cabo identificado *in situ* no moitão (EDP [1001] Moitão Grande) (Fig. 23); e, a segunda, composta por pêlo de animal identificado entre o forro exterior e o sobrecostado do casco (EDP_0233 (17/10/2019)). O laboratório de radiocronologia escolhido foi o Centre for Northern Studies (CEN), da Universidade Laval, em Kuujuarapik, no Canadá, porque possuía a melhor relação qualidade-preço, uma vez que estas análises possuem um custo associado elevado difícil de suportar, o que só foi possível graças ao apoio do CHAM. Com efeito, apenas se enviaram estas amostras por uma questão de custos avultados. O resultado da análise de radiocarbono ao pêlo de animal teve de ser ignorado, uma vez que a amostra se encontrava bastante contaminada pela nafta. O relatório técnico refere que mesmo depois de todos os procedimentos de limpeza química, através de ácido clorídrico e hidróxido de sódio, a amostra continuava contaminada. Apesar do seu resultado não ser utilizável, referimos que o resultado desta análise foi 2910 BP, ou seja, século I a.C. Quanto à amostra do cabo o seu resultado será analisado no subcapítulo 4.10 “Sobrecostado”. Por uma questão orçamental, não nos foi possível proceder à correcção inter-laboratorial que, eventualmente, poderia ajudar a afinar o resultado obtido para a amostra de cabo.

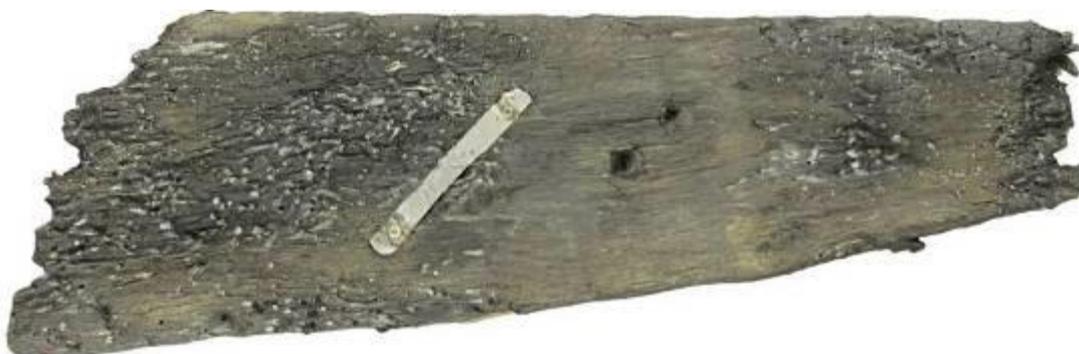
Figura 24 – Exemplo de uma peça onde se pode observar a forte colonização pelo *Teredo navalis*.

Em simultâneo, procurou-se desenvolver a observação de pormenores relacionados com a conversão da madeira, que serão tratados no subcapítulo “Notas dendromorfológicas”. Todavia, a tarefa de observação desses pormenores foi dificultada, em muitos casos, pela abundante presença de *Teredo navalis* em algumas peças (Fig. 24). Na realidade, as zonas em que o molusco xilófago mais dificultou a correcta observação da peça foram as extremidades, uma vez que eram as áreas em que melhor se observam os anéis de crescimento das árvores e os respetivos raios.

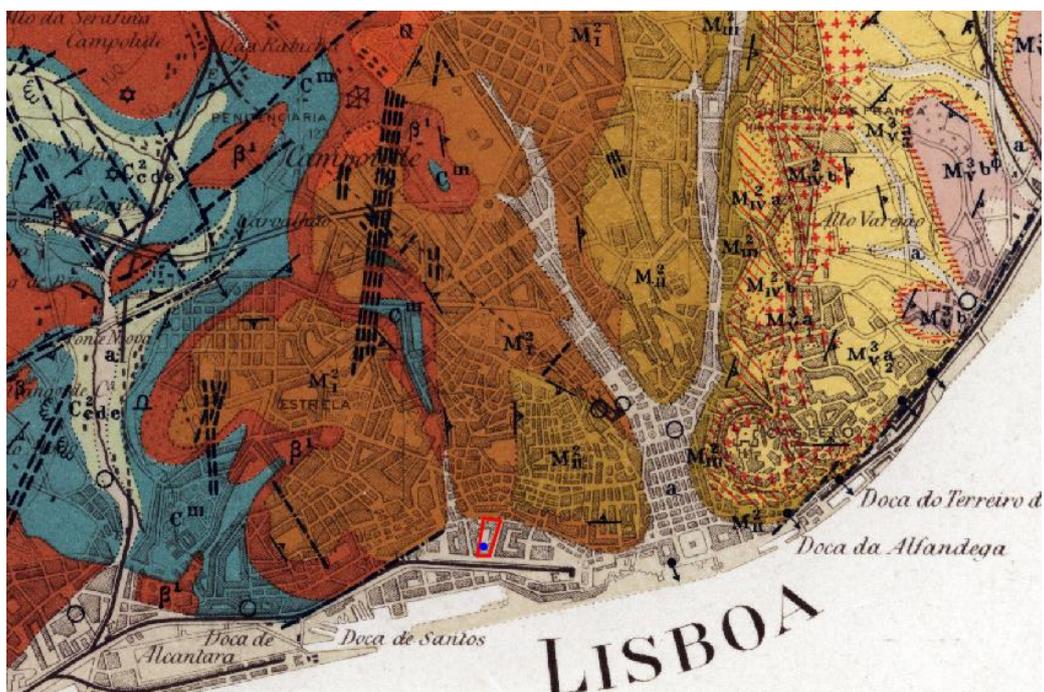
Figura 26 – Localização da Fábrica do Gás da Boa Vista (a vermelho) e de BV1 (a azul) na Carta geológica de Portugal, excerto da folha 34-D, escala 1:50000 (Zbyszewski, 1963).

A nível geológico enquadra-se numa zona de aluviões recentes e pleistocénicos, próximo de argilas e calcários do Miocénico, com “Vénus Ribeiroi” dos Prazeres que se inicia na Rua de S. Paulo. Localiza-se no aluvião da margem direita do rio Tejo nas orlas meso-cenozoicas (Fig. 26) (Sarrazola *et al.*, 2013a, p. 8). Em termos geológicos a zona da Boa Vista caracteriza-se por aterros recentes de materiais diversos e heterogéneos de cariz antrópico, que assentam em formações aluvionares do Holocénico, associadas ao rio Tejo, que por sua vez assentam sobre a formação das argilas e calcários dos Prazeres, do Miocénico (Zbyszewski, 1963). A construção do grande aterro da Boa Vista, iniciado em 1855, contribuiu para a higiene, comodidade e saúde pública, já que entulhou os lodos da região, a maior causa de epidemias existente na cidade (Castilho, 1893). A sua construção foi progressiva e assentou em bases compostas por estacas verticais de madeira e longarinas e travessas dispostas na horizontal. Posteriormente foram efectuadas várias terraplanagens com recurso a depósitos argilo-arenosos com muitas inclusões de cerâmicas. Desta forma, procurou-se regularizar as margens do rio, onde mais tarde nasceram várias unidades fabris, mas também infraestruturas e equipamentos urbanos, nomeadamente os transportes ferroviários e fluviais (Zungailia e Martins, 2017, p. 4). Segundo as fontes histórico-arqueológicas BV1 estava localizado a cerca de 100 m da linha de costa existente nos séculos XVII e XVIII.

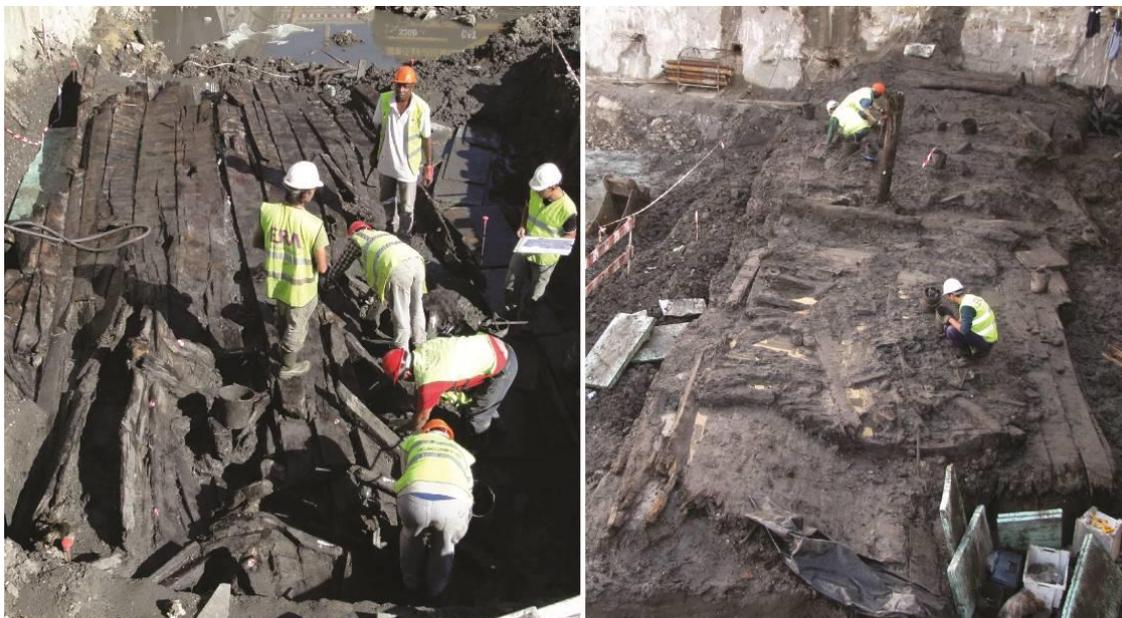
Figura 28 – BV1 e BV2 pela altura das suas descobertas (Fotos: arquivos ERA e CHAM).

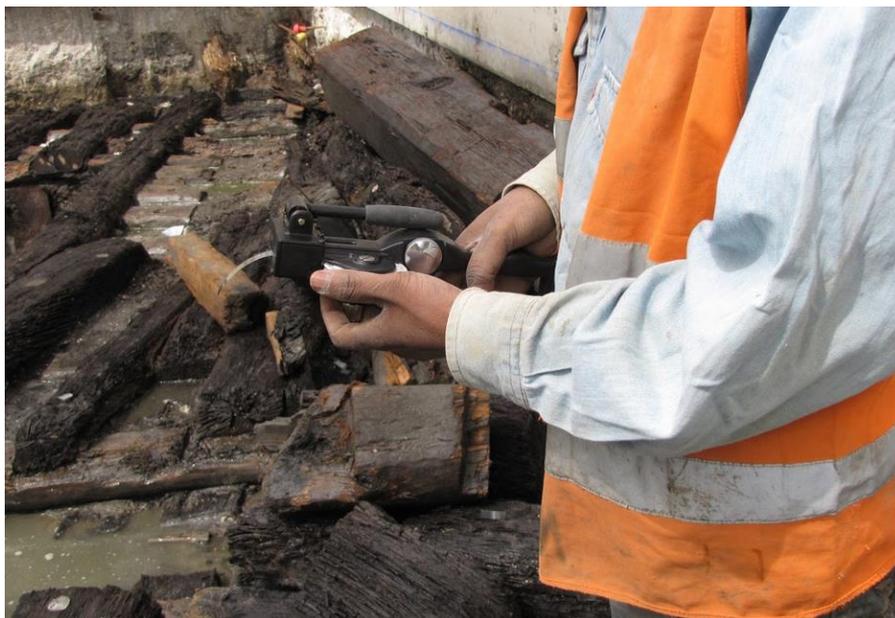
Figura 30 – Sistema *Dymo label* utilizado na etiquetagem das peças náuticas de ambos os navios. (Foto: José Bettencourt)

A identificação das peças em madeira da estrutura de ambos os navios, foi feita através de etiquetas de metal, nomeadamente o sistema *Dymo label* (Fig. 30), com o acrónimo do arqueossítio e um número sequencial. No caso de BV1, e como ainda não se tinha conhecimento da segunda embarcação, atribuiu-se o seguinte código: EDP-001 (Sarrazola *et al.*, 2013b, p. 24).

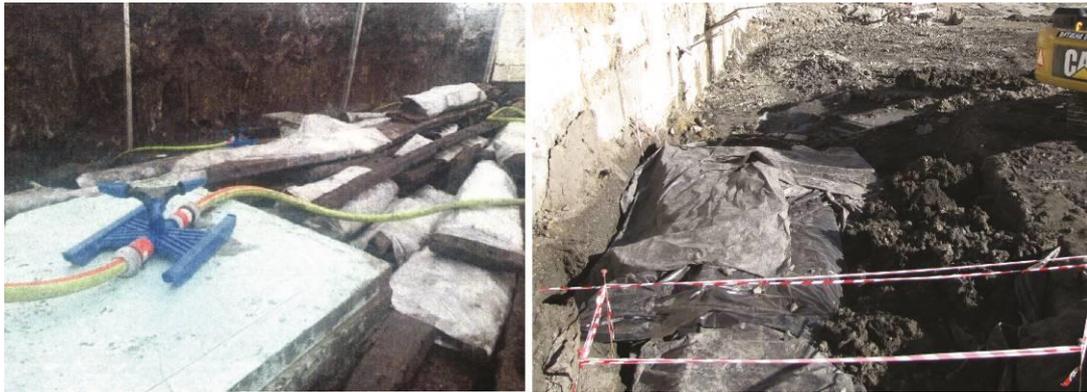
Figura 31 – Aspersor e manga plástica preta usados para garantir uma humidade constante nas madeiras (Sarrazola *et al.*, 2013b, p. 25). (Fotos: arquivo ERA).

Desde a descoberta até ao seu desmonte, os elementos das estruturas de ambos os navios, foram recorrentemente encharcados de água com recurso a aspersores e cobertos com manta geotêxtil e película plástica preta, de forma a garantir a sua constante humidade e integridade (Fig. 31). Além disso ambas as embarcações implicaram o recurso a tendas de cobertura para a protecção da equipa e dos contextos arqueológicos (Fig. 32). Assim, foi implementada uma estratégia integrada que visou a salvaguarda mínima do património pelo registo, no âmbito do espírito da Lei nº 107/2001 de 20 de Setembro – *Lei de Bases da Política e do Regime de Protecção e Valorização do Património Cultural*), sendo necessária a articulação com as necessidades do desenvolvimento da obra (Sarrazola *et al.*, 2013a, pp. 6-7; Sarrazola *et al.*, 2013b, pp. 24). Na prática, a estrutura foi toda registada, desmontada e devidamente acondicionada, pelo que a preservação pelo registo acabou por ser suplantada.

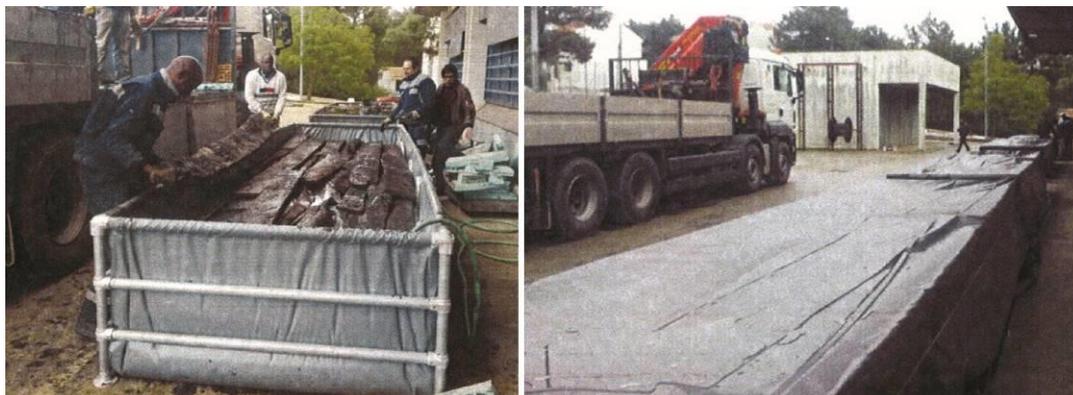
Figura 33 – Tanques colocados na subestação da Sobreda, onde foram acondicionadas as peças náuticas de ambas as embarcações, através de um camião-grua. (Fotos: José Bettencourt).

Todas as peças náuticas foram levantadas manualmente e acondicionadas em tanques na obra, até ao fim da escavação (Sarrazola *et al.*, 2013a, pp. 6-7). Paralelamente, e antes do término dos trabalhos de terreno, foram concebidos sete grandes tanques em lona cinzenta revestida em PVC para o acondicionamento das madeiras em água. Os vestígios desmantelados foram então transferidos para um armazém da EDP, na Sobreira, concelho de Almada, através de um camião-grua, onde

ficaram entre Março de 2013 e Junho de 2014 (Fig. 33 e 34) (Sarrazola *et al*, 2013b, pp. 28-30; Fonseca *et al*, 2016, p. 958).

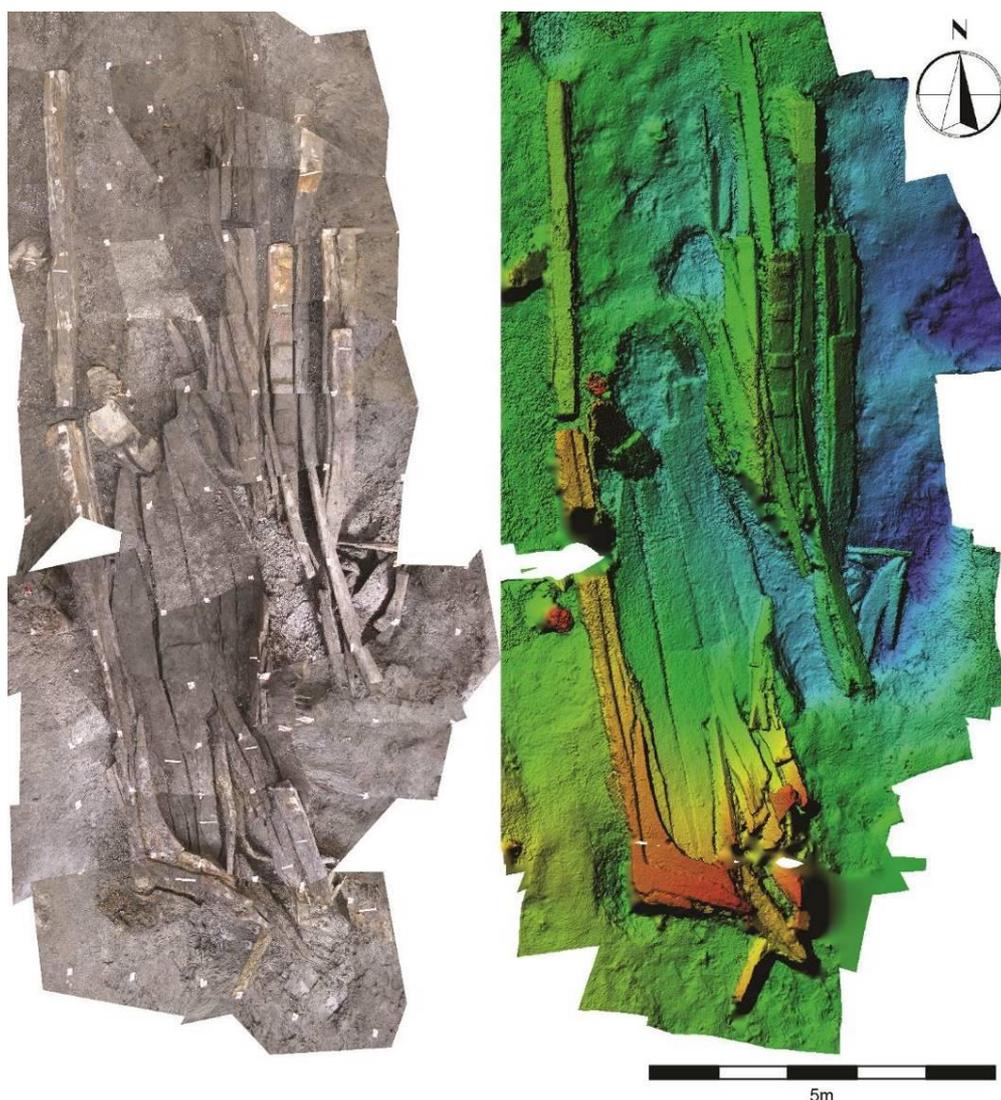
Figura 35 – À esquerda ortofotografia e à direita modelo digital de elevação do mesmo levantamento, em que os tons laranja representam os pontos mais elevados e os azuis os mais profundos. (Ortofotografia e MDE: arquivo CHAM).

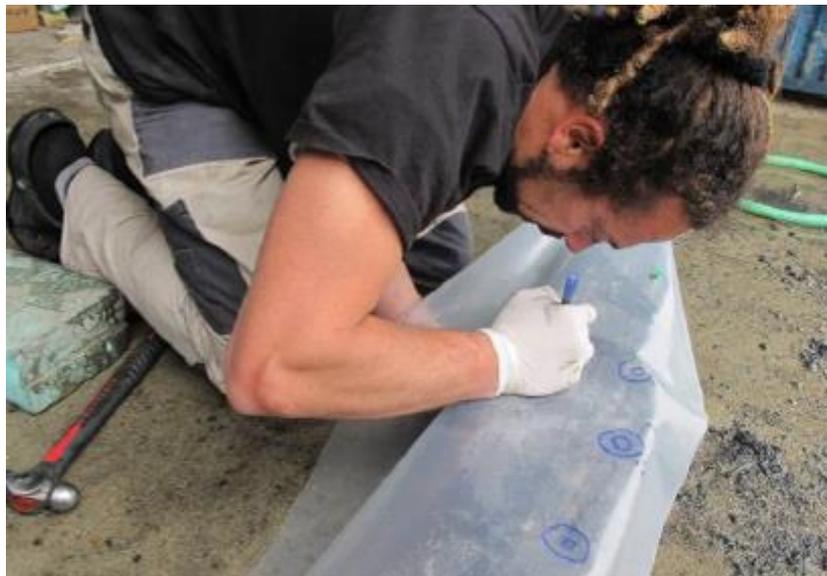
Figura 36 – Desenho de tábuas de forro exterior por contacto directo (Bettencourt *et al.*, 2013, p. 13).

Numa segunda fase, procedeu-se ao inventário exaustivo das peças náuticas de ambos os navios, tendo sido realizadas fichas individuais, com fotos de pormenor e desenhos, incluindo os seguintes campos: navio, identificação (ID), tipologia e medidas das peças consideradas mais importantes (comprimento, largura mínima e máxima, espessura mínima e máxima e altura sobre a quilha, no caso das cavernas). Apenas se realizaram desenhos das peças mais relevantes ou com maior quantidade de informação, depois de previamente limpas com água doce e algumas ferramentas. Assim fizeram-se 54 desenhos de BV1 e 39 de BV2. Alguns elementos longitudinais do navio, como as tábuas do forro exterior e do sobrecostado, as escoas e as cintas foram

desenhados à escala 1:1, através de decalque por contacto so (Fig. 36). Já as peças do cavername, os talões de quilha e o couce foram desenhados nas quatro faces, também à escala real, mas sobre um acrílico nivelado sobre a peça, previamente orientada. Os pontos eram obtidos com um ponteiro laser colocado na vertical, fixo a um pequeno suporte, que garantia um ângulo de 90° (Fig. 37). O desenho era então transferido para manga plástica e posteriormente digitalizado e/ou reduzido, para finalmente ser vectorizado e arquivado (Fig. 37) (Bettencourt *et al.*, 2013, pp. 10-11). O registo das peças mais relevantes incluiu ainda o desenho de várias secções ao longo de cada uma delas, a descrição geral das características da pregadura, dos entalhes ou das marcas de carpinteiro e a obtenção de vários ângulos, por exemplo do alefriz da quilha (Bettencourt *et al.*, 2013, p. 13).

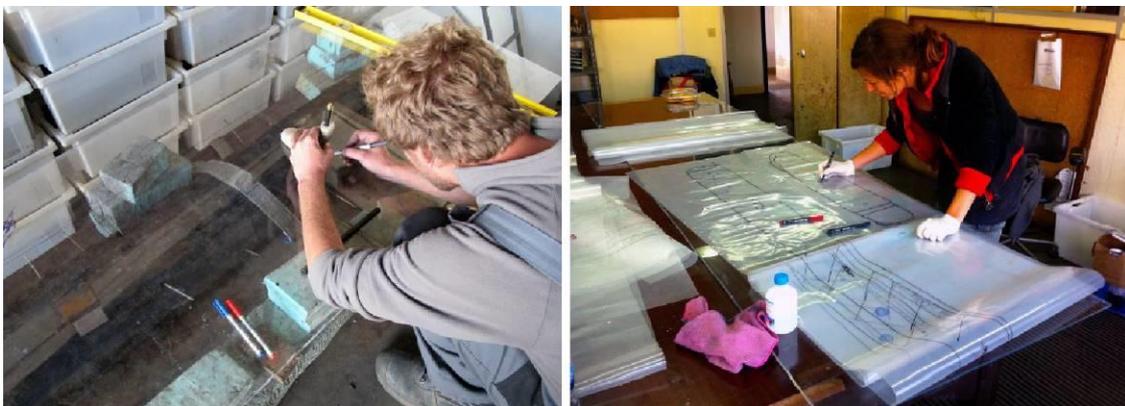
Figura 37 – À esquerda desenho sobre acrílico nivelado com ponteiro laser e, à direita, transferência dos desenhos para manga plástica (Bettencourt *et al.*, 2013, p. 12). (Fotos: José Bettencourt).

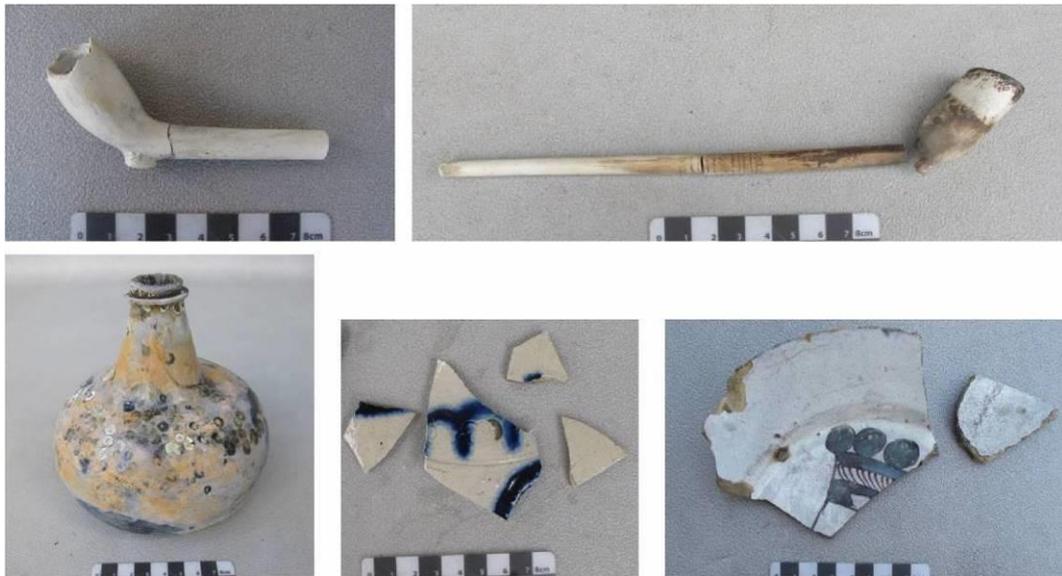
Figura 42 – Alguns dos materiais encontrados sobre BV1, em níveis que de certo modo o selavam (Adaptado de Bettencourt *et al.*, 2013, pp. 18-20).

Como referido anteriormente, os materiais encontravam-se dispersos, não sendo possível, na maior parte dos casos, recuperar a cota de recolha e atribuí-los a uma das unidades sedimentares identificadas devido aos constrangimentos da intervenção arqueológica. A vasta dispersão cronológica dos materiais identificados nos níveis, tanto inferiores como superiores a BV1, reforça a ideia de que o espólio recolhido não é parte da carga de nenhum dos navios em específico. Ao invés, corresponderão aos depósitos coevos ou posteriores à deposição do navio na praia da Boa Vista, que resultaram da utilização daquela zona como ancoradouro/fundeadouro, grosso modo, entre meados do século XVII e meados da centúria seguinte (Bettencourt *et al.*, 2013, p. 17 e Bettencourt *et al.*, 2021, p. 102). Ainda assim, foi possível individualizar alguns materiais, embora de forma residual, que se encontravam claramente nos depósitos fluviais lodosos que sobrepunham e selavam a estrutura do navio (Fig. 41). Estes materiais são enquadráveis na segunda metade do século XVII e na primeira do século XVIII. Falamos por exemplo, dos seguintes tipos: cachimbos em caulino ingleses ou holandeses, estes fabricados em Gouda; garrafas de vidro escuro, vulgarmente conhecidas na bibliografia anglo-saxónica como *onion bottles*, muito provavelmente também de fabrico inglês; alguns fragmentos de grés com decoração a

azul de cobalto produzidos em oficinas da zona da Renânia, no actual território alemão; ou ainda de faiança portuguesa com decoração heráldica a azul e vinoso (Fig. 42) (Fonseca *et al*, 2016, pp. 966).

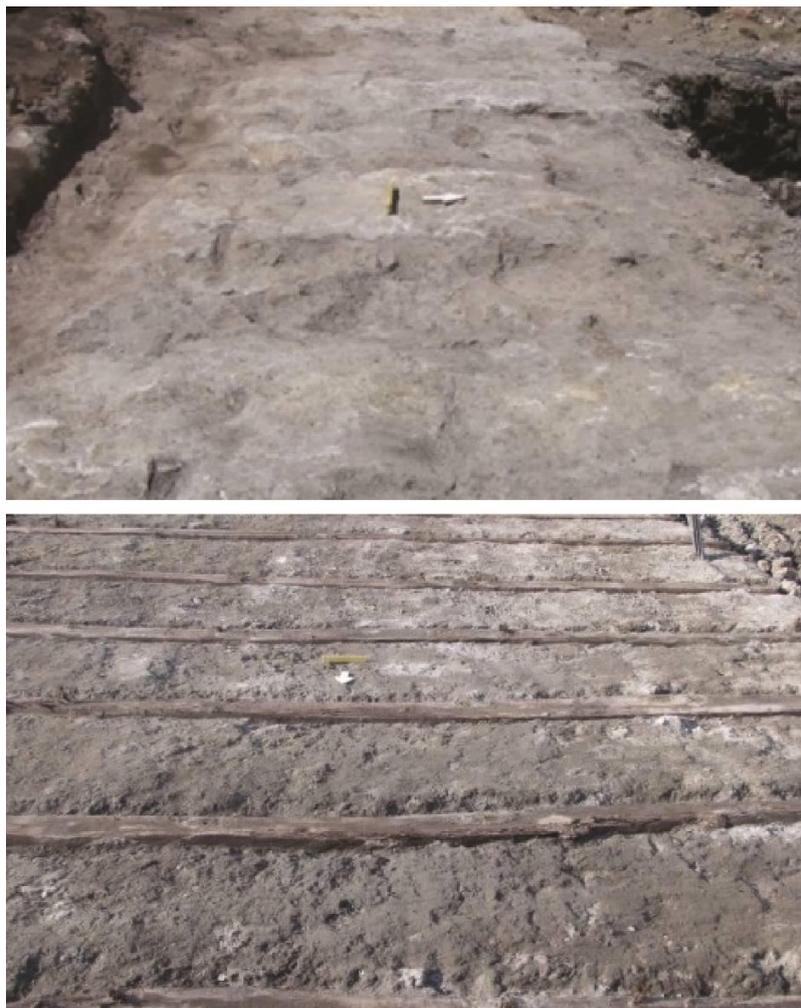
Figura 47 – Enrocamento e madeiras horizontais (Foto: arquivo ERA).

Uma das principais evidências arqueológicas associadas ao período de construção do grande aterro da Boa Vista, um momento de rotura na frente ribeirinha ocidental da cidade, foi um enrocamento constituído por blocos calcários fossilíferos de dimensões irregulares, a que se associaram elementos margosos e argamassa de

areia e cal. A base de assentamento deste enrocamento era composta por madeirame colocado em posição horizontal, com cerca de 3 a 3,5 m de comprimento e espaçamento entre elementos de 40 cm, e suportado por estacas verticais em madeira. O espaço vazio que ficava era depois preenchido terraplenos compactados com recurso a depósitos argilo-arenosos, com bastantes inclusões de fragmentos de cerâmica, idênticos aos utilizados no próprio enrocamento (Fig. 47) (Zungailia e Martin, 2017, p. 4). As madeiras horizontais eram suportadas por estacas verticais de secção circular, com 1,90 a 2,10 m de comprimento, também elas em madeira e com ponteira metálica, para mais eficiente introdução nos níveis lodosos (Fig. 48). O formato natural troncocónico destes elementos facilitou a propagação de carga lateral, visto que cada embate do martelo ou maço, tenderá a compactar o nível lodoso, promovendo maior aderência entre o substrato e a estaca, facilitado pela existência da referida ponteira metálica (Sarrazola *et al.*, 2013a, pp. 30-34).

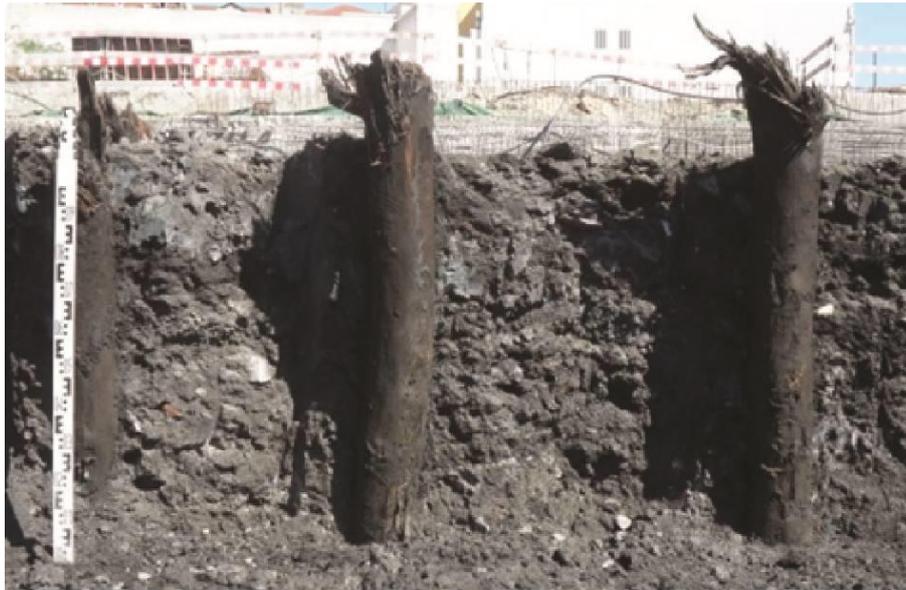
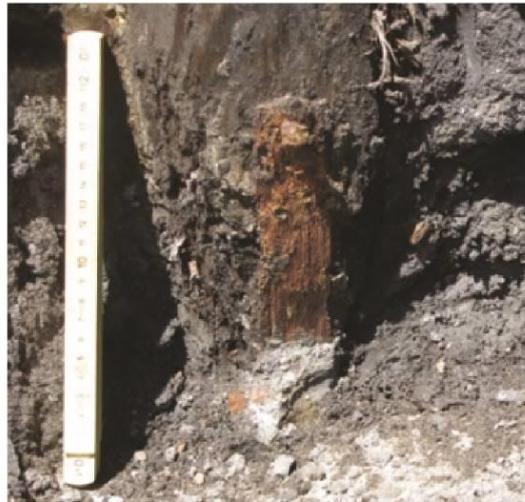
Figura 48 – Estacas em madeira de secção circular e ponteira metálica (Fotos: arquivo ERA).

As evidências arqueológicas detectadas permitiram compreender o processo construtivo do aterro oitocentista. Numa primeira fase, aterraram-se e terraplanaram-se as áreas entre o Cais do Sodré e Alcântara. Depois, em fiadas com orientação Norte-Sul ou na direcção do Tejo, cravaram-se numerosas estacas em madeira de secção circular através de percussão ou prensagem, às quais se fixaram horizontalmente longarinas de madeira (Fig. 49). Assim, foram criadas pequenas áreas de entivação que, paralelamente, concederam maior robustez a todo o aterro fronteiriço e de interface fluvial. Por fim, rechearam-se os interstícios entre as estacas e longarinas com blocos de calcário de várias dimensões, nódulos margosos e argamassas muito compactas de areia e cal. Os terrenos que já apresentavam implantação de estacaria e

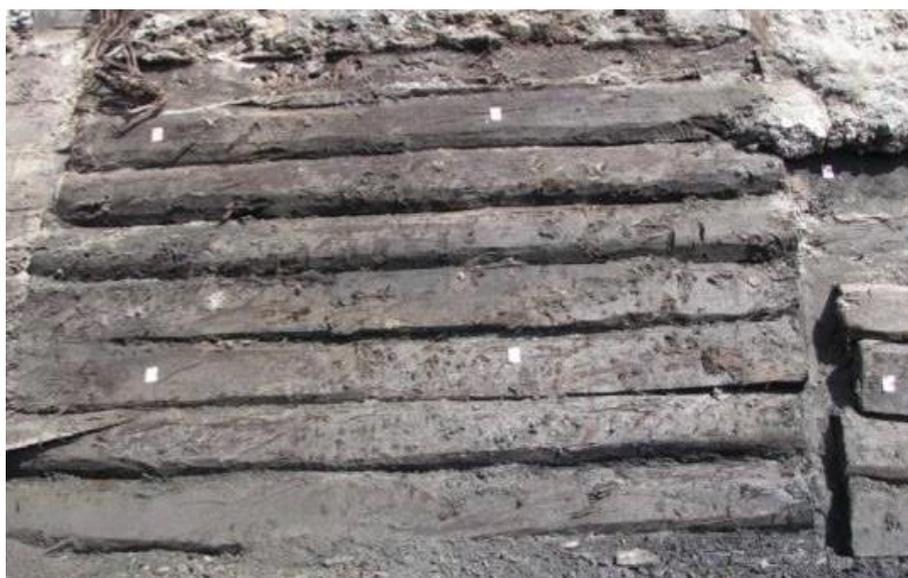
Figura 49 – Perfil vertical das áreas de entivação (Foto: arquivo ERA).
