Boa Vista 1: estudo arqueológico de um navio na Lisboa Ribeirinha (séculos XVII-XVIII)

Volume 1 – Texto

**Tese de Doutoramento em História,
especialidade de Arqueologia**

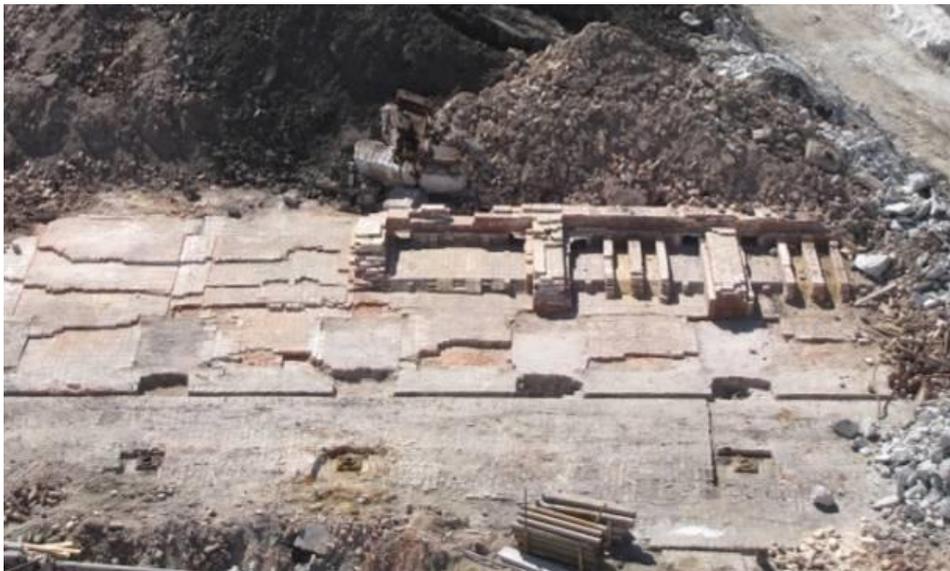
Figura 51 – Elementos parietais e de sustentação de duas unidades de produção detectadas na zona Nordeste da obra (Foto: arquivo ERA).

No quadrante Nordeste da obra foi possível registar elementos parietais, pavimentos, alicerces e inclusivamente os negativos de algumas vigas de sustentação da fábrica (Fig. 51). Com efeito, as evidências arqueológicas indiciam tratar-se de uma zona de abastecimento de matéria-prima, neste caso o carvão de pedra, e a sua consequente utilização em fornos de destilação, originando a produção de gás (Fig. 52). Tais estruturas estavam organizadas em baterias de fornos, sendo cada área seccionada por uma estrutura parietal mais robusta (Fig. 53) (Sarrazola *et al.*, 2013a, pp. 14-18).

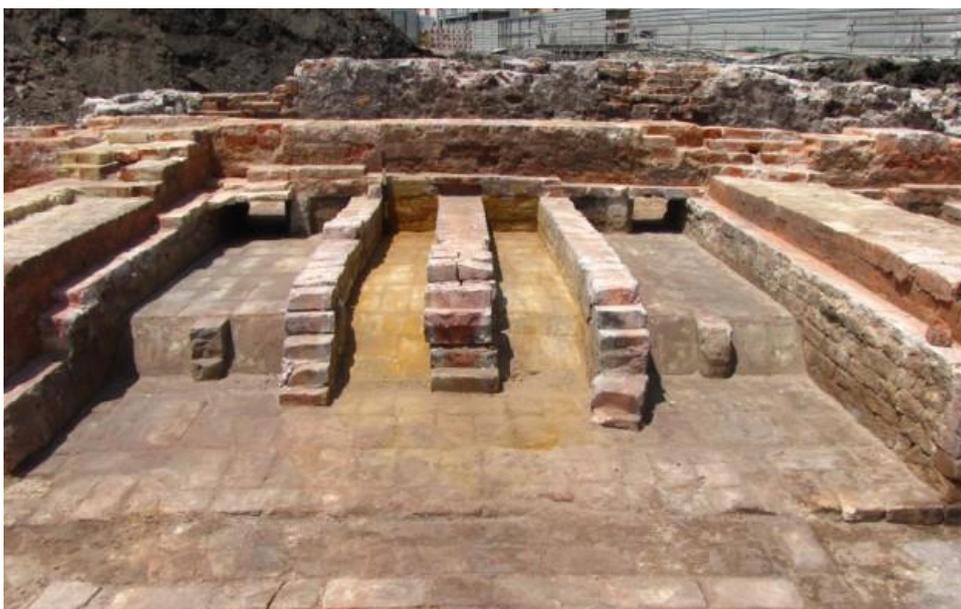
Figura 52 – Alicerces construtivos dos fornos de destilação (Foto: arquivo ERA).

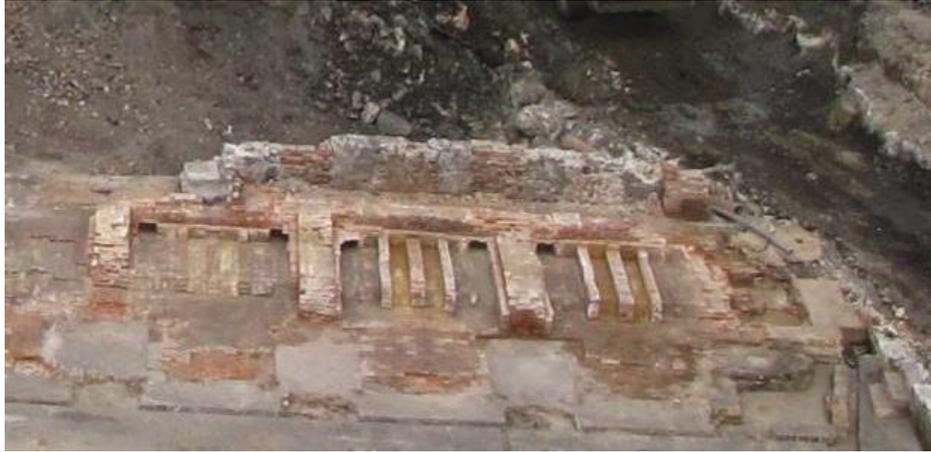
Figura 53 – Baterias de fornos em que cada área é seccionada por uma realidade parietal mais robusta (Foto: arquivo ERA).

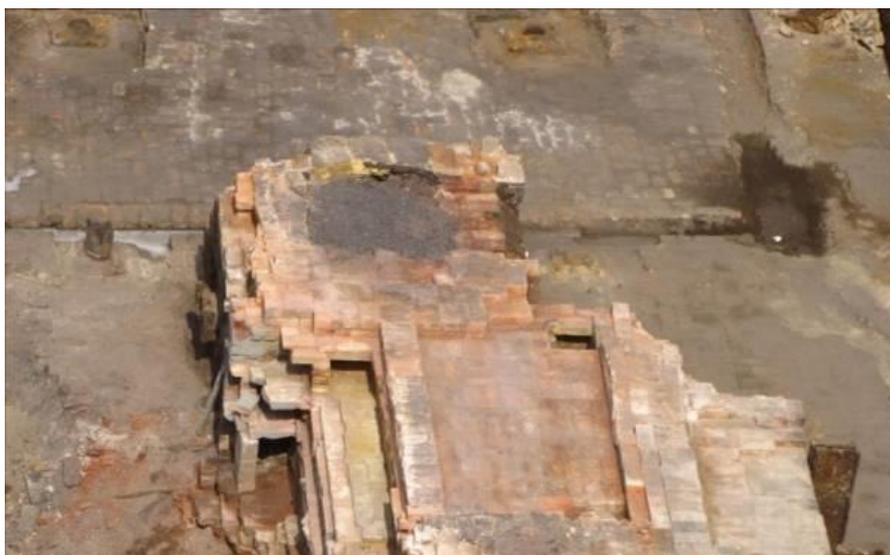
Figura 54 – Fornalha e caldeira de combustão, sendo ainda visível uma zona de acumulação de cinzas provocada pela queima do carvão (Foto: arquivo ERA).

No limite Leste da área intervencionada verificou-se a existência de uma fornalha com caldeira de combustão (Fig. 54), na qual ainda é possível observar a acumulação de cinzas provocadas pela queima de carvão de pedra. Paralelamente, registaram-se câmaras de irradiação térmica, cujos níveis de combustão aumentavam ou diminuían pelas entradas de ar (Fig. 55) (Sarrazola *et al.*, 2013a, pp. 19-20). Como se localizava numa zona baixa da cidade, permitia a subida do gás aos pontos mais elevados sem o emprego de grande pressão. Com efeito, a proximidade ao Tejo facilitava a entrada do carvão de Newcastle utilizado na fábrica, bem como o rápido escoamento através de embarcações.

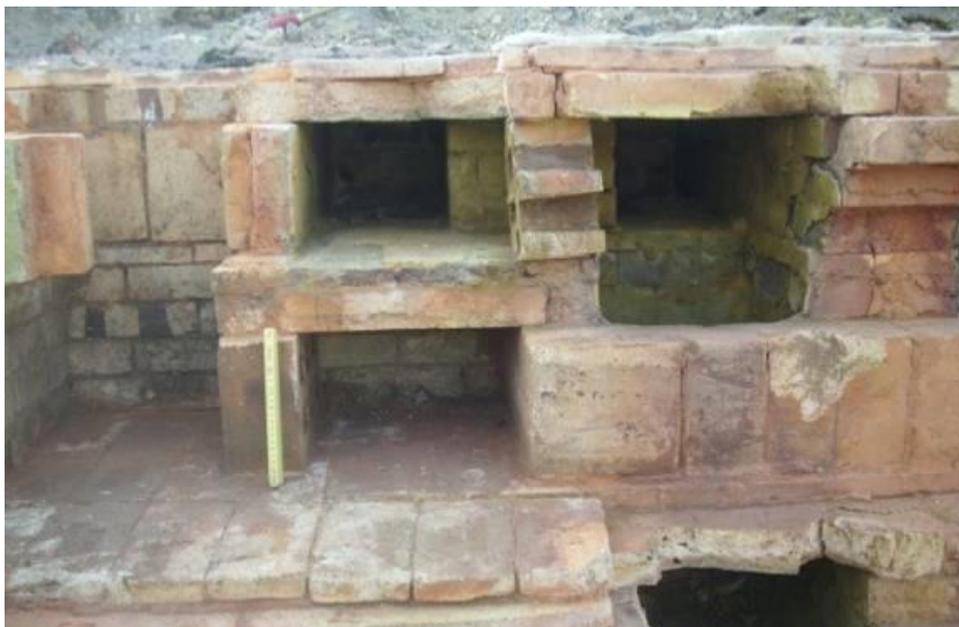
Figura 55 – Compartimentos das câmaras de irradiação térmica, cujos níveis de combustão aumentavam ou diminuíaam consoante a entrada de ar (Foto: arquivo ERA).

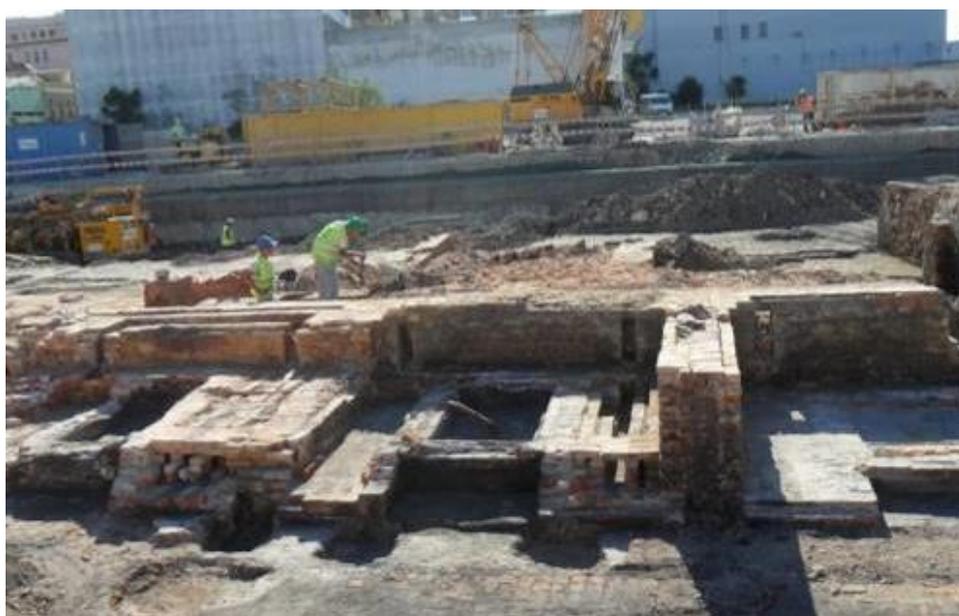
Figura 56 – Vista do laboratório químico, onde são visíveis evidências da combustão a elevadas temperaturas (Foto: arquivo ERA).

Na zona central da intervenção, encontrou-se uma estrutura constituída por diversos compartimentos, contendo pequenos reservatórios e negativos de mecanismos metálicos, que foram interpretados como constituindo o embasamento do laboratório químico que existia nesta fábrica (Fig. 56), com o objectivo de realizar a avaliação da qualidade do gás e da sua pressão (Sarrazola *et al.*, 2013a, p. 21).

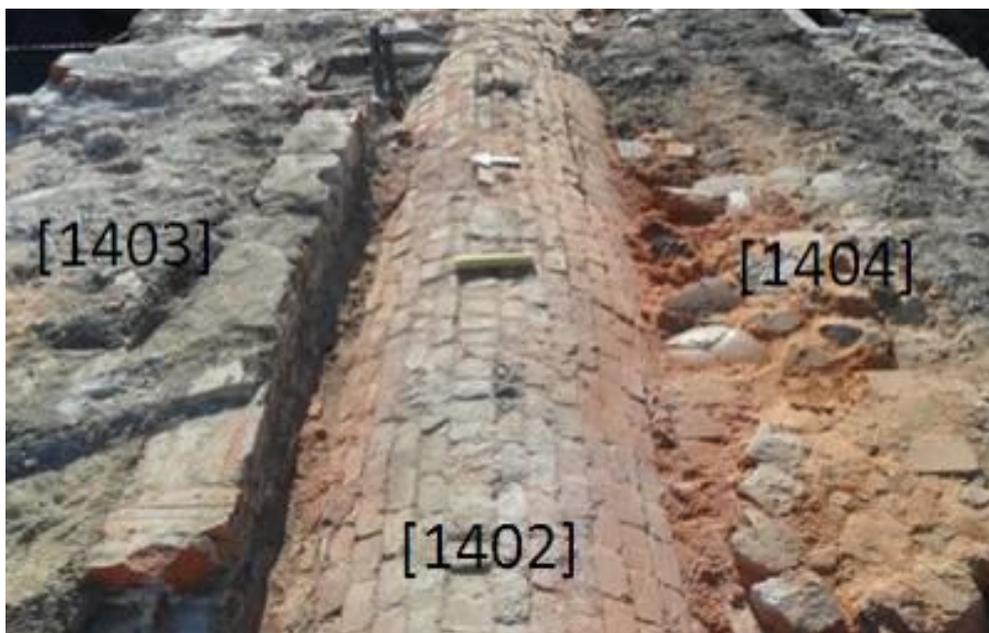
Figura 57 – Caleira, sendo ainda visíveis os alicerces parietais a Norte e a Sul que reforçavam a estrutura (Foto: arquivo ERA).

No limite Sul da área de escavação surgiu uma caleira com 32,30 m de comprimento que percorria a área fabril no sentido Leste-Oeste e à qual estavam associadas várias intersecções subsidiárias que ajudavam na propagação dos materiais transportados (Fig. 57).

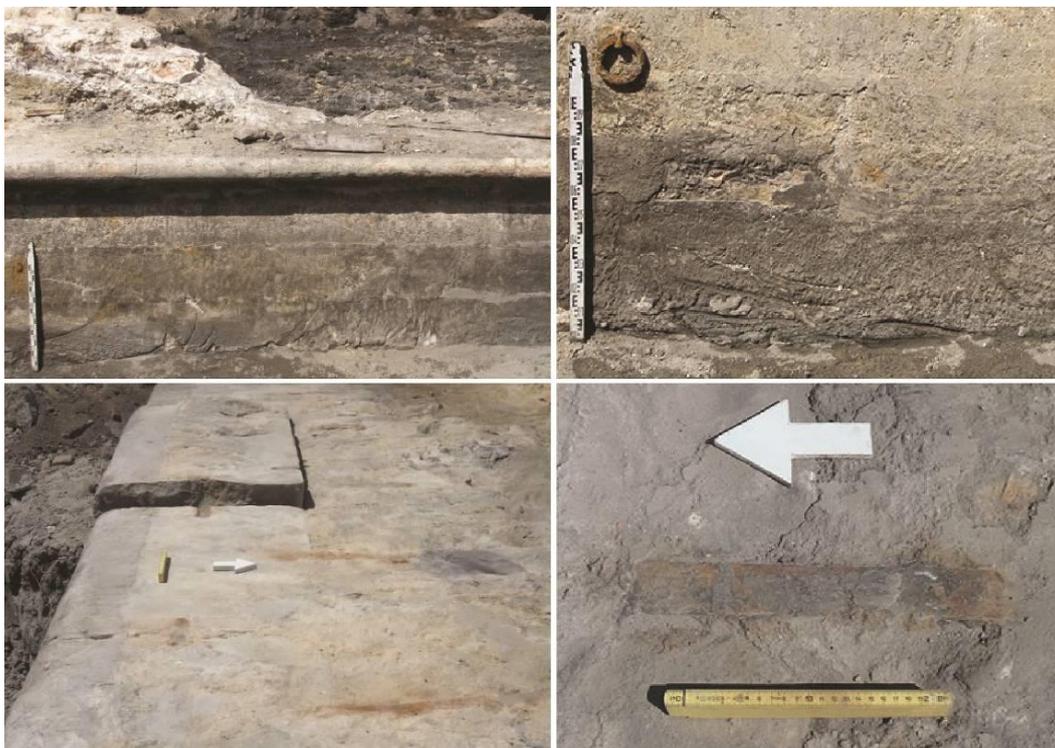
Figura 58 – Estrutura de contenção, argolão e grampos existentes entre os blocos de pedra que integravam o paredão (Fotos: arquivo ERA).

A continuação da escavação permitiu identificar ainda, na zona Sul, um paredão de contenção da margem fluvial, com cerca de 40 m de extensão e orientação Leste-Oeste. Este paredão apresentava elementos metálicos para amarração de embarcações, nomeadamente um argolão⁹. Os blocos de pedra dispunham-se em fiadas, de modo que cada elemento pétreo se sobrepunha a dois que se encontravam na fiada inferior. Entre os blocos de pedra e de modo a reforçar o paredão existiam grampos em ferro (Fig. 58). É possível que este muro corresponda à primeira estrutura construída para o aterro, precisamente na Boa Vista, que inicialmente foi considerado provisório, para auxiliar na obra, mas com o seu desenrolar acabou por ficar (Loureiro,

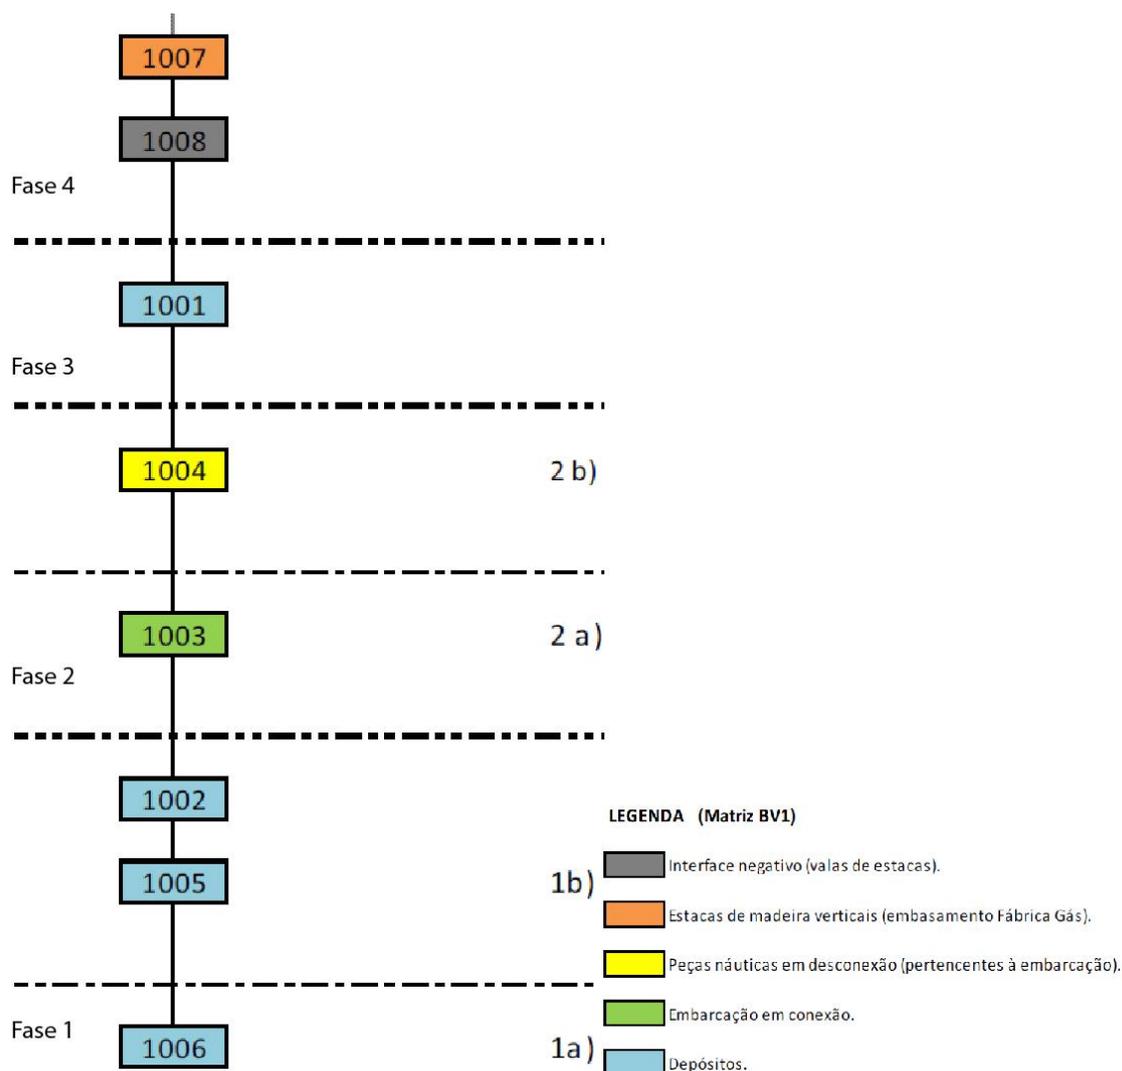
Figura 61 – Matriz estratigráfica de BV1 (Sarrazola *et al.*, 2013b, p. 36).

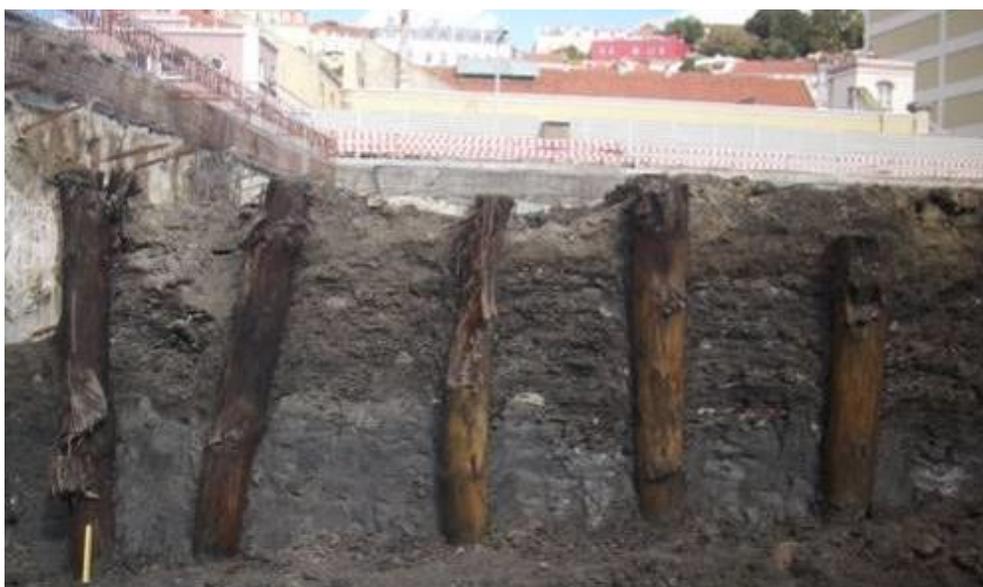
Figura 62 – Alinhamento de estacas junto ao limite ocidental da obra, onde se observa claramente a relação estratigráfica entre o nível lodoso, em baixo, onde surgiu BV1, e os níveis do aterro oitocentista (Foto: arquivo ERA).

A Fase 4 corresponde ao embasamento da fábrica do gás, com a introdução de um alinhamento de estacas verticais em madeira, de secção circular (Fig. 62), muitas delas com ponta de metal (UE1007), cujas valas de implantação (UE1008) afectaram o navio e os sedimentos que o cobriam (Sarrazola *et al.*, 2013b, pp. 35-36).

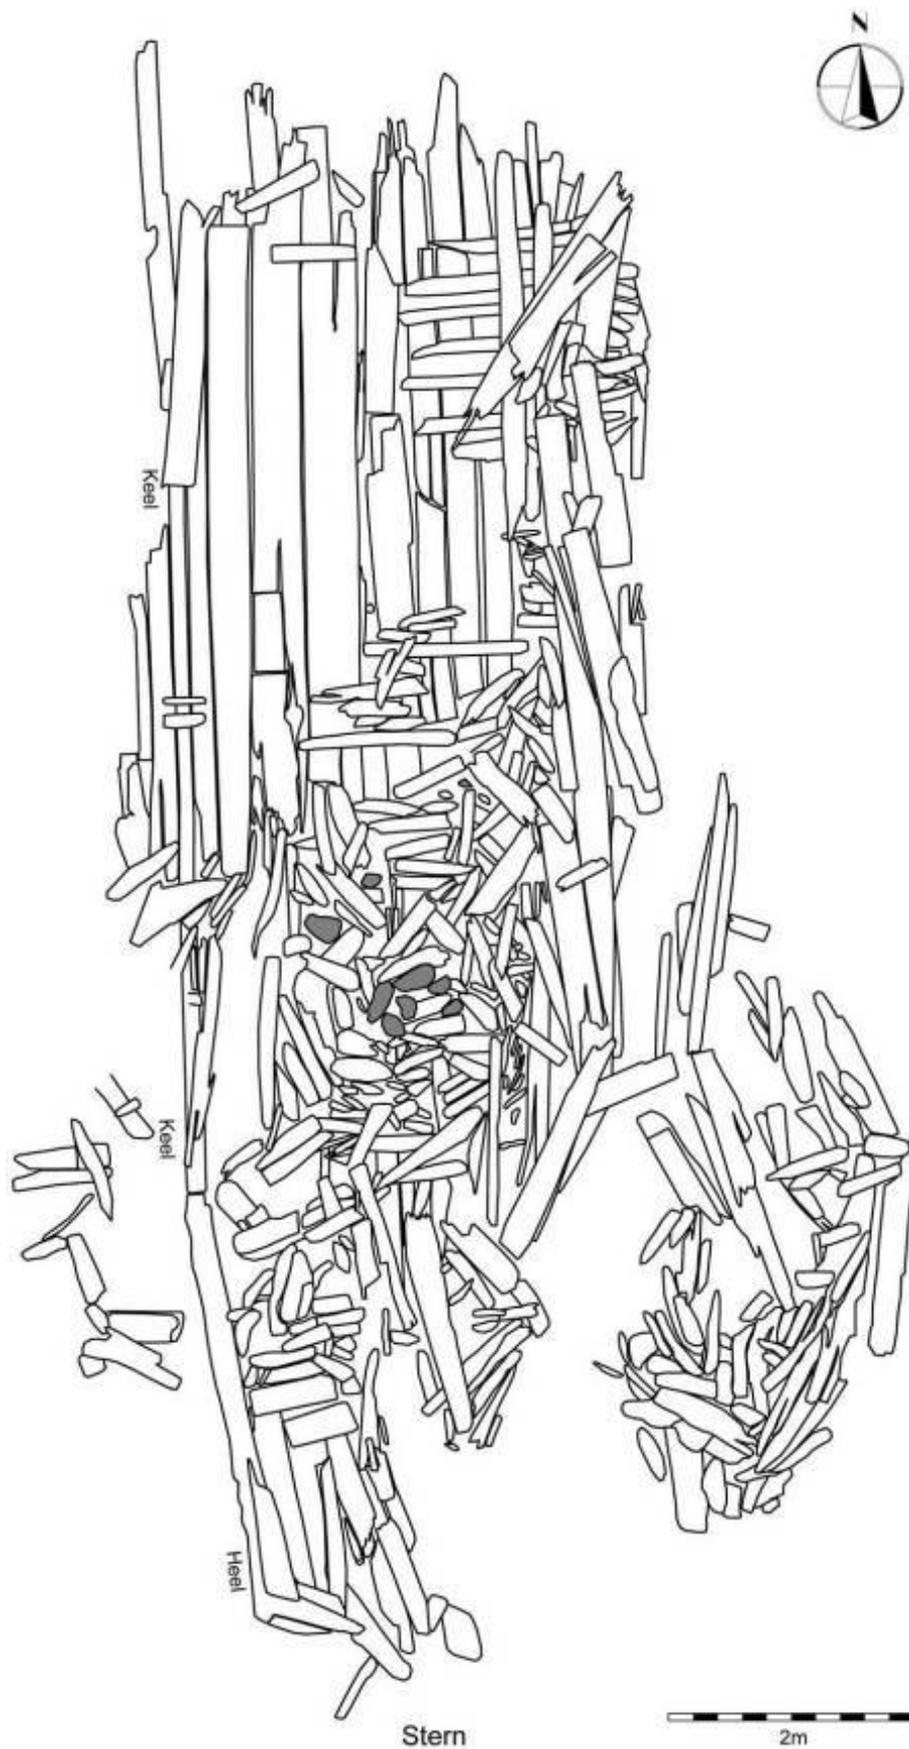
Figura 65 – Planta geral de BV1 com todos os níveis detectados e onde se pode observar a dispersão de madeiras (Fonseca *et al.*, 2016, p. 961).

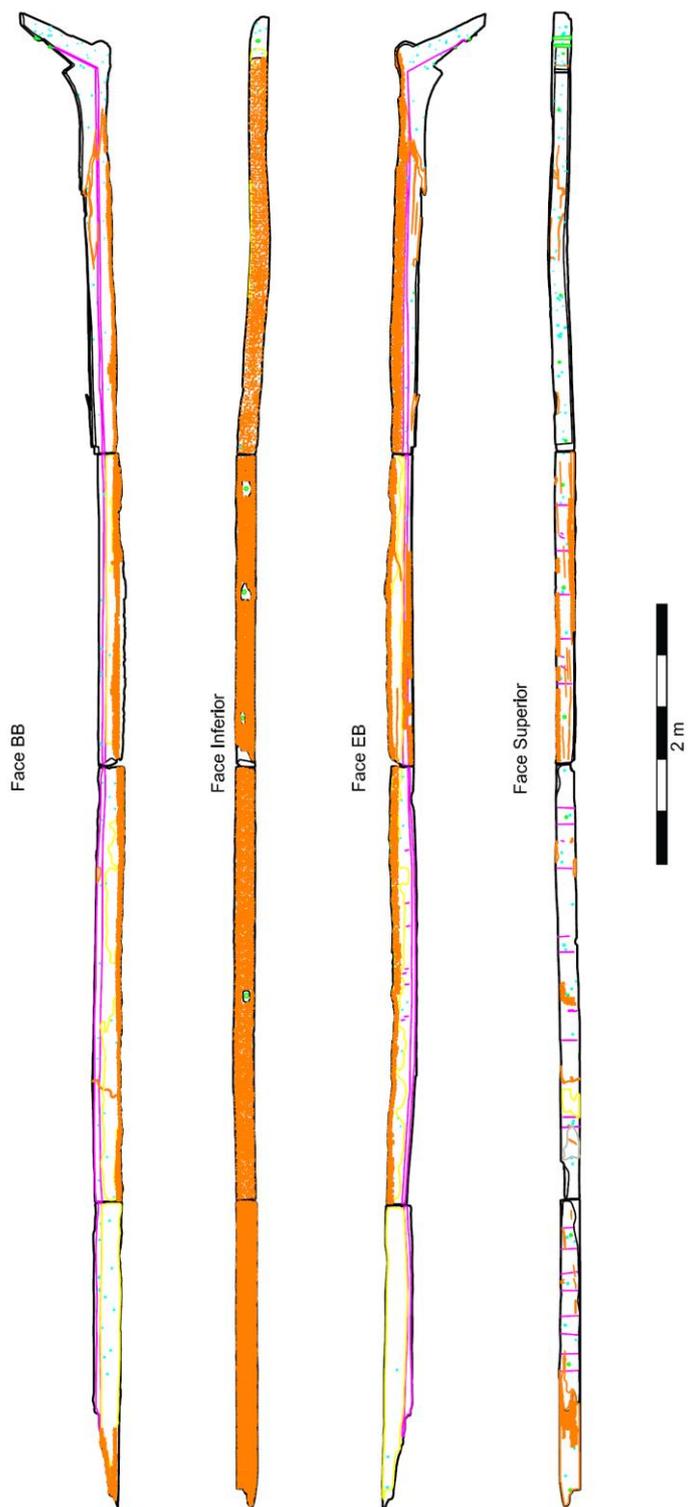
Figura 66 – Montagem do couce e talões de quilha em todo o seu comprimento.

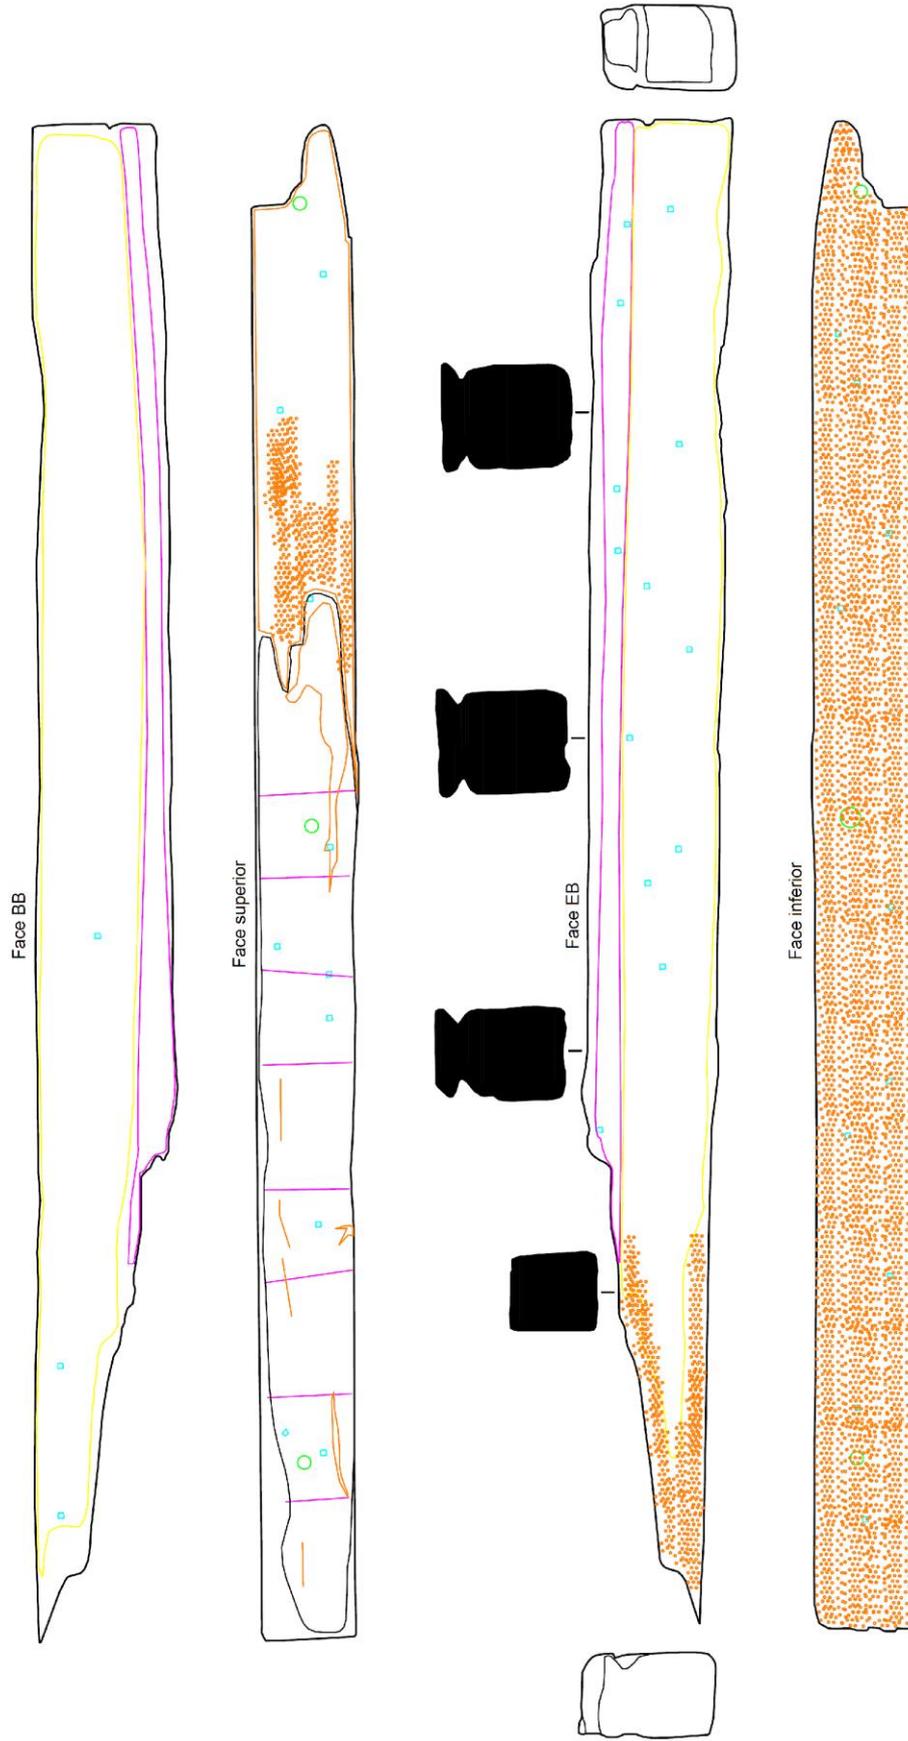
EDP_0023

Figura 67 – Taião de quilha EDP_0023, com os desenhos de todas as suas faces, bem como várias secções.

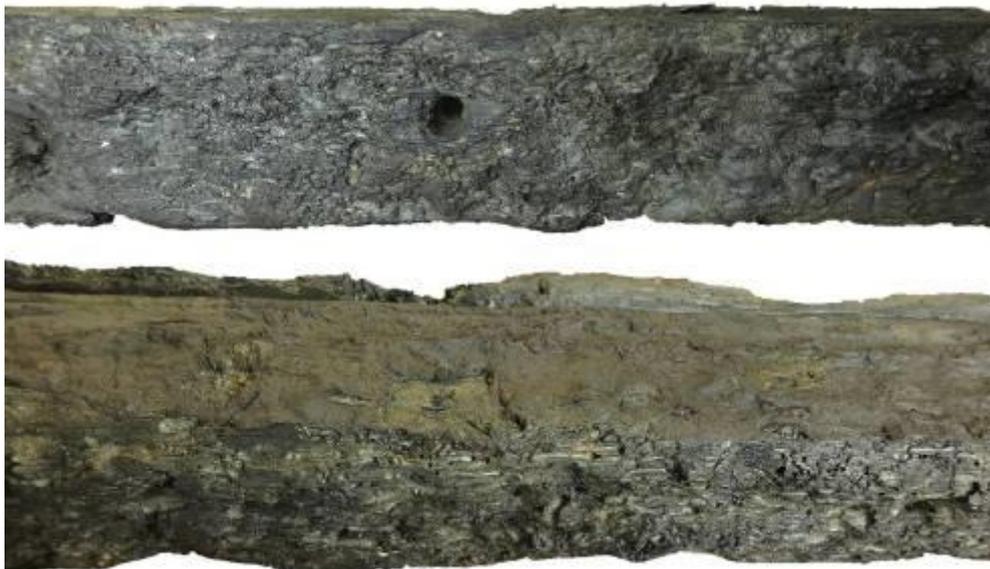
Figura 68 – Faces inferior e de Estibordo da quilha onde se observa a colonização por bio-organismos.

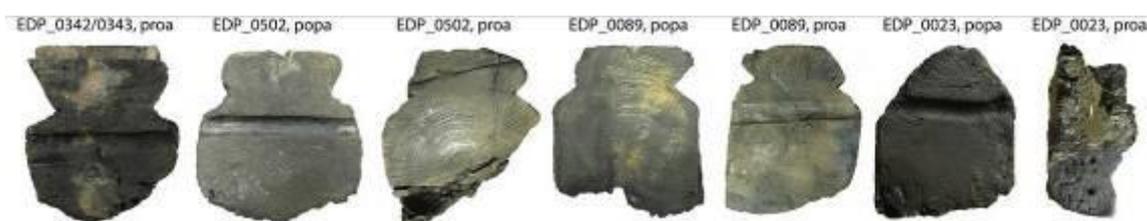
Figura 69 – Faces de encosto entre os vários talões de quilha da popa/couce (esquerda) para a proa (direita). É possível observar também entalhes em meia cana que constituíam os aquastops.

A quilha era compósita e, portanto, constituída por três talões (EDP_0023; EDP_0089/0502; EDP_0342/0343), tendo no total 11,77 m de comprimento. Estava preservada sensivelmente desde a metade do navio até à popa (Fig. 66). Dois destes talões ainda se conservavam *in situ*, enquanto o outro estava deslocado (Fig. 67). As superfícies da peça estavam bastante íntegras, com excepção da face inferior, muito erodida pela utilização durante as navegações principalmente, pela acção de gusano (*Teredo navalis*¹⁵) (Fig. 68). Possui uma secção trapezoidal, tendencialmente rectangular (Fig. 69), com uma largura entre 15 e 16 cm e uma altura entre 19 e 22 cm.

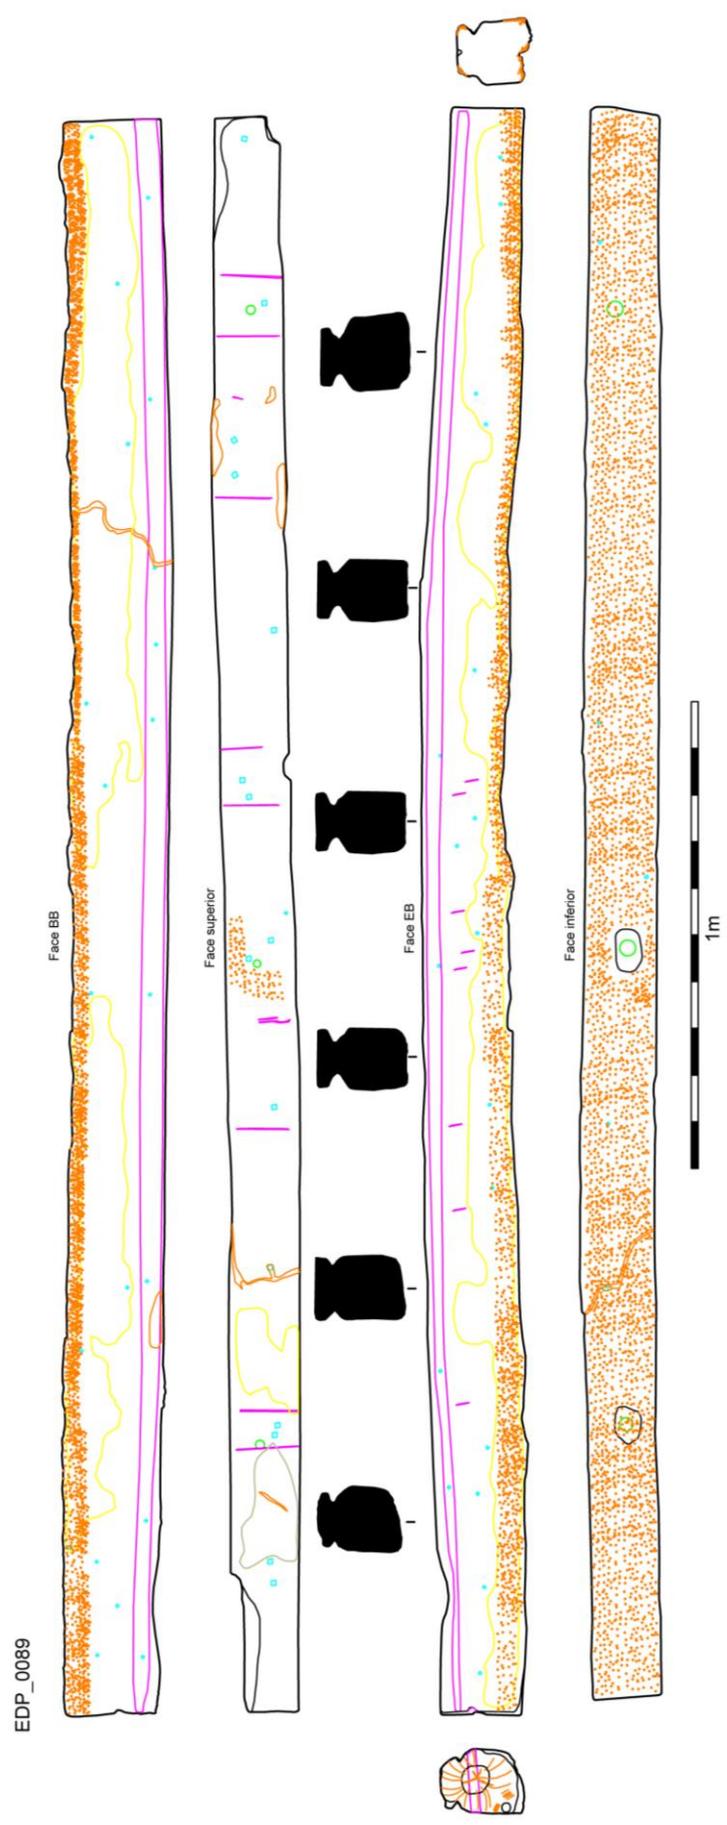
Figura 70 – Talão de quilha EDP_0089, onde se podem observar os desenhos de todas as suas faces, bem como várias secções.

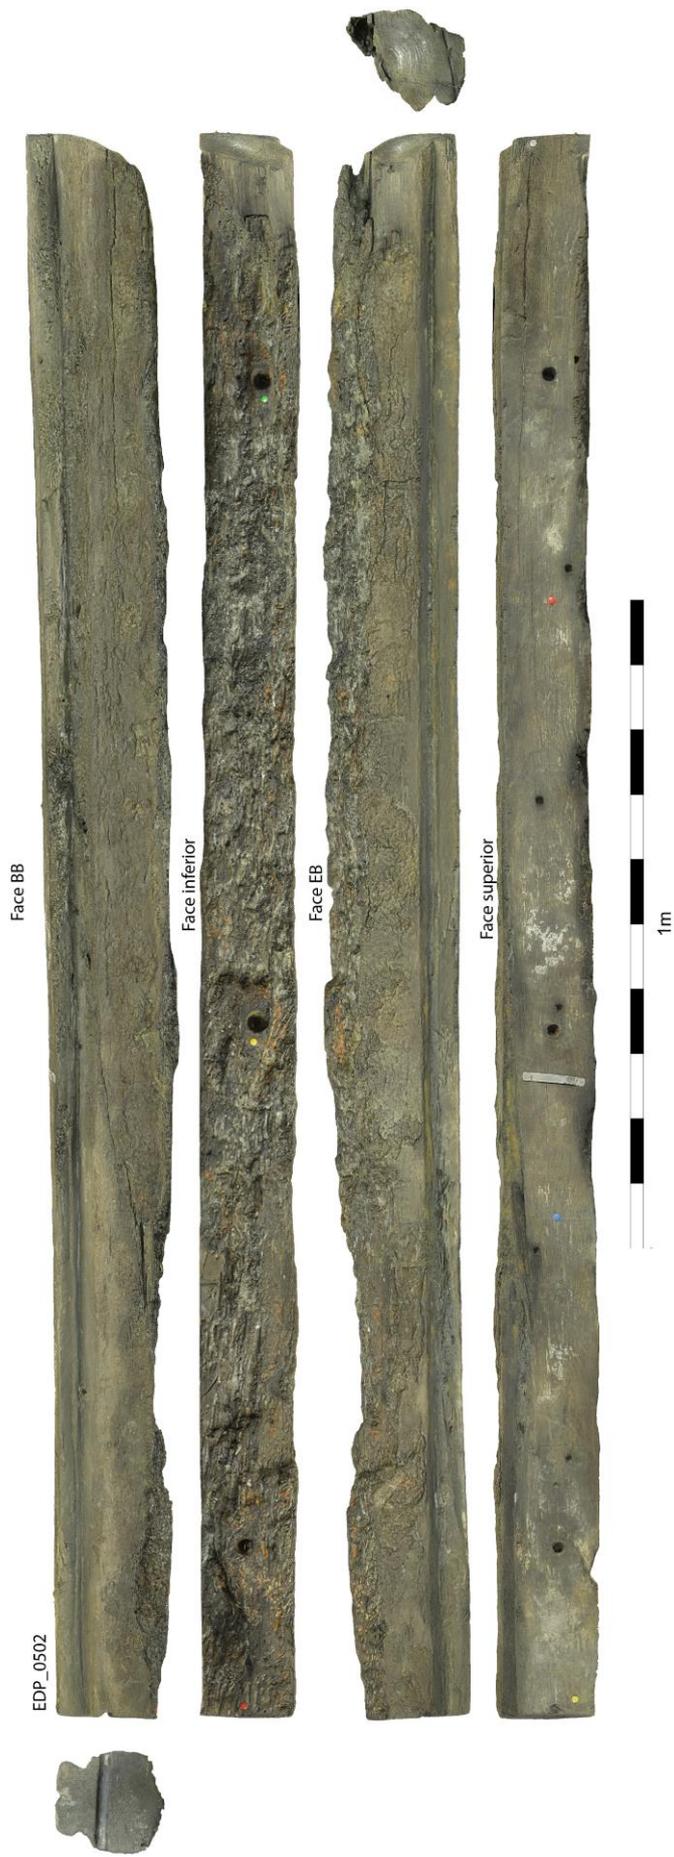
Figura 71 – Talião de quilha EDP_0502., onde se podem observar os desenhos de todas as suas faces, bem como várias secções.

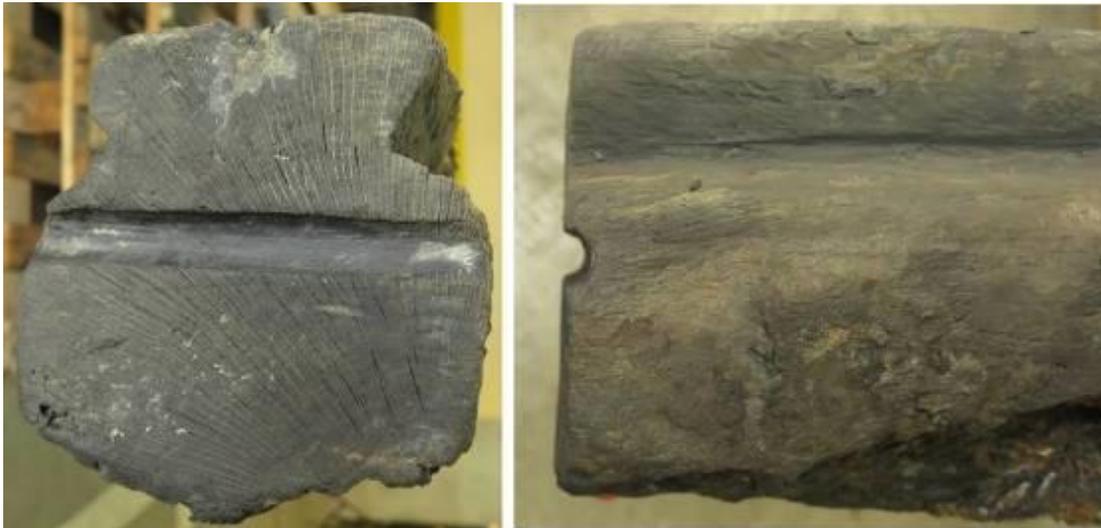
Figura 72 – Encosto topo a topo existente nas extremidades dos vários talões de quilha.

Os três talões da quilha estavam ligados por encosto topo a topo (Fig. 72), sem vestígios de qualquer assemblagem. Na extremidade de cada talão de quilha existe, a toda a largura da quilha, abaixo do limite inferior de ambos os alefrizes (entre 6,5 e 7 cm da face superior da quilha), um entalhe horizontal de secção semicircular (Fig. 72), com 2 cm de diâmetro e 0,8 a 1 cm de profundidade, que era preenchido por uma cavilha em madeira; esta tinha como função evitar que a água se infiltrasse ao longo da escarva, tornando-a estanque, daí que também possa adquirir a designação de *aquastop* ou *stopwater* (Fig. 73).

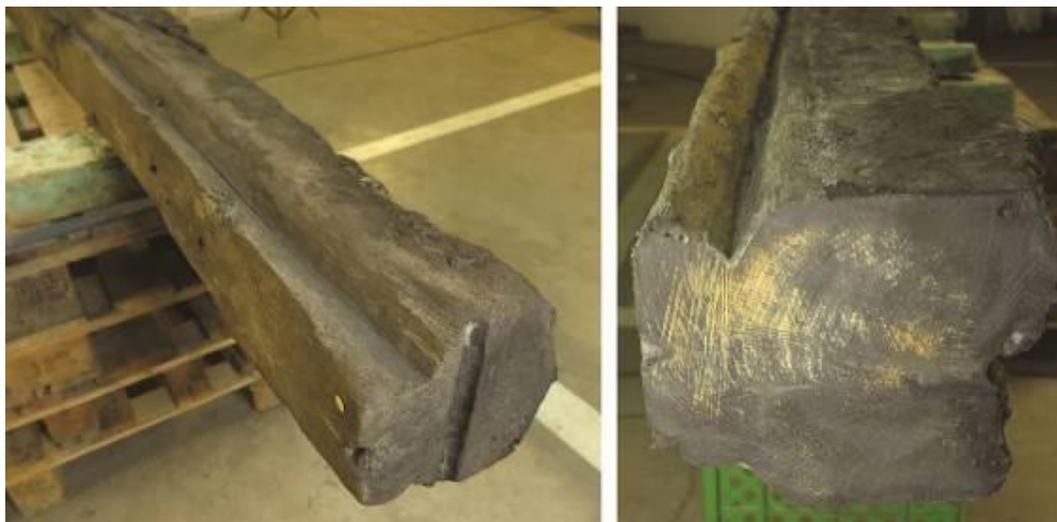
Figura 74 – Alefrizes registados nos talões da quilha.

Em toda a sua extensão, a quilha possui dois alefrizes (Fig. 74), um em cada bordo, se secção triangular, onde encaixavam as tábuas de resbordo, a cerca de 14,5 cm da base e a 7 cm da face superior da quilha. A profundidade dos alefrizes varia ligeiramente entre 2,8 e 3,5 cm, na extremidade Norte e o ângulo da face superior do alefriz evolui, abrindo na direcção da popa, de modo a acompanhar o desenho do delgado de popa do navio.

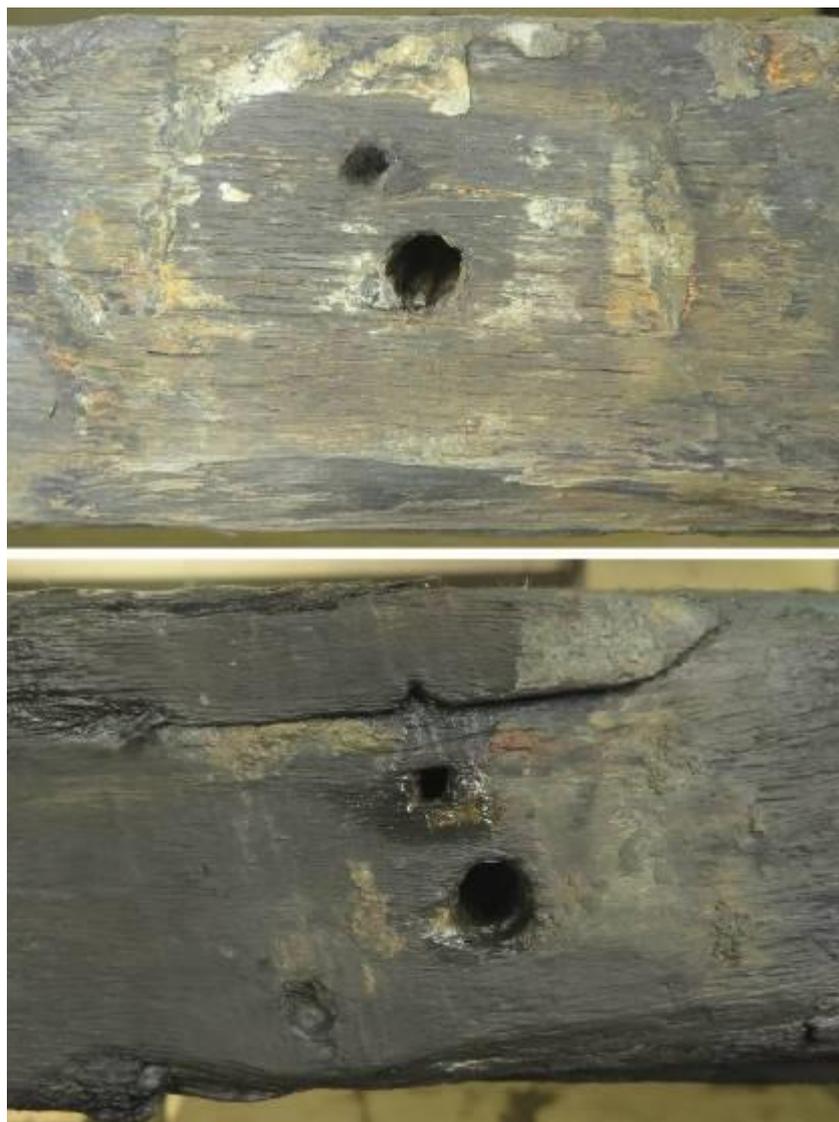
Figura 75 – Negativos de assentamento das cavernas e orifícios de pregos e cavilhas em ferro. Os primeiros entram a partir da caverna e as últimas a partir da quilha.

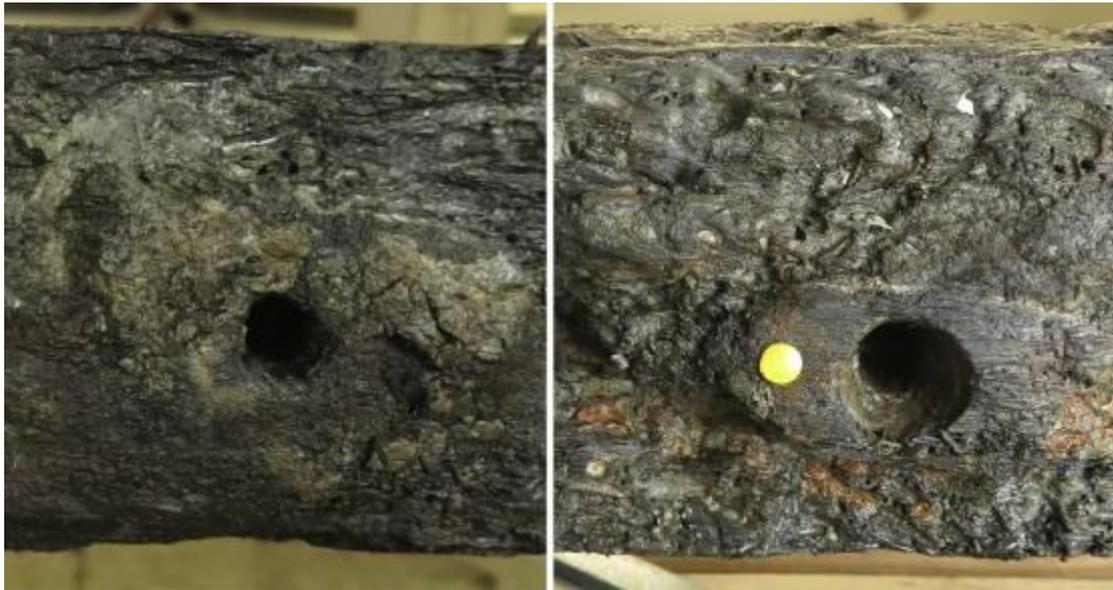
Figura 76 – Orifícios de cavilhas circulares em ferro que entravam a partir da quilha em direcção às cavernas.

Na face inferior da quilha surgem cavilhas em ferro (Fig. 76) de secção circular com 1,9 a 2,2 cm de diâmetro, de ponta a ponta, embutidas em orifício previamente aberto com 3,4 a 3,6 cm de diâmetro. O intervalo entre elas era irregular, variando entre 36 e 50 cm, ou seja, a cada 3 ou 4 cavernas. Estas cavilhas entram de cima para baixo e correspondem à ligação sobrequilha-caverna-quilha.

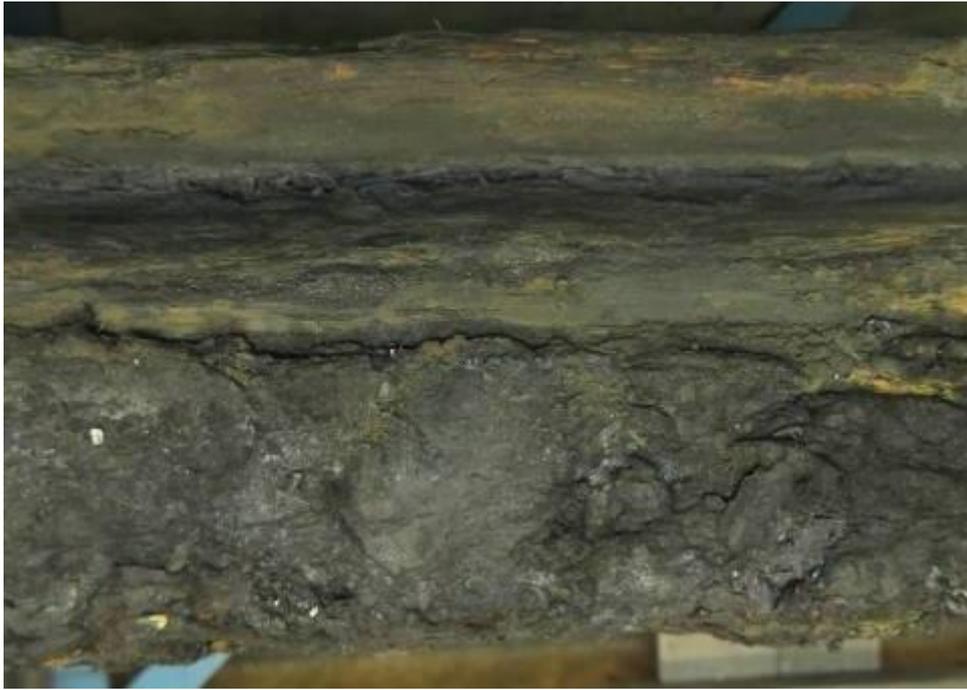
Figura 78– Pormenor da camada de pêlo que cobria as faces laterais da quilha.

Na face superior, a quilha possui ainda, a intervalos regulares de cerca de 35 a 38 cm, um ligeiro entalhe rectilíneo (Fig. 77), que na realidade corresponde à localização das cavernas. Ou seja, este traço serviu de marcação e guia para a colocação das cavernas, aquando da construção da embarcação. A quilha, principalmente as faces laterais, foi coberta por uma camada de pêlo de animal (Fig. 78), com a função de calafetagem, à qual se sobrepôs uma fiada de tabuado do sobrecostado.

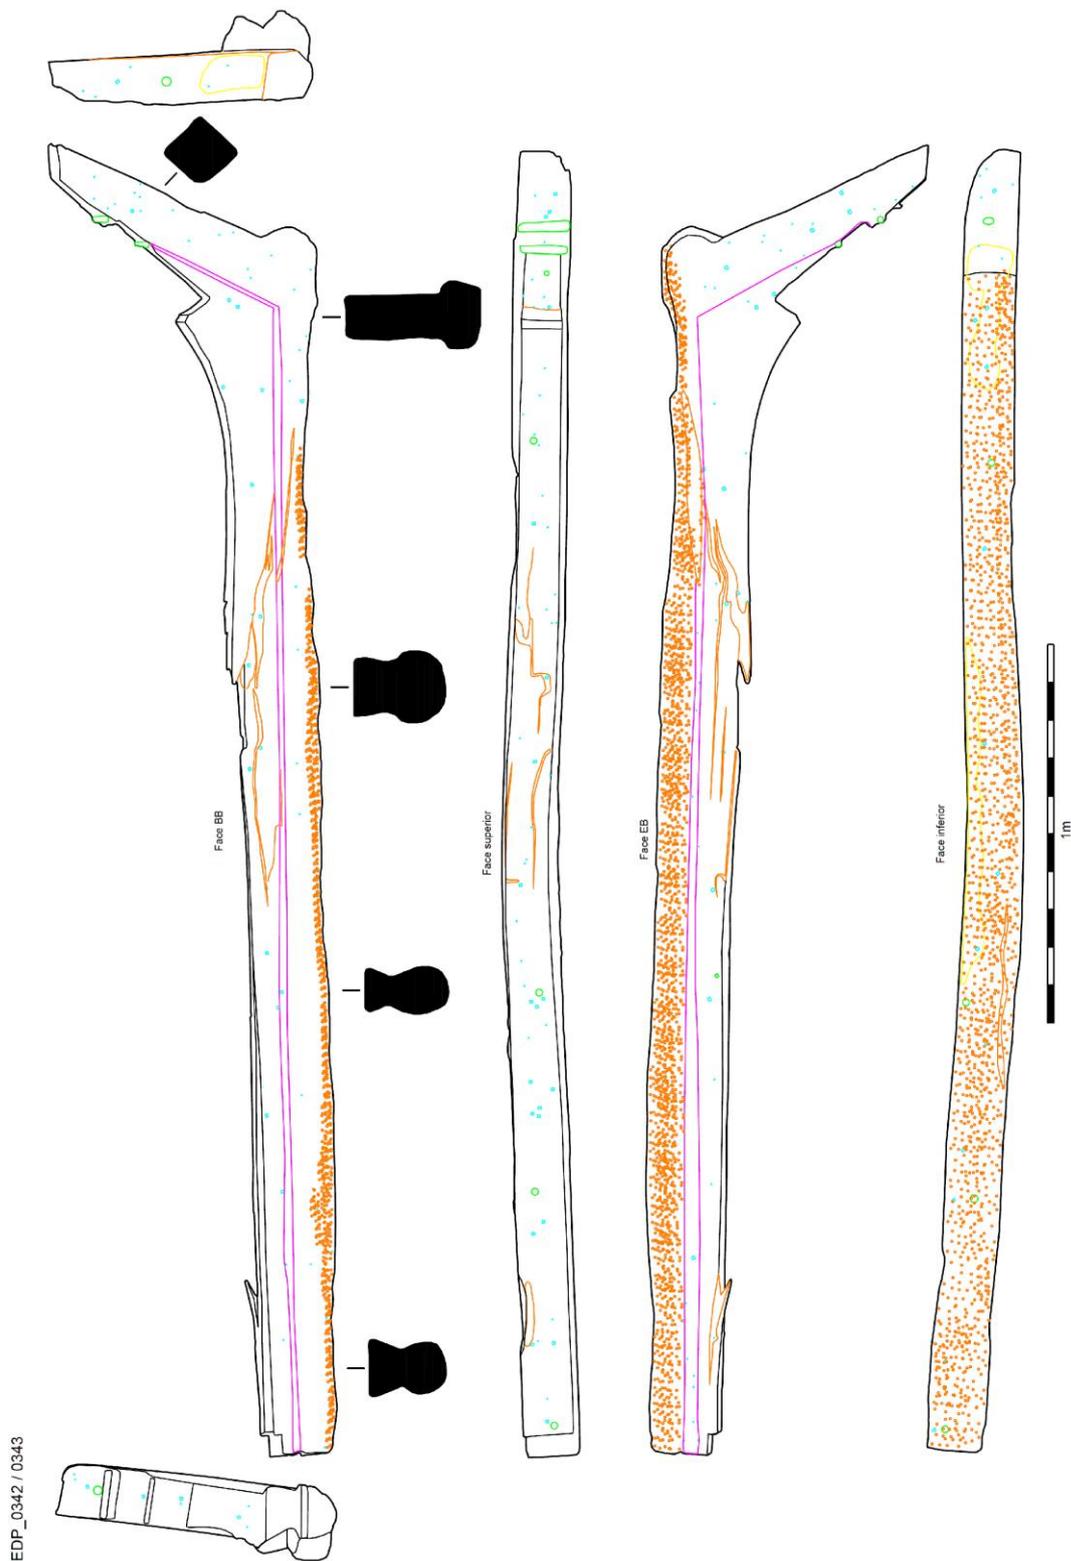
Figura 79 – Talão de quilha / couce

O couce de popa (EDP_0342/0343), como referido anteriormente, possuía 3,47 m de comprimento e correspondia, à parte final de popa do navio, fazendo a transição para o cadaste (Fig. 79). A peça encontrava-se repousada sobre Estibordo, com a face de Bombordo voltada para cima. Na secção da extremidade Norte possuía 13,1 a 14,8 cm de largura e 18,3 a 20,2 cm de altura. Apresenta um entalhe com 2,1 a 2,5 cm de profundidade e que, tendo em conta que o talão que encaixa pela vante não possui qualquer entalhe ou escarva além do *aquastop*, não nos permite compreender a sua

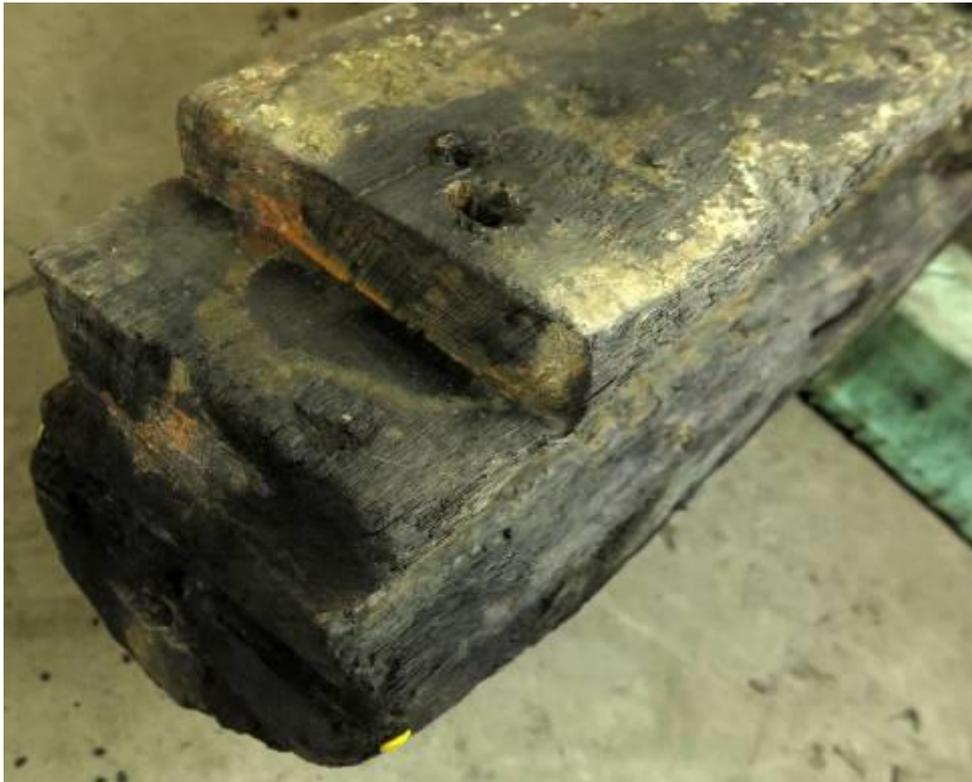
Figura 80 – Pormenor do entalhe que existia na extremidade Norte (de proa) de função indeterminada.

função (Fig. 80). Na zona do couce a peça apresenta uma largura entre 10,6 cm, no topo, e 14,5 cm, na base. Sobre a patilha (Fig. 81), na face superior, o couce recebeu uma peça de enchimento (EDP_0606) (Fig. 82) com 40,3 cm de altura, 15,2 cm de largura e 6,7 cm de espessura.
