Boa Vista 1: estudo arqueológico de um navio na Lisboa Ribeirinha (séculos XVII-XVIII)

Volume 1 – Texto

**Tese de Doutoramento em História,
especialidade de Arqueologia**

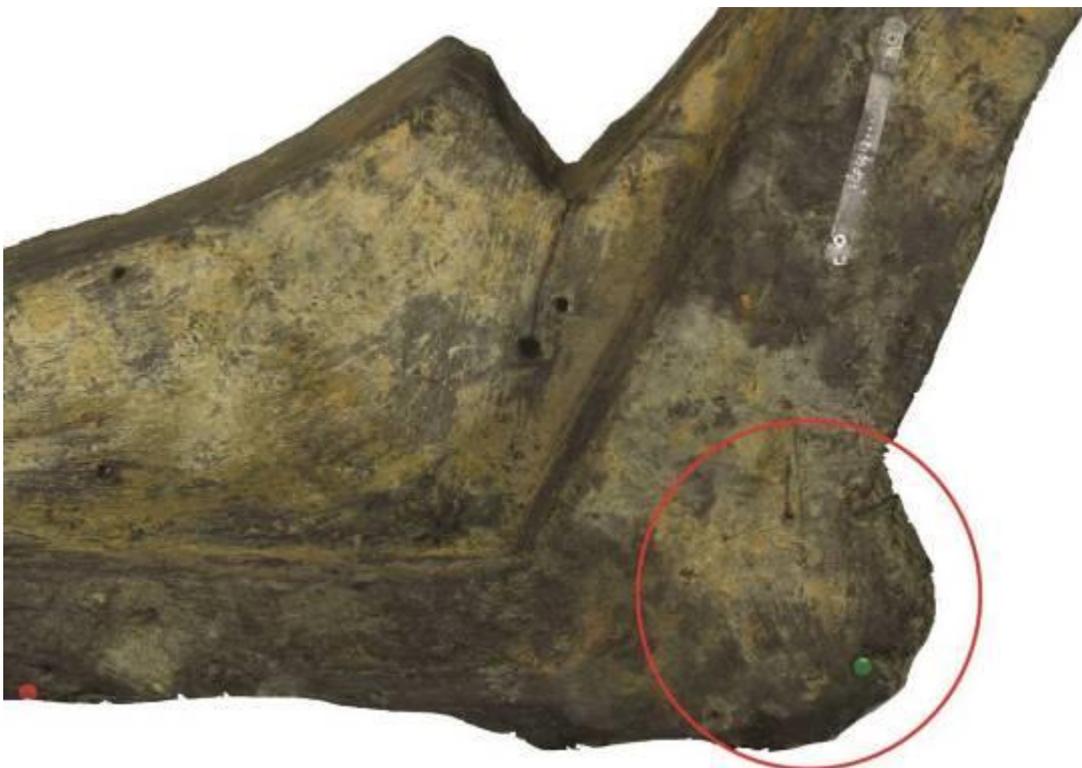
Figura 81 – Patilha do couce de popa de BV1.

função (Fig. 80). Na zona do couce a peça apresenta uma largura entre 10,6 cm, no topo, e 14,5 cm, na base. Sobre a patilha (Fig. 81), na face superior, o couce recebeu uma peça de enchimento (EDP_0606) (Fig. 82) com 40,3 cm de altura, 15,2 cm de largura e 6,7 cm de espessura.

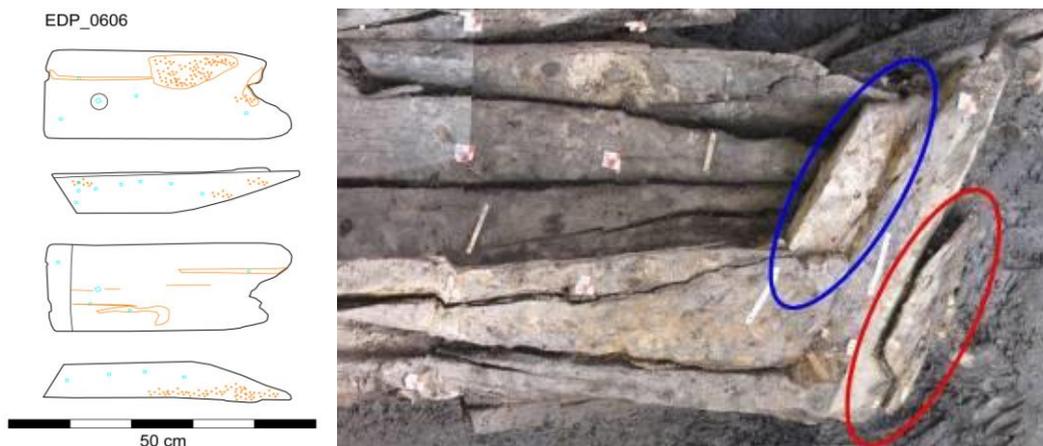
Figura 82 – EDP_0606; Localização da peça identificada no conjunto do couce: a azul a peça EDP_0605 e a vermelho a peça EDP_0606 (Foto: Arquivos ERA e CHAM).

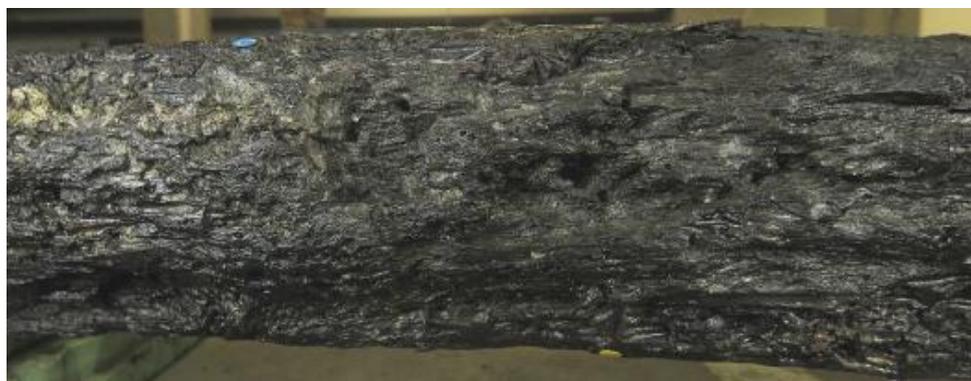
Figura 83 – Face inferior do couce de popa onde é possível observar o mau estado de preservação devido à erosão e à acção de *Teredo navalis*.

À semelhança dos outros dois talões de quilha, esta peça encontra-se bastante erodida na base (Fig. 83). Ainda assim foi possível reconhecer uma ligeira depressão com cerca de 3,6 cm de profundidade e 1,02 m de comprimento, desde a patilha (Fig. 84). Poderá estar relacionada apenas com a acção de *Teredo navalis* ou a natural erosão pela navegação, ou com a fractura que a peça apresenta mais para vante.

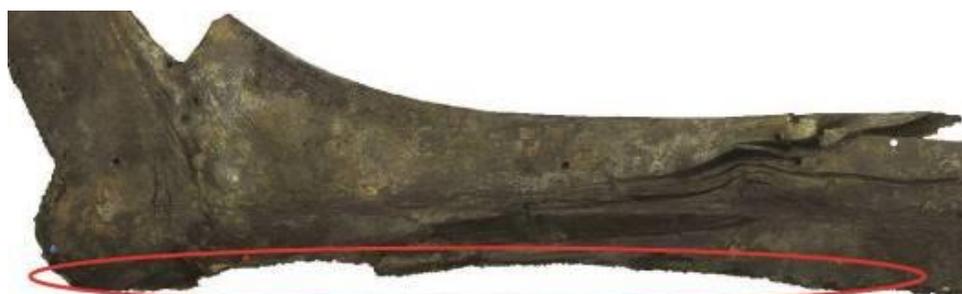
Figura 84 – Depressão registada na base do couce.

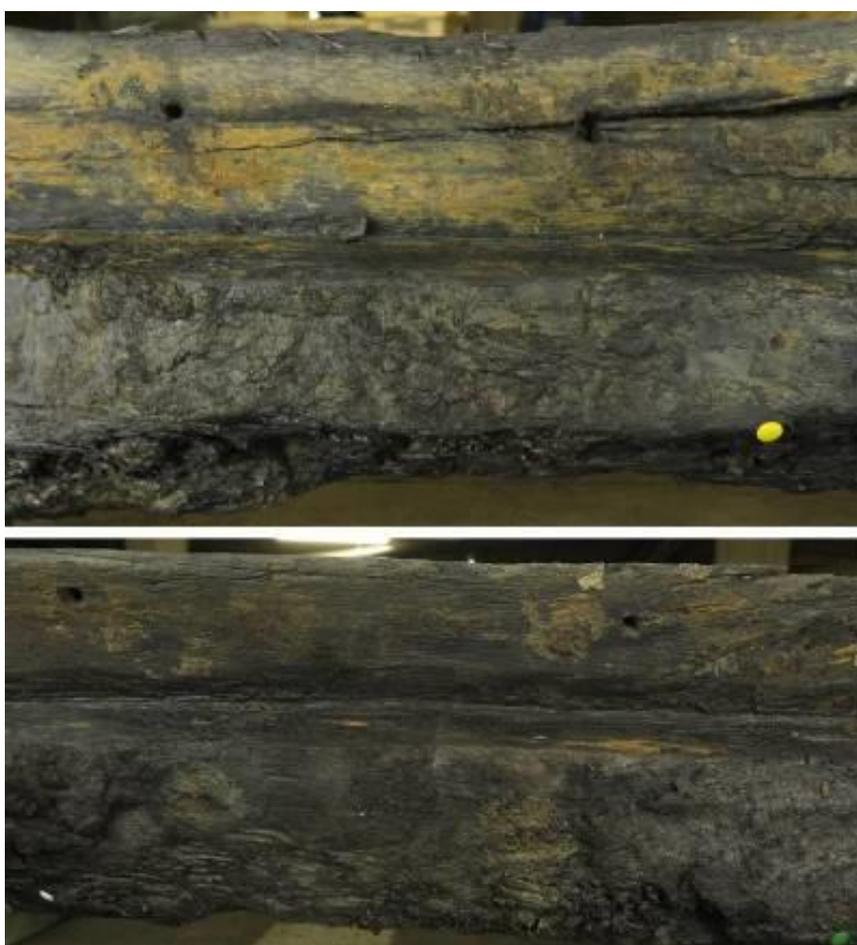
Figura 85 – Alefrizes registados em ambos os bordos do couce.

A transição da quilha para o cadaste era garantida por um couce, que incorporava parte da quilha. Na continuidade dos alefrizes registados na quilha, ambos os bordos do couce foram talhados para receber as tábuas de resbordo (Fig. 85), apresentando de 4 cm de profundidade. A 3,02 m da extremidade de proa, de Bombordo, e a 3 m, de Estibordo, os alefrizes sobem em oblíquo, dando início ao arranque do cadaste (Fig. 86). Regista-se, por isso, uma diminuição gradual na largura do topo do couce, no sentido proa/popa, desde os 14,7 cm na ligação ao talão da quilha EDP_0502, até aos 11,3 cm na zona onde o cadaste encaixava.

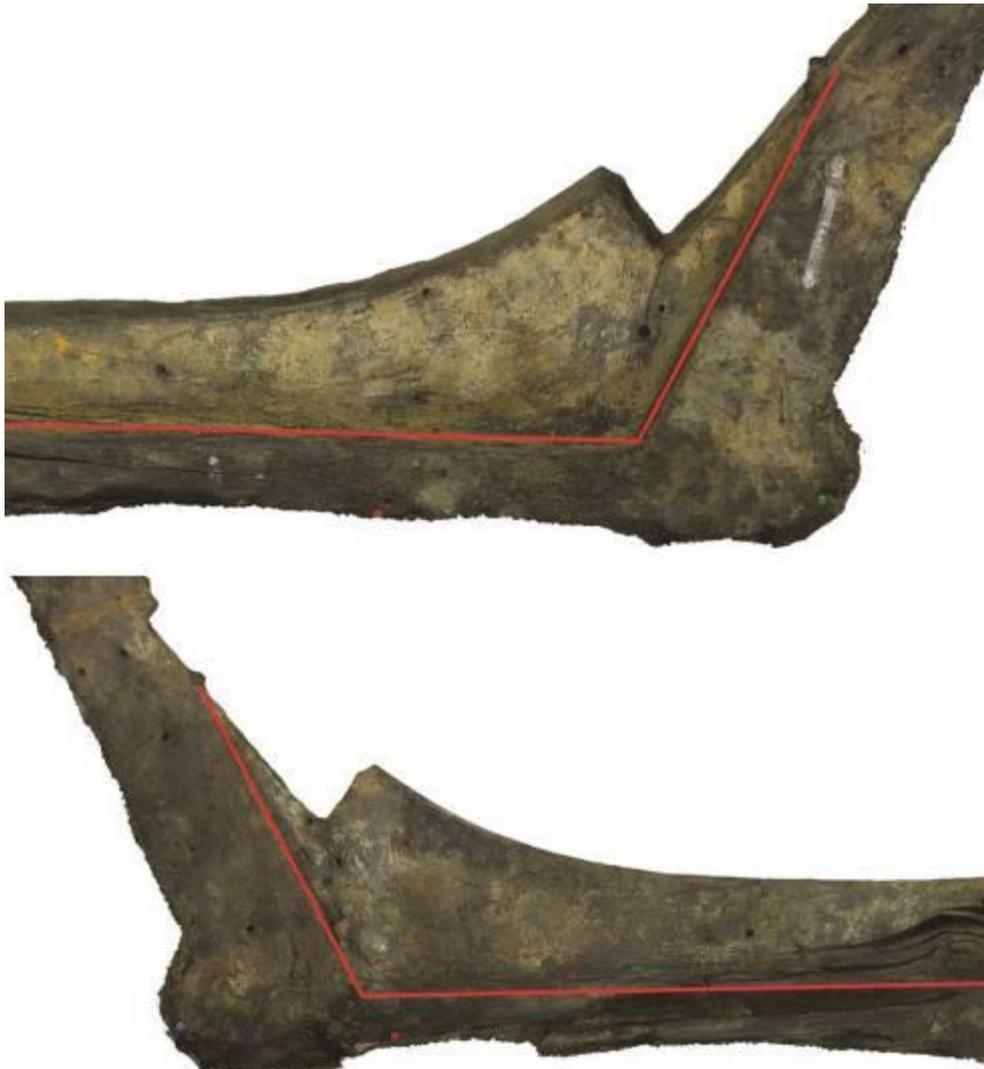
Figura 86 – Alefrizes registados em ambos os bordos do couce, sendo possível observar a subida em oblíquo em direcção ao cadaste.

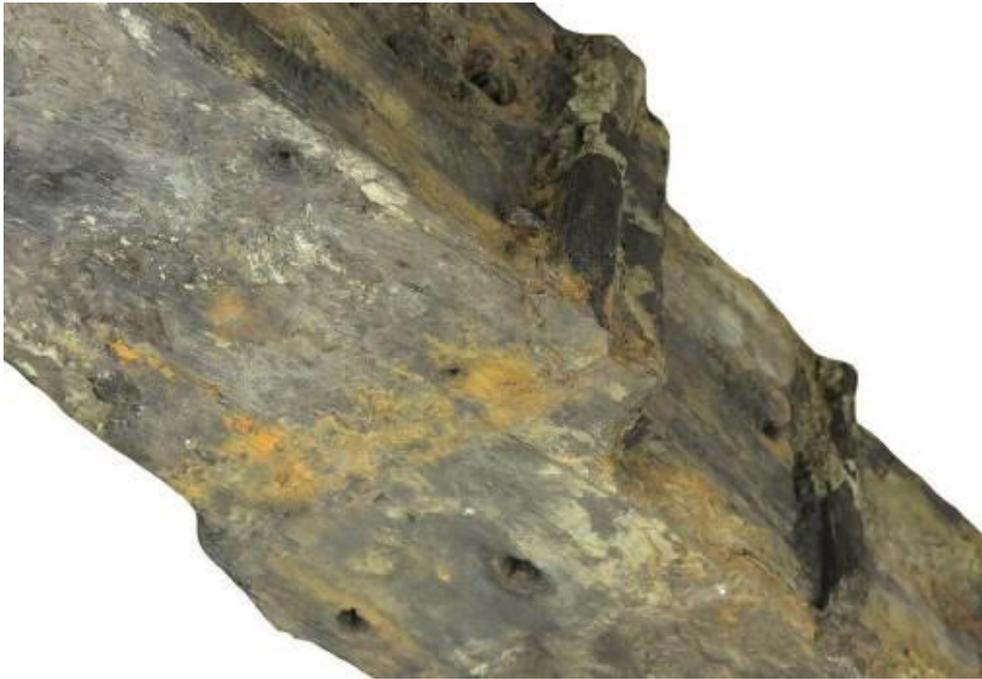
Figura 87 – Pormenor da face interior do cadaste onde se observam três dos quatro aquastops.

Na zona mais elevada da face superior do couce, onde arrancava o cadaste, observam-se quatro “*aquastops*” (Fig. 87), tendo-se preservado apenas o seu negativo num dos casos; têm diâmetros que variam entre 1,8 e 2,8 cm. A distância entre os *aquastops* é irregular, oscilando entre 10 e 18 cm. O cadaste, que apenas se conservava na sua base (EDP_0605) (Fig. 88), na escarva de dente que fazia a ligação ao couce, possuía os negativos das ferragens do leme do navio (Fig. 89), que era axial. Sob o couce, foi de facto encontrada uma fêmea em ferro (Fig. 90) ligeiramente deslocada, mas muito próximo da sua posição original na estrutura. Possui 62 cm de comprimento, 10 cm de largura e 1 a 2,5 cm de espessura. Ao longo do couce existem 7 orifícios circulares que distam entre si 7 a 8 cm e têm 2,3 a 3,5 cm de diâmetro.

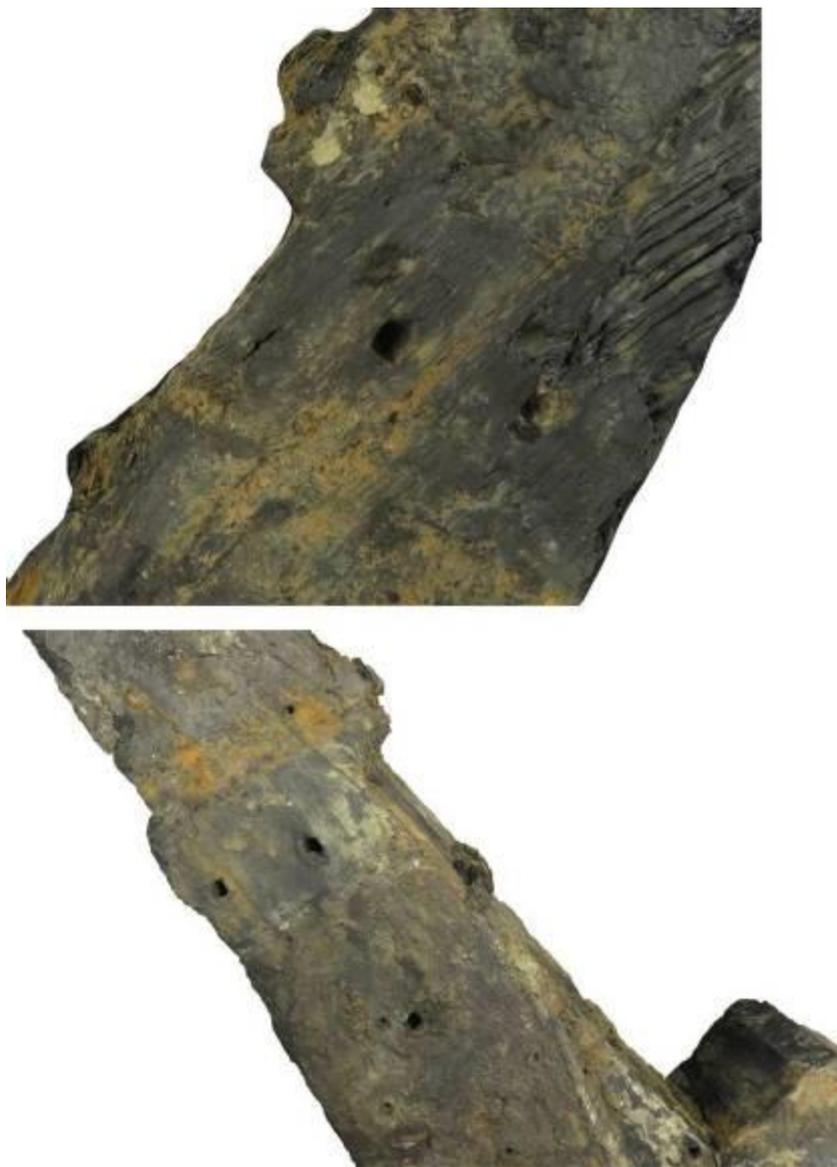
Figura 89 – Negativos das ferragens do leme em ambos os bordos do couce.

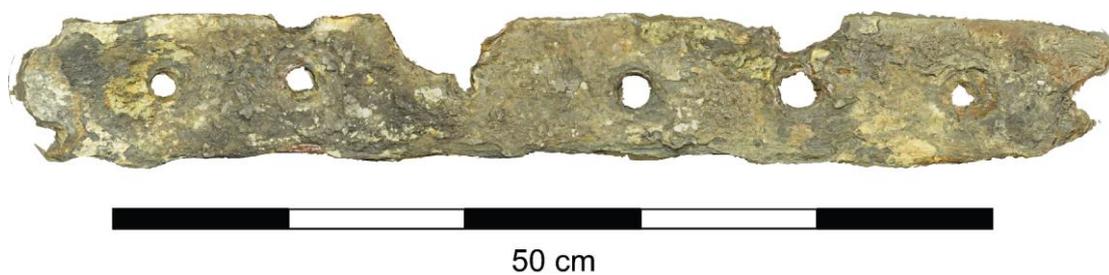
Figura 90 – Fêmea da ferragem do leme de BV1, encontrada nas imediações do couce.

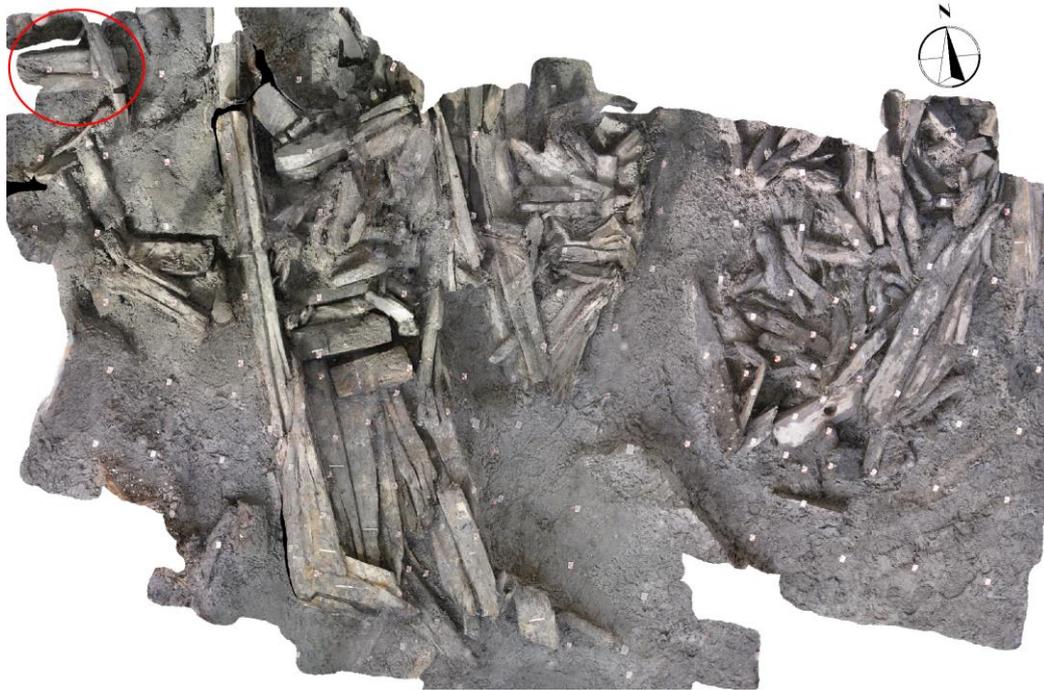
Figura 91 – Localização da carlinga (a vermelho) no contexto arqueológico. (Dados: arquivo CHAM).

A carlinga encontrava-se deslocada e em contexto secundário, a cerca de 70 cm a Oeste da quilha (Fig. 91) e com a face superior virada para baixo. Apesar de se encontrar completa e em bom estado de conservação possui na face inferior uma fractura a todo o seu comprimento, que tem como ponto de partida a zona da medula do tronco utilizado no seu fabrico. Na mesma face apresenta ainda alguma erosão causada pela acção de *Teredo navalis* (Fig. 92).

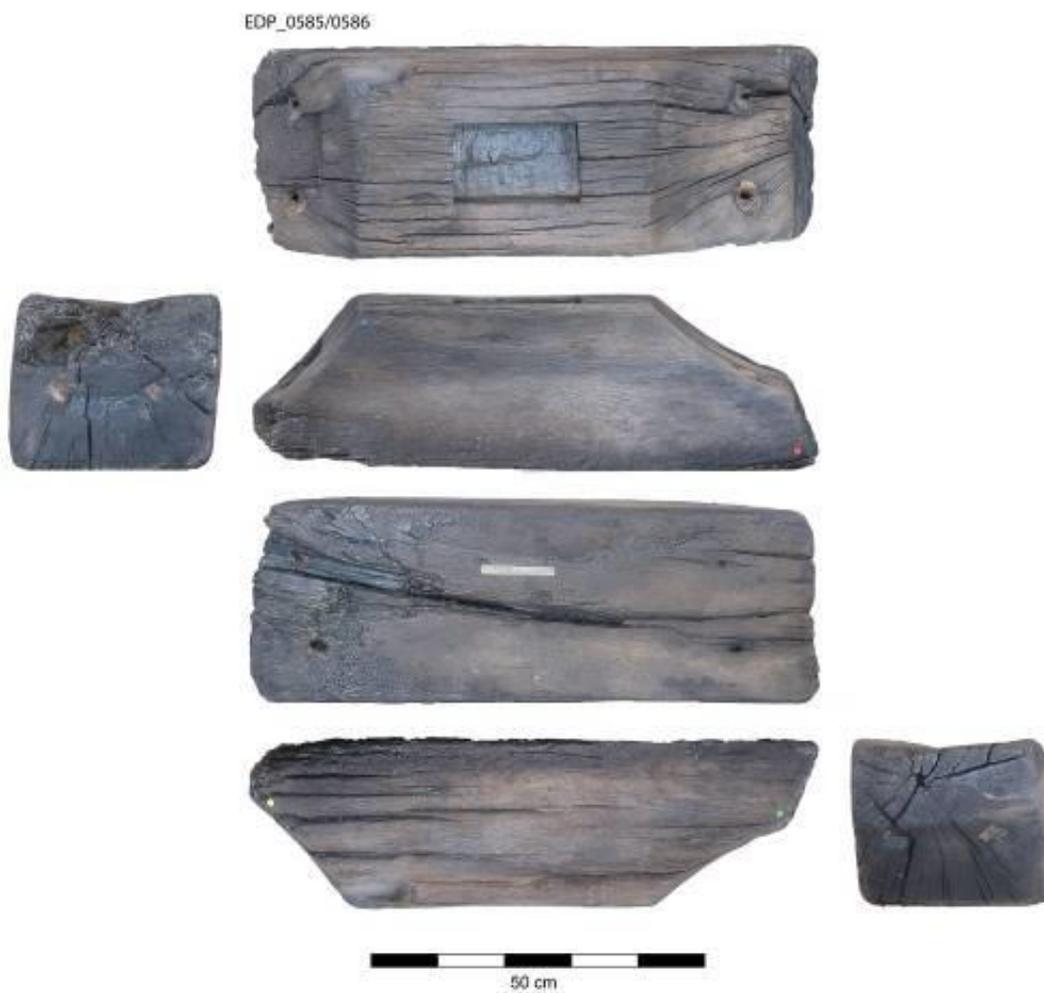
Figura 92 – Várias faces da carlinga.

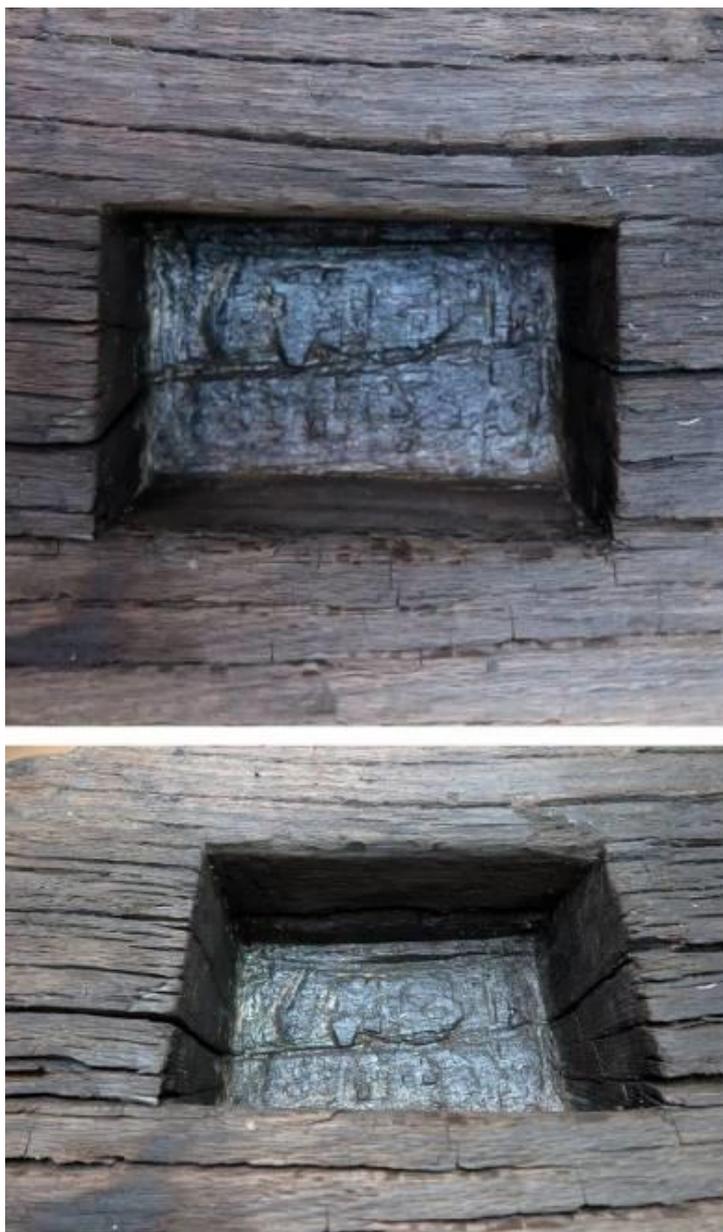
Figura 93 – Pia da carlinga onde se observam ainda algumas marcas de ferramentas e até o desgaste causado pela mecha do mastro.

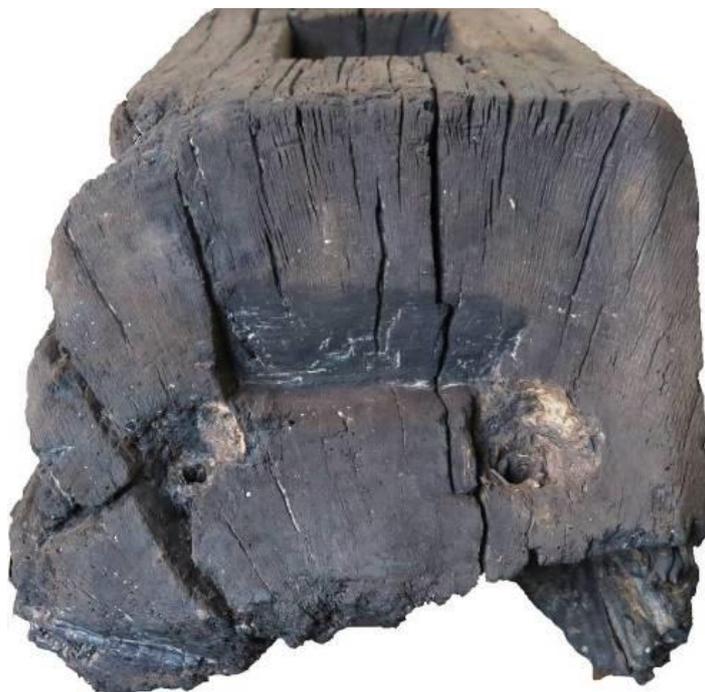
Figura 94 – Entalhe existente numa das extremidades da carlinga, onde se observam também dois dos quatro pregos que a fixavam à quilha.

As extremidades da carlinga encontram-se afeiçoadas e constata-se que não seria parte expandida da sobrequilha. Na face de proa/popa apresenta um entalhe com 13,5 cm, por 4 cm por 5 cm de profundidade (Fig. 94), o qual não se conhece a sua função, mas que pode ser o local onde a extremidade da sobrequilha encaixava, uma vez que não é parte integrante da sobrequilha. A fixação da carlinga às cavernas era efectuada através de pregos em ferro de secção quadrada com 1 a 1,2 cm de lado e cabeça circular embutida em orifício previamente aberto, com 3 a 3,5 cm de diâmetro (Fig. 95). Cada ligação, efectuada em ambas as extremidades, era feita com 2 pregos de ponta a ponta, que entravam a partir da face superior da carlinga e morriam a meio da sobrequilha ou quilha.

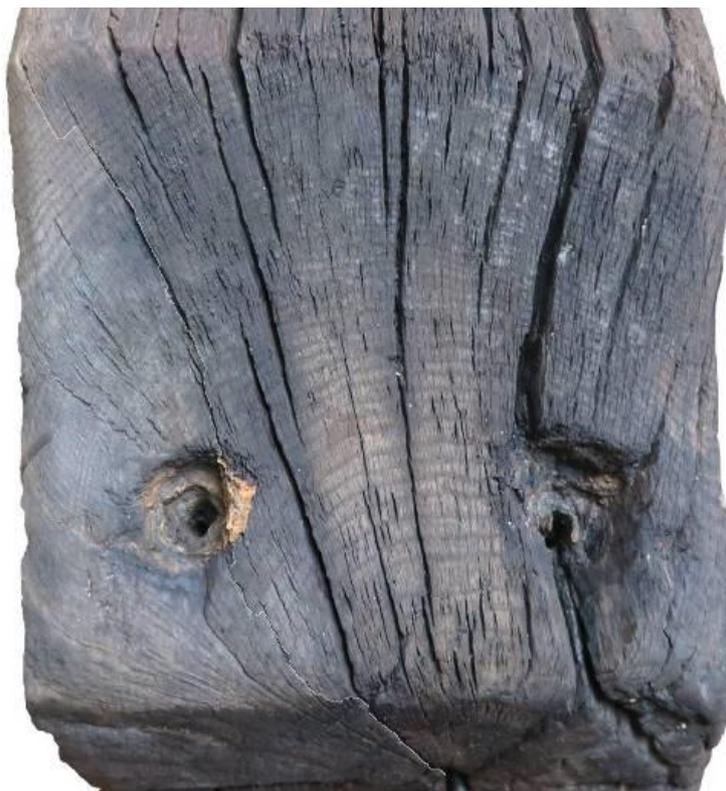
Figura 95 – Vista da extremidade oposta da carlinga onde se encontram os outros dois pregos.

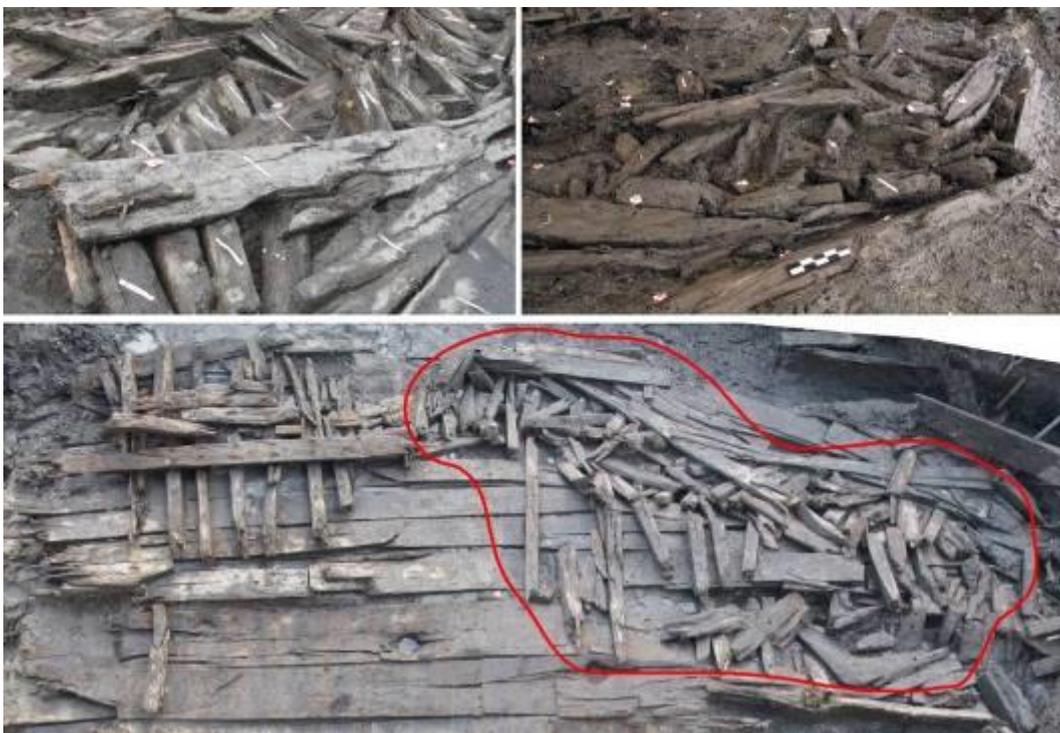
Figura 98 – Diferentes fases da disposição caótica das madeiras, principalmente do cavername, assinalado a vermelho. (Fotos: arquivo CHAM).

Tratam-se de 15 primeiros/segundos braços de Estibordo, que formavam uma das únicas áreas em que era possível observar uma parte coesa e coerente do navio. Os restantes elementos de cavername surgiram num caos de madeiras (Fig. 98), onde se identificaram fragmentos de cavernas, algumas em muito bom estado de conservação, como a peça EDP_0062, embora tenha sido encontrada fora da sua posição original (Fig. 99), pequenos fragmentos de braços, entre muitas outras peças. Na extremidade Sul, o estado de preservação não era muito melhor, tendo sido identificadas junto ao couce, quatro picas em conexão (Fig. 100), algumas compósitas, bem como algumas peças de enchimento.

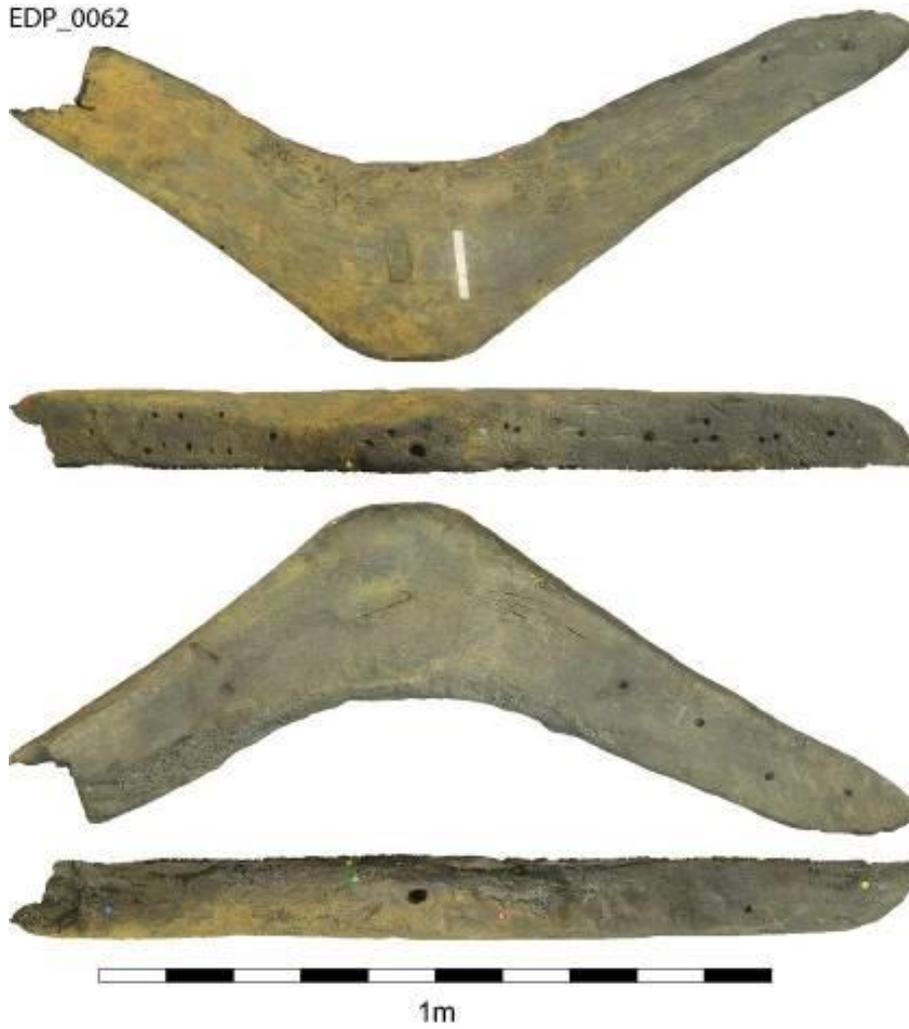
EDP_0062

Figura 99 – EDP_0062, a caverna em melhor estado de preservação.

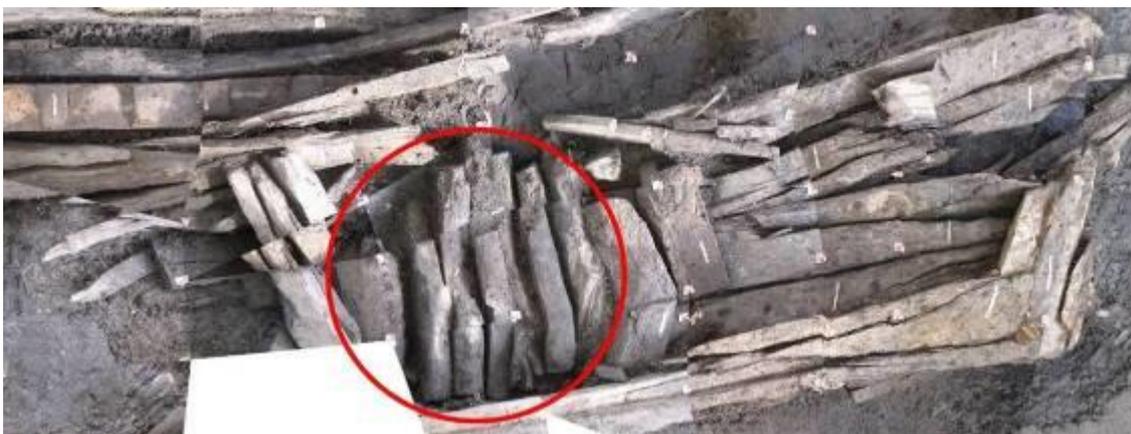
Figura 100 – Picas muito próximo da sua posição original. (Foto: arquivo CHAM).

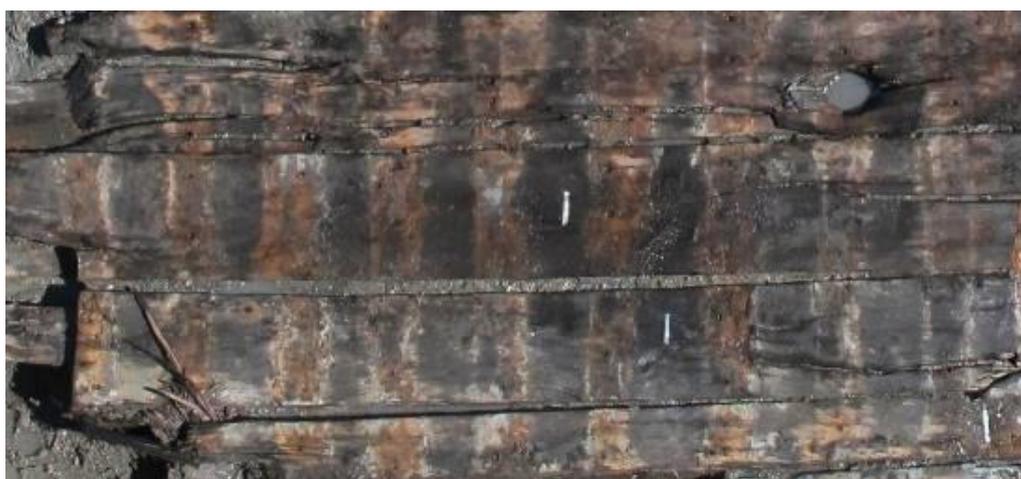
Figura 101 – Pormenor da zona central do navio, onde se observa claramente os negativos de encosto das cavernas ao forro exterior. As zonas com óxidos de ferro são os espaços ocupados pelas cavernas, enquanto as zonas mais negras são os vãos de baliza. (Foto: arquivo CHAM).

Apesar do mau estado de preservação das peças de cavername e da sua dispersão, com as observações efectuadas no terreno durante a escavação e com o registo individual das madeiras, é possível avançar alguns pormenores construtivos da estrutura transversal do navio. Como já referido, na face superior da quilha existem orifícios de pregadura da ligação das cavernas, que em conjunto com o seu negativo, identificado nas tábuas de forro exterior da zona central do navio (Fig. 101), permitiram constatar que as cavernas nessa zona mediam entre 10,9 e 14,3 cm de largura, que a distância entre si variava entre 10,5 e 13 cm e que o vão de baliza variava entre 14 e 24 cm (Fig. 102). A obtenção desta medida baseou-se na medição entre o centro de cada negativo de caverna, em vez de ser na própria caverna, mas a variação deve ser praticamente nula. O facto da secção das cavernas e dos braços ser, em média, mais pequena do que o vão de baliza, parece constituir outra característica dos navios mediterrânicos¹⁷.

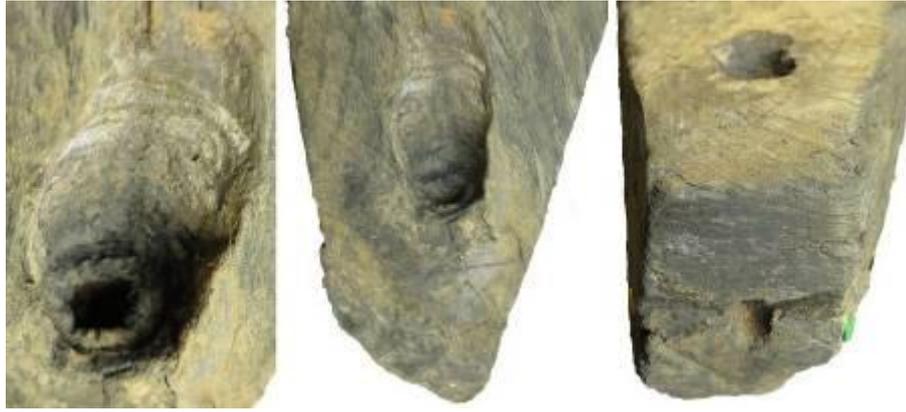
Figura 104 – Pormenores dos pregos que faziam a ligação da pica à quilha. É possível observar a cabeça do prego, a sua secção e ainda a base de contacto com a quilha, onde saía.

À semelhança das cavernas de conta, também a ligação das picas à quilha era feita através de um ou dois pregos em ferro de secção quadrangular, que entravam a partir do topo ou, por vezes, da face de proa ou popa, em orifício circular previamente aberto, com 2,4 a 2,9 cm de diâmetro, entrando então em sentido oblíquo em direcção à quilha (Fig. 104). Estes pregos têm uma secção que varia entre os 0,8 e os 1,5 cm. Na extremidade de popa algumas balizas são compostas por 2 elementos, uma peça fixa à quilha (como por exemplo na peça EDP_0578) (Fig. 103), com uma ou duas cavilhas ou pregos em ferro e outra peça que encaixa na primeira, mas sem qualquer sistema de fixação (EDP_0371, EDP_0483) (Fig. 105). A colocação das picas, que na verdade são um tipo específico de cavernas, acompanhava a evolução das linhas do navio, representadas pelas curvaturas das tábuas do forro exterior de ambos os bordos, que iam encaixar no couce de popa.

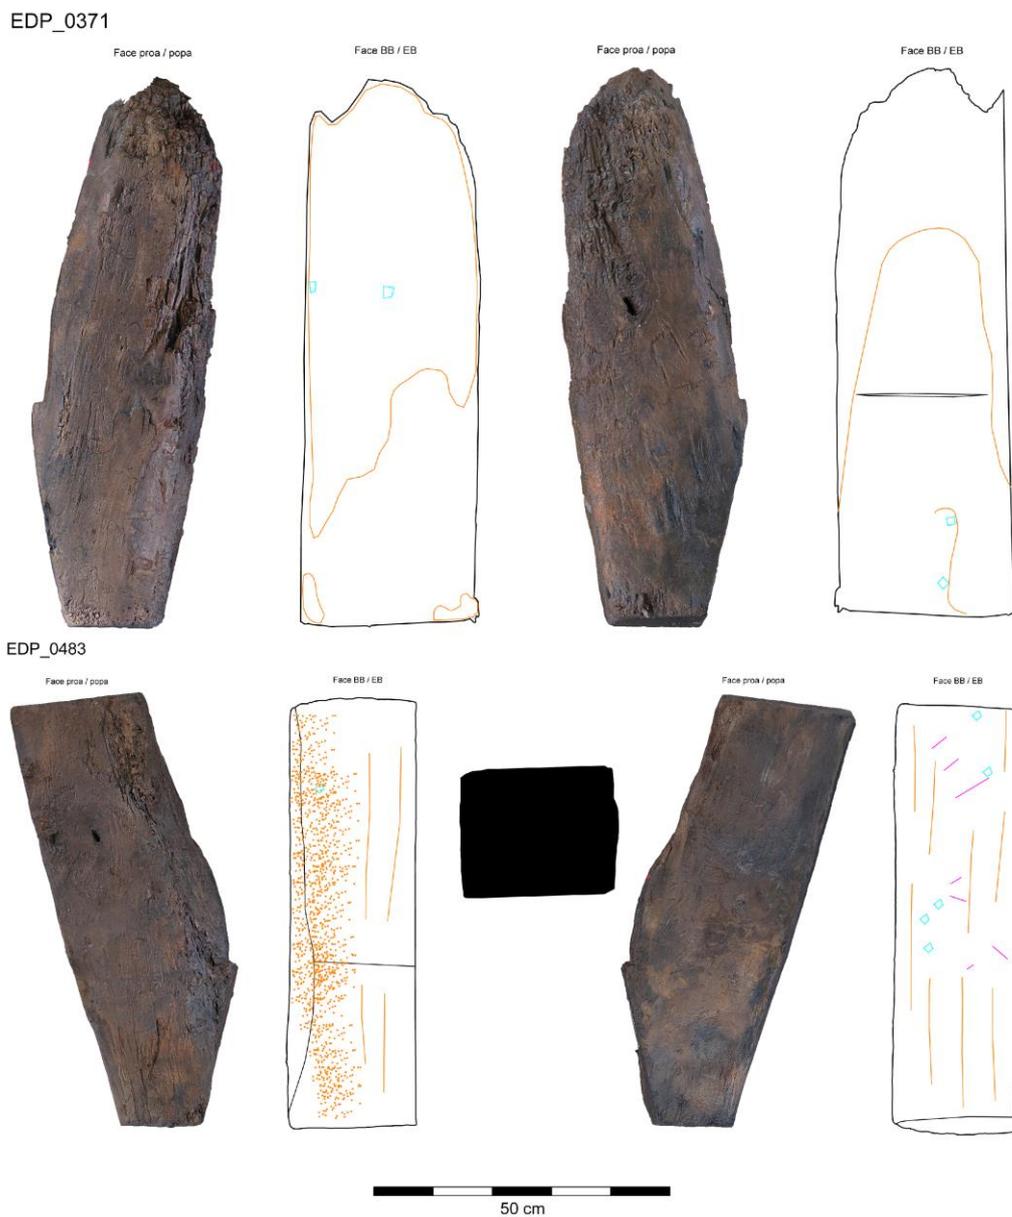
Figura 105 – Picas EDP_0371 e EDP_0483.

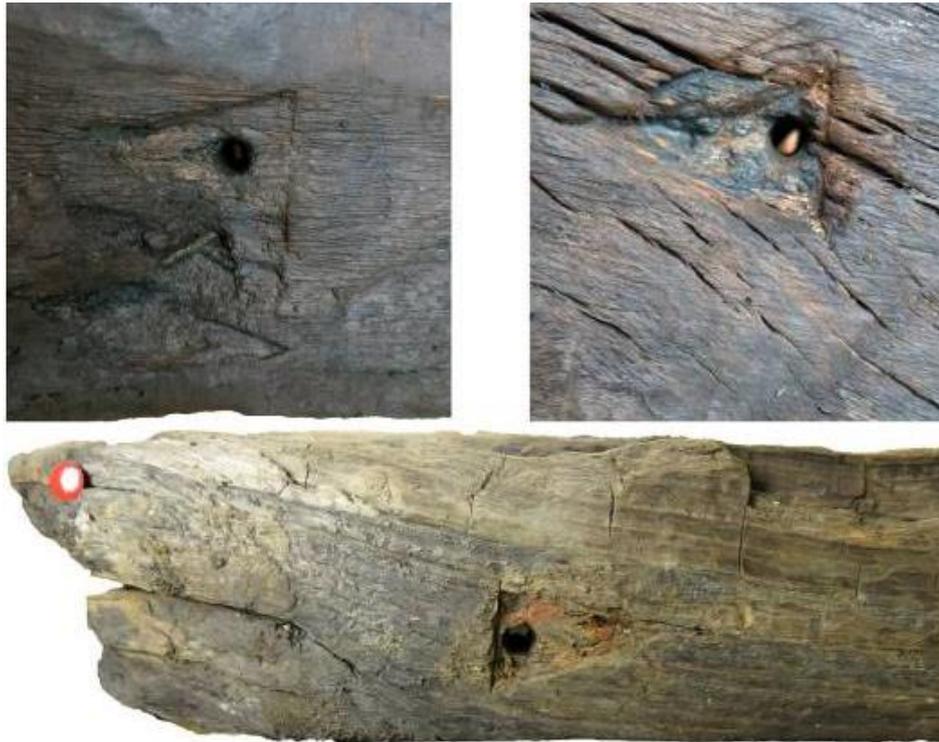
Figura 108 – Exemplos de pregos com cabeças triangulares embutidas em orifício previamente aberto. Em cima à esquerda EDP_0129; em cima à direita EDP_0359; em baixo EDP_0166.

Noutros casos, as ligações entre os braços e as cavernas, ou até mesmo entre primeiros e segundos braços, era garantida apenas por dois a três pregos por ligação, de secção quadrangular, com 1,2 a 1,5 cm de lado, muitos deles com cabeça circular embutida em orifício previamente aberto, com 2,4 a 3,1 cm de diâmetro. Também nestes casos, a norma era dois entrarem da caverna para o braço e apenas um ao contrário. Em raros casos, EDP_0129, 0166 e 0359 (Fig. 108), a cabeça dos pregos era triangular (2,5 cm x 2,5 cm x 3 cm x 1,2 cm de profundidade).

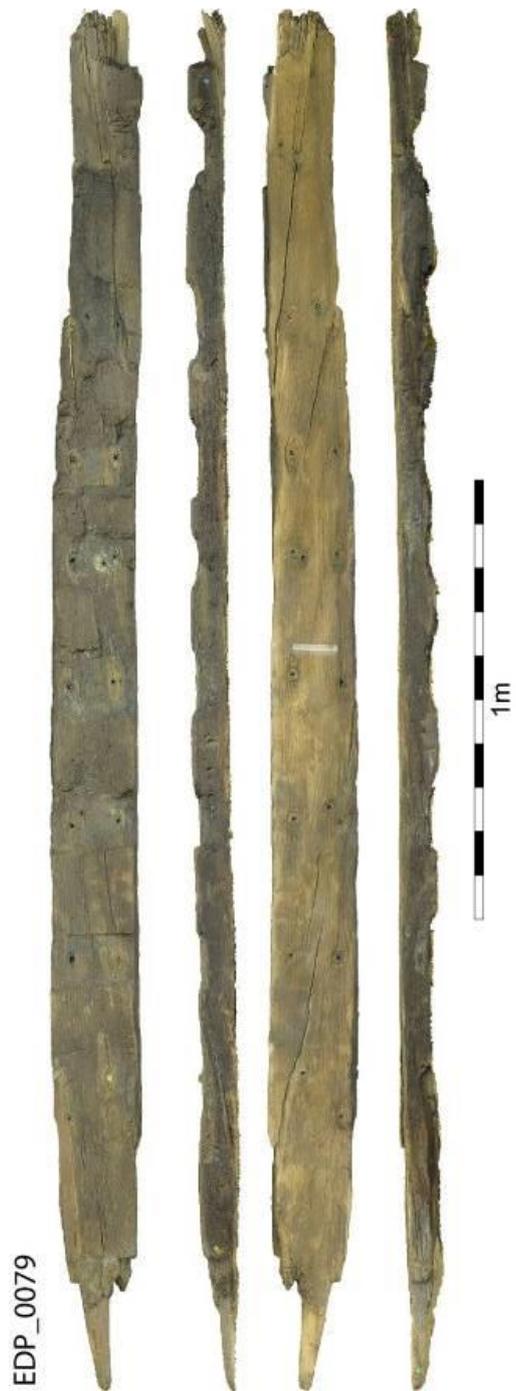
Figura 110 – Escoa EDP_0079.

A peça EDP_0079 (Fig. 110), incompleta em ambas as extremidades, possui 3,14 m de comprimento, 18 a 19 cm de largura e a espessura varia entre 6 e 7,5 cm, encontrando-se bastante dilacerada em ambas as extremidades e na face interior. Por isso, a diferença entre a espessura mínima e máxima seria maior do que a que registámos. A face interior da peça (em termos funcionais é a exterior, uma vez que fica virada para o exterior do navio) possui um denteado (Fig. 111), de modo a encaixar nas balizas, daí a variação da espessura. Cada um dos entalhes da face interior da escoa corresponde à presença de elementos de baliza e, mais especificamente na escoa EDP_0079, dos primeiros braços de Estibordo.

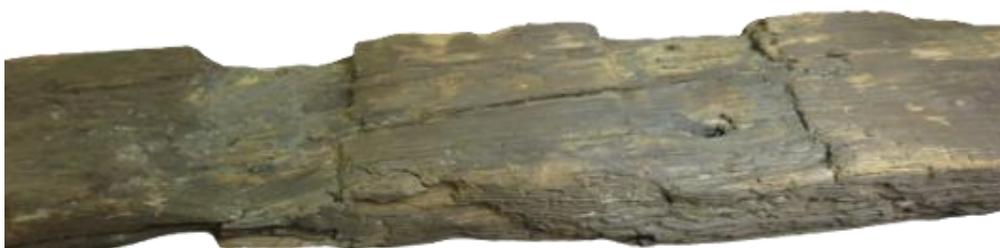
Figura 111 – Pormenor do denteado identificado ao longo da peça EDP_0079.

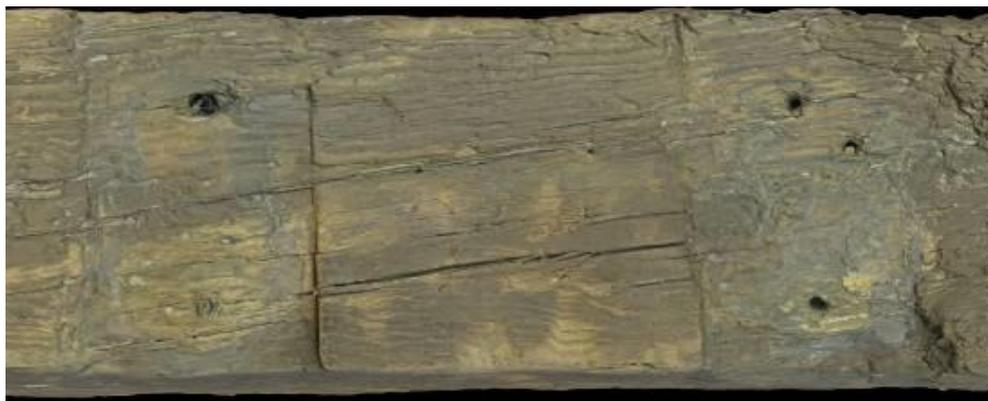
Figura 112 – Pormenor da ligação entre a escoa e o cavername, onde se observam 2 a 3 pregos por ligação.

A fixação das escoas às balizas, neste caso aos primeiros braços de Estibordo, era feita com dois a três pregos por ligação, que entravam a partir do topo para a base (Fig. 112). Os pregos eram de secção quadrangular com c. de 1 cm de lado e possuíam cabeça circular embutida em orifício previamente aberto com 2 a 3 cm de diâmetro (Fig. 113). O espaçamento entre os vários entalhes do denteado, que correspondem neste caso ao espaçamento entre os primeiros braços, varia entre 13 e 19 cm.

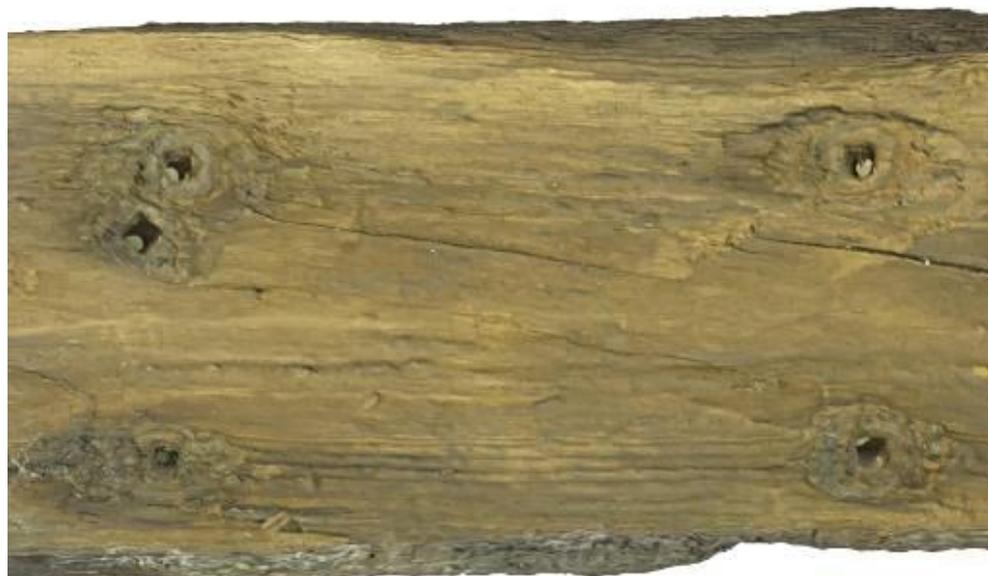
Figura 113 – Pormenor das cabeças circulares embutidas dos pregos da ligação da escoa ao cavername.

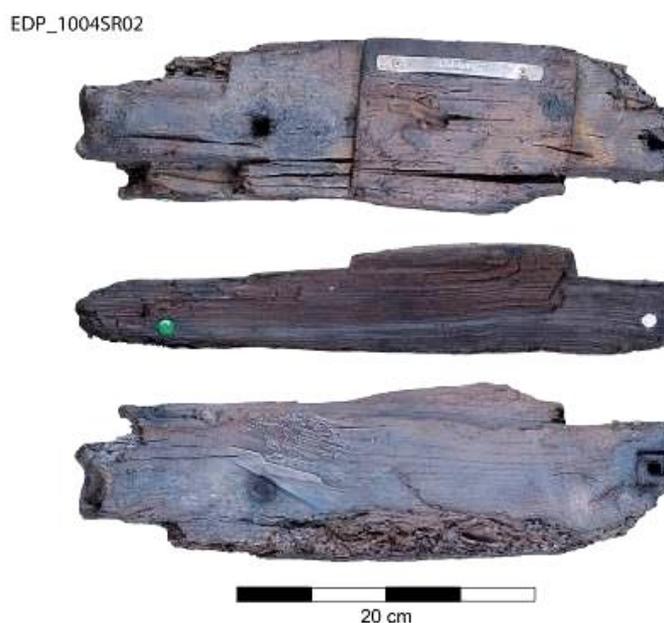
Figura 114 – Escoa EDP_1004SR02, possivelmente poderá corresponder à peça EDP_0082 desaparecida.

¹⁸ Ou a etiqueta saltou e foi englobada nas peças sem referência, podendo corresponder à peça EDP_1004SR02 (Fig. 114), a única escoa sem referência registada, ou ter-se-á perdido no processo de transferência das madeiras.

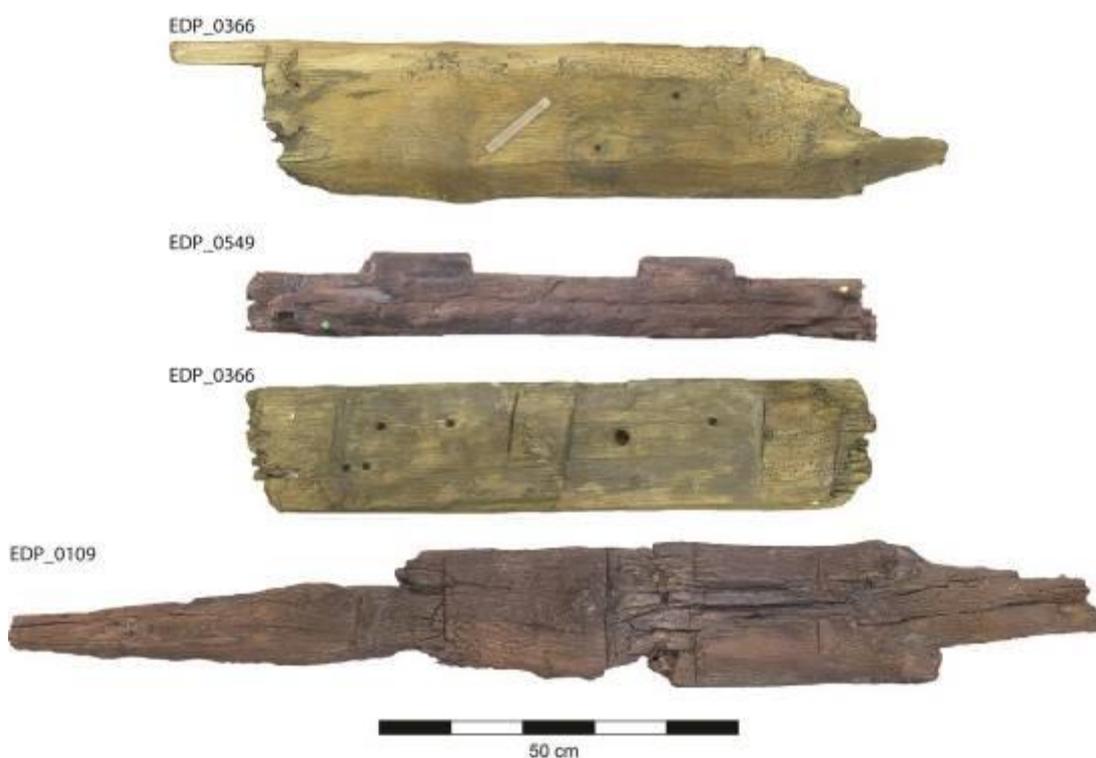
Figura 115 – Vários fragmentos de pequenas dimensões que também constituem escoas.

Além destas peças, foram registados mais 21 fragmentos de escoa em contexto secundário, dispersos ao longo de toda a mancha de madeiras. Todos possuem praticamente as mesmas características (Fig. 115), existindo pequenas variações de centímetros nas dimensões e, em alguns casos, milímetros. As ligações também eram garantidas por dois ou três pregos por ligação, registando-se apenas um ou dois nestes exemplares, muito dilacerados e fragmentados. A peça EDP_0391 é a mais espessa, com 11 cm, e a EDP_0295 a menos, com 5 cm. Os denteados variam entre 1,2 cm, nas partes em que se encontra erodida, e 2,5 cm, nas zonas de corte original. As peças EDP_0175 e EDP_0327 podem constituir mais duas escoas, mas a sua identificação torna-se difícil uma vez que o seu comprimento é inferior a 20 cm, o espaçamento máximo existente entre o denteado.

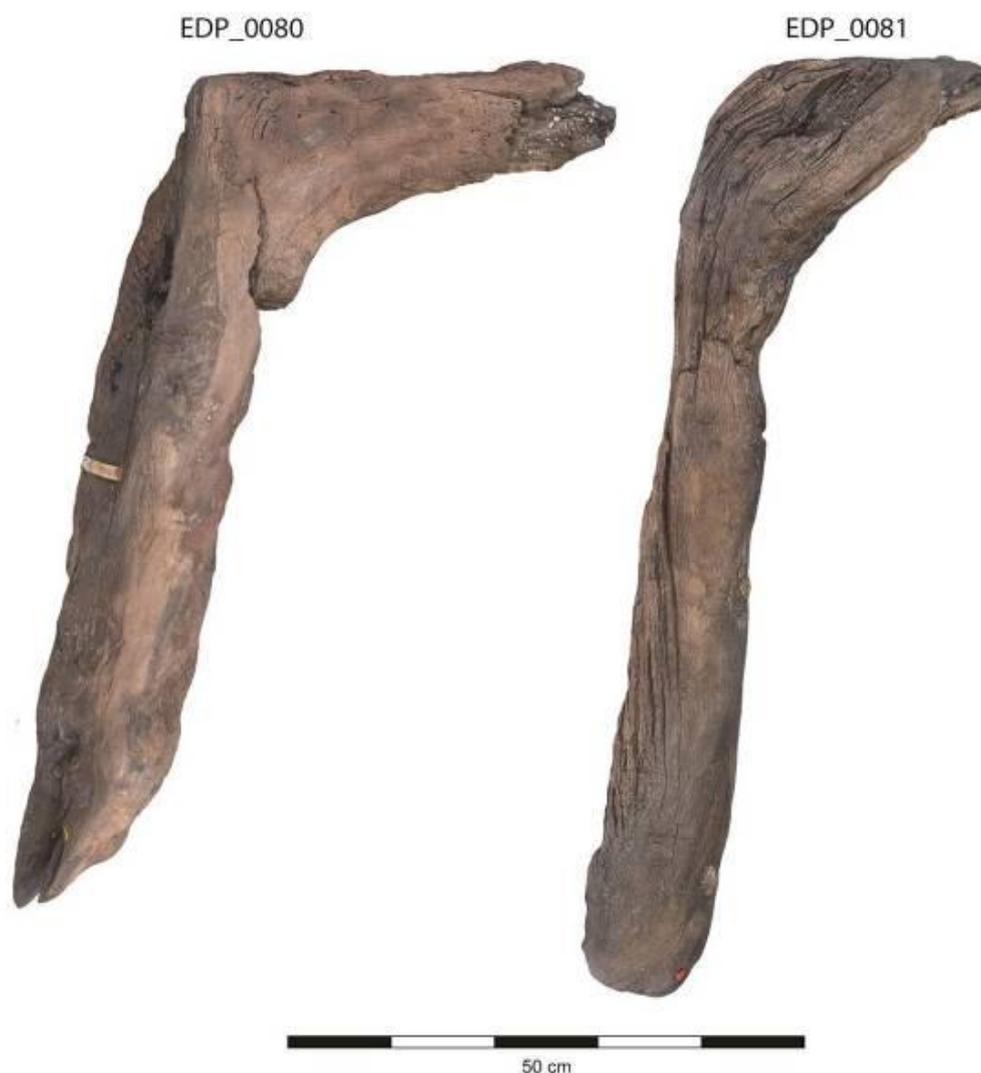
Figura 116 – Curvas de alto ou convés encontradas muito próximo da sua posição original.

Entre as escoas EDP_0079 e EDP_0082 foram identificadas duas peças que constituem curvas (EDP_0080 e EDP_0081) (Fig. 116). É difícil a sua compreensão, mas poderão corresponder a curvas de alto ou de convés, embora pareçam localizar-se demasiado para baixo na estrutura. Não foram encontradas *in situ*, embora não estivessem distantes da sua posição original. As curvas identificadas apresentam uma altura mínima de cerca de 1 m, mais precisamente 97 e 99,5 cm. As larguras variam entre 12,5 e 15 cm e as espessuras entre 9,5 e 12 cm. Ambas possuíam duas faces bastante cuidadas e aplanadas. Estas constituíam, claramente, as faces que encostavam às balizas e aos vaus. Embora as extremidades estivessem bastante erodidas, foi possível observar que, em ambos os casos, encontravam-se chanfradas e biseladas, de modo a acomodar-se melhor na estrutura.

O ângulo formado entre os dois braços de cada curva é, em EDP_0080 de aproximadamente 120° , enquanto em EDP_0081 é de cerca de 100° . Este dado é relevante, porque indica genericamente a posição das curvas no navio. Por outras palavras, a tendência é que na zona da meio navio as curvas tenham cerca de 90° e, à medida que nos afastamos para a proa ou para a popa, esse ângulo vai aumentando (Martin, 1978, p. 51). Todavia, este raciocínio é meramente indicativo e possui vários problemas. Desde logo porque em BV1, por exemplo, as curvas EDP_0080 e EDP_0081 encontravam-se muito próximo da sua posição original, sendo esta sensivelmente a meio navio, e os ângulos apresentados deveriam espelhar uma posição mais próxima da extremidade. Portanto, estes dados não correspondem ao raciocínio exposto

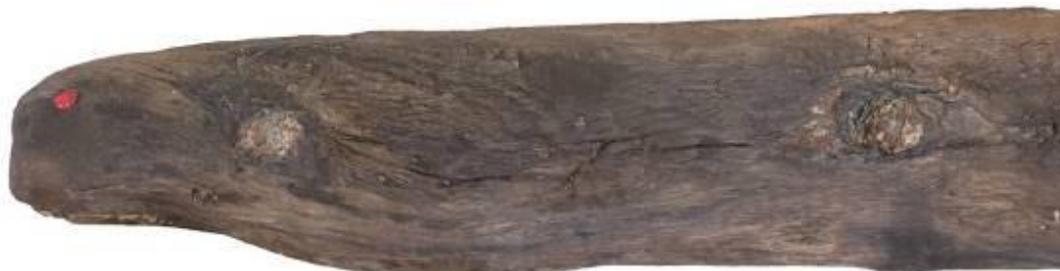
Figura 117 – Pormenor das ligações entre a curva e o braço.

O sistema de fixação das curvas aos primeiros braços de Estibordo não é claro, mas possuía pelo menos dois pregos em ferro de secção quadrangular com 1 cm de lado, que entravam em direcção aos braços (Fig. 117). Estes tinham cabeça circular, embutida em orifício previamente aberto com 2,5 a 3,2 cm de diâmetro. Apesar de ter sido encontrada levantada em relação aos braços, a curva EDP_0080 devia possuir um prego em ferro nas ligações com os braços EDP_0086/0087, EDP_0084/0085, EDP_0078/0078B/0088 e EDP_0077/0077B/0150. Todavia, apenas se encontraram vestígios das ligações dos dois últimos. Por oposição, na peça EDP_0081 registou-se a presença de um prego por ligação, nomeadamente aos braços EDP_0077/0077B/0150, EDP_0076/0151 e EDP_0075/0083/0083B.
